# PROCES-VERBAL DESCRIPTIF

L'AN DEUX MILLE VINGT-QUATRE ET LE VINGT-SIX FEVRIER

135 chemin des calendrières 69380 DOMMARTIN.

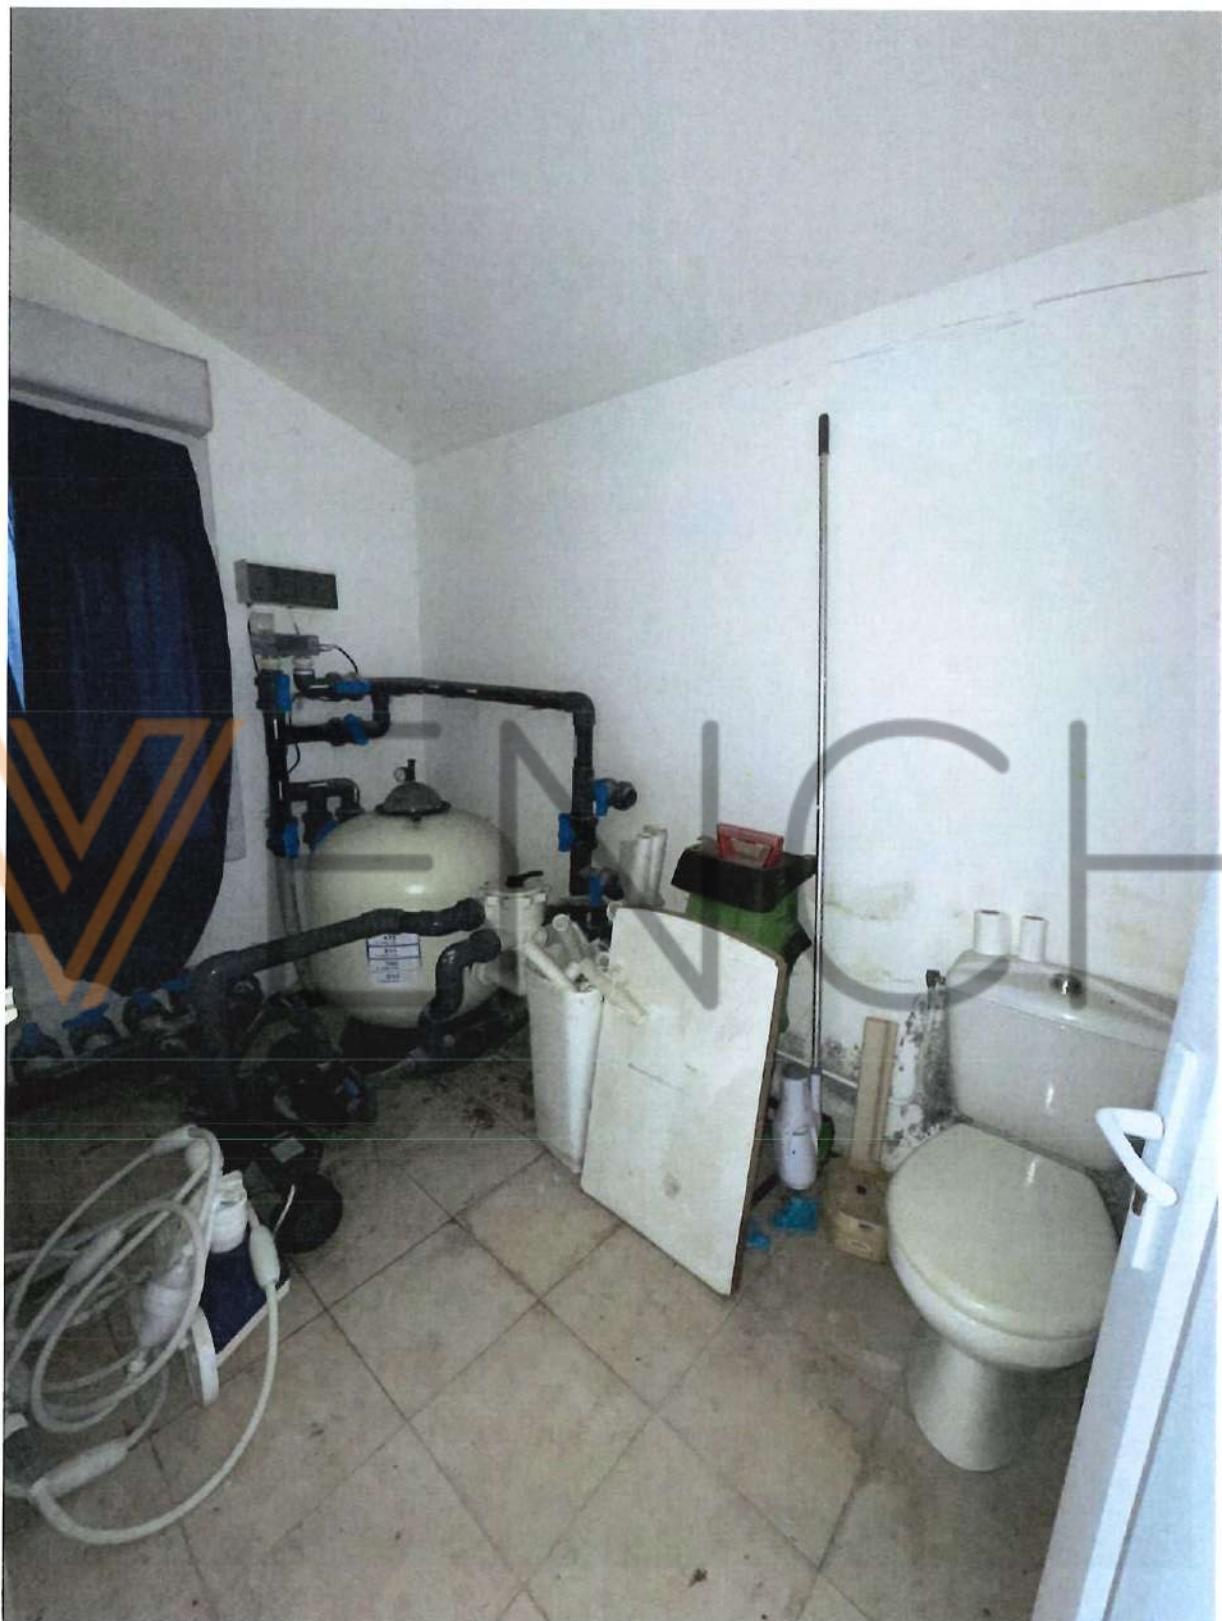
**Pool house :**

L'intérieur du pool house est couvert d'un carrelage en bon état et les murs sont couverts d'une peinture usagée.

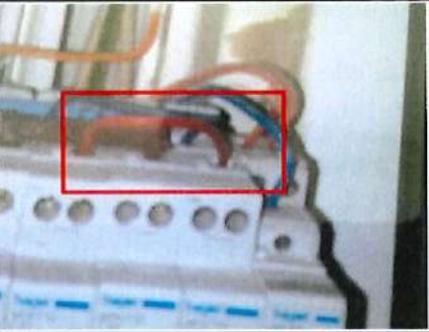
<p><b>Photo PhEle001</b>          Libellé de l'anomalie : B4.3 f3 A l'intérieur du tableau, la section d'au moins un conducteur alimentant les dispositifs de protection n'est pas adaptée au courant de réglage du disjoncteur de branchement.          Remarques : La section des conducteurs de pontage n'est pas en adéquation avec le courant de réglage du disjoncteur de branchement (Garage)</p>

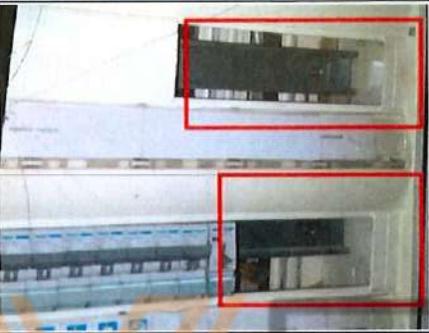
<p><b>Photo PhEle002</b>          Libellé de l'anomalie : B7.3 a L'Enveloppe d'au moins un matériel est manquante ou détériorée.          Remarques : Présence de matériel électrique en place dont l'enveloppe présente des détériorations ; Faire intervenir un électricien qualifié afin de remplacer les matériaux présentant des détériorations (Garage)</p>

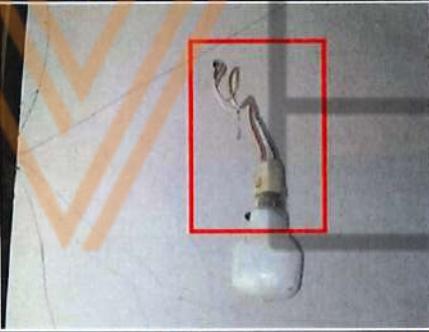
<p><b>Photo PhEle003</b>          Libellé de l'anomalie : B8.3 e Au moins un conducteur isolé n'est pas placé sur toute sa longueur dans un conduit, une goulotte ou une plinthe ou une huisserie, en matière isolante ou métallique, jusqu'à sa pénétration dans le matériel électrique qu'il alimente.          Remarques : Présence de conducteurs électriques non protégés mécaniquement ; Faire intervenir un électricien qualifié afin d'installer des protections mécaniques sur les conducteurs non protégés (Pool house/ Garage)</p>

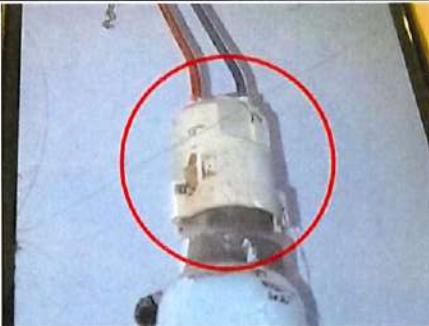
<p><b>Photo PhEle004</b>          Libellé de l'anomalie : B8.3 b L'installation comporte au moins un matériel électrique inadapté à l'usage.          Remarques : Présence de matériel électrique inadapté à l'usage ; Faire intervenir un électricien qualifié afin de remplacer les matériaux inadaptés par du matériel autorisé (Pool house)</p>
