# PROCES VERBAL DE DESCRIPTION DE BIENS A SAISIR

M'être exprès transportée, à 14 heures 00, commune de CHAPONOST 69630, 61 Avenue de Verdun à l'effet de procéder à la description exacte et détaillée des biens appartenant à Monsieur x et dont la requérante se propose de poursuivre la vente forcée en la forme légale, à défaut par le sus-nommé d'avoir satisfait au commandement de payer qui lui a été signifié le 22 mai 2025.

Ces biens, sis à CHAPONOST 69630, 61 Avenue de Verdun, commune de 9217 habitants en 2022, au sud-ouest de LYON, sont situés à :

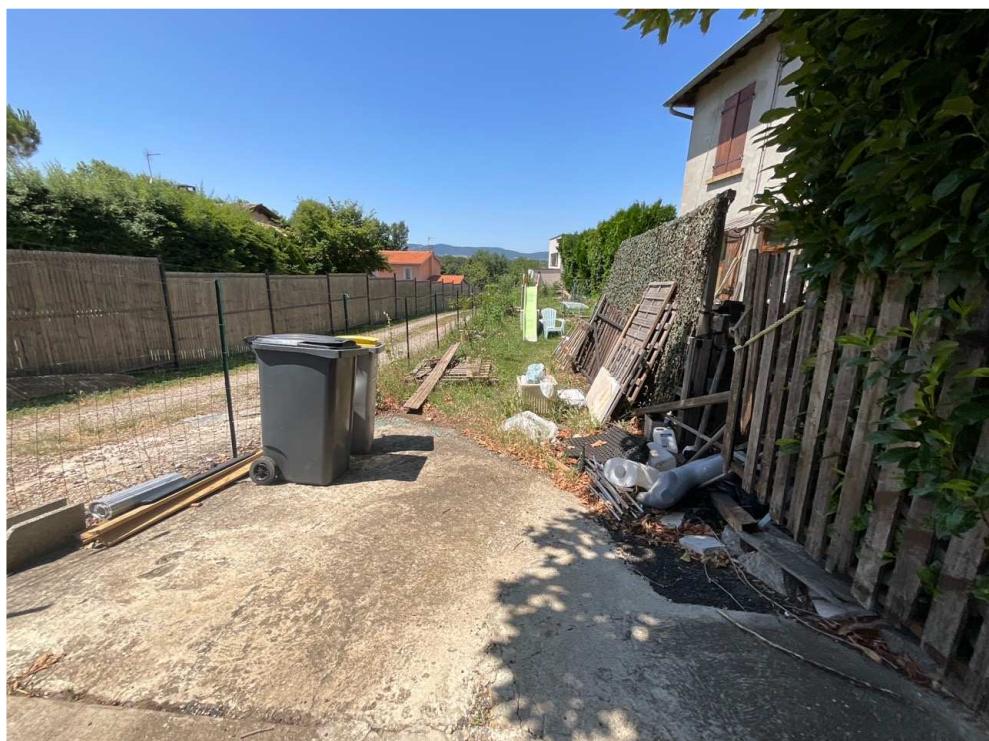
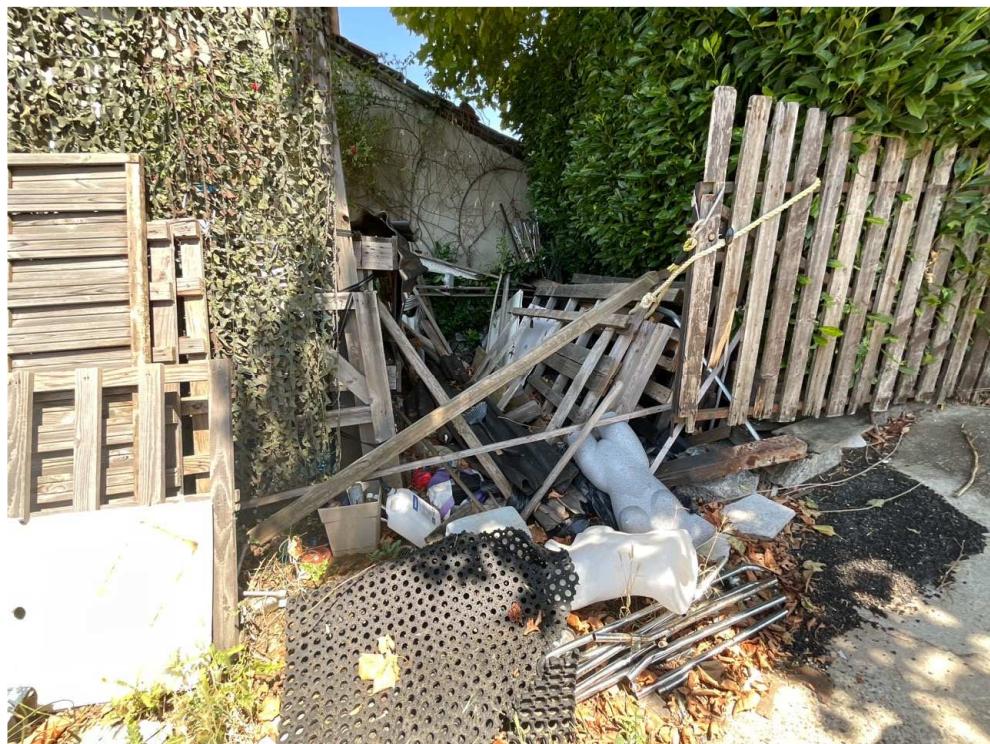
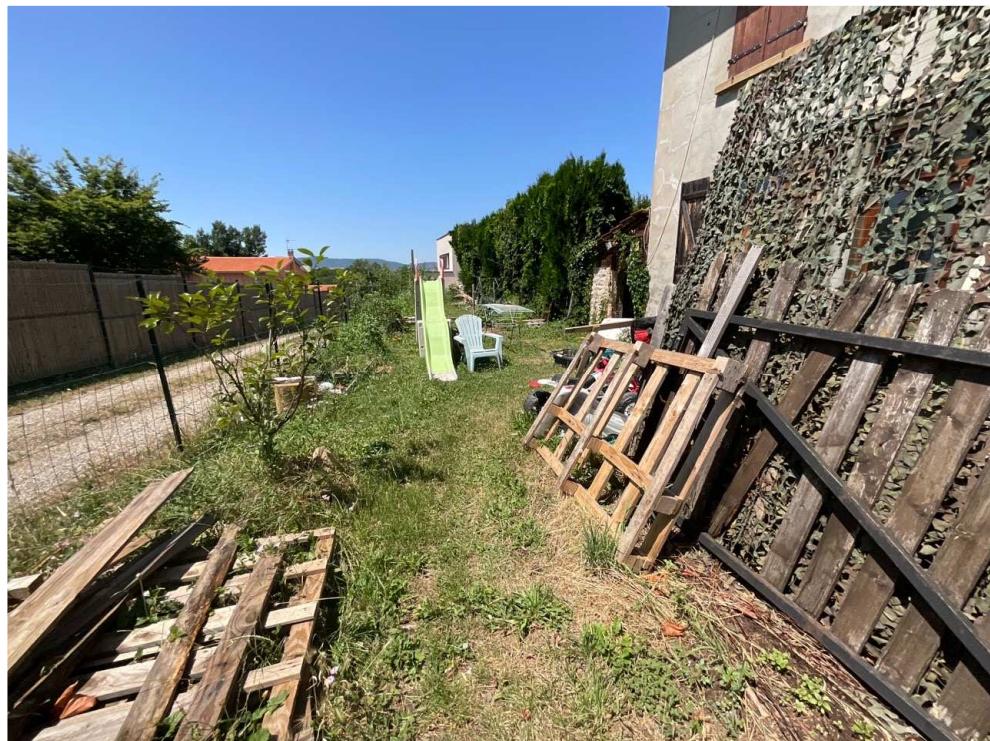
L'accès s'effectue par un portail en bois, détérioré, maintenu par une ficelle.

Le terrain est délimité par un grillage en état d'usage.

L'entrée du tènement est encombrée de multiples objets et matériaux divers

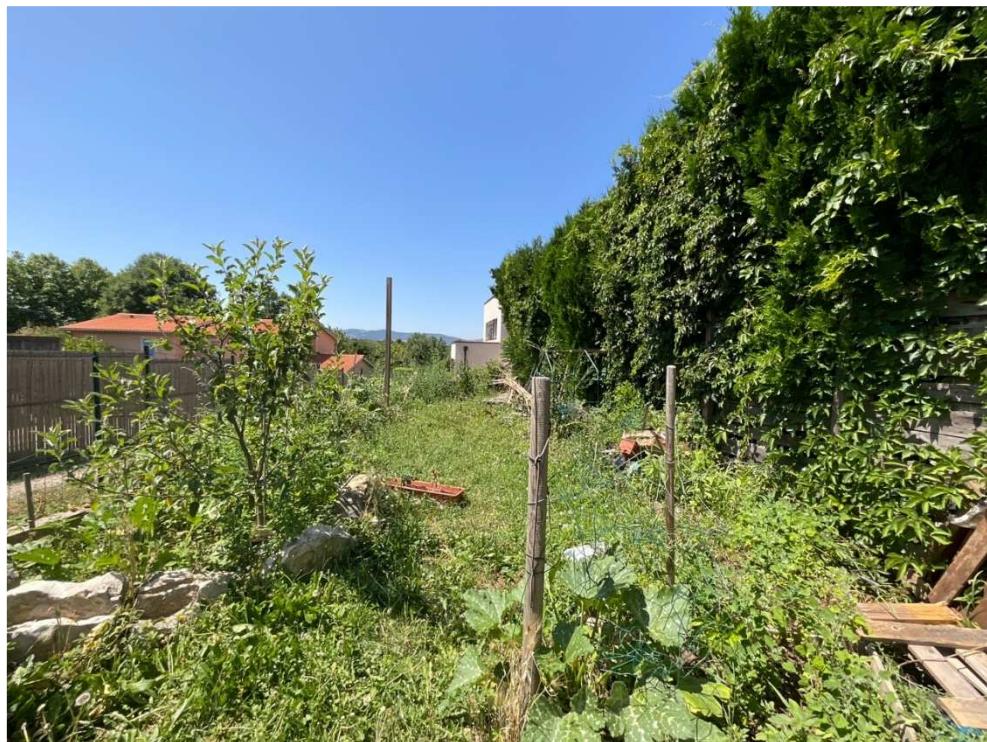
Puis, le terrain est enherbé.

Une haie de cyprès délimite le terrain sur le côté droit, dos à la rue.

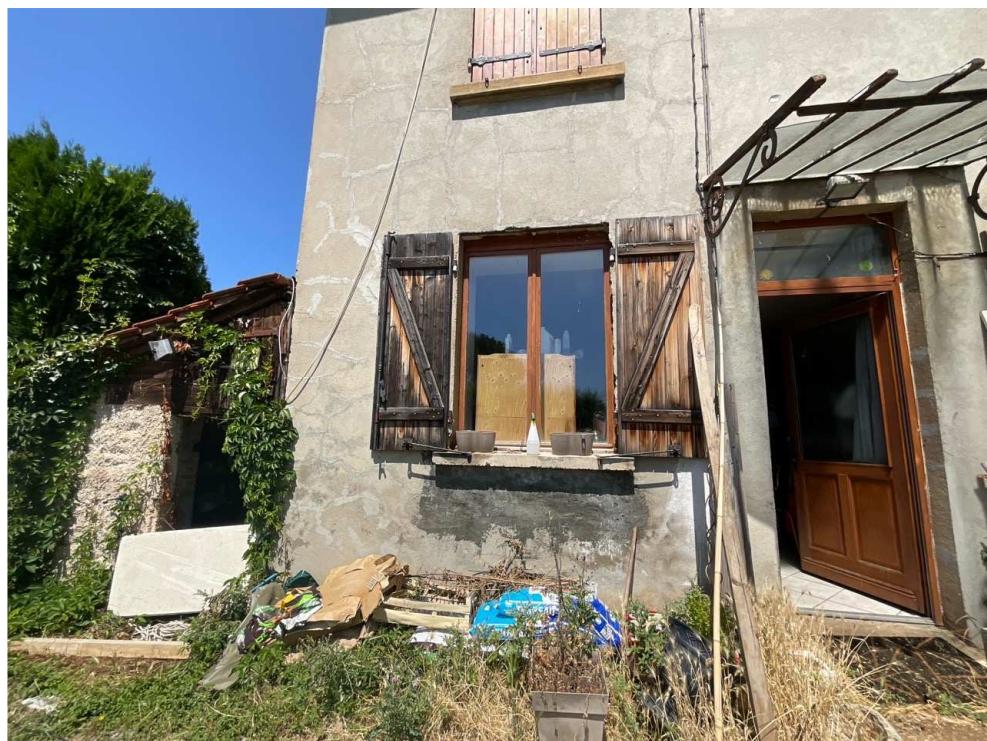
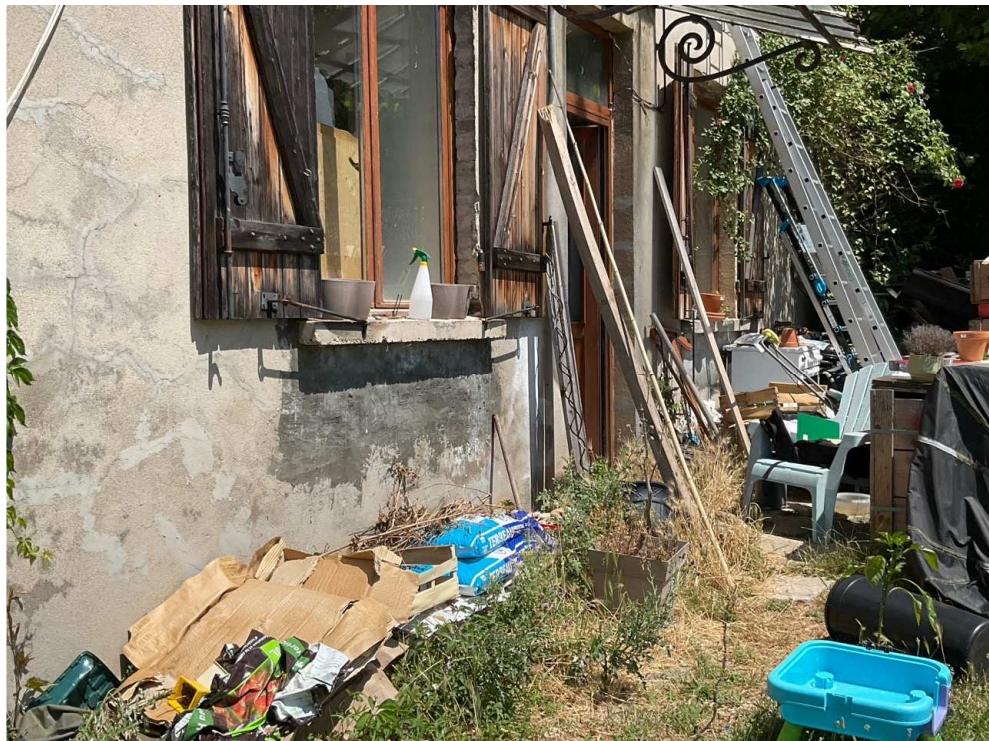
La façade de la maison est revêtue d'un enduit brut faïencé. Des reprises sont visibles sous chaque fenêtre du rez-de-chaussée.

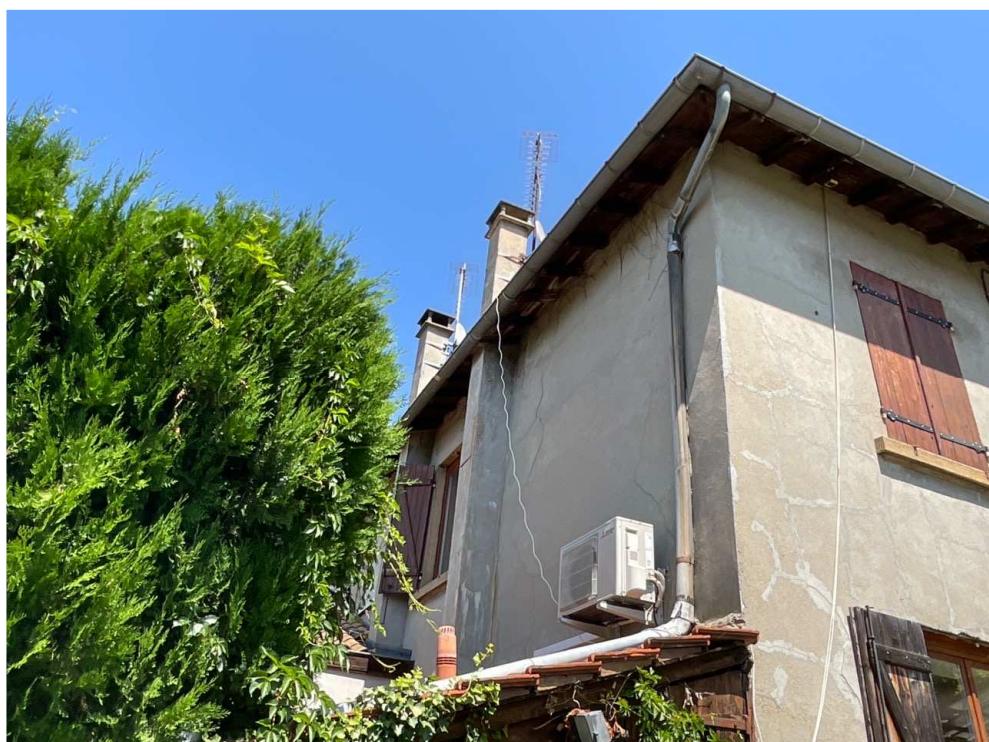
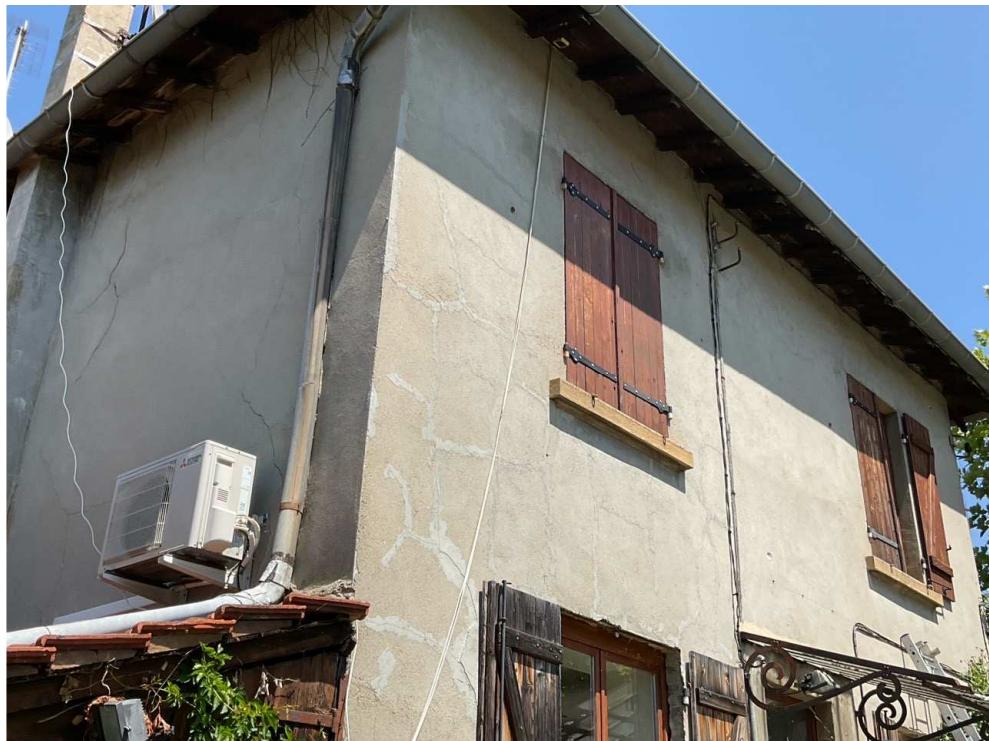
Les volets en bois du rez-de-chaussée sont usagés et noircis.

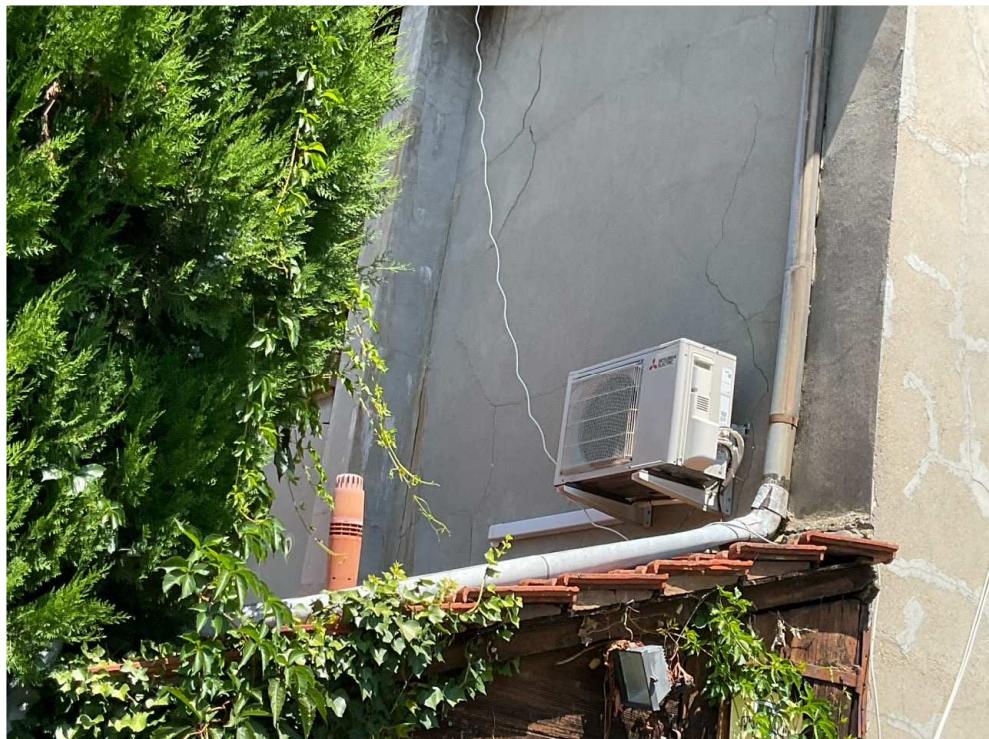
La sous-face de la toiture en bois comporte des taches d'humidité.

Présence d'une unité de climatisation extérieure.

Toutes réserves sont faites sur l'état de la toiture de la maison.

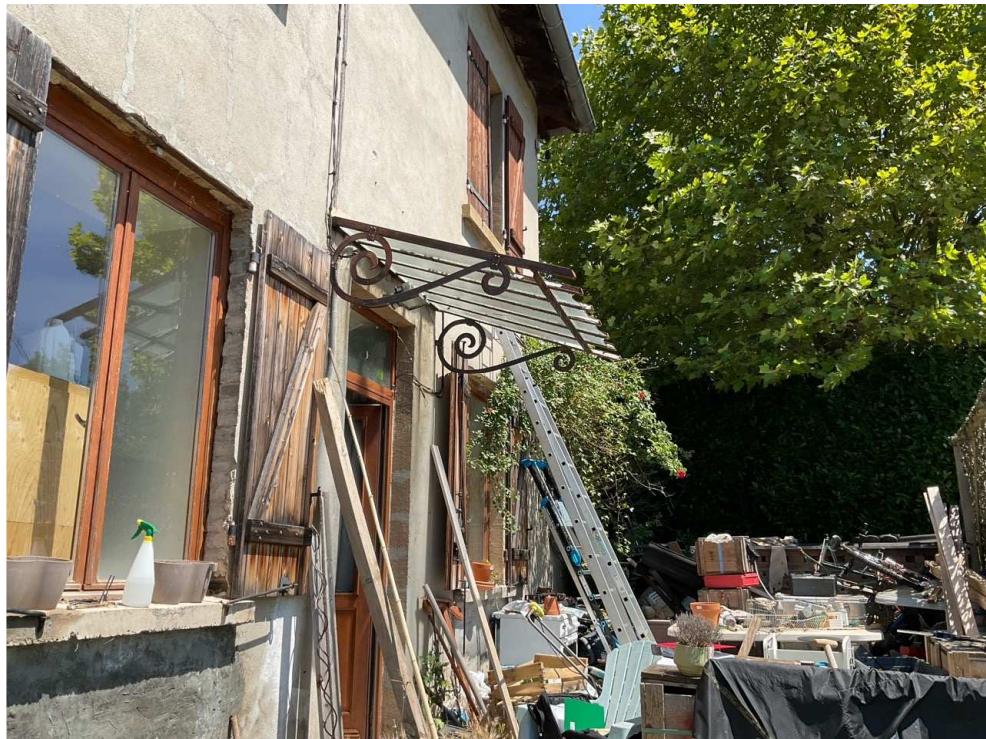
Une marquise vitrée est visible au-dessus de la porte d'entrée, dont plusieurs vitres sont ébréchées. Le support métallique est rouillé.

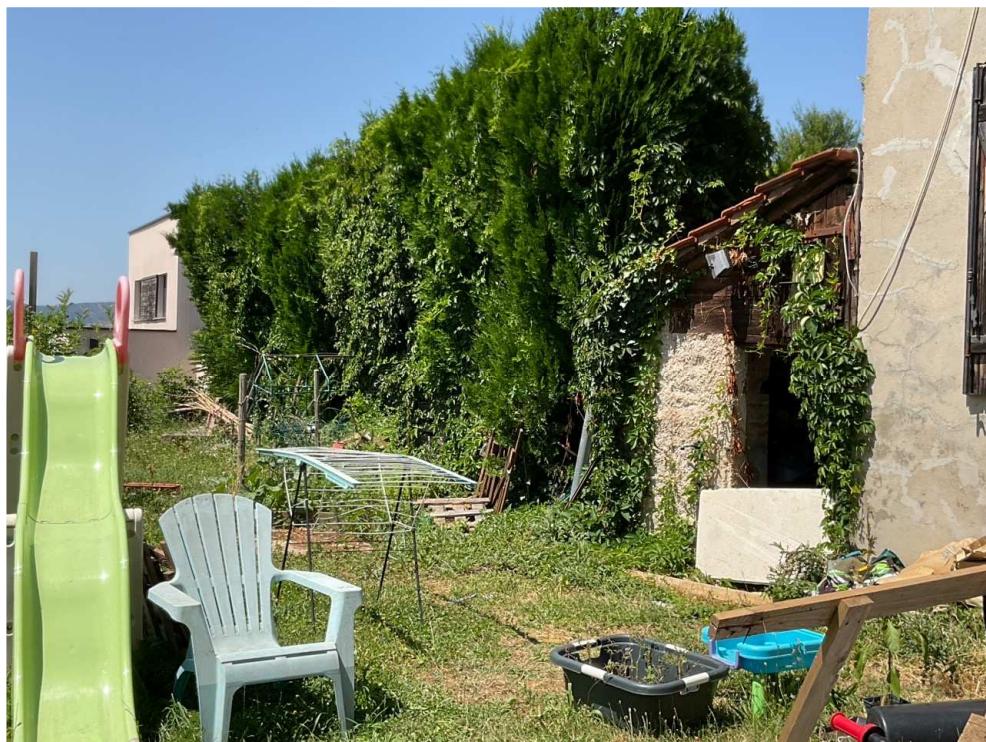
La façade de l'appentis est revêtue d'un crépi en état d'usage, surmonté de planches en bois. La toiture est constituée de tuiles mécaniques.

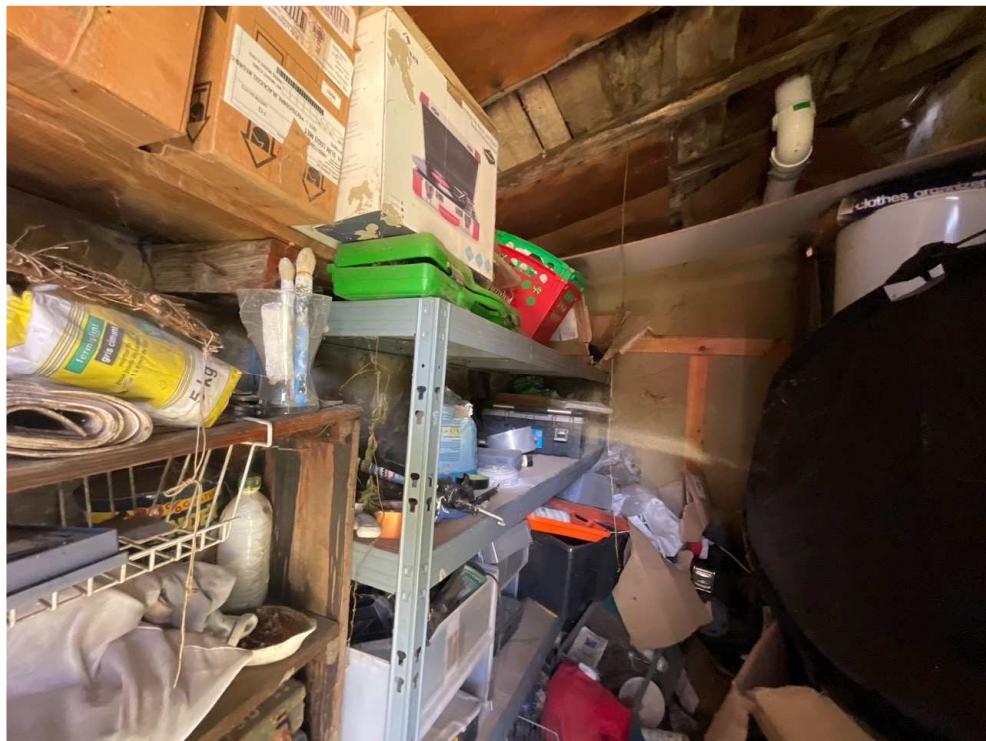
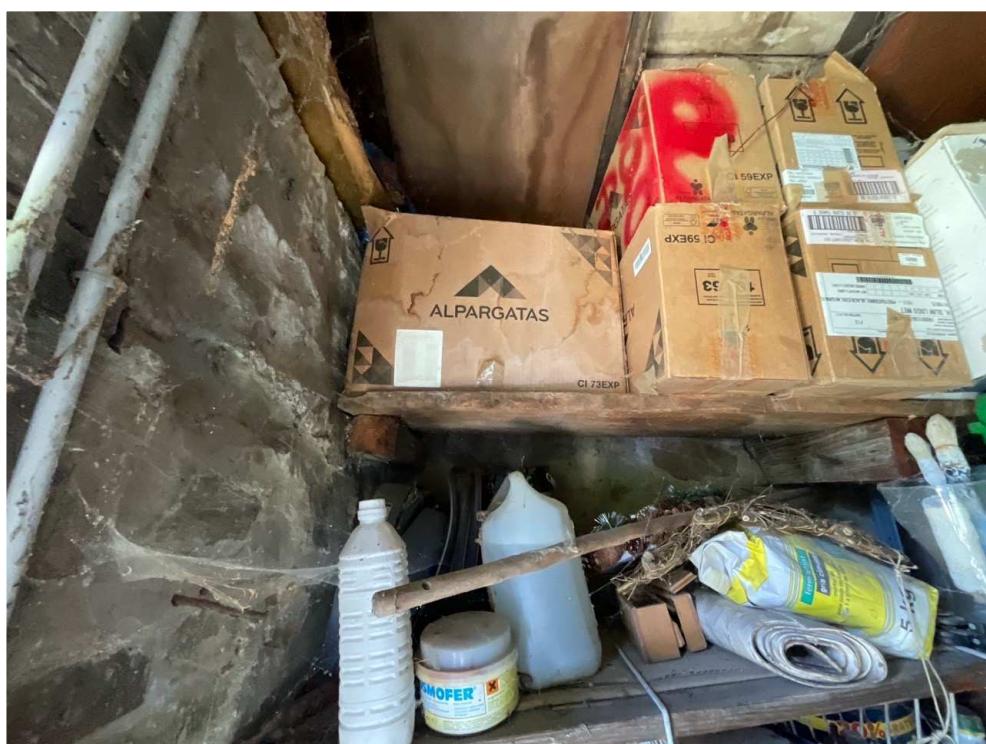
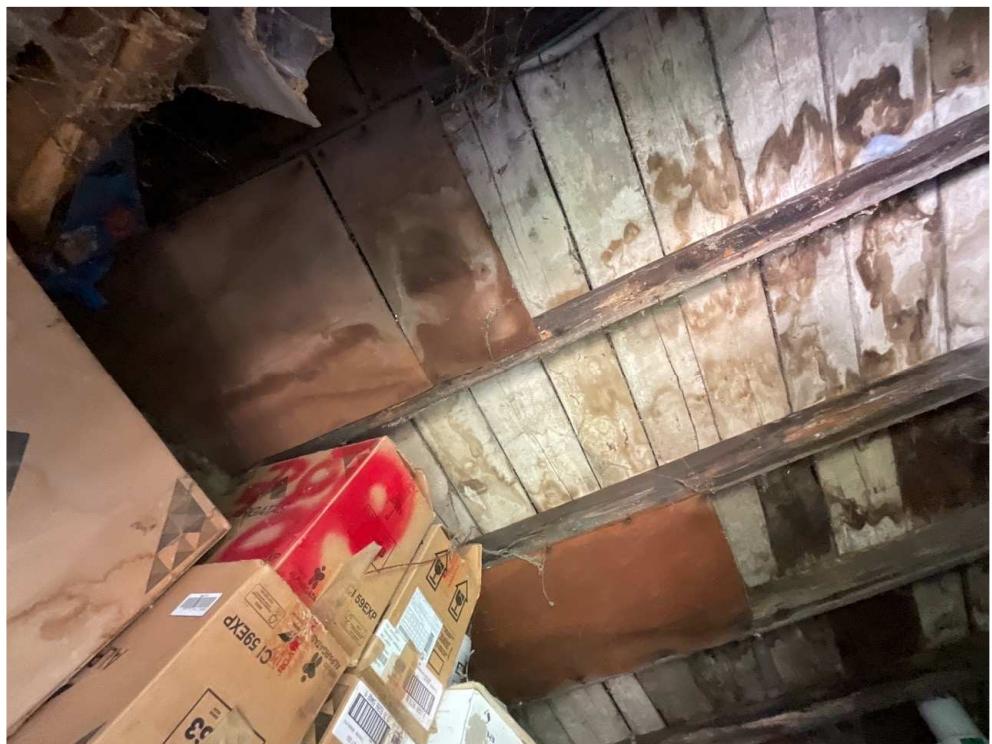
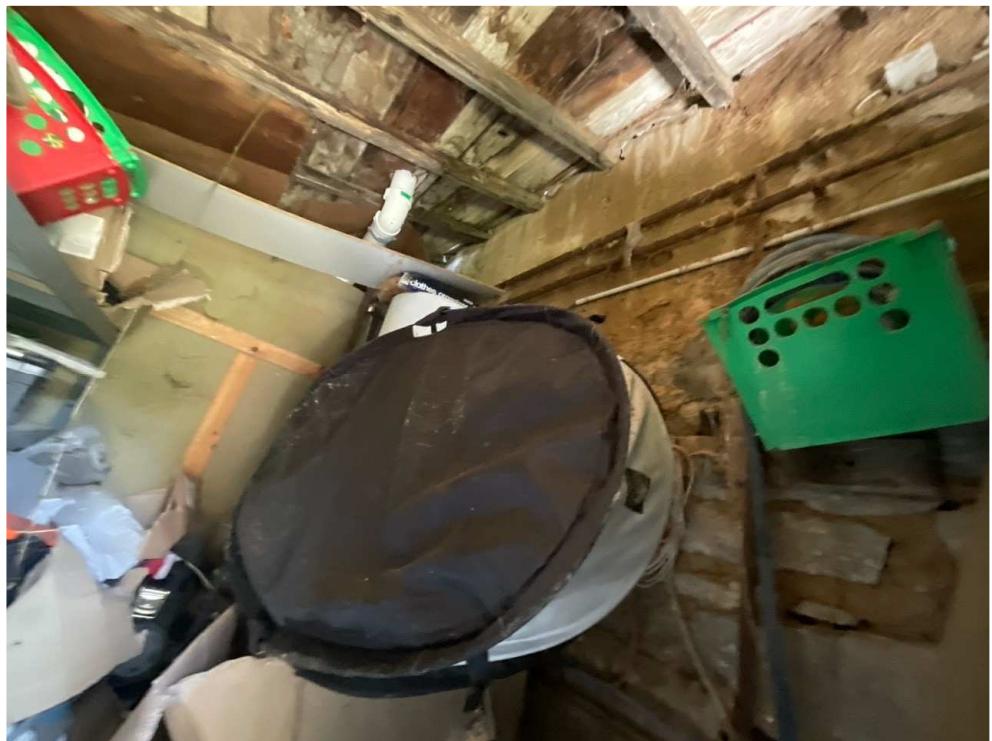
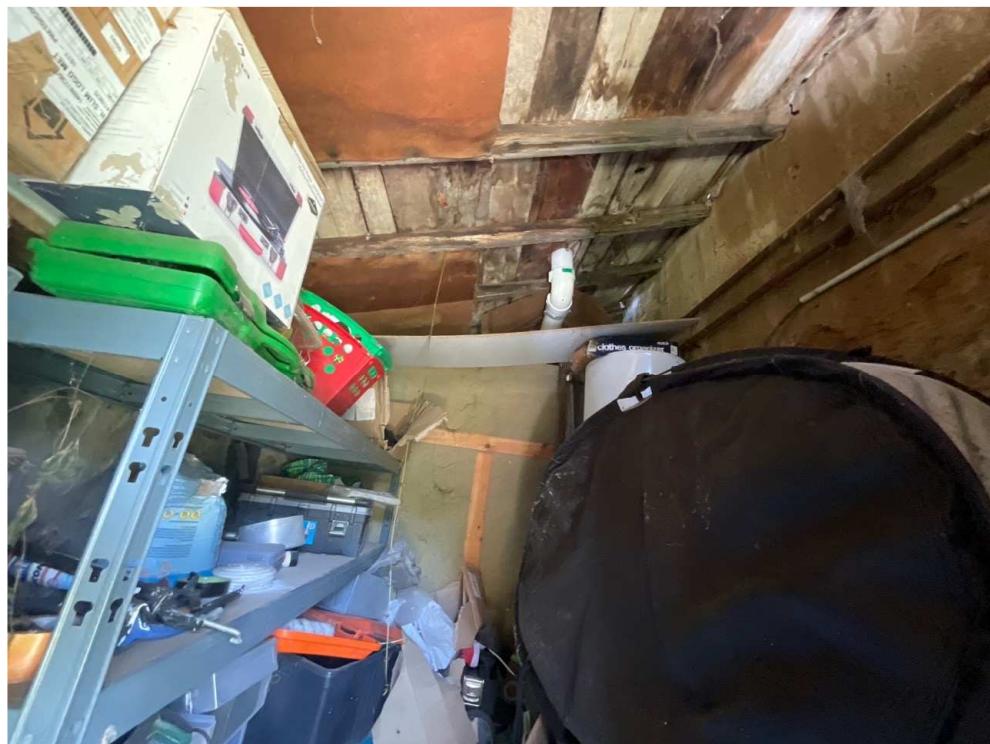
Une porte ancienne en bois donne accès à cet appentis.

Les murs sont en pierre. Le mur au fond du local est revêtu d'un enduit et assure la division de cet appentis avec le tènement voisin. L'ancienne canalisation de la chaudière est visible.

Le plafond en bois comporte de nombreuses taches d'humidité. Présence d'un chauffe-eau.

L'encombrement de ce local m'empêche de procéder à toutes constatations utiles.

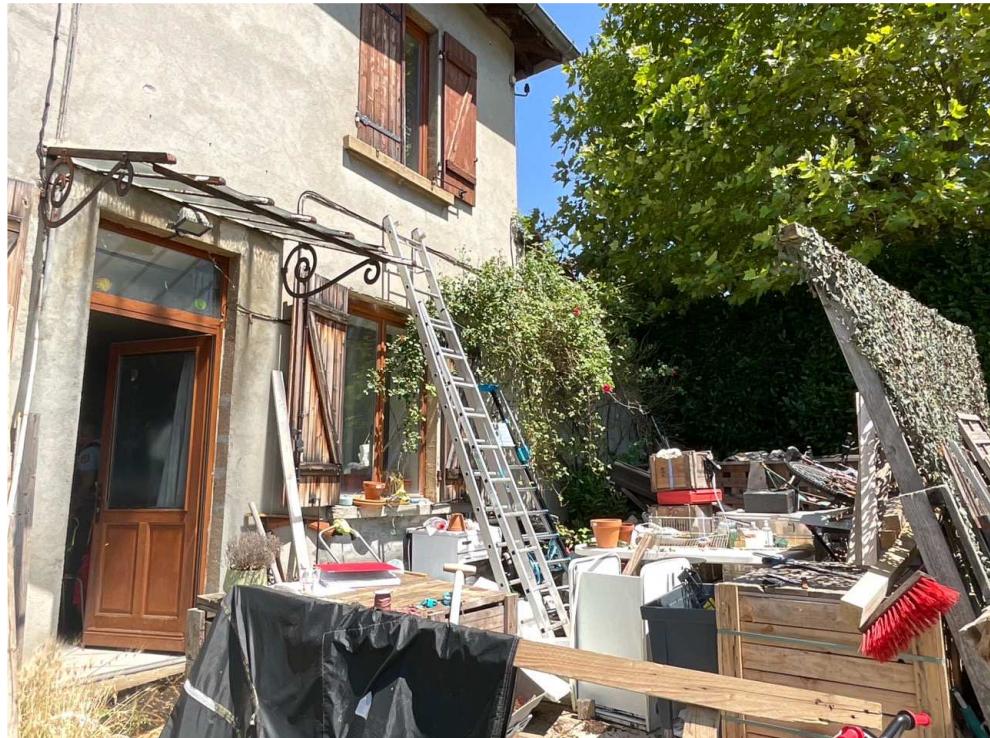
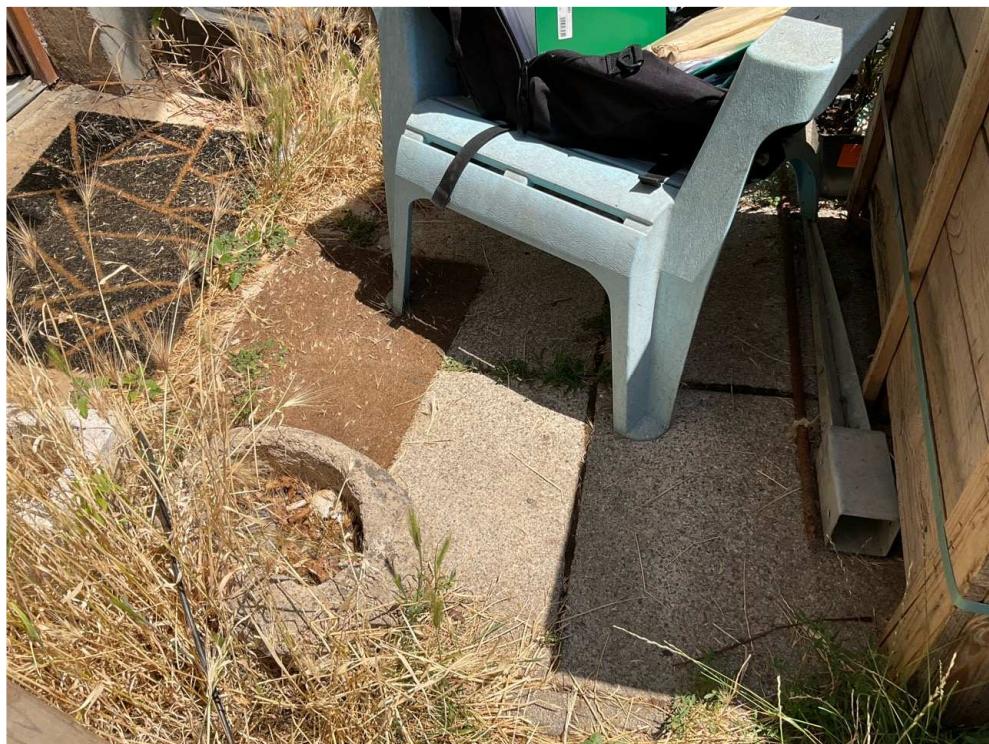
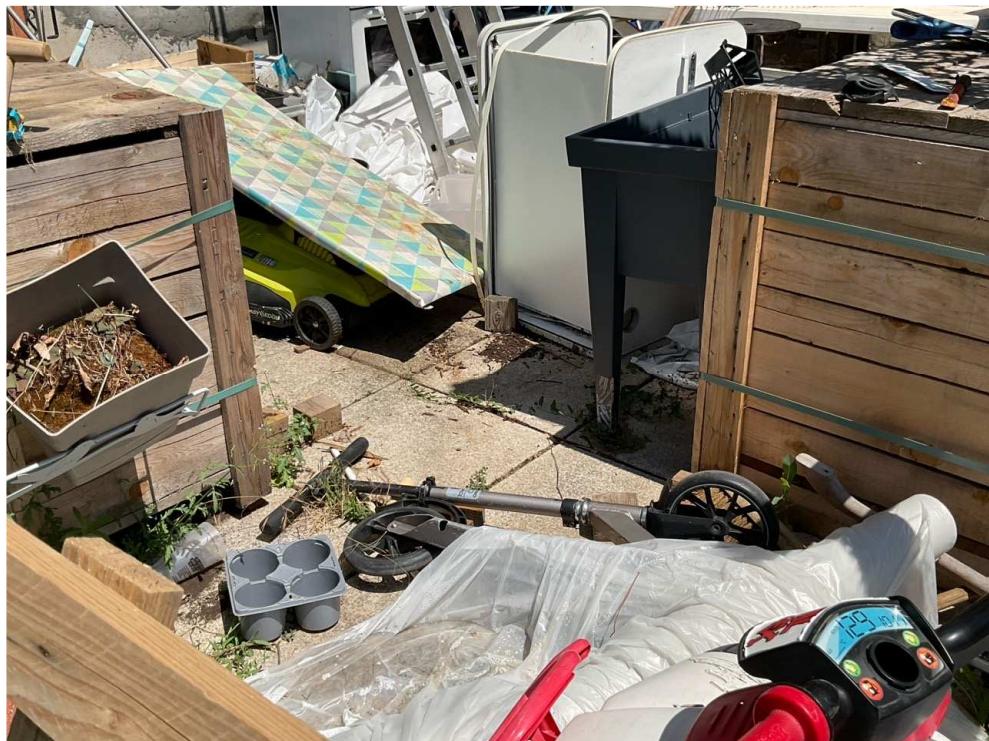
Une terrasse, qui est encombrée m'empêchant de procéder à toutes constatations utiles, est aménagée devant la maison, recouverte de dalles gravillonnées.

Un spot est fixé au-dessus de la porte d'entrée.

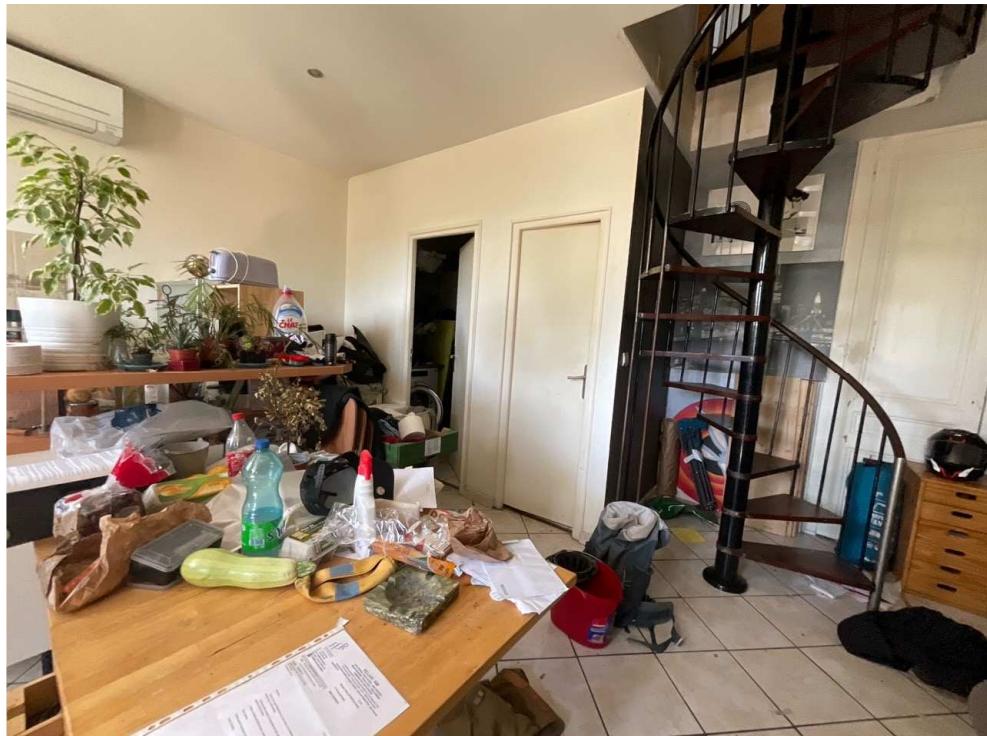
Le sol est recouvert d'un carrelage en état d'usage et sale.

Les murs sont revêtus sur deux faces de faïence murale côté évier, surmontés de peinture comportant une reprise en état d'usage.

Présence d'une unité de climatisation dont le capot est pour partie enlevé.

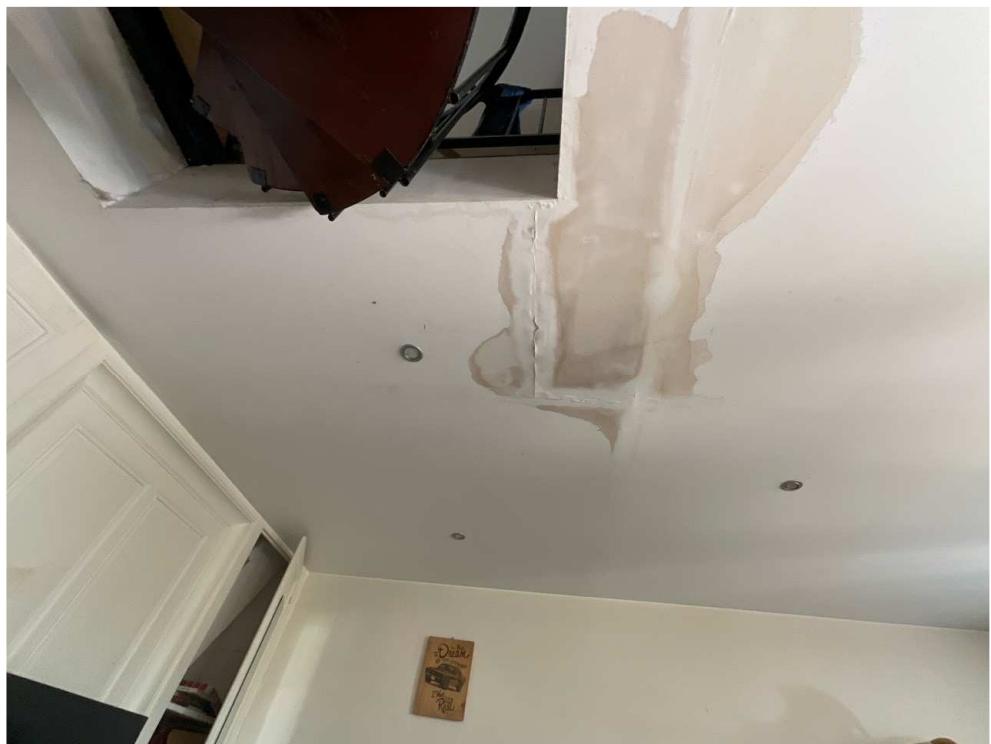
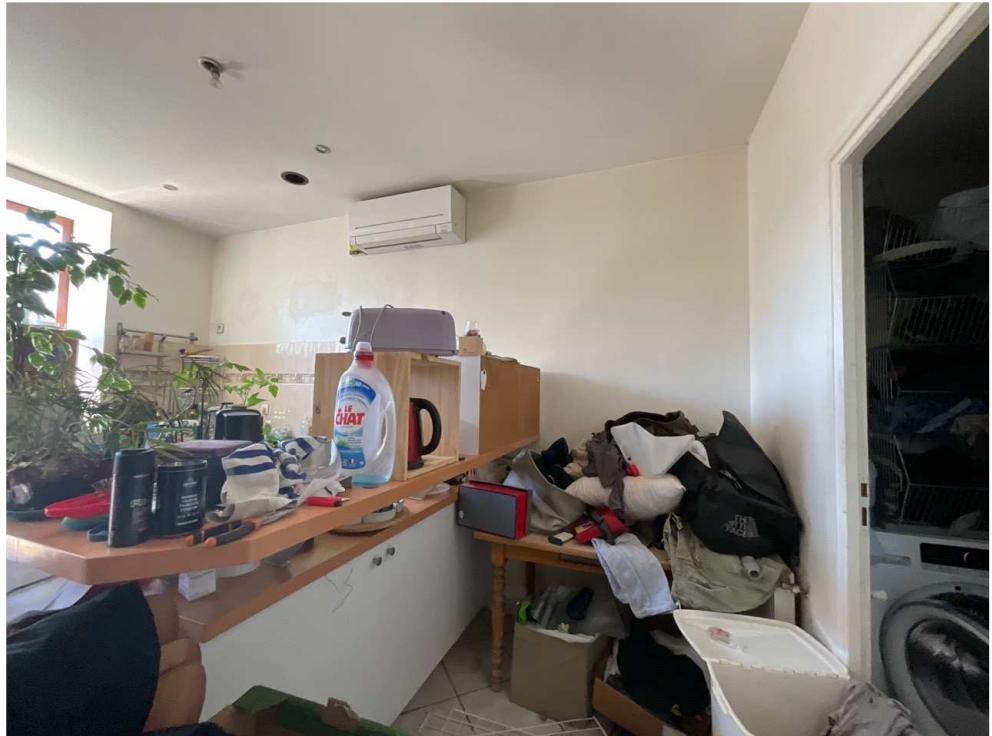
Le plafond est revêtu de peinture avec spots intégrés dont certains sont désolidarisés.

Je relève l'absence de bouche sur la VMC.

Des taches d'humidité sont visibles au plafond.

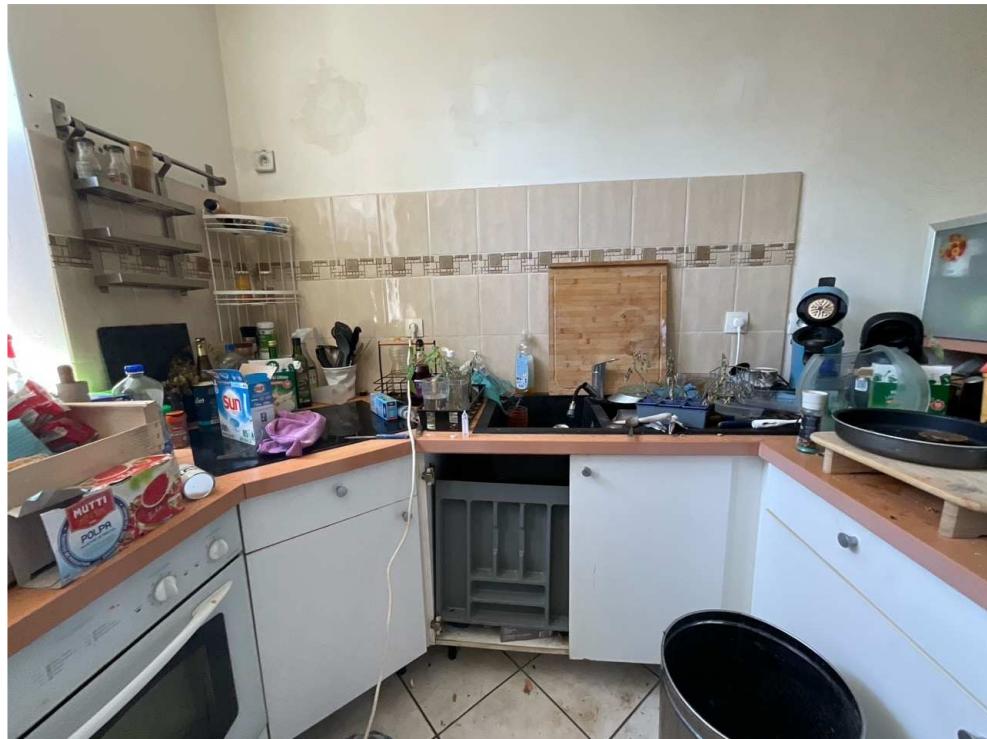
La pièce, côté cuisine, est équipée

- d'un évier à double bacs avec robinet mitigeur.
- d'un placard sous-évier à deux portes,

- d'un plan de travail en état d'usage,
- d'un ensemble de placards.

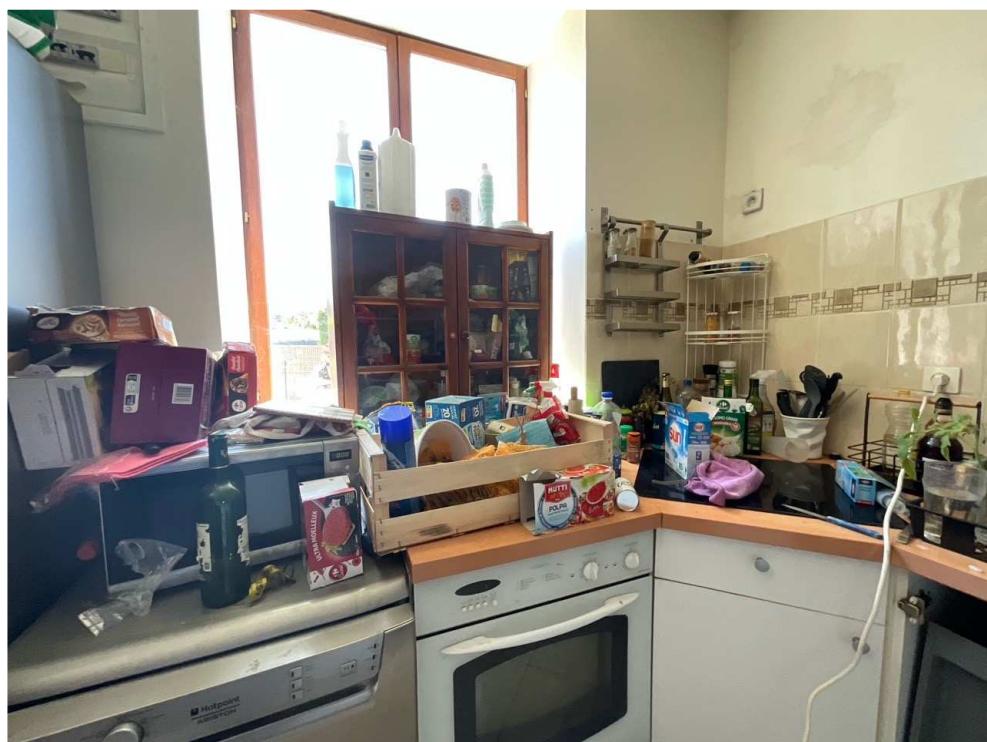
La pièce est éclairée par une fenêtre à deux battants, dont l'encadrement en bois est en état d'usage.  
Présence du tableau porte-fusible en partie haute.

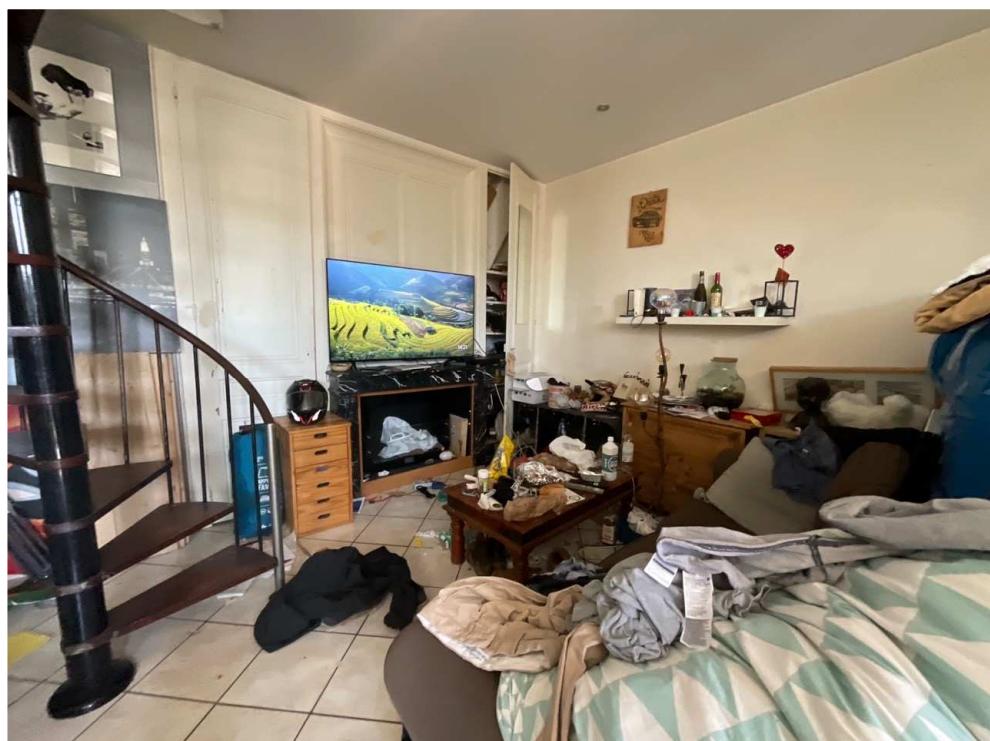
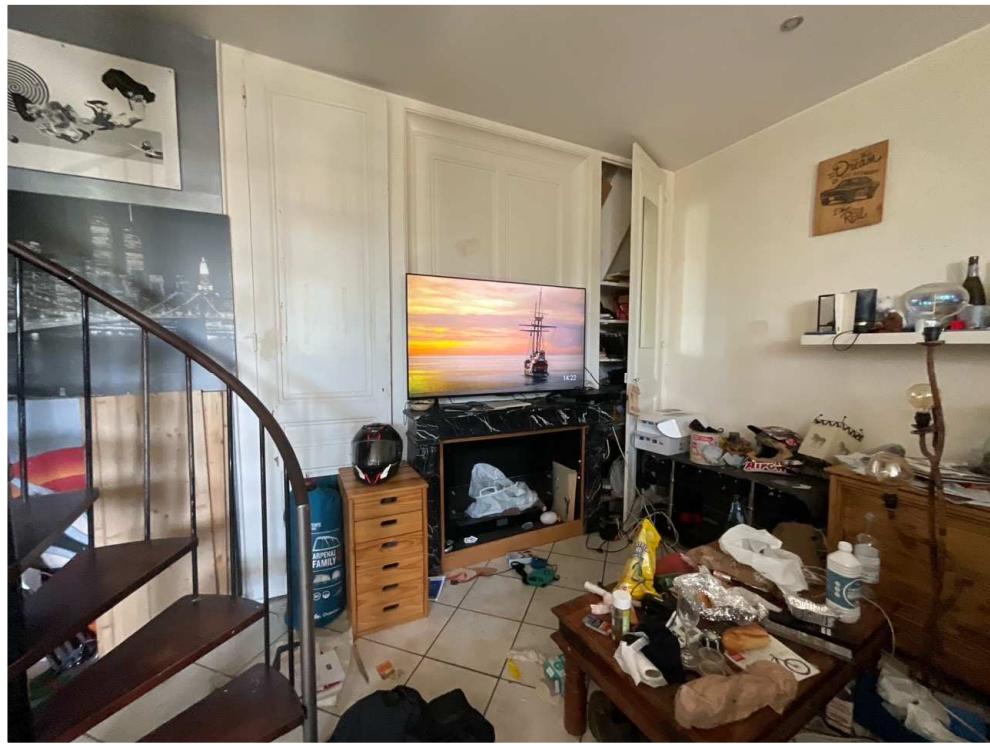
Le sol est recouvert d'un carrelage en état d'usage et sale.

Les murs sont revêtus de peinture en état d'usage.

Le plafond est revêtu de peinture avec spots intégrés dont certains sont désolidarisés.

Le salon est éclairé par une fenêtre à deux battants, dont l'encadrement en bois est en état d'usage.

Un placard à une porte est aménagé de part et d'autre d'une cheminée en marbre.

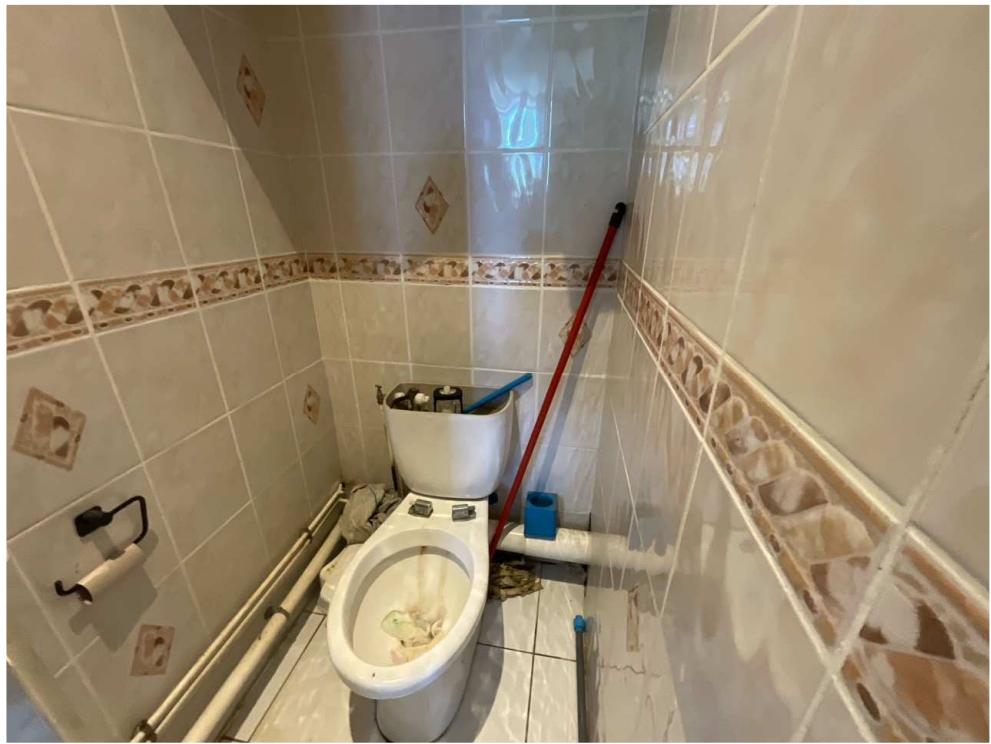
La porte à un battant est revêtue de peinture tachée sur ses deux faces.

Le sol est recouvert d'un carrelage en état d'usage, dont un carreau est fissuré.

L'aération est encrassée.

La pièce est équipée d'un WC siège anglais dont le couvercle de la chasse d'eau est posé sur le sol. La cuvette est encrassée.

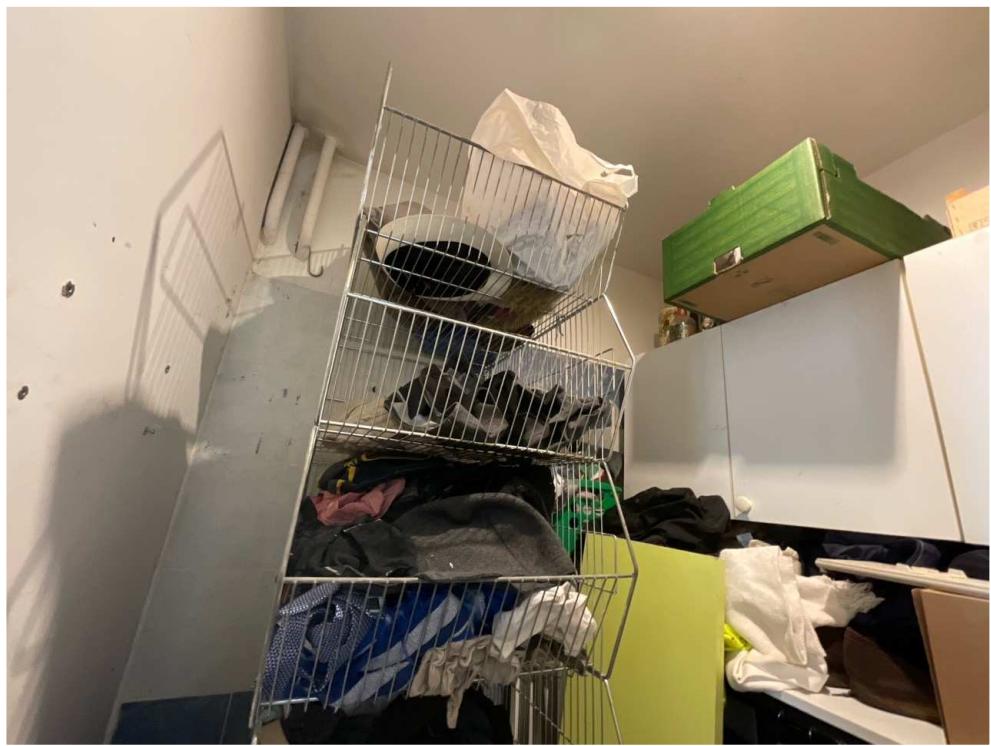
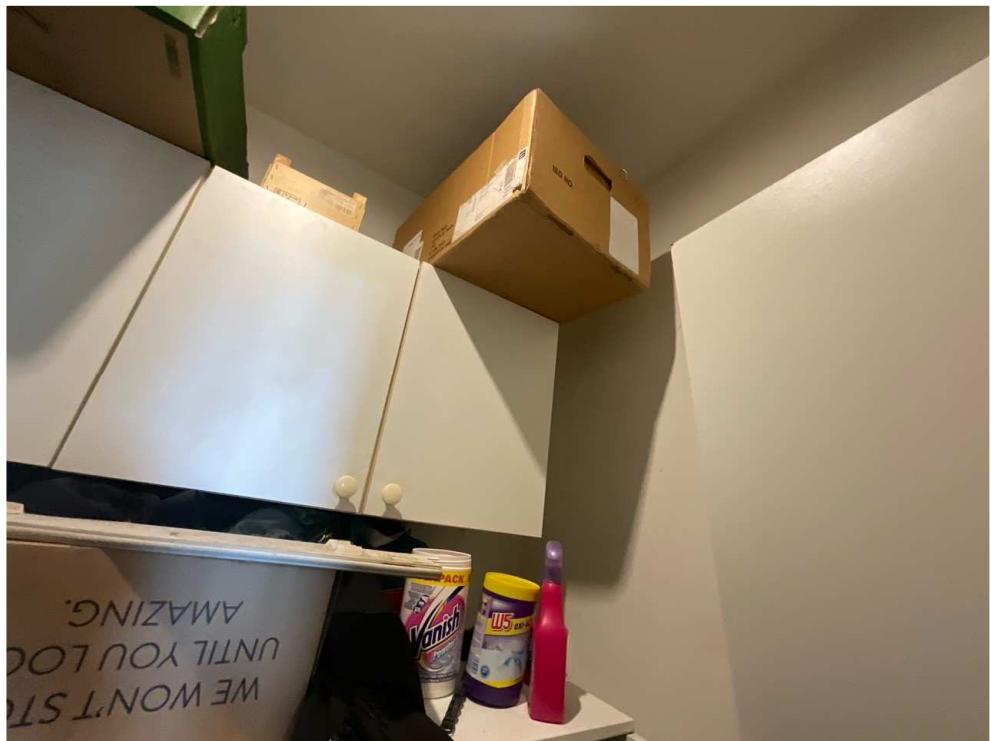
Le sol est recouvert de carrelage taché.

Les murs sont revêtus de peinture, comportant quatre trous à gauche de la porte.

L'interrupteur est désolidarisé.

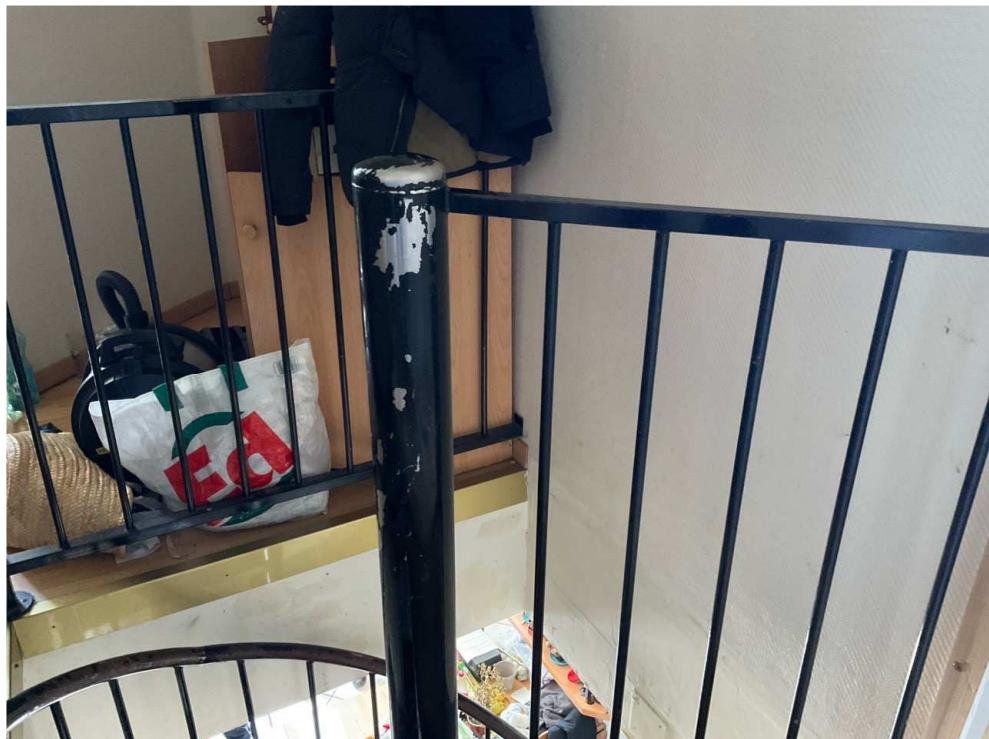
Les marches en bois sont en état d'usage. La rambarde métallique est en état d'usage et comporte des écailles.

Le montant du poteau de la rambarde est écaillé.
