# PROCES VERBAL DE DESCRIPTION DE BIENS A SAISIR

M'être exprès transportée, à 14 heures 00, commune de CHAPONOST 69630, 61 Avenue de Verdun à l'effet de procéder à la description exacte et détaillée des biens appartenant à Monsieur x et dont la requérante se propose de poursuivre la vente forcée en la forme légale, à défaut par le sus-nommé d'avoir satisfait au commandement de payer qui lui a été signifié le 22 mai 2025.

Ces biens, sis à CHAPONOST 69630, 61 Avenue de Verdun, commune de 9217 habitants en 2022, au sud-ouest de LYON, sont situés à :

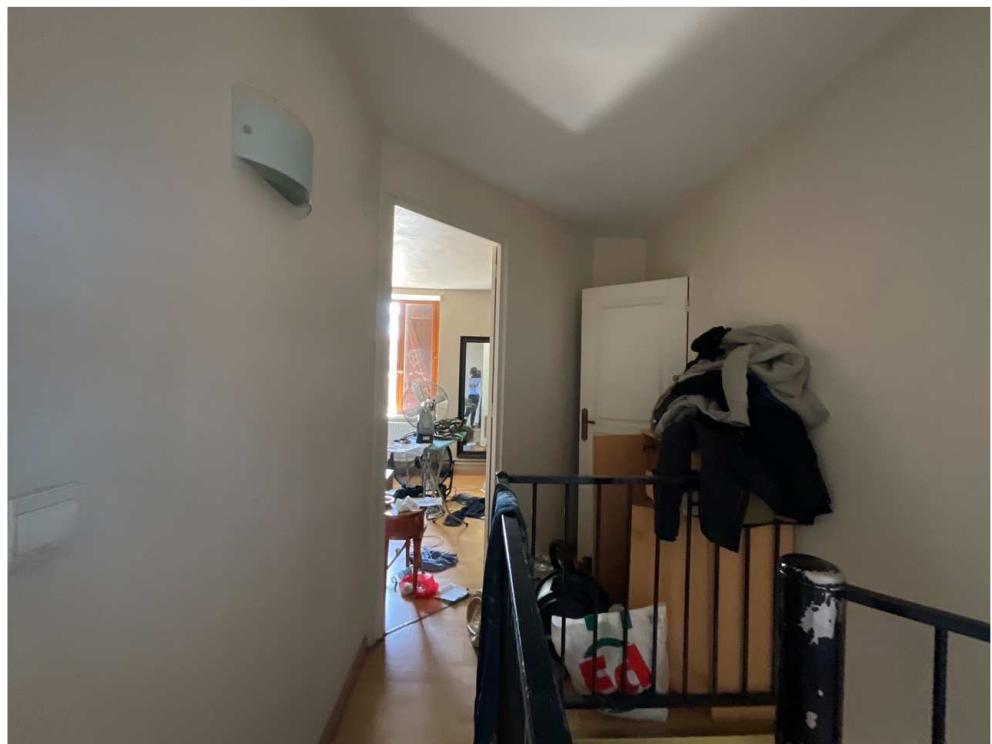
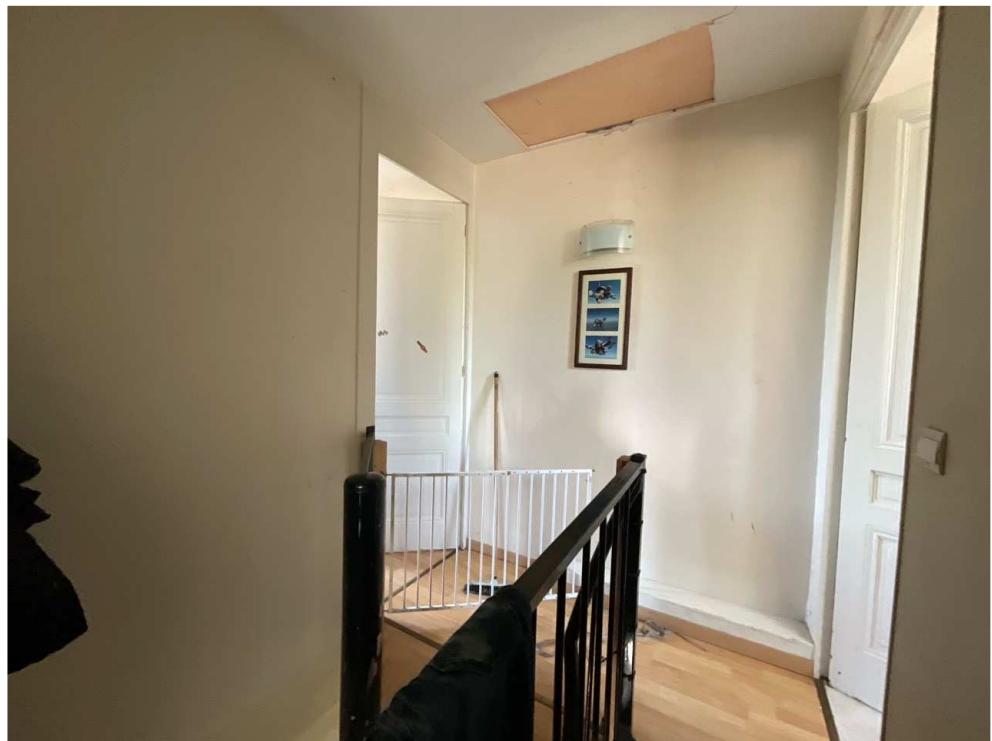
Le sol est recouvert d'un revêtement en PVC/aspect parquet en état d'usage.

Les murs sont recouverts de toile de verre revêtue de peinture comportant des traces noires.

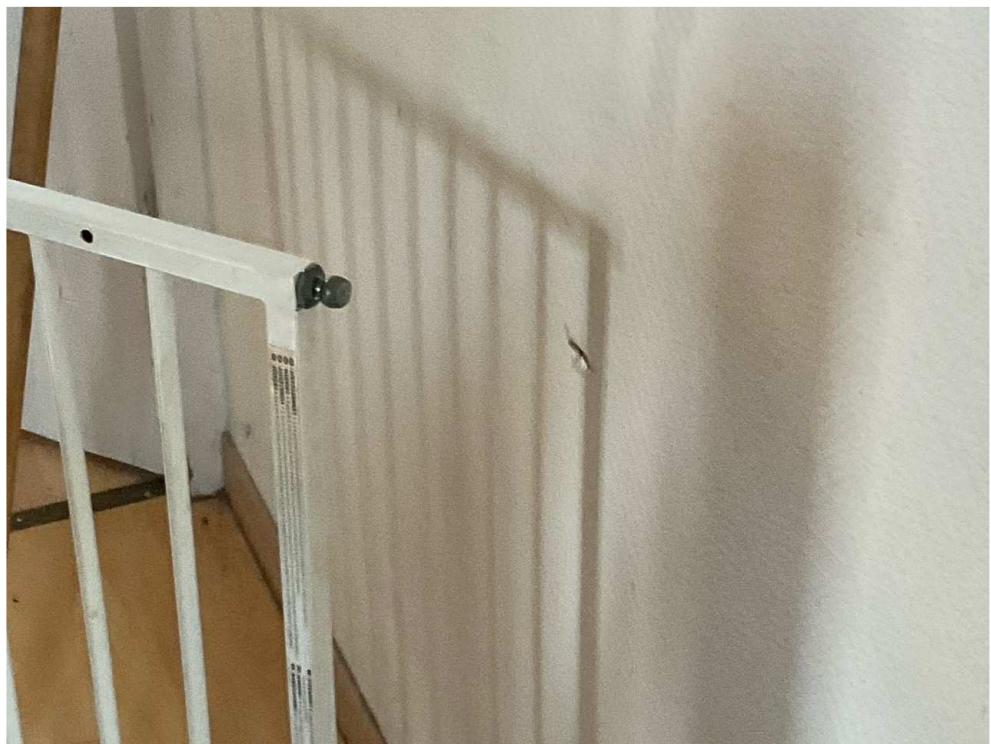
Un impact est visible dans le mur au niveau de l'arrivée de la barrière pour enfants.

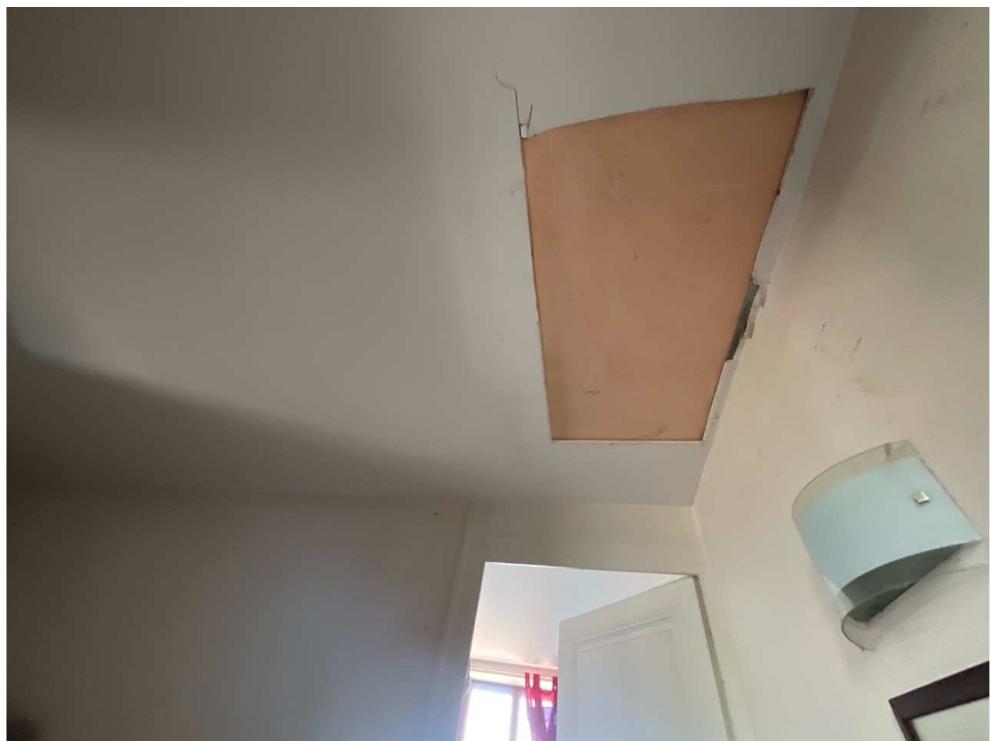
Le plafond est revêtu de peinture en état d'usage.

Présence d'une trappe au plafond.

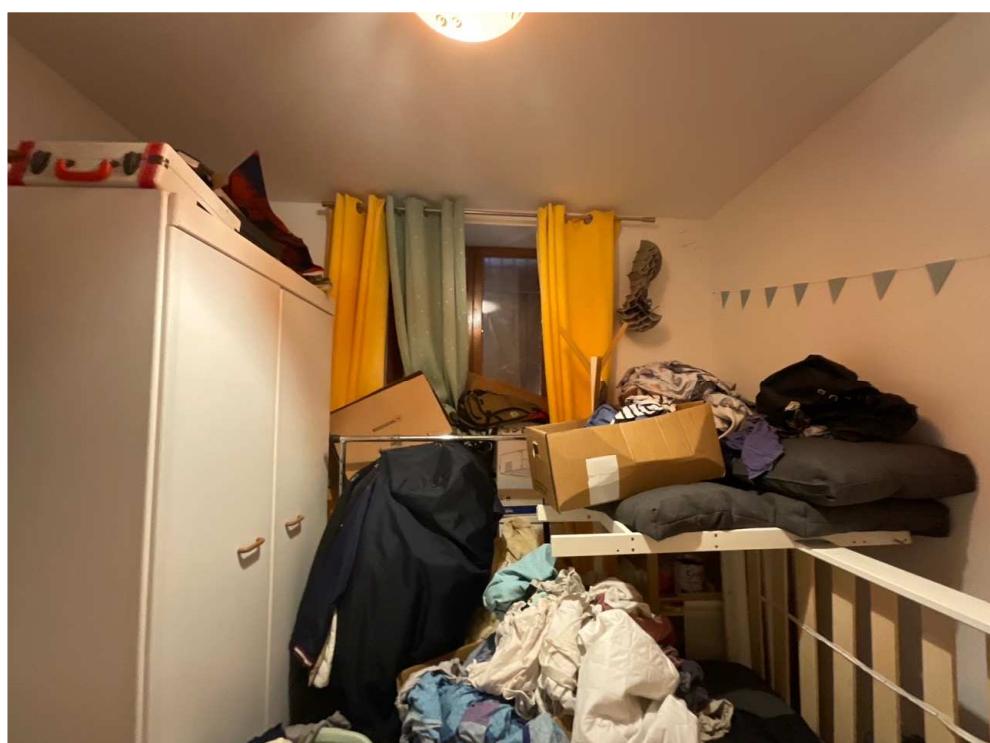
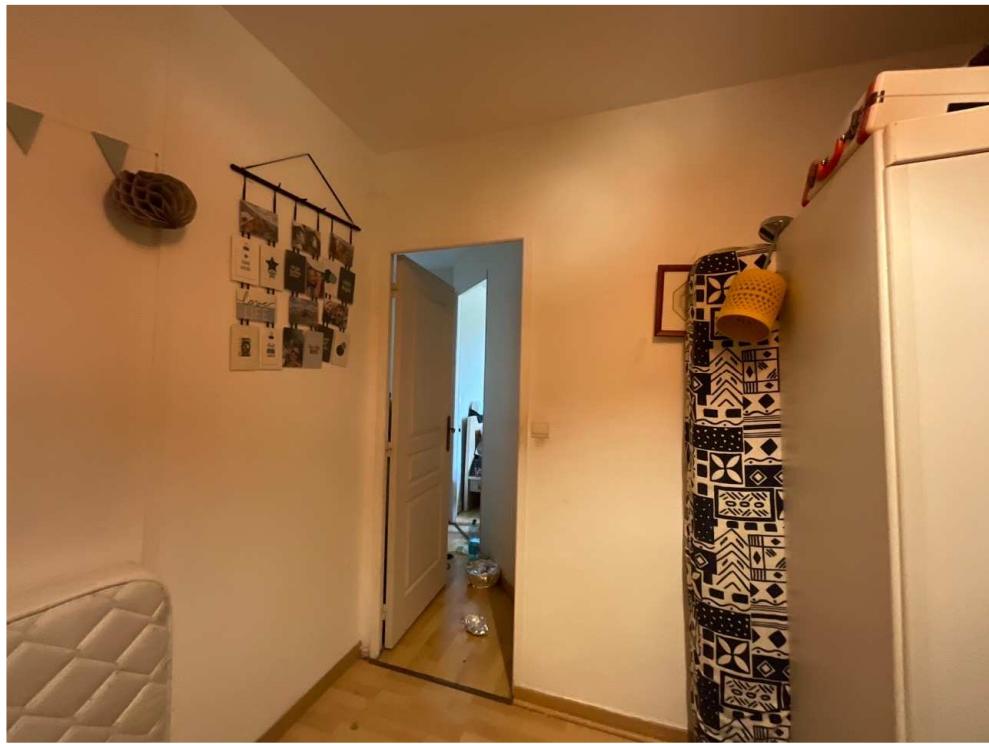
La porte en bois est revêtue de peinture en état d'usage.

Le sol est recouvert d'un revêtement PVC aspect parquet en état d'usage.

Les murs sont recouverts de toile de verre revêtue de peinture en état d'usage.

Le plafond est revêtu de peinture en état d'usage.

La pièce est éclairée par une fenêtre à deux battants, inaccessible avec volet en bois.

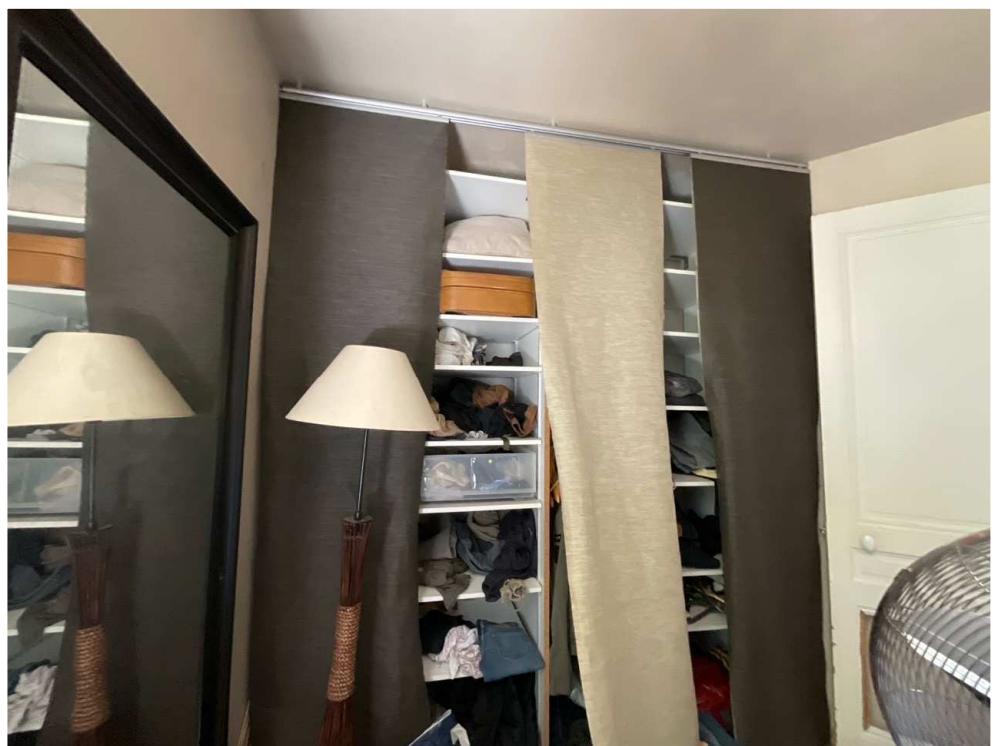
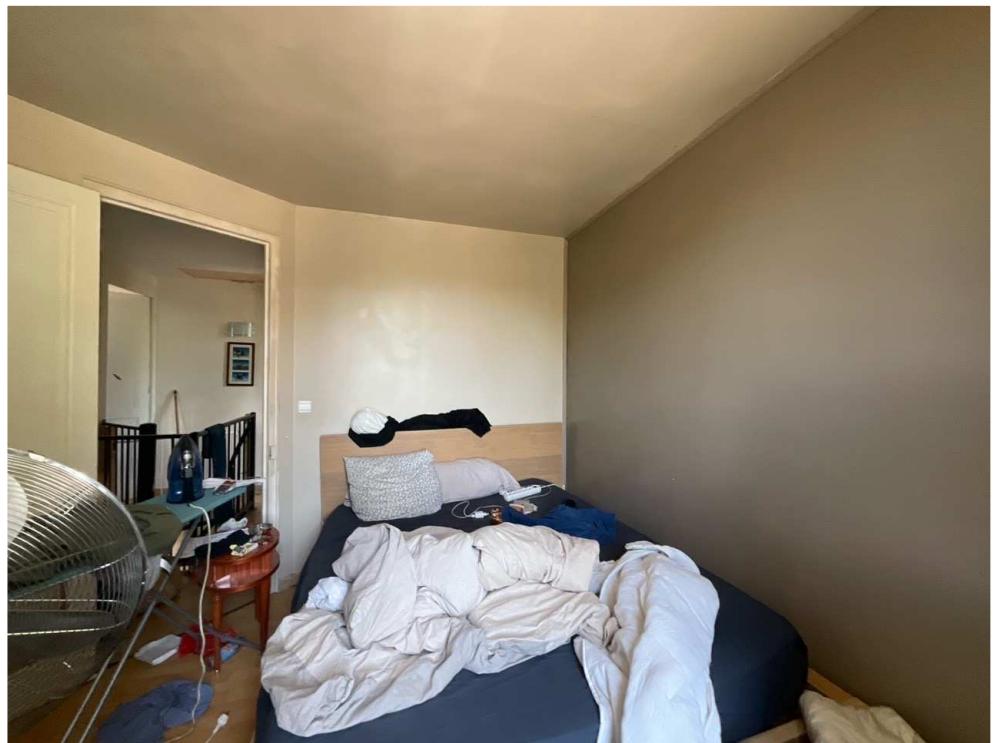
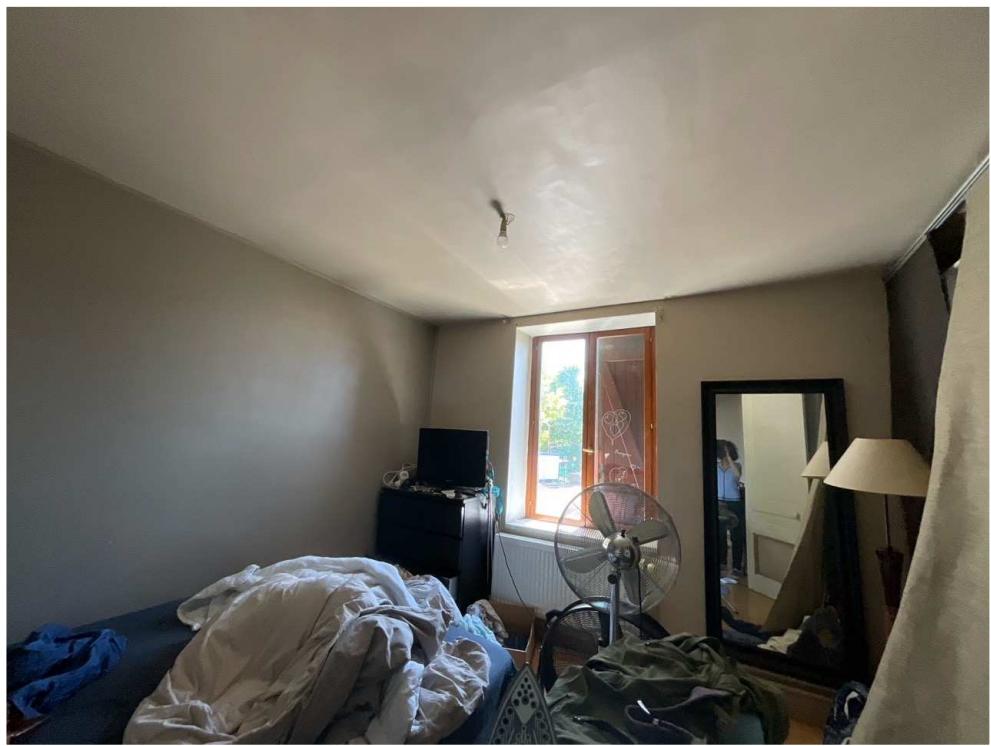
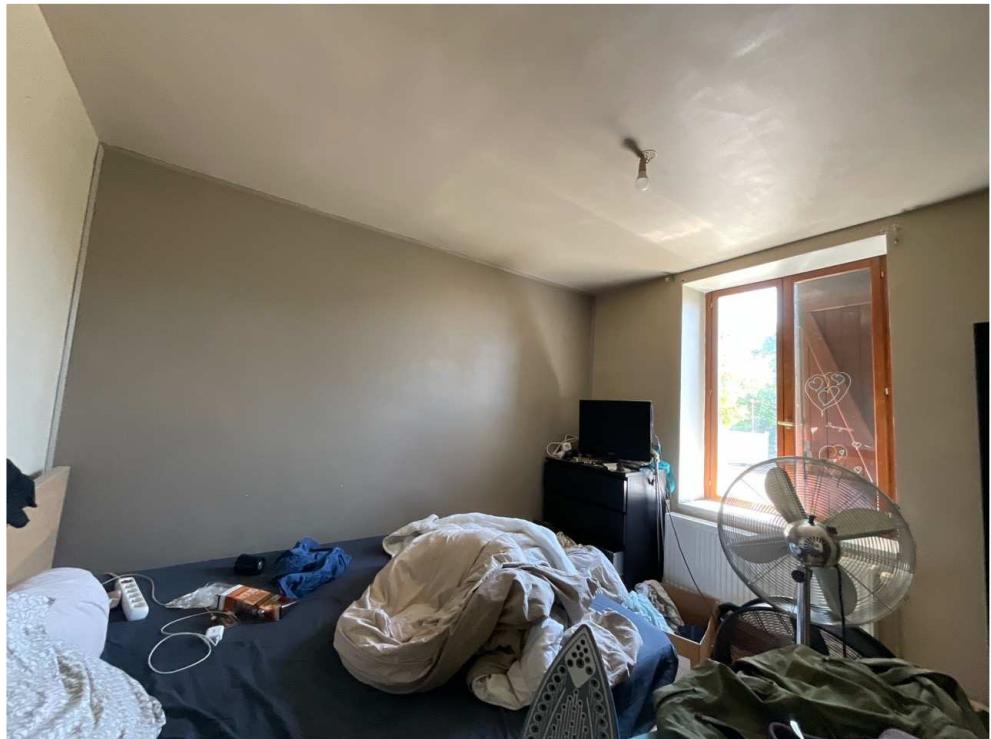
Le sol est recouvert d'un revêtement en PVC/aspect parquet en état d'usage.

La pièce est éclairée par une fenêtre à deux battants en bois avec volet bois donnant sur l'entrée de la maison.

Présence de trous au-dessus de la fenêtre et de supports à rideaux.

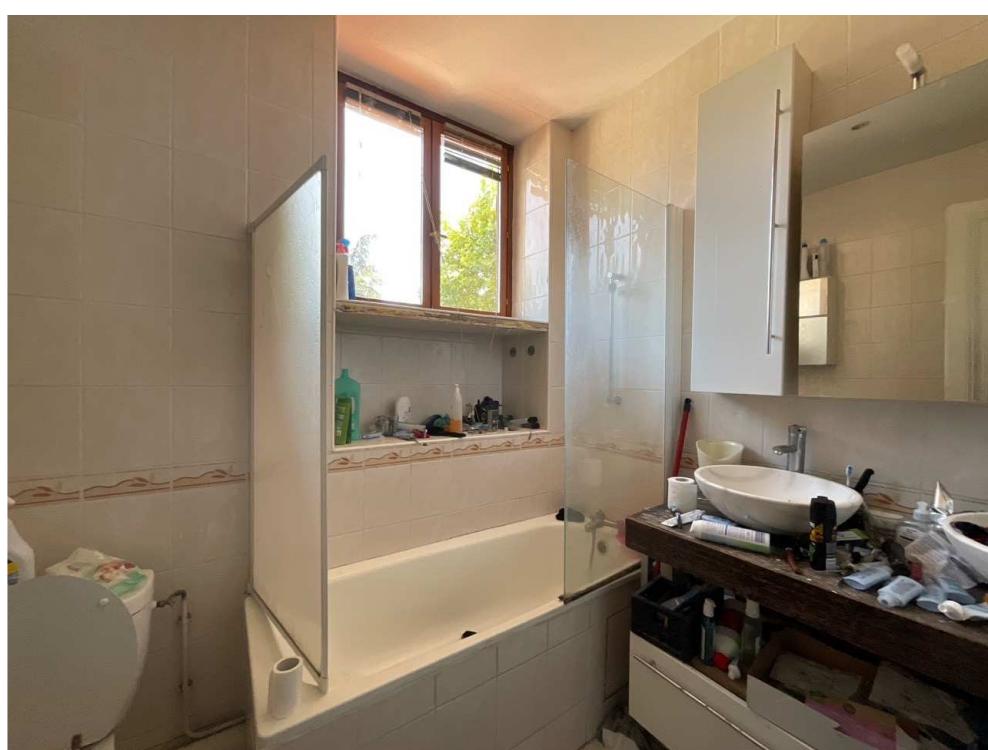
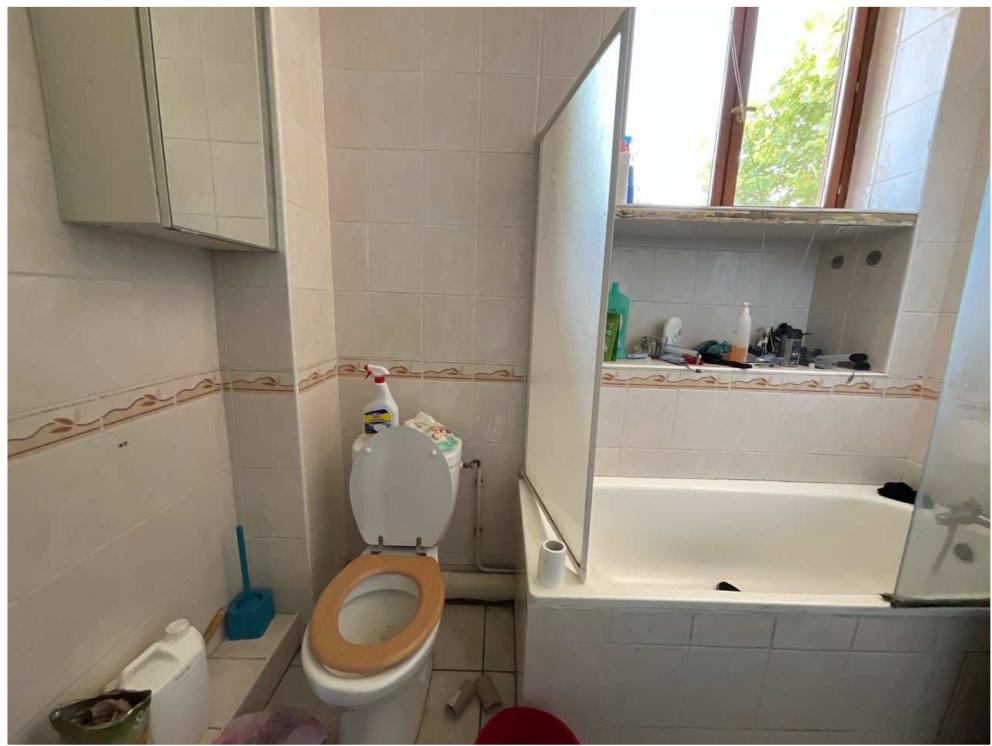
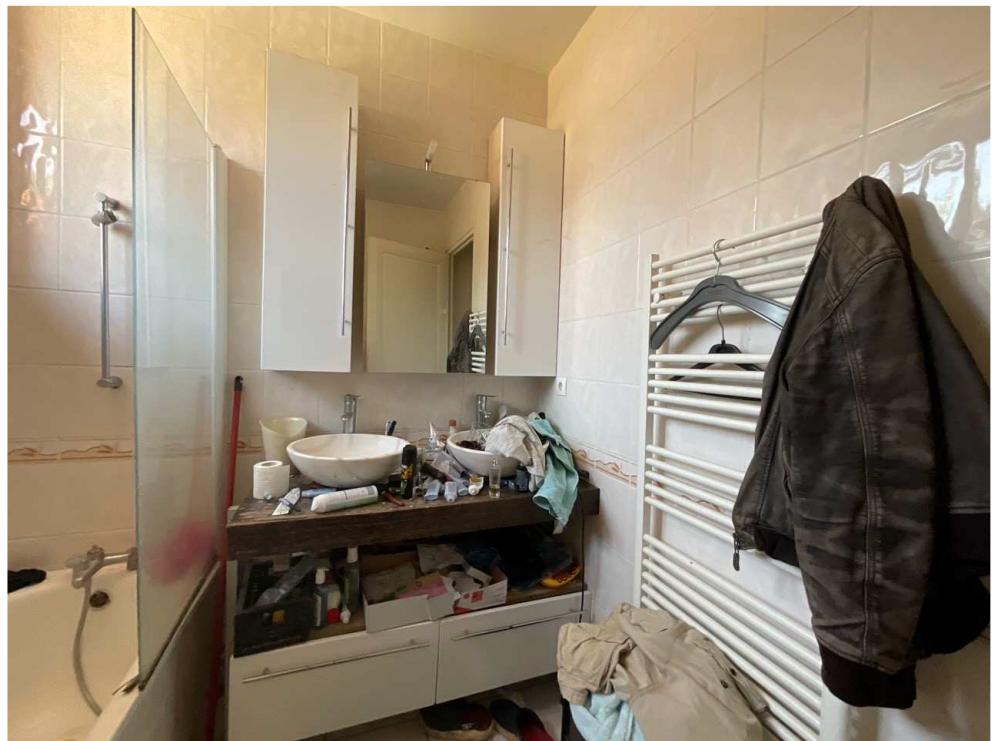
La porte à un battant comporte des écailles sur ses deux faces.

- deux vasques avec robinet mitigeur sur un plan recouvert d'un revêtement mélaminé pour parties détérioré,
- une baignoire avec flexible. Je relève l'absence de robinet.
- un radiateur chauffe-serviette

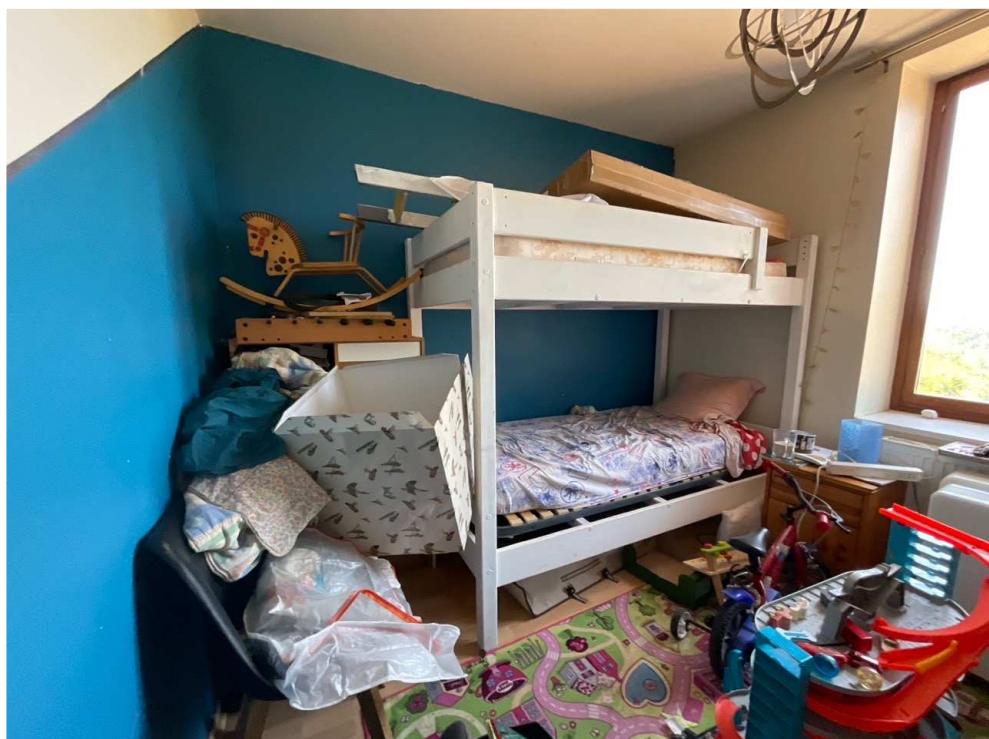
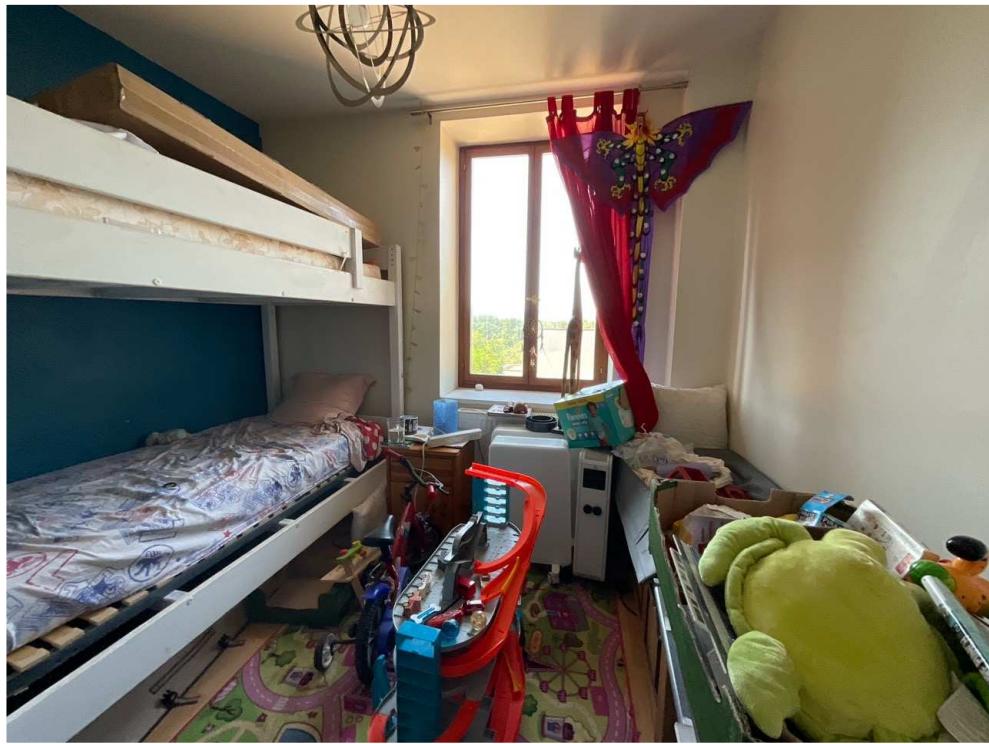
Les murs sont recouverts de toile de verre revêtue de peinture en état d'usage sur deux faces et, de peinture sur deux autres faces.

Un impact sur le mur au niveau de l'arrivée de la poignée est visible.

La pièce est éclairée par une fenêtre à deux battants, dont l'encadrement en bois est en état d'usage.
