## **DOSSIER TECHNIQUE RECHERCHE DE FUITE NON DESTRUCTIVE**

**LIEU D'INTERVENTION :** 17/19 AVENUE GENERAL DE GAULLE  
69300 CALUIRE ET CUIRE

**RÉFÉRENCE DOSSIER :** 8633

**DATE DE L'INTERVENTION :** 4 Septembre 2025

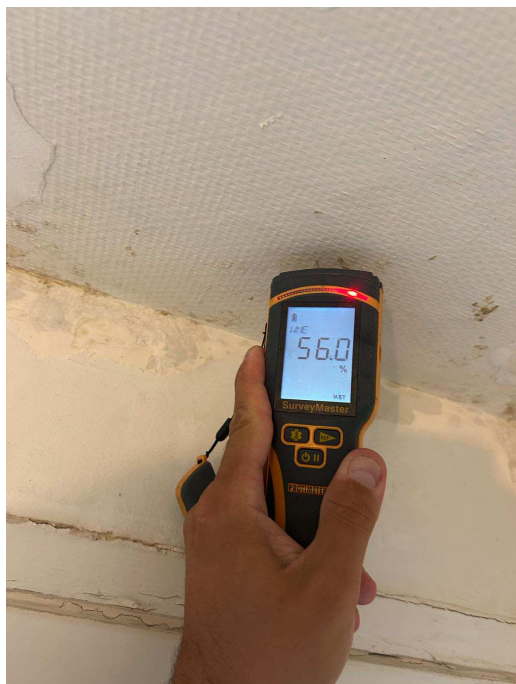
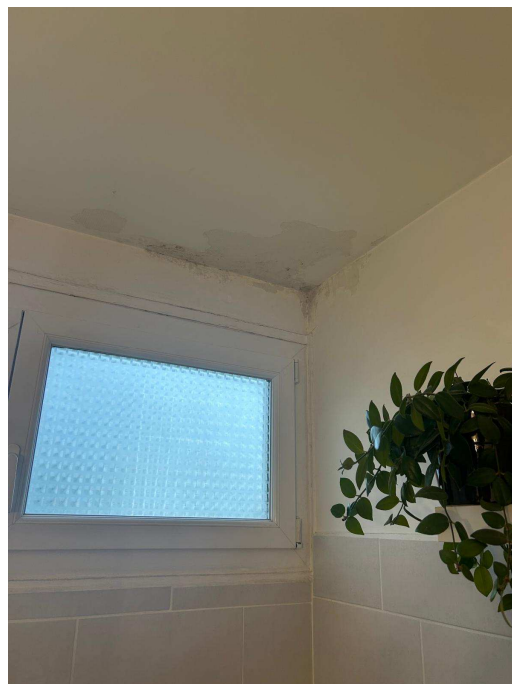
## M DUSSERT – 2<sup>ÈME</sup> ÉTAGE

À notre arrivée, une tache d'humidité était visible au plafond de la salle de bain de Monsieur X. Le testeur hygrométrique a relevé un taux d'humidité de 56 %.

PRÉSENCE D'UNE TACHE D'HUMIDITÉ AU PLAFOND DE LA SALLE DE BAIN.  
→ LE TESTEUR HYGROMÉTRIQUE INDIQUE **56% D'HUMIDITÉ.**

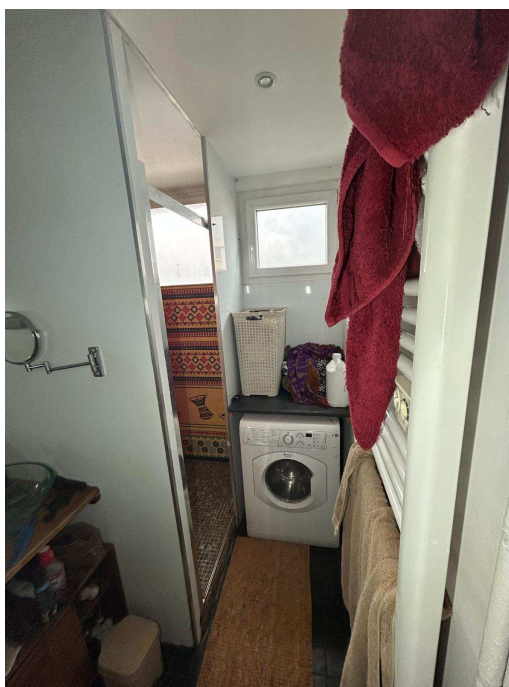
## M X - 3<sup>ÈME</sup> ÉTAGE

LA MACHINE À LAVER DANS LA SALLE DE BAIN SE TROUVE À L'APLOMB DES INFILTRATIONS

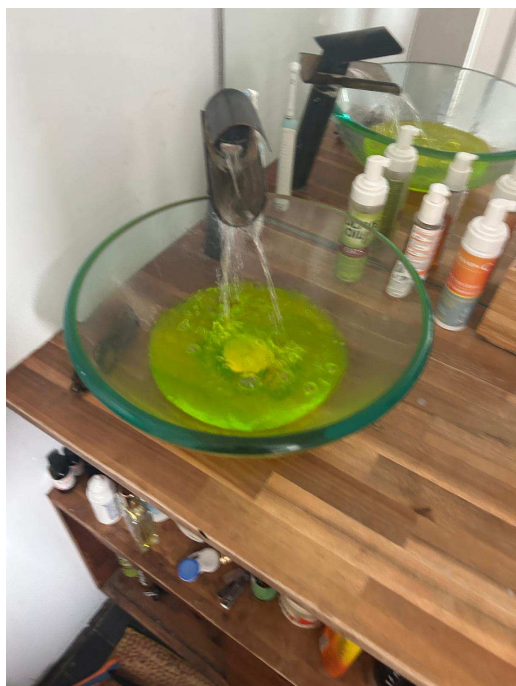
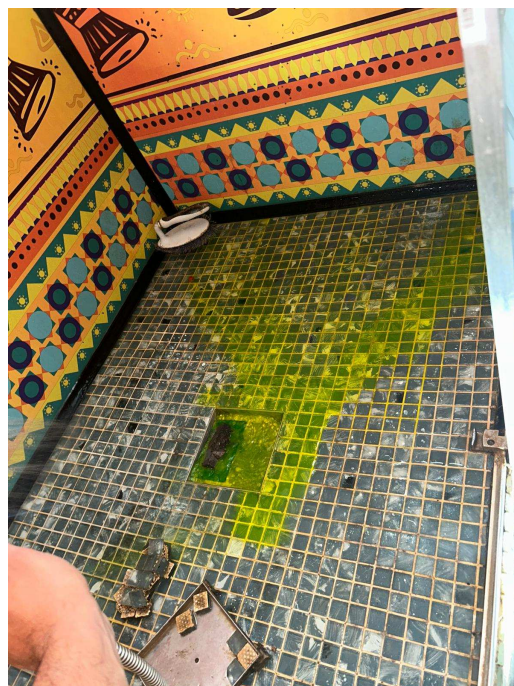
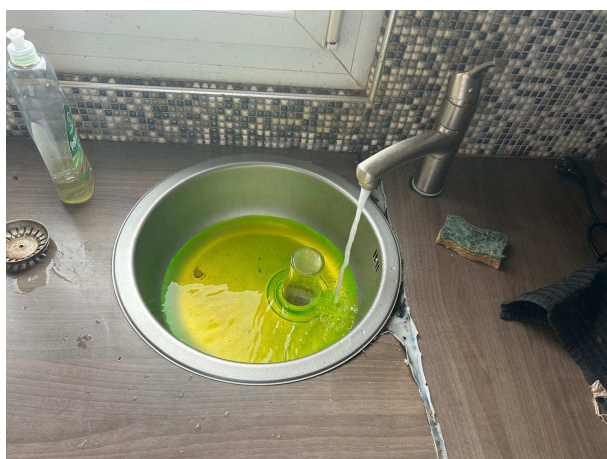
TEST PAR COLORATION DES APPAREILS SANITAIRES

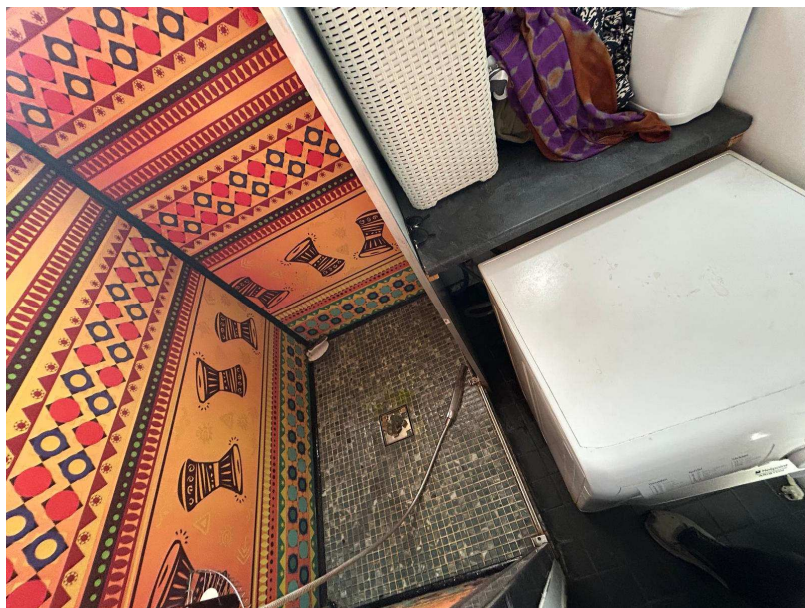
ENLÈVEMENT DE LA MACHINE À LAVER POUR ACCÉDER SOUS LE BAC À DOUCHE

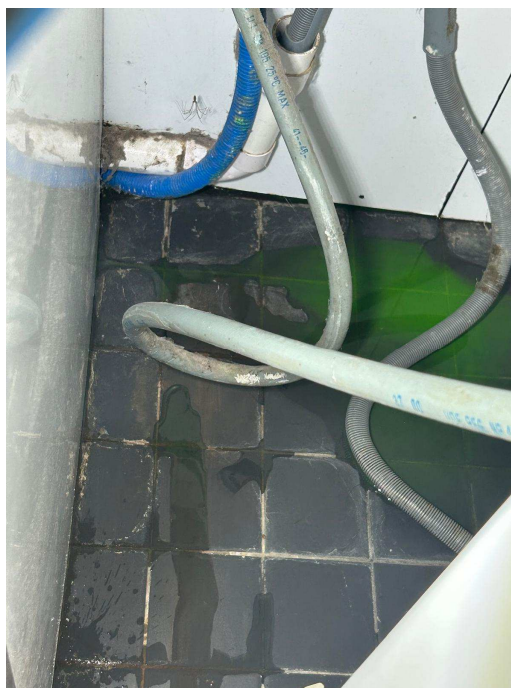
EN RETIRANT LA MACHINE À LAVER,  
NOUS AVONS CONSTATÉ QUE LE COLORANT RÉAPPARAÎSSAIT SOUS LE BAC À DOUCHE.  
CELA INDIQUE UN DÉFAUT D'ÉTANCHÉITÉ IMPORTANT DE LA DOUCHE À L'ITALIENNE.

Un défaut d'étanchéité de la douche de Madame XXX est à l'origine de l'infiltration constatée chez Monsieur XXX.

Il est nécessaire d'intervenir en urgence pour reprendre l'étanchéité de la douche et stopper définitivement les infiltrations.

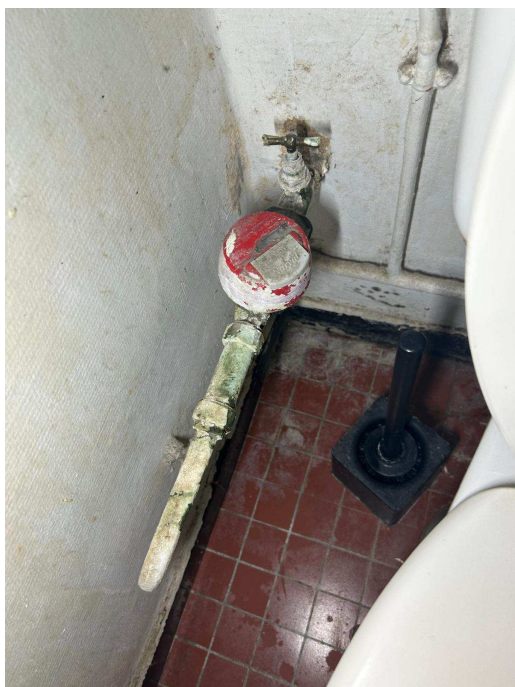
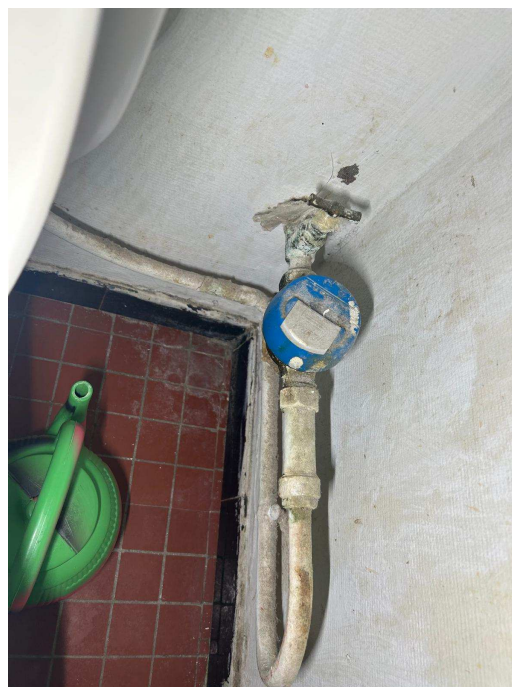
LES ROBINETS SITUÉS AVANT COMPTEUR SONT BLOQUÉS,  
CE QUI NE PERMET PAS DE RÉALISER LES TESTS DE PRESSION SUR LES RÉSEAUX D'EAU FROIDE ET D'EAU CHAUDE.
