Dossier Technique Immobilier

Numéro de dossier : 25/IMO/0257
Date du repérage : 08/08/2025

Adresse :**lieu dit la croix blanche 18 route de laugere**

Commune :**18210 CHARENTON DU CHER**
Section cadastrale F, Parcelle(s) n°
166, F 167, F 810

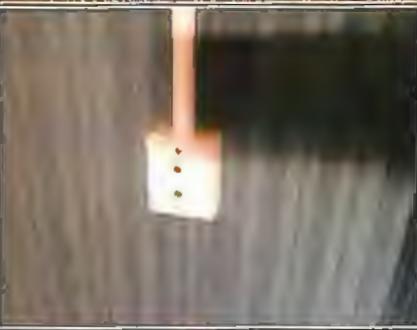
<p>Photo PhEle009 Libellé de l'anomalie : B8.3 b L'installation comporte au moins un matériel électrique inadapté à l'usage. Remarques : Présence de matériel électrique inadapté à l'usage gaine ICTE avec conducteur alimentant la grange, traversant la cour à une hauteur de 1.80m. risque d'arrachement au passage d'un véhicule ; Faire intervenir un électricien qualifié afin de remplacer les matériaux inadaptés par du matériel autorisé</p>

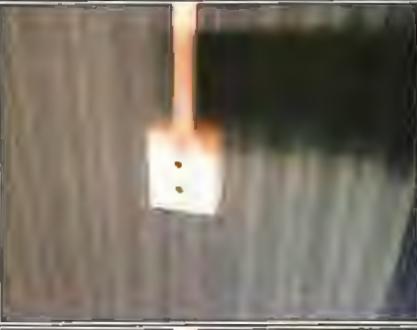
<p>Photo PhEle010 Libellé de l'anomalie : B3.3.6 a1 Au moins un socle de prise de courant ne comporte pas de broche de terre. Remarques : Absence de conducteurs de protection ; Faire intervenir un électricien qualifié afin d'installer des conducteurs de protection</p>

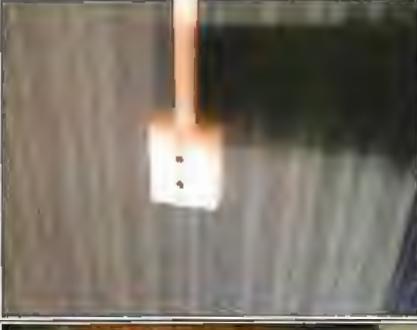
<p>Photo PhEle011 Libellé de l'information complémentaire : B11 b2 Au moins un socle de prise de courant n'est pas de type à obturateur Remarques : Présence de socles de prises non équipés d'obturateur ; Faire intervenir un électricien qualifié afin de remplacer les socles de prises non équipés d'obturateur par des socles de prises à obturateur</p>

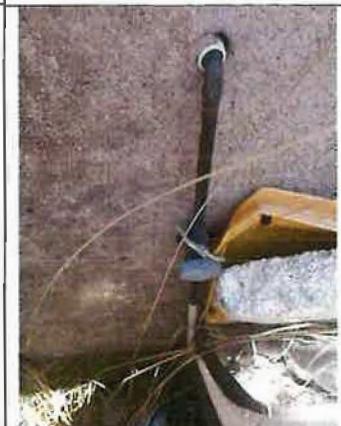
C.4 - 7a3 Organe de coupure	A1	<p>Au moins un organe de coupure n'est pas marqué du logo d'une marque reconnue.</p> <p>Remarques : L'organe de coupure n'est pas marqué du logo d'une marque reconnue</p>

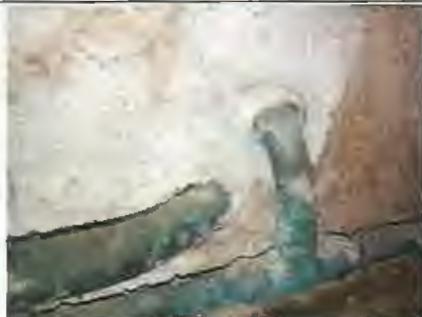
Le bâtiment n'est pas pourvu de système de ventilation (pas de grilles, pas de VMC). Une seule grille d'amenée d'air présente est destinée à la chaudière gaz type B11. Il en résulte des traces de moisissures et des remontées capillaires en pied de mur, avec dégradation de l'enduit et des briques creuses. Les conduits en cuivre sont oxydés.

Photo n° conduit oxydé
Localisation : Rez de chaussée - Cuisine

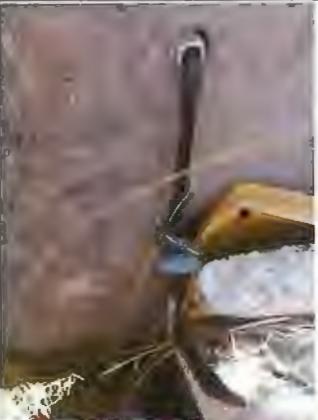
Photo n° PhGaz001
5 : l'espace annulaire de la canalisation gaz à la pénétration dans le logement est obturé. Si oui, il est obturé. (Nota: ce libellé comporte une erreur et sera prochainement corrigé par l'AFNOR pour être remplacé par "l'espace annulaire de la canalisation gaz à la pénétration dans le logement n'est pas obturée.") L'espace annulaire n'est pas obturé; Faire intervenir un installateur gaz qualifié afin de l'obturer correctement

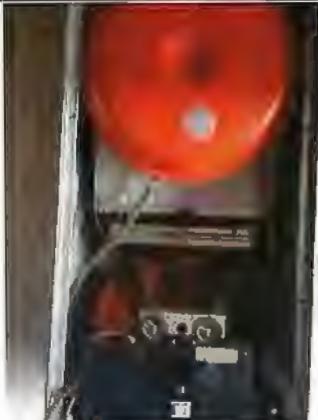
<p>Photo n° PhGaz004 8c : au moins un organe de coupure d'appareil d'un appareil alimenté par une tuyauterie fixe est muni d'un about porte-caoutchouc non démontable. (Cuisine) Le matériel n'est pas autorisé; Faire intervenir un installateur gaz qualifié afin de remplacer le matériel existant par du matériel autorisé</p>

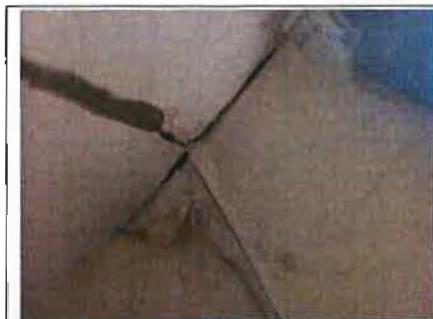
Photo n° PhPb001
Localisation : Rez de chaussée - Bureau
UD : Mur (partie basse)
Type de dégradation : mosissures

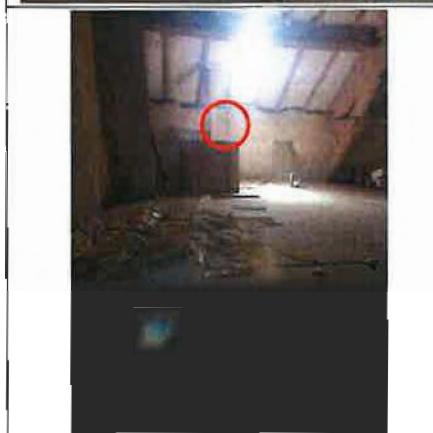
Photo n° Ph

Un champignon parasitaire a été identifié au niveau du plancher haut du bureau, ainsi qu'une poutre dégradée au niveau de la trémie dans l'atelier, laissant supposer un affaiblissement possible de la structure, il n'a pas été possible de le vérifier (plafond entre solive).

risque de dégradation du plafond
