PROCES VERBAL DESCRIPTIF

L'AN DEUX-MILLE-VINGT-QUATRE ET LE QUINZE NOVEMBRE

Au 45 rue Léon Blum 69100 VILLEURBANNE

Local commercial rez-de-chaussée (Lot n°1)

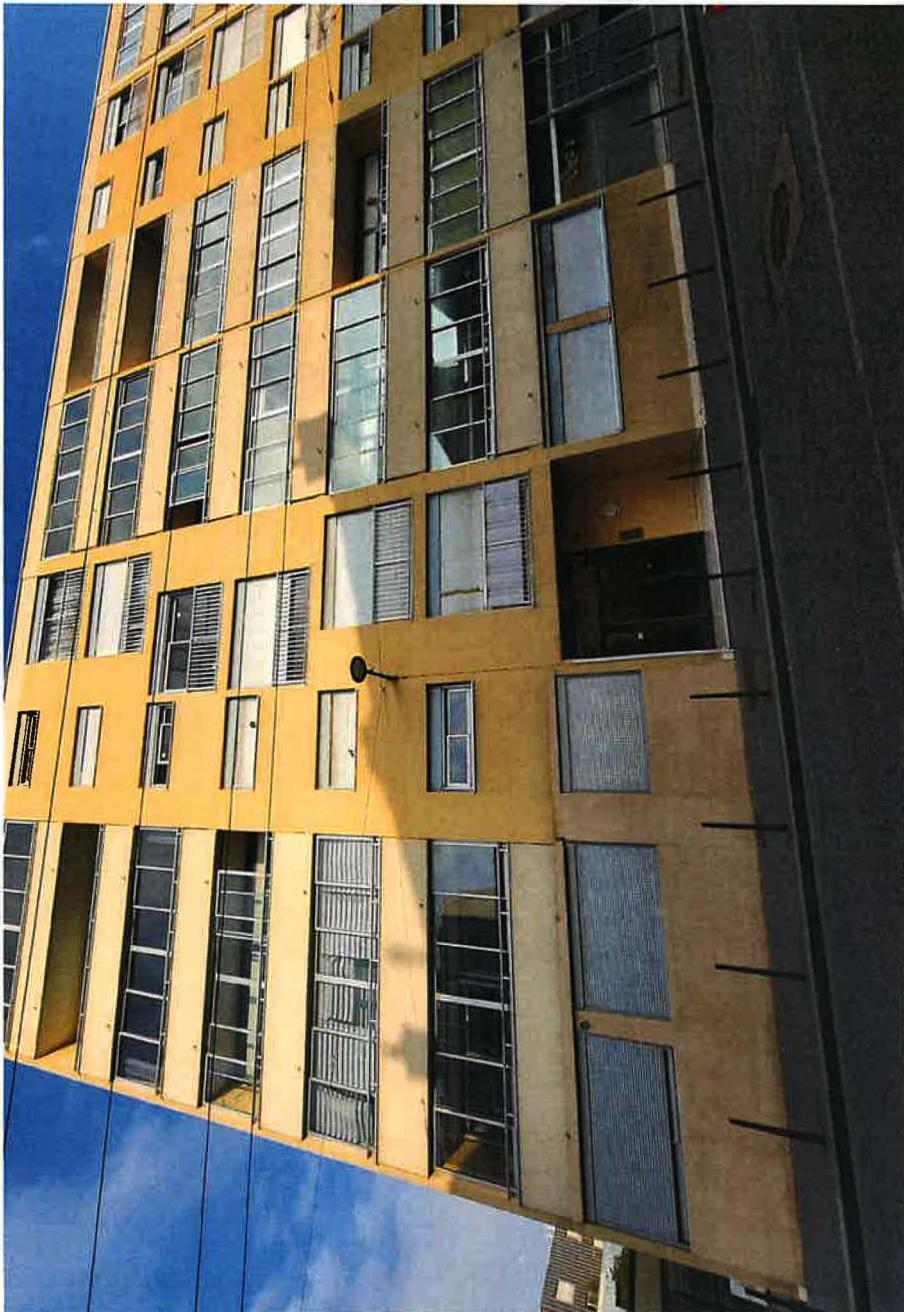
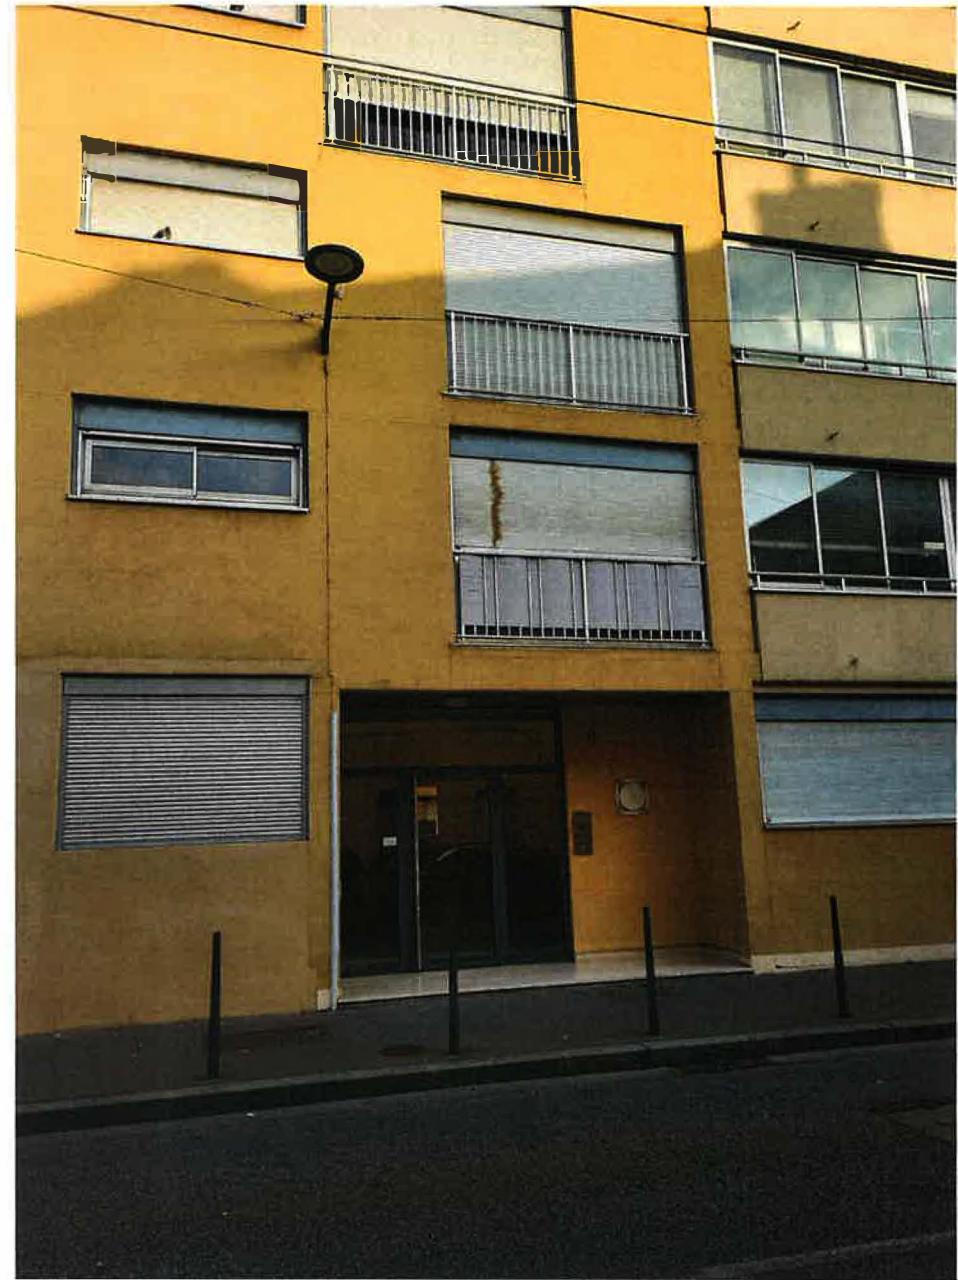
La façade de l'immeuble est majoritairement composée de crépi de couleur beige

L'entrée est située au centre, avec une porte en verre.

Un éclairage extérieur est placé au-dessus de l'entrée, avec un interphone sur le côté droit. L'état général de l'immeuble est bon, sans dommages apparents.

L'environnement extérieur immédiat se compose d'un trottoir avec des poteaux anti-stationnement. Aucun signe de détérioration notable n'est visible sur les surfaces extérieures.

(*Cf. Photos n°1 à 2*)

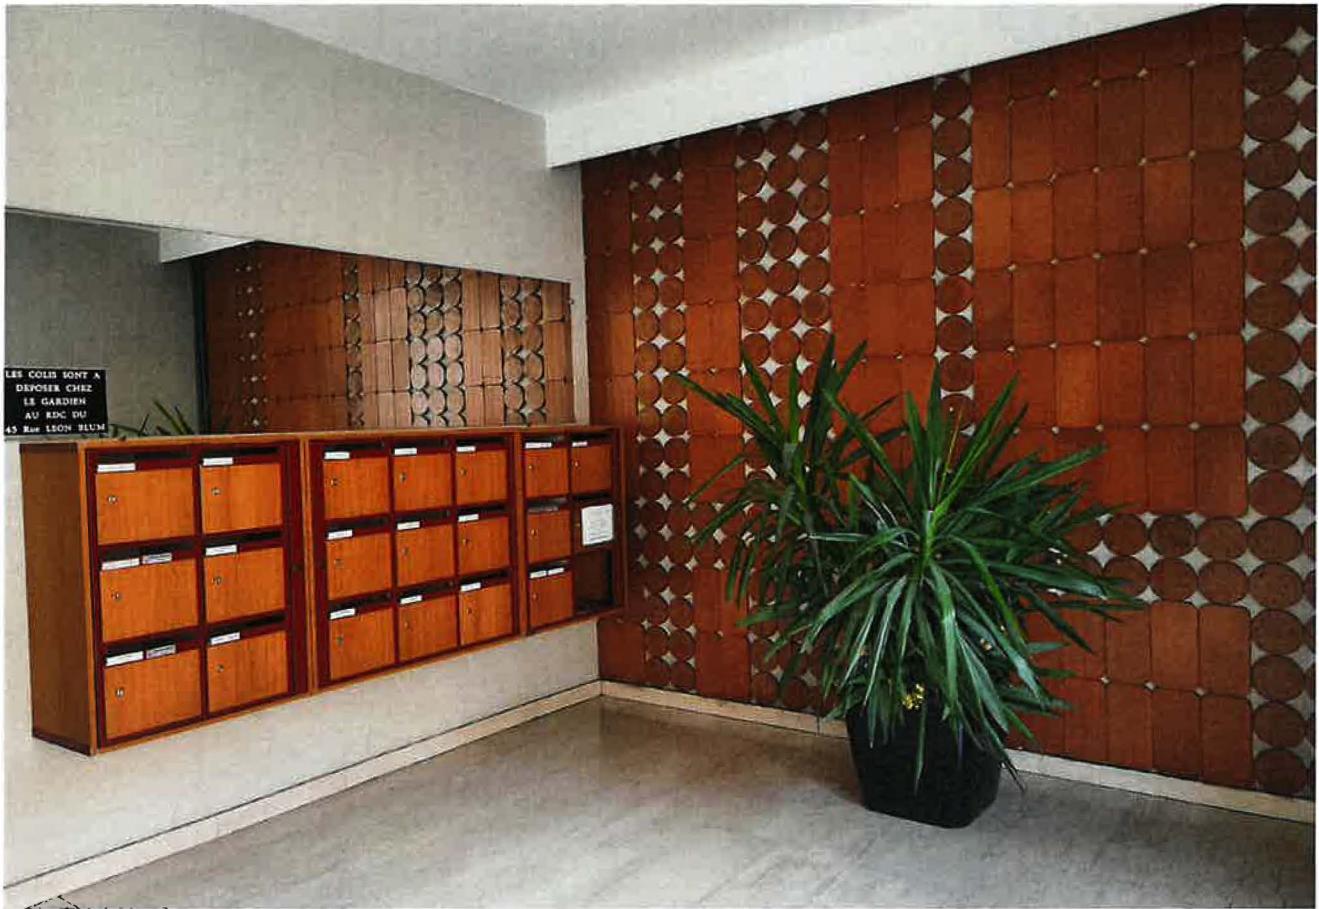
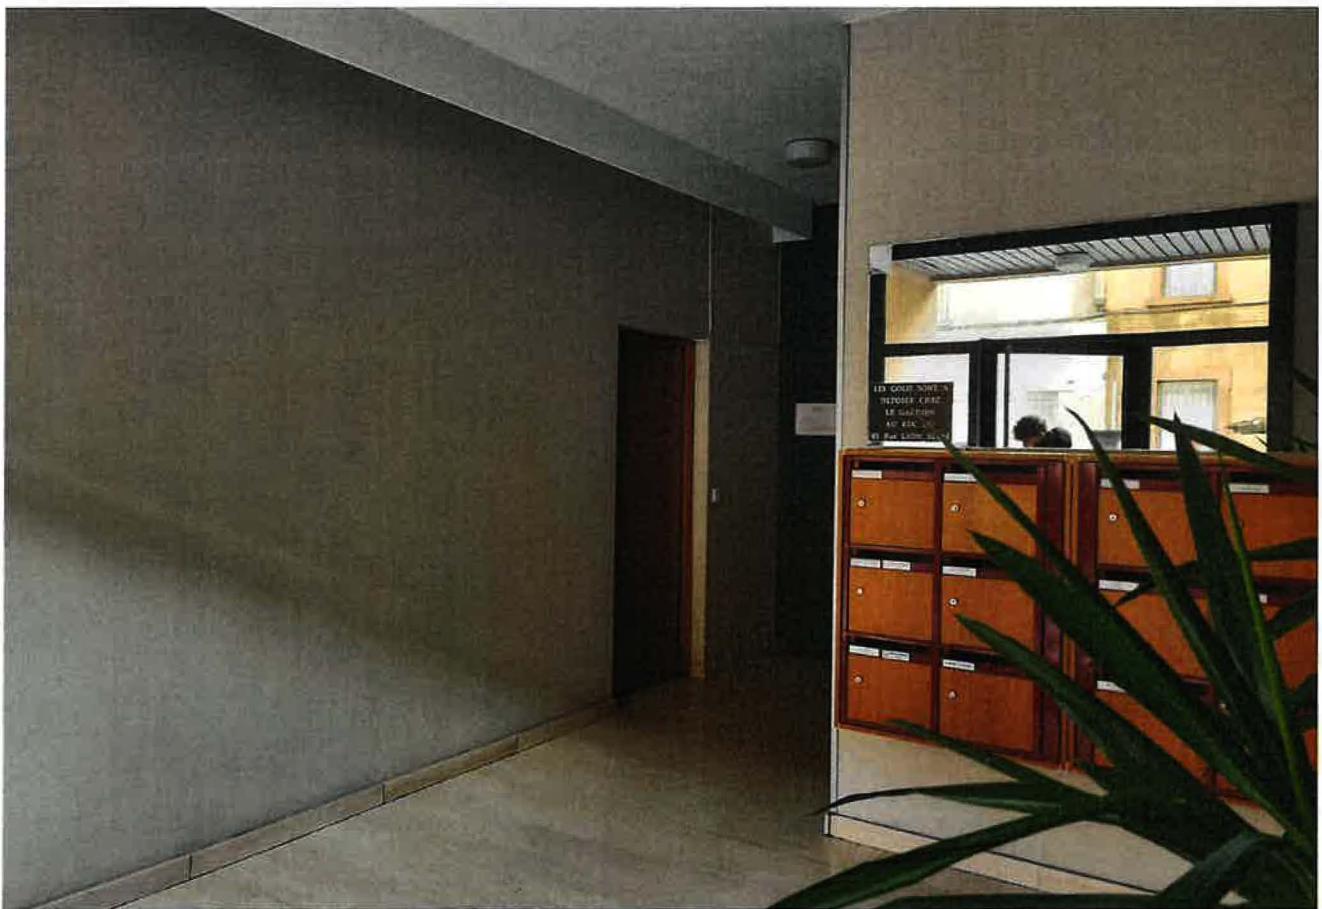
Le hall d'entrée lumineux est équipé d'une rangée de boîtes aux lettres murales en bois clair en bon état général, sans signes de détérioration visibles.

Le sol en carrelage de couleur claire est propre et en bon état.

(*Cf. Photos n°3 à 4*)

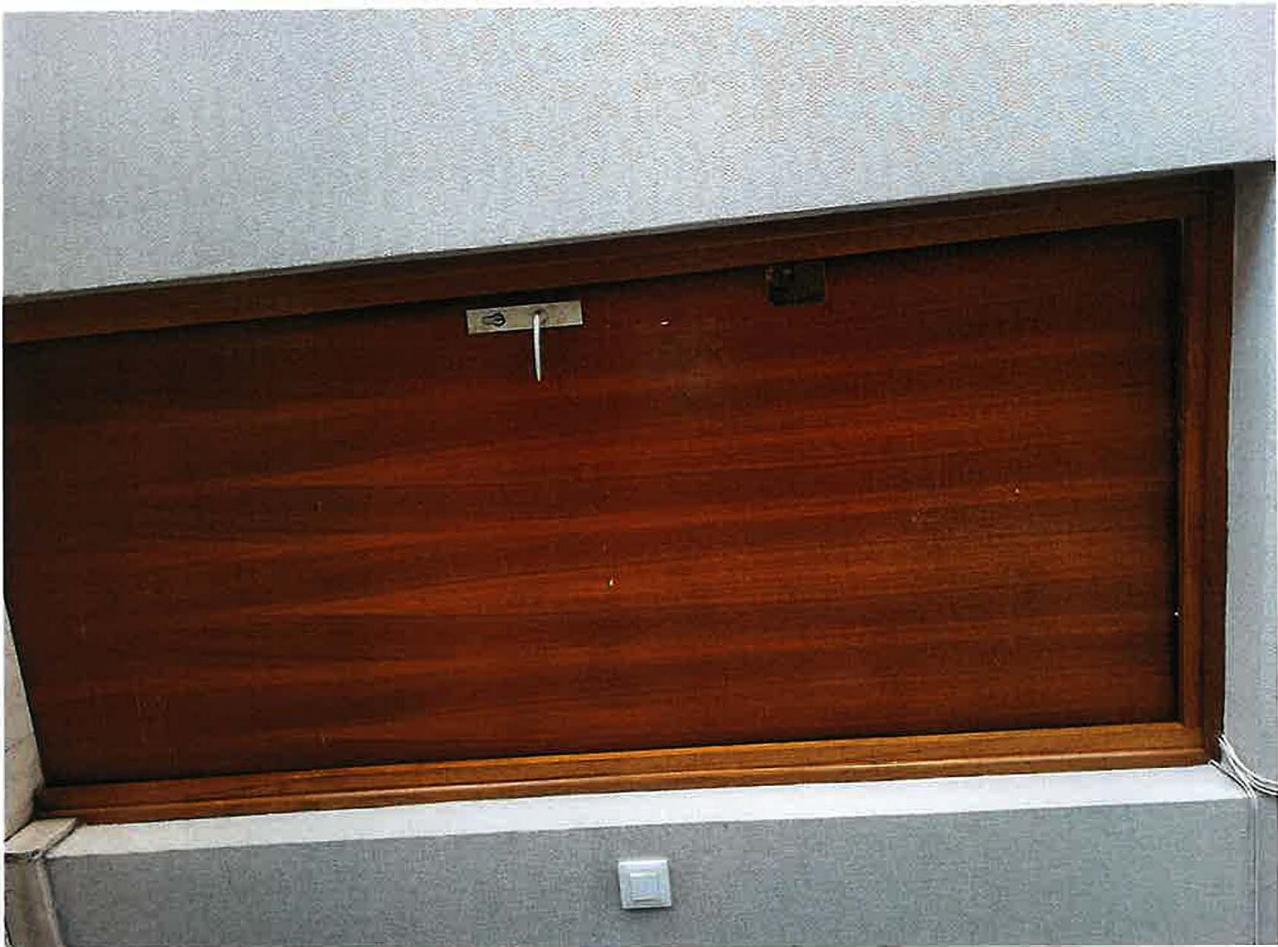
photo n° (5)

L'accès au local se fait par une porte à gauche dans le hall d'entrée.

Il s'agit d'une porte standard en bois, installée dans un cadre également en bois.

Sur la porte, plusieurs imperfections sont notables, telles que des rayures horizontales de taille moyenne.

(*Cf. Photo n°5*)

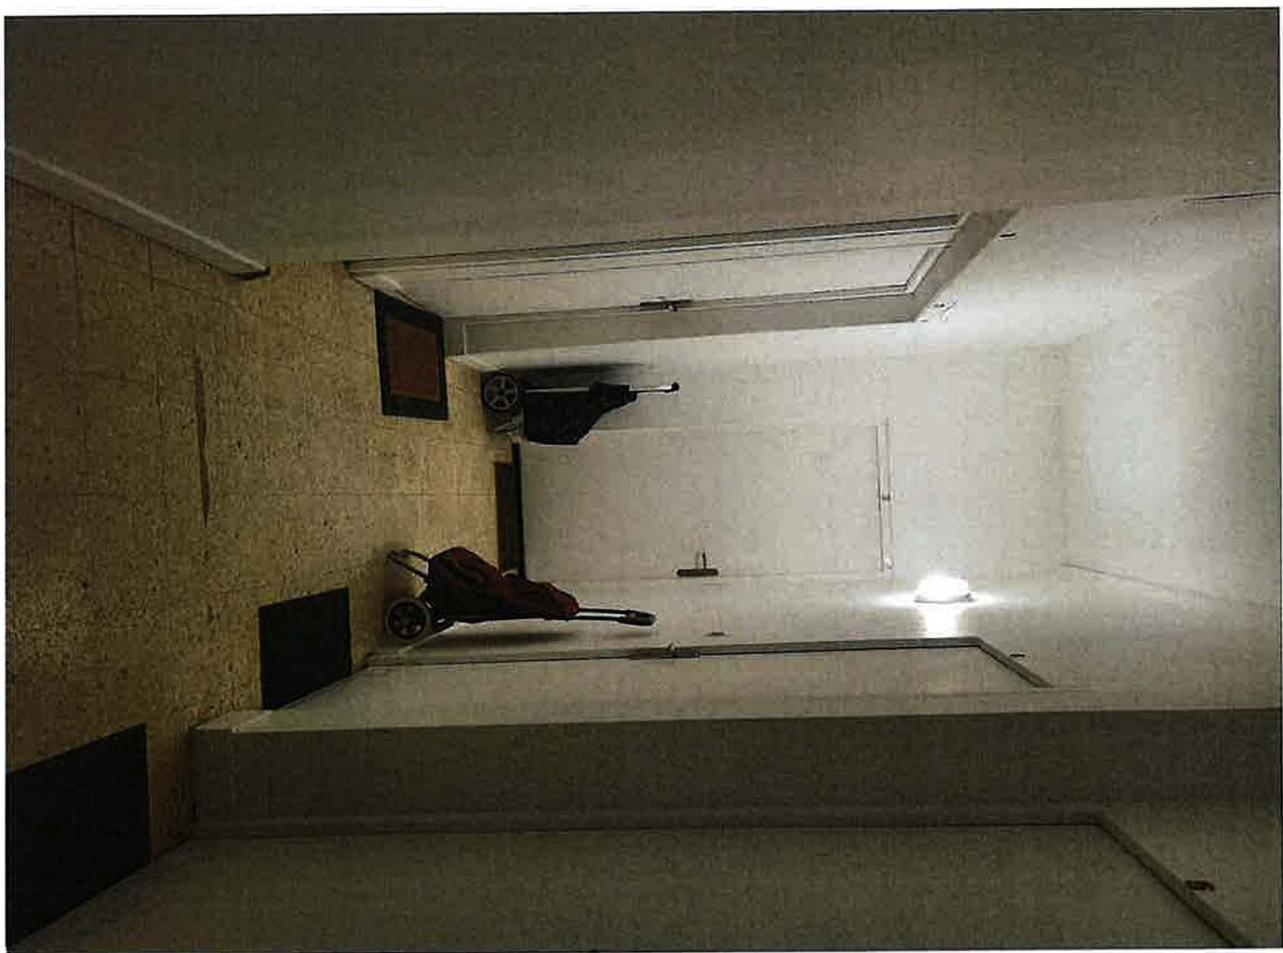
photo n° (6)

L'accès aux différentes pièces se fait par un couloir intérieur, les murs, le plafond et les portes sont peints en blanc. Le sol est recouvert d'un carrelage de couleur beige présentant des signes d'usure dont une éraflure importante au centre.

Le couloir dessert cinq portes, identifiées par des numéros au-dessus des portes, allant du n° 1 au n° 5 de gauche à droite. Ces portes sont peintes en blanc, elles sont en bon état, sans signes de détérioration visibles mais certaines comportent des traces noires notamment en partie inférieure.

Une applique murale est fixée sur le mur droit, éclairant le couloir.

(*Cf. Photo n°6*)

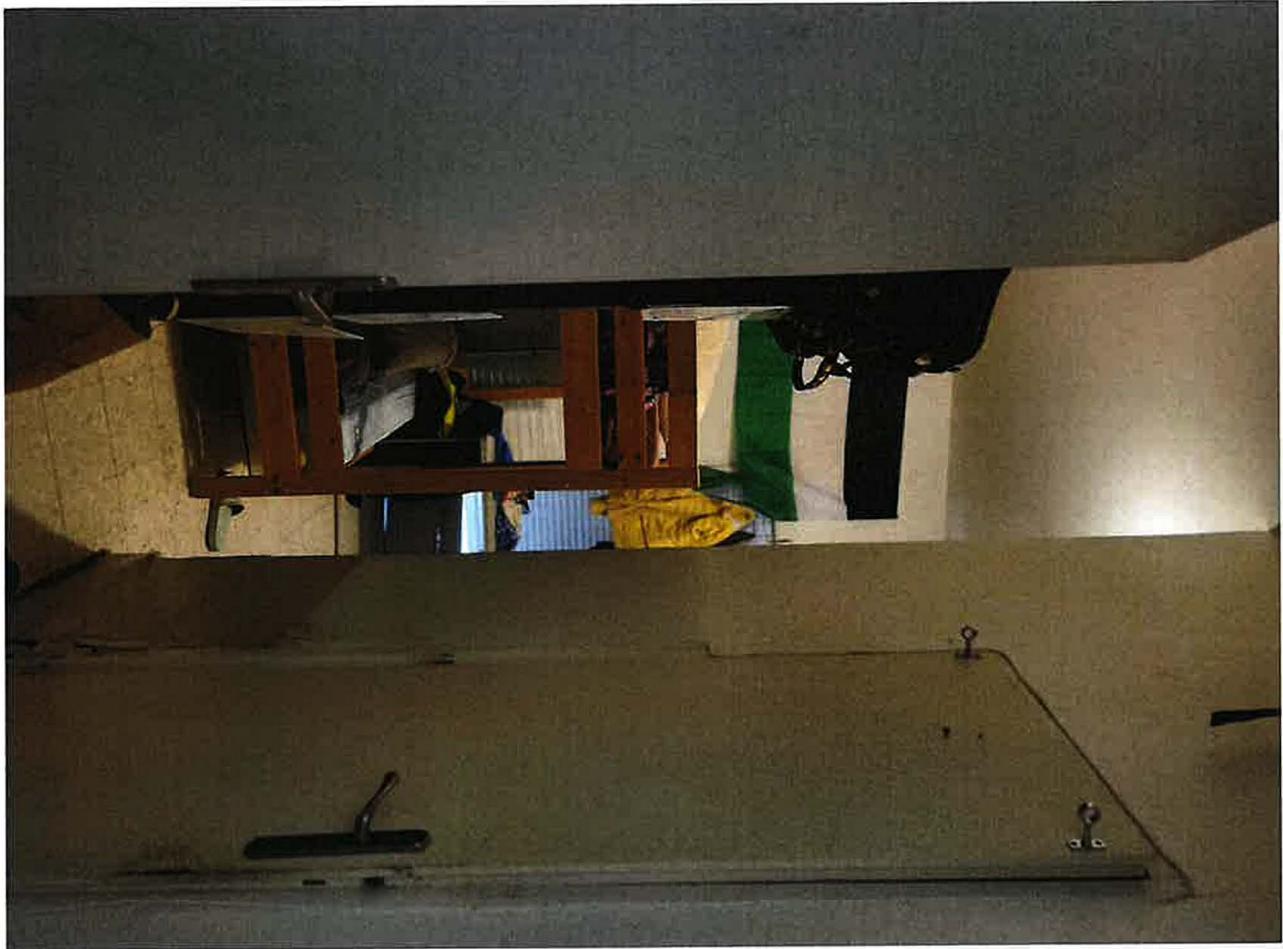
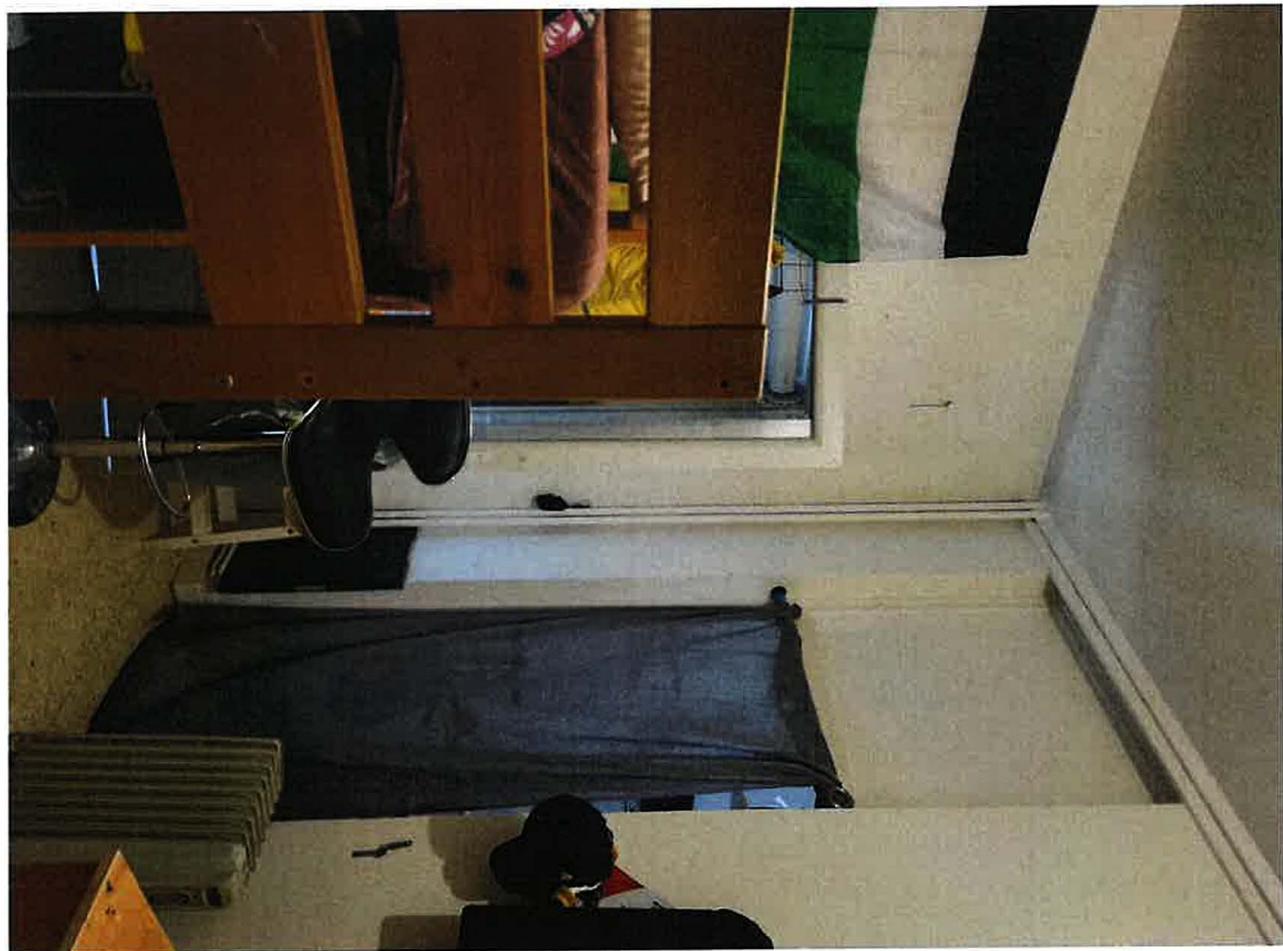
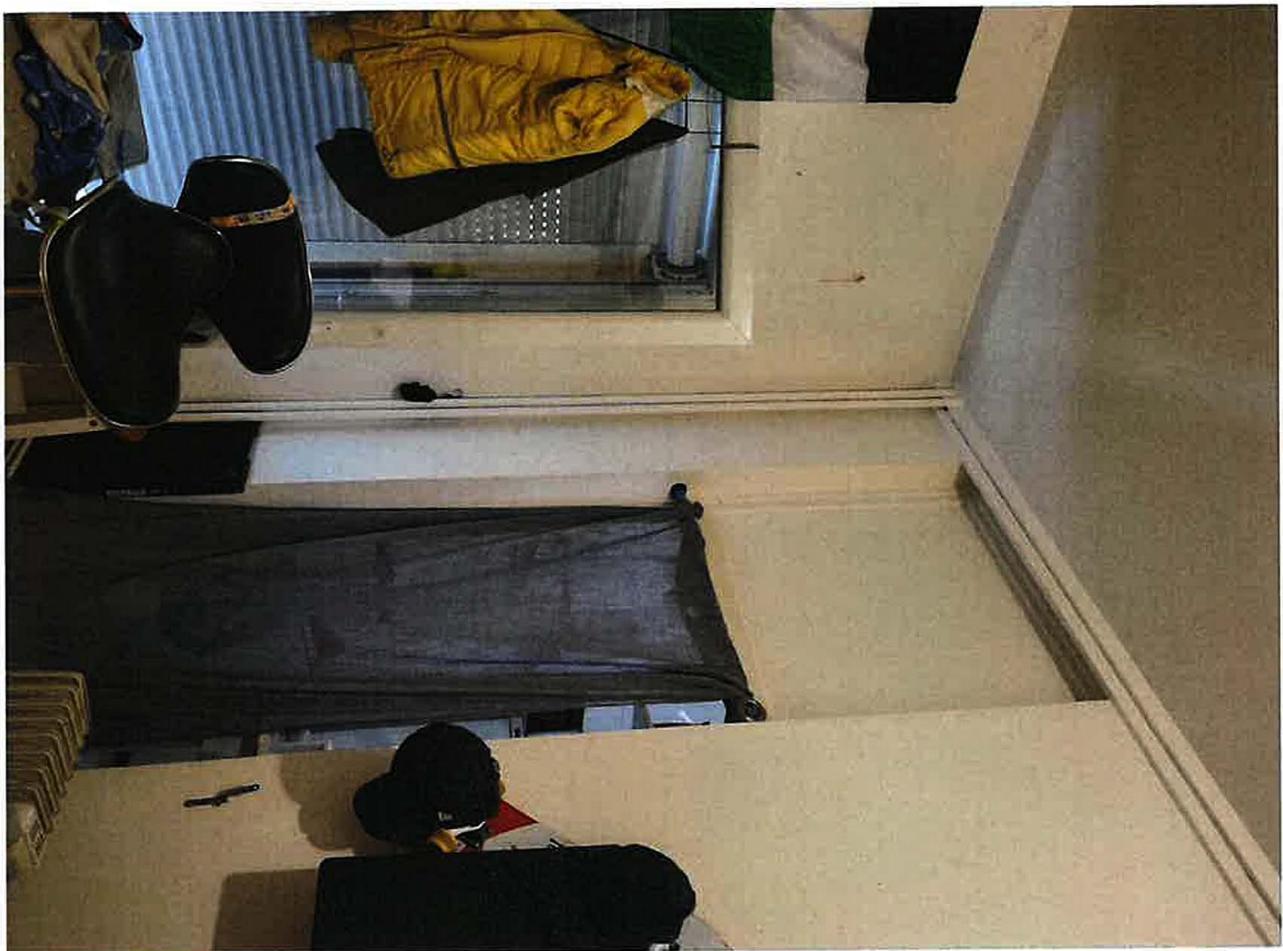
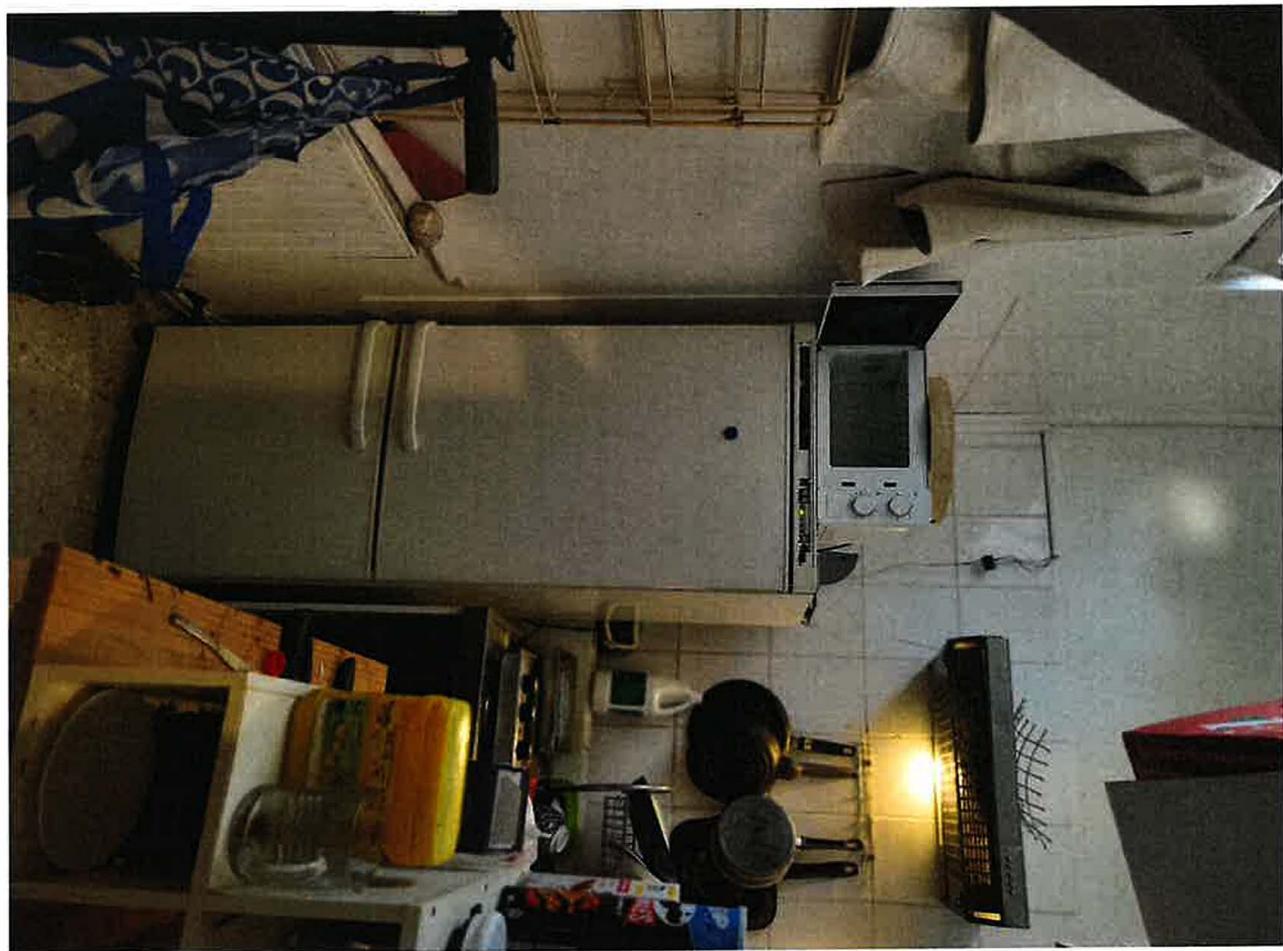
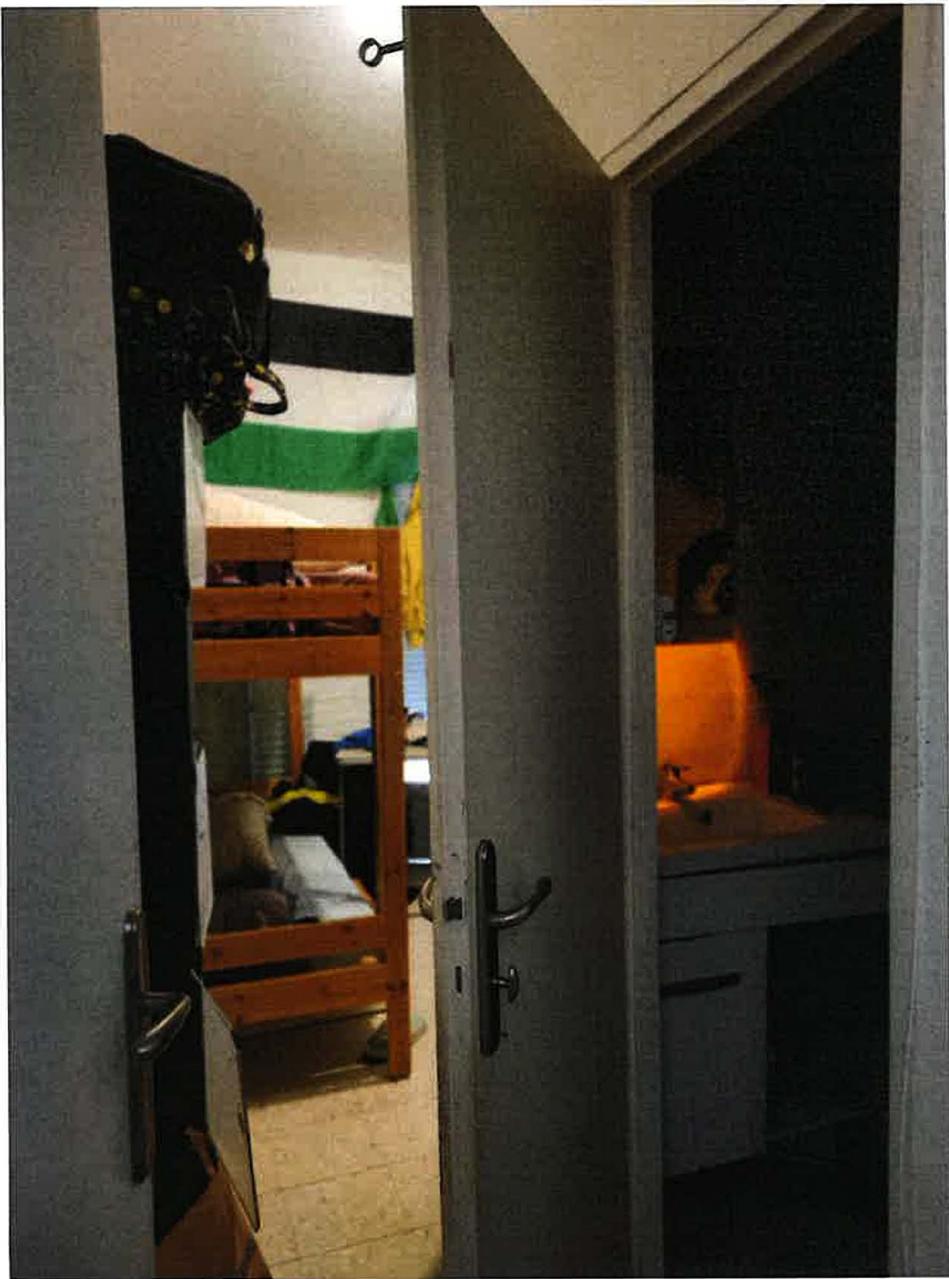
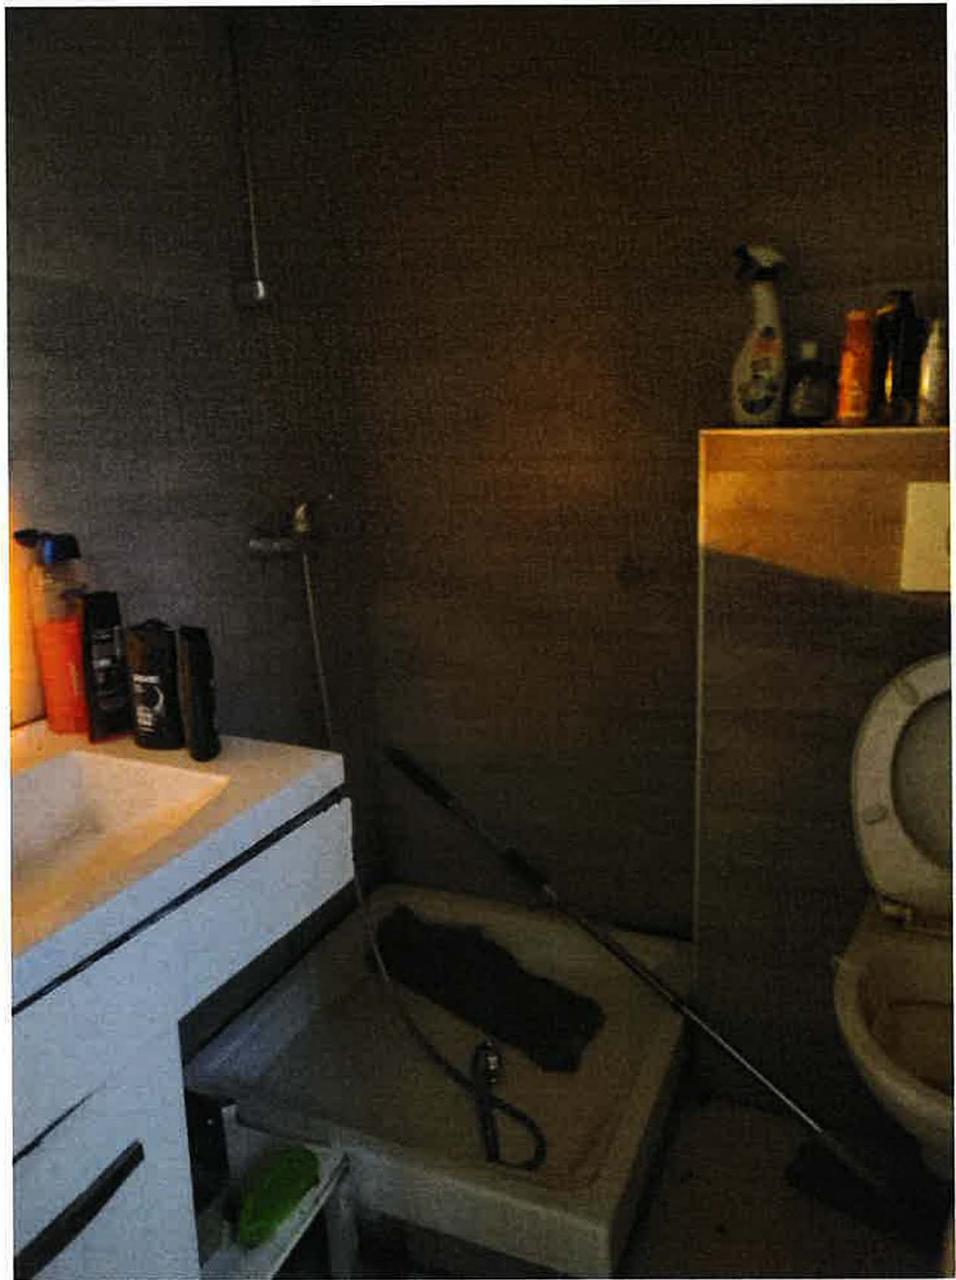
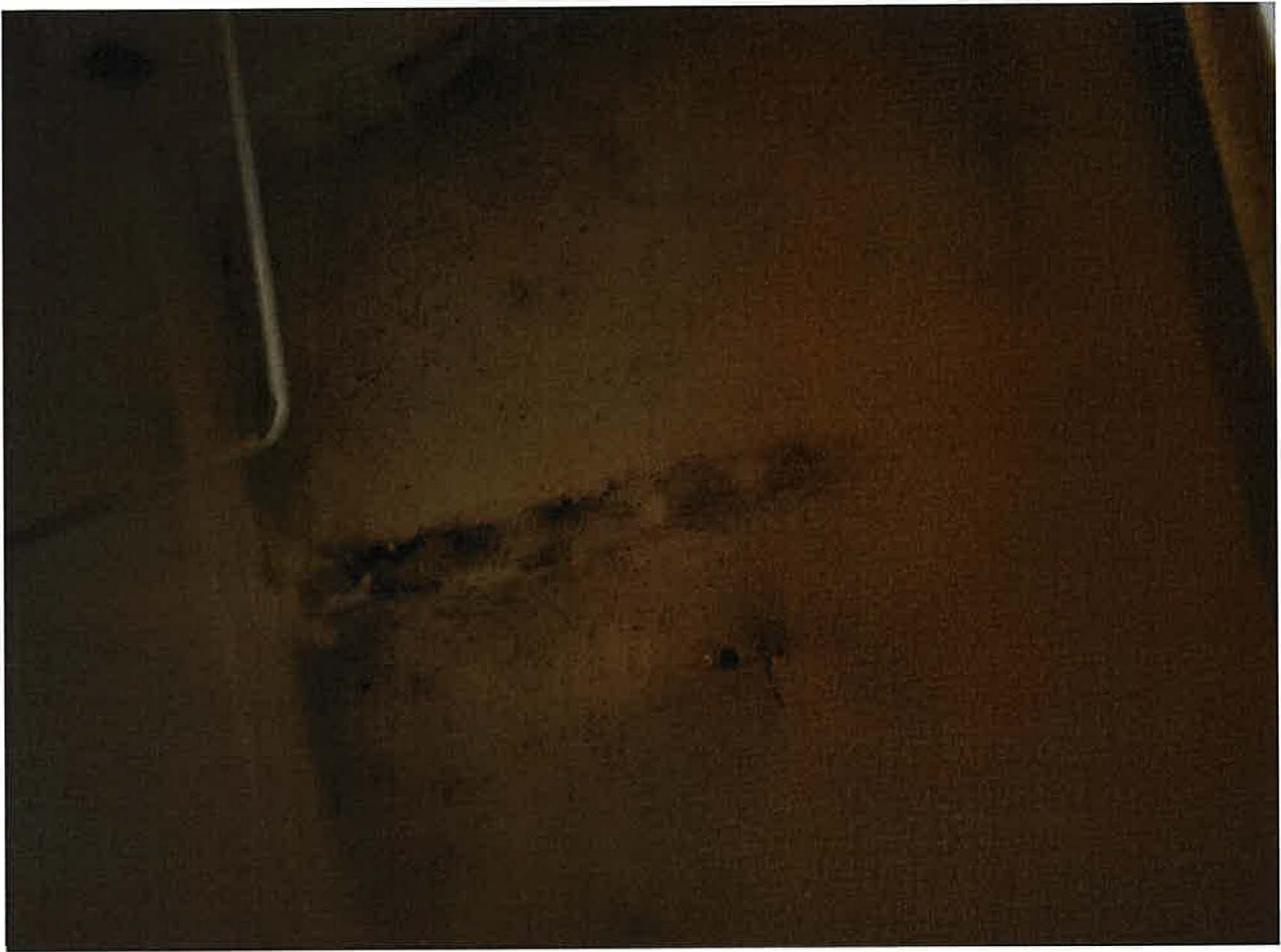
Porte n°5 à droite : logement occupé par Monsieur x

Un couloir étroit mène à une pièce dans laquelle se trouve un lit superposé en bois. Les murs sont blancs, mais montrent des signes d'usure. La pièce est en mauvais état et sale. De multiples traces de salissures sont présentes.

La pièce est exigüe.

Les murs sont revêtus de carrelage blanc en partie supérieure. Le sol présente un aspect usé, avec des carreaux sales.

Un point lumineux est présent au plafond mais celui-ci ne fonctionne pas.

Au plafond je constate d'innombrables traces de moisissures.

(*Cf. Photos n°7 à 13*)
