PROCES VERBAL DESCRIPTIF

L'AN DEUX-MILLE-VINGT-QUATRE ET LE QUINZE NOVEMBRE

Au 45 rue Léon Blum 69100 VILLEURBANNE

Local commercial rez-de-chaussée (Lot n°1)

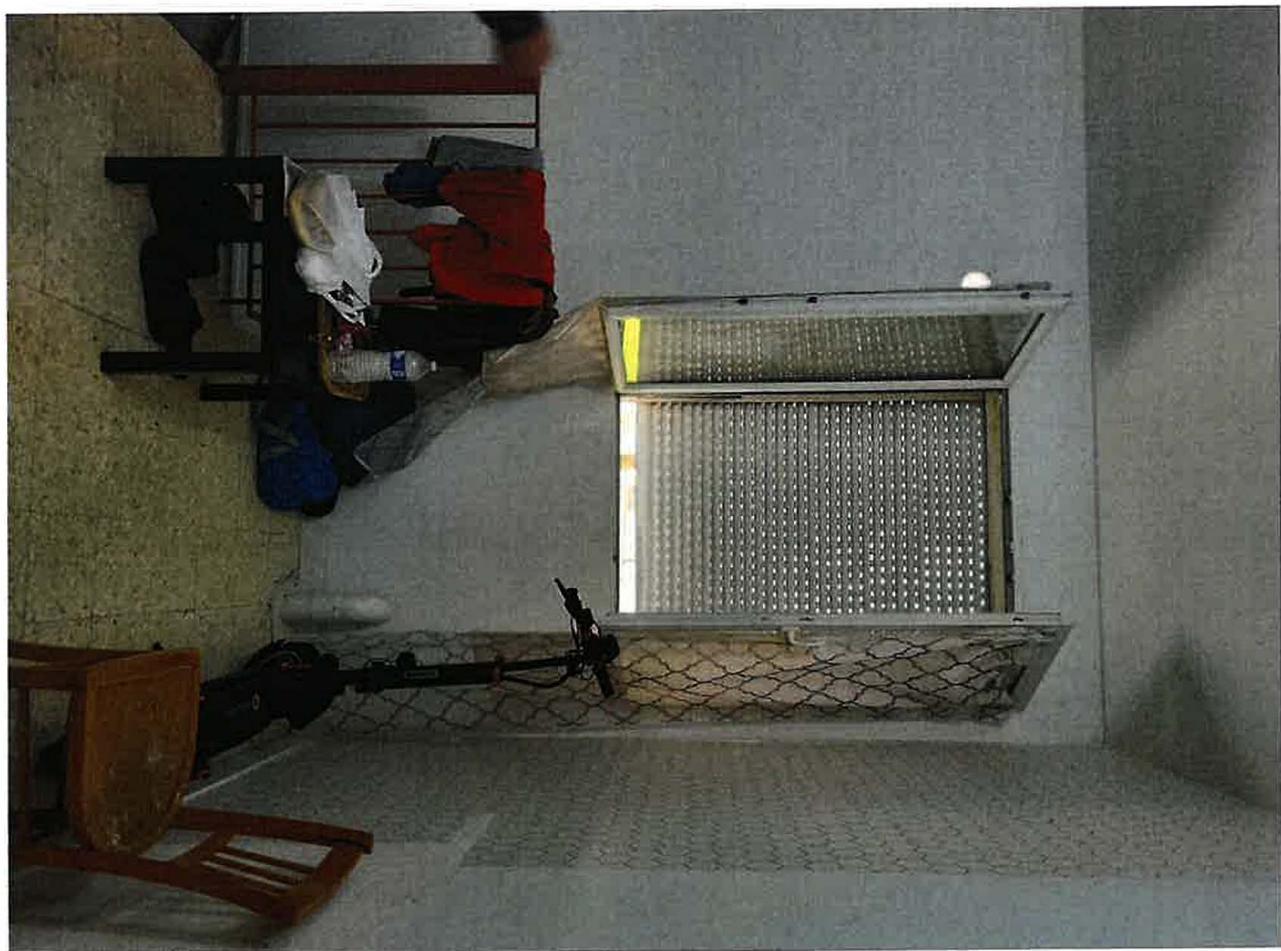
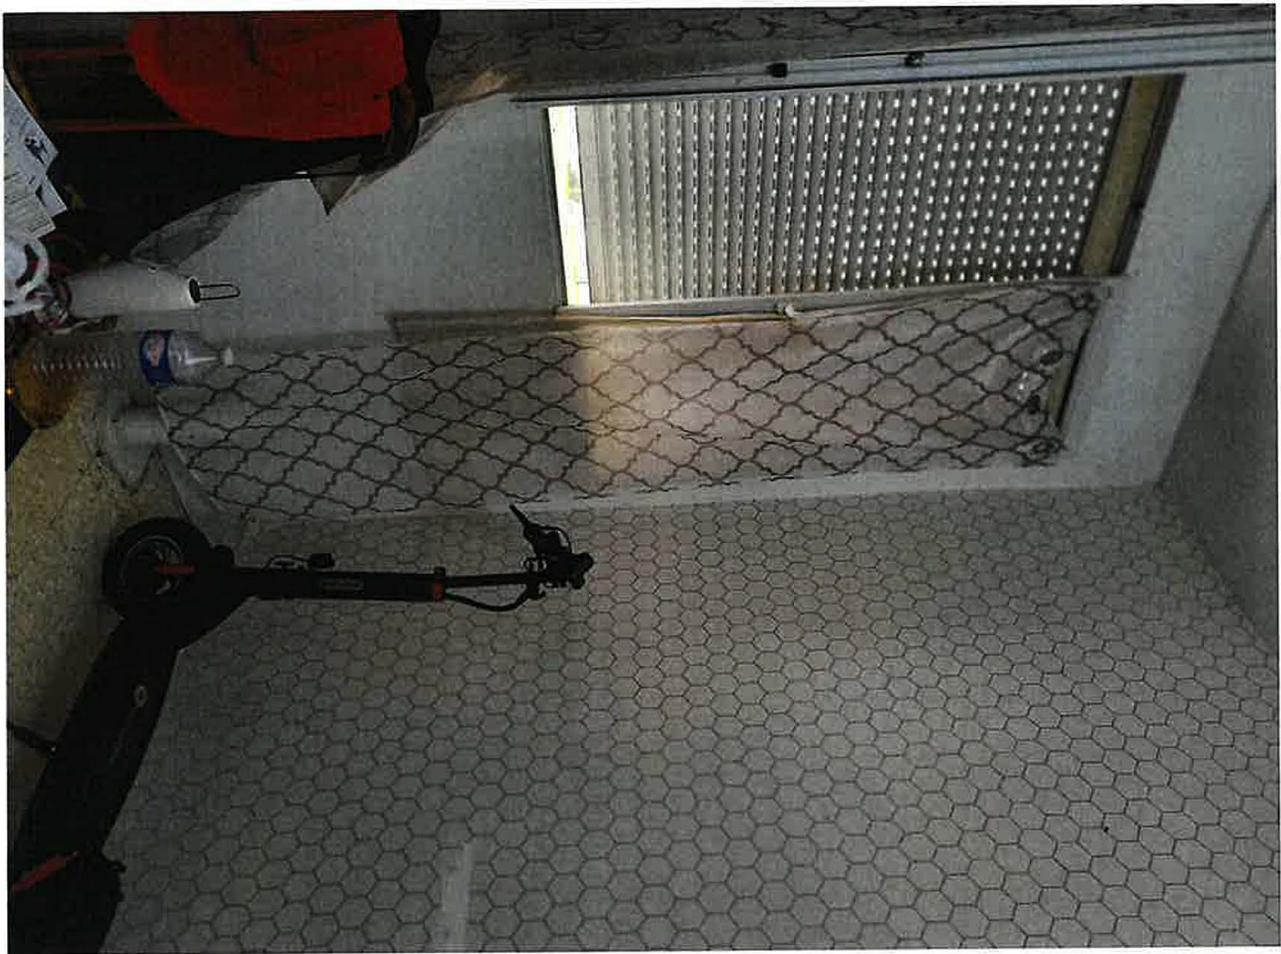
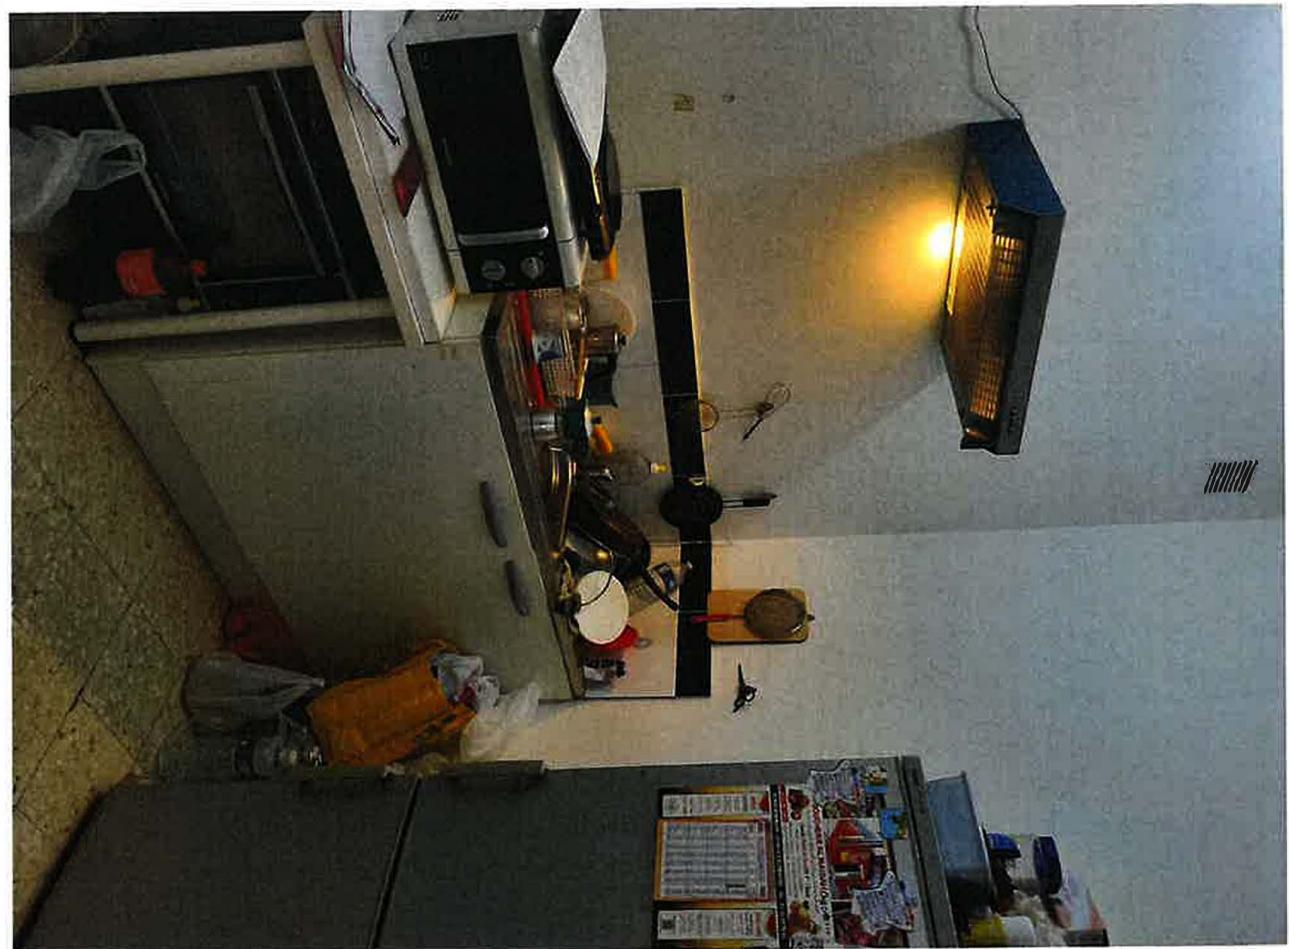
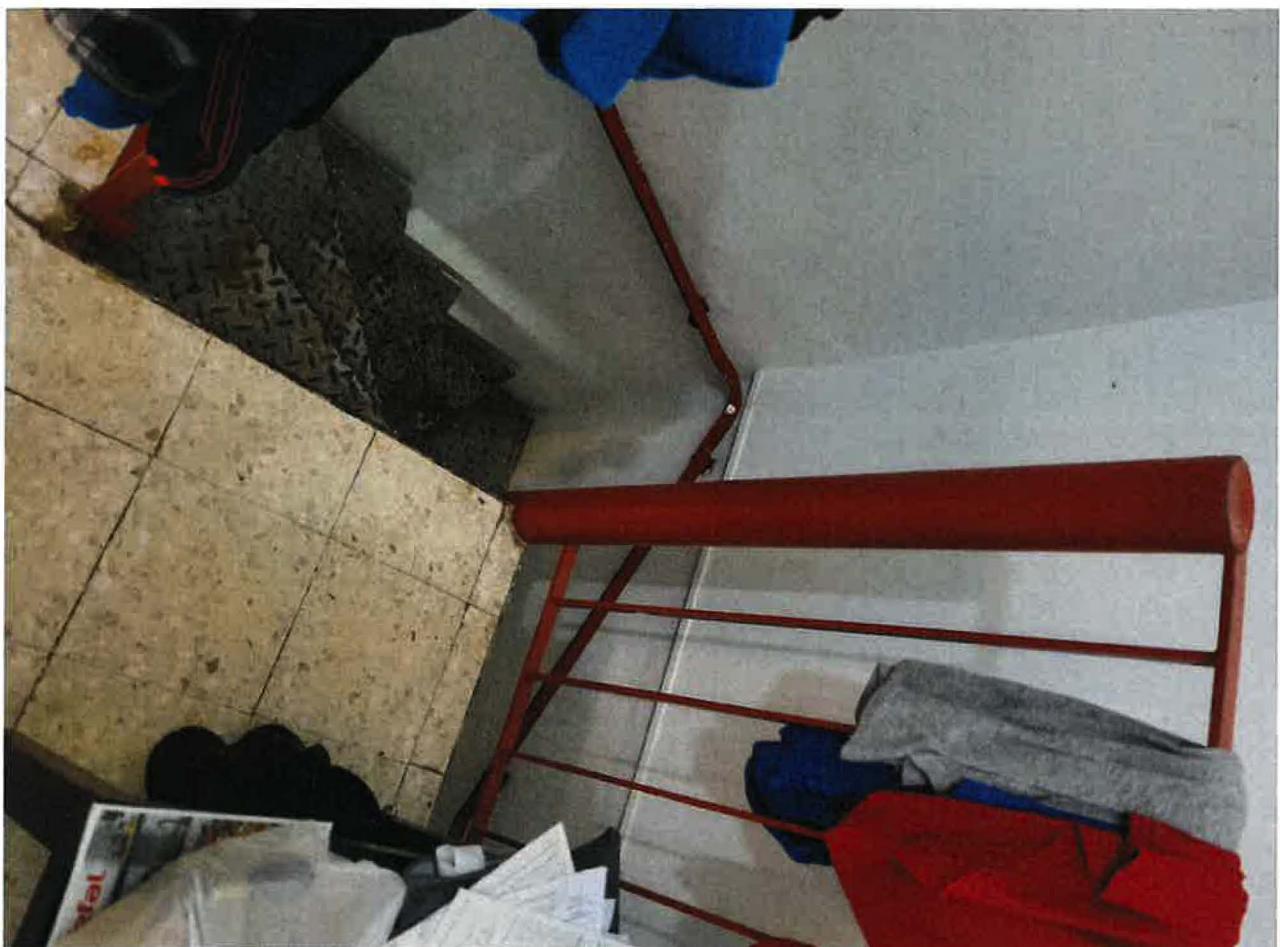
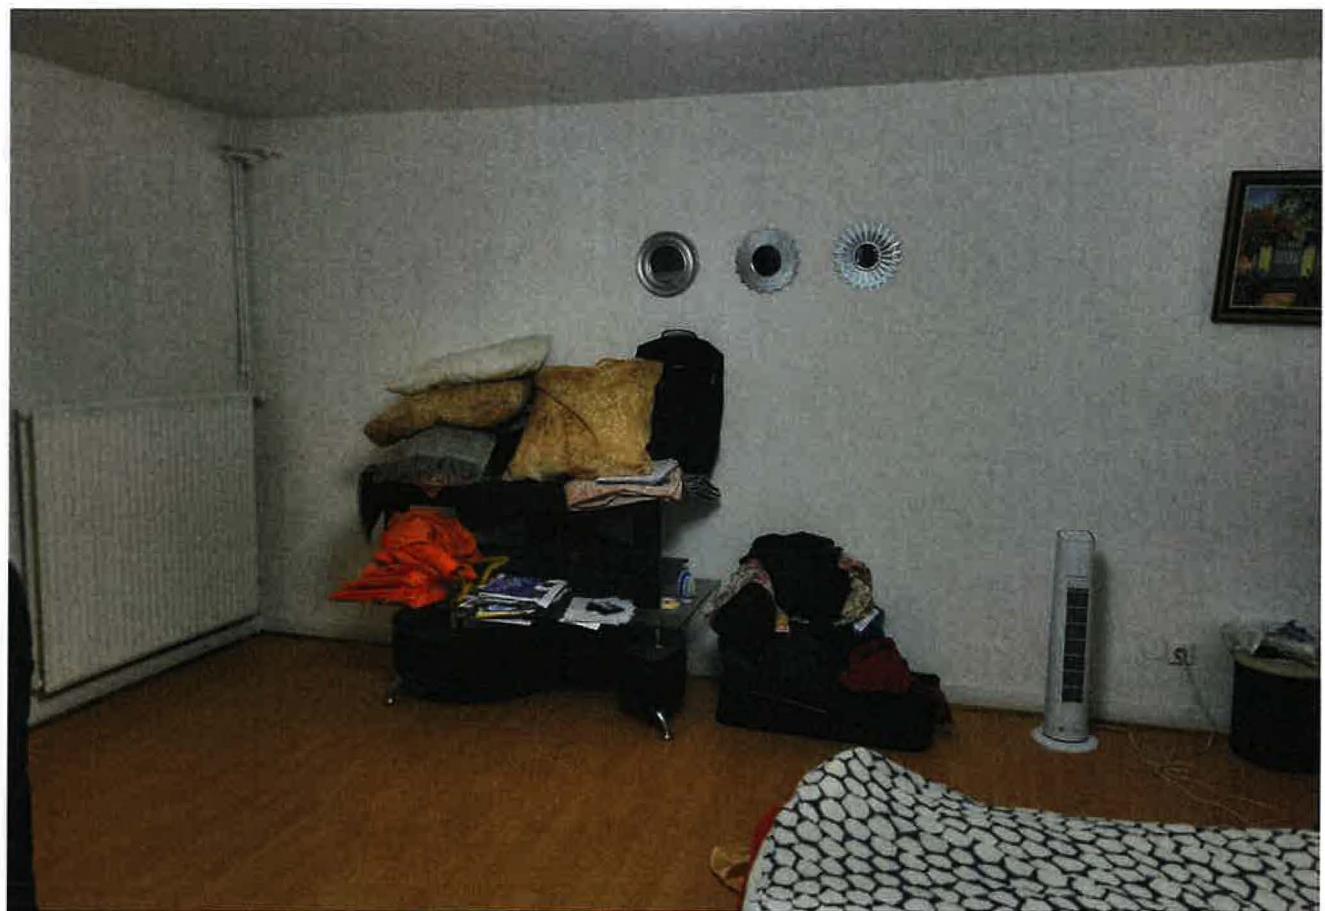
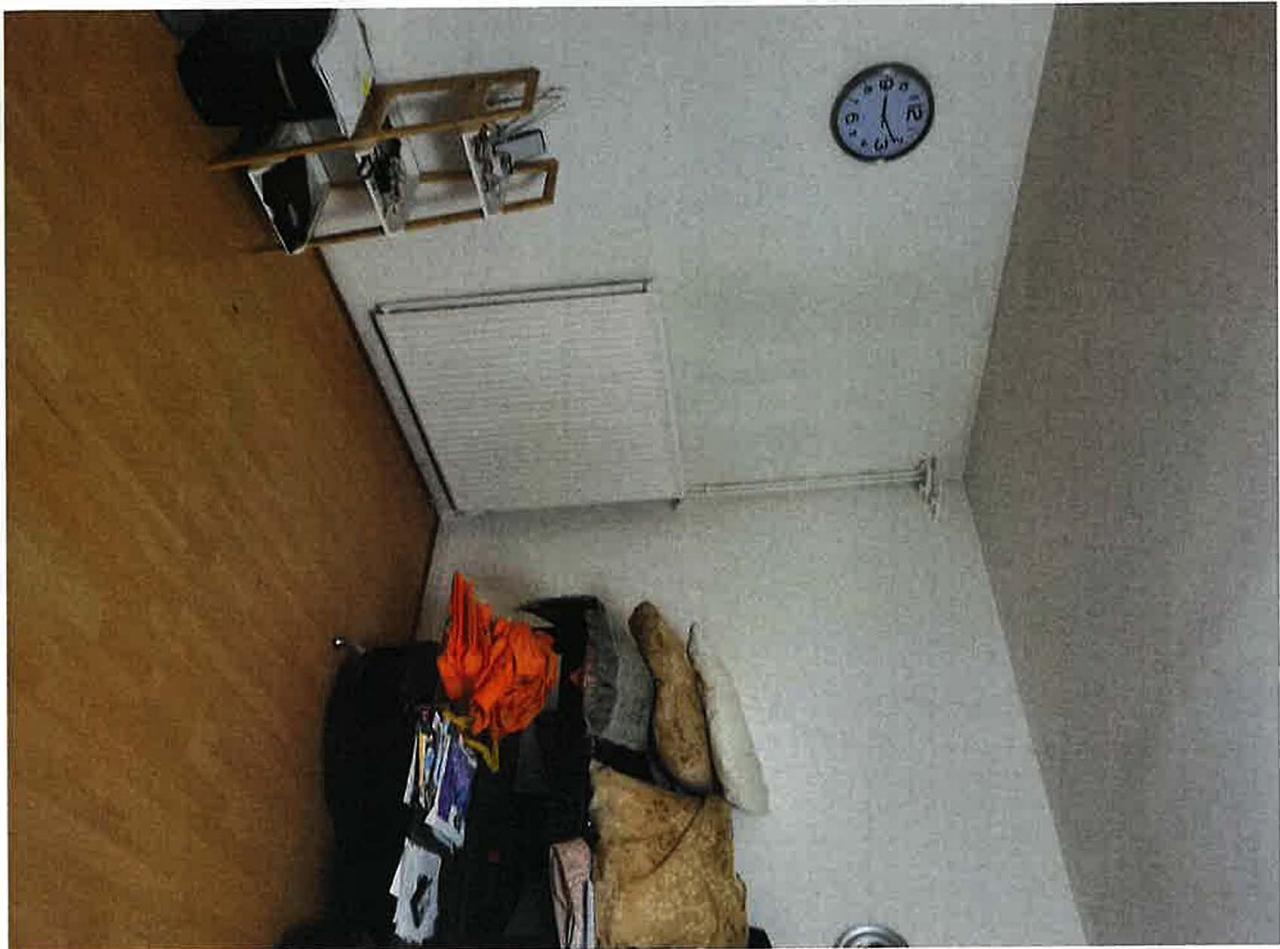
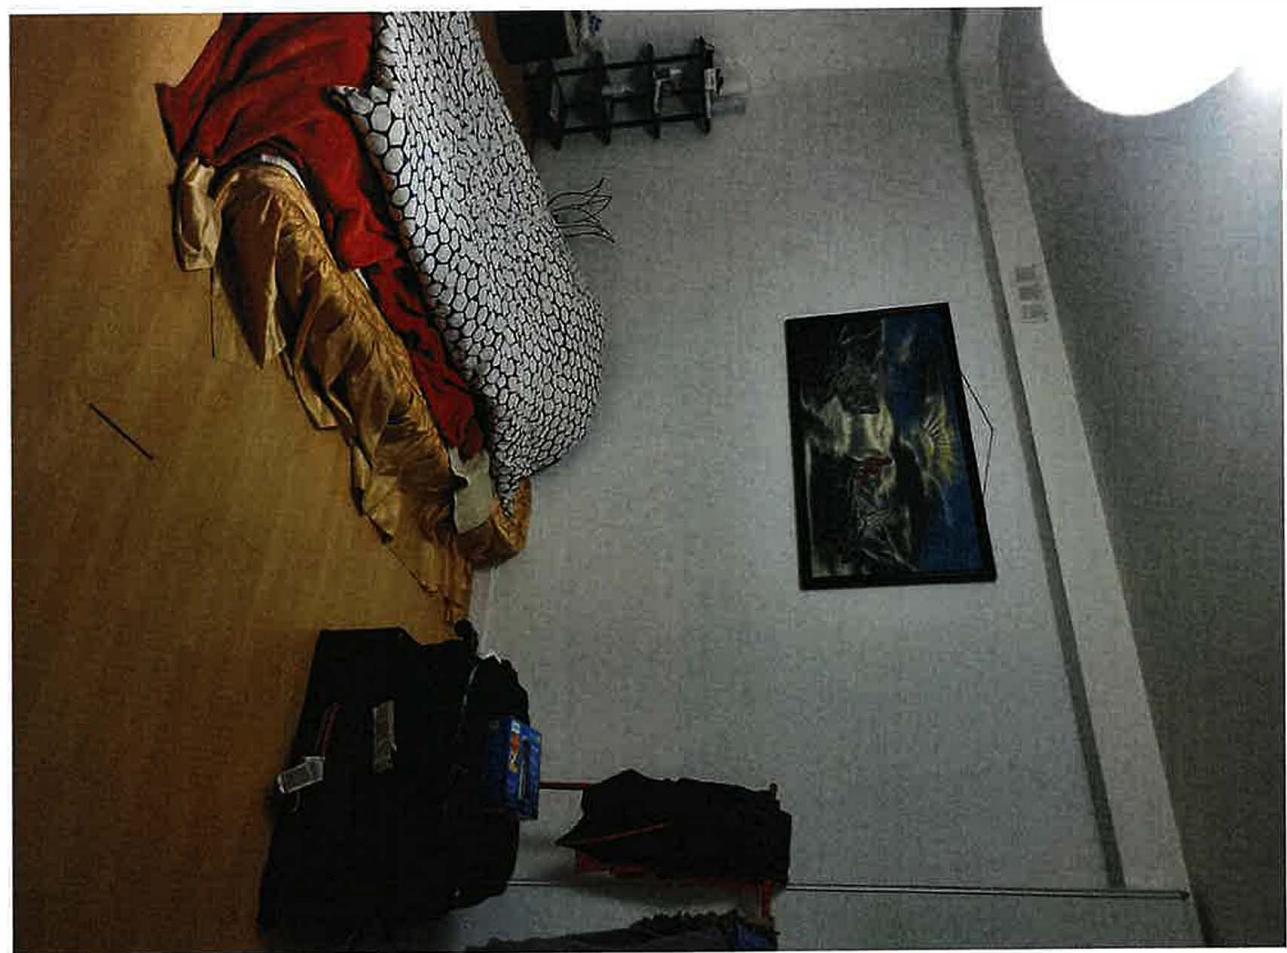
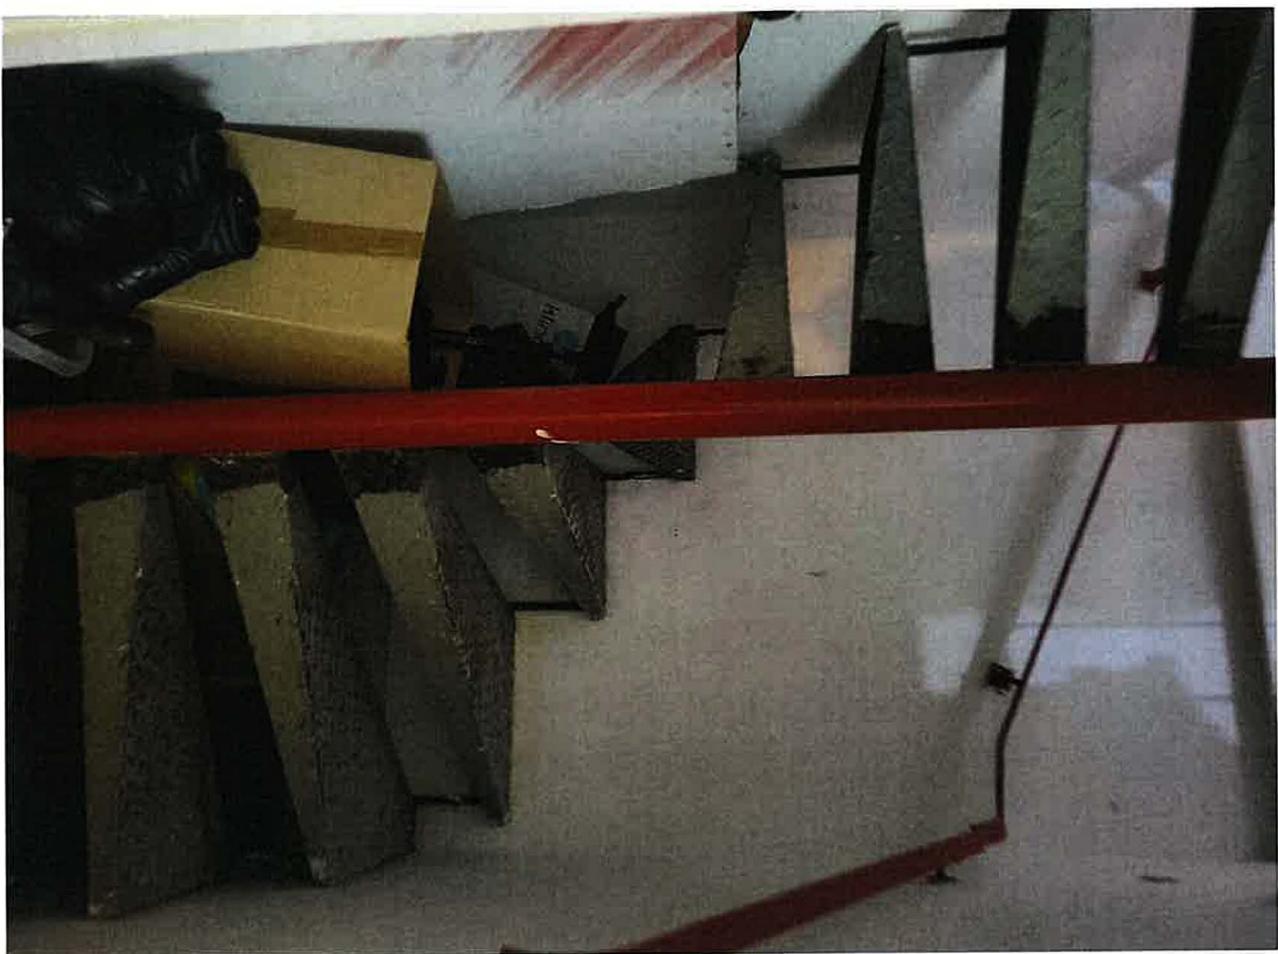
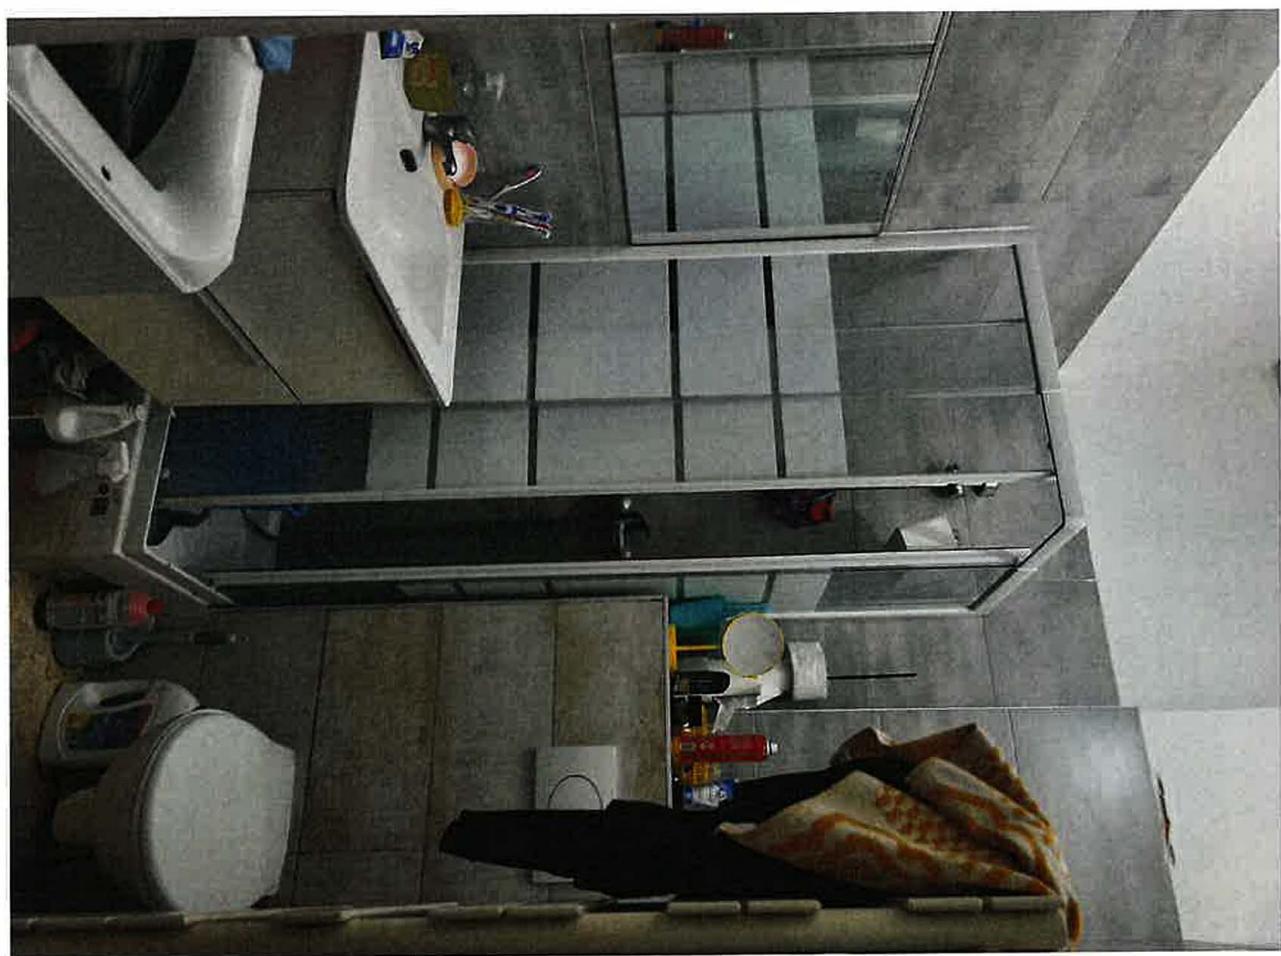
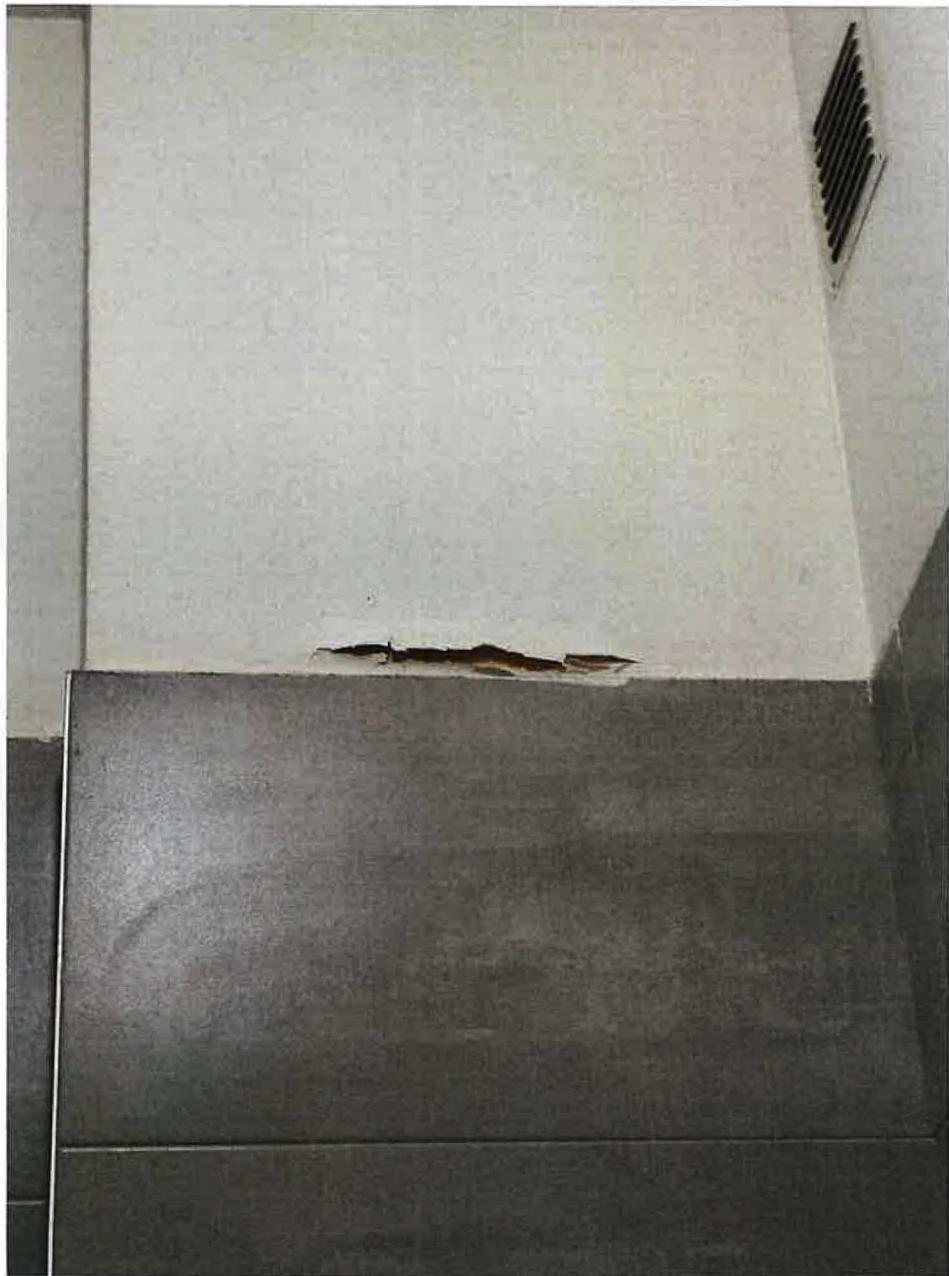
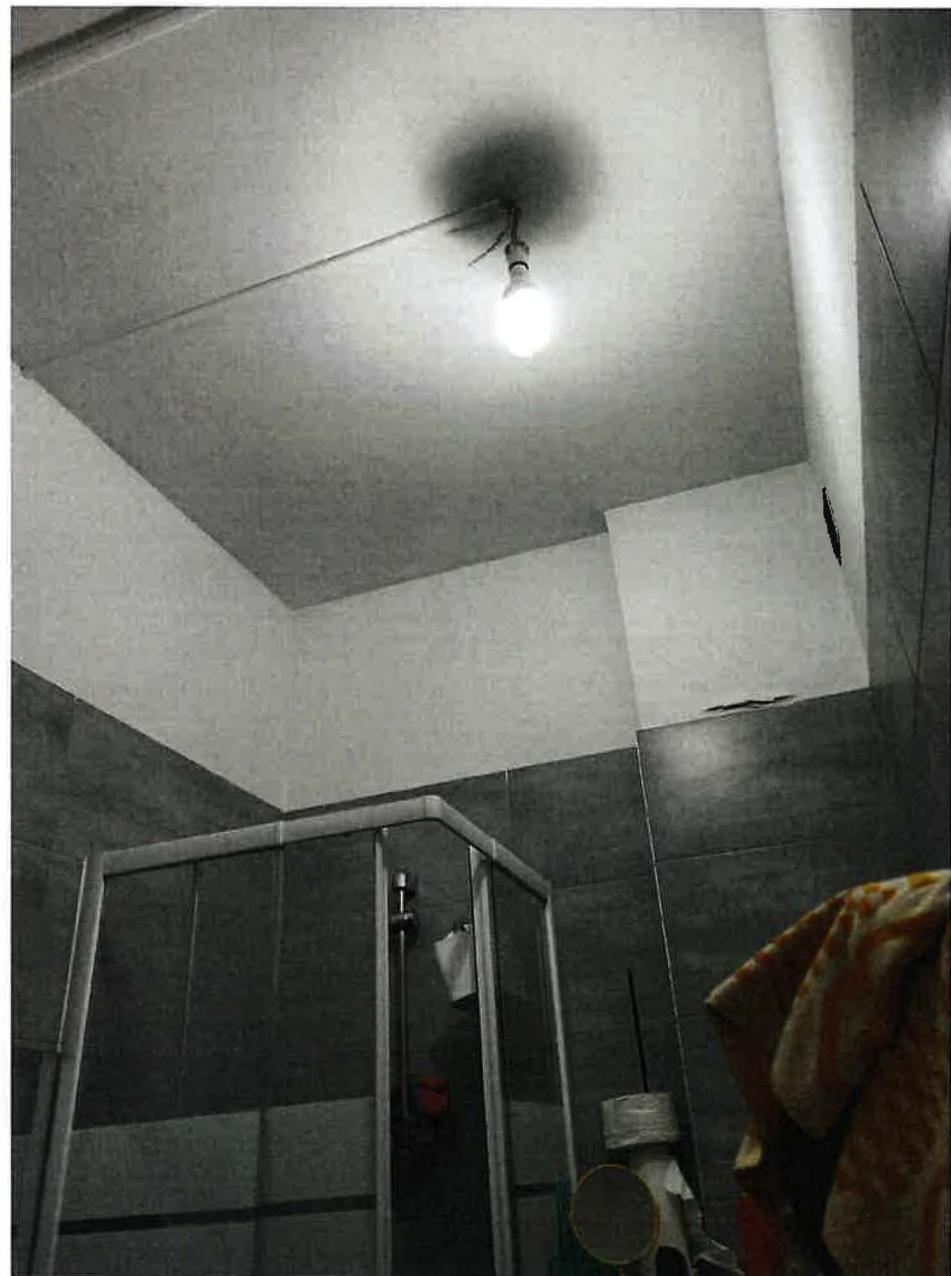
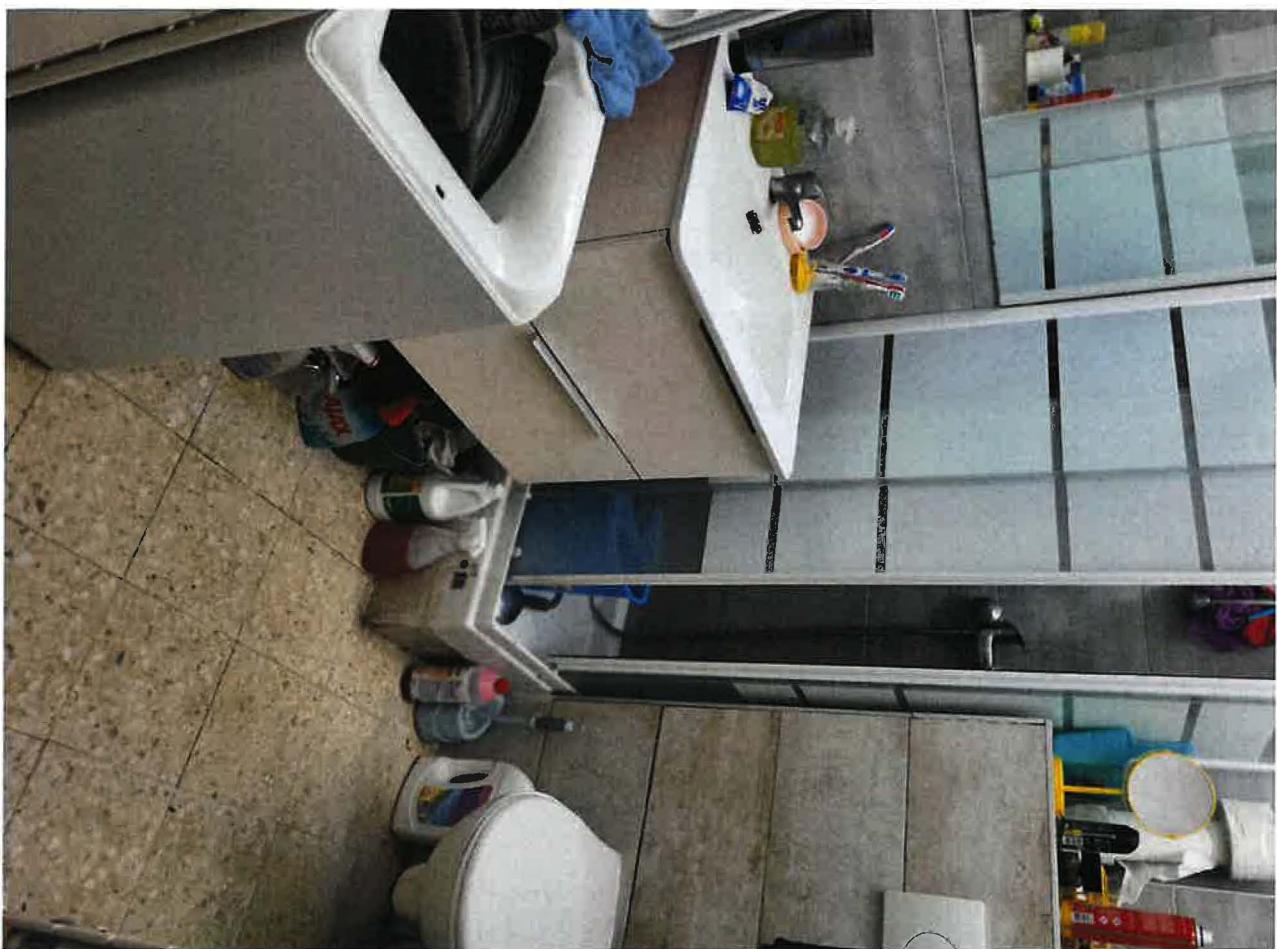
Porte n°4 à droite : logement occupé par Monsieur X

Le mur adjacent présente du papier peint avec un motif géométrique sur une partie de sa surface, je constate qu'une partie du papier peint est manquante.

Le sol est recouvert du même carrelage que le sol des autres pièces. Le carrelage montre des signes d'usure, et des traces de salissure.

Les murs et le plafond sont peints en blanc. La peinture au plafond est en bon état, celle des murs est à l'état d'usage, je relève de multiples traces de salissures.

Le locataire m'indique que l'insonorisation de cette pièce est mauvaise et qu'il entend le bruit des voitures qui passent dans le garage au sous-sol.

Je constate que la peinture du mur au-dessus des wc est craquelée.

(*Cf. Photos n°14 à 25*)

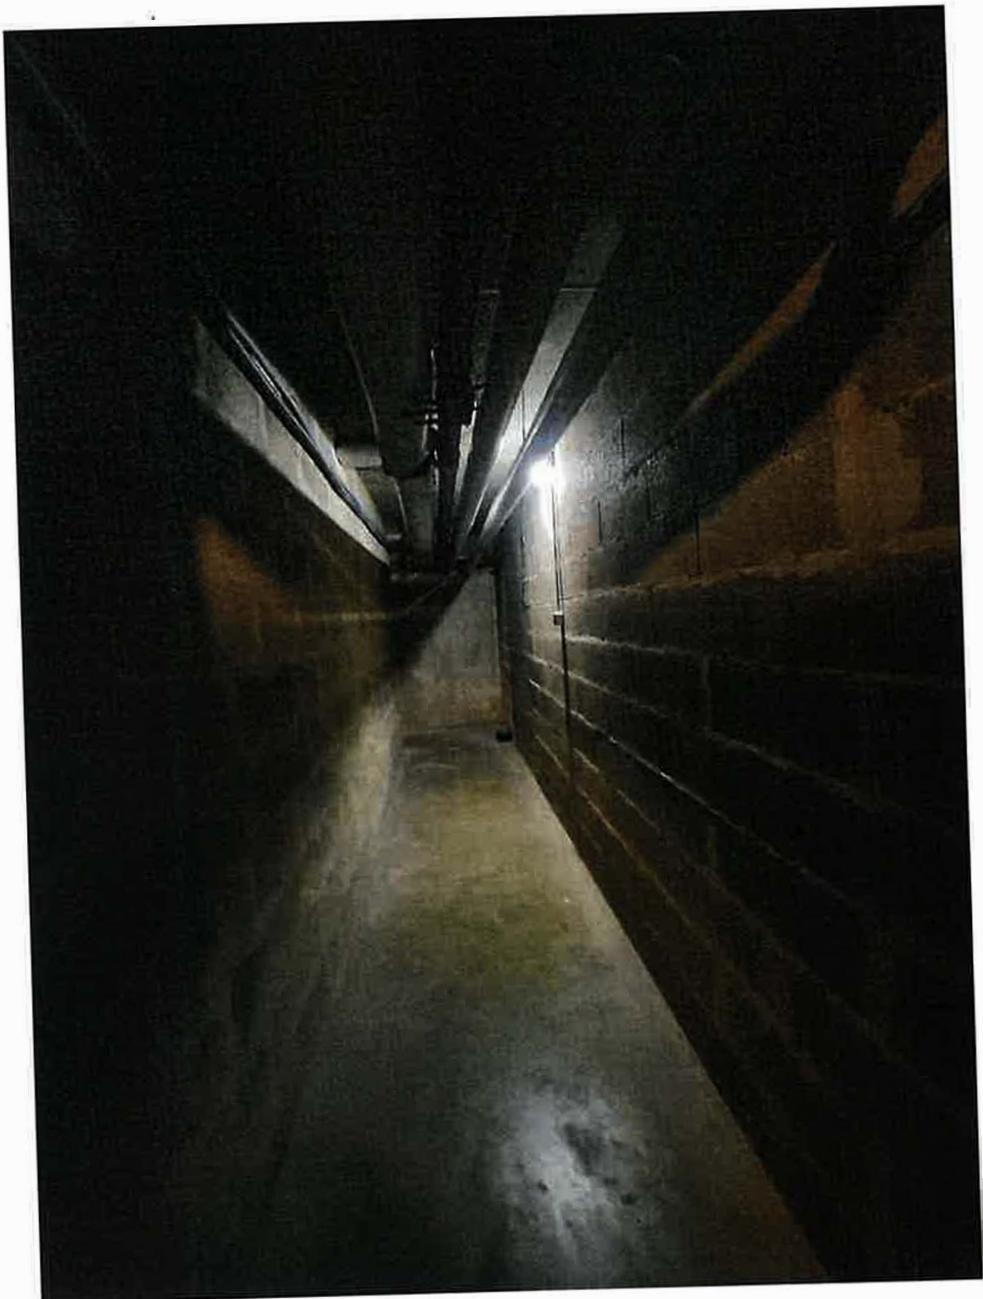
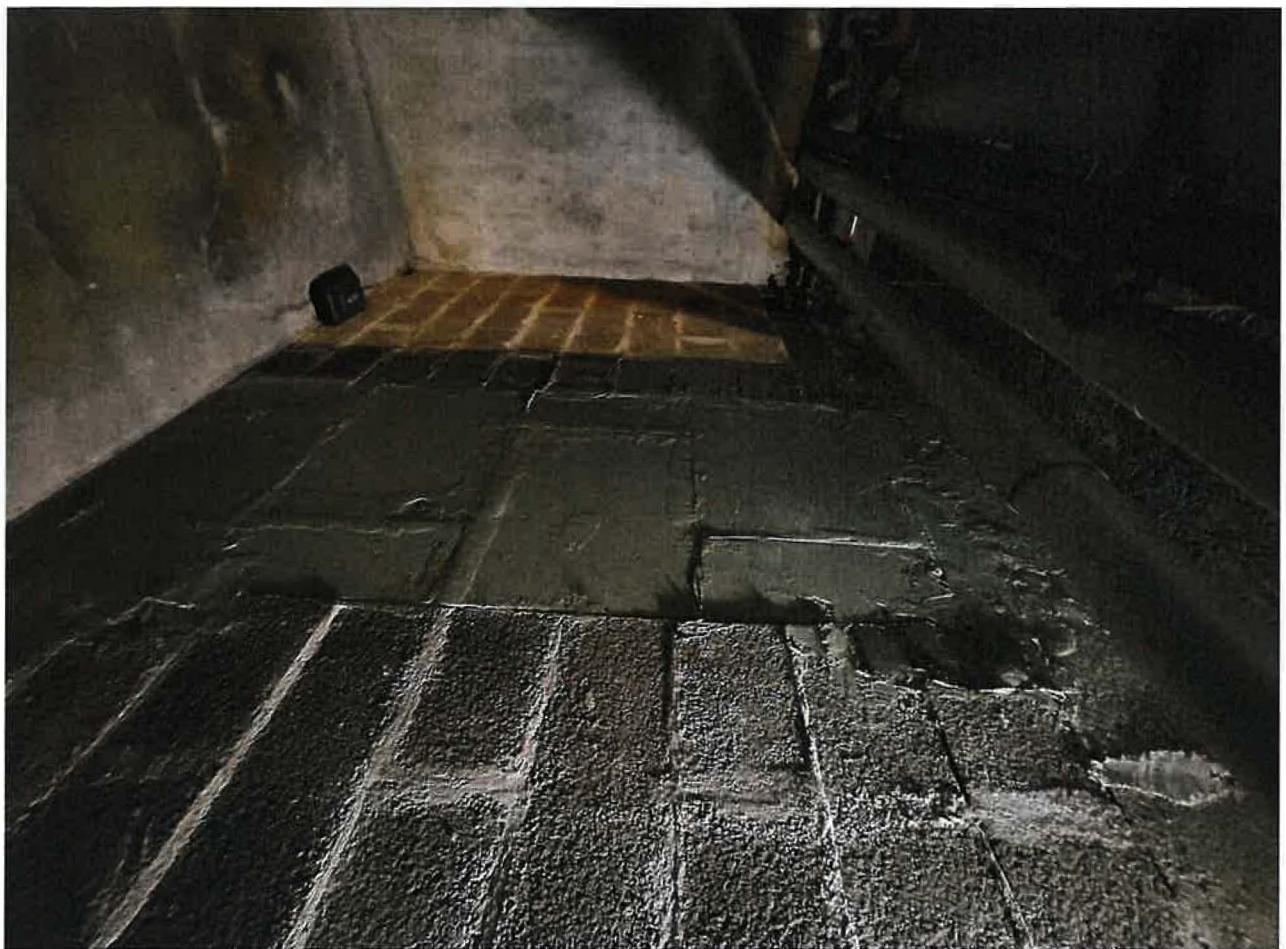
Le gardien de l'immeuble me confirme que le sous-sol de cette partie est en réalité deux caves qui ont été transformées (*Cf. Photo n° 54 et 55*).
