## **PROCES VERBAL**

### **DE DESCRIPTION DE BIENS A SAISIR**

M'être exprès transportée ce jour, à 14 heures 25, commune de **SAINT NIZIER D'AZERGUES 69870, lieu-dit la Foraize, 390 Route de la Vallée**, à l'effet de procéder à la description exacte et détaillée des biens appartenant à Madame x et dont la requérante se propose de poursuivre la vente forcée en la forme légale, à défaut par la sus-nommée d'avoir satisfait au commandement de payer qui lui a été signifié le 12 juillet 2022.

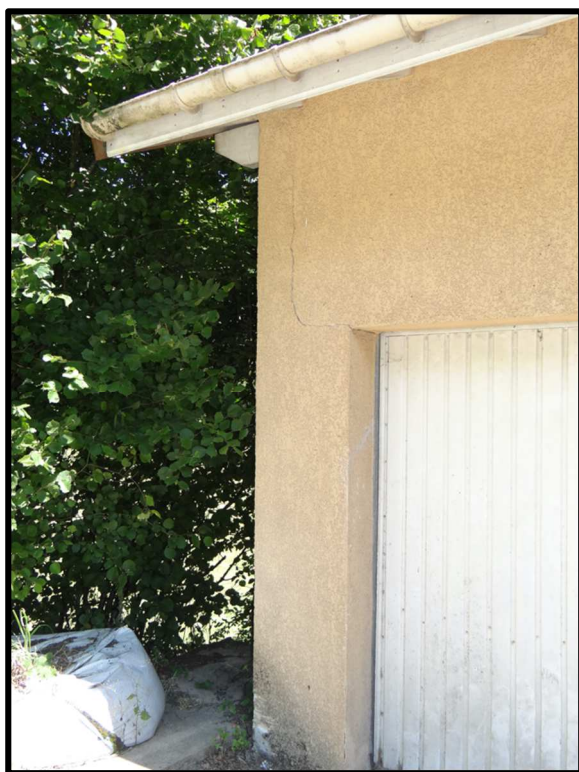
*La façade de la maison est revêtue d'un enduit en état d'usage, comportant :*  
*- une fissure partant de l'angle gauche du portail gauche, en direction de la toiture,*

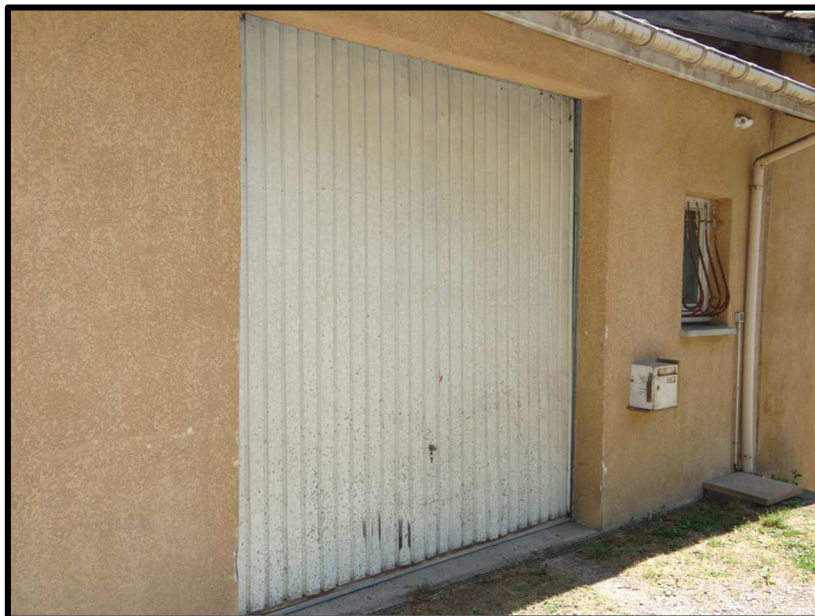
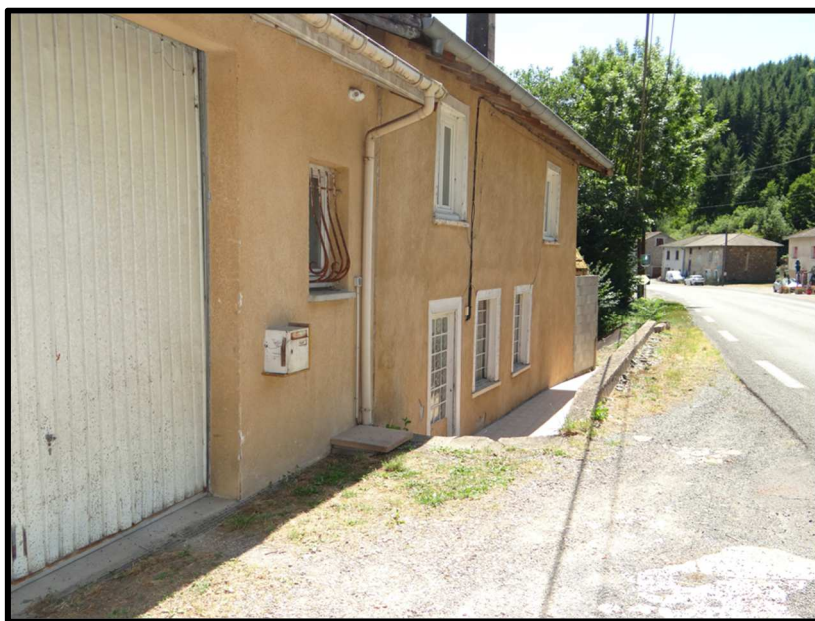
- une fissure à droite de l'angle droit supérieur du portail.  
Les arêtes de l'encadrement des portails sont épaufrées.

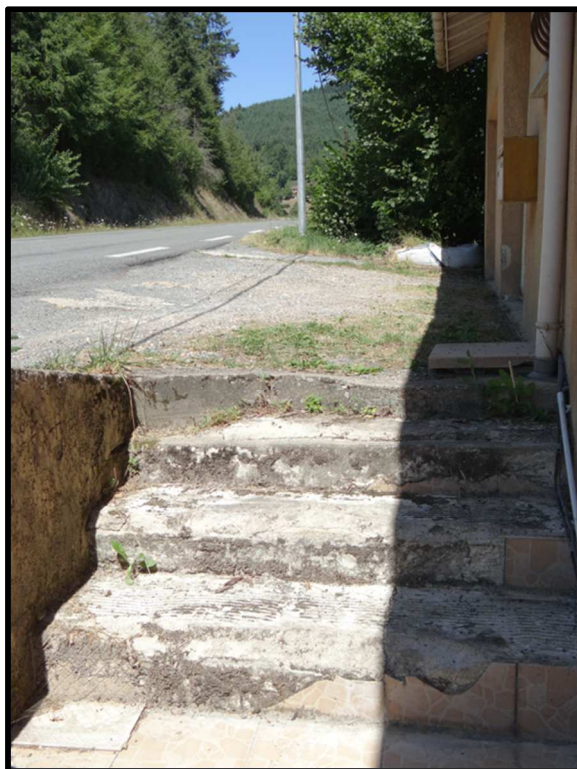
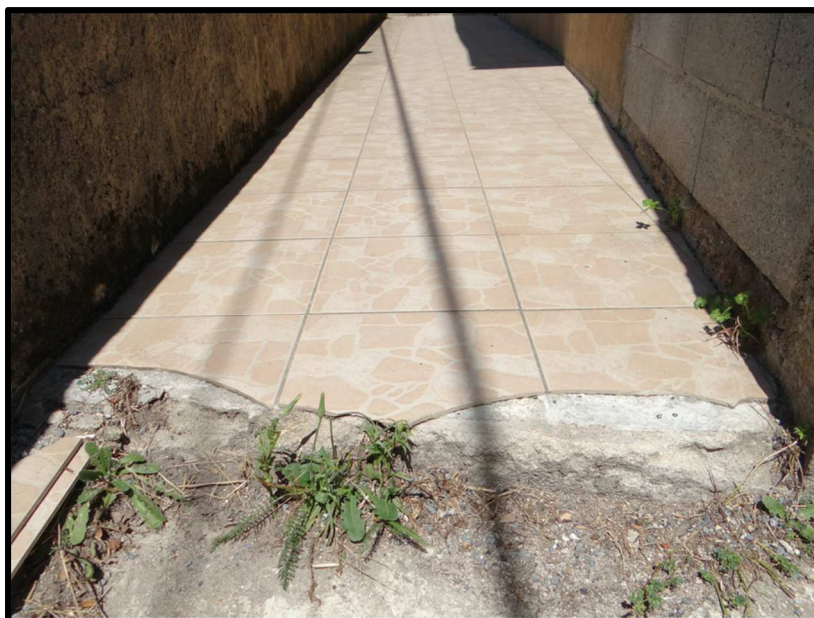
*Quatre marches d'escalier en béton usagées et épaufrées donnent accès à une allée, recouverte de carrelage en état d'usage. Les carreaux situés à l'extrémité de cette allée sont ébréchés.*

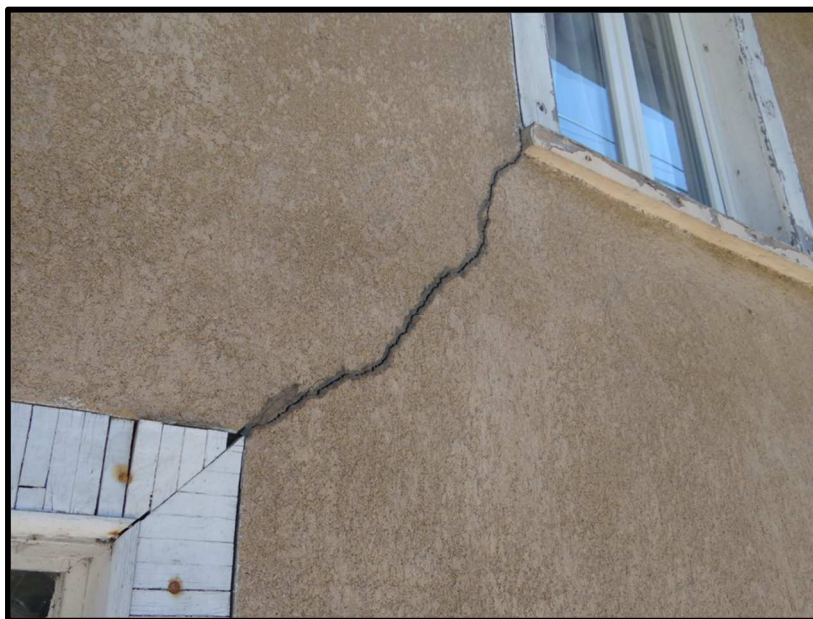
*Une fissure part de l'angle supérieur droit de la deuxième fenêtre en direction de l'allège de la fenêtre supérieure.*

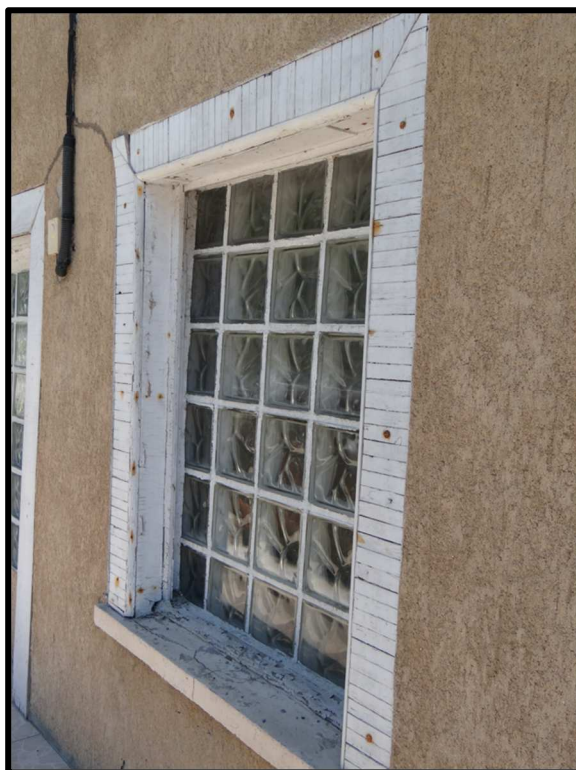
*Une fissure part de l'encadrement supérieur de chaque ouverture.*

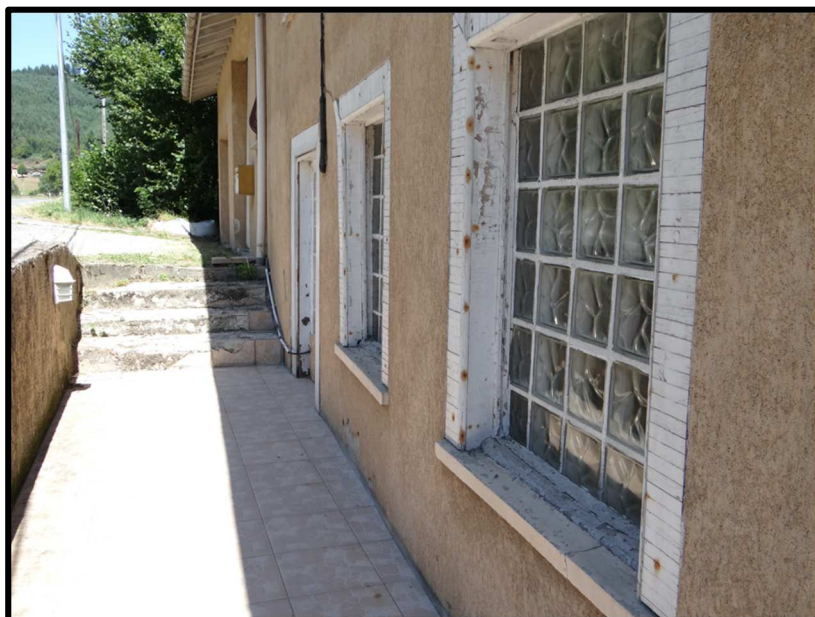
*L'encadrement en bois des ouvertures est recouvert de peinture comportant des points de rouille au niveau des clous de fixation et des écailles.*

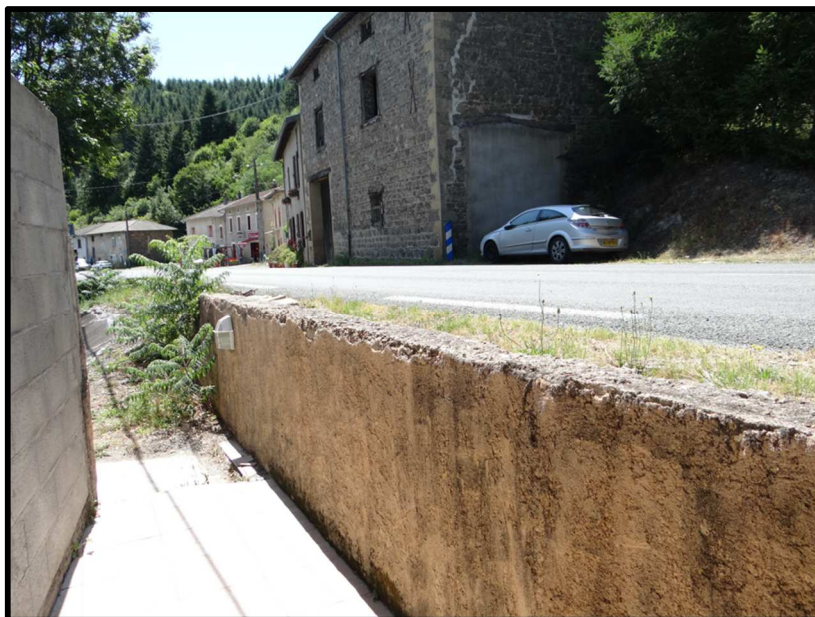
*Le muret délimitant l'allée est épaufré en partie haute. Il est dépourvu de couvertine.*

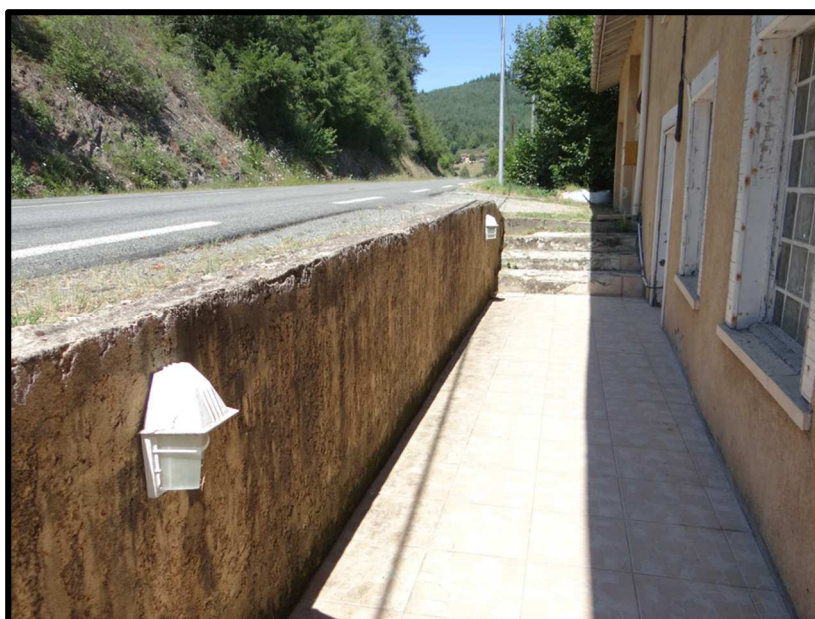
*Présence d'appliques en état d'usage sur ce muret dont l'applique centrale est détériorée.*

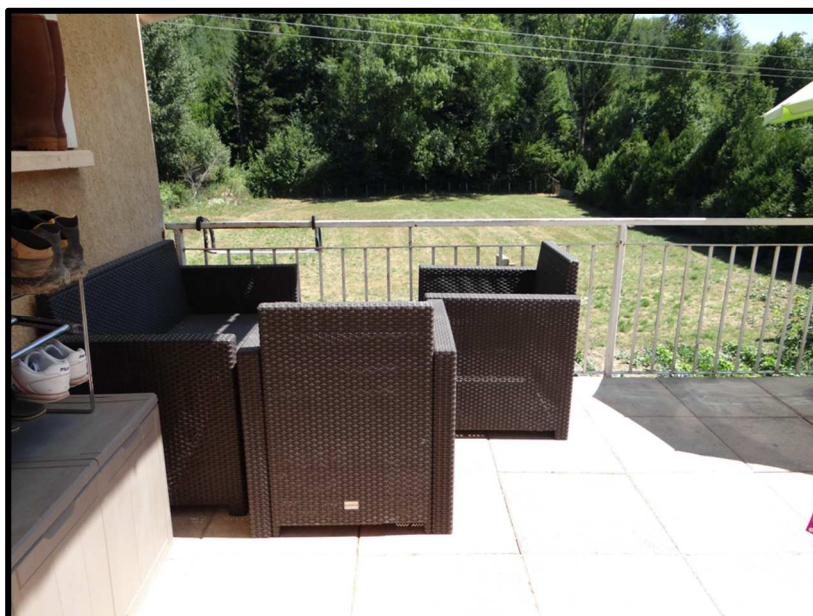
*Une terrasse est aménagée devant la porte de la maison.  
Elle est recouverte de dalles en état d'usage, délimitée par un garde-corps revêtu de peinture écaillée et comportant de nombreux points de rouille.*

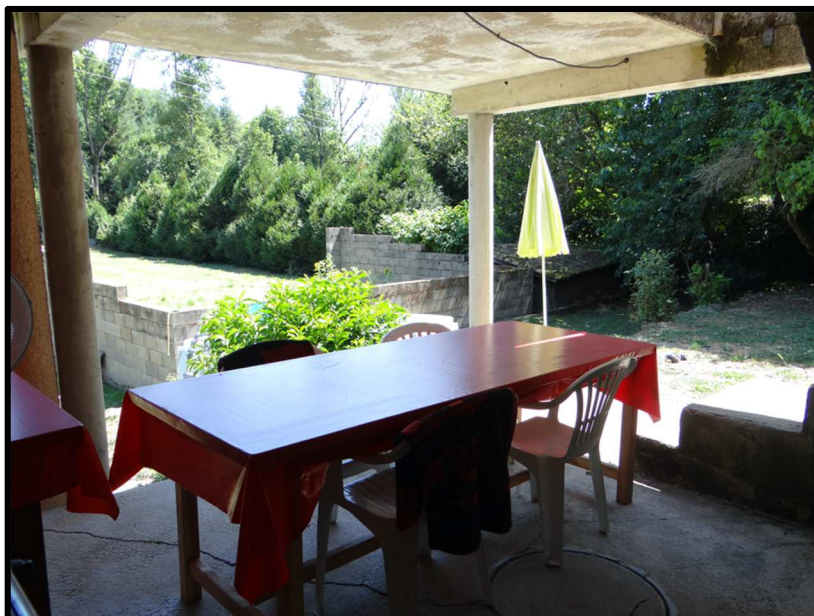
*Une autre terrasse est aménagée.  
Le sol est constitué d'une dalle en béton, comportant de nombreuses fissures.  
Des poteaux soutiennent la terrasse supérieure.*

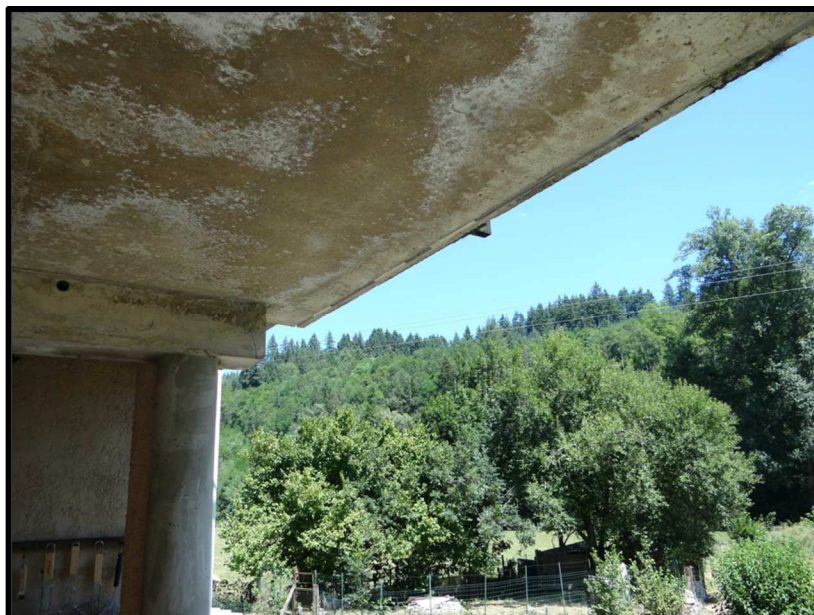
*Des traces d'humidité et de salpêtre sont visibles sur la sous-face de la terrasse*

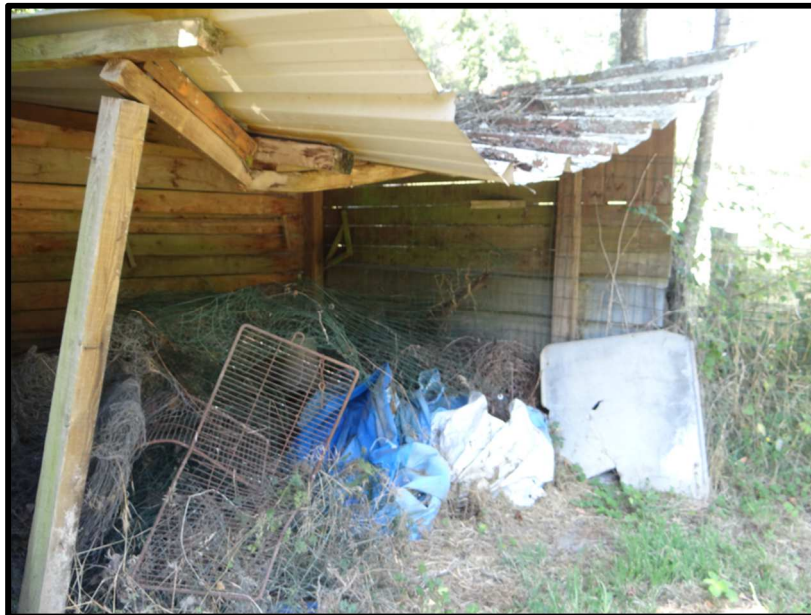
*Présence de deux abris en bois en état d'usage, dont l'un est recouvert de tôles ondulées qui s'affaissent.*

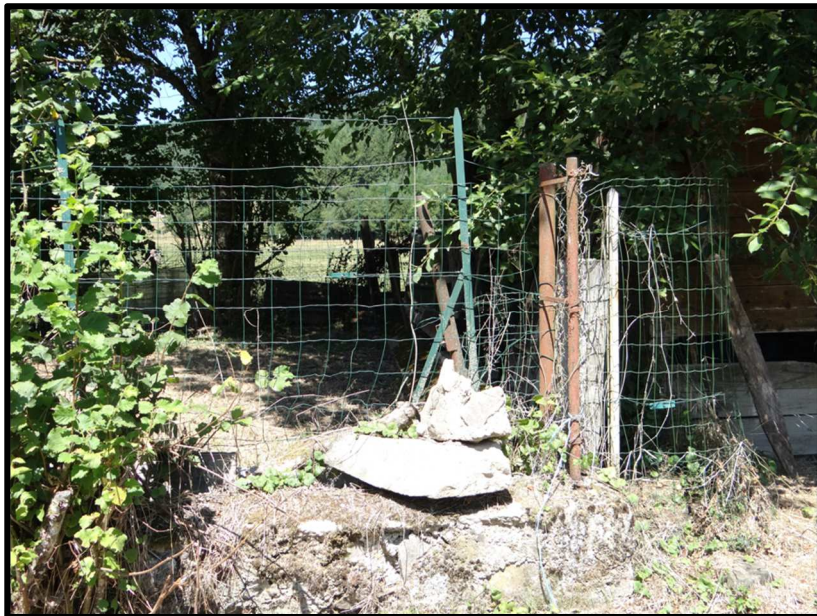
*Un muret recouvert d'un enduit épaufré comporte de la mousse végétale. Il est surmonté d'un grillage maintenu par des piquets métalliques. Ce muret délimite un espace entièrement grillagé, divisé en deux parties, la seconde partie est accessible par un portillon métallique maintenu fermé par un piquet en bois.*

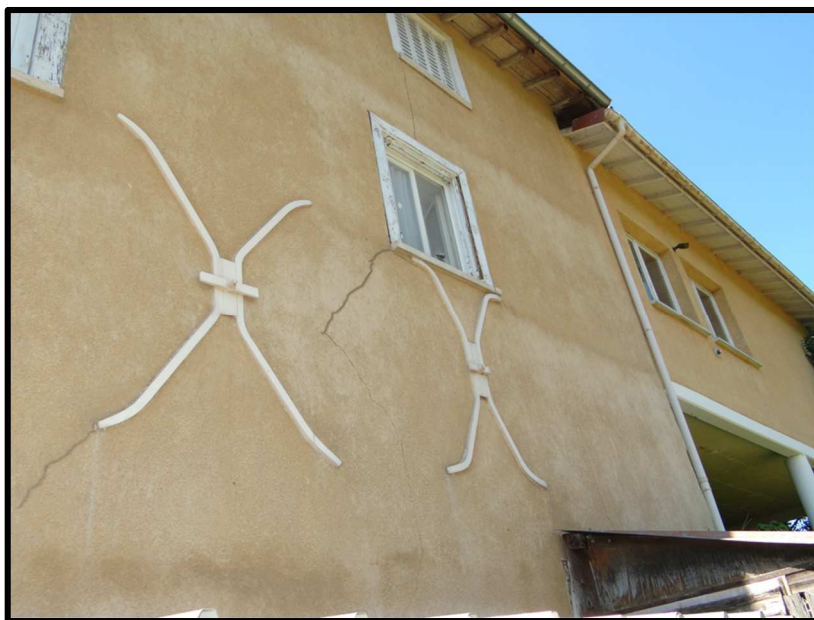
- une fissure part de l'angle gauche de l'allège de la fenêtre centrale du 1<sup>er</sup> étage en direction du sol. Elle a fait l'objet d'une reprise,*
- une fissure part de l'angle inférieur gauche d'une armature métallique fixée sur la façade laquelle se prolonge jusqu'à la partie basse de la façade,*

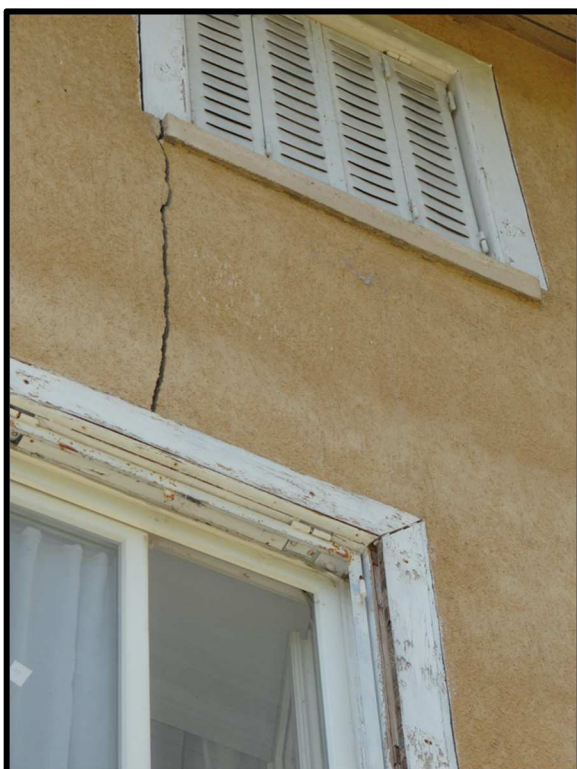
- une autre fissure verticale part de l'appui de fenêtre centrale du 2<sup>ème</sup> étage jusqu'à l'encadrement de la fenêtre située à l'étage inférieur,*

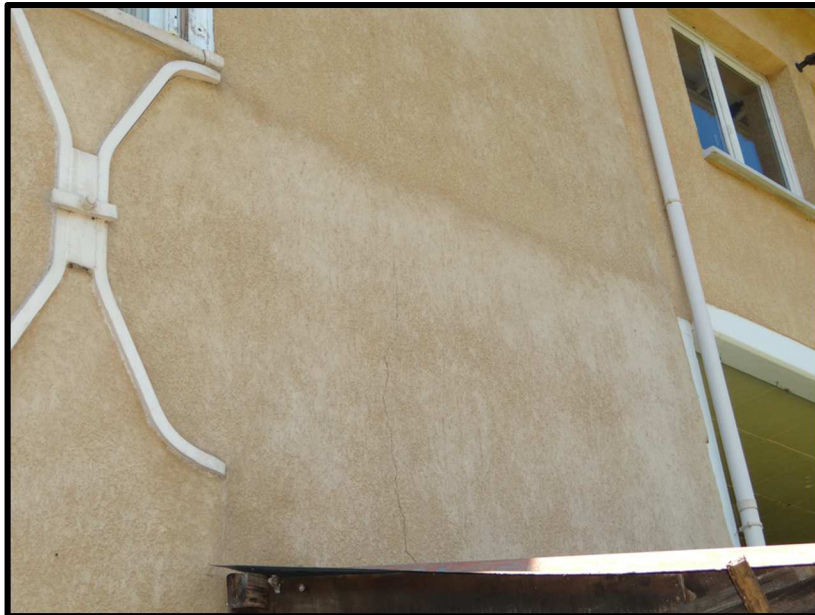
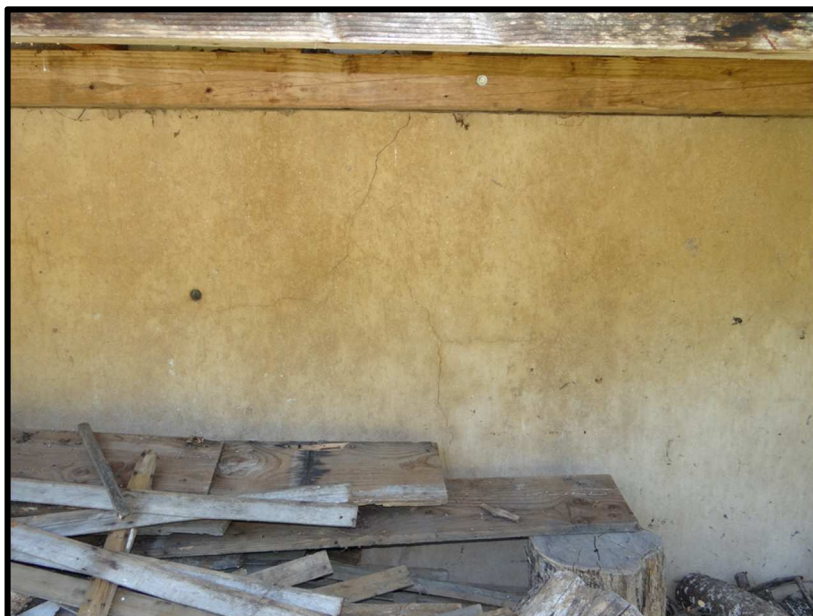
- une fissure est visible au-dessus de l'abri en bois et se subdivise en direction du sol,

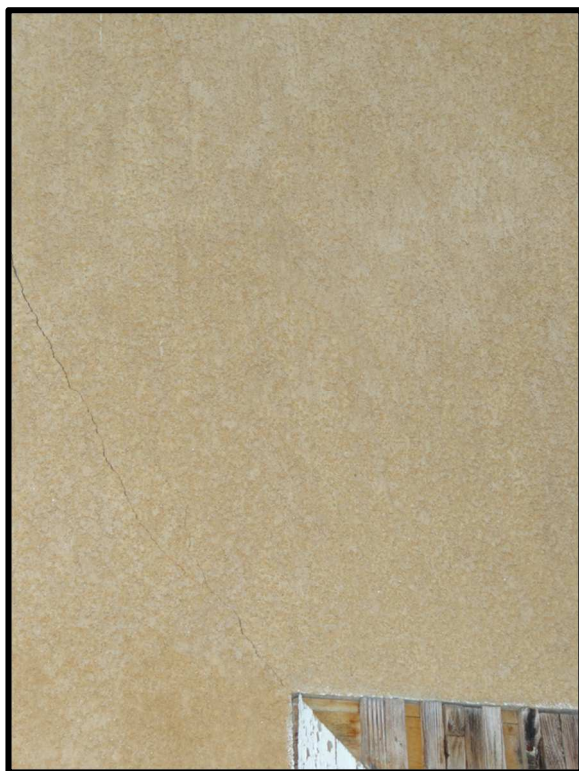
- une fissure part de l'angle gauche supérieur de l'ouverture grillagée de la cave,

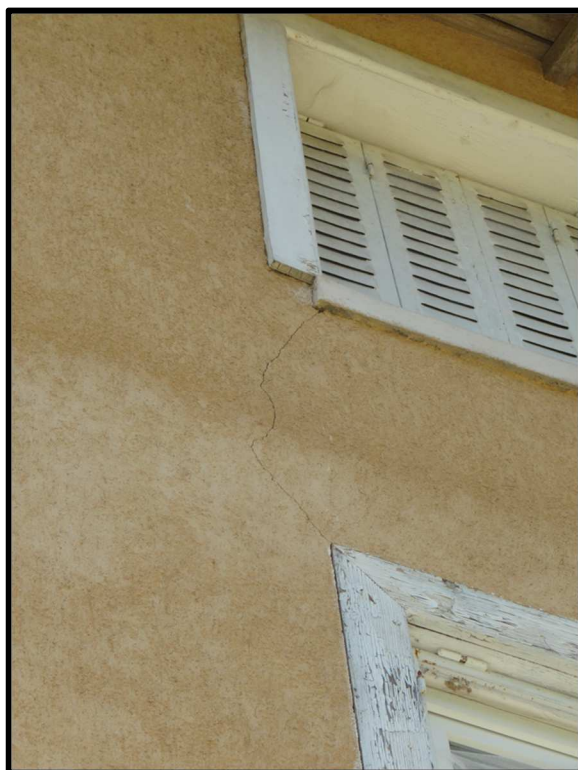
- une fissure est visible en-dessous de l'angle gauche de la fenêtre du 2<sup>ème</sup> étage jusqu'à l'angle supérieur gauche de la fenêtre du 1<sup>er</sup> étage,

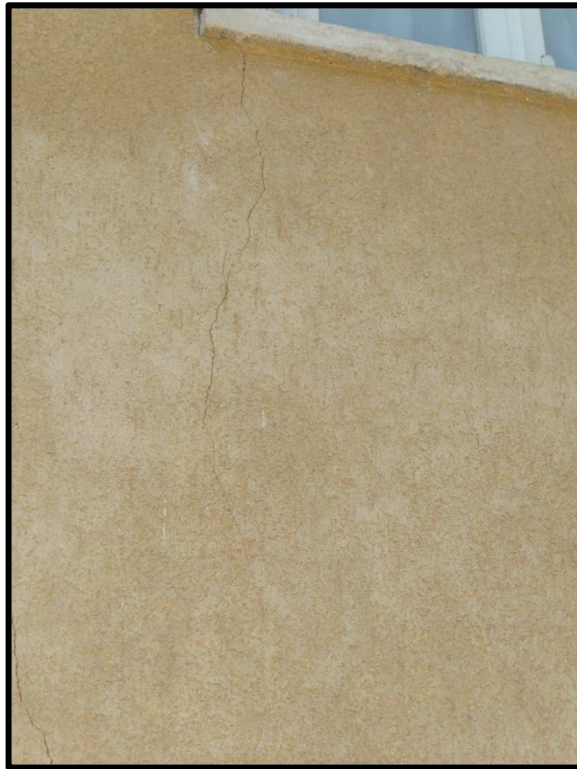
- une fissure part de l'appui de la fenêtre du 1<sup>er</sup> étage.

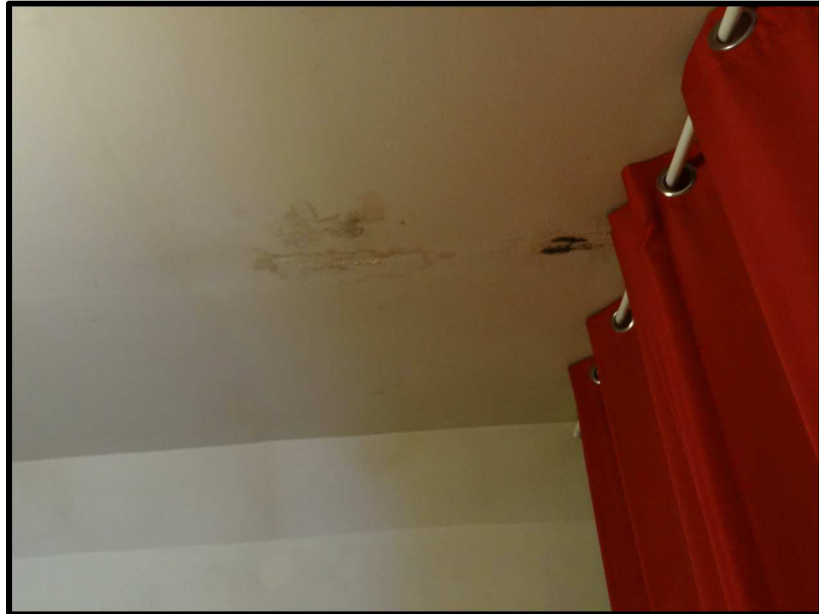
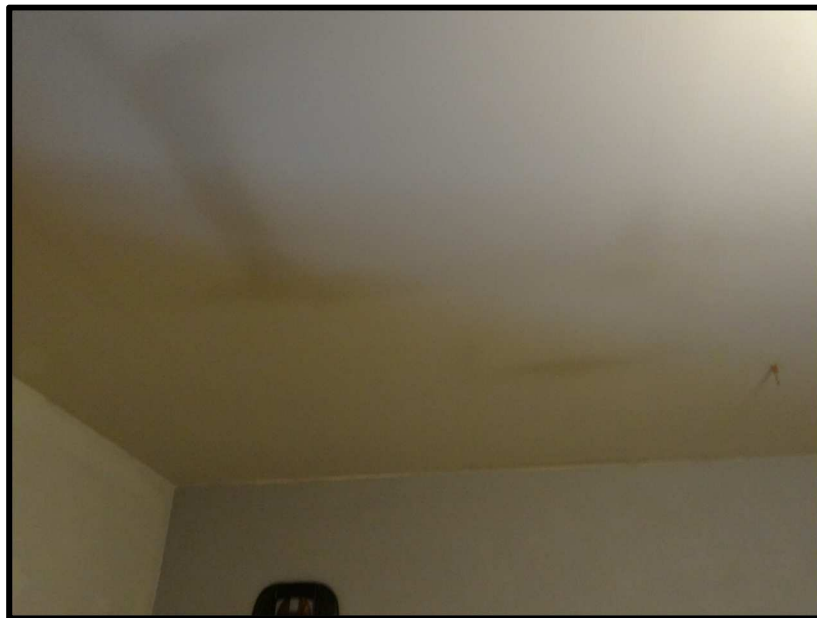
Chambre n°1 :

*Le plafond est revêtu de peinture en état d'usage, comportant des traces d'humidité en plusieurs endroits.*

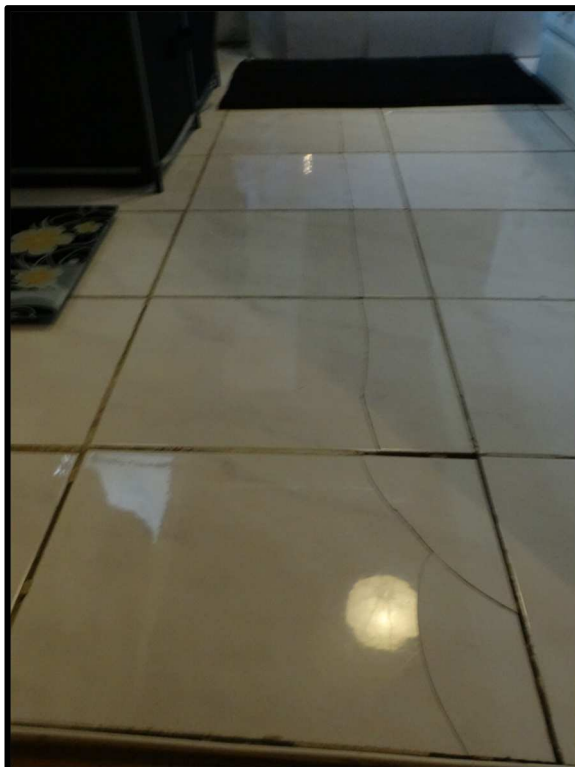
*Le sol est recouvert d'un carrelage fissuré sur plusieurs carreaux de la 2<sup>ème</sup> rangée.*

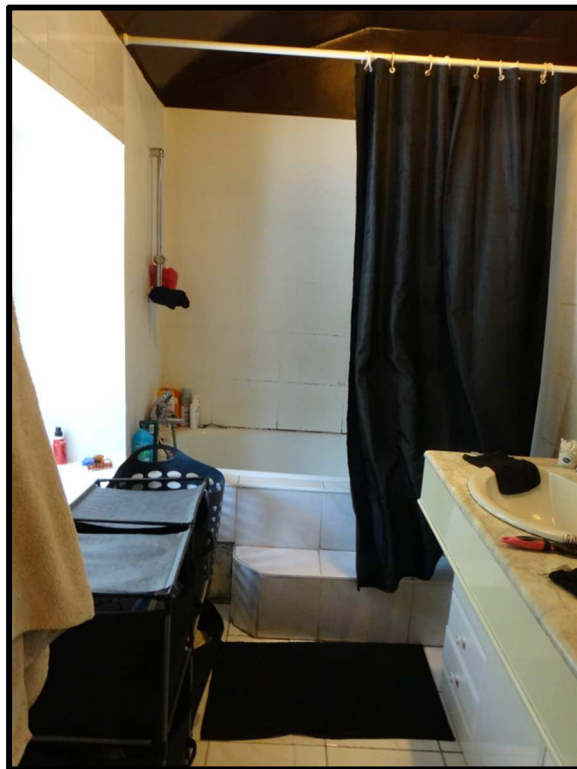
- une baignoire, dont le joint périphérique est noirci. La faïence murale comporte de la moisissure.

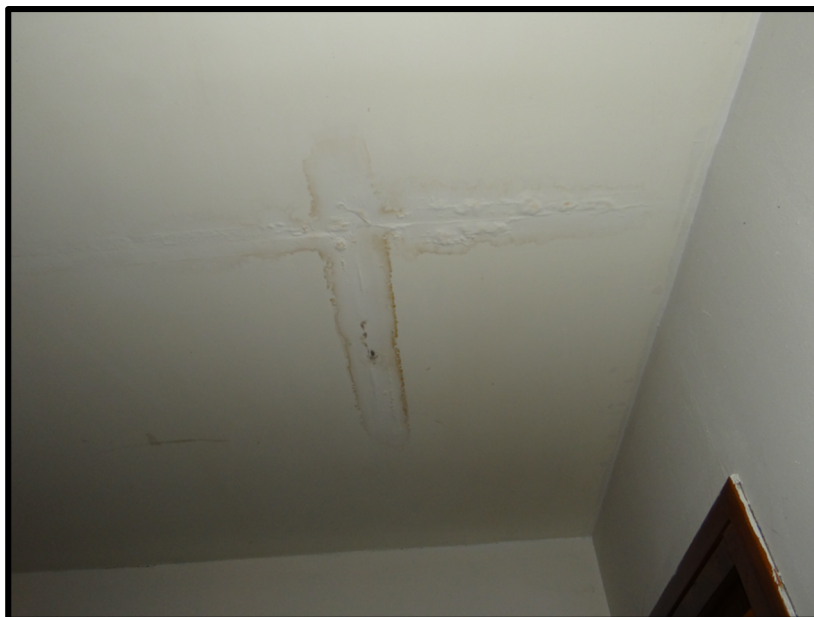
*Chambre n°2 :*

*Le plafond est revêtu de peinture en état d'usage, comportant des traces d'humidité et des cloques en plusieurs endroits, notamment au-dessus de la porte.*
