# PROCES VERBAL

## DE DESCRIPTION DE BIENS A SAISIR

Ces biens sont situés **16 Rue Apollon, « Les Jardins d'Andros » 69230 SAINT GENIS LAVAL.**

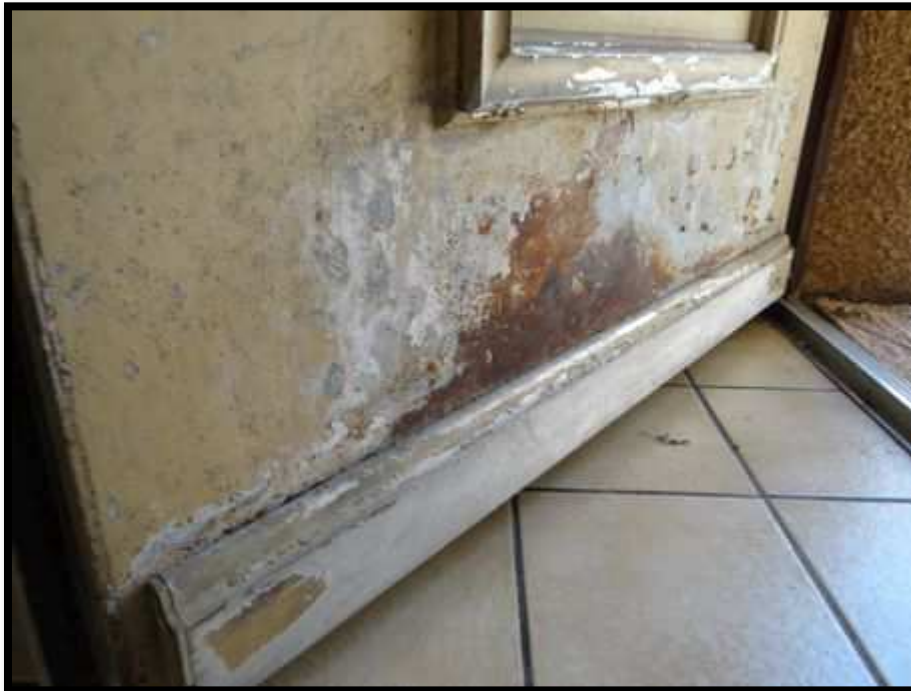
- en état d'usage face extérieure, comportant d'importantes traces d'humidité et écailles en partie basse.

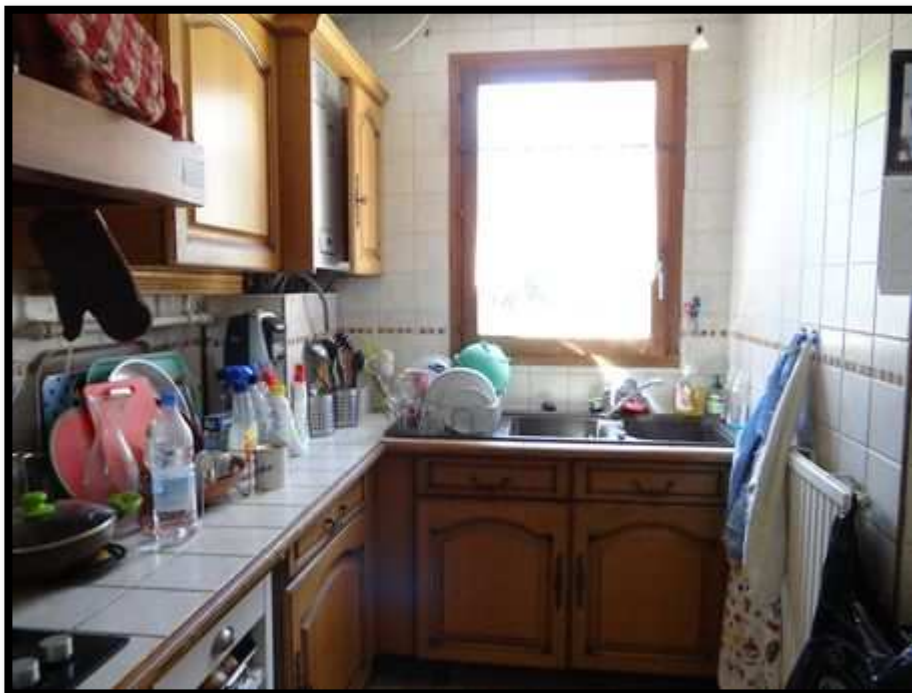
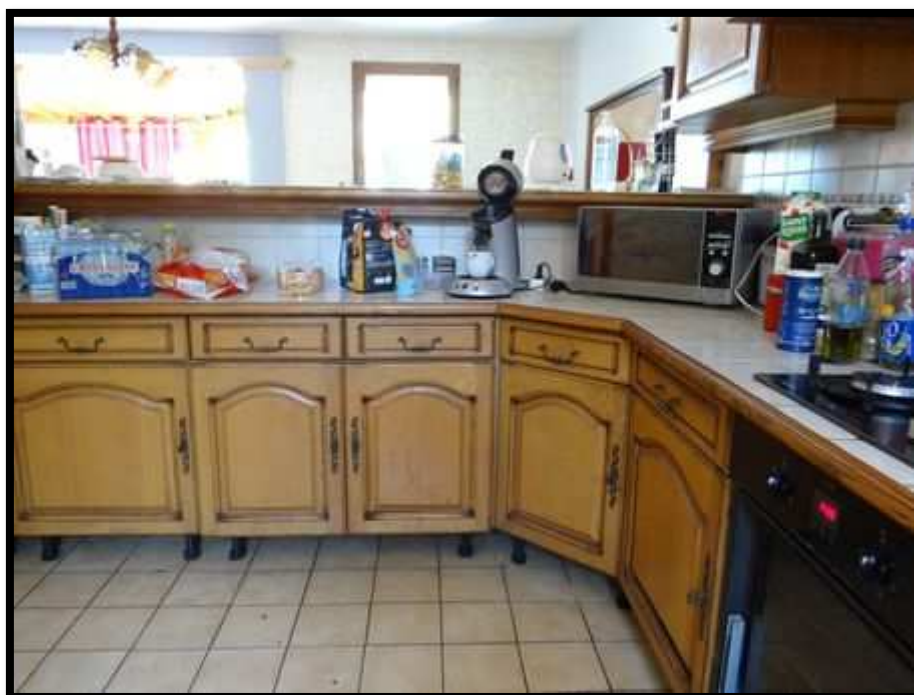
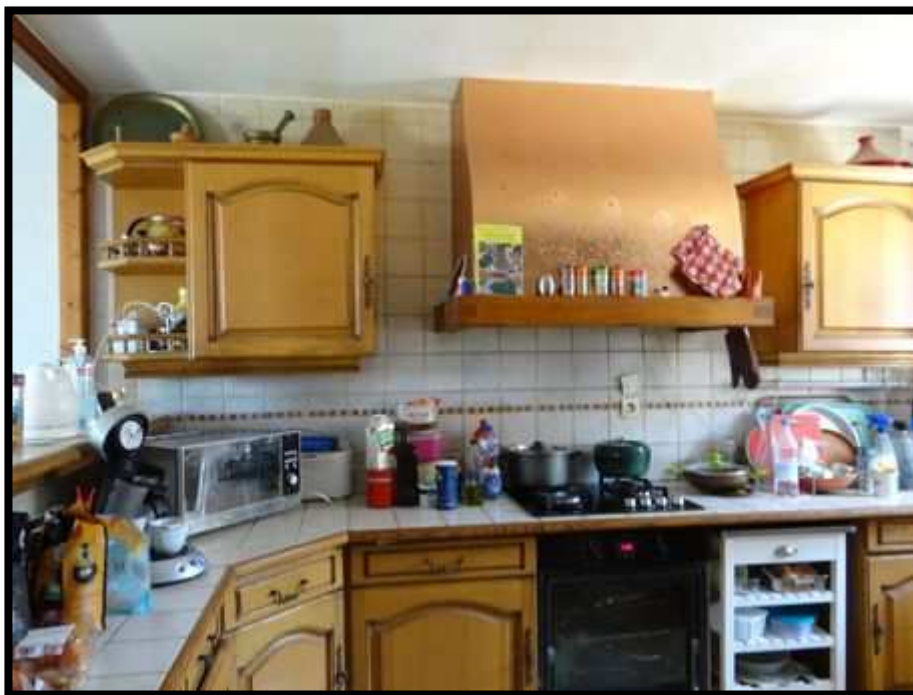
*Le sol est recouvert de carrelage dont plusieurs carreaux comportent des éclats notamment devant l'évier.*

*Le plafond est revêtu de peinture défraîchie et tachée.*

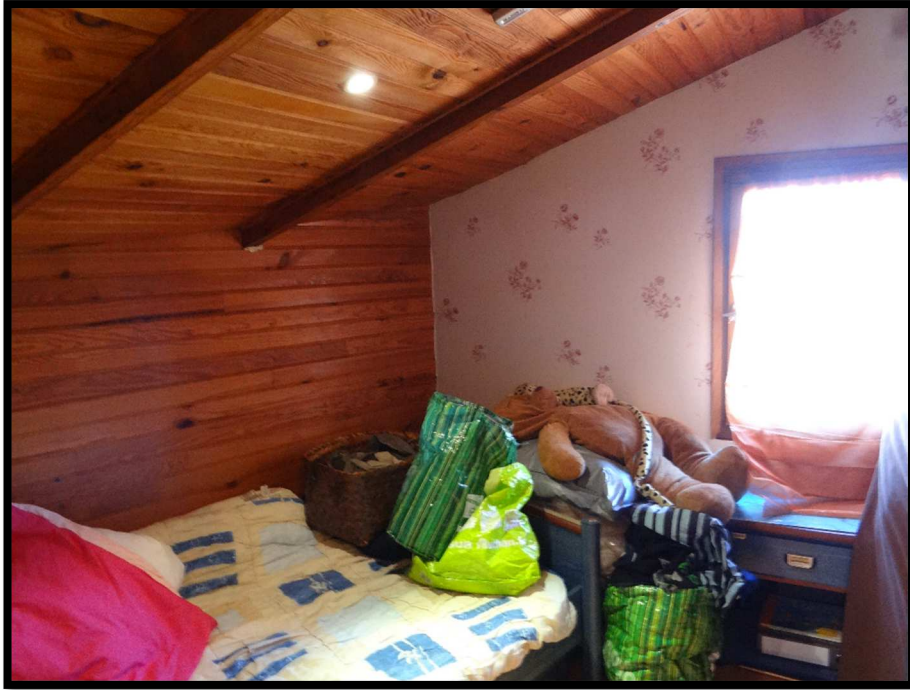
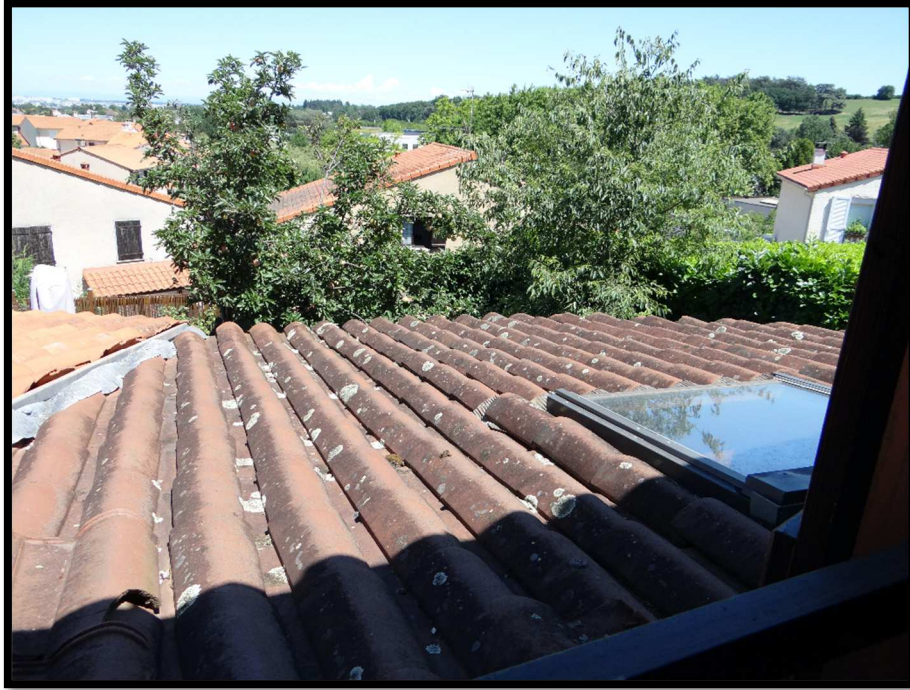
*Cette fenêtre surplombe le toit de l'extension. Je constate qu'une tuile est cassée et que les tuiles comportent des taches.*

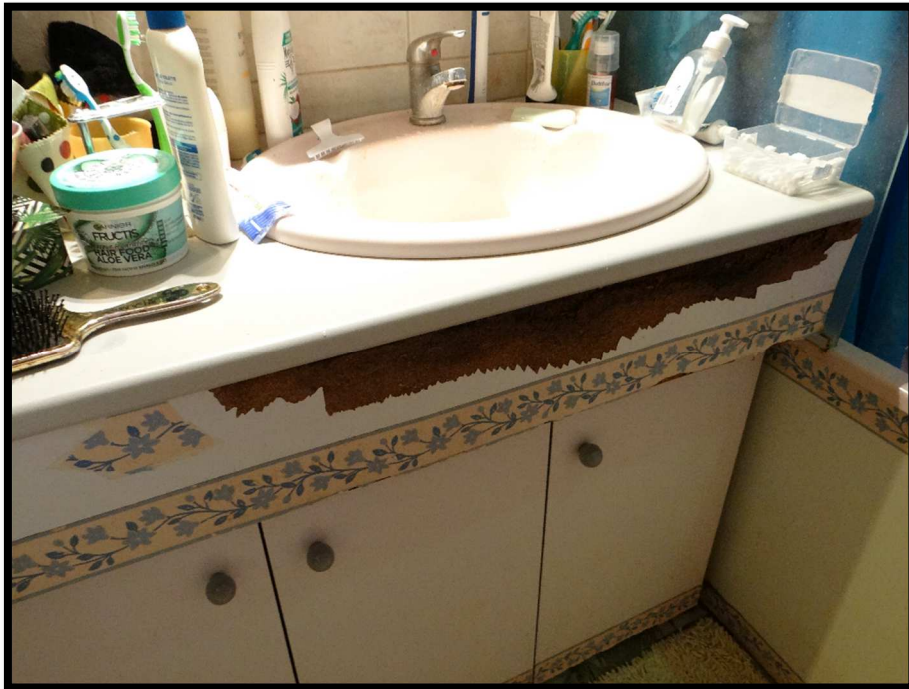
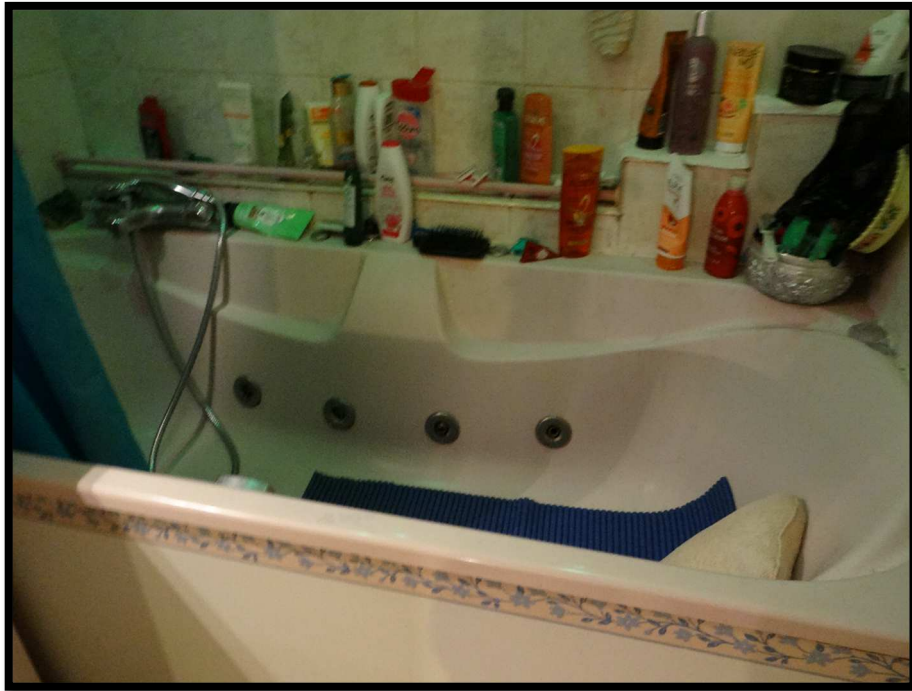
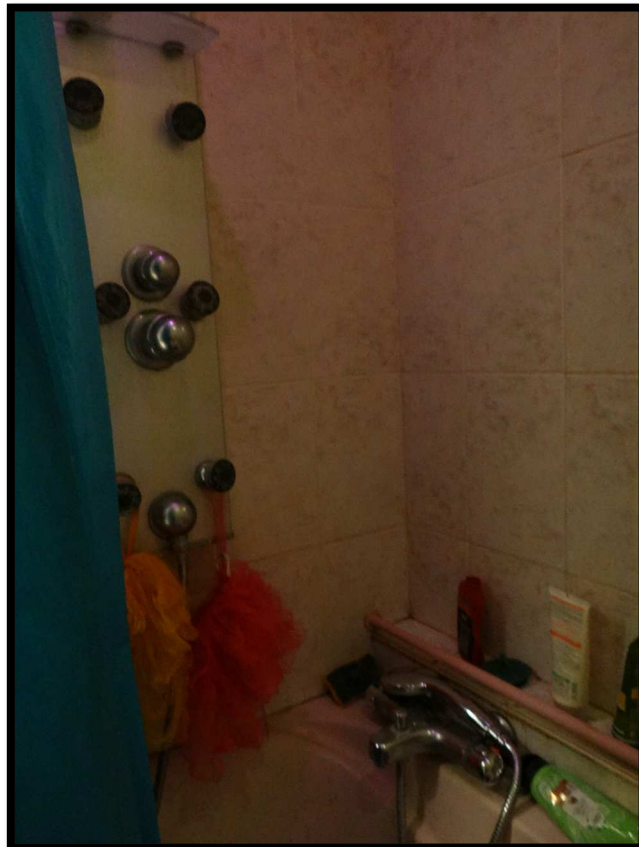
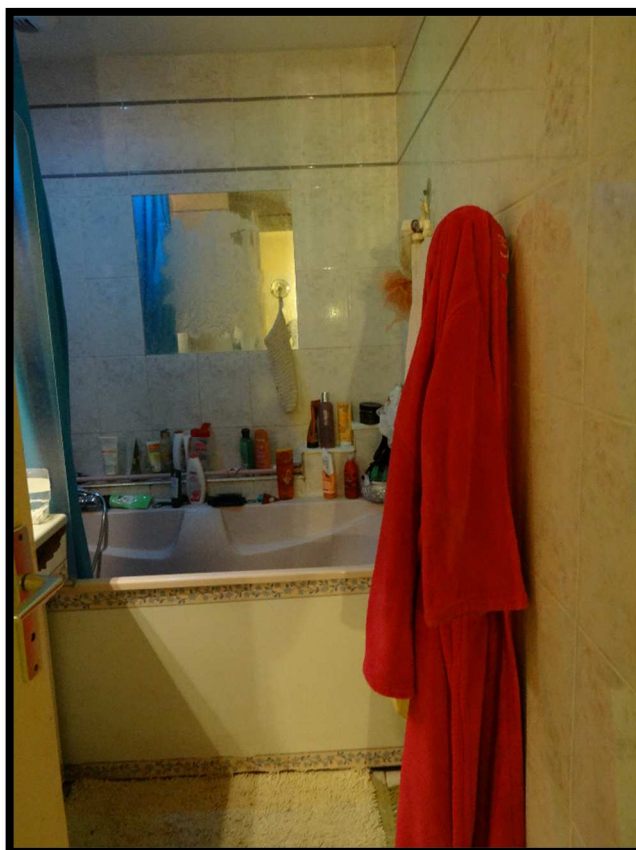
## **SALLE DE BAINS :**

*Le plafond est revêtu de peinture en état d'usage. Présence d'une trappe recouverte de peinture tachée et écaillée.*

- *d'une vasque avec robinet mitigeur eau chaude/eau froide, sur un meuble à trois portes, dont le revêtement est détérioré en dessous de la vasque.*
- *d'un miroir avec un bandeau à trois spots,*
- *d'une baignoire avec buses, robinet mitigeur, flexible, douchette et une colonne de buses,*
- *d'un radiateur chauffe-serviettes.*

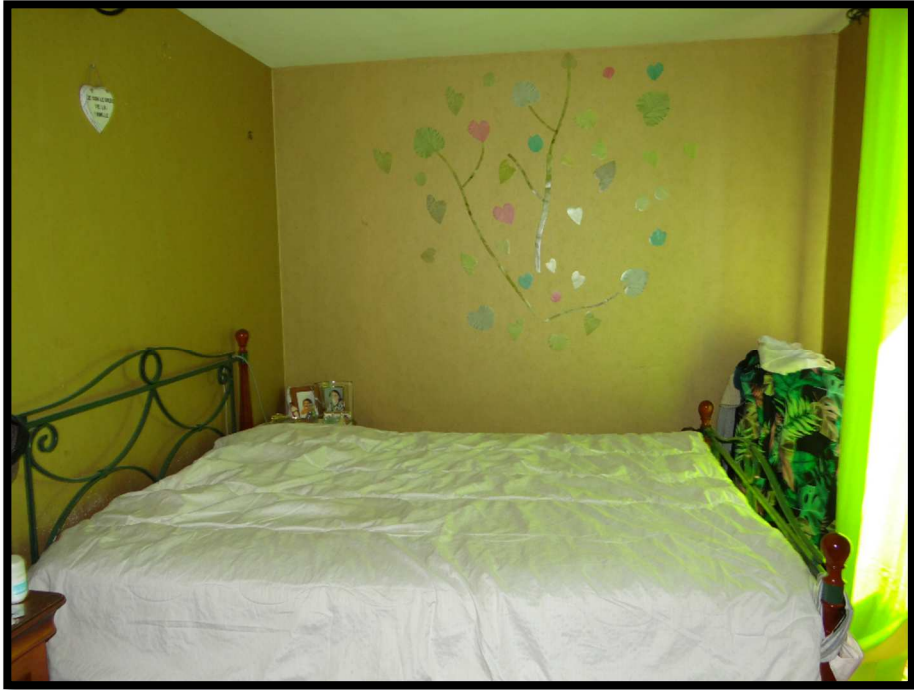
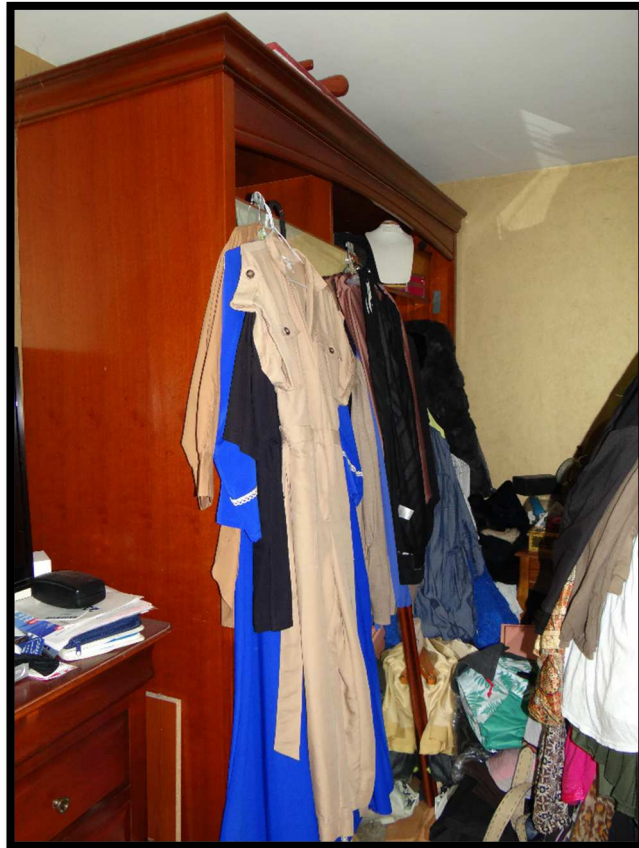
#### **CHAMBRE N°4 :**

*La pièce est éclairée par une porte-fenêtre à un battant dont le volet en bois est écaillé de façon importante, donnant sur l'entrée de la maison.*

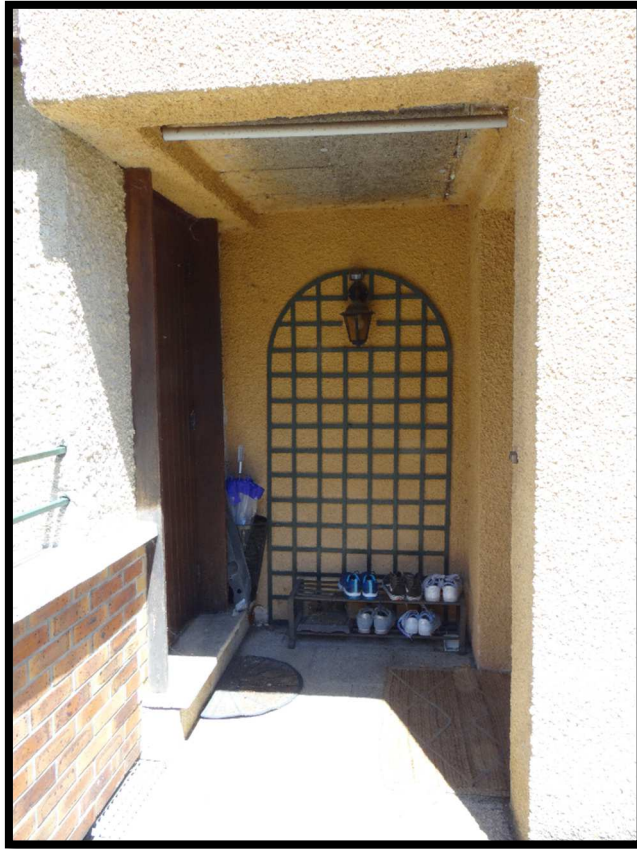
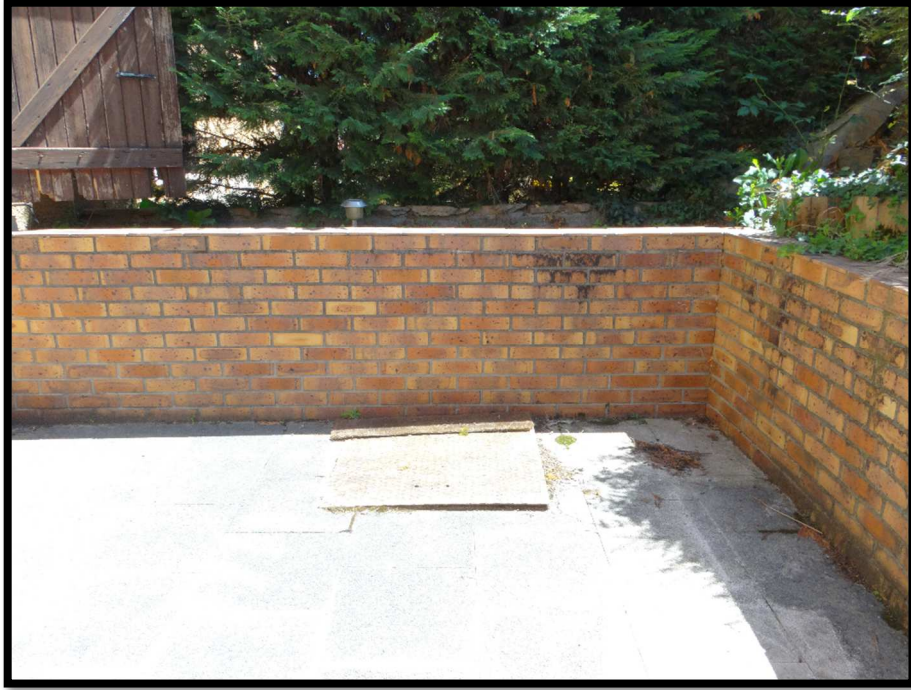
*La cour est recouverte de dalles gravillonnées noircies et est délimitée par un muret recouvert d'un parement aspect briques dont la couverture plate comporte des traces noirâtres, Cette couverture est surmontée d'une petite barrière.*

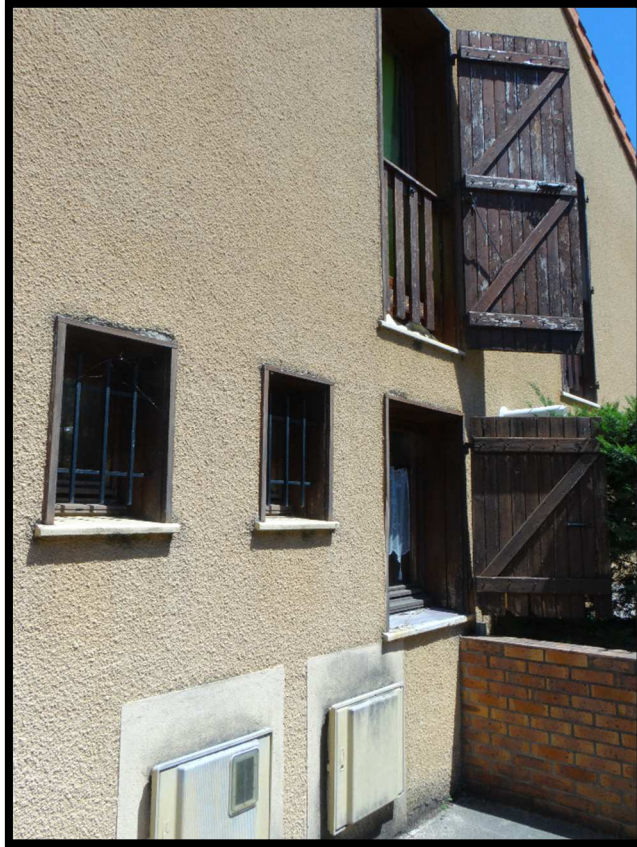
*Les volets en bois sont usagés et sont dépourvus de vernis.*

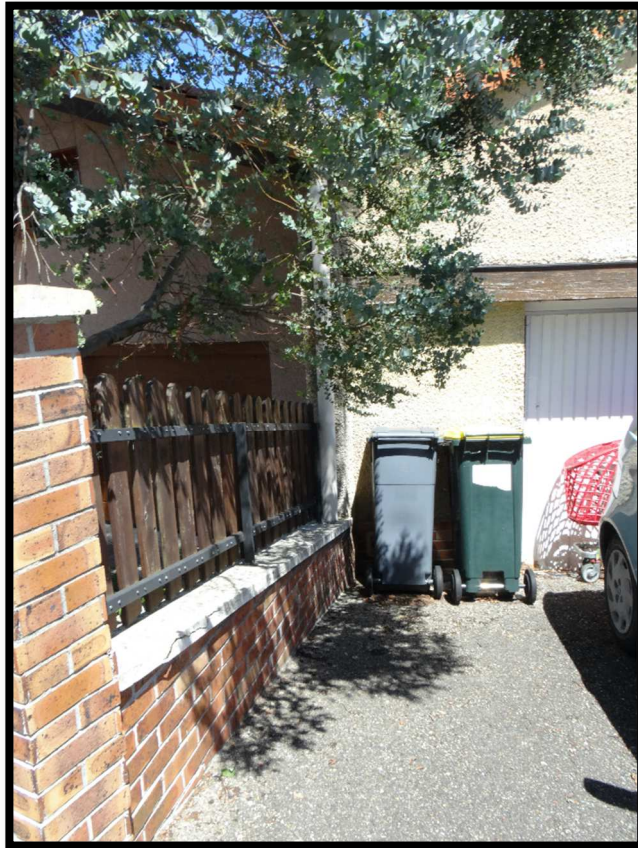
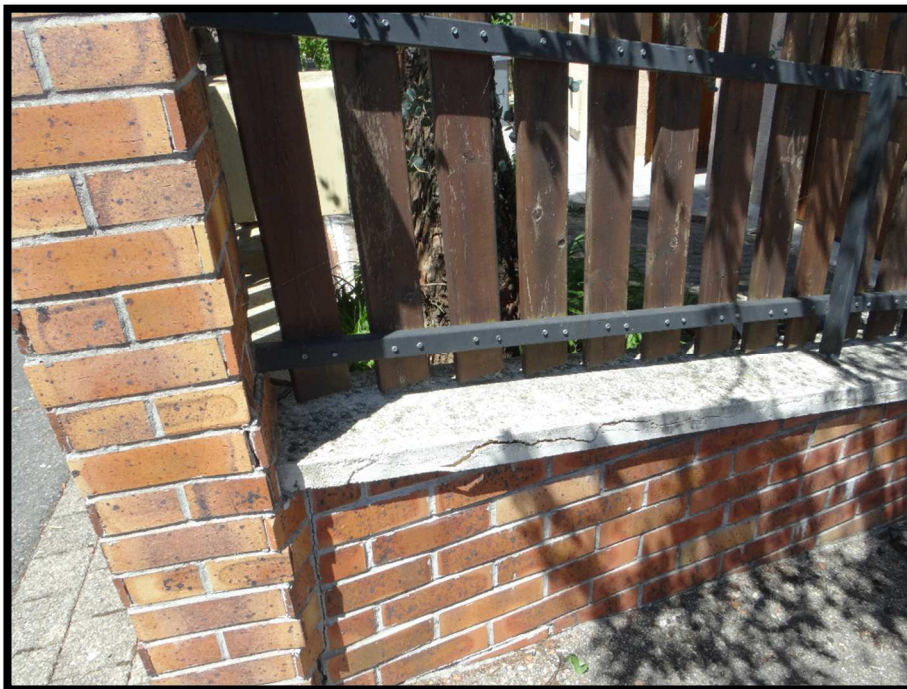
- *Côté gauche, dos à la rue, d'une couverture fissurée le long de la tranche intérieure, sur laquelle est fixée une barrière en bois.*
