## **PROCES VERBAL DESCRIPTIF**

**Qu'il me requiert de dresser un procès-verbal descriptif du bien sis 54 route de Collonges Saint Cyr au Mont D'Or de**

**54 route de Collonges**  
**Saint Cyr au Mont D'Or**

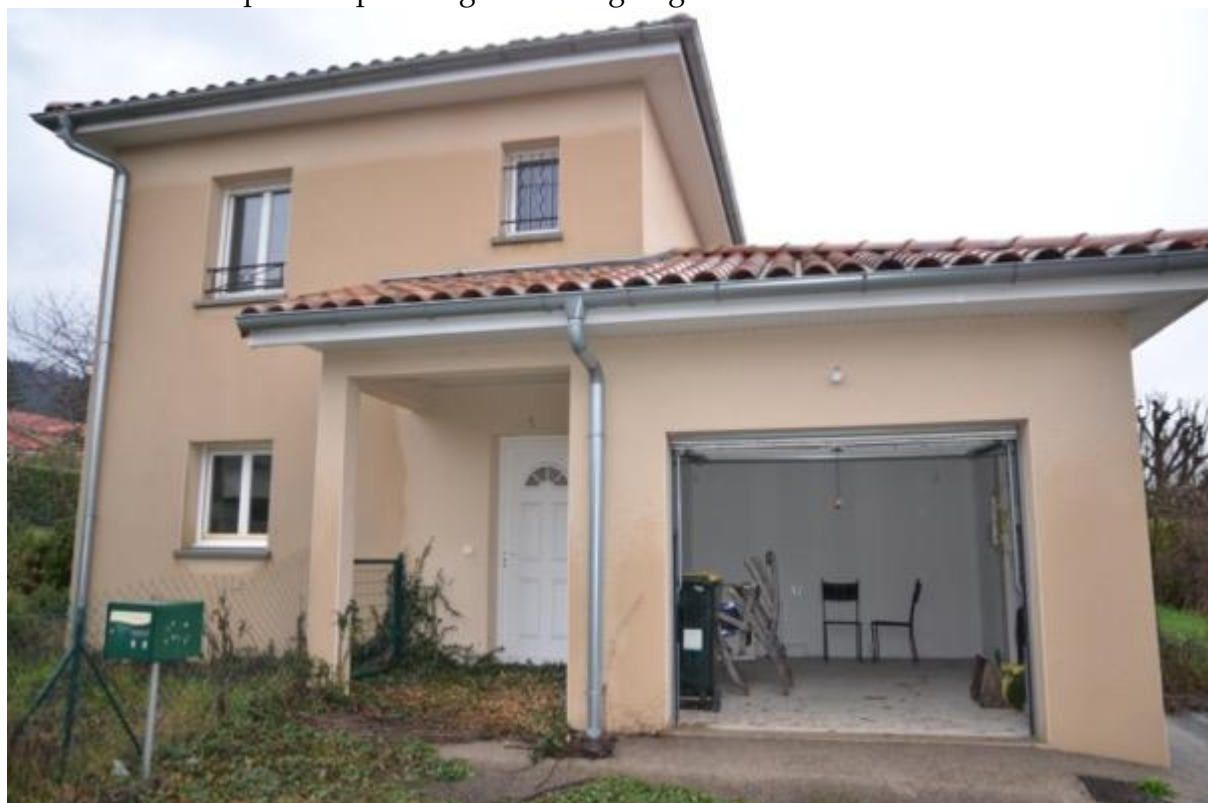
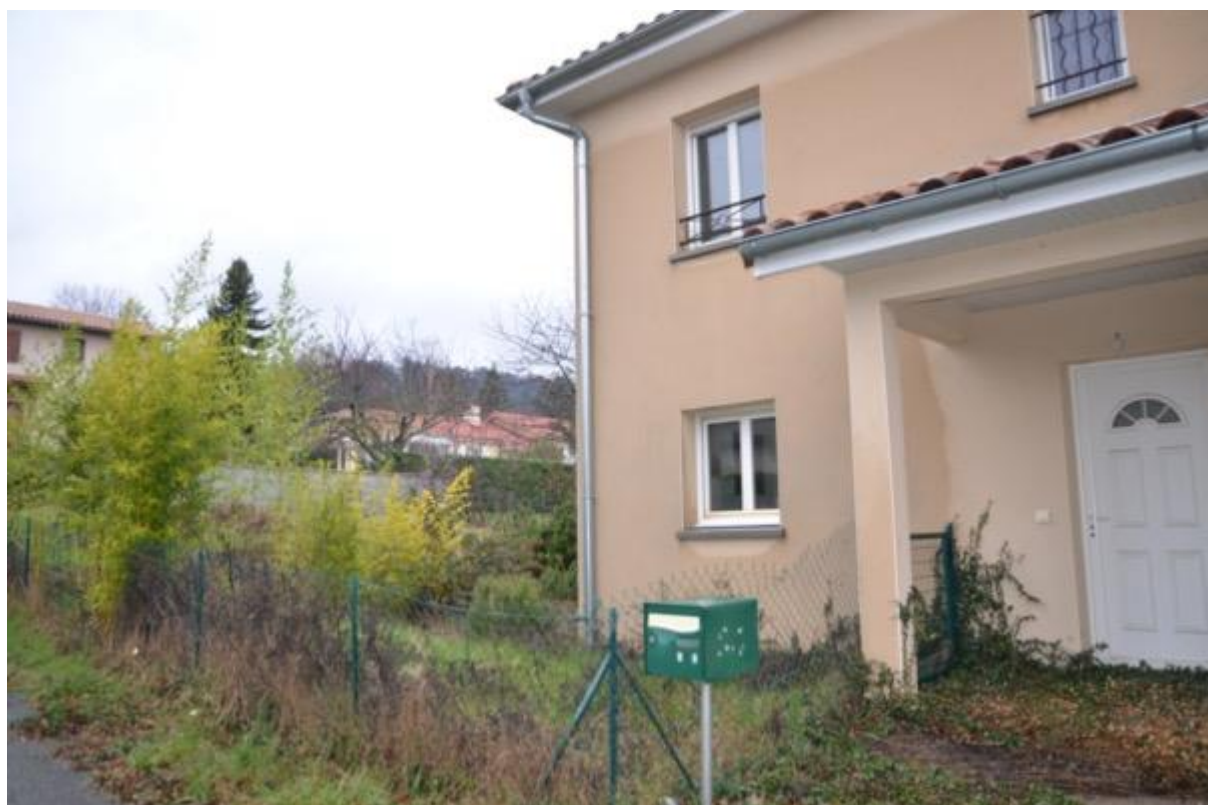
Façade SUD.

– Accès à l'allée par une porte à gauche du garage.

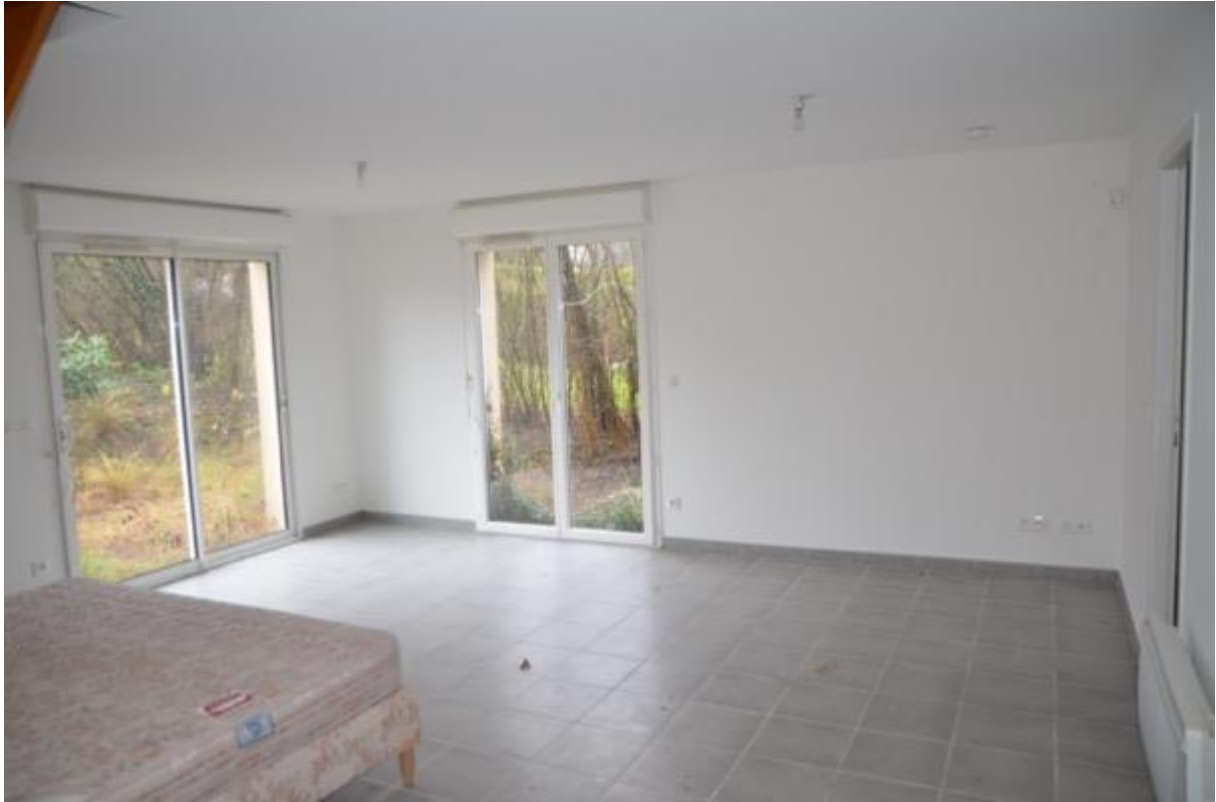
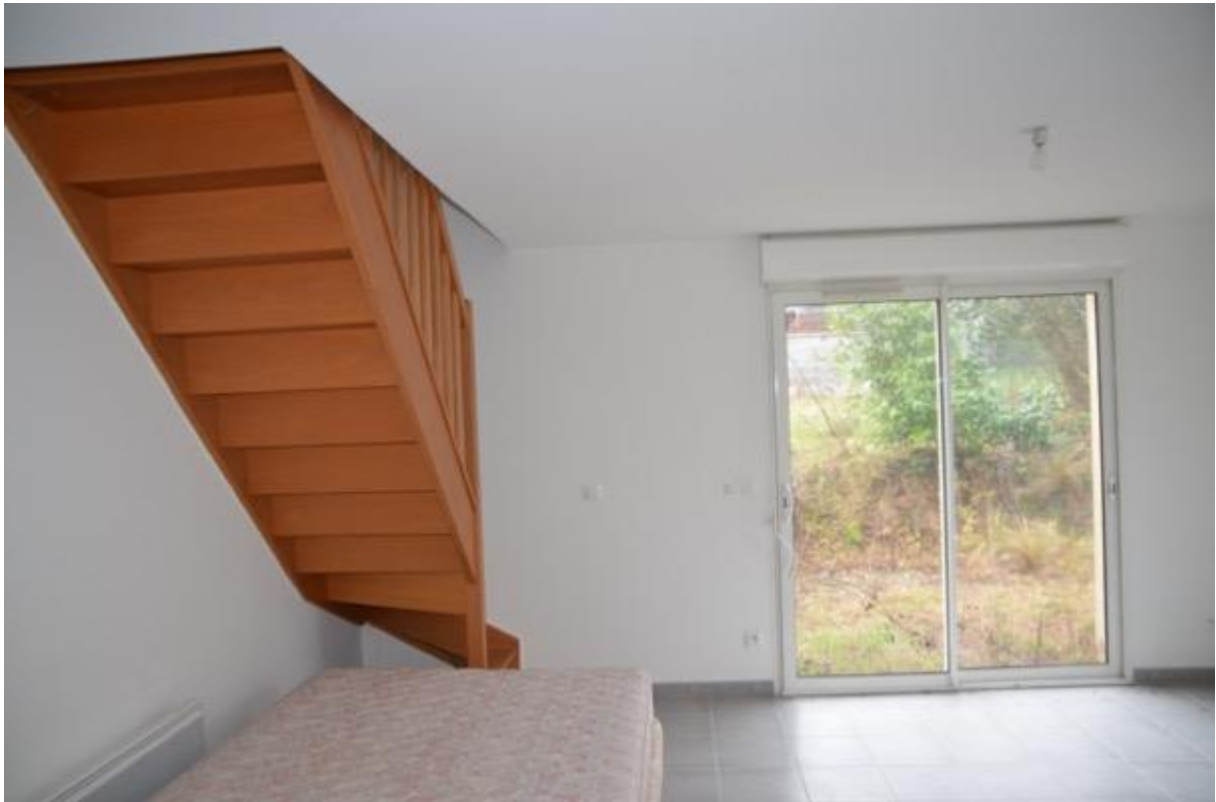
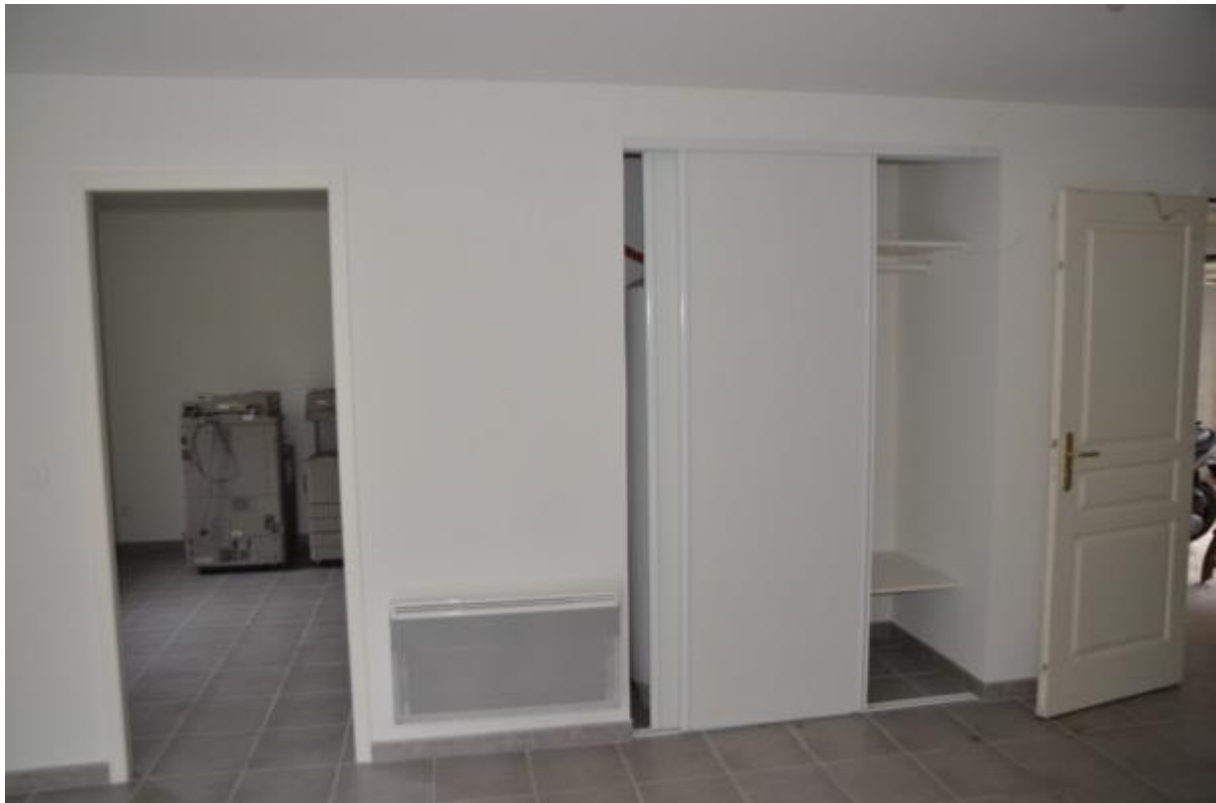
#### ◆ SEJOUR SALLE A MANGER :

- Carrelé, en état d'usage.

- Peints en état d'usage.

- Peintt en état d'usage.

Un placard avec portes coulissantes avec le chauffe-eau.

- Deux baies vitrées, une au Nord, une à l'Ouest.

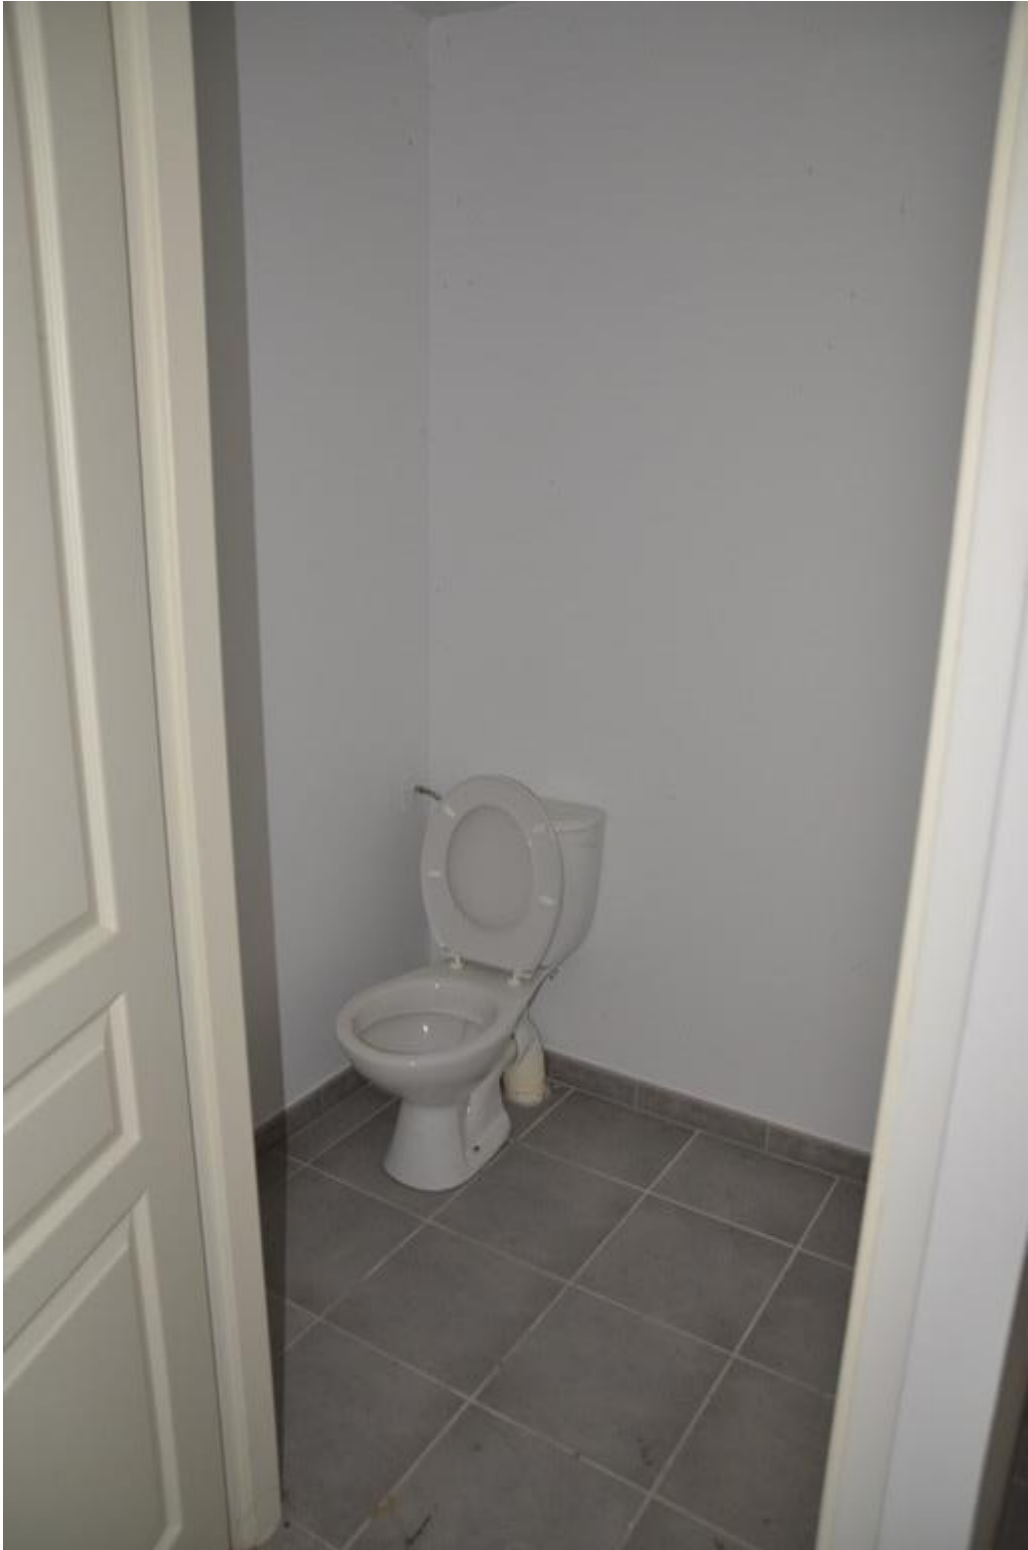
**WC:**

- Carrelé, en état d'usage.

- Peints en état d'usage.

- Peint en état d'usage.

- Un WC avec couvercle et abattant.
- Une VMC.

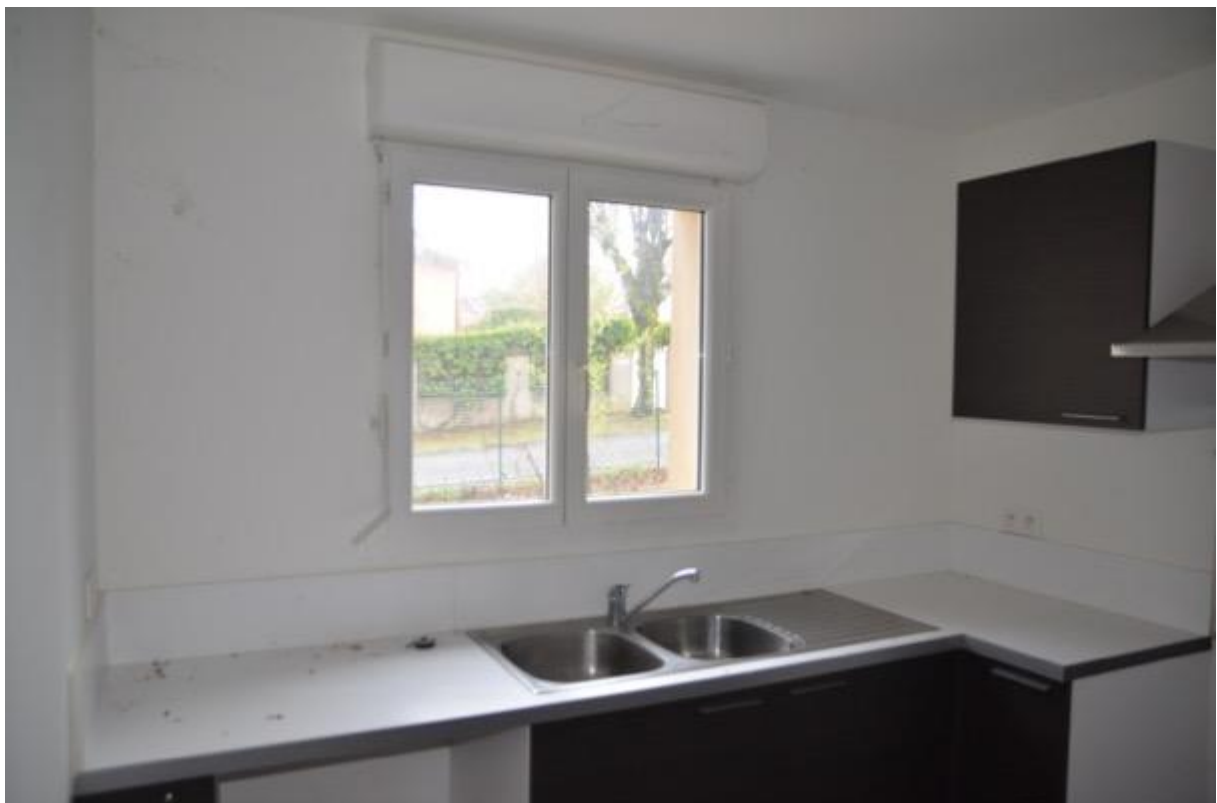
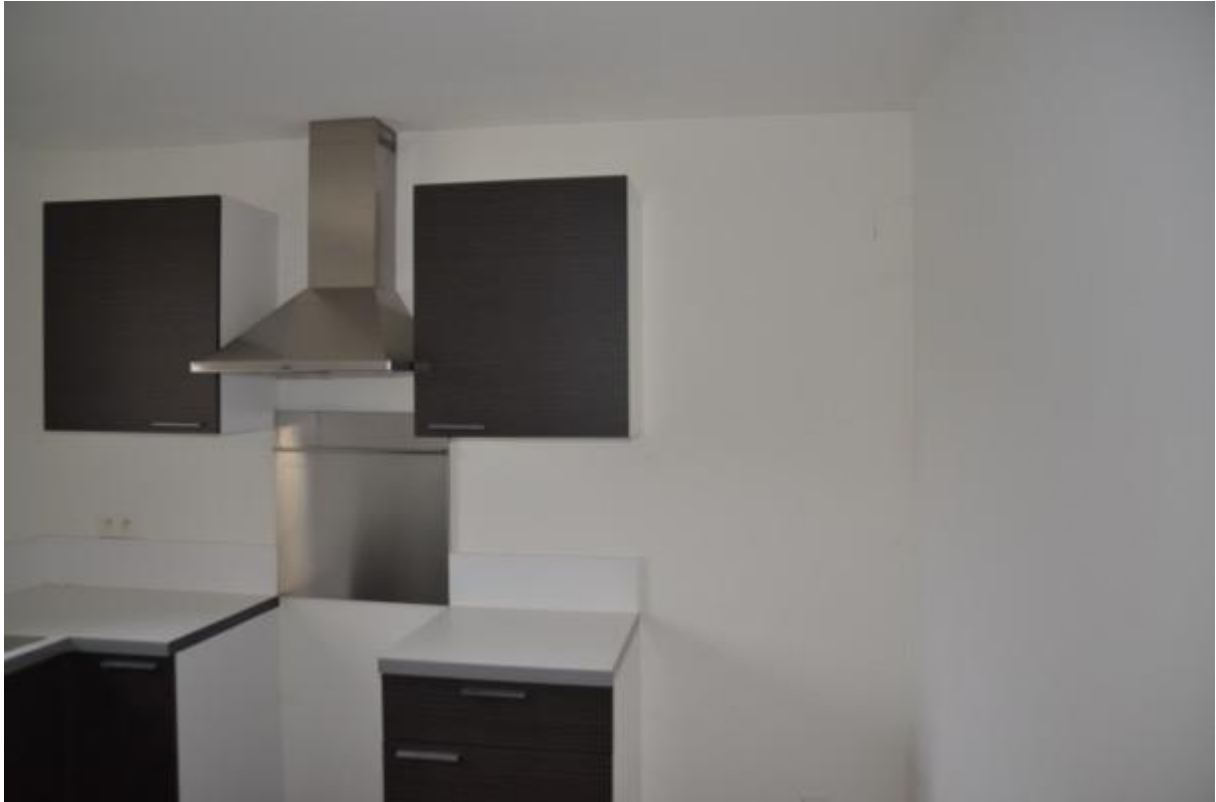
❖ **CUISINE :**

- Carrelé en état d'usage.

- Peints en état d'usage.

- Peint en état d'usage.

❖ Un évier double bac égouttoir à droite, un plan de travail sans plaque de cuisson, une hotte.

❖ Absence de four électrique, de réfrigérateur et de lave-vaisselle.

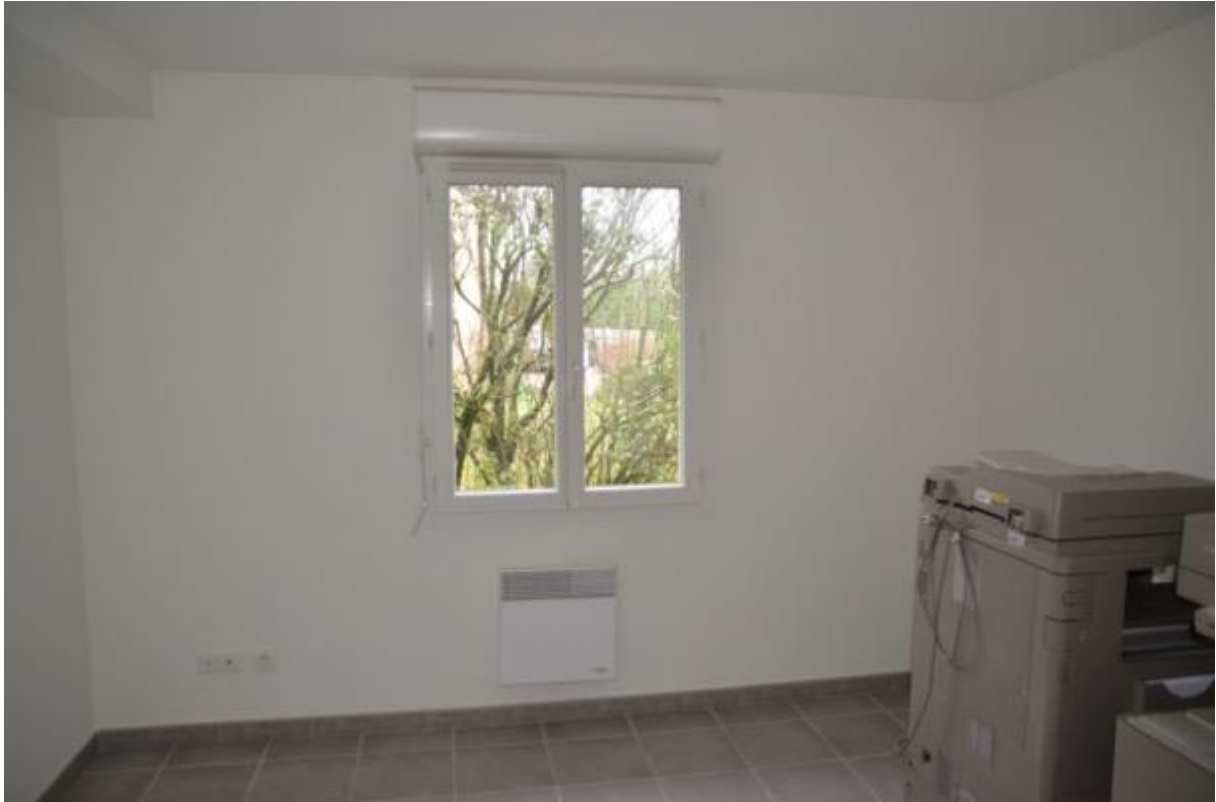
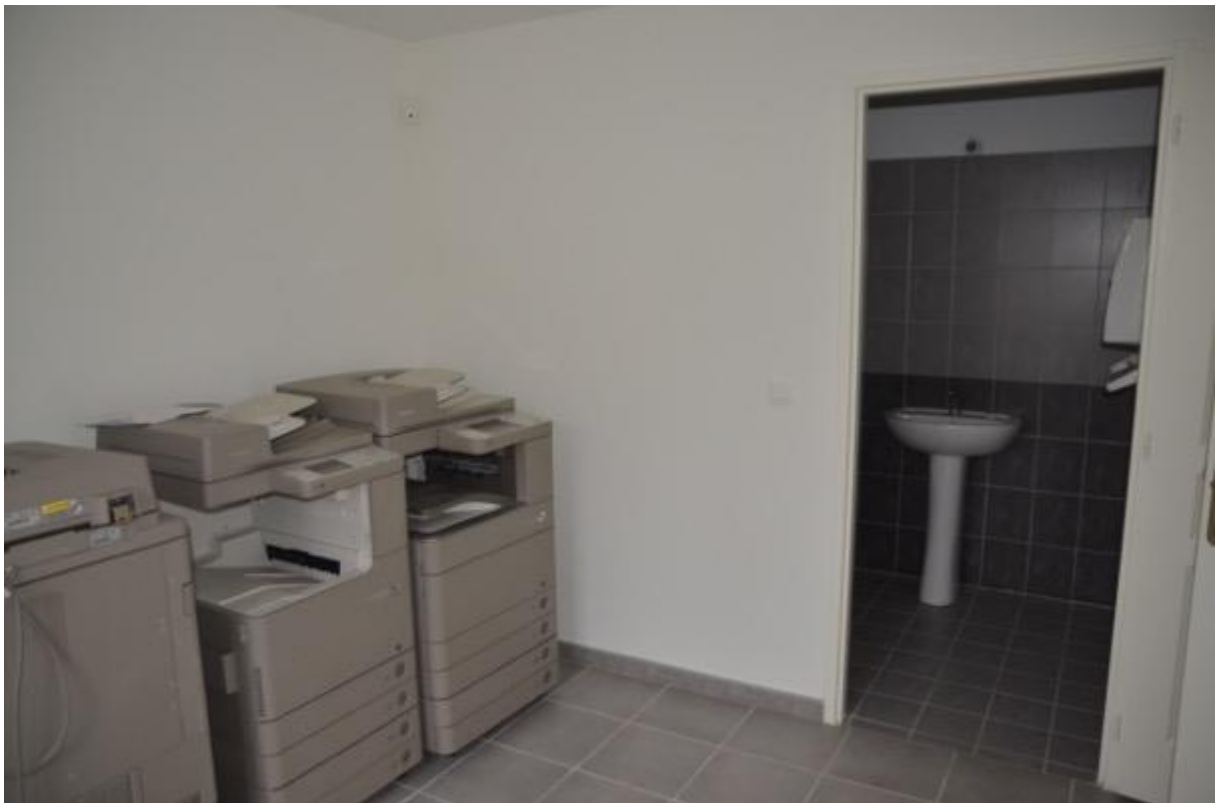
### **CHAMBRE 1 :**

- **Sol :**
  - Carrelé en état d'usage.
- **Murs :**
  - Peints en état d'usage.
- **Plafond :**
  - Peint en état d'usage.
- **Éclairage naturel :**
  - Une fenêtre double battant donnant au Nord.

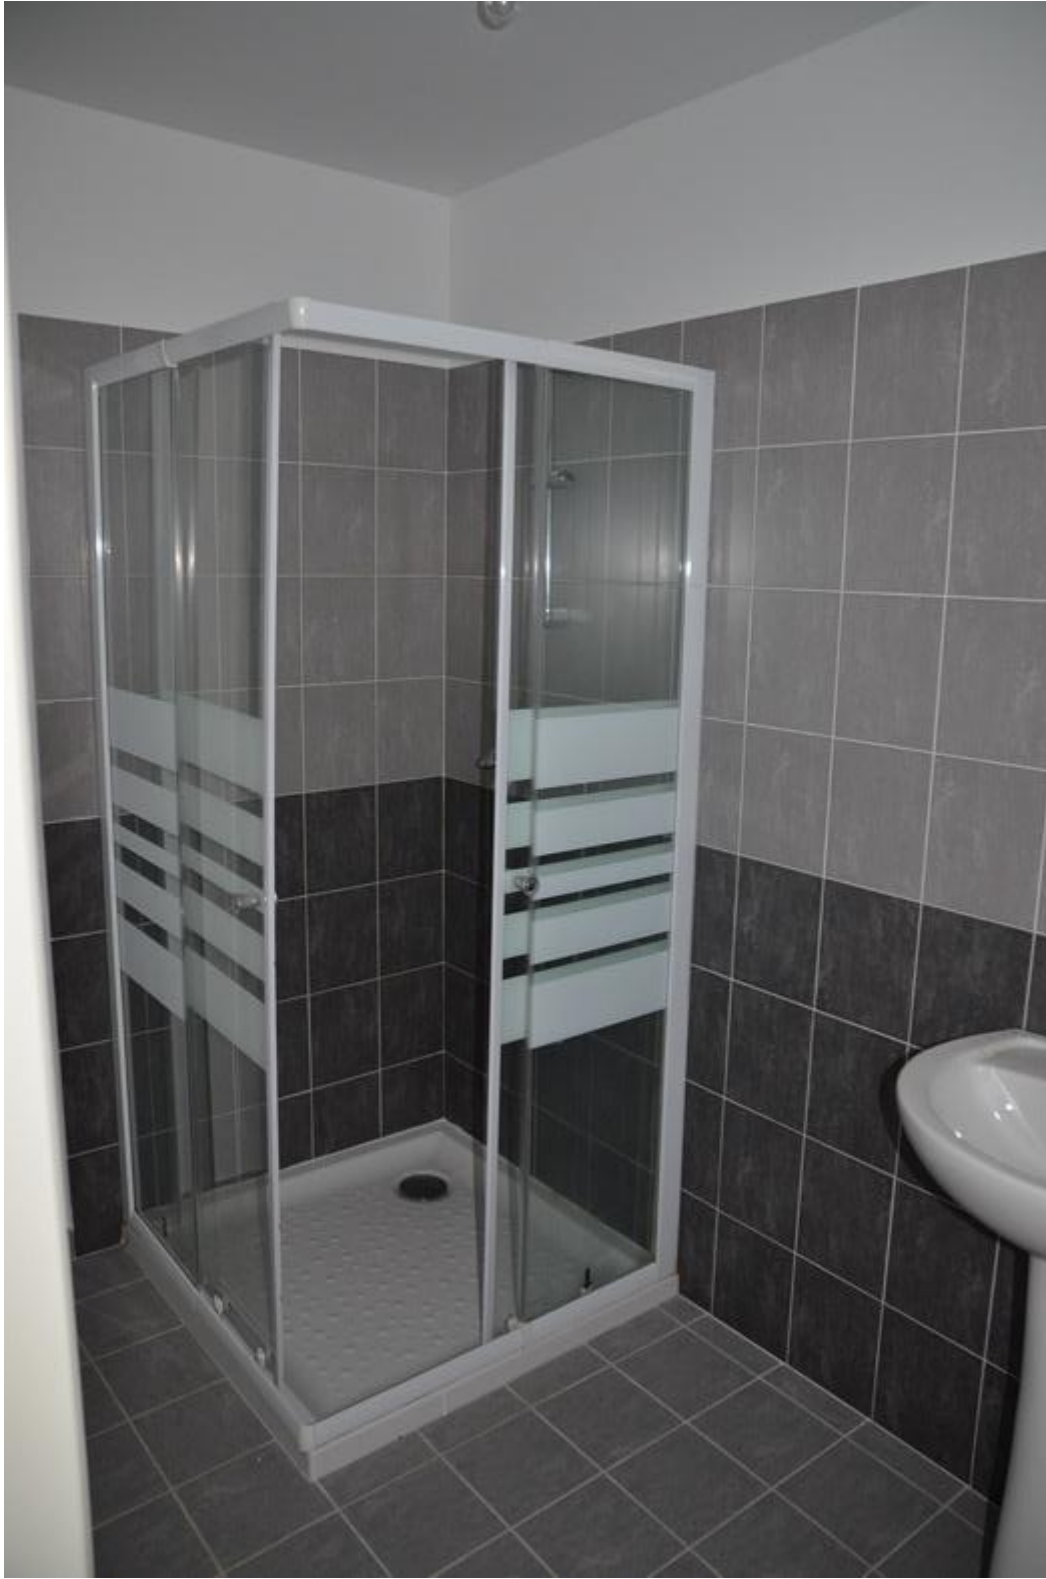
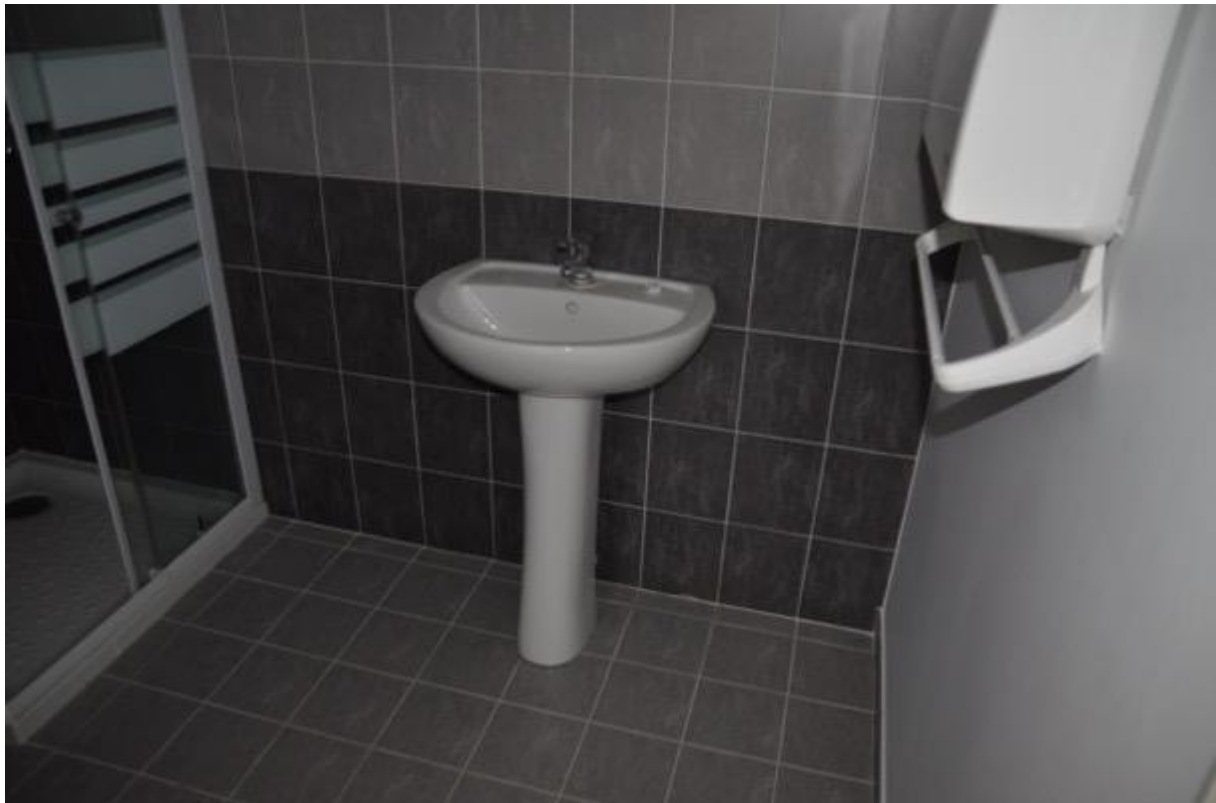
## **SALLE D'EAU :**

- Carrelé en état d'usage.

- Carrelés sur les 2/3 de la hauteur en état d'usage.

- Peint en état d'usage.

- Un lavabo sur colonne alimenté par un robinet mélangeur, vidange par siphon.
- Une douche avec cabine de douche alimentée par un robinet mitigeur, flexible de douche, vidange par siphon.
- Une ventilation mécanique.
- Un radiateur sèche serviettes.

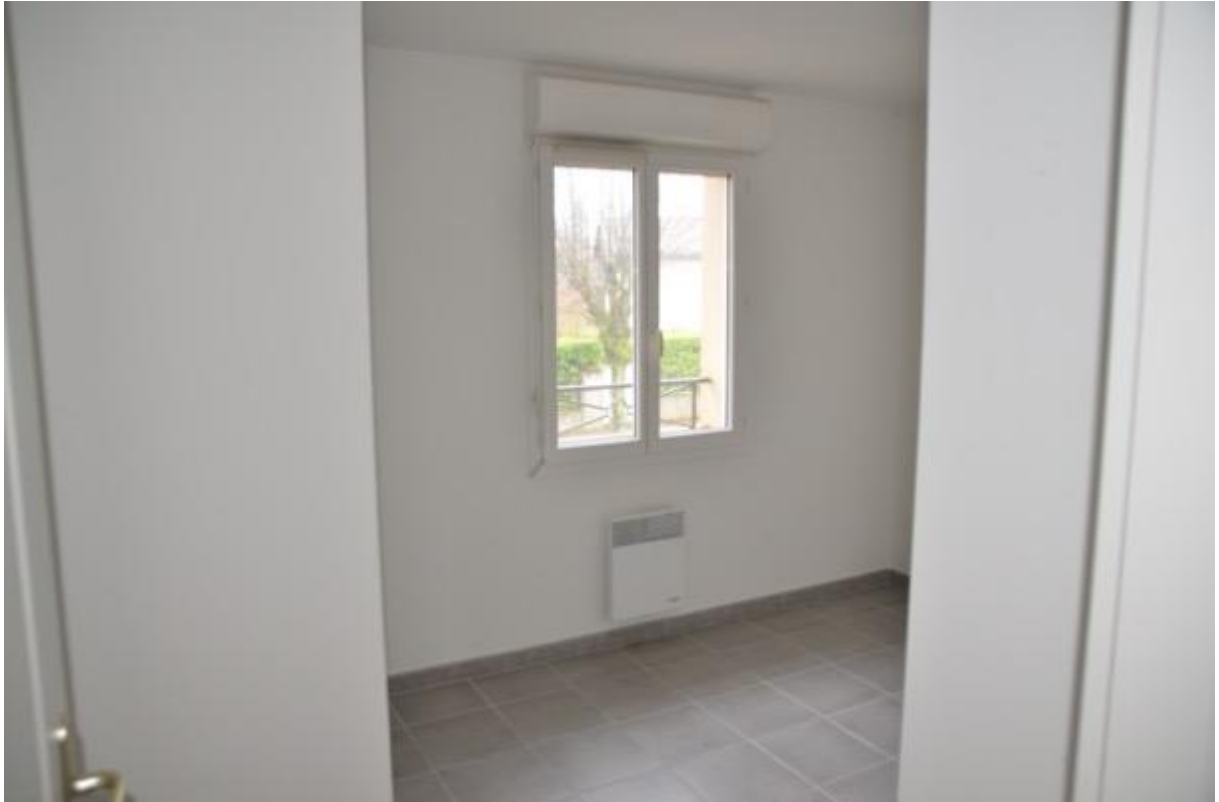
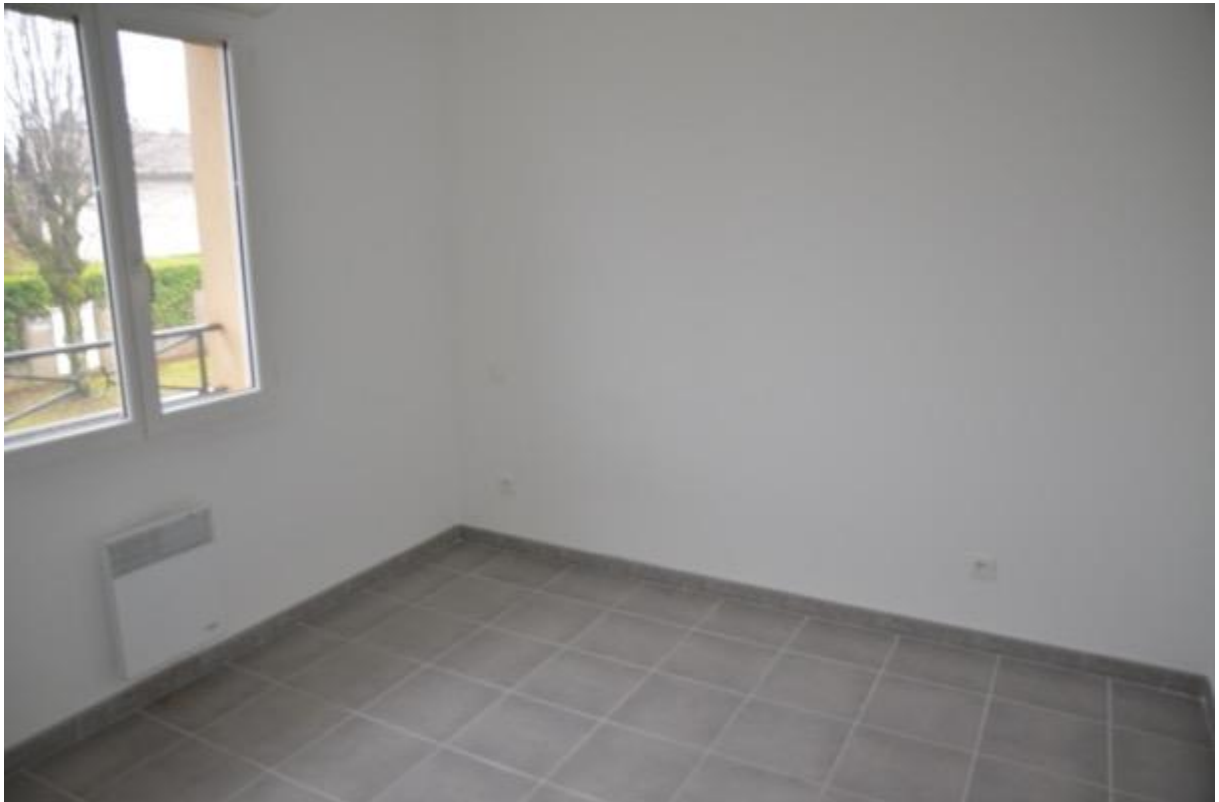
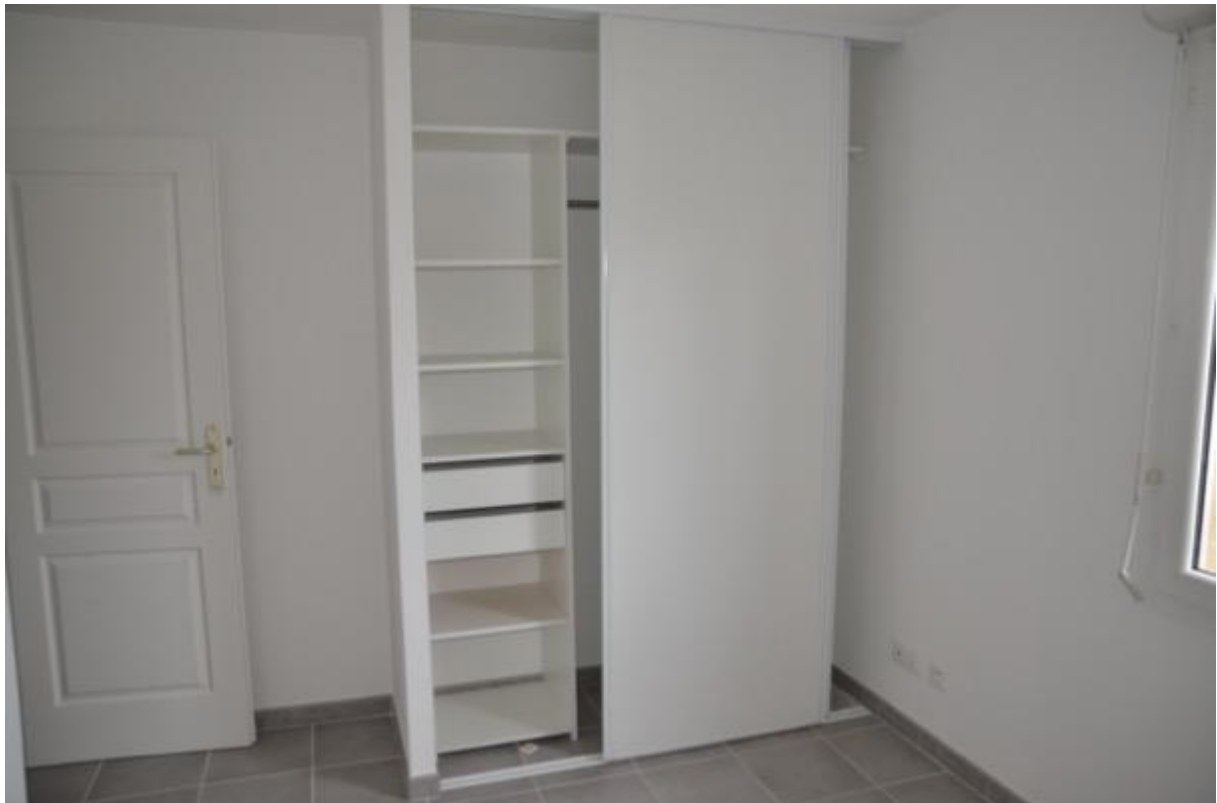
### CHAMBRE 2 :

- Sol :
  - Carrelé en état d'usage.
- Murs :
  - Peints en état d'usage.
- Plafond :
  - Peint en état d'usage.
- Éclairage naturel :
  - Une fenêtre double battant donnant au Sud.

Un placard avec portes coulissantes.

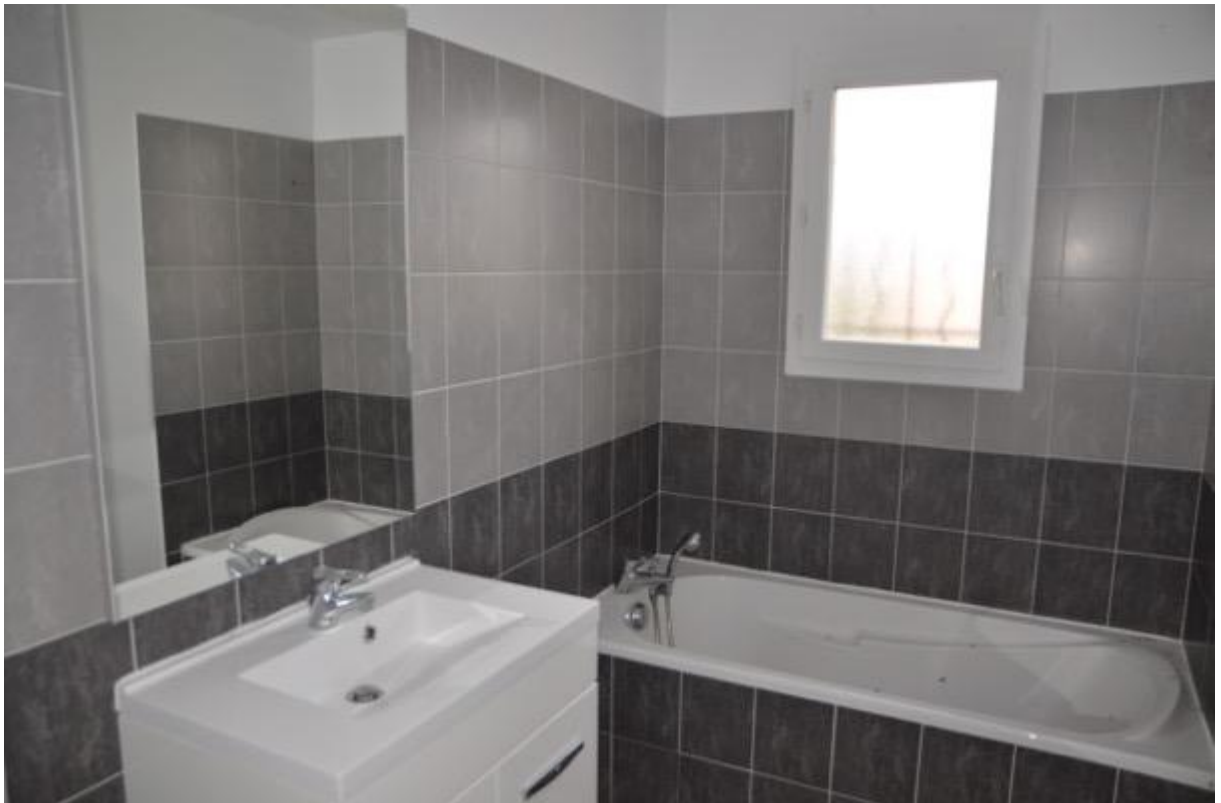
### **SALLE DE BAINS :**

- Carrelé en état d'usage.

- Carrelés sur les 2/3 de la hauteur en état d'usage.

- Peint en état d'usage.

- Une vasque sur meuble par un robinet mélangeur, vidange par siphon.
- Une baignoire alimentée par un robinet mitigeur, flexible de douche, vidange par siphon.
- Une ventilation mécanique.

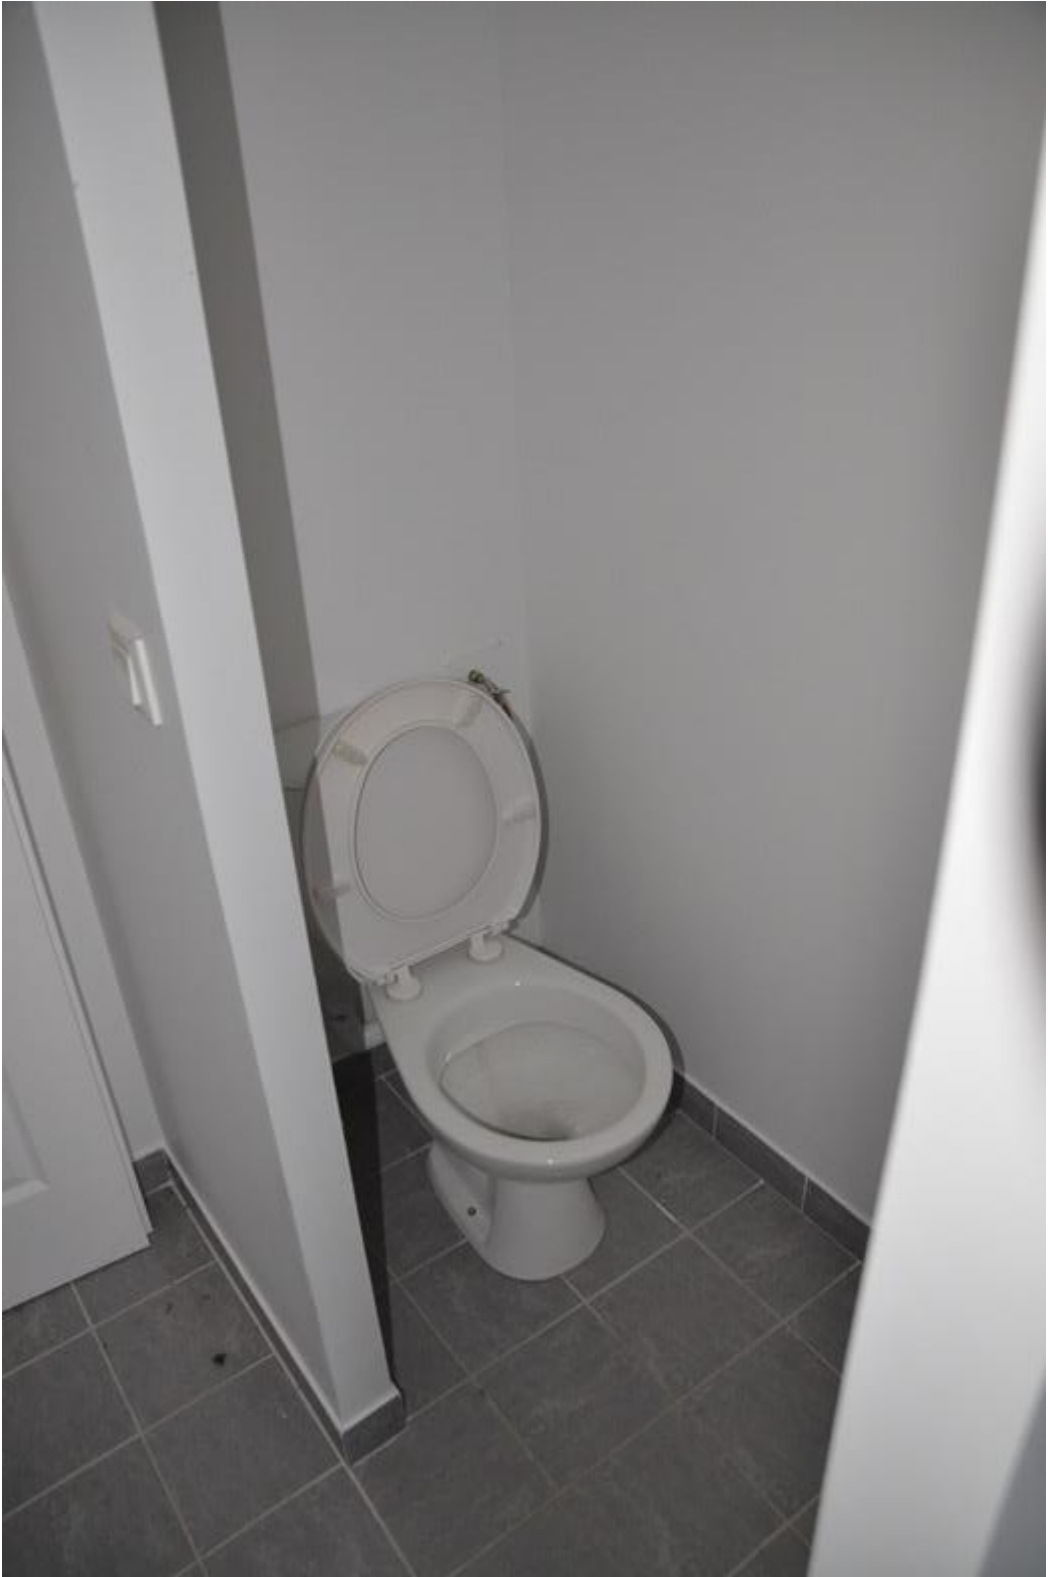
**COIN WC :**

- Carrelé, en état d'usage.

- Peints en état d'usage.

- Peint en état d'usage.

- Un WC avec couvercle et abattant.
- Une VMC.

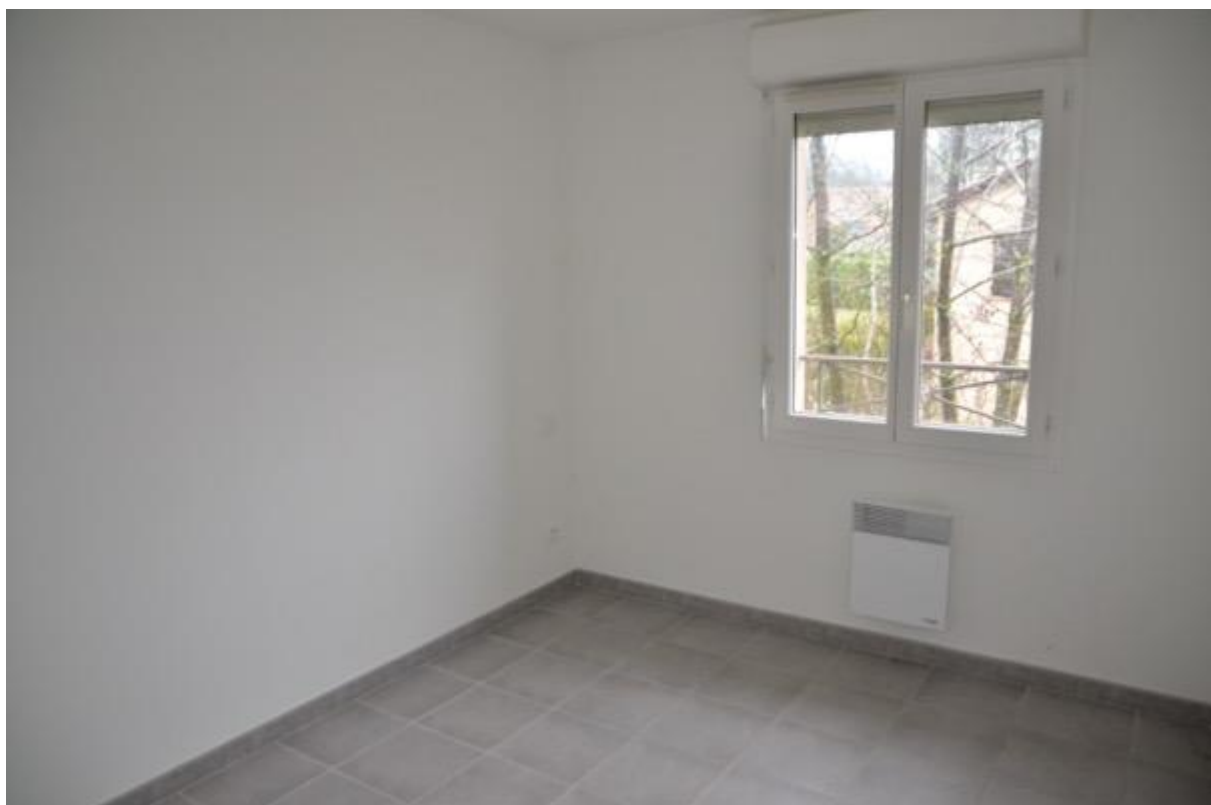
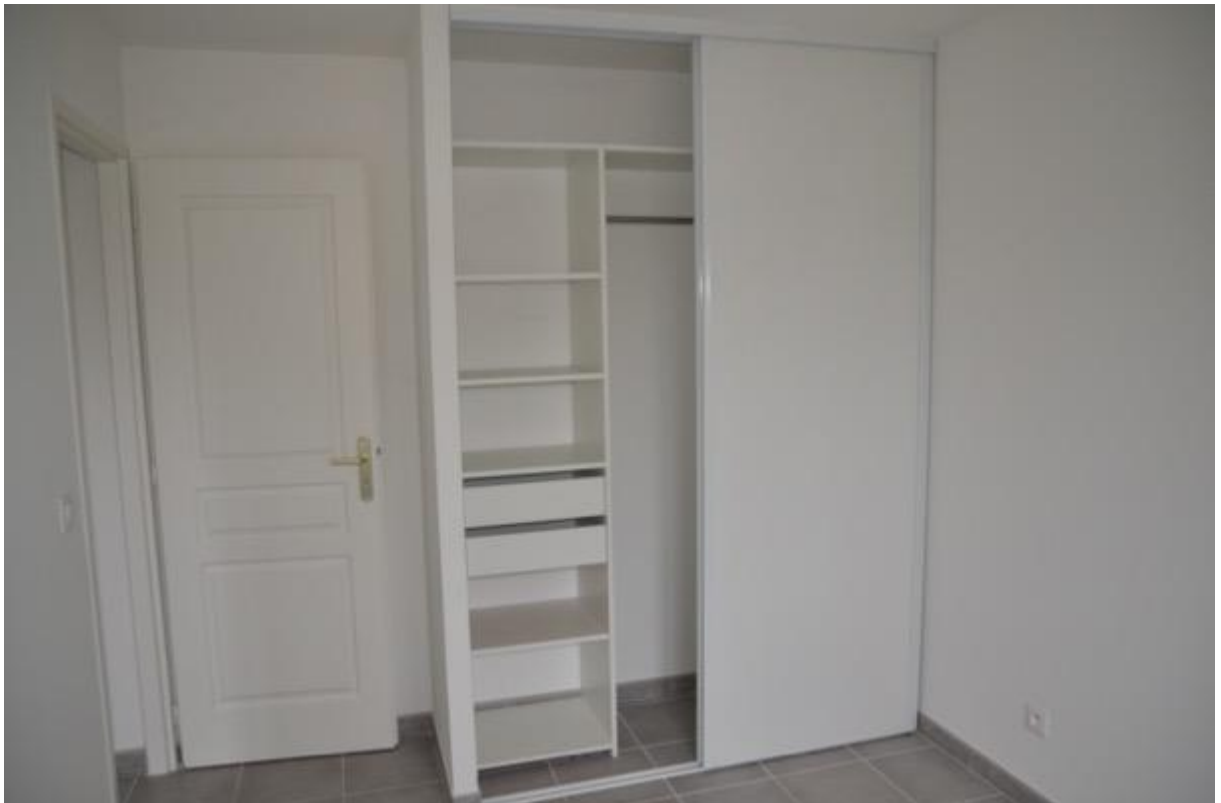
### **CHAMBRE 3 :**

- Carrelé en état d'usage.

- Peints en état d'usage.

- Peint en état d'usage.

- Une fenêtre double battant donnant au Nord.

Un placard avec portes coulissantes.

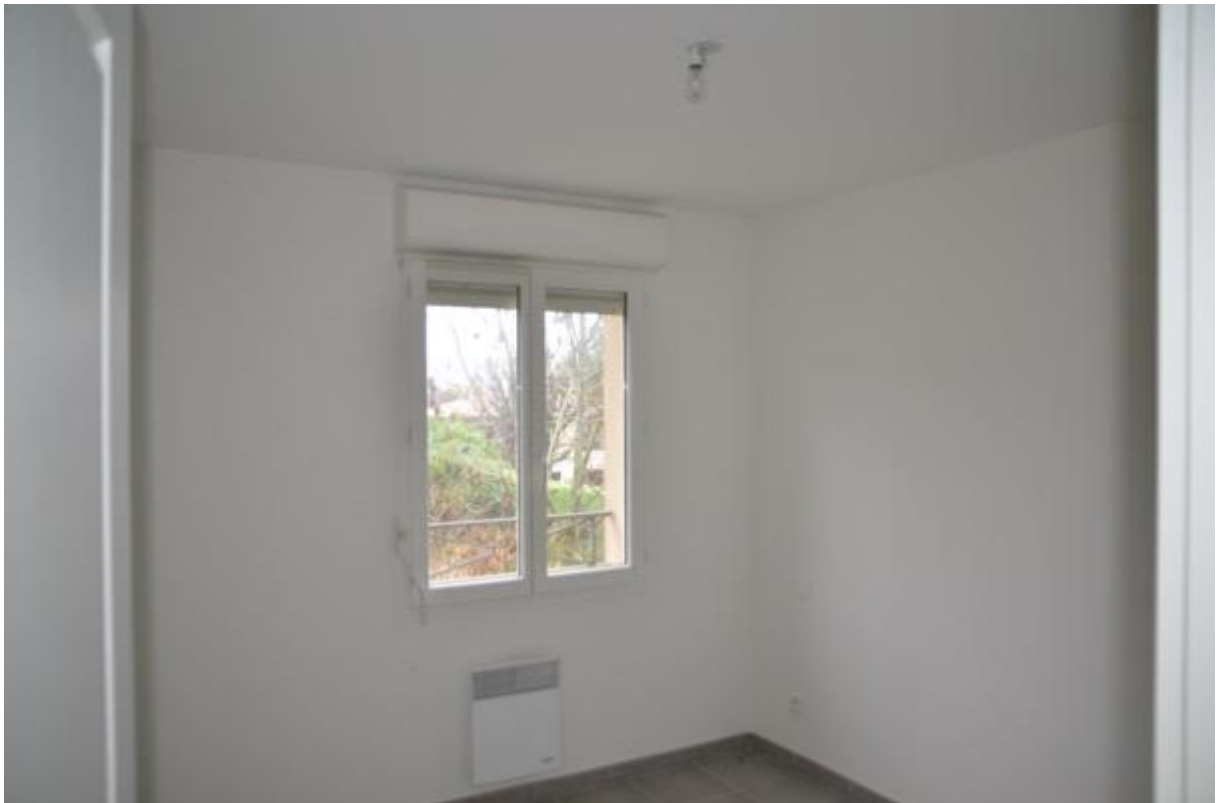
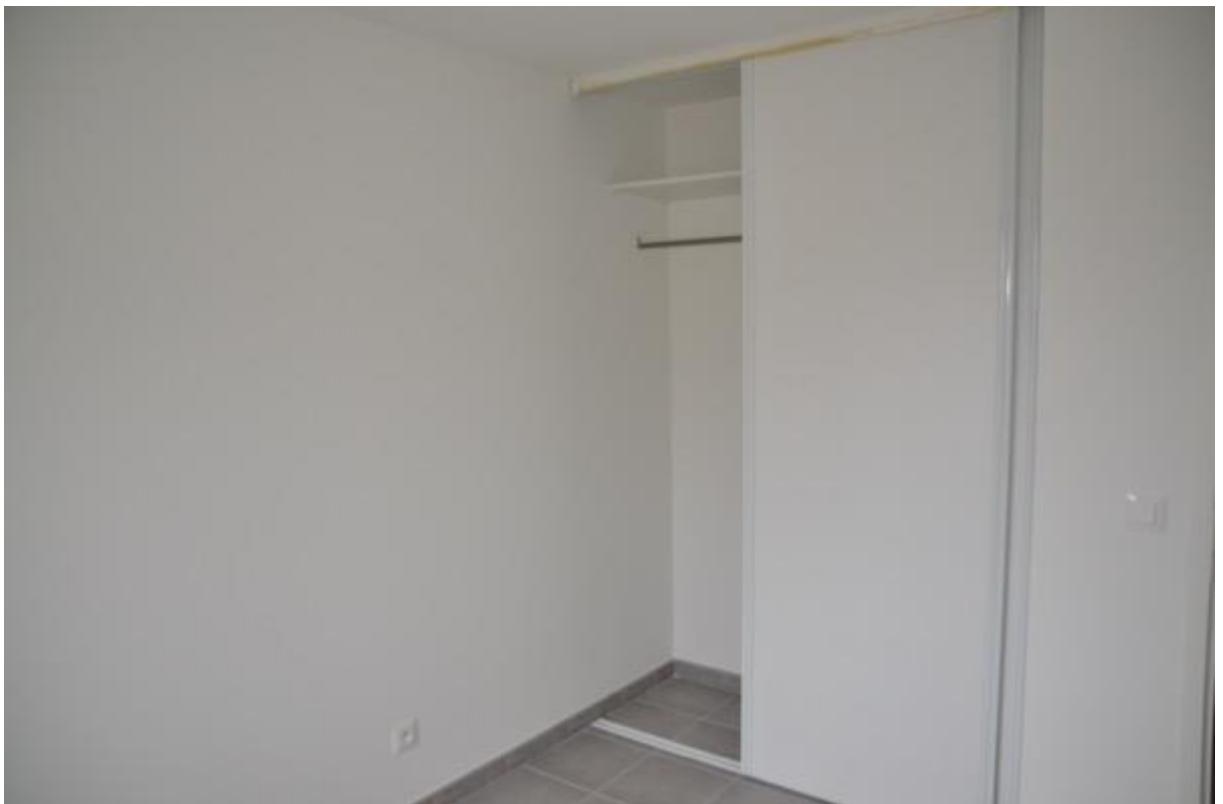
#### **CHAMBRE 4 :**

- Carrelé en état d'usage.

- Peints en état d'usage.

- Peint en état d'usage.

- Une fenêtre double battant donnant au Nord.

Un placard avec portes coulissantes.
