PROCES VERBAL

DE DESCRIPTION DE BIENS A SAISIR

L'AN DEUX MIL VINGT-DEUX ET LE : **VINGT-NEUF AOUT**

M'être exprès transportée ce jour, à 09 heures 30, commune de **GIVORS 69700, 8 Rue Joseph Longarini/ 2 Rue Antoine Bazin** à l'effet de procéder à la description exacte et détaillée des biens appartenant à la _____ et dont la requérante se propose de poursuivre la vente forcée en la forme légale, à défaut par la sus-nommée d'avoir satisfait au commandement de payer qui lui a été signifié le 3 juin 2021.

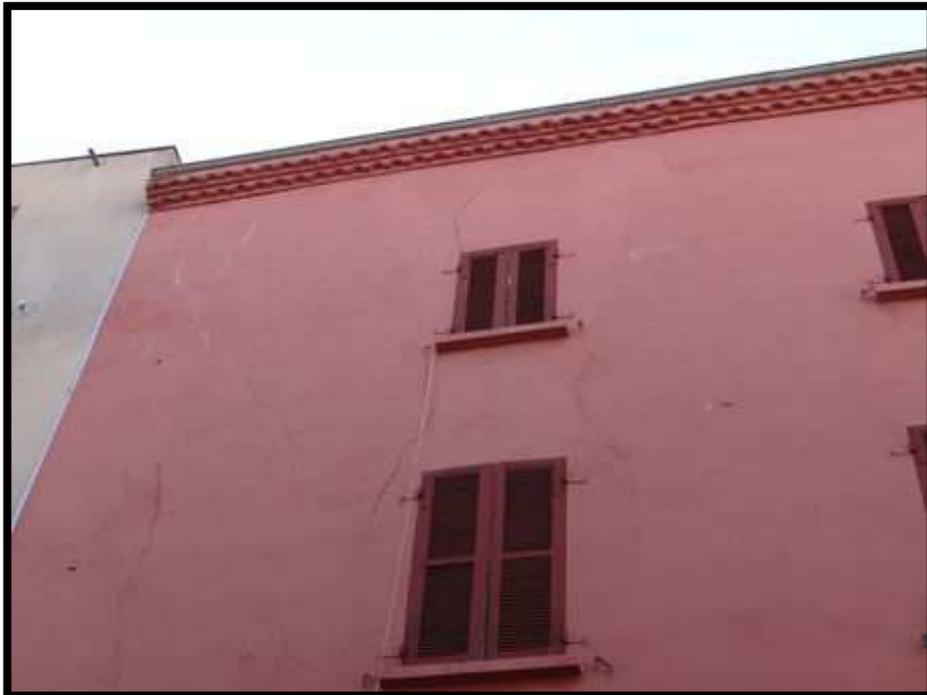
Sa façade, donnant sur la rue Antoine Bazin, est recouverte d'un enduit comportant de multiples fissures.

La descente de toit n'est pas raccordée au dauphin

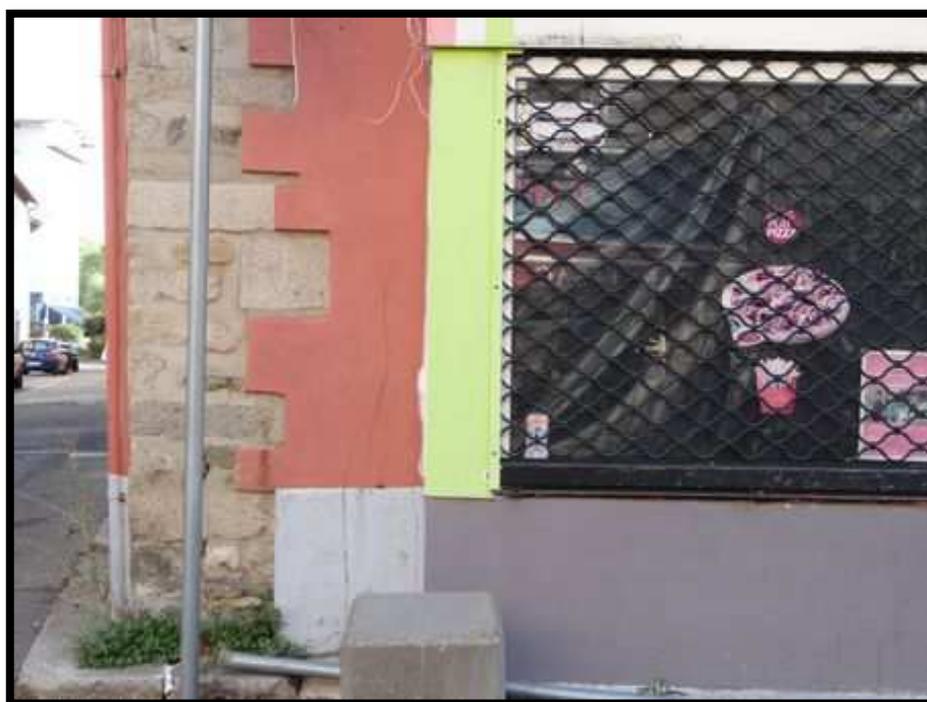
La façade, donnant sur la rue Joseph Longarini, est agrémentée de deux balcons, dont la dalle est détériorée de façon importante.

Elle est recouverte d'un enduit, qui est faïencé et comporte de nombreuses fissures.

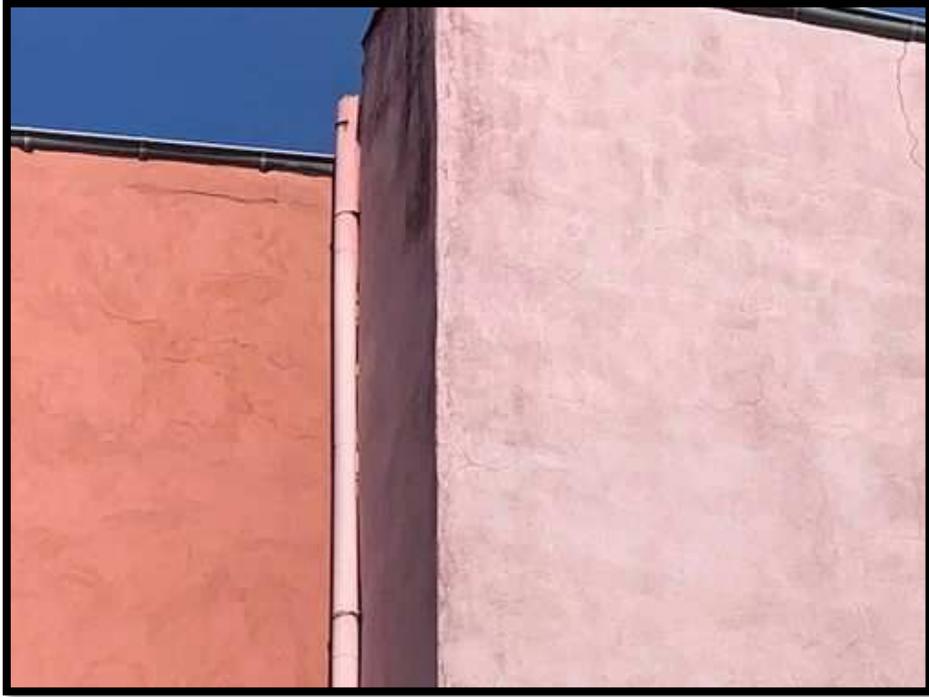
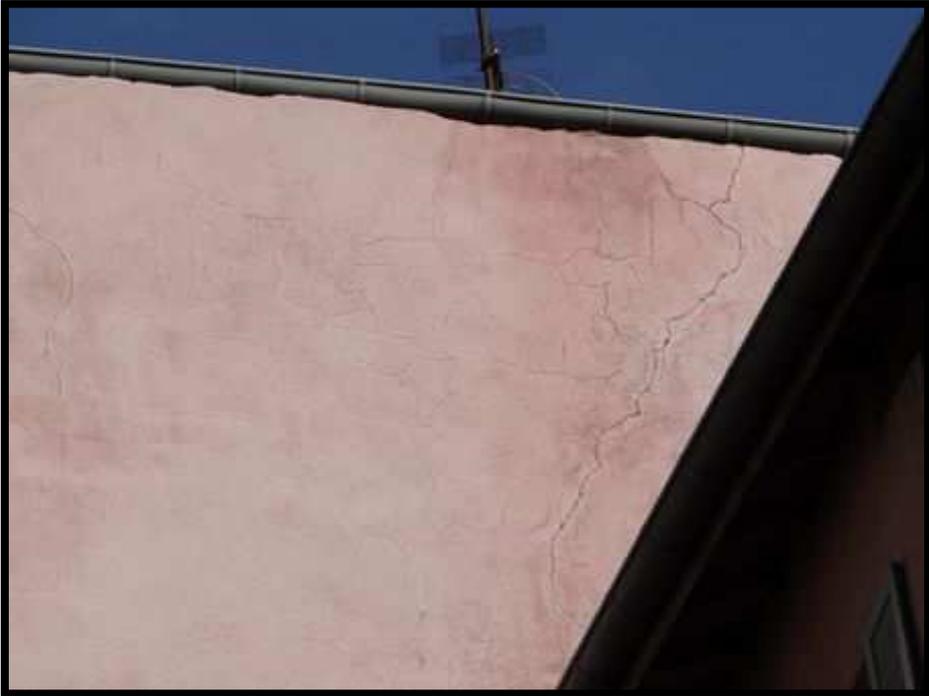
La façade de l'immeuble, surplombant la parcelle cadastrée AS N°202, est recouverte d'un enduit comportant également de multiples fissures. Un tirant est visible sur cette façade.

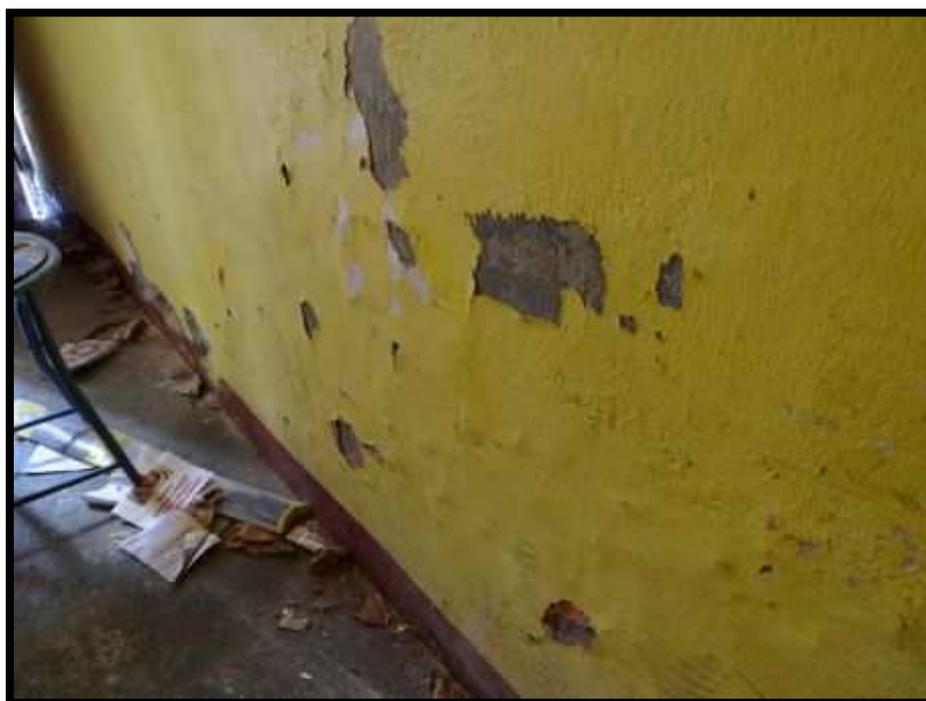
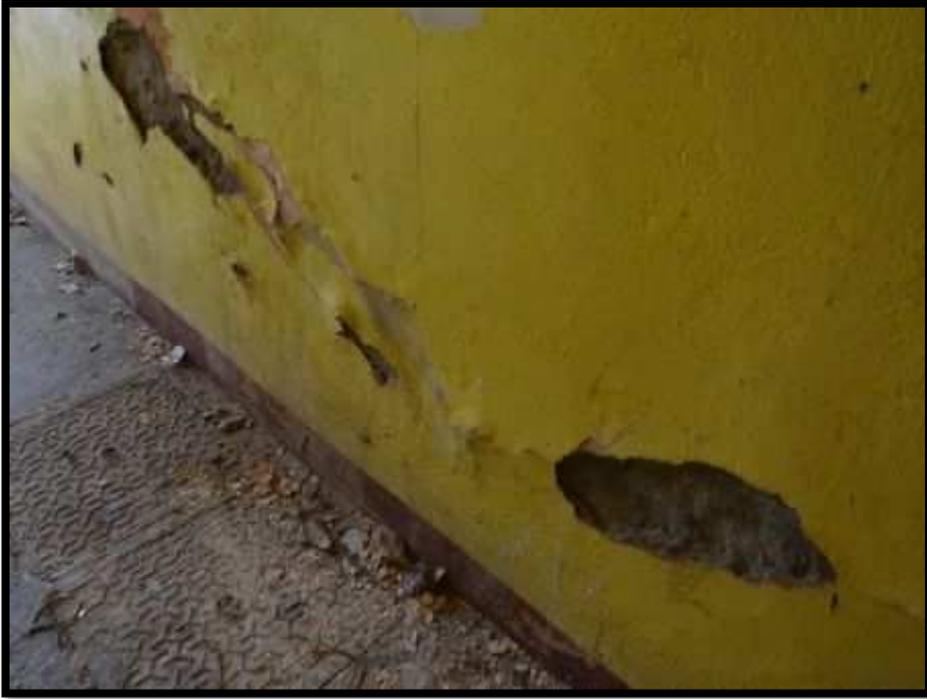
Le mur latéral gauche, dos à la porte, est revêtu de peinture écaillée, fissurée et soufflée.

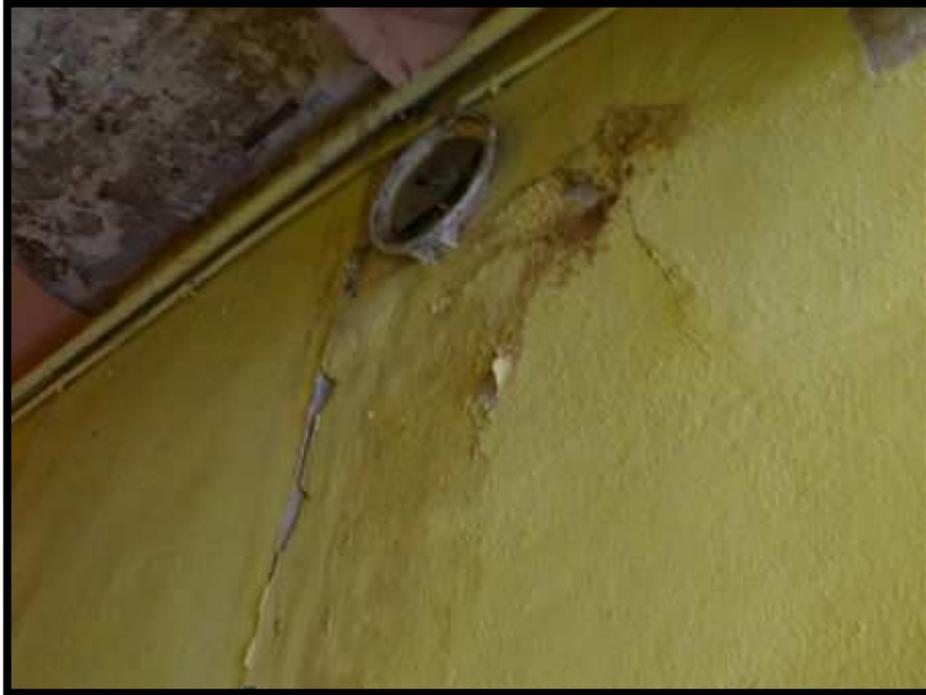
Le mur latéral droit, dos à la porte, est également recouvert de peinture écaillée, soufflée et fissurée, pour partie absente et comportant des taches d'humidité.

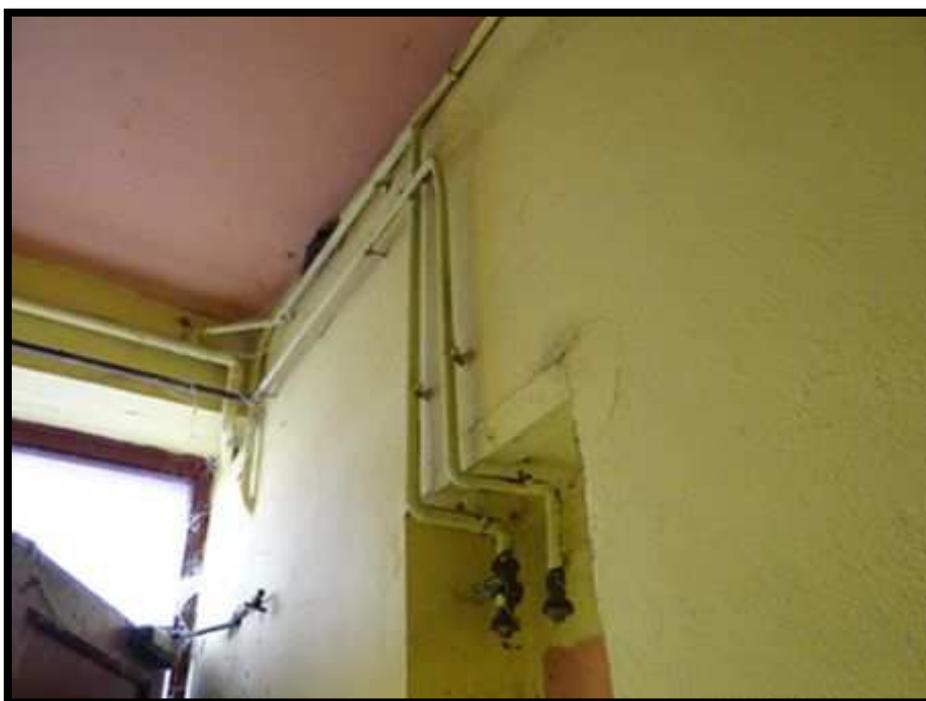
*De nombreuses toiles d'araignée sont visibles.
Le revêtement du plafond comporte des fissures et est absent sur la deuxième partie du couloir.*

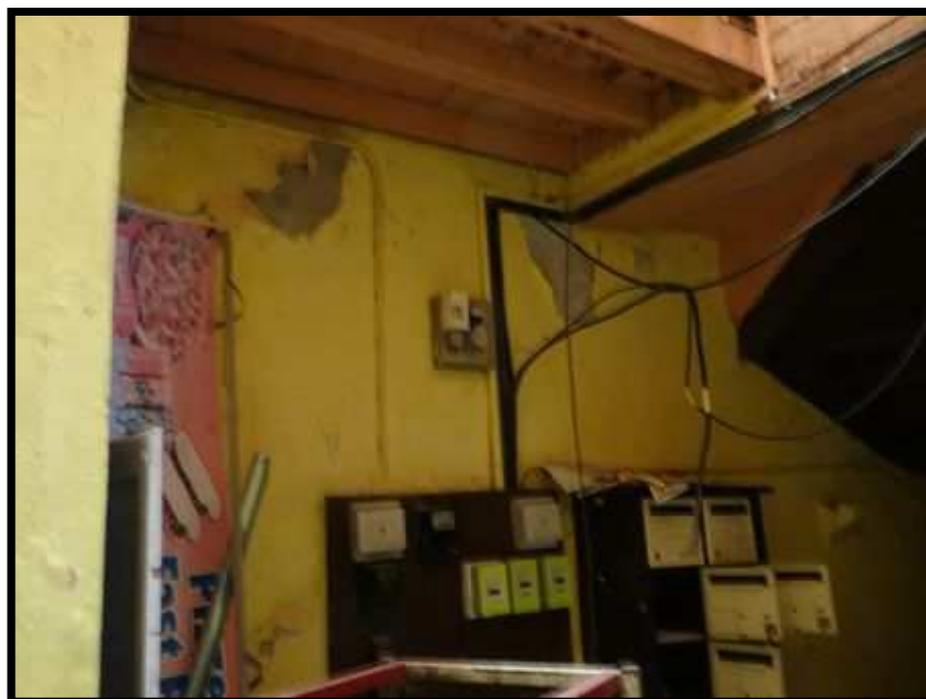
Les murs sont revêtus de peinture écaillée et boursouflée.

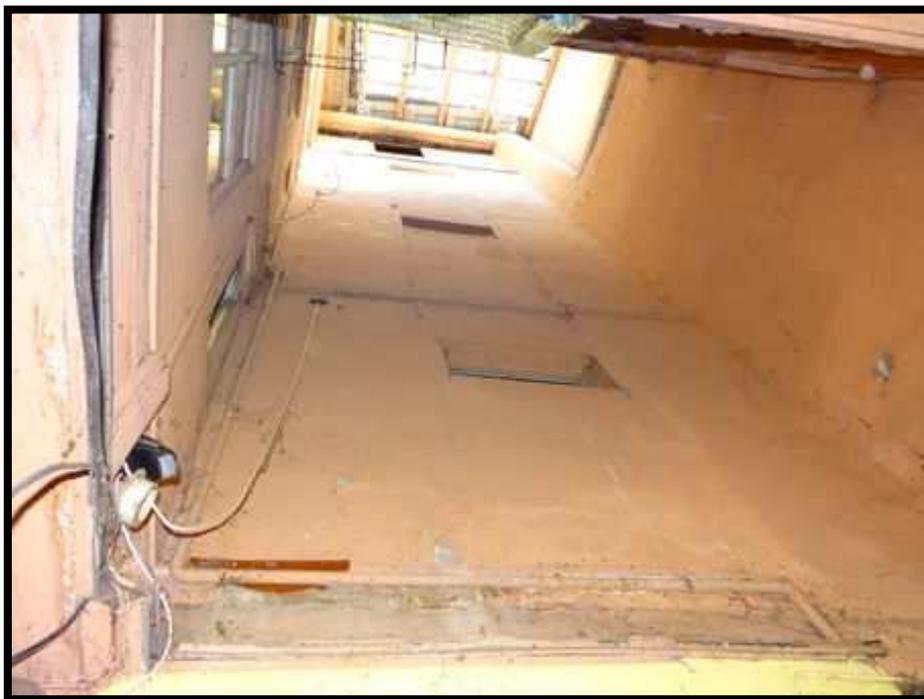
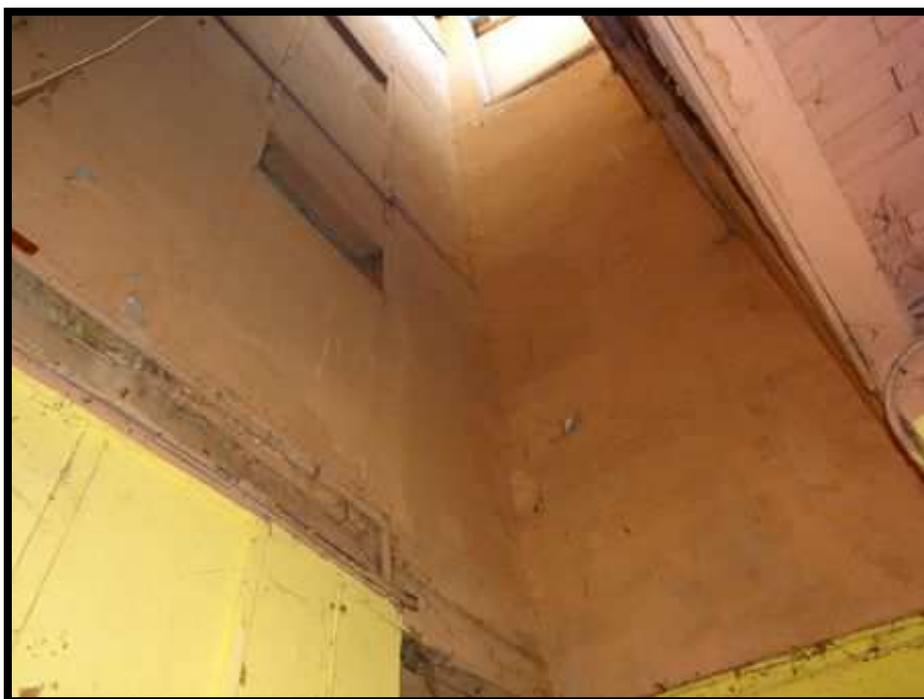
Les façades intérieures de la cour intérieure sont revêtues de peinture boursouflée et fissurée.

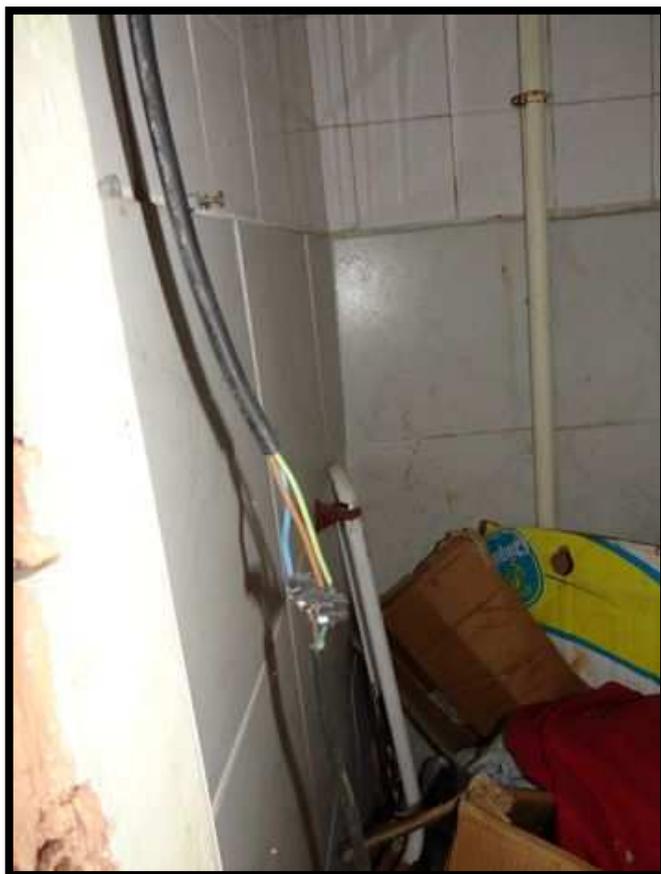
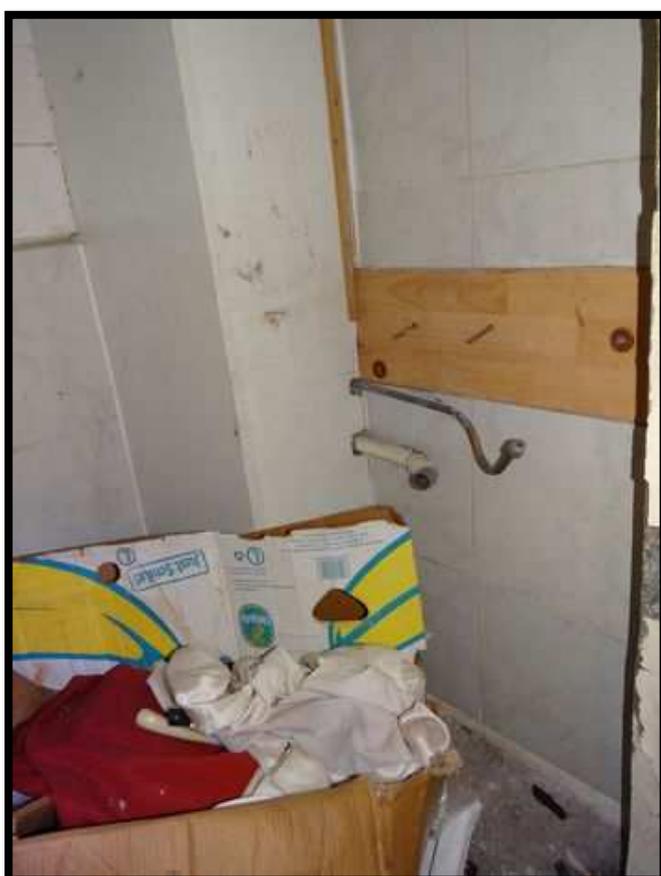
Les murs sont revêtus de deux types de faïence murale en état d'usage, surmontée de peinture écaillée et fissurée.

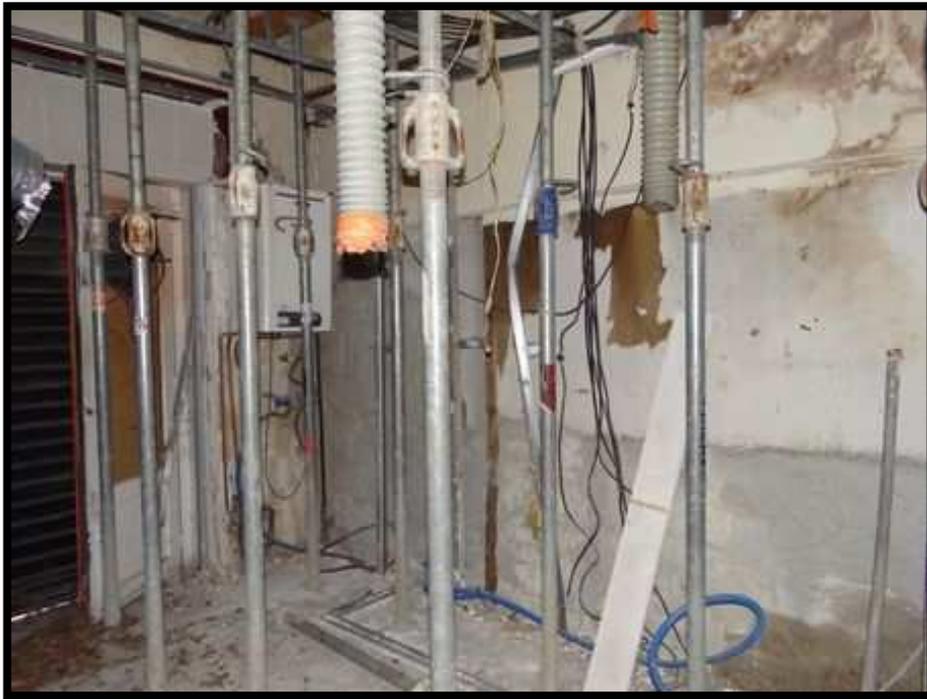
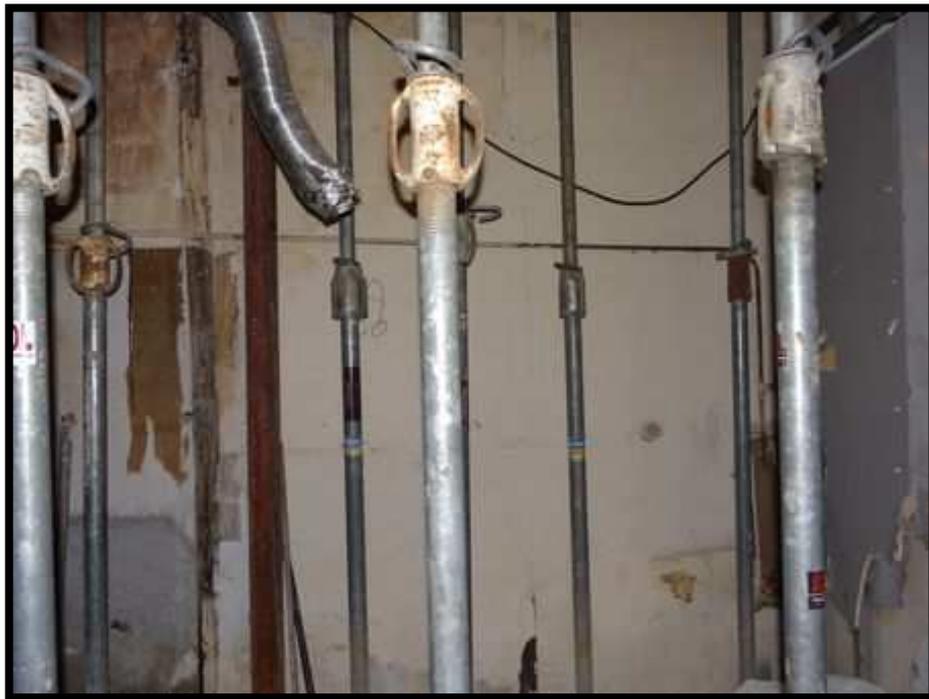
Le mur à droite de la porte, dos à celle-ci, est détérioré.

Le mur latéral droit, dos à la porte, est dépourvu de revêtement. Je relève la présence de traces d'humidité.

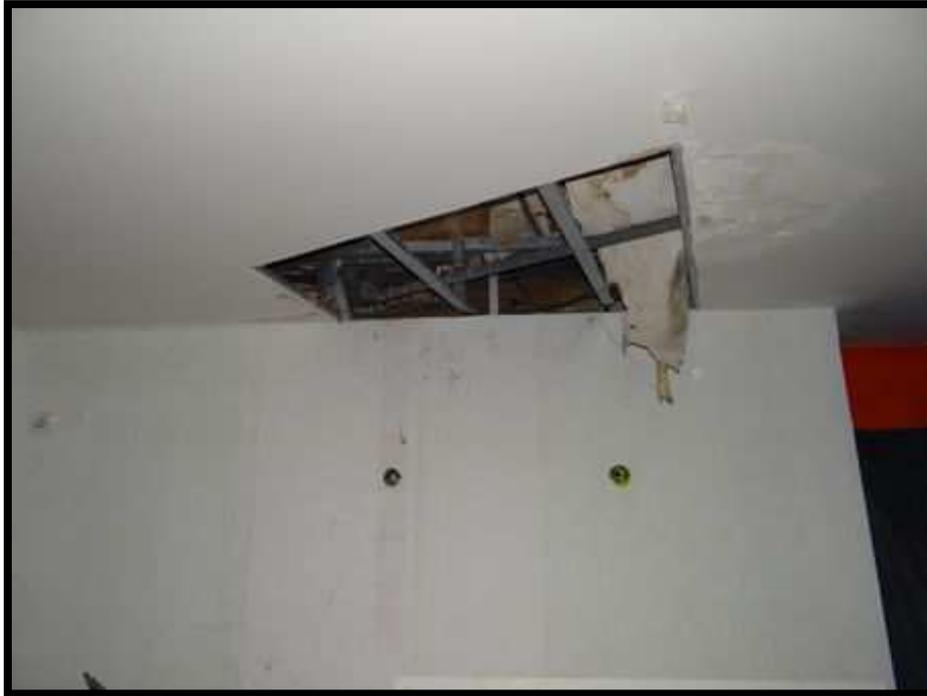
Le faux-plafond, avec spots intégrés, est recouvert de peinture comportant des fissures et des traces d'humidité.

Je constate qu'une partie du plafond s'est effondrée laissant apparaître le ferrailage.

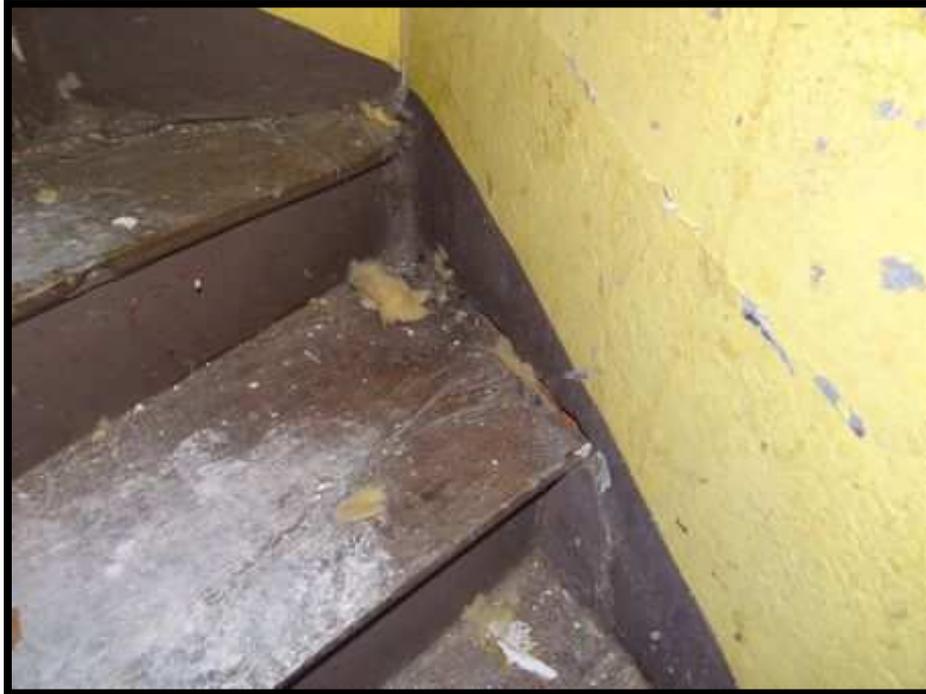
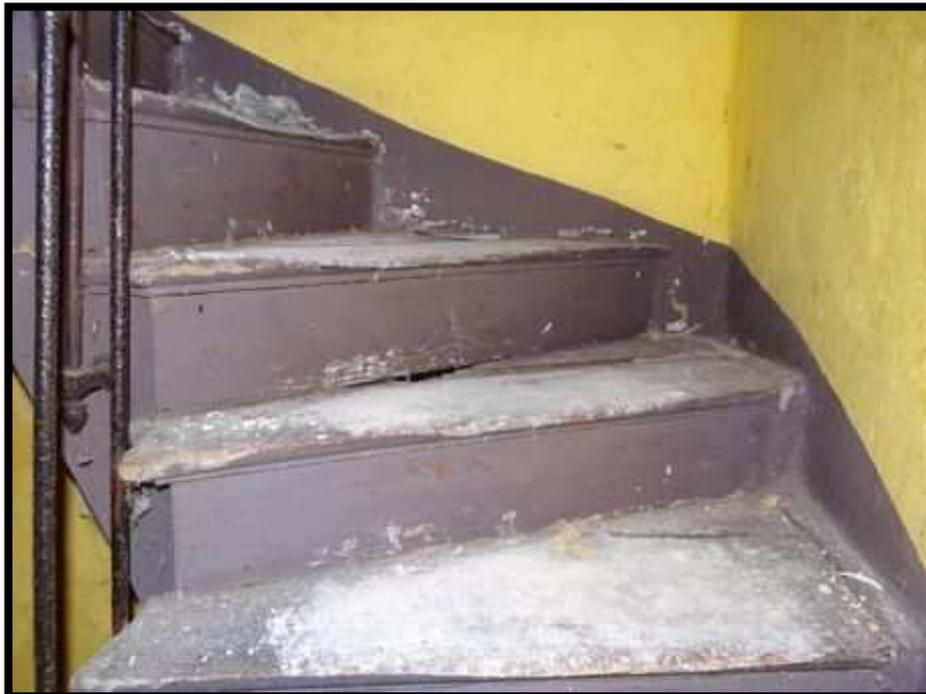
*Les marches et les contremarches en bois sont usagées. Certaines marches d'escalier sont désolidarisées de la contremarche notamment au niveau de la volée.
De nombreux gravats sont visibles sur le sol.*

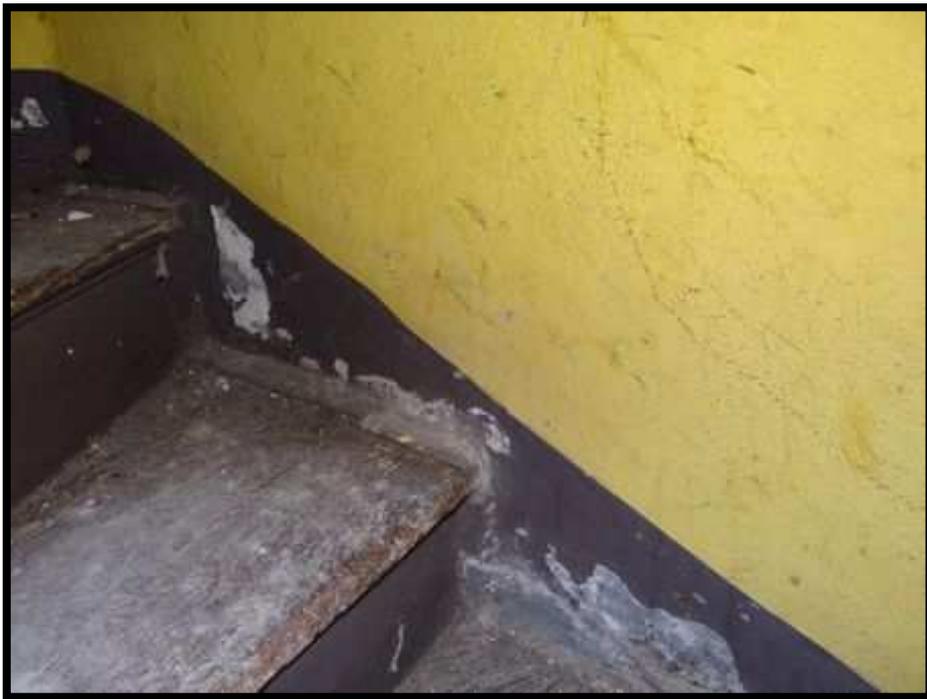
*La rambarde en fer est recouverte d'une lice en bois.
Les murs sont revêtus de peinture comportant des fissures et des écailles.*

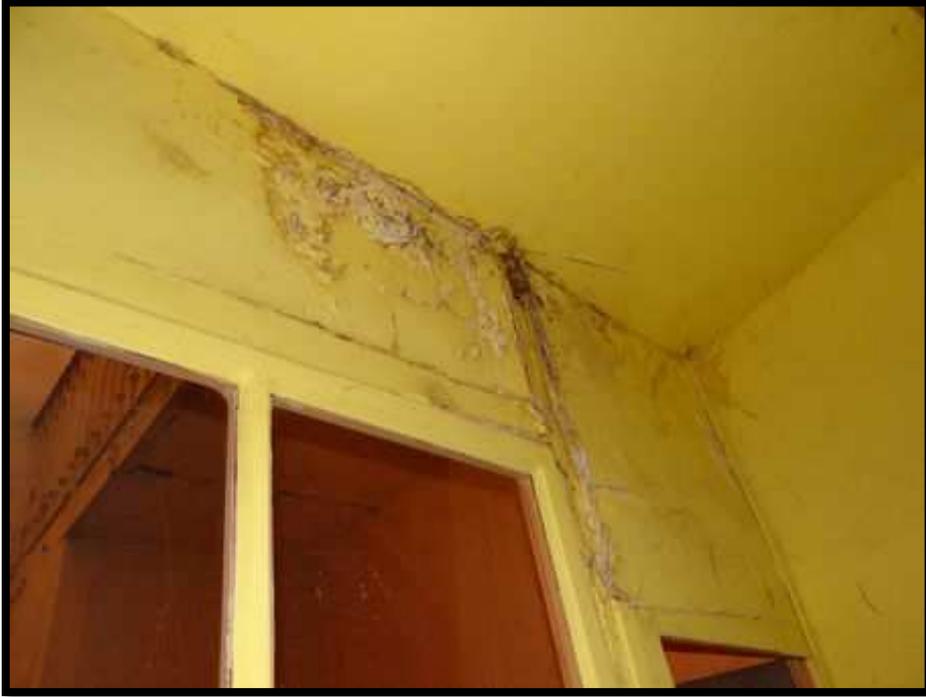
Des fissures et des traces d'humidité sont visibles sur le pan de mur, équipé d'une vitre donnant sur la cour de l'immeuble.

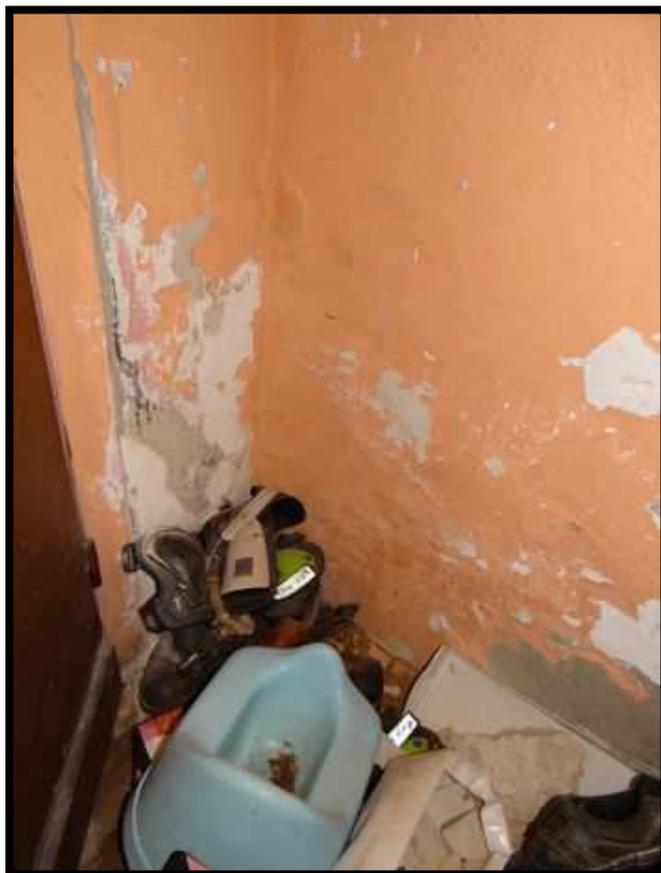
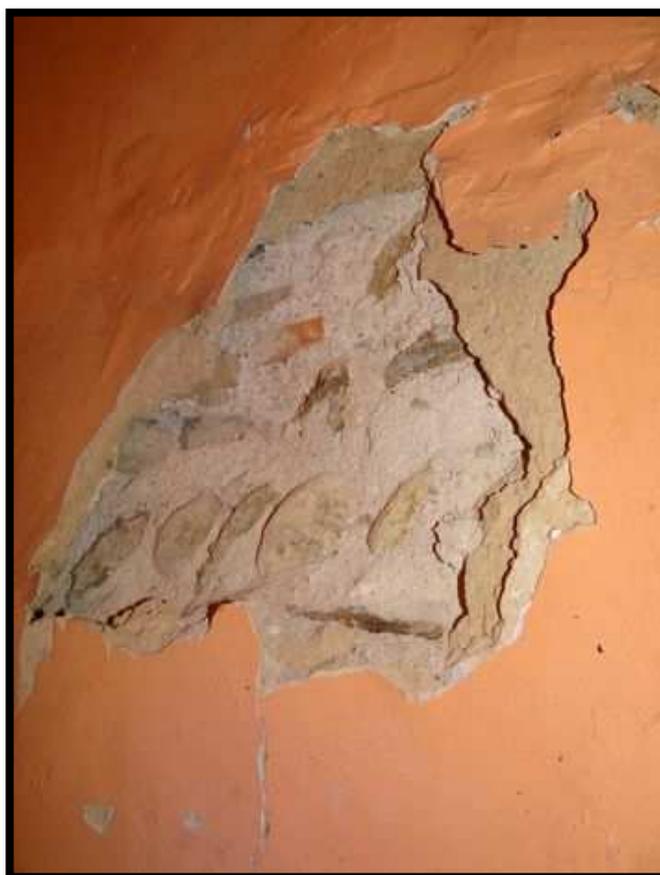
Les murs de la coursive sont revêtus de peinture comportant d'importantes écailles et absente en plusieurs endroits, laissant apparaître le mur brut.

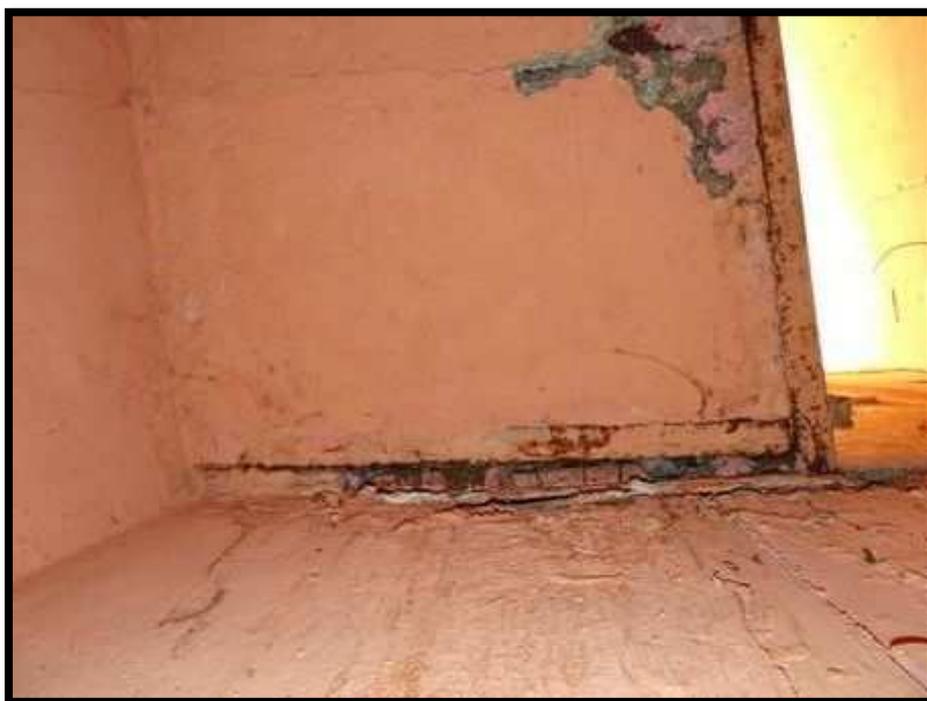
La sous-face de la coursière supérieure est recouverte de peinture écaillée, fissurée et désolidarisée pour partie des cloisons de la montée d'escalier.

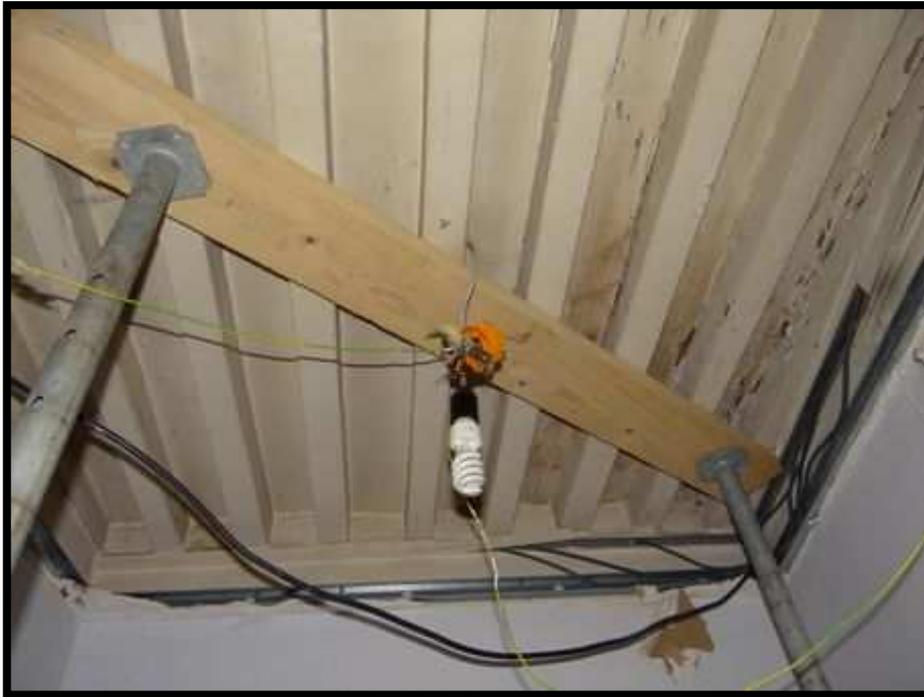
Le mur latéral droit est revêtu de peinture en état d'usage, comportant des fissures notamment au-dessus des encadrements de porte.

Le plafond est constitué par le plancher de l'étage supérieur, soutenu par des étais. Des résidus de faux-plafond sont visibles.

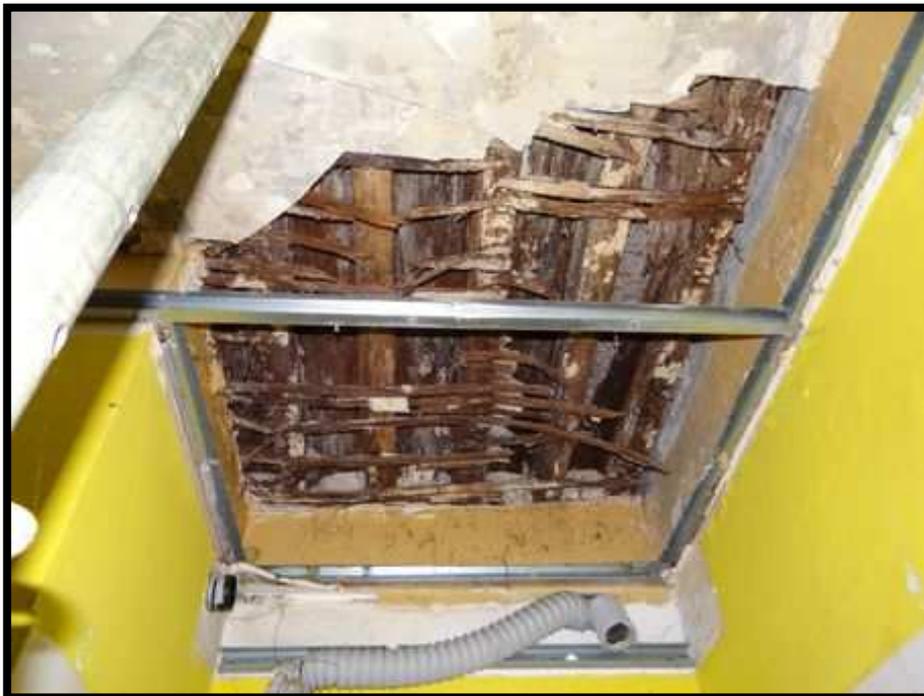
*Le faux-plafond est pour partie absent laissant apparaître le lattis qui est très humide.
Des tuyaux de VMC sont visibles.*

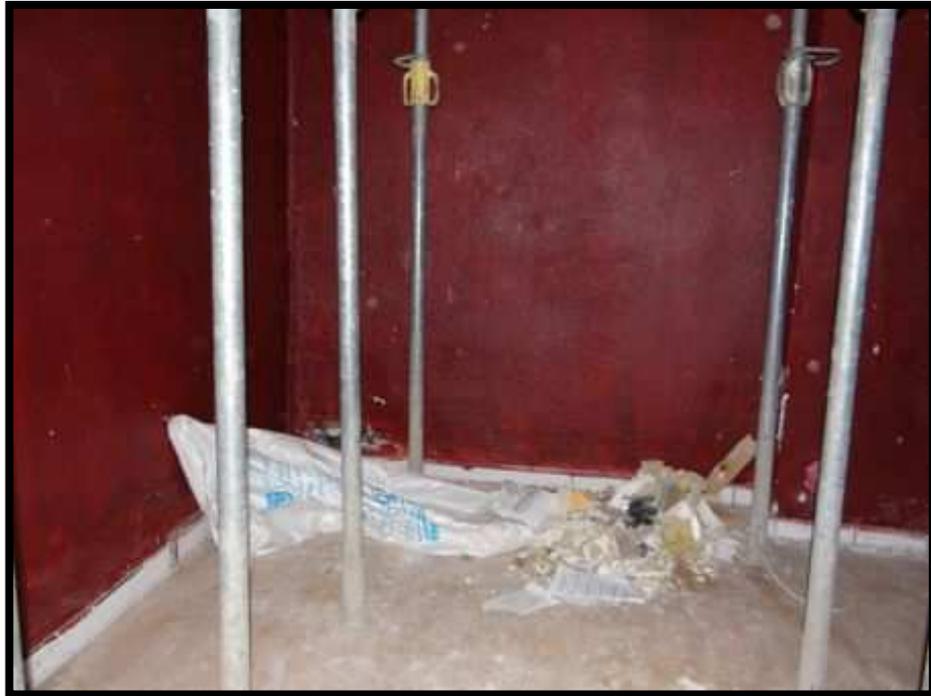
Il est recouvert d'un revêtement en PVC poussiéreux et sale, comportant des gravats. Le sol n'est pas plan.

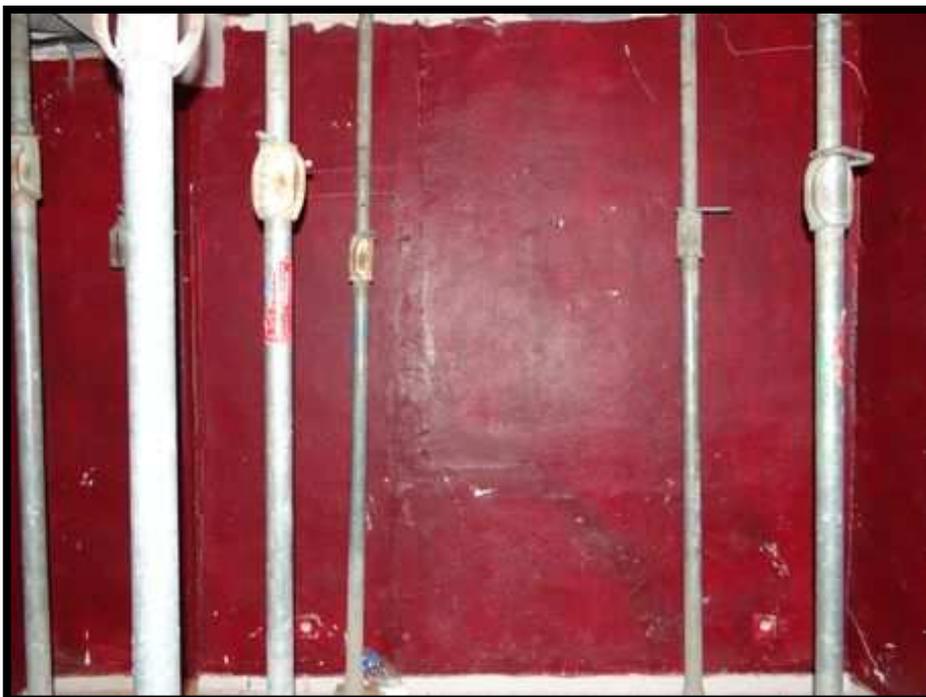
Les murs sont recouverts de peinture écaillée et fissurée.

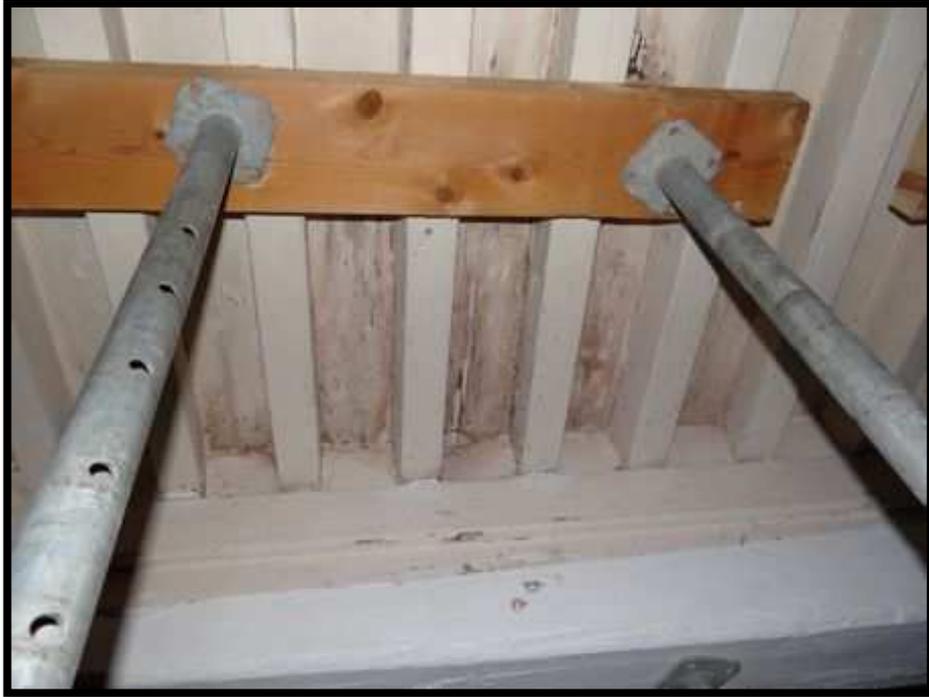
*Le plafond est agrémenté de poutres, des traces d'humidité sont visibles entre celles-ci.
De nombreux étais sont en place.*

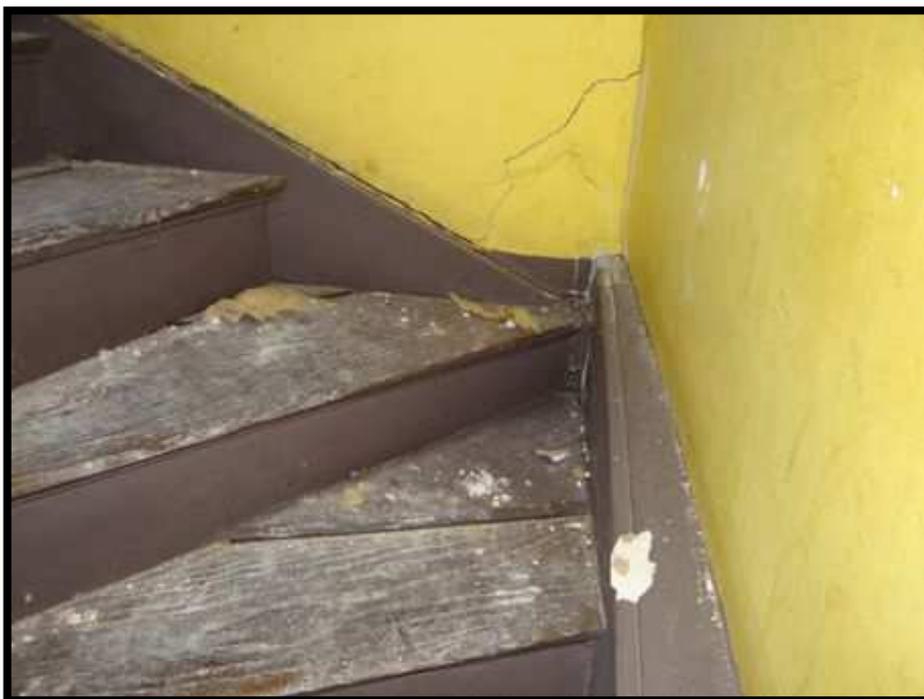
*Les marches et les contremarches en bois sont en état d'usage.
Je relève une absence de matériau au niveau de la première volée d'escalier.
Les marches d'escalier ne sont pas droites.*

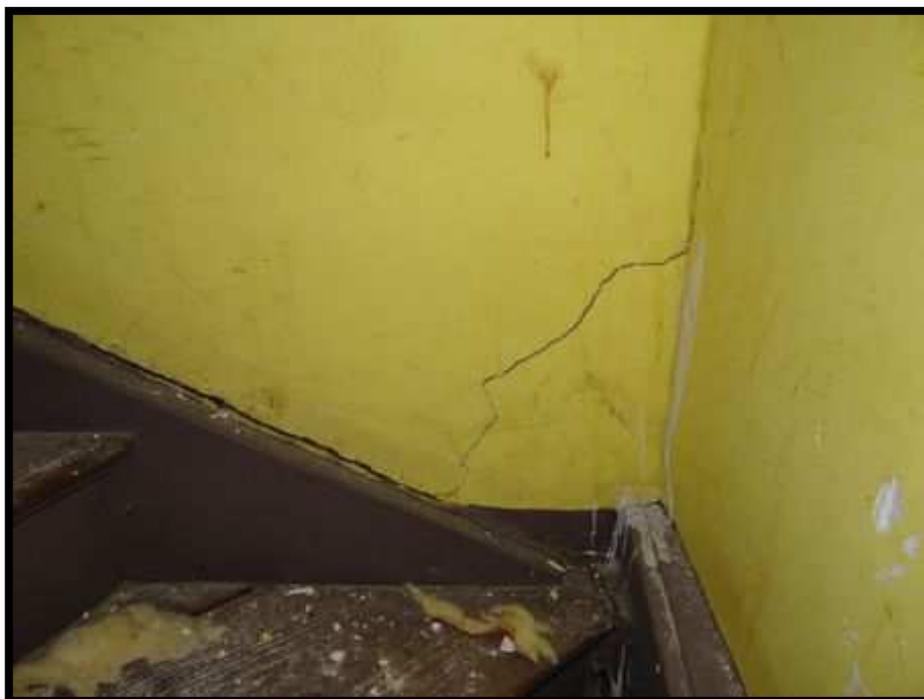
Les murs sont revêtus de peinture comportant une fissure importante notamment au niveau de la volée d'escalier et le long du limon.

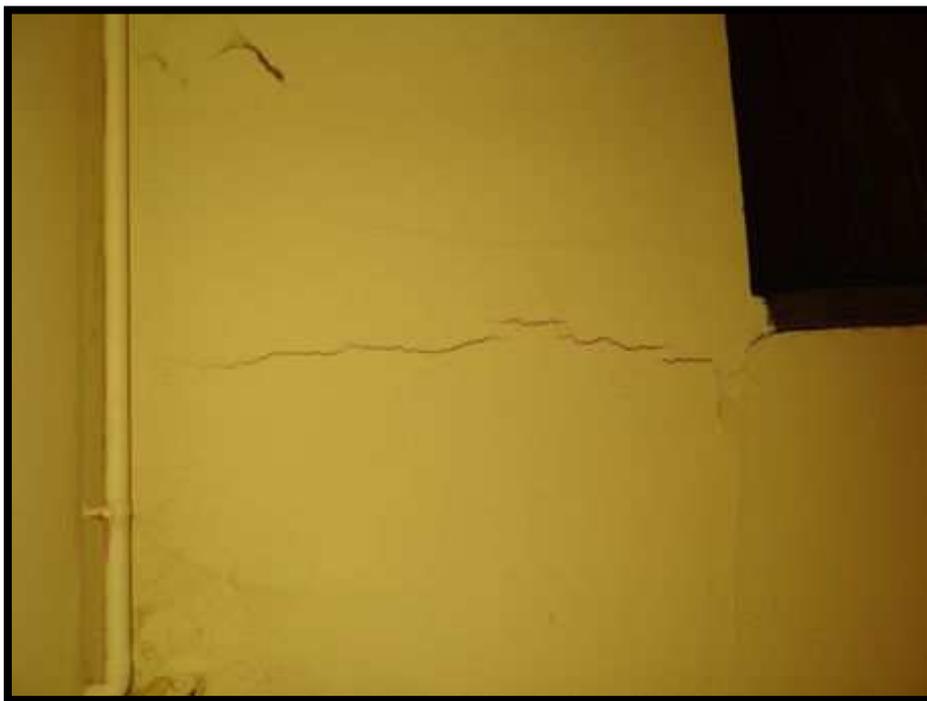
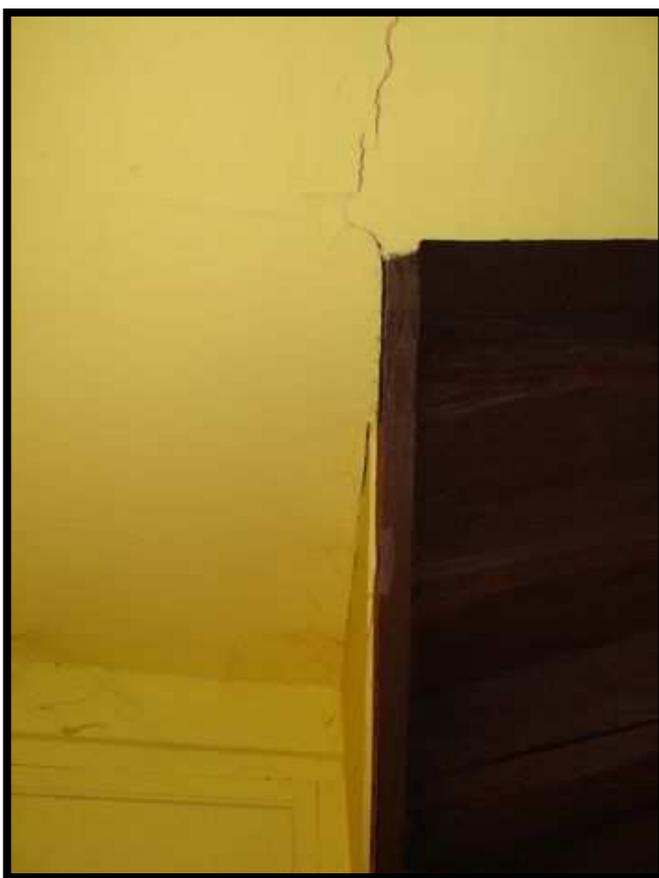
Des écailles de peinture sont visibles ainsi que des fissures notamment sur le mur au-dessus de la deuxième volée d'escalier.

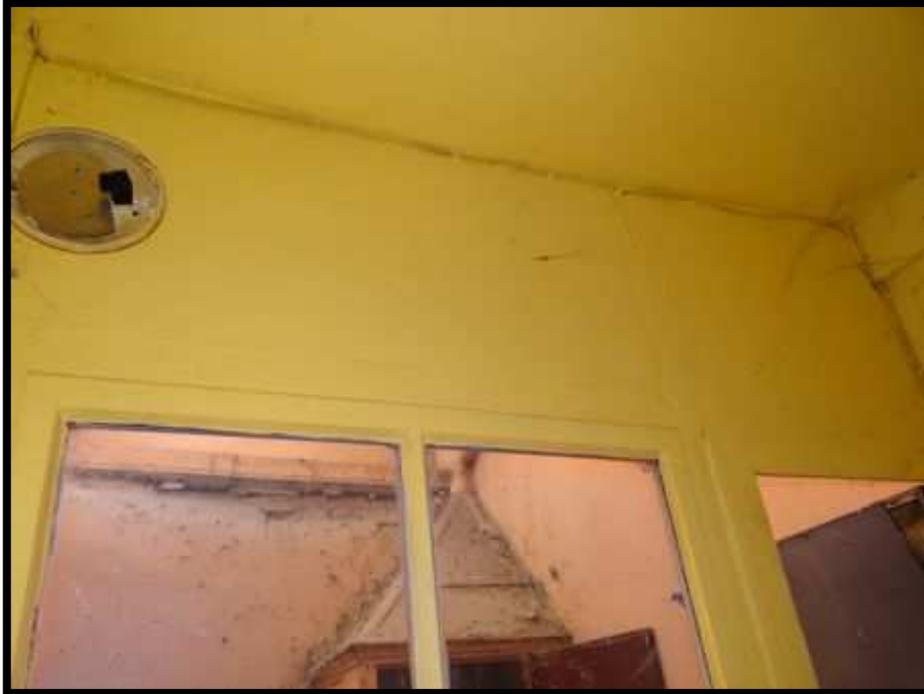
Le pan de mur donnant sur la courive est revêtu de peinture fissurée.

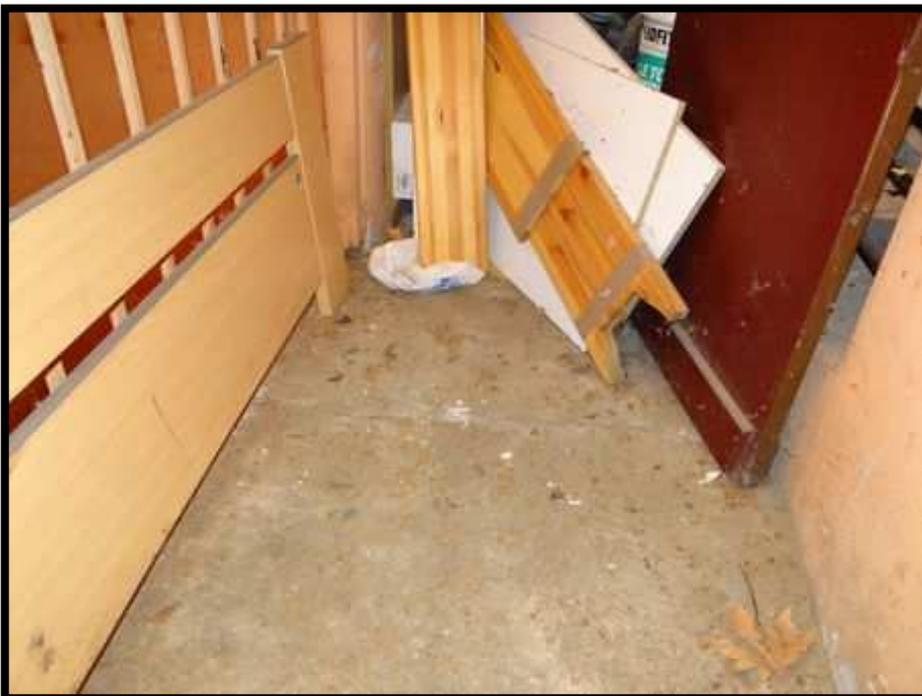
Le sol est constitué d'une chape en béton fissurée.
