PROCES VERBAL

DE DESCRIPTION DE BIENS A SAISIR

L'AN DEUX MIL VINGT-DEUX ET LE : **VINGT-NEUF AOUT**

M'être exprès transportée ce jour, à 09 heures 30, commune de **GIVORS 69700, 8 Rue Joseph Longarini/ 2 Rue Antoine Bazin** à l'effet de procéder à la description exacte et détaillée des biens appartenant à la _____ et dont la requérante se propose de poursuivre la vente forcée en la forme légale, à défaut par la sus-nommée d'avoir satisfait au commandement de payer qui lui a été signifié le 3 juin 2021.

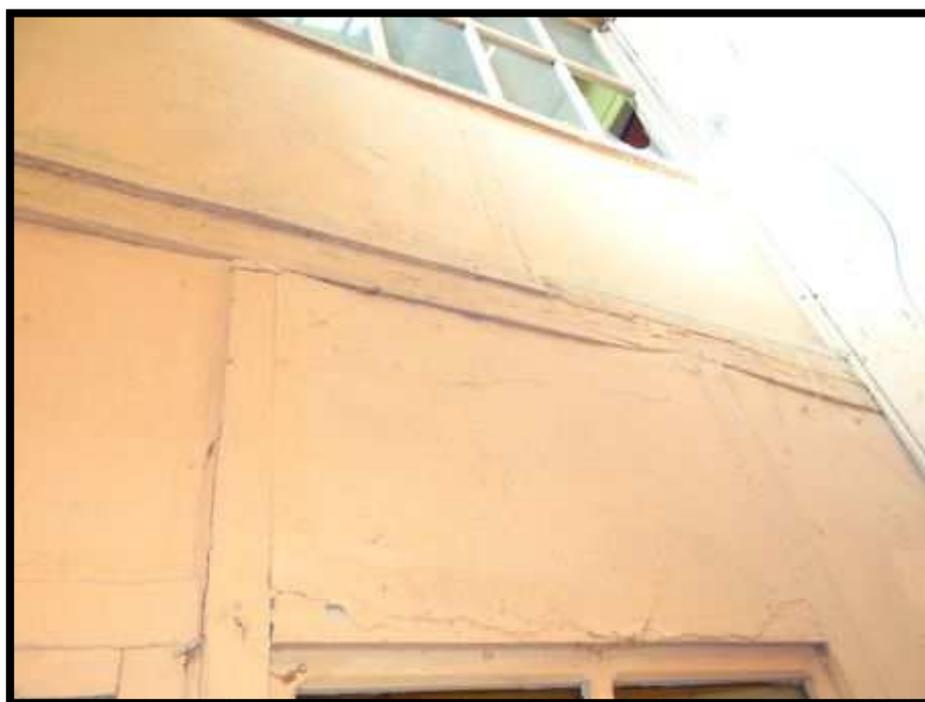
Les façades de la cour intérieure sont revêtues de peinture fissurée de façon importante, notamment au-dessus de l'encadrement de la porte, laquelle est détériorée en partie haute sur ses deux faces.

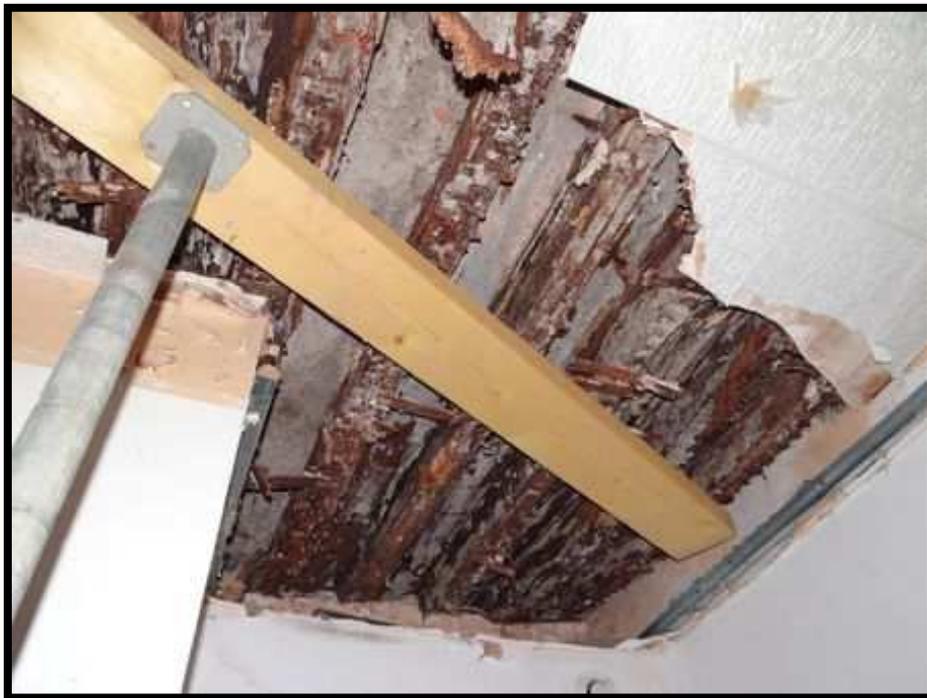
Le plafond est pour partie constitué de dalles de polystyrène, laissant apparaître le plancher de l'étage supérieur fortement humide et dégradé.

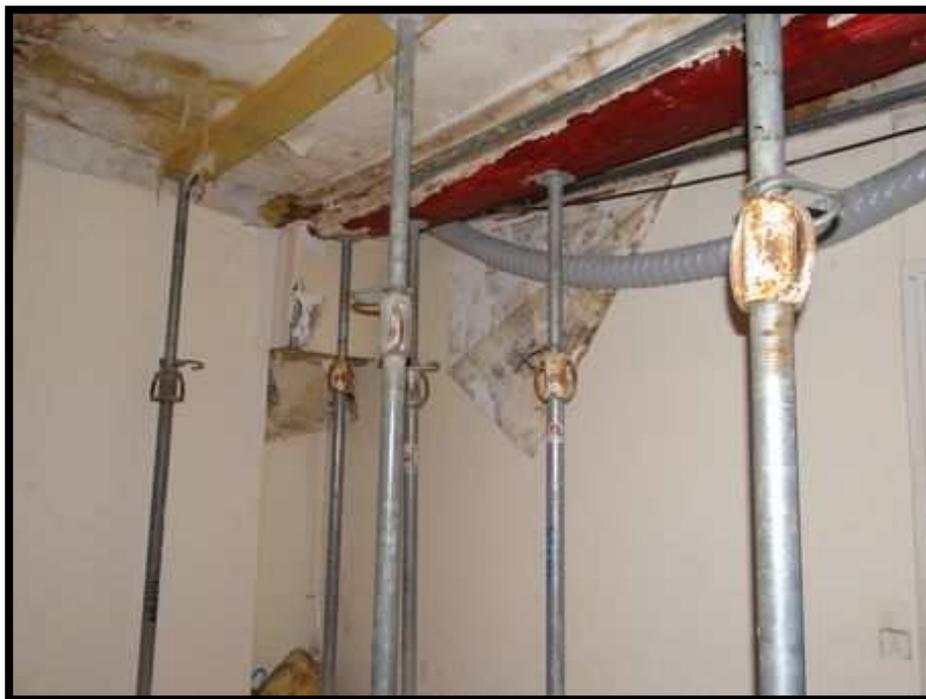
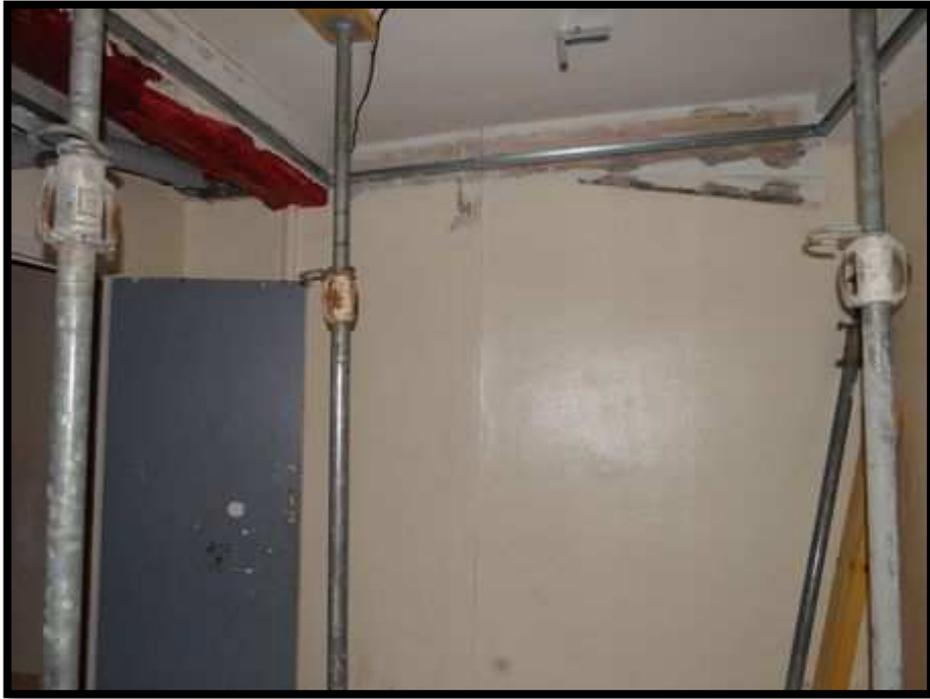
- détériorée en partie haute,*
- décollée sur le mur à droite de la porte, laissant apparaître de la moisissure,*
- détériorée sous une gaine.*

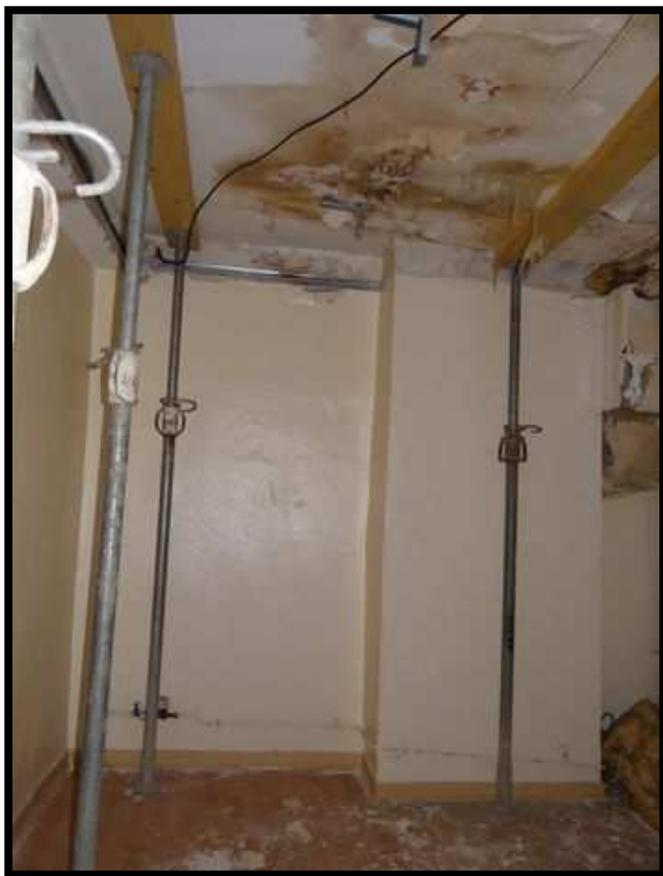
*Le plafond est revêtu de peinture comportant d'importantes traces d'humidité.
Des étais soutiennent le plafond.*

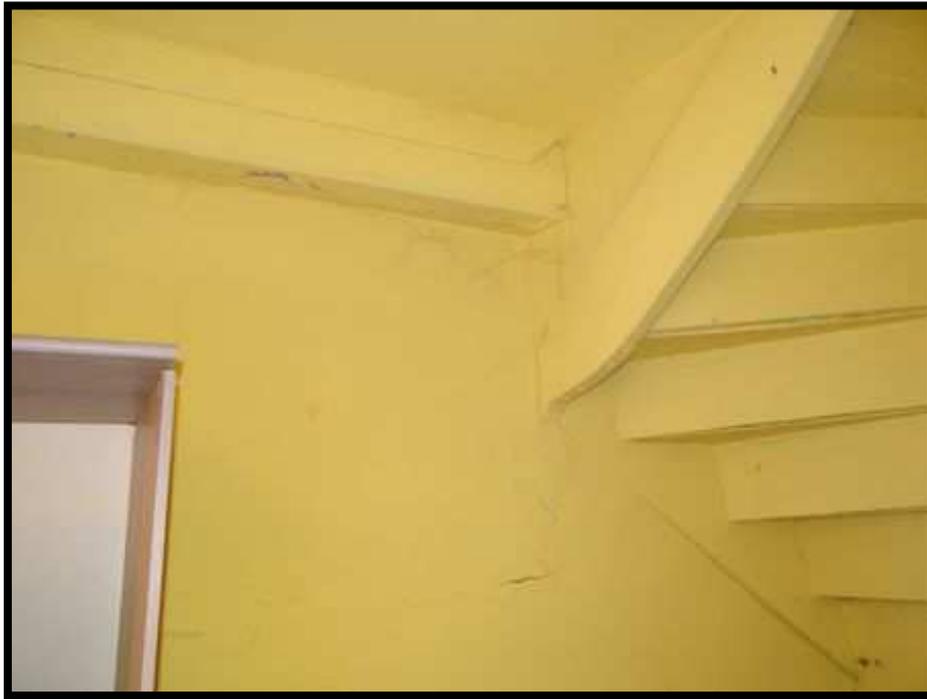
*Les murs sont recouverts de peinture écaillée et boursouflée.
Le plafond est revêtu de peinture comportant des fissures.*

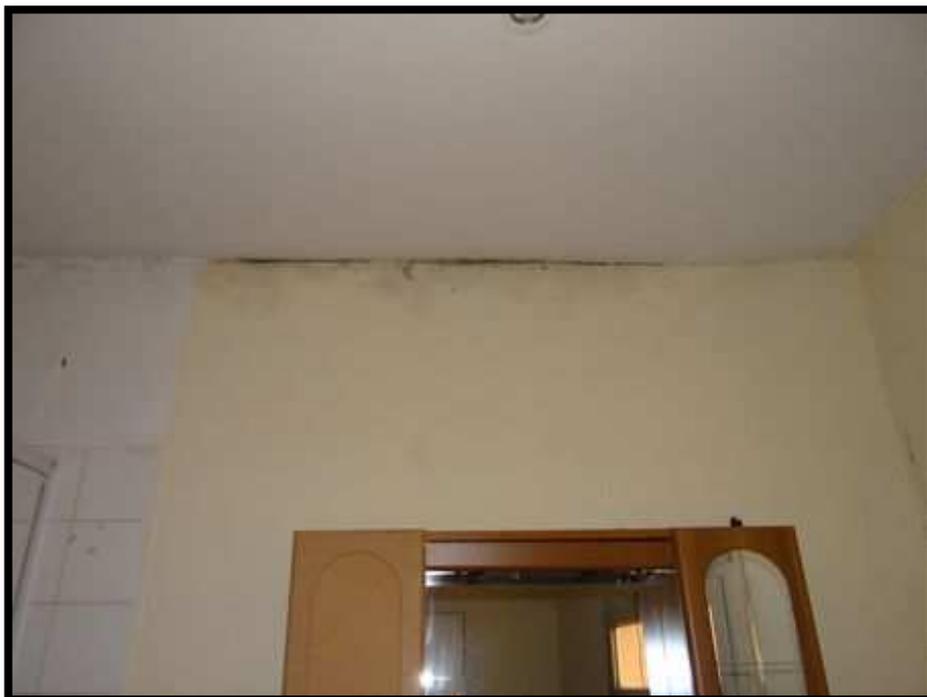
*Les mur au-dessus et en face de la porte sont revêtus de peinture en état d'usage.
Des traces noires sont visibles à la cueillie du plafond au-dessus du lavabo*

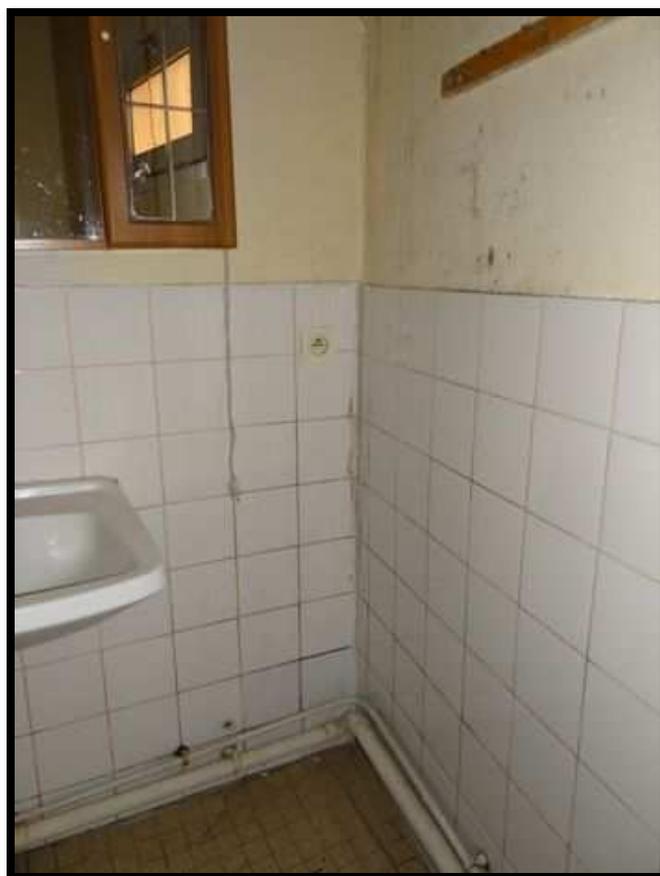
Le mur latéral droit est recouvert de faïence murale comportant de la moisissure, surmontée de peinture en état d'usage.

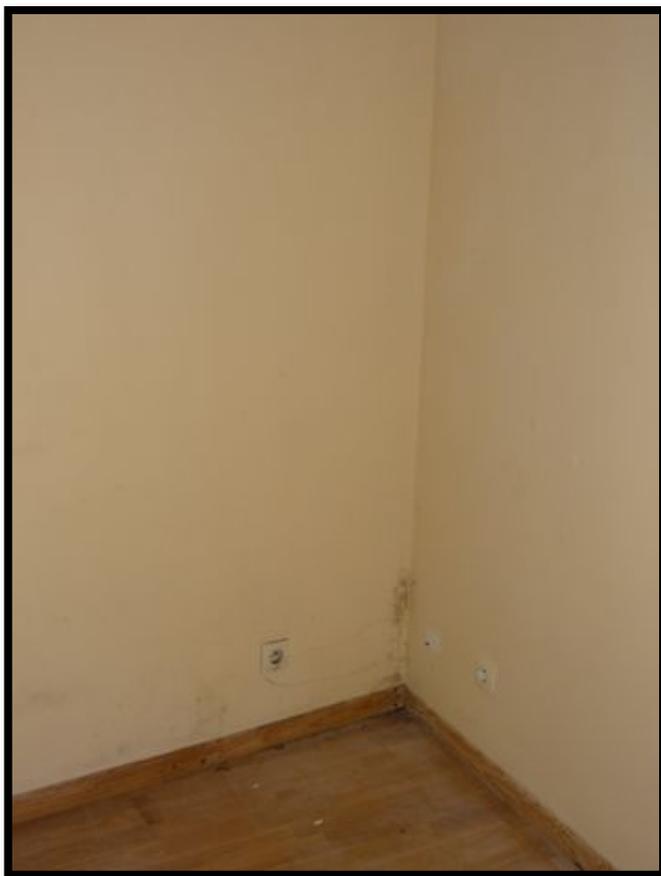
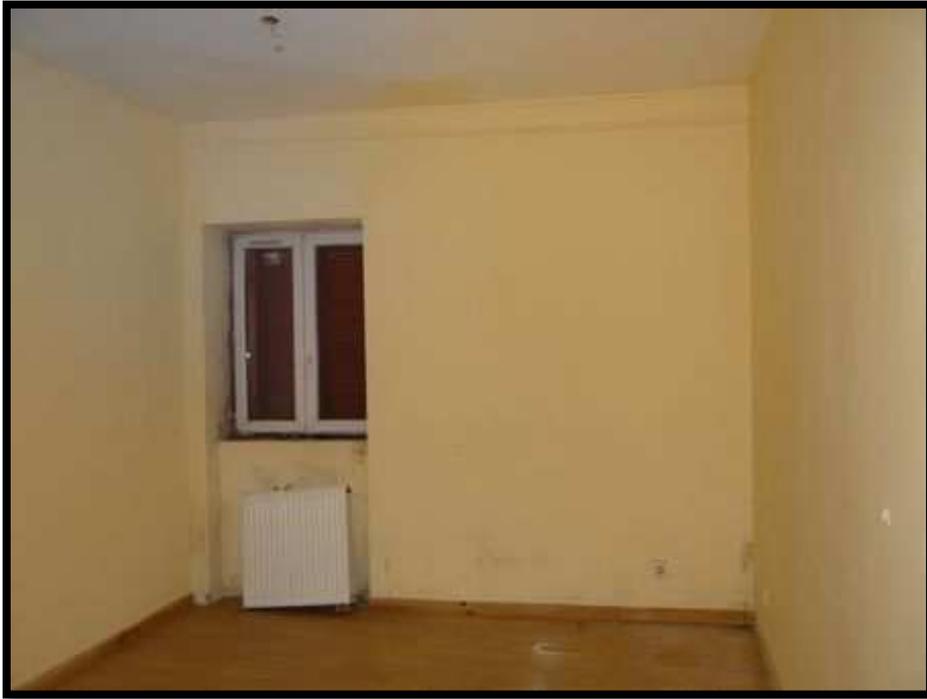
Les murs sont revêtus d'une peinture comportant un impact sur le mur latéral droit dos à la porte et de la moisissure sur le mur en face de la porte.

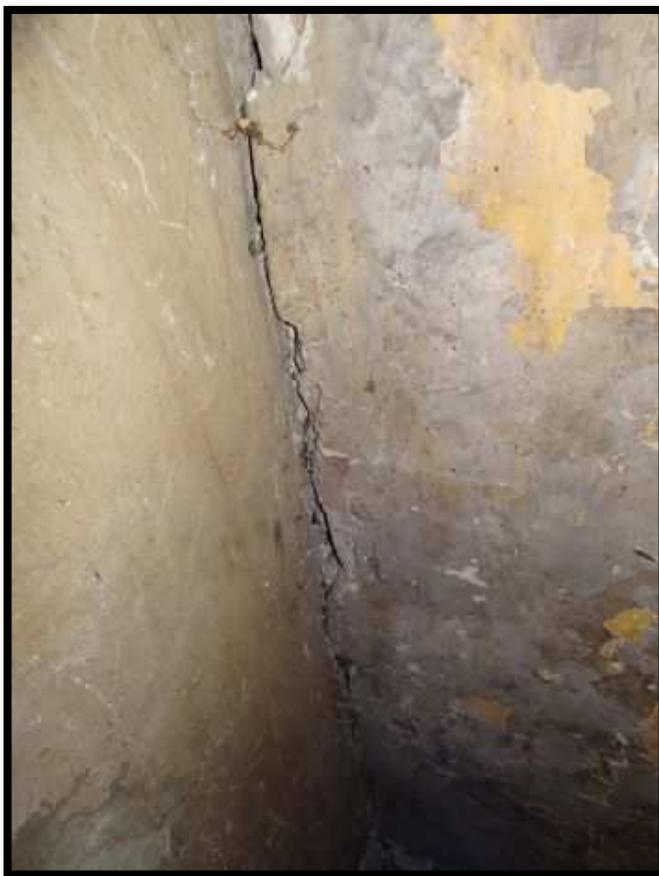
Une fissure est visible dans l'angle du mur.

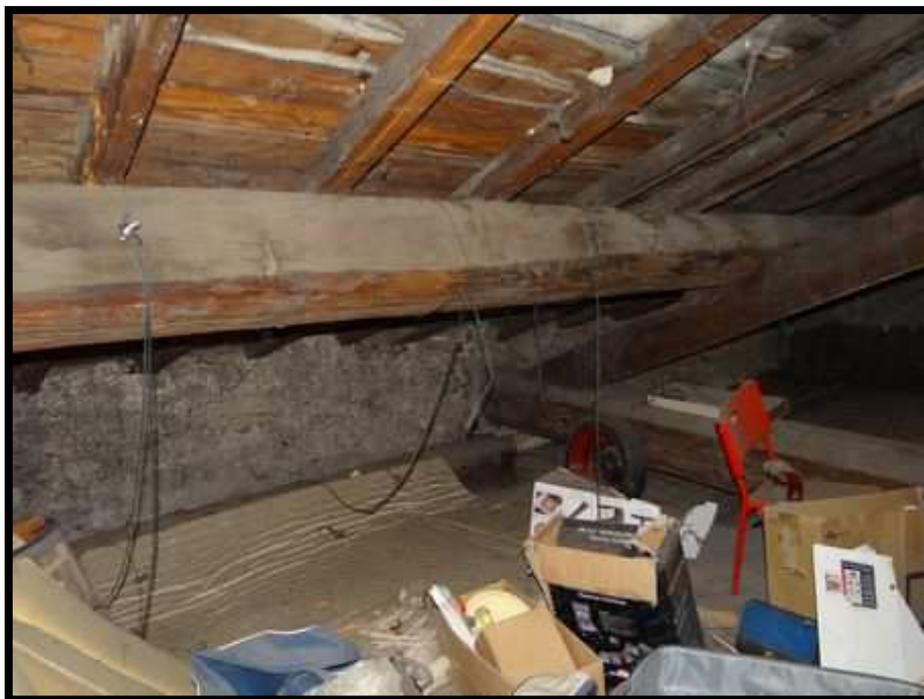
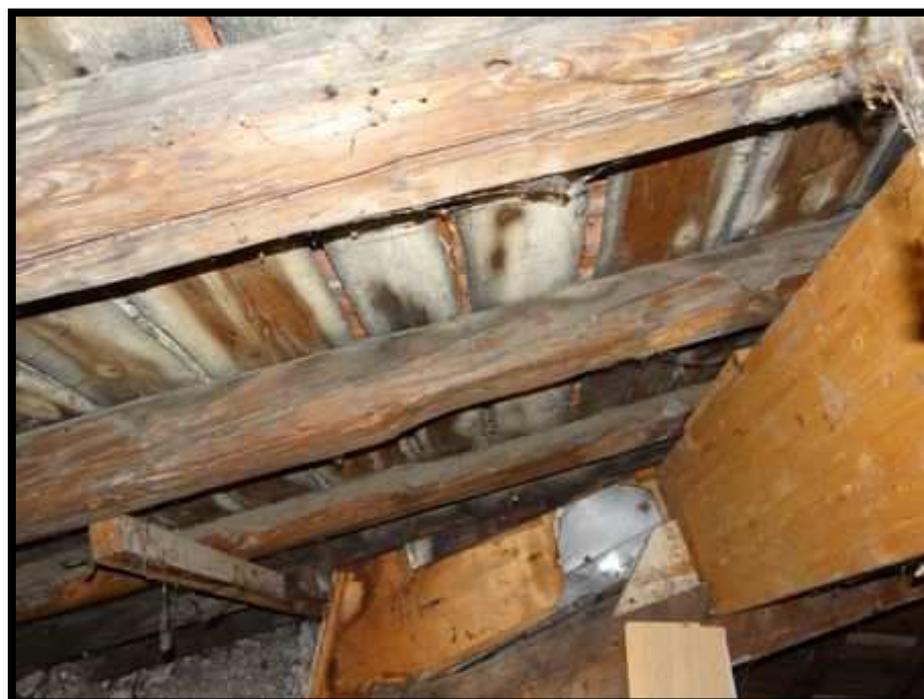
La charpente comporte des traces d'humidité.
