PROCES VERBAL DE DESCRIPTION DES LIEUX

Me rends ce jour à LE VIVIER (667330), 2 rue du Soleil (photo 1), où là étant, je procède aux opérations de description suivantes, en présence de :

Photographies annexées au Procès-verbal Descriptif
« 2 rue du Soleil à LE VIVIER » du 13.02.2020

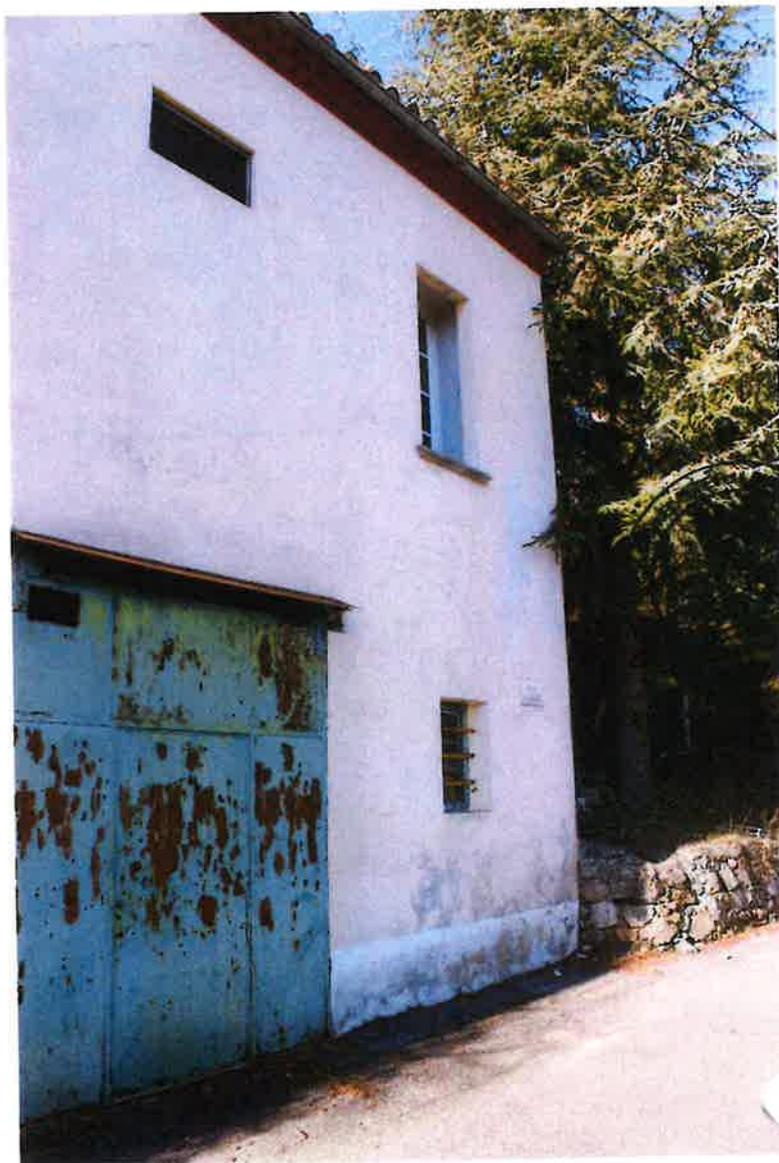
- Photos 2 à 6 pour la façade sur rue
- Photos 7 à 10 pour la façade Est
- Photo 11 pour la façade Sud
- Photos 12 à 14 pour la façade Ouest.

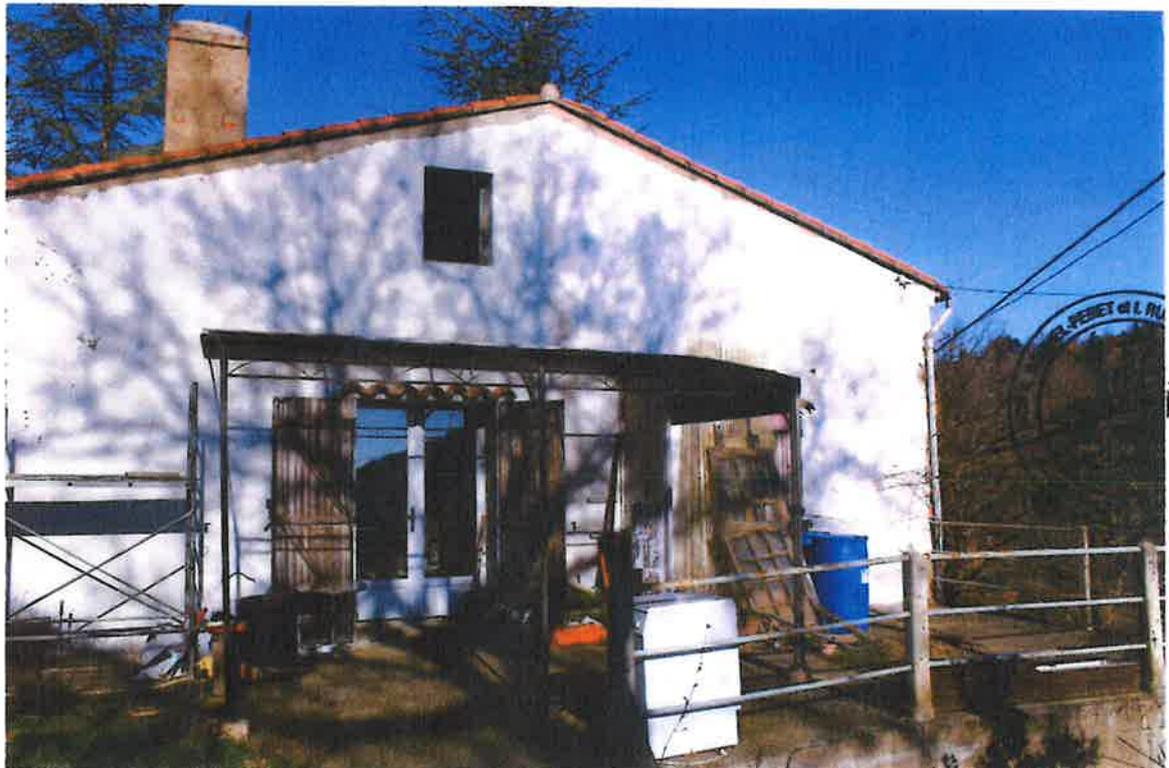
8

La porte-fenêtre du séjour donne une terrasse se situant à l'Est (photos 5 à 10). Cette terrasse est constituée par une dalle béton ne présentant pas une surface plane.

Les surplombs côté rue, et côté escalier, sont protégés par une rambarde d'une hauteur de trois tubes cylindriques maintenus par des poteaux ciment. L'ensemble est très ancien, et présente des défauts de verticalité.

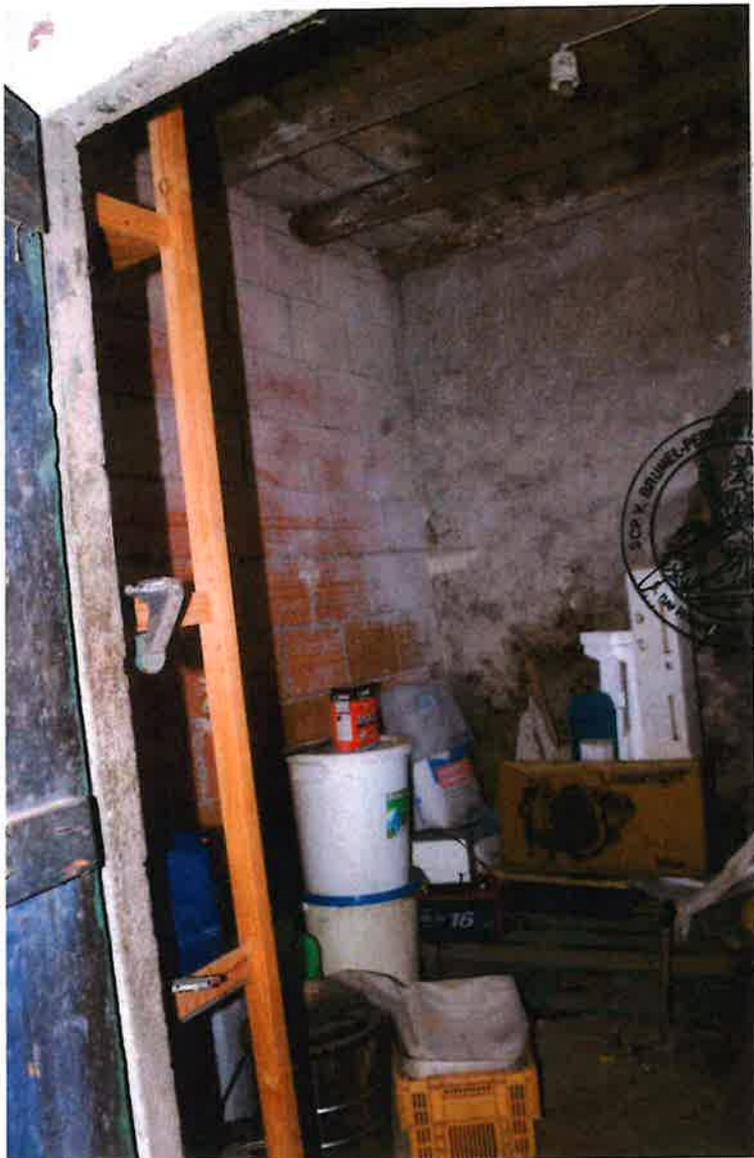
33

Dans cette cave, en entrant à droite, se trouve une pièce fermée (ancien bureau) – photos 32 & 33. Cette pièce est éclairée par un point d'éclairage au plafond, et une ouverture d'une fenêtre sur rue (fenêtre avec barreaux). La fenêtre est très ancienne. Le sol est dans la continuité de celui de la cave. Les murs sont bruts. Le plafond est en bois.

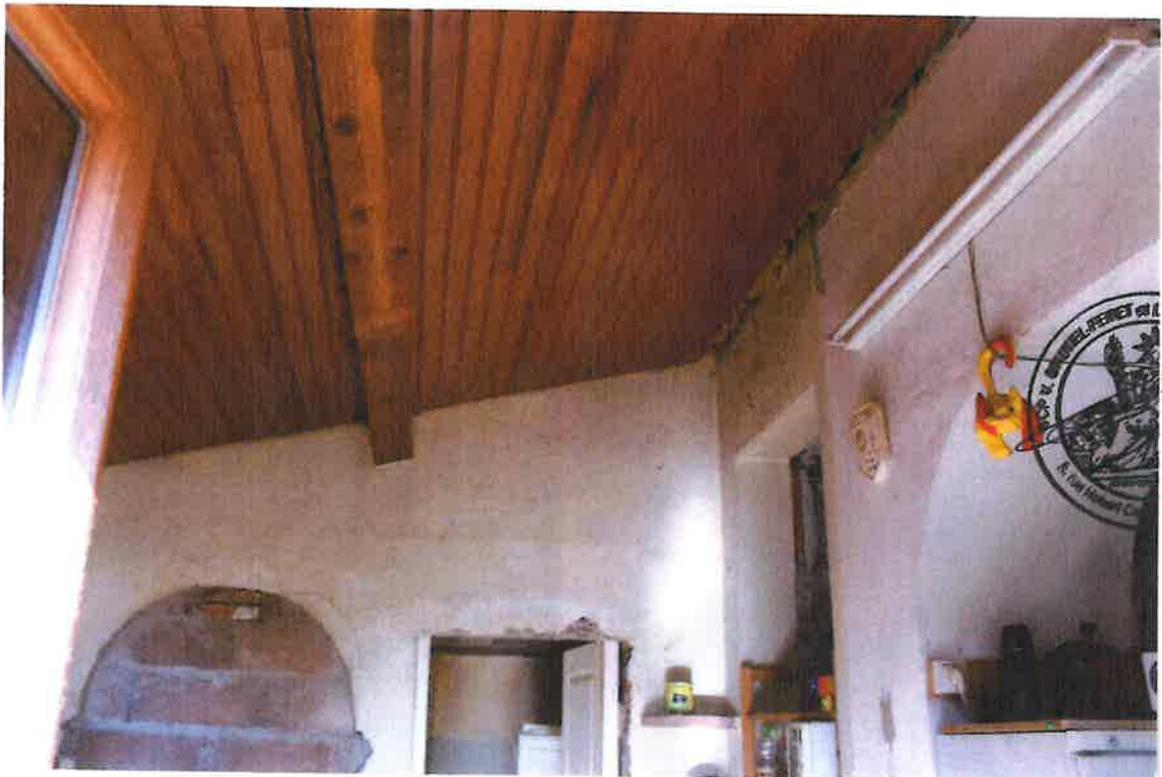
36

Le sol est carrelé. Ce dallage est ancien, et n'est pas régulier. Il est traversé par une saignée rebouchée. Il en est de même au seuil de la séparation de la cuisine, et du séjour.

Les murs sont maçonnes. La mise en peinture n'est pas terminée. Une ancienne ouverture dans le cloisonnement de la pièce dans le prolongement est bouchée, sans finition.

La crédence au niveau des meubles de cuisine est carrelée. Elle est ancienne. Cette faïence est découpée, côté porte d'entrée.

Cette pièce est éclairée par une fenêtre de deux vantaux ouvrants à la française en bois, deux vitrages simples par vantail (dont un cassé), protégée à l'extérieur par un volet en bois de deux battants hors d'usage.

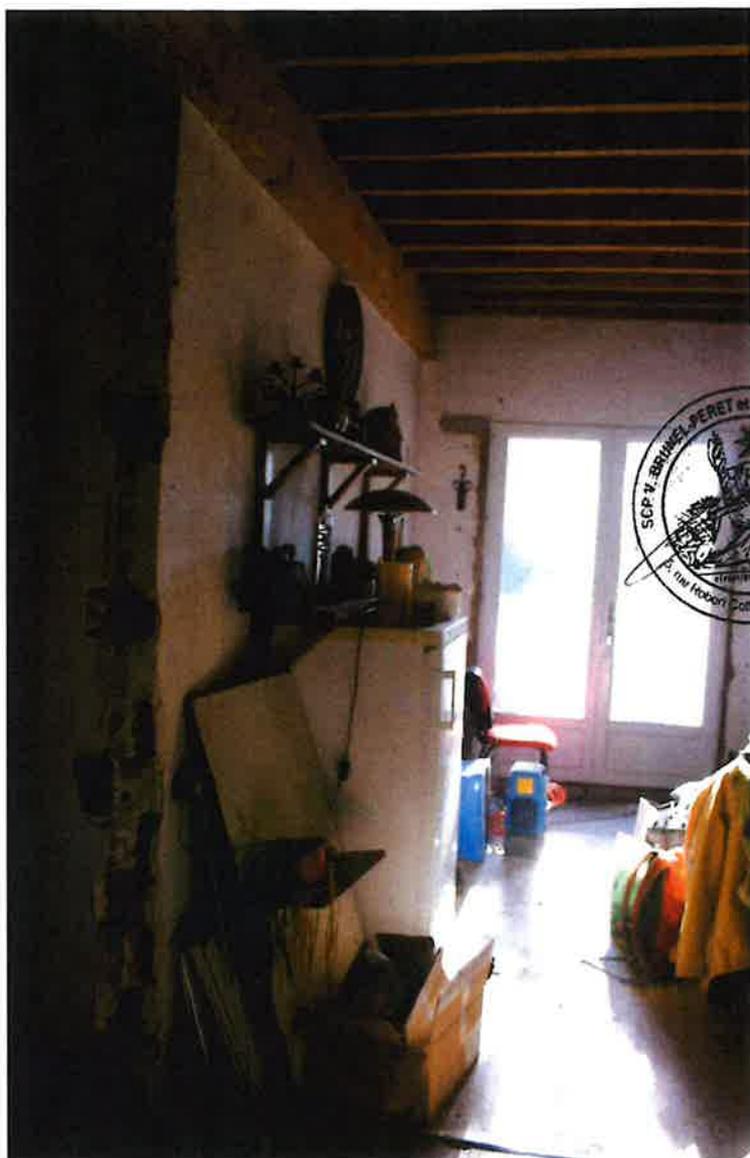
45

Les murs, côté dégagement précédent, sont en panneaux d'aggloméré de bois, sans finition. Les autres sont maçonnés, plâtrés, peints. Le conduit d'une ancienne cheminée est enlevé. A l'emplacement, se trouve un insert. Le tout n'est pas uniforme, et est sans aucune finition.

Le plafond est en partie enlevé avec poutre et plancher de bois des combles apparentement. Côté Ouest, existe un ancien plafond en plâtre et canisses. Des ampoules d'éclairage sont alimentées par des câbles courants sous plafond.

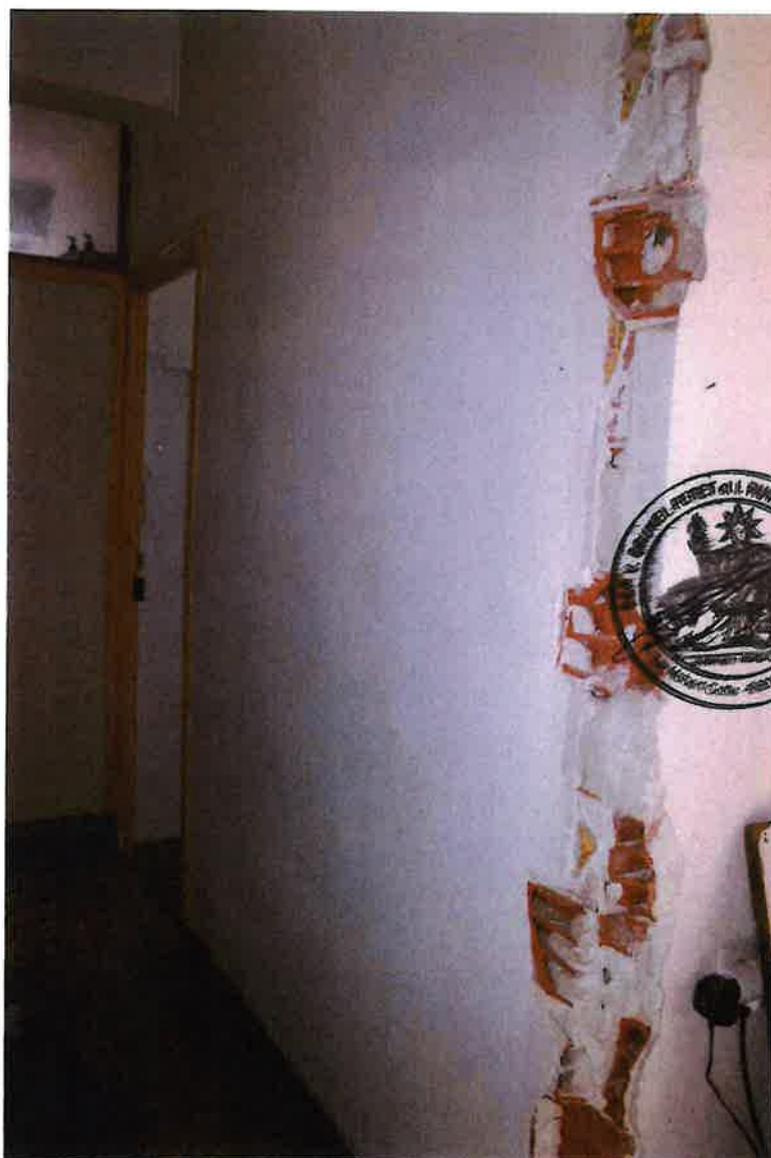
50

L'encadrement de passage dans ce couloir est en cours de réalisation.

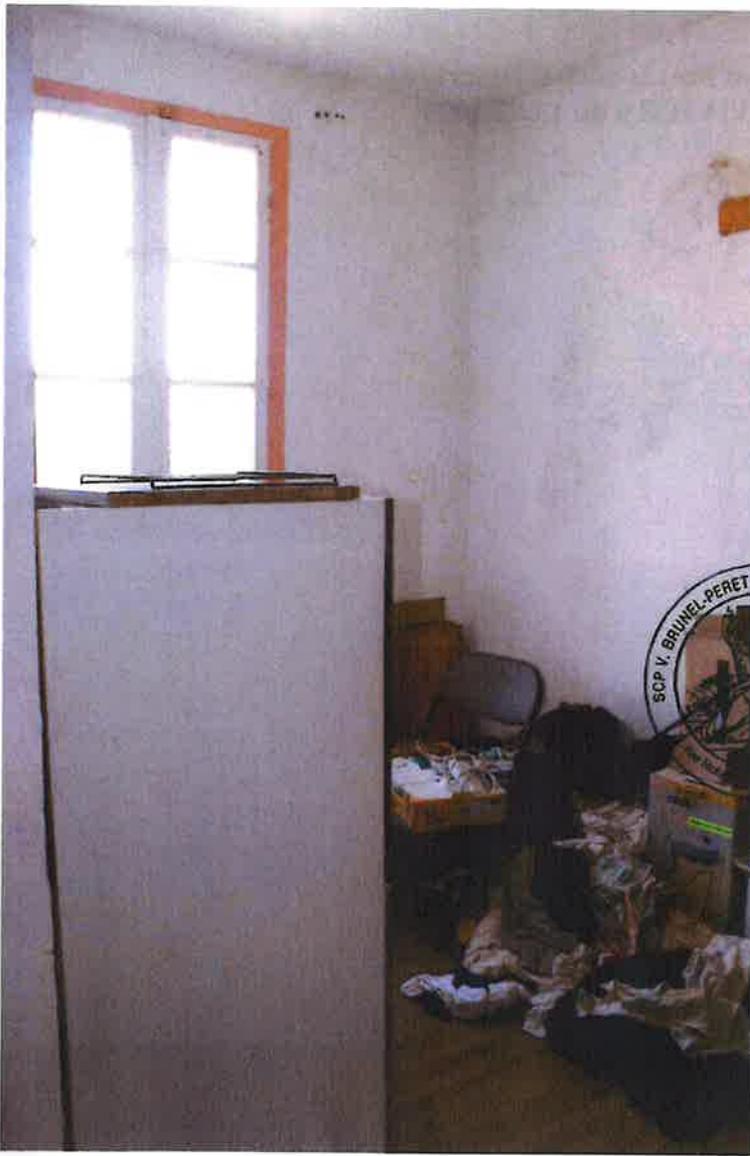
59

Le sol est un plancher brut ancien, a priori en bon état général pour ce qui est visible.

Les murs sont plâtrés. L'enduis n'est pas uniforme. Le cloisonnement avec la salle d'eau est fermé par deux portes coulissantes (anciennes portes de placard).

Cette pièce est éclairée par une fenêtre de deux vantaux ouvrants à la française, menuiseries en bois, quatre vitrages simples par vantail. Ces menuiseries sont très anciennes.

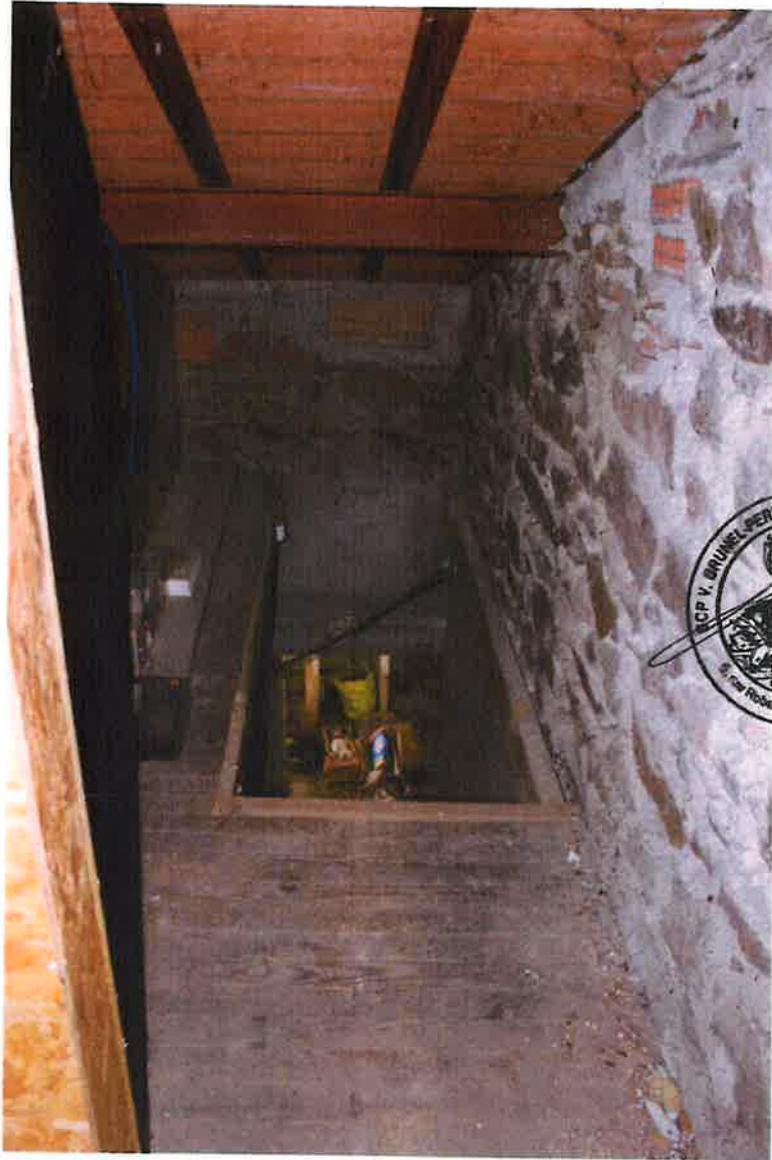
71

Le sol est un plancher sur poutres. Ce plancher comporte une importante découpe.

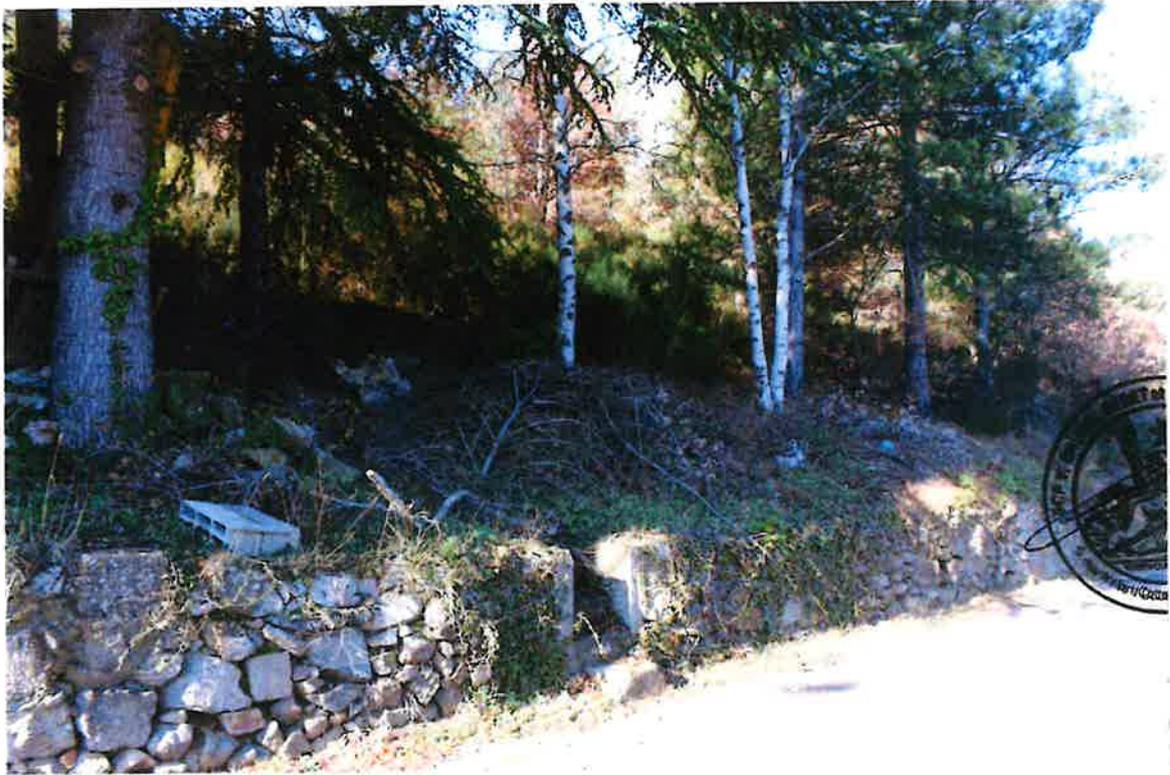
77

En façade Nord, et à droite de la maison, elle est délimitée par un muret en pierre très ancien (photo 77).

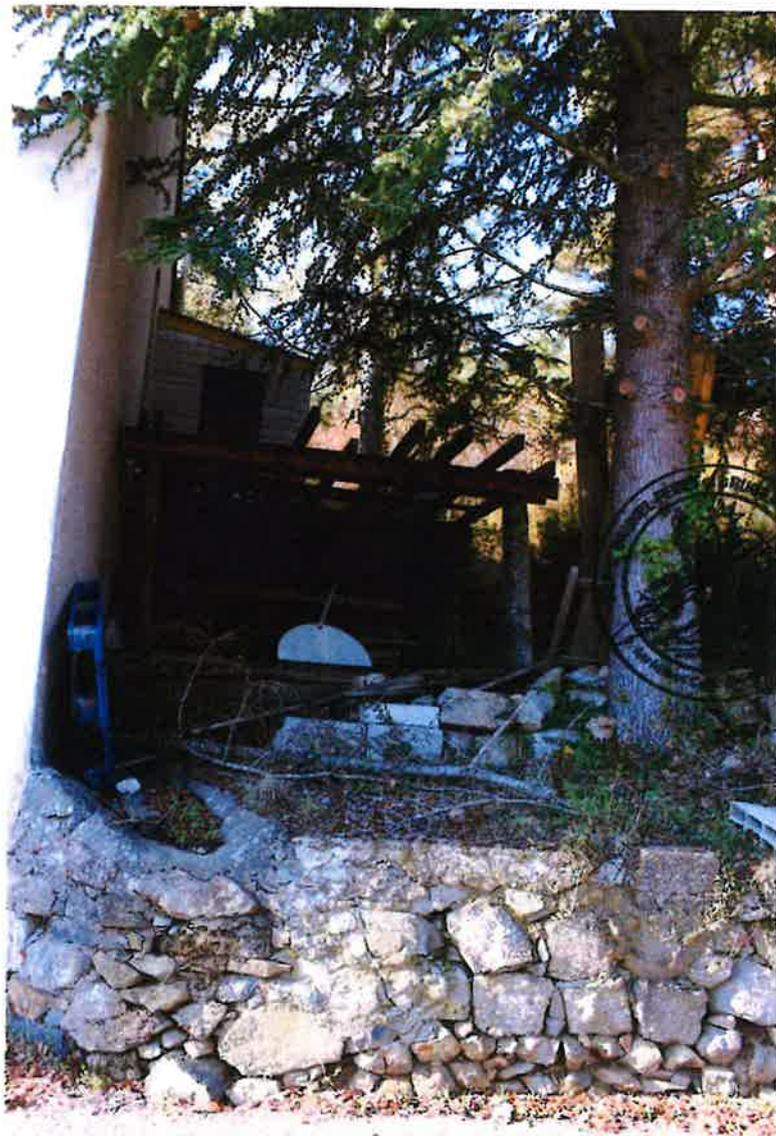
78

Sur la gauche de l'escalier, la parcelle est délimitée par un mur de soutènement maçonné (photo 78)

Une construction de type cabanon est construite, adossée à la façade Ouest de la maison, structure en bois, et tôles en toiture (photos 12 à 14 & 78).
