ACTE
D'HUISSIER
DE
JUSTICE
ORIGINAL

PROCES VERBAL DE DESCRIPTION DES LIEUX
commencé à 14H15 achevé à 15H45

Madame x 1188 Triols
Maison Individuelle
42380 LURIECQ

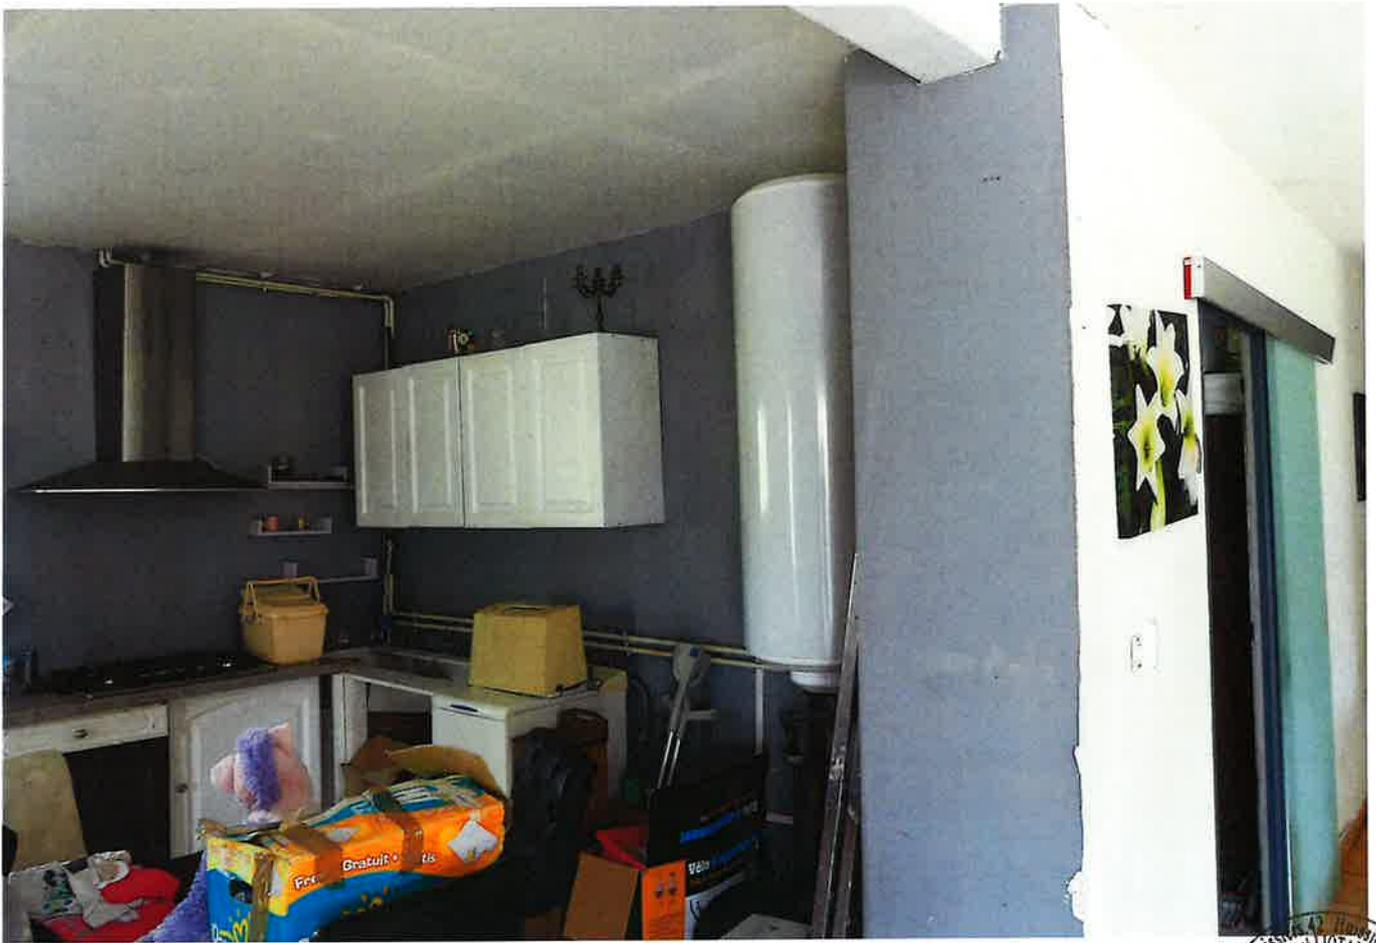
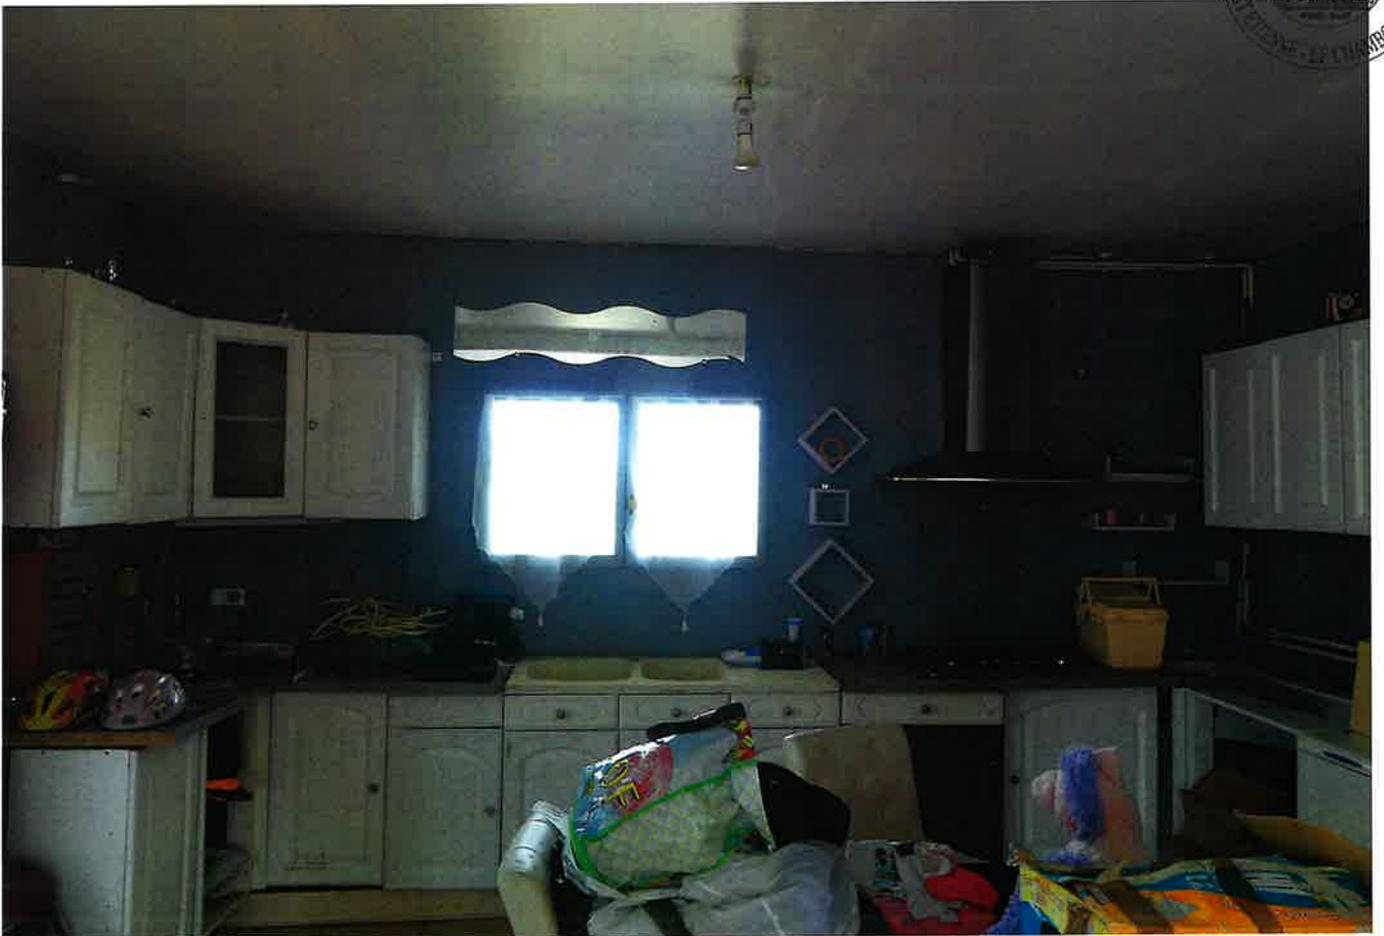
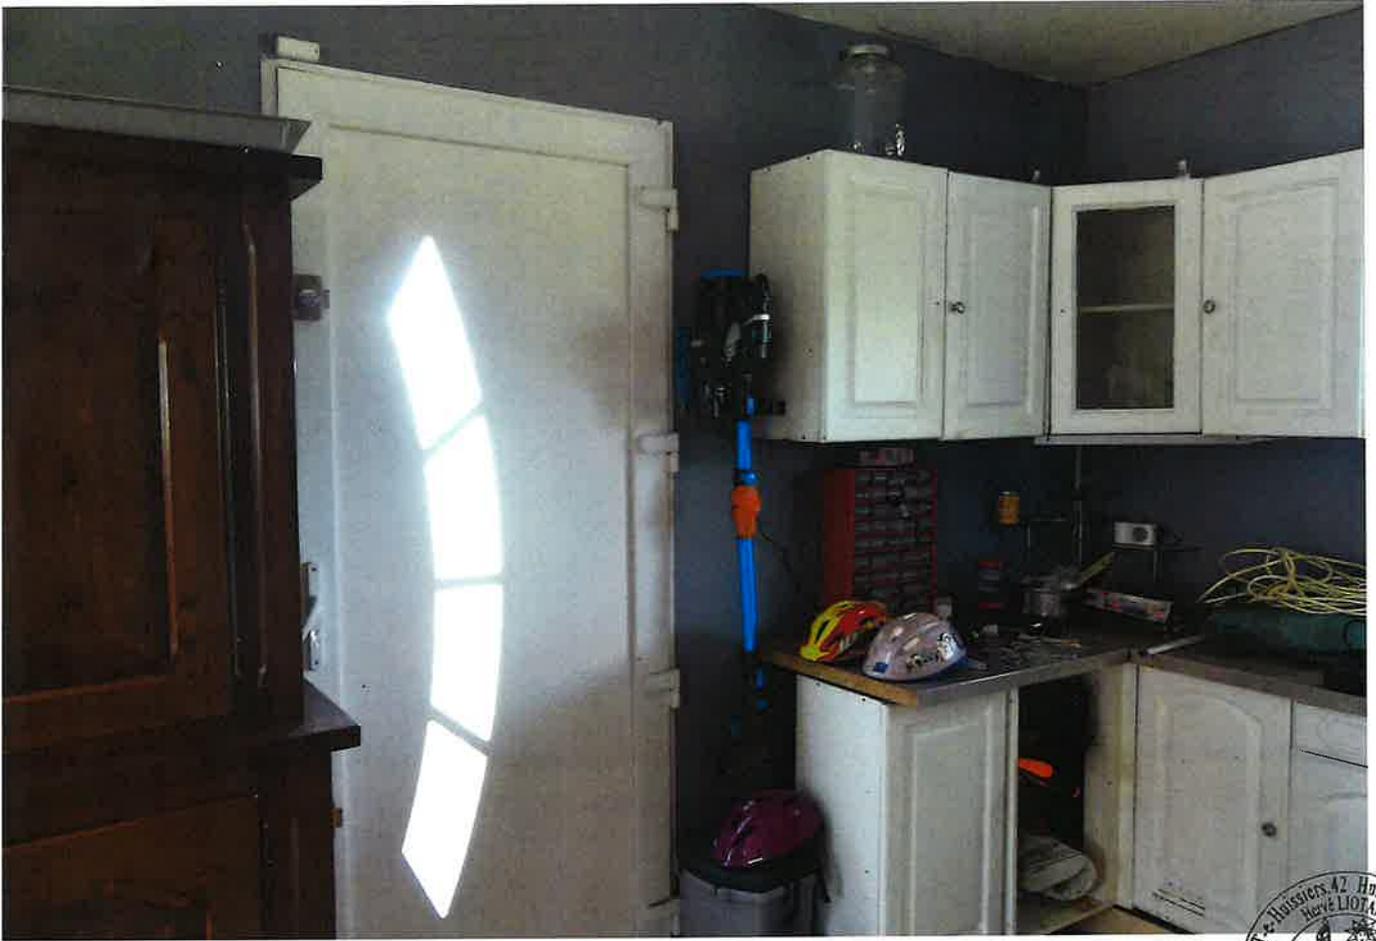
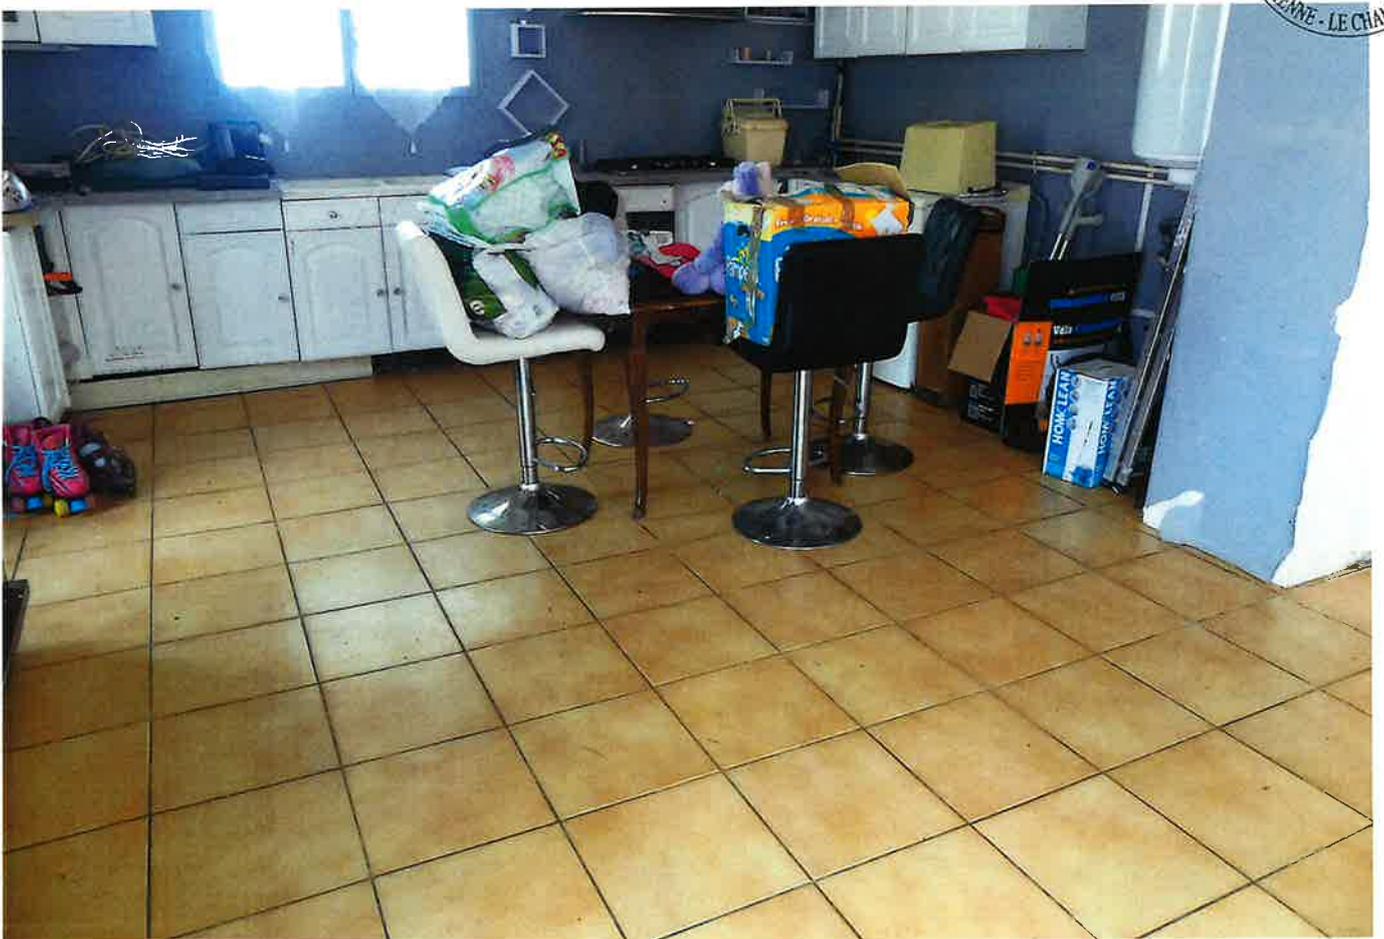
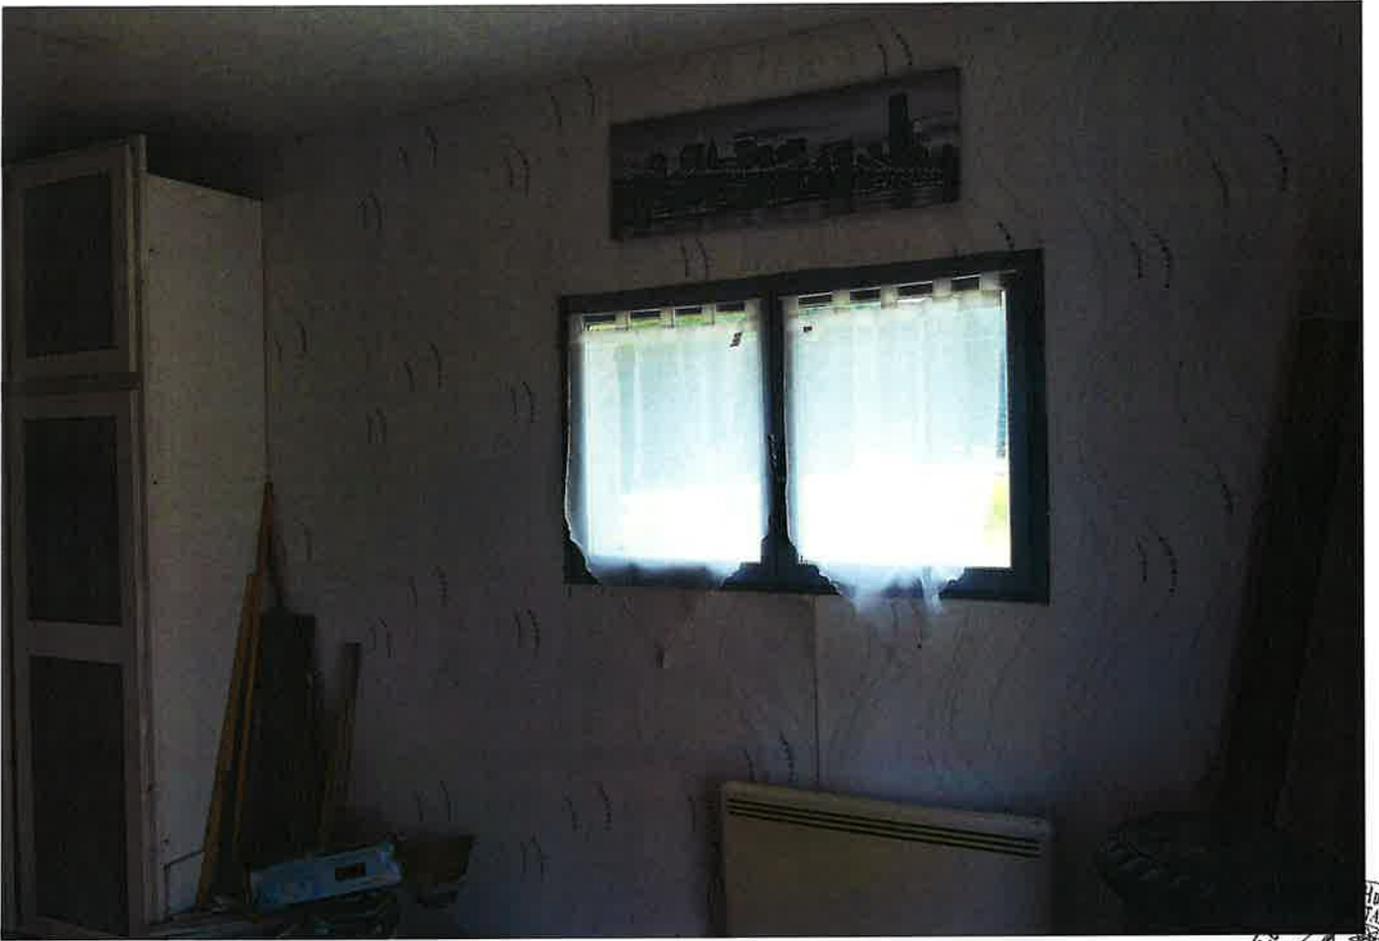
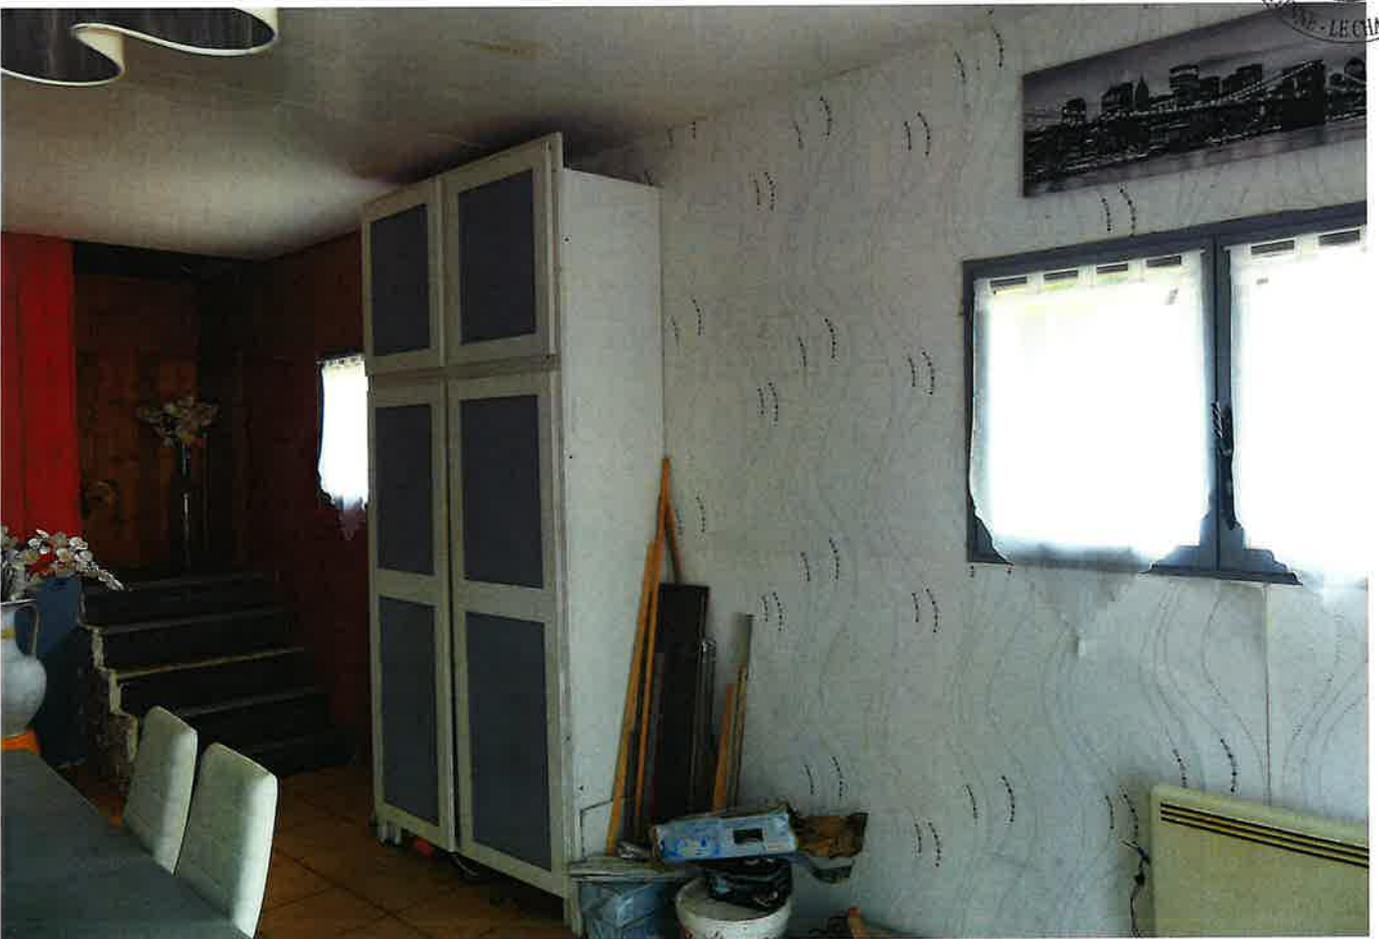
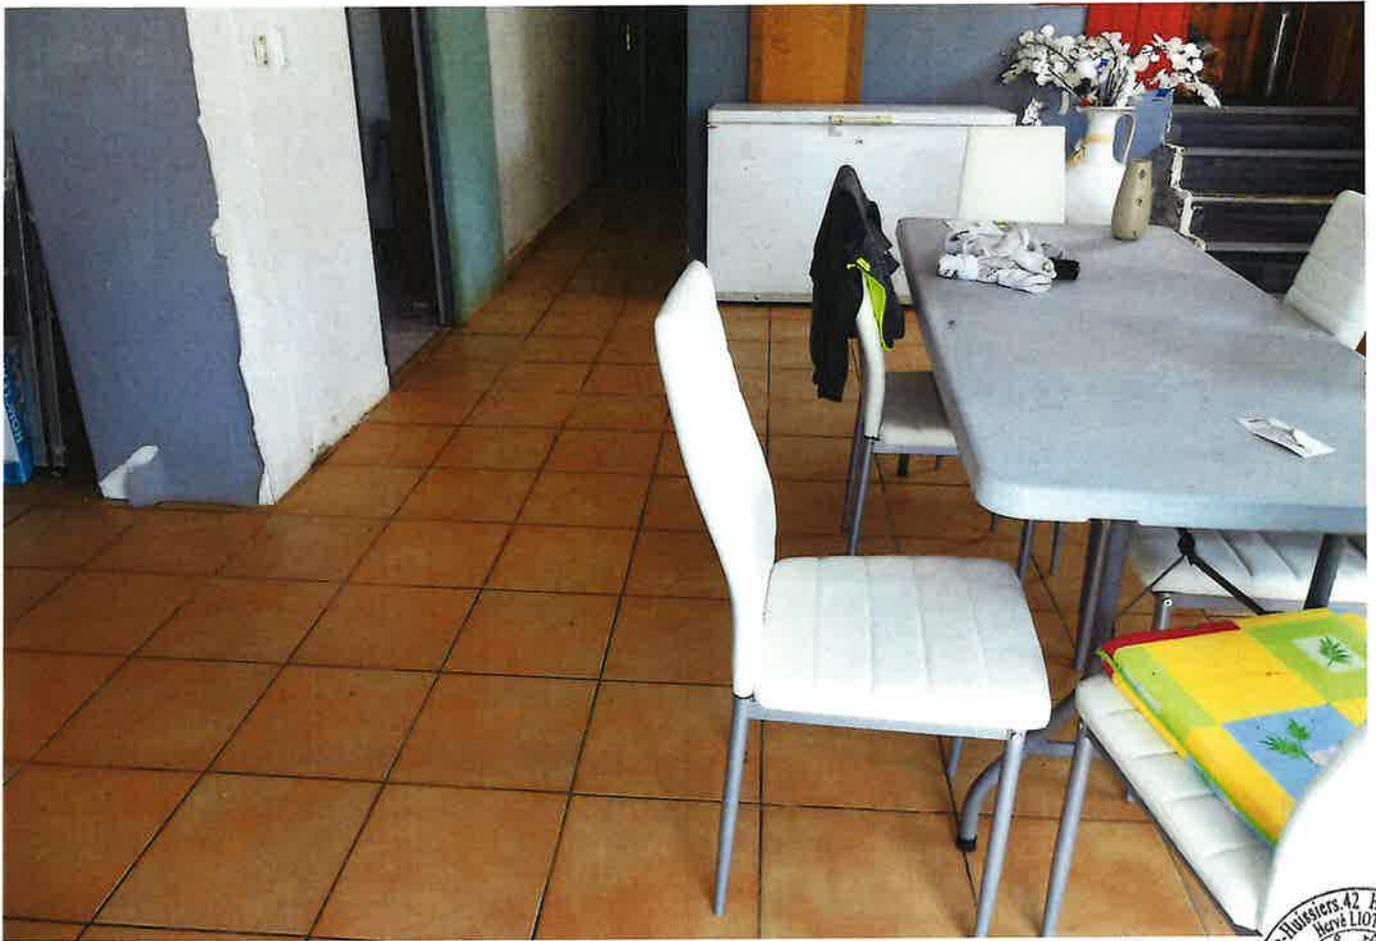
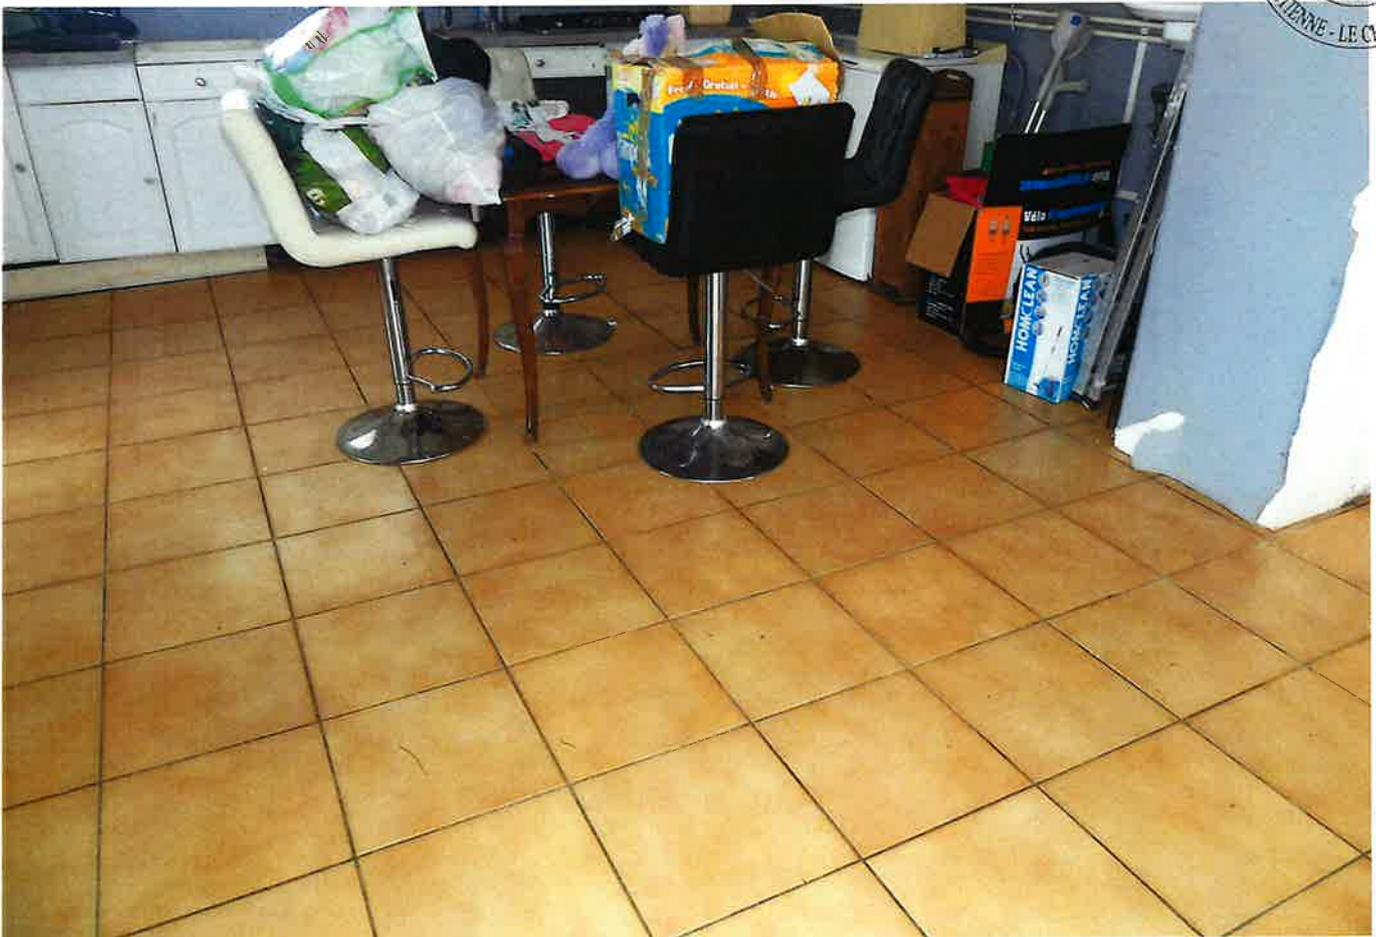
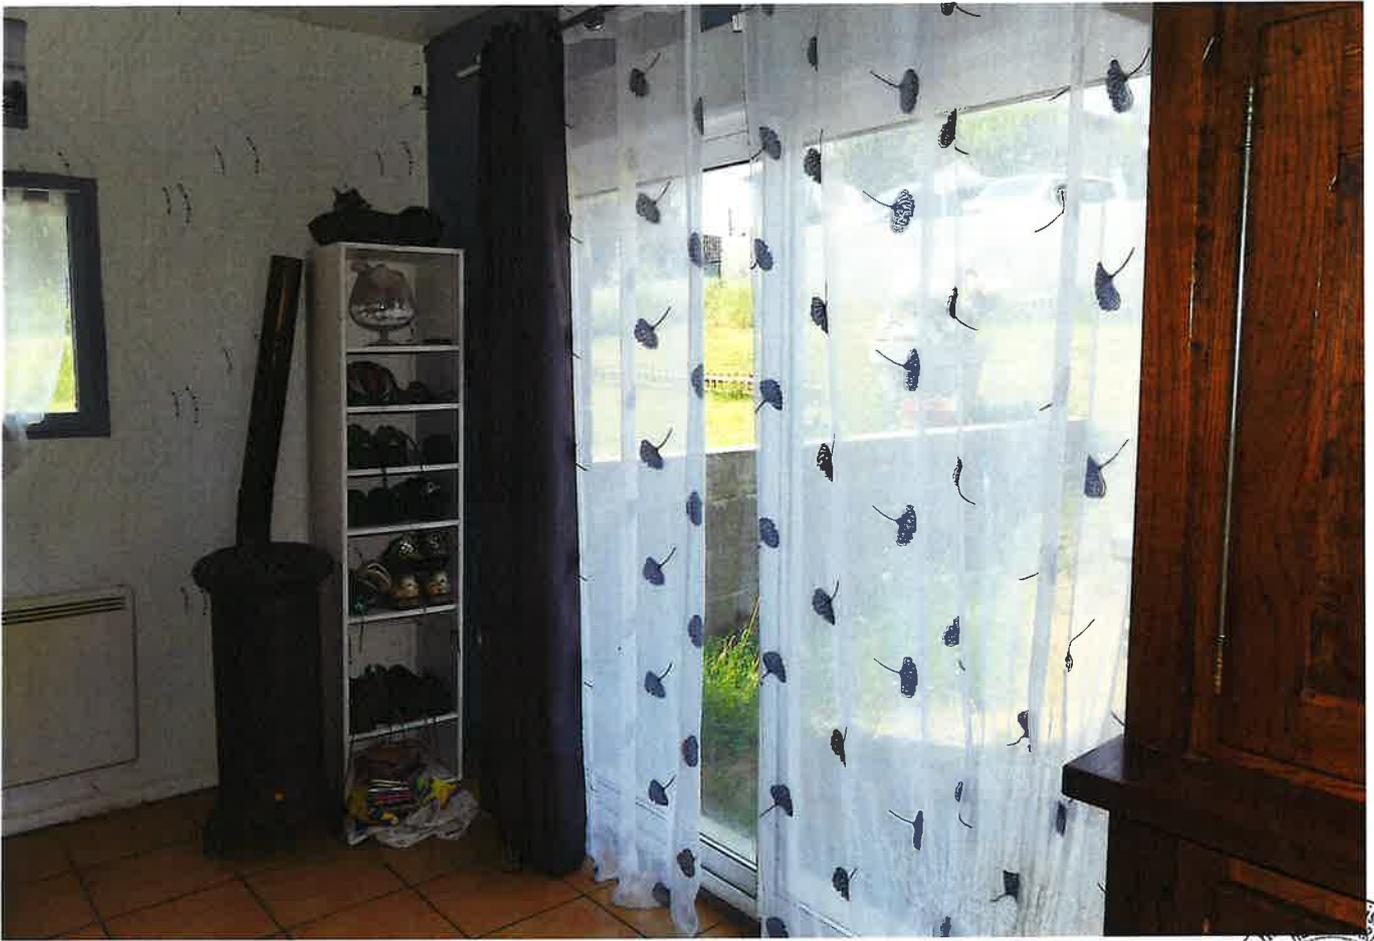
Photos 1.2.3.4.5.6.7.8.9

Sol carrelé en état d'usage

Murs périphériques recouverts de tapisserie ou de toile de verre peinte.

Le plafond est doublé de plaques de placoplâtre, le ratissage opéré n'est que partiel.

Il existe des meubles de cuisine intégrés, des meubles en partie basse, un plan de travail, un évier en résine ne comprenant pas d'alimentation eau chaude / eau froide.

Il existe des placards muraux, une hotte et une plaque chauffante gaz de marque VALBERG.

L'ensemble est en état d'usage.

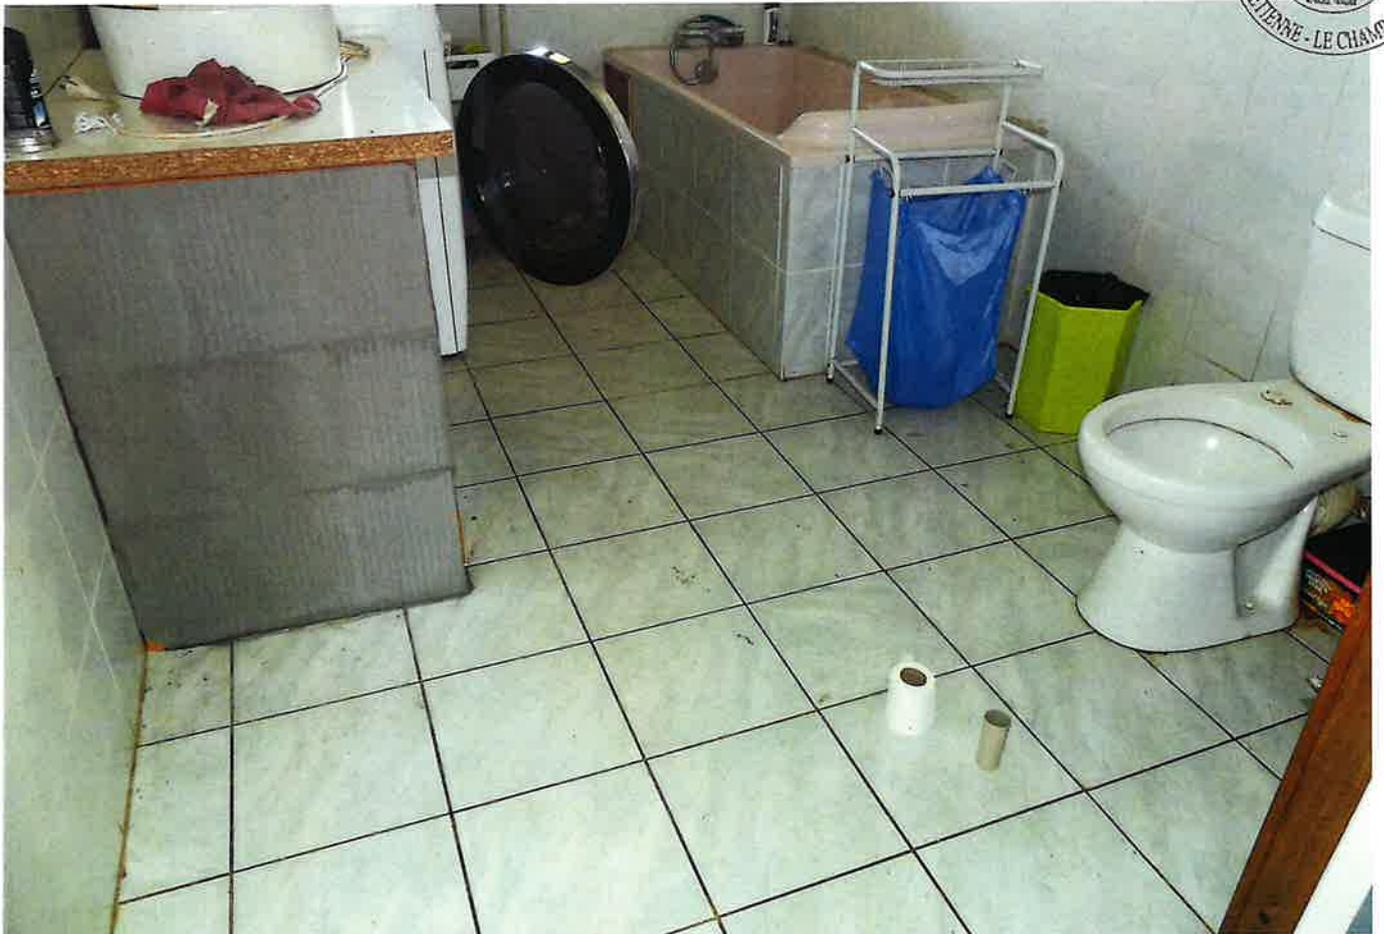
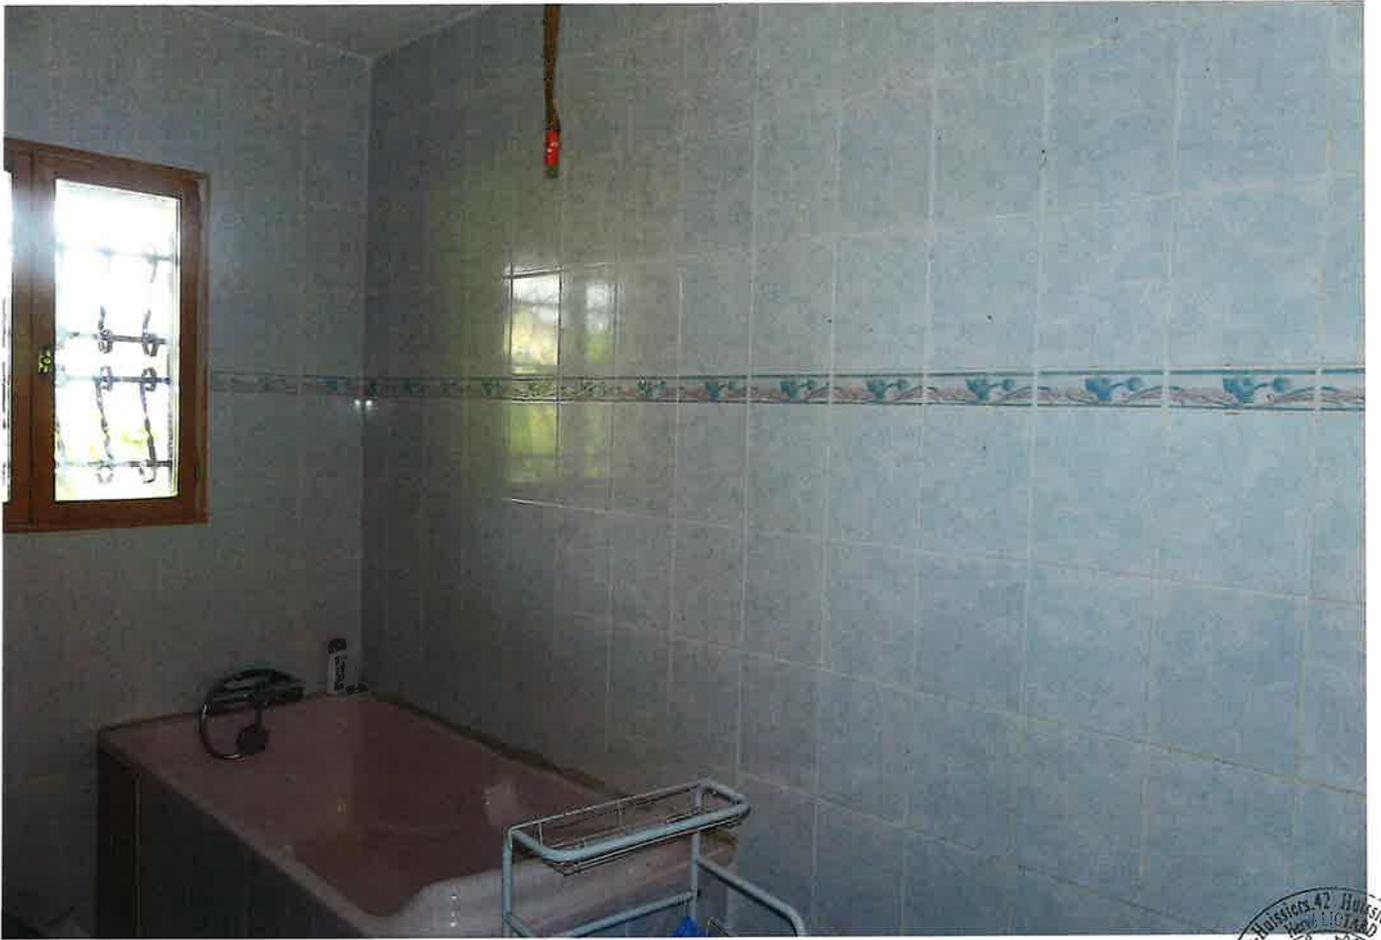
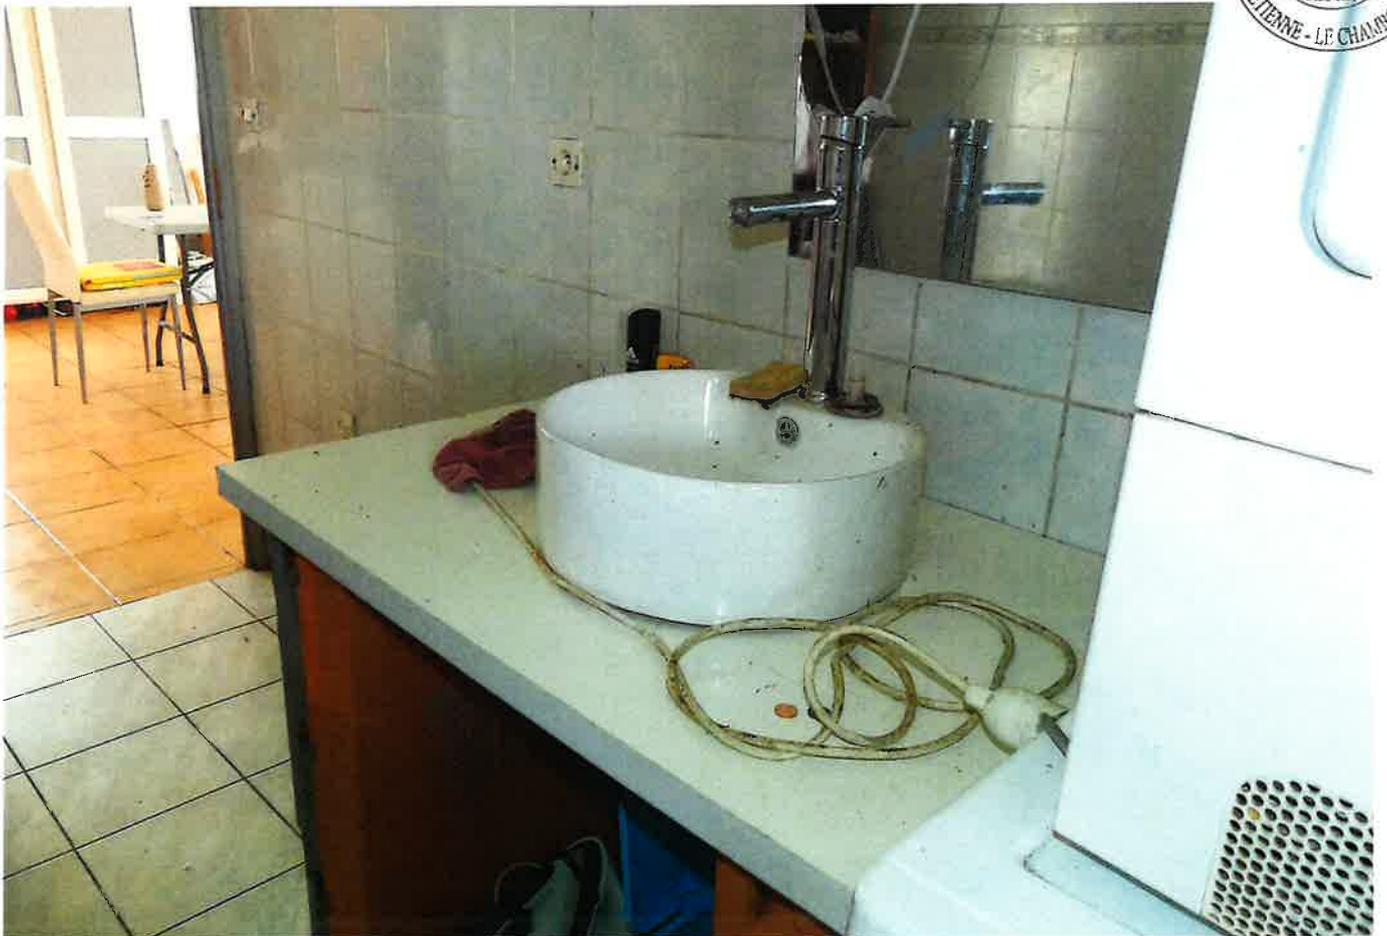
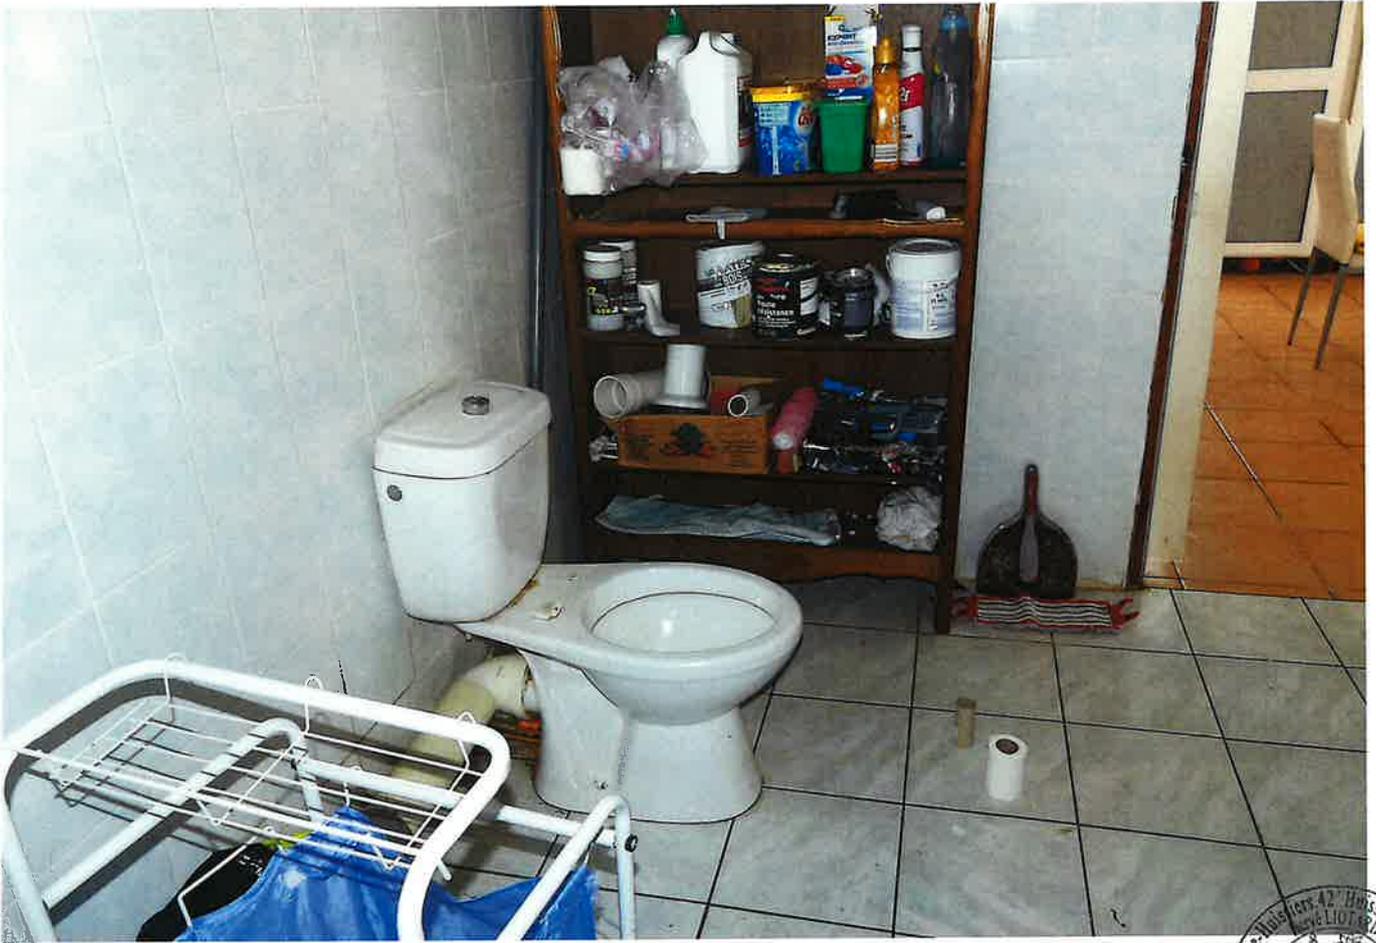
Photos 10.11.12.13

Le sol est carrelé en état d'usage.

Présence d'une baignoire de couleur rose, d'un WC adossé chasse d'eau à l'anglaise.

Les murs sont recouverts de faïence du sol au plafond.

Le plafond est en plaques de placoplâtre dont le ratissage est partiel.

Présence d'un évier sur un plan de travail. Les supports sont en briques L'évier est un lavabo de forme ovale avec un robinet mitigeur eau chaude / eau froide.

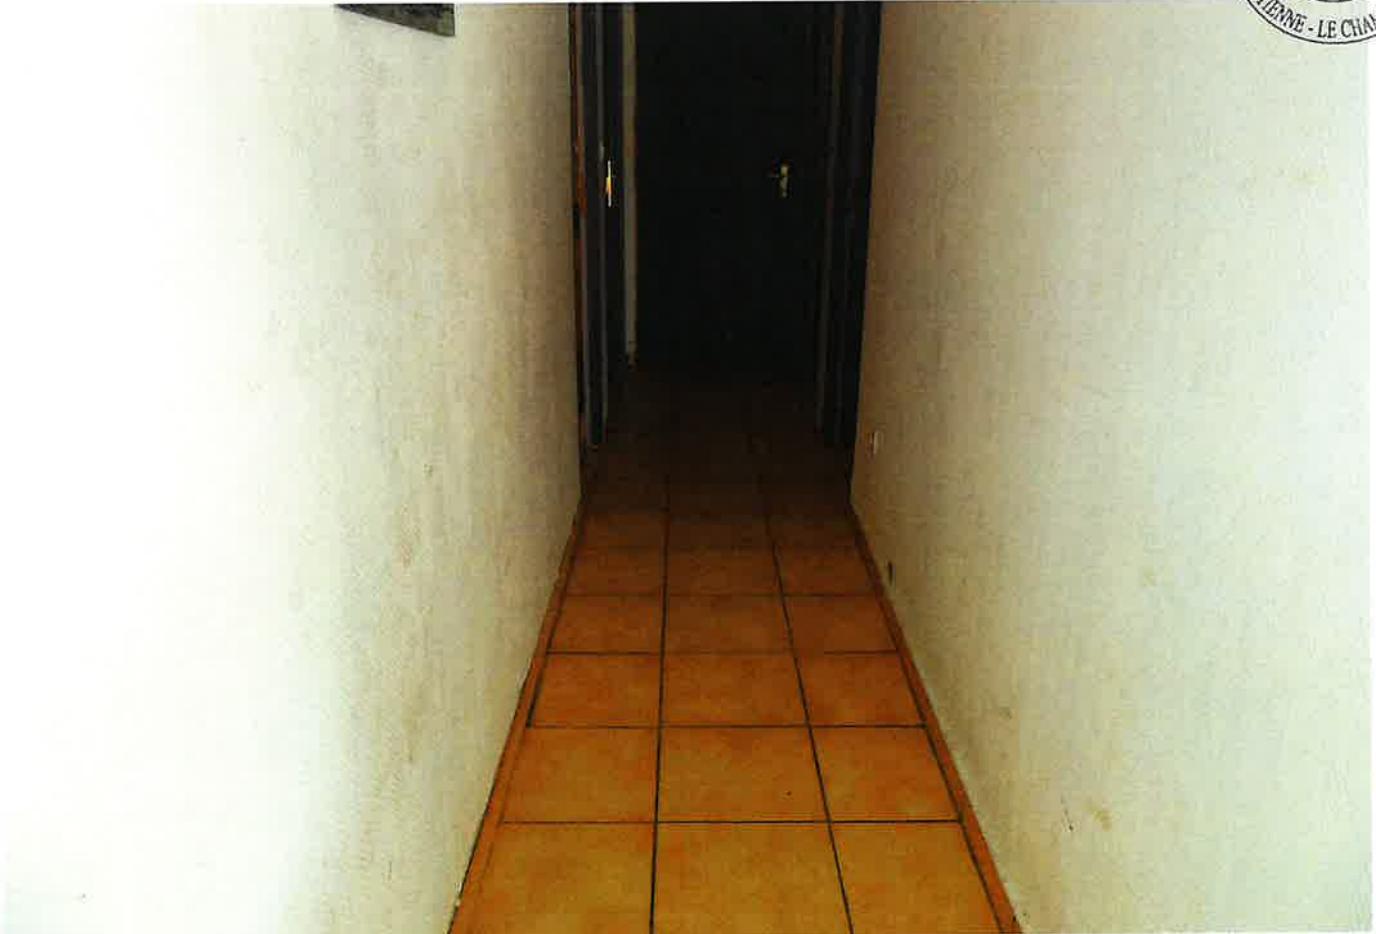
Le sol est carrelé en état d'usage, les cloisons sont recouvertes de toile de verre peinte en état d'usage. Photo 14
