ACTE
D'HUISSIER
DE
JUSTICE
ORIGINAL

PROCES VERBAL DE DESCRIPTION DES LIEUX
commencé à 14H15 achevé à 15H45

Madame x 1188 Triols
Maison Individuelle
42380 LURIECQ

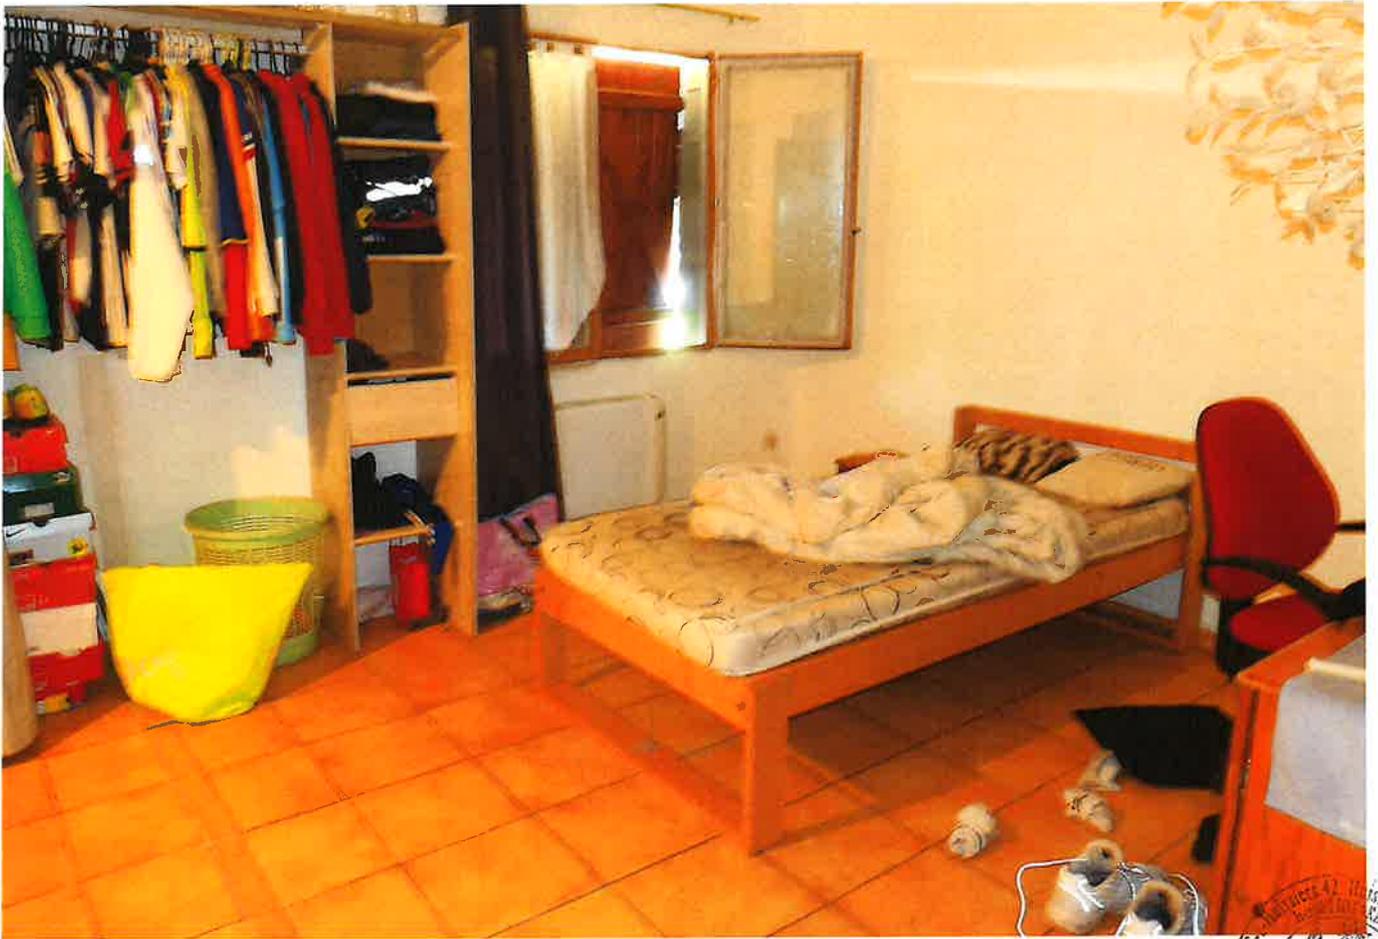
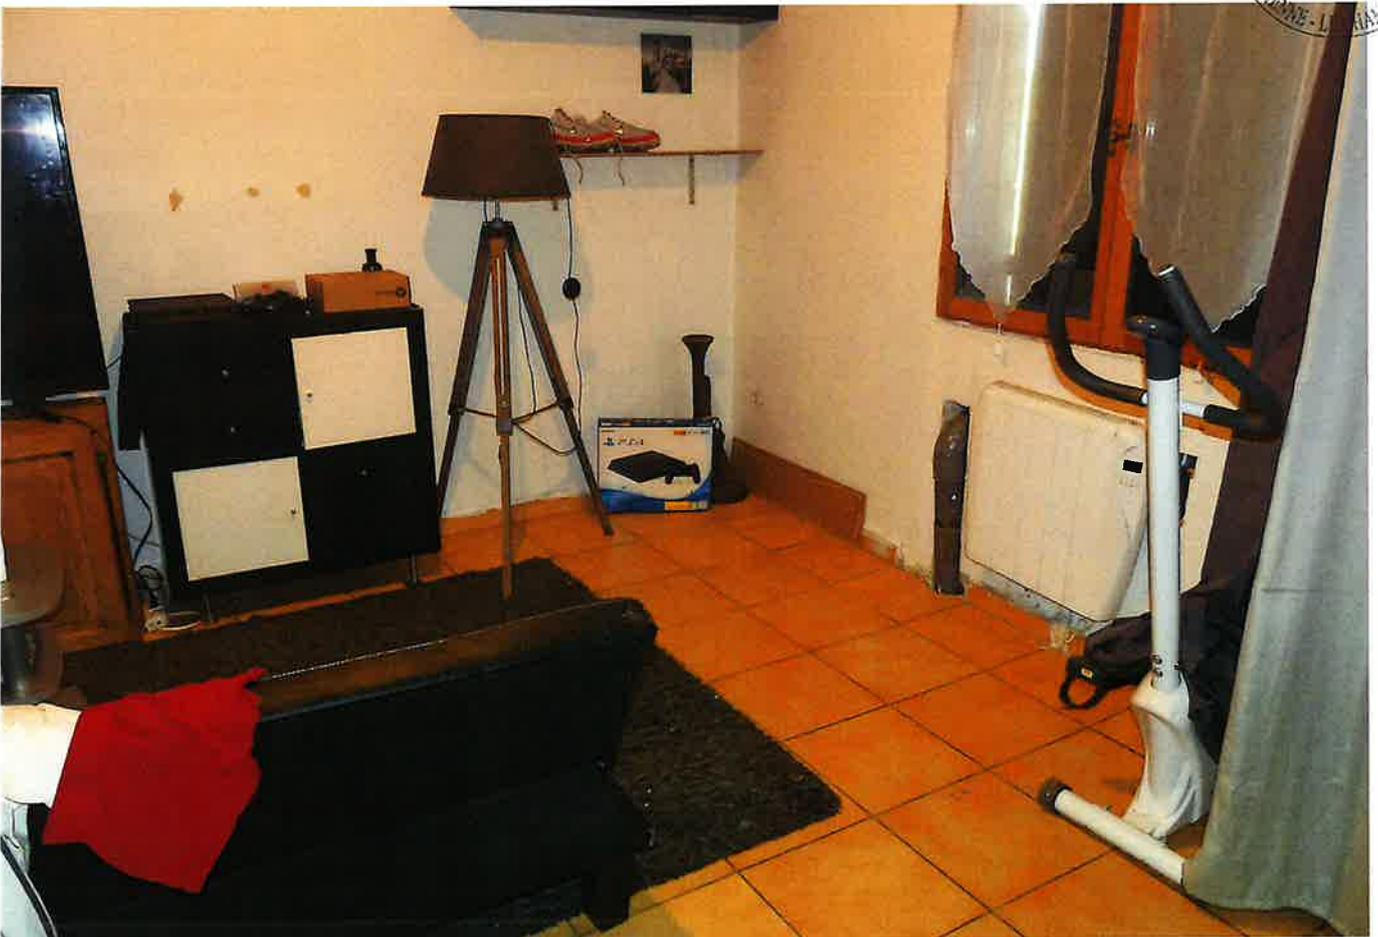
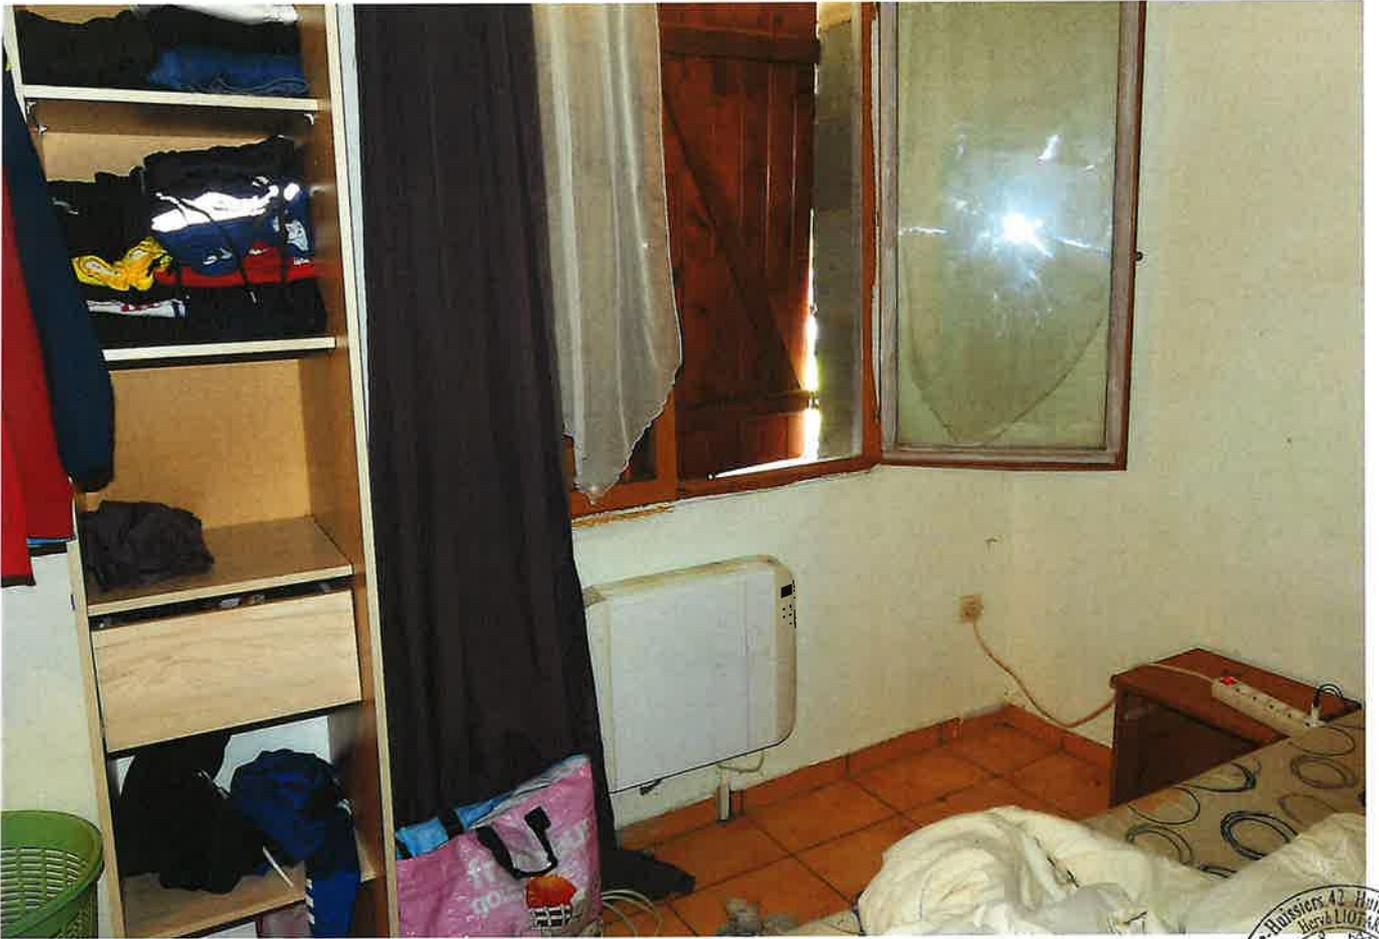
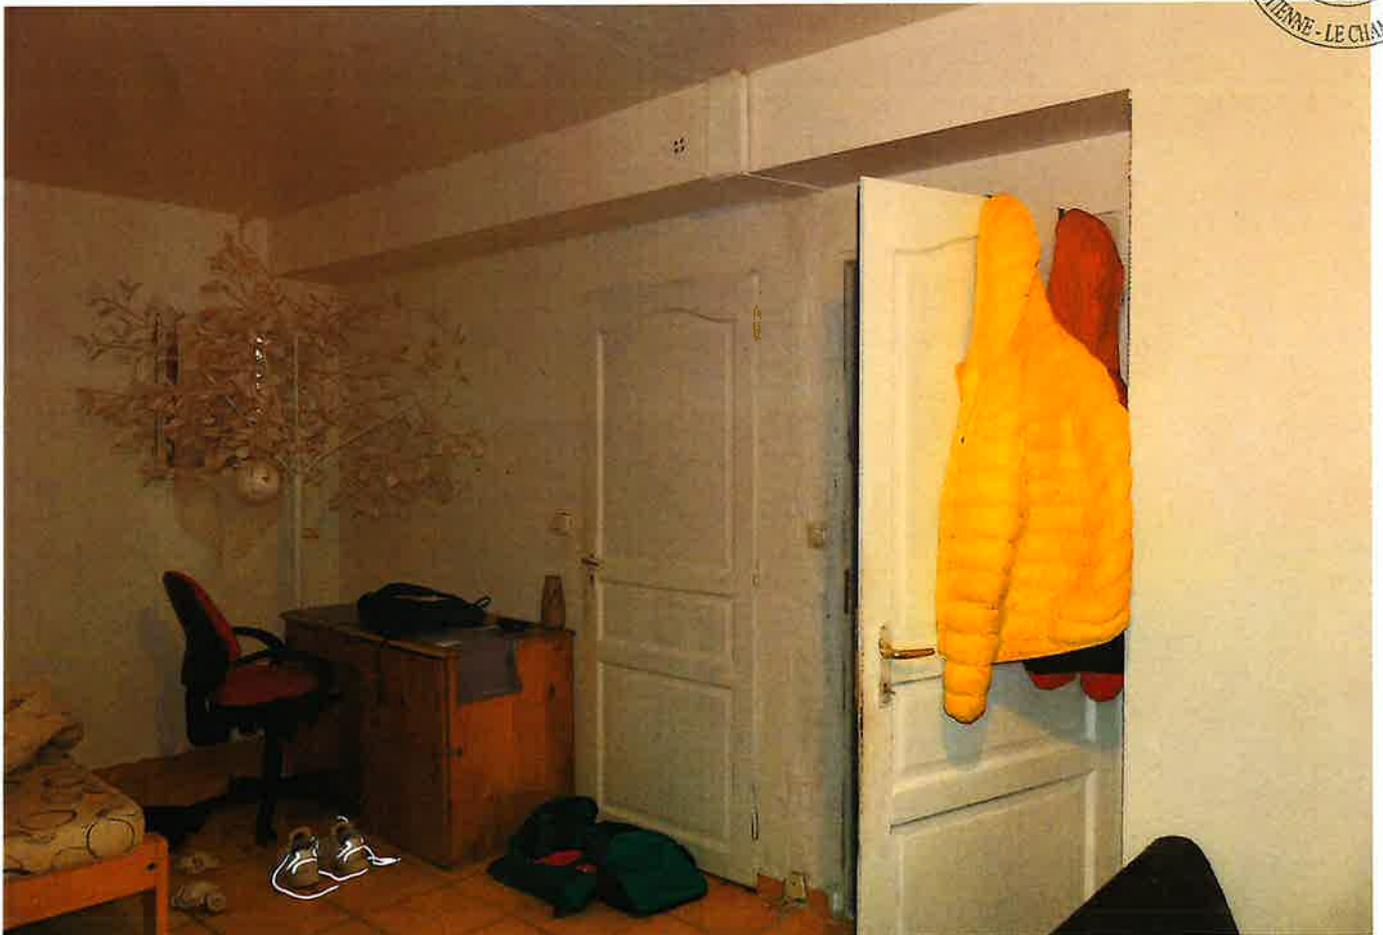
Photos 15.16.17.18

Il s'agit de deux chambres regroupées en une seule.

Le sol est carrelé en état d'usage, avec une différence de niveau entre les deux pièces.

Le plafond est en plaques de placoplâtre dont le ratissage est partiel.

Les murs sont en état d'usage.

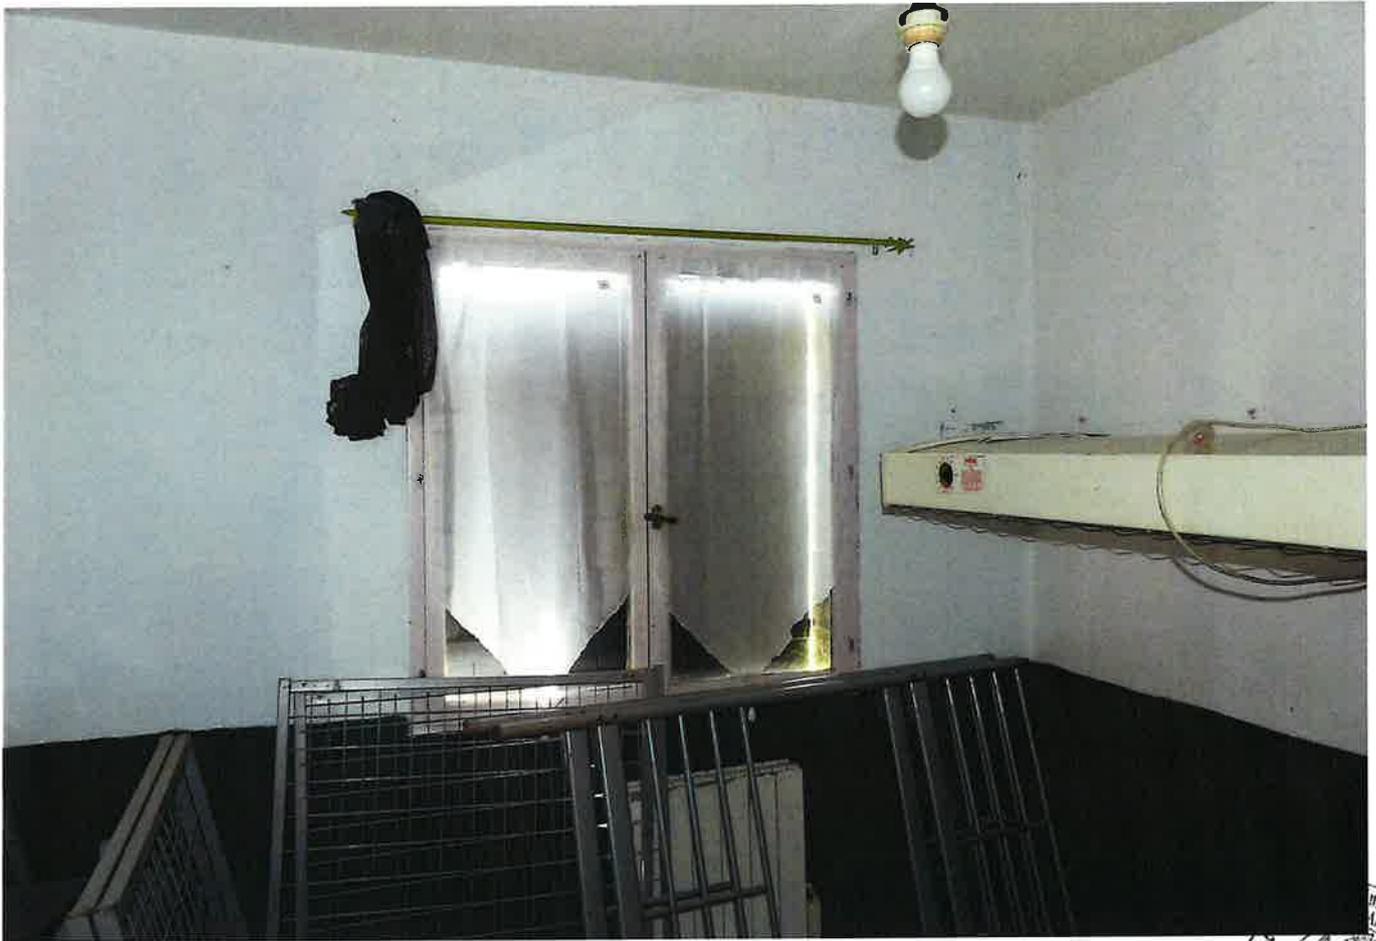
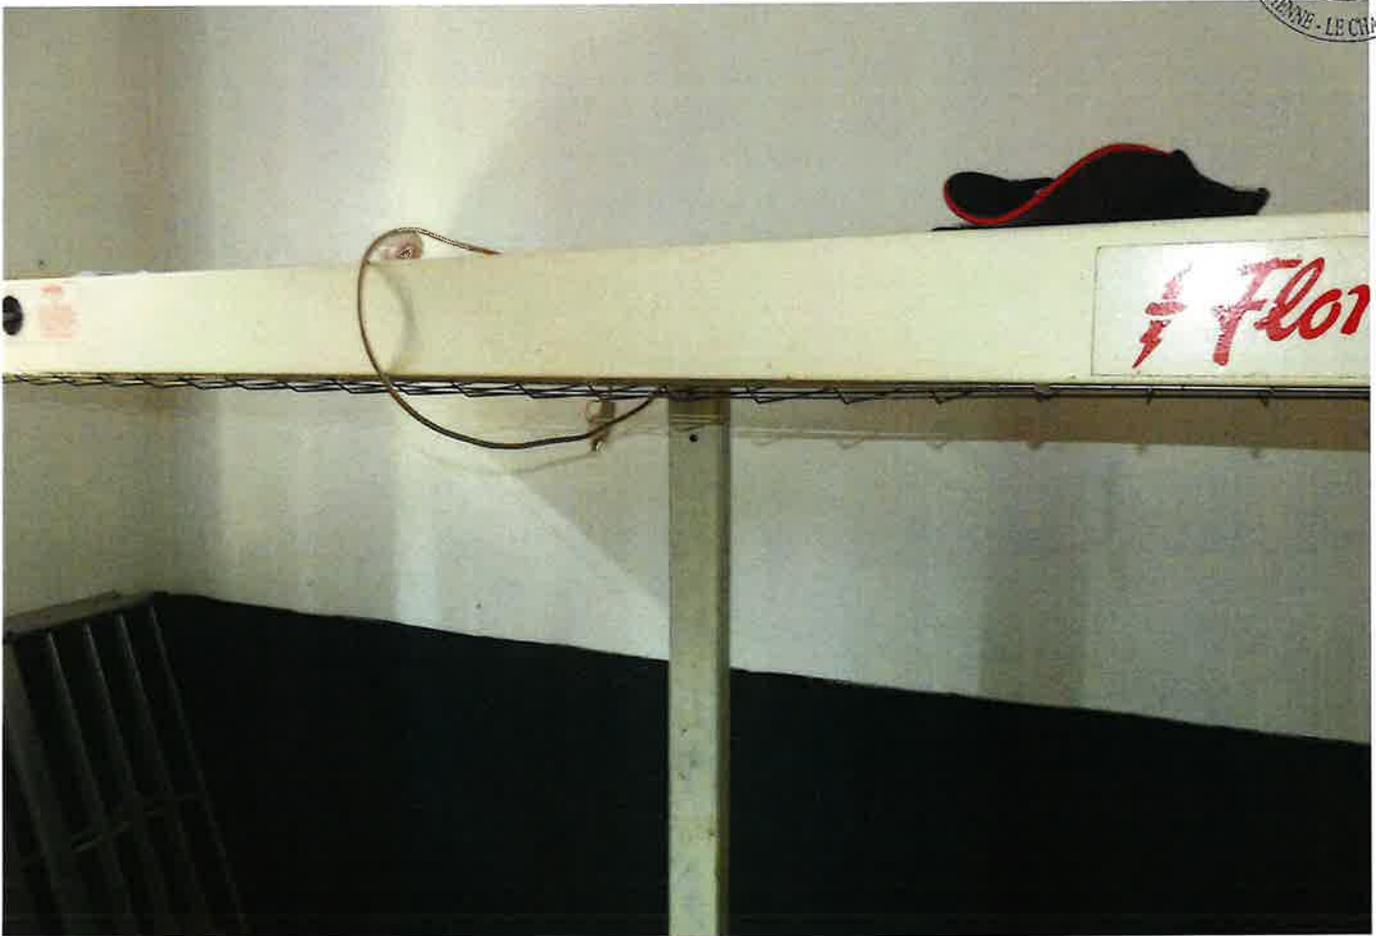
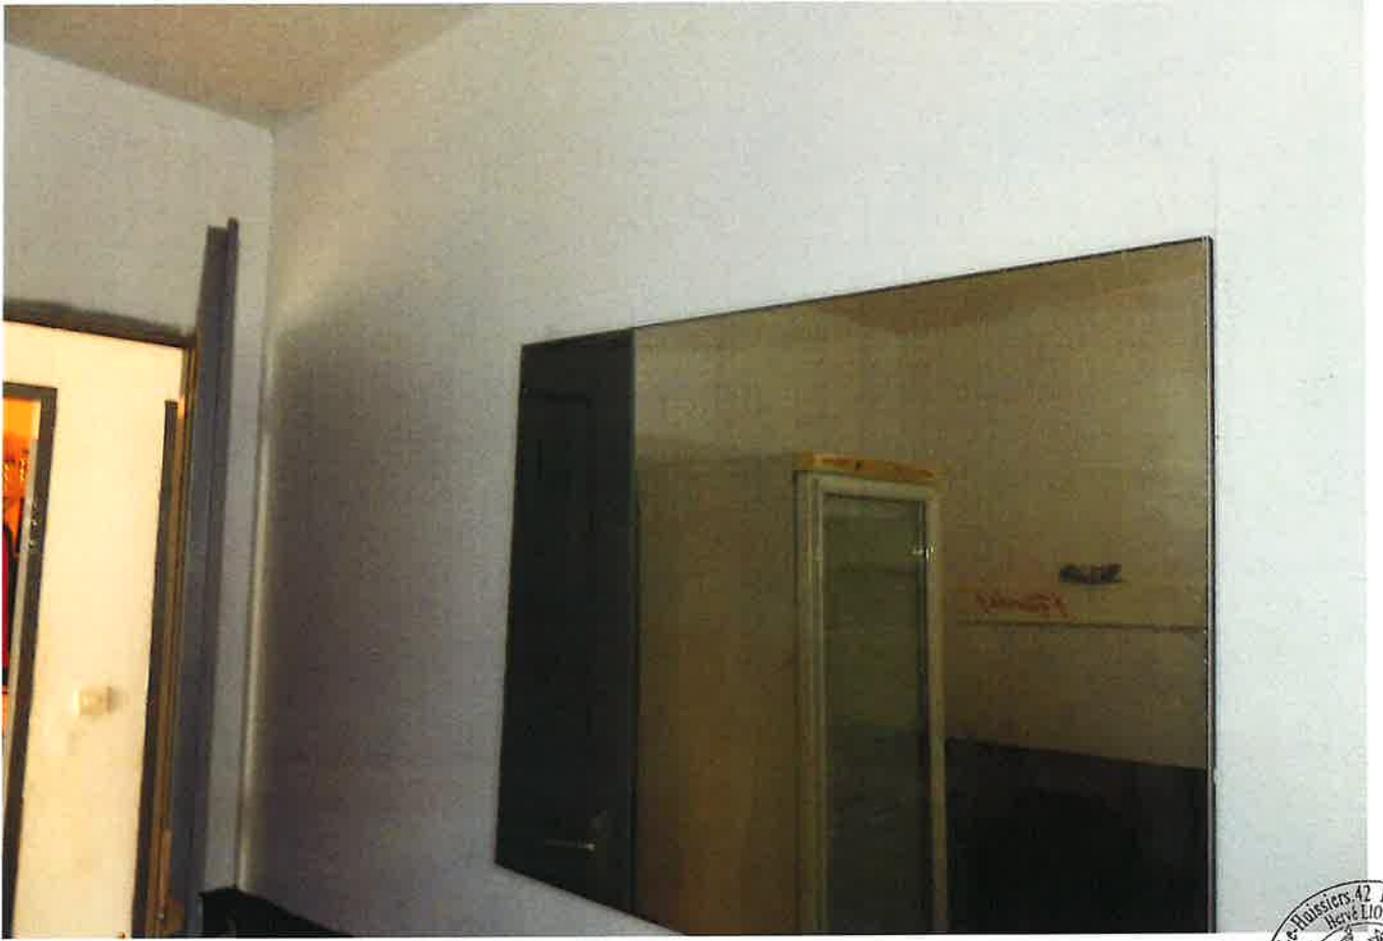
Photos 19.20.21.

Le sol est carrelé en état d'usage.

Les murs sont doublés en plaques de placoplâtre.

Le plafond est en état d'usage. Il est ratissé.

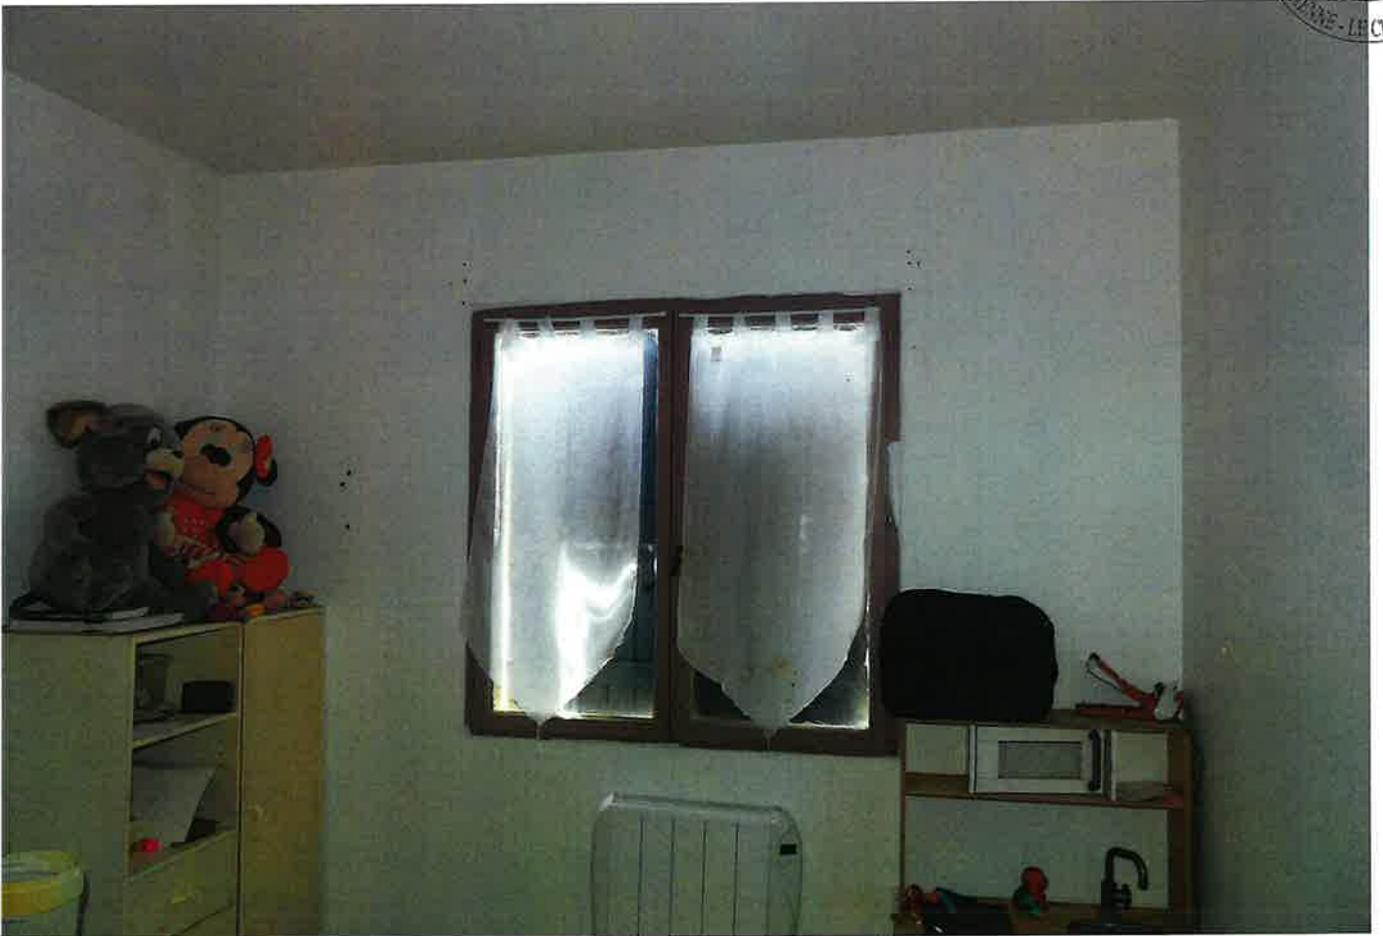
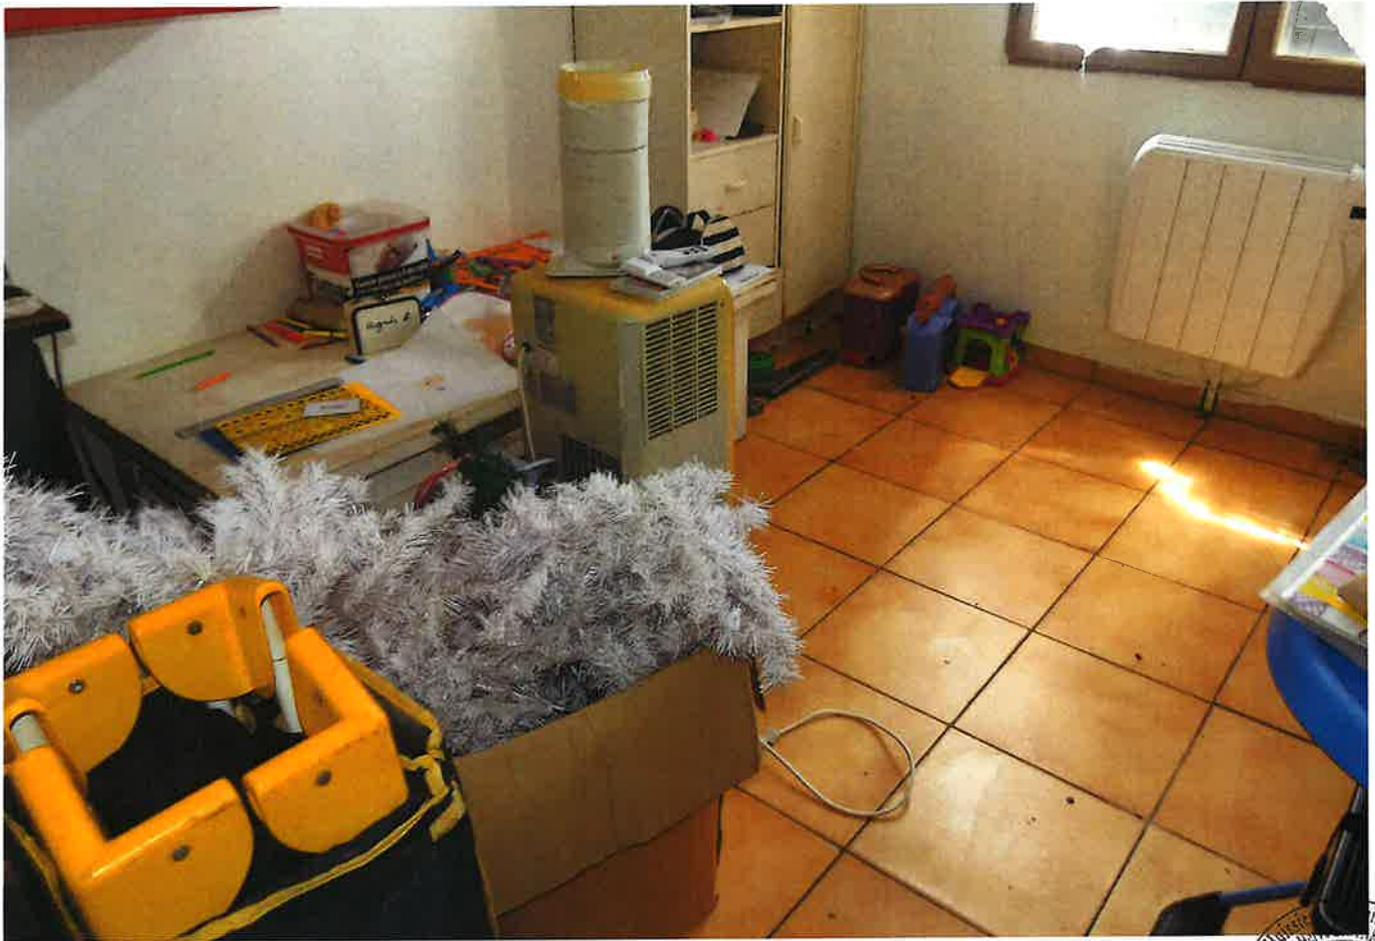
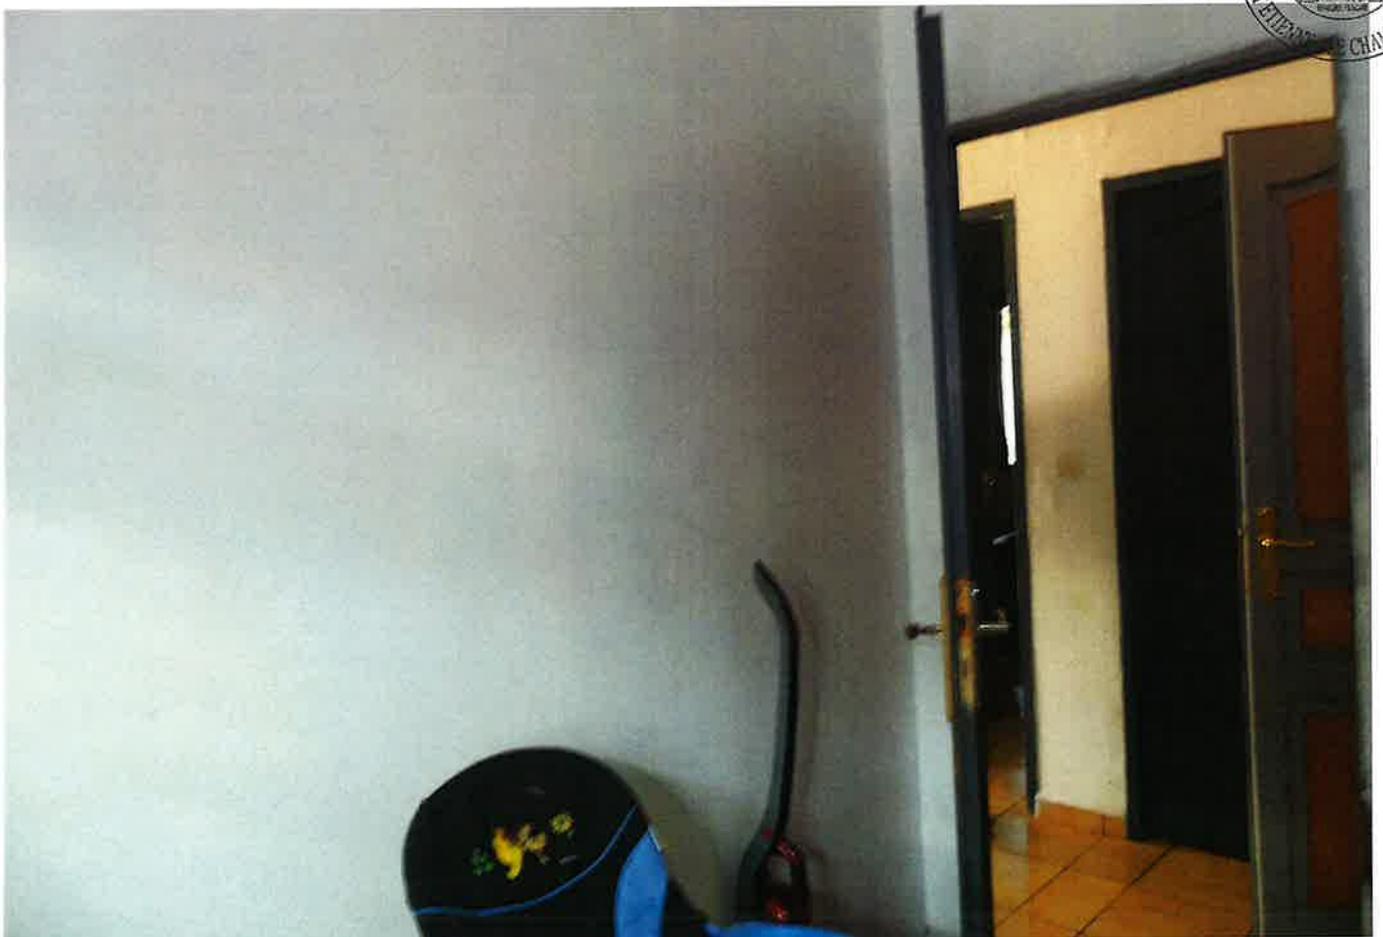
Photos 22.23.24

Le sol est carrelé en état d'usage.

Les murs sont doublés en plaques de placoplâtre.

Le plafond est en état d'usage. Il est ratissé.

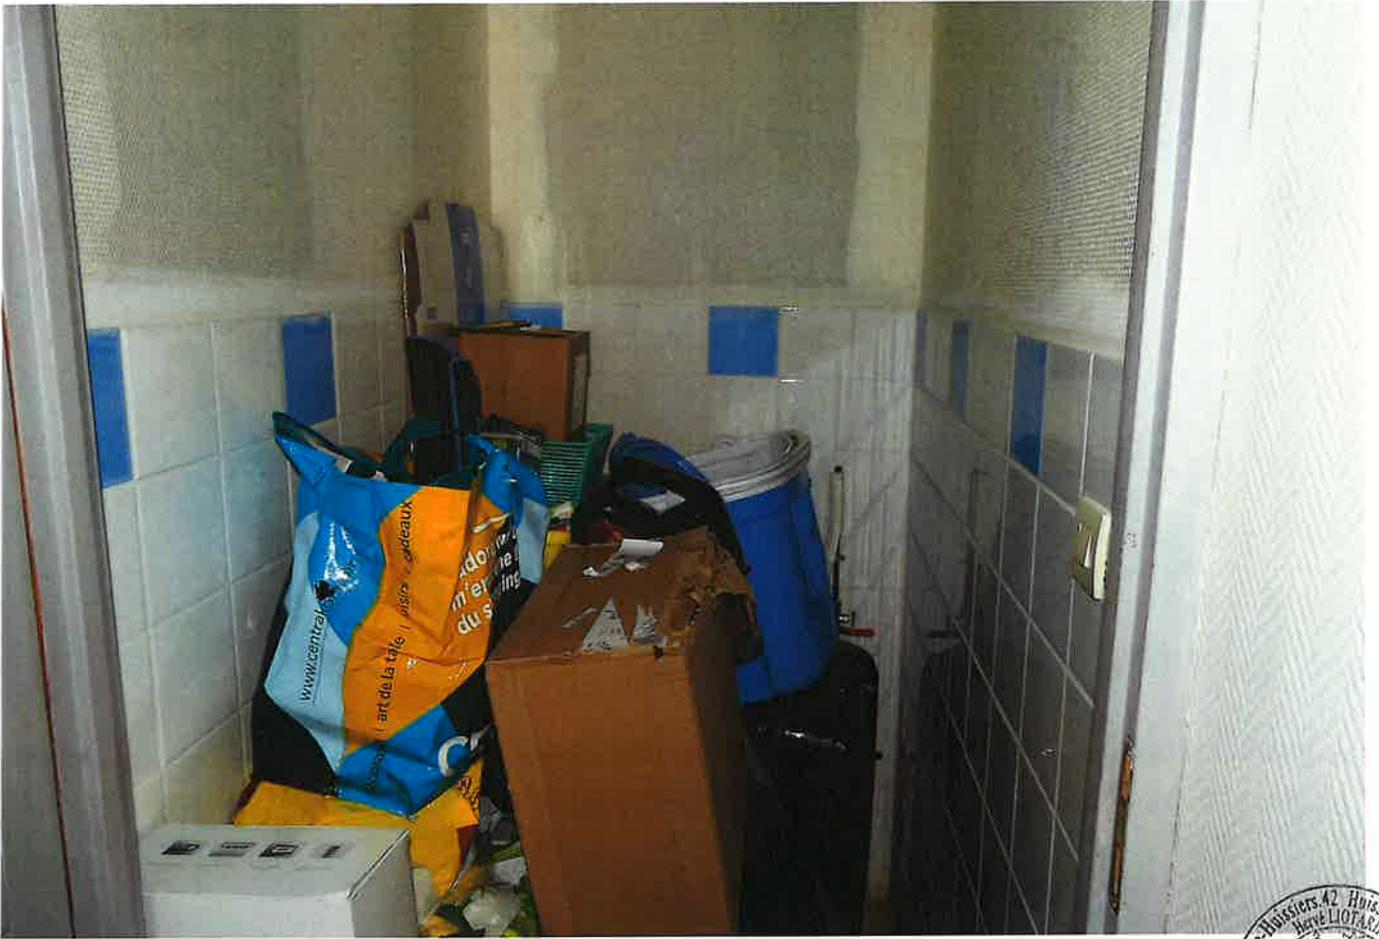
Le sol est carrelé, les cloisons sont carrelées sur une hauteur d'environ un mètre et cinquante centimètres
Photo 25

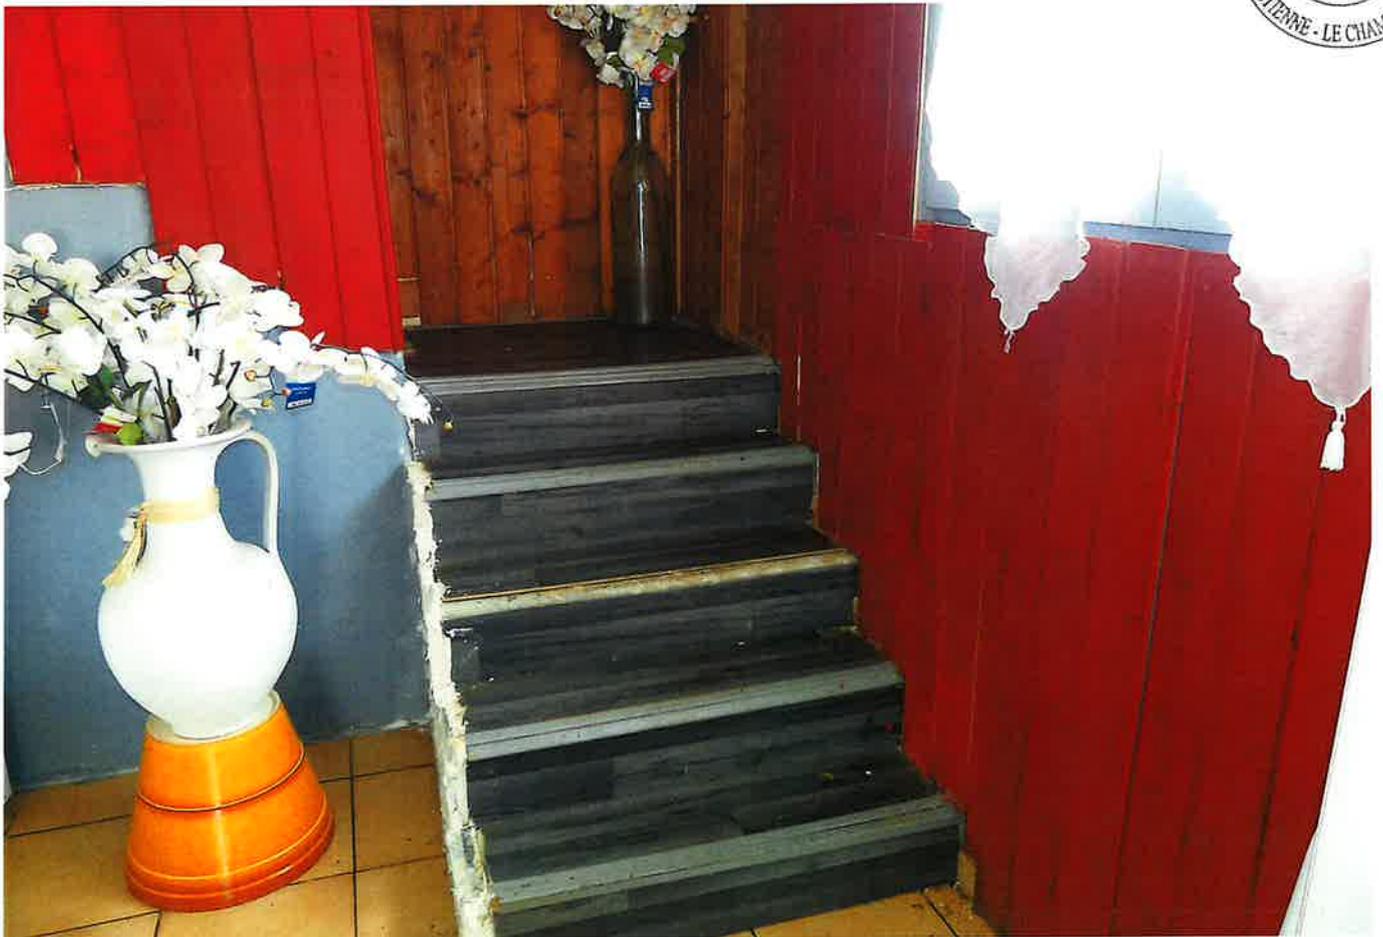
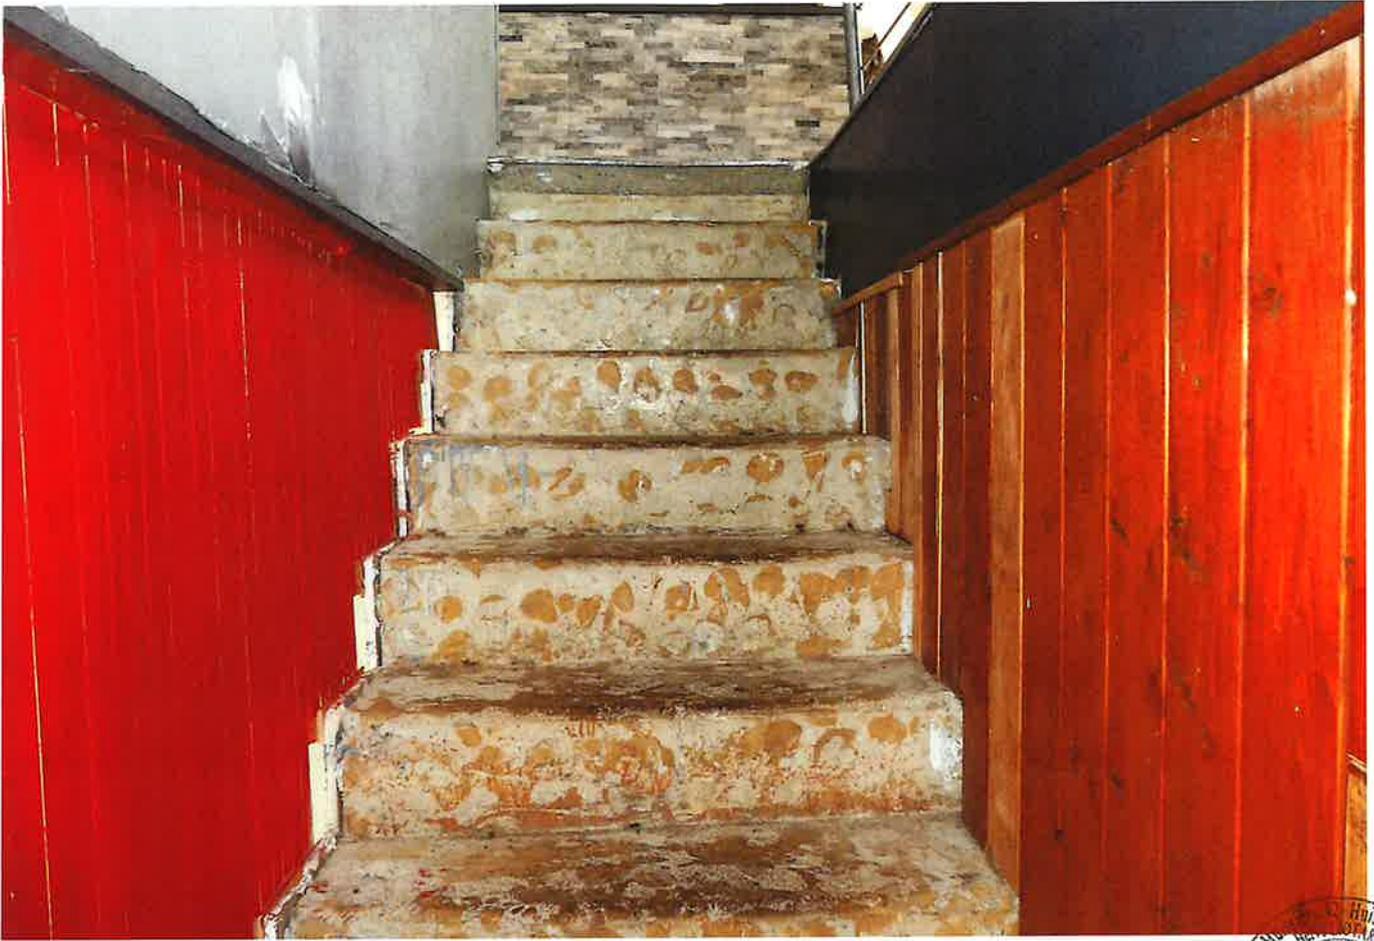
Photos 26.27

L'habillage est réalisé par un plancher stratifié sur la première volée de la montée d'escalier. La suite de la montée d'escalier est en béton brut.

La trémie de la montée d'escalier est habillée par du lambris peint.
