ACTE
D'HUISSIER
DE
JUSTICE
ORIGINAL

PROCES VERBAL DE DESCRIPTION DES LIEUX
commencé à 14H15 achevé à 15H45

Madame x 1188 Triols
Maison Individuelle
42380 LURIECQ

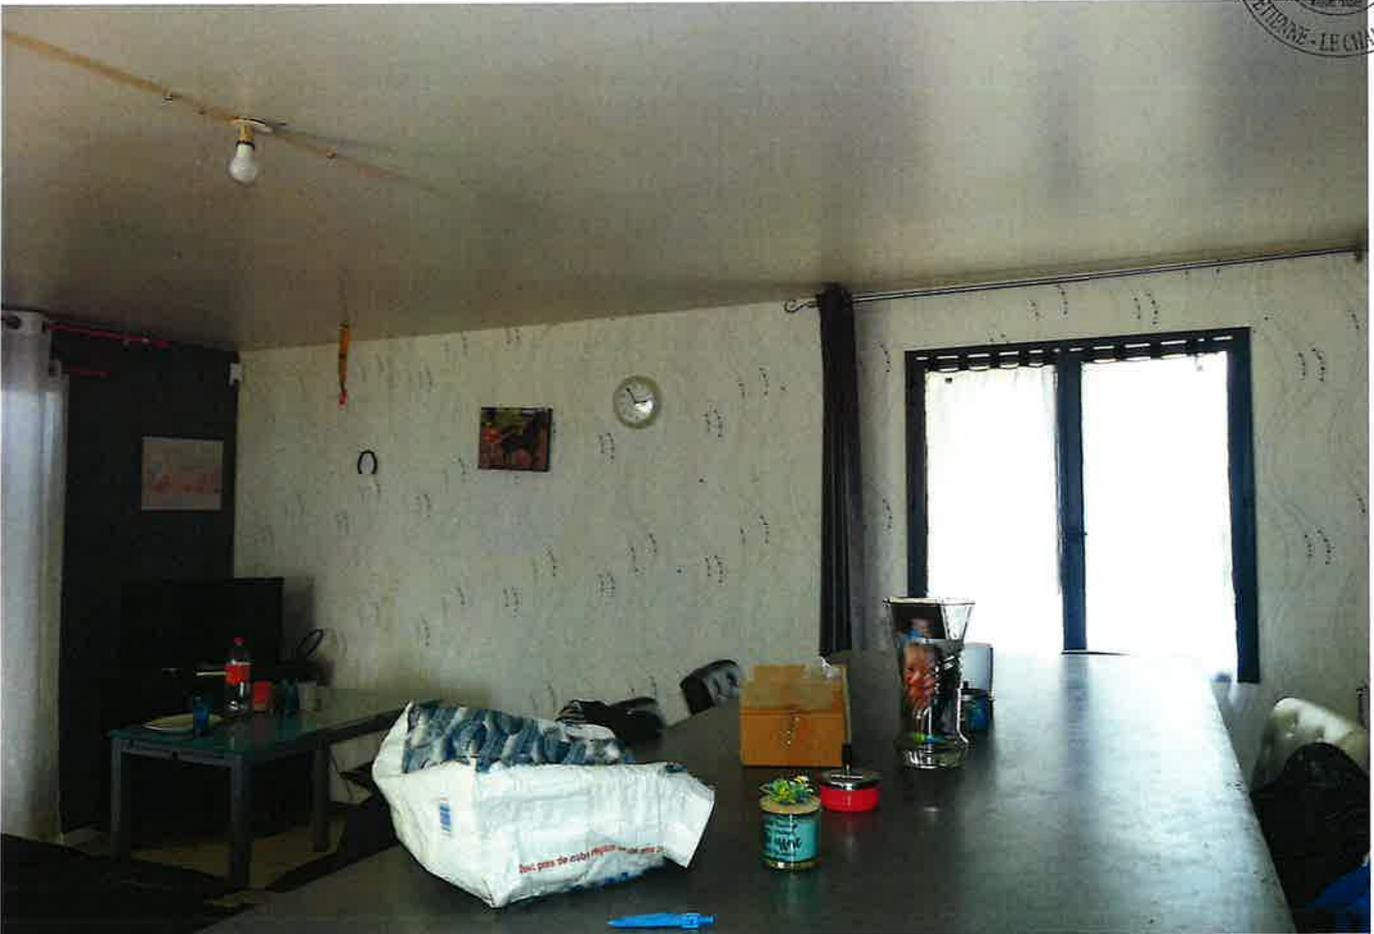
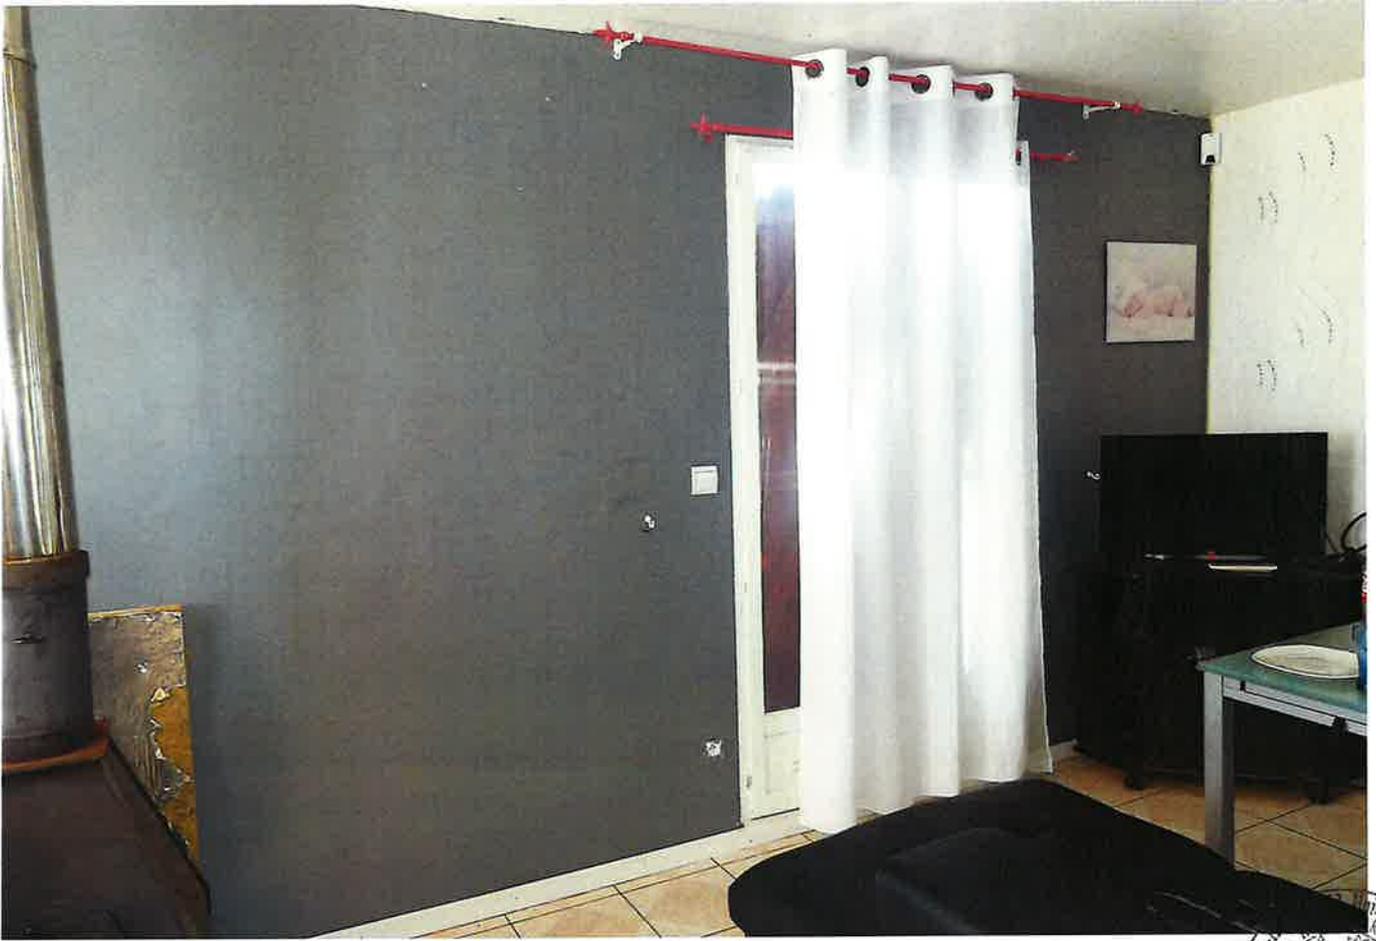
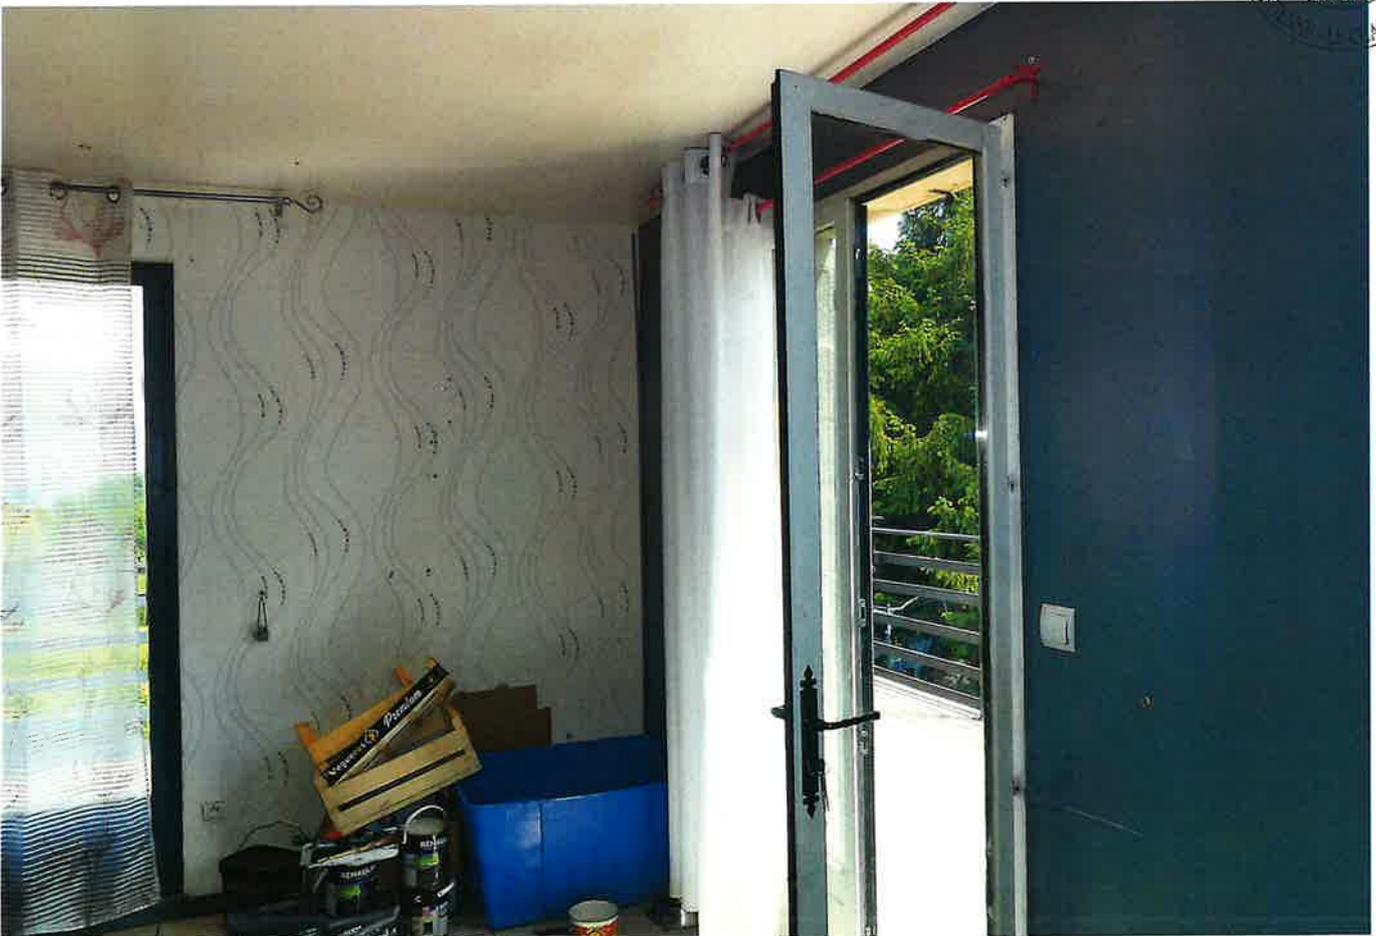
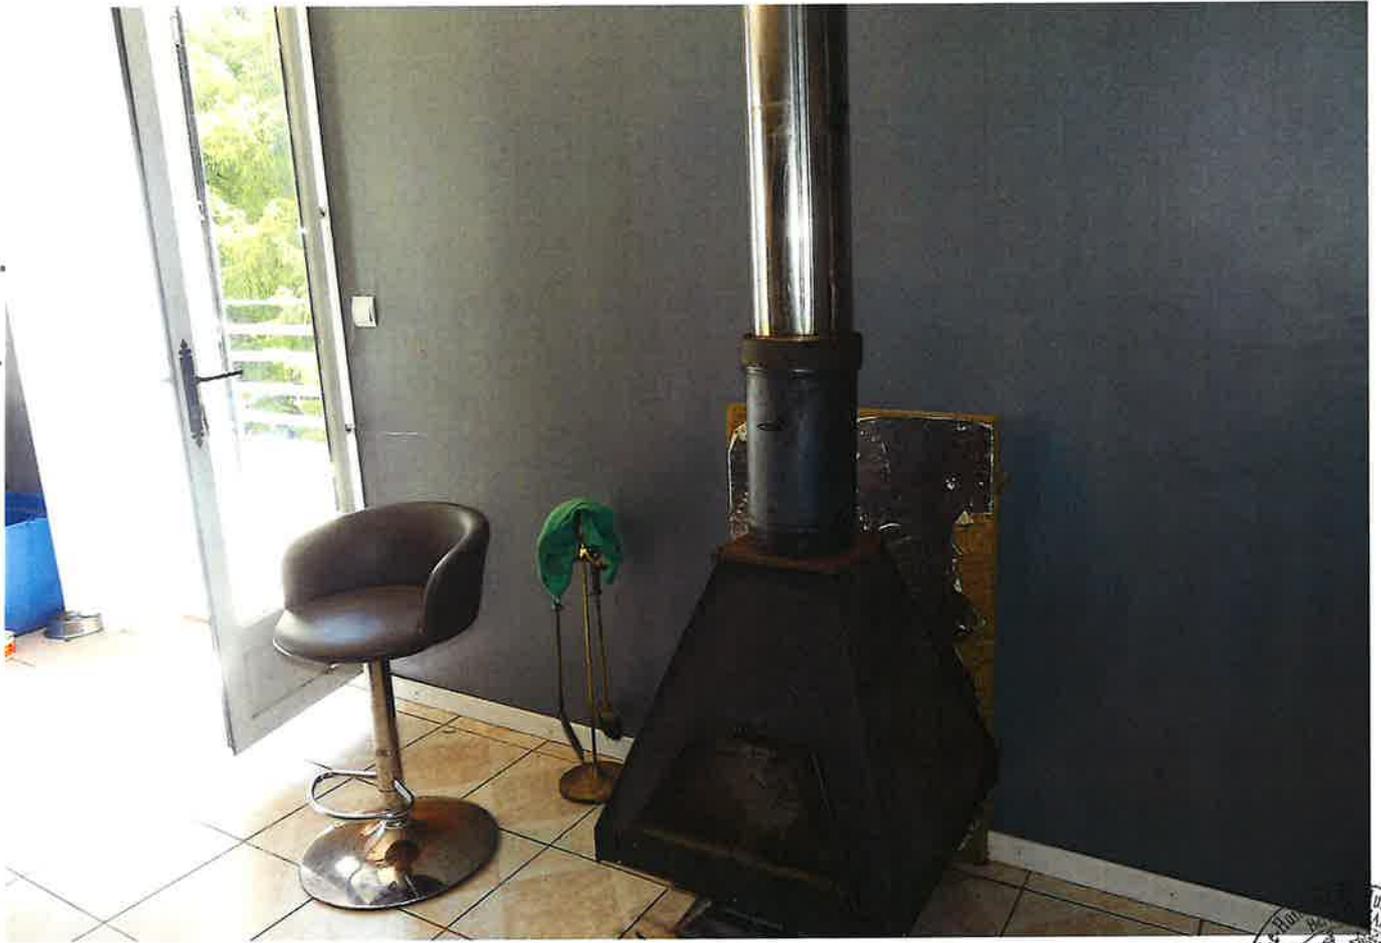
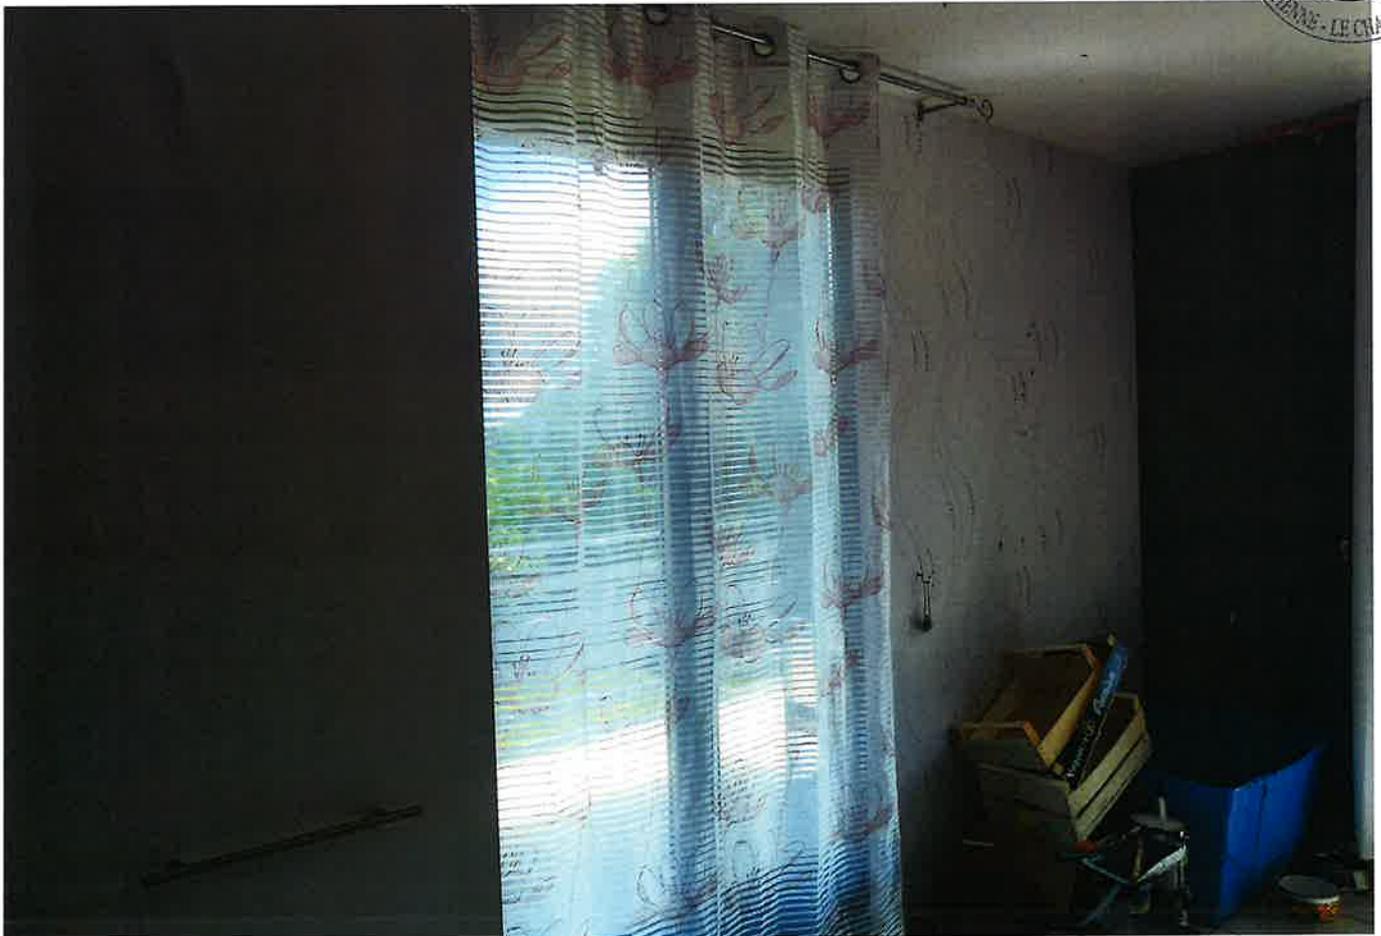
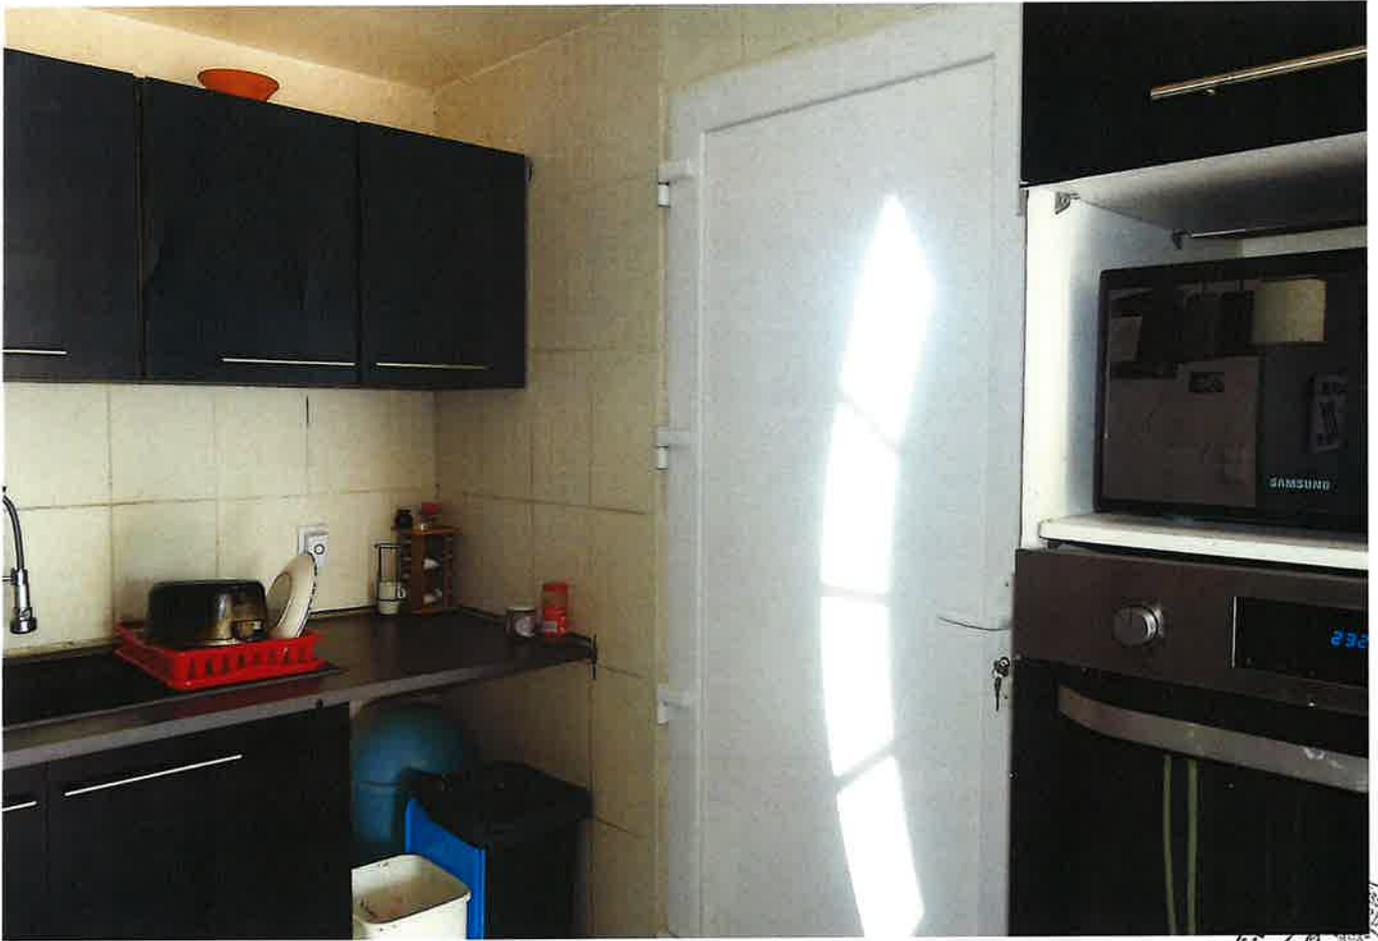
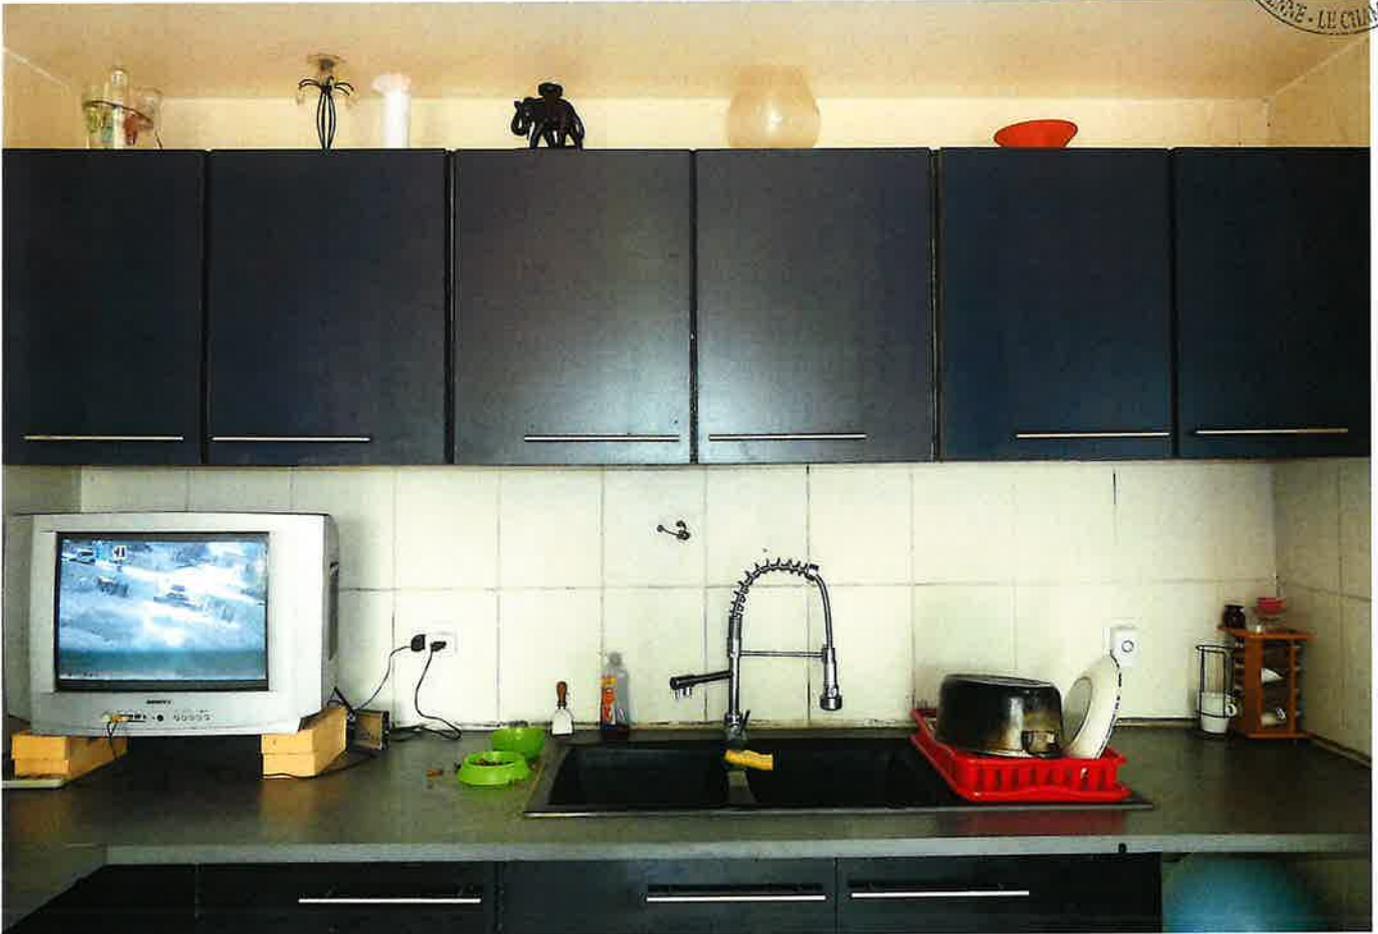
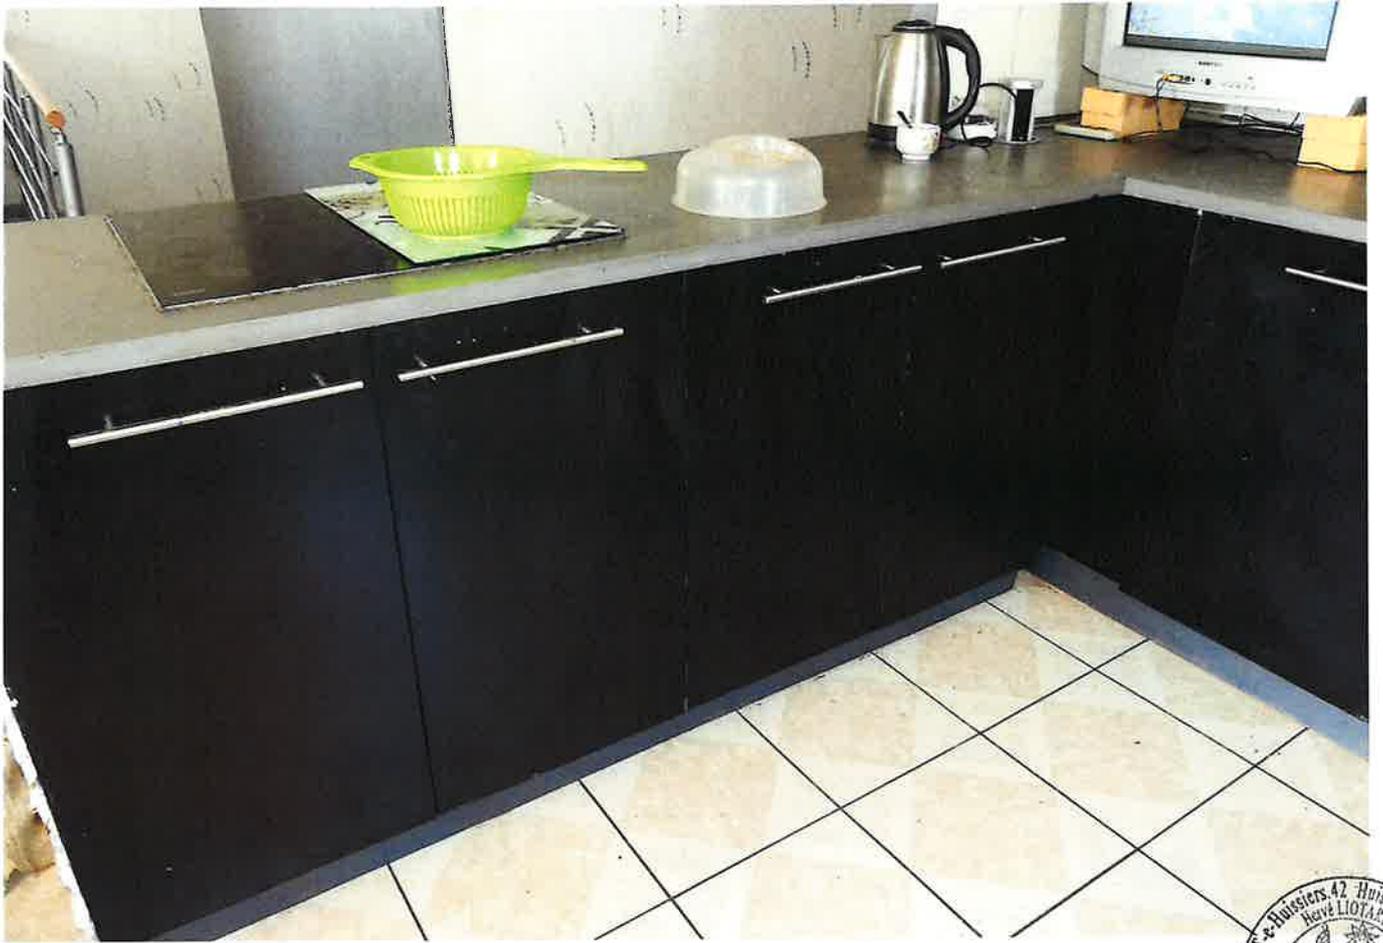
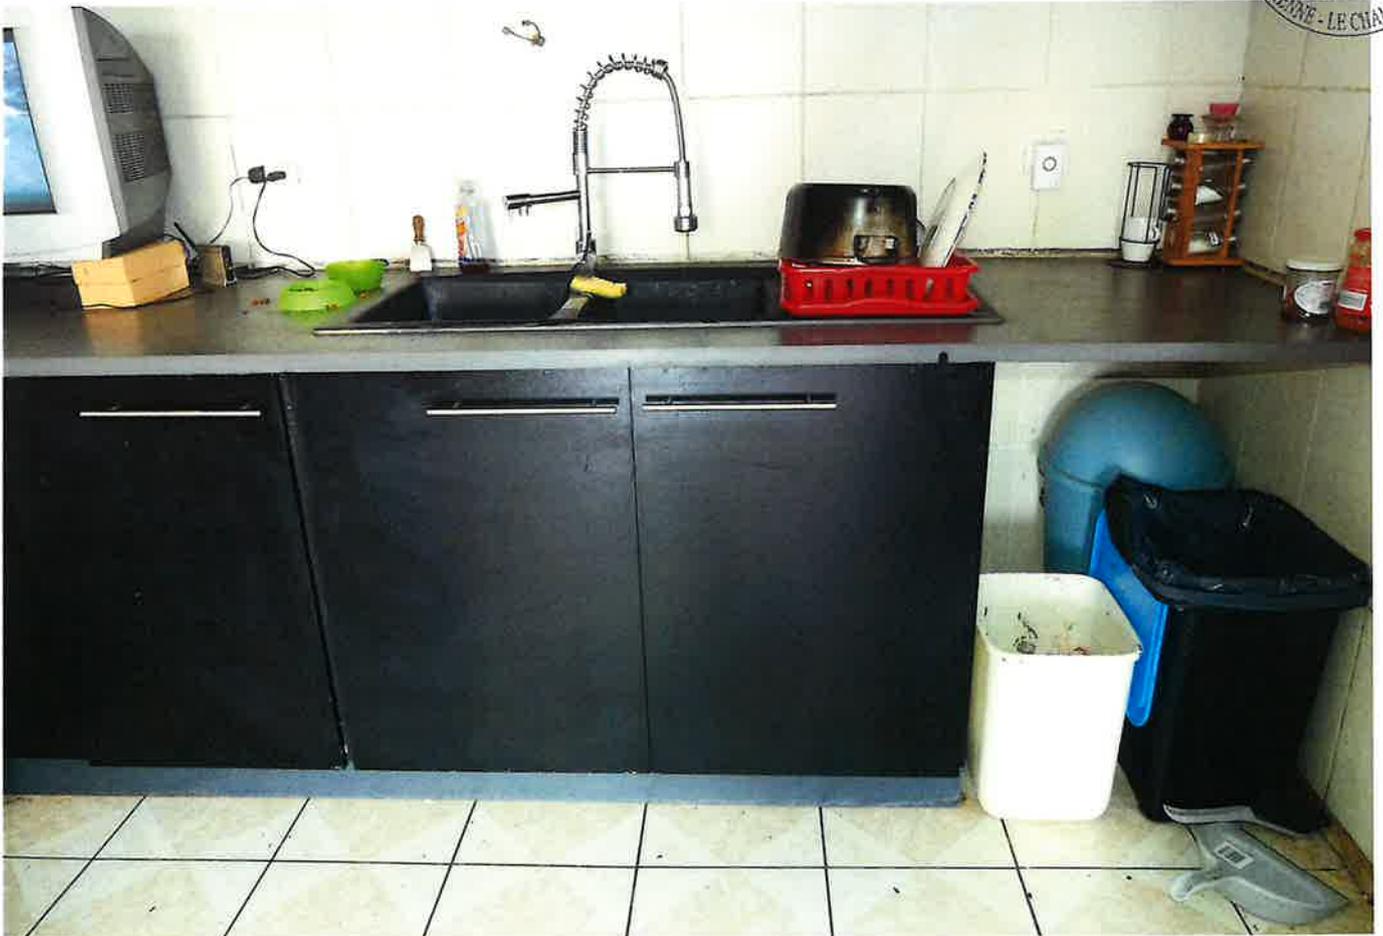
Photos 28.29.30.31.32.33.34.35.36

Le sol est carrelé, en état d'usage, quelques carreaux épaufrés.

Les murs sont recouverts de tapisserie ou de toile de verre peinte en état d'usage.

Le plafond est doublé de plaques de placoplâtre, toutefois des modifications ont été opérées suppression de cloisons et les marques des anciennes cloisons sont visibles.

L'évier est en résine de couleur noire. Le robinet est un robinet mitigeur eau chaude / eau froide, le plan de travail est en forme de L, pourvu d'une plaque chauffante électrique. Il existe en partie basse des placards de couleur noire et en partie haute des placards muraux de couleur noire.

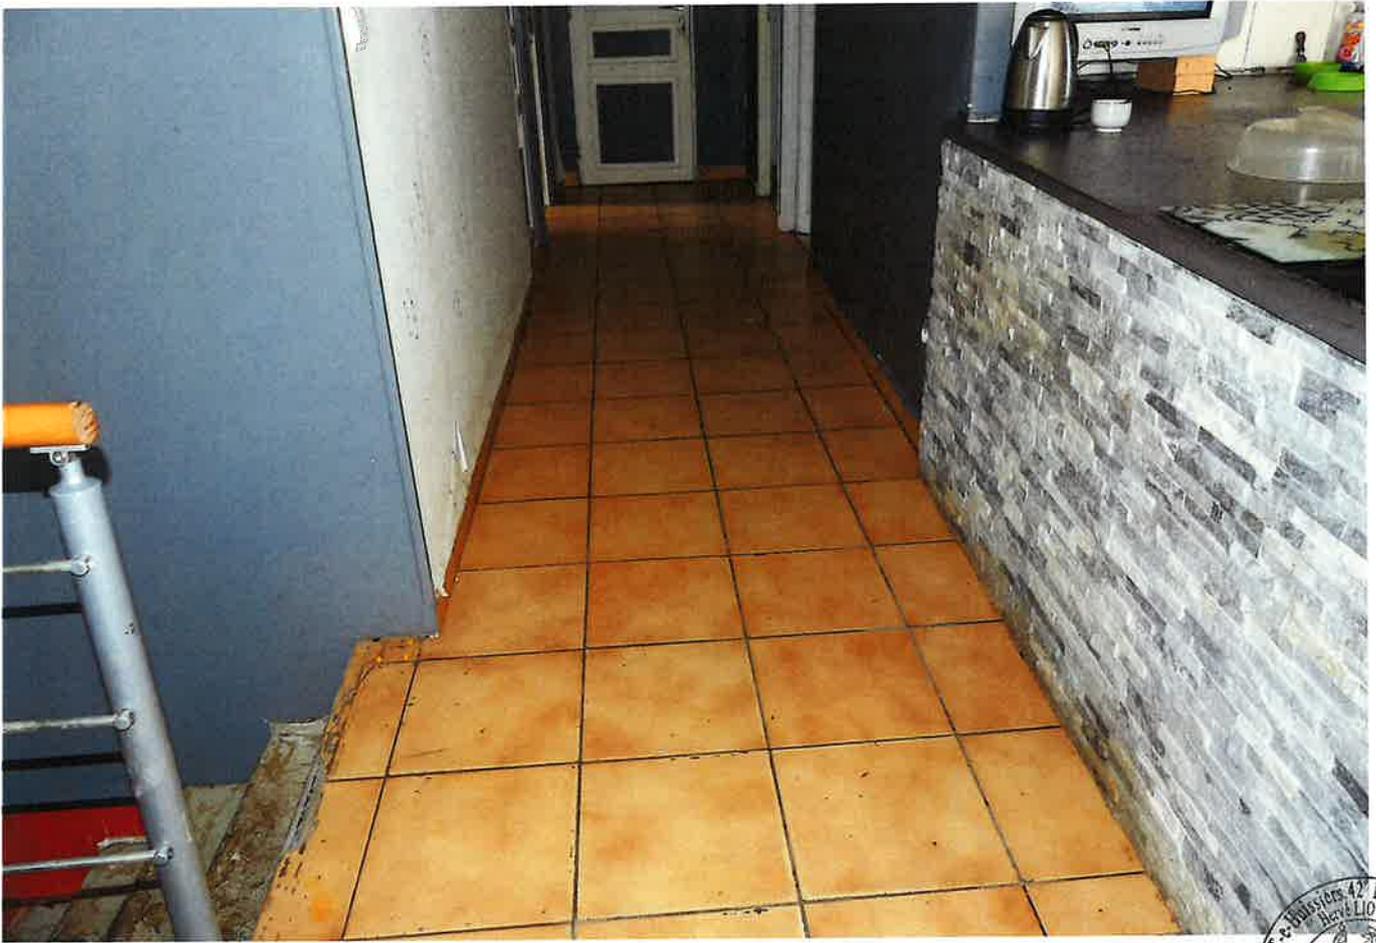
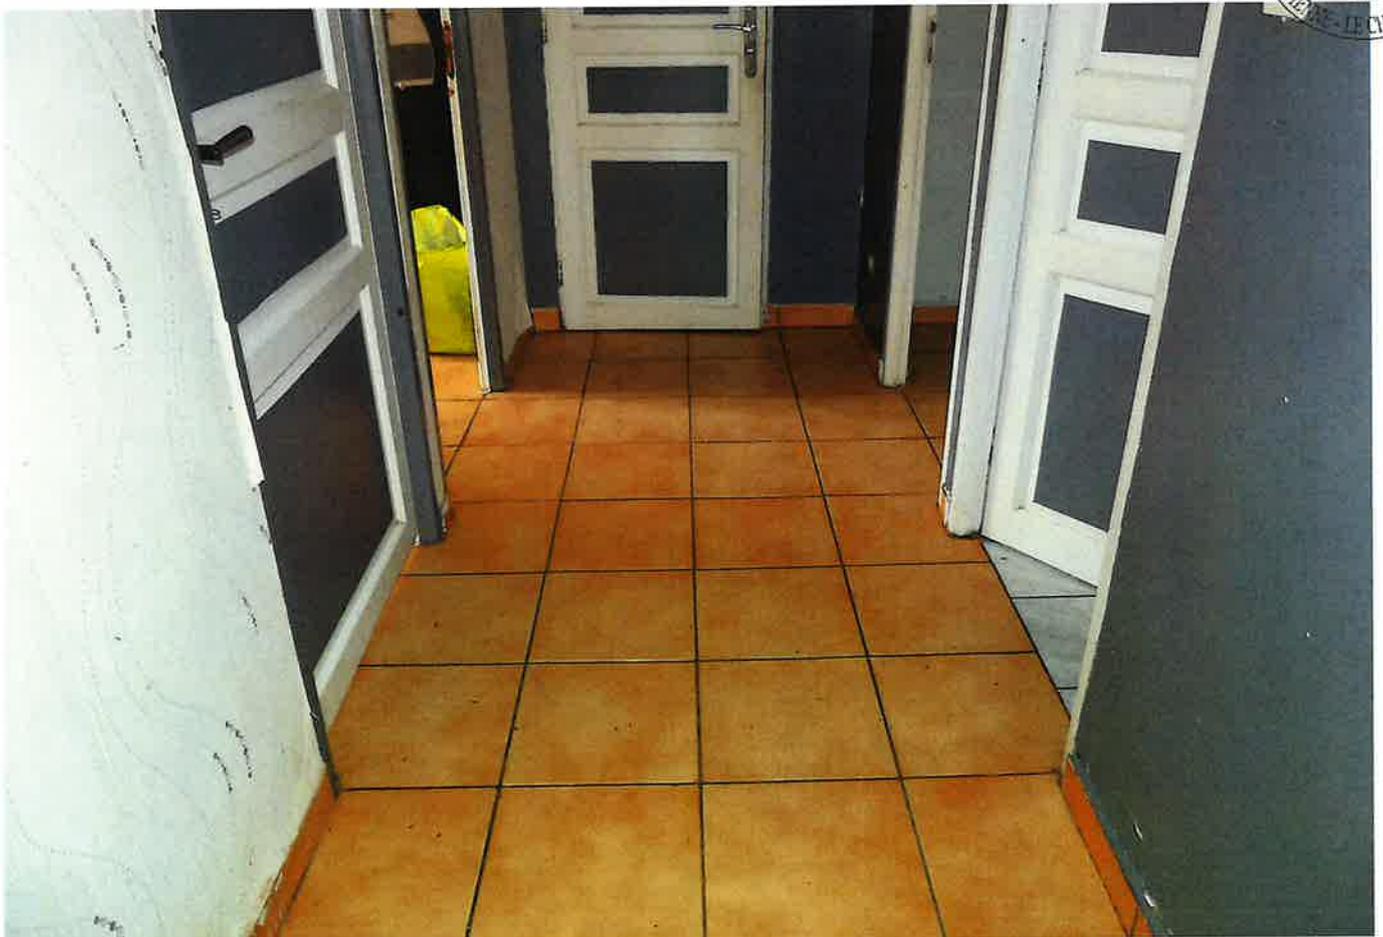
Photos 39.40

Le sol est carrelé d'une couleur marron, en état d'usage différente de la pièce principale.

Les murs sont recouverts de toile de verre ou de tapisserie en état d'usage.

Le plafond est doublé de plaques de placoplâtre ratissées.

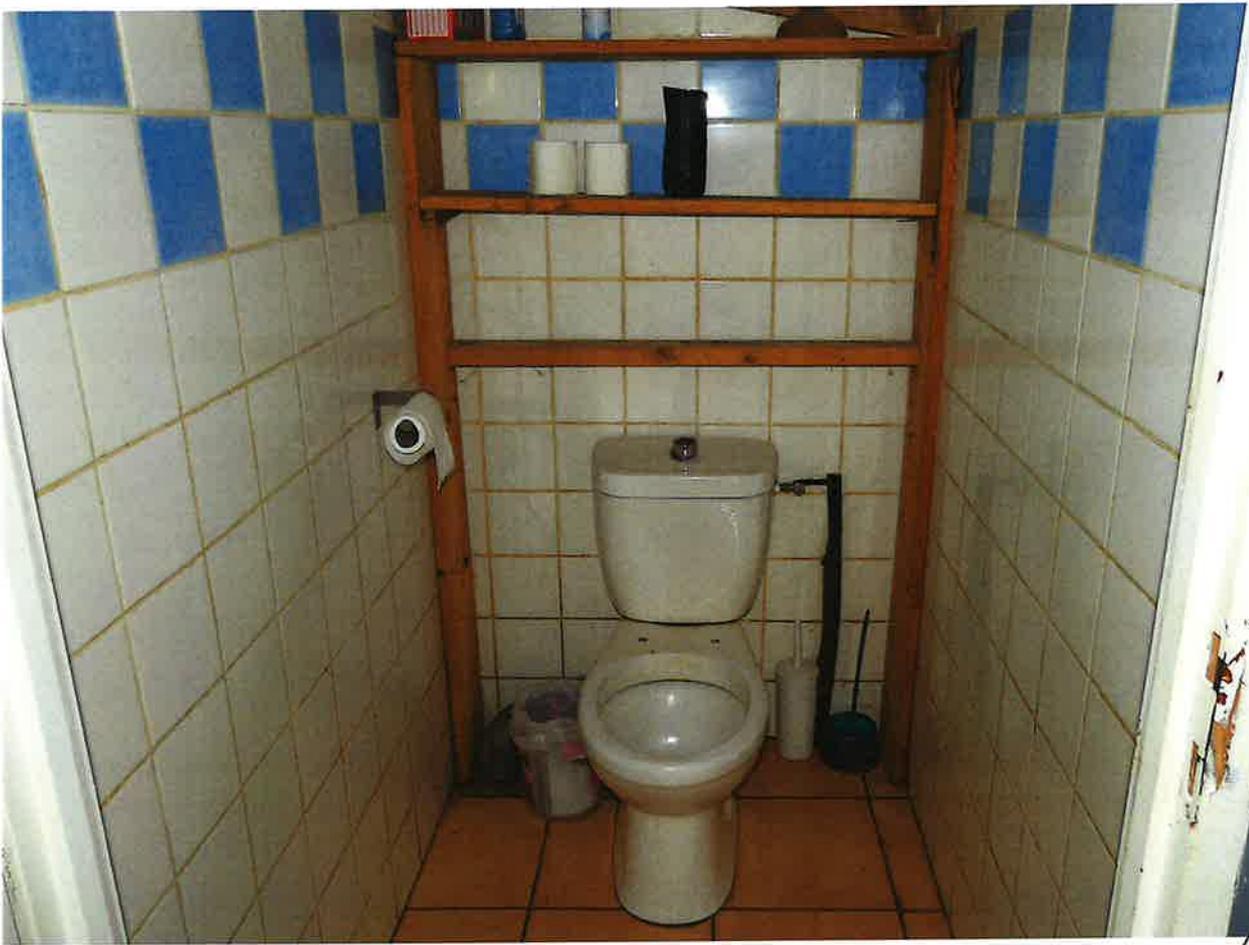
41

La pièce est recouverte de faïence du sol au plafond.

Le sol est en carrelage, de même nature que celui du hall.

Le WC est un wc à l'anglaise avec chasse d'eau en adossement.

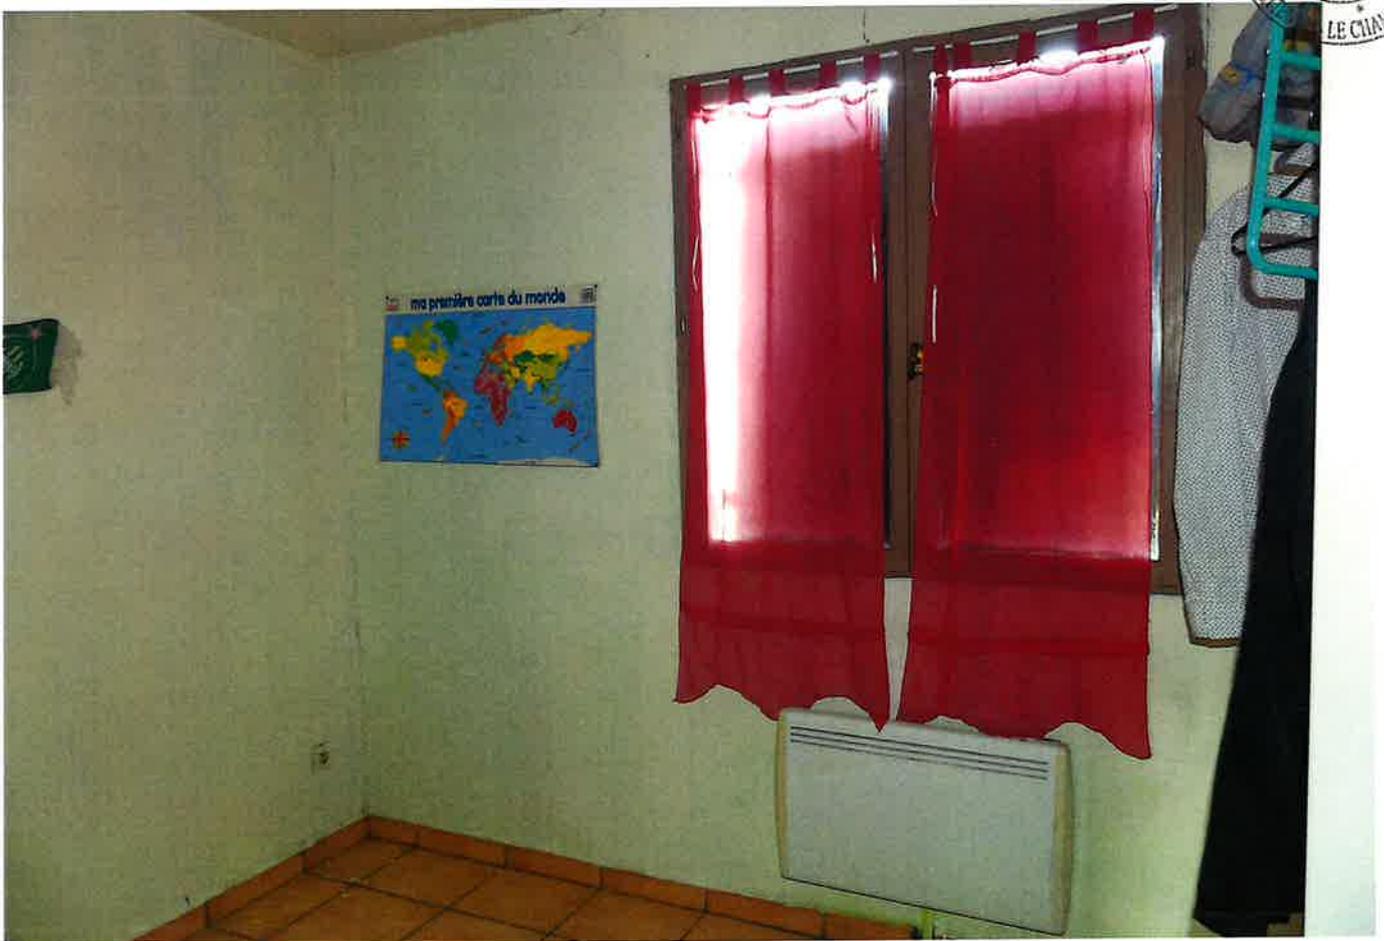
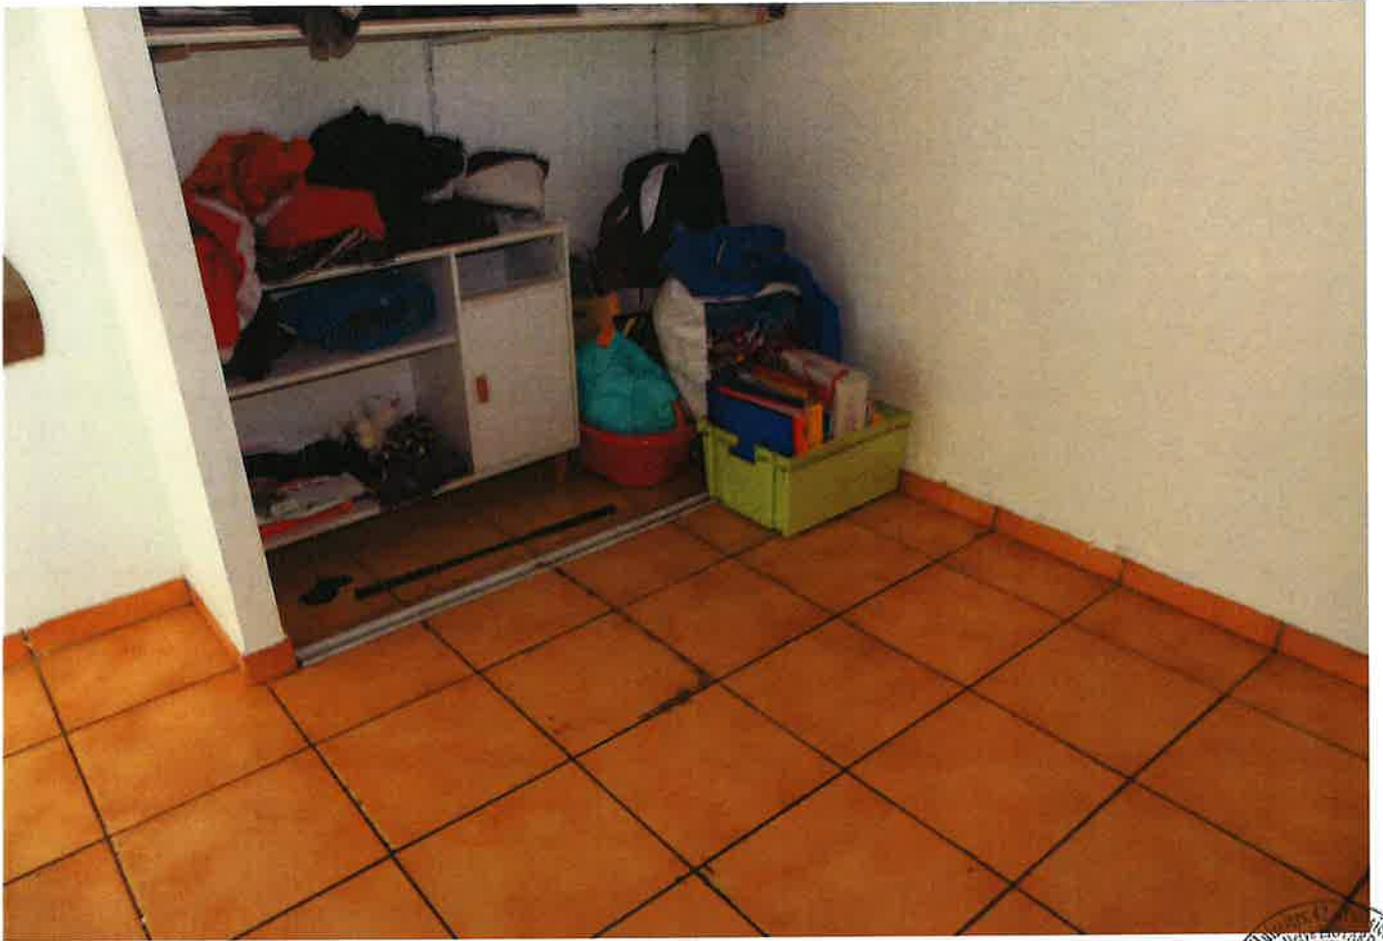
Photos 42.43

Le sol est carrelé et en état d'usage, de même couleur que celui du hall.

Les murs sont recouverts d'une toile de verre peinte.

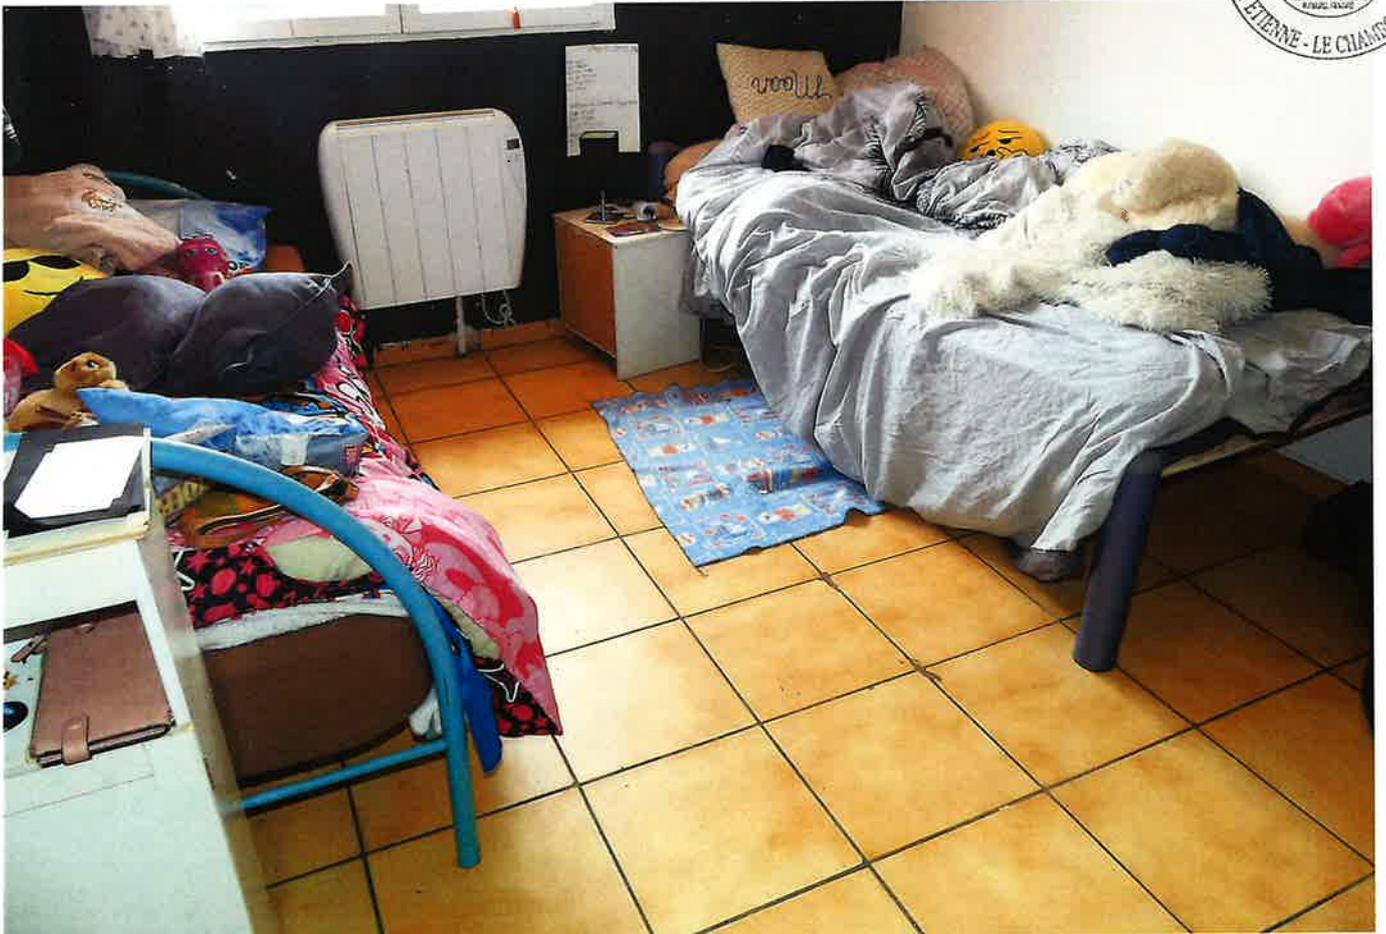
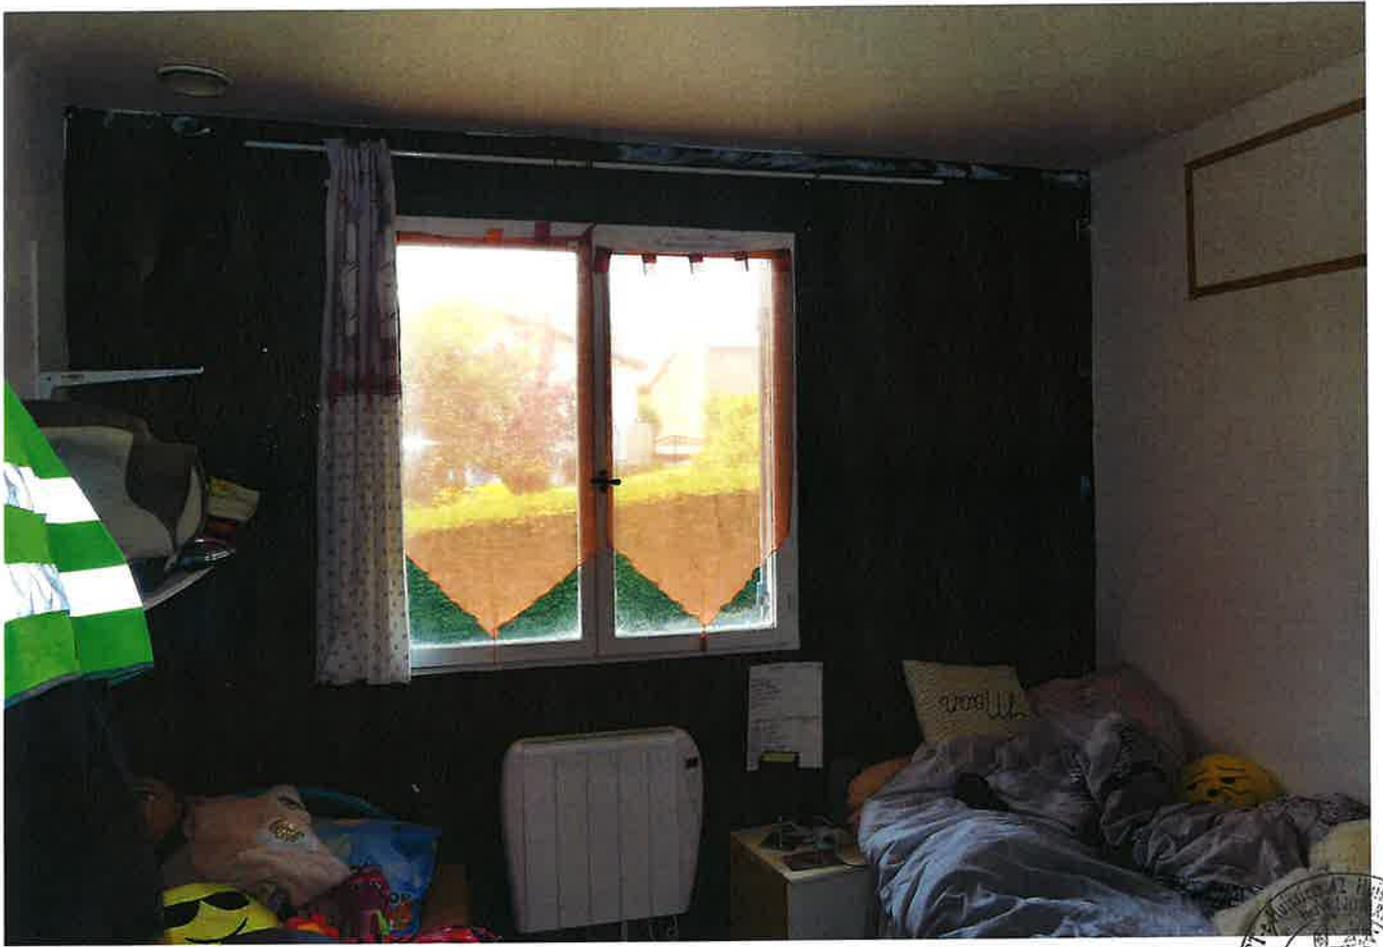
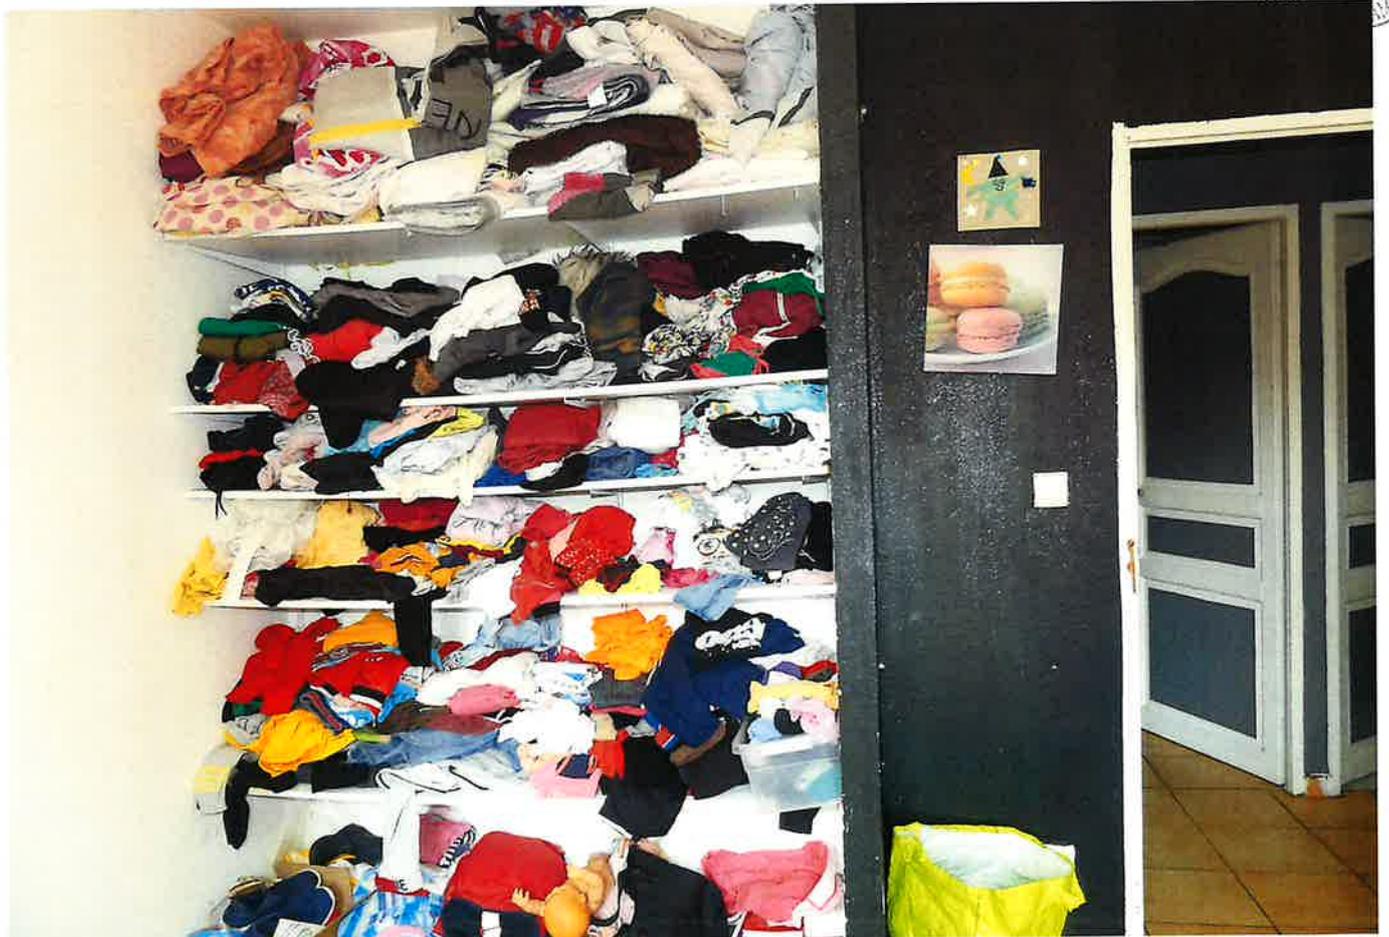
Photos 44.45.46

Le sol est carrelé et en état d'usage, de même couleur que celui du hall.

Les murs sont recouverts d'une toile de verre peinte.
