ACTE
D'HUISSIER
DE
JUSTICE
ORIGINAL

PROCES VERBAL DE DESCRIPTION DES LIEUX
commencé à 14H15 achevé à 15H45

Madame x 1188 Triols
Maison Individuelle
42380 LURIECQ

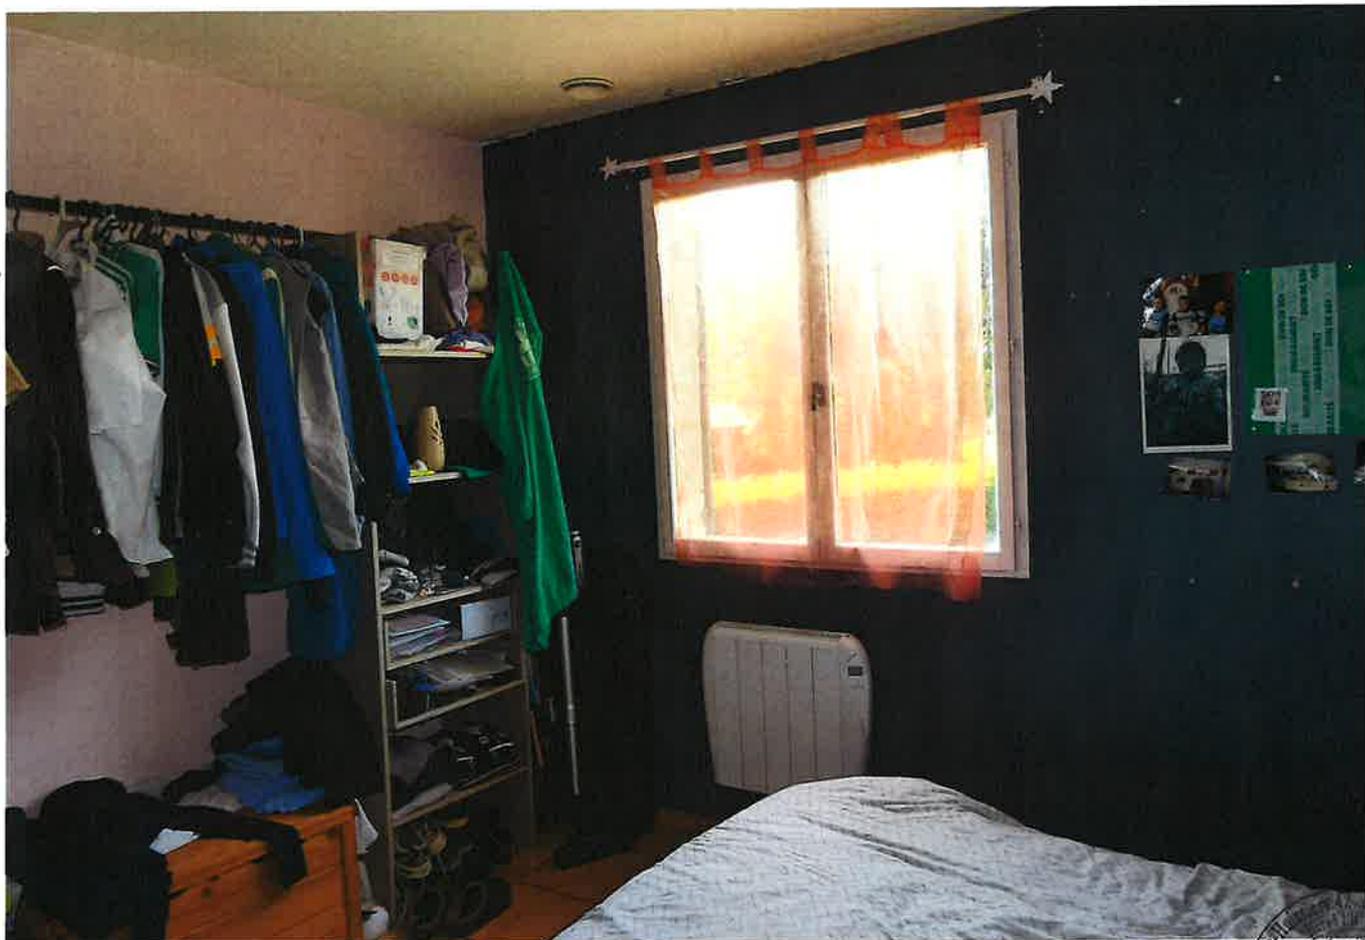
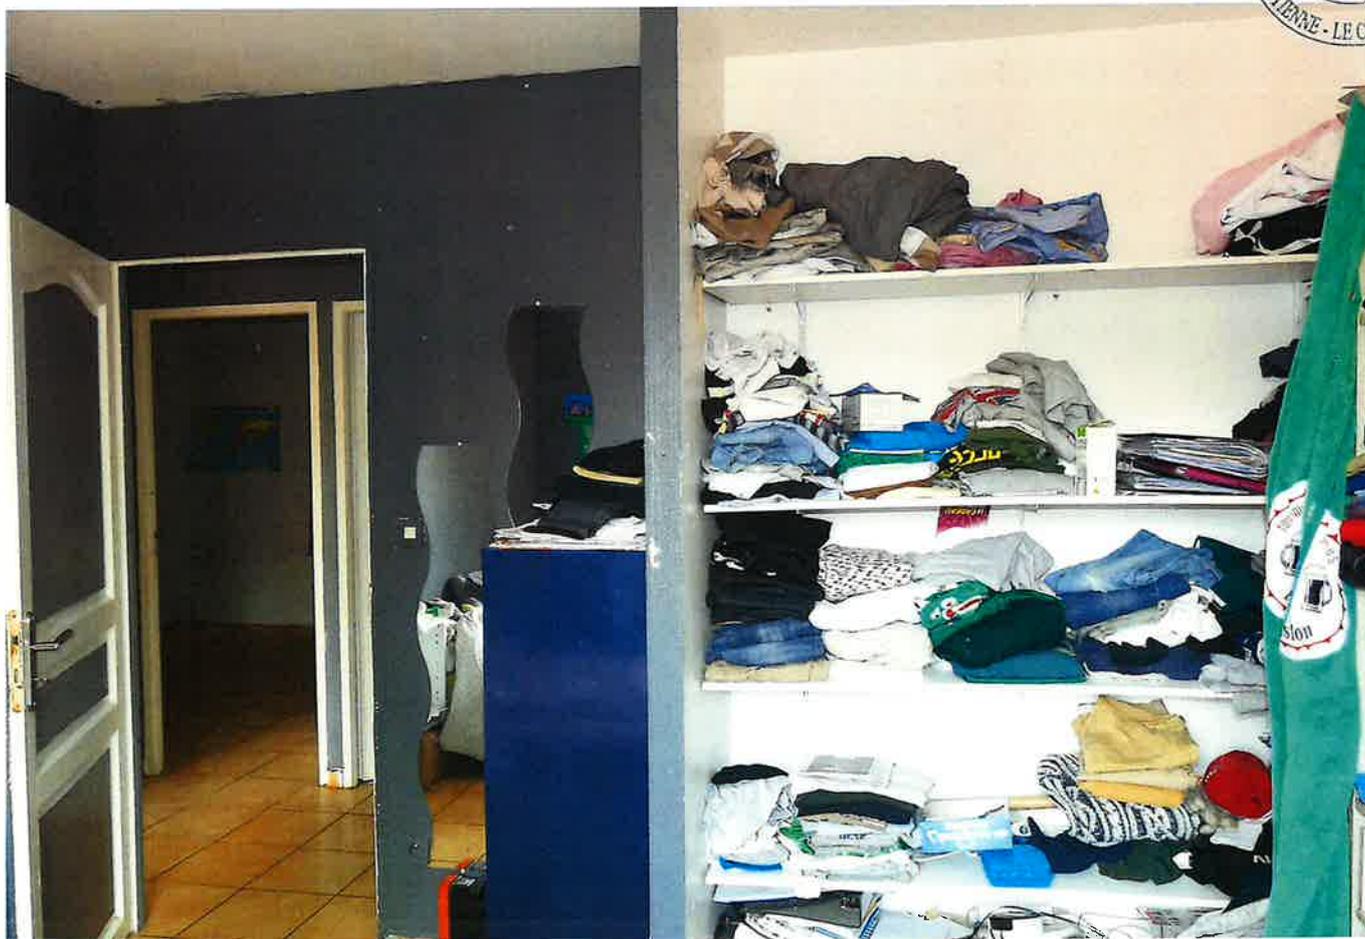
Photos 47.48

Le sol est carrelé et en état d'usage, de même couleur que celui du hall.

Les murs sont recouverts d'une toile de verre peinte.

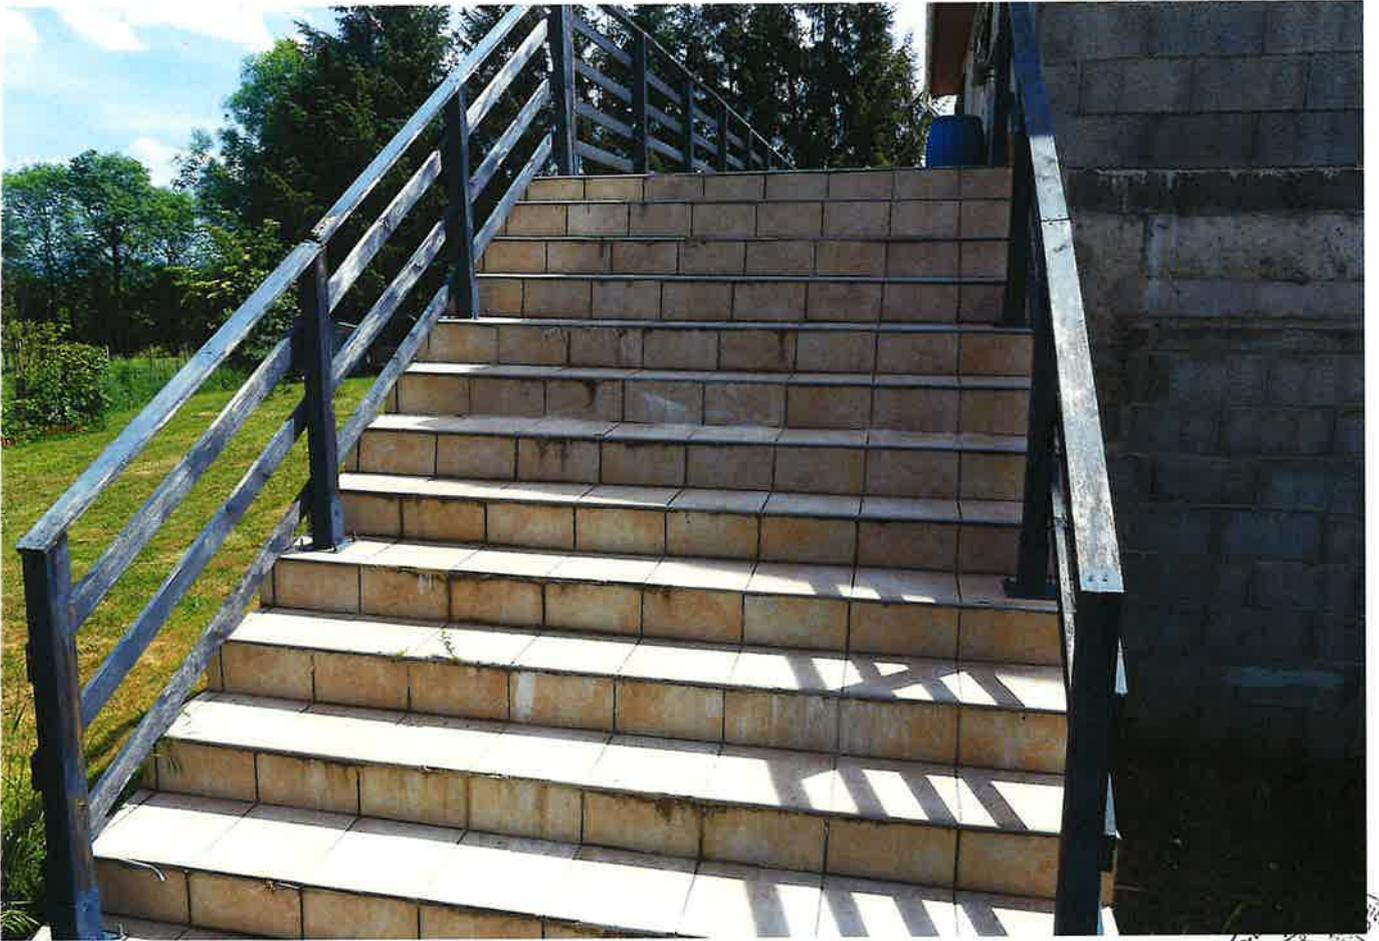
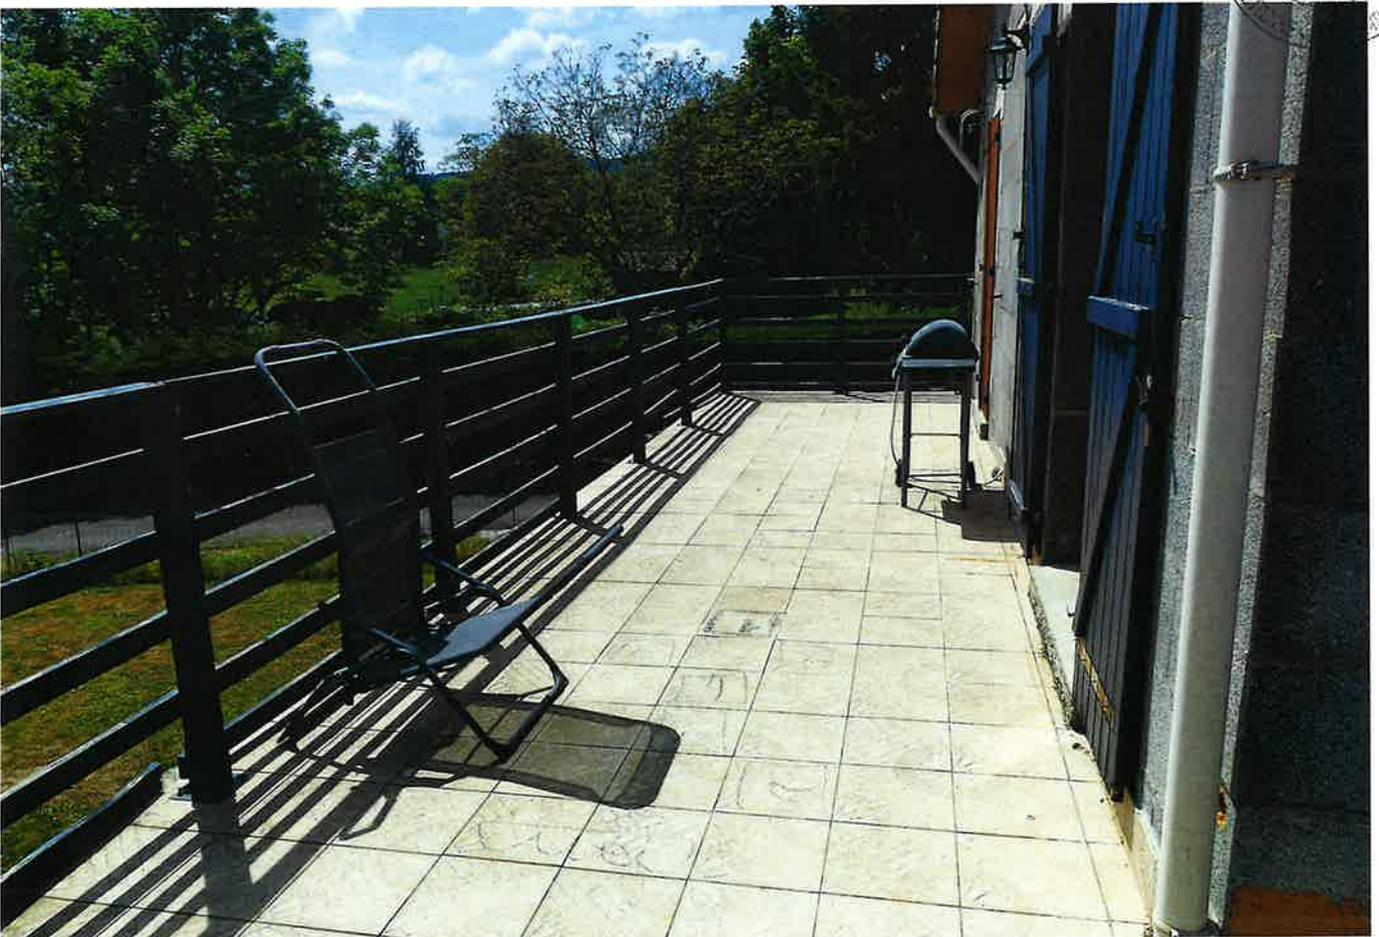
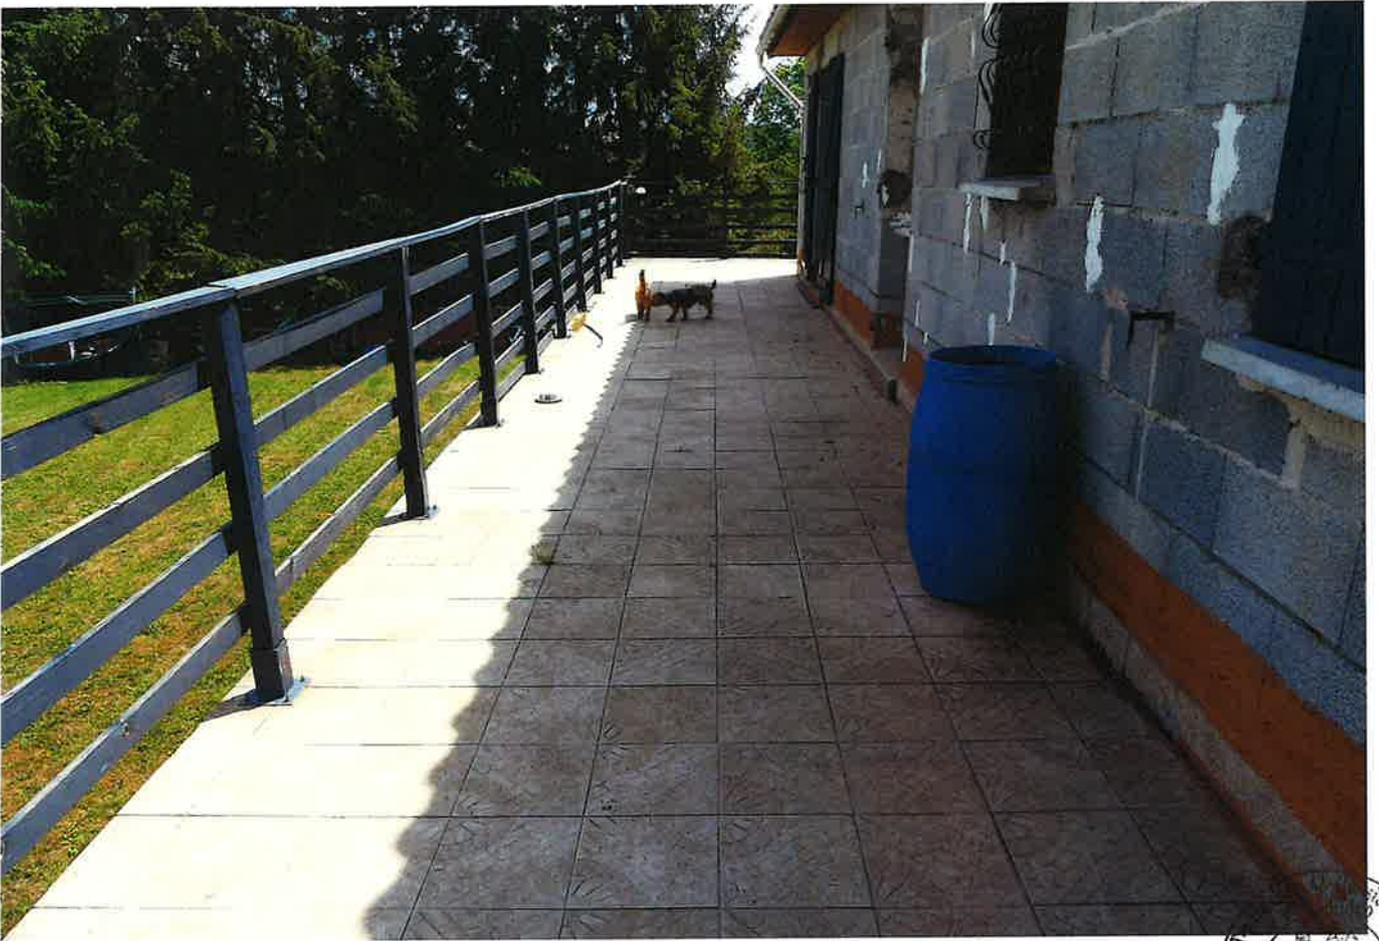
Il existe un grand balcon avec sa montée d'escalier accessible à partir du jardin, l'ensemble est recouvert de carrelage en état d'usage, le garde-corps est en bois et en mauvais état. Photos 49.50.51

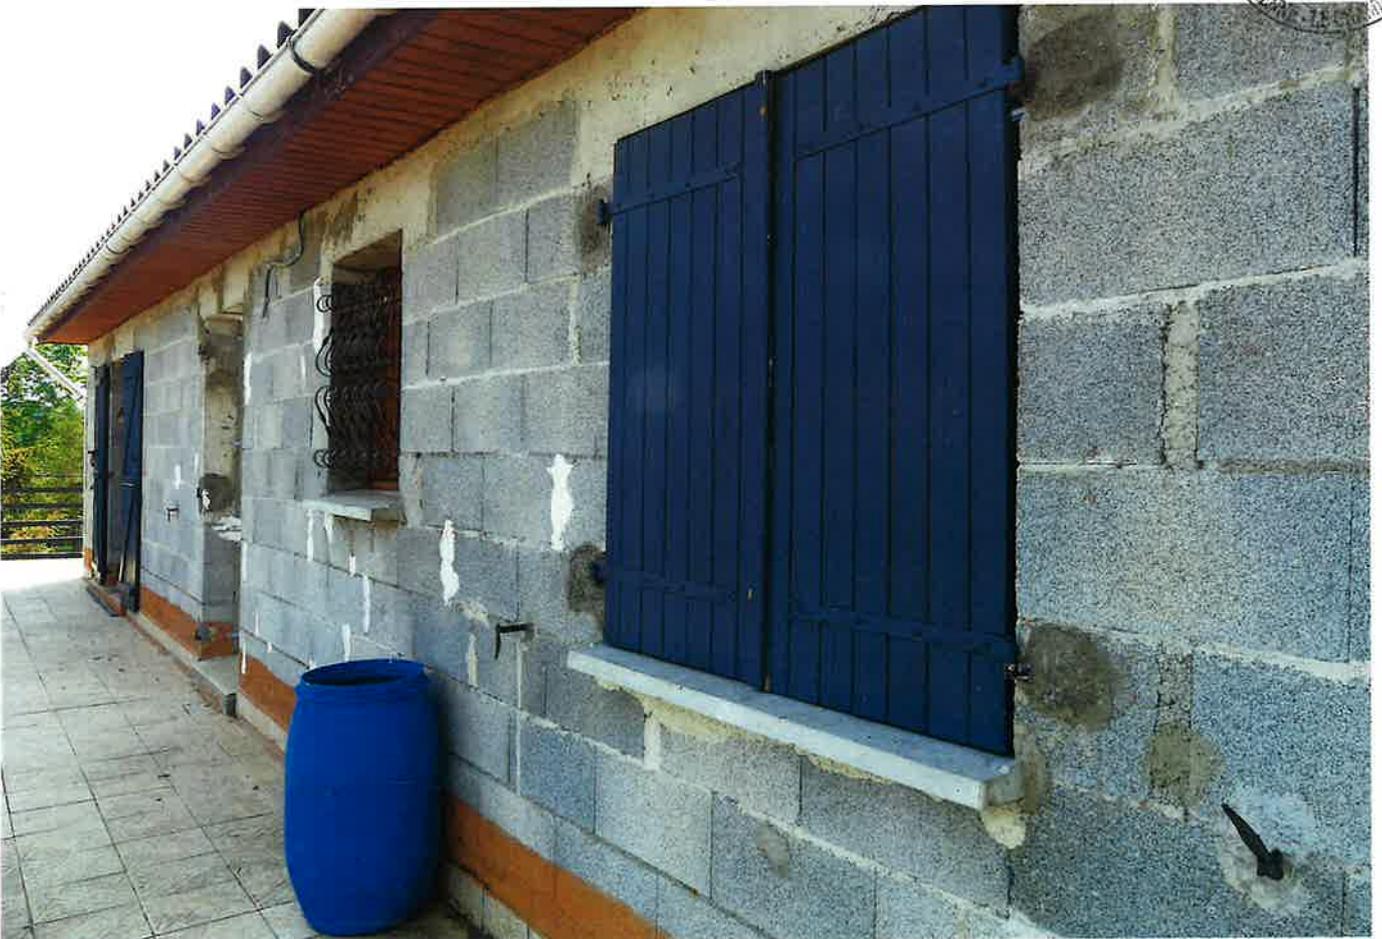
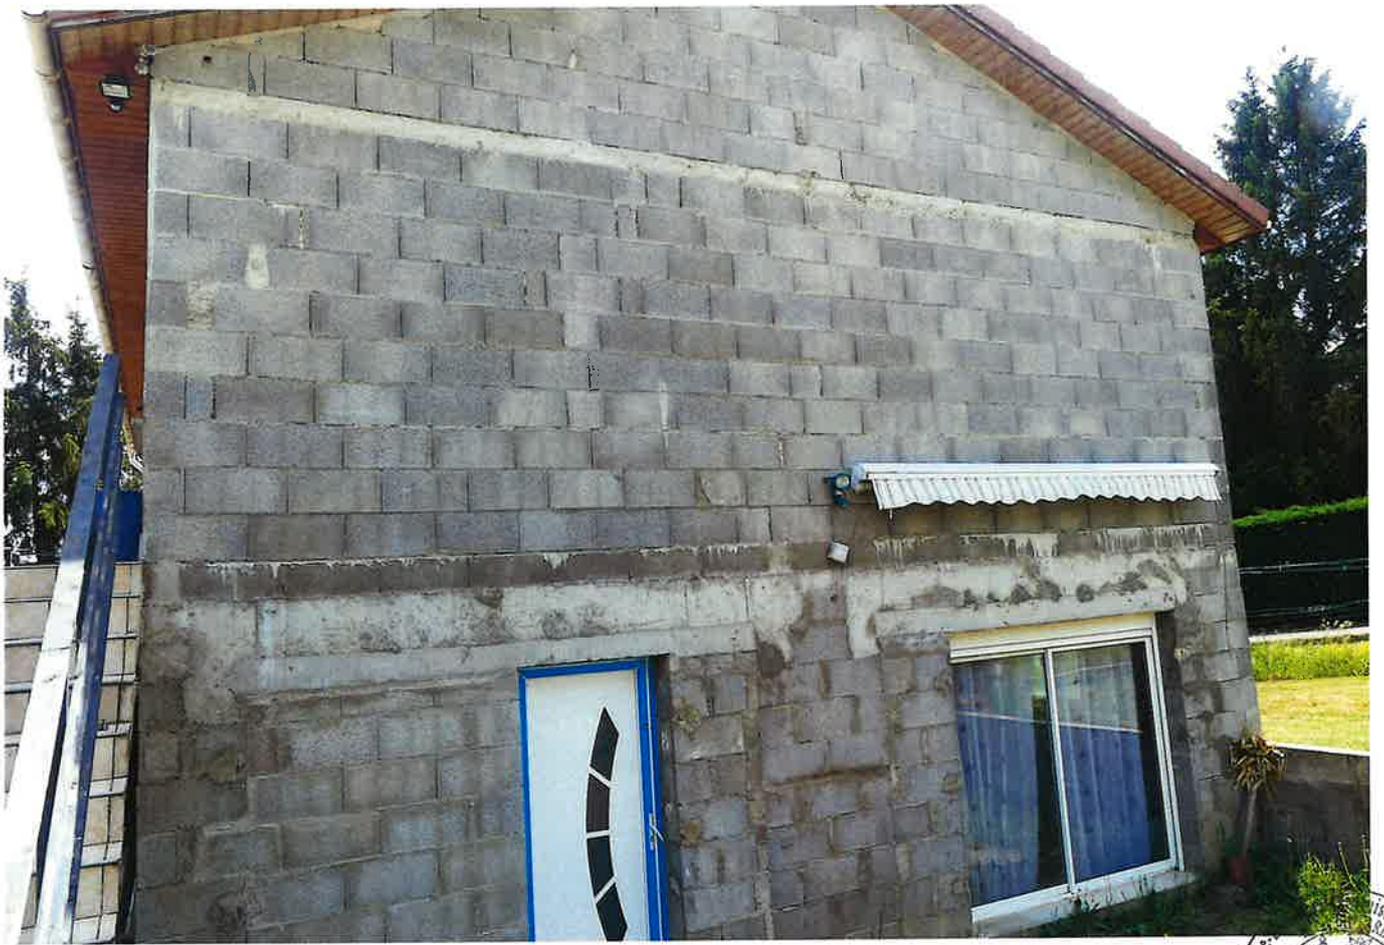
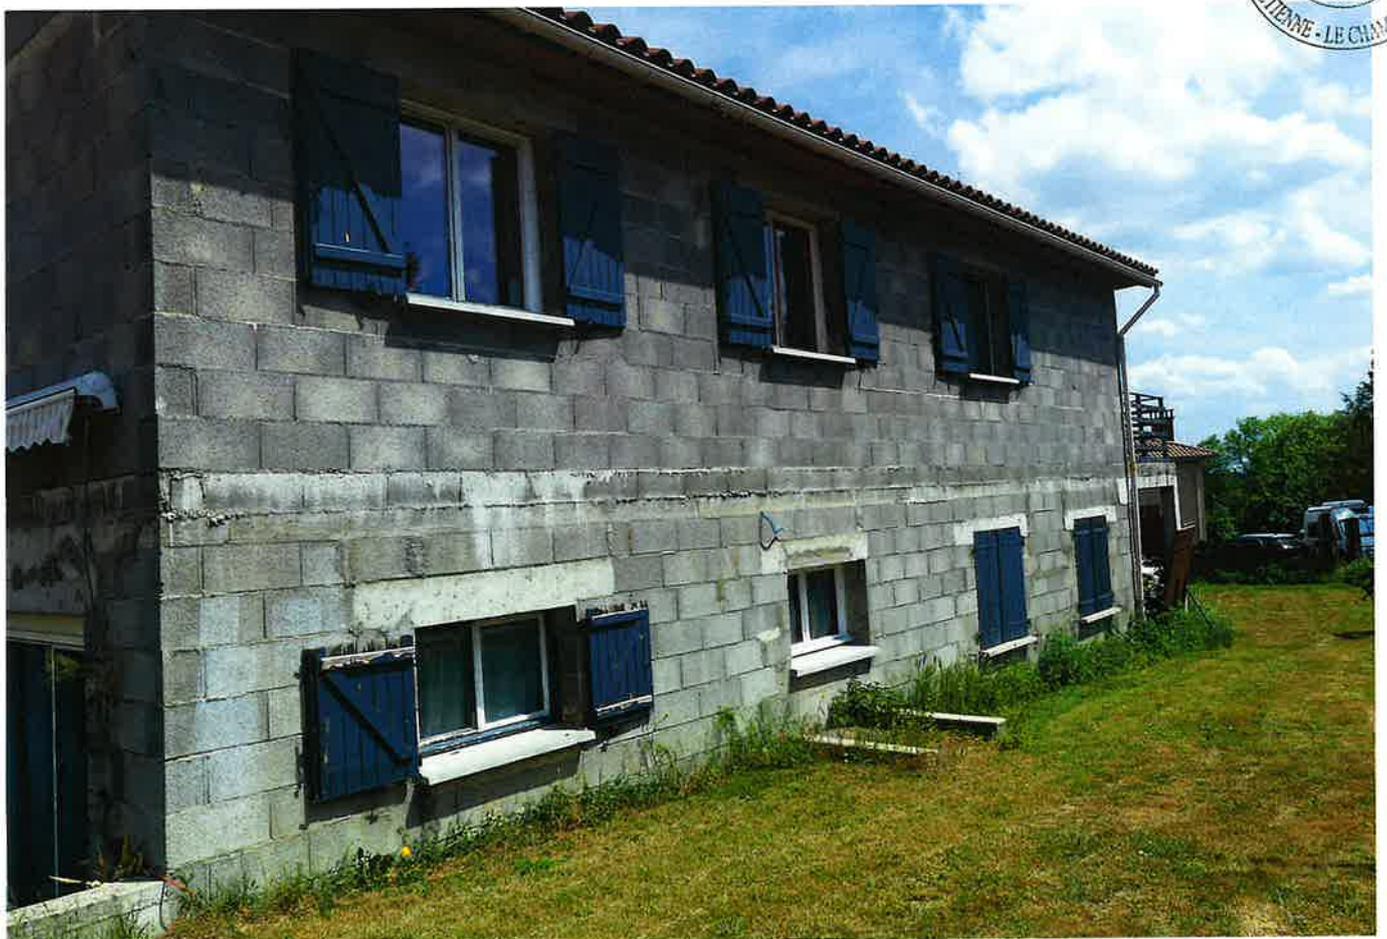
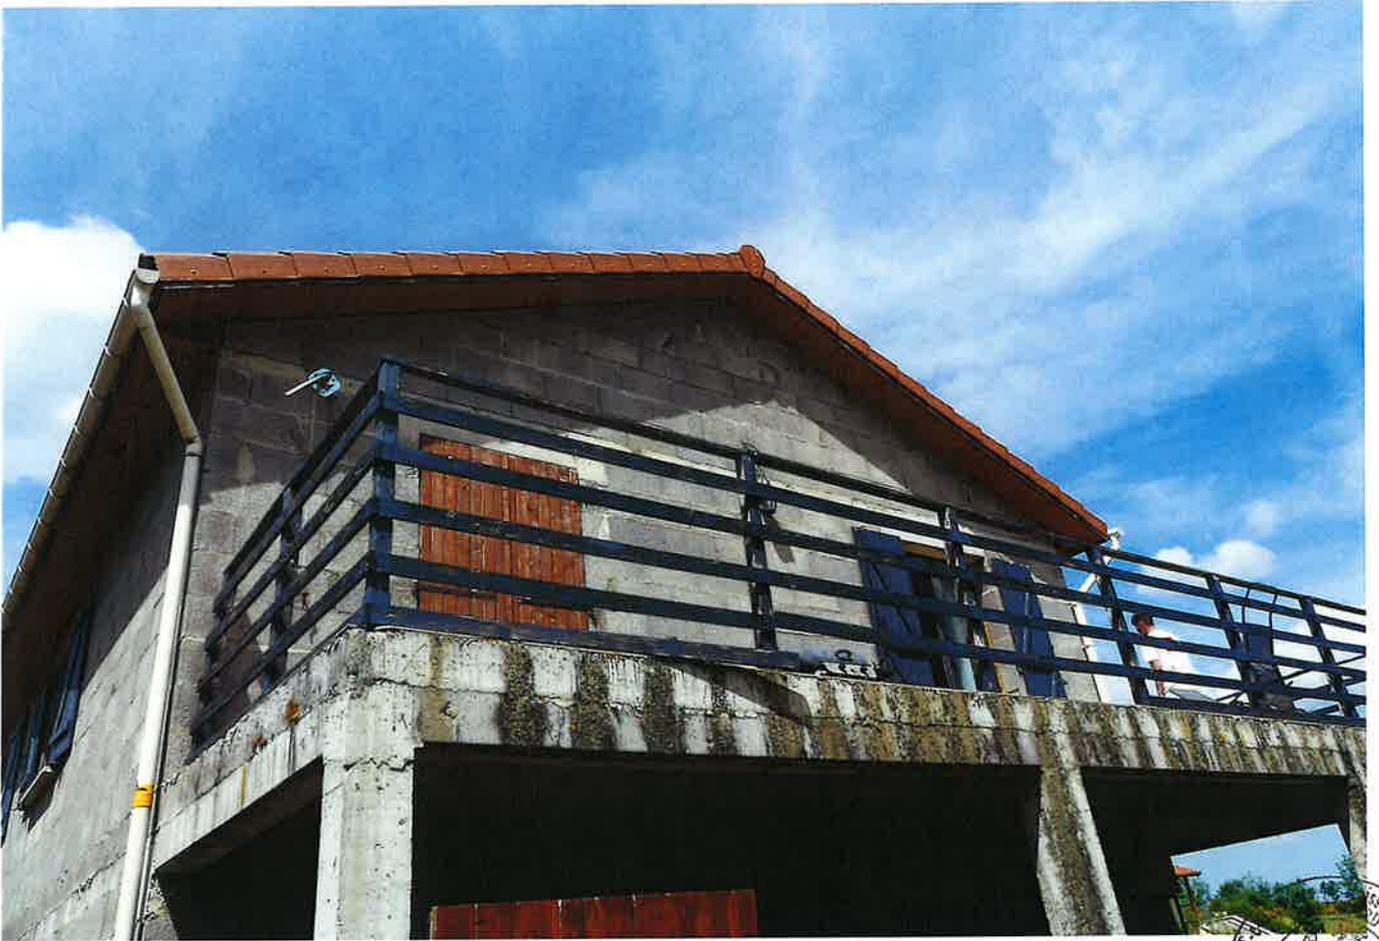
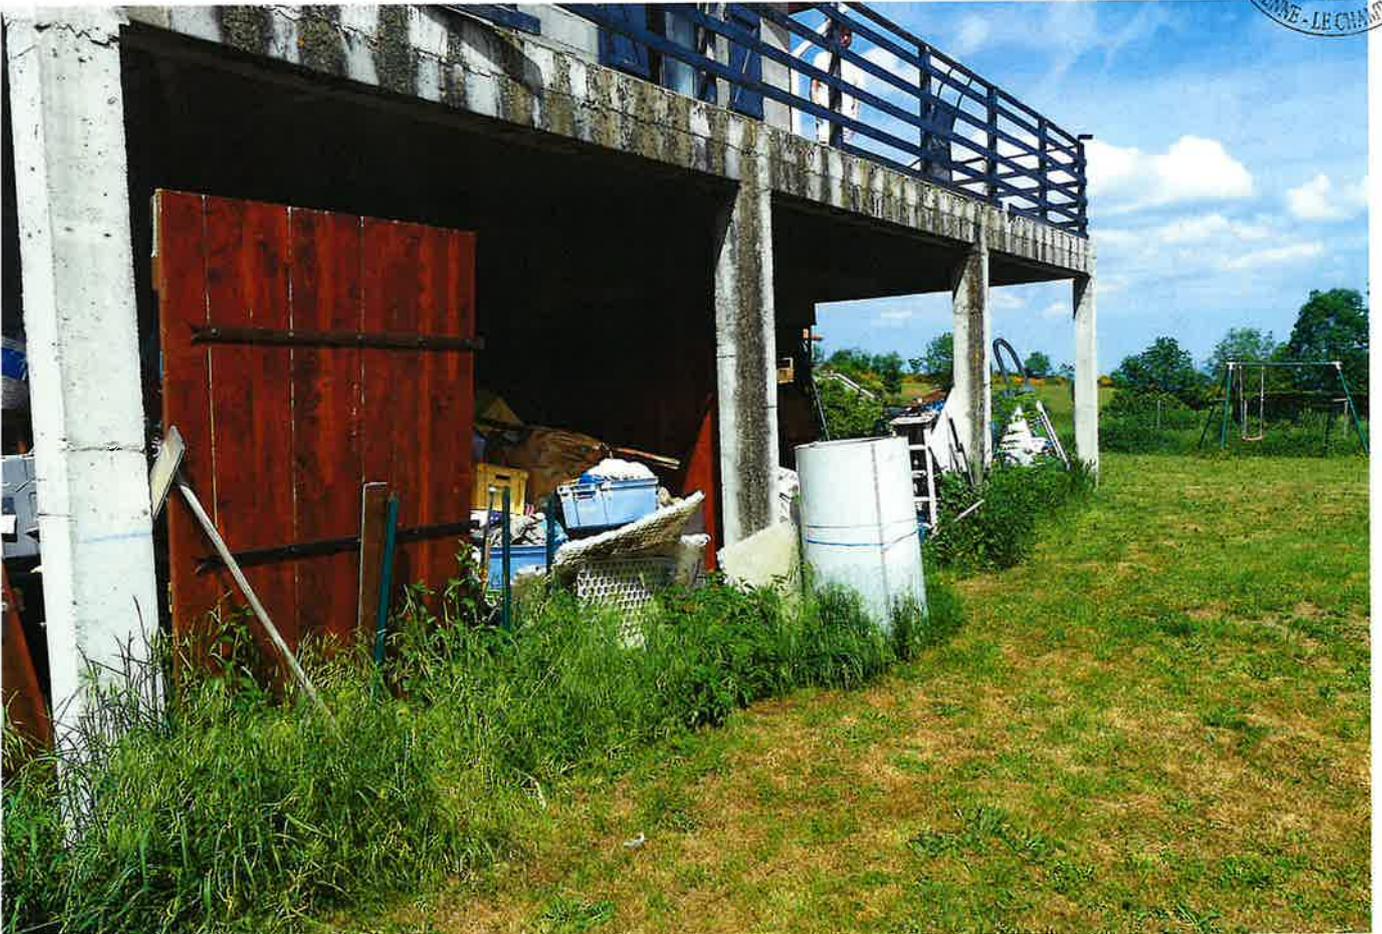
Les murs sont en moellons bruts, non crépis. Photos 52.53.54.55.56

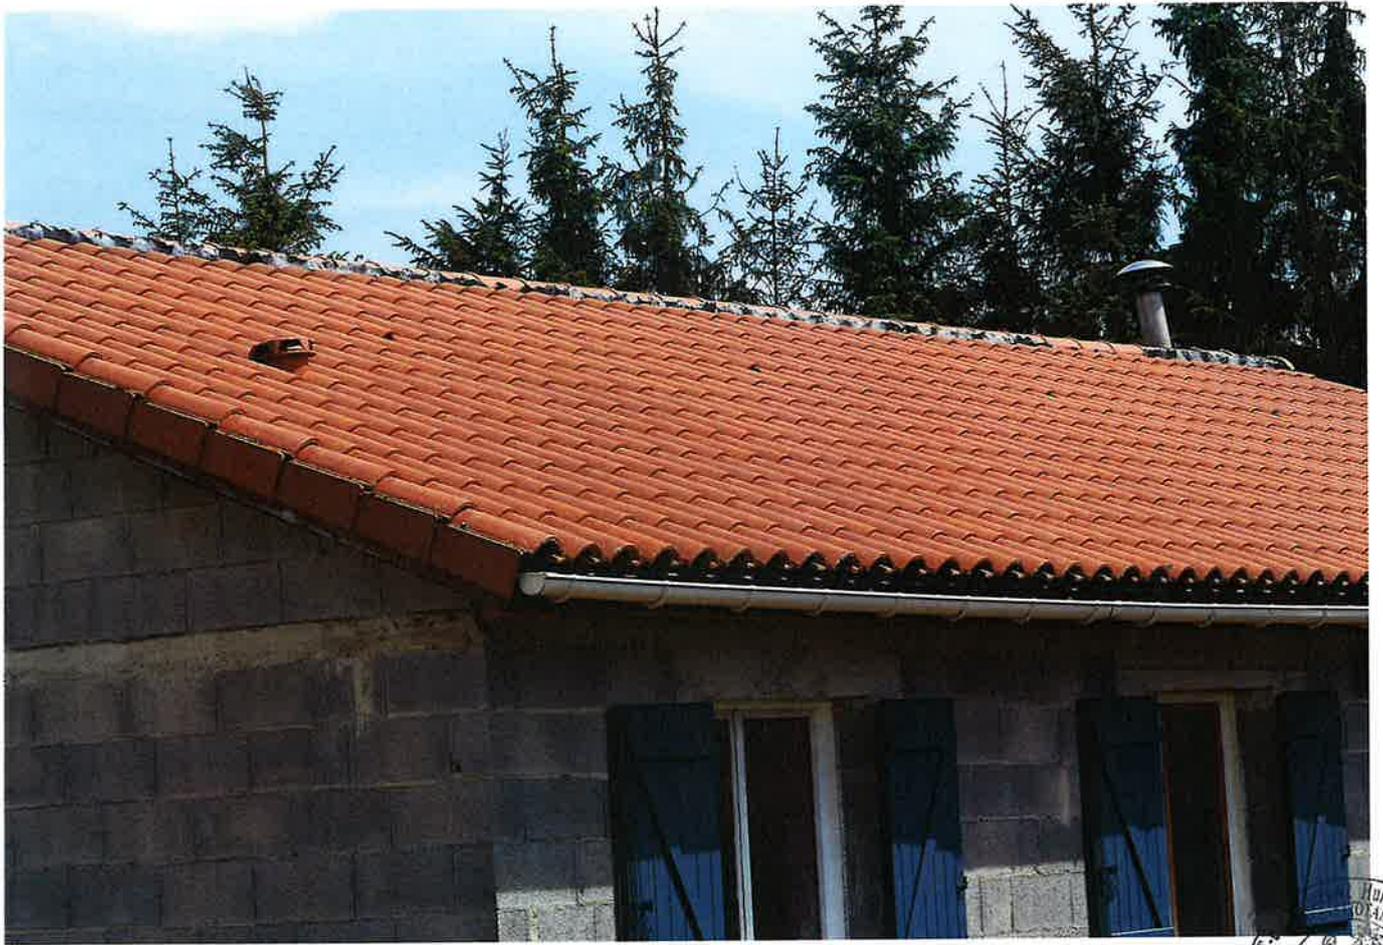
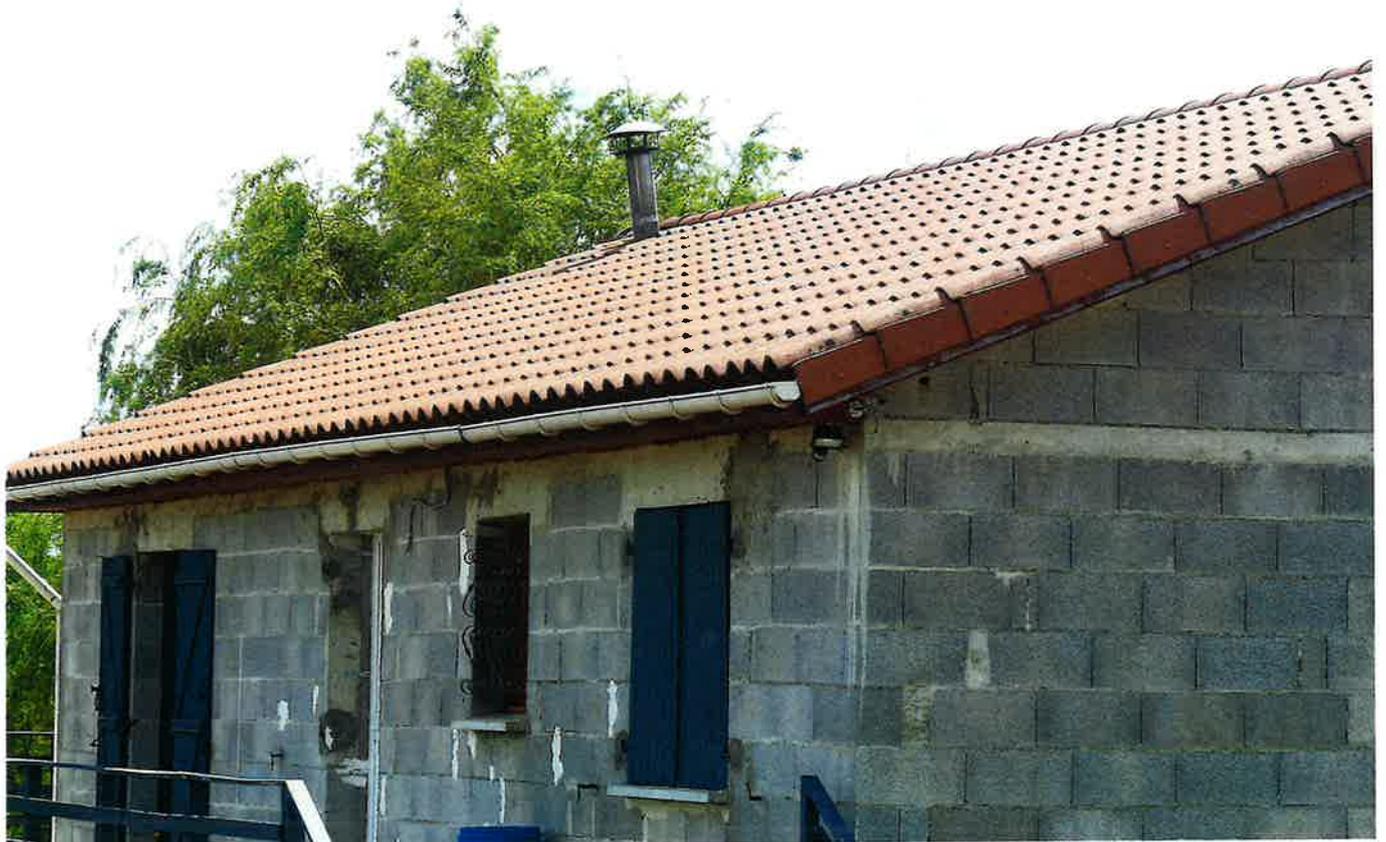
Le toit de cette maison est recouvert de tuiles qui visuellement sont en état d'usage. Photos 57.58

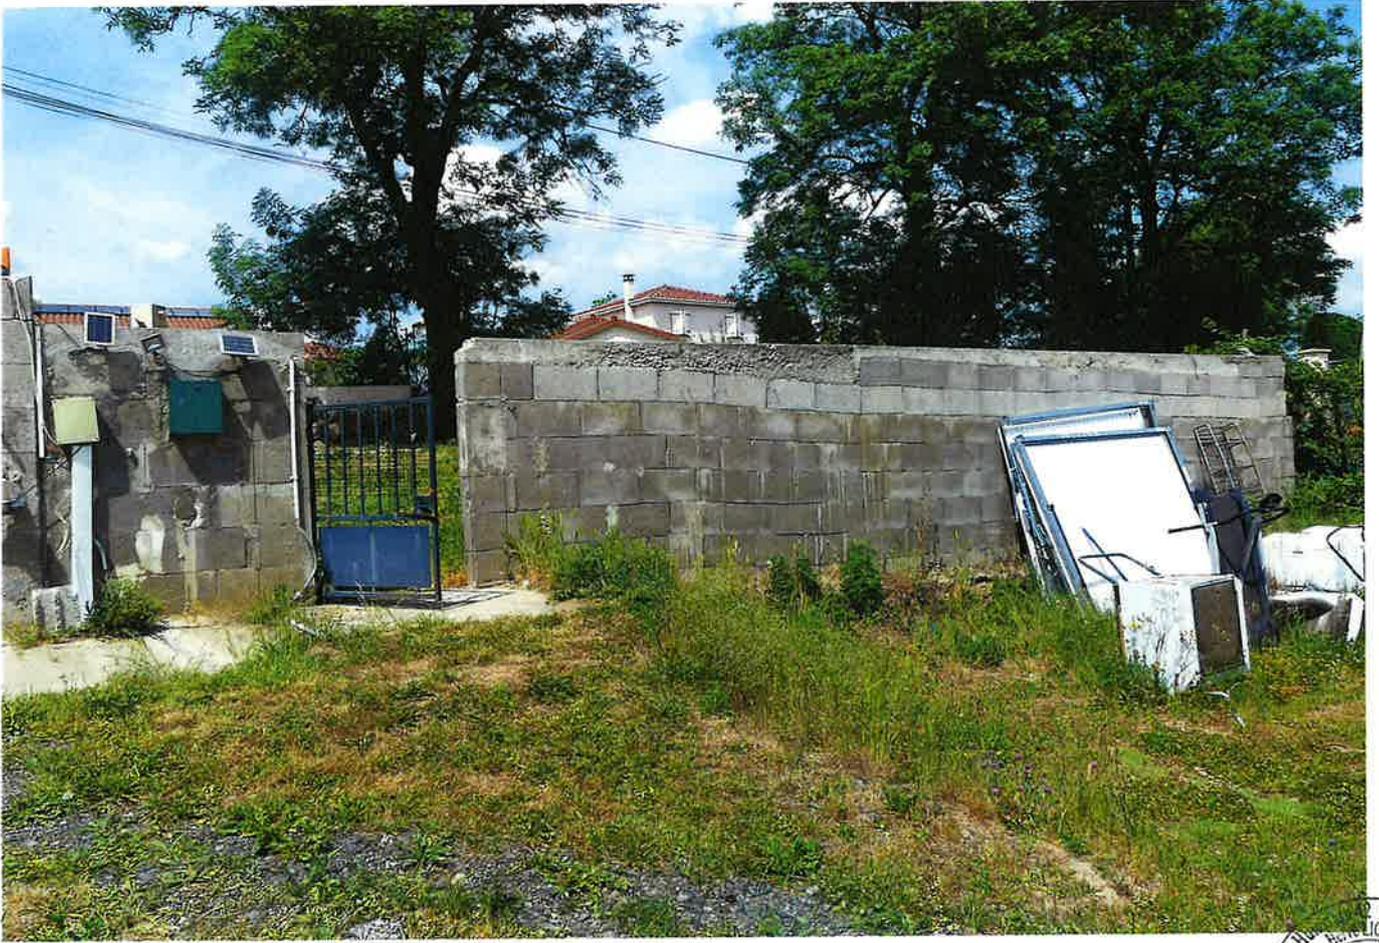
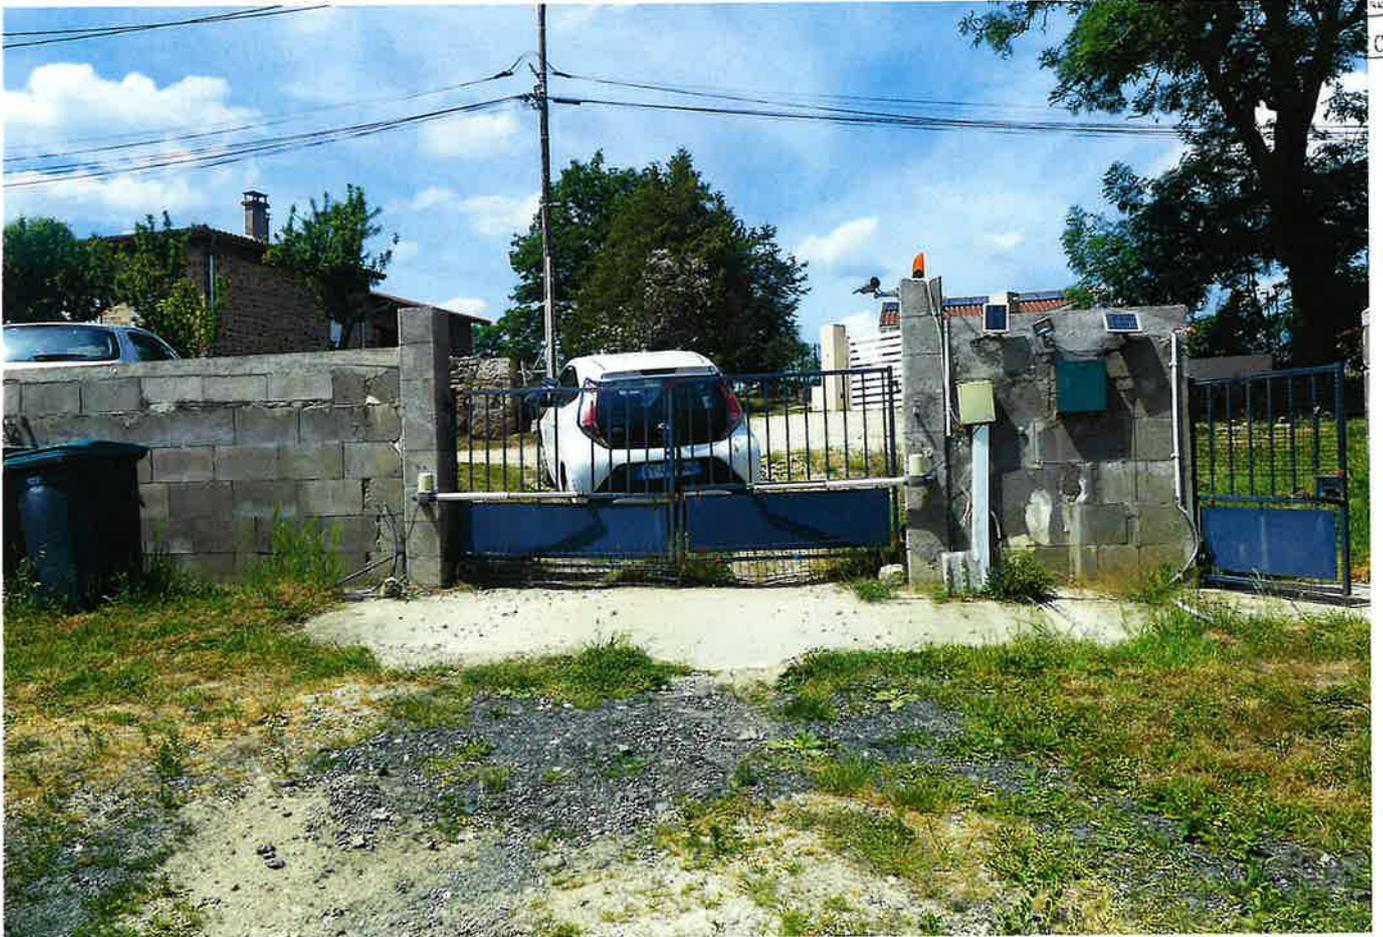
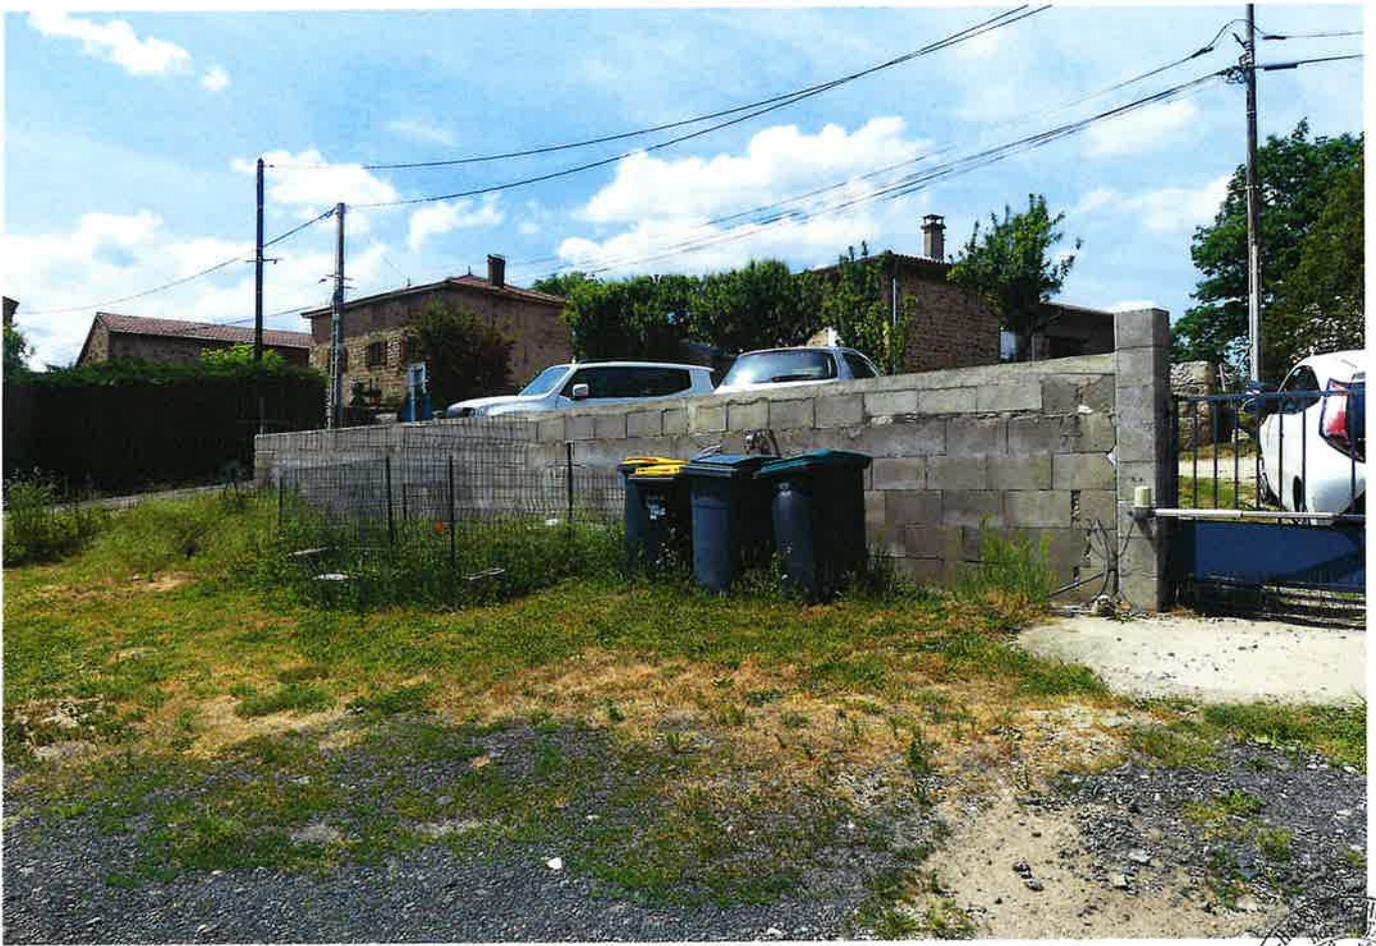
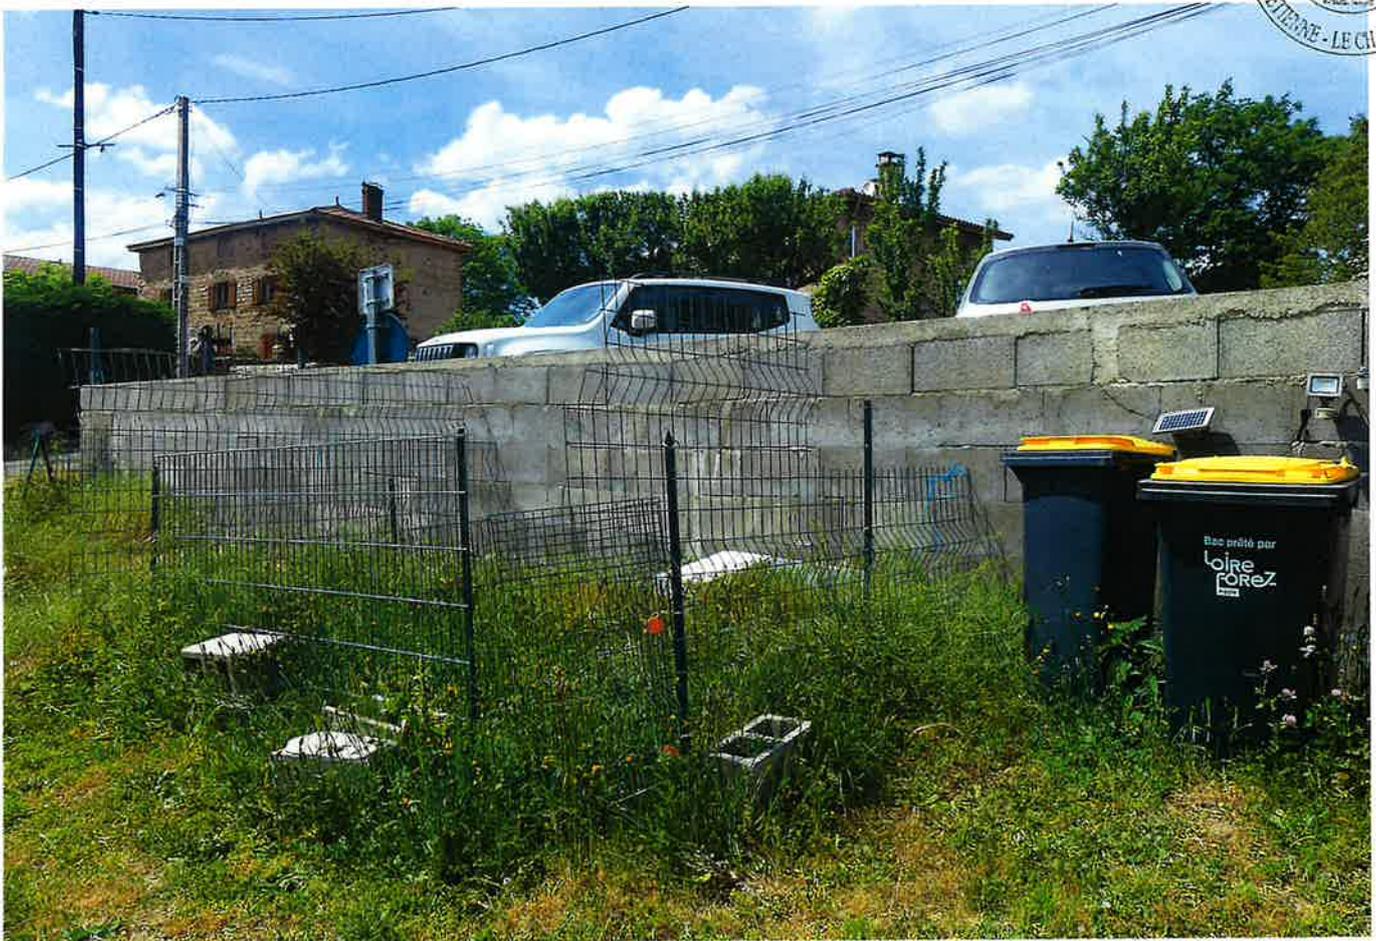
L'accès à la maison s'effectue par un petit portillon métallique et par un portail métallique à commande électrique, le mur de clôture est en moellon brut non crépis. Photos 59.60.61.62
