ACTE
D'HUISSIER
DE
JUSTICE
ORIGINAL

PROCES VERBAL DE DESCRIPTION DES LIEUX
commencé à 14H15 achevé à 15H45

Madame x 1188 Triols
Maison Individuelle
42380 LURIECQ

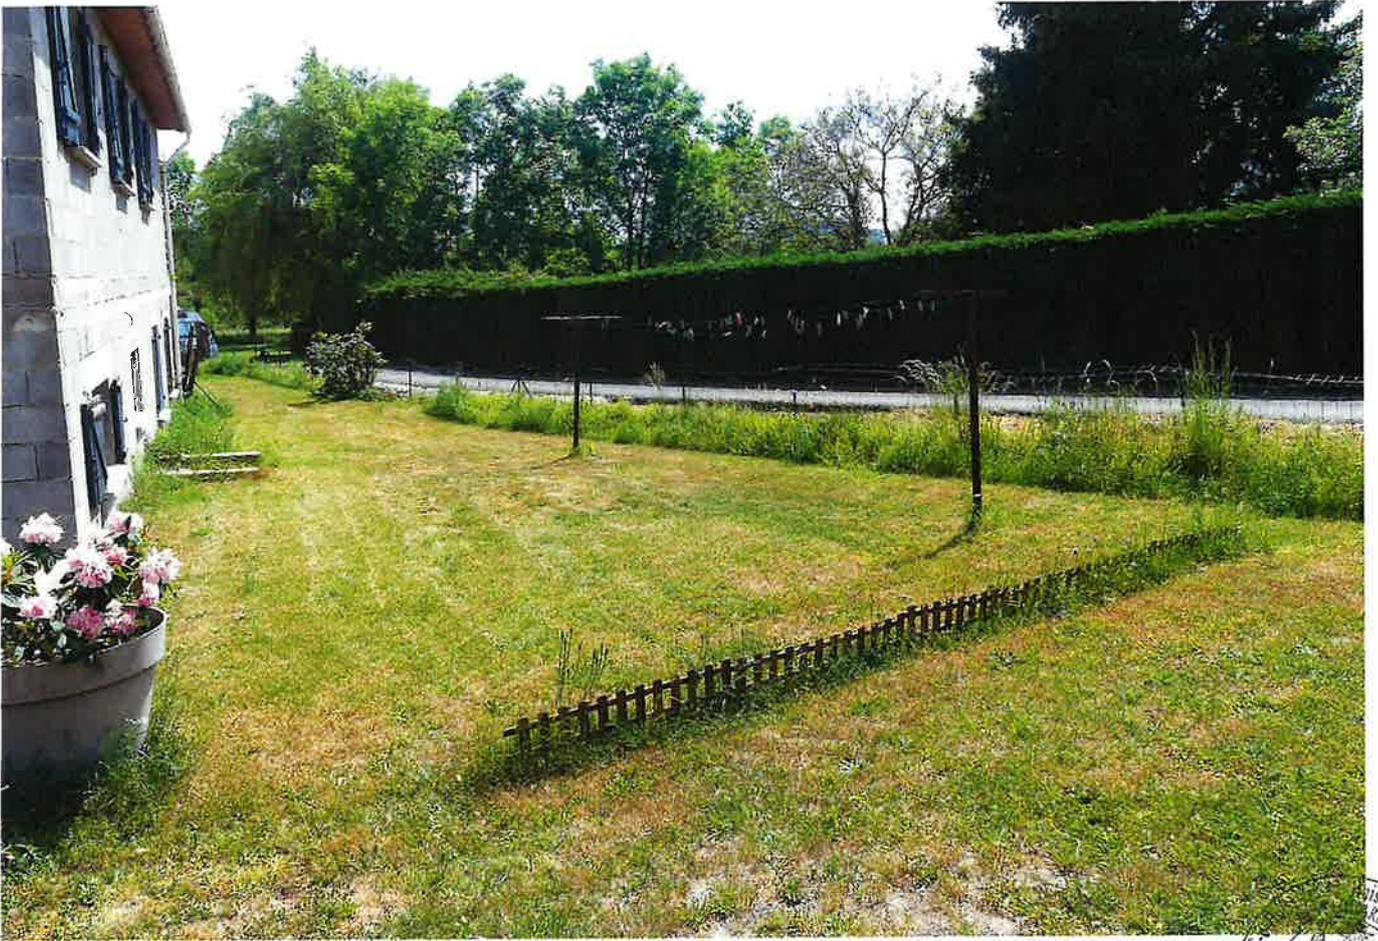
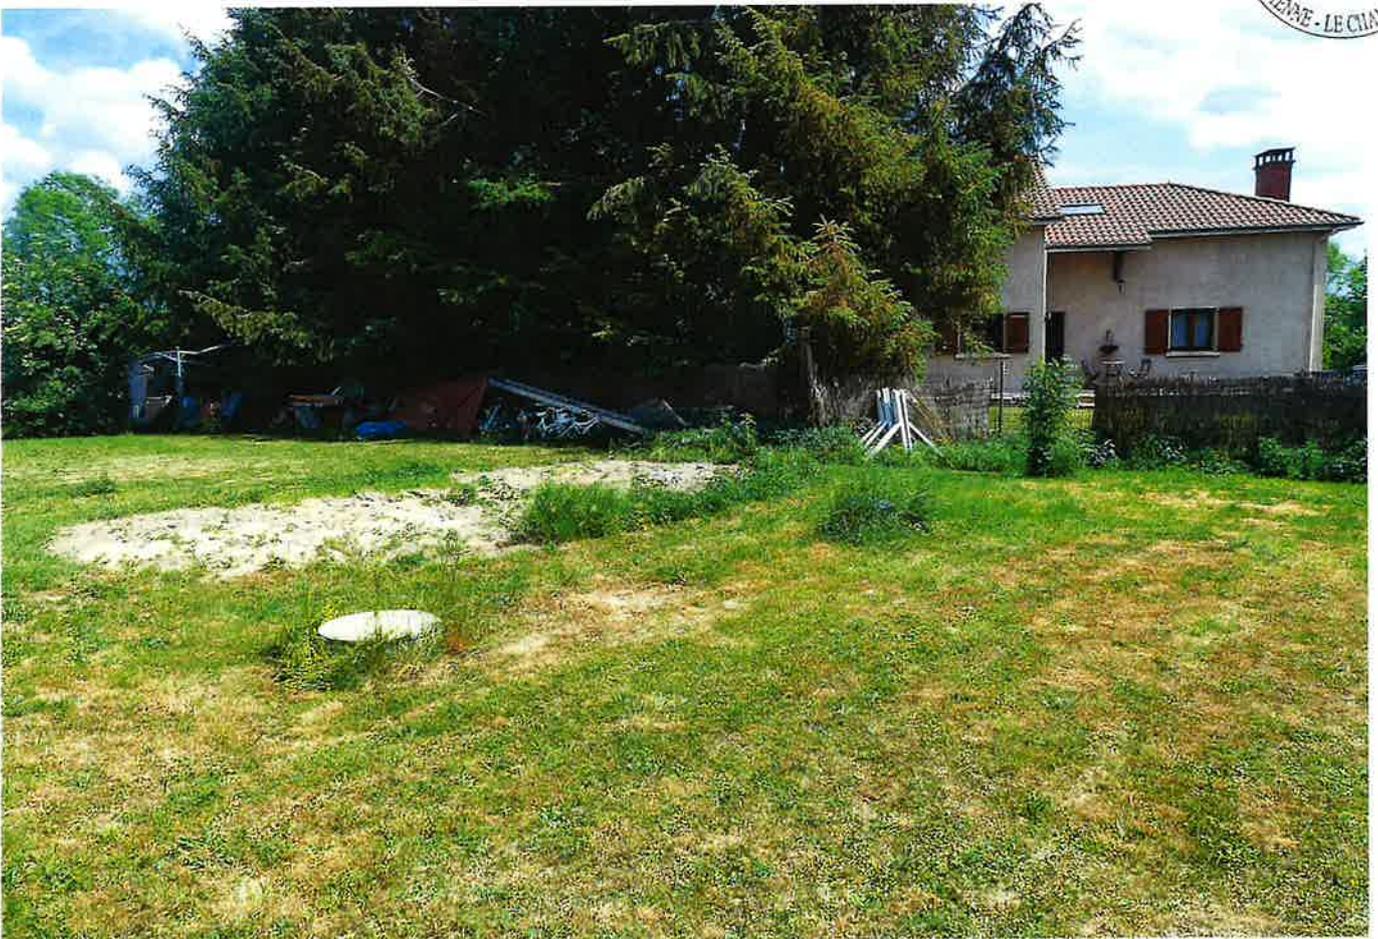
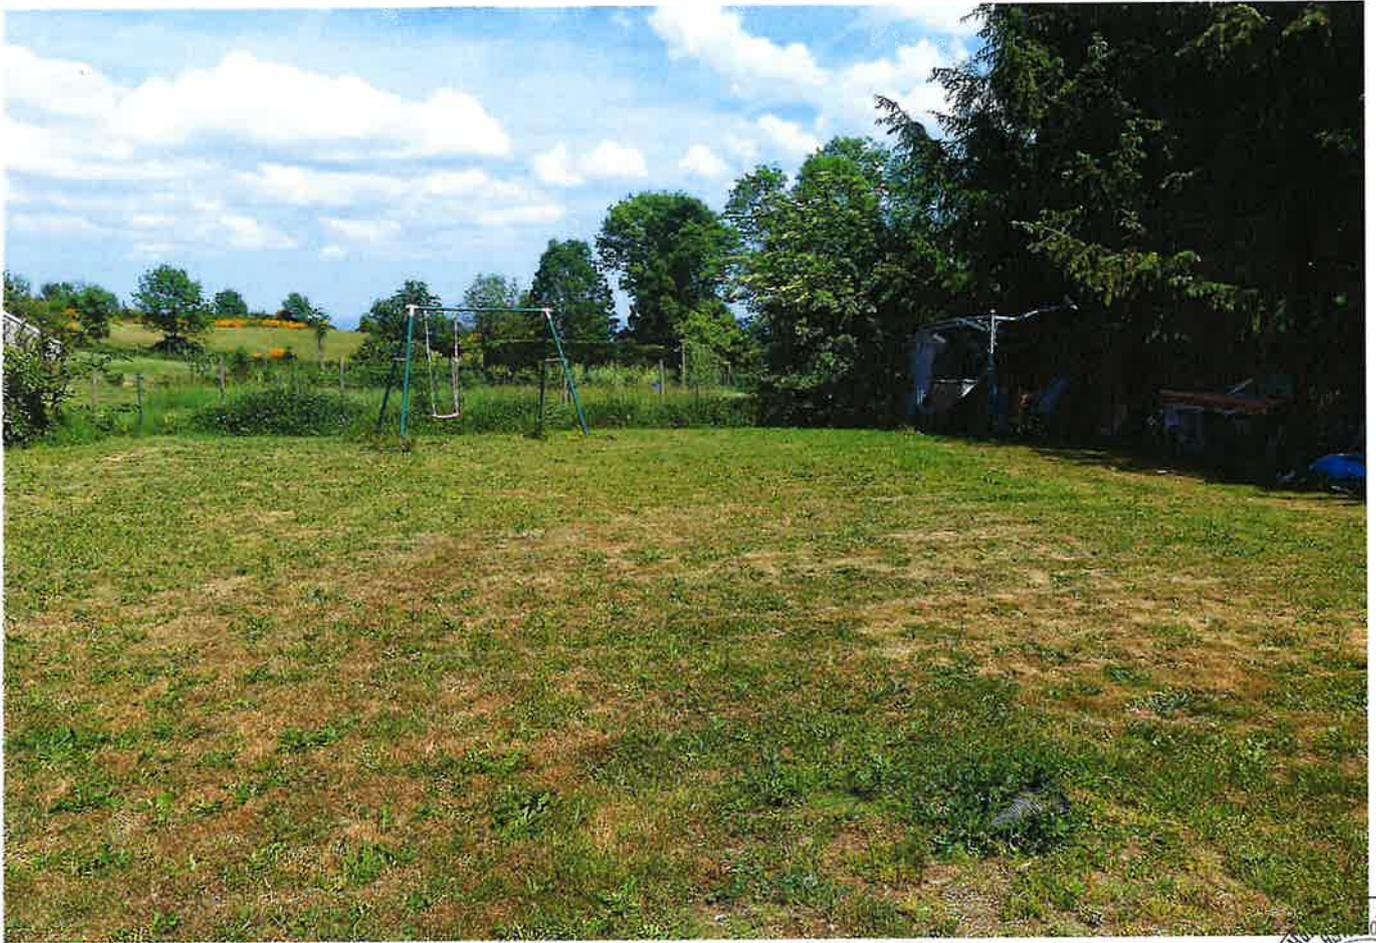
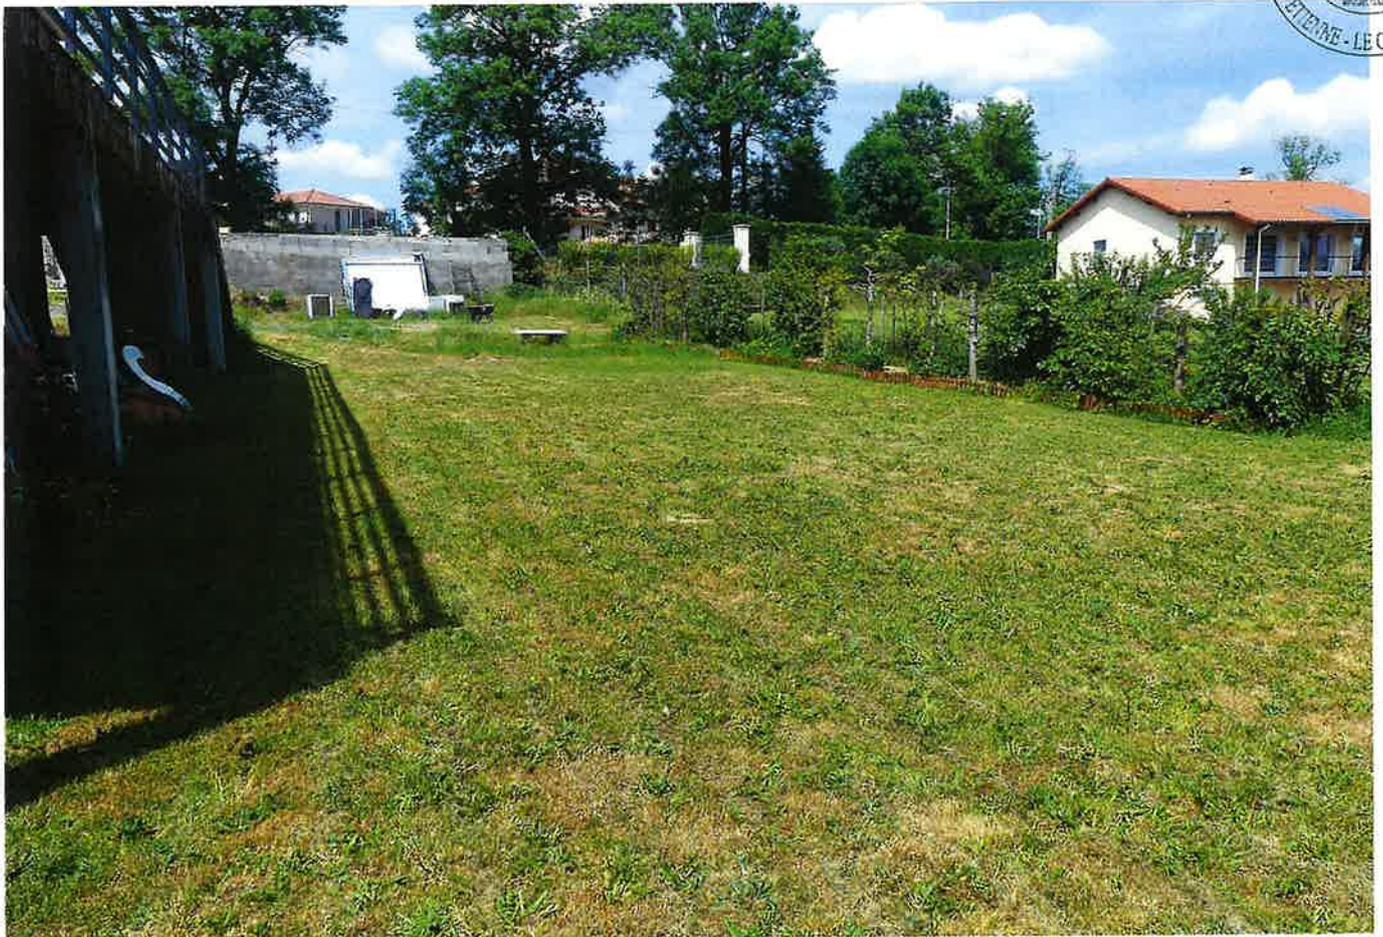
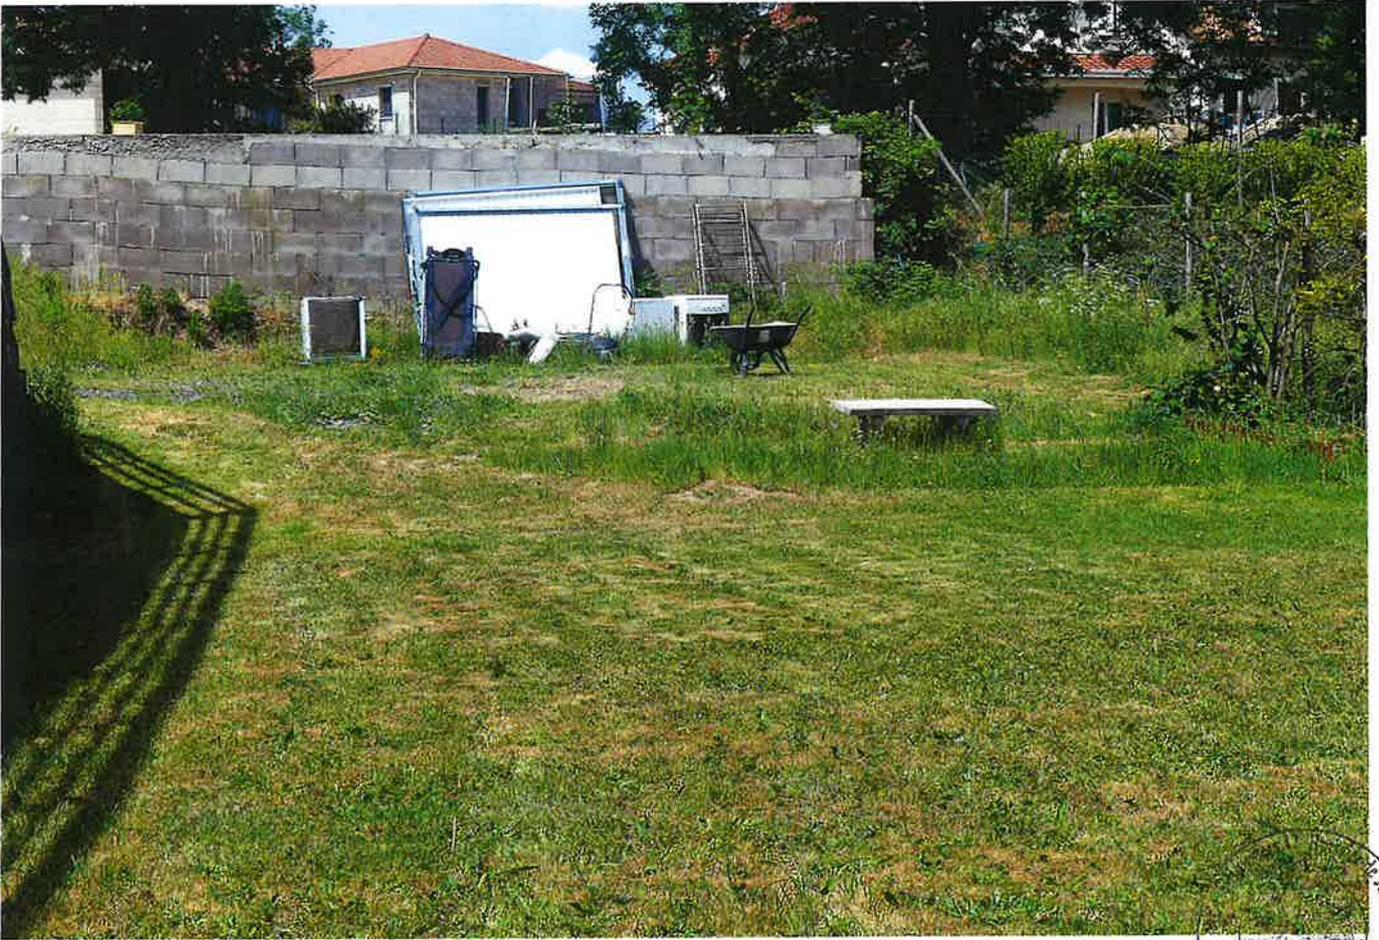
Le terrain est arboré. L'herbe est tondue. Photos 63.64. 65..66.67
