## **PROCES VERBAL**

### **DE DESCRIPTION DE BIENS A SAISIR**

L'AN DEUX MIL VINGT ET LE : **TROIS JANVIER**

Ces biens sont situés 61 route de St Martin 69590 SAINT SYMPHORIEN SUR COISE.

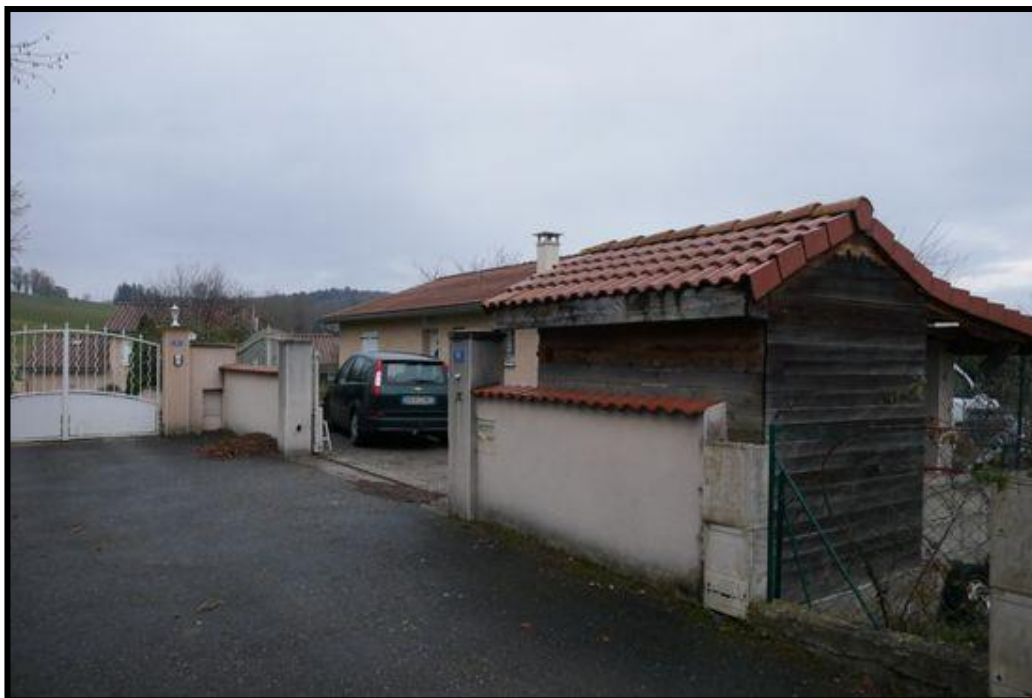
*Le mur de clôture est revêtu d'un enduit en état d'usage. Sa couverture est constituée de tuiles de type canal.*

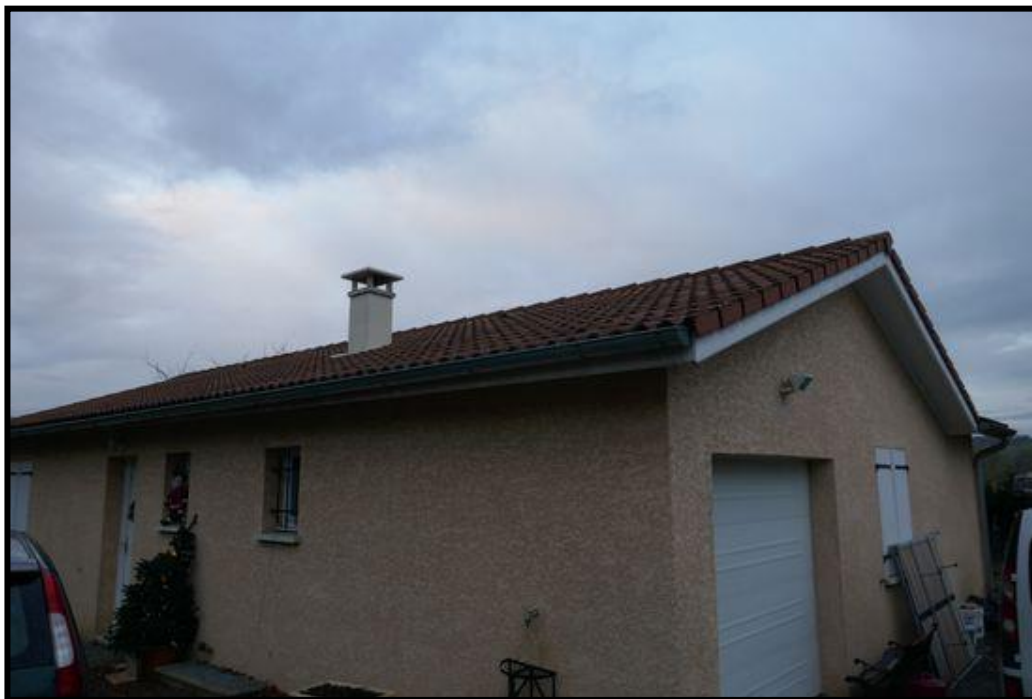
*Les façades de la maison sont revêtues d'un enduit en bon état. La toiture à deux pans est recouverte de tuiles de type canal.*

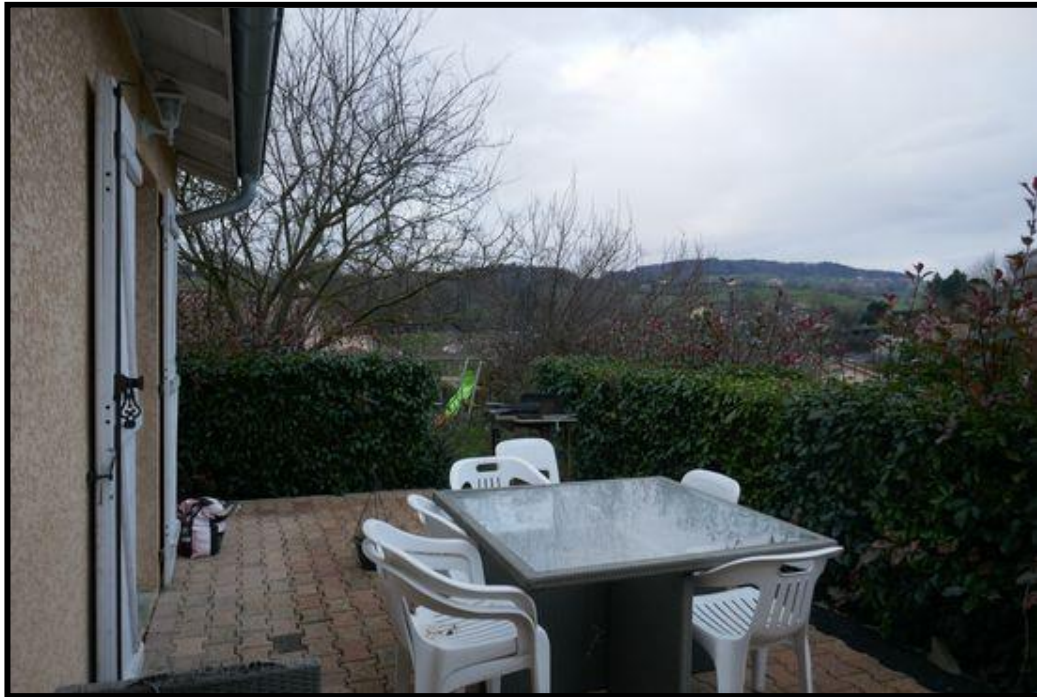
*Une terrasse est aménagée à l'arrière de la maison. Elle est pour partie recouverte de pavés autobloquants.*

*Monsieur xxx me confirme qu'elle est en cours de réalisation par ses soins.*

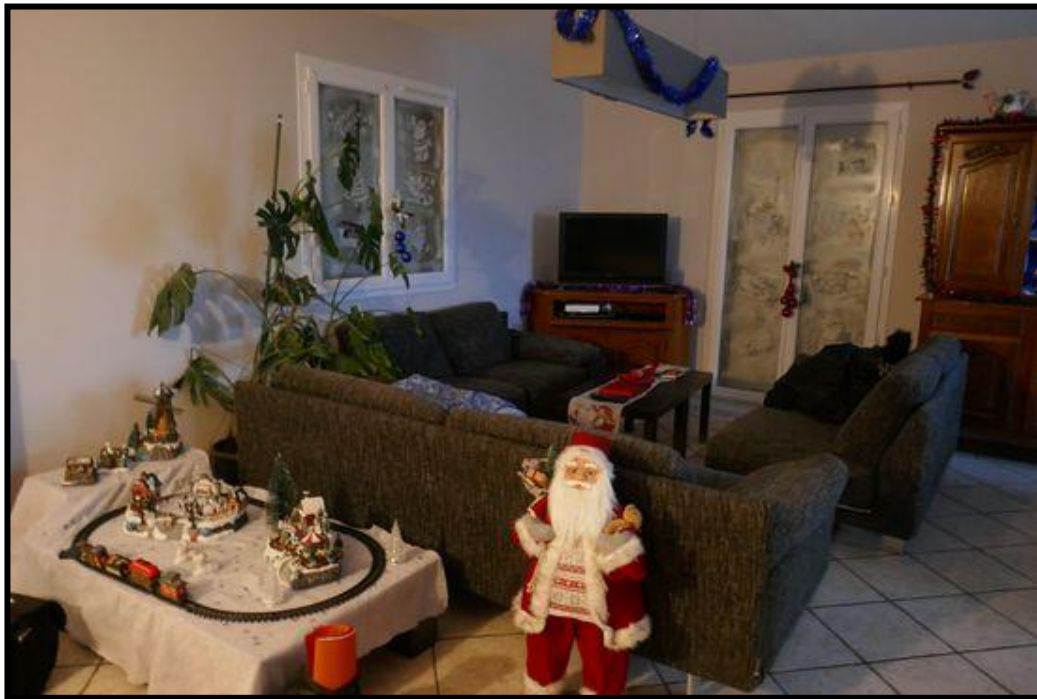
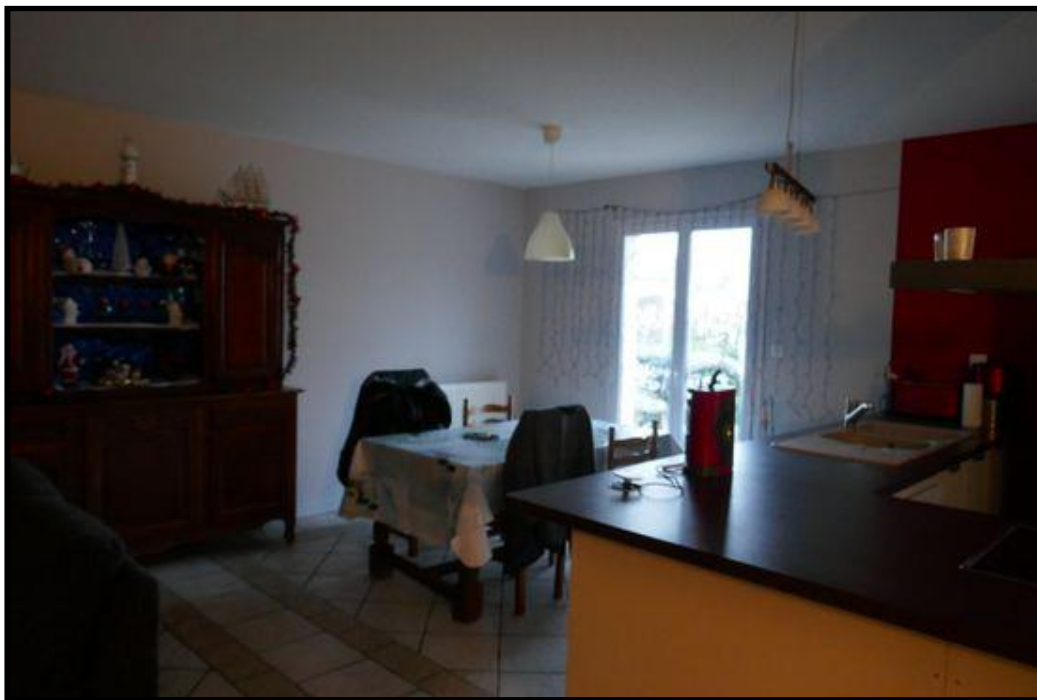
#### **Côté salon/salle à manger :**

*Le sol est recouvert d'un carrelage en état.*

*Les plinthes en bois sont revêtues de peinture en état d'usage.*

*Les murs et le plafond sont revêtus de peinture en état.*

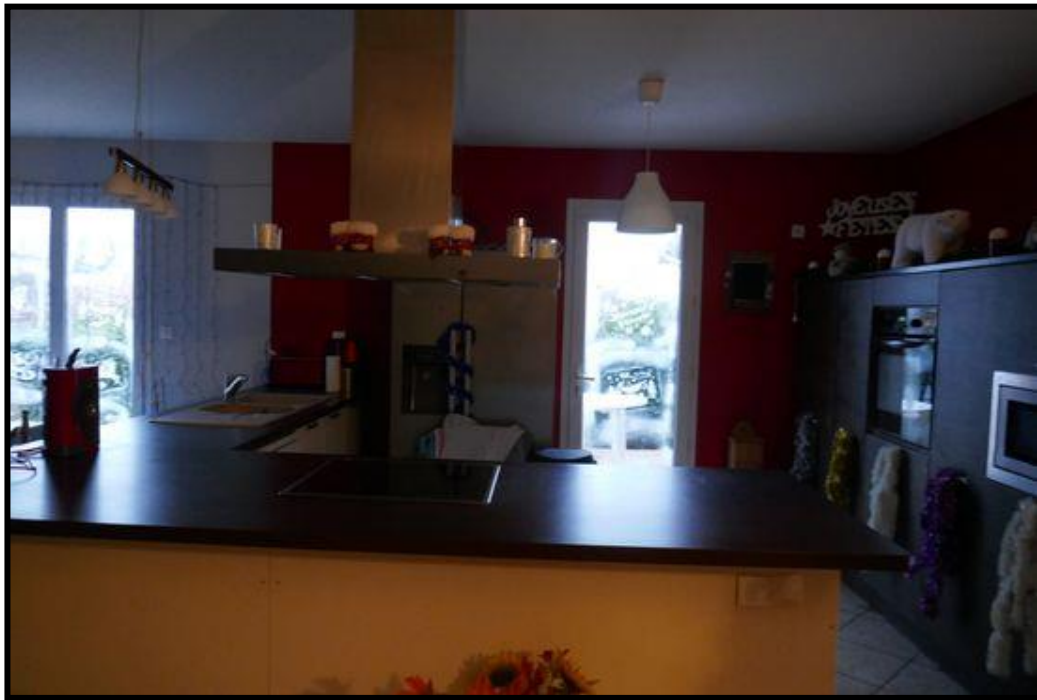
*Côté cuisine :*

*Le sol est recouvert d'un carrelage en état, hormis un carreau où une partie en forme de triangle est manquante.*

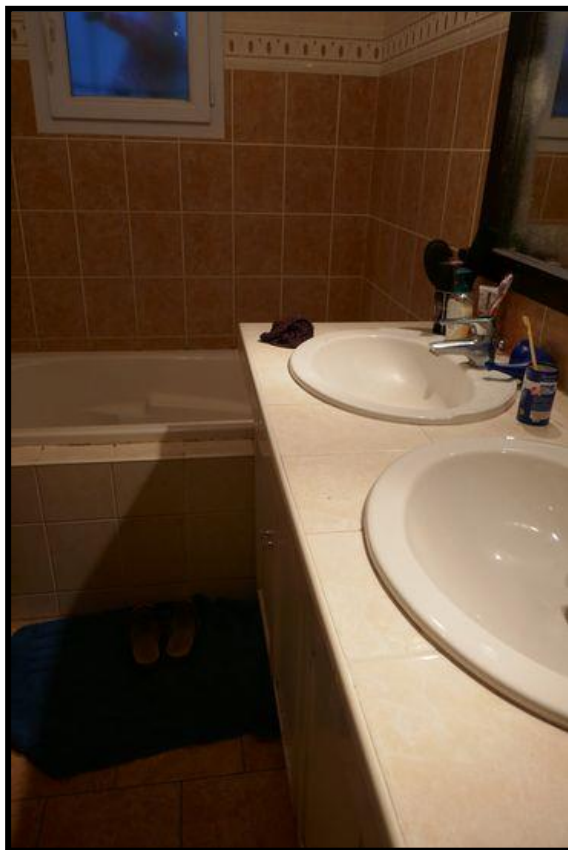
### **Salle de bains :**

- *Deux vasques sur un plan carrelé,*
- *Deux placards sous vasque à une porte et un placard à une porte, surmontés de deux tiroirs factices et d'un tiroir ouvrant ;*
- *Une baignoire avec flexible, douchette, robinet mitigeur eau chaude/eau froide dont le capuchon de la tête de robinet est manquant ;*
- *Un radiateur chauffe-serviette.*

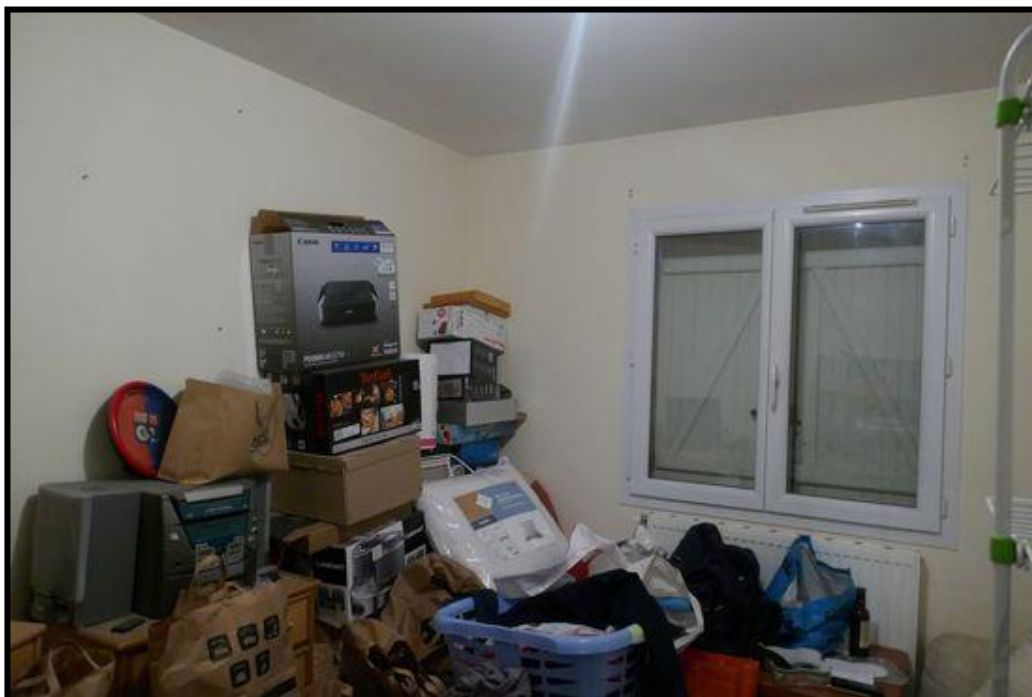
### **Chambre :**

*Les murs et le plafond sont revêtus de peinture en état d'usage. Une tache est visible au plafond correspondant au dégât des eaux signalé par Monsieur xxx.*

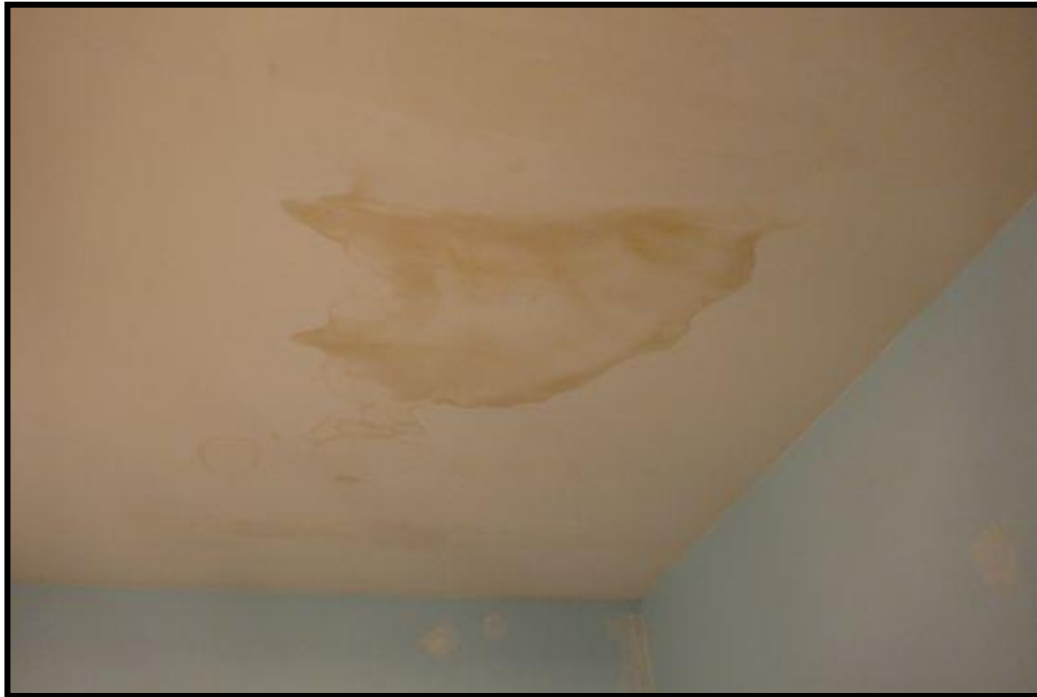
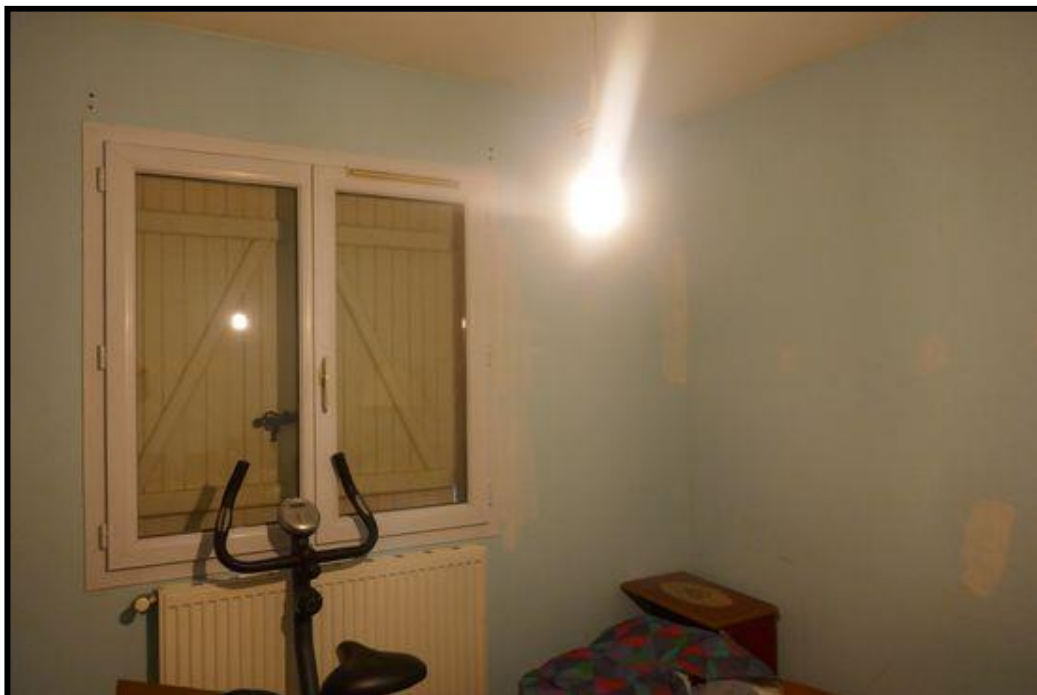
### **Chambre n° 2 :**

*Les murs sont revêtus d'une peinture en état d'usage comportant de nombreuses reprises et des trous rebouchés.*

*Le plafond est revêtu de peinture comportant des taches d'humidité suite au dégât des eaux signalé par Monsieur xxx*

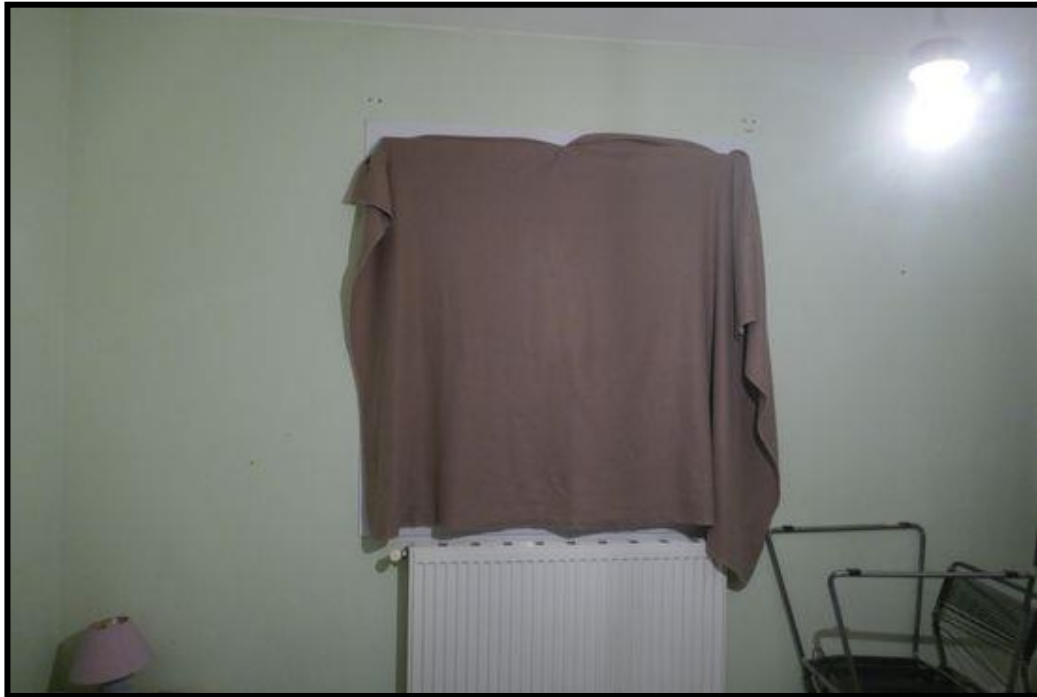
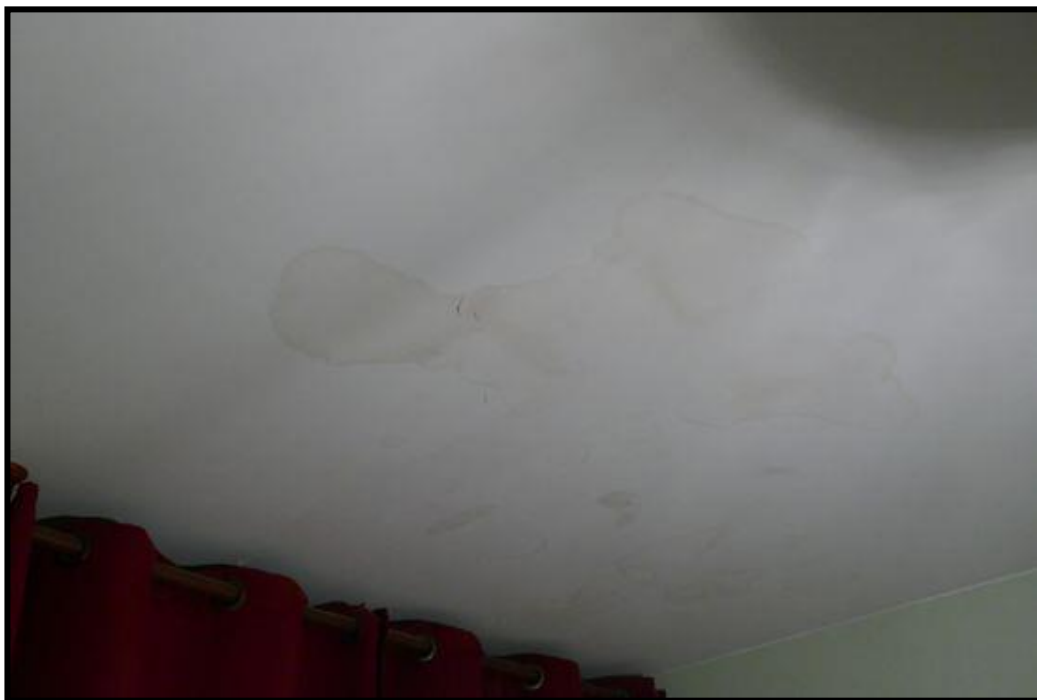
### **Chambre n° 3 :**

*Le plafond est revêtu de peinture comportant de nombreuses traces d'humidité suite au dégât des eaux.*
