PROCES VERBAL

DE DESCRIPTION DE BIENS A SAISIR

Ces biens sont situés **4 place Jules Massenet à RILLIEUX LA PAPE 69140.**

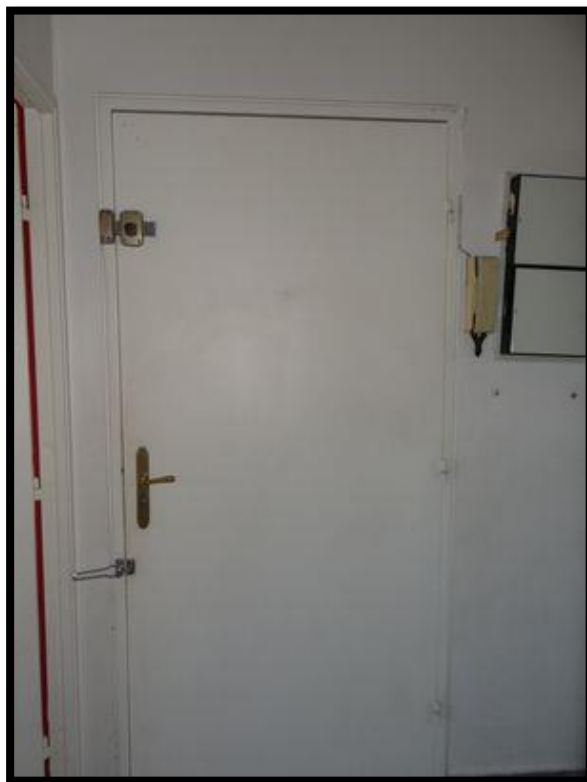
HALL D'ENTREE :

Les murs sont revêtus de peinture en état d'usage, comportant deux trous de cheville.

Le plafond est revêtu de peinture en état d'usage. Présence fils à nu au plafond.

- le sol est recouvert de moquette ancienne,
- les murs et le plafond sont revêtus d'un enduit sommaire.

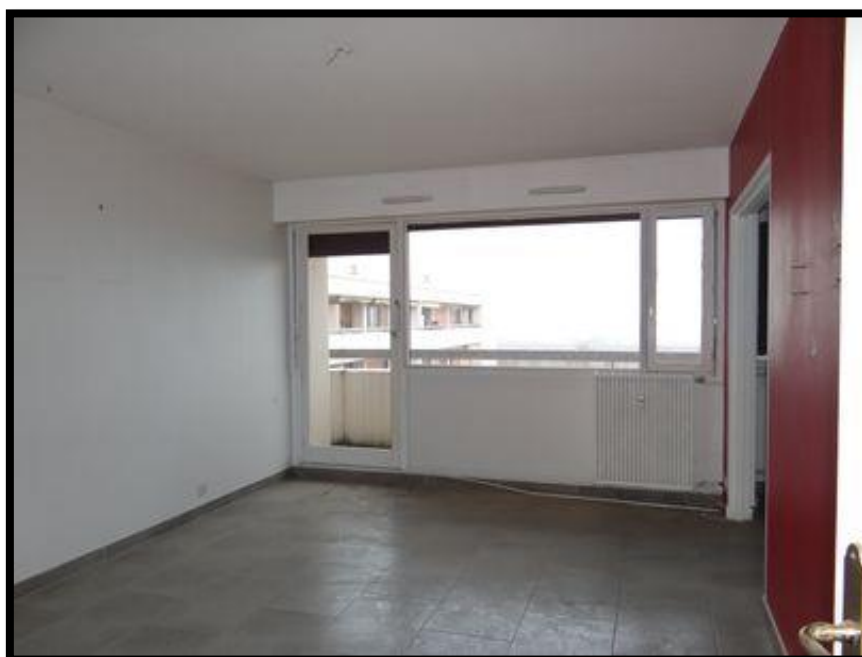
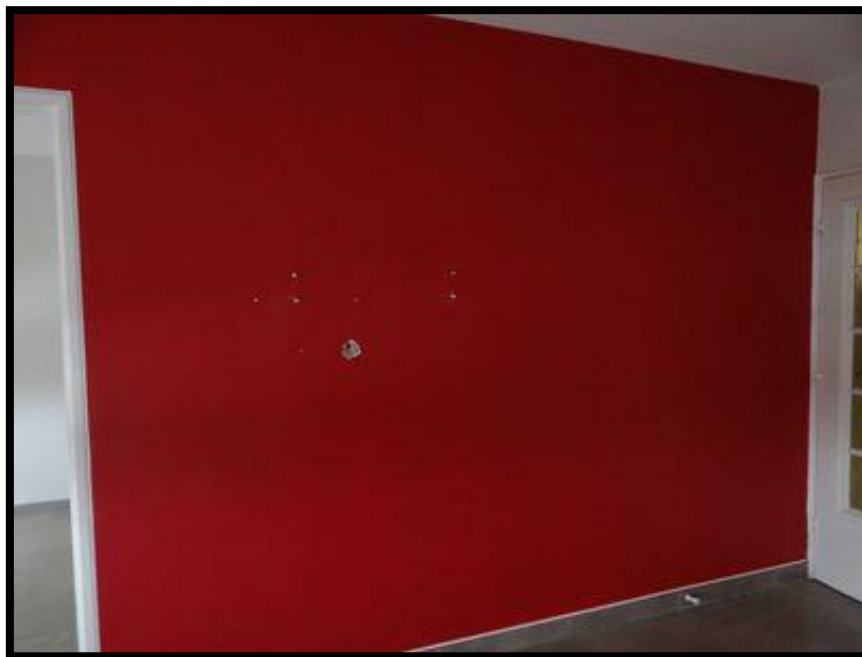
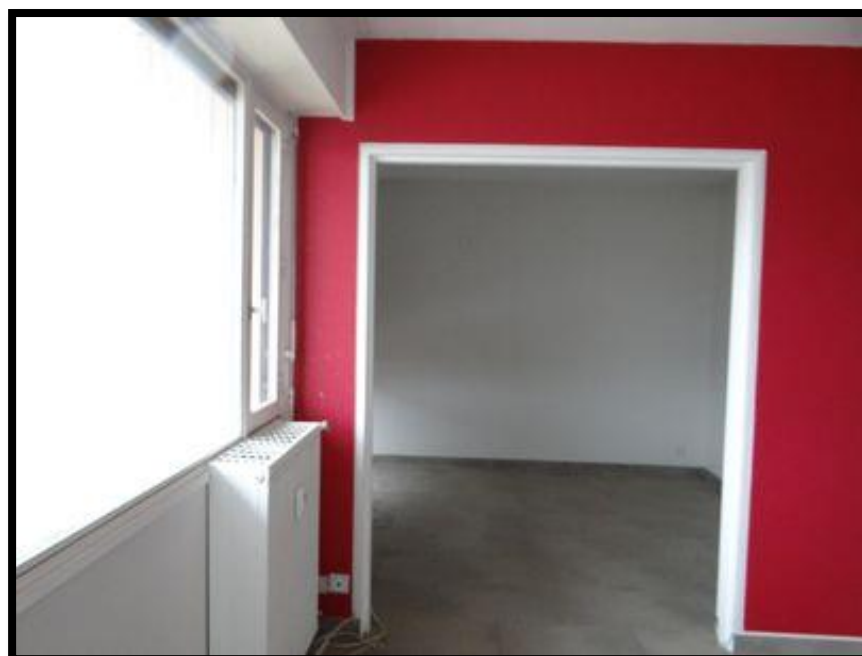
SALON/SALLE A MANGER :

Les murs sont revêtus de peinture de couleur rouge à droite de la porte, dos à celle-ci, comportant quatre trous de cheville, des écailles et un trou important.

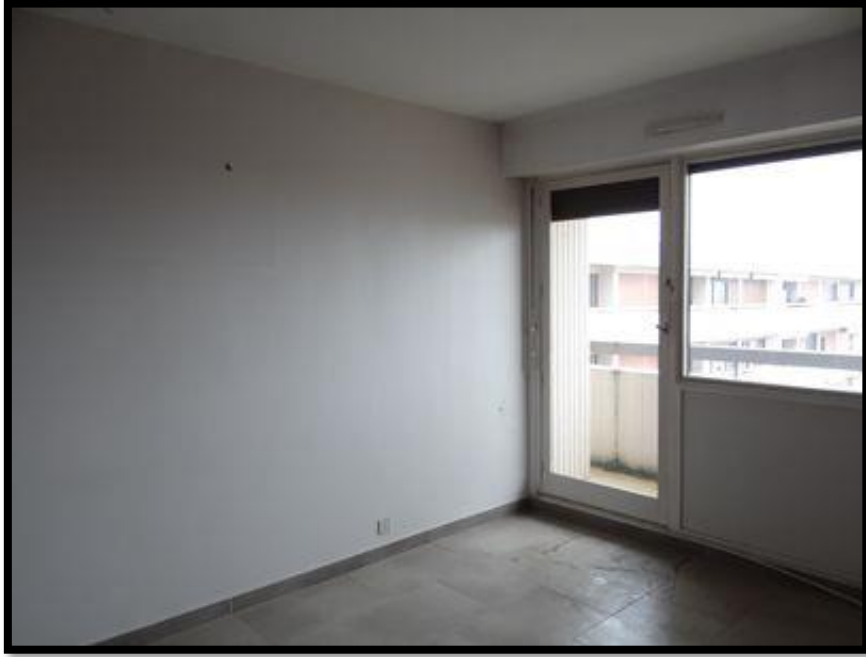
Les autres faces des murs sont revêtues de peinture blanche en état d'usage comportant deux trous de cheville, des taches et des traces d'emplacement de mobilier.

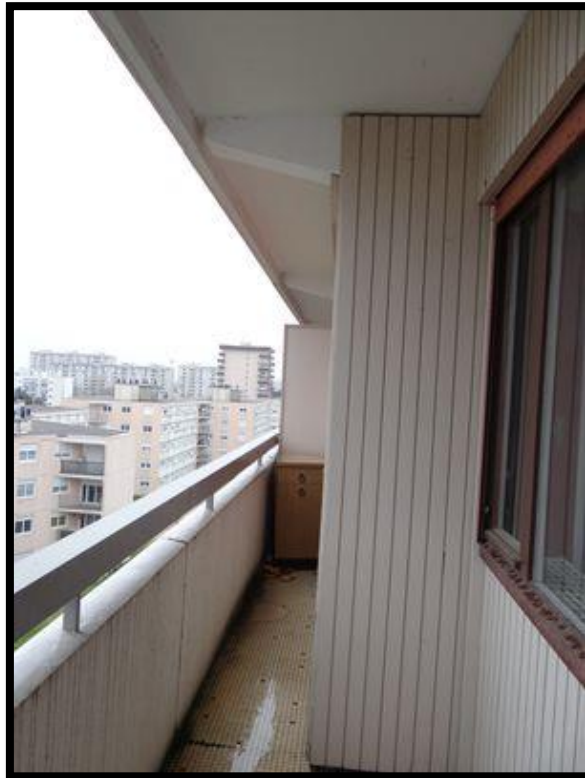
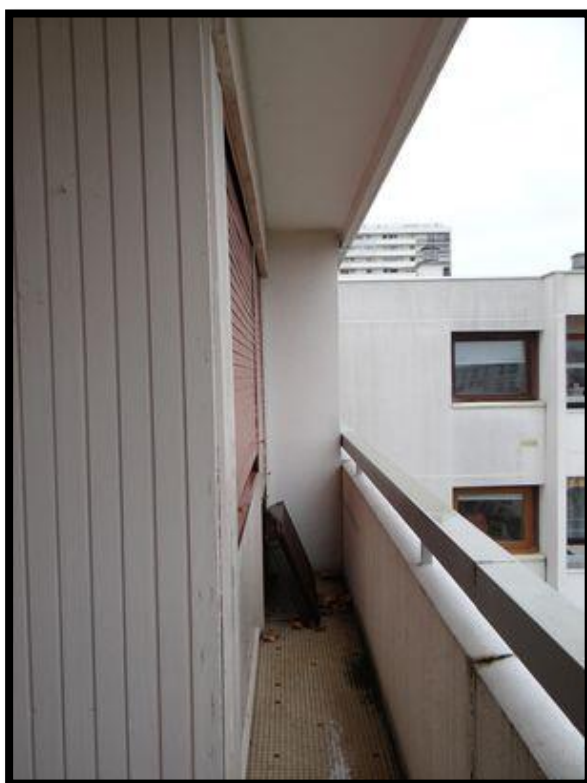
- le sol est recouvert de tomettes en état d'usage,*
- les murs sont revêtus de l'enduit de la façade ou d'un parement en bois recouvert de peinture en état d'usage.*

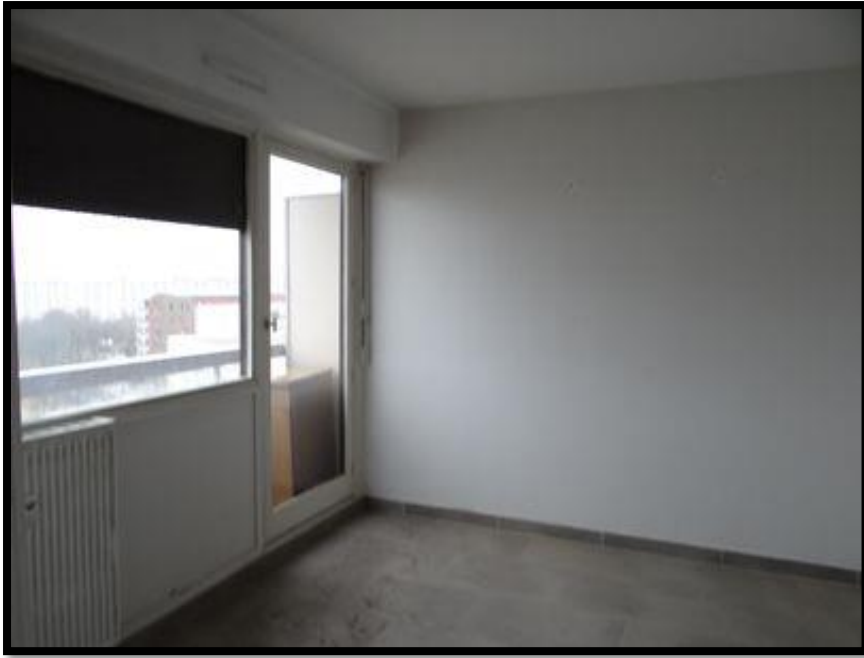
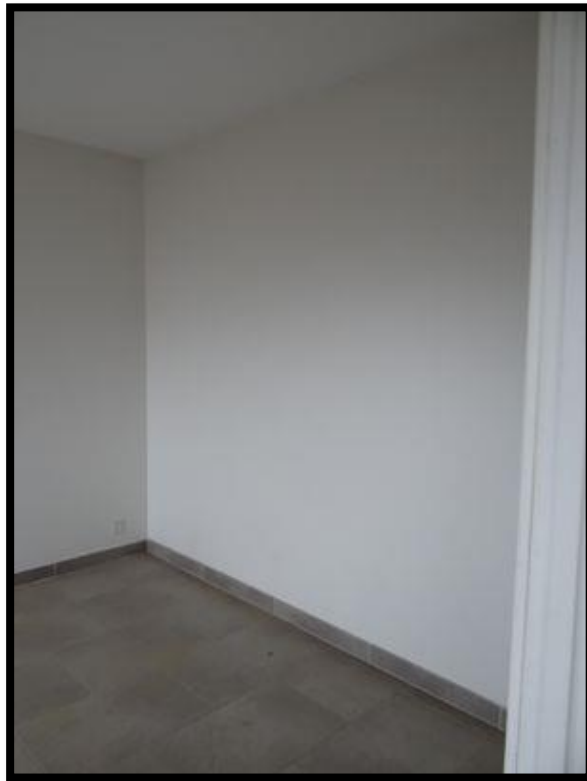
Les murs et le plafond sont revêtus de peinture en état d'usage. Présence de fils à nu au plafond.

- deux trous de cheville sur le mur, en face de l'ouverture,

- deux trous de cheville au-dessus et de part et d'autre de la fenêtre correspondant à l'emplacement de la tringle à rideau.

- une porte-fenêtre à un battant, dont l'encadrement en bois est revêtu de peinture qui a fait l'objet de reprises,

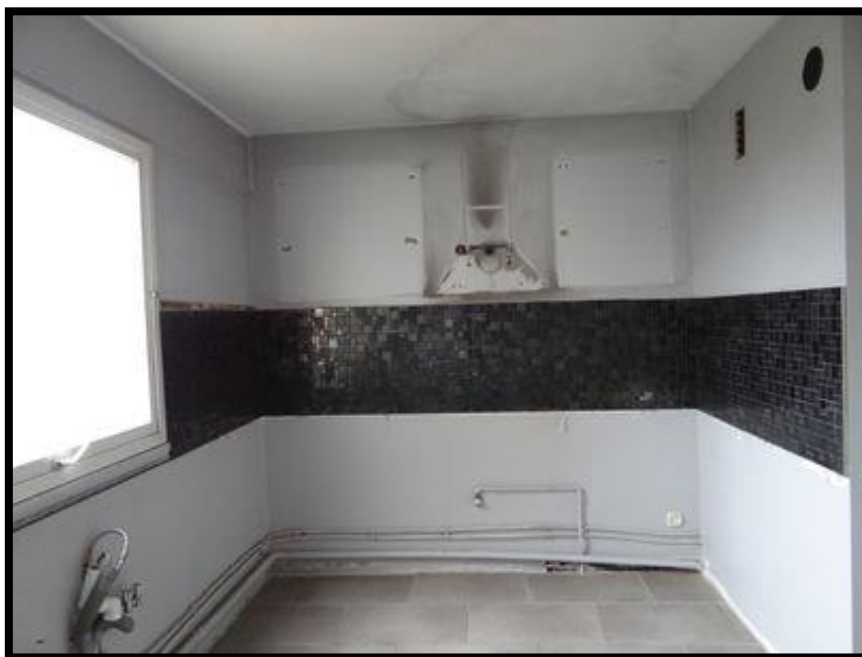
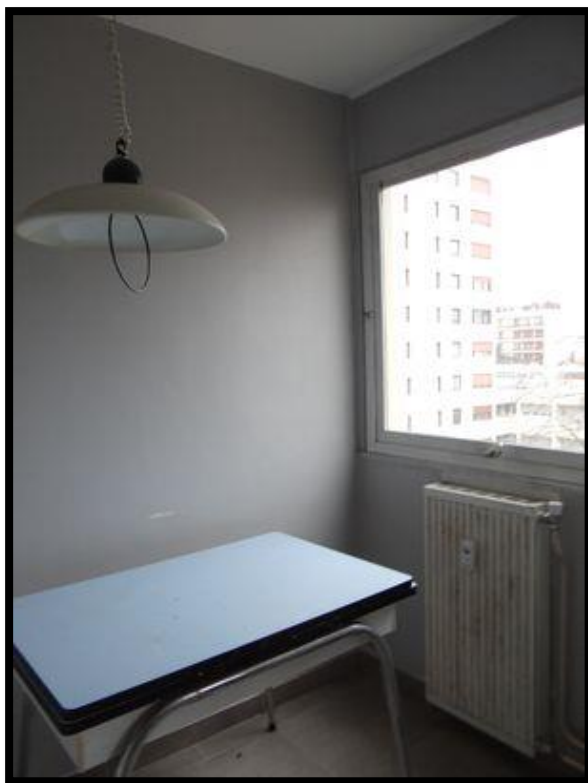
CUISINE :

- écaillée en partie basse, face extérieure,*
- sommaire face intérieure.*

Les murs sont revêtus de peinture en état d'usage comportant des écailles, des traces noires, des trous de cheville à l'emplacement de placards.

Le plafond est revêtu de peinture comportant une trace noire due, selon les précisions de Madame ATOUSSI, à un nettoyage à l'éponge de ces traces provenant de la hotte.

Présence d'un radiateur dont la tête de robinet ne fonctionne pas.

Je constate la présence de fils à nu protégés par un sucre, à droite de la porte.

Présence d'un ensemble d'interrupteurs, de prises électriques et prises pour appareils électroménagers, dont un enjoliveur est sur le sol.

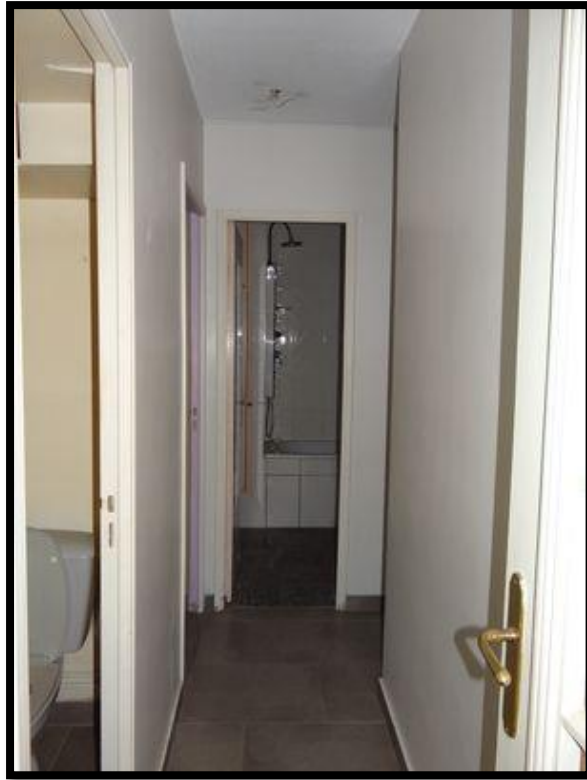
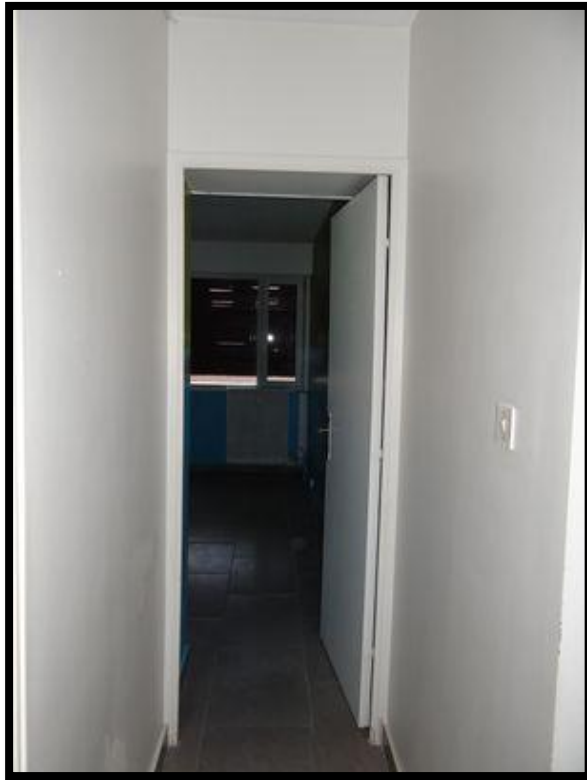
COULOIR :

- quelques impacts sur le mur à gauche de la porte,*
- une reprise entre la porte du cabinet de toilettes et la porte d'une chambre,*
- des traces colorées sur le mur latéral gauche.*

L'enjoliveur de l'interrupteur est pour partie absent.

Le plafond est revêtu de peinture de type gouttelette en état. Présence de fils à nu au plafond.

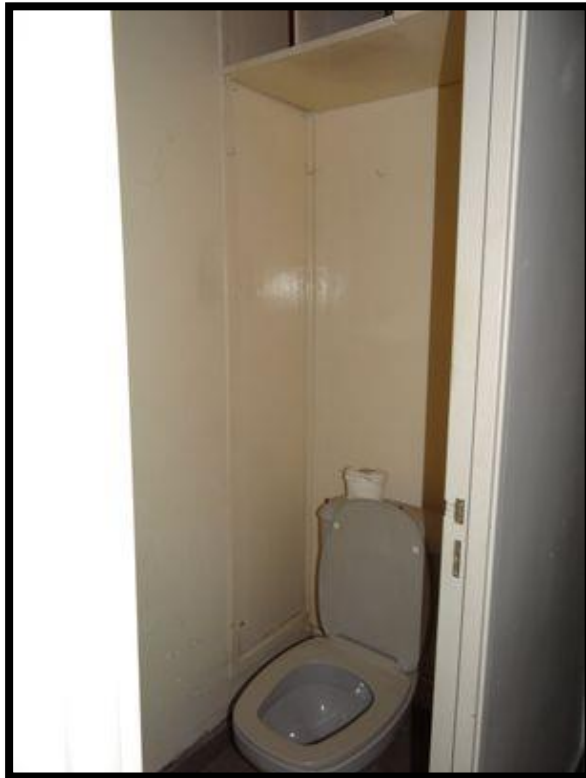
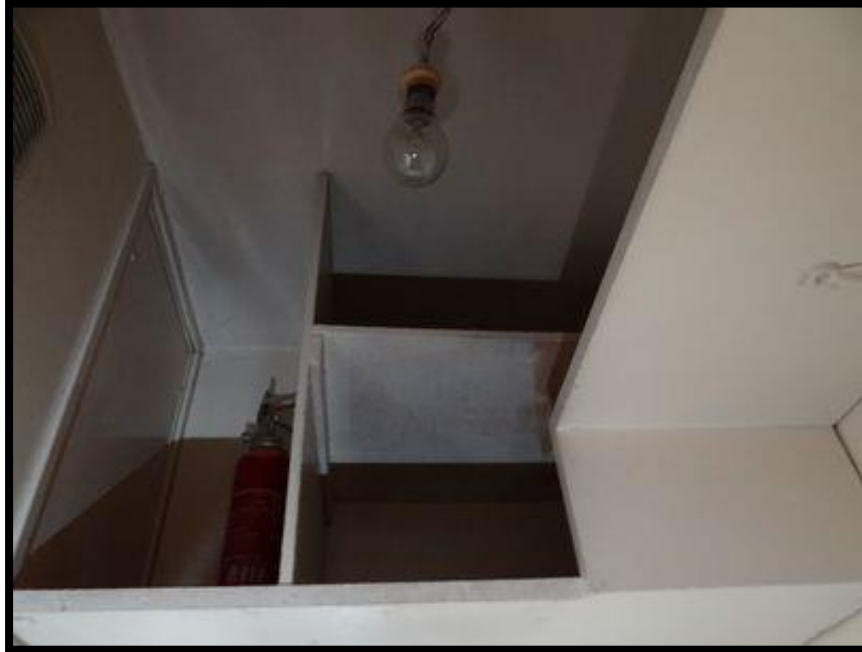
CABINET DE TOILETTES :

- *en état face extérieure,*
- *comportant des écailles face intérieure.*

- *des écailles,*
- *des petits impacts,*
- *deux crochets au-dessus du wc,*
- *deux trous de cheville à droite de la porte, dos à celle-ci,*
- *un impact important sur le mur derrière la porte.*

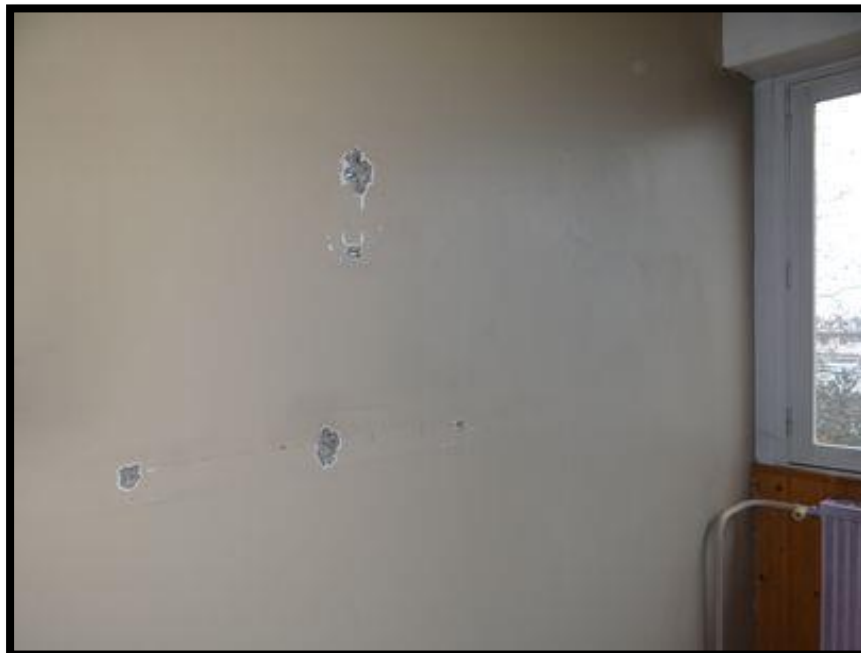
CHAMBRE N° 1 :

- des traces blanchâtres,*
- cinq trous importants et deux chevilles sur le mur latéral gauche dos à la porte.*

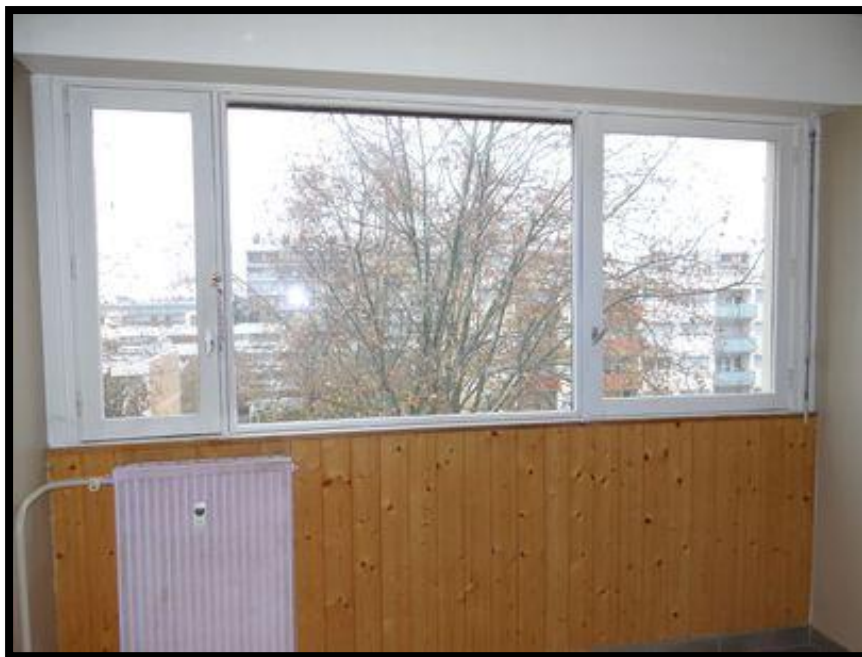
Le mur, sous la fenêtre, est recouvert d'un parement en PVC aspect bois.

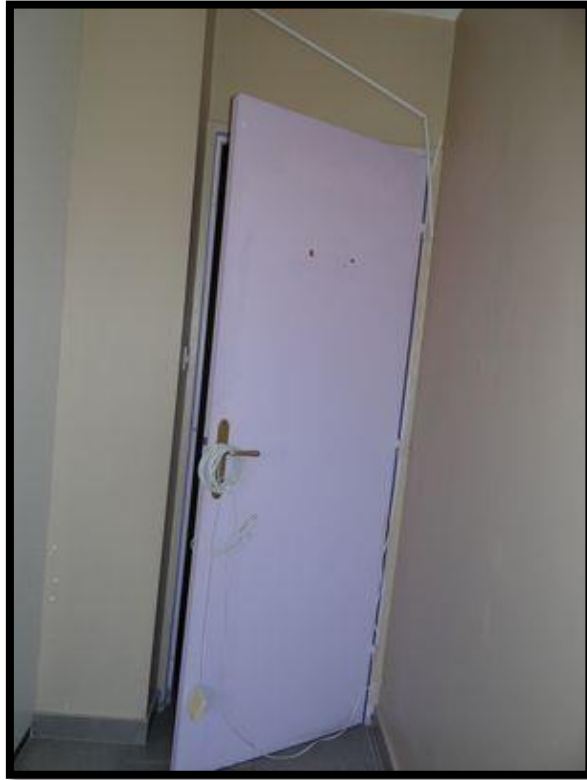
Une goulotte est visible au-dessus de la porte. Cette goulotte est désolidarisée. Le câble, en provenance de cette goulotte est attaché autour de la poignée de la porte.

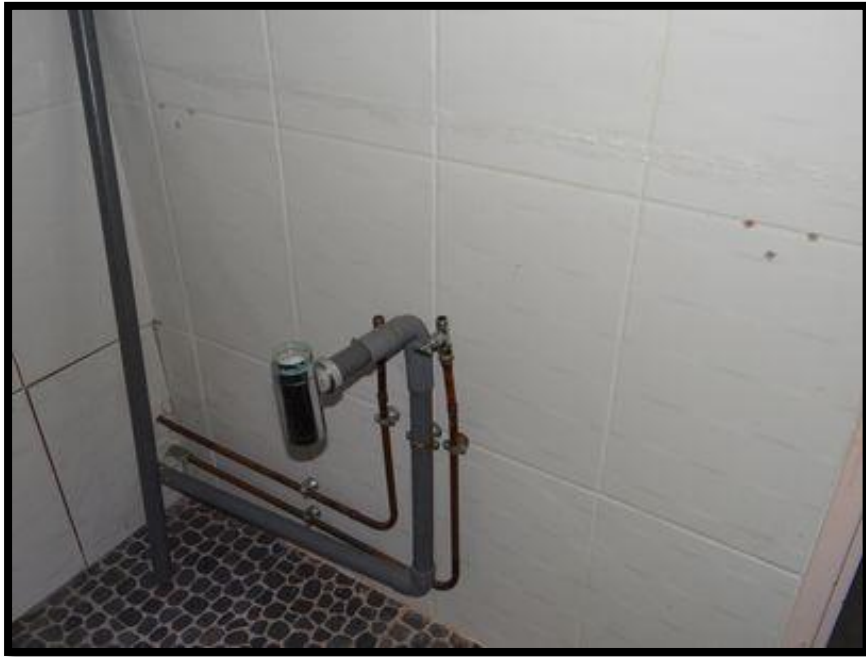
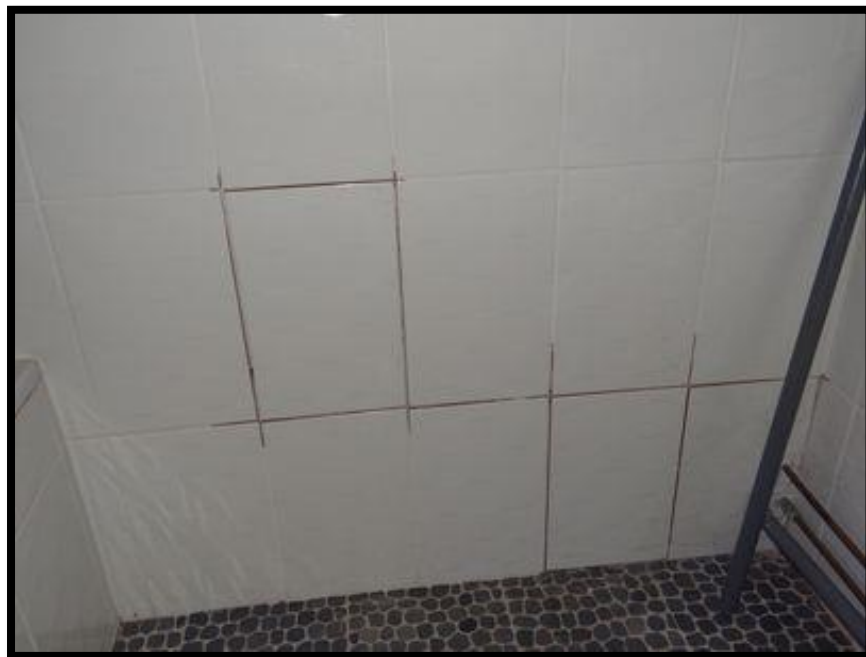
SALLE DE BAINS :

- quatre trous de cheville sur ce même pan de mur. Présence de fils à nu protégés par de l'adhésif dans l'angle de ce mur à droite de la porte et du mur latéral droit. Je relève l'absence de joint entre plusieurs carreaux sur le mur latéral droit,

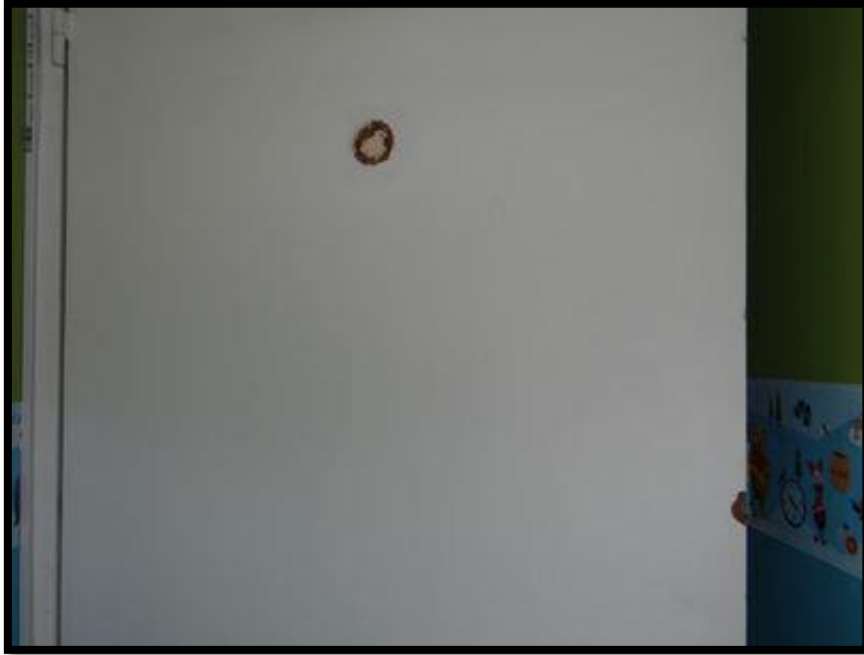
CHAMBRE N° 2 :

La porte à un battant est revêtue de peinture en état d'usage sur ses deux faces, comportant deux trous de cheville et un impact près de la tranche de la porte face intérieure.

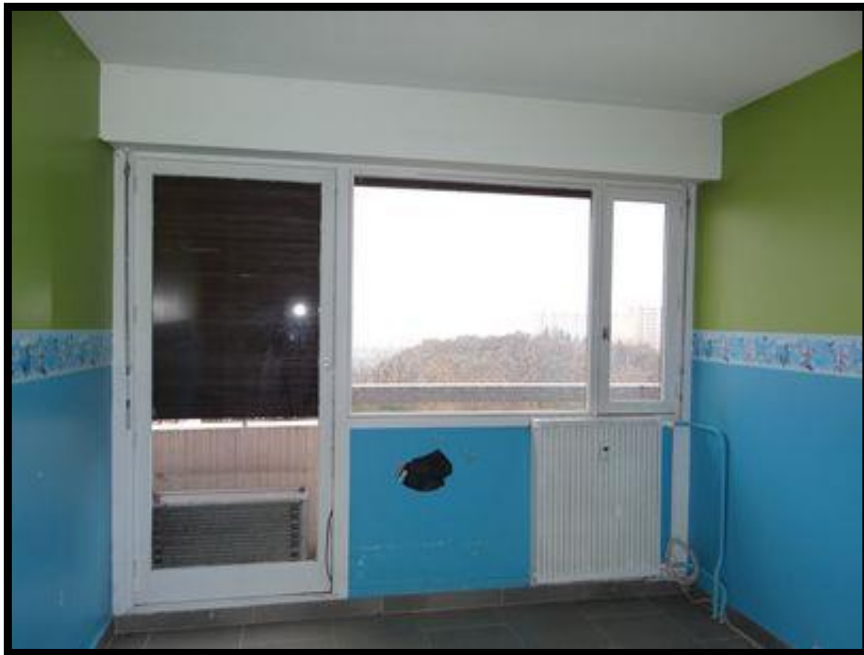
Les murs sont revêtus de peinture de couleurs différentes séparées par une frise enfantine.

*Le plafond est revêtu de peinture de type gouttelette en état.
Le mur latéral gauche comporte des écailles en partie basse.*
