PROCES VERBAL

DE DESCRIPTION DE BIENS A SAISIR

L'AN DEUX MIL VINGT-SIX ET LE : **DEUX FEVRIER**

- faire procéder à la réalisation judiciaire de la propriété de la société X sis à LYON 69003, 132 Rue Chaponnay, consistant en trois lots de copropriété réunis et consistant en un local commercial comprenant une entrée, deux bureaux, une pièce, un dégagement, une remise, un wc et un débarras, d'une superficie de 247,74 m²,

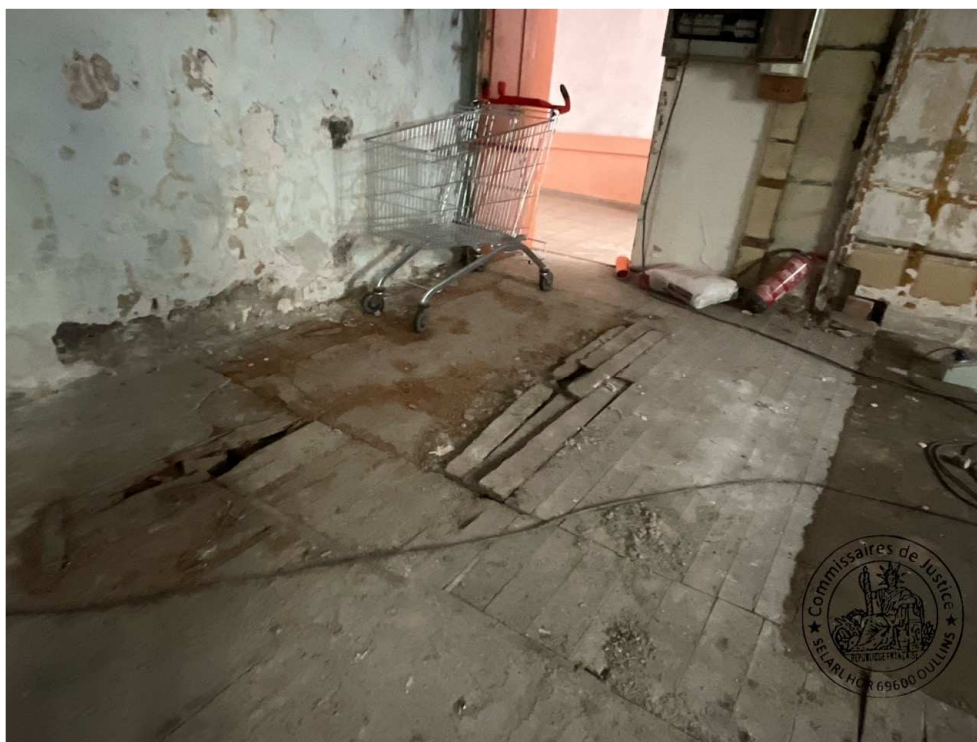
Le sol est constitué d'un plancher détérioré, absent par endroits, notamment à droite de la pièce.

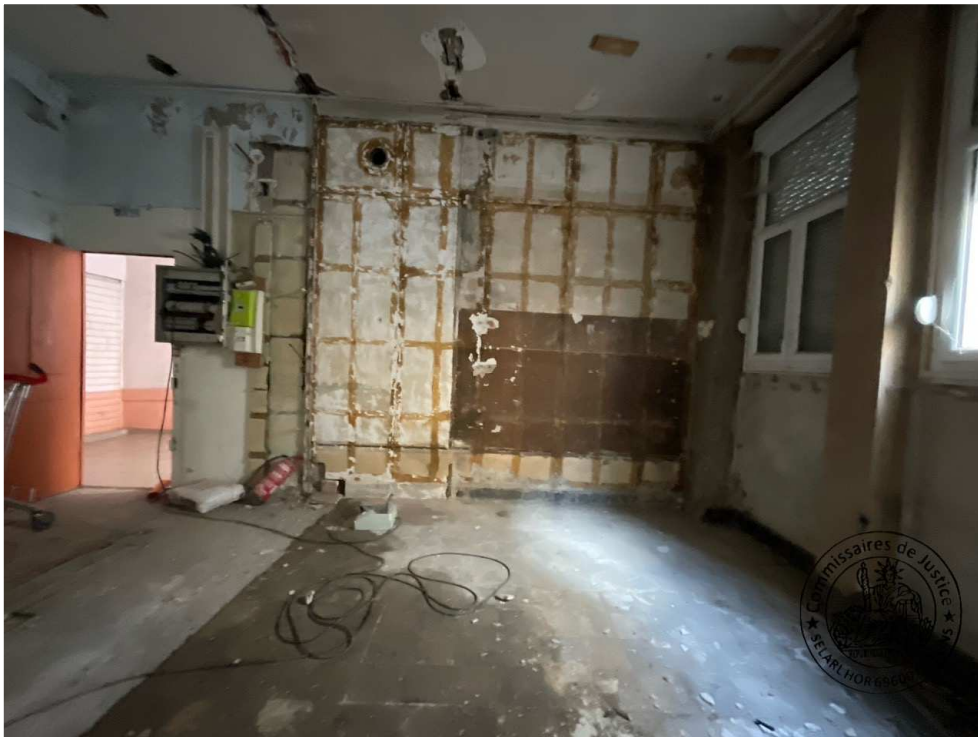
Le sol est également recouvert d'un carrelage ancien sur le côté gauche de la pièce.

Le mur, à droite de la porte, est revêtu de peinture comportant de nombreuses écailles et des impacts.

Le mur, à gauche de la porte, est brut.

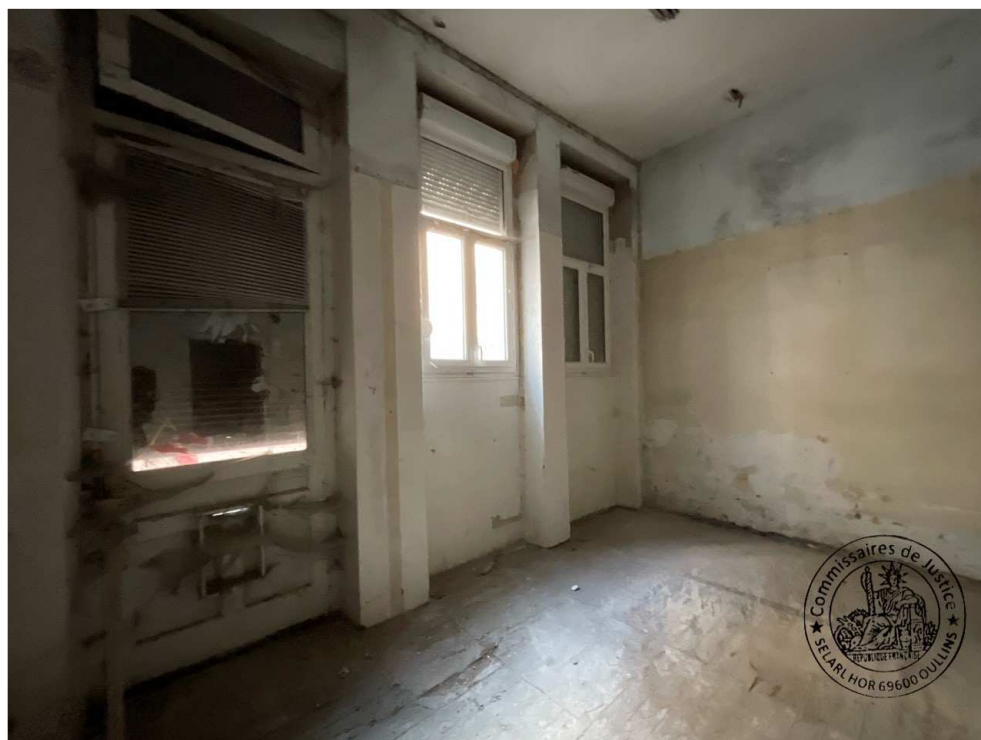
Sous les fenêtres, le mur est revêtu de peinture comportant des écailles. Le mur, à gauche d'une ouverture et le mur en face de la porte sont pour partie revêtus de peinture.

Une porte à un battant, dépourvue de poignée, donne sur la rue Chaponnay. Elle dispose d'un volet roulant extérieur. Elle est surmontée d'une petite fenêtre qui est ouverte.

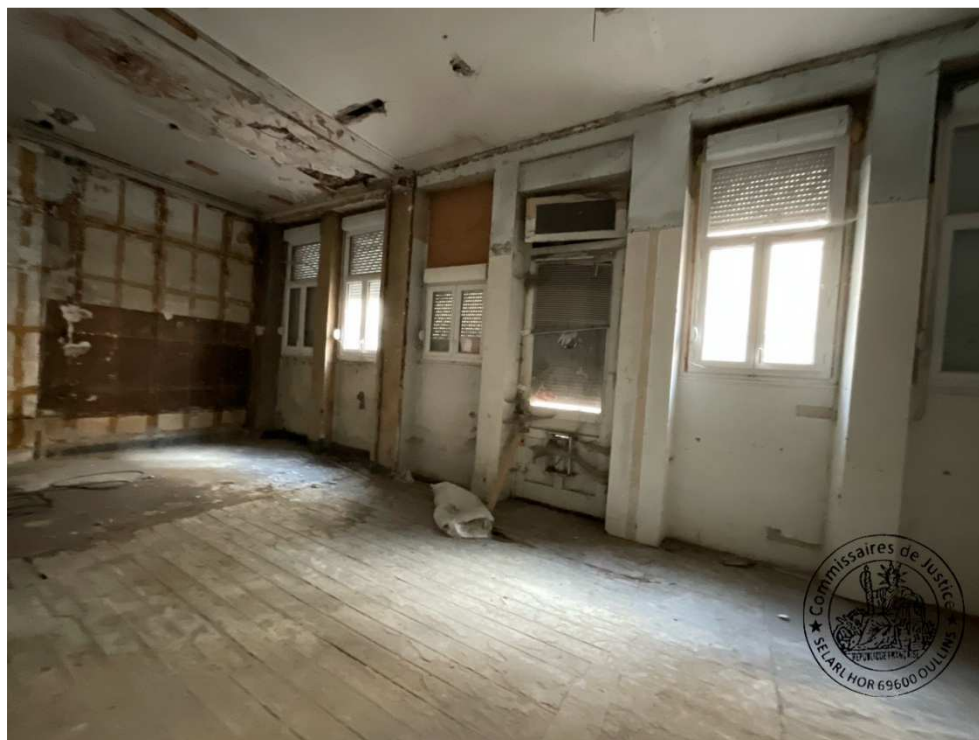
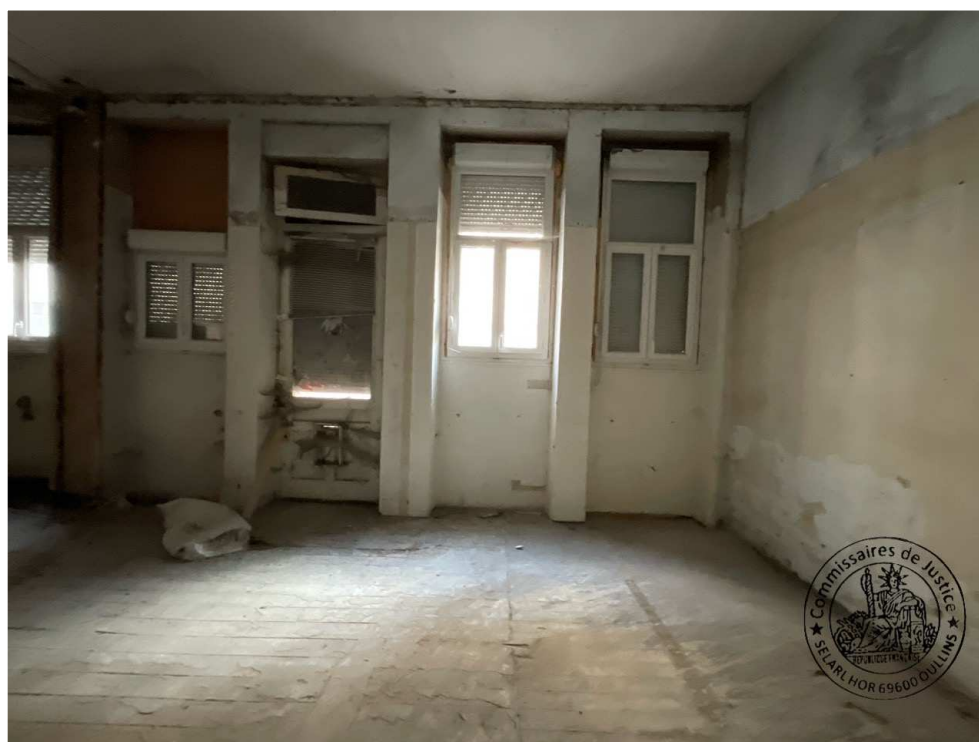
Ce local est éclairé par cinq fenêtres à deux battants, dont l'encadrement PVC est en état. Elles sont équipées d'un store à enrouleur, dont les stores de la troisième fenêtre et de la dernière fenêtre ne fonctionnent pas.

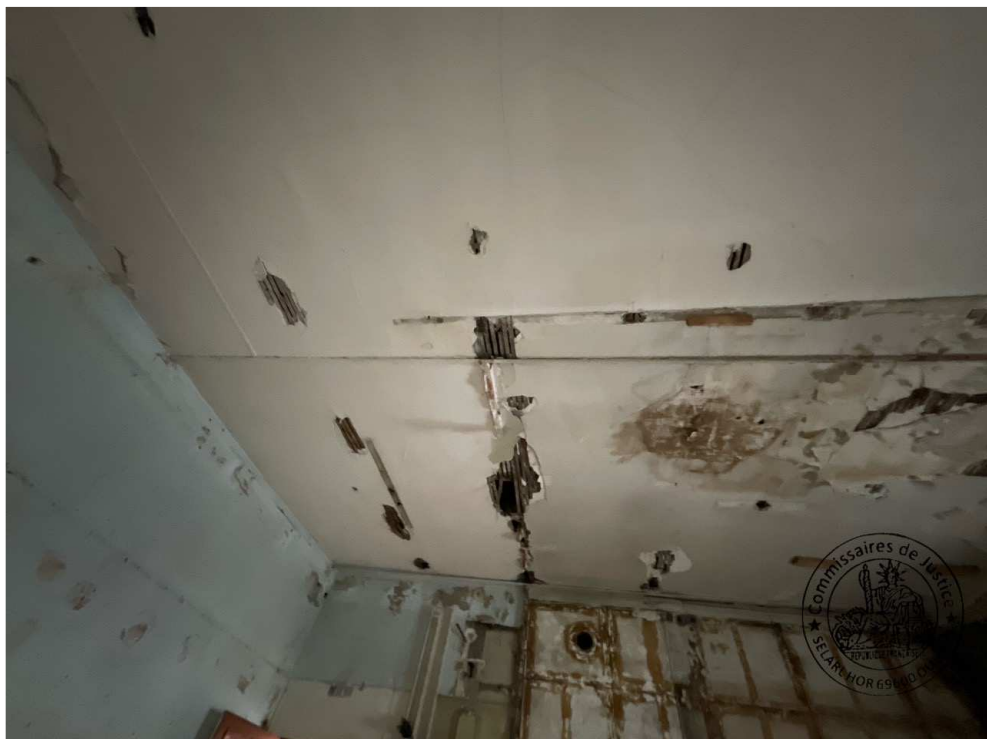
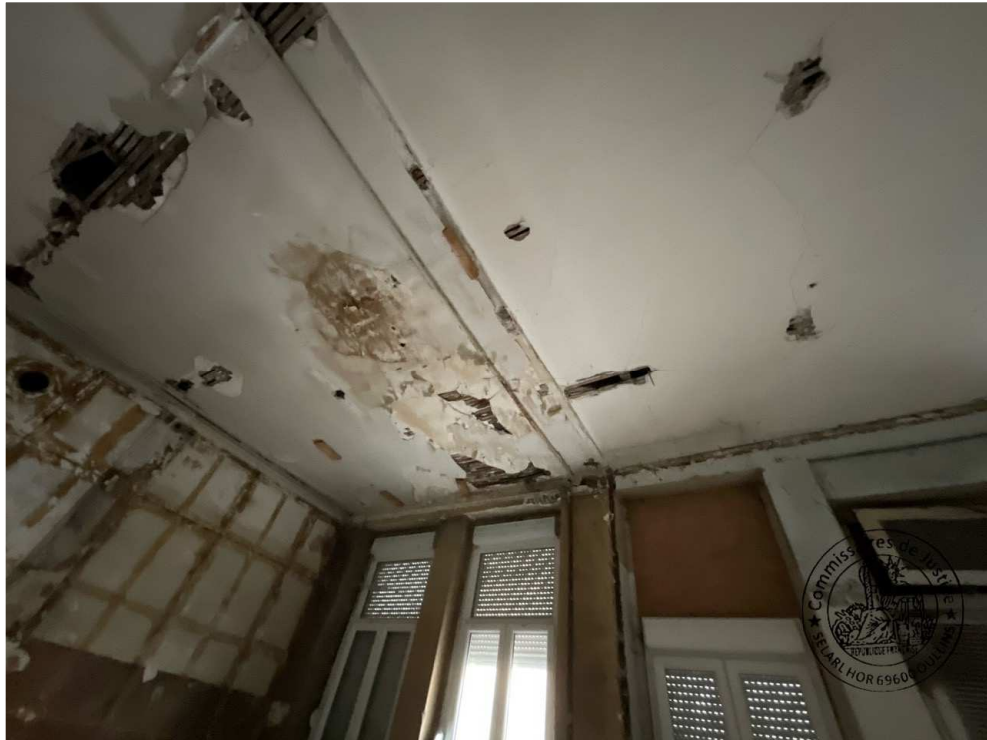
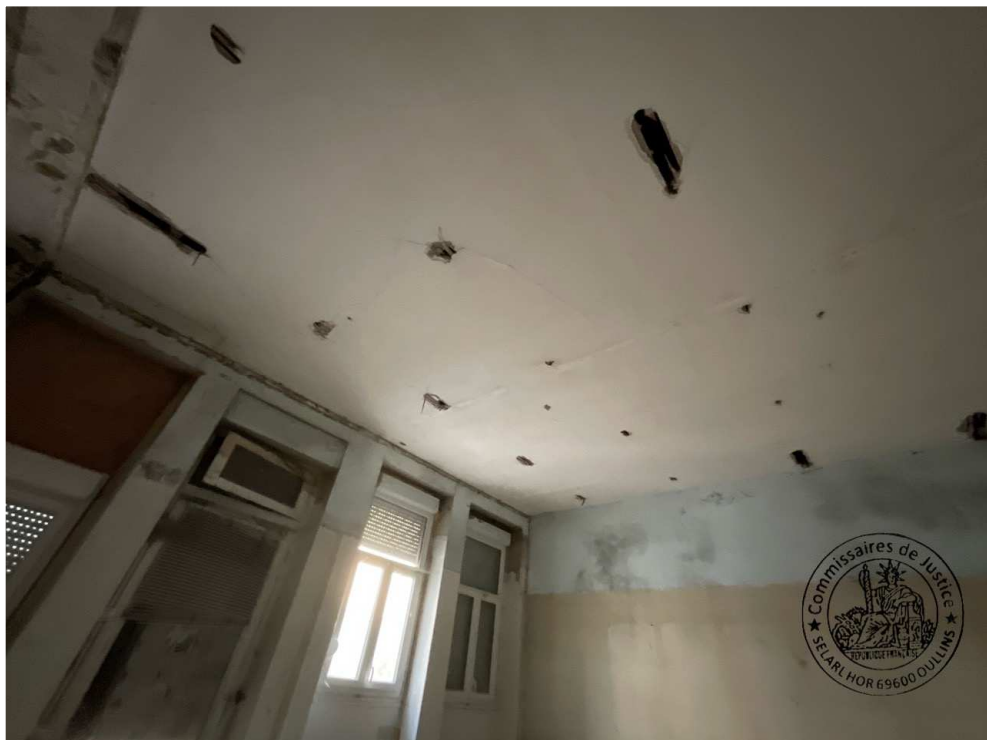
Le plafond est revêtu de peinture détériorée laissant apparaître le lattis en de nombreux endroits.

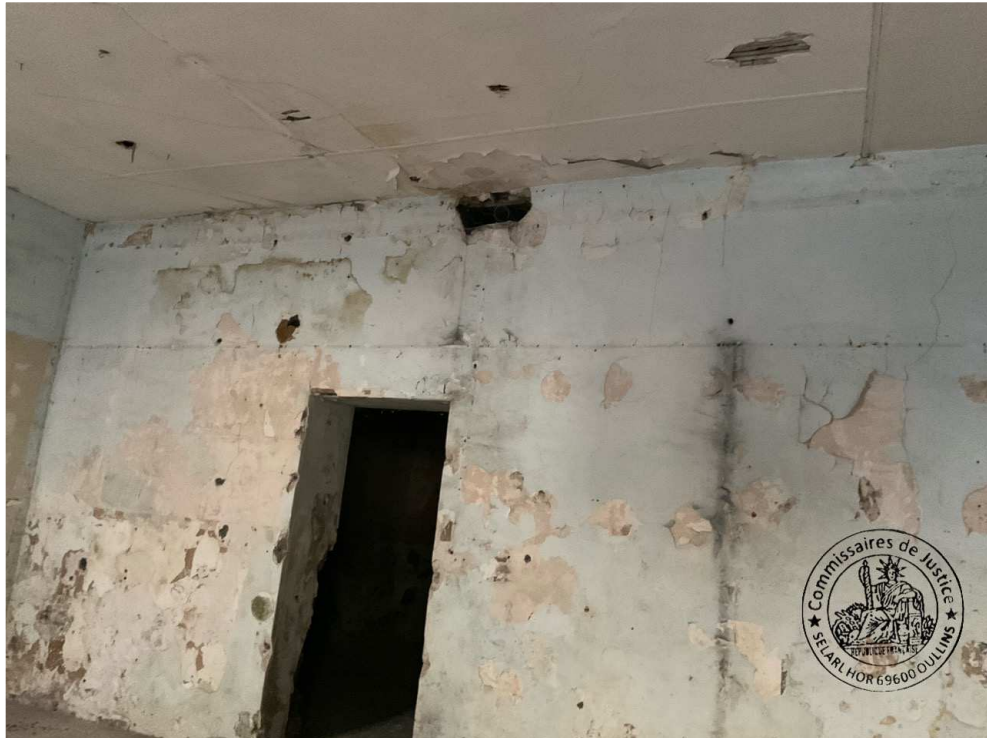
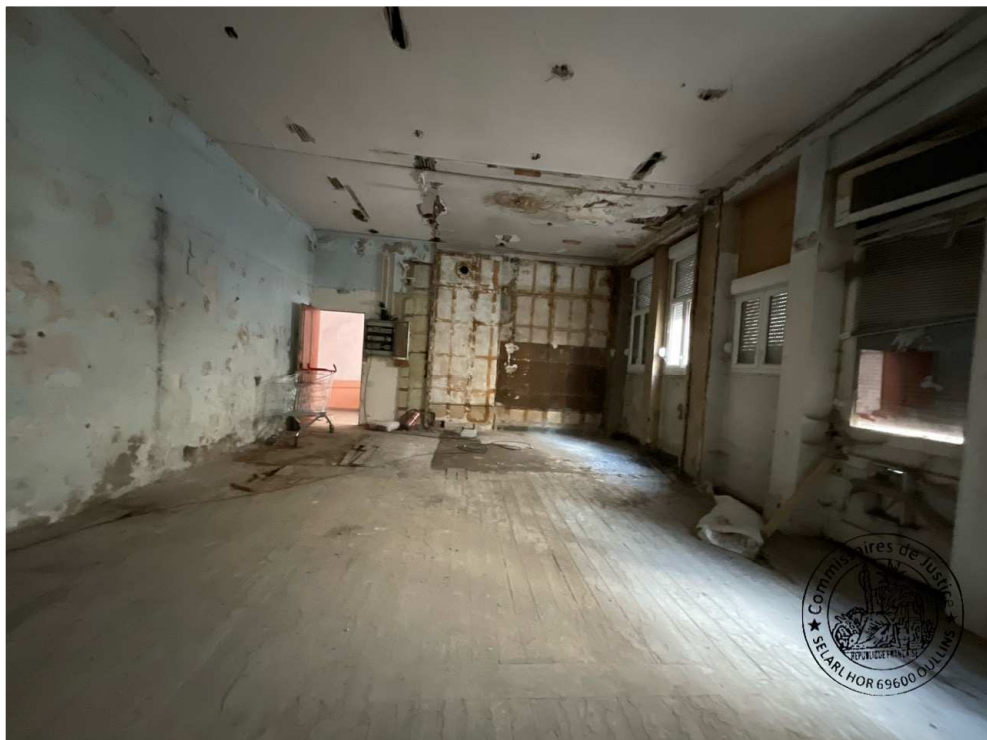
Un trou est visible au-dessus de l'ouverture du mur latéral droit, dos à la porte d'entrée.

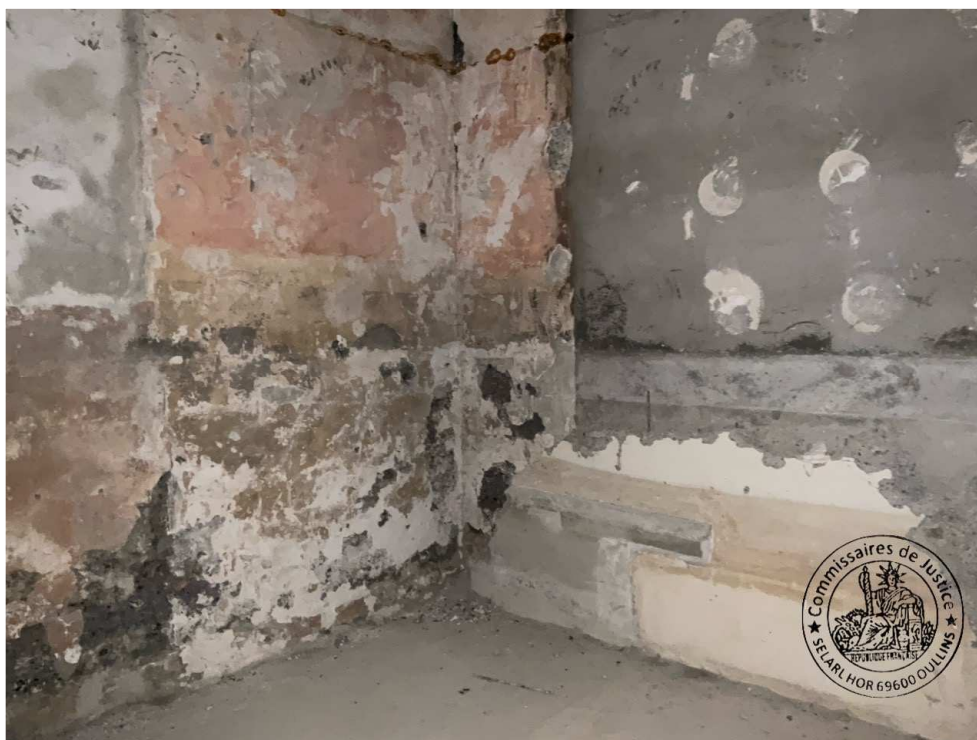
Les murs comportent des traces, des impacts, une reprise béton.

Une porte est condamnée.

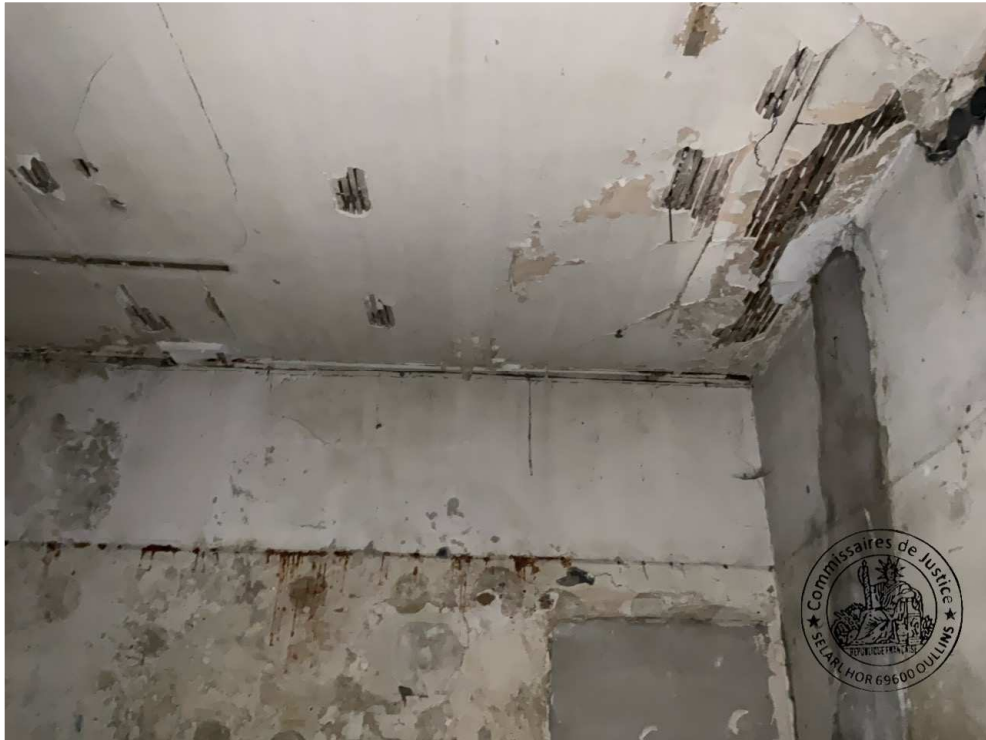
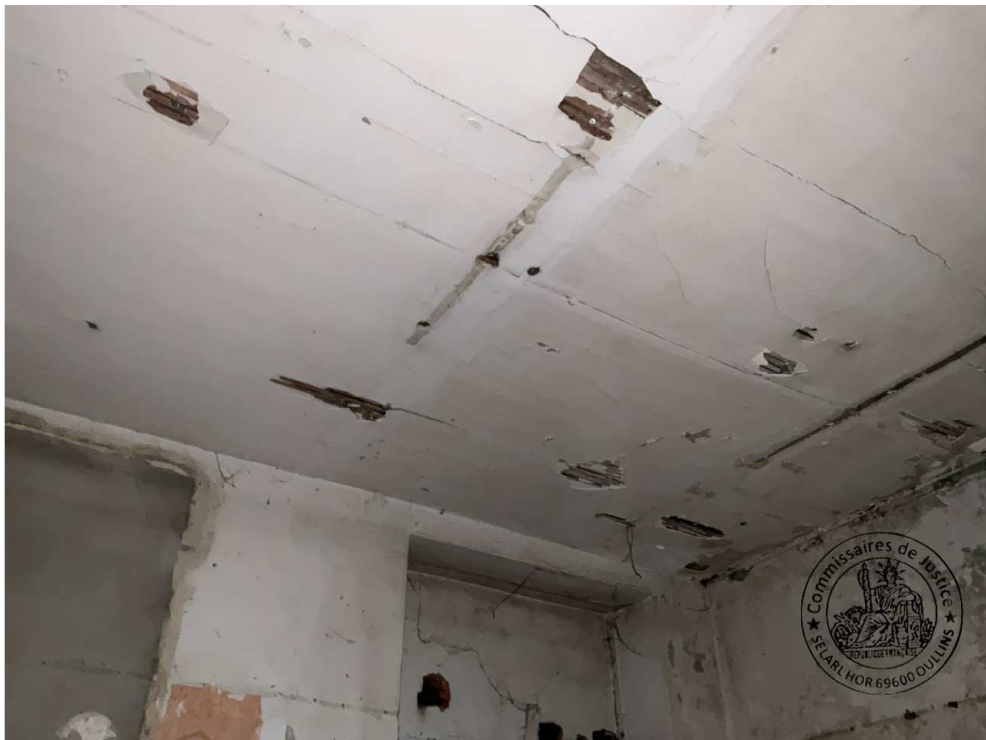
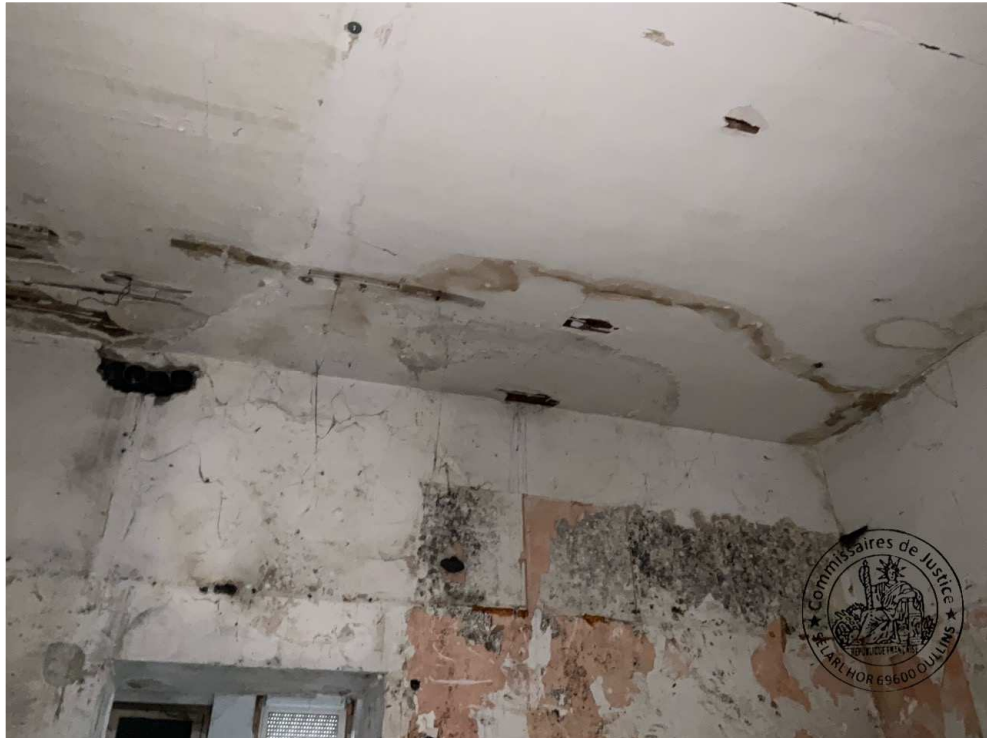
Le plafond est revêtu de peinture écaillée et détériorée, laissant apparaître le lattis.

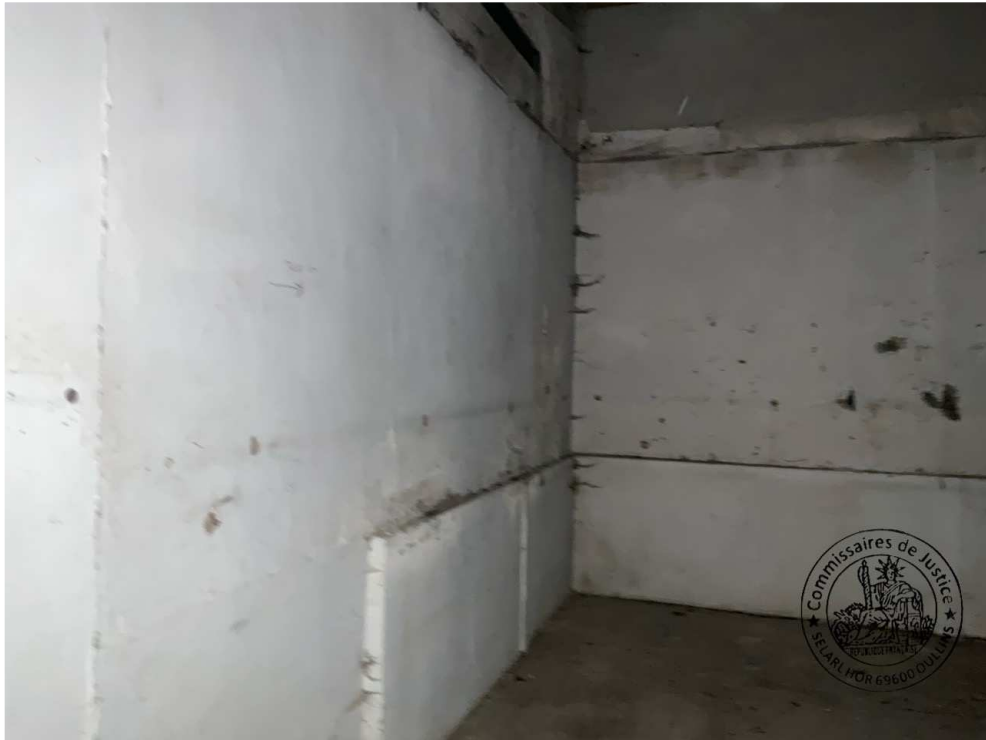
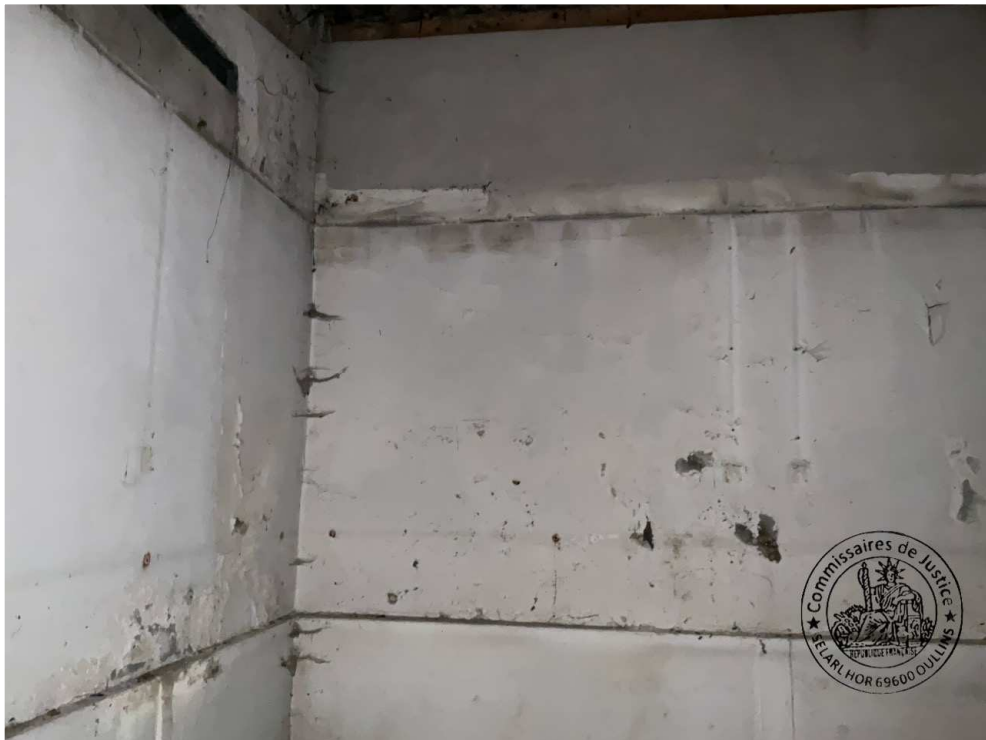
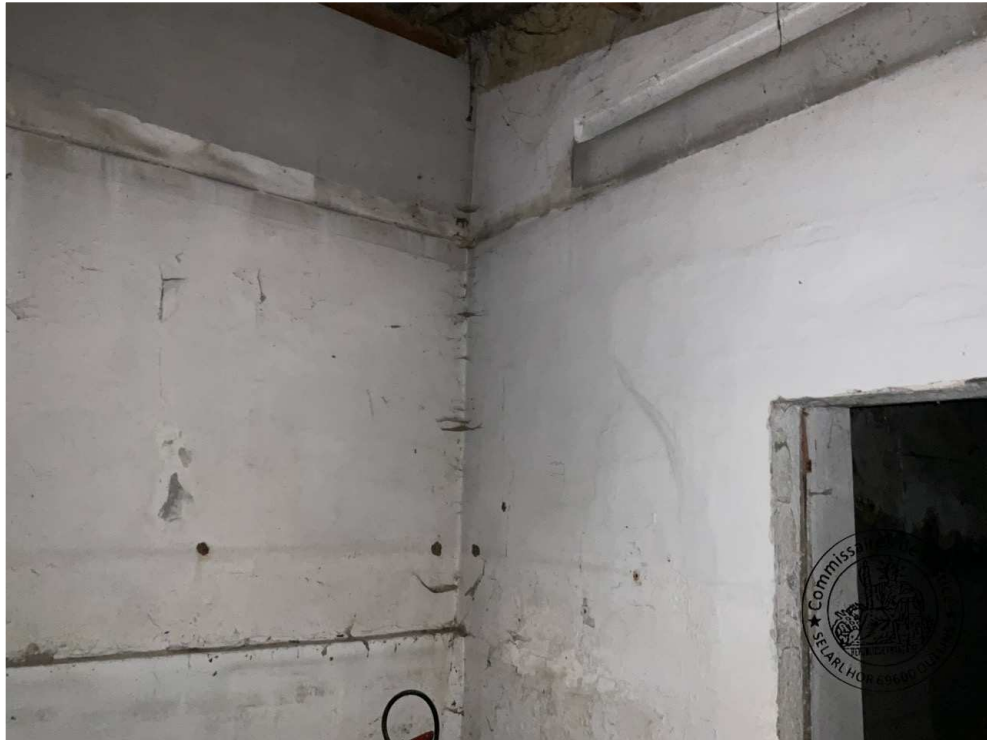
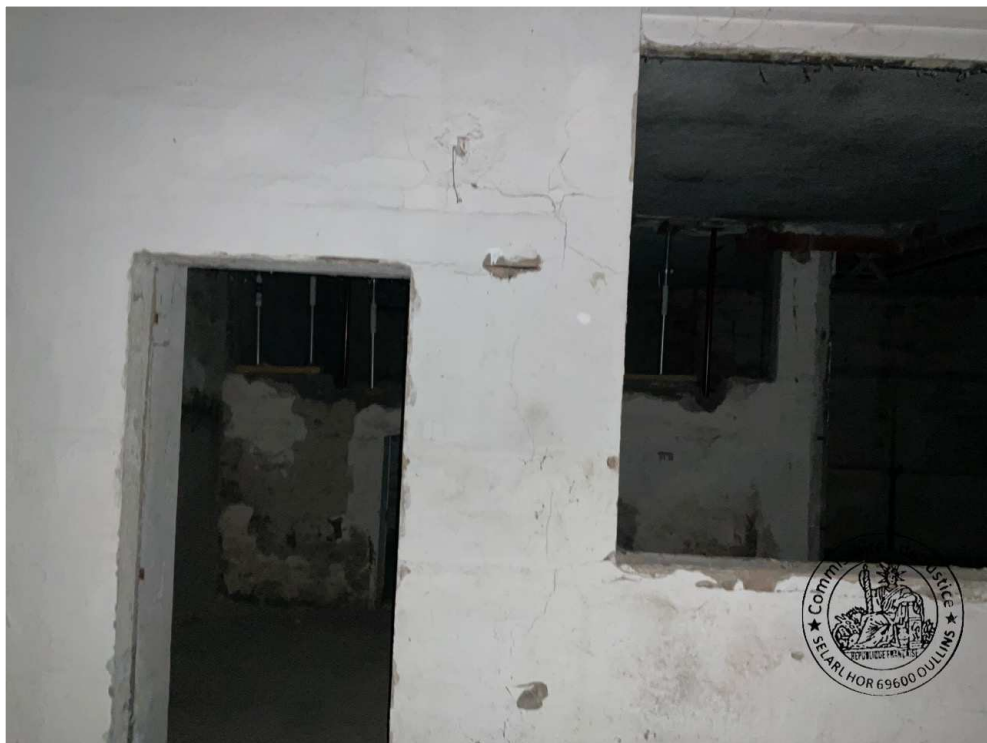
Les murs sont pour partie bruts et pour autre parti,e sont revêtus de peinture comportant des écailles, des toiles d'araignée et des impacts.

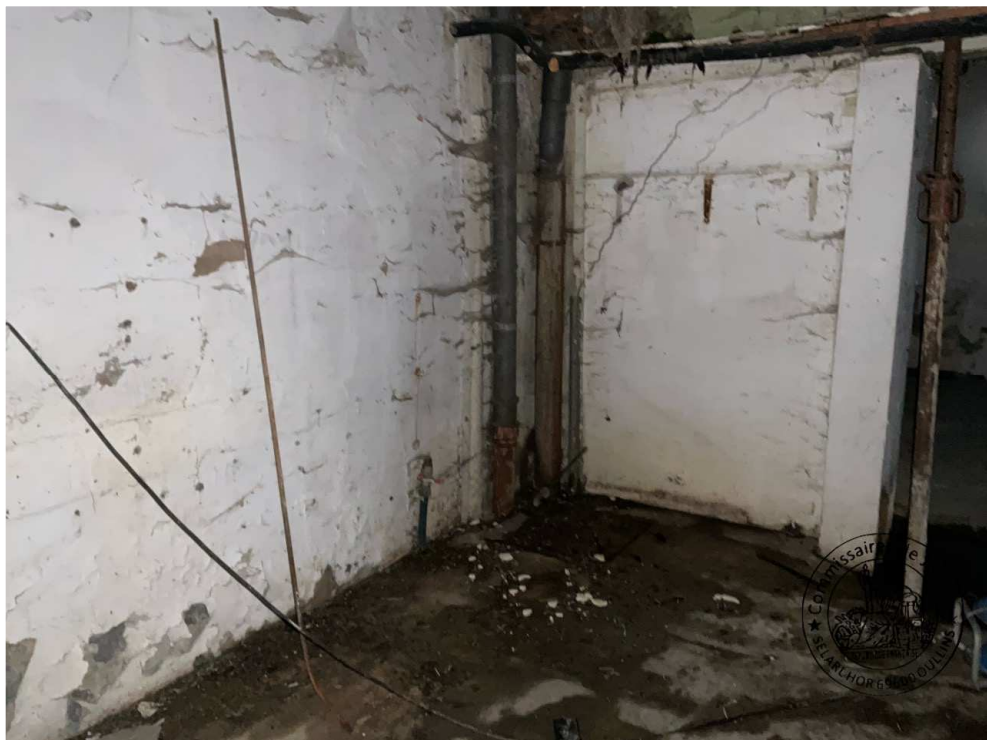
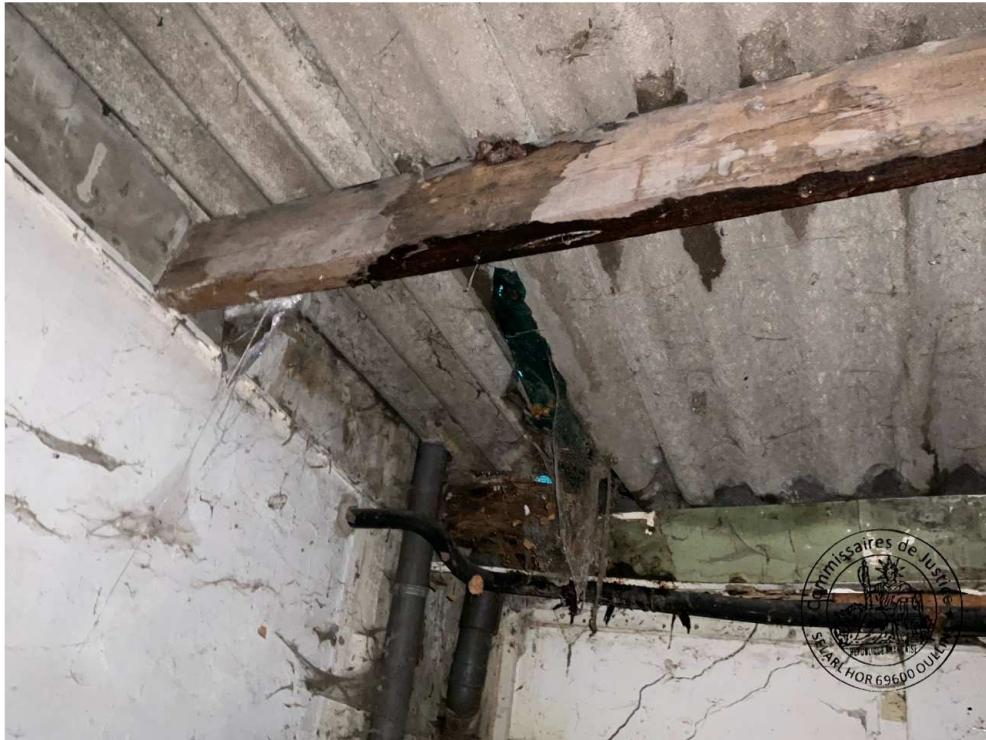
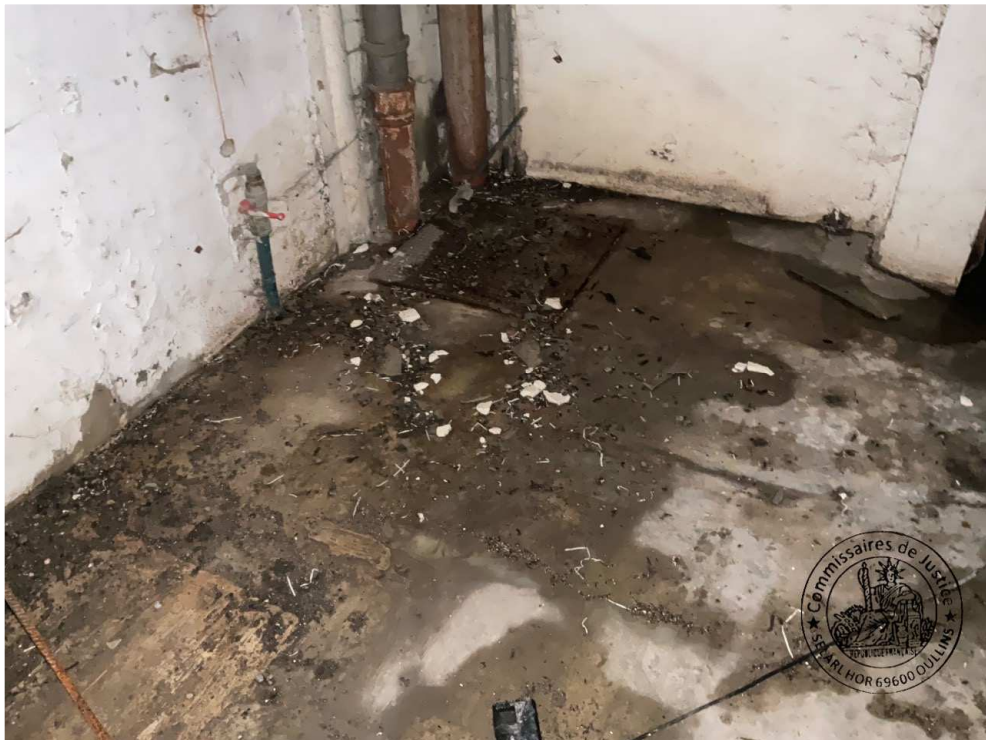
Le plafond est en fibro-ciment, détérioré sur le côté droit en face de la porte.

De l'eau est visible sur le sol.

La trappe d'un regard est déposée sur le sol. De l'eau est visible à proximité.

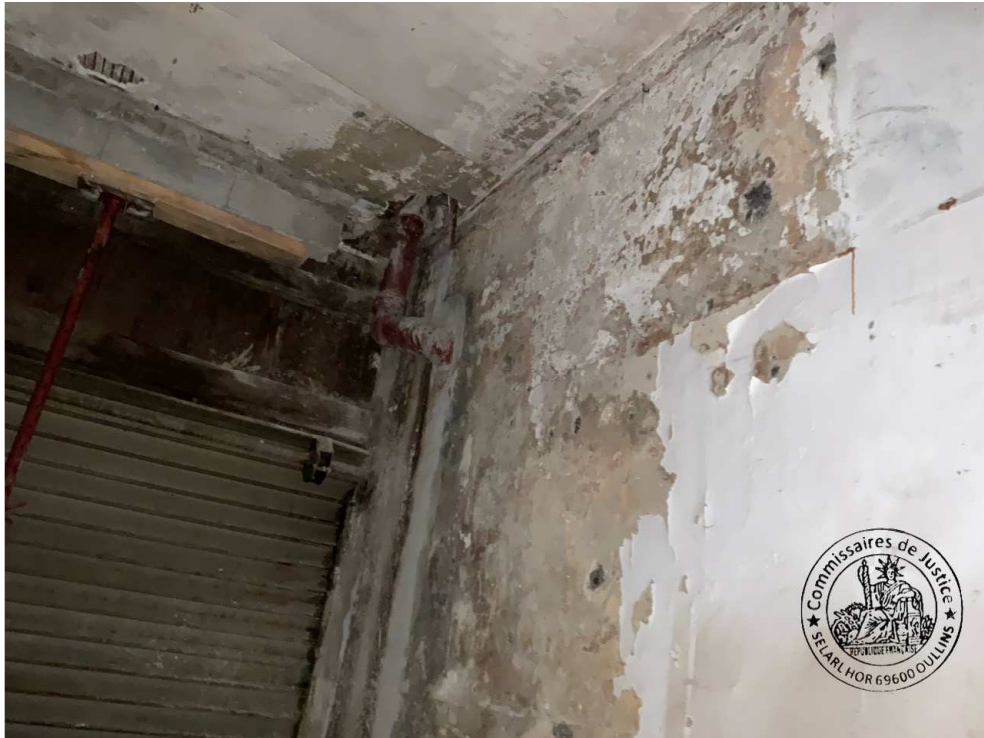
Les murs sont revêtus d'un enduit absent en plusieurs endroits.

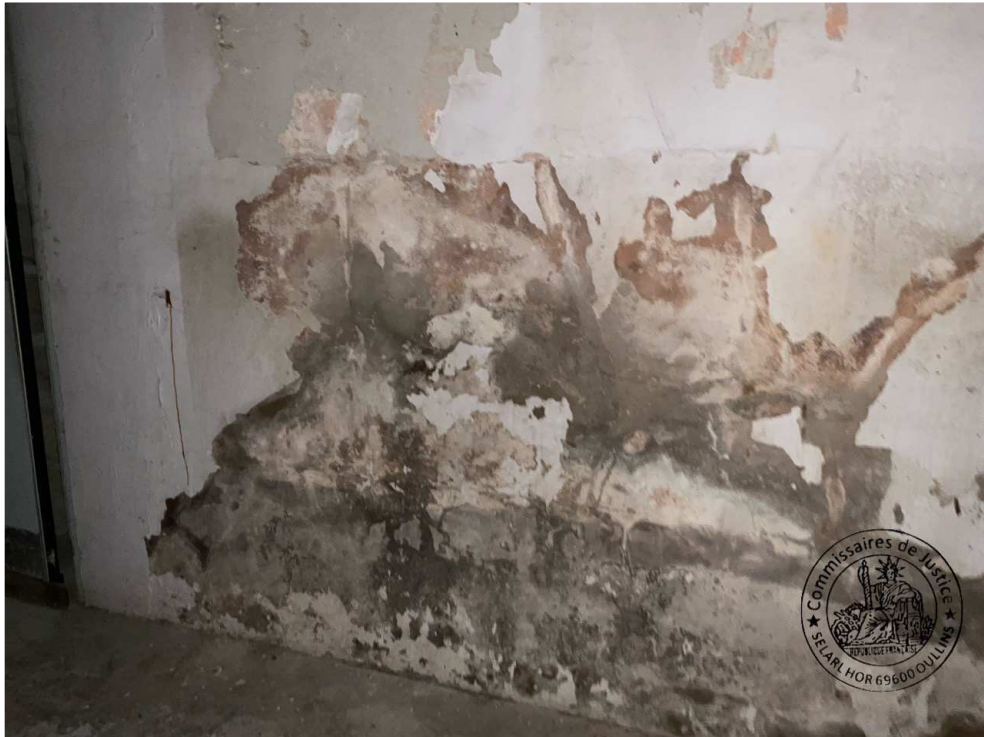
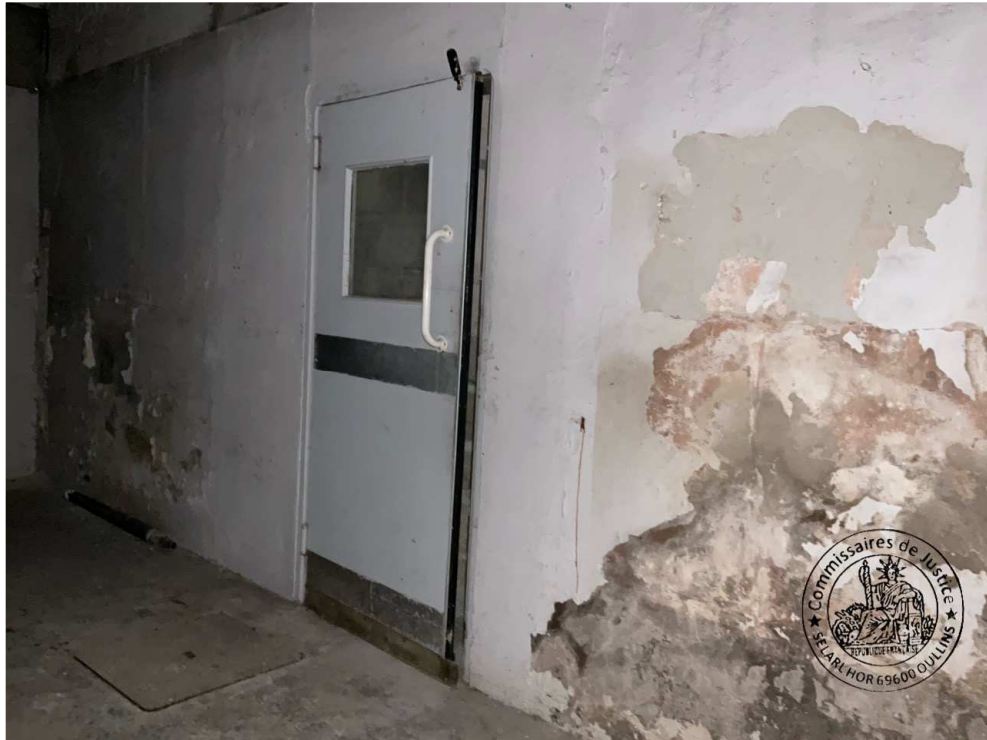
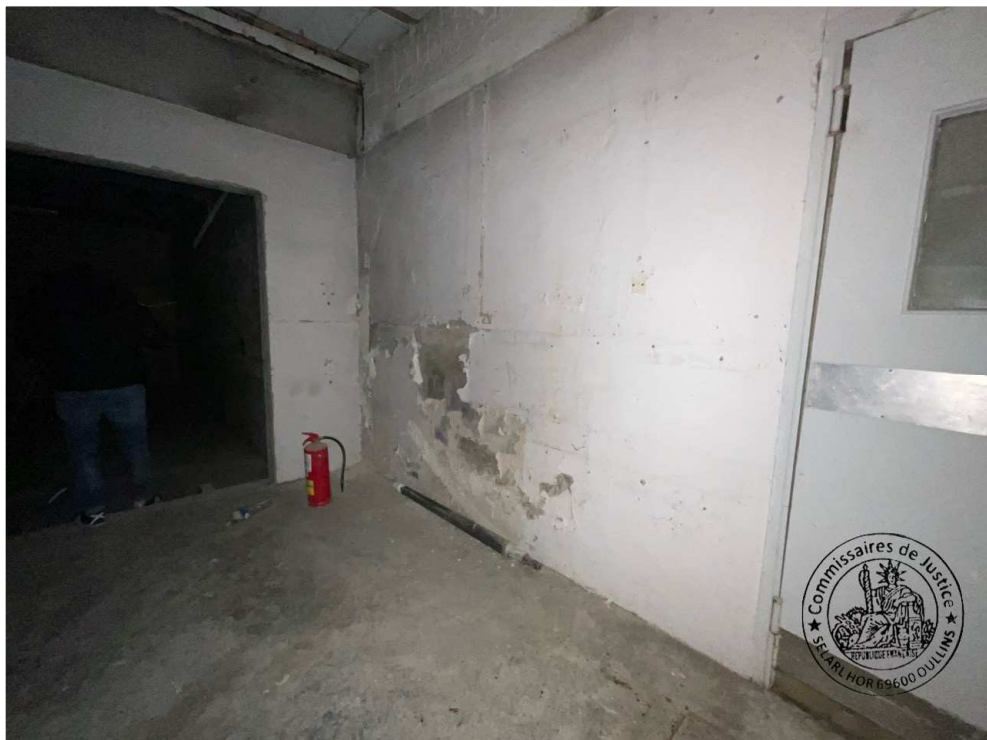
Le mur latéral gauche est revêtu de peinture comportant des coulures d'humidité et des écailles importantes à droite d'une porte et à gauche de celle-ci.

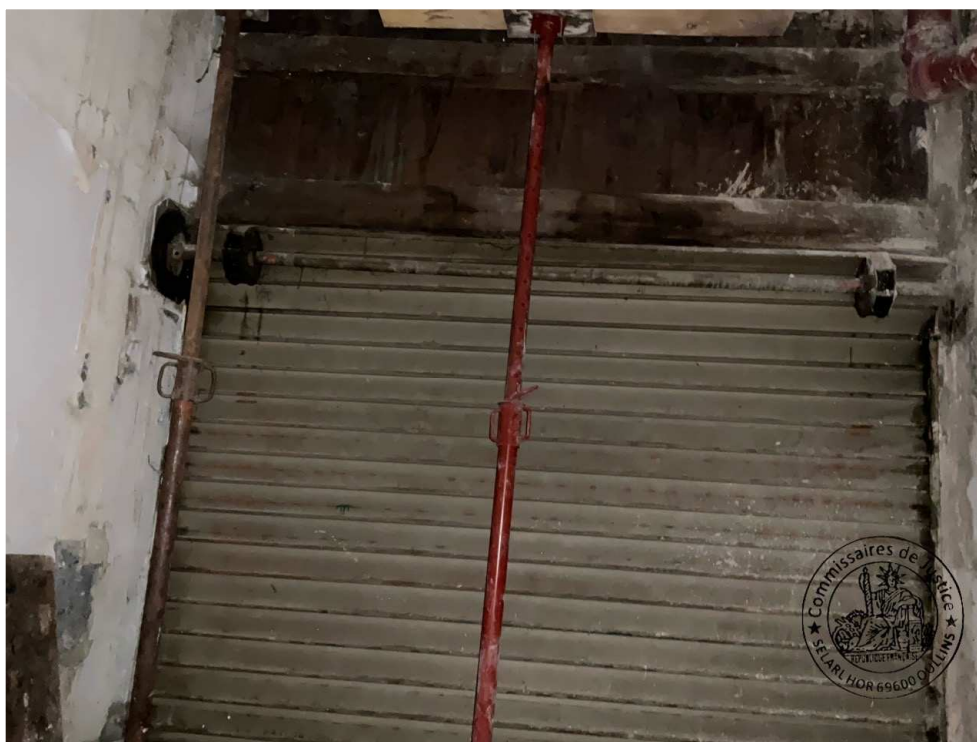
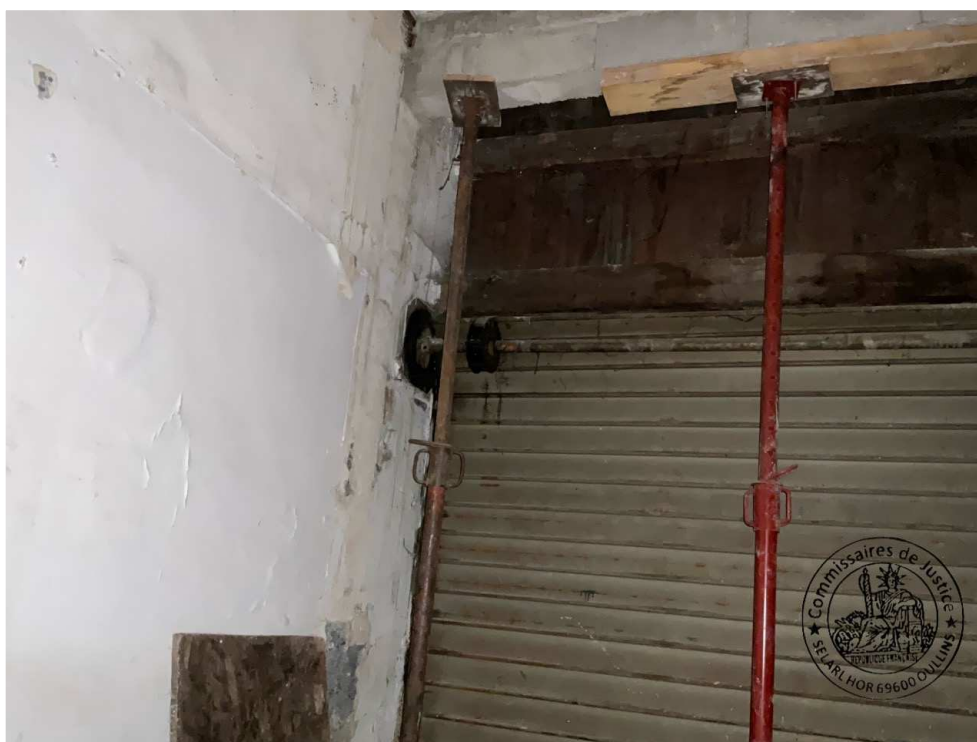
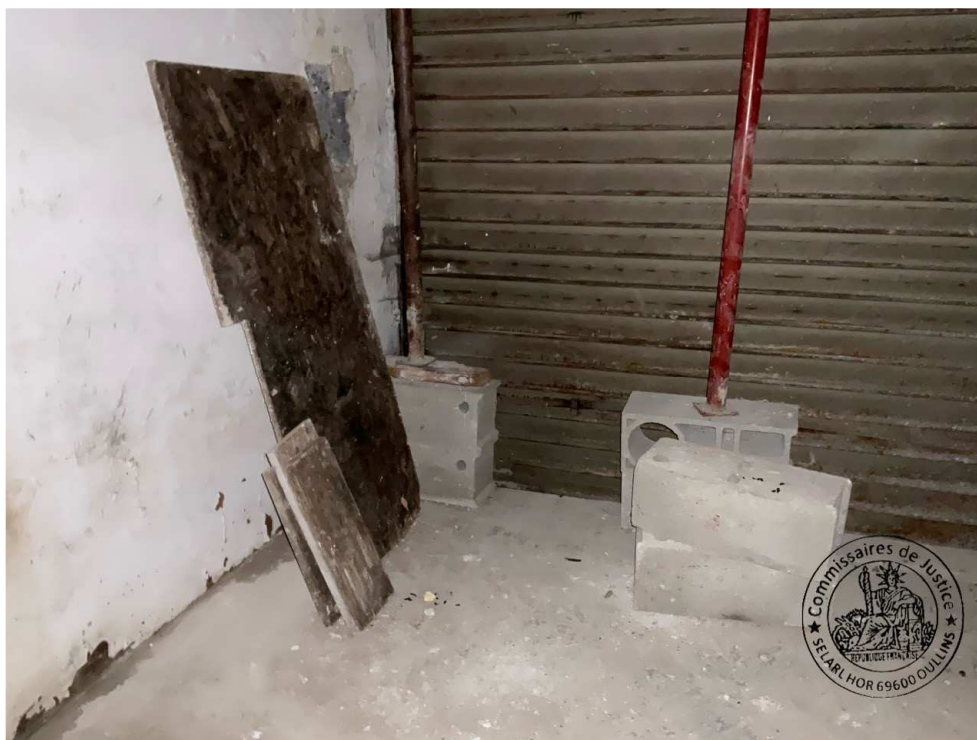
Des étais sont visibles devant ce rideau métallique.

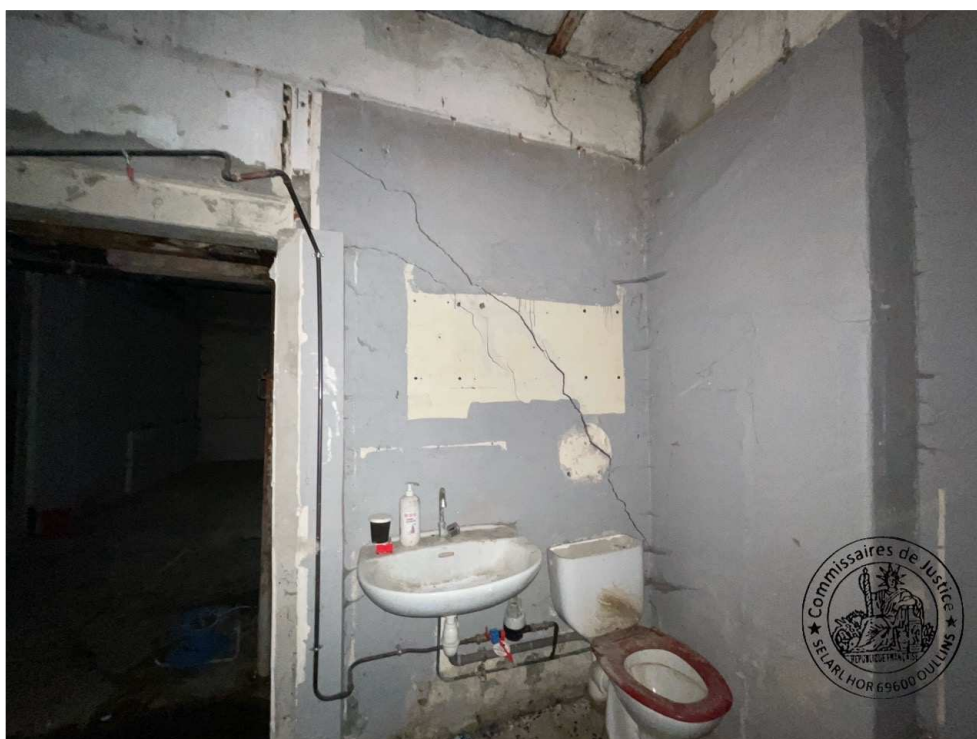
Présence d'un lavabo et d'un WC siège anglais. De nombreux trous sont visibles au-dessus de ces deux équipements.
