PROCES VERBAL

DE DESCRIPTION DE BIENS A SAISIR

L'AN DEUX MIL VINGT-SIX ET LE : **DEUX FEVRIER**

- faire procéder à la réalisation judiciaire de la propriété de la société X sis à LYON 69003, 132 Rue Chaponnay, consistant en trois lots de copropriété réunis et consistant en un local commercial comprenant une entrée, deux bureaux, une pièce, un dégagement, une remise, un wc et un débarras, d'une superficie de 247,74 m²,

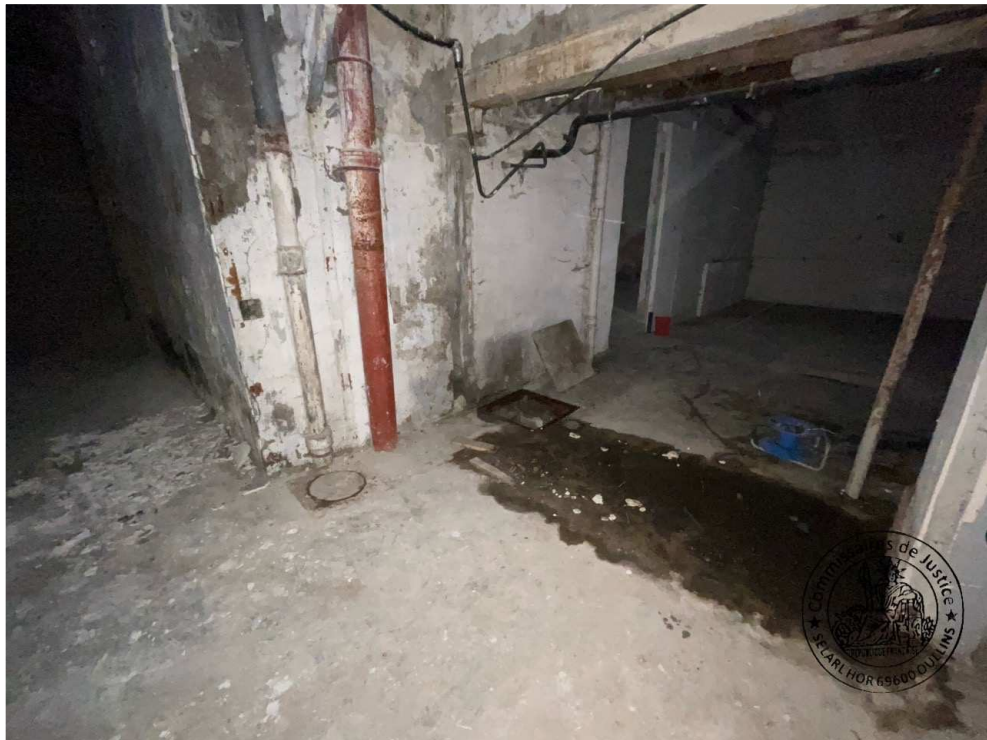
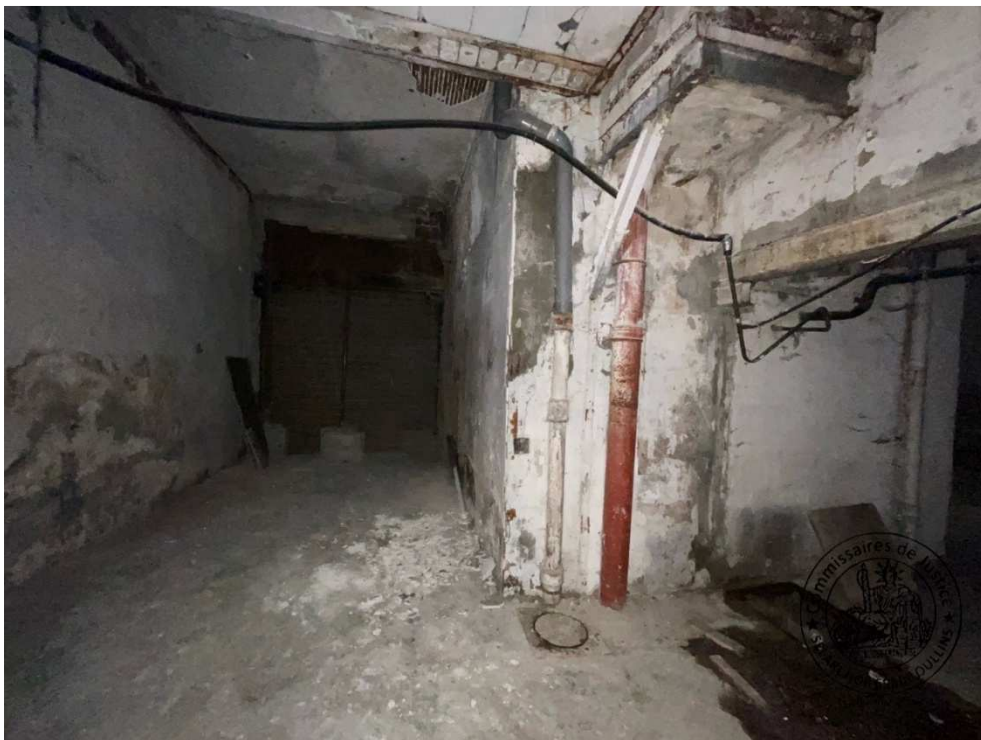
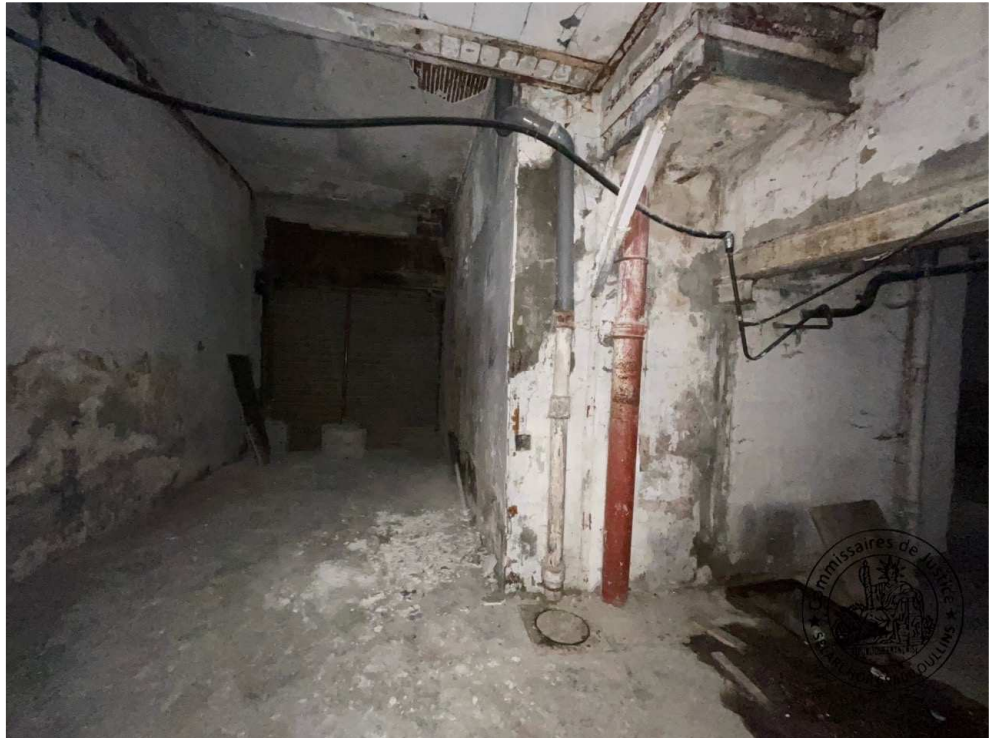
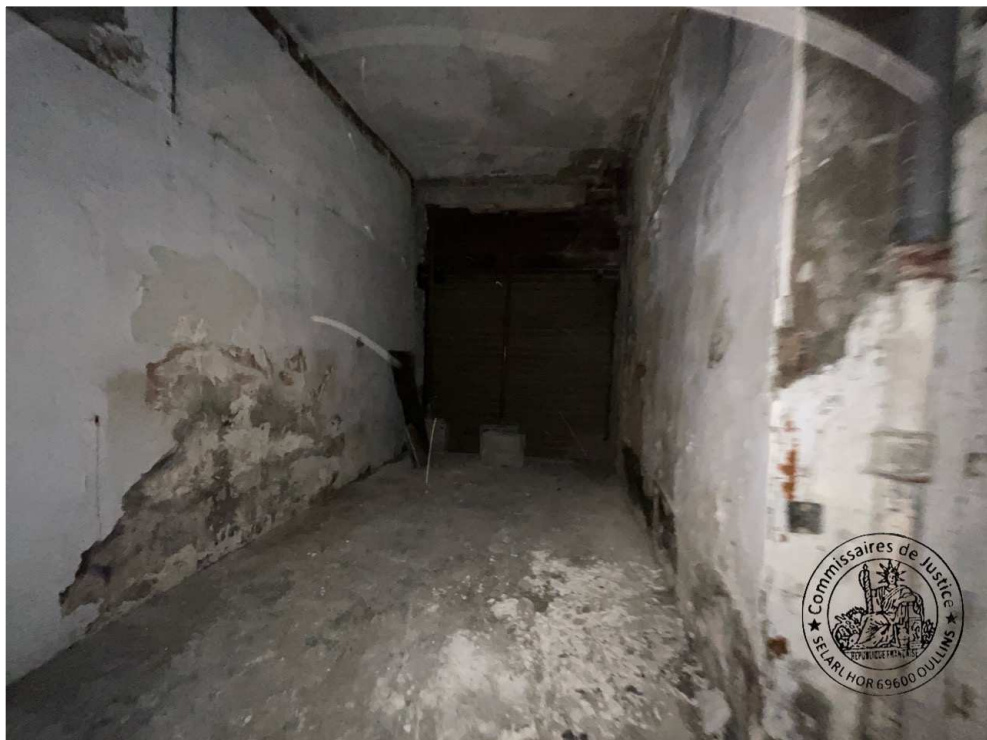
Le plafond, sur sa partie droite est revêtu de peinture détériorée en plusieurs endroits laissant apparaître le lattis et, en face du local sus-décrits, il est constitué de parpaings.

Un trou a été effectué dans le plafond.

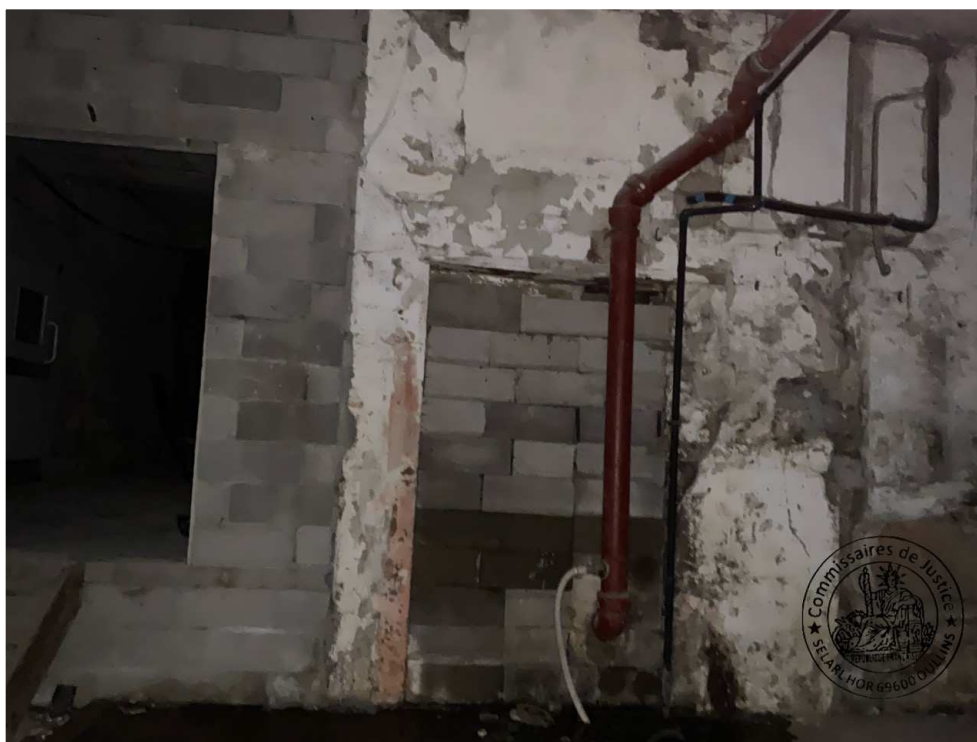
Le mur est revêtu d'un enduit pour partie absent à droite de l'escalier.

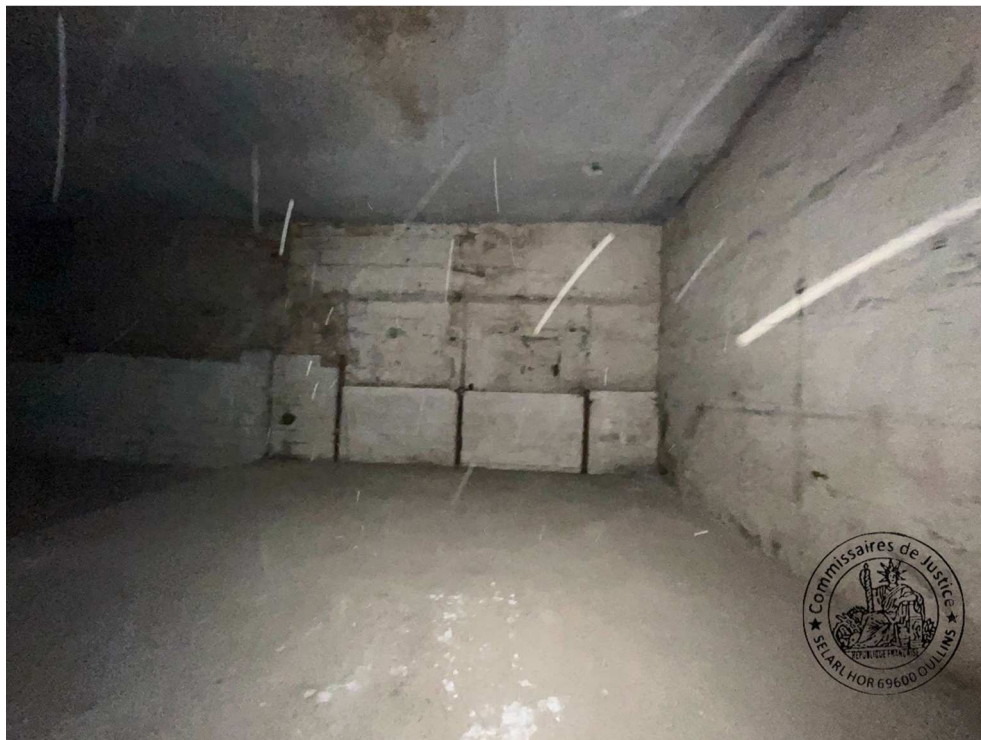
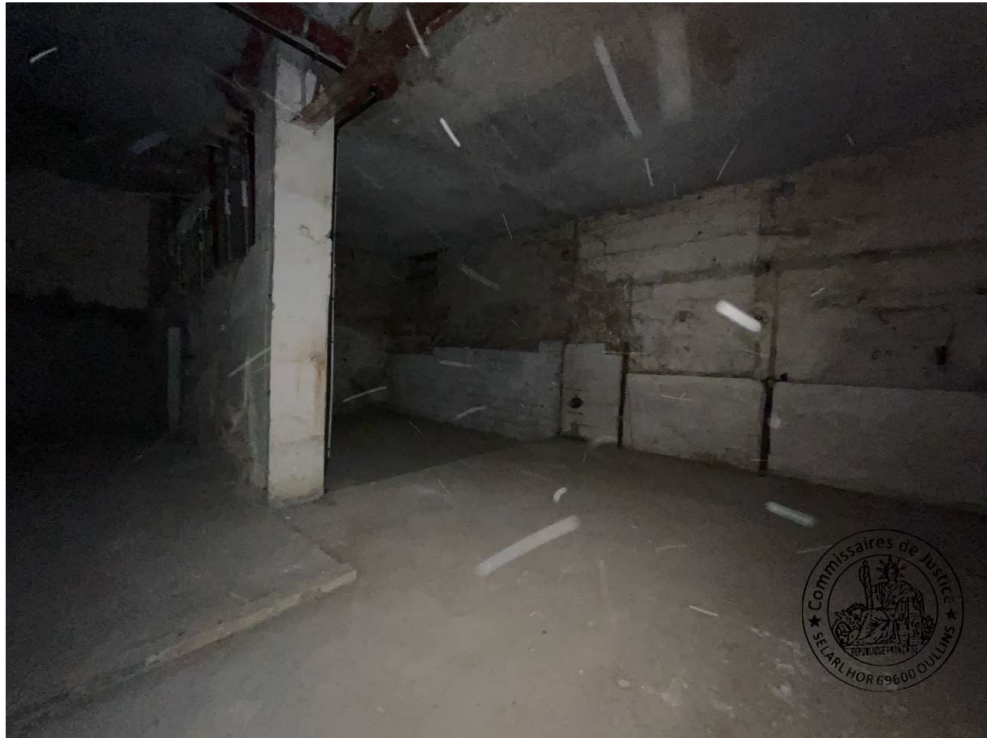
En face de l'escalier, le mur est constitué de parpaings bruts surmontés d'un enduit comportant des écailles.

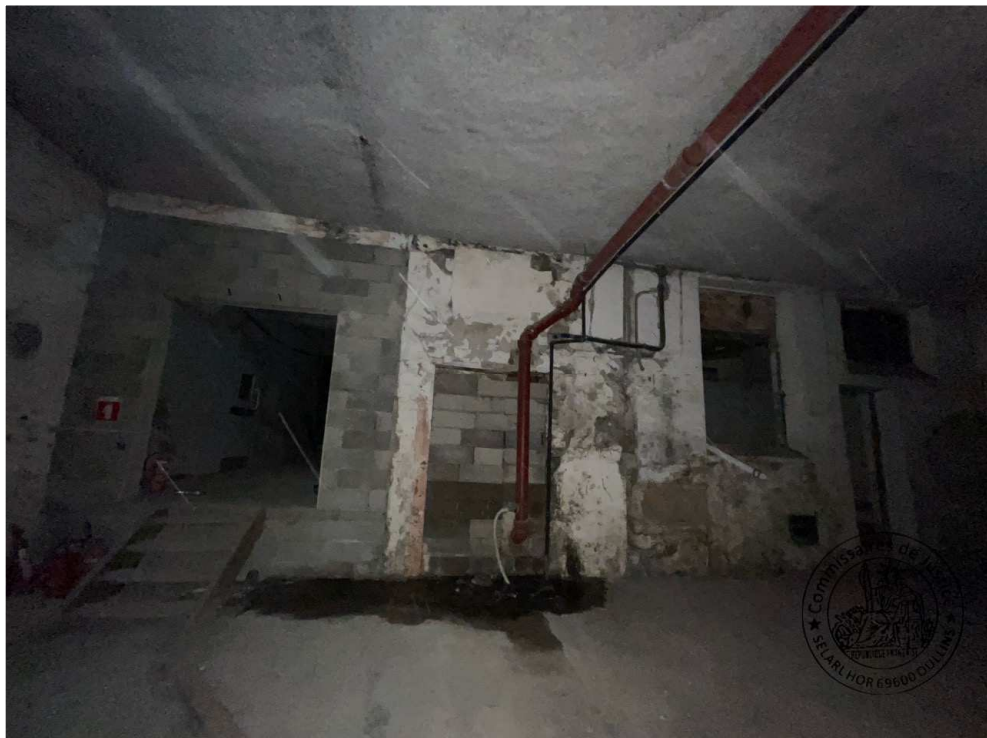
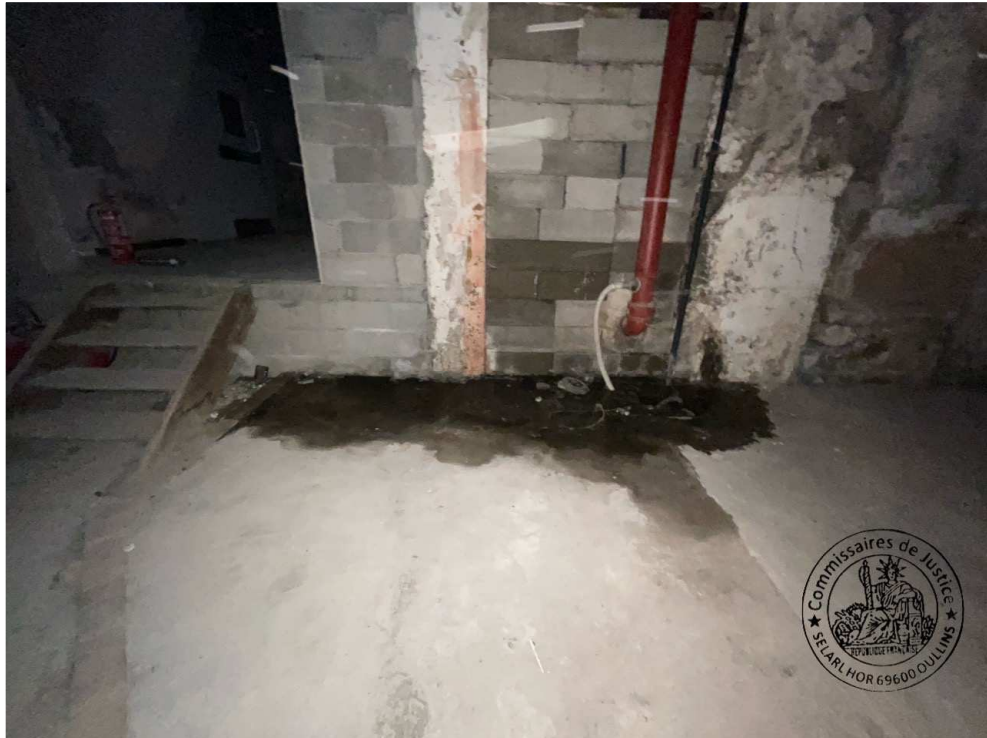
La partie suivante à gauche de l'escalier est constituée d'une dalle béton comportant de l'eau à gauche de l'escalier, en dessous d'une canalisation.

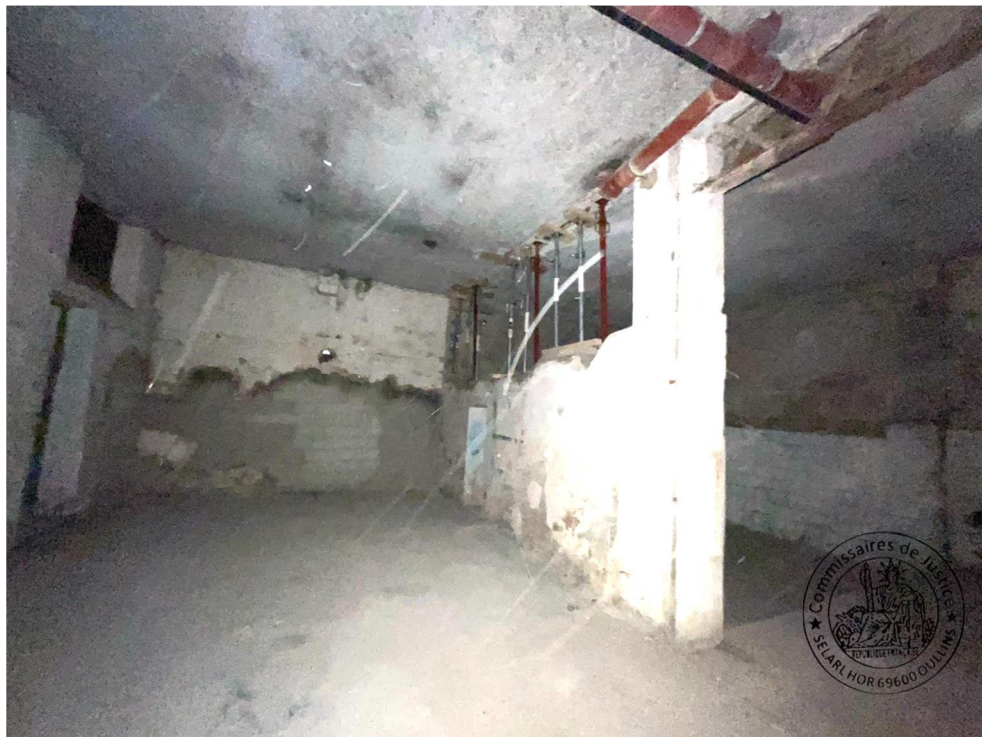
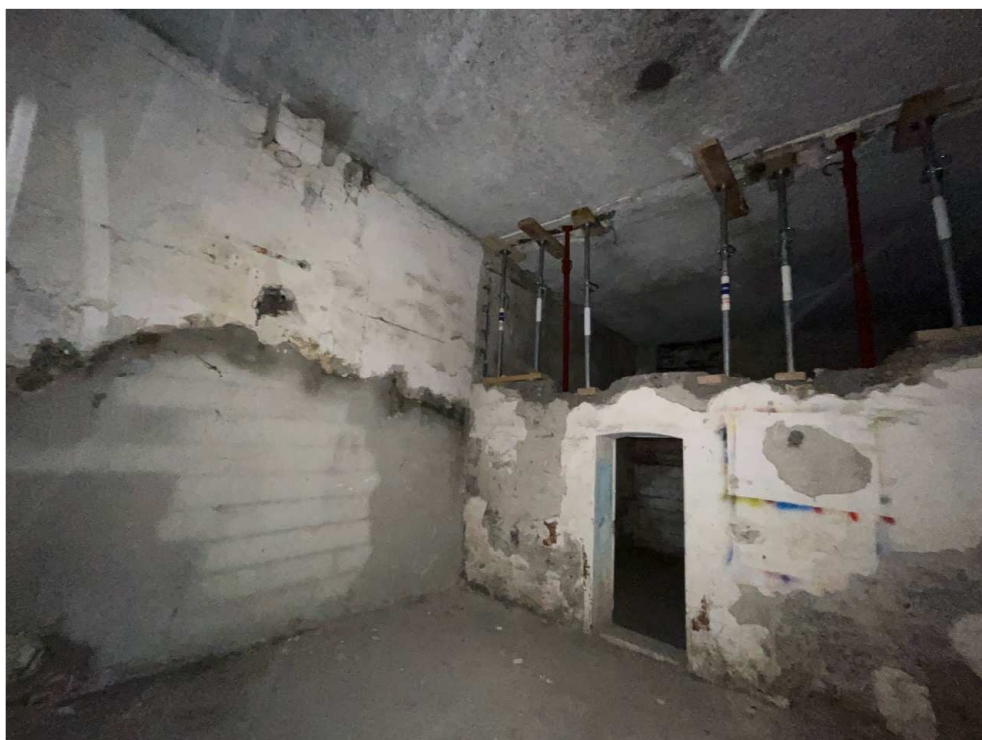
Ce mur est revêtu d'un enduit. Des étais sont placés en haut de ce mur.

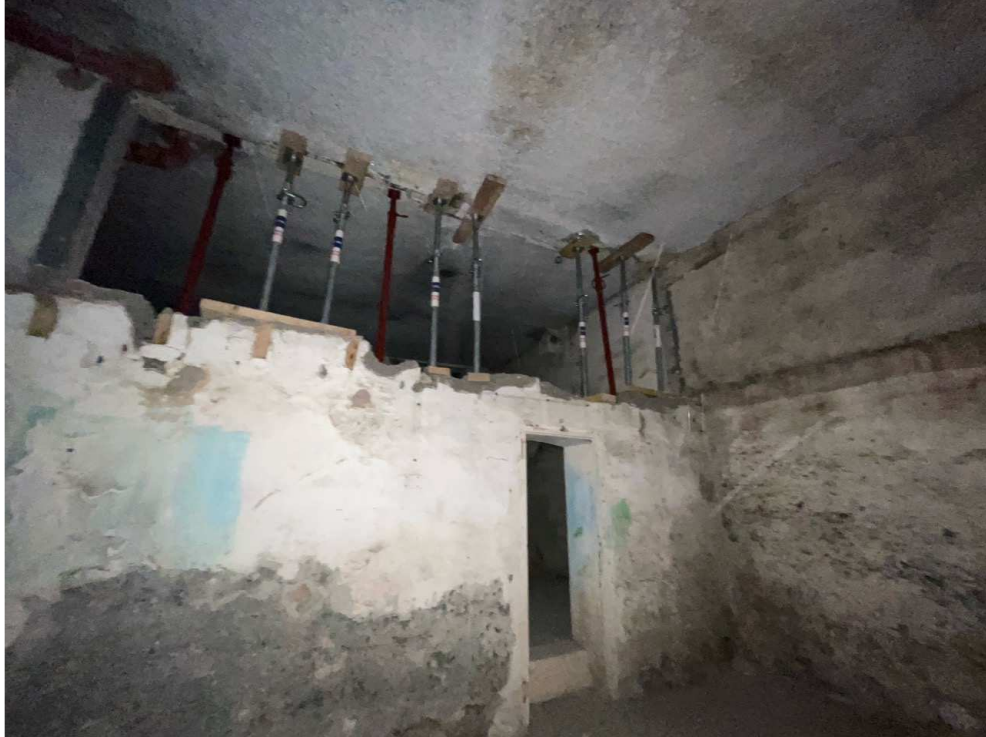
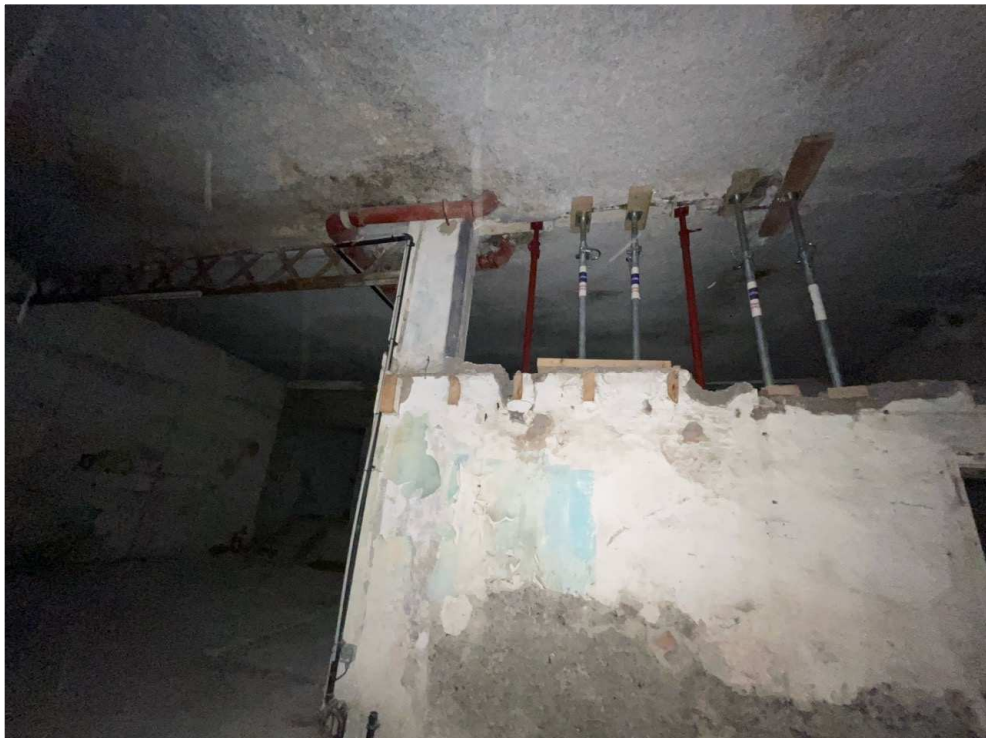
Les murs sont revêtus d'un enduit comportant des écailles et des reprises en béton.
