## **PROCES VERBAL DESCRIPTIF**

Agissant par Maître Karen FAURRE, Commissaire de Justice associée, certifie m'être rendue, ce jour, à neuf heures et quarante-trois minutes à ANNEMASSE, 16 route des Vallées, en compagnie de la société EXPERT DIAG 38, diagnostiqueur immobilier qui a établi les diagnostics nécessaires à une vente immobilière. J'ai procédé aux constatations suivantes.

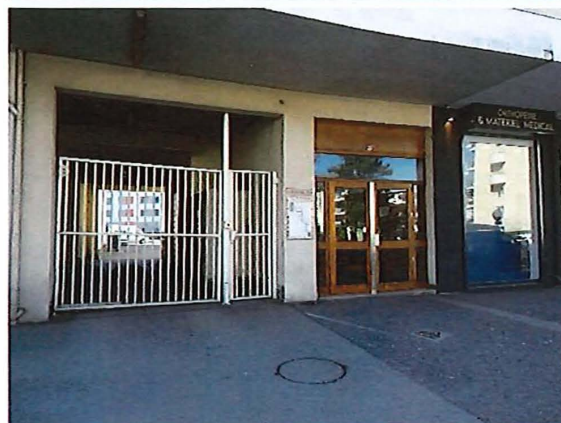
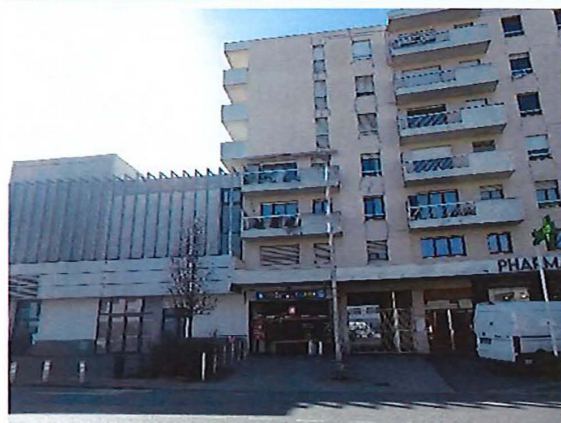
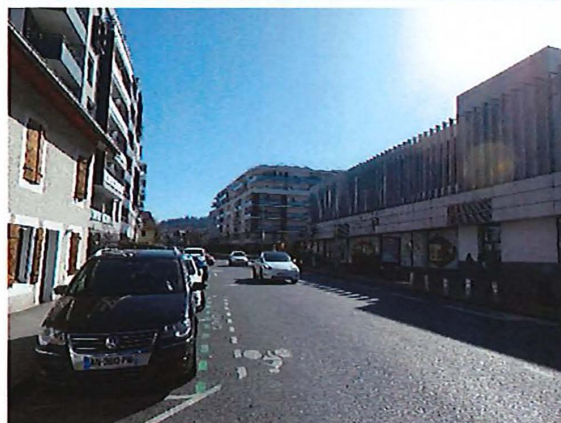
Photographies 7 à 14 :

La façade de l'immeuble est noircie avec raccords. Il y a des balcons.

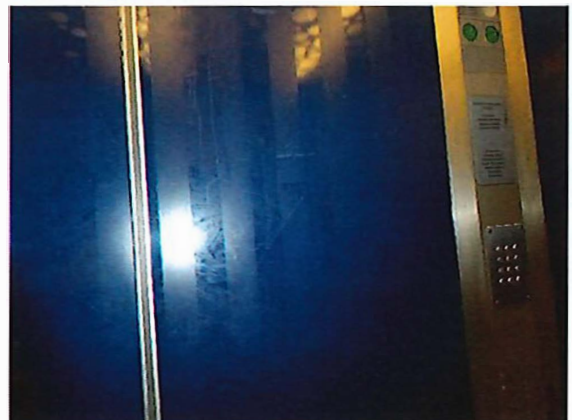
Photographies 22 à 24 :

Au sol, le linoléum est rayé et en mauvais état.

Les parois sont rayées. Il y a une glace.

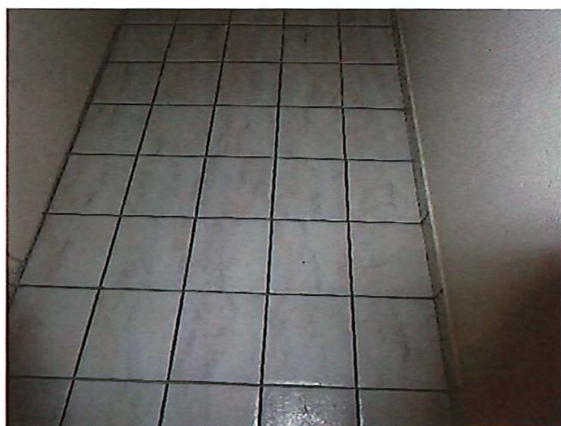
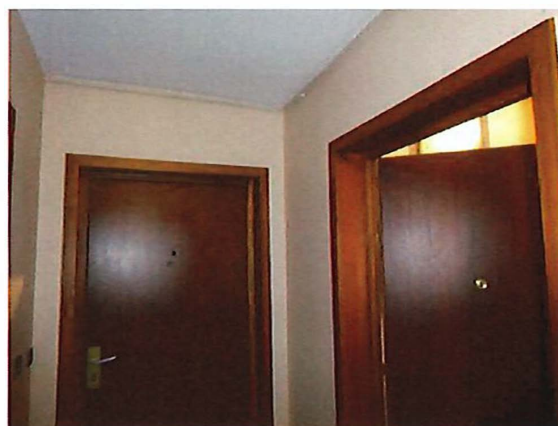
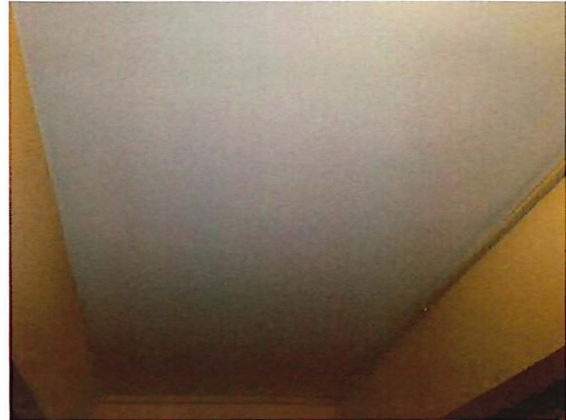
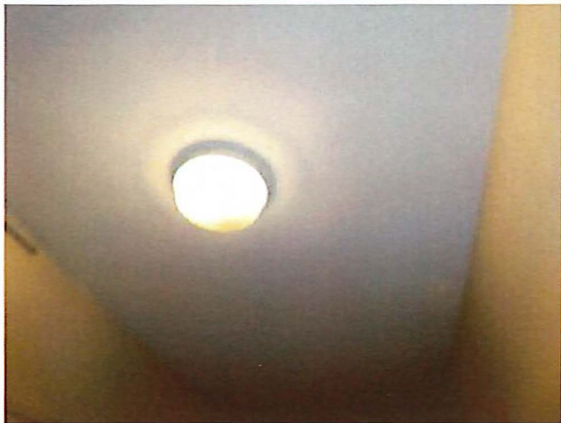
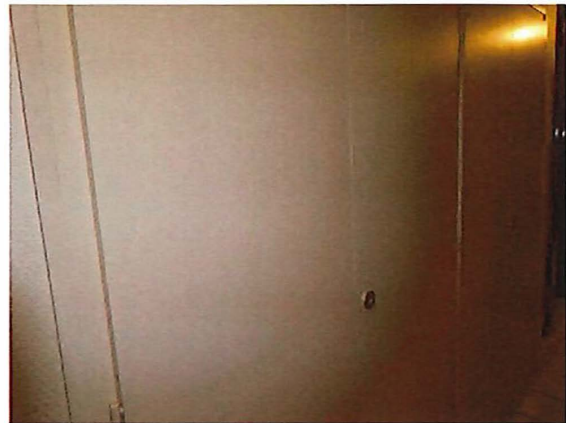
Photographies 25 à 30 :

La peinture du plafond est noircie.

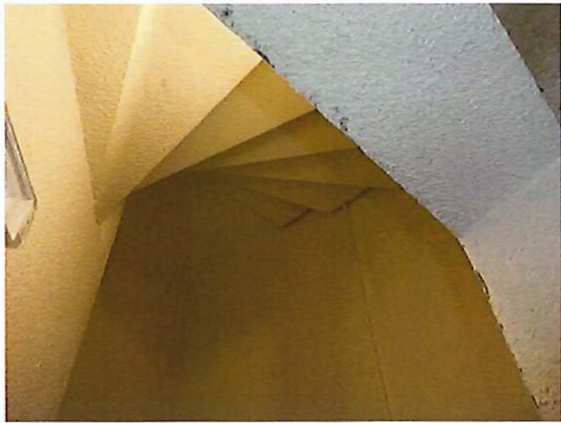
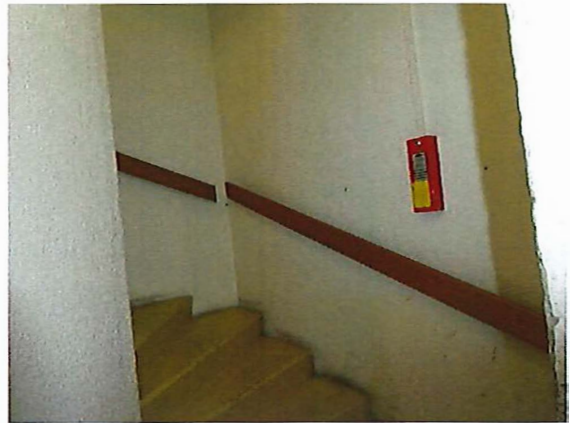
Photographies 31 à 33 :

Les marches peintes manquent de peinture.

La peinture des murs a des traces noires.

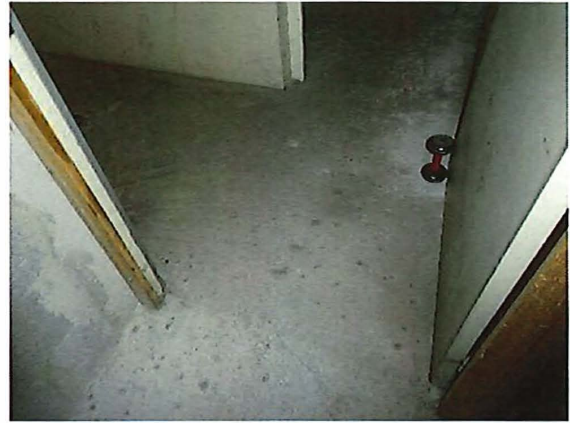
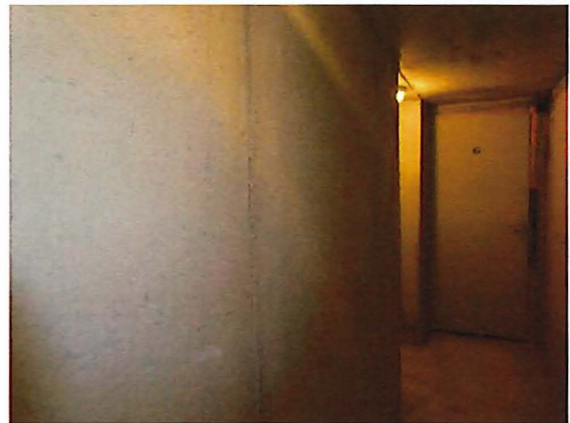
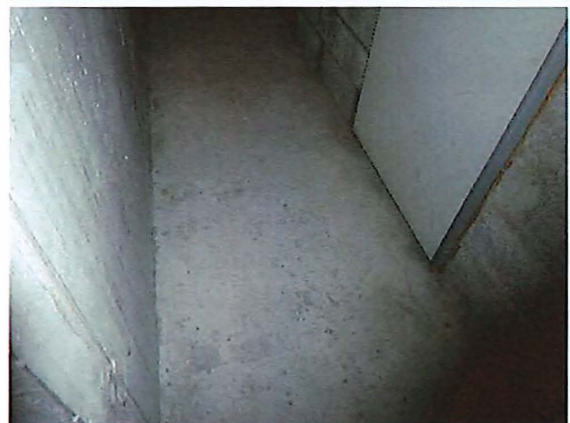
Photographies 34 à 39 :

Au sol, le béton est fissuré et taché.

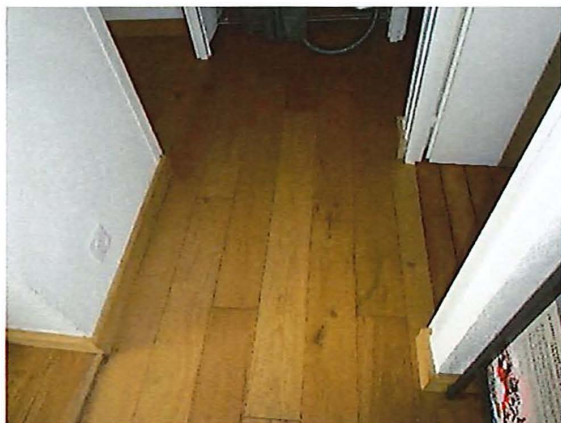
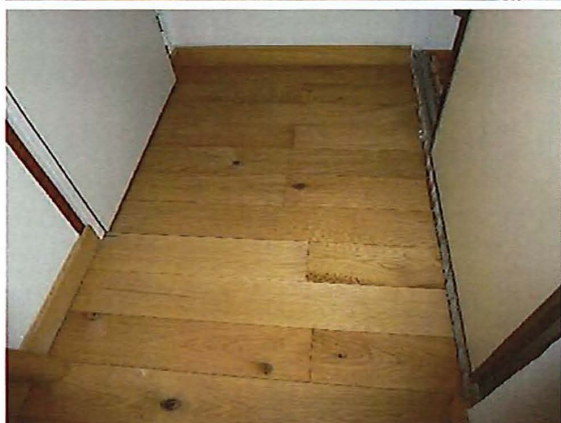
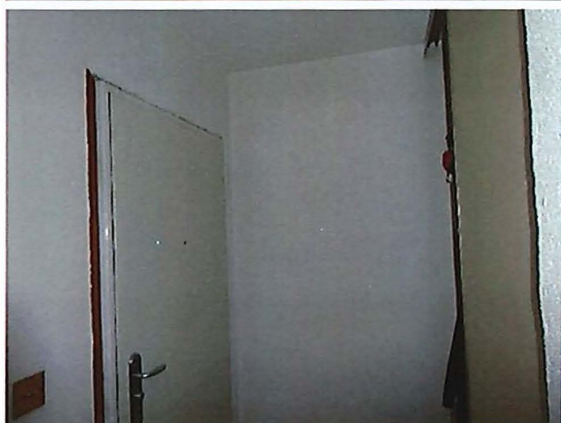
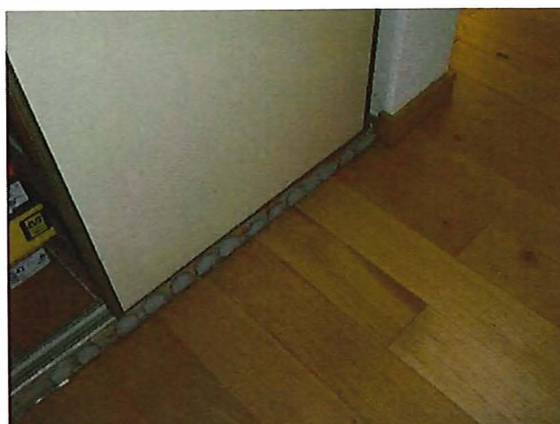
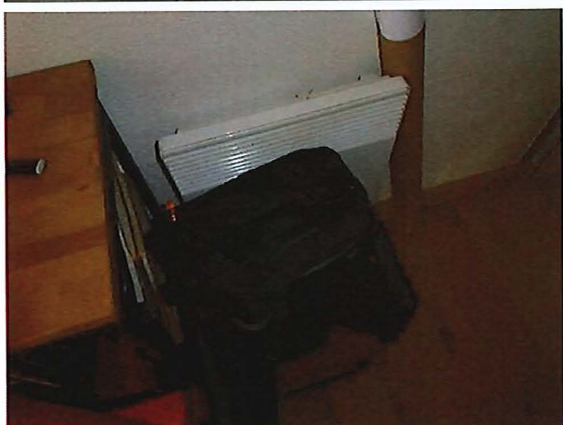
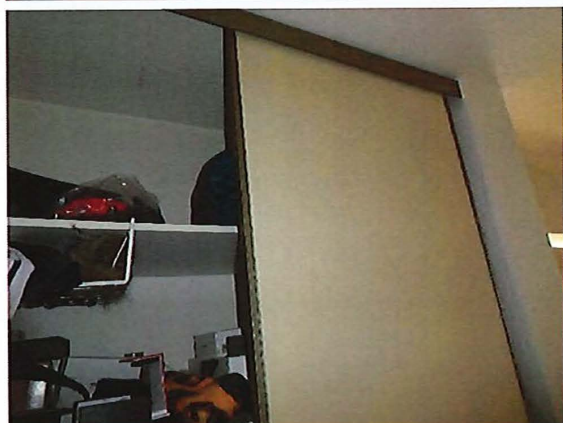
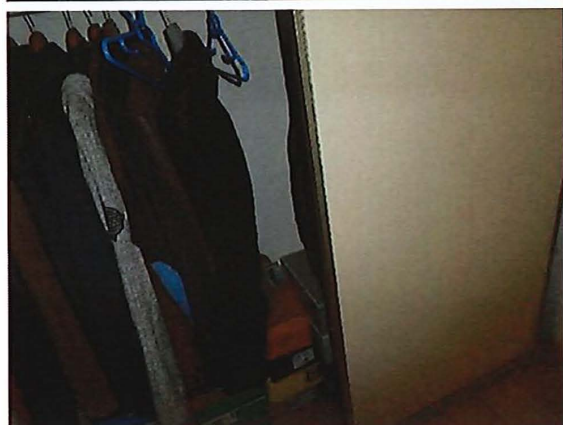
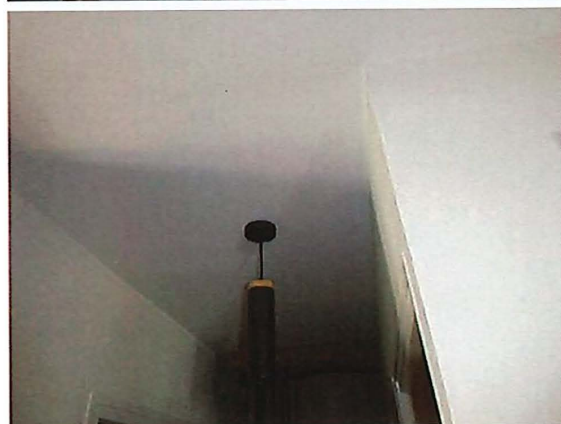
Photographies 45 à 59 :

Au sol, il y a du parquet mais la surface n'est pas plane.

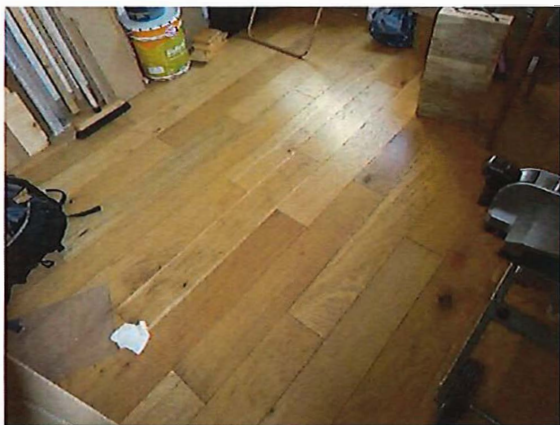
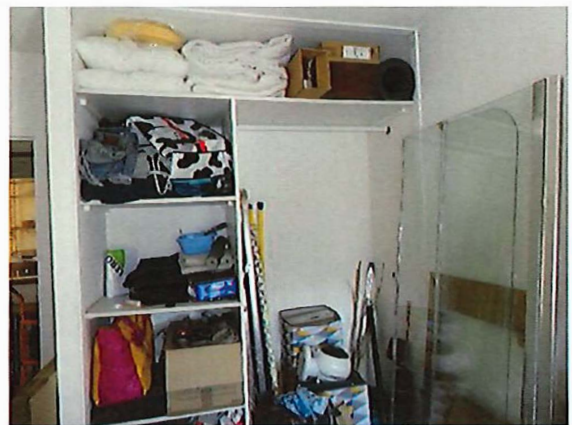
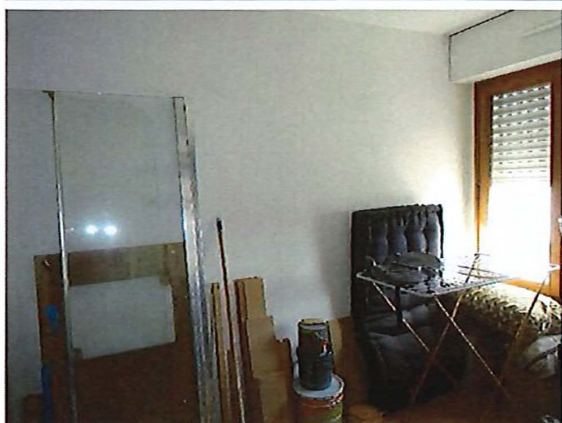
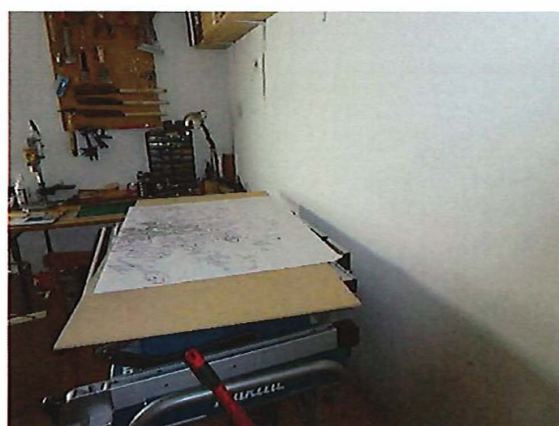
Photographies 60 à 66 :

La peinture des murs a des traces et petits manques.
