PROCES VERBAL

DE DESCRIPTION DE BIENS A SAISIR

M'être exprès transportée, à 14 heures 30, commune de **SAINT FONTS 69190, 39 Rue Mathieu Dussurgey**, à l'effet de procéder à la description exacte et détaillée des biens appartenant à Monsieur xxx et à Madame xxx et dont la requérante se propose de poursuivre la vente forcée en la forme légale, à défaut par les sus-nommés d'avoir satisfait au commandement de payer qui leur a été signifié le 10 mai 2023.

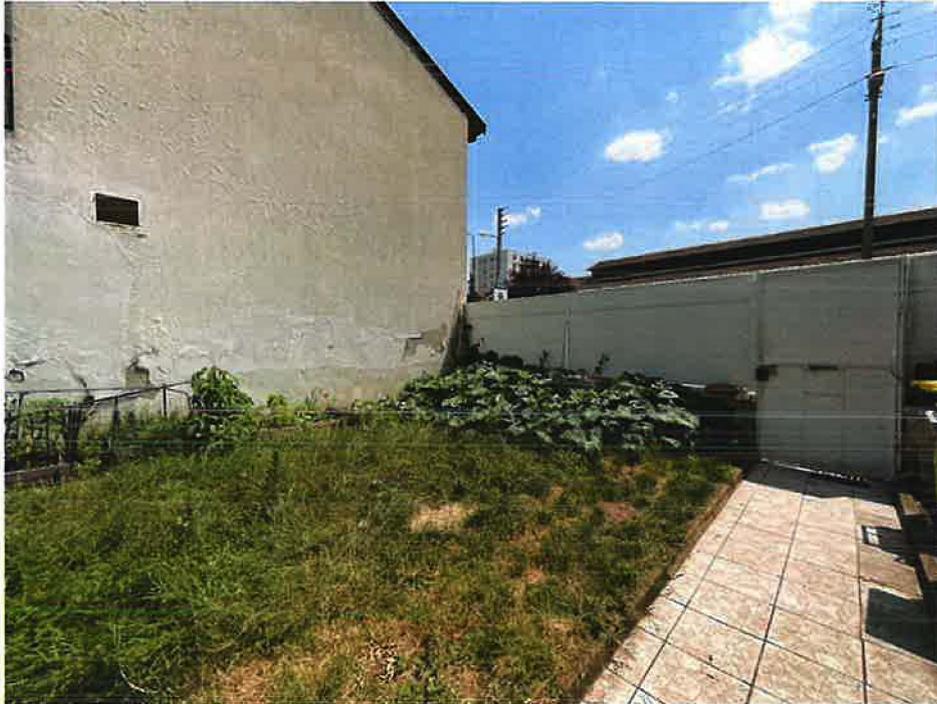
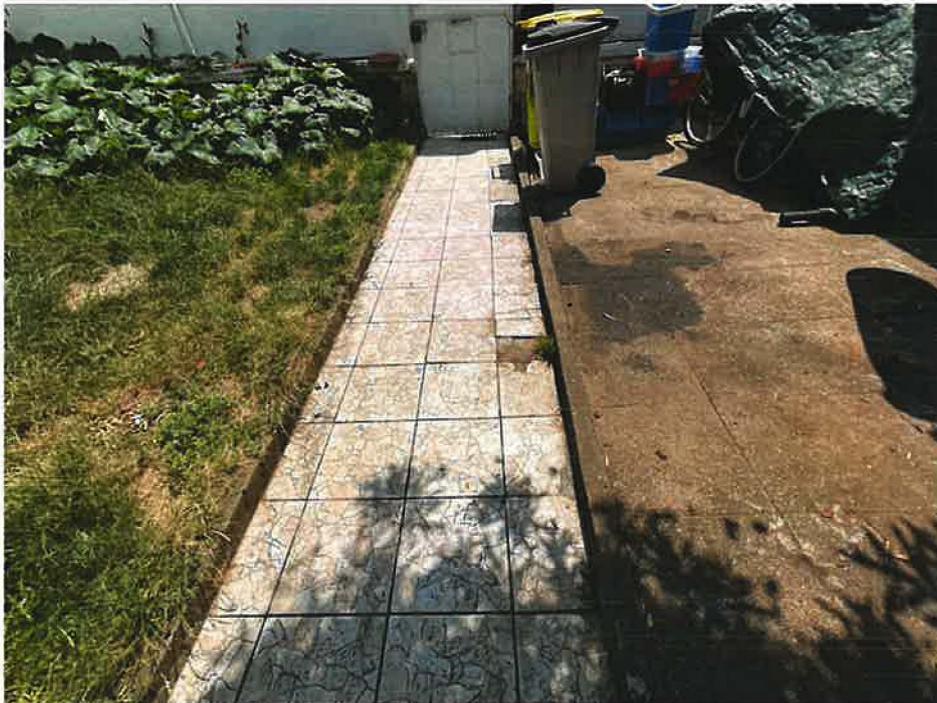
Une allée recouverte d'un carrelage en état d'usage, comportant des carreaux fissurés ou manquants, mène à l'entrée de la maison.

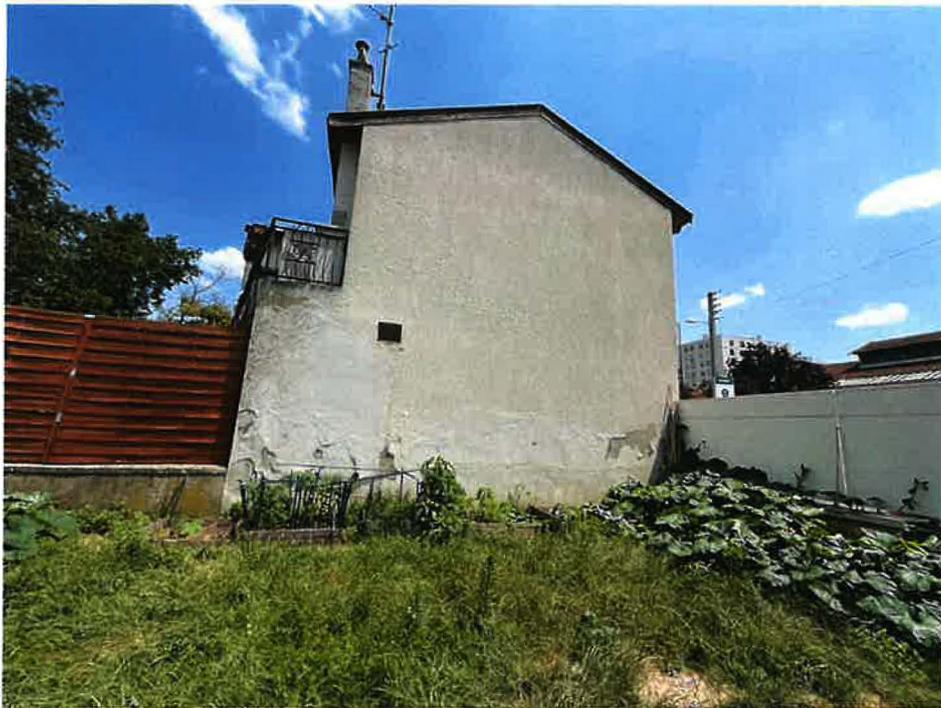
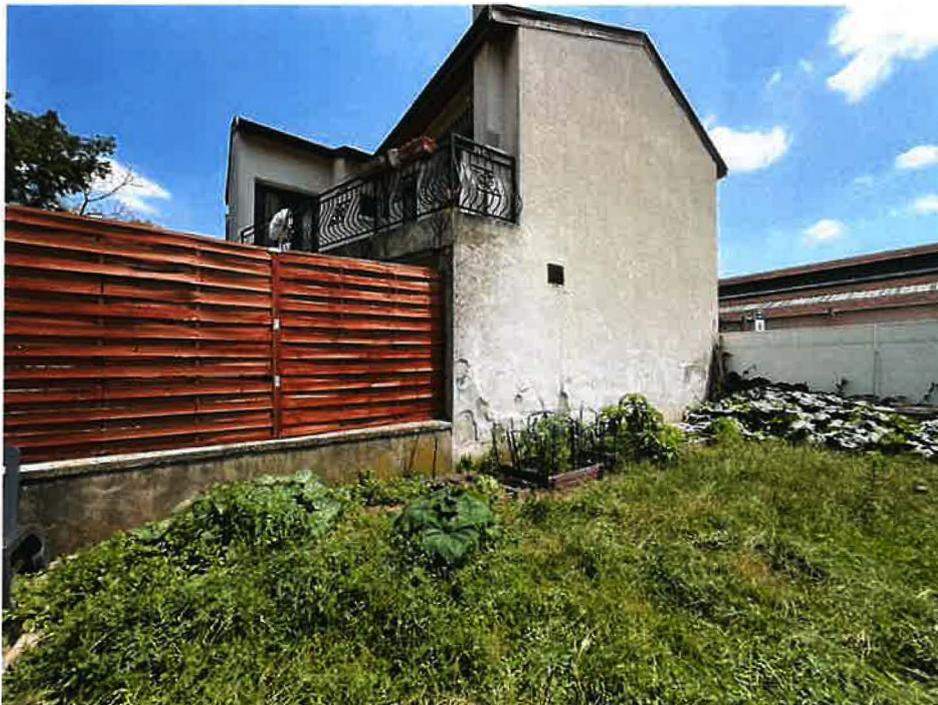
Le terrain est délimité, sur le côté droit, dos à la rue, par le mur pignon du tènement voisin qui comporte des écailles en partie basse et des reprises.

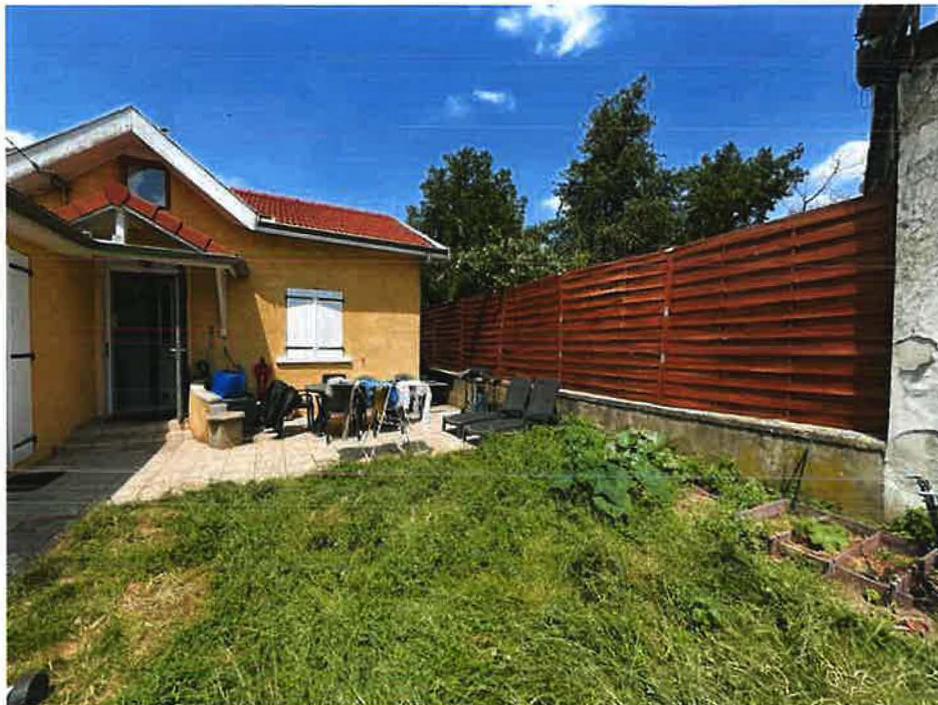
Ce mur pignon est ensuite prolongé par un muret revêtu d'un enduit en état d'usage, dont la couverture mitoyenne en béton comporte des fissures. Ce muret est surmonté de pareclosets en bois.

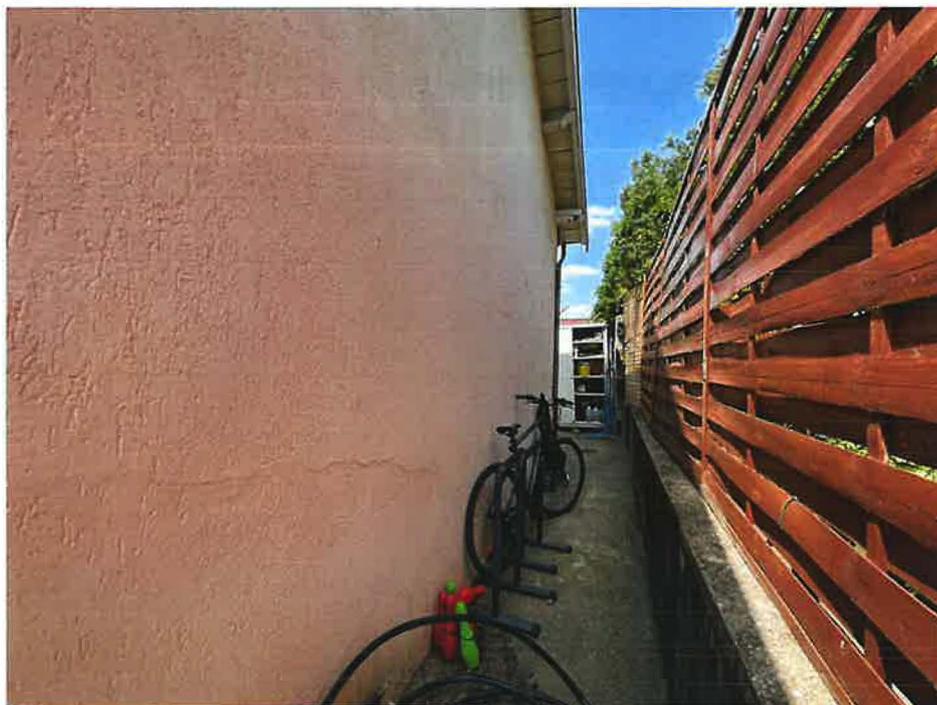
Une fissure est visible sur le mur pignon de la maison.

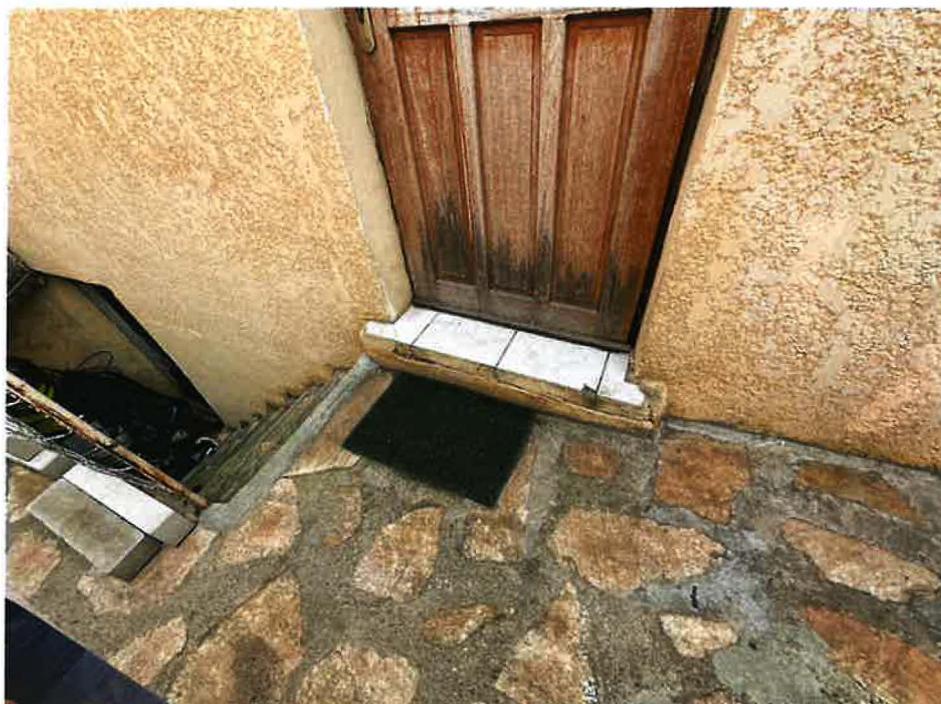
Une porte donne accès à la maison. Cette porte en bois à un battant est dépourvue de vernis sur sa face extérieure. Elle est en état sur sa face intérieure.

Le seuil de cette porte est recouvert de carrelage, dont un carreau est fissuré et un autre carreau est fissuré et ébréché.

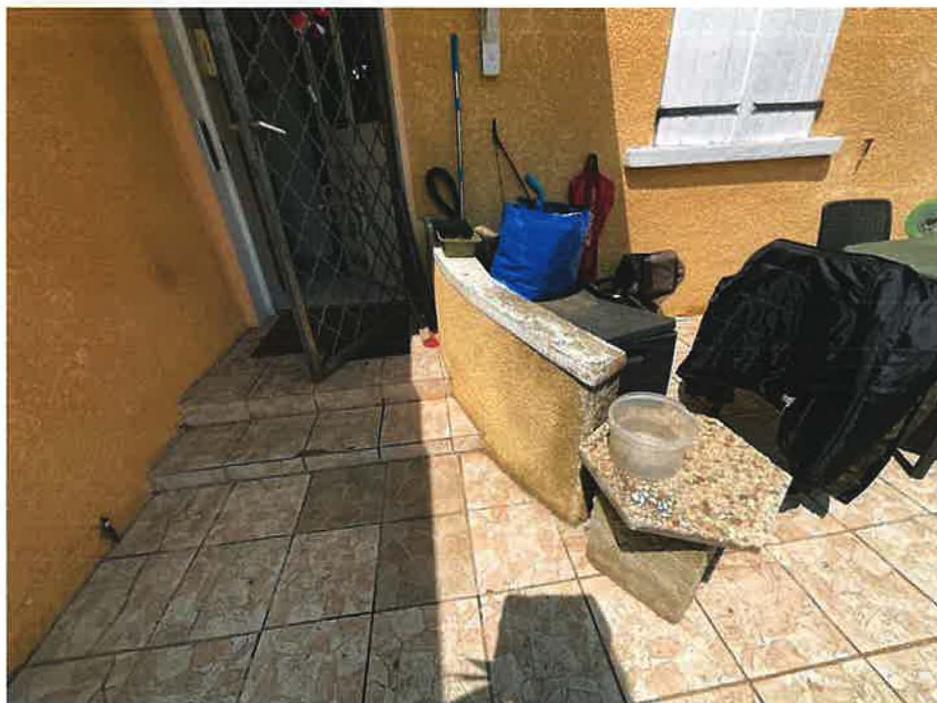
Une terrasse, aménagée devant la maison, est recouverte d'un carrelage identique à celui de l'allée comportant un carreau cassé et des carreaux fissurés.

Le muret, édifié à droite de la porte d'entrée, est revêtu d'un enduit comportant des traces d'humidité en partie basse. Sa couverture est revêtue de peinture écaillée.

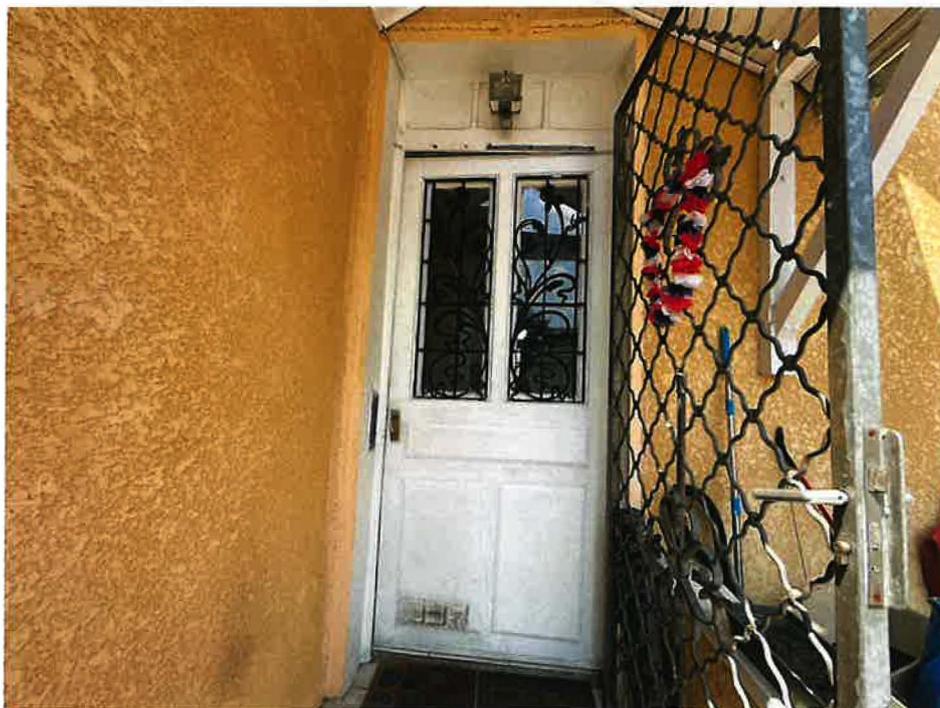
Deux marches recouvertes de carrelage, dont deux carreaux sont ébréchés, mènent à la porte d'entrée.

La porte d'entrée à un battant, vitré en partie haute et pourvu d'une grille de protection est en bois plein en partie basse, revêtue de peinture en état d'usage. Elle est doublée d'une porte grillagée.

La porte frotte sur le sol.

Monsieur xxx me déclare que les deux portes donnant accès à la maison doivent être remplacées au cours du mois de septembre 2023.

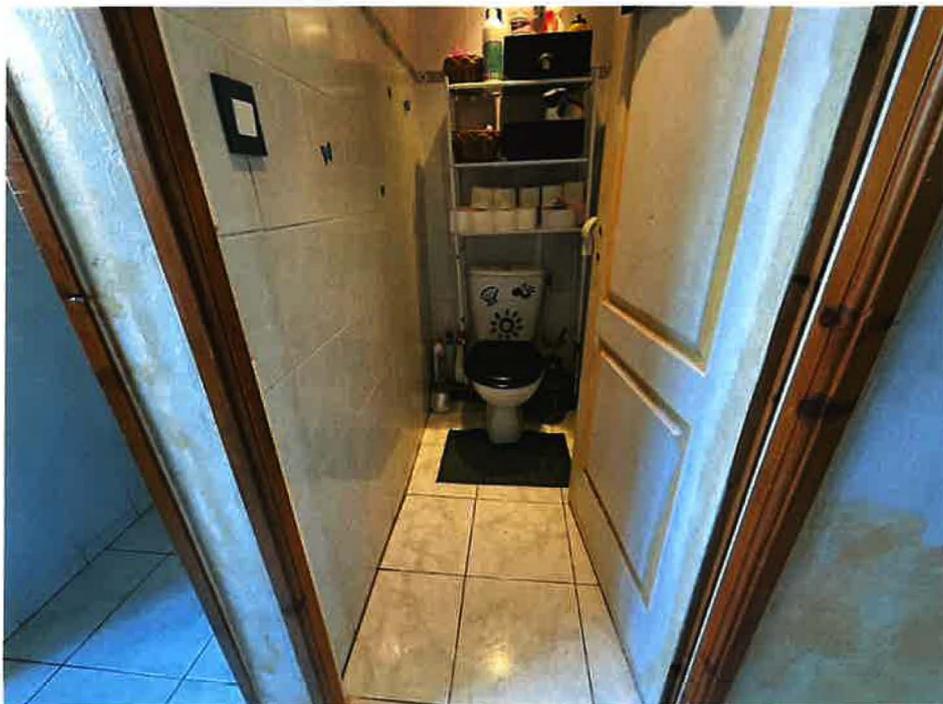
Les murs sont revêtus de faïence murale en état, surmontée de peinture, qui a débordé sur le plafond.

La pièce est équipée d'un wc siège anglais avec double abattant, dont la chasse d'eau fuit.

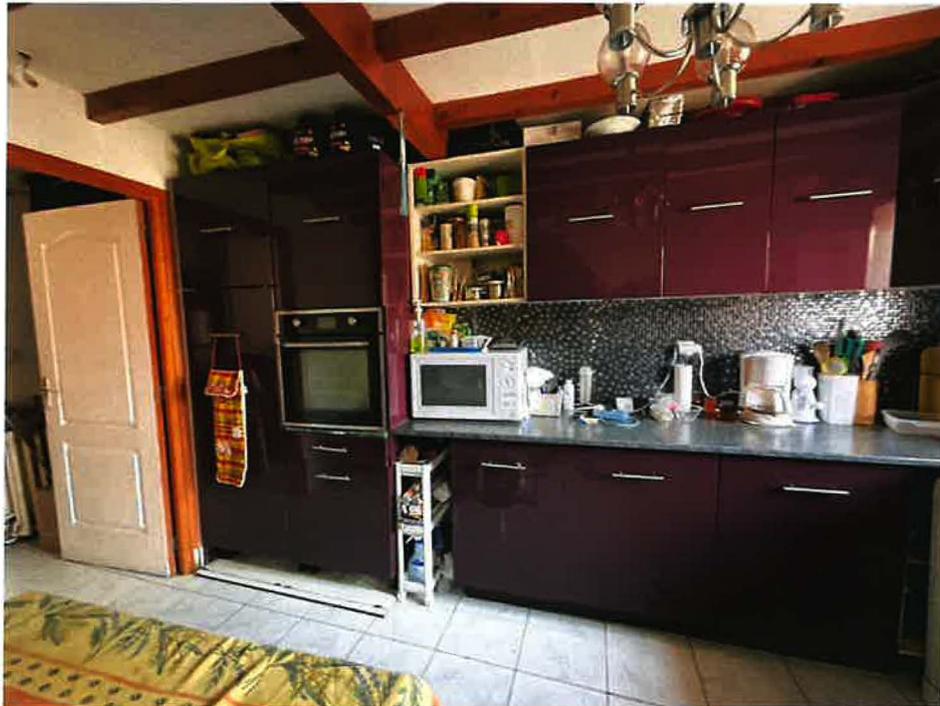
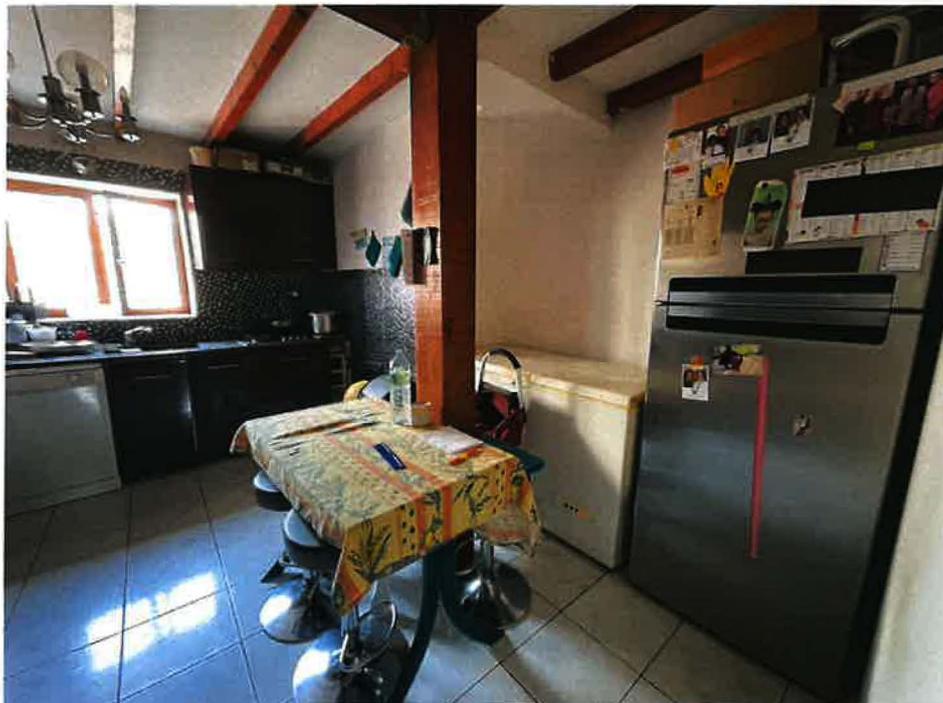
Les murs sont recouverts de toile de verre revêtue de peinture noircie, usagée et tachée.

Présence d'un fil à nu au plafond.

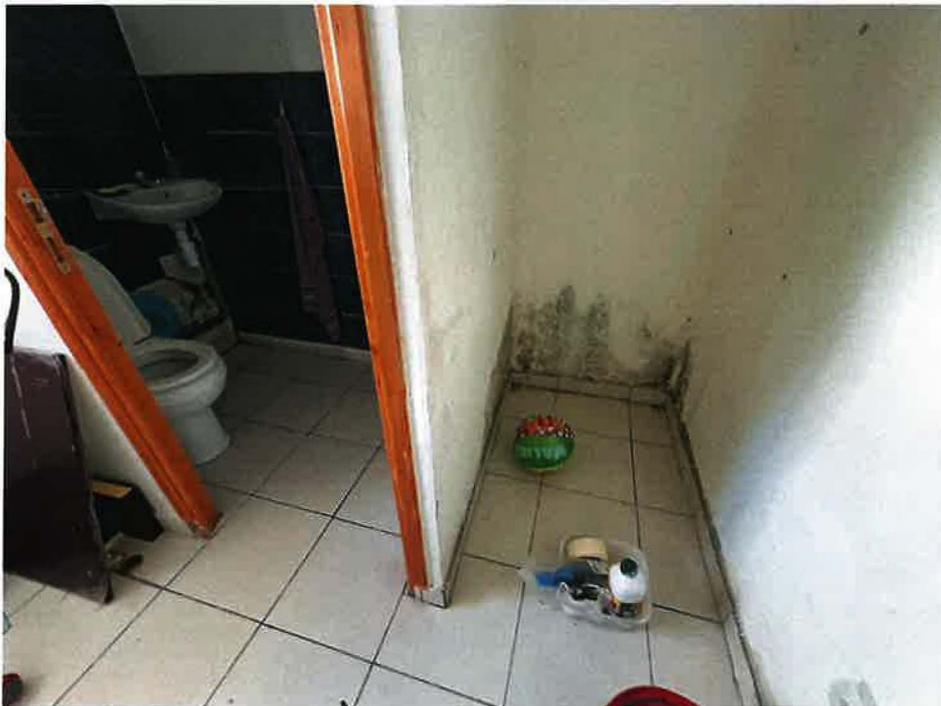
De la moisissure est visible sur trois faces à droite du cabinet de toilettes.

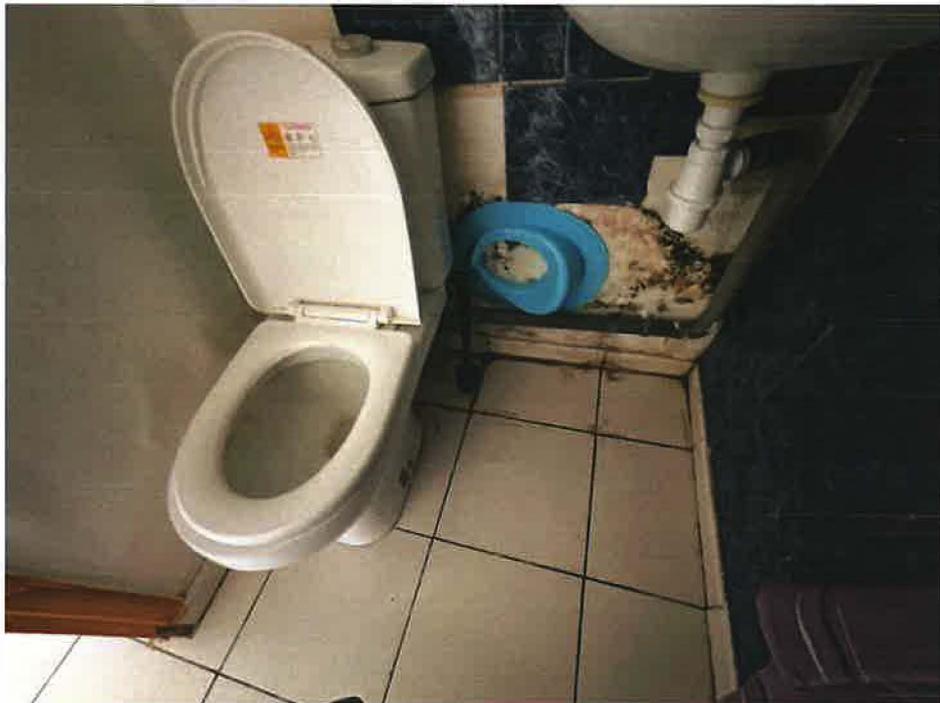
Les plinthes en bois sont revêtues de peinture en état d'usage, comportant de la moisissure, côté WC.

- sur deux faces, recouverts de faïence murale, surmontée de toile de verre en état d'usage. Des carreaux sont manquants et révèlent la présence de moisissure.

Le plafond est revêtu de toile de verre avec un spot intégré. La toile de verre comporte des cloques et des taches.

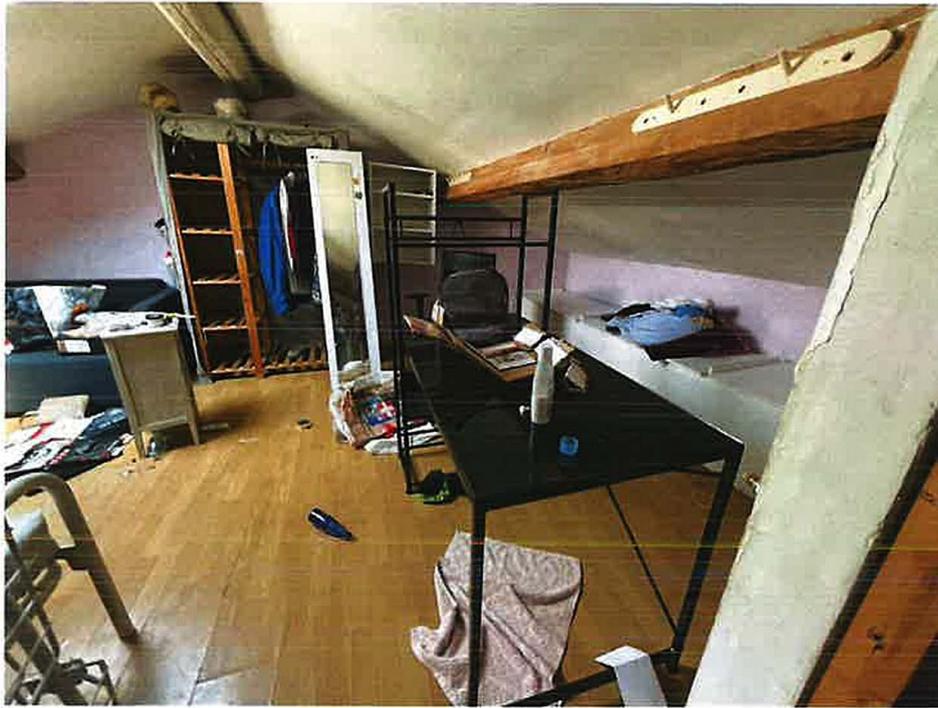
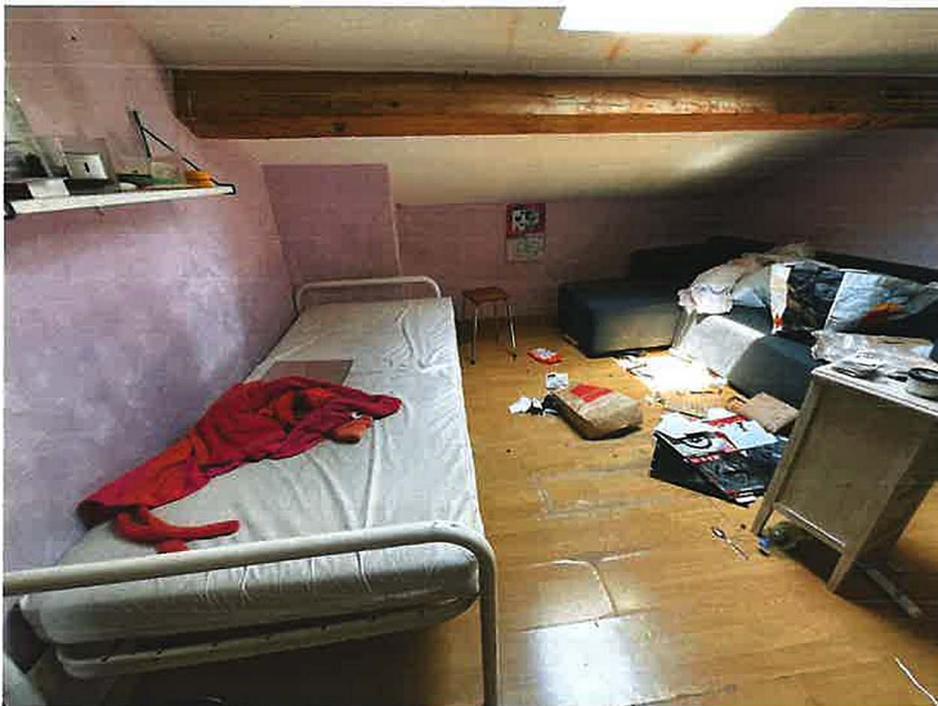
Les murs sont revêtus d'un enduit à l'ancienne comportant des fissures et un impact à droite de l'ouverture.

La pièce est éclairée par une fenêtre de toit. Des taches d'humidité sont visibles à sa périphérie.

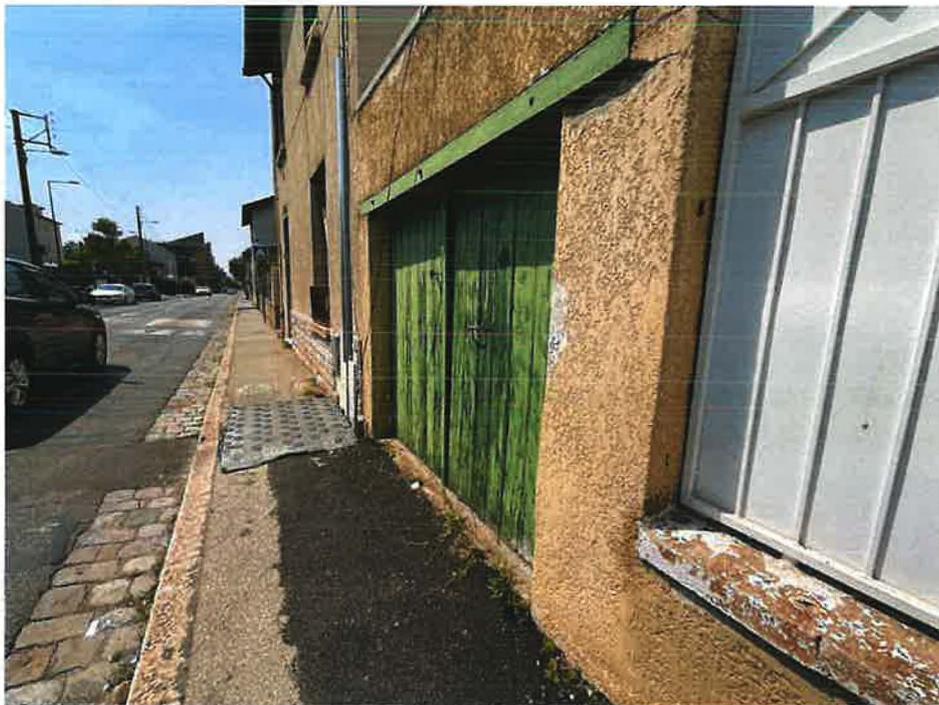
Un portail à double battant, revêtu de peinture de couleur verte, écaillée, donne sur la rue et correspondait à l'entrée du garage.
