PROCES VERBAL DE DESCRIPTION DE BIENS A SAISIR

M'être exprès transportée, ce jour, à 15 heures, commune de **GLEIZE 69400, 225 route de Montmelas**, à l'effet de procéder à la description exacte et détaillée des biens appartenant à Monsieur X dont la requérante se propose de poursuivre la vente forcée en la forme légale, à défaut par le sus-nommé d'avoir satisfait au commandement de payer qui lui a été signifié le 20 juin 2024.

Ces biens sis à GLEIZE 69440, 225 Route de Montmelas, commune de 8000 habitants, sont situés à :

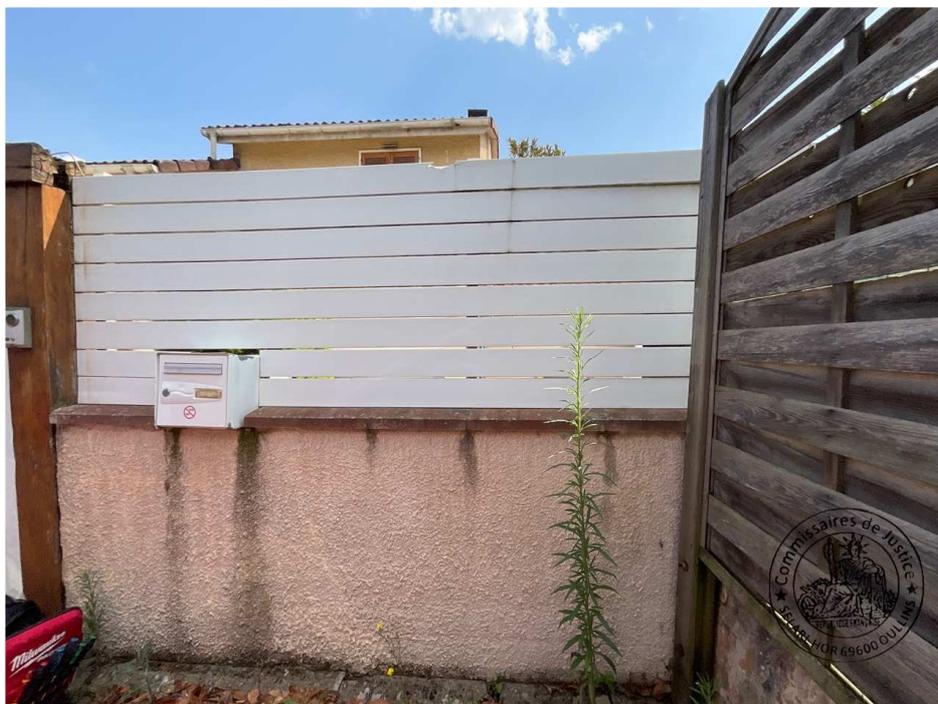
La boîte aux lettres est déformée.

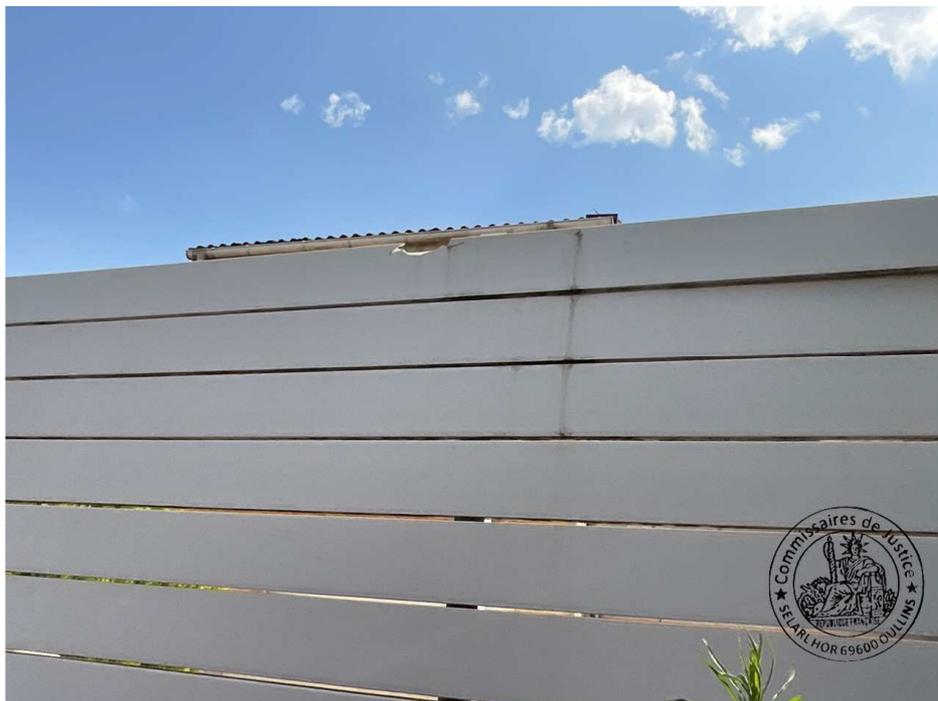
La clôture en pvc est détériorée en partie haute.

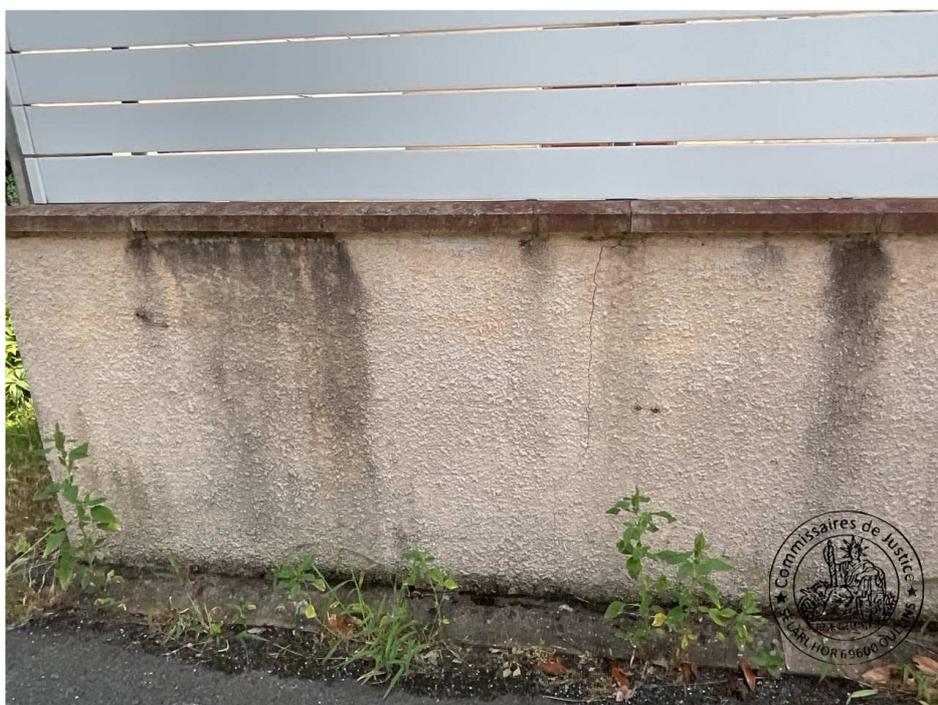
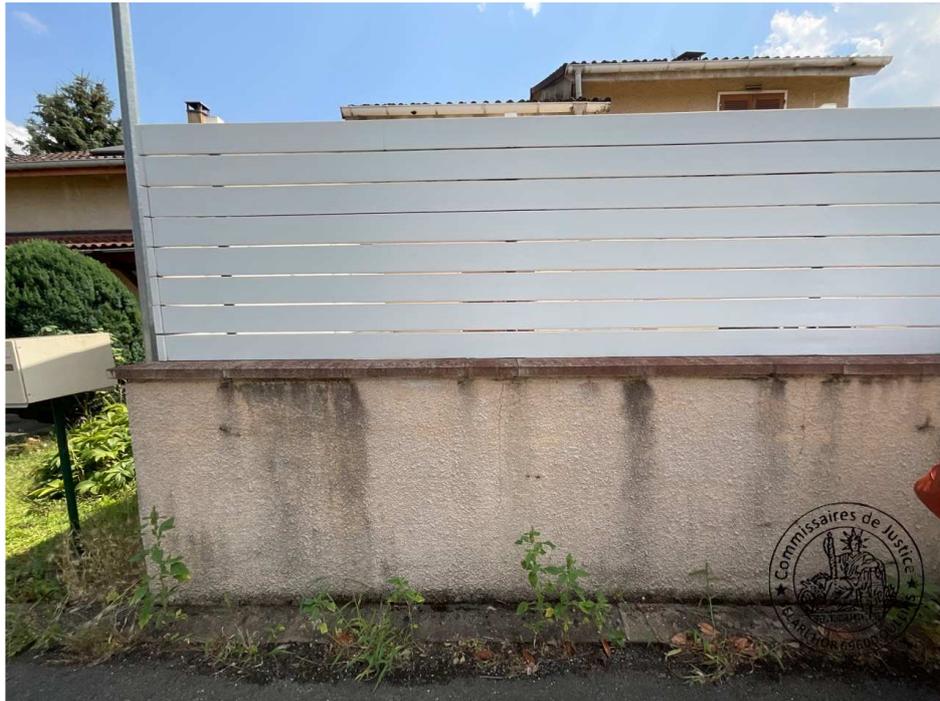
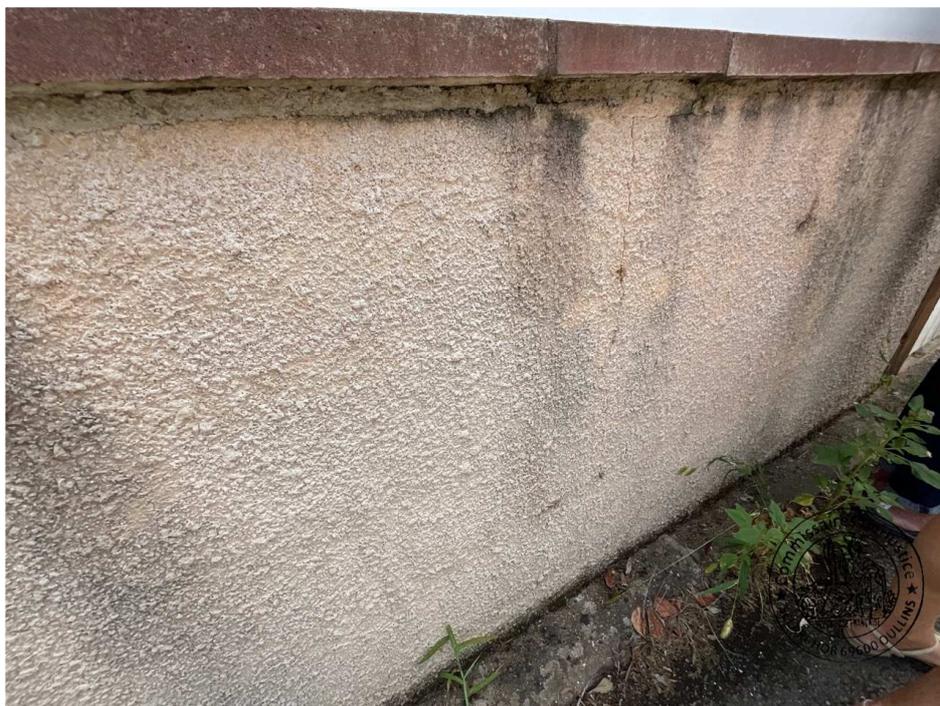
Le muret, à gauche du portillon, est revêtu d'un enduit de type crépi comportant plusieurs fissures verticales et horizontales surmonté d'une clôture en PVC en état d'usage.

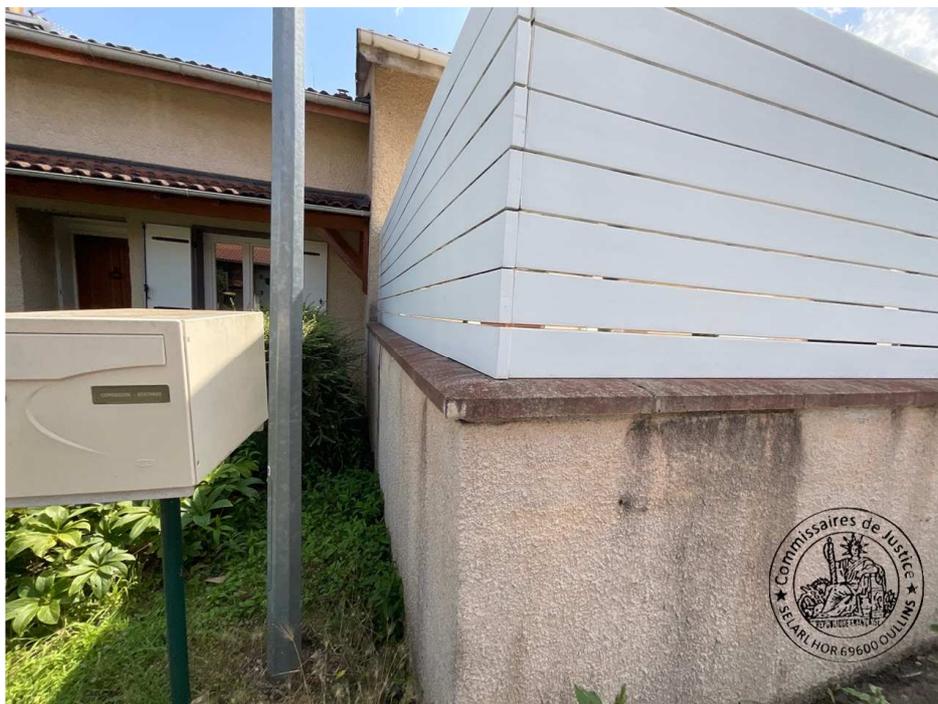
La face du muret, donnant sur le tènement voisin de Monsieur XX est revêtu d'un enduit de type crépi comportant également une fissure horizontale sous le chaperon et des traces d'humidité.

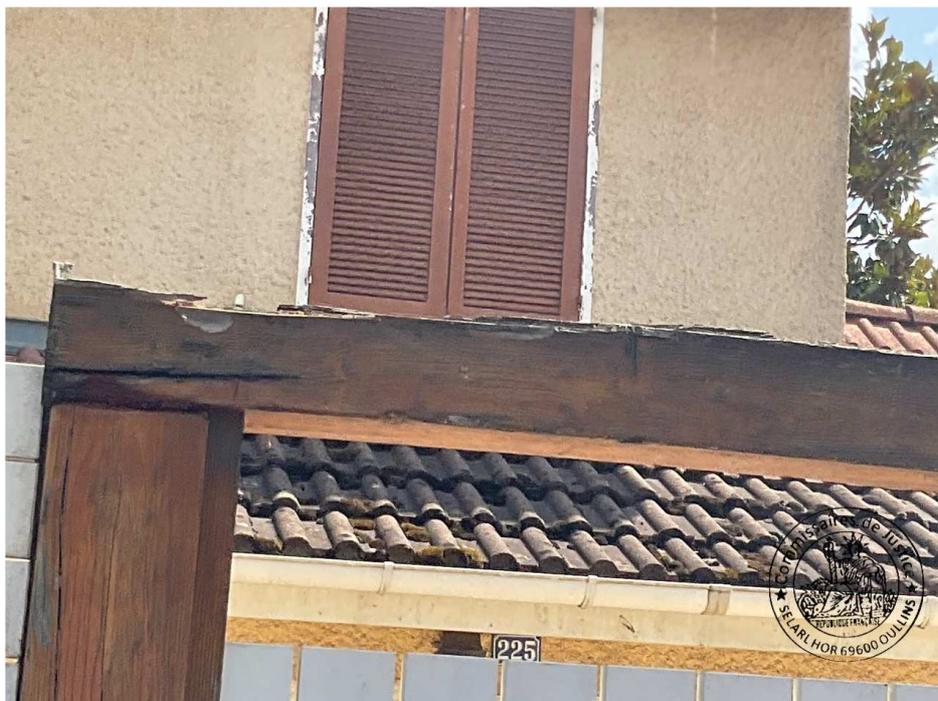
La poutre, au-dessus du portillon, est détériorée.

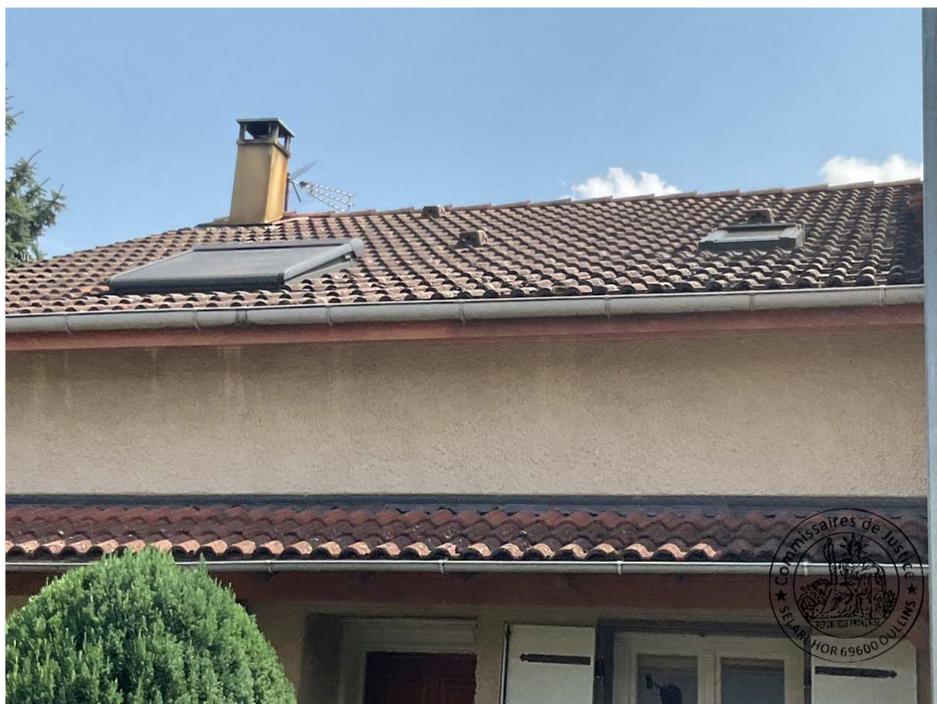
La toiture de la maison est recouverte de tuiles de type mécaniques comportant un peu de mousse.

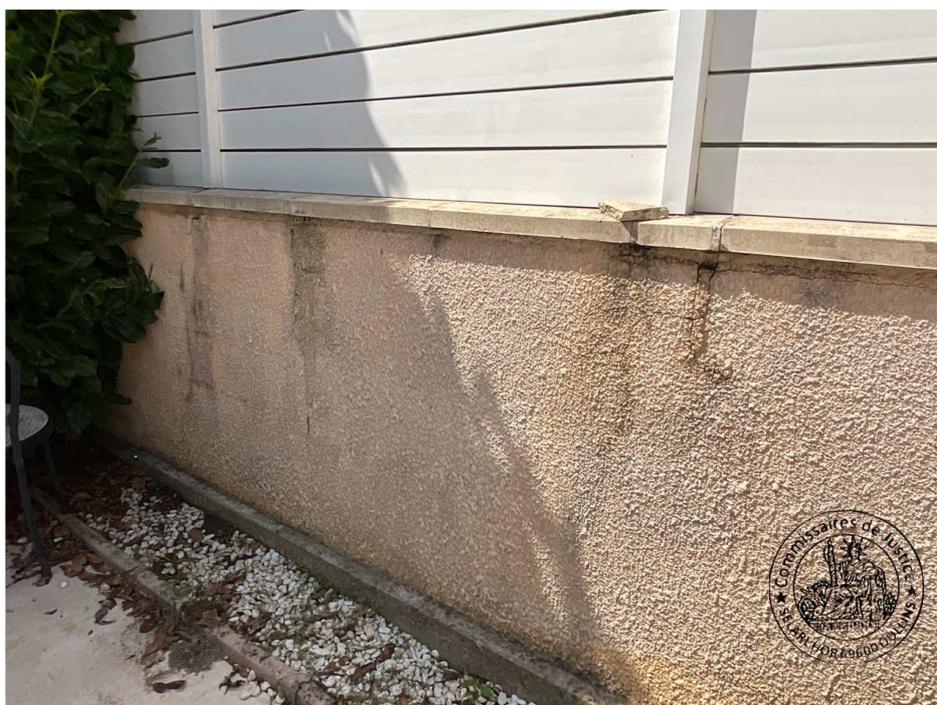
La face intérieure du mur est revêtue d'un enduit de type crépi comportant des fissures.

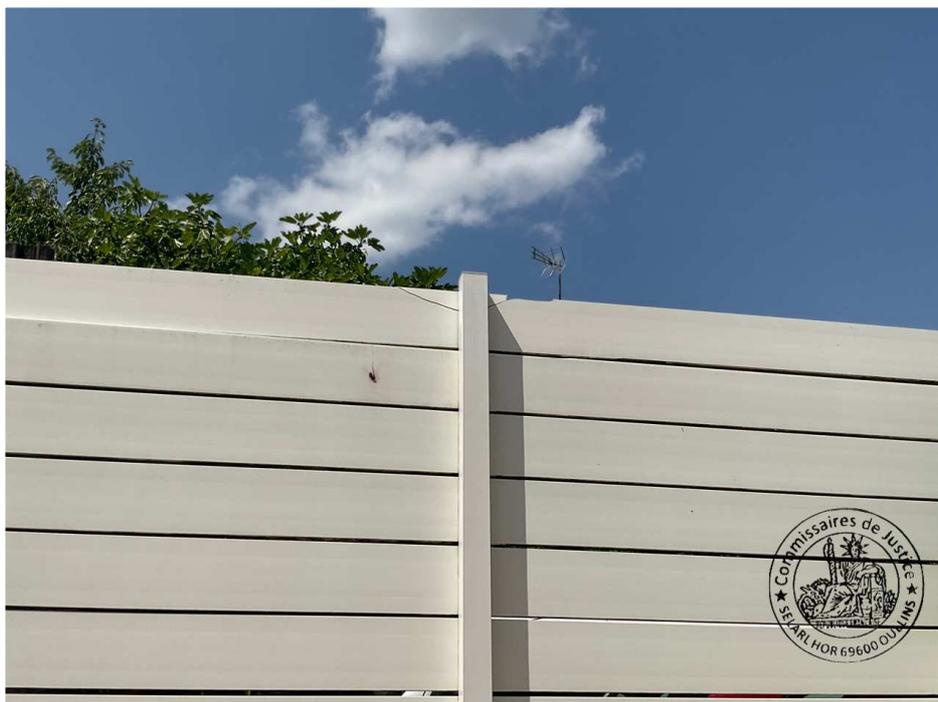
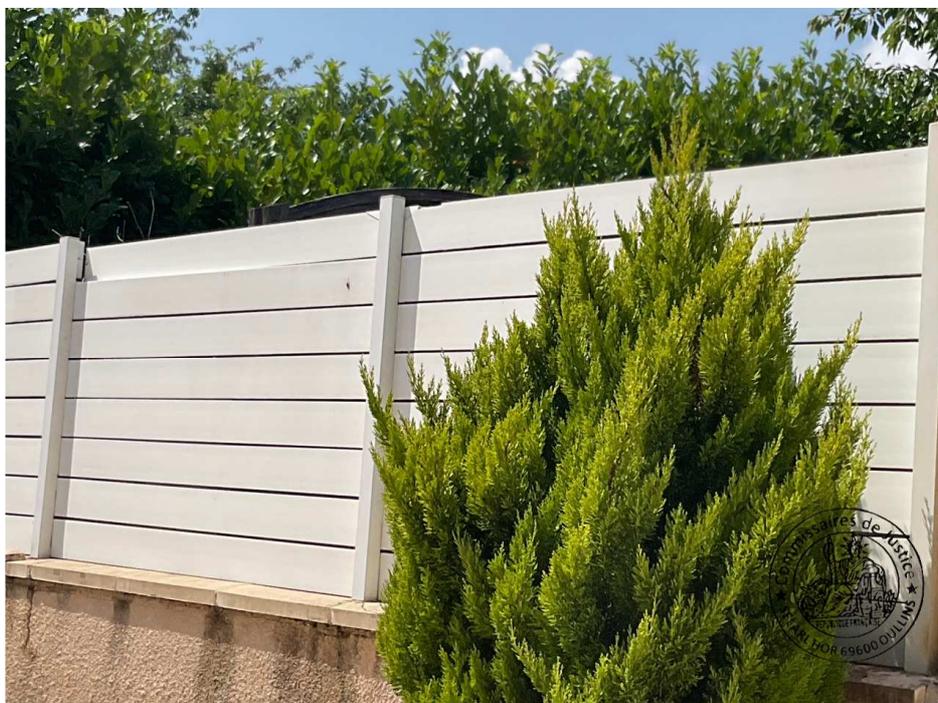
La clôture est fissurée sur deux travées en partie haute, à droite du portillon, dos à celui-ci.

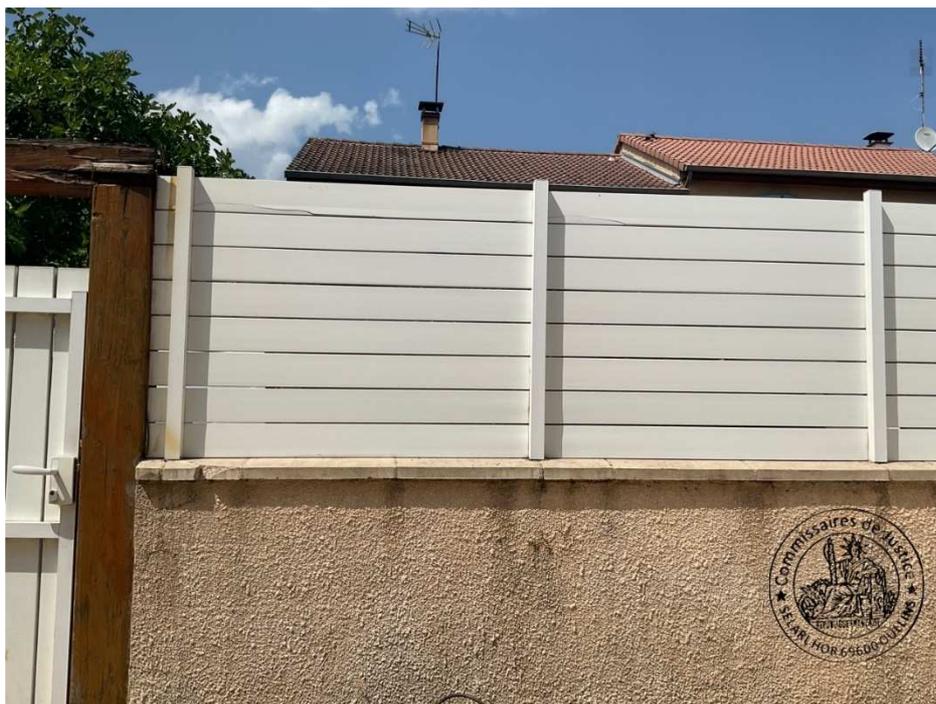
De même à gauche du portillon, deux travées de la clôture sont détériorées.

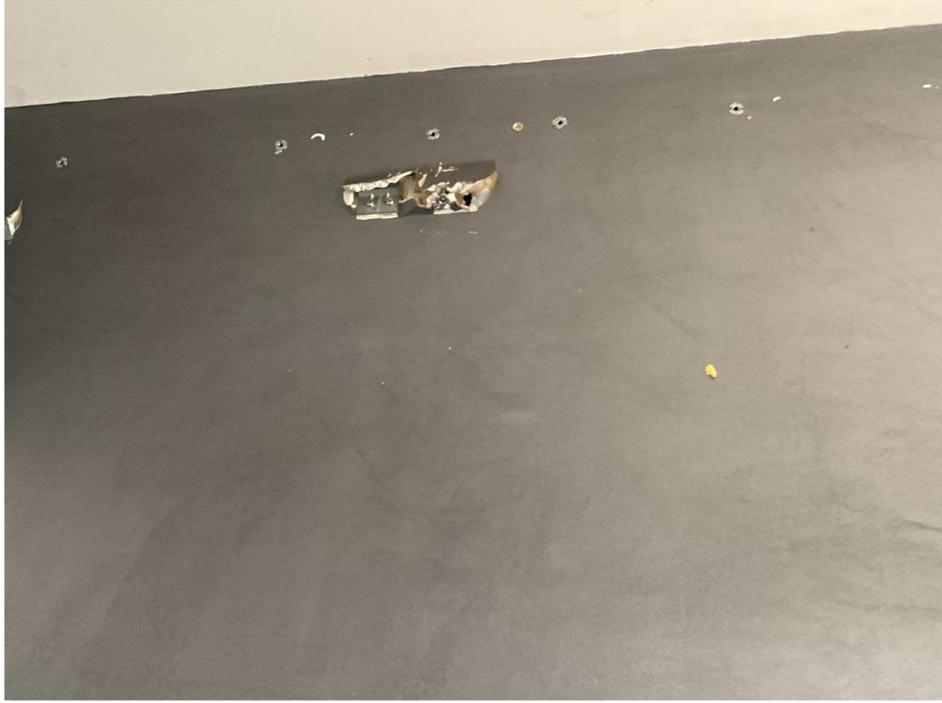
- sur une face de peinture métallisée,
- du côté de la plaque de cuisson, de peinture grise comportant de multiples trous de cheville.

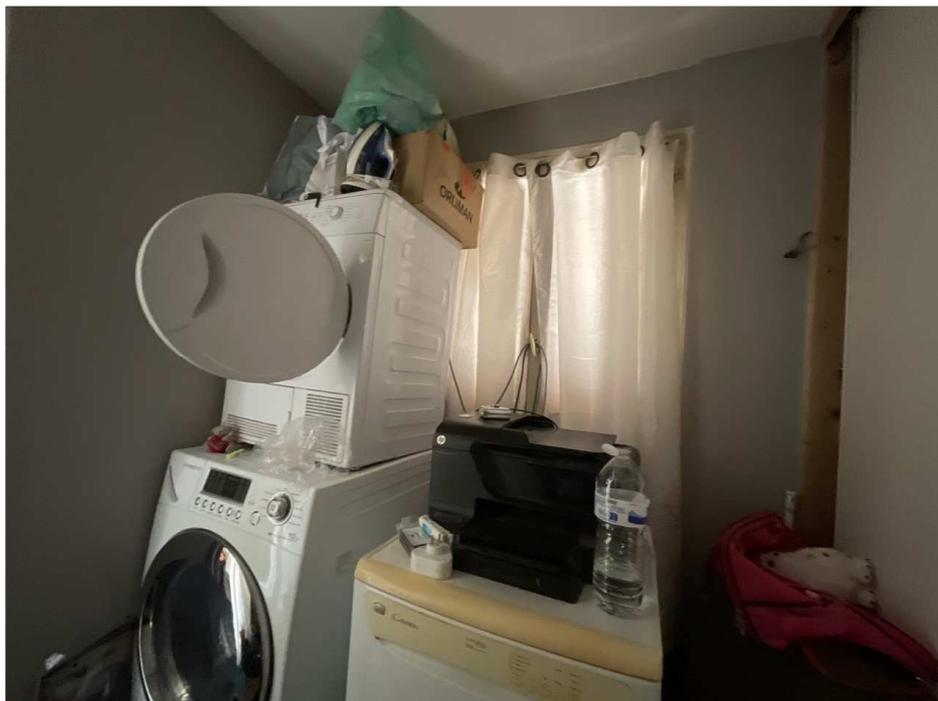
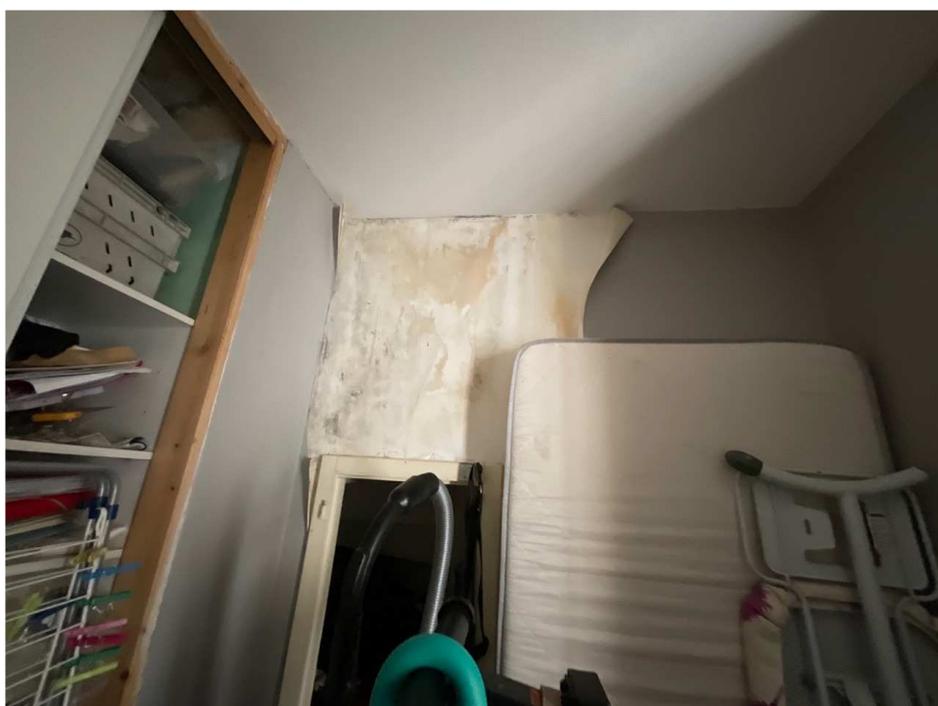
La tapisserie, au-dessus d'une ouverture donnant accès à un placard sous l'escalier, est moisie.

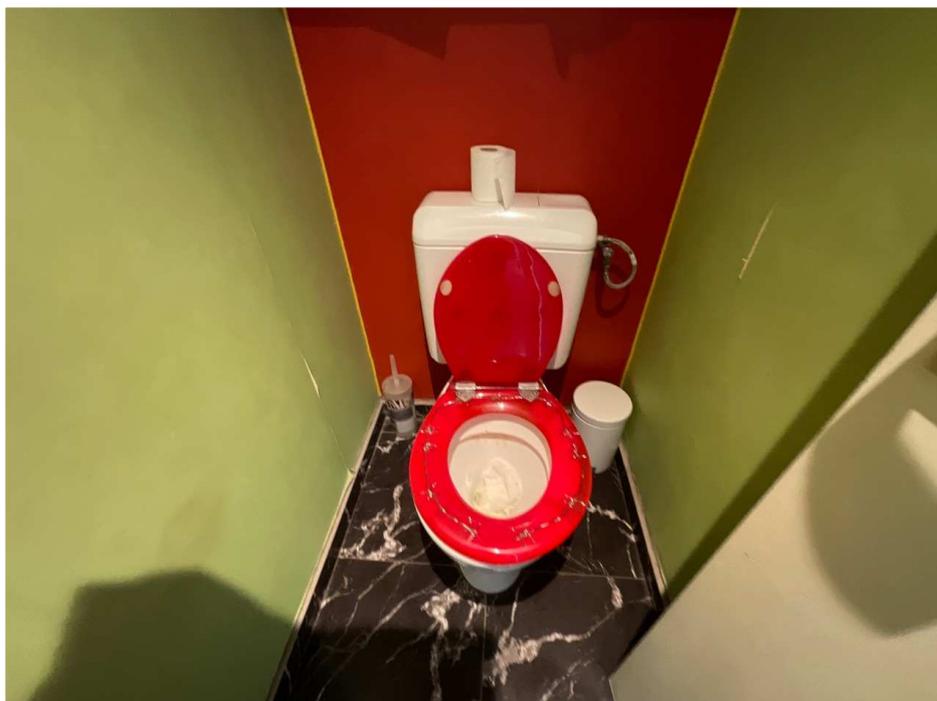
Les murs sont recouverts de tapisserie sur les deux murs latéraux, qui se décolle à la jonction de deux lés.

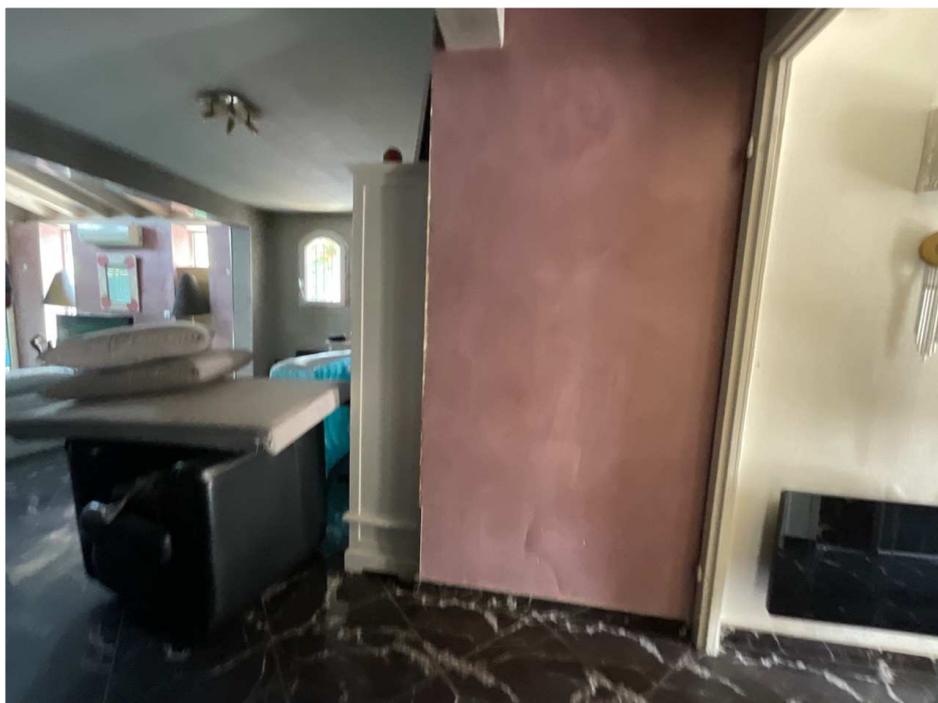
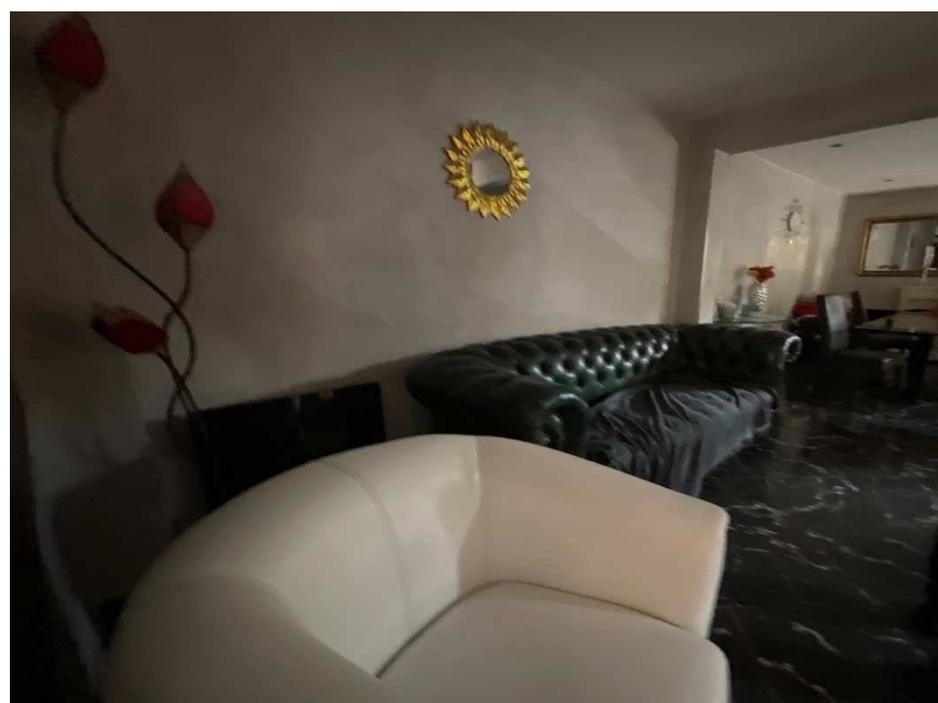
L'arête du mur à droite de l'ouverture est détériorée.

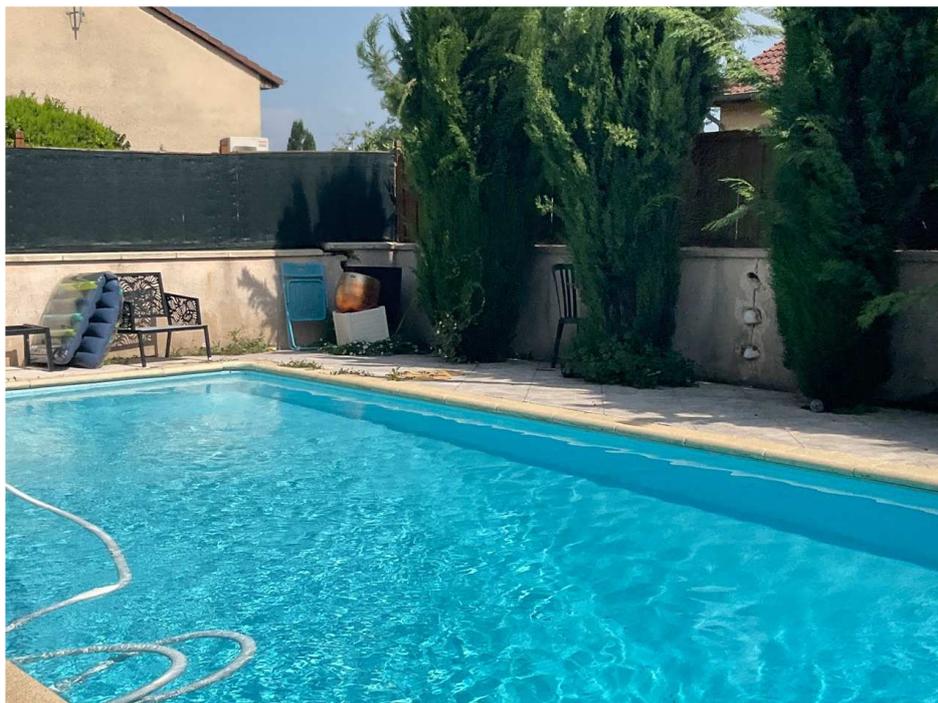
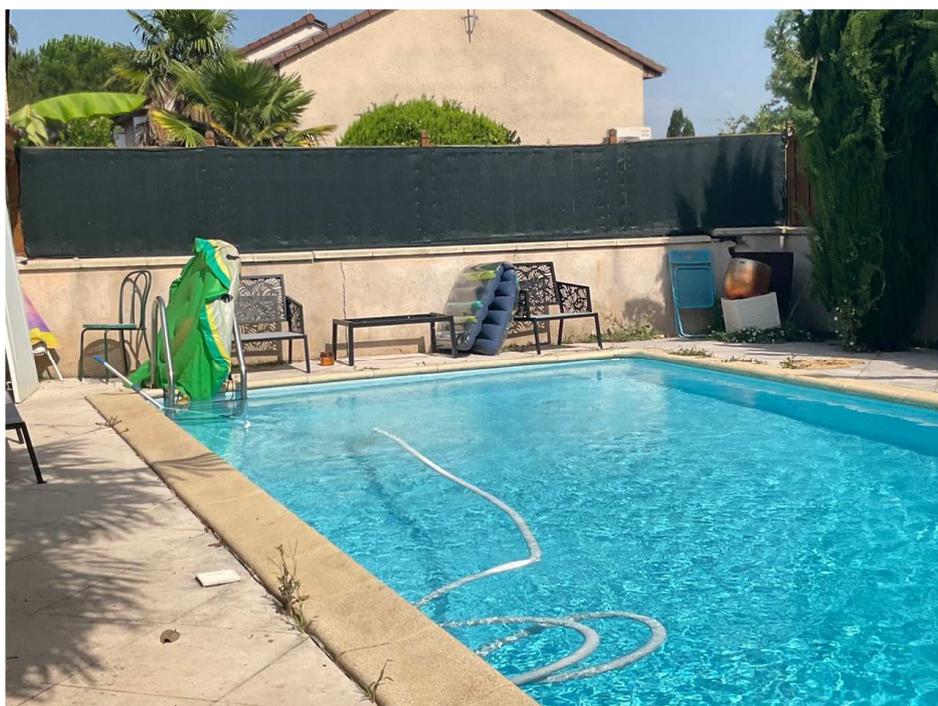
Je relève une absence de joint le long des margelles de la piscine.

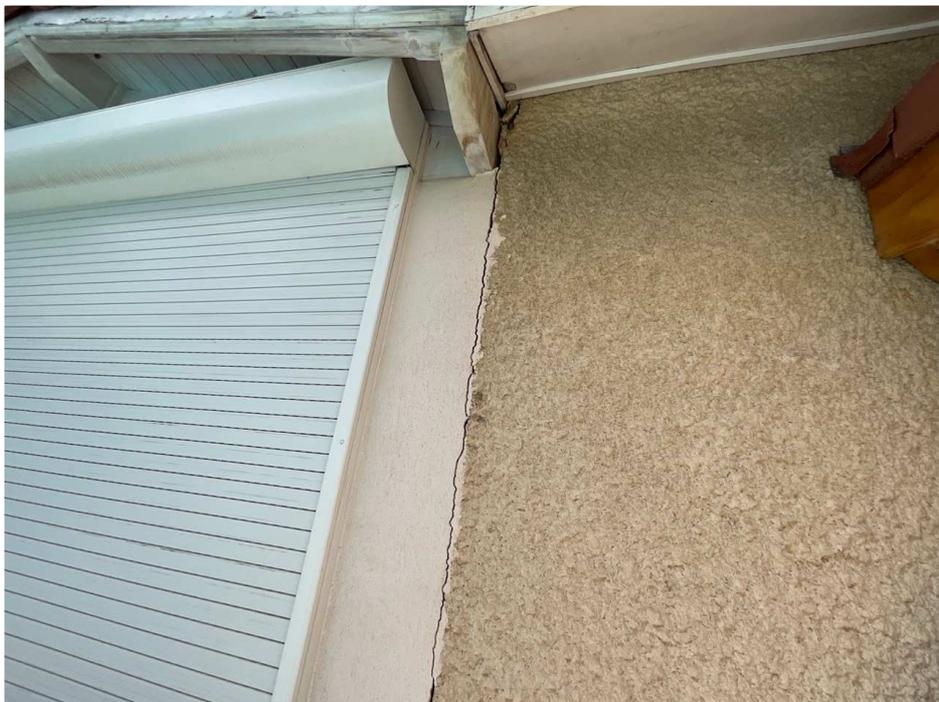
Une fissure verticale est visible le long de l'encadrement de la porte-fenêtre du salon/salle à manger.

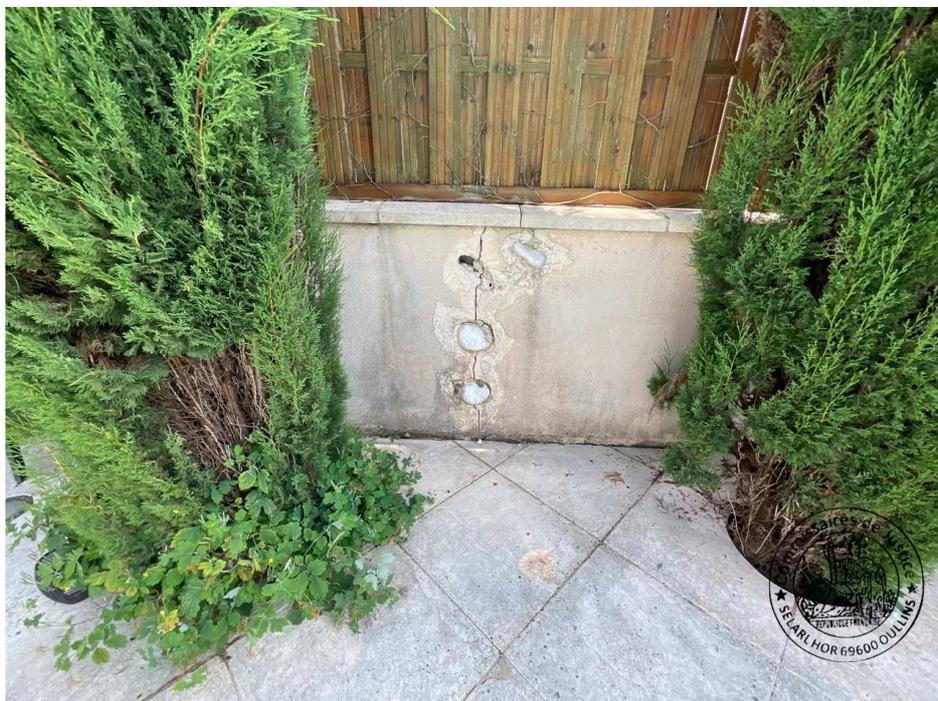
D'importantes fissures sont visibles sur le muret délimitant le tènement. L'enduit est pour partie absent.

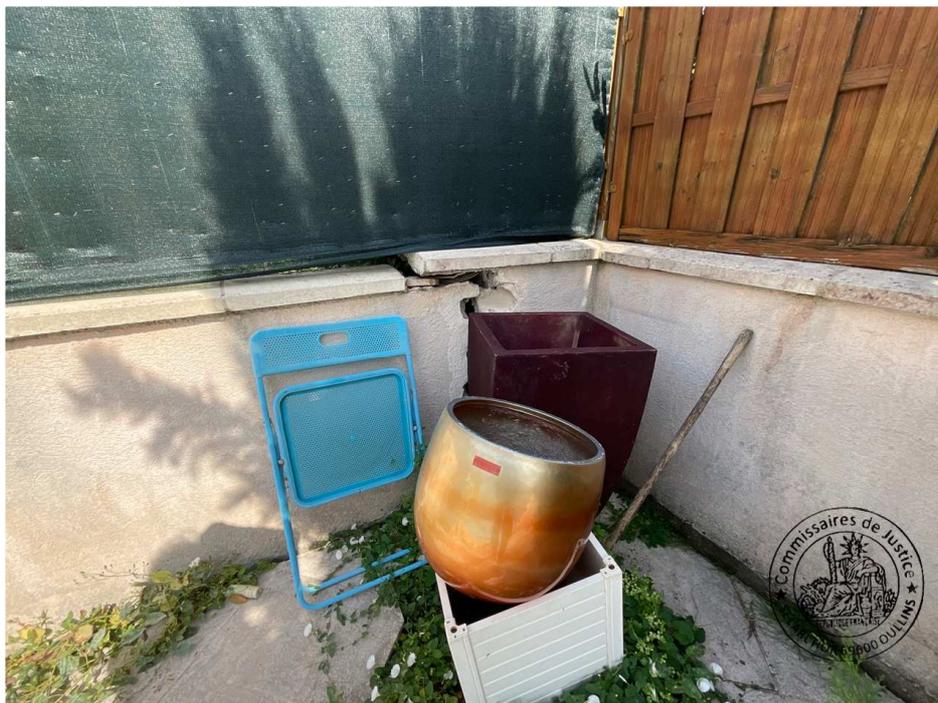
La couvrtine est désolidarisée.

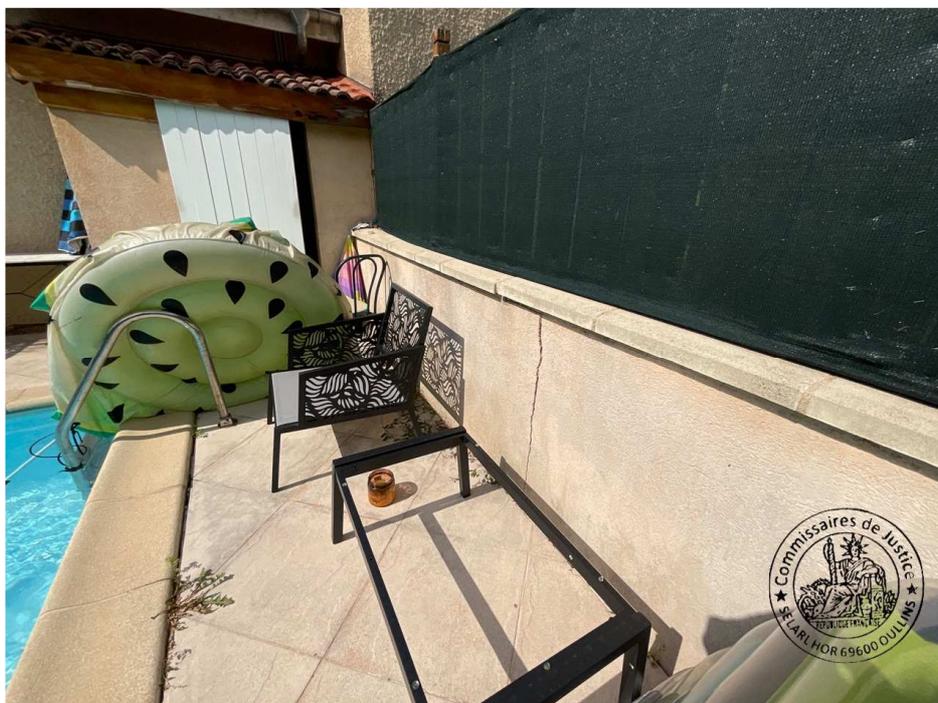
Une importante fissure verticale est visible sur le muret.

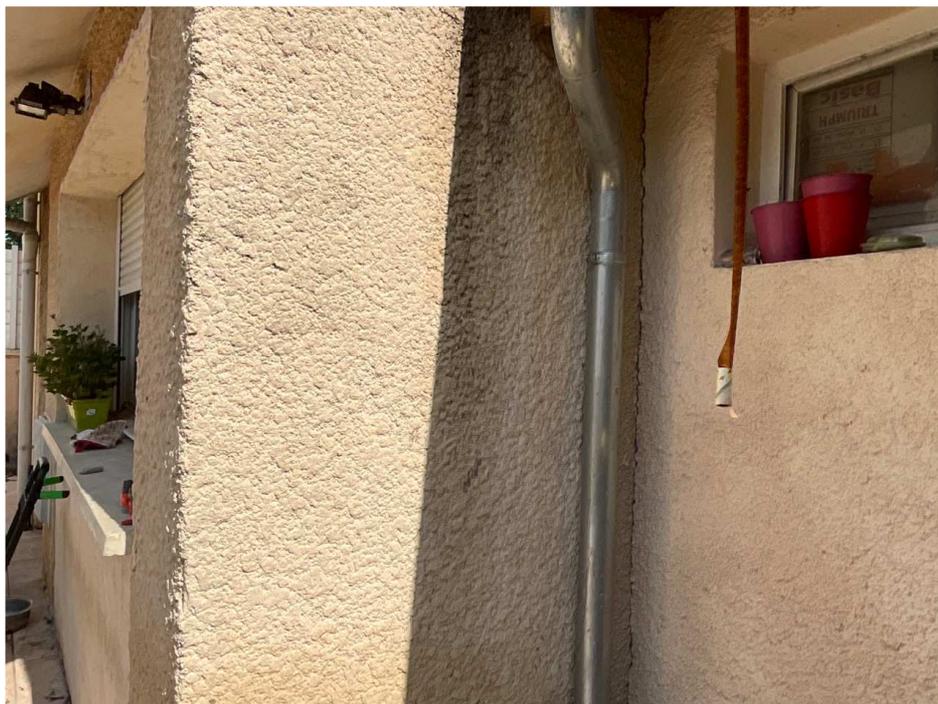
Une fissure verticale est visible dans l'angle de la façade, à droite de la fenêtre de la cuisine.

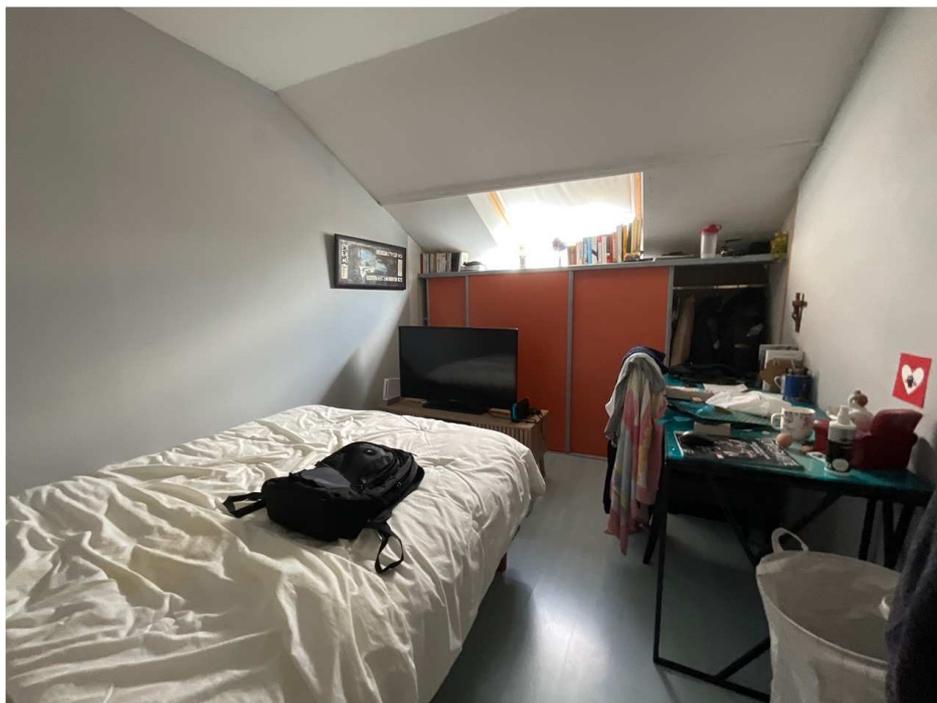
Le sol est recouvert d'un parquet flottant en état d'usage, dont une lame est épaufrée.

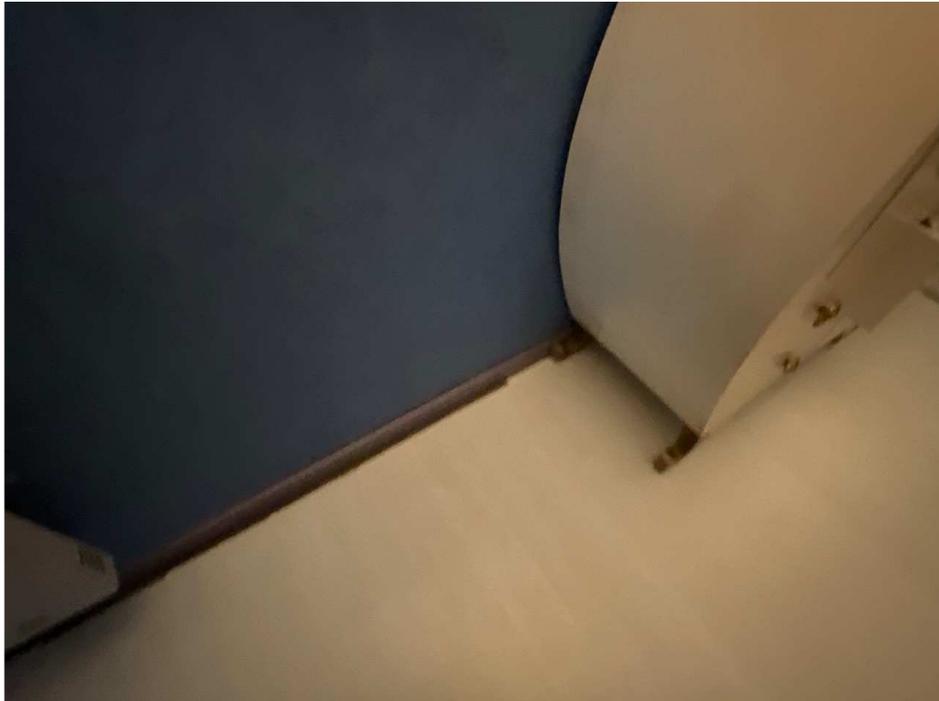
Le sol est recouvert d'un parquet flottant en état qui n'est pas jointif avec la plinthe au bas du mur latéral gauche.

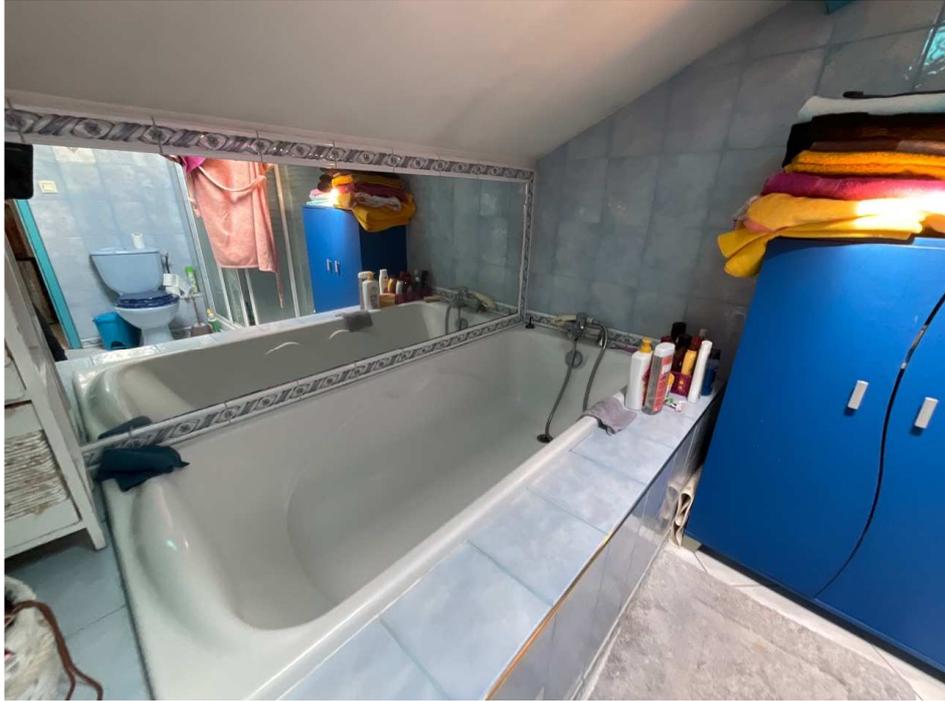
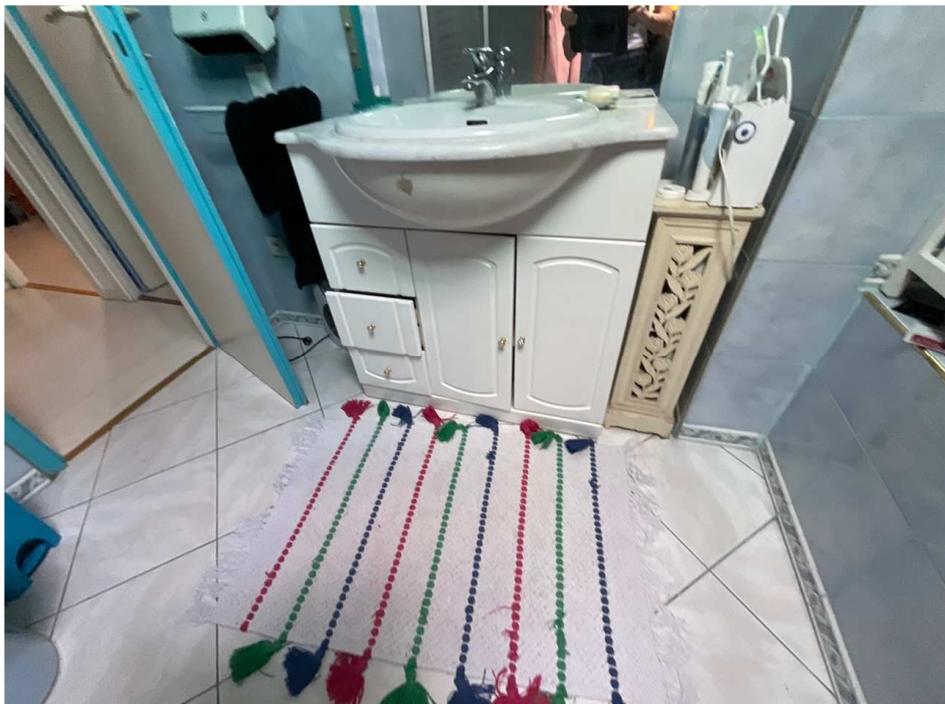
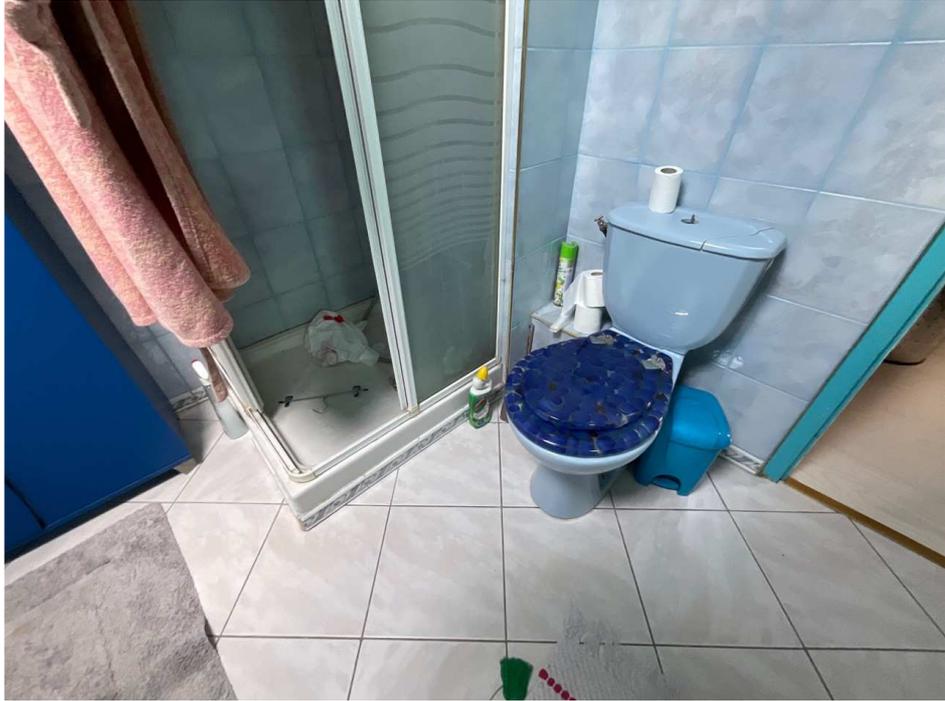
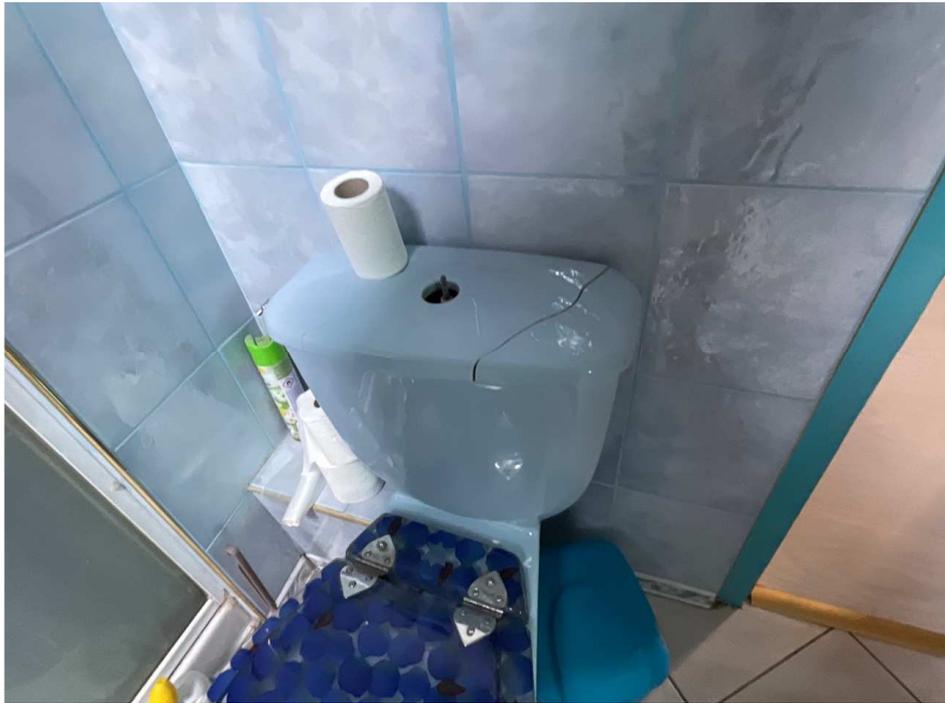
- d'une baignoire avec flexible, douchette,
- d'un miroir,
- d'une vasque avec robinet mitigeur eau chaude/eau froide sur un meuble à deux portes/trois tiroirs,
- d'une douche accessible par une porte à deux battants coulissants avec douchette, flexible,
- d'un wc siège anglais avec double abattant dont le couvercle de la chasse d'eau est fissuré. Je relève l'absence de bouton de chasse d'eau.
