PROCES VERBAL DESCRIPTIF

LE VINGT SEPT AOUT DEUX MILLE VINGT QUATRE

Agissant par Maître Karen FAURRE, Commissaire de Justice associée, certifiée m'être rendue, ce jour, à dix heures et huit minutes à GRAND AIGUEBLANCHE, 22 chemin de la Croix, en compagnie de Théo BELLUCI de ACTIV EXPERTISE, diagnostiqueur immobilier dont le diagnostic est annexé au présent acte (**ANNEXE 1**). J'ai procédé aux constatations suivantes.

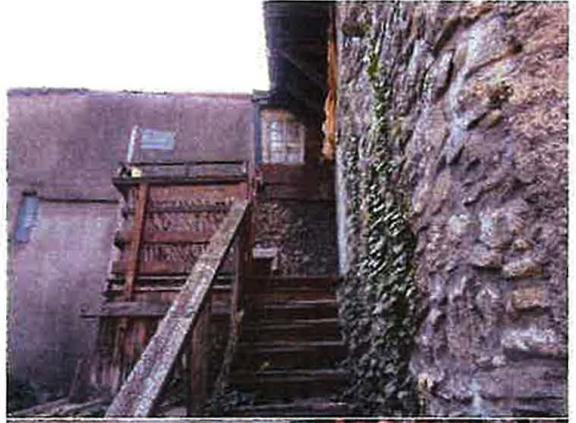
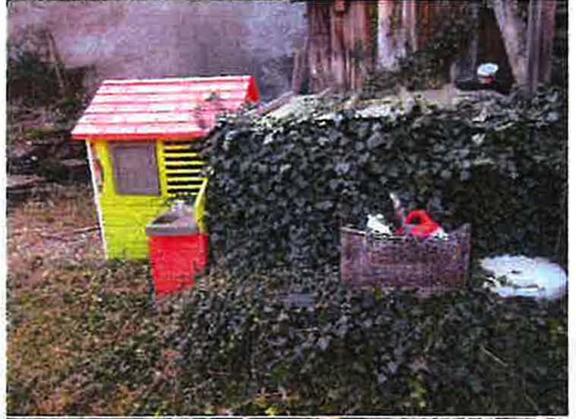
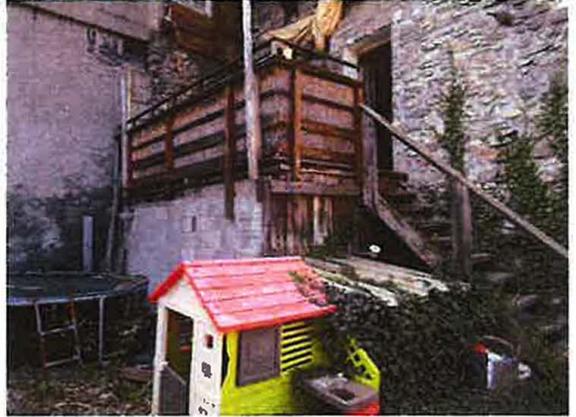
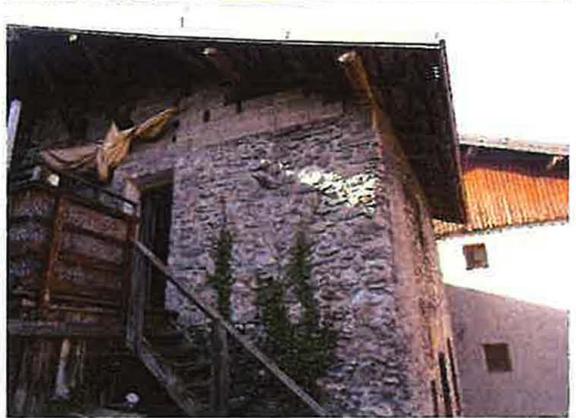
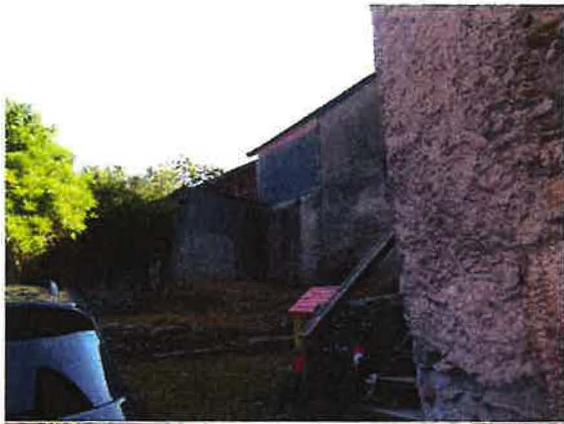
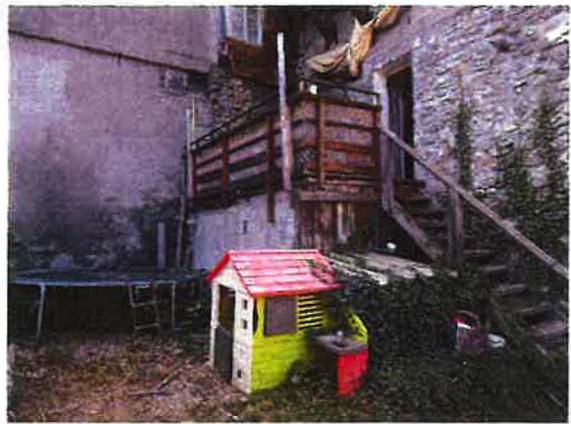
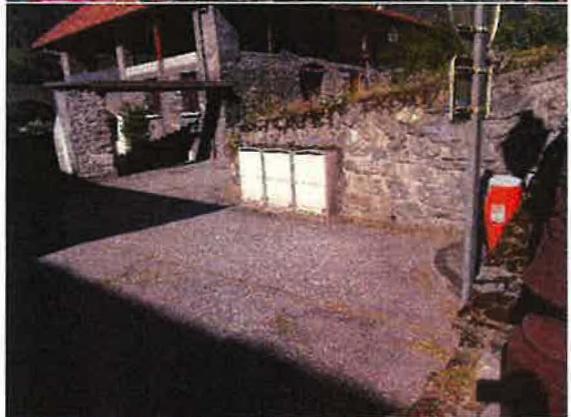
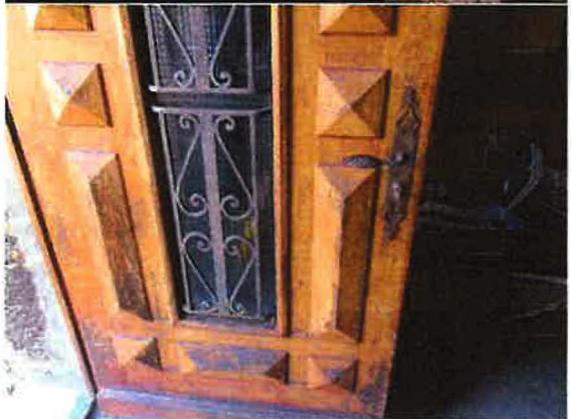
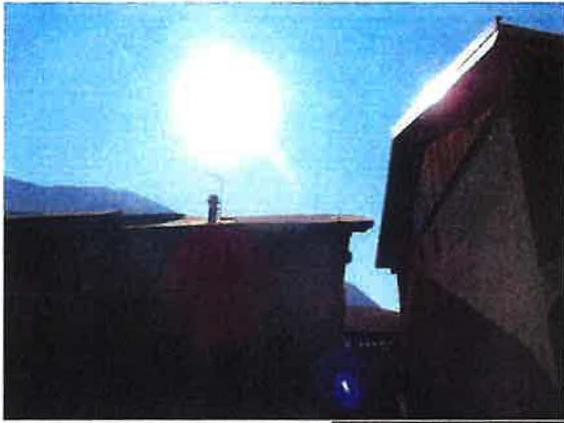
Photographies 1 à 23 :

Il s'agit d'une maison en pierres avec du crépi qui tombe. Elle fait l'angle d'une petite rue avec une petite placette avec un bassin et une place de stationnement limitée à quinze minutes.

Cet immeuble est sur trois niveaux. Au rez-de-chaussée, il y a la partie atelier et cave. La partie habitation se trouve aux étages. On y accède par un escalier bois donnant sur une terrasse bois qui est au-dessus de la cave.

Face à cette terrasse, il y a un jardinet non clos sur plusieurs niveaux tenus par des murets en pierres. Le fond de ce terrain est délimité par des murs voisins.

Côté rue cette maison est mitoyenne.

La porte de l'atelier est en bois vitré.

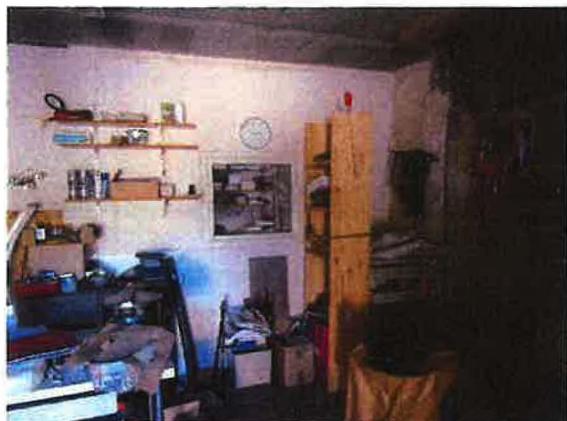
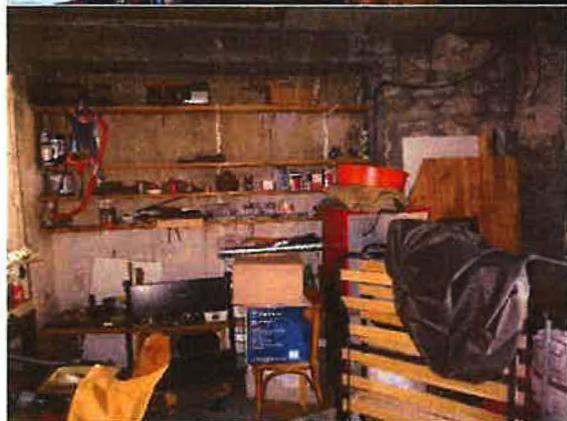
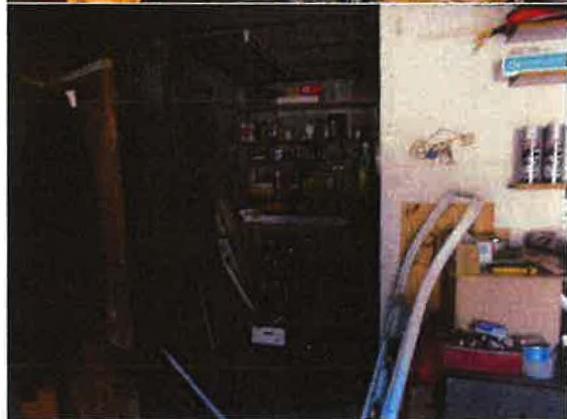
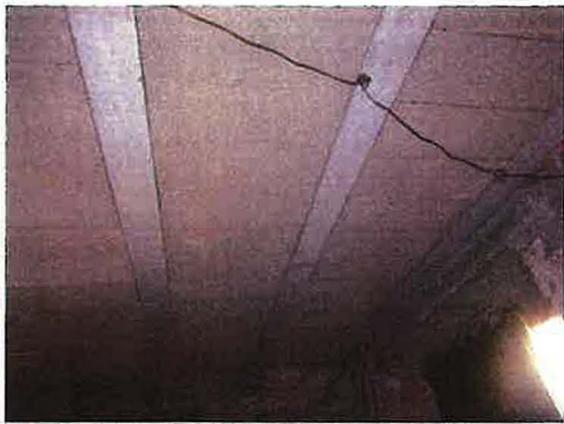
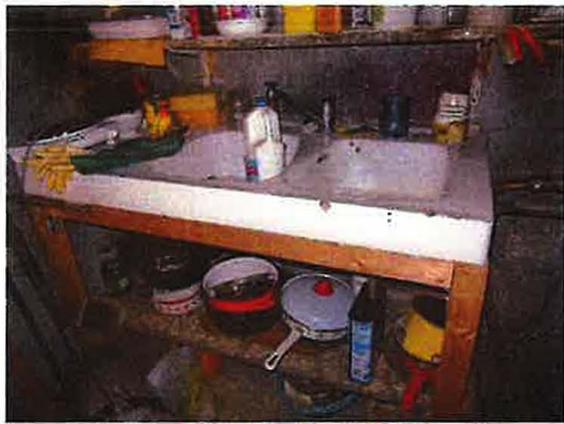
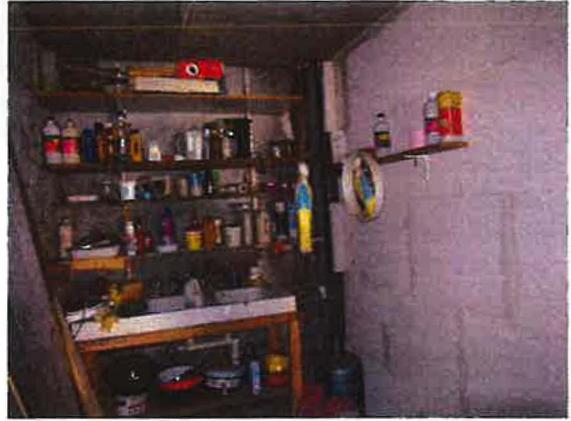
Photographies 24 à 40 :

Au sol, le béton est taché.

Les murs sont en béton et pierres.

Au plafond, il y a des moellons.

Il y a un évier deux bacs et égouttoir.

Des étagères sont fixées sur les murs.

Les deux fenêtres sont en bois double vitrage.

Cet espace est encombré.

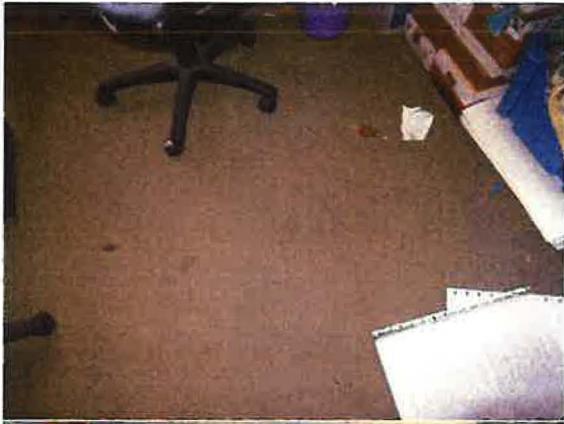
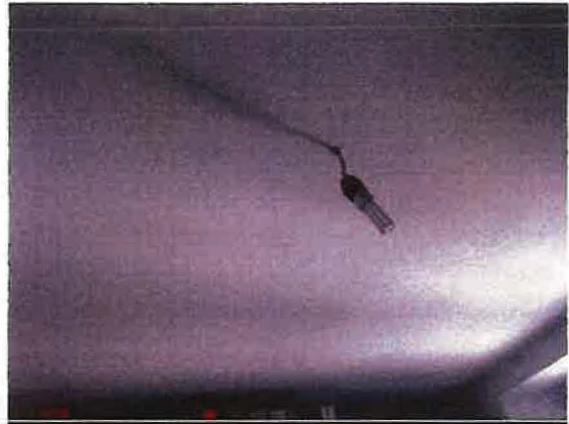
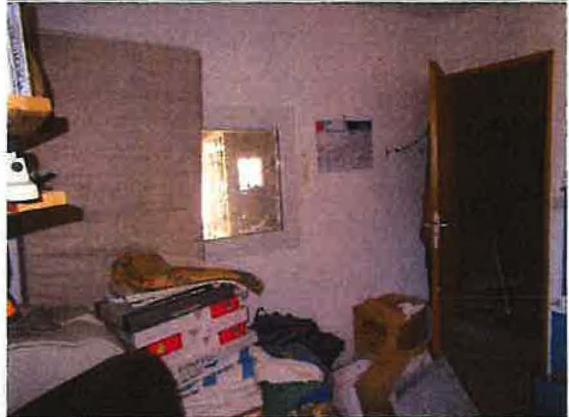
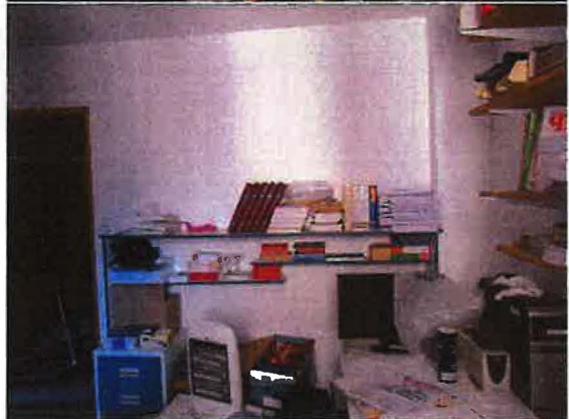
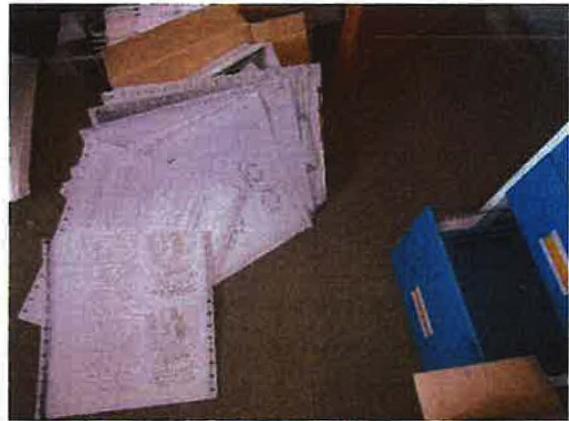
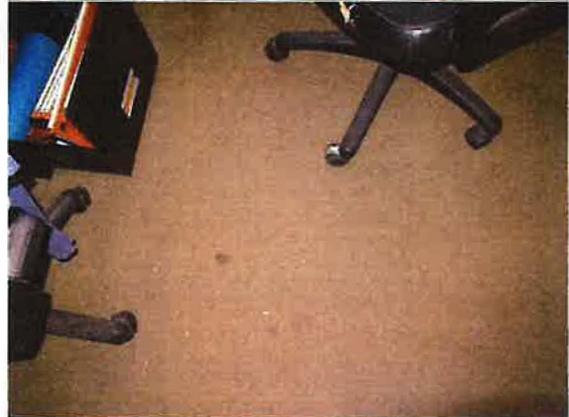
Photographies 41 à 53 :

Au sol, la moquette est ancienne.

Les murs et le plafond sont peints. Il y a des traces sur les murs.

Il existe un radiateur métallique.

Il y a une fenêtre bois double vitrage donnant sur l'extérieur et une fenêtre PVC donnant sur l'atelier.

Présence d'étagères sur les murs.

Cette pièce est encombrée.

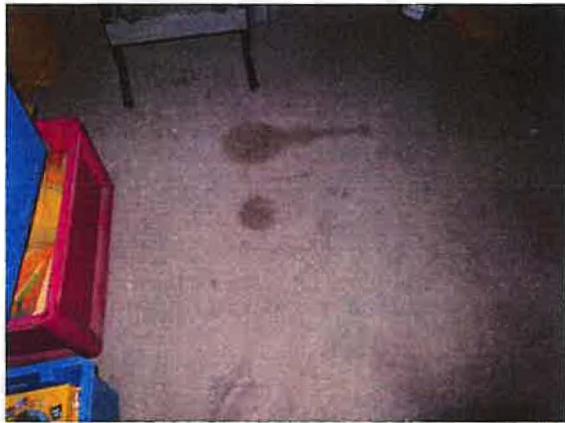
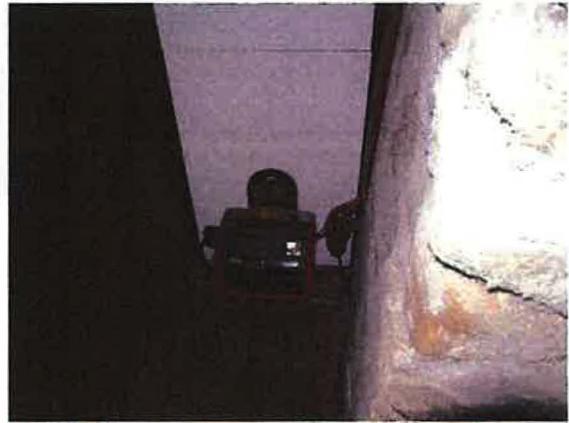
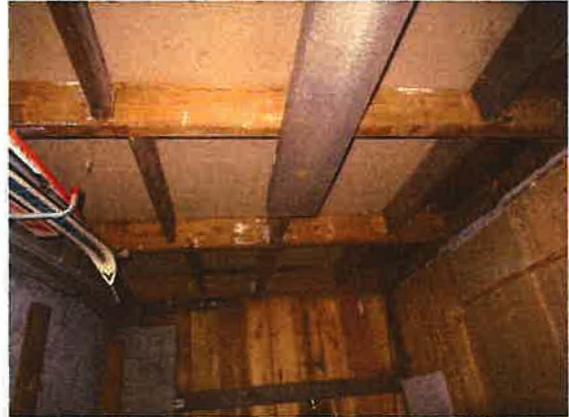
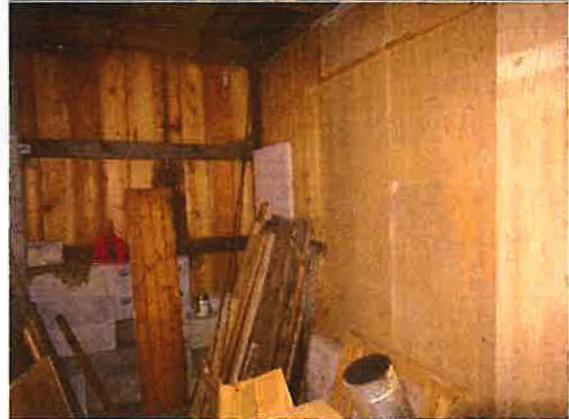
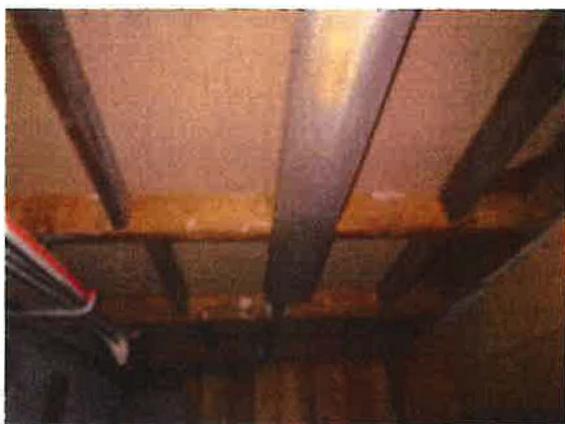
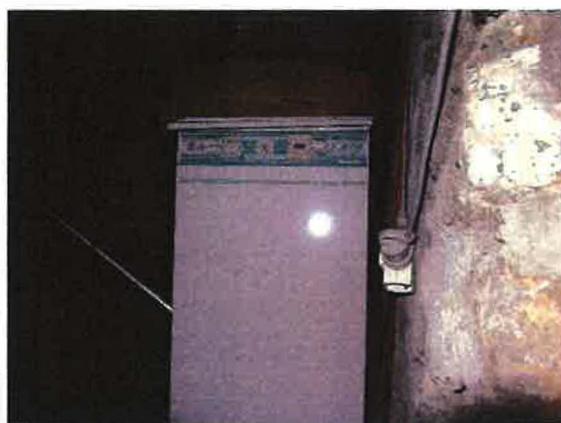
Photographies 54 à 63 :

Au sol, le béton est taché.

Le mur côté atelier est en béton. Les autres sont en planches bois et en moellons.

Cet espace semble être une extension réalisée après.

Au plafond, il y a des planches bois.

Il y a une chaudière fioul.

La pièce est encombrée.

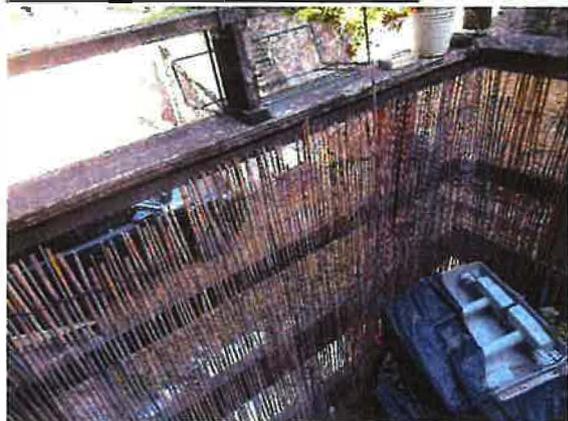
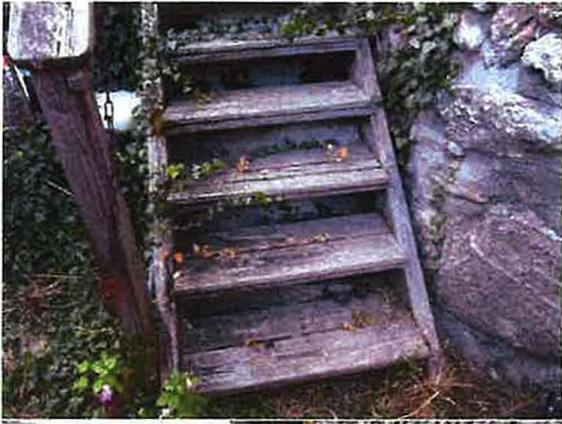
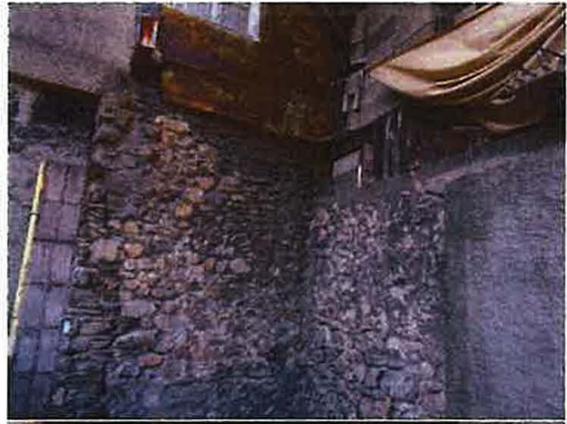
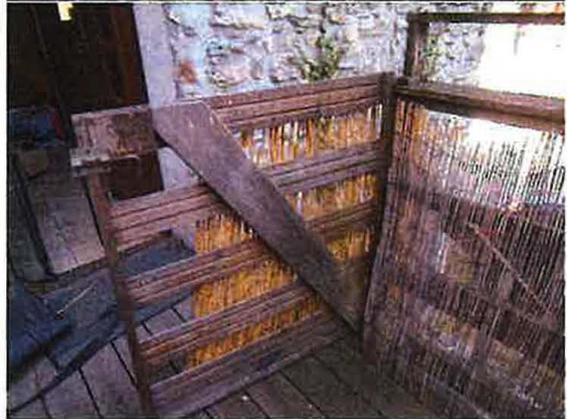
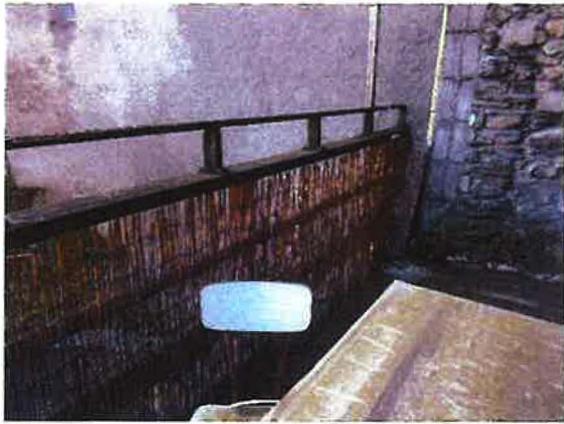
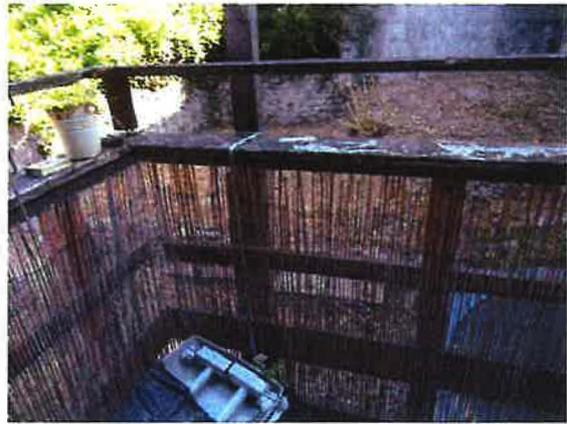
Photographies 64 à 76 :

On y accède par un escalier bois ancien donnant sur une terrasse plancher bois. Le garde-corps bois est ancien. Dessus, il y a des canisses en bambou.

La porte est en bois vitrée.

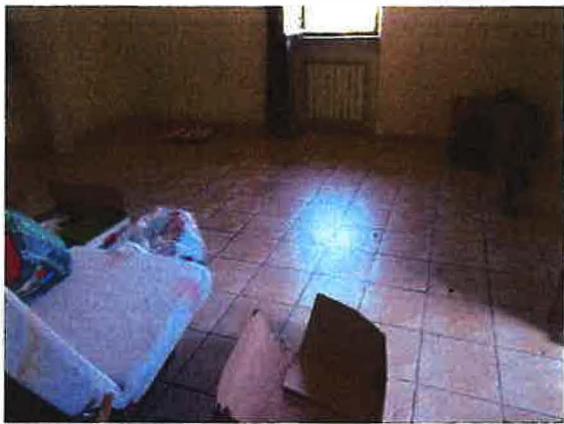
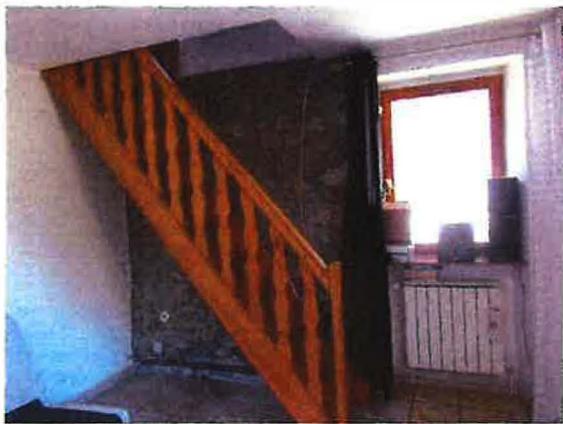
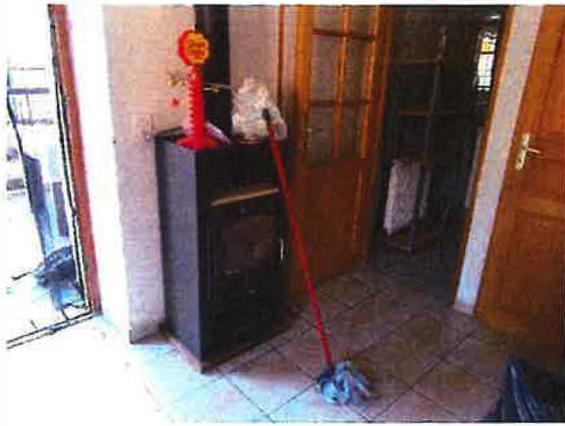
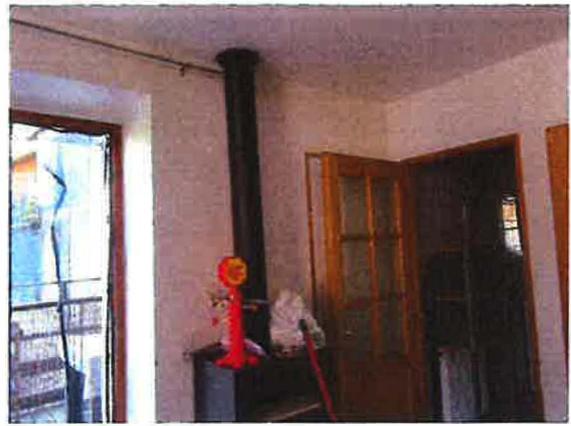
Photographies 77 à 94 :

Au sol, le carrelage est sale.

Les murs peints ont des traces. Côté escalier, il y a du parement pierres.

Au plafond, le Placoplatre est bombé, fissuré avec traces d'infiltration.

Il y a deux fenêtres bois double vitrage, deux radiateurs métalliques et un poêle à bois.

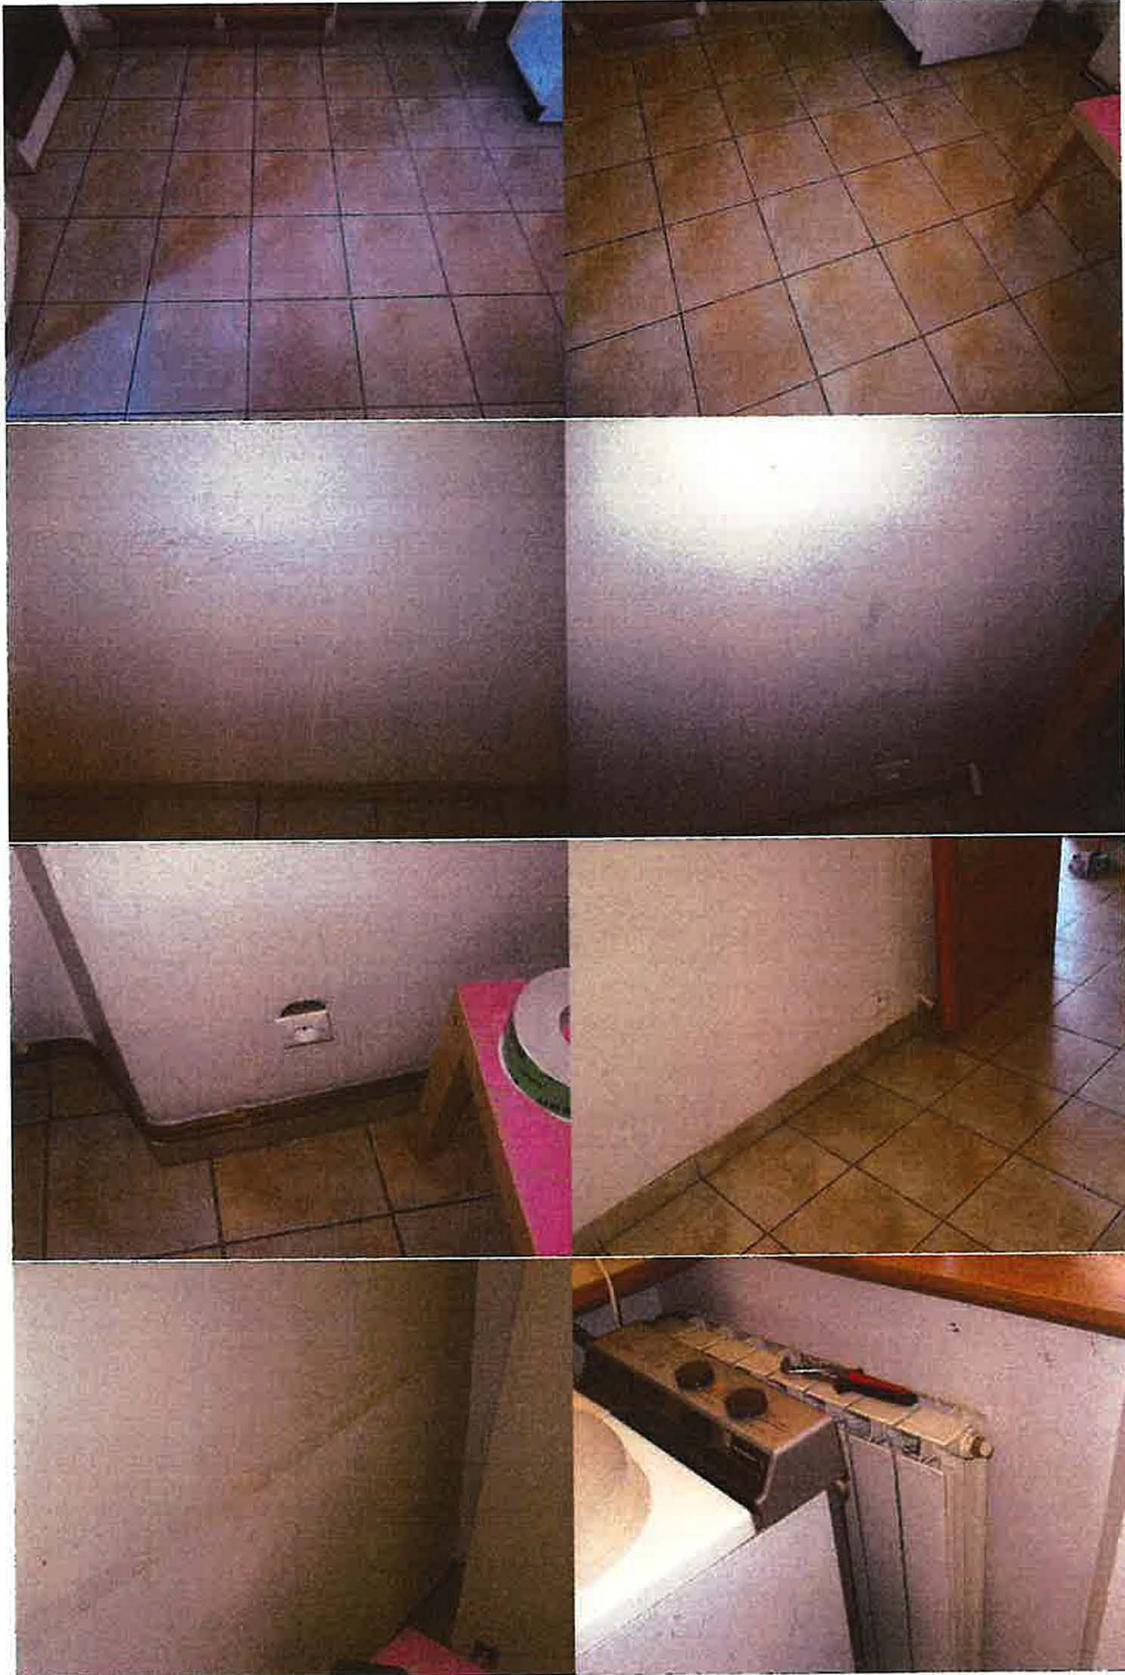
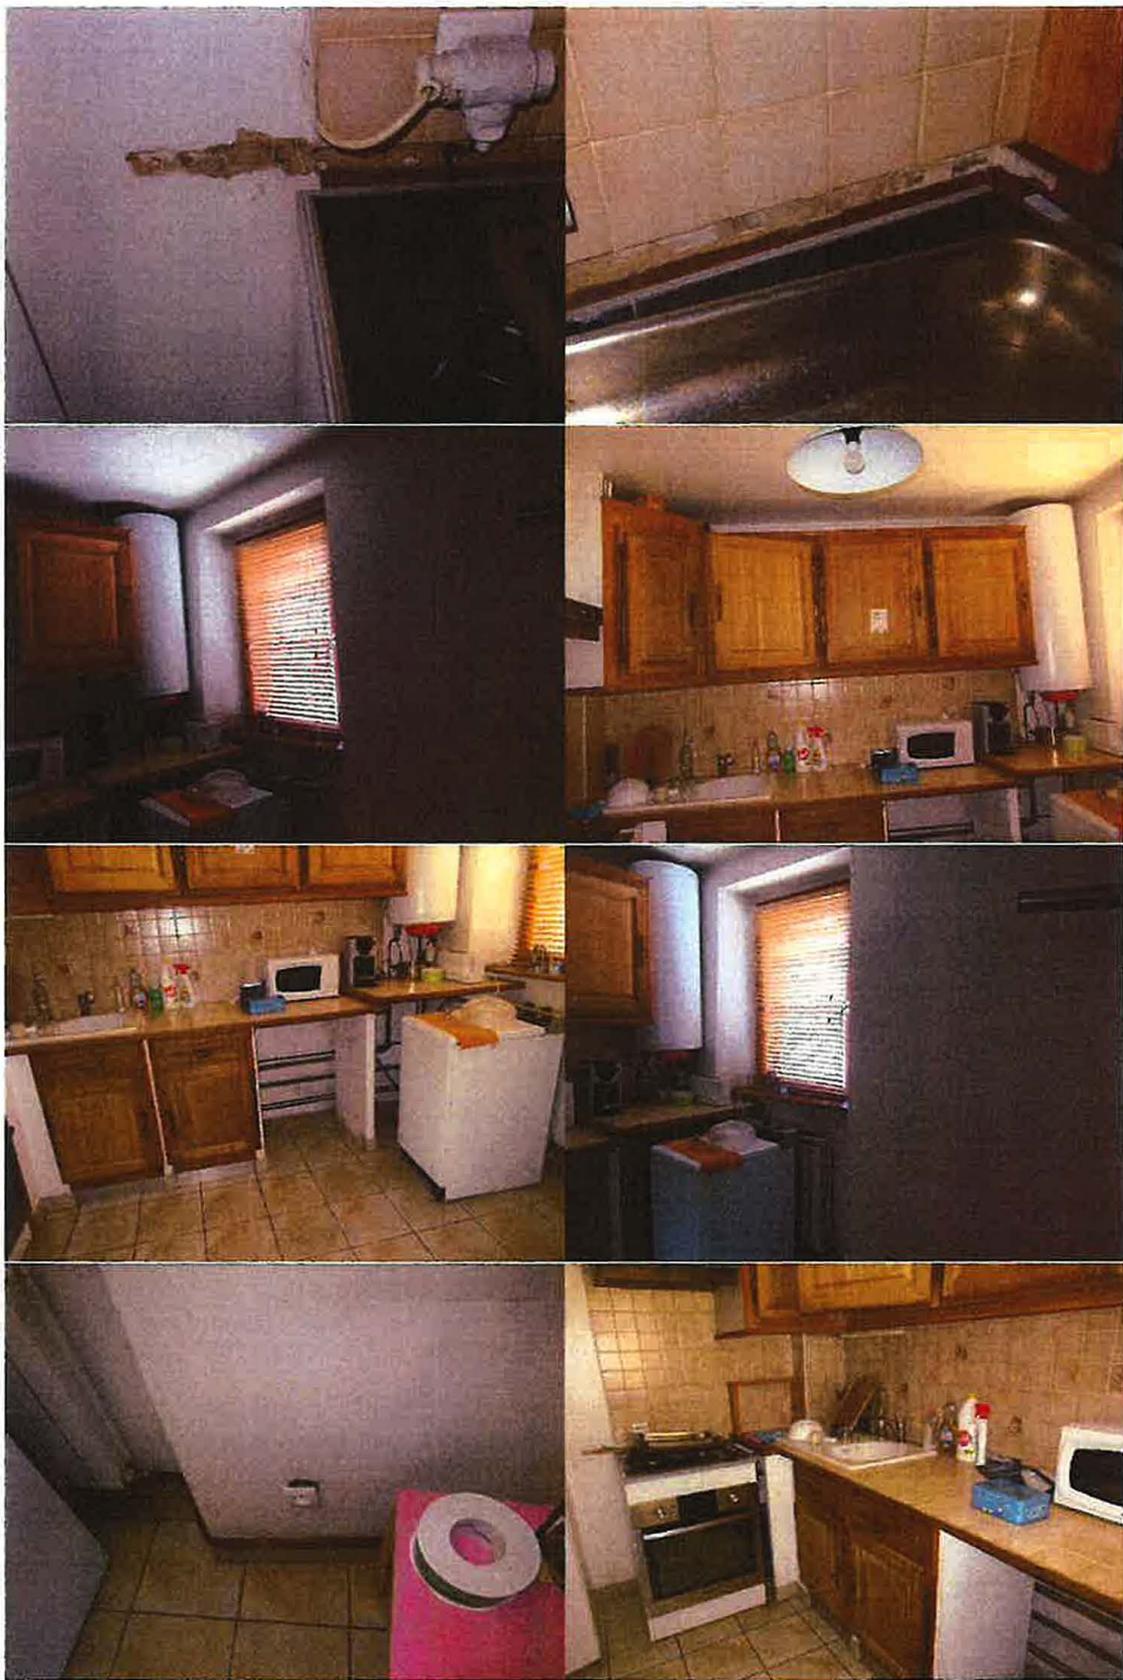
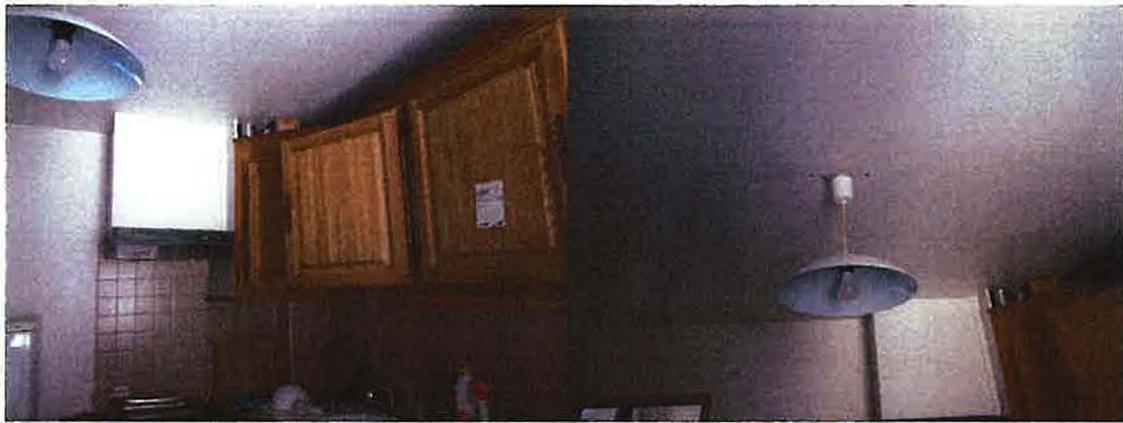
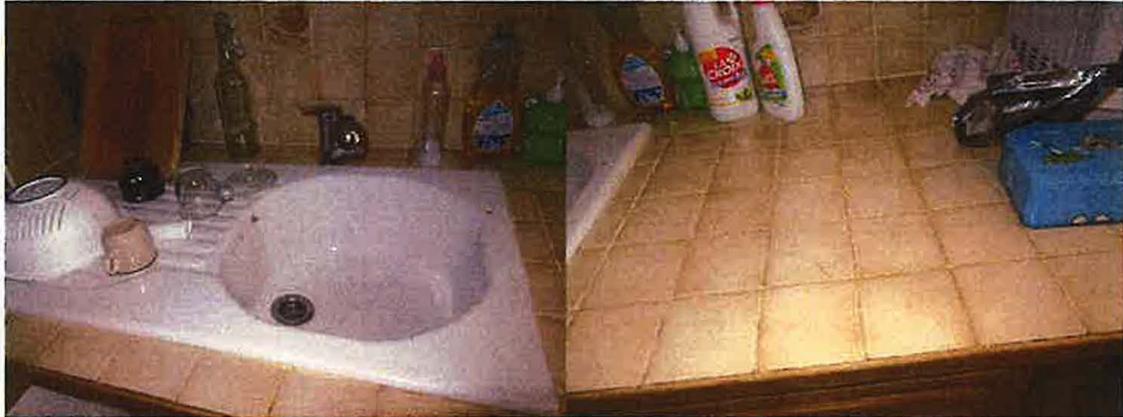
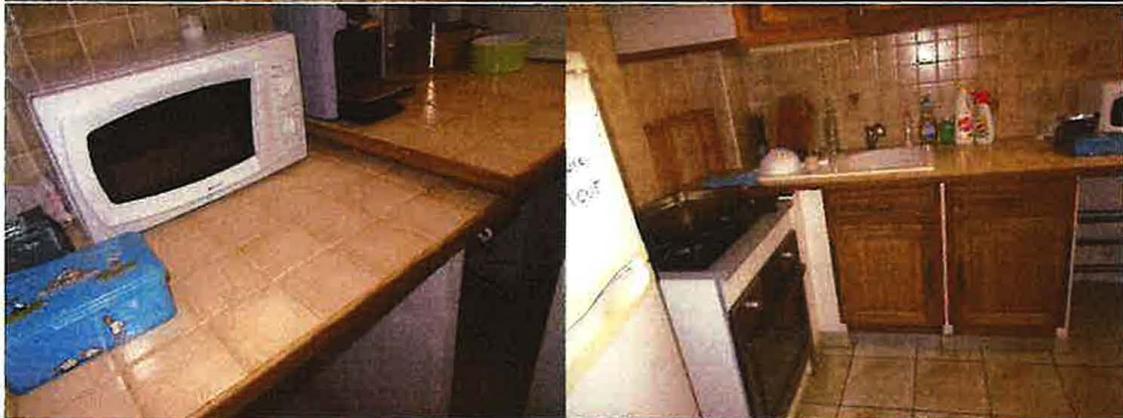
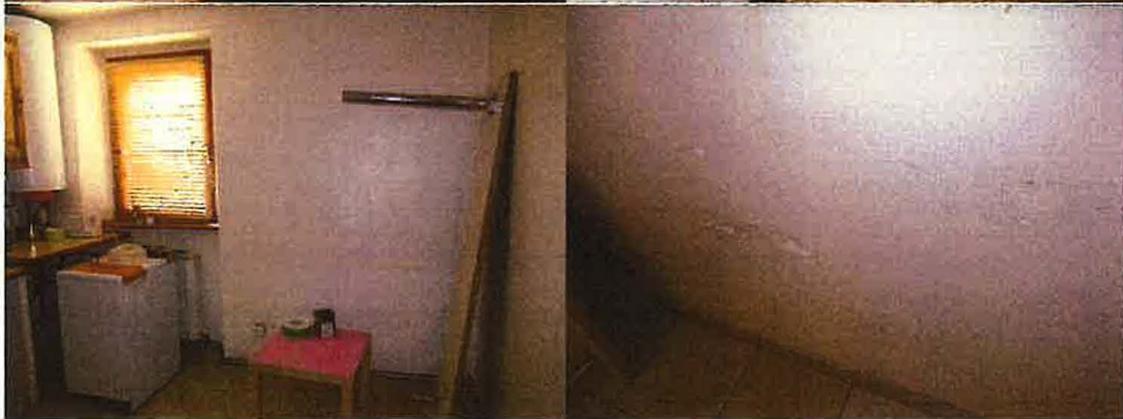
Photographies 95 à 120 :

Au sol, le carrelage est en état d'usage.

Les murs sont en mauvais état avec traces, enfoncements et fissures.
Il y a de la faïence côté cuisine équipée.

Au plafond, il y a de la peinture avec traces d'un ancien luminaire.

Il y a un radiateur métallique et une fenêtre bois double vitrage.

La cuisine équipée est composée d'un plan de travail avec fissure sur la faïence, un évier un bac et égouttoir rayé, une hotte aspirante ancienne et sale, un meuble haut deux portes bois et un meuble bas bois quatre portes.

Il y a un ballon d'eau chaude.

Les prises sont sorties des murs.

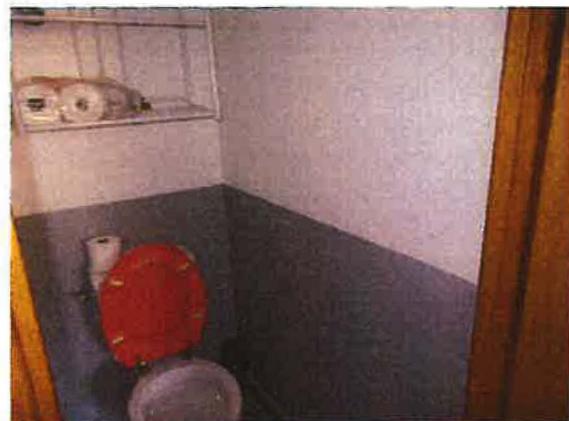
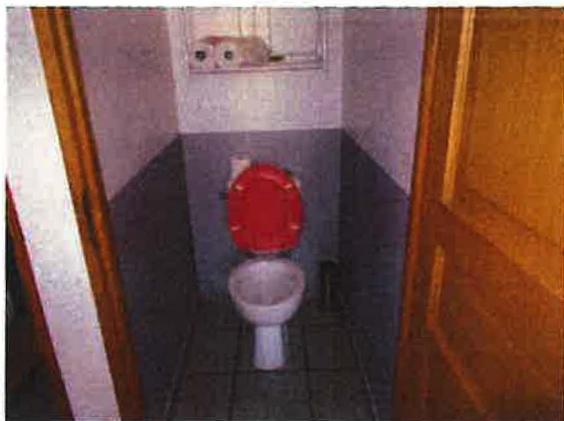
Photographies 121 à 126 :

Au sol, le carrelage est en état d'usage.

Les murs et plafond sont peints.

Il y a une cuvette monobloc avec abattant et chasse.

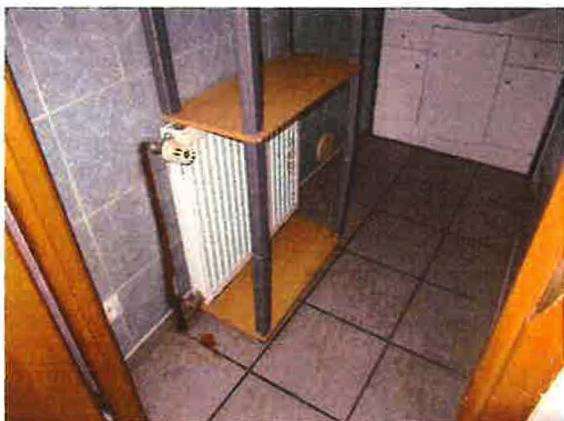
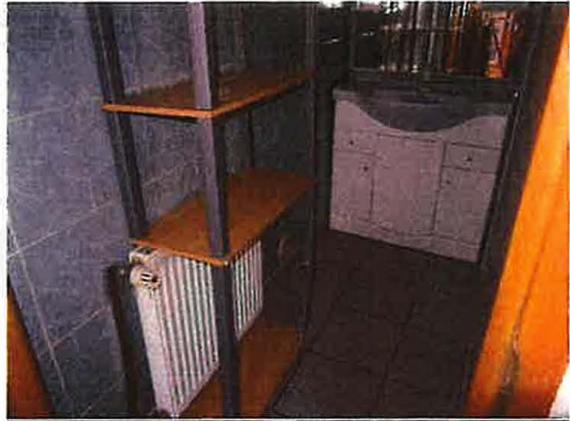
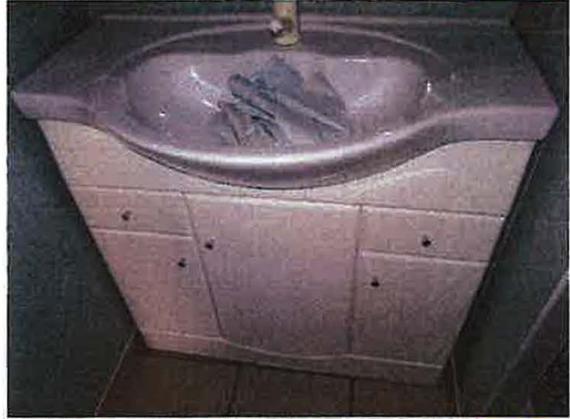
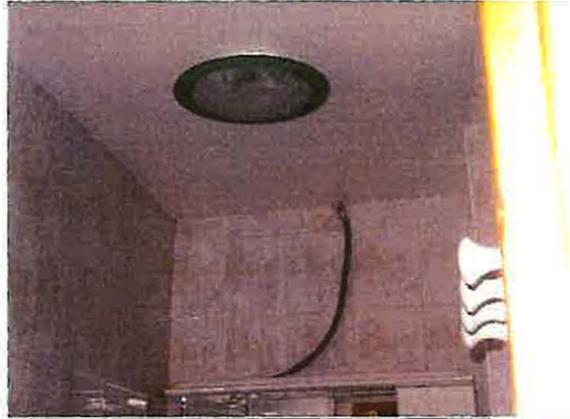
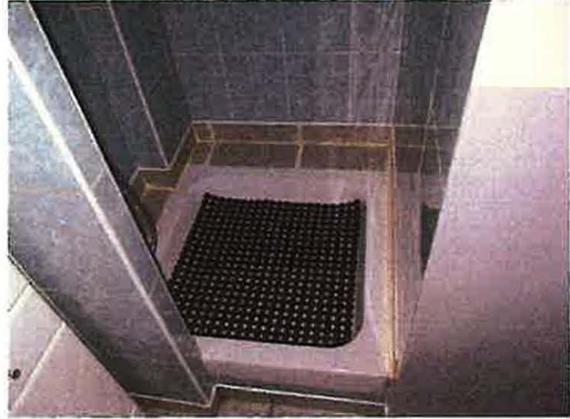
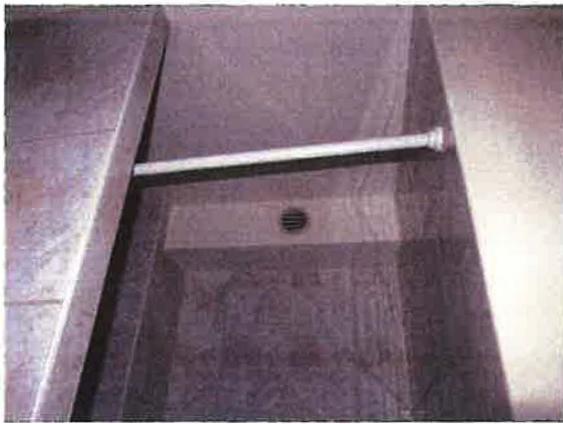
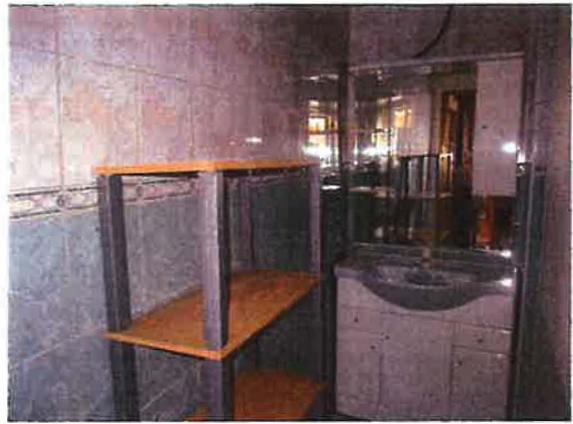
Photographies 127 à 138 :

Au sol, le carrelage est taché.

Les murs sont recouverts de faïence et de peinture.

Au plafond, il y a de la peinture.

Il y a un lavabo sur un meuble trois portes et deux tiroirs, un bac à douche et un radiateur métallique.

Une gaine électrique est visible sur le mur de face en entrant.

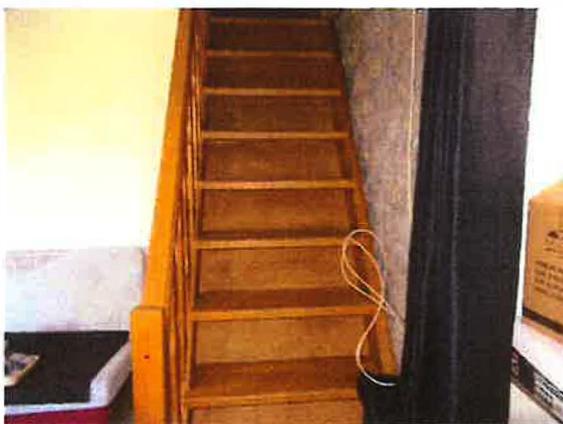
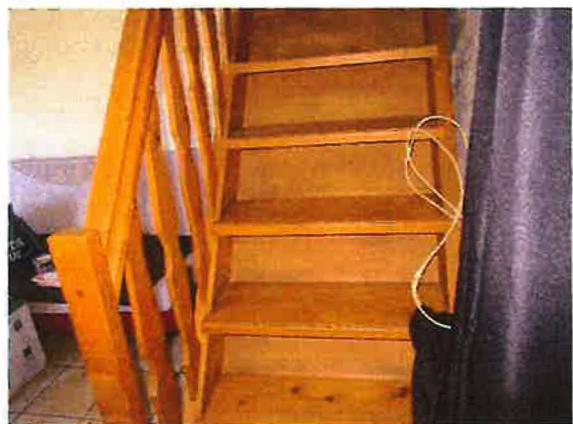
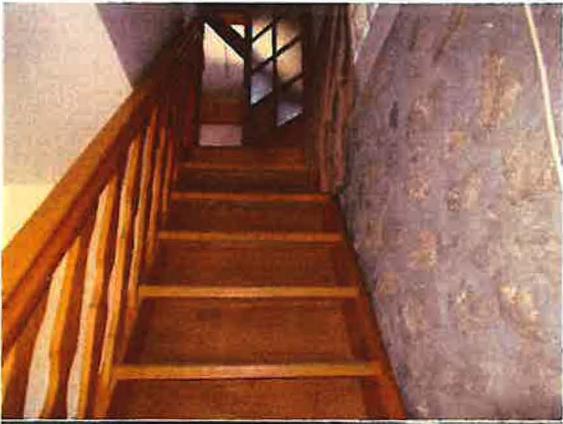
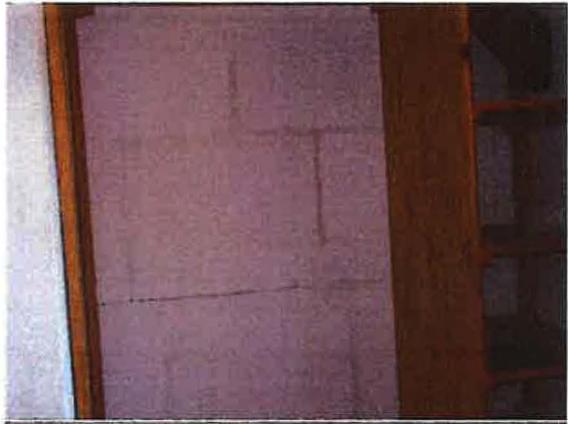
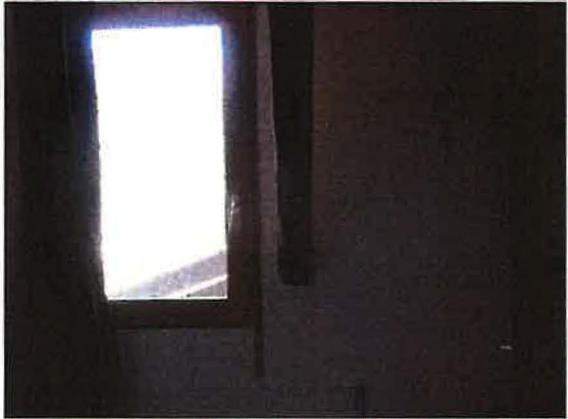
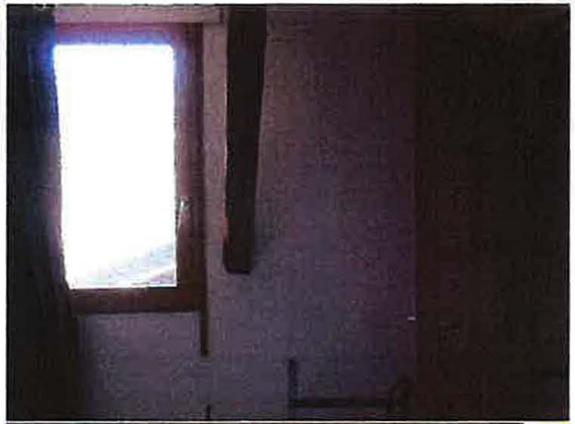
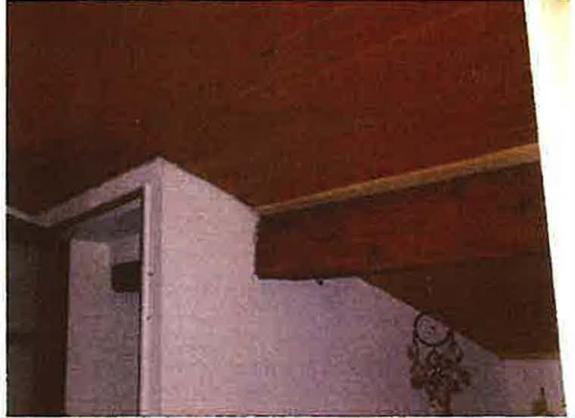
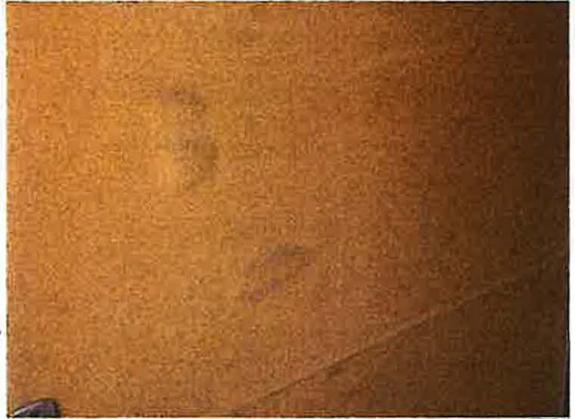
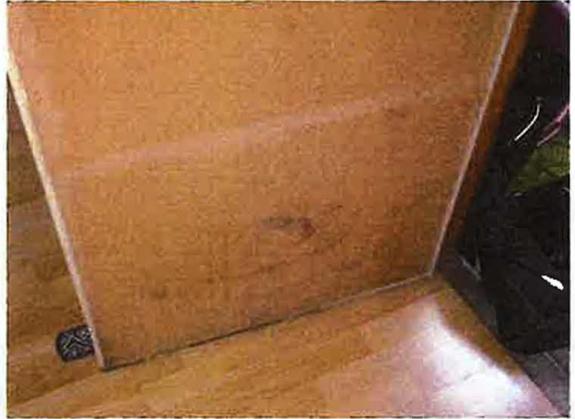
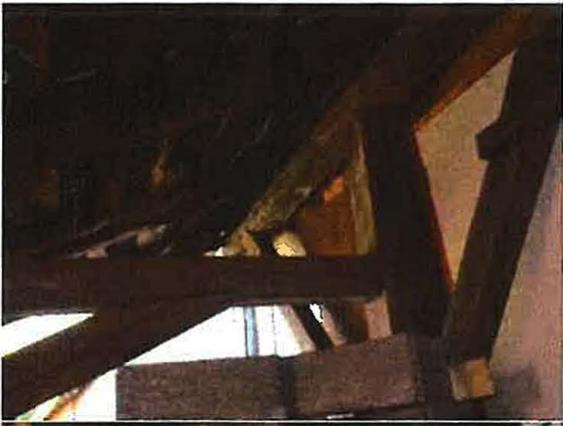
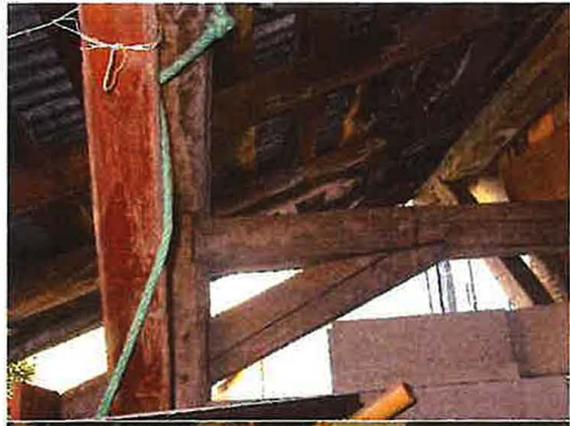
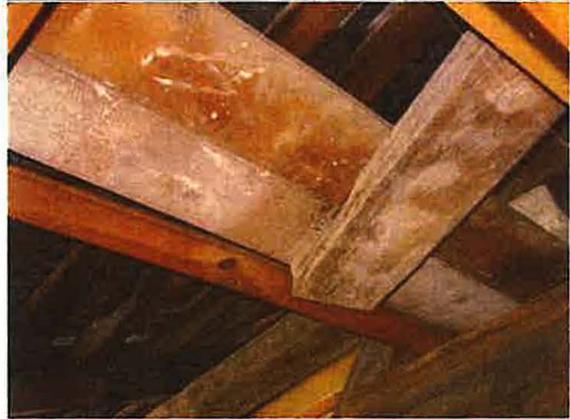
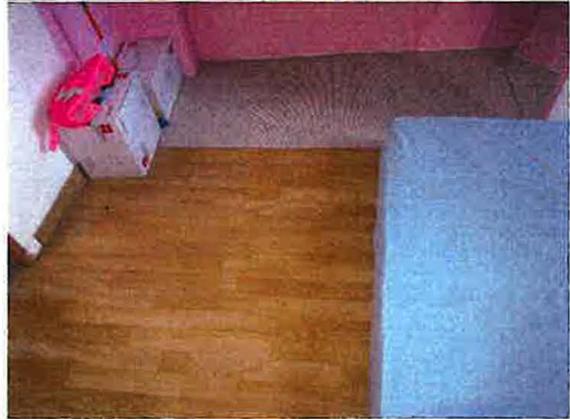
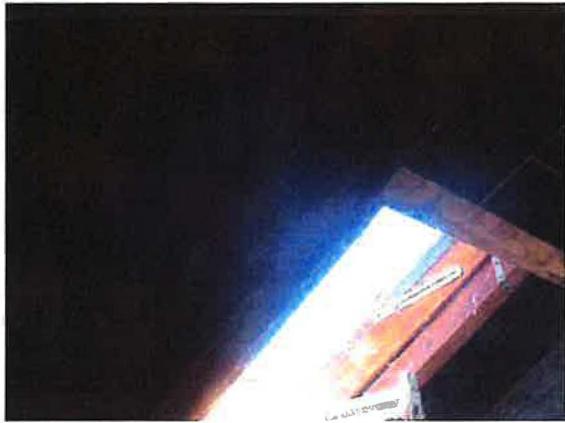
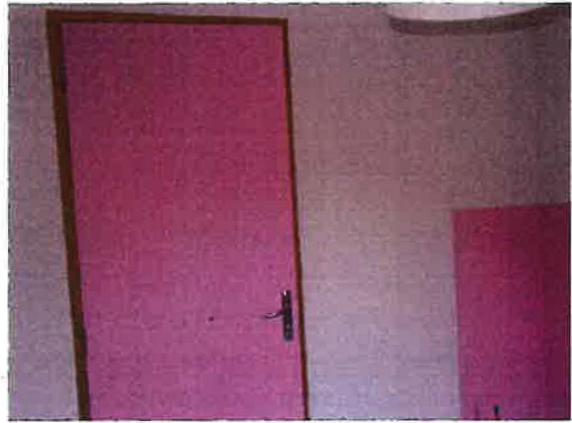
Photographies 139 à 167 :

On y accède par un escalier bois avec rambade branlante.

Il y a une chambre dont le plancher béton est en partie recouvert par du parquet.

La peinture des murs de cette chambre a des traces noires. Il y a des fissures.

Au plafond, il y a du lambris et de la peinture non uniforme.

Il y a une porte simple bois donnant sur un espace semi ouvert avec charpente et tôle qui est très encombré.
