PROCES VERBAL

DE DESCRIPTION DE BIENS A SAISIR

M'être exprès transportée, ce jour, à 09 heures 30, commune de **LA TOUR DE SALVAGNY 69890**, **69 AVENUE DE LA POTERIE**, à l'effet de procéder à la description exacte et détaillée des biens appartenant à Monsieur xxx et dont la requérante se propose de poursuivre la vente forcée en la forme légale, à défaut par les susnommés d'avoir satisfait au commandement de payer qui leur a été signifié le 27 décembre 2024.

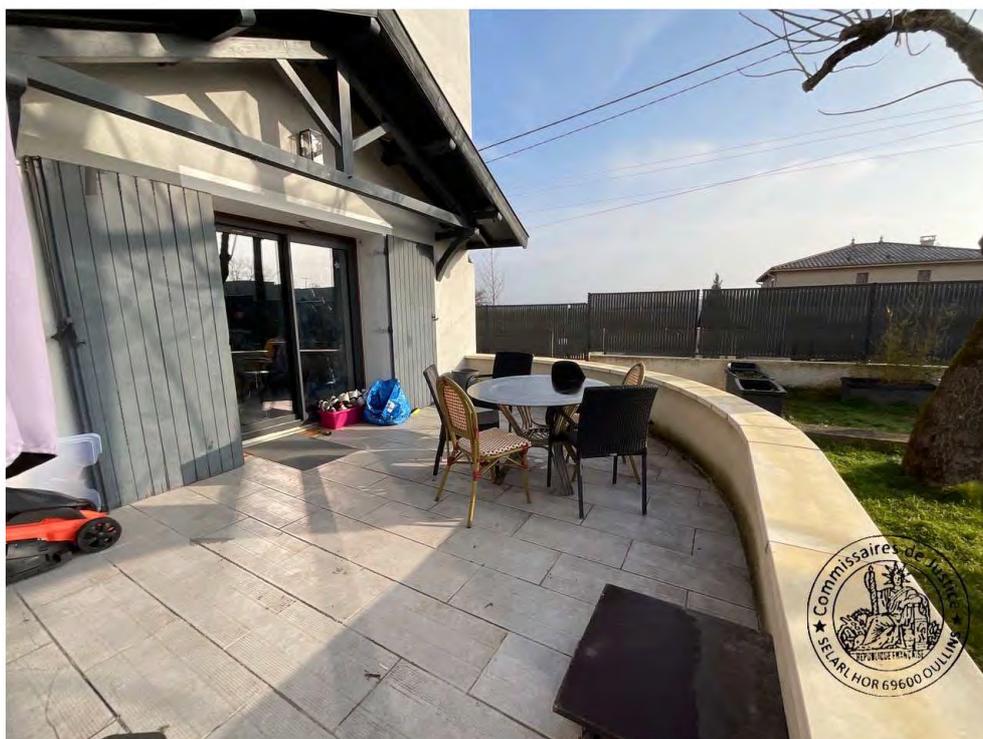
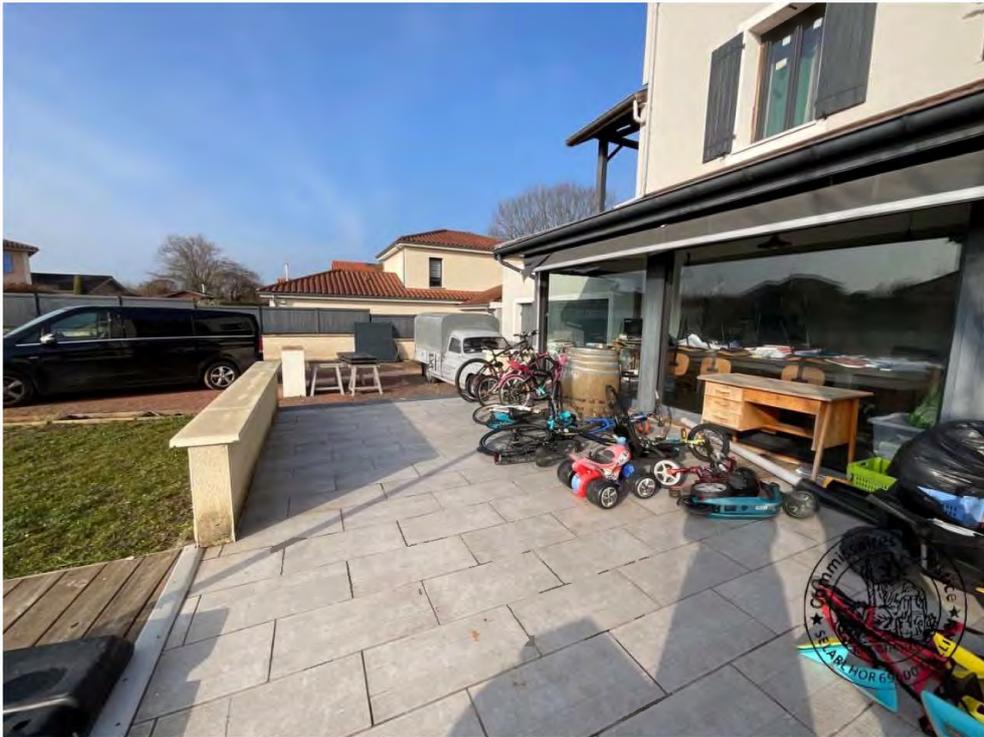
Elle est délimitée par un garde-corps comportant des traces d'humidité en partie basse. La couvertine béton est en état d'usage.

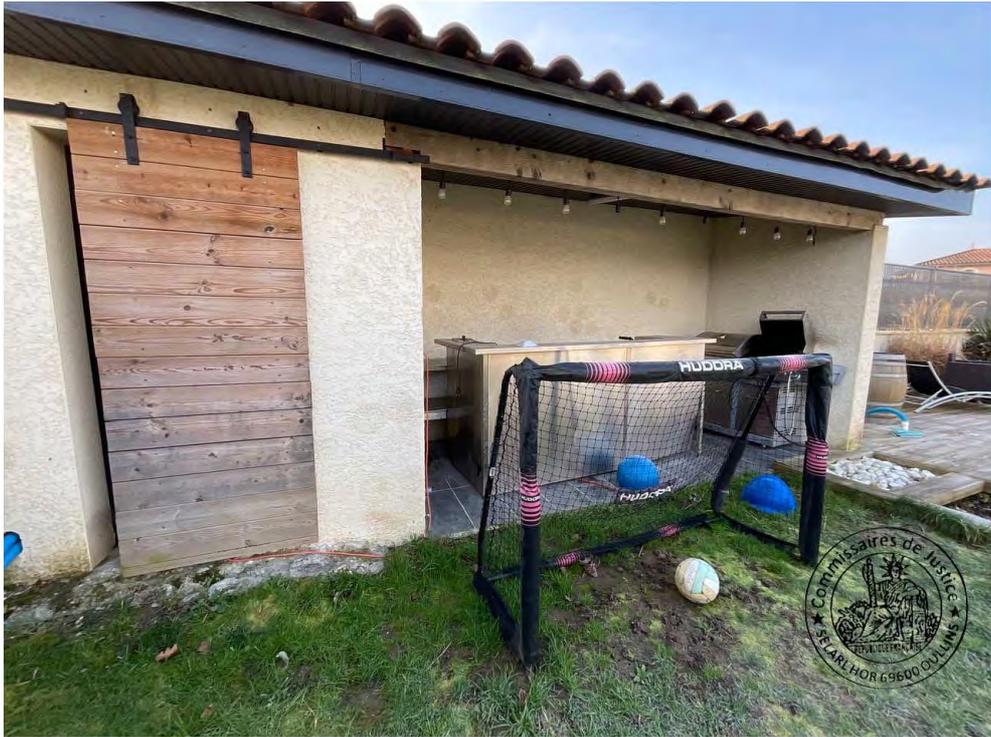
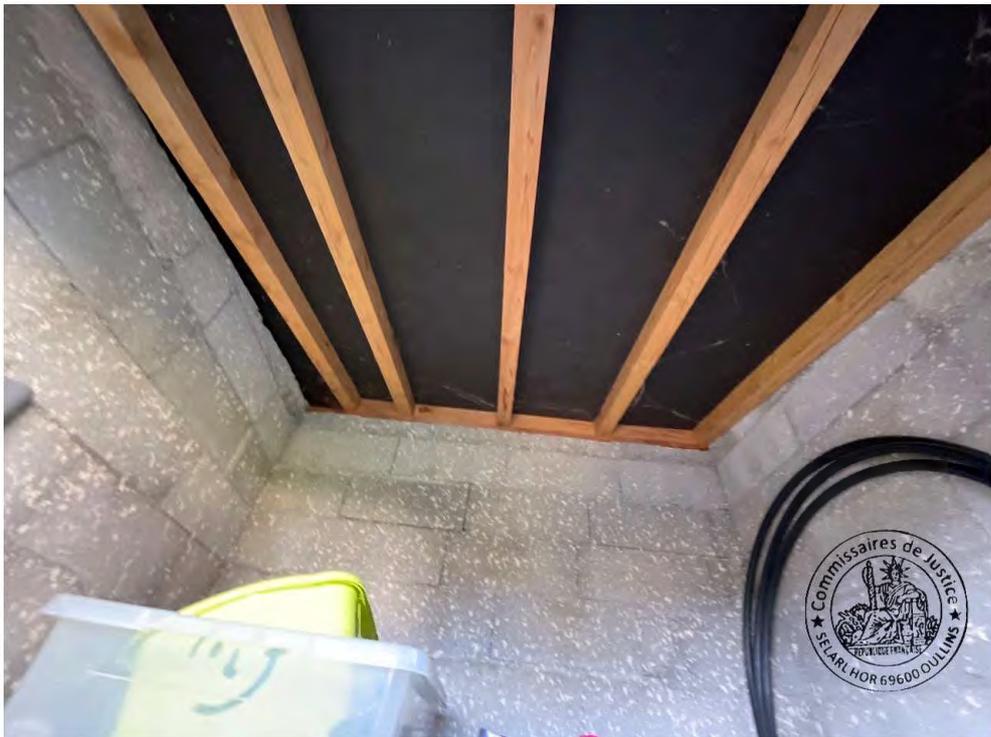
Une porte en bois coulissante donne accès à la machinerie de la piscine. Je constate que de l'eau coule en partie haute d'une cuve. Les murs sont bruts de parpaing. Le plafond est agrémenté de poutres. Présence d'un boîtier aqua-coffret de programmation.

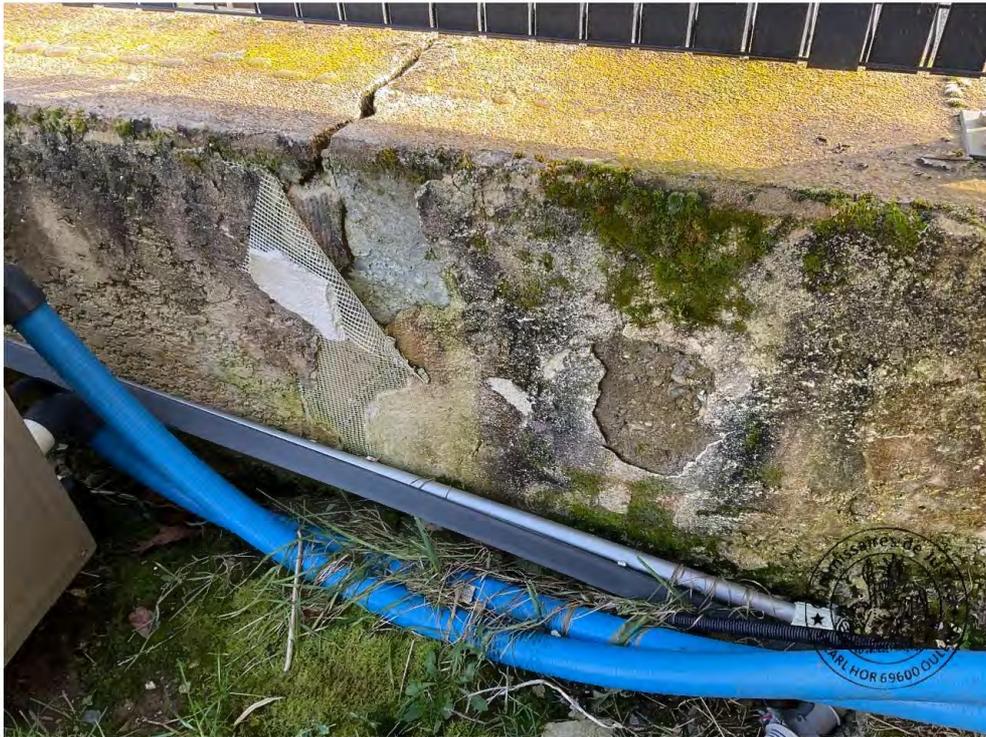
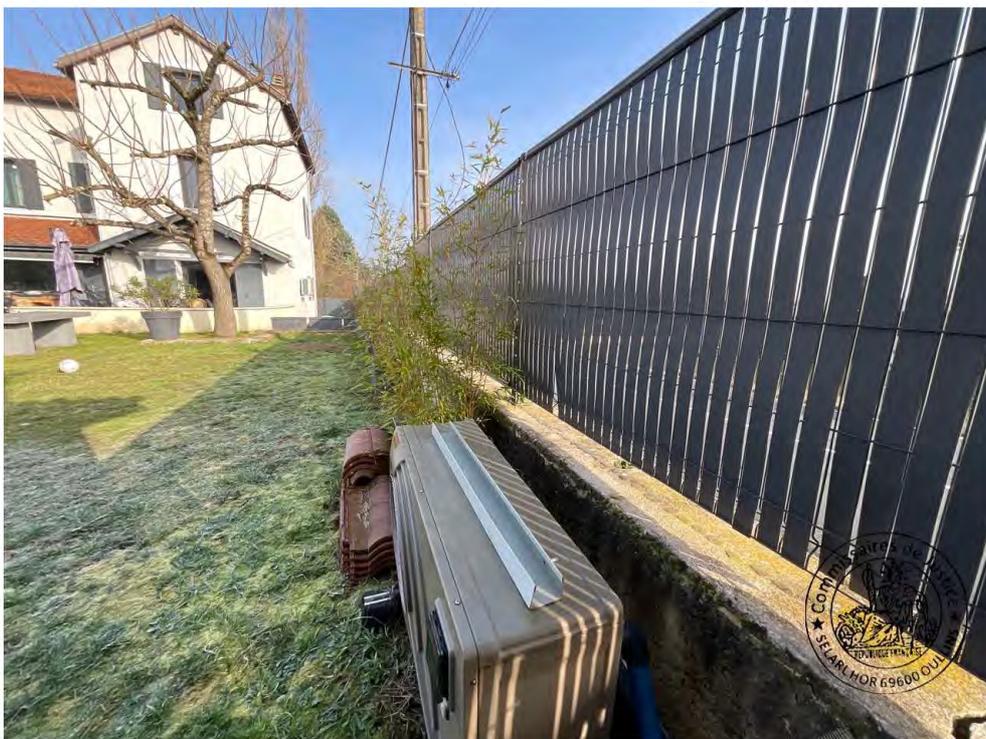
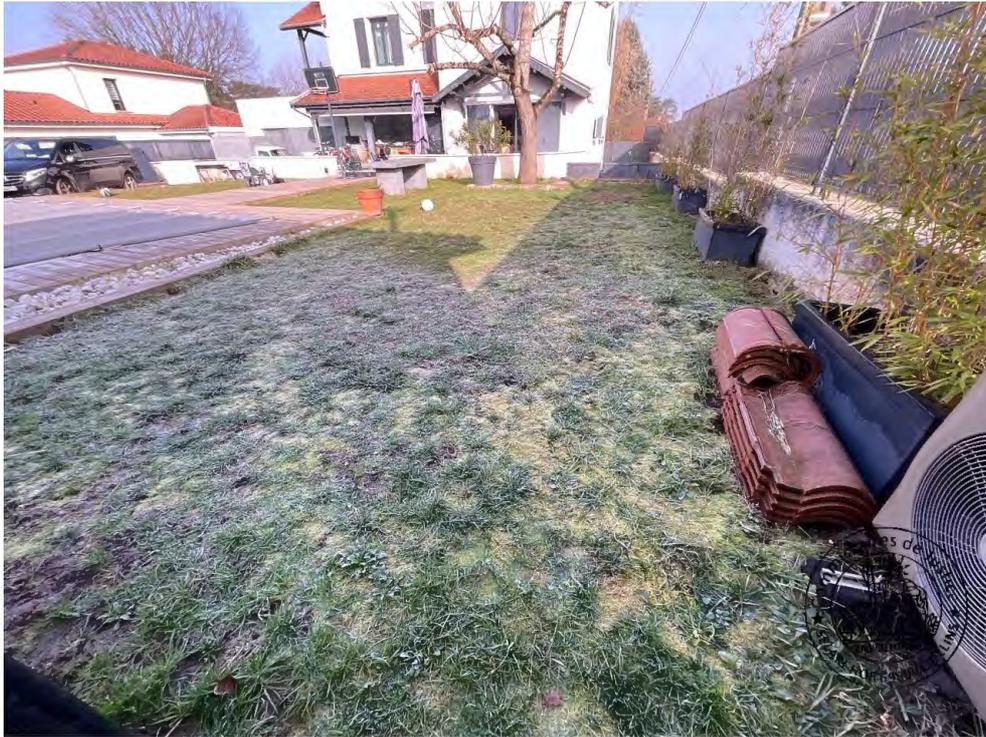
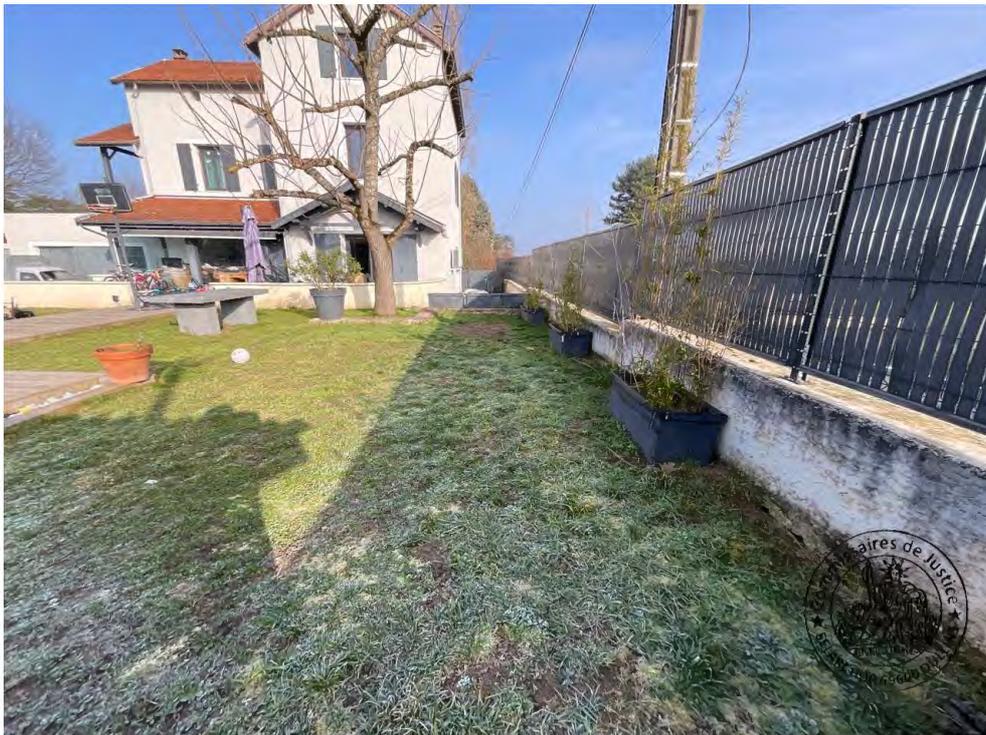
Le terrain est délimité à l'arrière de la piscine par un muret, revêtu d'un enduit épaissi, pour partie absent, comportant de la mousse végétale surmontée d'une barrière en lamelles PVC.

Le muret délimitant le terrain de la voirie comporte une importante fissure et de la mousse végétale.

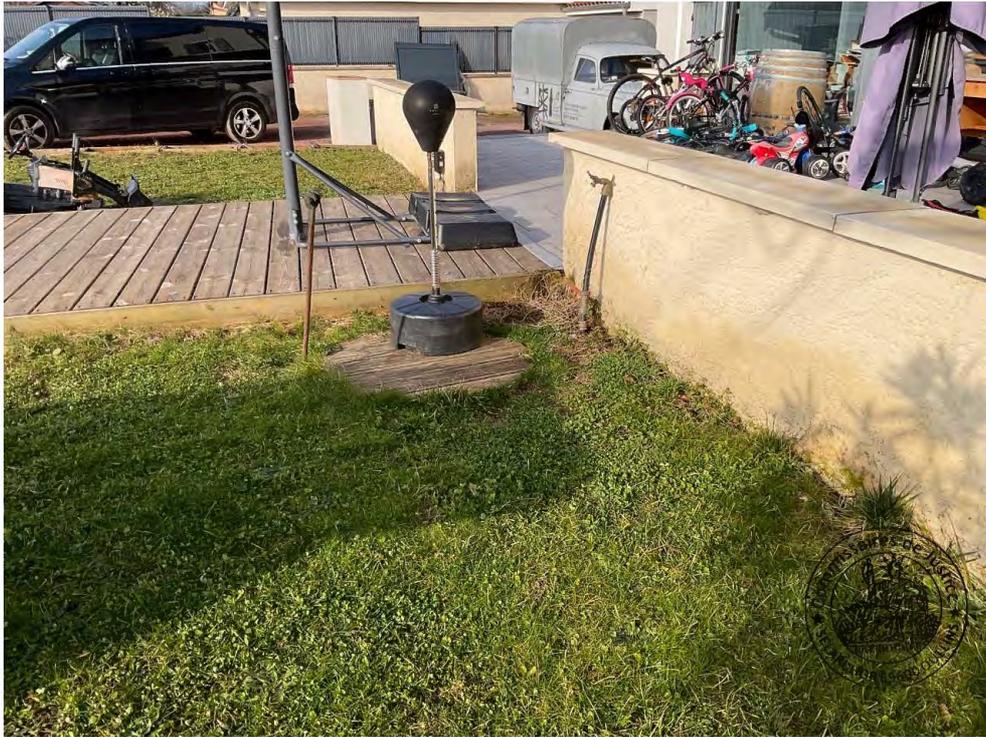
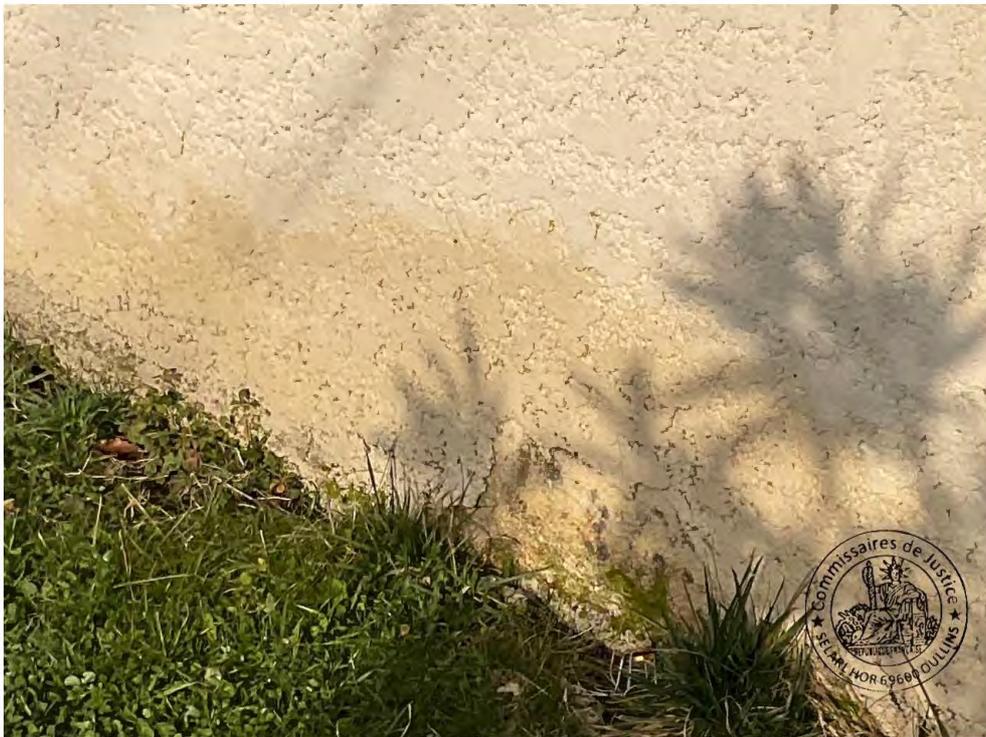
Une allée engazonnée, à droite de la maison, face à celle-ci, mène à un portillon. Le garde-corde délimitant la terrasse devant la cuisine est revêtu d'un enduit pour partie absent. Son enduit s'effrite.

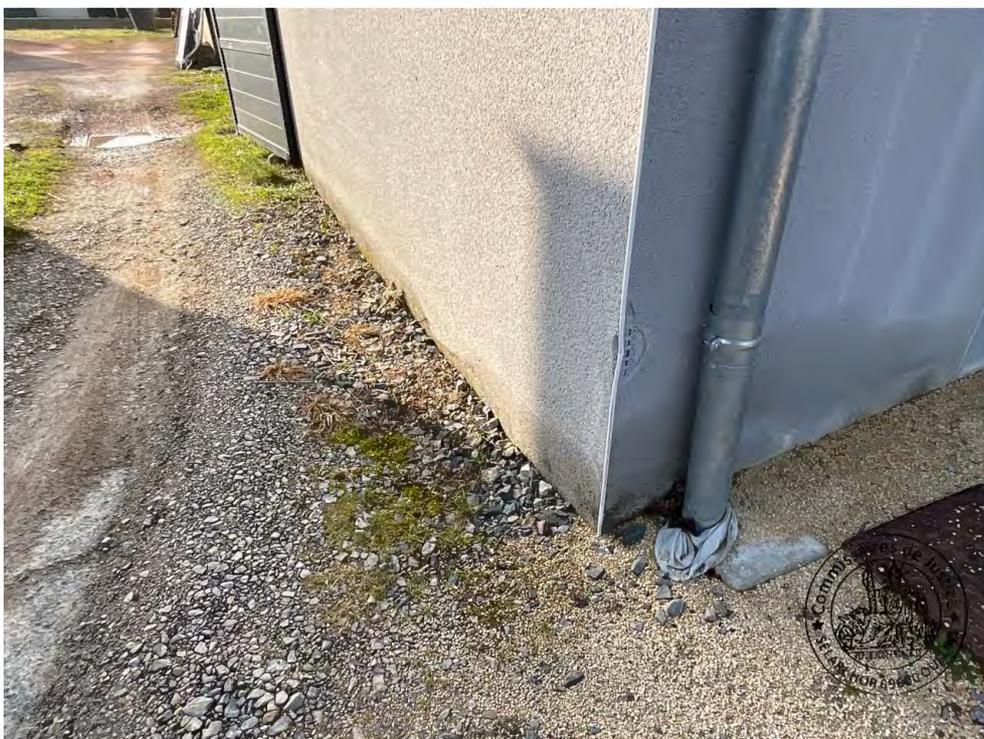
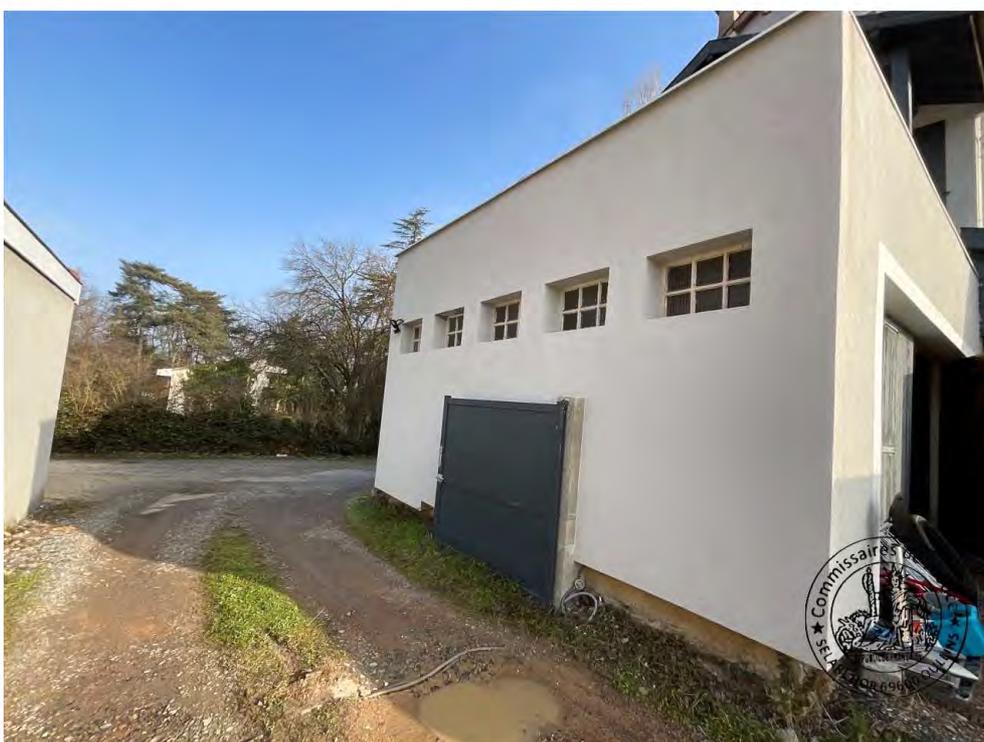
Deux reprises sont visibles sur le muret avant le portail.

L'angle droit du mur est détérioré.

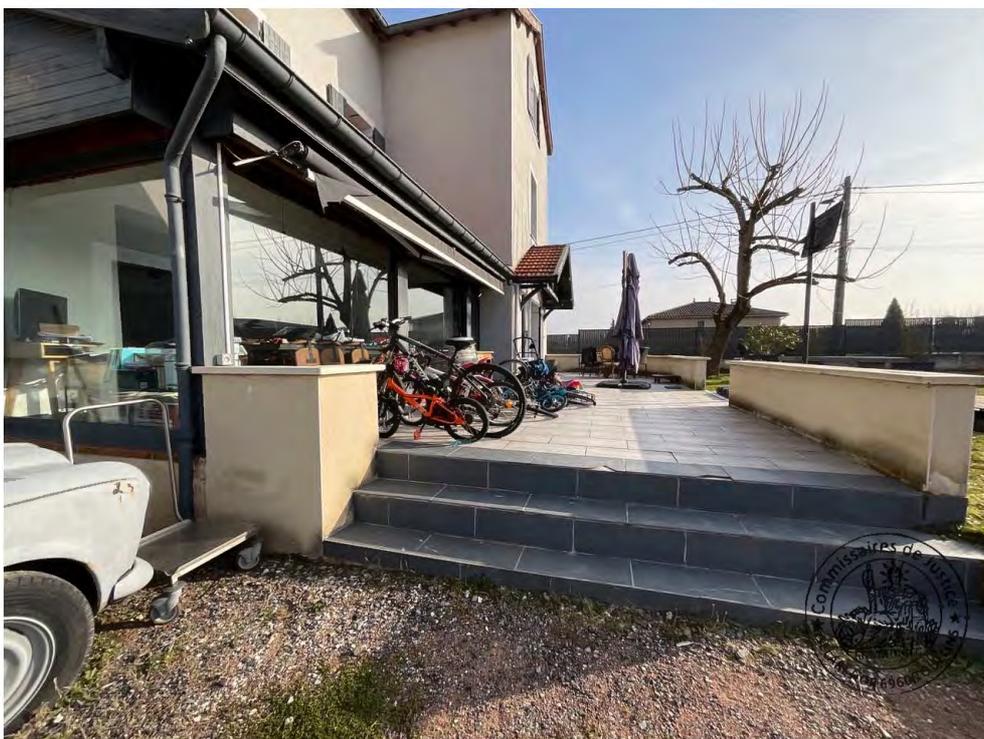
Trois marches revêtues de carrelage permettent d'accéder à la terrasse. Deux marches sont ébréchées.

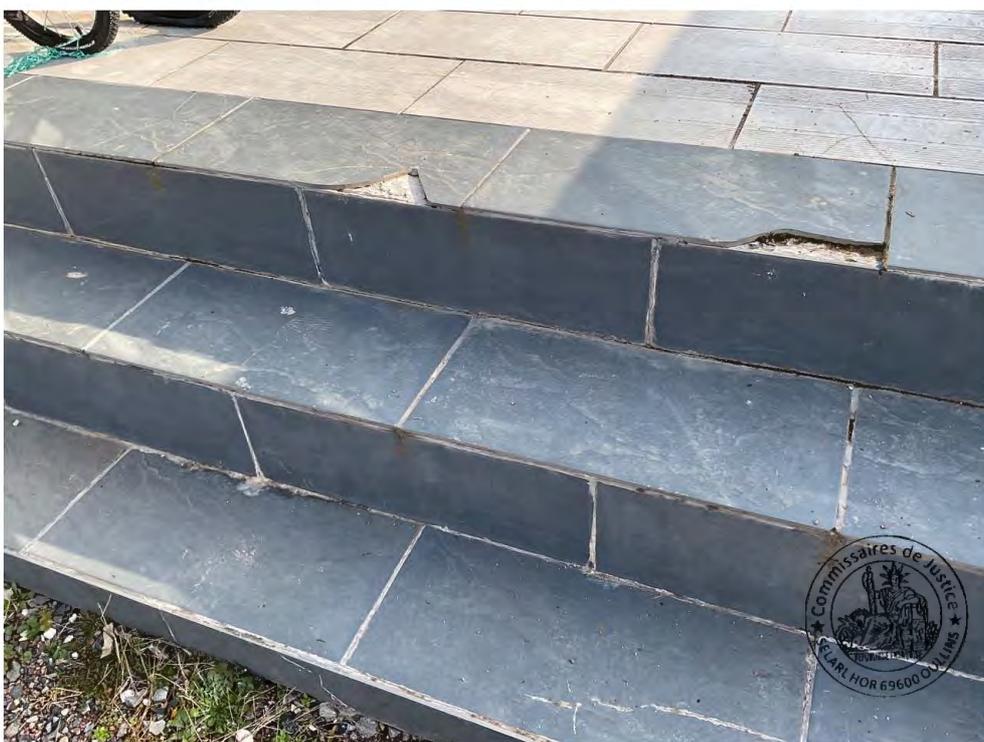
Certains carreaux de la terrasse sont fissurés, notamment après l'escalier ainsi que devant l'allée menant à la piscine et en me dirigeant vers la porte de la cuisine.

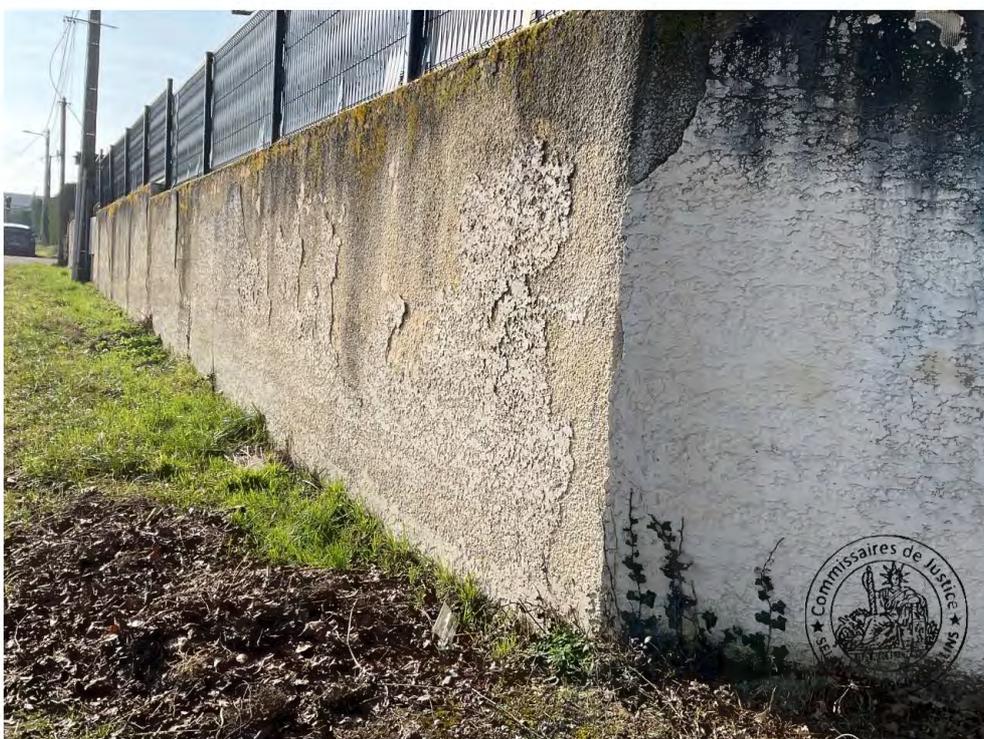
La face extérieure du mur délimitant le terrain de la voirie est revêtue d'un enduit pour partie épaufrée comportant de la mousse végétale photo.

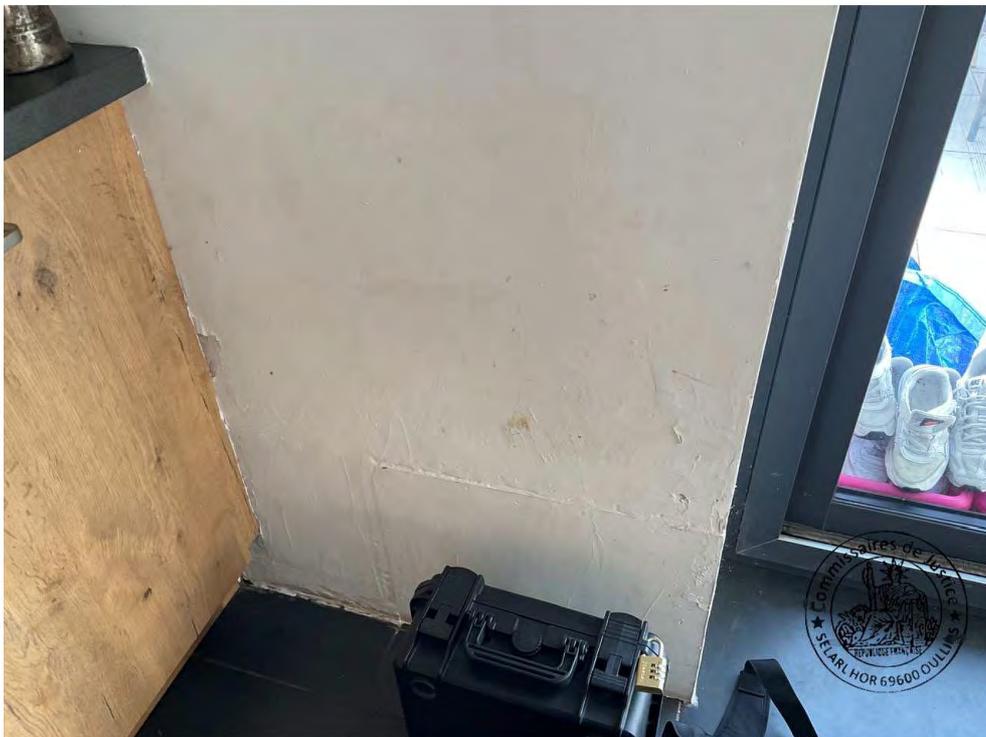
Je relève une 'absence de plinthe à gauche de la porte-fenêtre face à celle-ci.

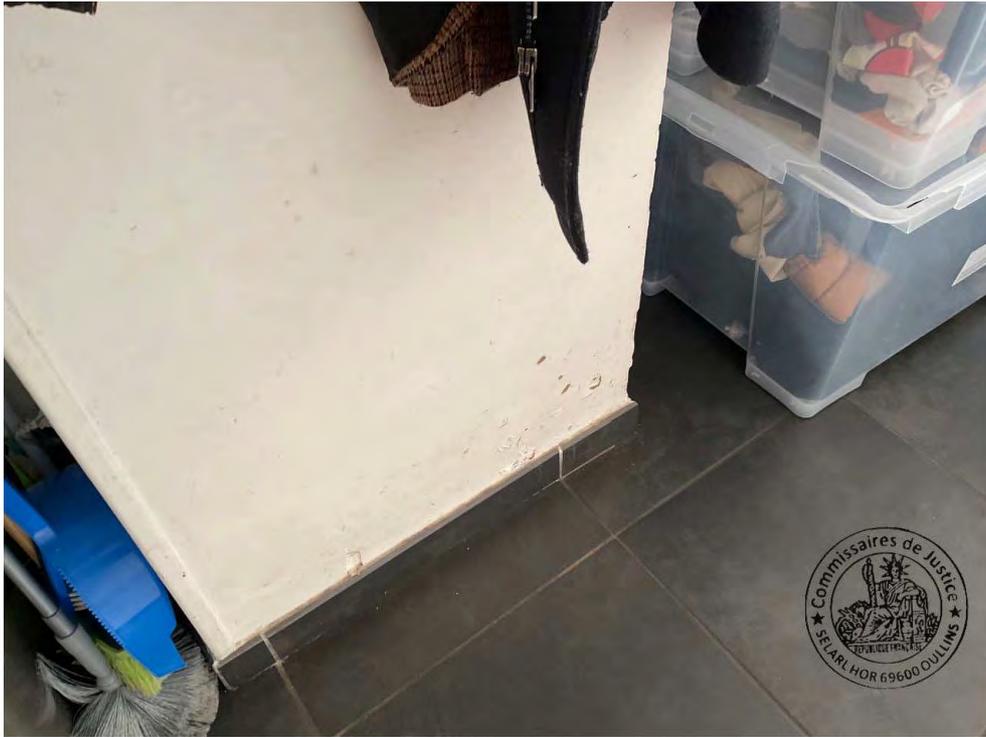
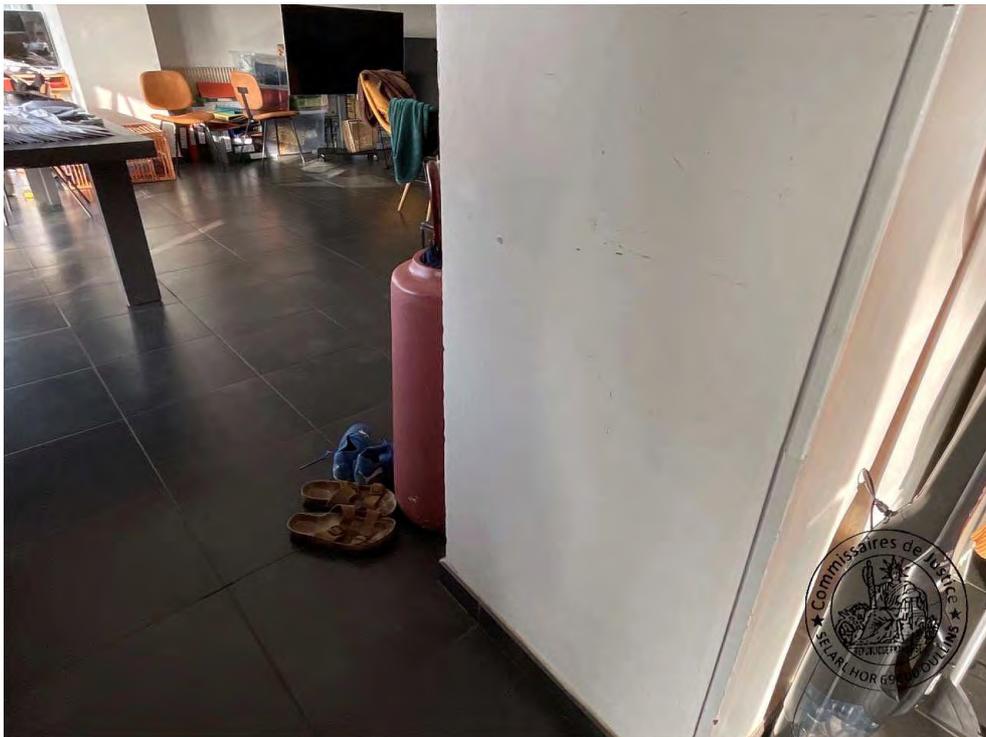
Les arêtes de l'ouverture donnant sur le salon, sont épauprées. Ce pan de mur est taché

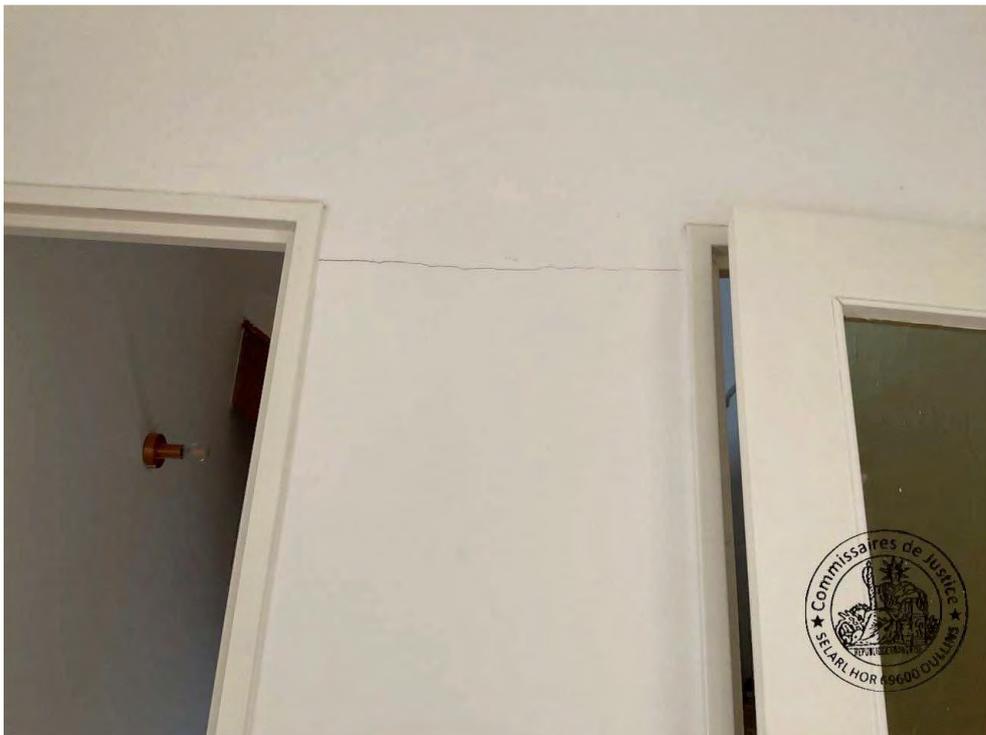
Une fissure horizontale est visible entre les deux portes des escaliers.

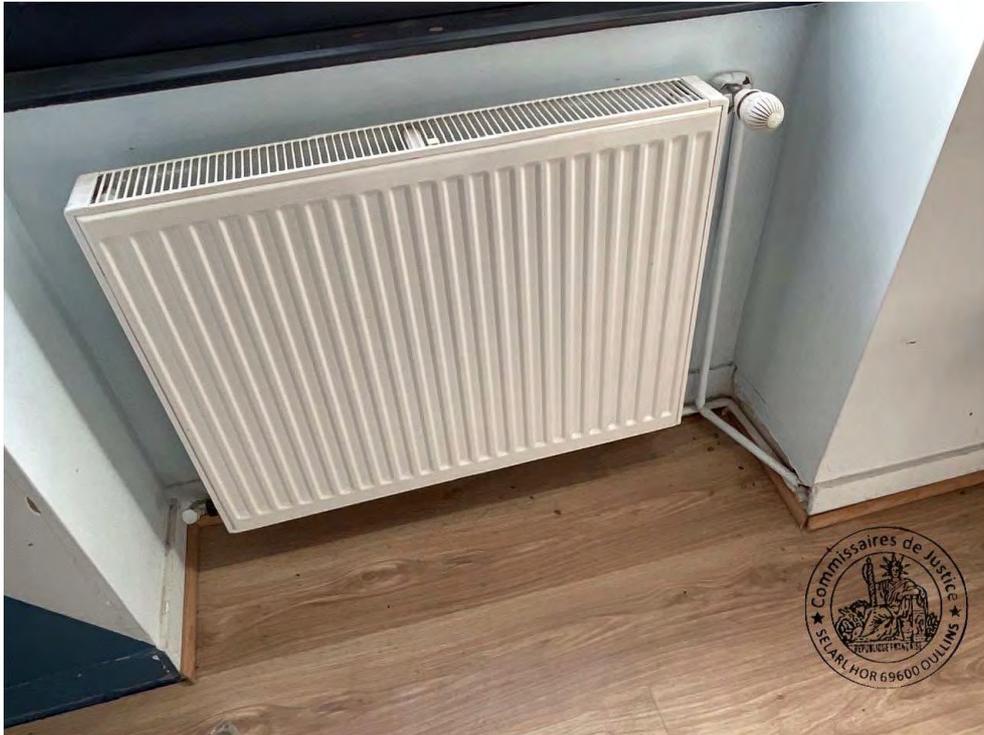
Les plinthes sont revêtues de peinture bicolore en état d'usage. Je relève l'absence de plinthes à droite du radiateur.

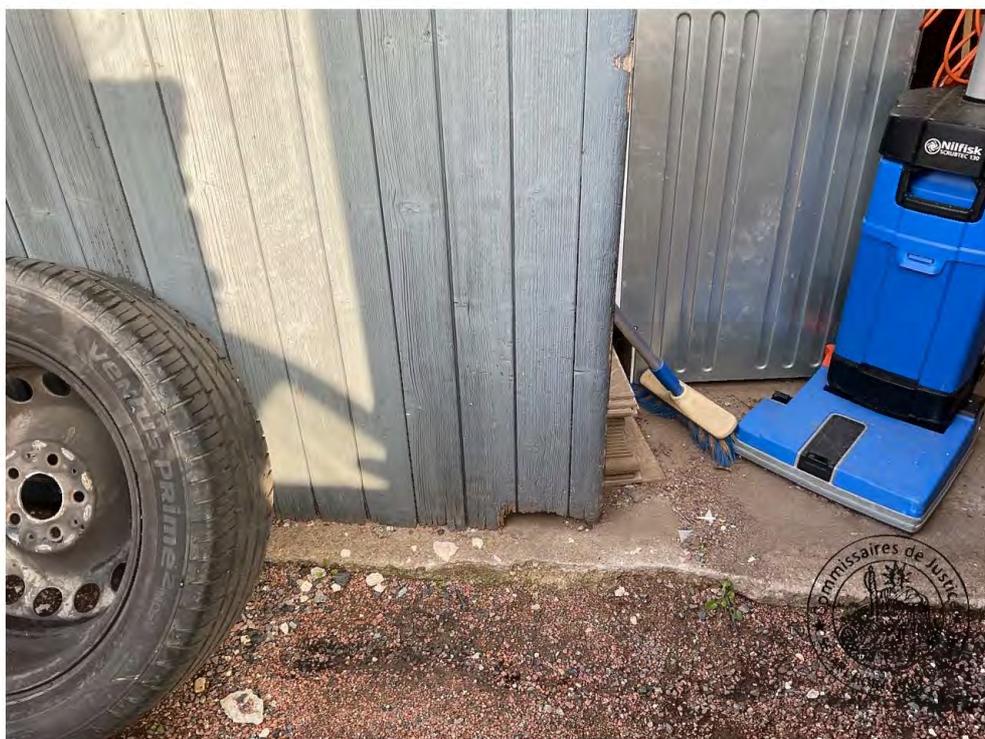
Deux lamelles sont détériorées au bas du battant gauche.

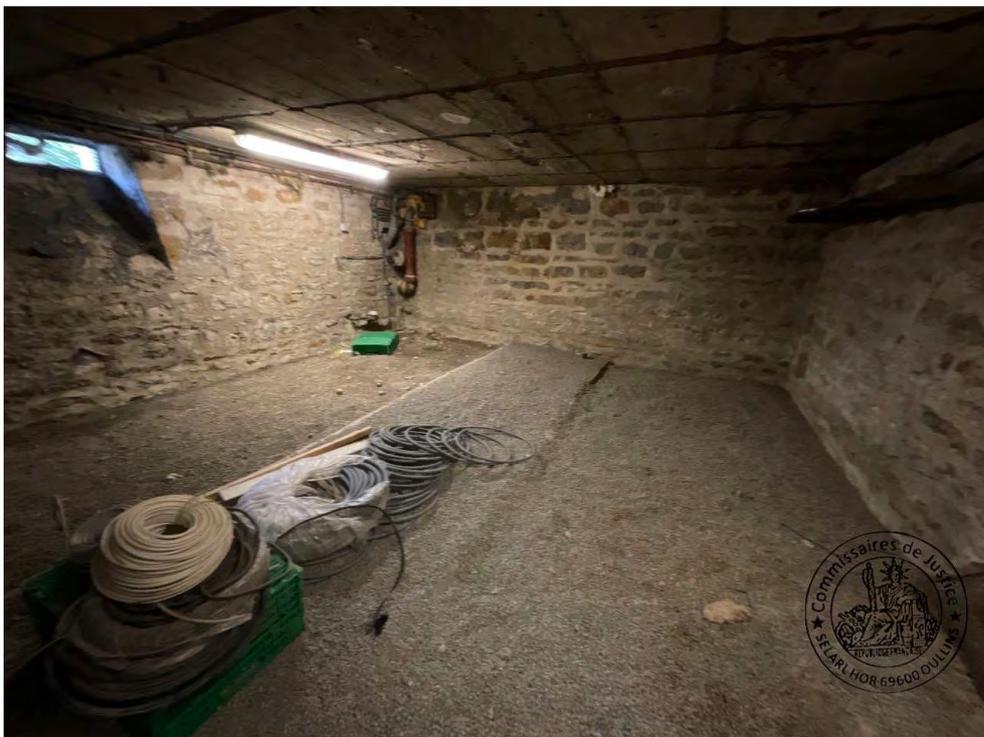
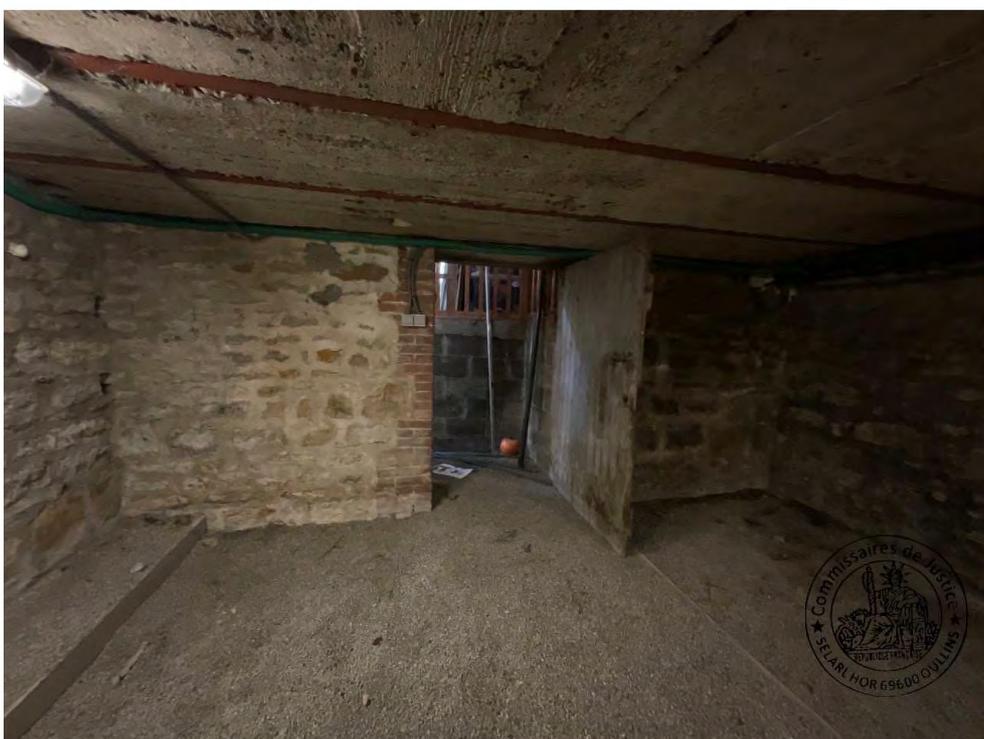
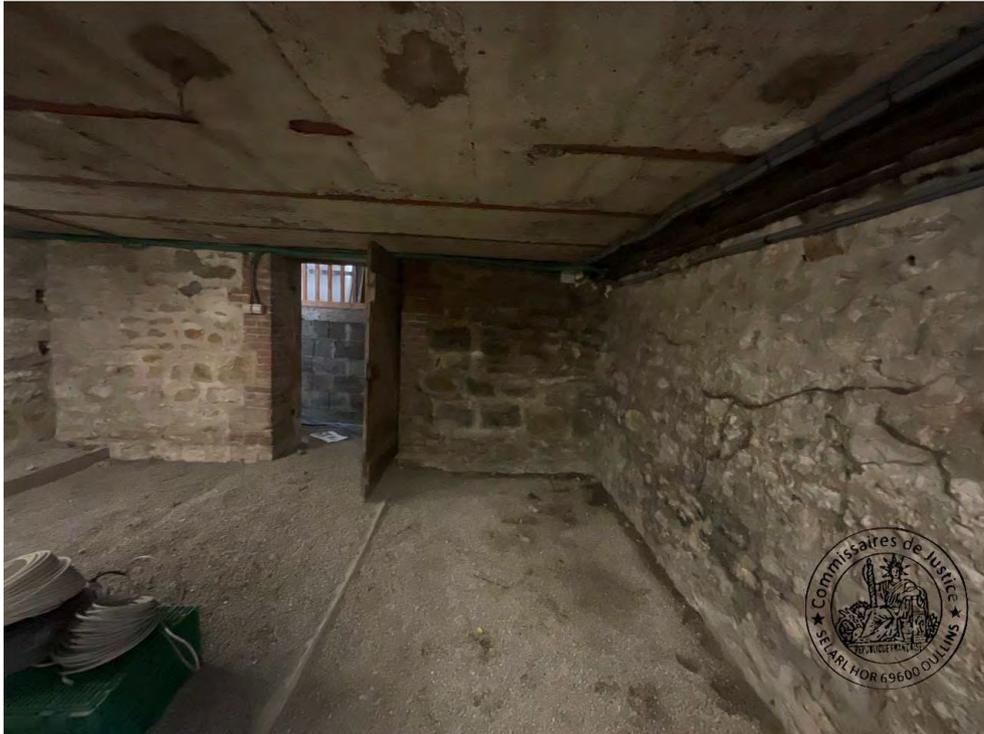
De l'humidité visible sur le mur à droite de la porte face à celle-ci.
