**PROCÈS-VERBAL  
DE CONSTAT**

## CONSTAT DE COMMISSAIRE DE JUSTICE

**Sur la commune de LYON (69007), 2 bis, rue Croix Barret**

Afin de dresser un Procès-Verbal Descriptif des biens susvisés,

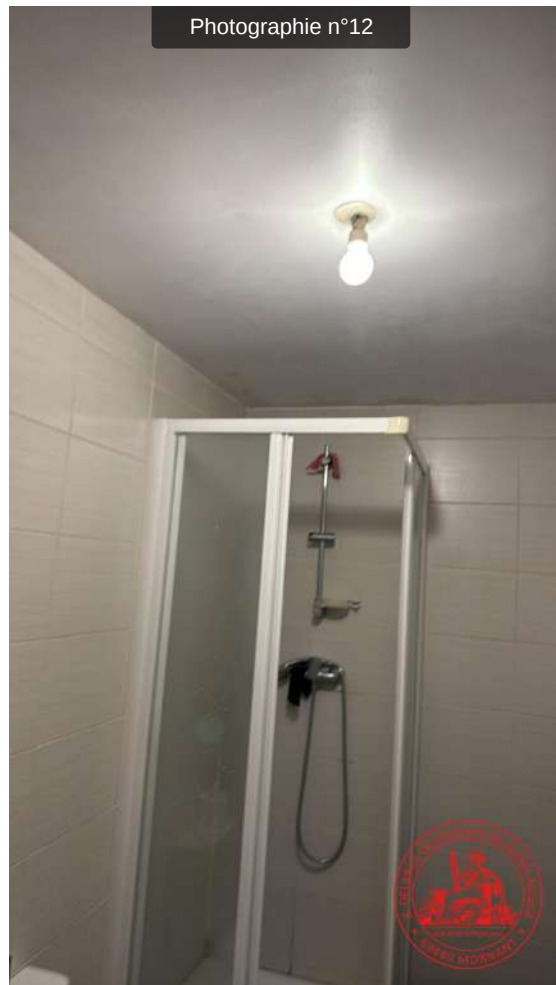
Le sol est carrelé. Les murs sont faïencés sur toute hauteur. Le plafond est peint en blanc. À noter la présence de traces de moisissure en partie Sud-Ouest du plafond.

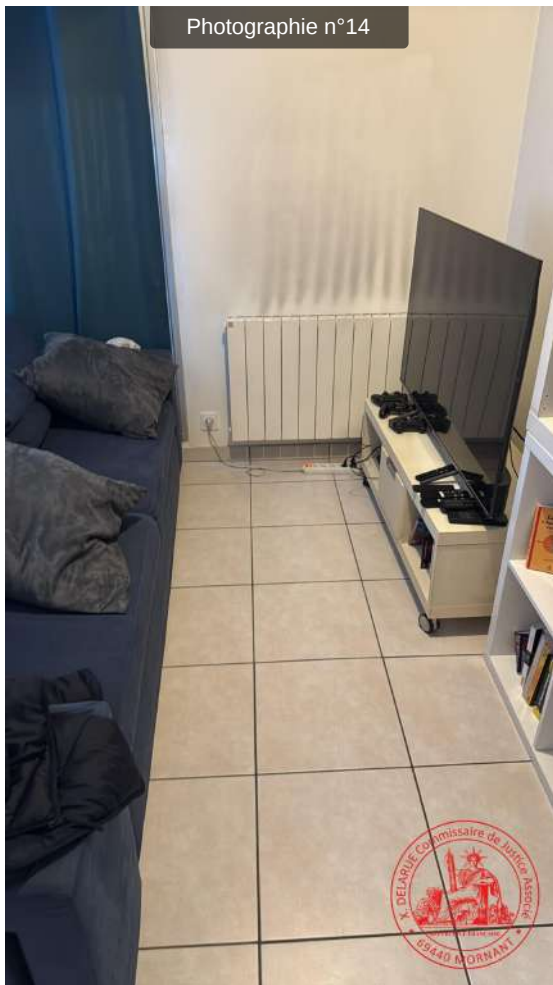
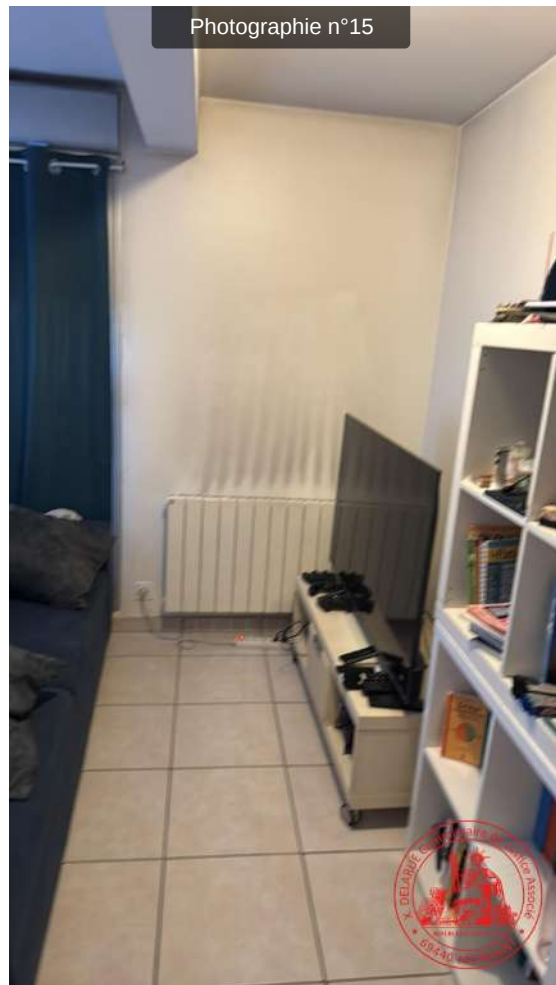
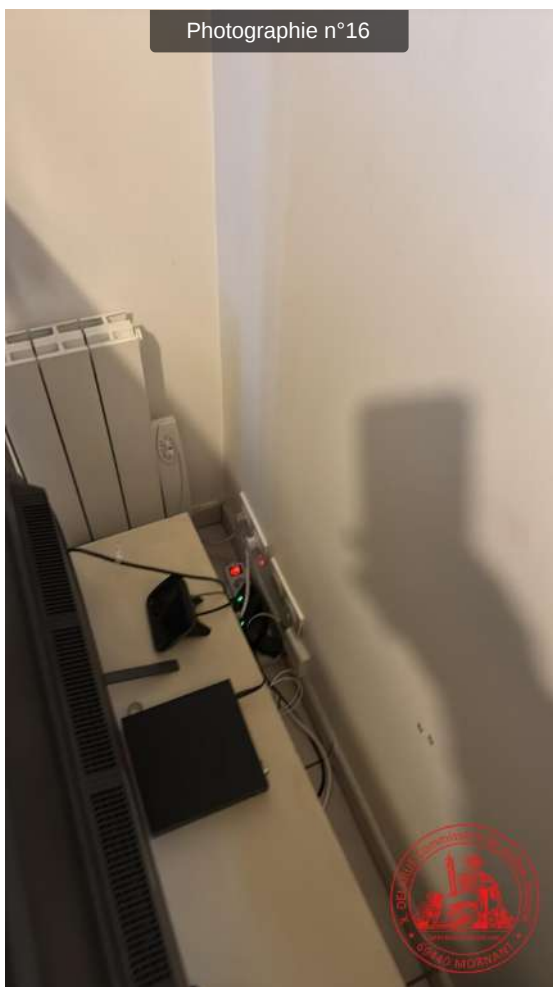
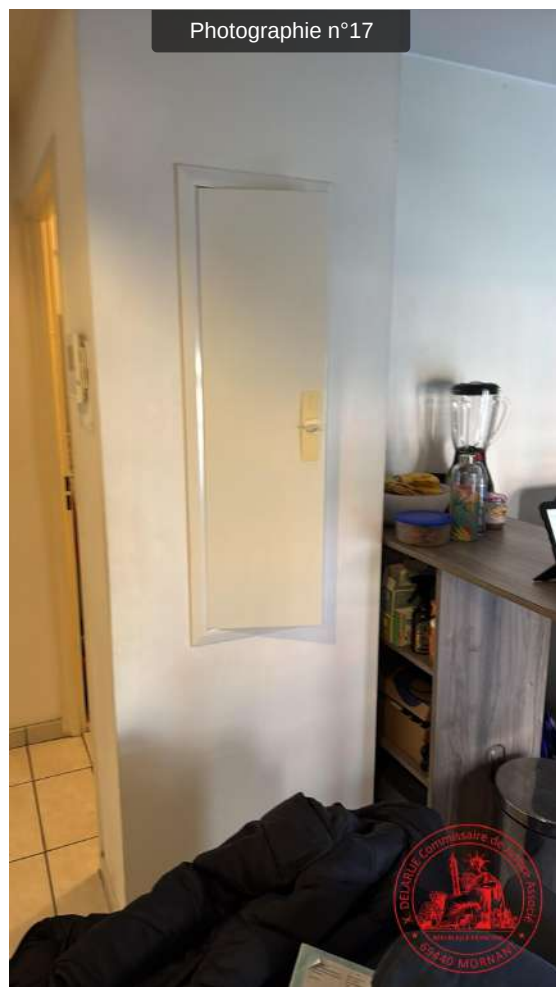
Je constate la présence de traces de moisissures au-dessus du caisson du volet roulant.

La cueillie supérieure Ouest présente une fissure peu prononcée.

La cueillie inférieure mur Sud présente une fissure à la jonction plinthe/mur.

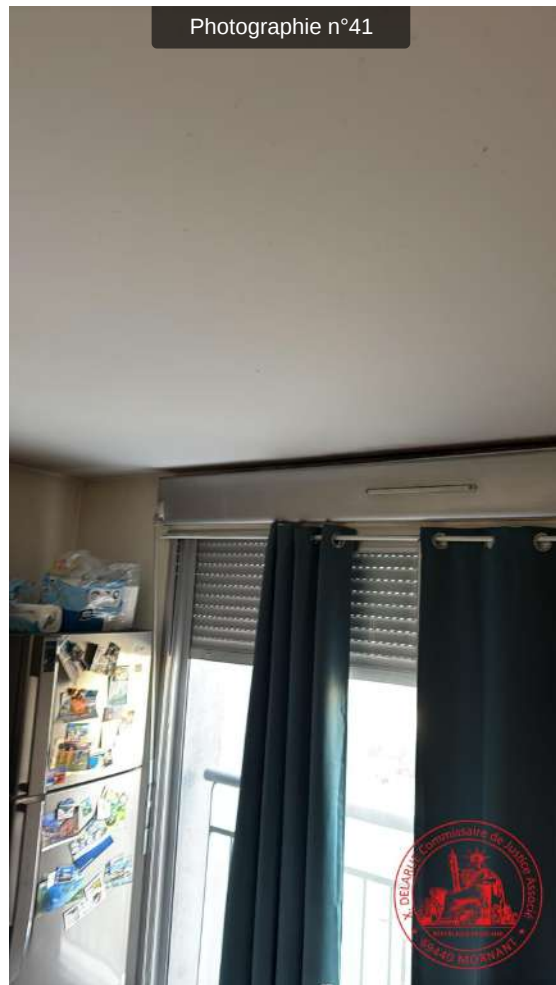
Le sol est habillé de parquet. La base des murs est habillée de plinthes en bois vernis. Les murs sont peints de couleur claire tout comme le plafond. A noter la présence de traces d'infiltrations et de moisissures en encoignure Nord-Est du plafond.

Je constate la présence de traces de moisissures au-dessus du caisson du volet roulant.

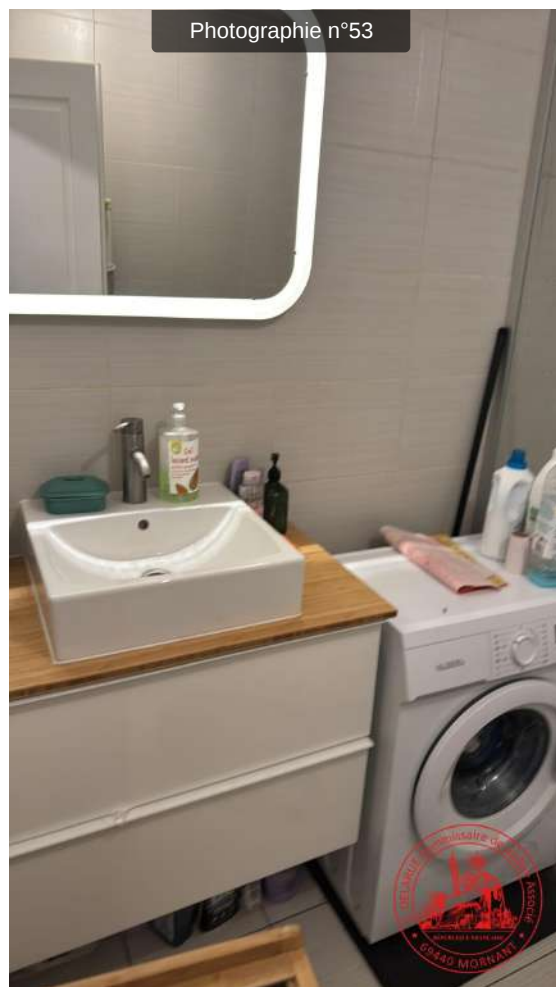
Le sol est carrelé. Les murs sont faïencés sur toute hauteur. Le plafond, peint en blanc, présente des traces de moisissures prononcées.

L'équipement sanitaire est également composé d'un WC de type cuvette anglaise, surmontée d'une chasse d'eau dorsale, commandée par bouton poussoir à double débit. Présence de traces de moisissures sur les jointures de la faïence habillant les faces d'appui de la cabine de douche.
