**PROCES-VERBAL  
D'HUISSIER  
DE  
JUSTICE**

**PROCES VERBAL DE DESCRIPTION D'IMMEUBLE**

**LE JEUDI DIX JUILLET  
DEUX MILLE VINGT-CINQ**

Puis L'Huissier de Justice soussigné certifie s'être transporté ce jour a 14 h 30, a NIVOLLAS-VERMELLE, 38300, 3016 route nationale 1085, à l'effet de procéder à la description des biens qui y sont situés et dépendant de la liquidation judiciaire de la XX et portant les références cadastrales, AE 612, 613, 614, 615, 93 et 94

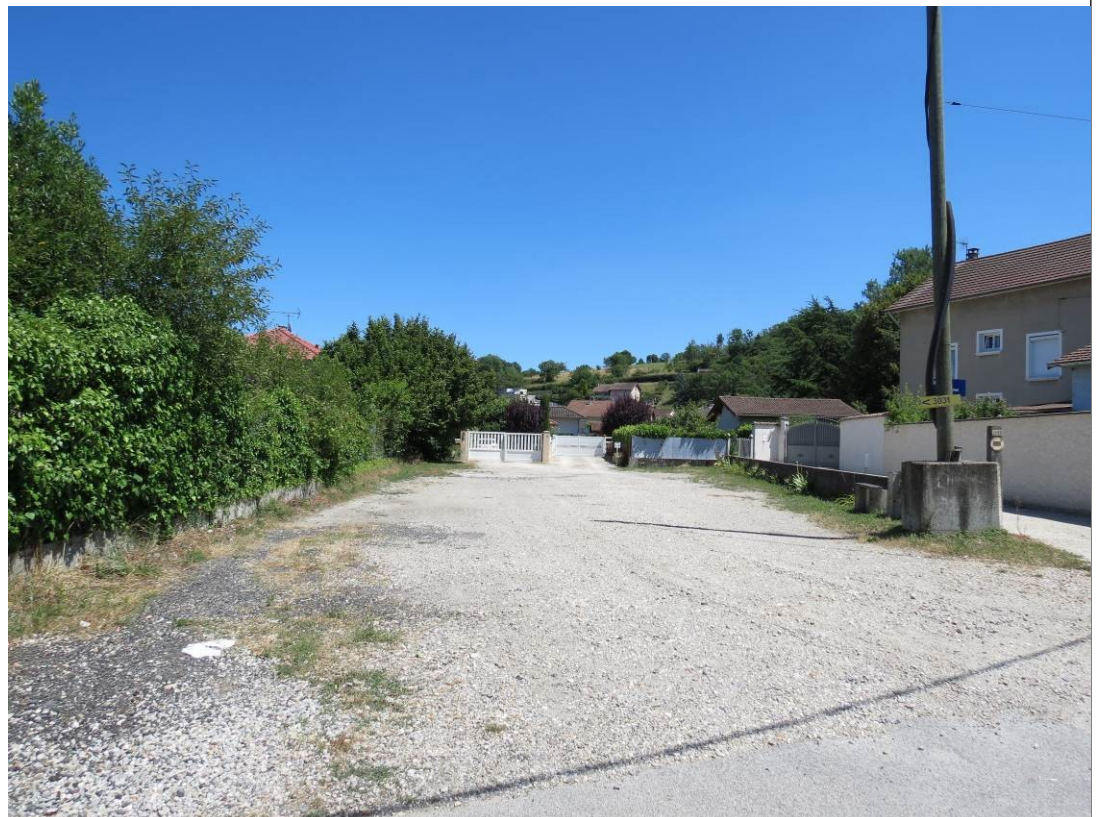
PARCELLES 93 ET 94 : la parcelle 94 est plate et constituée de gravier

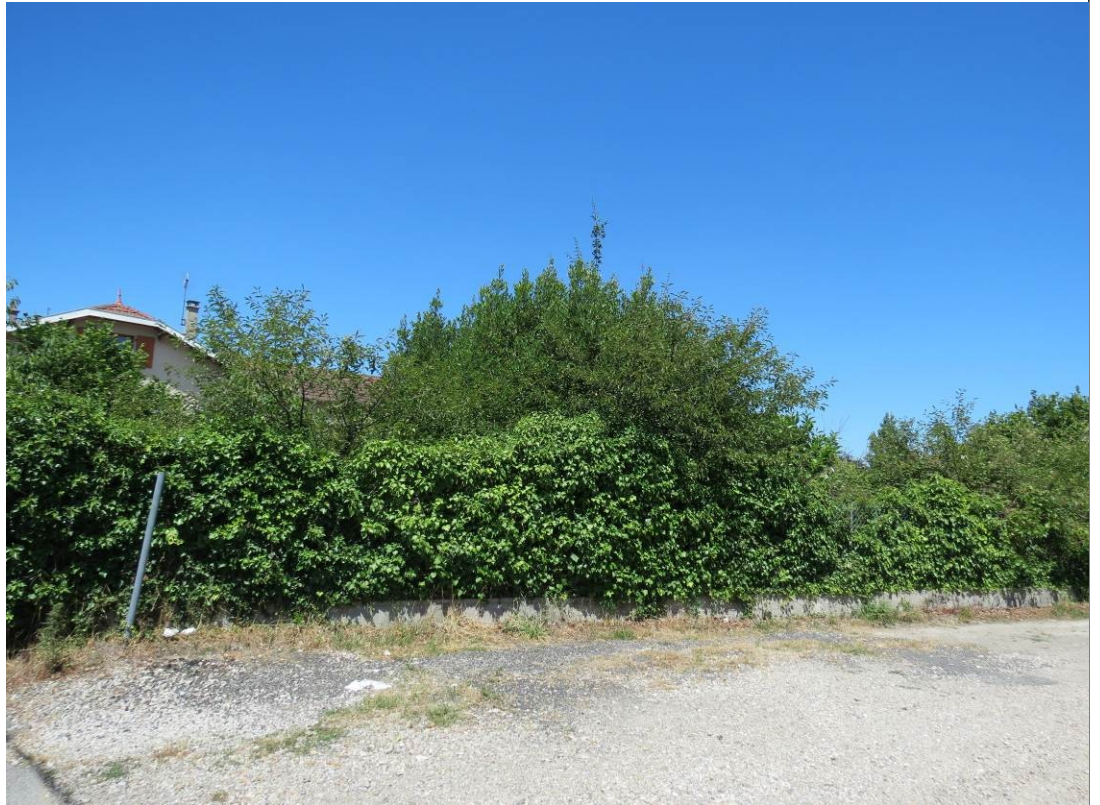
La parcelle 93 est clôturée par un muret béton en partie basse d'environ 50 cm et grillage au-dessus. La densité de la végétation composée d'arbres, d'arbustes et de buisson interdit tout accès à la parcelle.

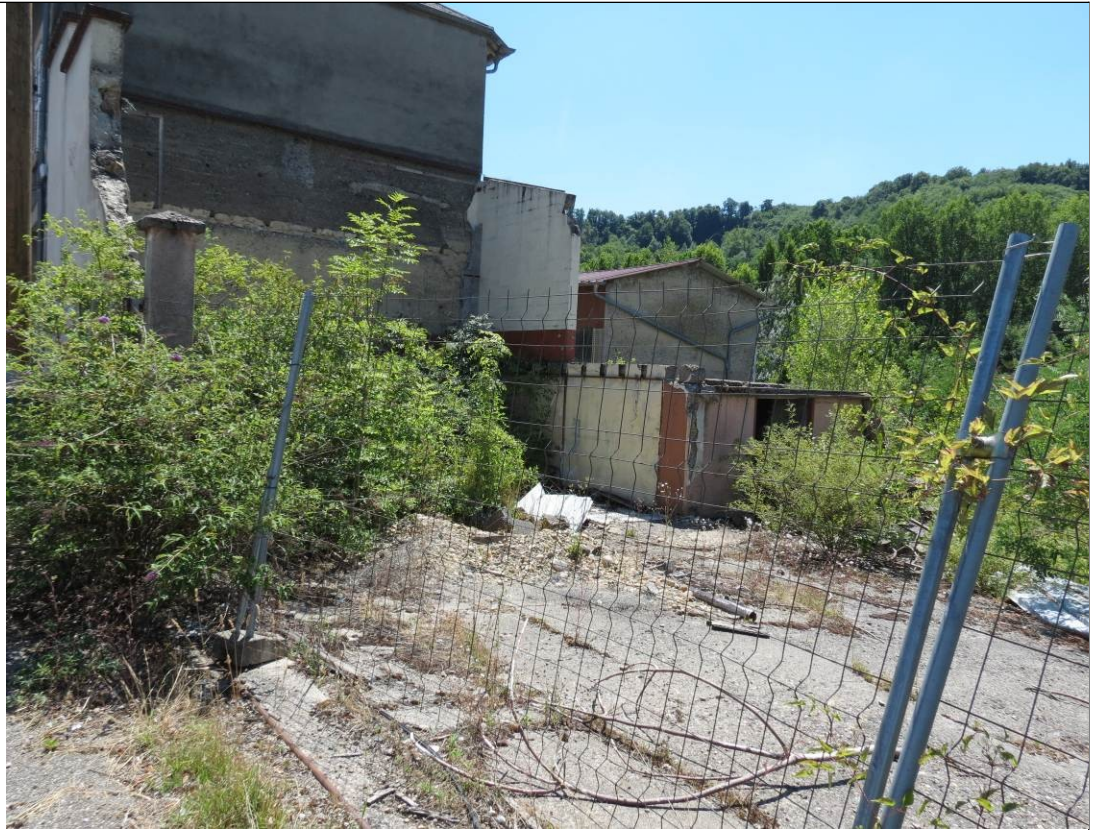
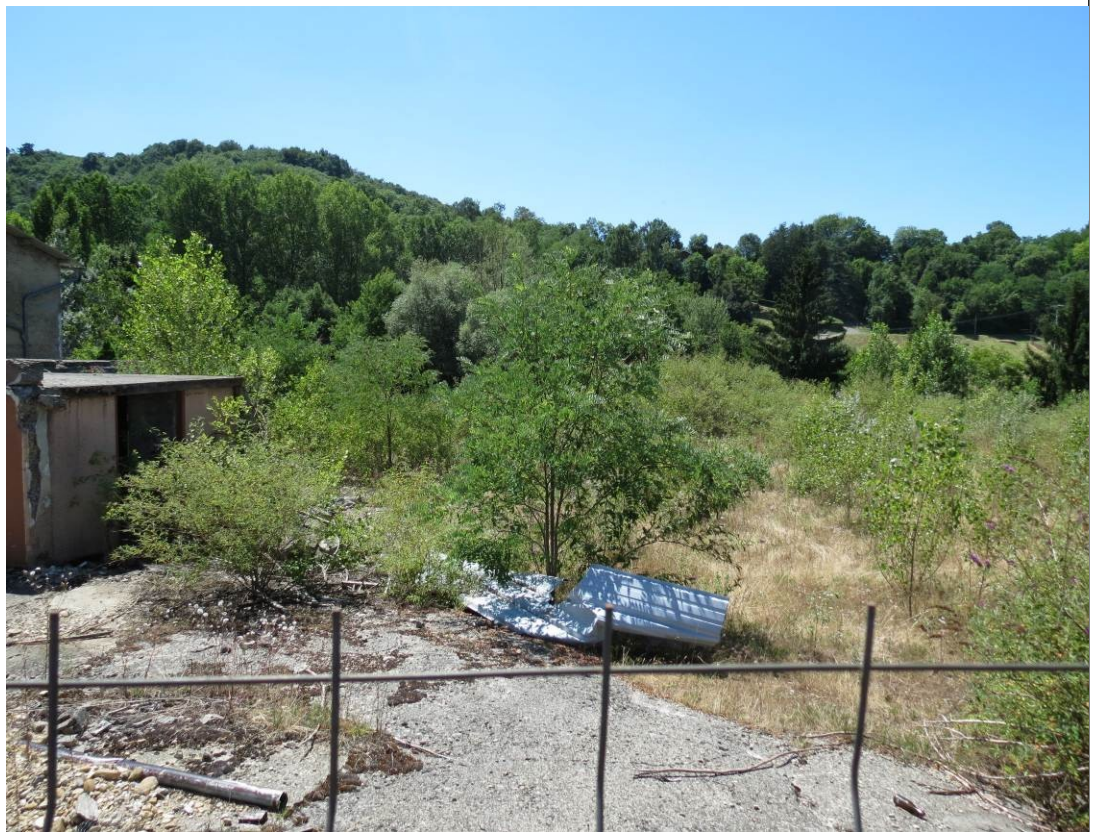
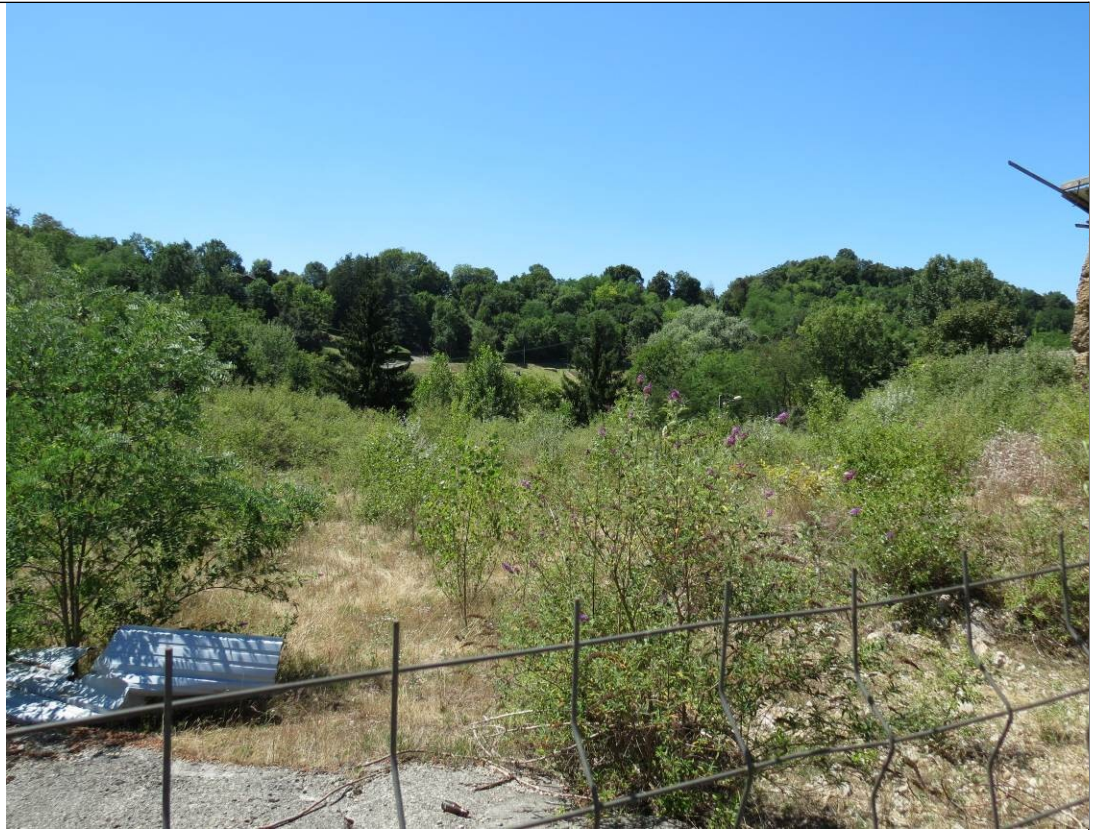
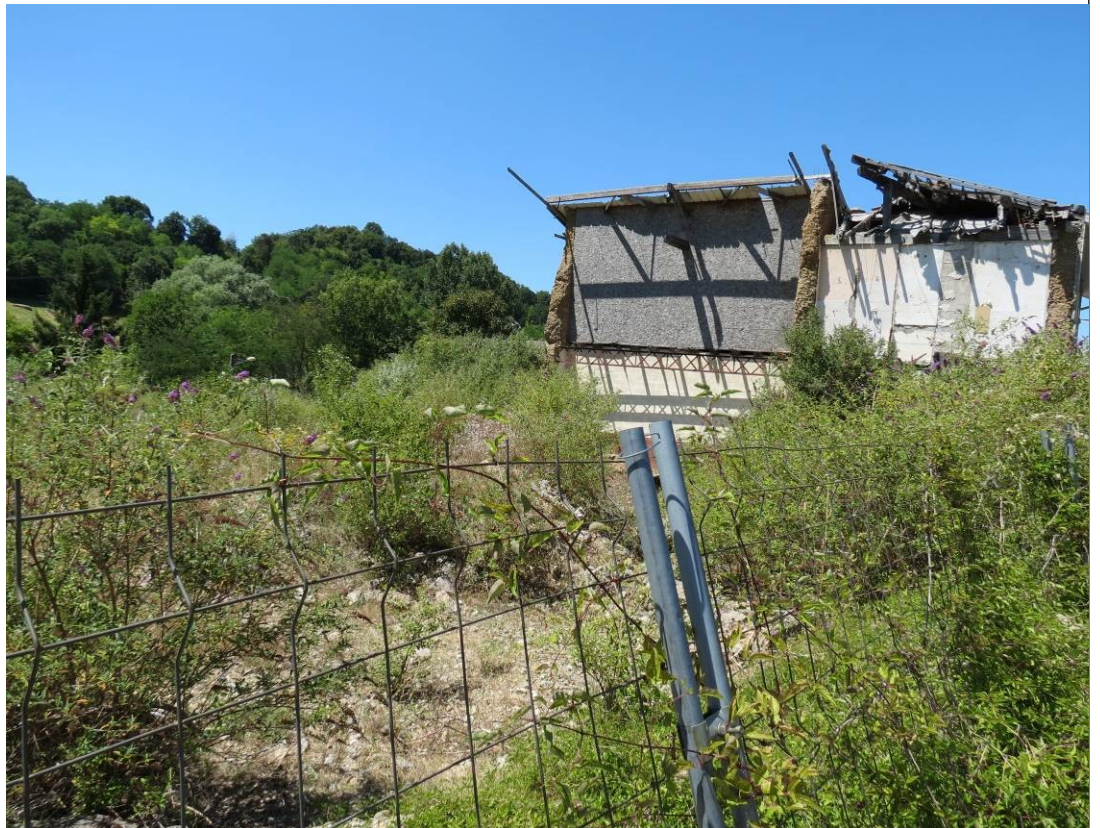
Des barrières de chantier empêchent l'accès à cette parcelle qui a visiblement fait l'objet d'une déconstruction dans un passé non défini. Le terrain est envahi d'une végétation importante au milieu de laquelle des monticules de terre et des morceaux de béton et de ferraille émergent, rendant dangereux toute progression

Les parcelles 614 et 615 sont inaccessibles que ce soit par l'EST ou par l'OUEST. Le canal présent sur le cadastre est invisible

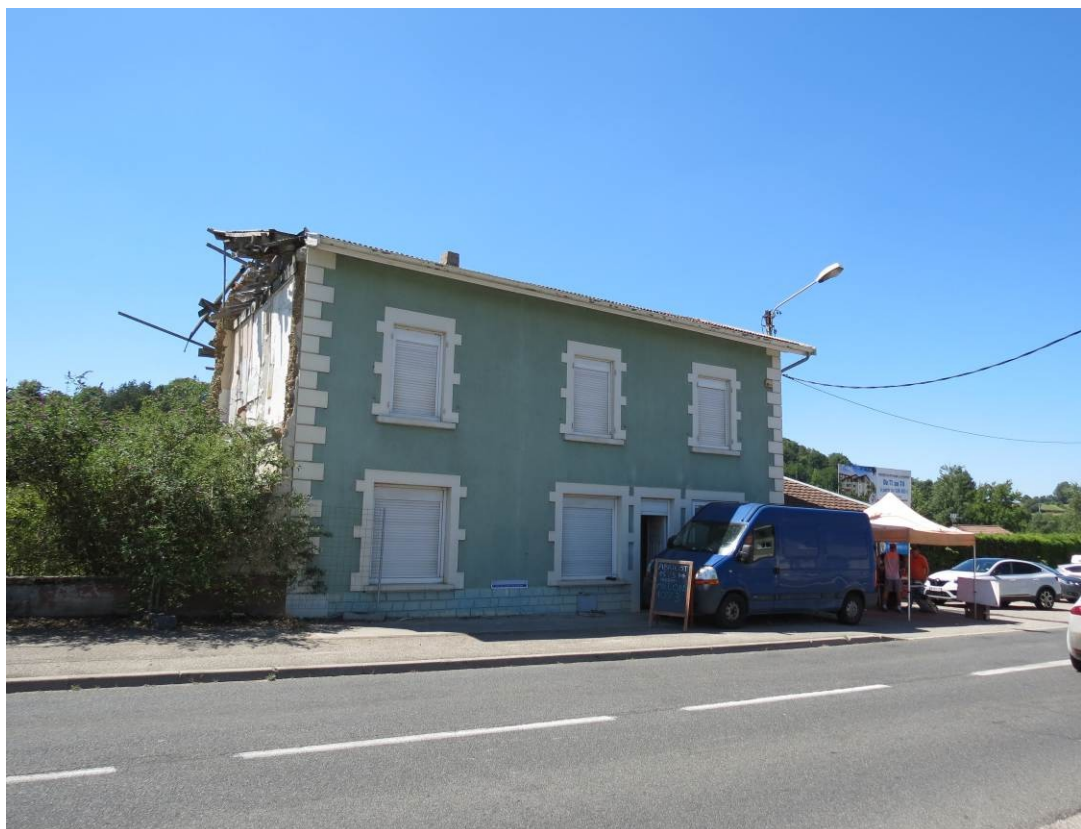
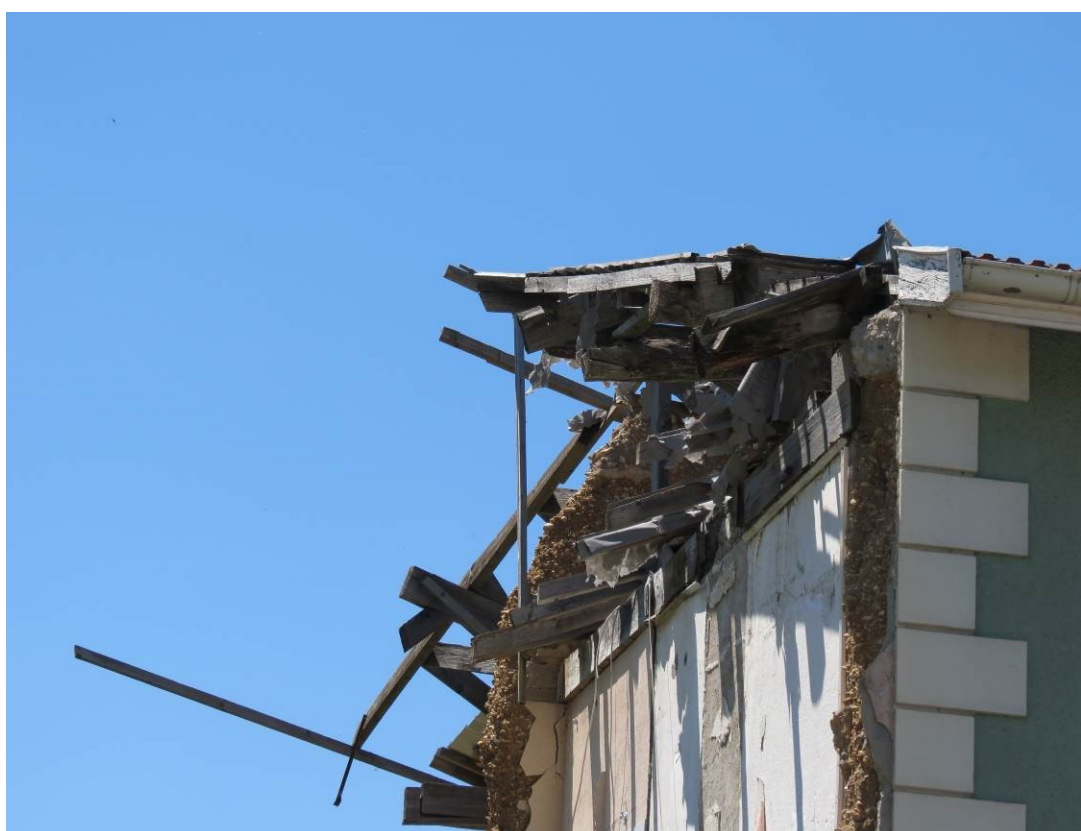
L'immeuble sur bordure de route est toutefois très endommagé au niveau de la toiture. Les murs en pisé ne sont pas protégés des intempéries. De simples panneaux de bois type aggloméré ferment la partie arrière du mur nord

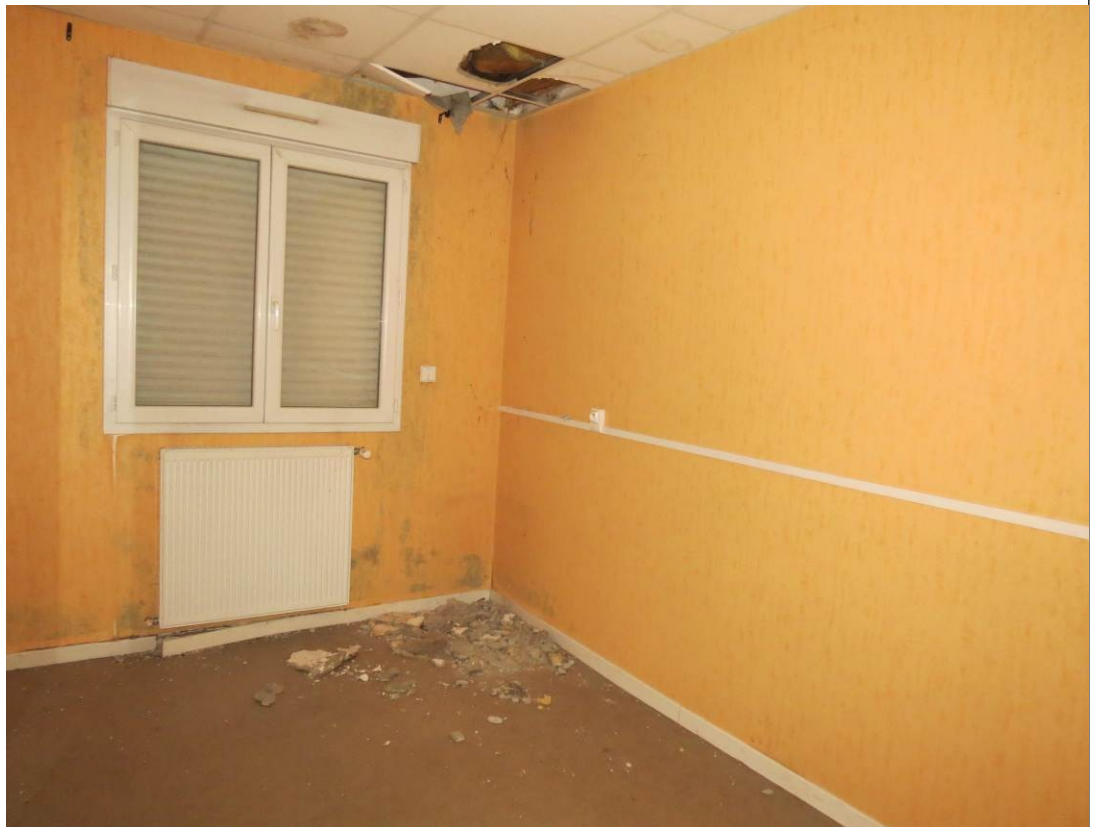
Sur toutes la partie nord, le faux plafond ou le plafond rampant s'effondre

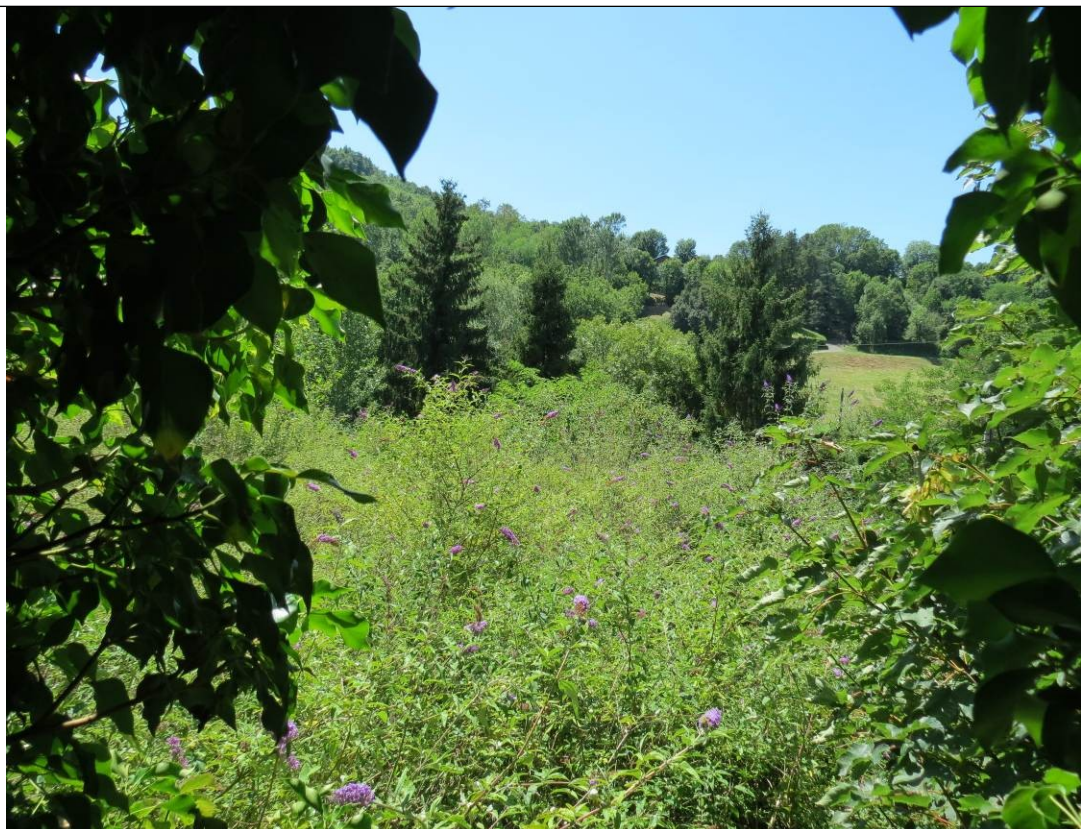
Une végétation inextricable bouche une partie de la porte et s'étends sur tout le terrain.

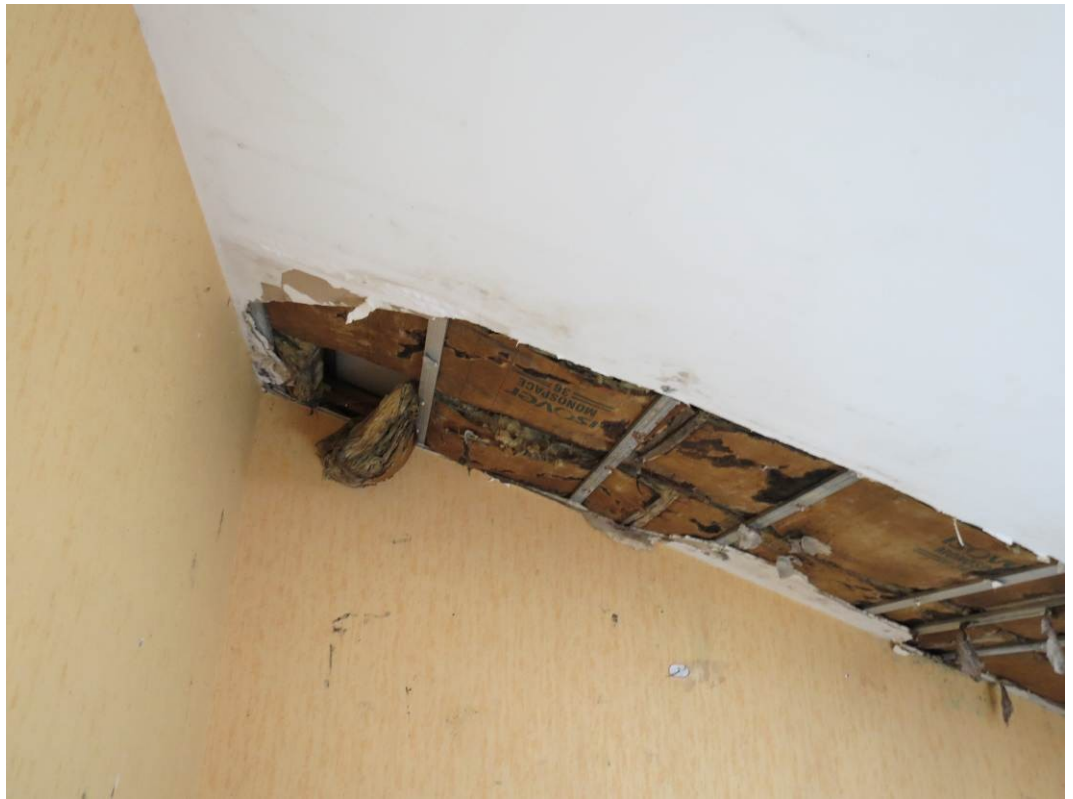
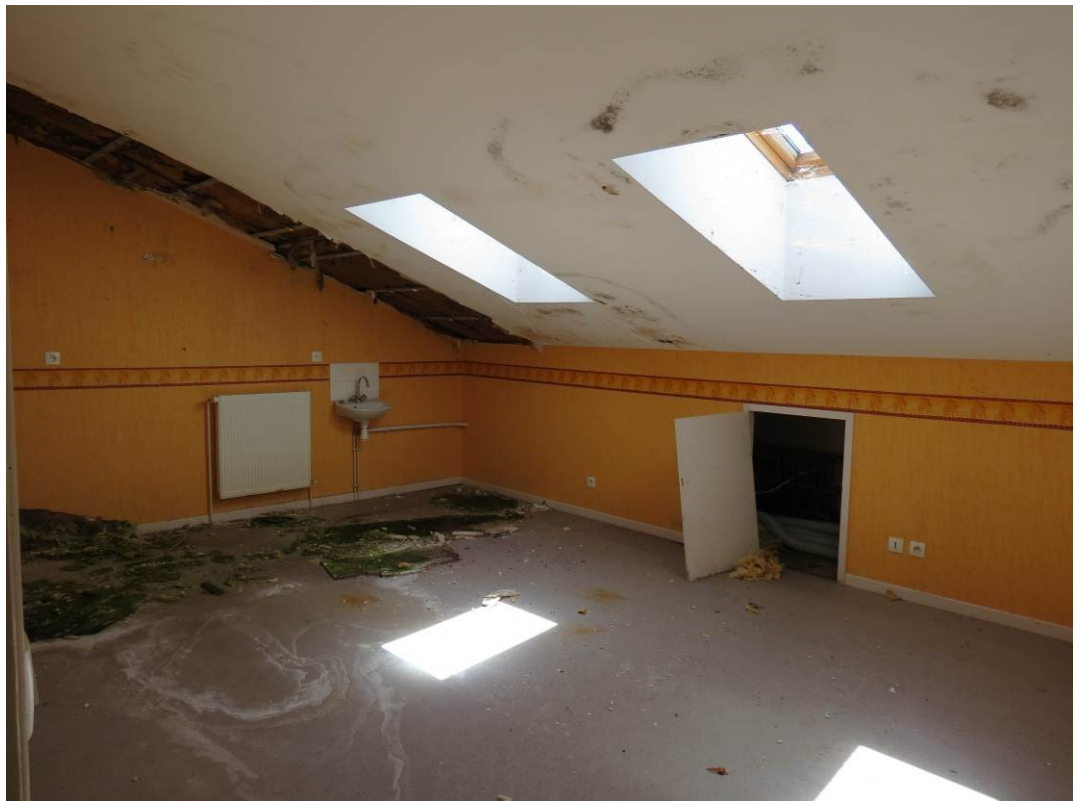
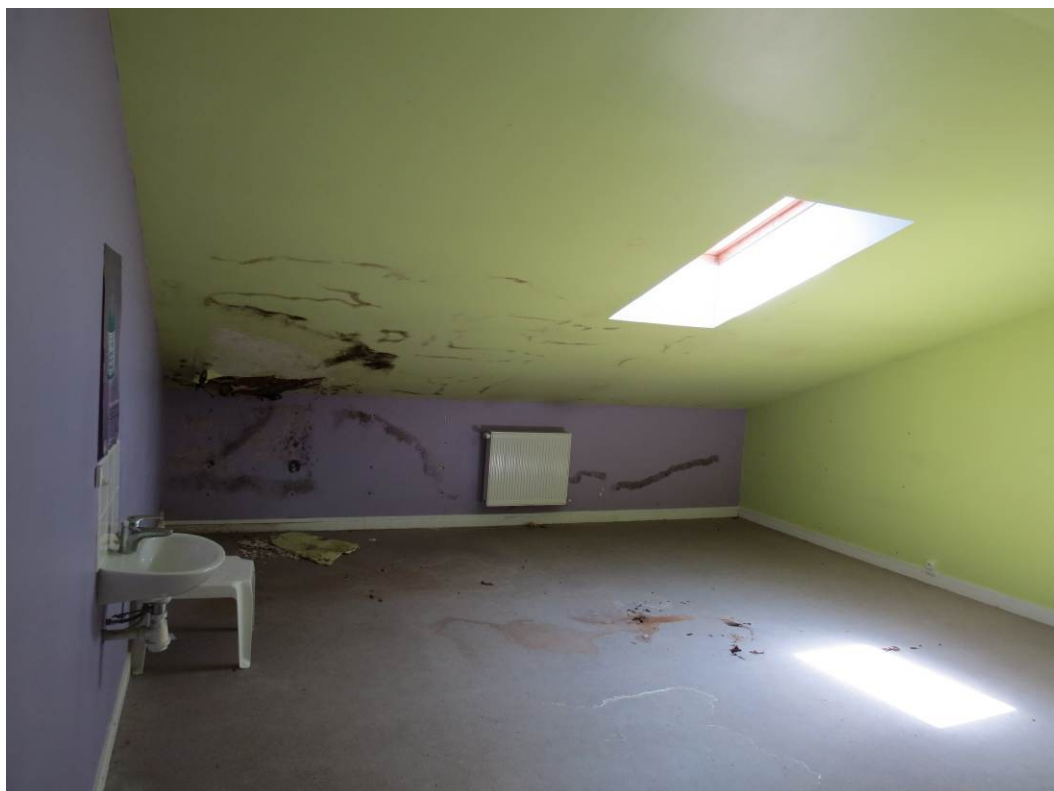
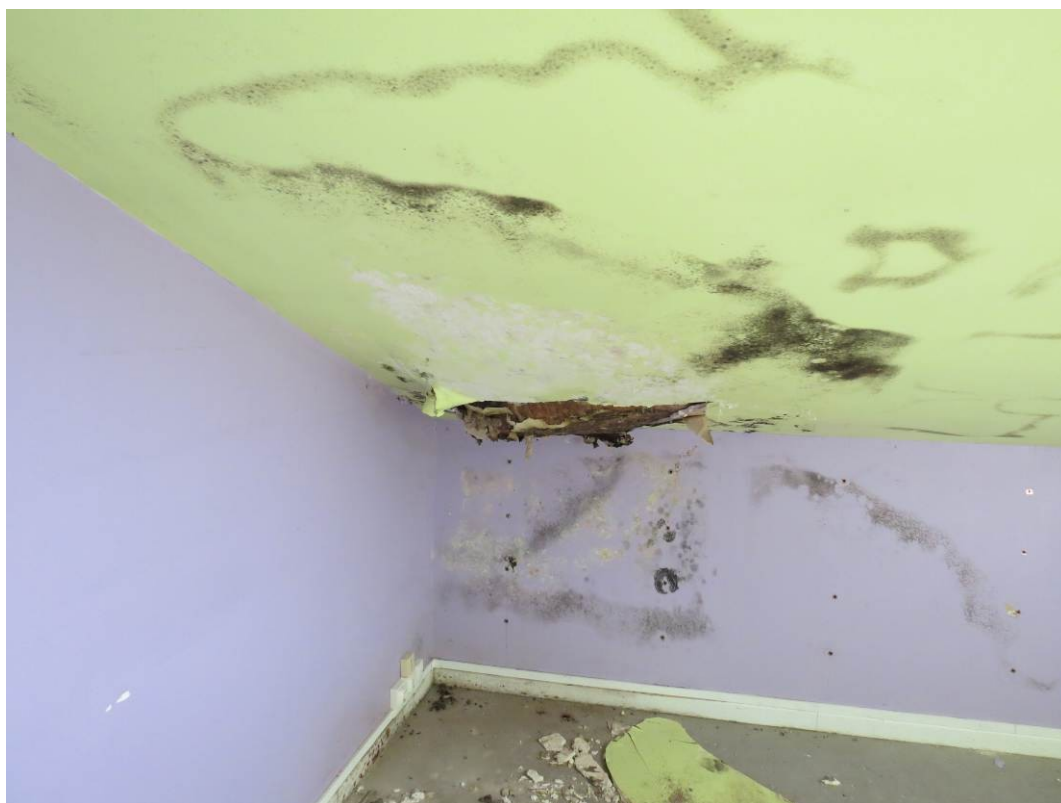
Sols et murs sont à l'identique du RDC, les plafonds rampants pourvu de fenêtres de toit type VELUX sont en partie effondrés ou présentent d'importantes traces d'humidité. Le toit semble présenter de gros problèmes d'étanchéité

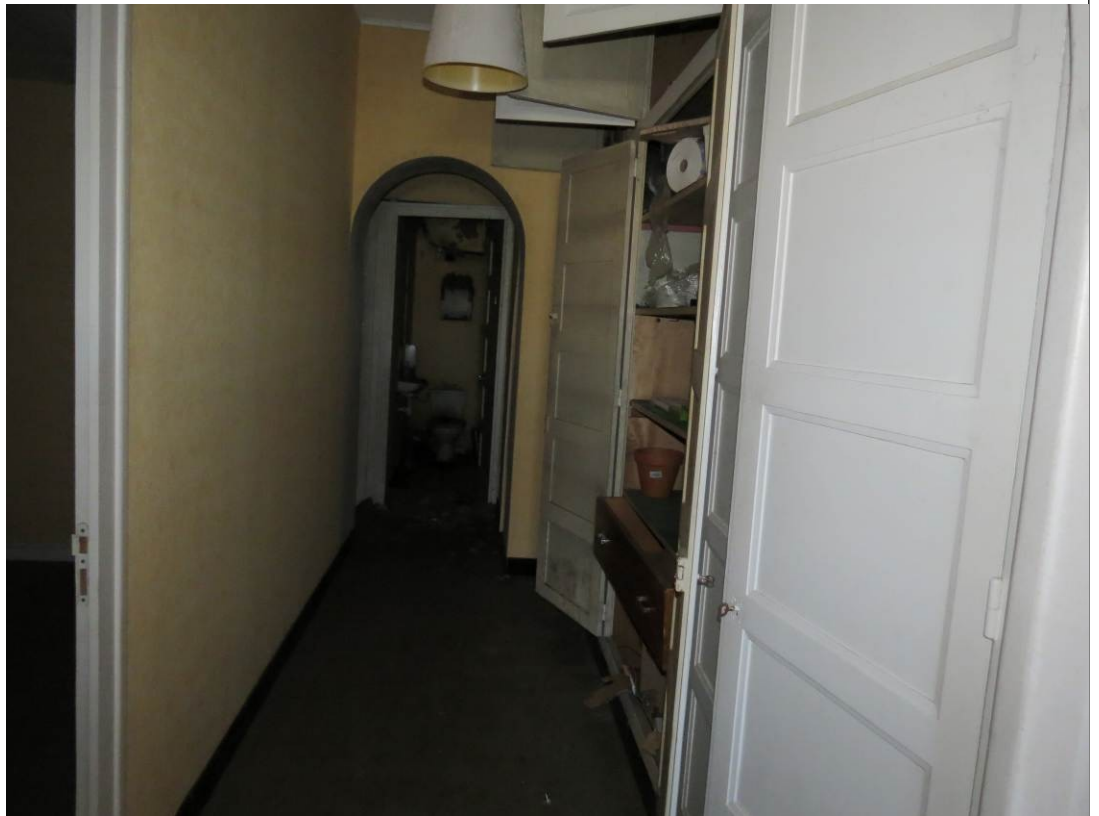
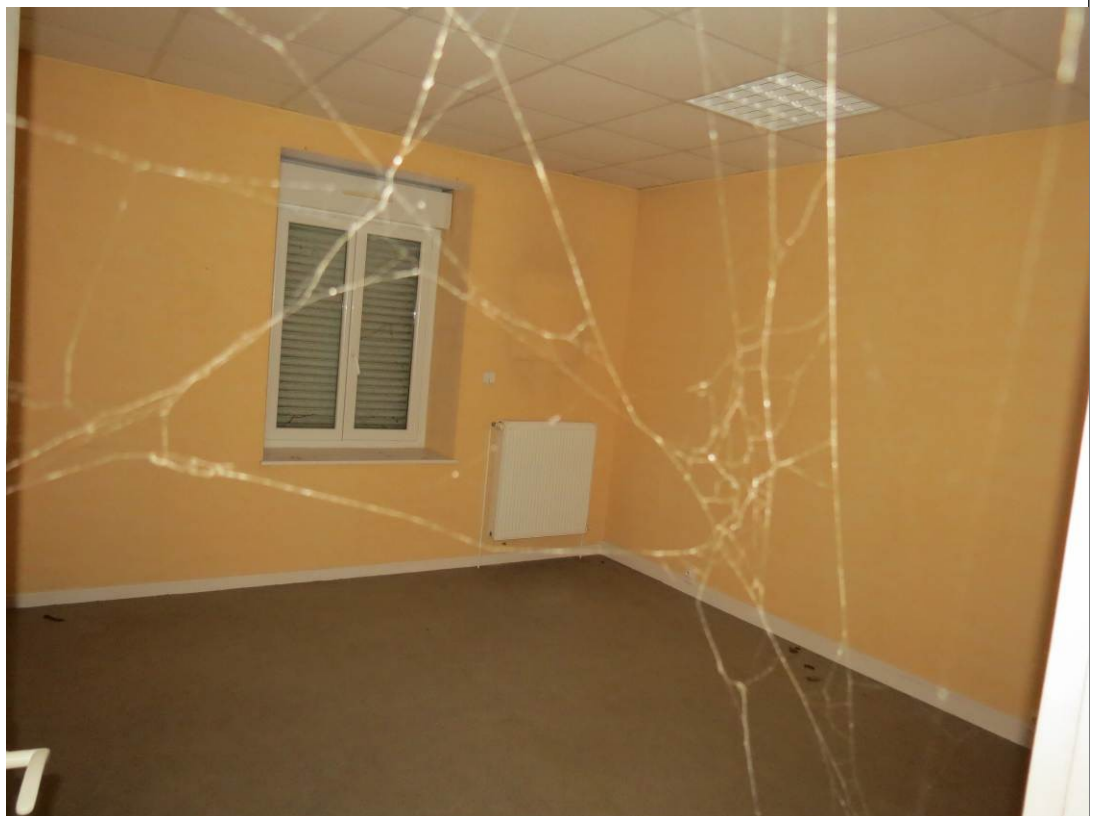
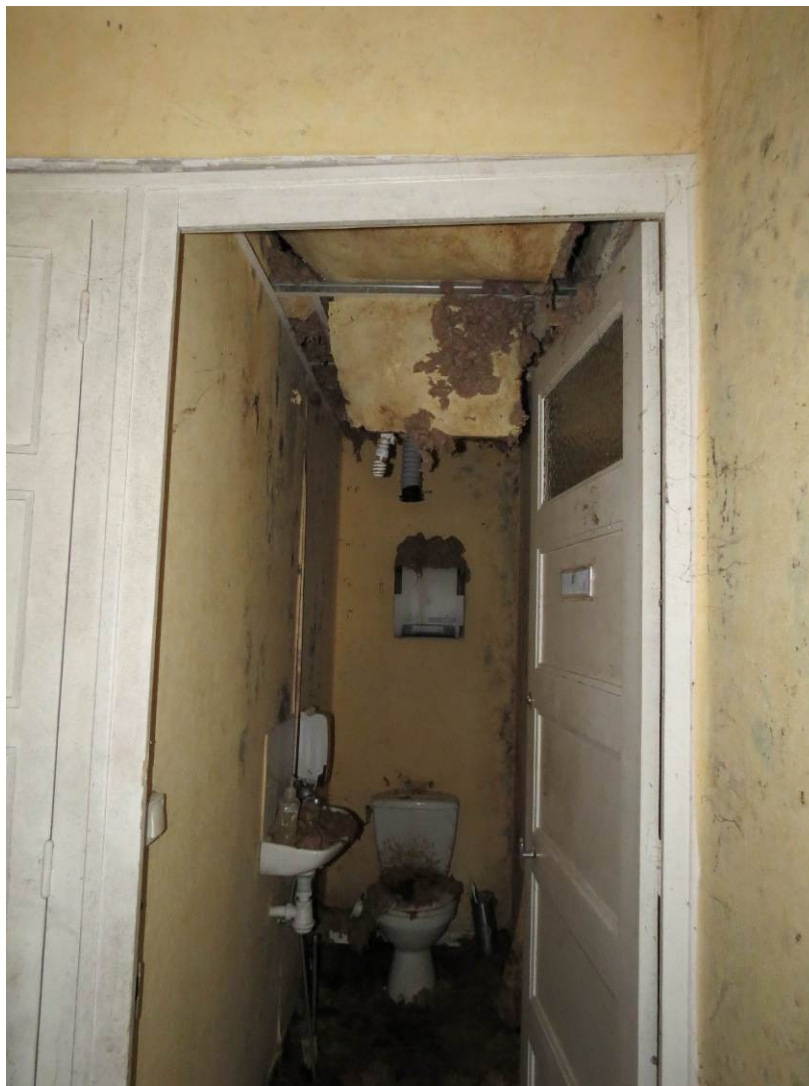
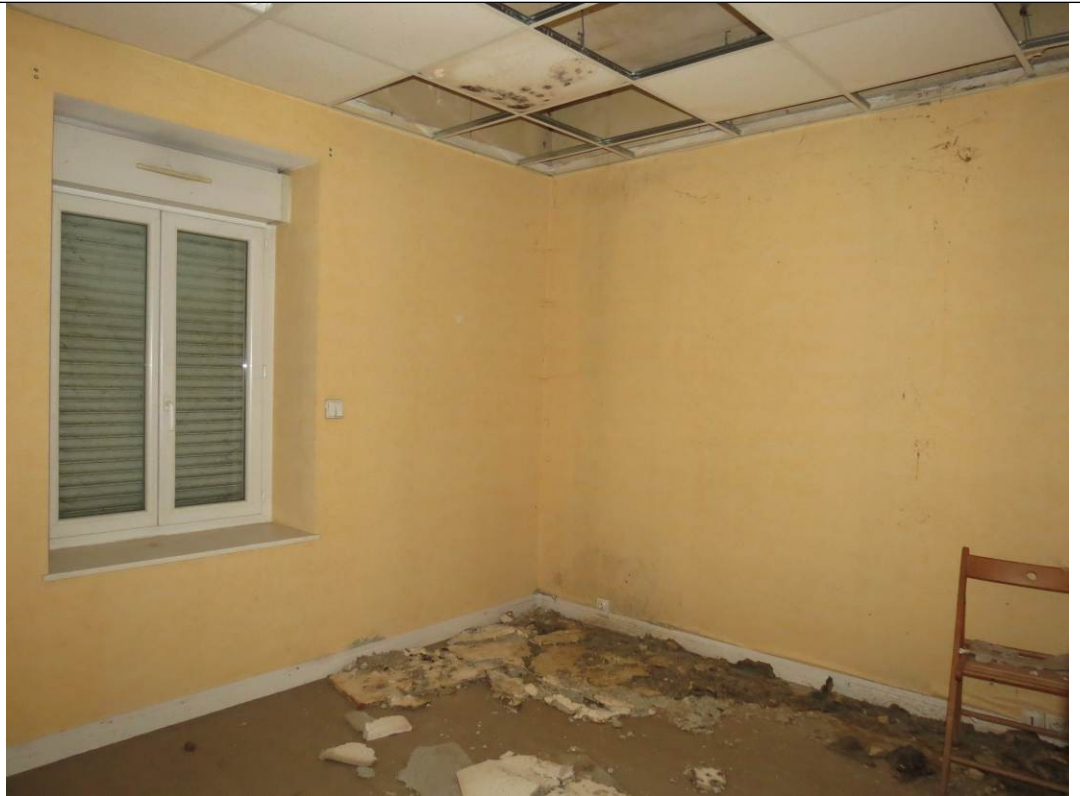
Un couloir de distribution orienté sud nord donne accès a 3 autres pièces sans définition précise. Située coté nord, je constate le même effondrement du faux plafond et le problème d'infiltration d'eau par la toiture
