## **PROCES-VERBAL DE CONSTAT DE DESCRIPTION**

# Procès-verbal de constat

Que dans le cadre d'une procédure de saisie immobilière des biens immobiliers situés 2 Chemin de Bachex 74200 THONON LES BAINS, bâtiment B, cadastrés SECTION J N°26 à l'encontre de MME X il m'est demandé de me rendre sur place et de dresser le procès-verbal descriptif de ces biens.

### **Appartement Lot numéro 39**

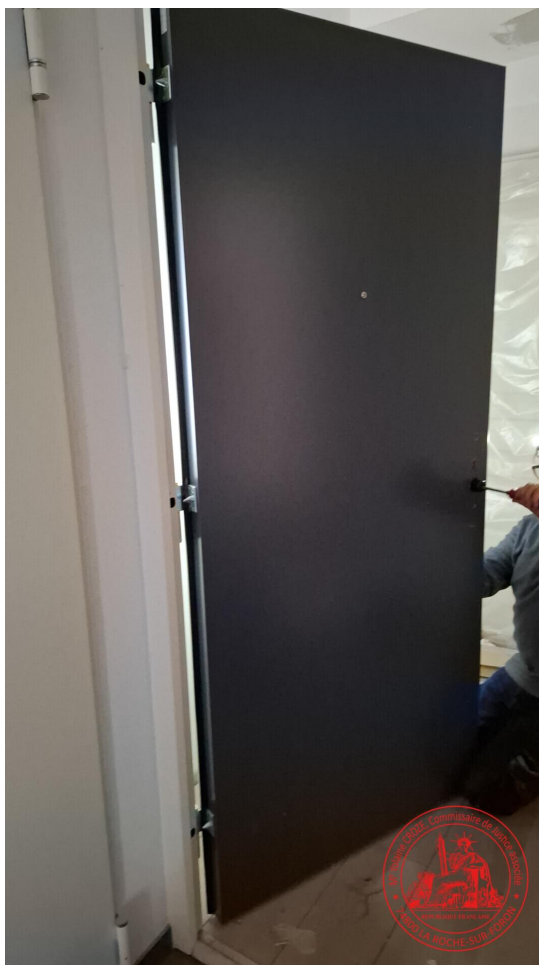
L'accès à l'appartement se fait par une porte blindée avec une serrure sécurisée. Présence d'une sonnette qui n'est pas sous tension.

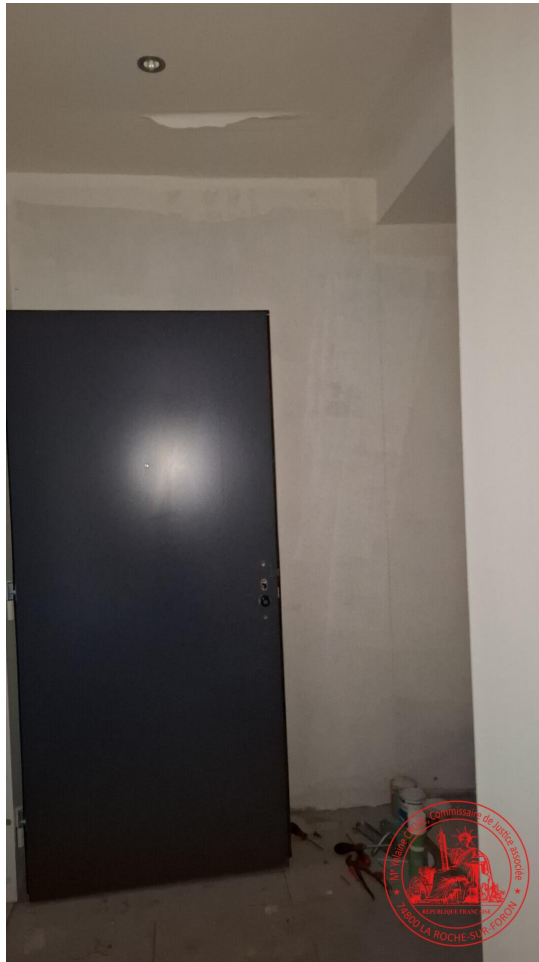
### **HALL D'ENTREE**

Le sol est revêtu d'un carrelage neuf, toutefois certains joints de carrelage sont manquants. Les plinthes sont absentes. Les peintures ne sont pas finalisées sur les murs ni au plafond Il existe une sous couche. La première couche ayant été effectuée au plafond cloque au niveau de l'entrée.

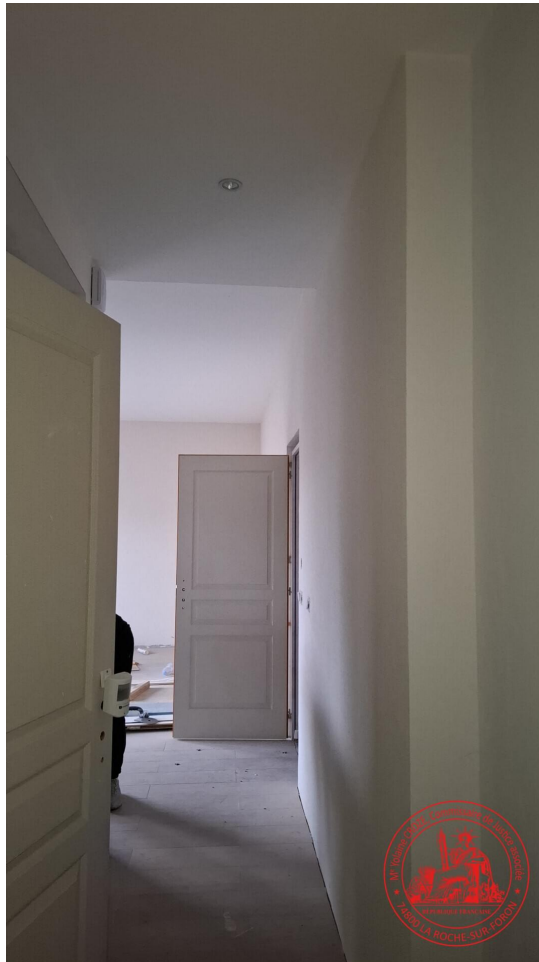
Sur la deuxième partie du mur du couloir, je constate la présence d'un enduit sur le mur. Se trouve dans le couloir un visiophone.

Au niveau des nourrices, les murs ne sont pas peints. Aucun placard mural n'est réalisé.

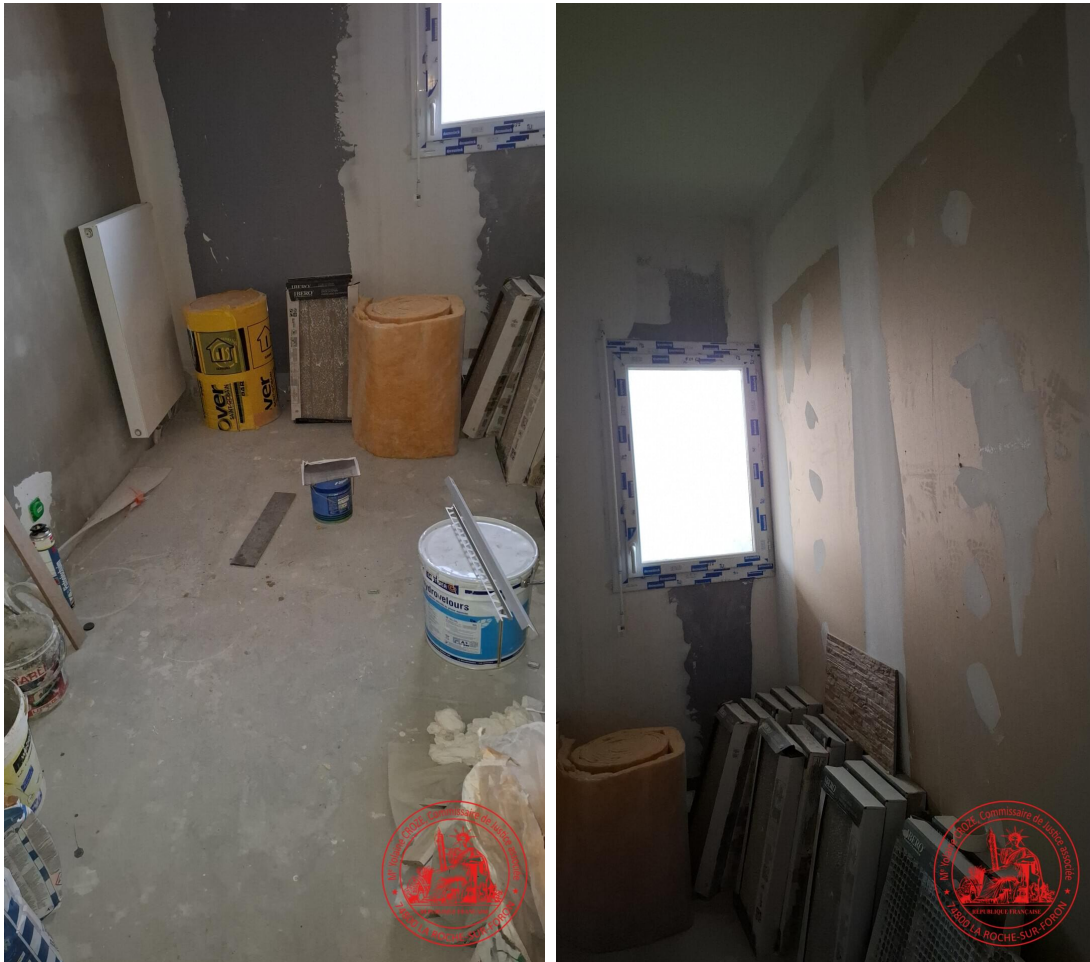
### Bureau

La pièce n'est pas terminée.

le sol est recouvert d'une chape.

Les plaques de placo ne sont pas peintes.

Absence de porte posée pour accéder au bureau.

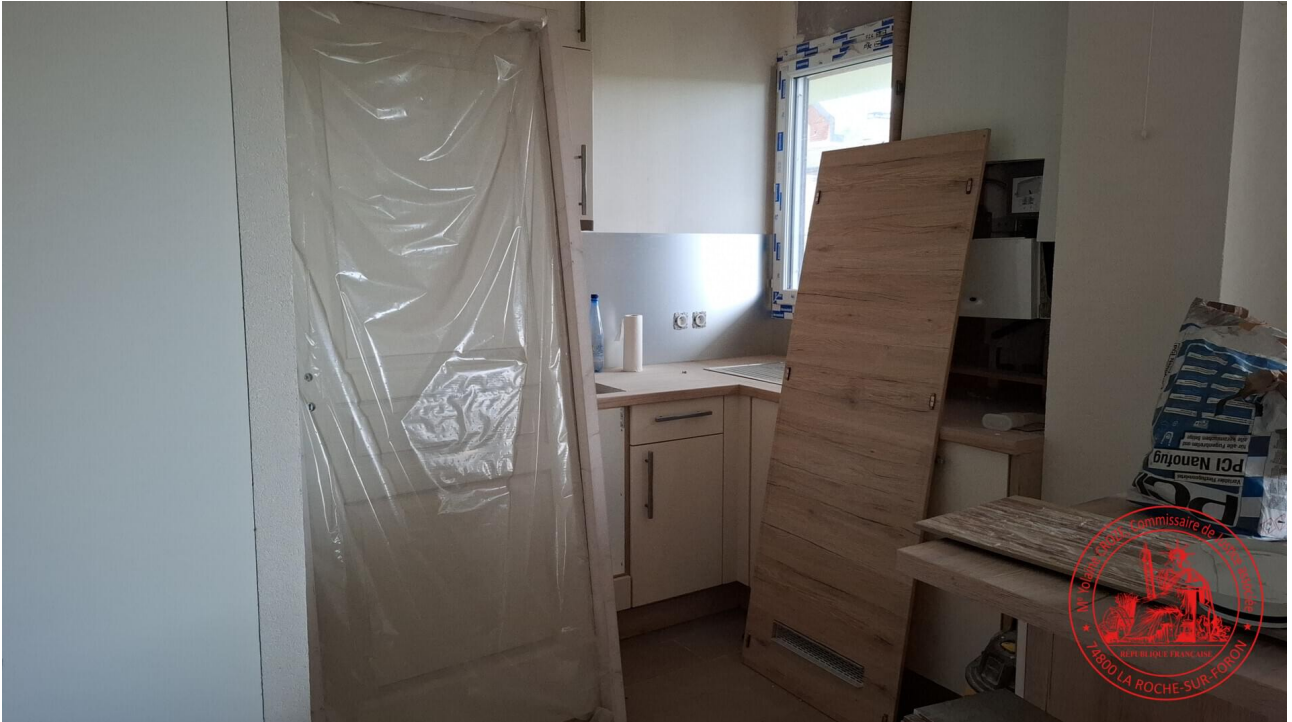
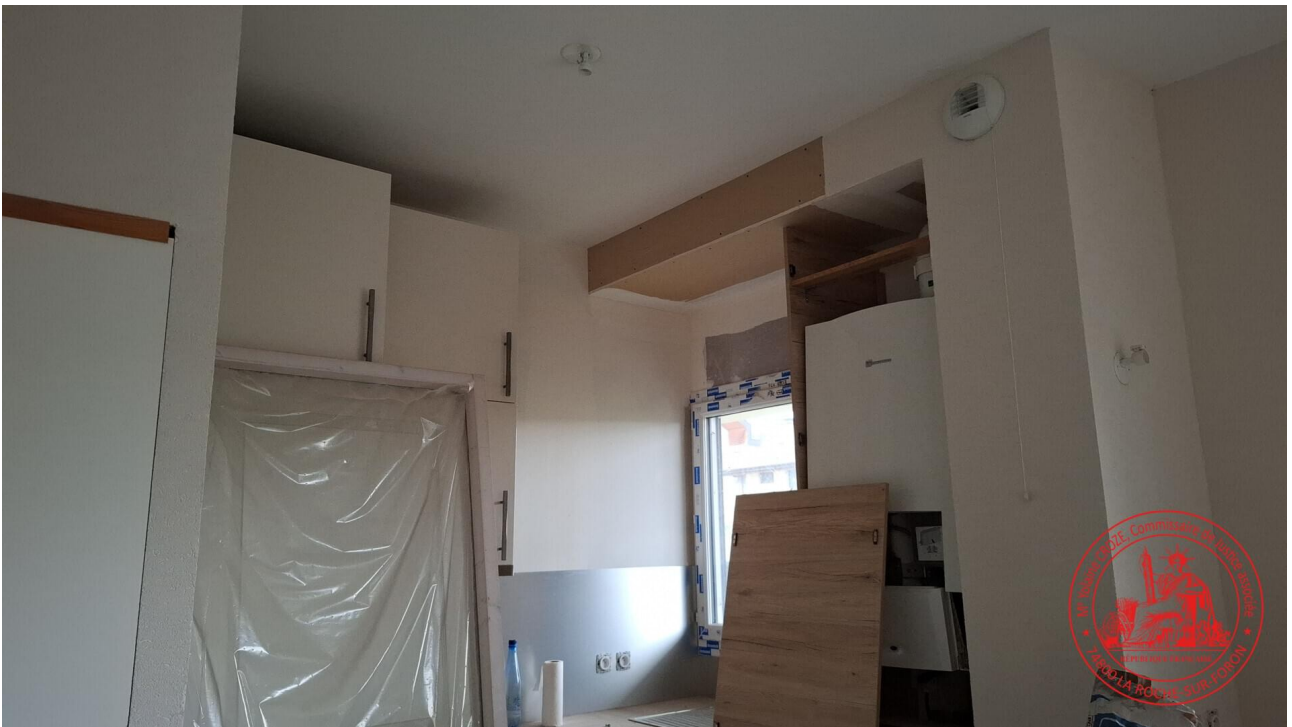
### Cuisine

La peinture n'est pas finalisée dans la cuisine notamment en périphérie de la fenêtre.

Là étant je constate la présence d'une cuisine équipée en cours de montage. Toutes les portes et équipements ne sont pas installés.

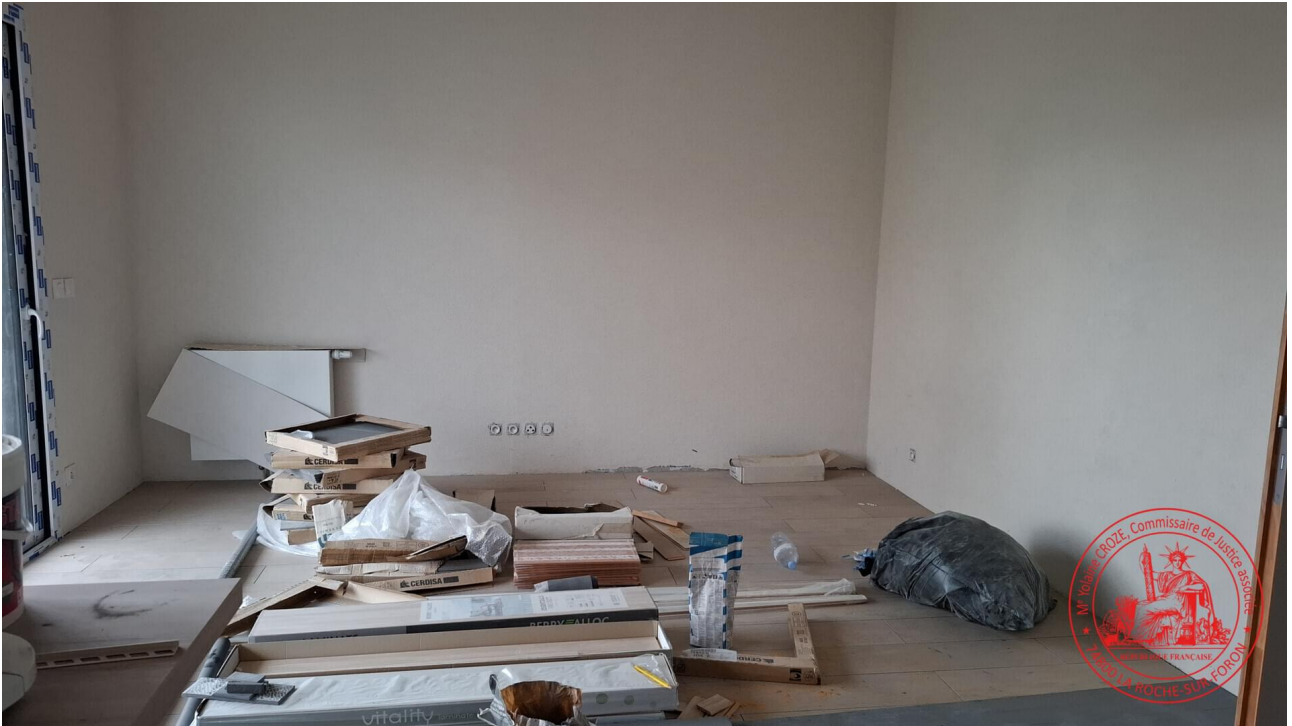
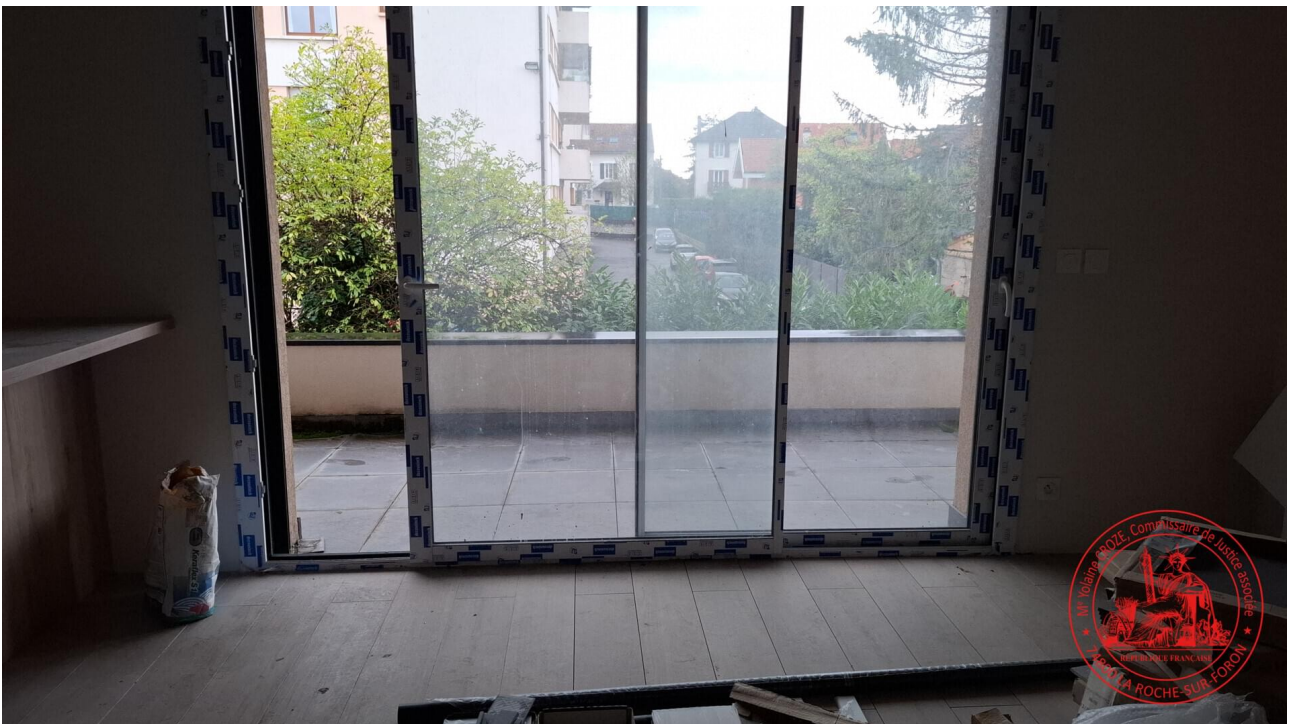
## SALON

Le sol est carrelé. Les plinthes ne sont pas posées.

Présence d'une grande baie vitrée dont la fenêtre coulisse difficilement.

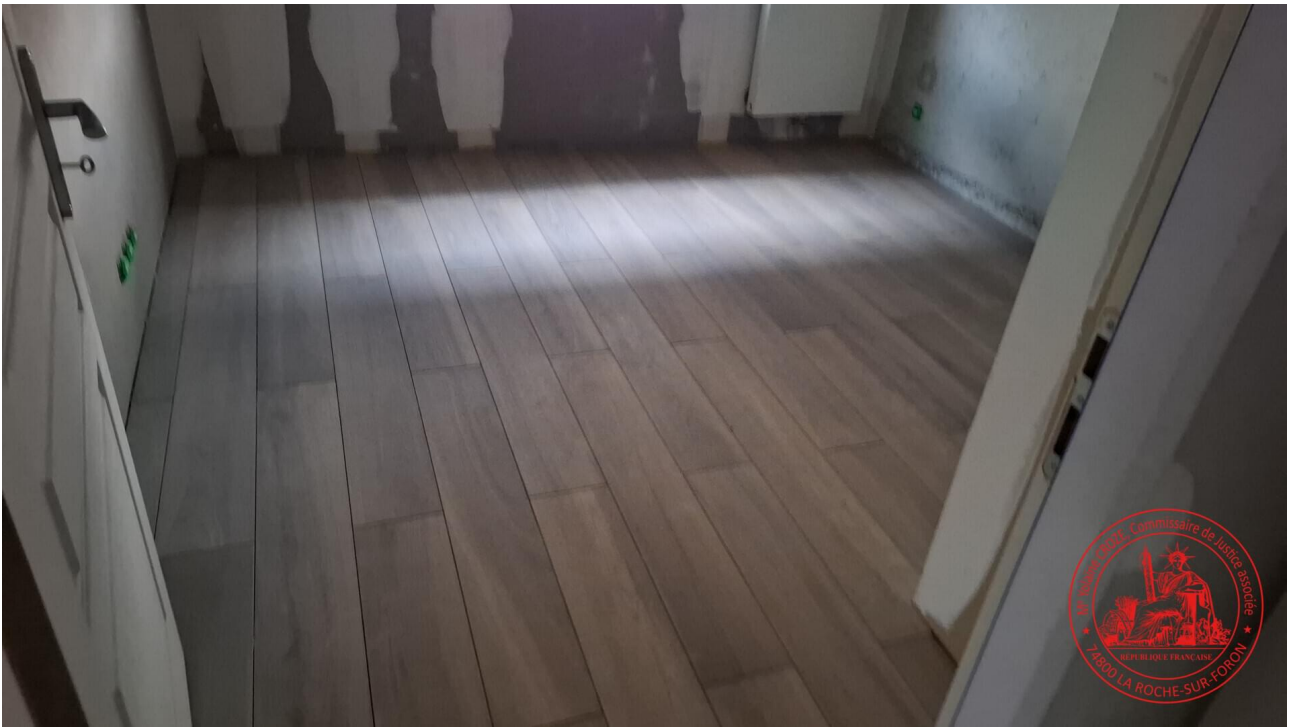
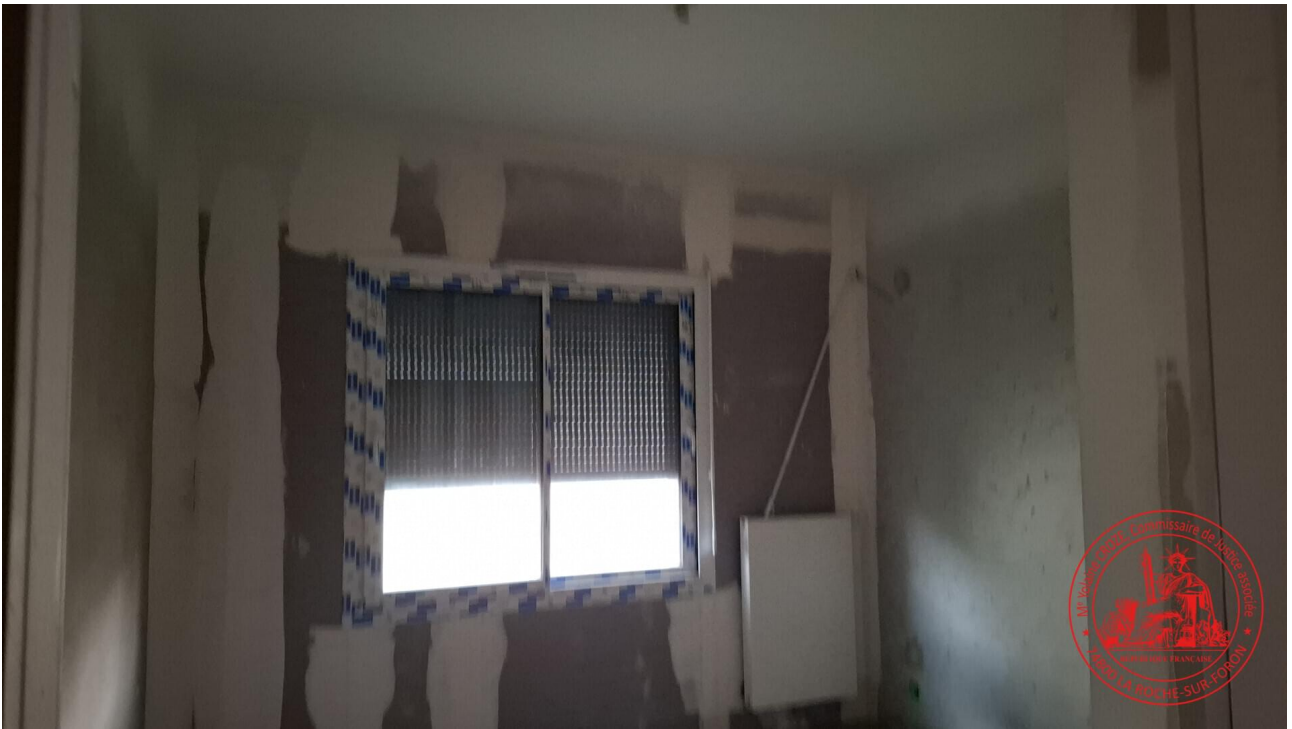
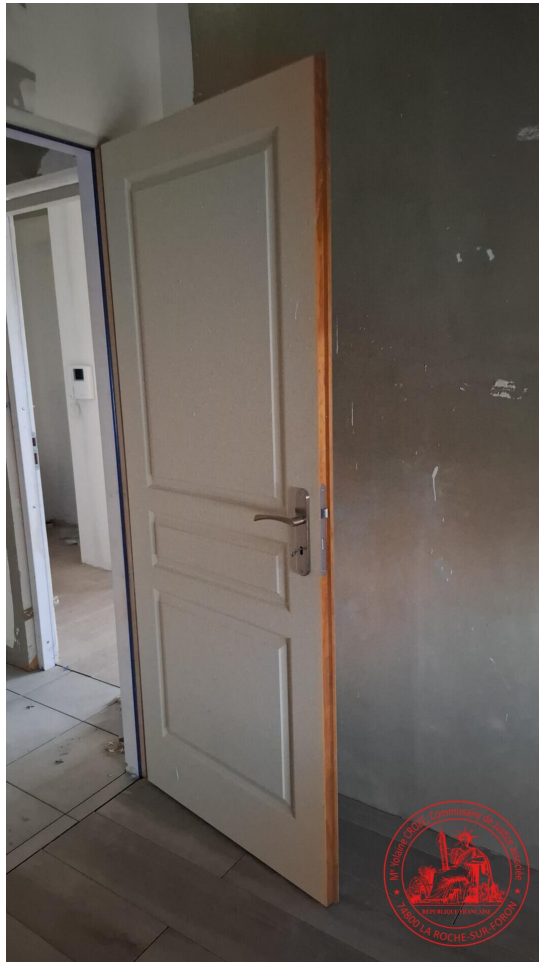
### **CHAMBRE (NORD EST)**

Le sol est carrelé, mais les joints sont absents.

Il n'y a aucune peinture sur les murs. Le mur de droite est en béton. Aucun placard mural est réalisé.

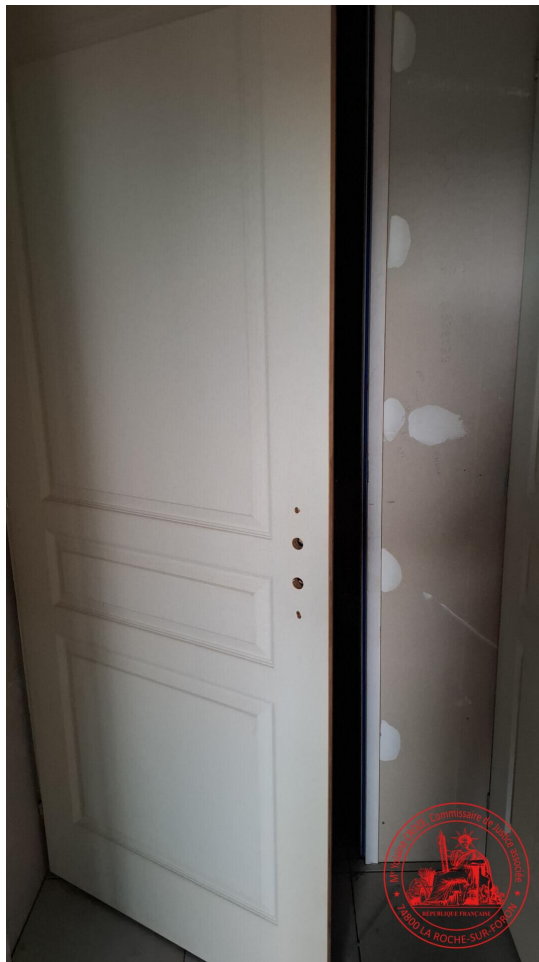
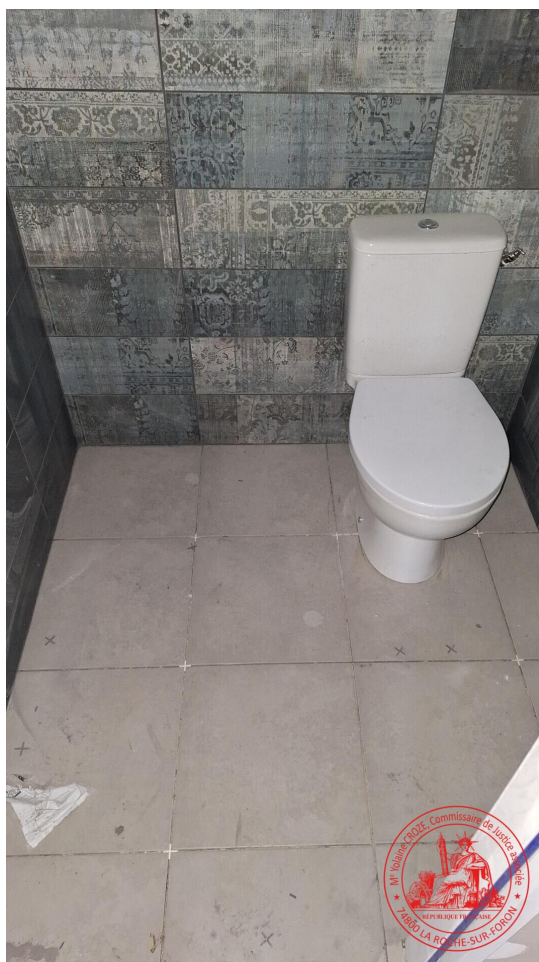
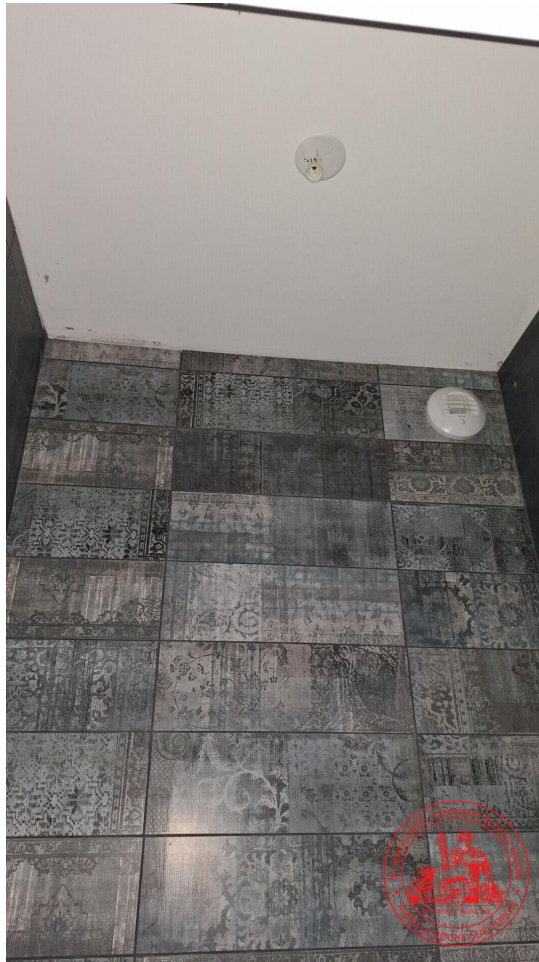
### WC

Absence de poignée sur la porte alvéolaire.

Le sol est revêtu d'un carrelage gris non nettoyé et dont les joints sont absents.

La faïence murale est entièrement posé mais non nettoyée.

Le mur de la porte d'accès n'est pas peint.

L'équipement sanitaire se compose d'une cuvette émail blanc, avec abattant blanc et couvercle.  
Absence d'eau.

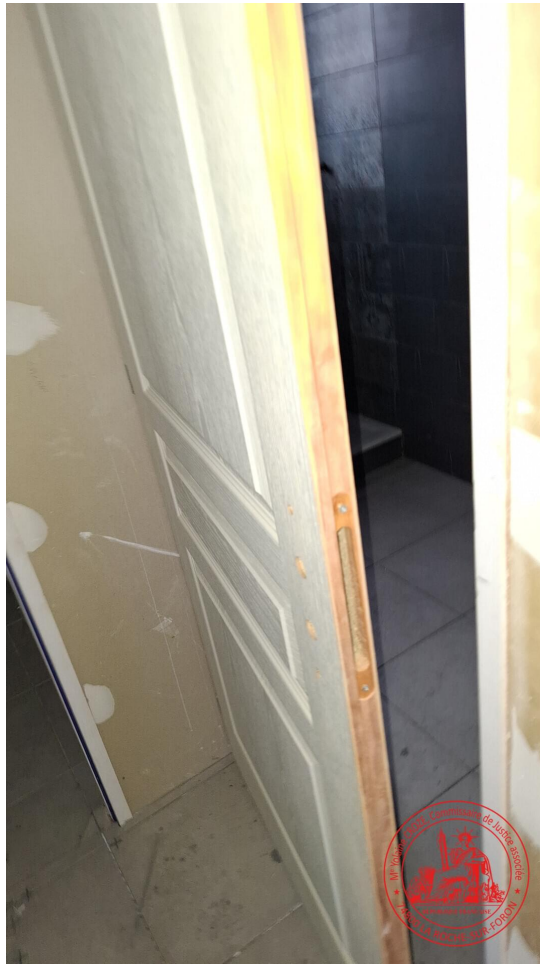
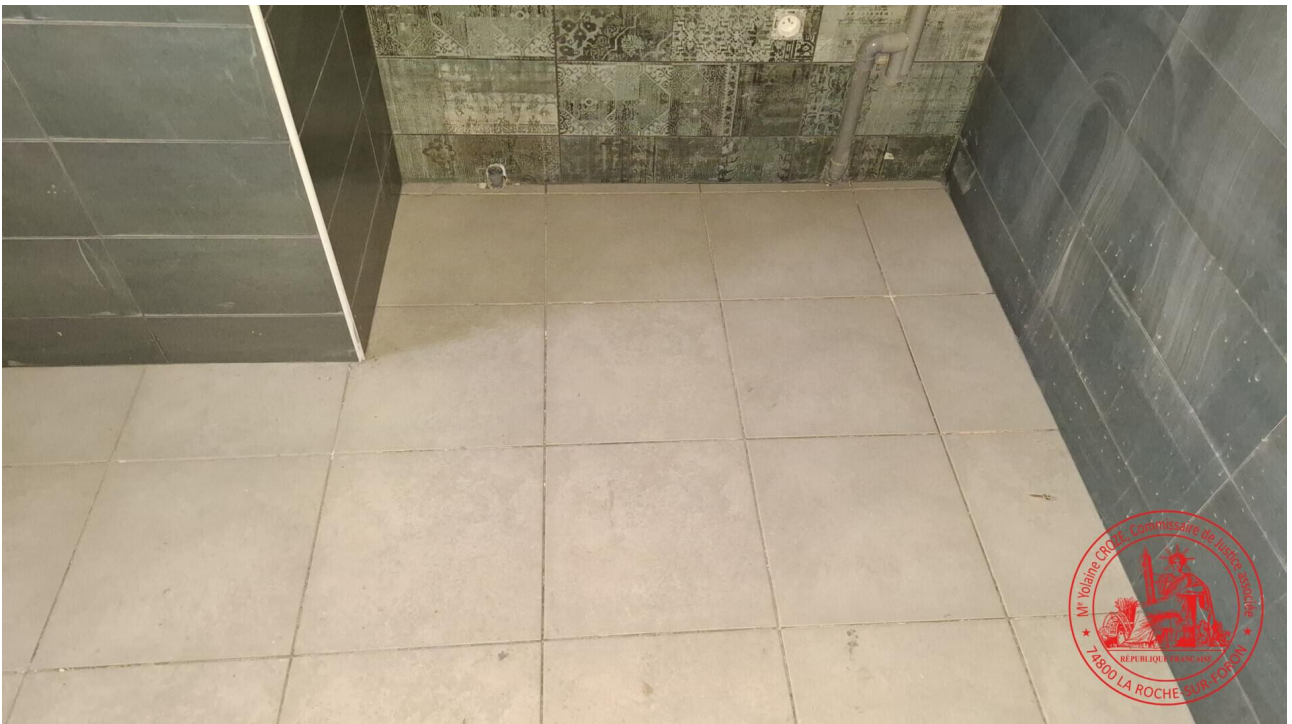
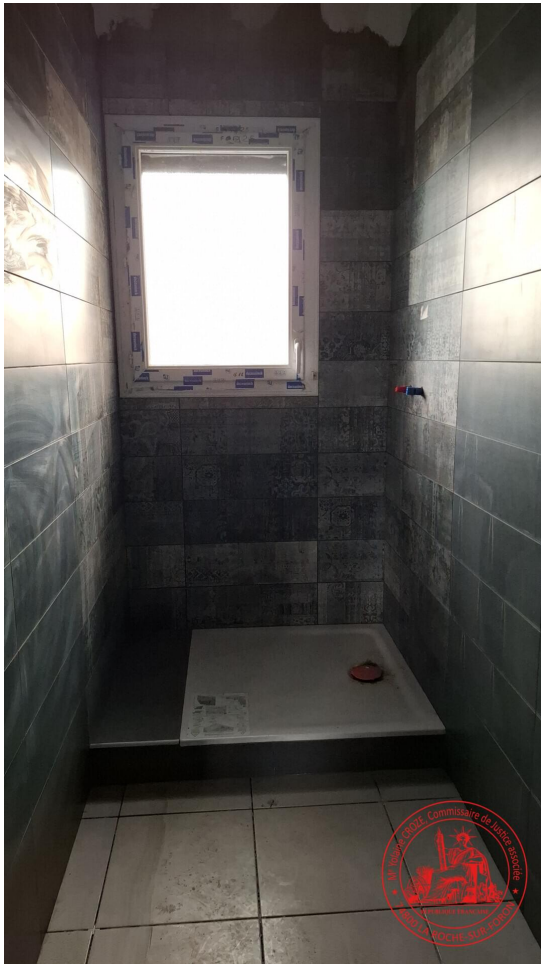
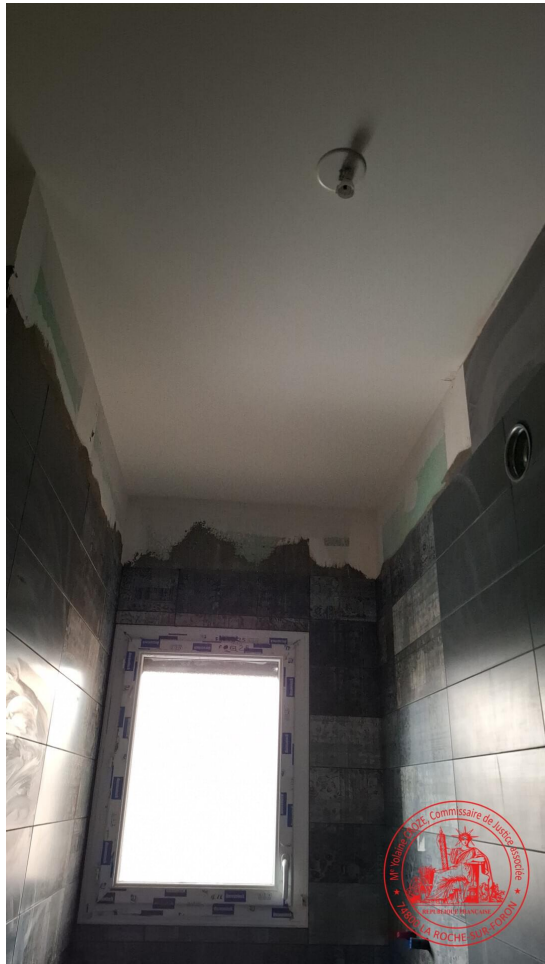
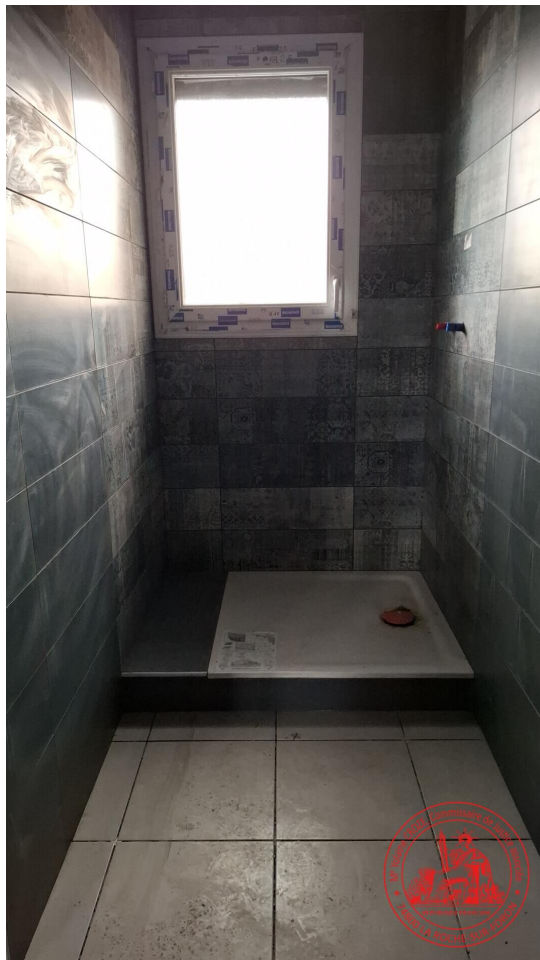
### **SALLE DE BAIN**

L'accès se fait par une porte alvéolaire sans poignée.

La faïence murale est intégralement posée. La peinture est absente au dessus de la faïence murale.

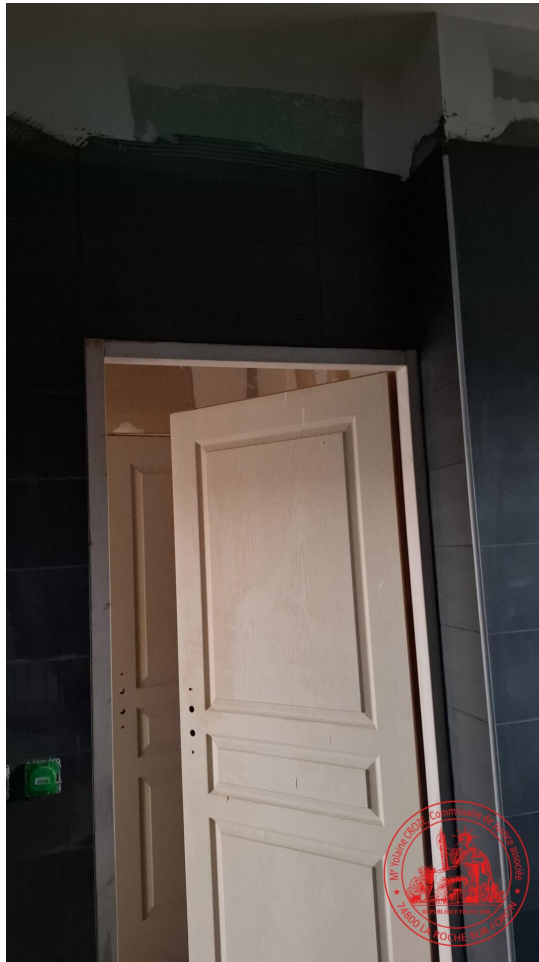
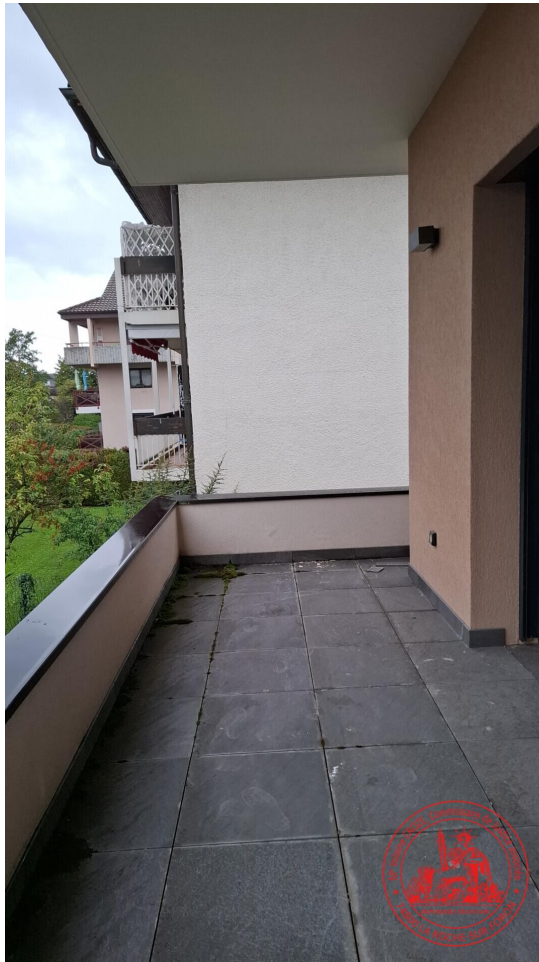
**BALCON (EXPOSITION OUEST)**

Le sol est revêtu d'un carrelage gris. Certaines dalles sont recouvertes de mousse.  
Absence de garde-corps.
