PROCES VERBAL DESCRIPTIF

LE VINGT CINQ FEVRIER DEUX MILLE VINGT CINQ

Agissant par Maître Karen FAURRE, Commissaire de Justice associée, certifie m'être rendue, ce jour, à dix heures et cinquante-huit minutes à VEIGY FONCENEX, 372 C route du Pont de L'Hermance, en compagnie de Théo BELLUCI de ACTIV EXPERTISE, diagnostiqueur immobilier dont le diagnostic est annexé au présent acte (**ANNEXE 1**). J'ai procédé aux constatations suivantes.

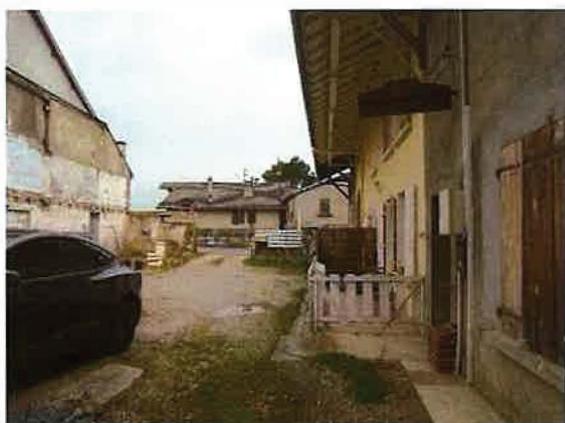
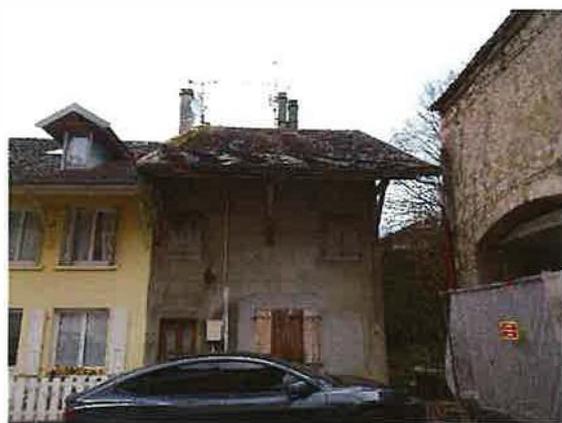
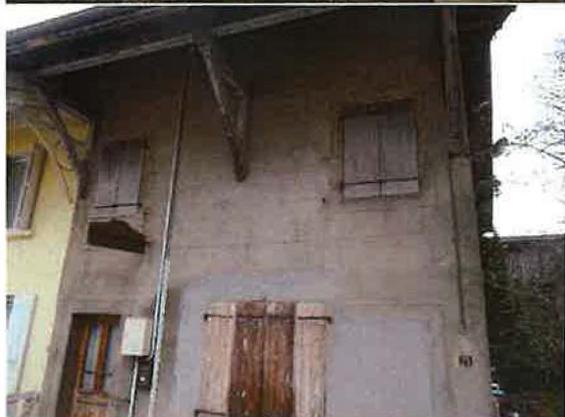
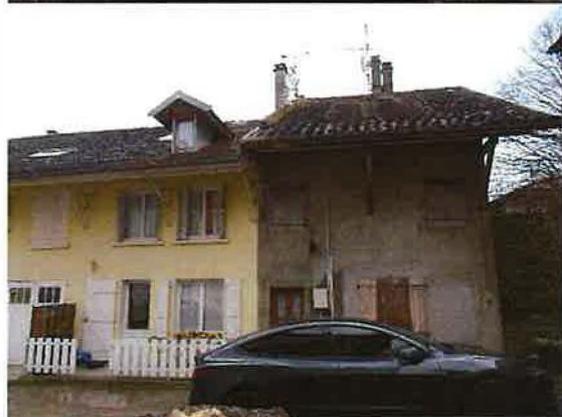
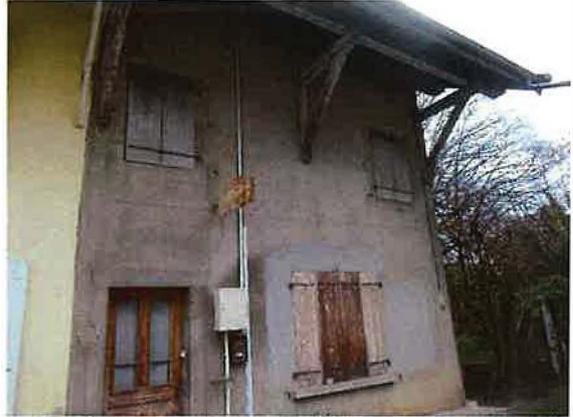
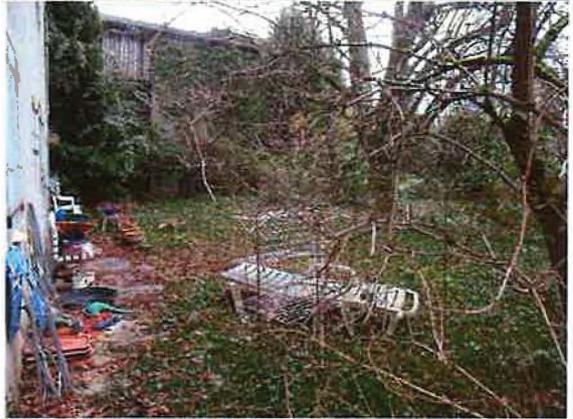
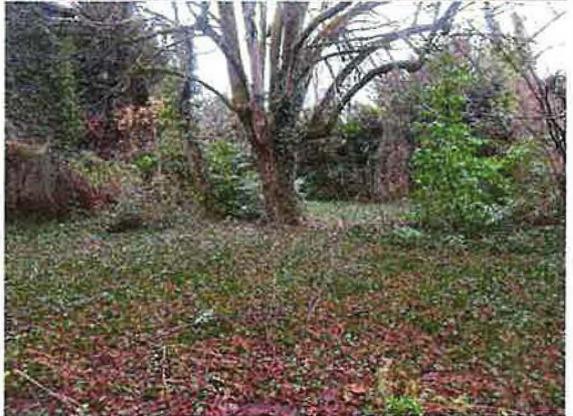
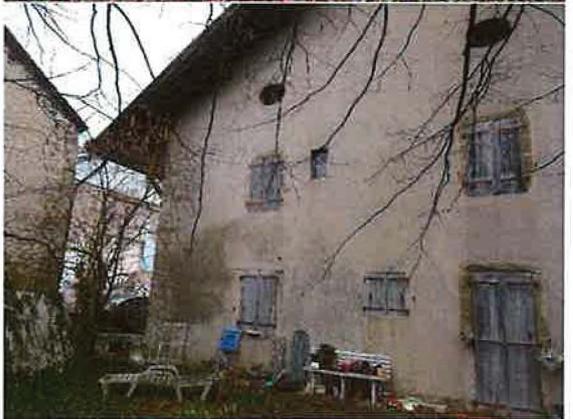
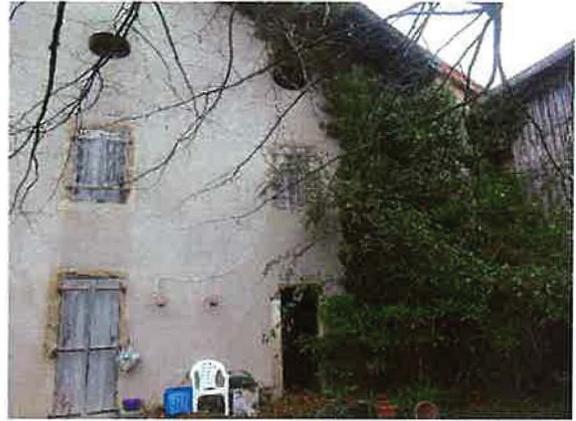
Photographies 1 à 15 :

Le bien immobilier objet de la vente se trouve dans une impasse. La maison est mitoyenne côté gauche et donne sur un jardin côté droit. Ce jardin est grand et arboré.

Le bâtiment objet de la vente a la façade noircie et fissurées. Les volets sont en bois et le toit en ardoise est en mauvais état.

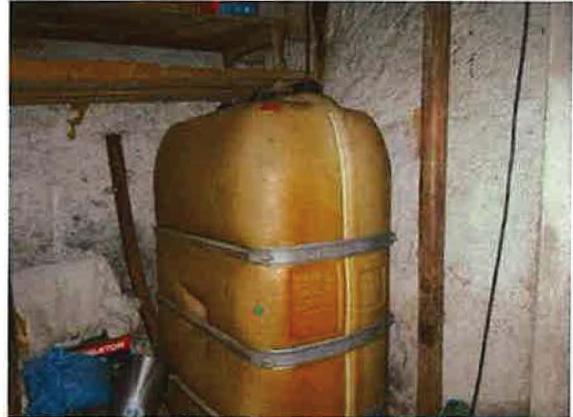
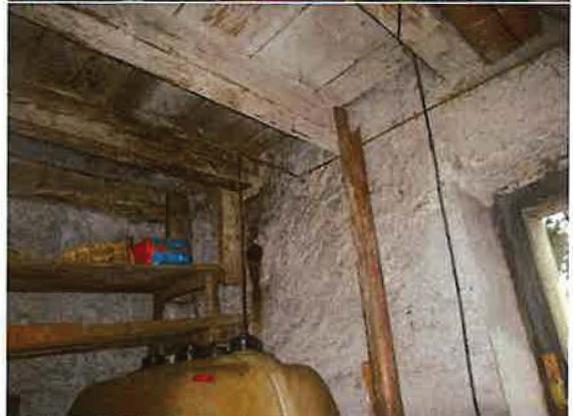
Photographies 16 à 21 :

Au sol, il y a une dalle béton cassée et de la terre.

Les murs en béton ont des traces d'humidité.

Cet espace est très encombré.

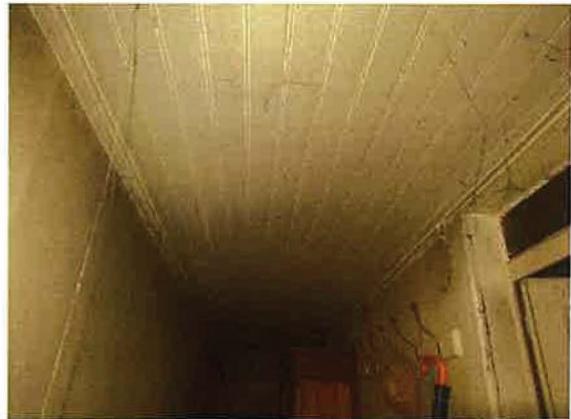
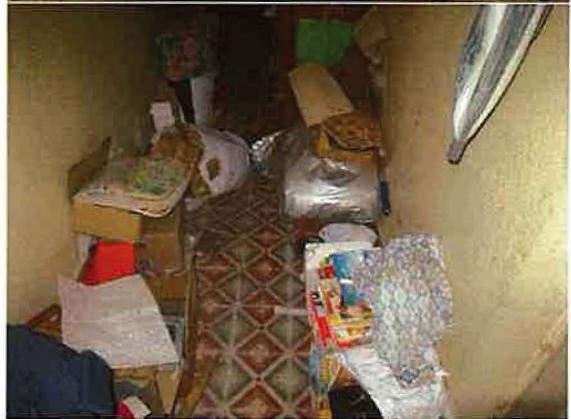
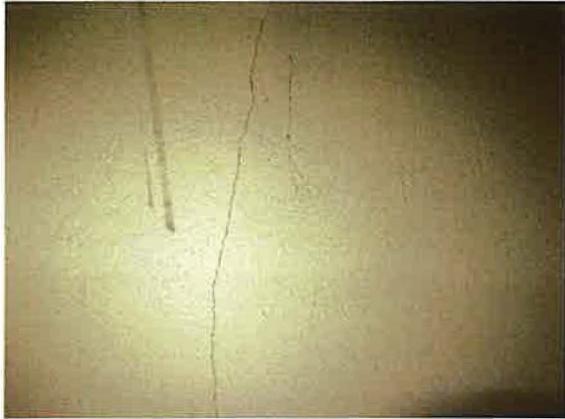
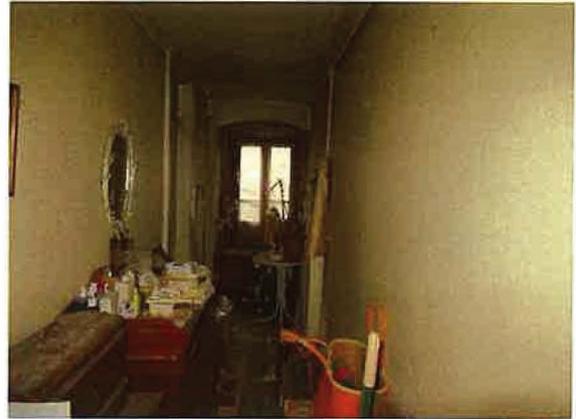
Photographies 22 à 30 :

Au sol, le carrelage est ancien.

Les murs peints sont fissurés.

Cet espace est très encombré.

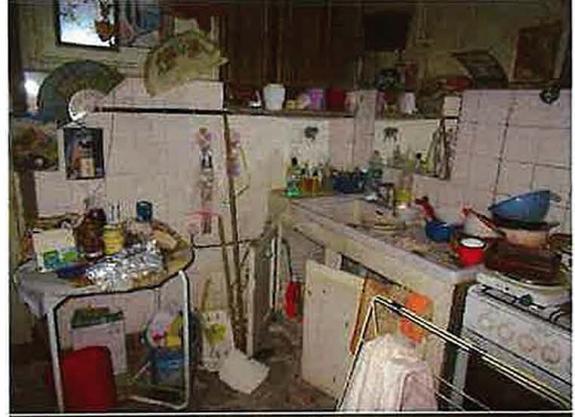
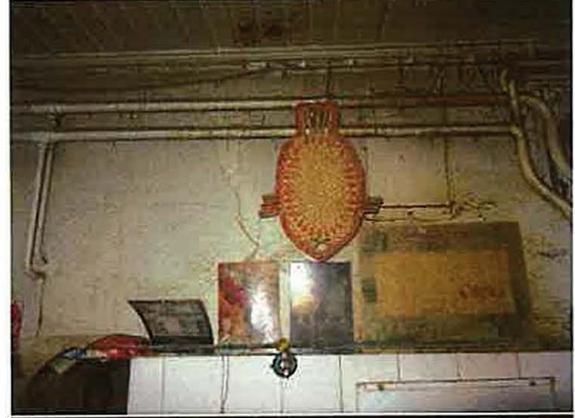
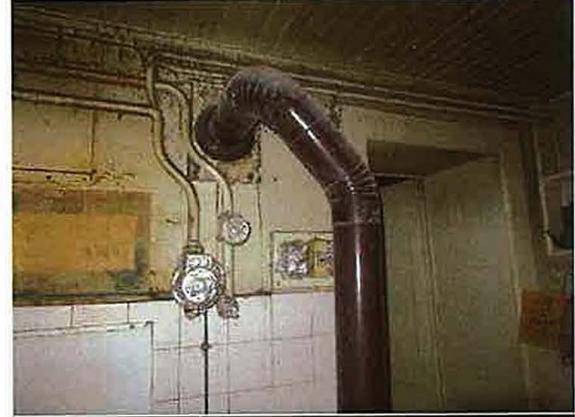
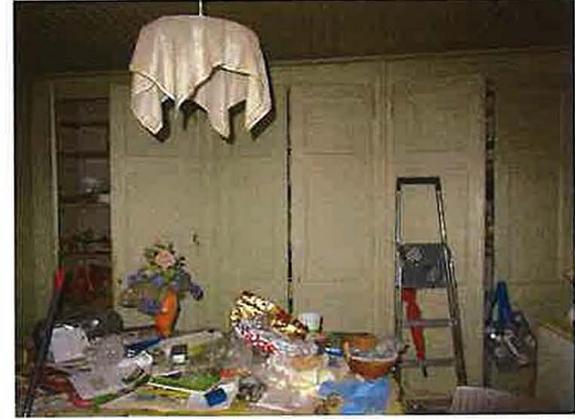
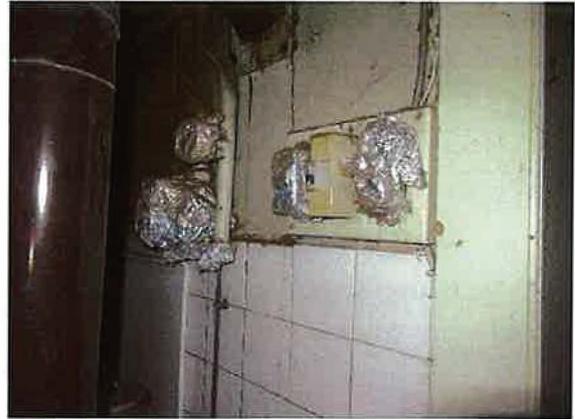
Photographies 31 à 40 :

Au sol, le carrelage est ancien abimé, blanchi avec traces d'humidité.

Les murs peints sont noircis et fissurés. Côté évier, il y a de la faïence.

Au plafond, le lambris peint est noirci.

Il y a une porte fenêtre bois vitrage simple, un poêle à bois, une fenêtre bois vitrage simple, trois placards muraux deux portes, un évier un bac et égouttoir sur un meuble deux portes et un compteur électrique ancien recouvert en partie de papier aluminium.

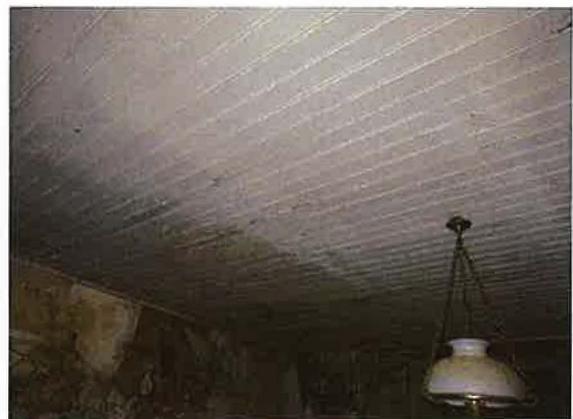
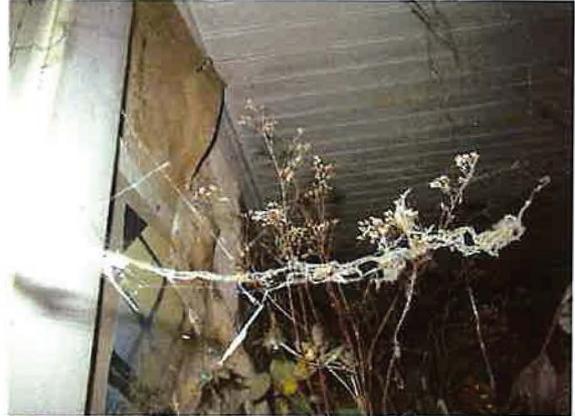
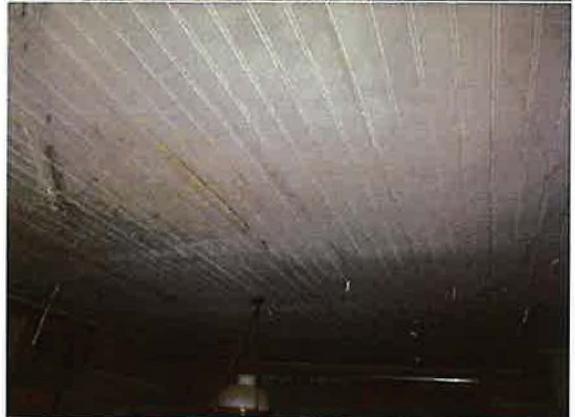
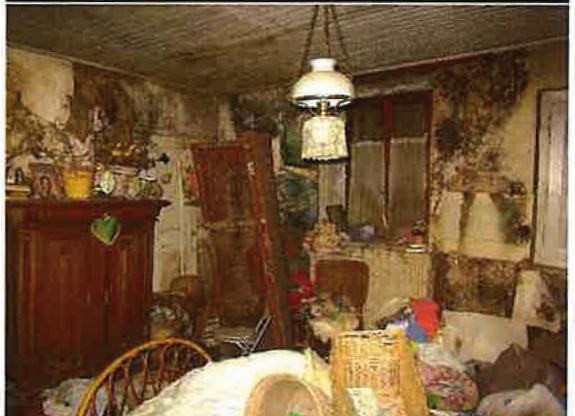
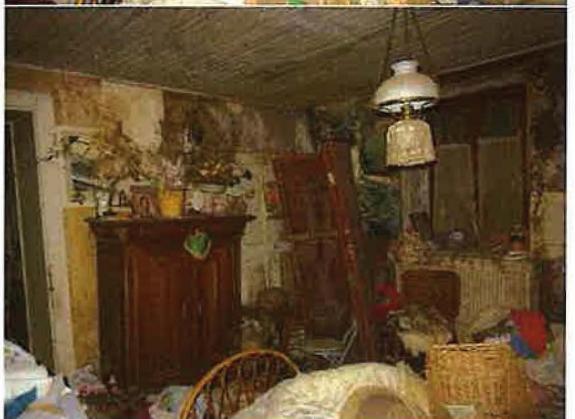
Photographies 41 à 50 :

Au sol, le parquet est recouvert de linoléum. Il se casse dès qu'on tente de passer dessus.

Les murs sont en très très mauvais état avec du papier peint décollé, moisissure et champignons.

Au plafond, le lambris est couvert de moisissure.

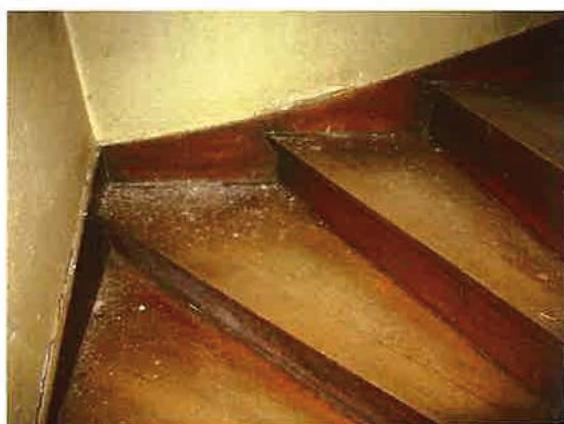
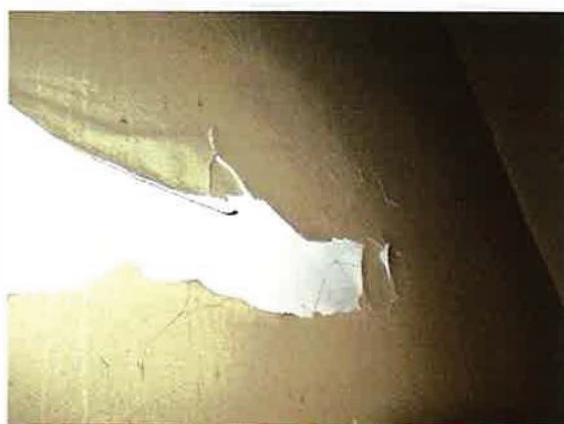
Photographies 51 à 56 :

Les marches sont en bois anciennes.

La peinture des murs est écaillée. Elle se décolle et tombe.

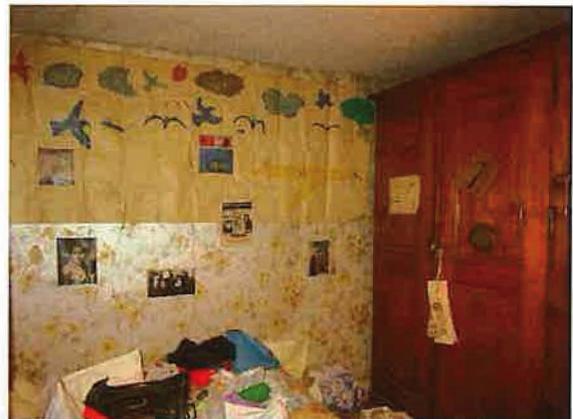
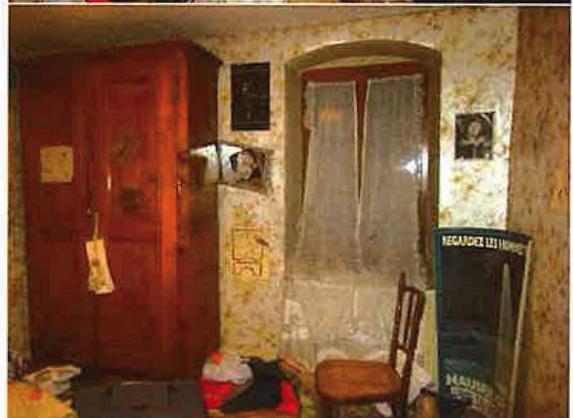
Photographies 57 à 66 :

Les murs sont recouverts de papier peint avec traces noirâtres.

Le plafond est couvert de traces d'humidité et de champignons.

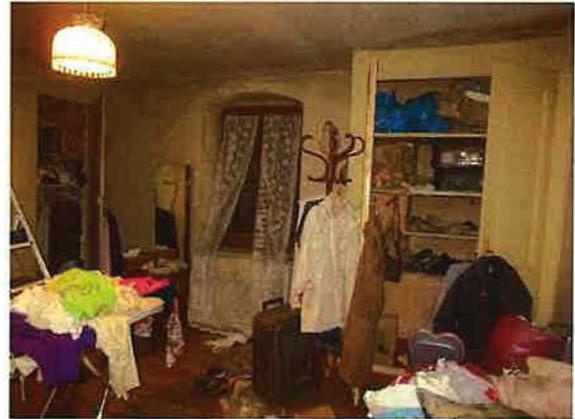
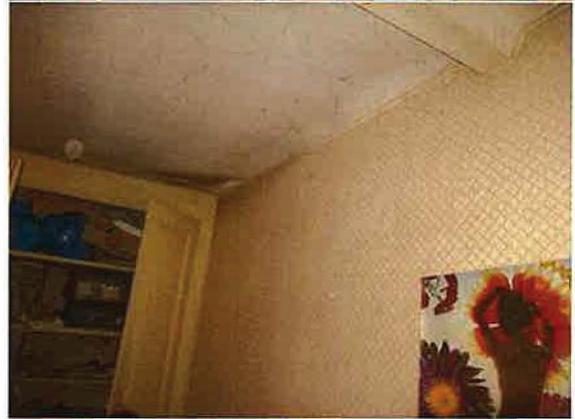
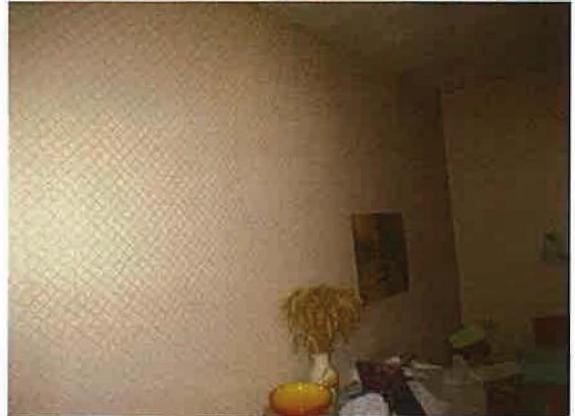
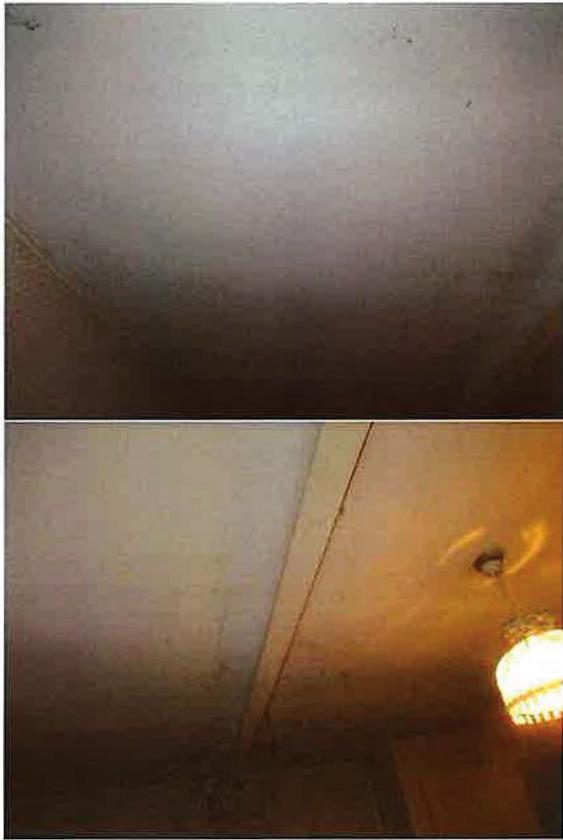
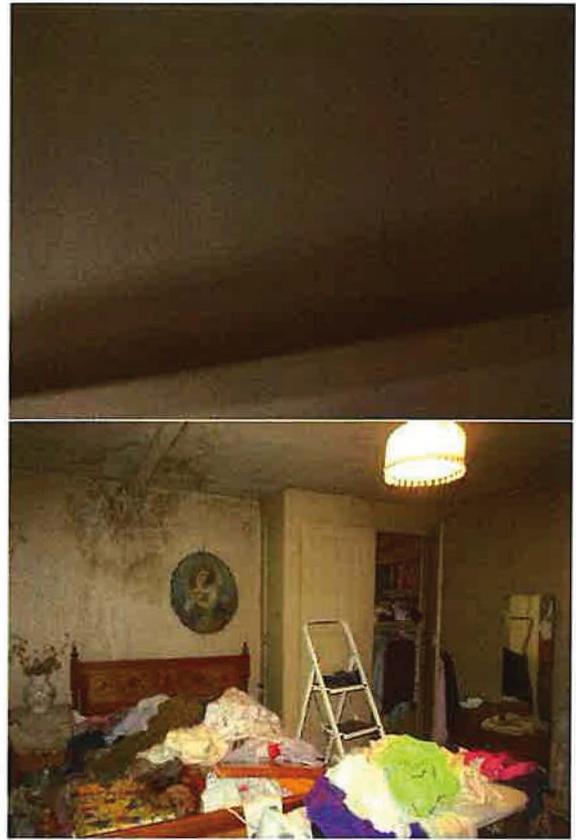
Photographies 67 à 76 :

Les murs sont recouverts de papier peint avec traces noirâtres, coulures, champignons et moisissure.

Le plafond est fissuré.

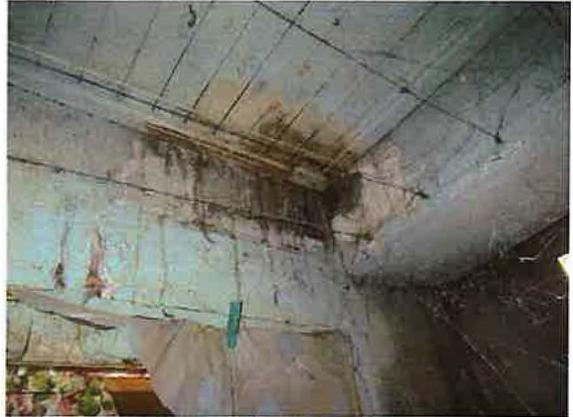
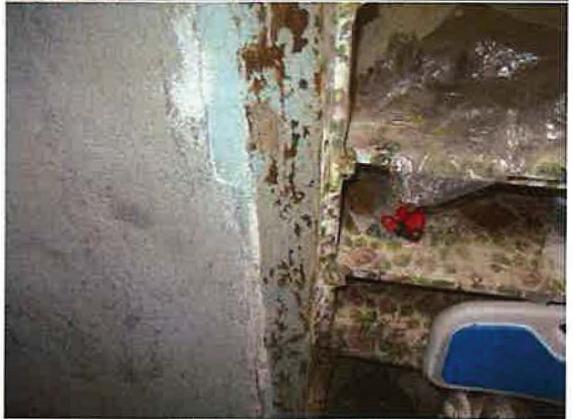
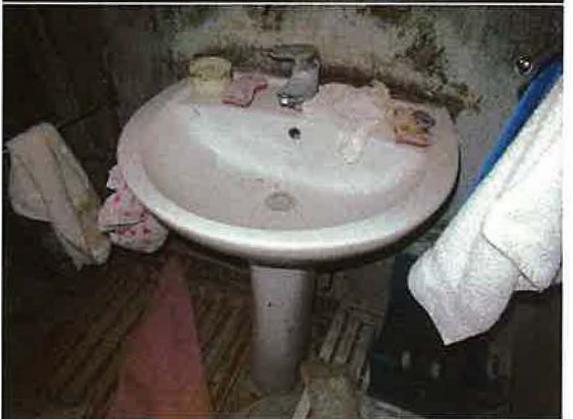
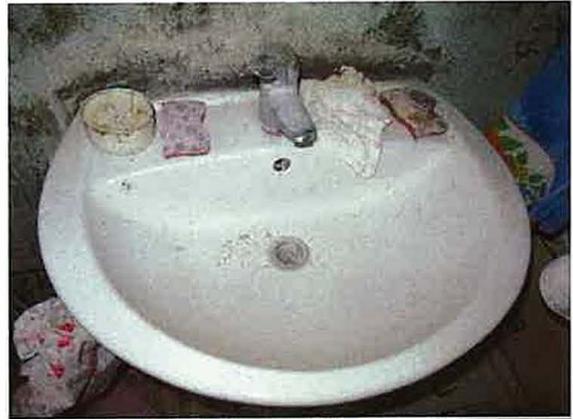
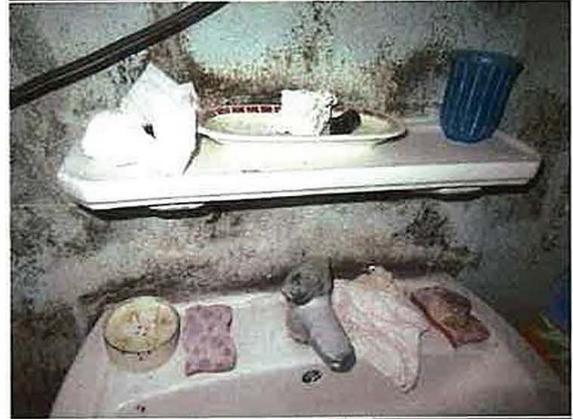
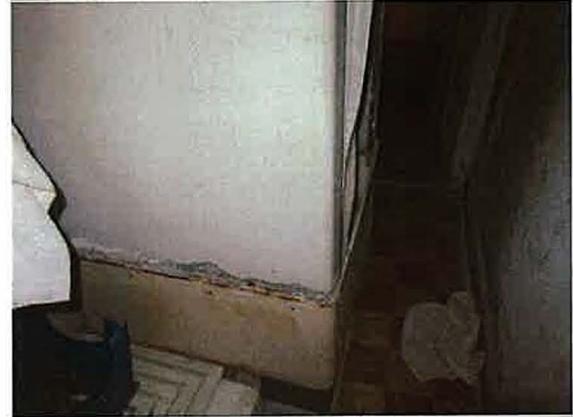
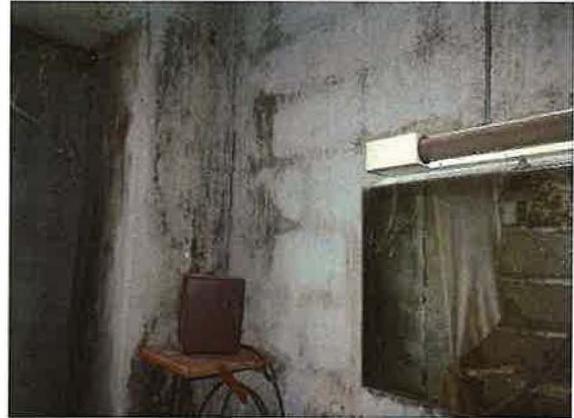
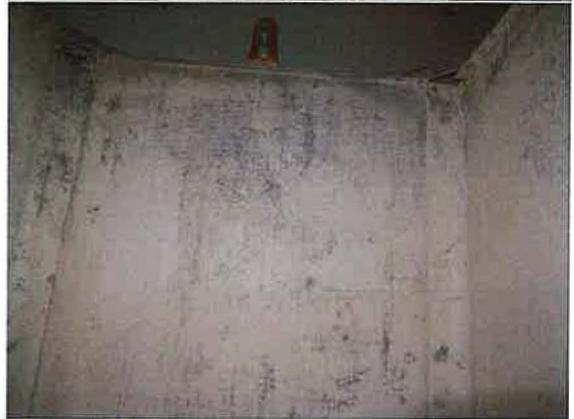
Photographies 77 à 96 :

Les murs peints sont noircis, fissuré et avec moisissure

Au plafond, la peinture du lambris est écaillée.

Il y a une fenêtre bois vitrage simple, une cuvette monobloc avec abattant et chasse, un lavabo, un bac à douche métallique rouillé et un radiateur métallique.

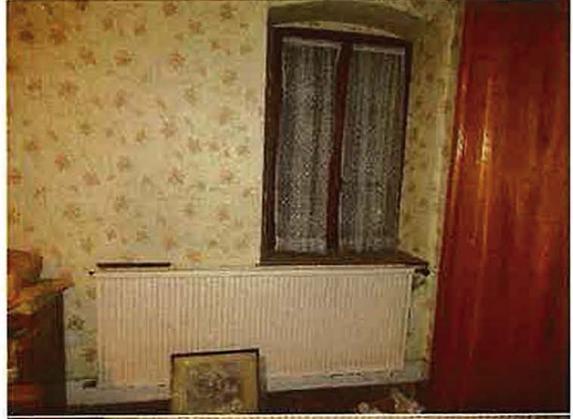
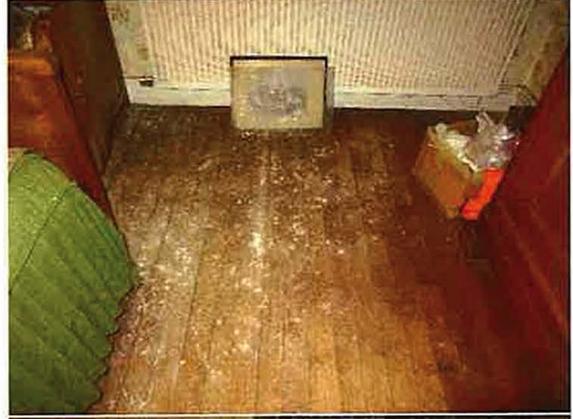
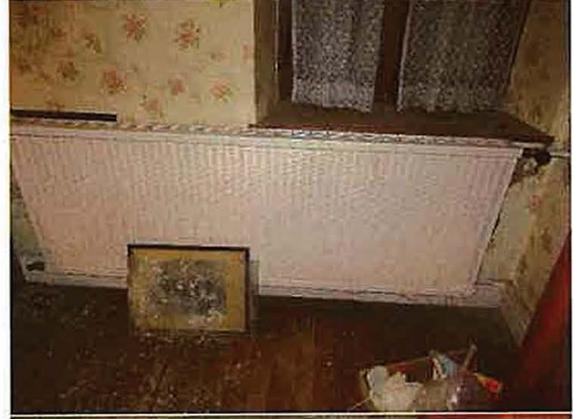
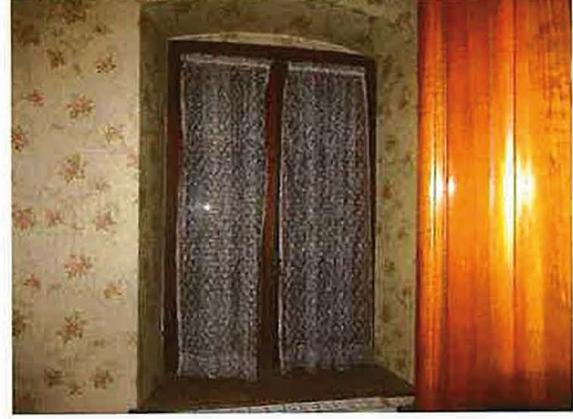
Photographies 97 à 105 :

Au sol, le parquet ancien est blanchi.

Le lambris peint du plafond est abimé.

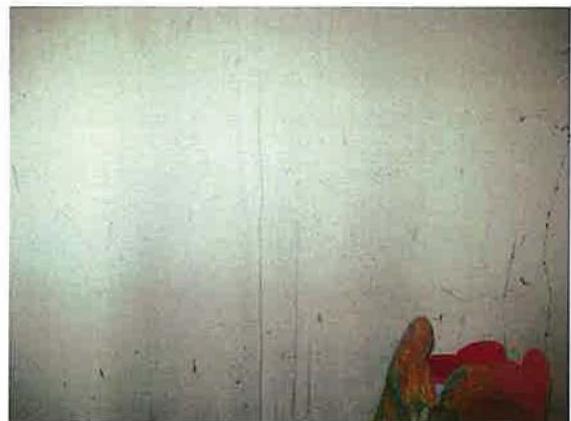
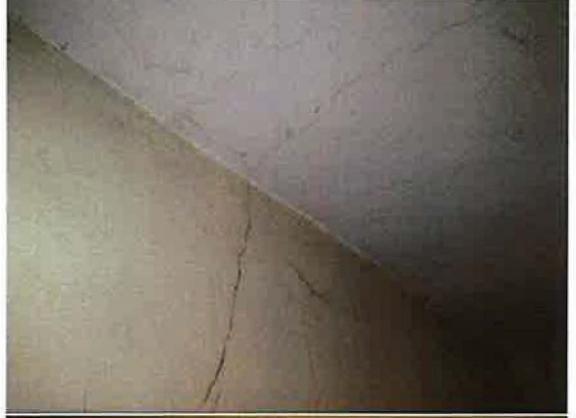
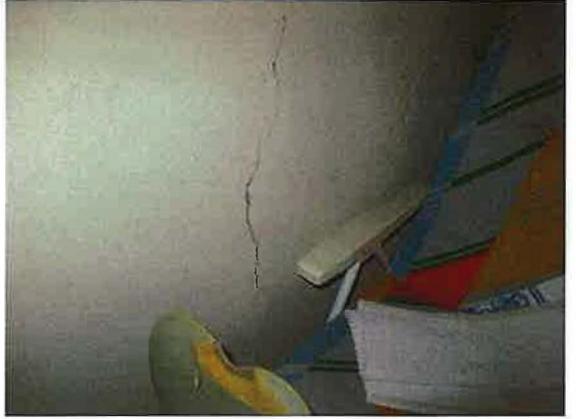
Photographies 106 à 116 :

Les murs peints sont fissurés et noircis.

Au plafond, il y a du lambris peint et une partie avec peinture et fissures.

Il y a un radiateur métallique, un placard mural deux portes bois et un coffret électrique ancien.

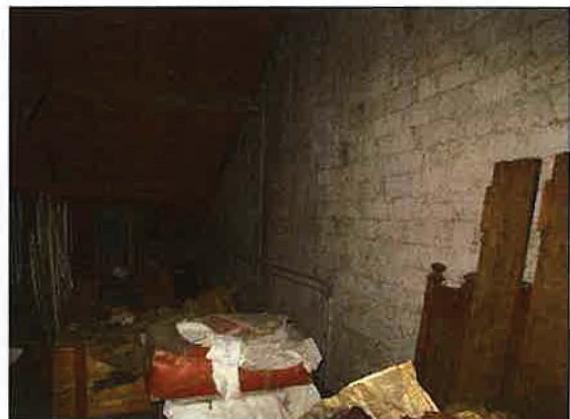
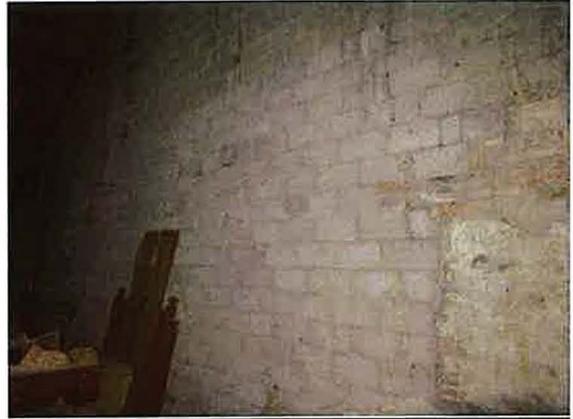
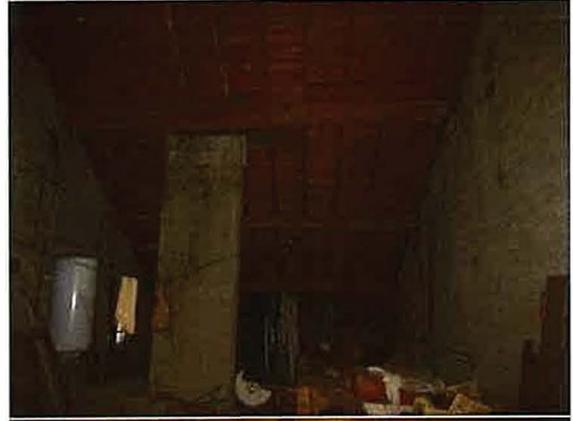
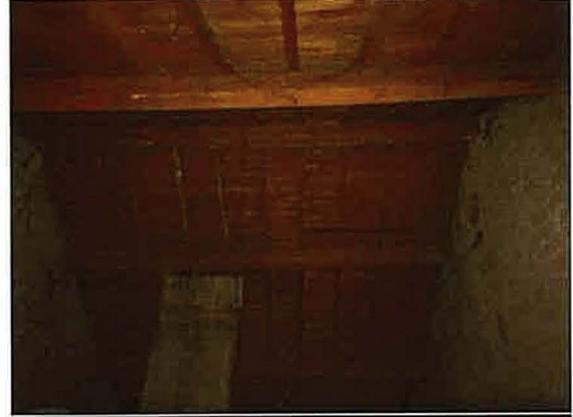
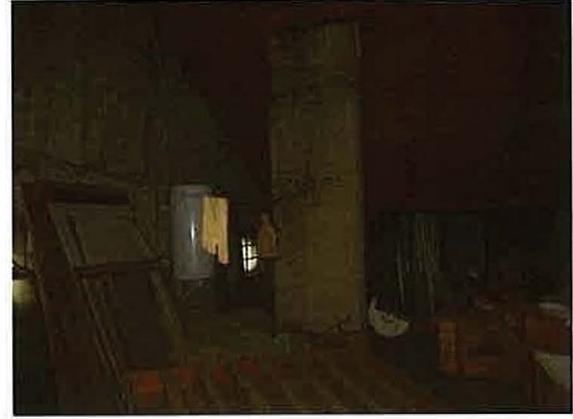
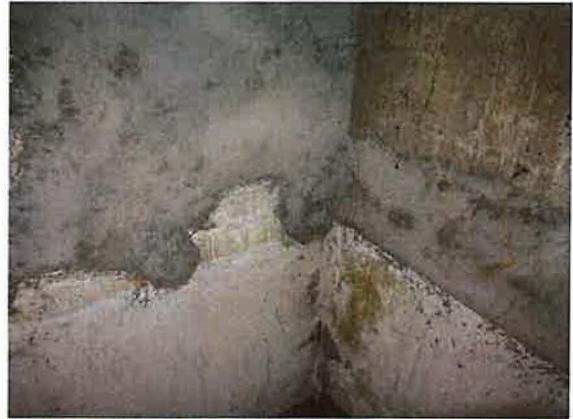
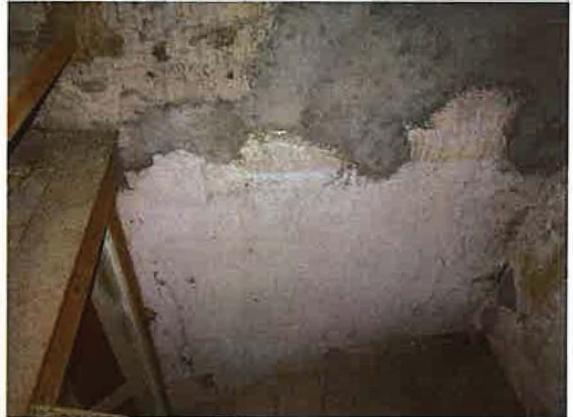
Photographies 117 à 131 :

On y accède par un escalier marches bois couvertes de fientes de pigeons.

Au plafond, la charpente a des traces d'humidité et il y a des trous.

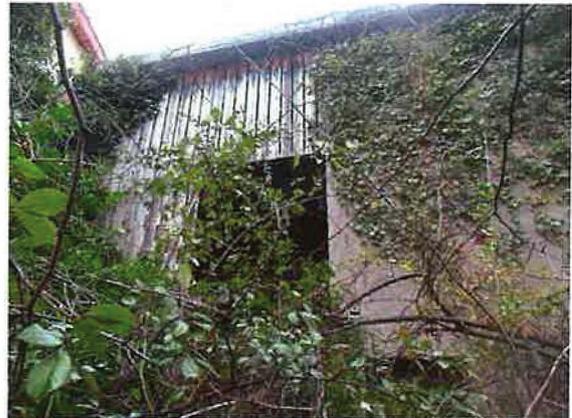
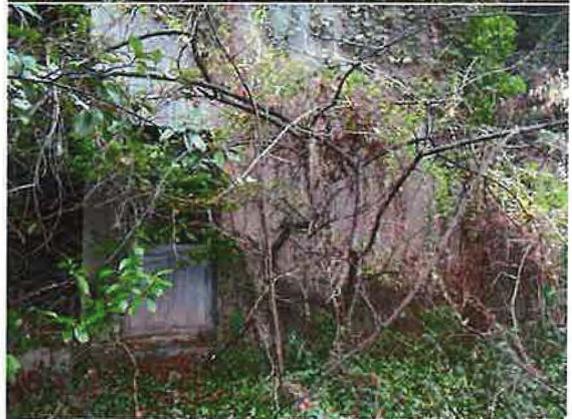
Photographies 132 à 136 :

Elle est en mauvais état avec bardage qui tombe et crépi noirci.

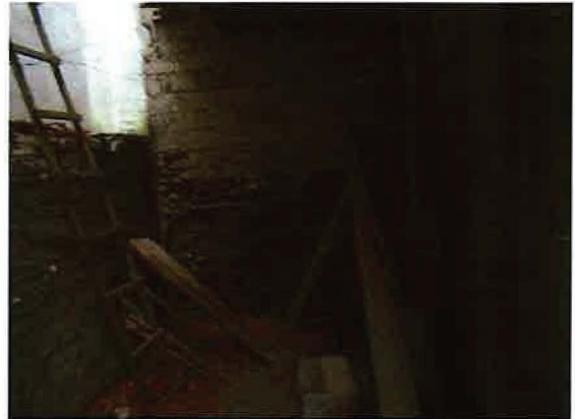
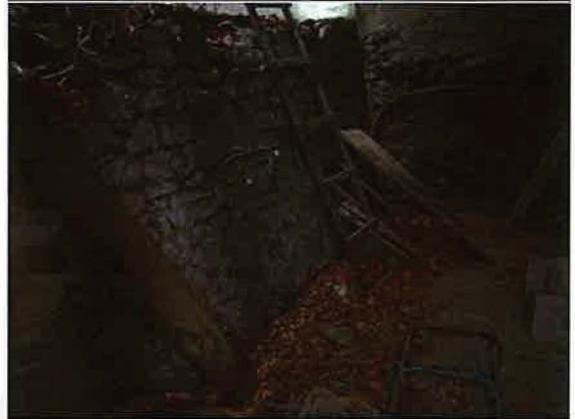
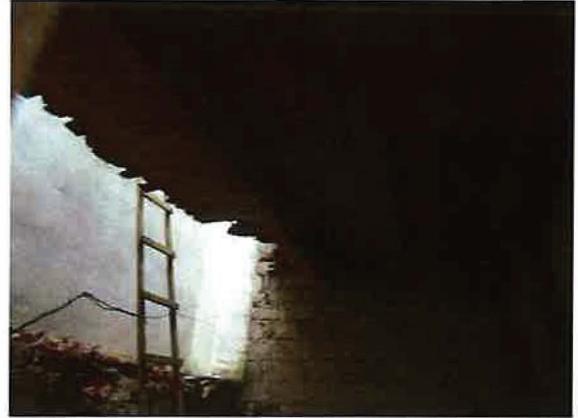
Photographies 137 à 145 :

Les murs sont en pierres et bardage. Il y a un trou.

Les planches bois du plafond sont en partie cassées.

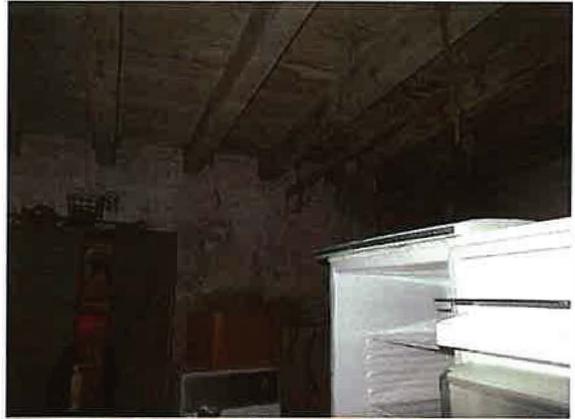
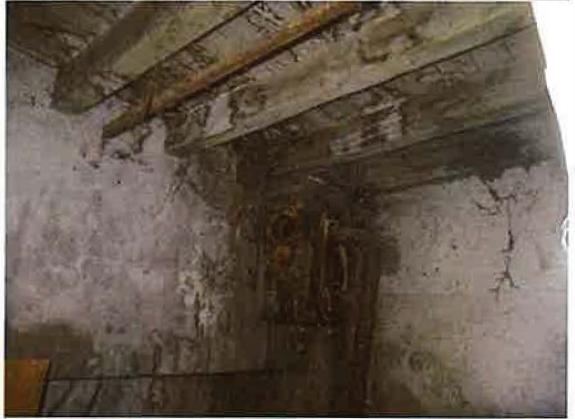
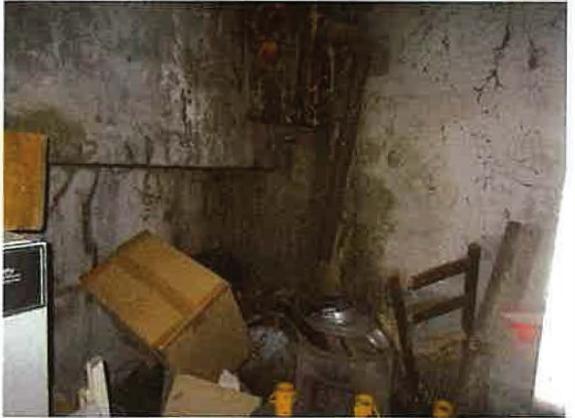
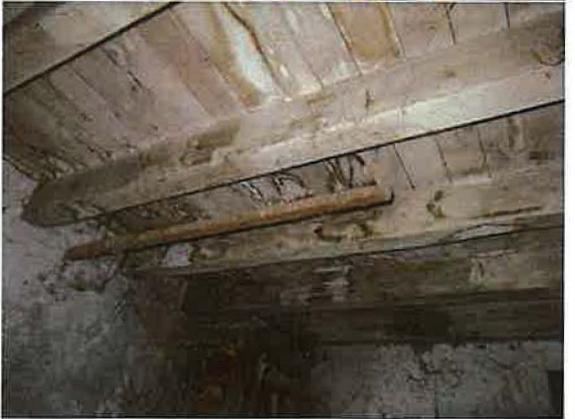
Photographies 146 à 153 :

Les murs sont en béton noirci.

Les planches bois du plafond sont humides.
