PROCES VERBAL DESCRIPTIF

LE HUIT AOUT DEUX MILLE VINGT CINQ

Agissant par Maître Karen FAURRE, Commissaire de Justice associée, certifie m'être rendue, ce jour, à dix heures et trente-huit minutes à CHARENTON DU CHER, 18 route de Laugère, en compagnie de la société AAADIAG, diagnostiqueur immobilier. J'ai procédé aux constatations suivantes.

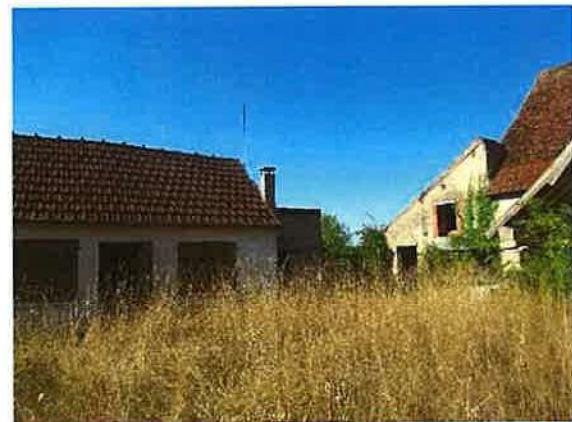
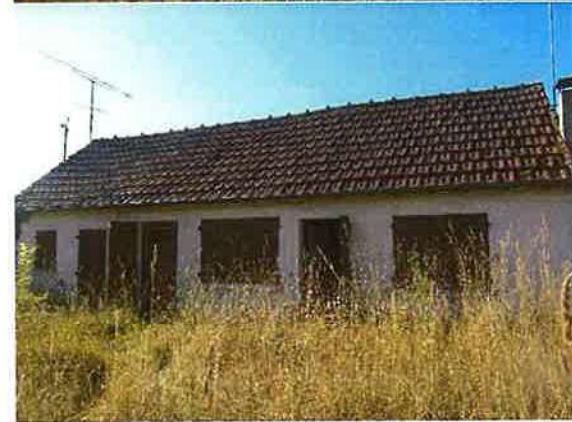
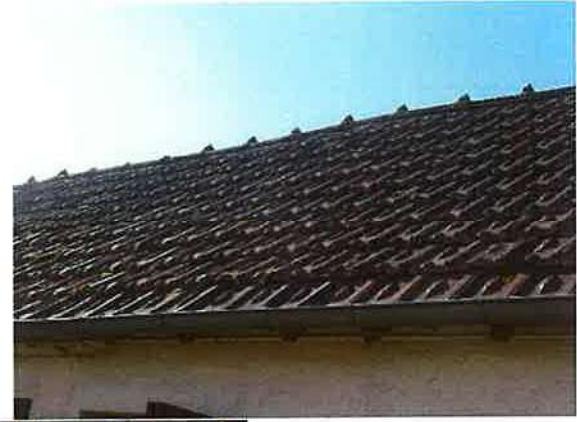
Photographies 35 à 41 :

La façade a des fissures.

Le toit est en tuiles ancienne.

Il existe une extension béton côté droit avec une porte bois ancienne.

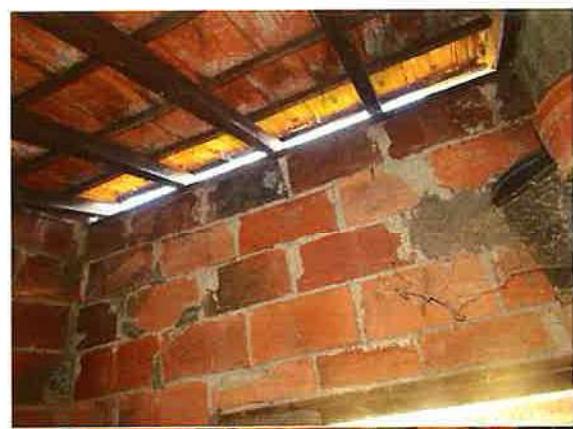
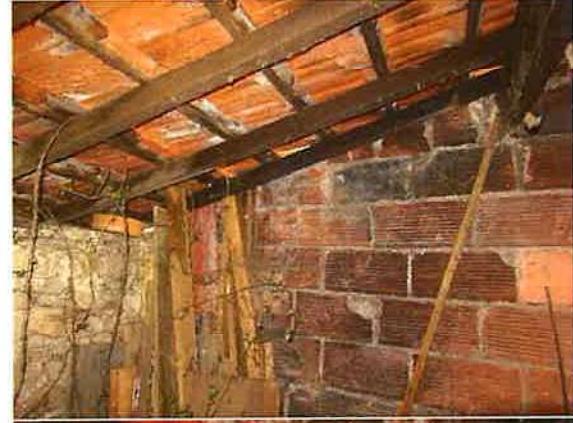
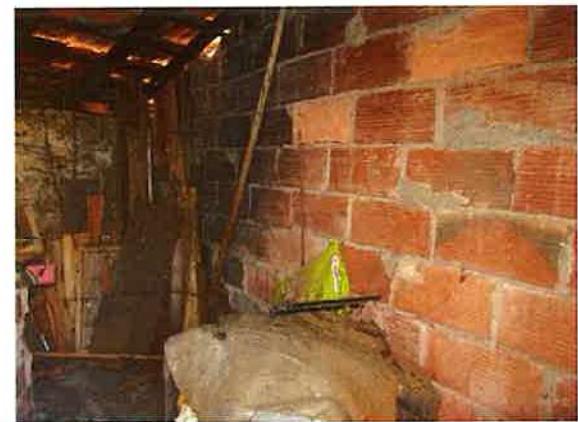
Photographies 42 à 52 :

Au sol, le béton a des trous.

Les murs sont en béton fissuré, pierres et briques.

Au plafond, il y a la charpente bois et les tuiles. Un jour est visible.

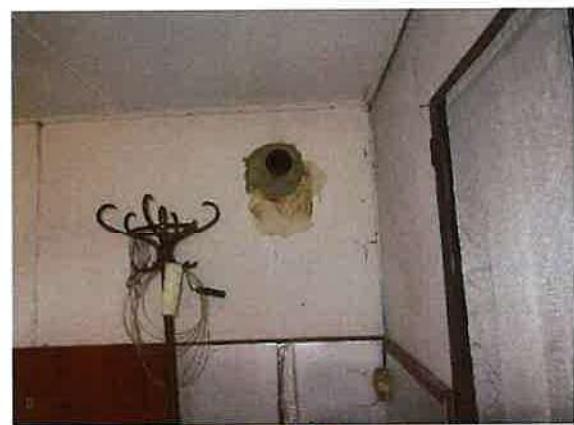
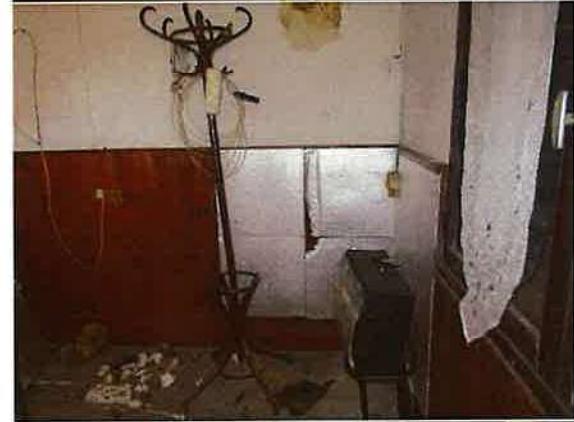
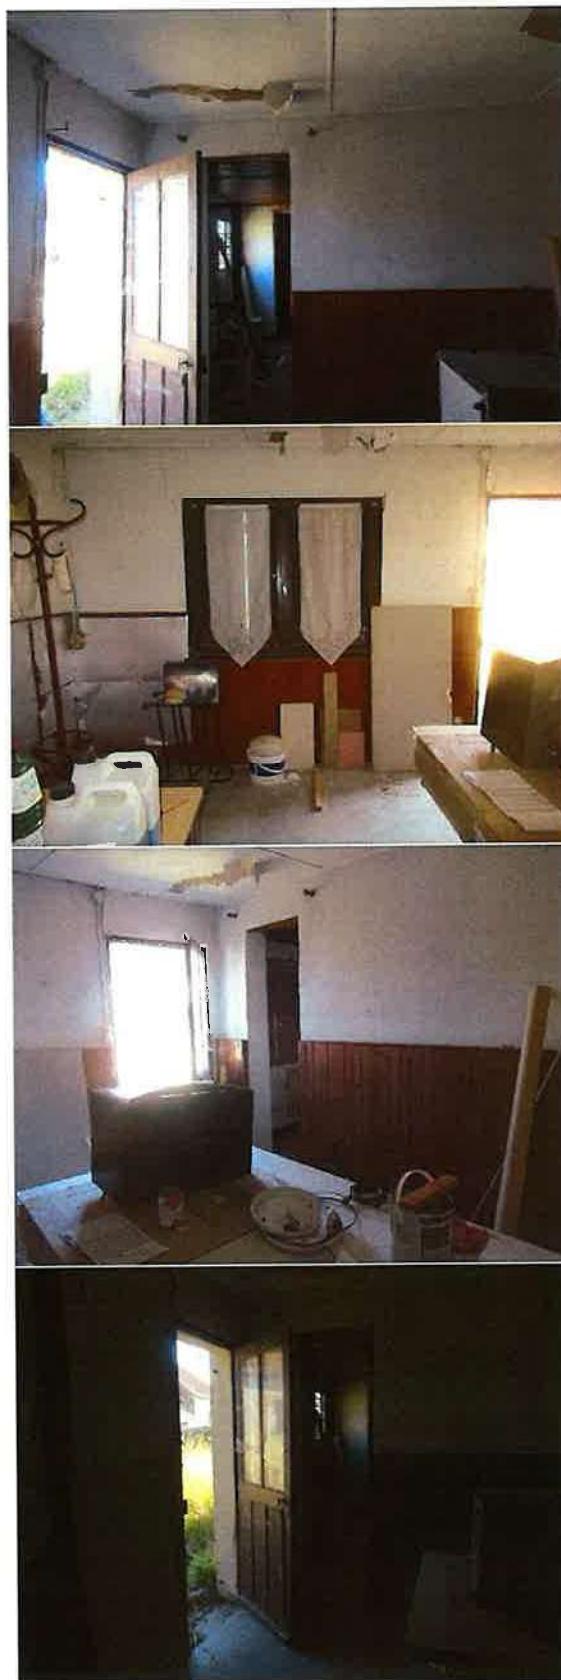
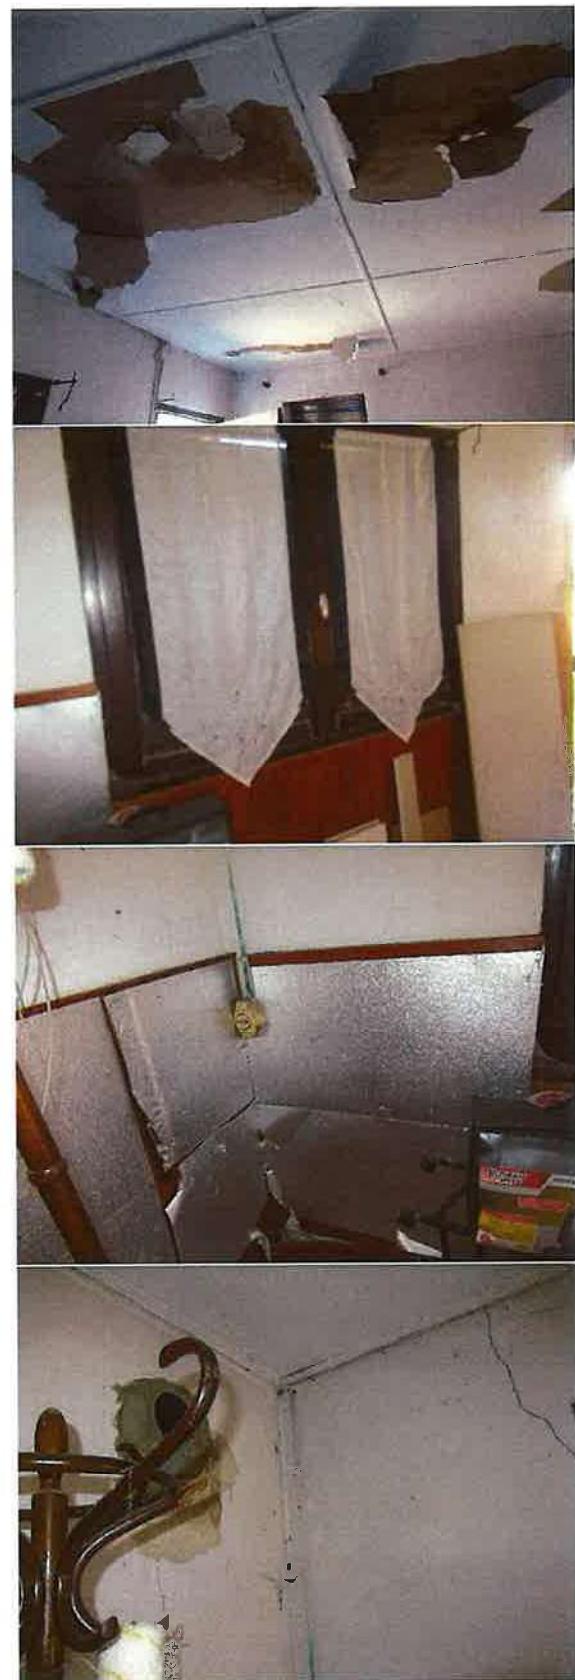
Photographies 53 à 68 :

Au sol, le béton brut est taché.

Les murs sont recouverts de lambris à mi-hauteur puis de peinture type crépi. Il y a des fissures et un trou pour un ancien système de chauffage.

Au plafond, il y a des dalles en bois avec traces d'humidité. Elles se décollent.

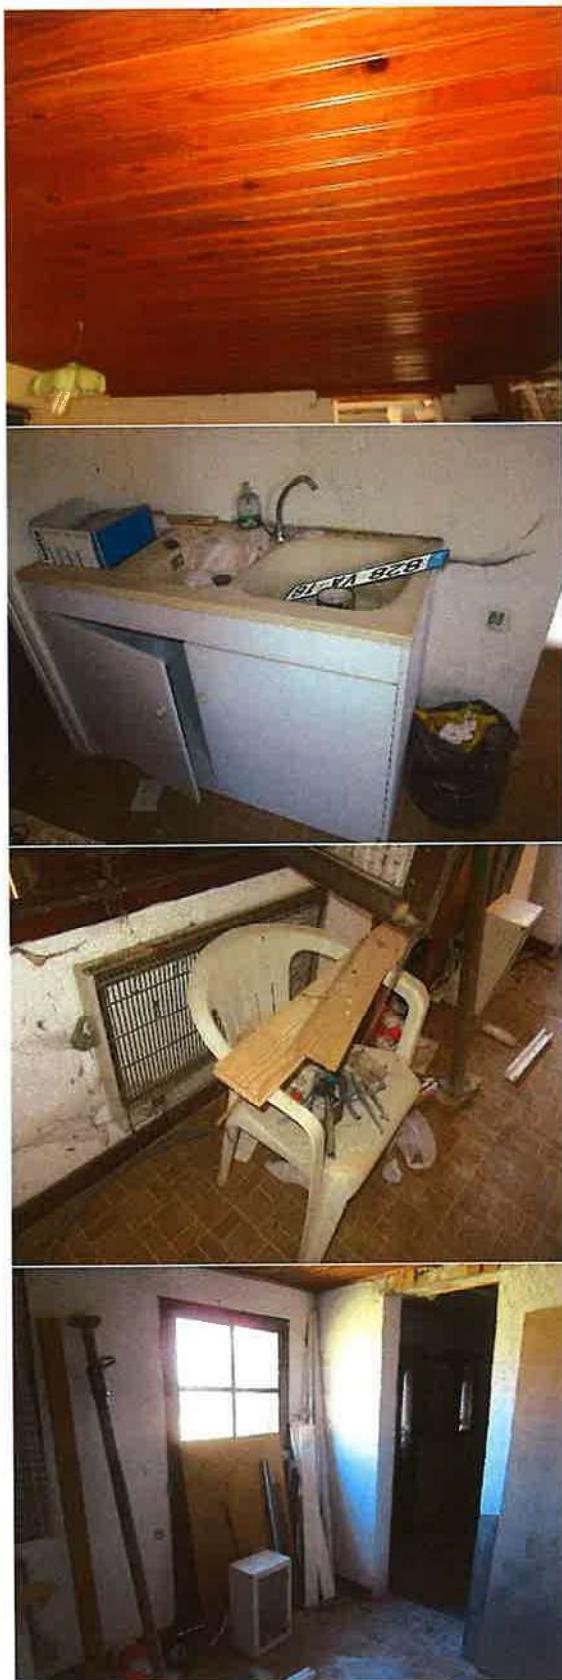
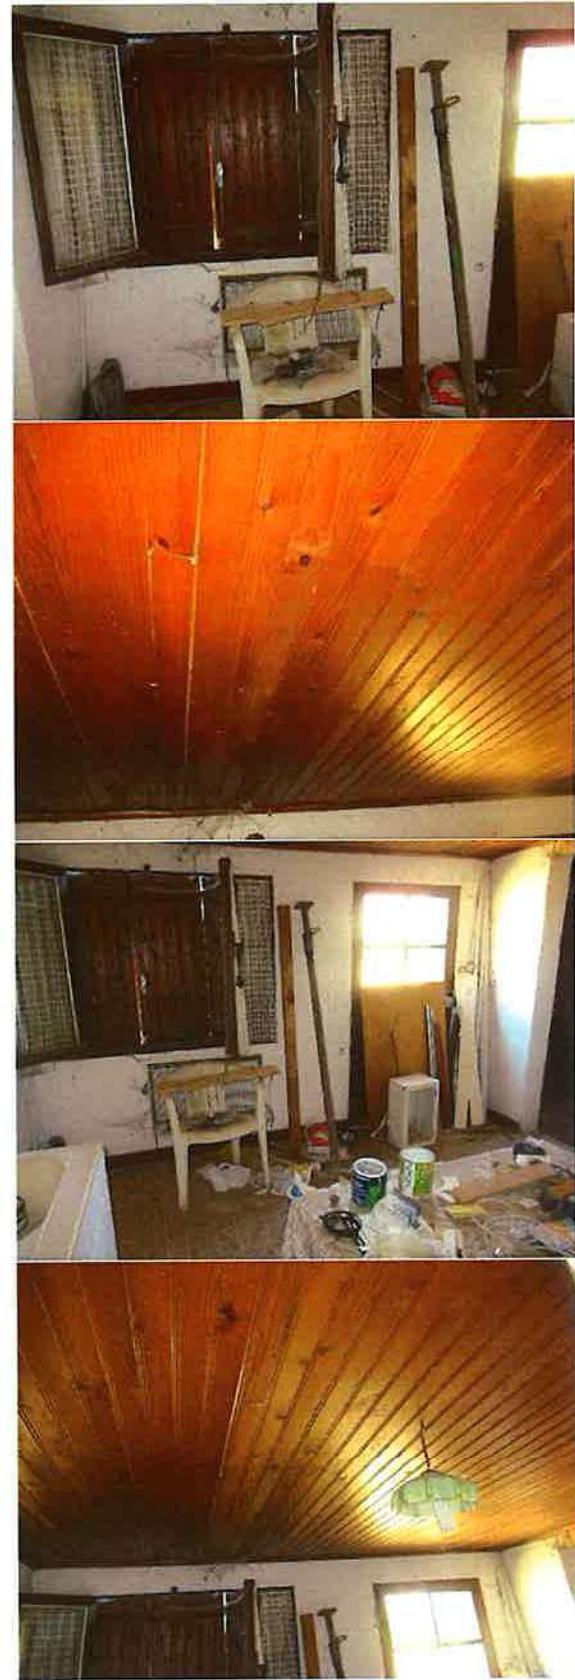
Photographies 69 à 80 :

Au sol, le linoléum est sale.

Au plafond, il y a du lambris. Il est gondolé.

Il y a une porte fenêtre bois vitrage simple, une fenêtre bois vitrage simple, un radiateur électrique très ancien et un évier deux bacs et égouttoir en faïence sur un meuble deux portes.

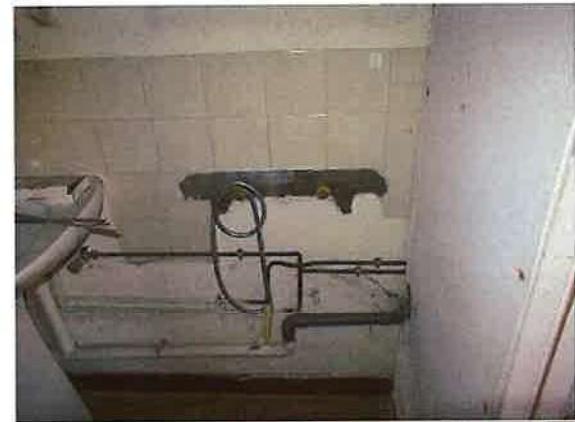
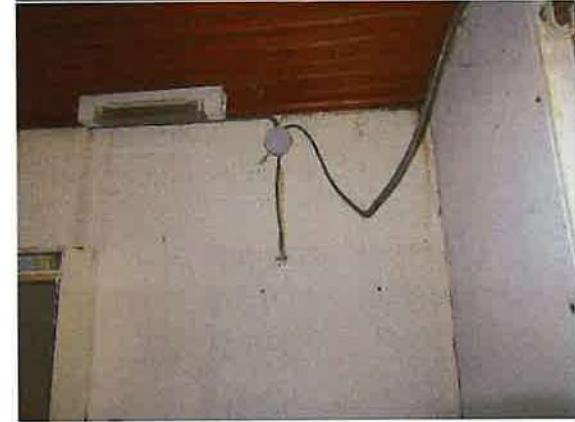
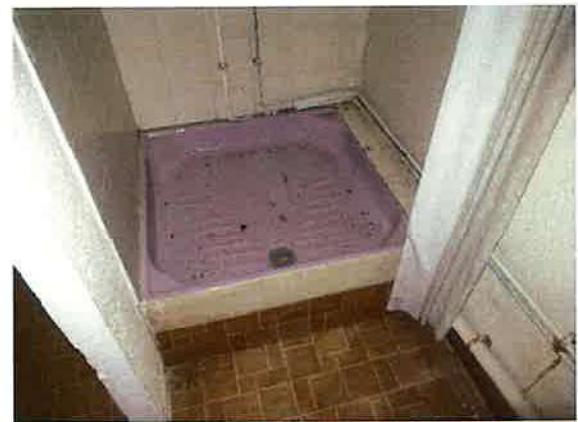
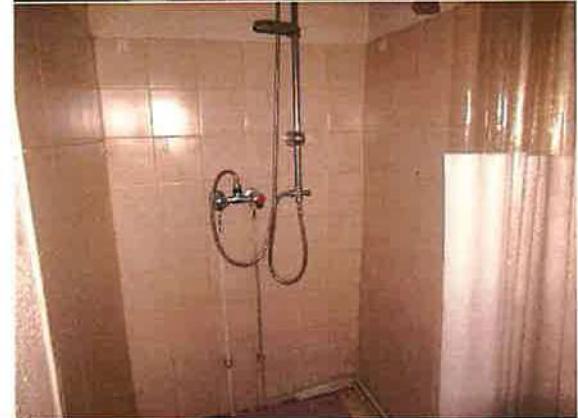
Photographies 81 à 89 :

Au sol, le linoléum est sale.

Les murs sont recouverts de peinture type crépi noirci. Il y a un espace avec faïence dont des carreaux sont manquants.

Des fils électriques et des câbles pendent.

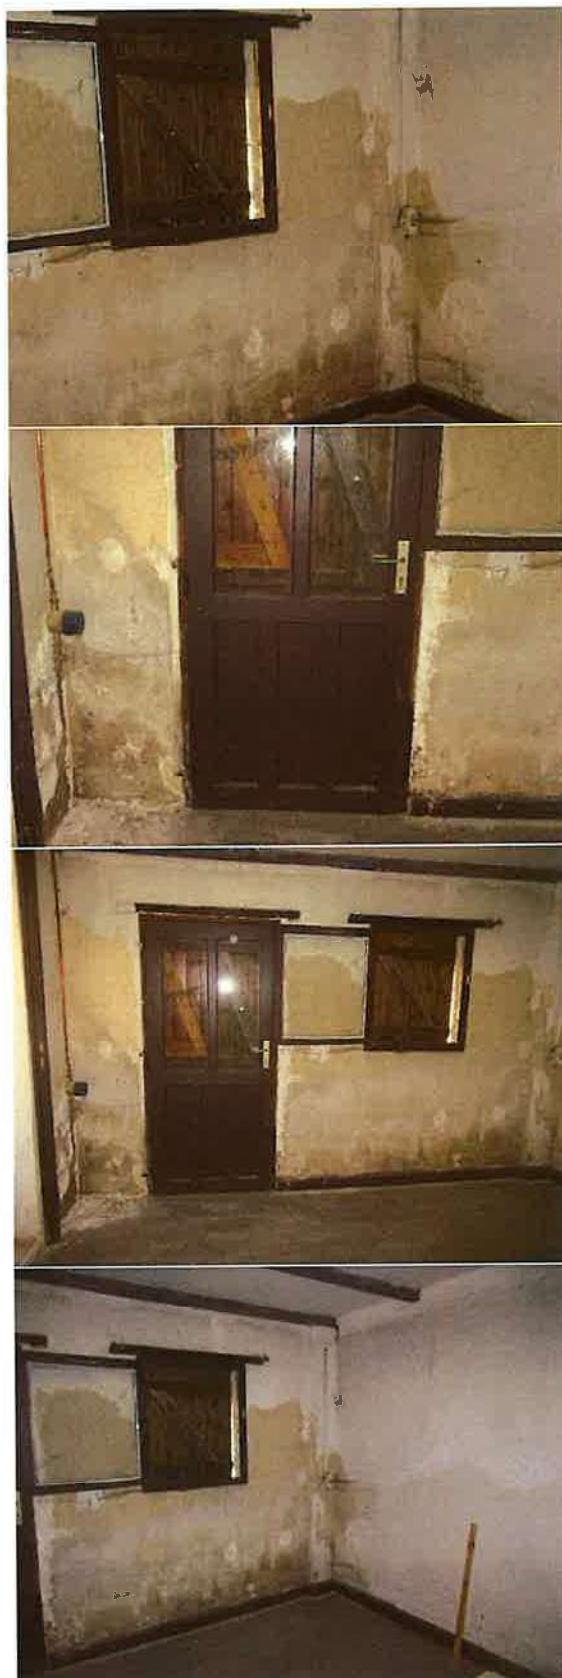
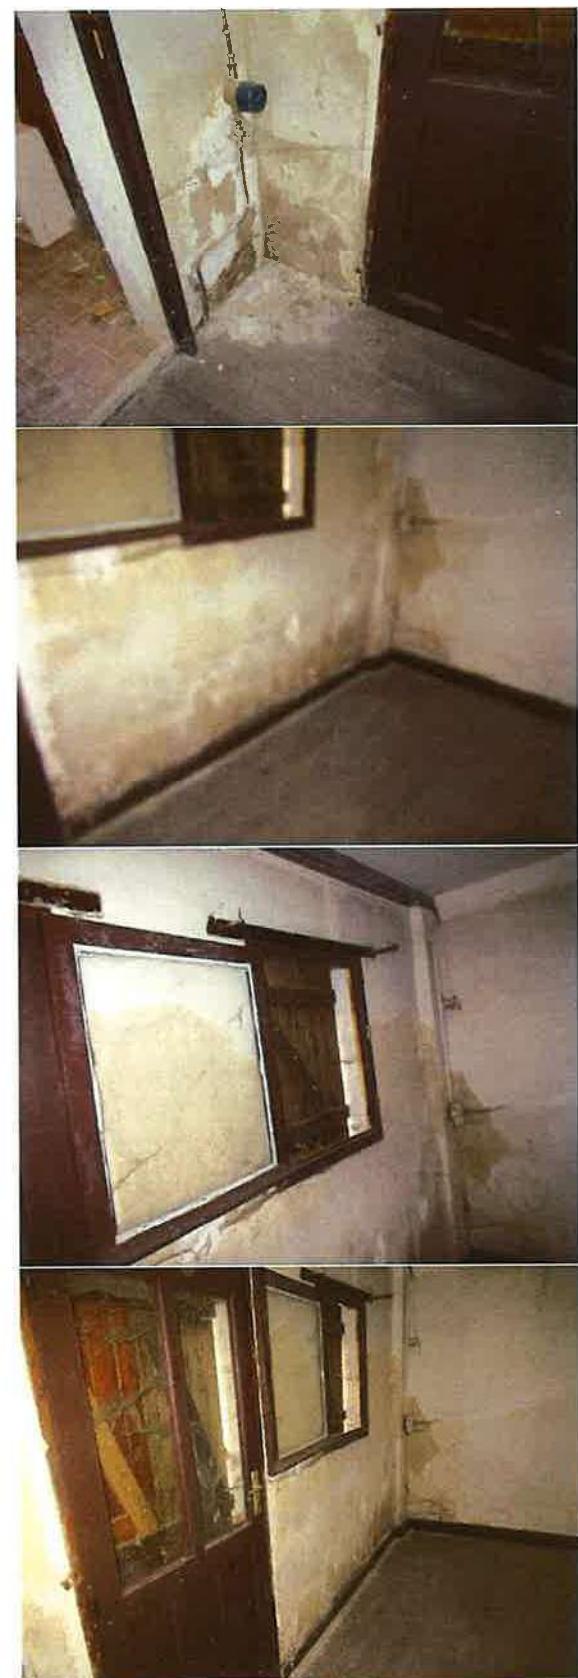
Photographies 96 à 109 :

La peinture des murs a des traces d'humidité et s'effrite.

Il y a une porte fenêtre bois vitrage simple, une fenêtre bois vitrage simple qui ne ferme pas et une arrivée ancienne de gaz.

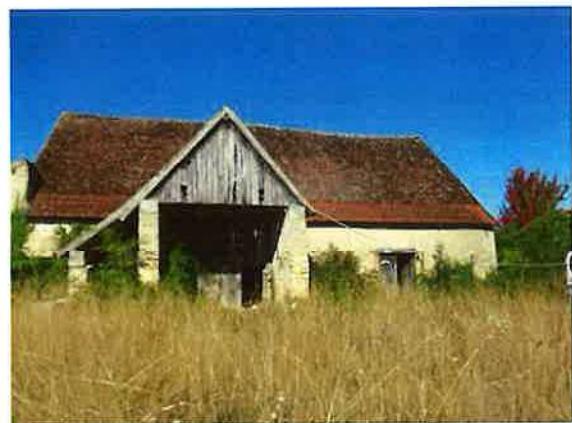
Photographies 110 à 120 :

La façade est ancienne en pierres et béton fissuré. Il y a des manques de matière.

Au centre, il y a dans le haut du bardage bois en mauvais état.

Le toit en tuiles est en mauvais état. Il y a des espaces avec tuiles plus récentes.

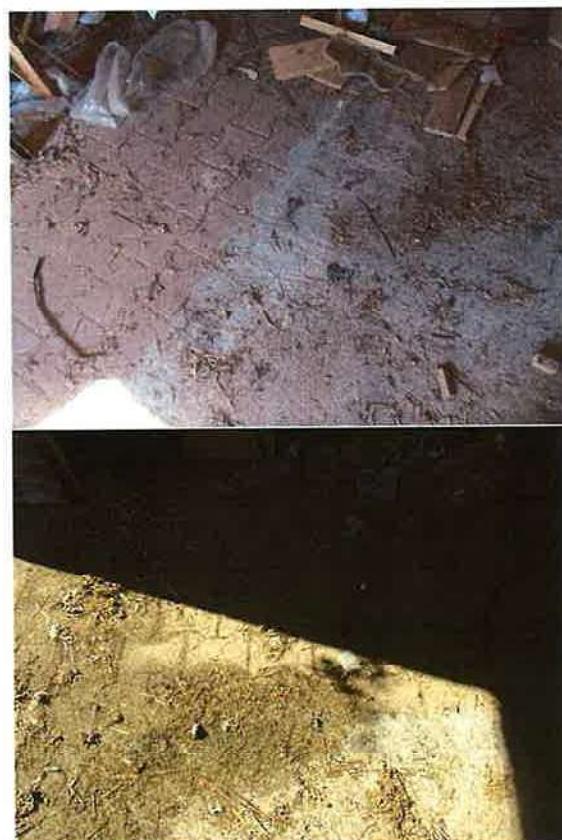
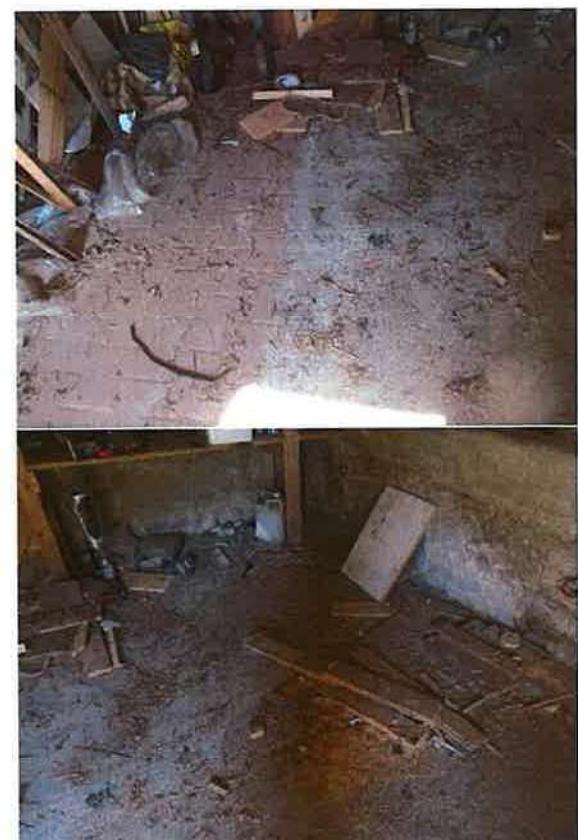
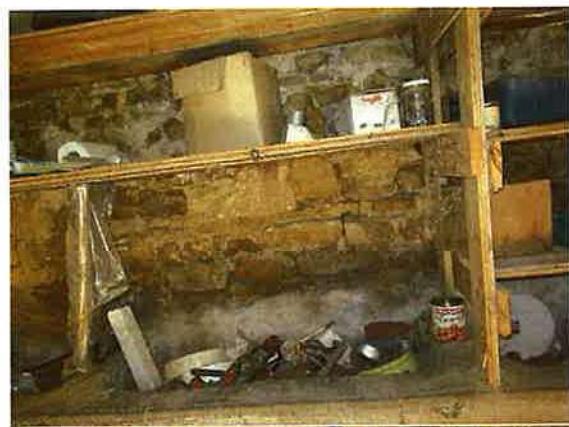
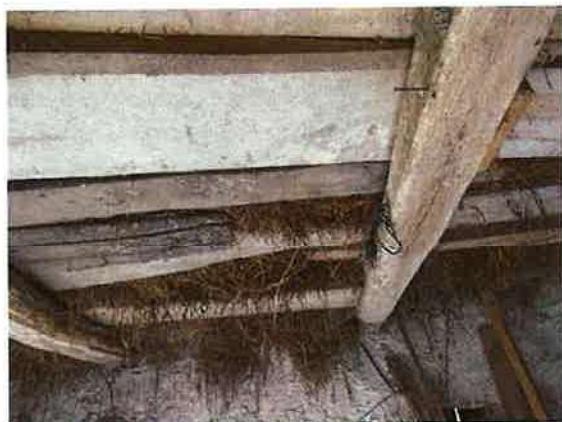
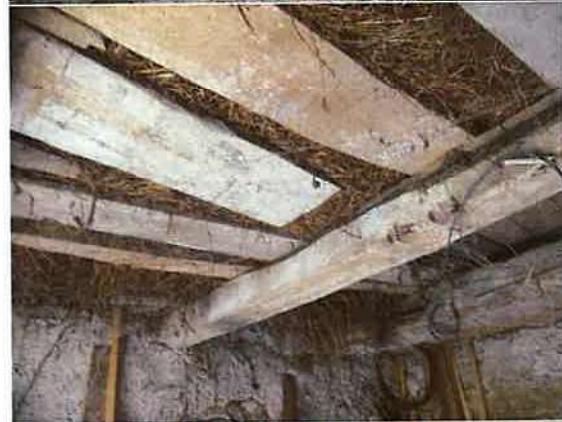
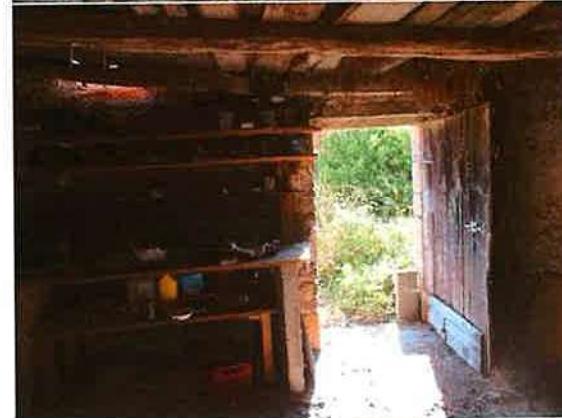
Photographies 121 à 139 :

Le sol est constitué de pavés et béton fissuré. La surface n'est pas plane.

Au plafond, il y a des planches bois. Certaines sont cassées. Il y a des trous avec du foin qui dépasse.

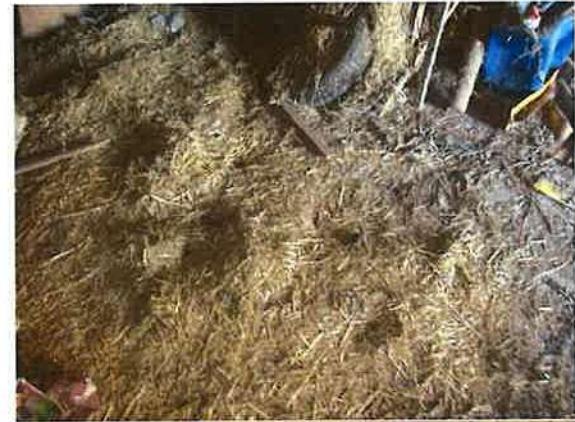
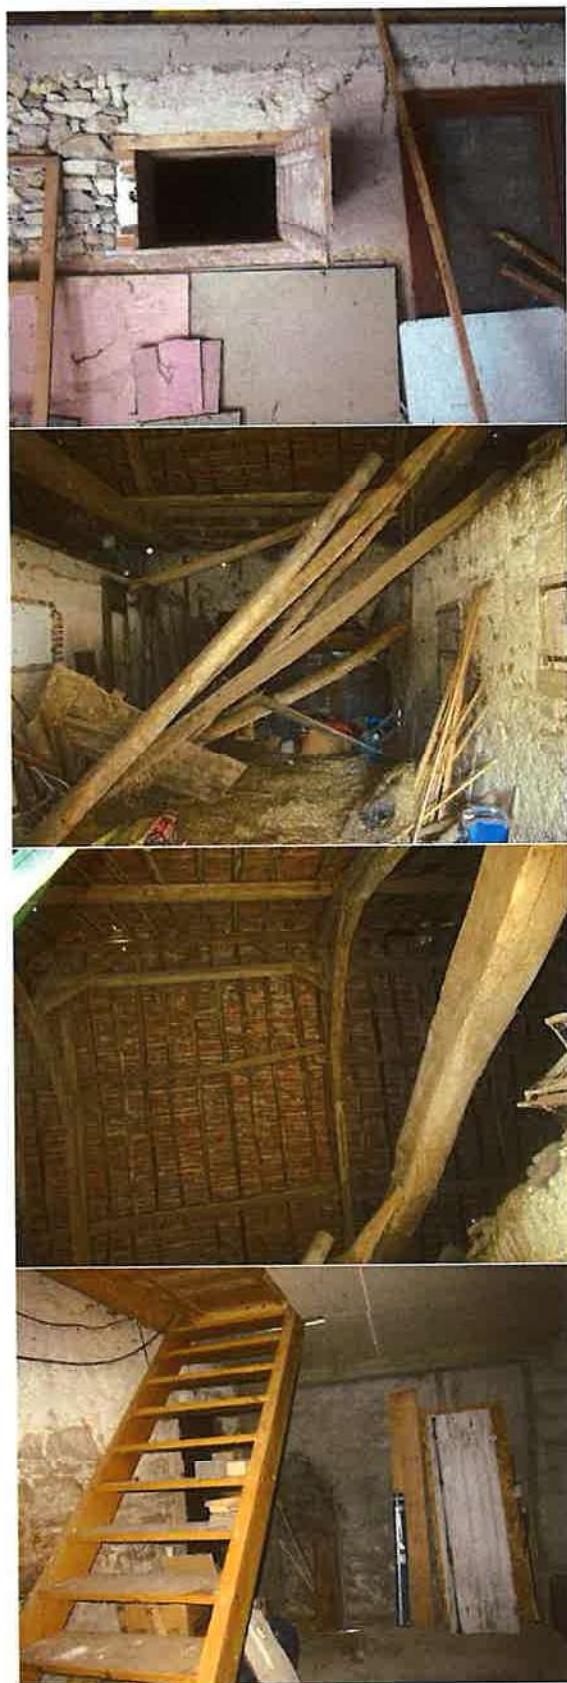
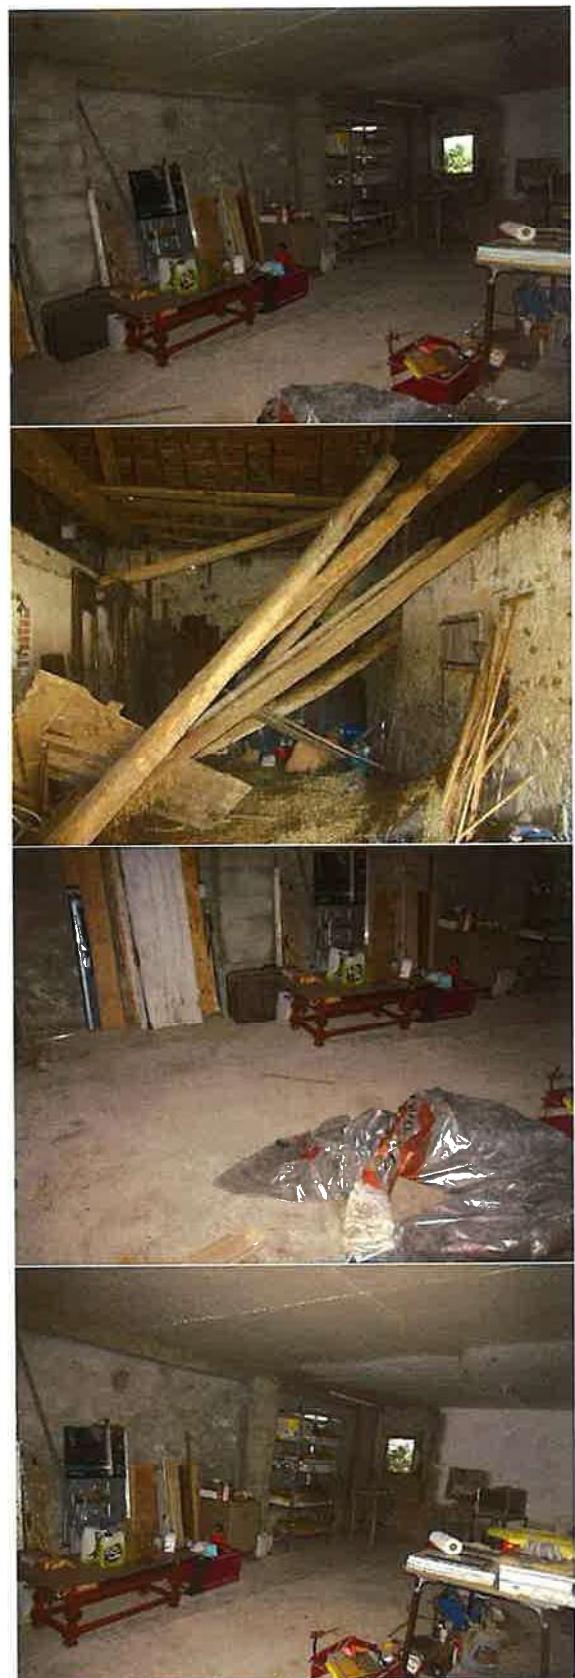
Photographies 140 à 159 :

Au sol, il y a des pierres avec fissures.

Les murs sont en pierres, ciment et béton. Les cloisons sont à mi-hauteur. Sur la gauche cela donne sur un autre espace dont la porte n'est pas accessible car envahi par les ronces. Mais une fenêtre me permet de voir que cet espace est dans le même état que cet espace. Il y a un accès au grenier où il y a le foin mais son accès serait dangereux compte tenu de l'état des plafonds des espaces inférieurs.

Au plafond, il y a la charpente et les tuiles. Des trous sont visibles.

La porte bois sous les ronces est anciennes, la porte double bois est en mauvais état. Il y a également une ouverture.

La grande poutre entre les deux cloisons ouvertes dans le haut tient avec un étai.

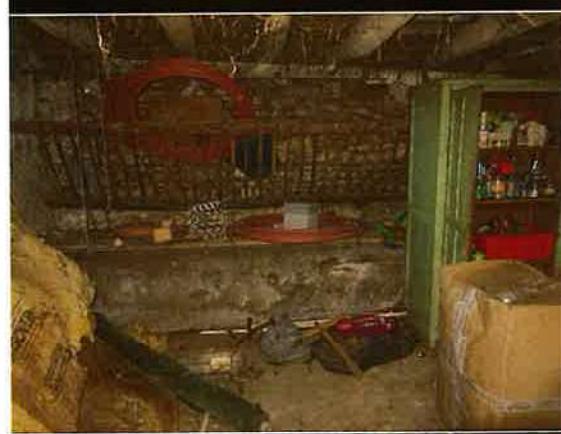
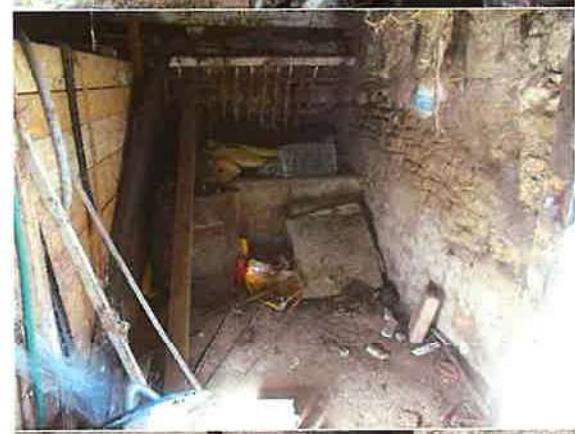
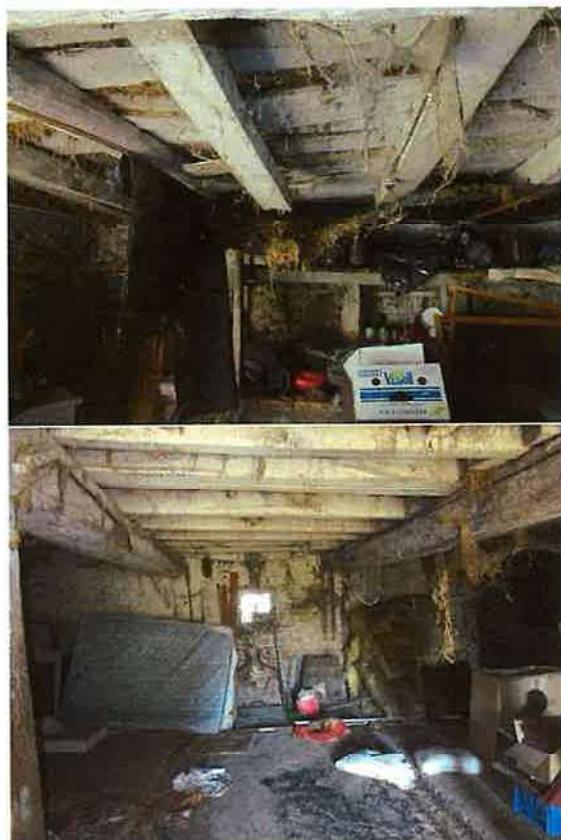
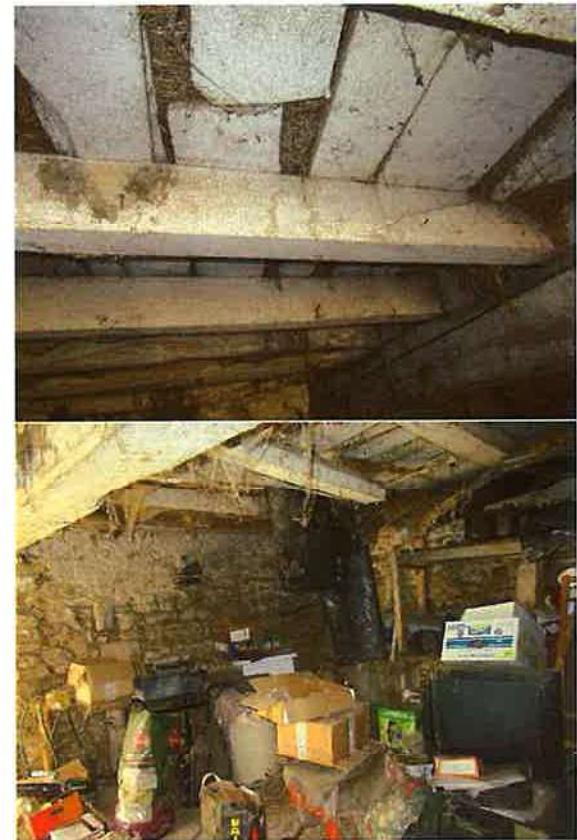
Photographies 160 à 175 :

Au sol, le béton est fissuré et taché.

Au plafond, les planches bois sont déformées avec des trous. Du foin dépasse.

Présence d'une porte bois ancienne et d'une fenêtre bois vitrage cassé.

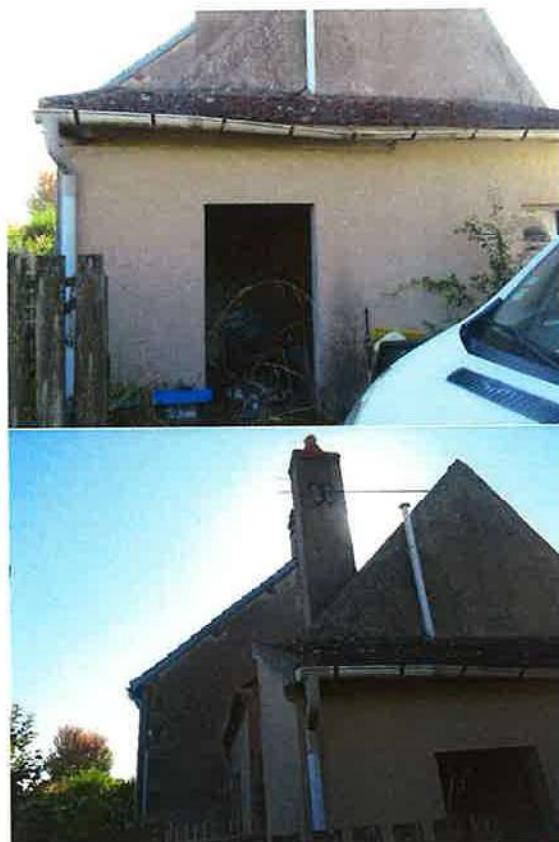
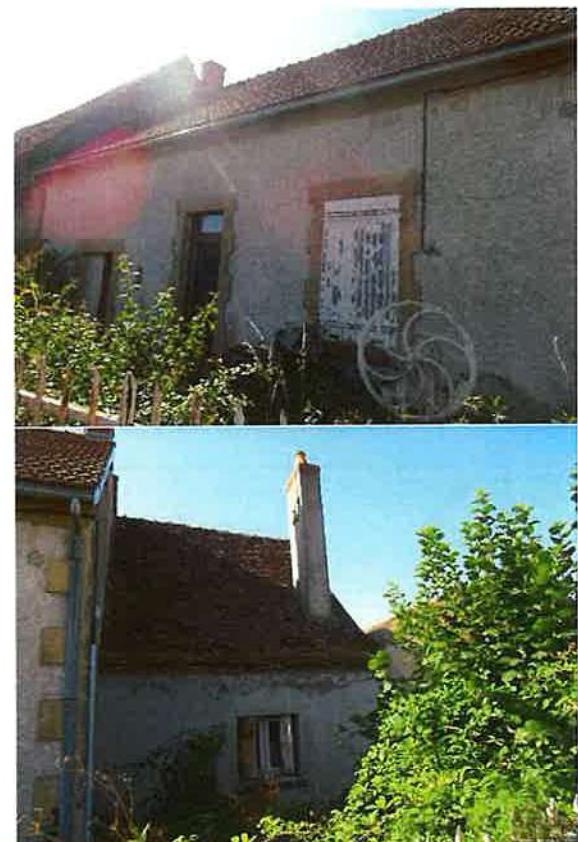
Photographies 176 à 188 :

La façade recouverte de crépi avec fissures.

La toiture côté droit en tuile est en mauvais état. Côté gauche, les tuiles sont plus récentes.

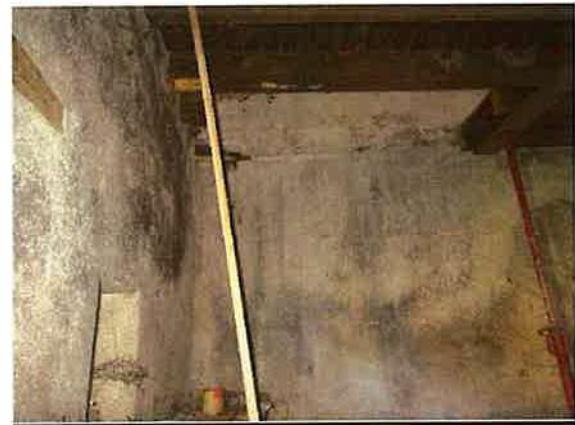
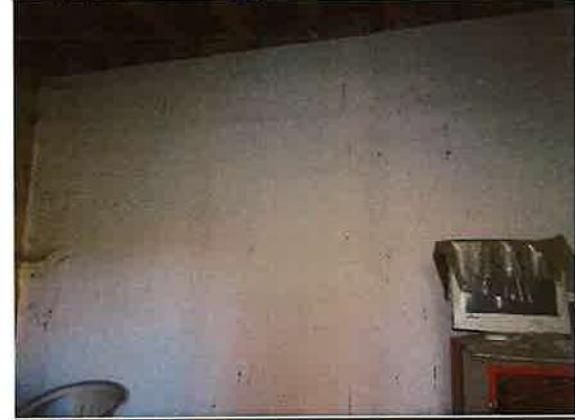
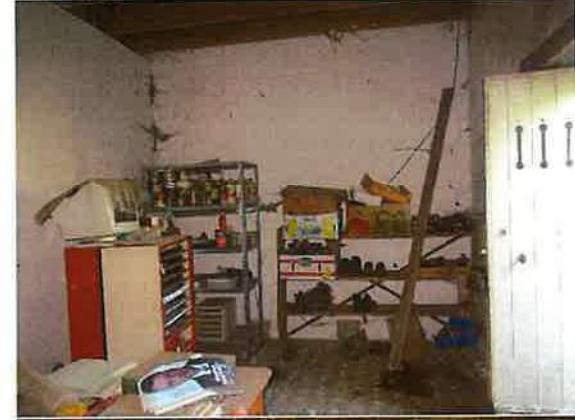
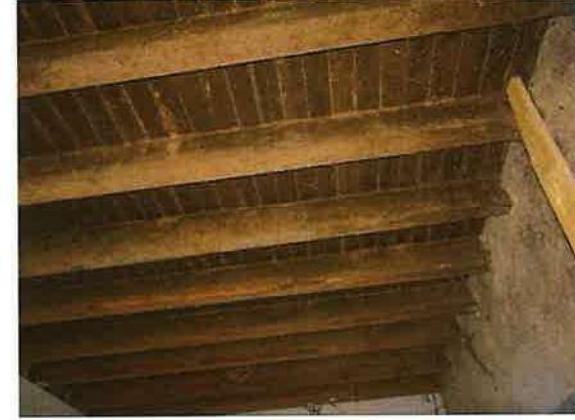
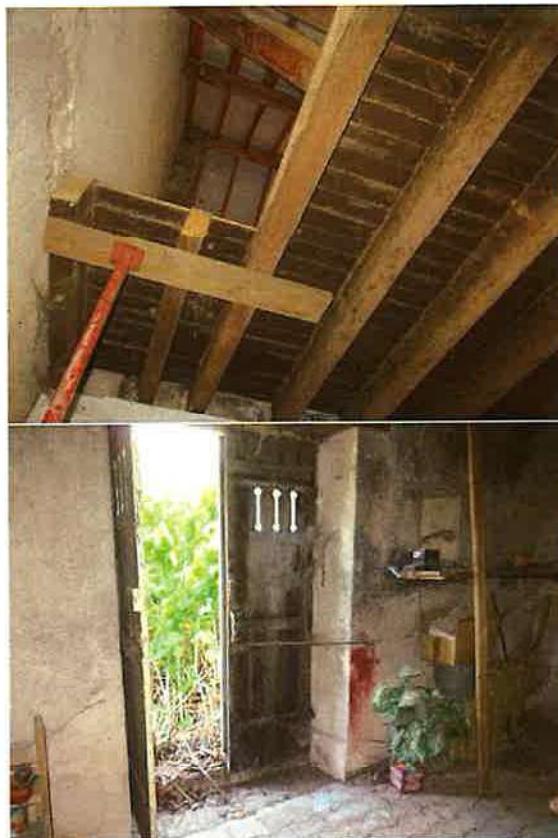
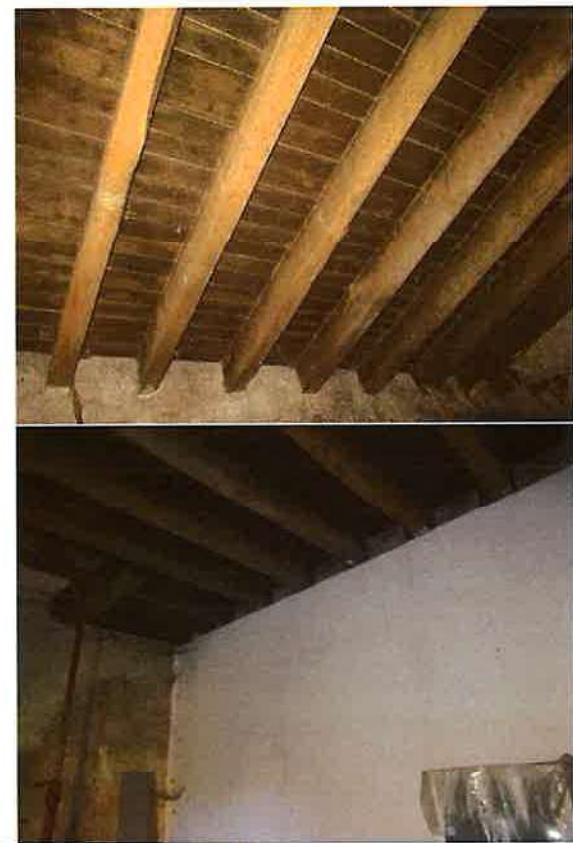
Photographies 209 à 221 :

La peinture des murs est noircie.

Au plafond, il y a des planches bois avec des poutres. Il tient avec un étai et il y a un espace ouvert.

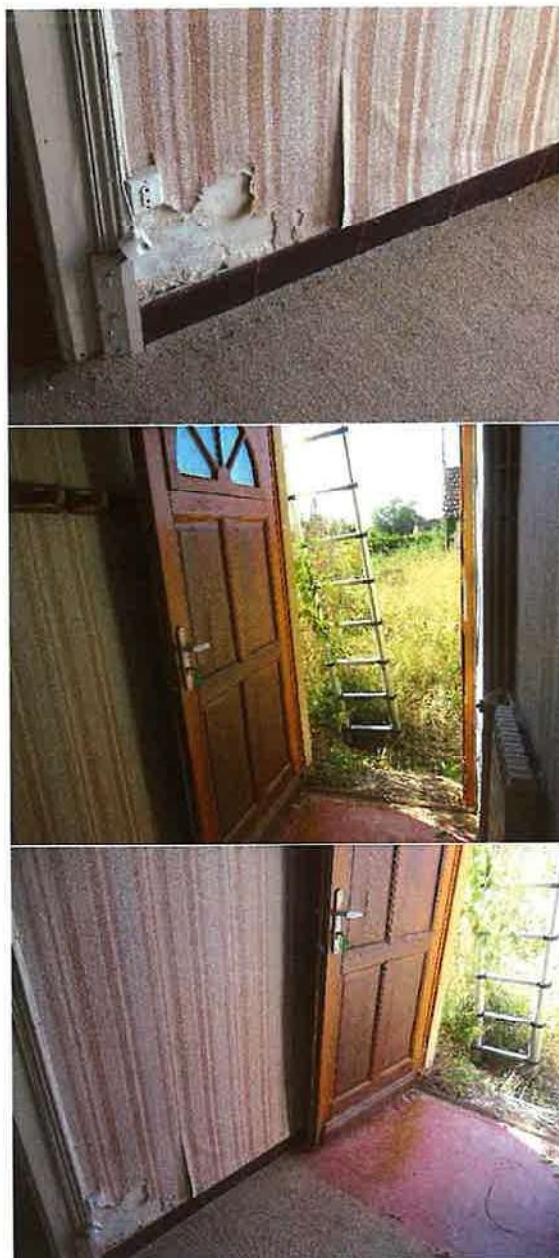
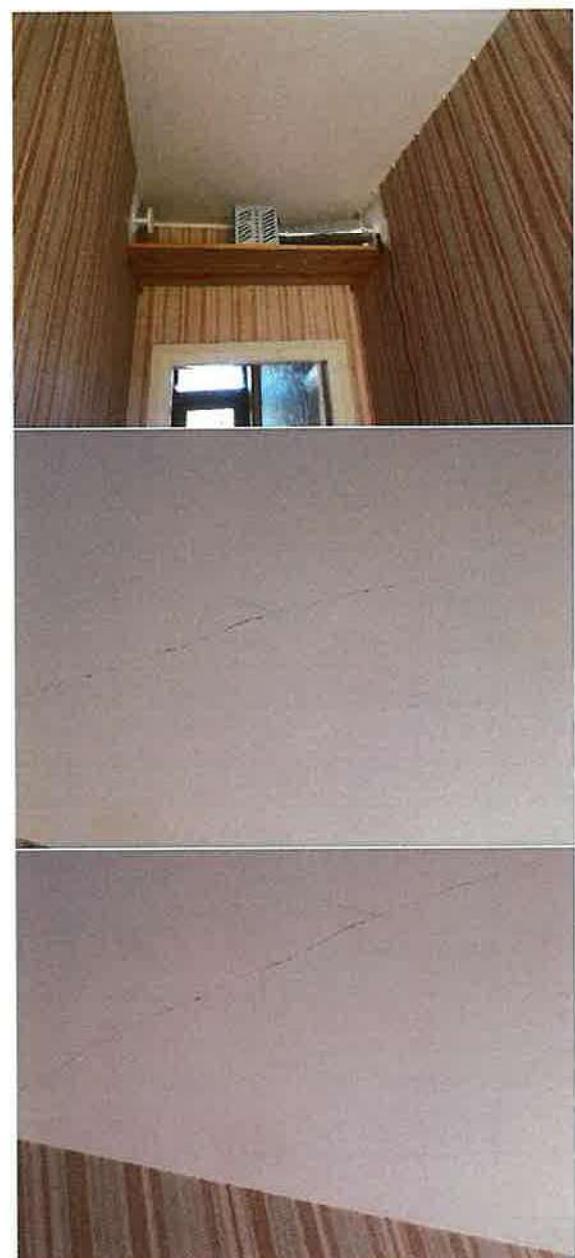
Photographies 222 à 233 :

Les murs sont recouverts de papier peint ancien. Ils sont abimés et s'effritent surtout dans le bas.

Le plafond peint est fissuré.

Il y a un système VMC qui semble bricolait par un non professionnel et un radiateur métallique.

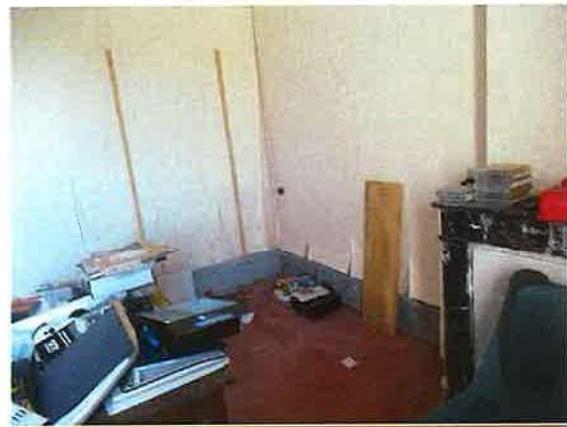
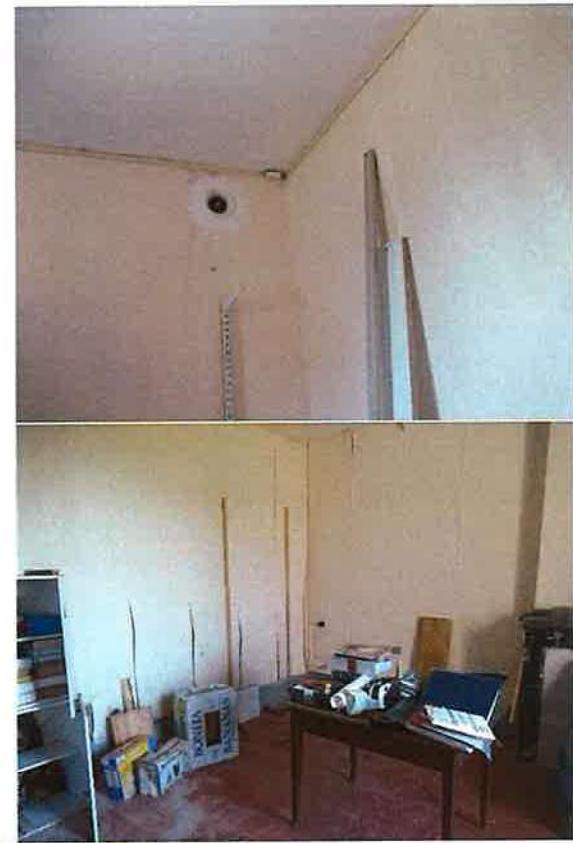
Photographies 234 à 260 :

Le papier peint des murs se décolle. Dessous les murs sont en mauvais état, ils s'effritent. Autour de la fenêtre la peinture est écaillée.

Au plafond, la peinture a des fissures et s'écaille. Il y a des traces d'humidité.

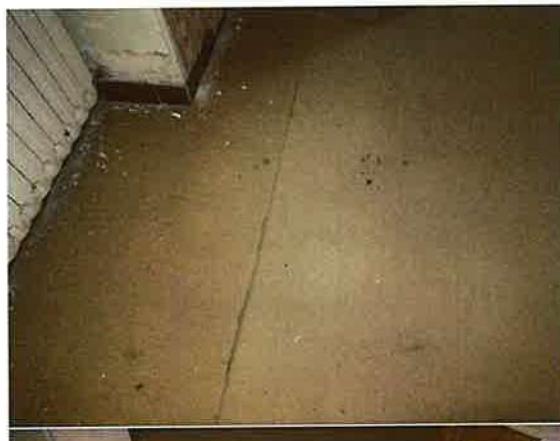
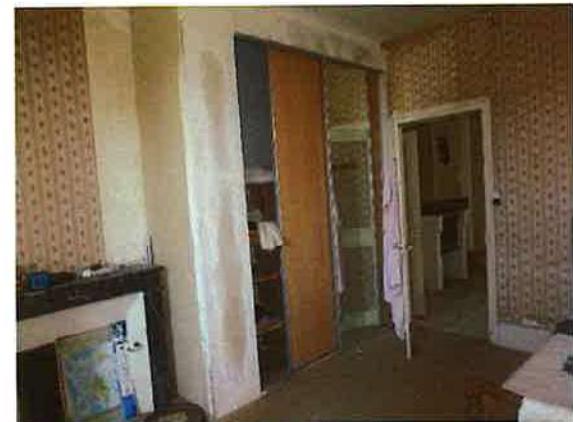
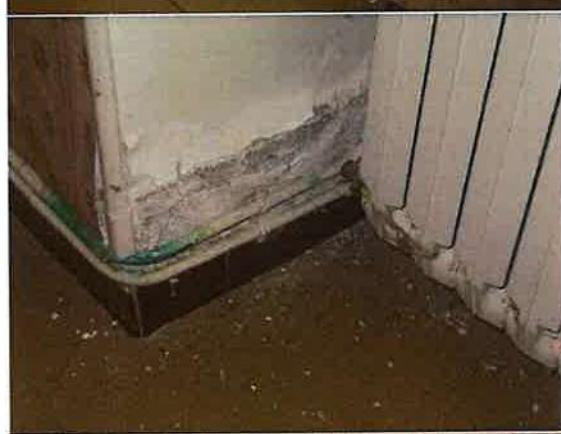
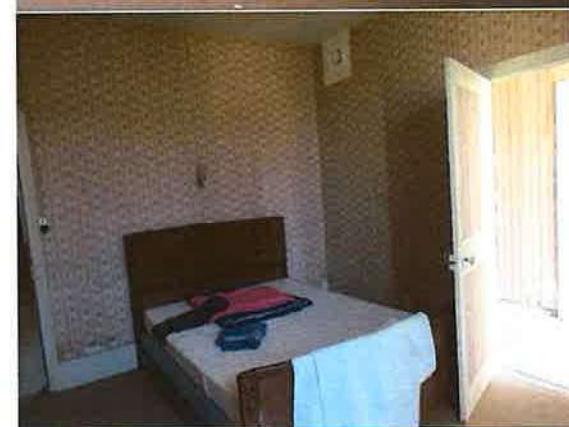
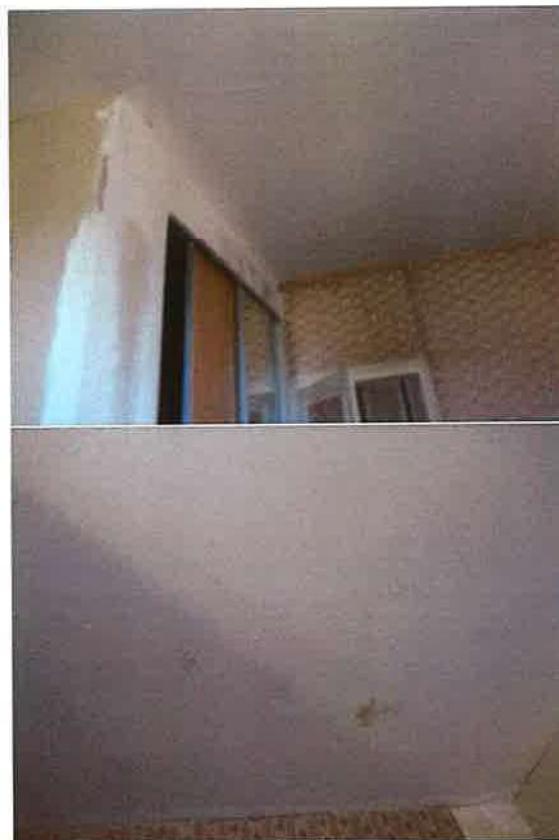
Photographies 261 à 279 :

Au sol, la moquette est sale.

Les murs sont recouverts de papier peint ou en Placoplatre brute. Ces murs sont en mauvais état, ils s'effritent.

La peinture du plafond a des fissures et traces d'humidité.

Il y a une cheminée, un radiateur métallique et deux placard muraux portes coulissantes cassées.

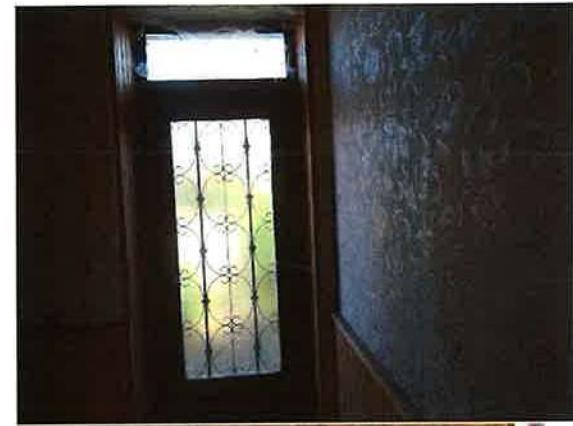
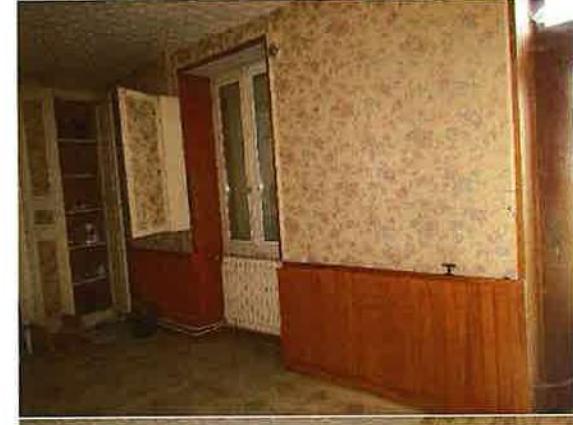
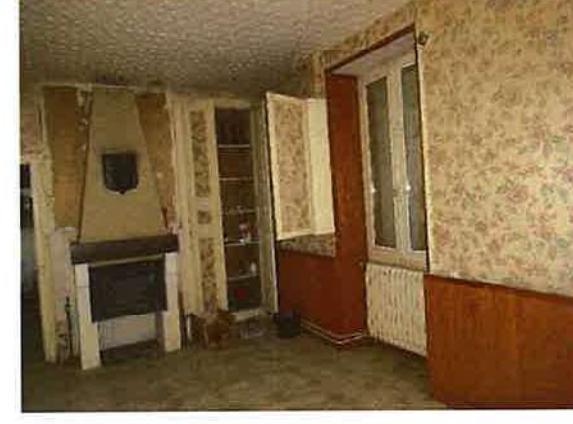
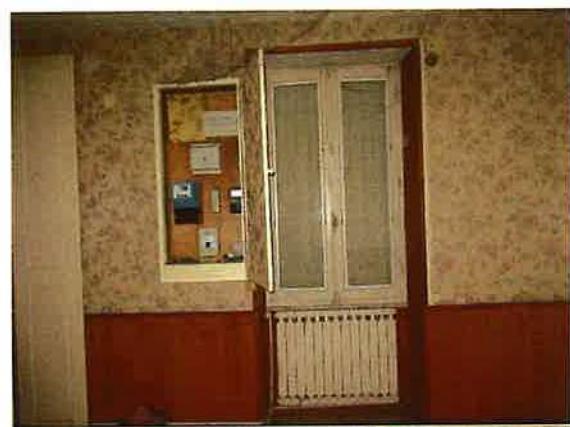
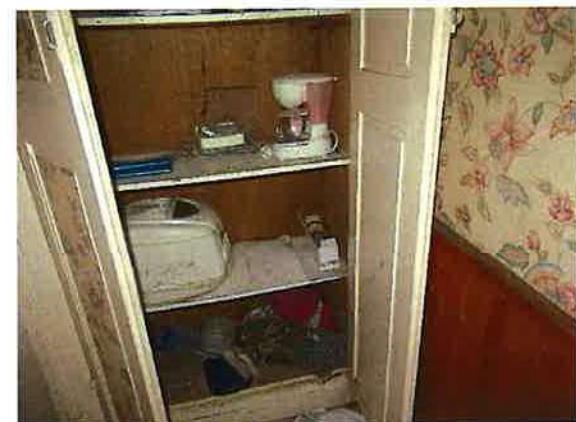
Photographies 280 à 296 :

Au sol, le linoléum boursouflé.
