PROCES VERBAL DESCRIPTIF

LE HUIT AOUT DEUX MILLE VINGT CINQ

Agissant par Maître Karen FAURRE, Commissaire de Justice associée, certifie m'être rendue, ce jour, à dix heures et trente-huit minutes à CHARENTON DU CHER, 18 route de Laugère, en compagnie de la société AAADIAG, diagnostiqueur immobilier. J'ai procédé aux constatations suivantes.

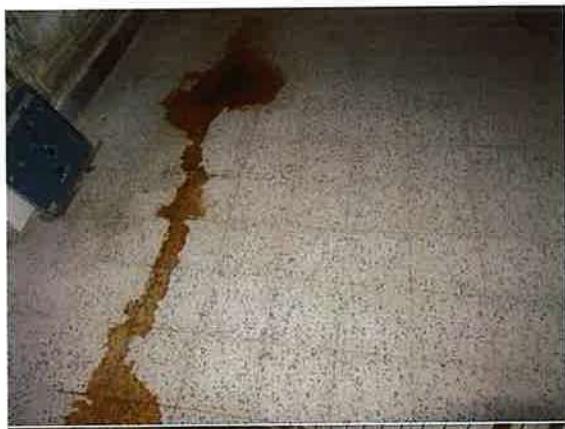
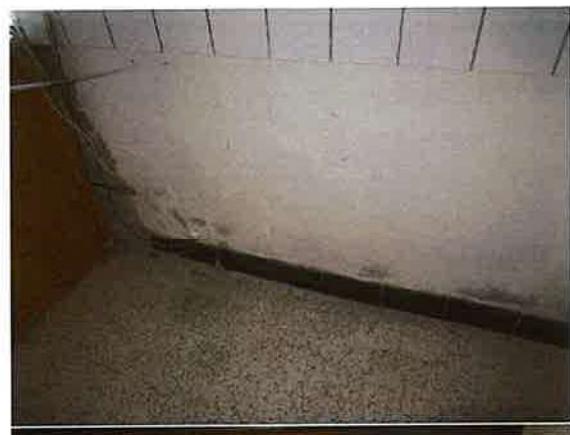
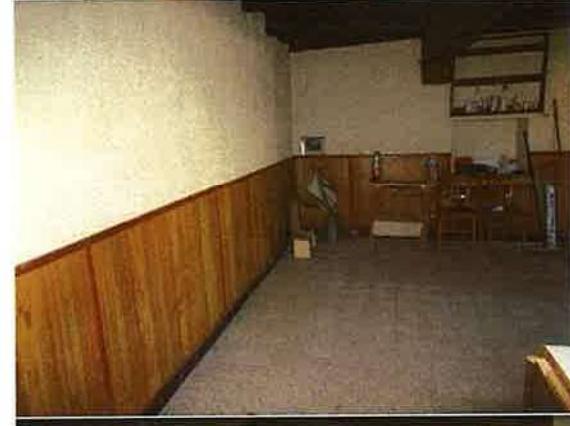
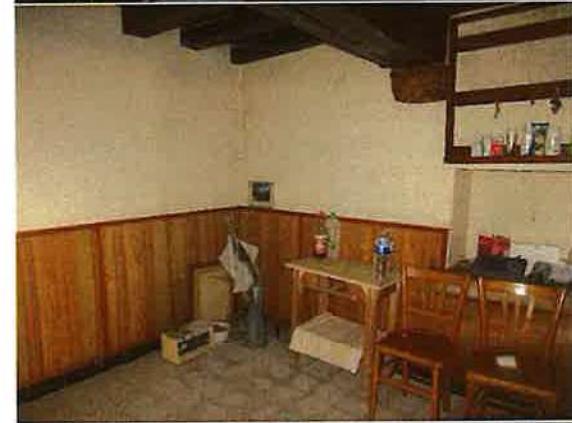
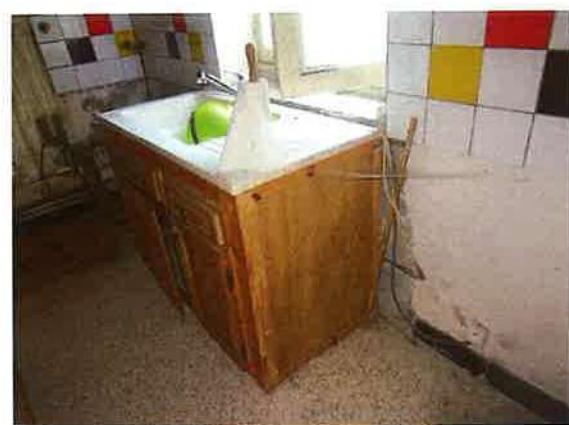
Photographies 297 à 321 :

Au sol, le carrelage est taché.

Les murs sont recouverts de lambris, peinture avec traces de coulure et de faïence.
