## **PROCES VERBAL**

### **DE DESCRIPTION DE BIENS A SAISIR**

L'AN DEUX MIL VINGT-CINQ ET LE : SEPT OCTOBRE

M'être exprès transportée commune de VILLEURBANNE 69100, 6 rue Séverine, à l'effet de procéder à la description exacte et détaillée des biens appartenant à Monsieur x, dont la requérante se propose de poursuivre la vente forcée en la forme légale, à défaut par le sus-nommé d'avoir satisfait au commandement de payer qui lui a été signifié le 31 juillet 2025.

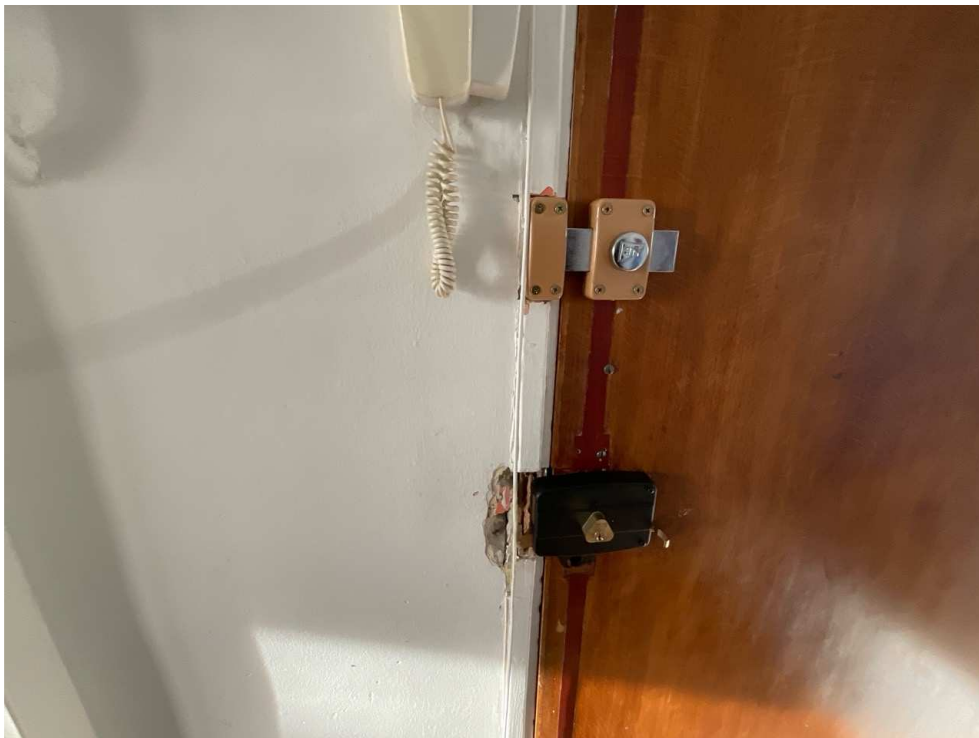
La porte est recouverte de vernis face extérieure comportant deux trous de cheville à l'emplacement de la plaque sérigraphiée, des résidus d'adhésif et quelques traces noires.

Sur sa face intérieure, la porte est recouverte de vernis comportant l'emplacement d'une tringle.

Je relève l'absence de serrure et la présence d'un verrou supérieur.

Le combiné interphone fonctionne.

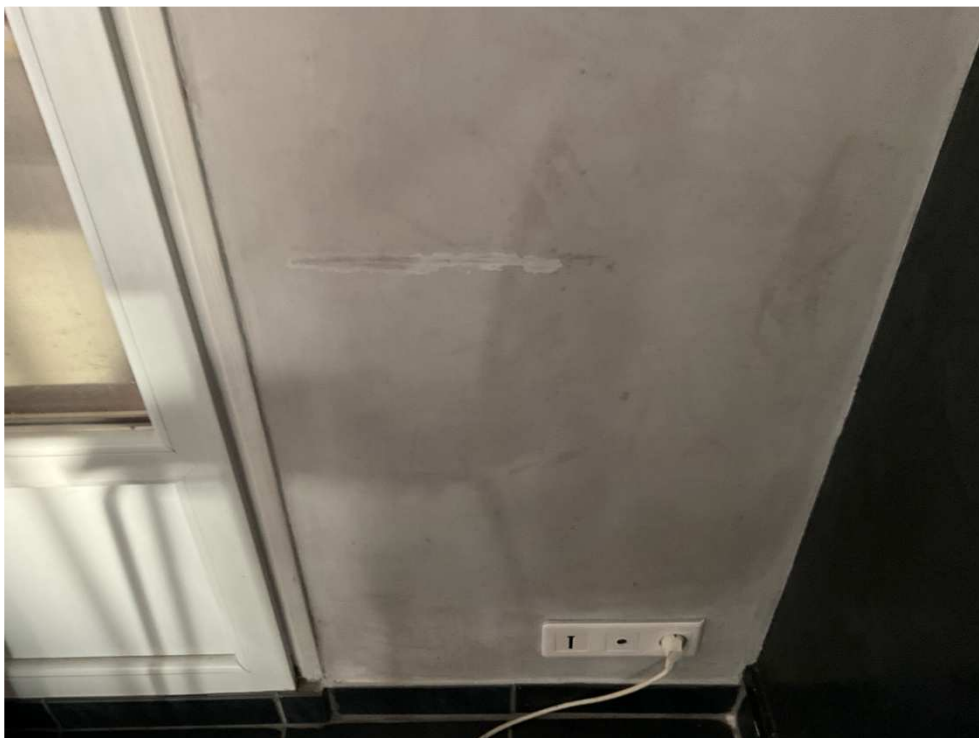
Les murs sont revêtus de peinture, aspect moiré, en état sur deux faces, comportant un impact sur le mur à droite de la porte-fenêtre.

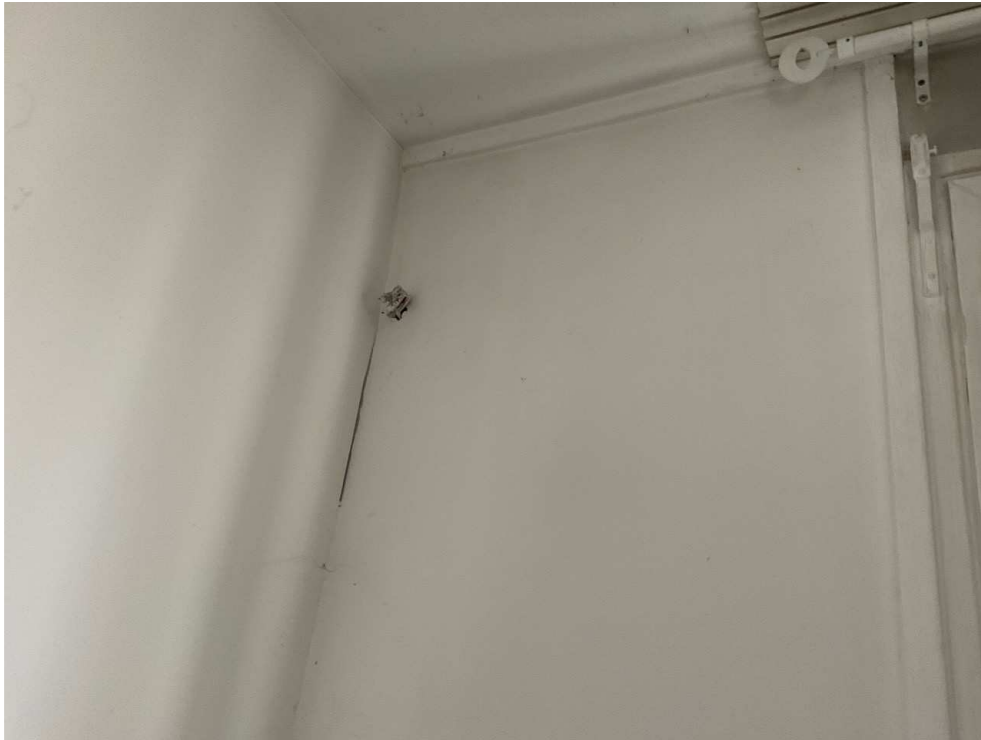
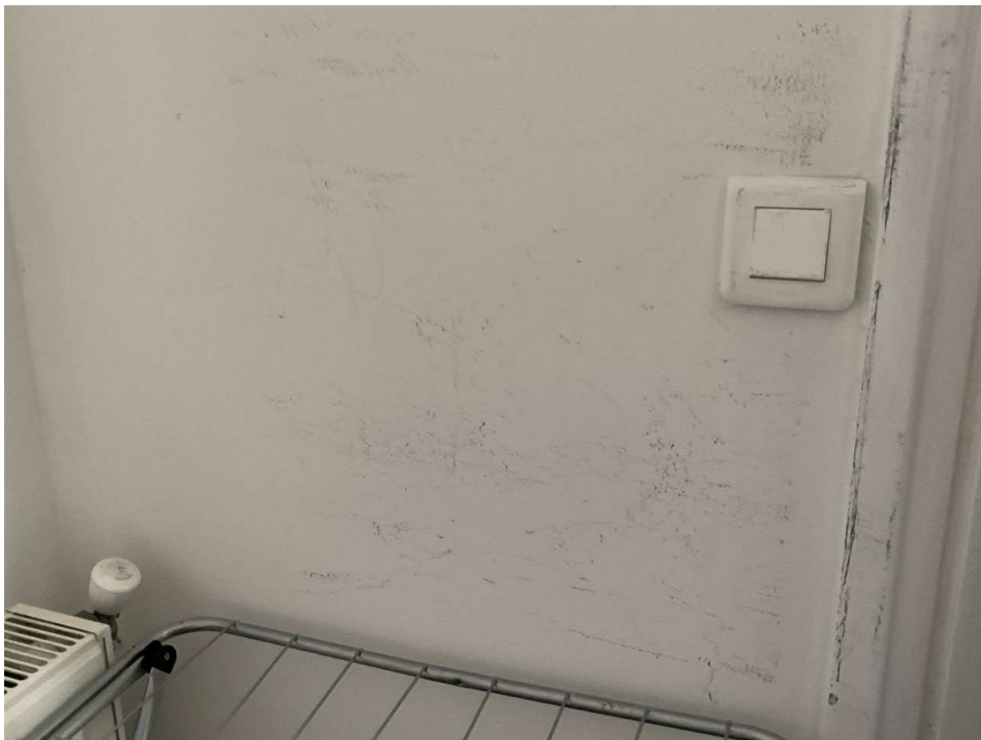
Des fils sont protégés par un sucre à gauche de la porte-fenêtre. Des rayures sont visibles sur ce mur.

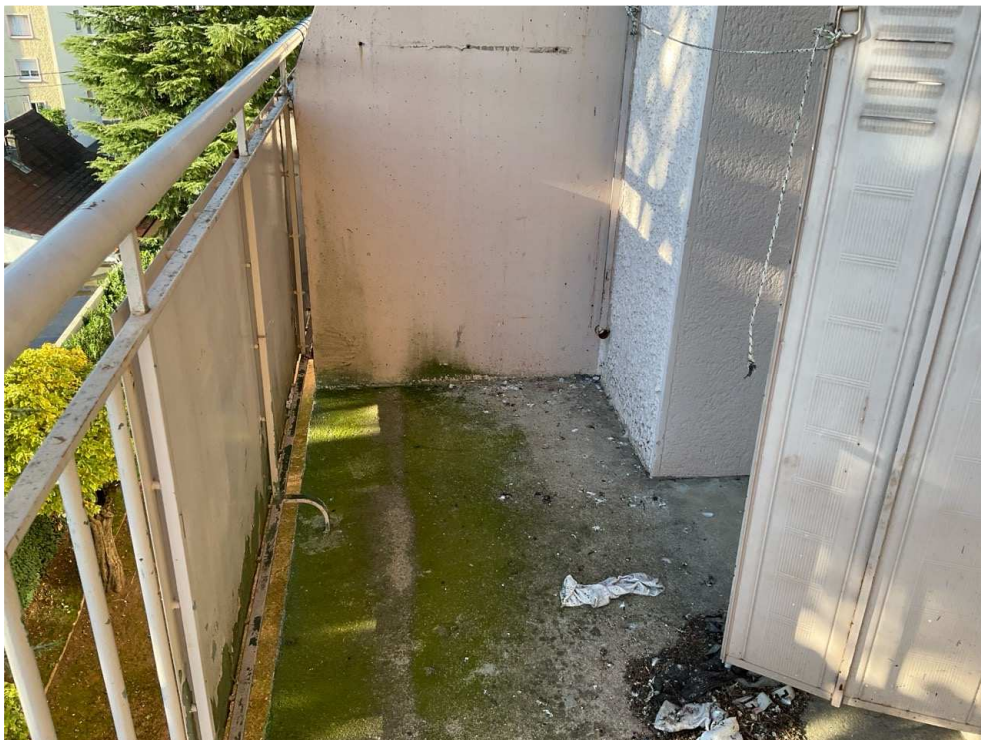
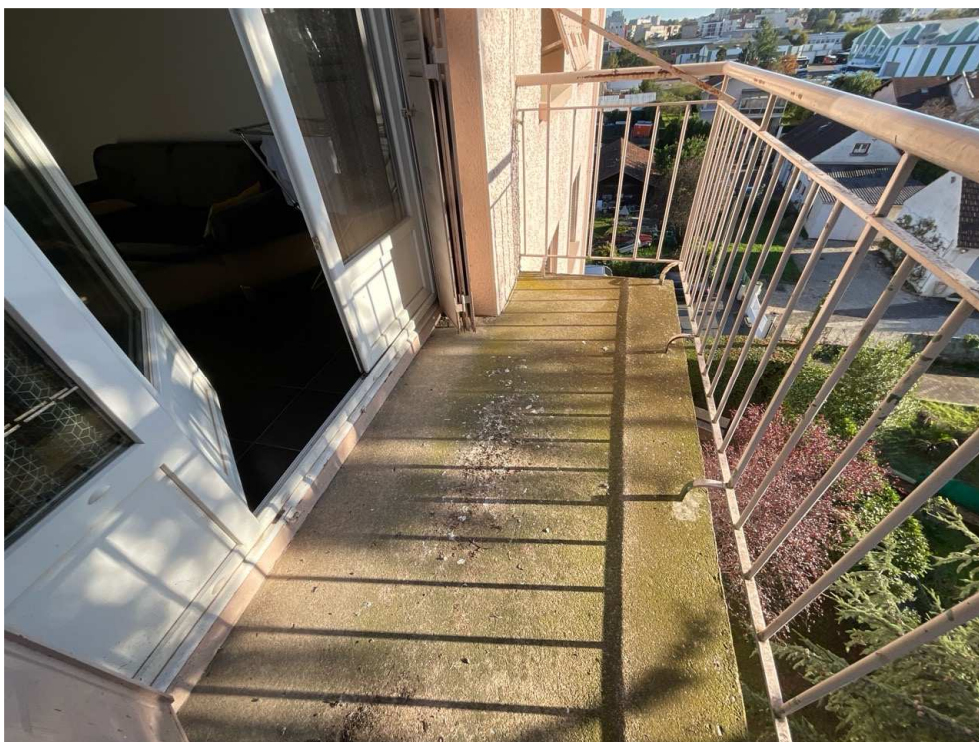
Cette porte-fenêtre donne accès à un balcon dont la dalle béton comporte de nombreuses fientes de pigeon. L'enduit de façade est en état. Le garde-corps comporte des points de rouille.

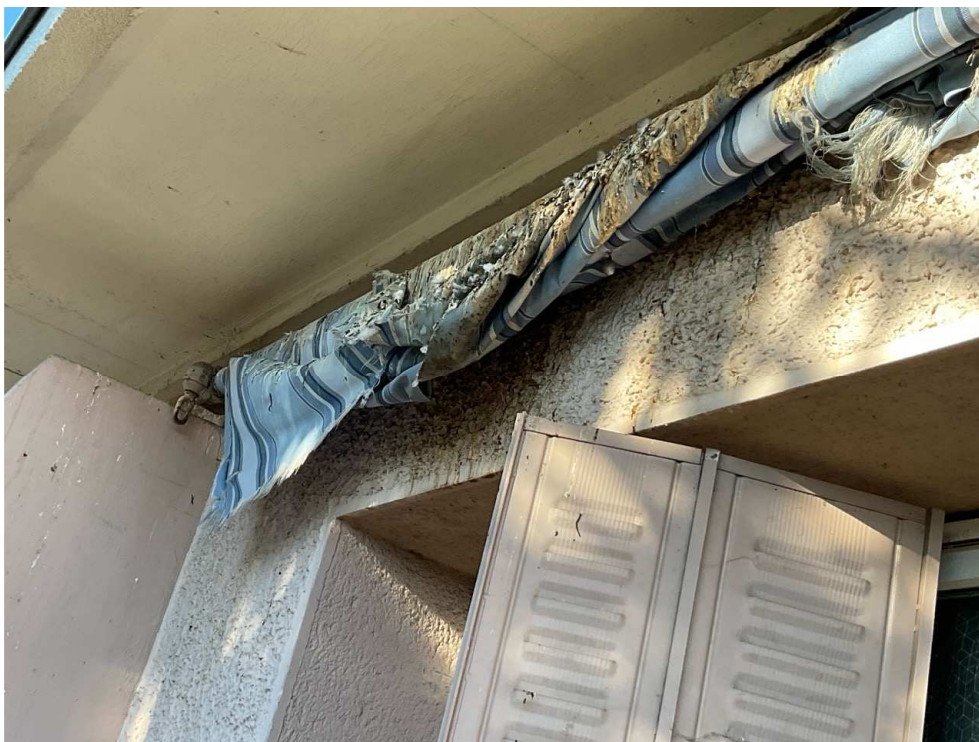
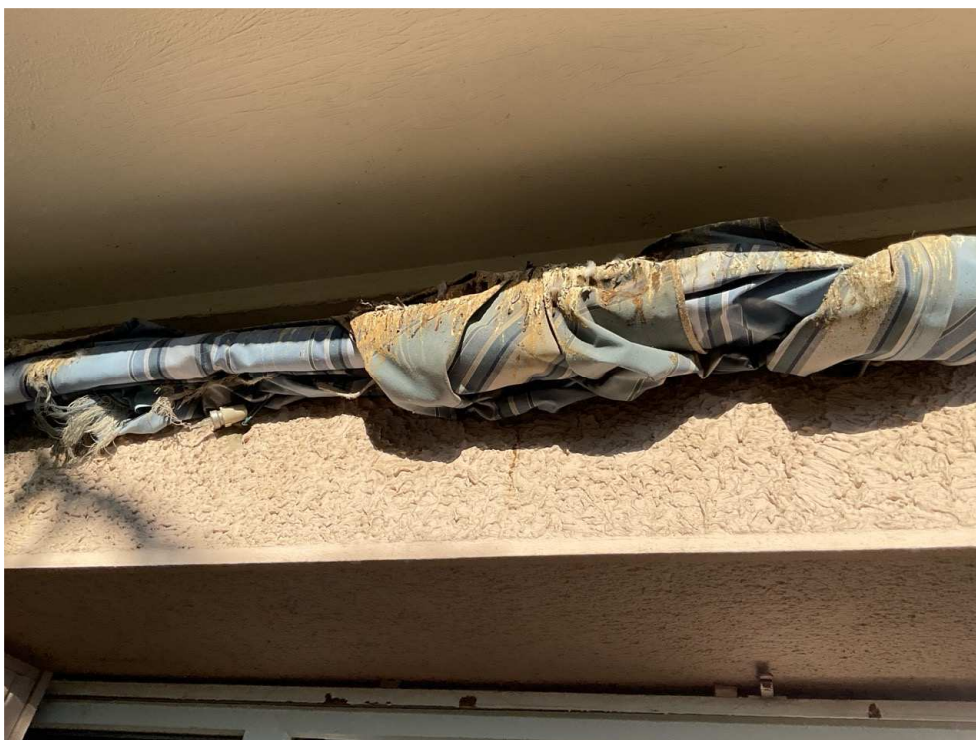
Le store-banne est déchiré et comporte de nombreuses fientes de pigeon.

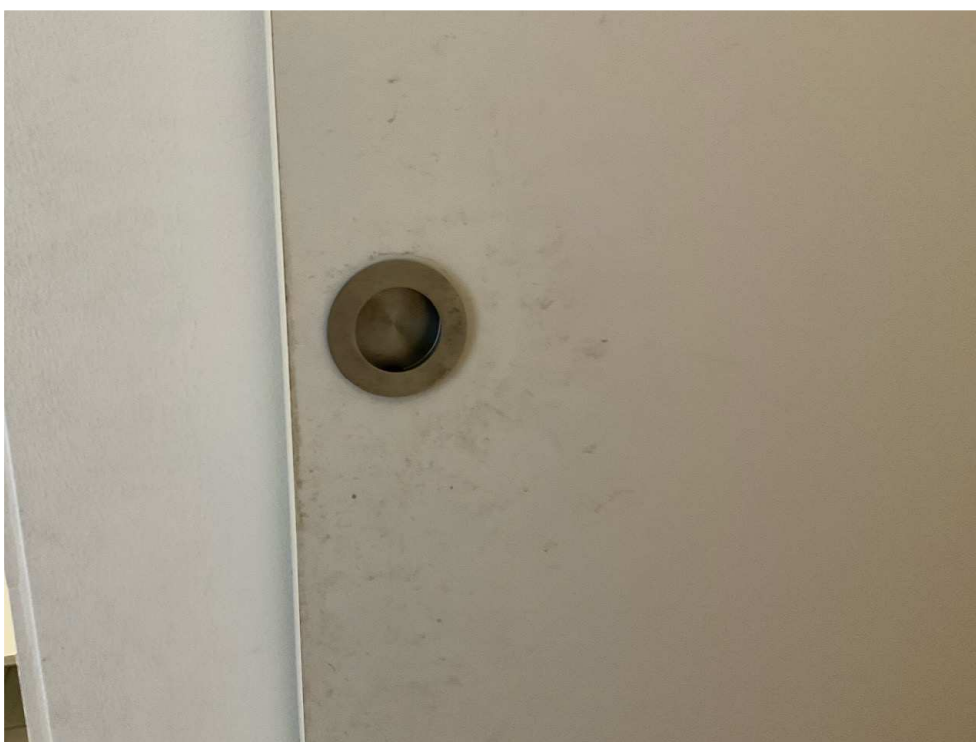
La porte coulissante fonctionne correctement. Elle est revêtue de peinture comportant des taches à la périphérie de sa poignée et sur le côté droit.

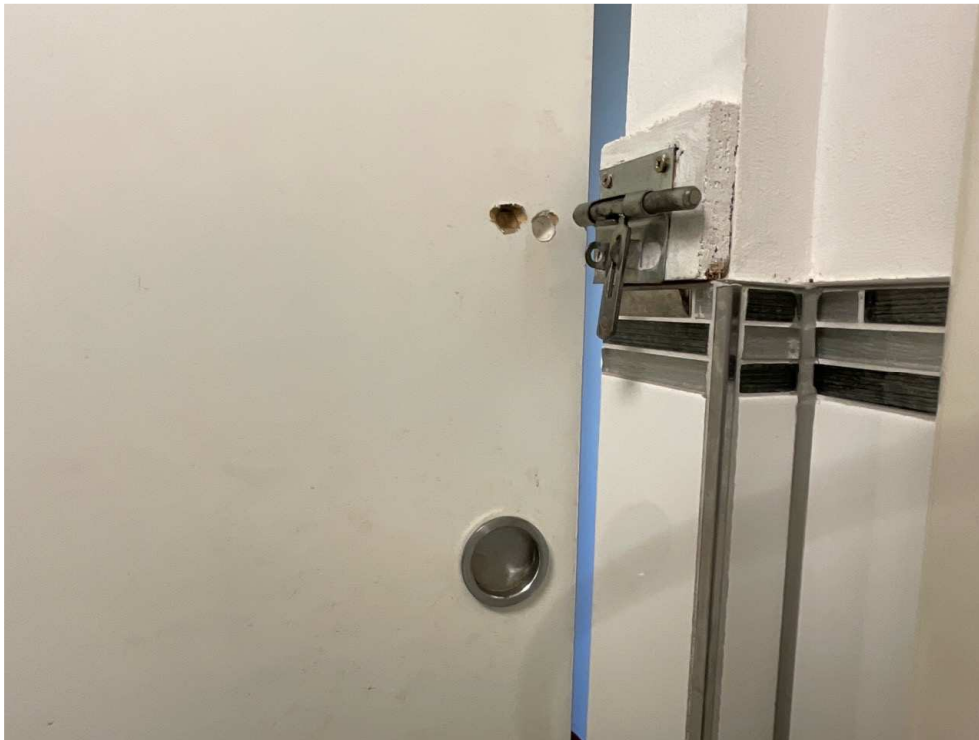
Son encadrement gauche comporte des taches.

Présence de deux trous dans la porte correspondant à l'arrivée d'une targette. Des taches sont également visibles sur la face intérieure de la porte.

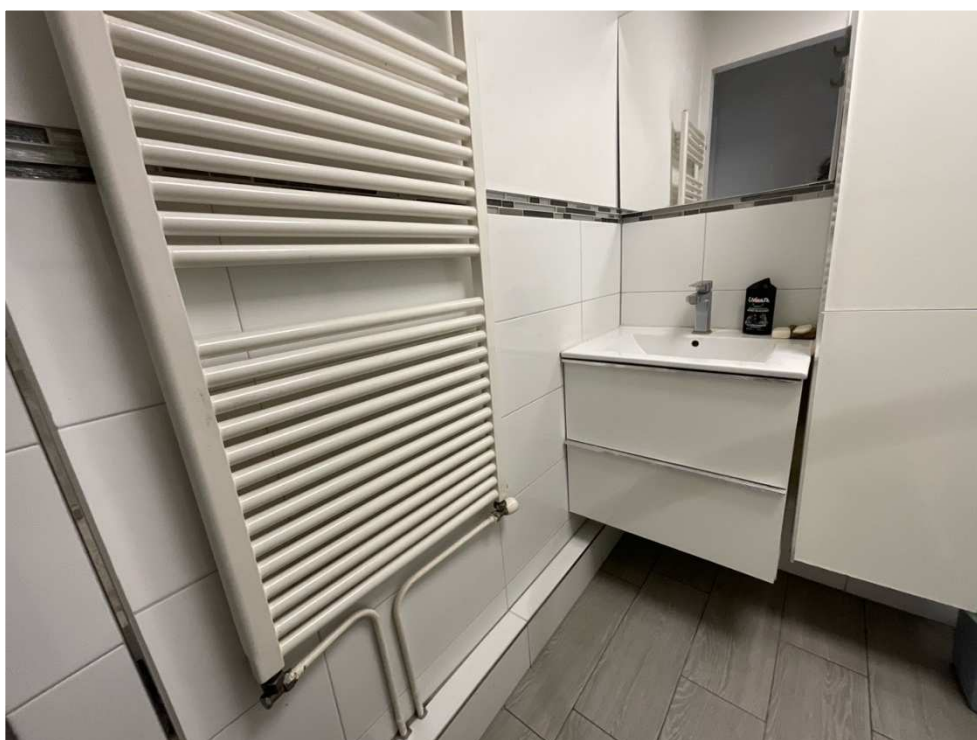
- d'une vasque sur un meuble à deux tiroirs avec robinet mitigeur,

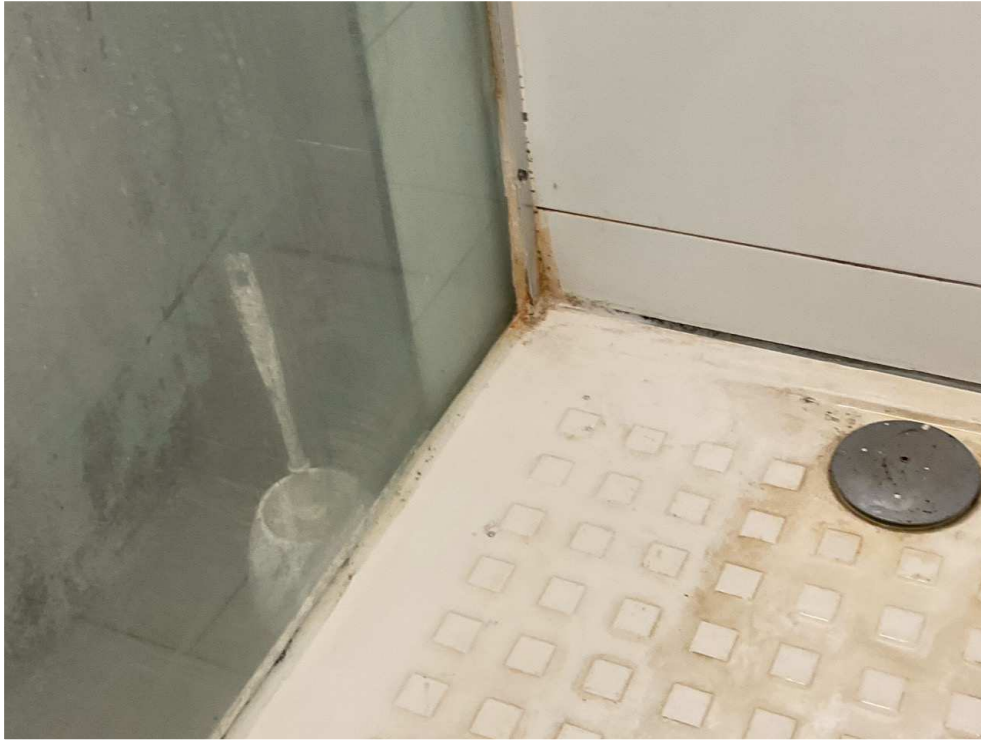
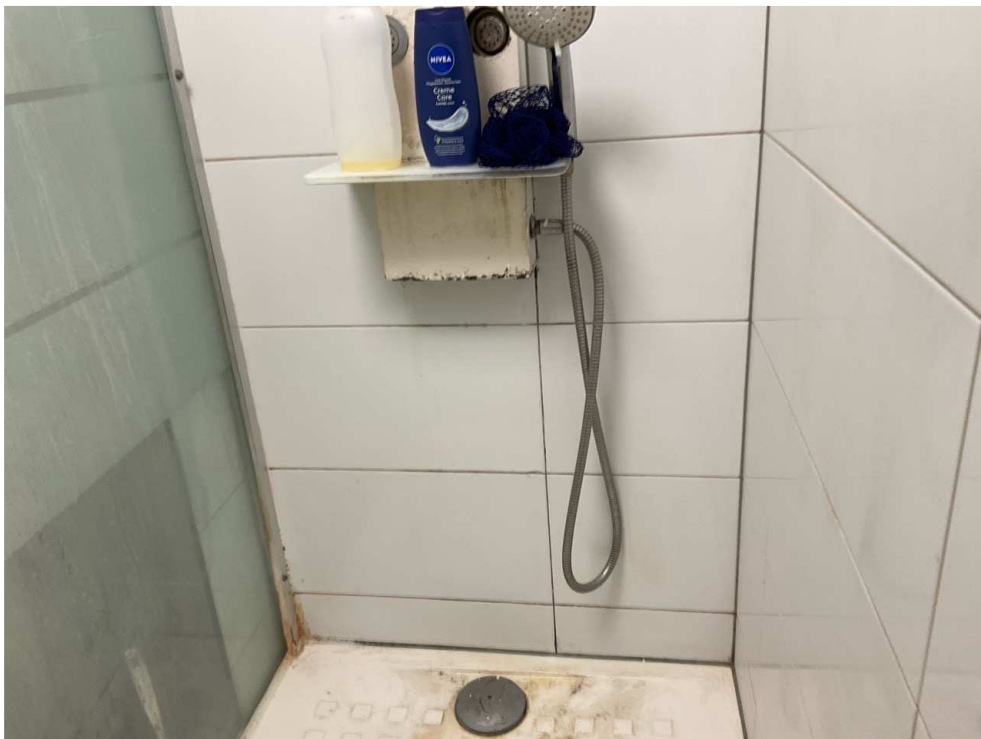
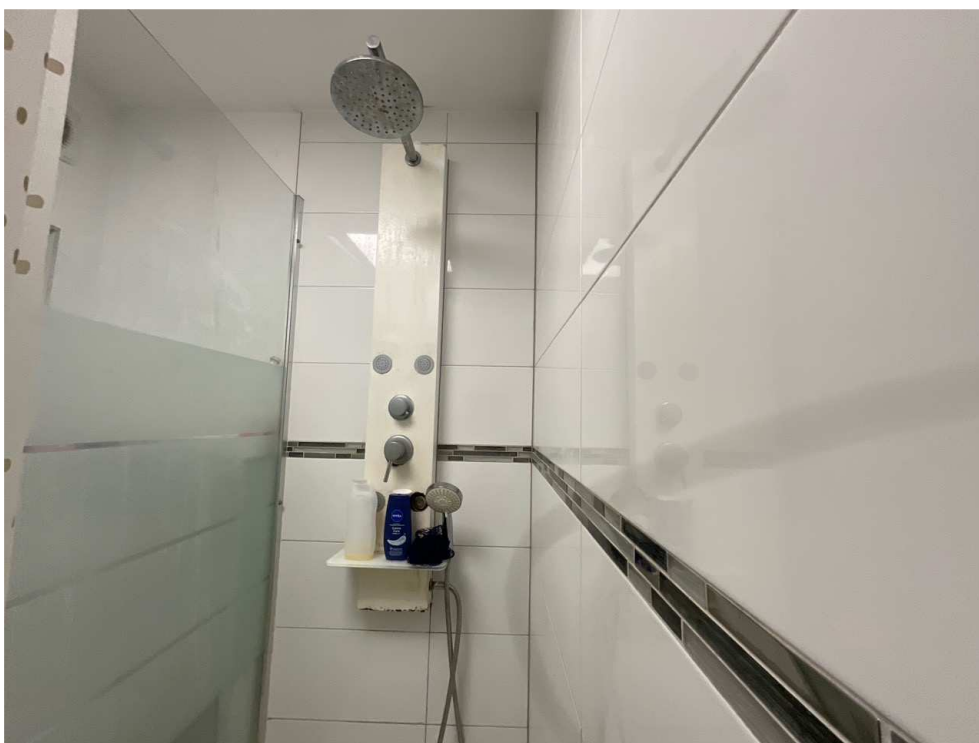
- d'un miroir surmonté d'une réglette dont le luminaire droit est manquant,

- d'une douche dont le receveur comporte des taches. Je constate que le joint périphérique est grossier. Cette douche est équipée d'une pomme de douche, d'une colonne avec buses, détériorée en partie basse, d'un robinet et d'une douchette.

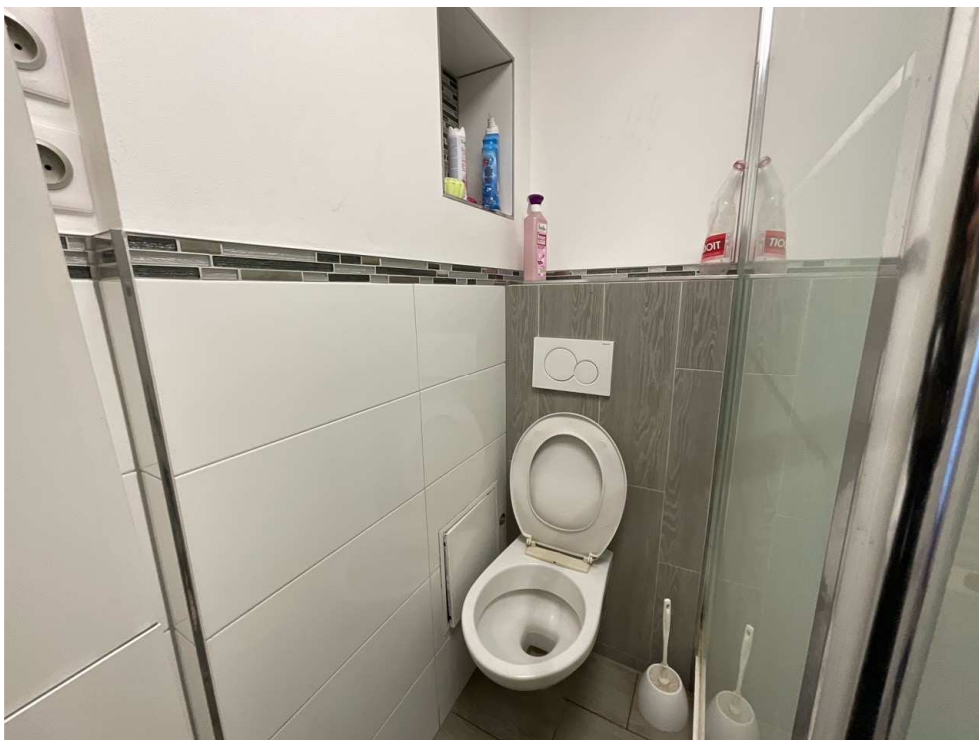
- d'un WC suspendu avec double abattant, double chasse d'eau, d'une niche. La cuvette des WC est entartrée.

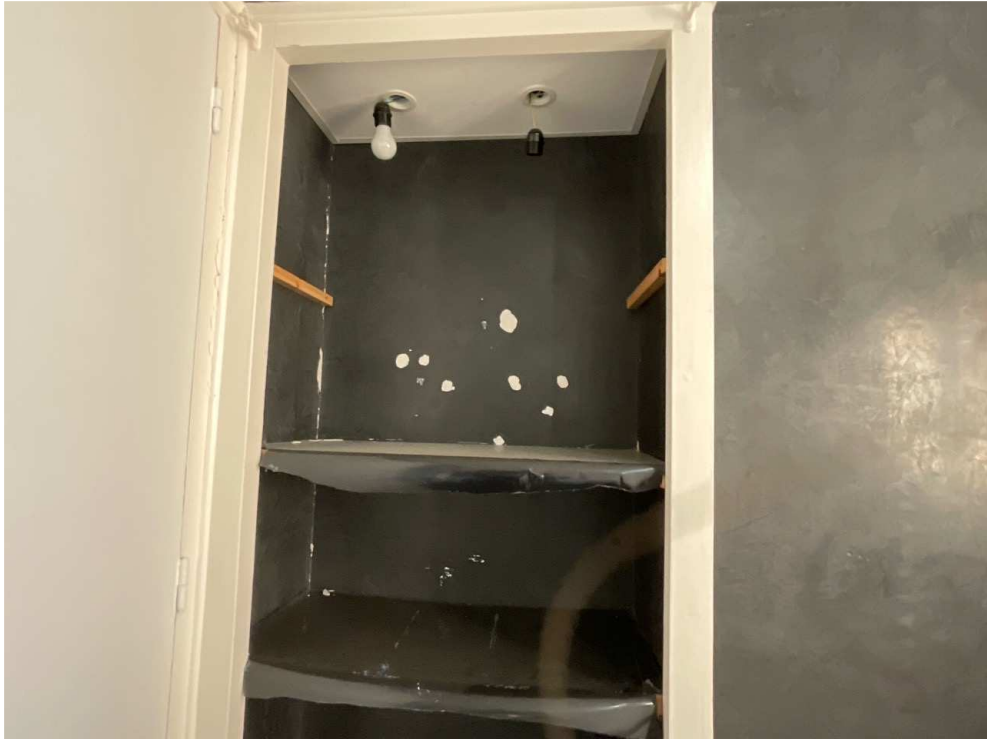
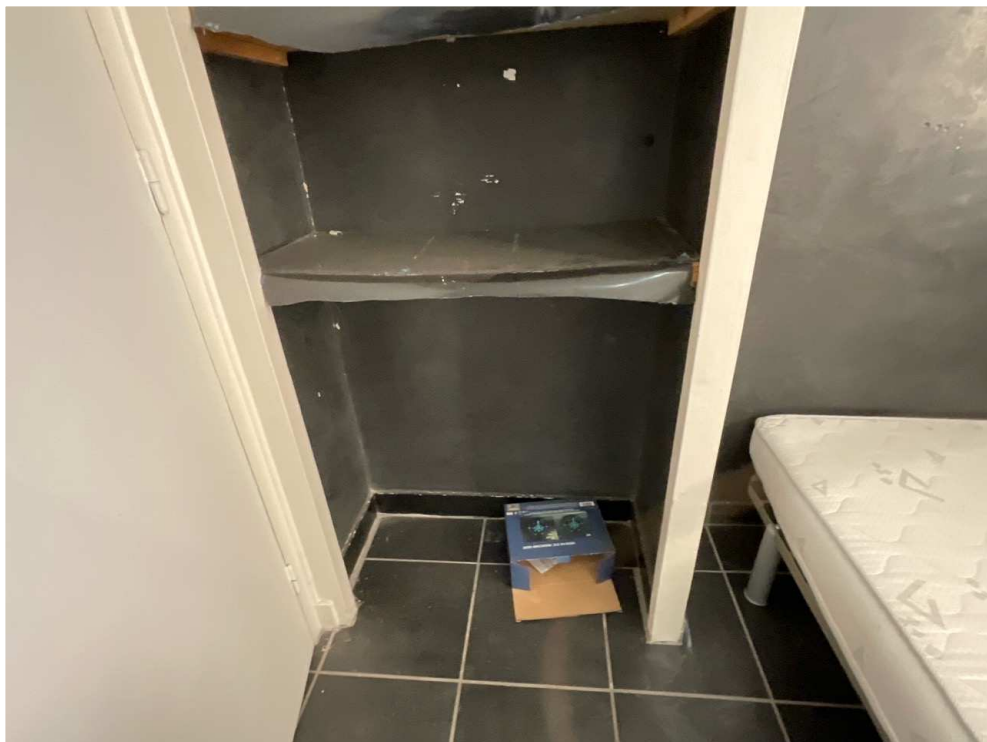
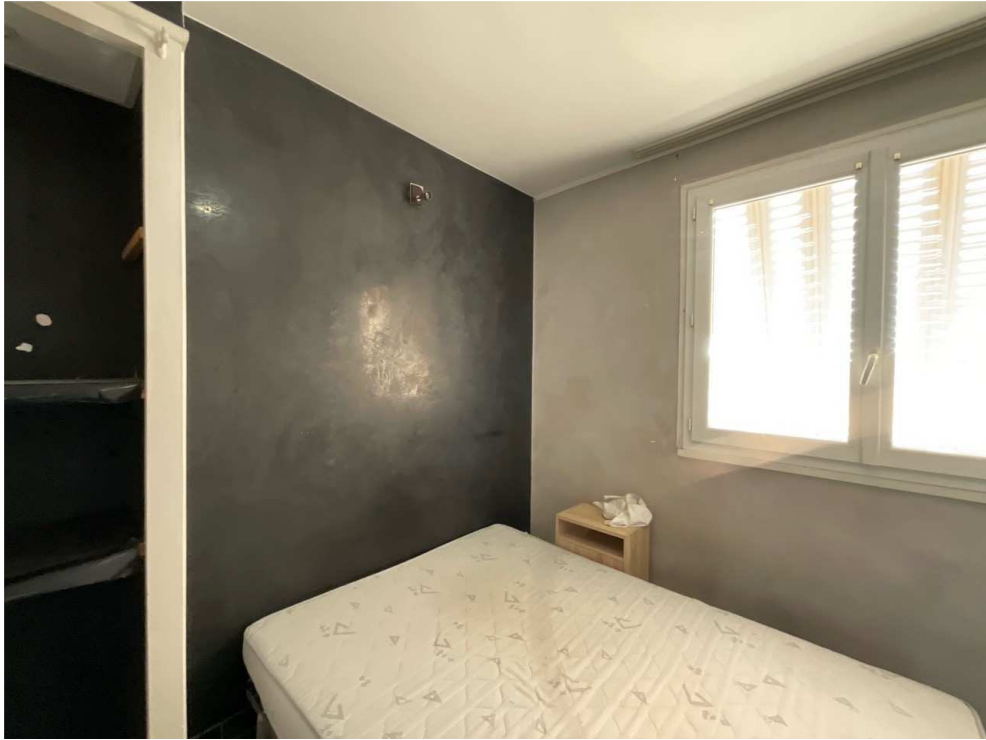
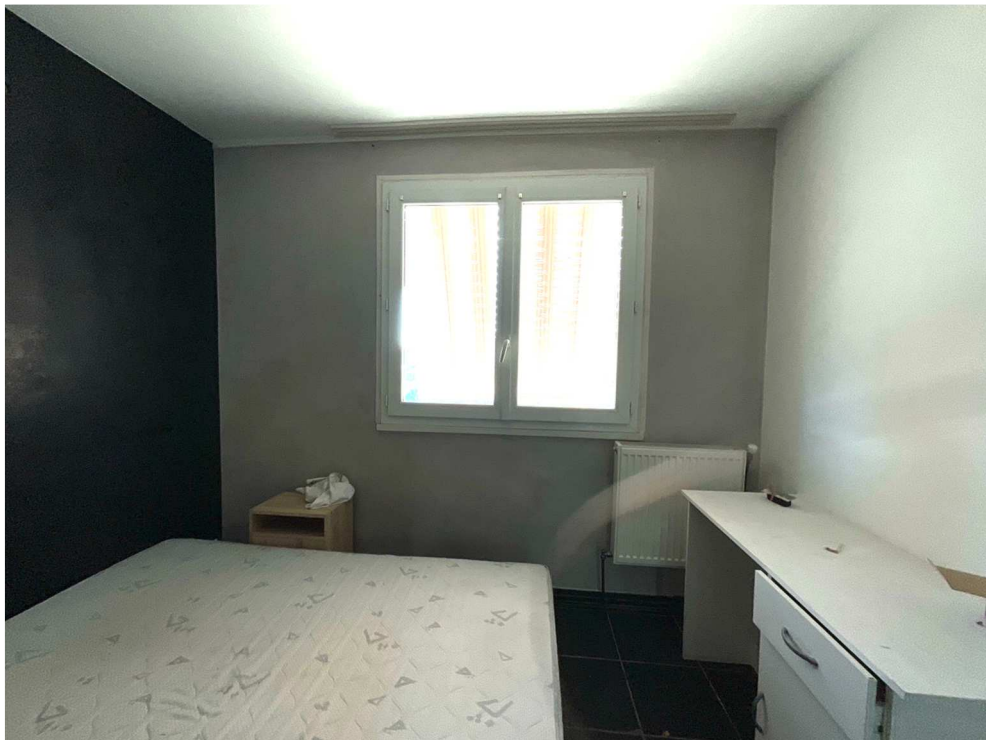
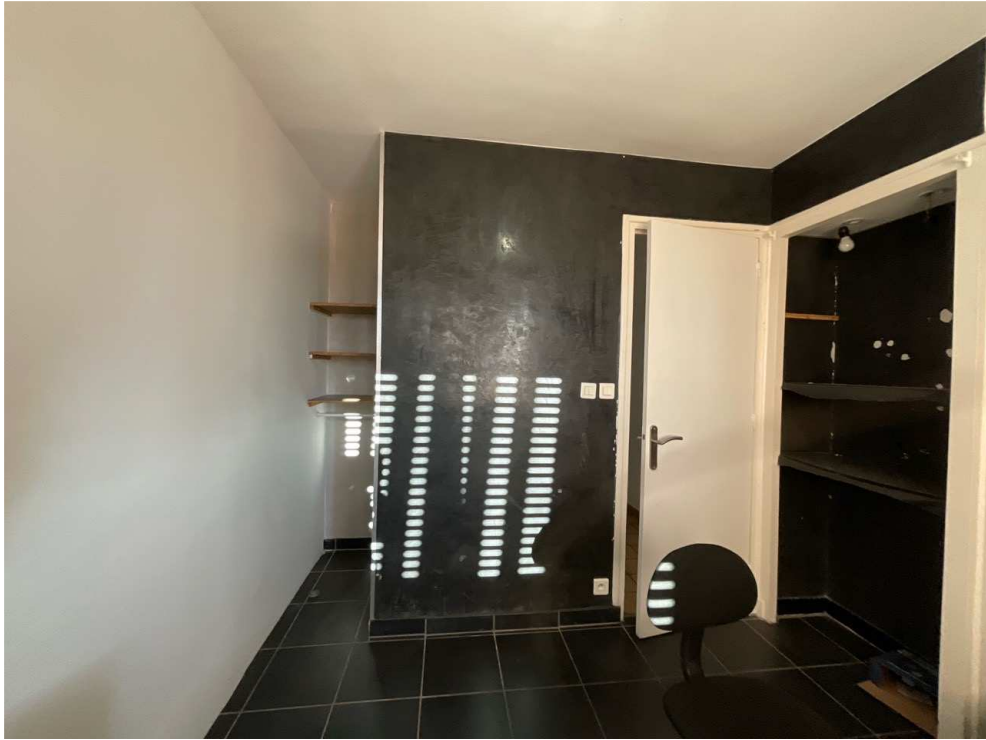
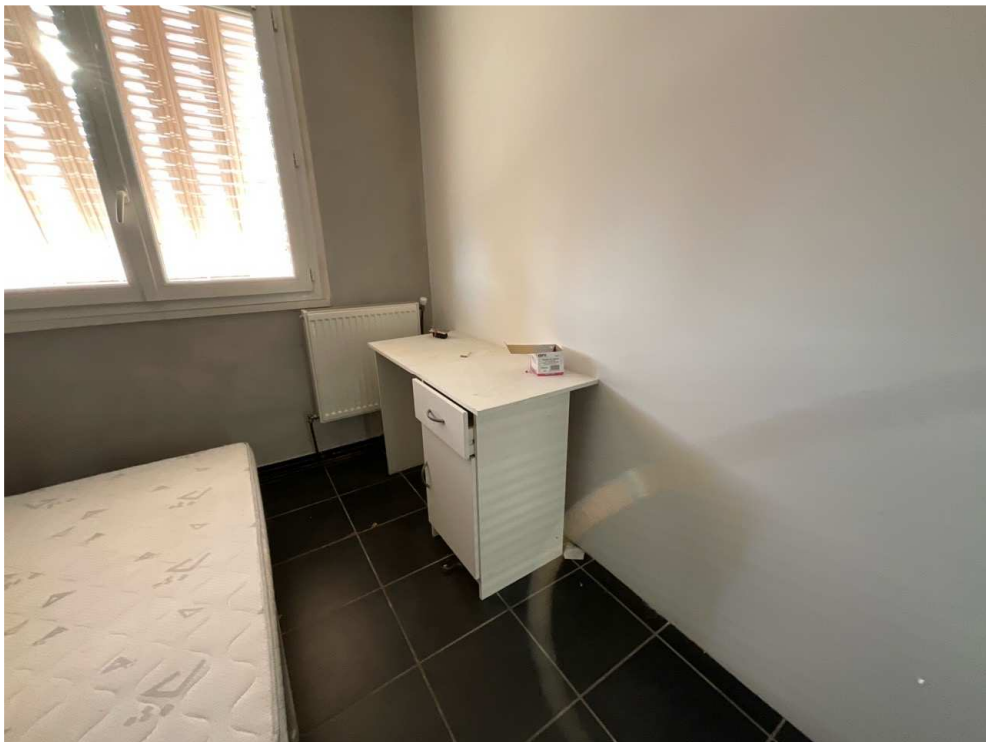
Un placard, dépourvu de porte, est aménagé dans cette chambre : le sol carrelé est en état d'usage. Les plinthes en bois sont revêtues de peinture écaillée. Les murs sont revêtus d'une peinture aspect marbré comportant de nombreuses écailles, présence de deux rayons. Une ampoule est manquante en partie haute. Le plafond est revêtu de peinture en état d'usage.

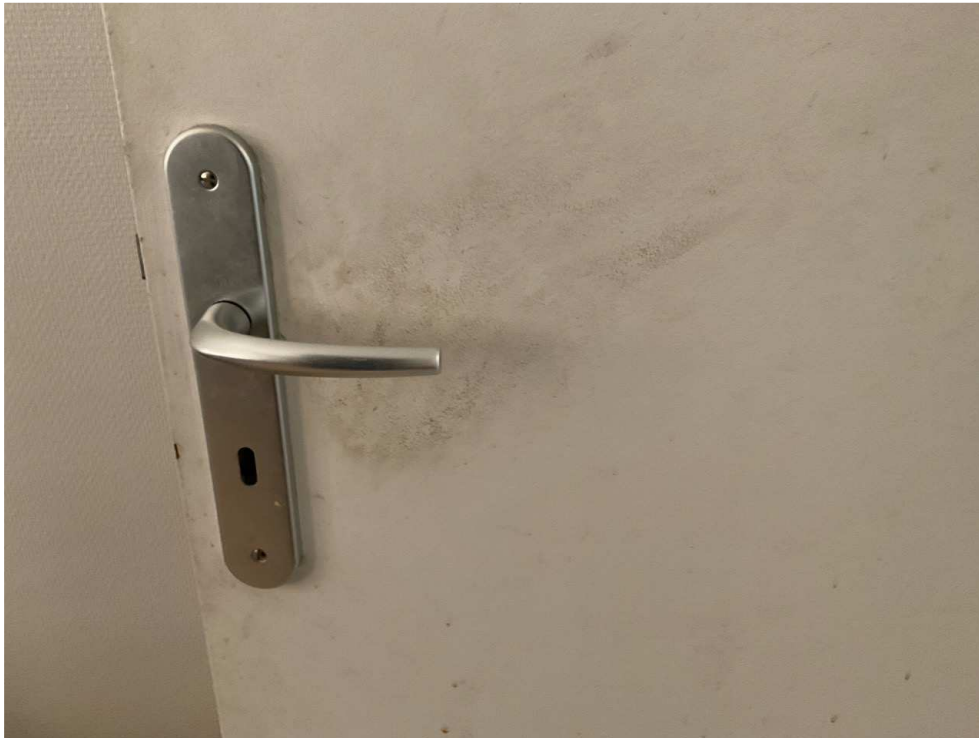
La porte est revêtue de peinture comportant des taches sur ses deux faces.

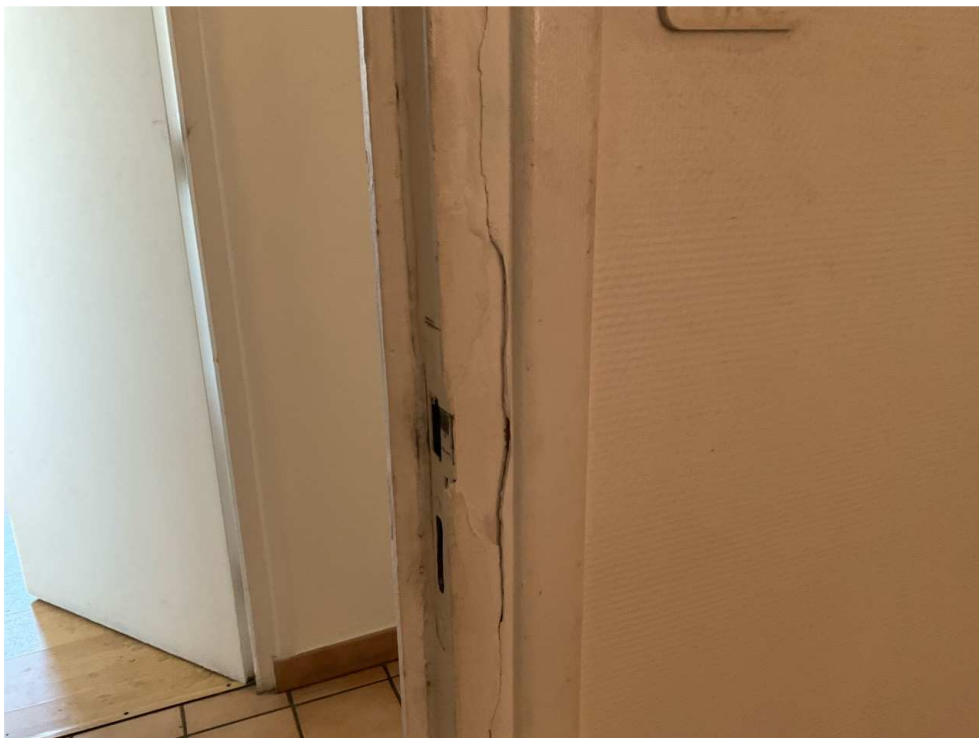
L'encadrement de la porte sur le côté droit est écaillé et détérioré.

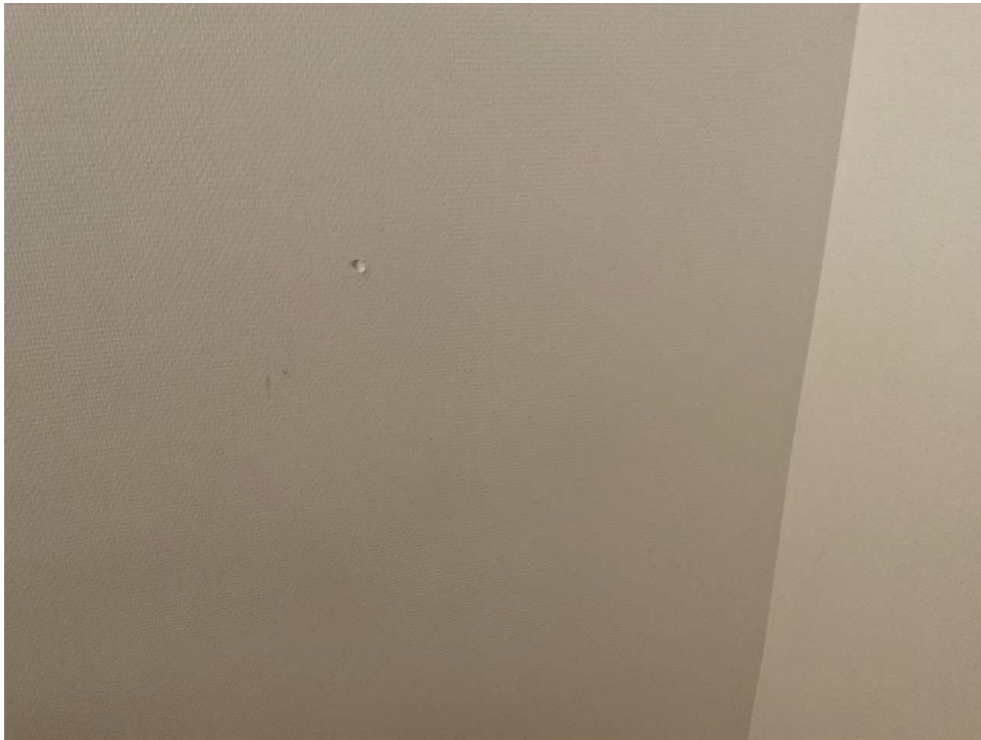
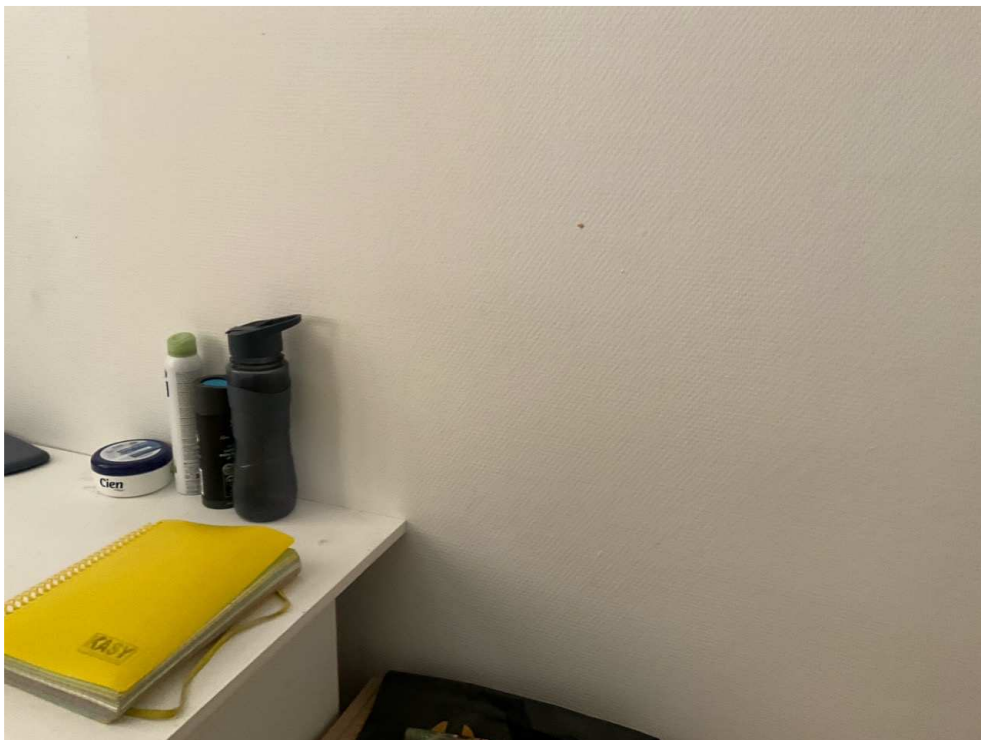
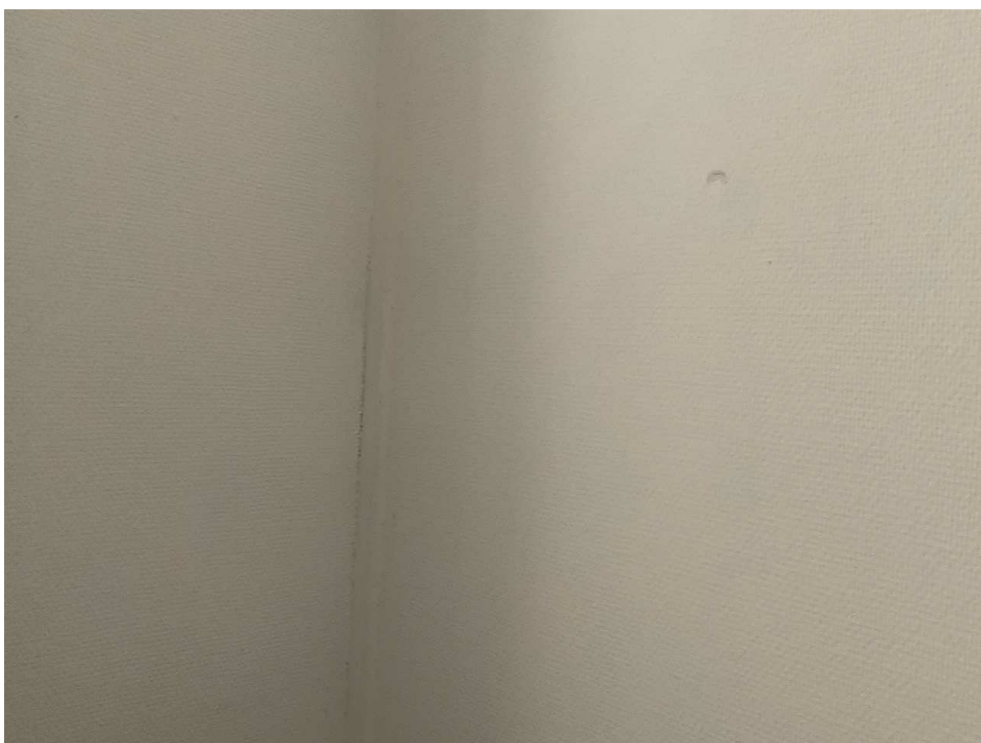
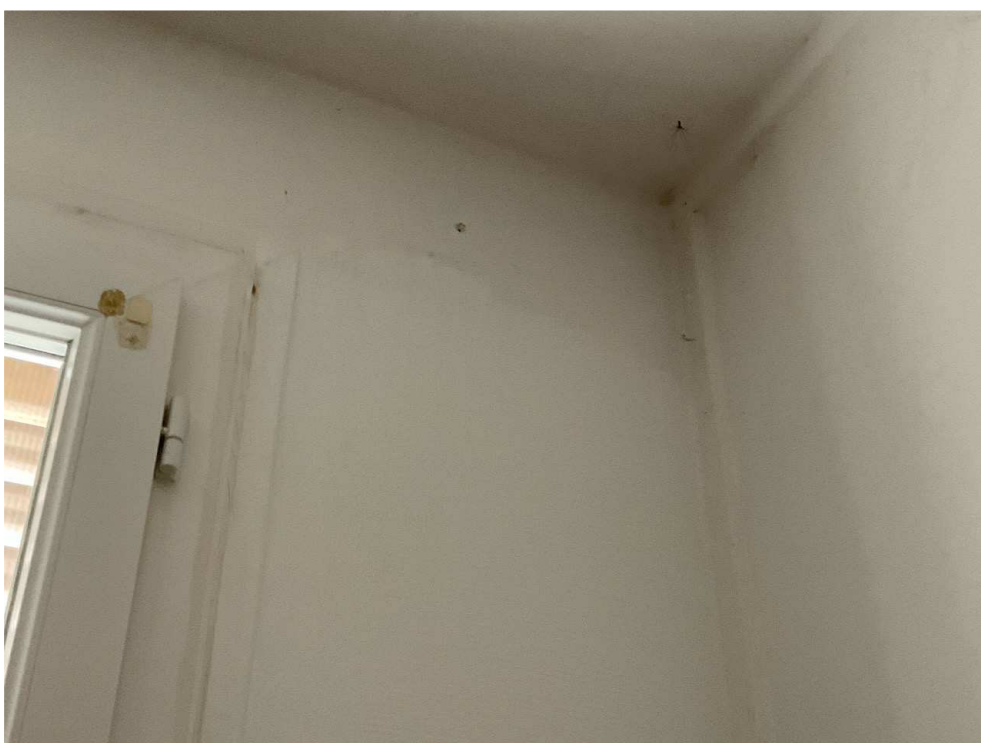
Les murs sont revêtus de toile de verre recouverte de peinture comportant un impact sur le mur latéral droit et quelques taches en partie basse à droite du radiateur, fixé sous la fenêtre, ainsi que des taches en partie haute.

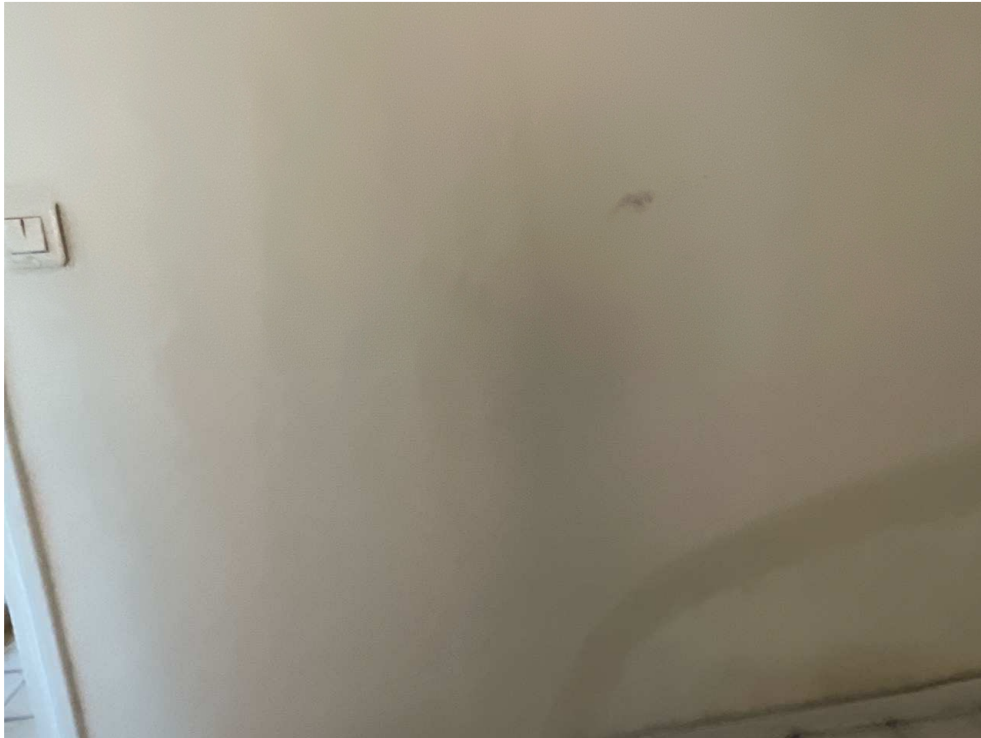
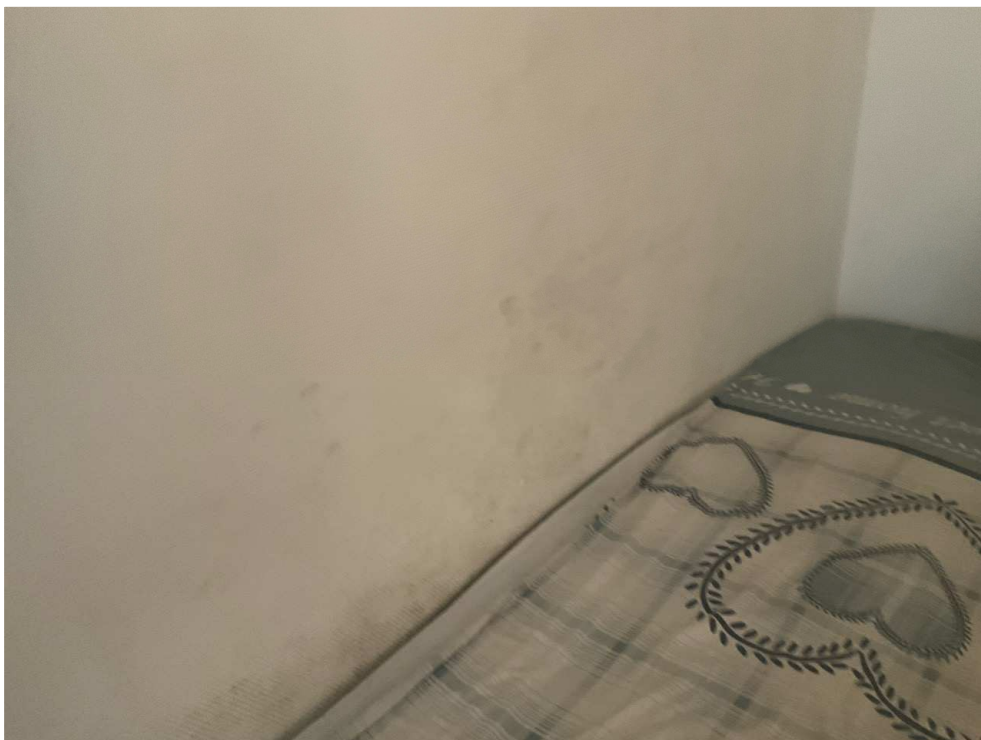
A gauche de la porte, le mur comporte d'importantes taches et des traces noires.

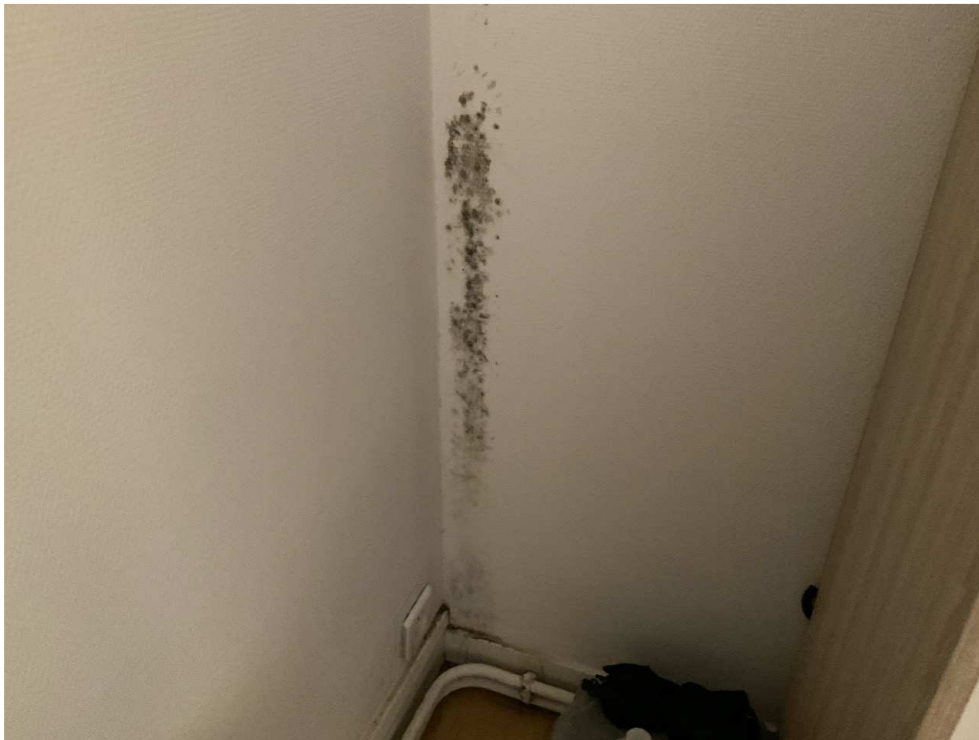
De la moisissure est visible sur le mur à côté de la fenêtre .
