## **PROCES VERBAL**

### **DE DESCRIPTION DE BIENS A SAISIR**

L'AN DEUX MIL VINGT-CINQ ET LE : SEPT OCTOBRE

M'être exprès transportée commune de VILLEURBANNE 69100, 6 rue Séverine, à l'effet de procéder à la description exacte et détaillée des biens appartenant à Monsieur x, dont la requérante se propose de poursuivre la vente forcée en la forme légale, à défaut par le sus-nommé d'avoir satisfait au commandement de payer qui lui a été signifié le 31 juillet 2025.

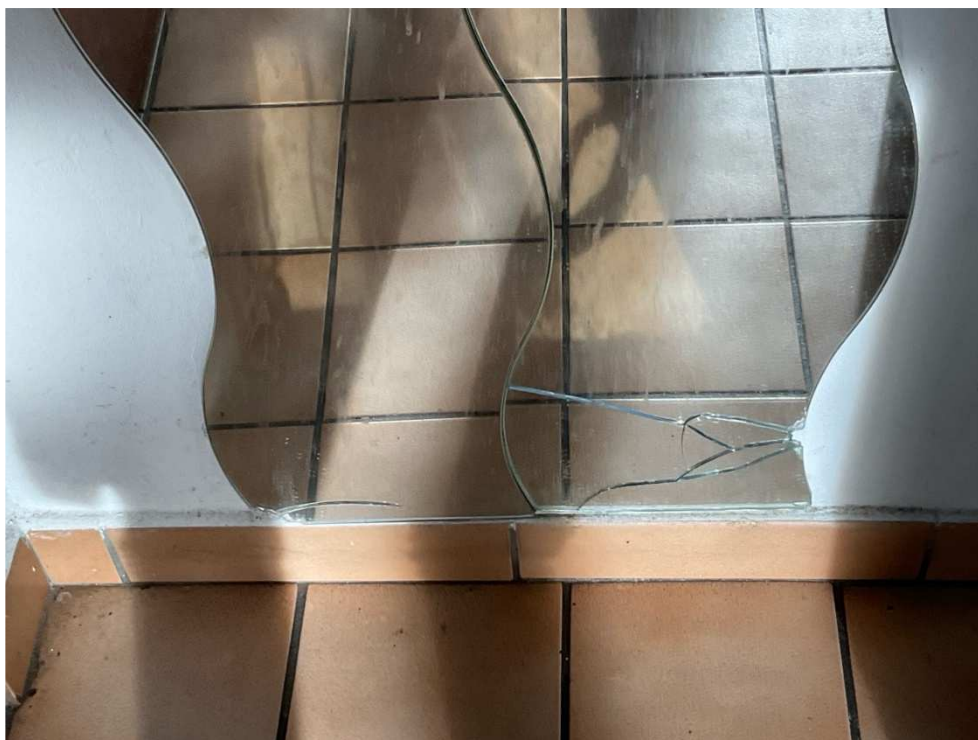
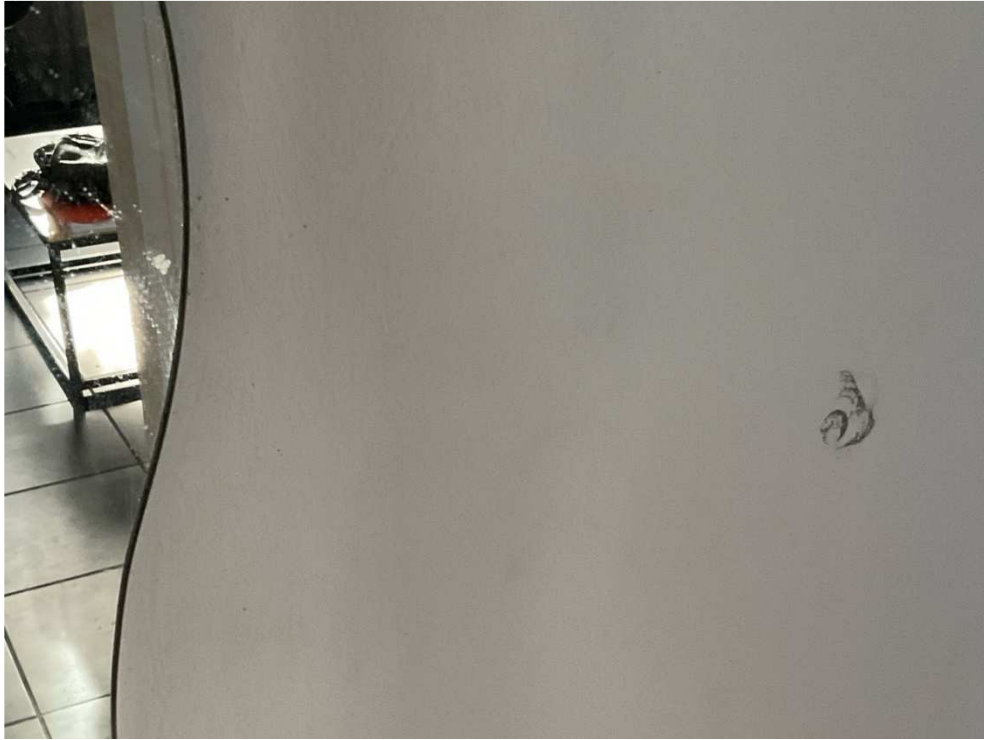
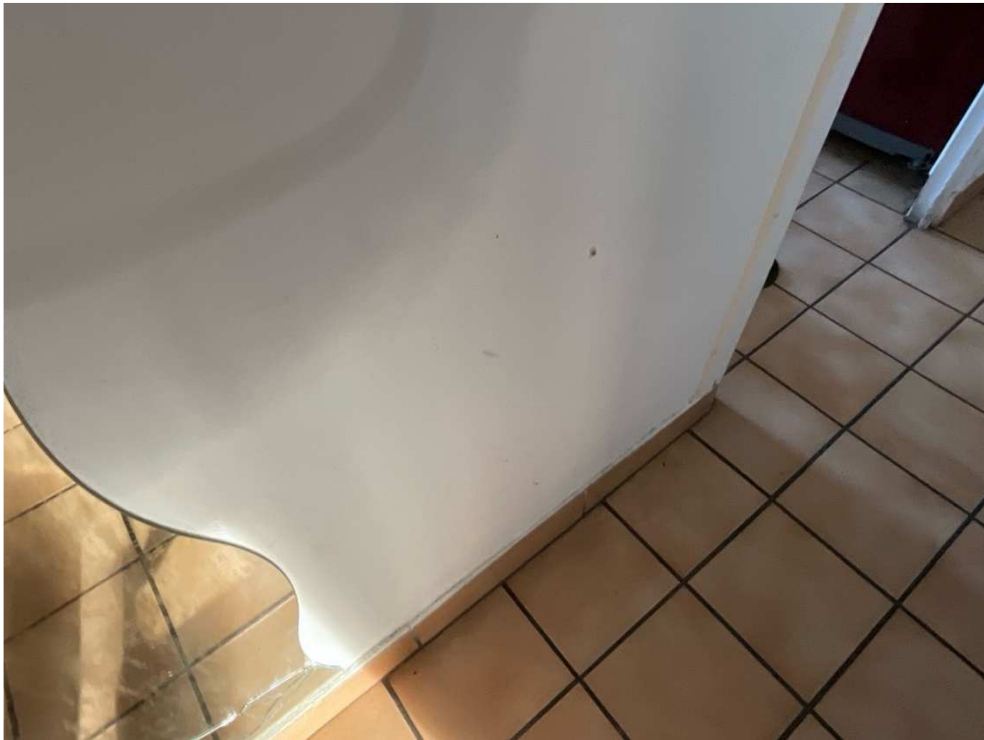
Les murs sont revêtus de peinture comportant un trou de cheville rebouché sur le mur latéral gauche près de la porte d'entrée, quelques taches en partie basse, deux miroirs verticaux ébréchés en partie basse.

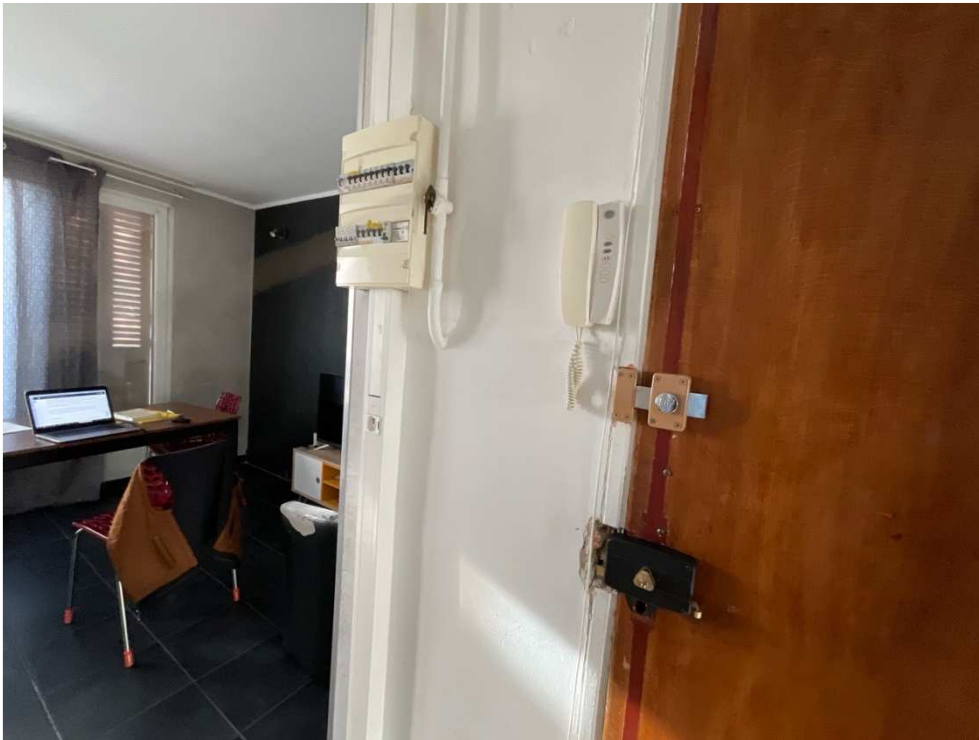
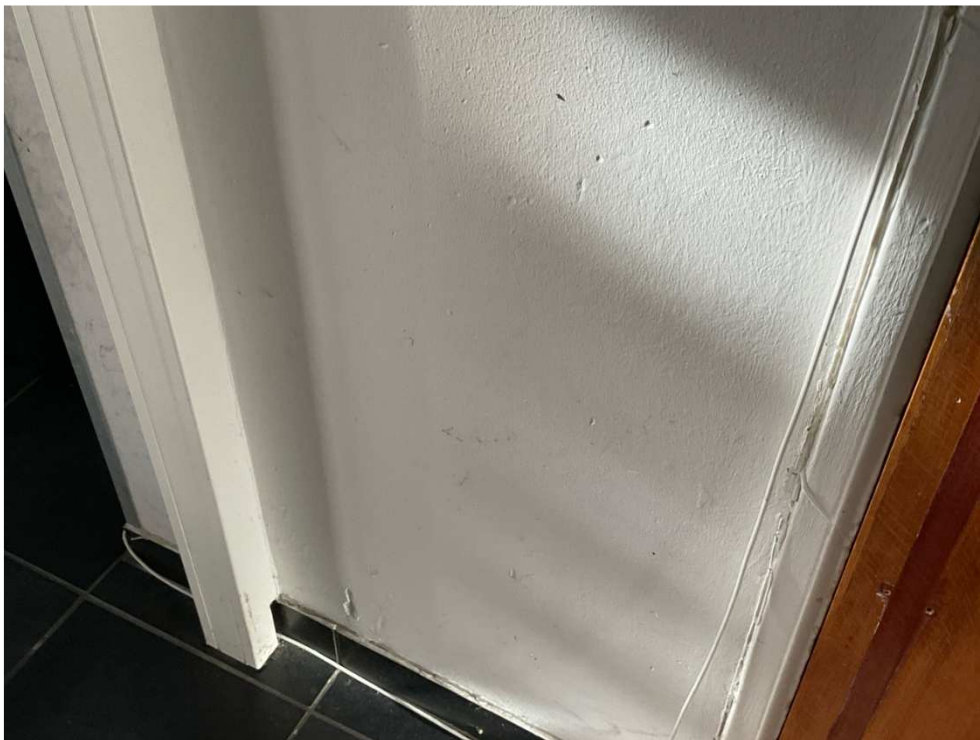
Des éclats sont visibles à gauche de la porte d'entrée, face à celle-ci. Présence du tableau porte-fusibles.

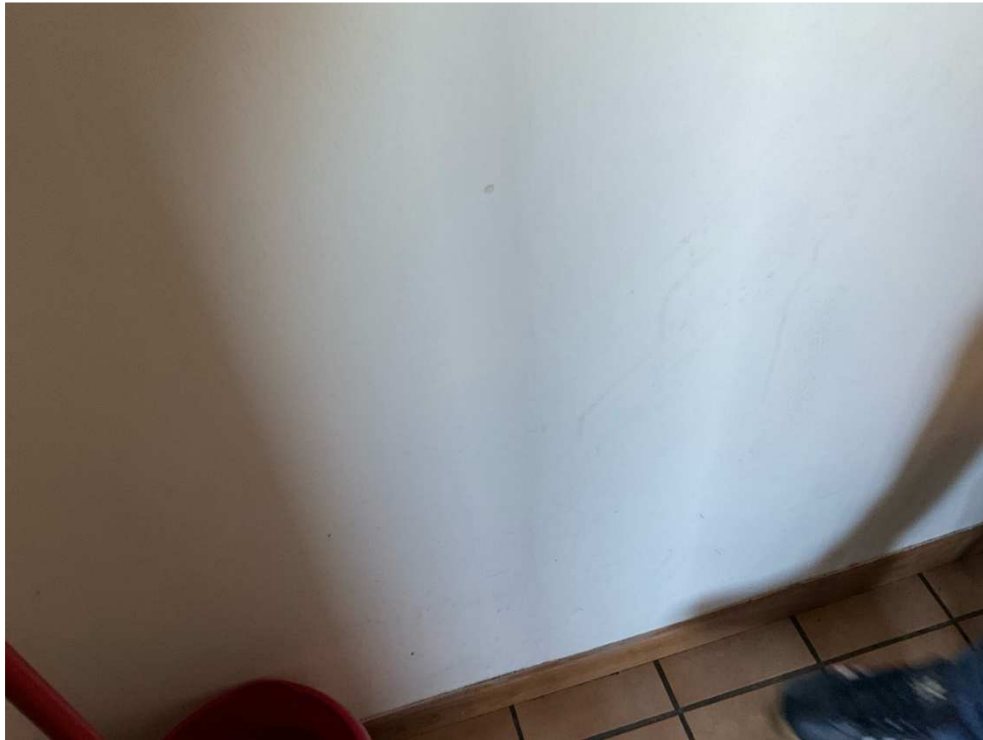
Des coulures sont visibles sur le mur après l'ouverture donnant accès au salon, ainsi que des taches en partie basse.

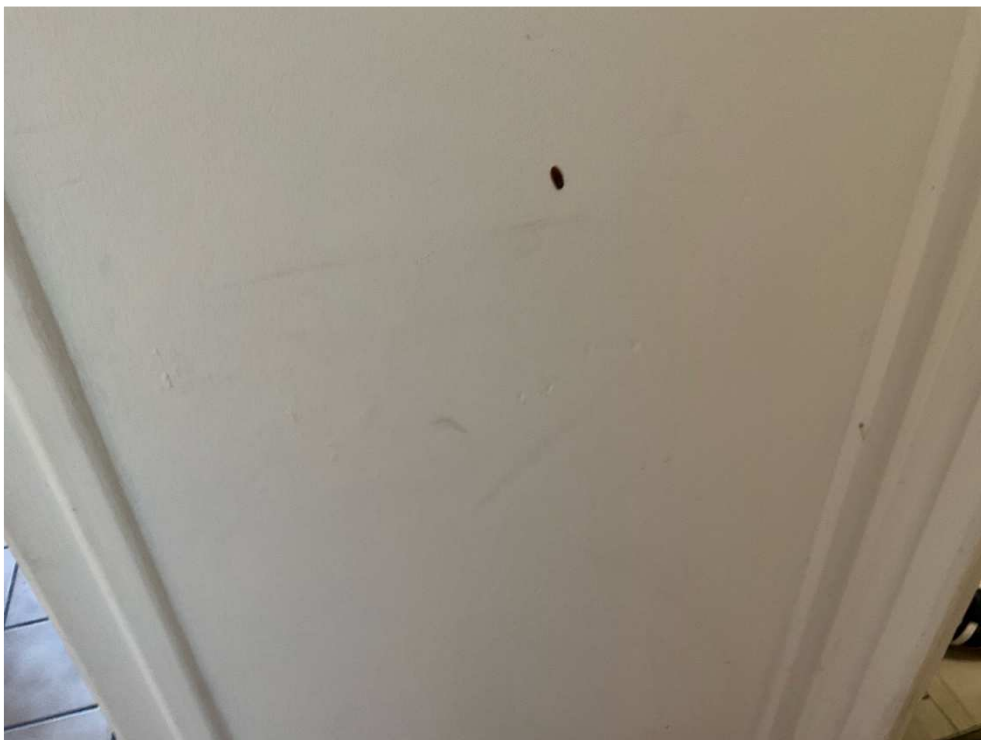
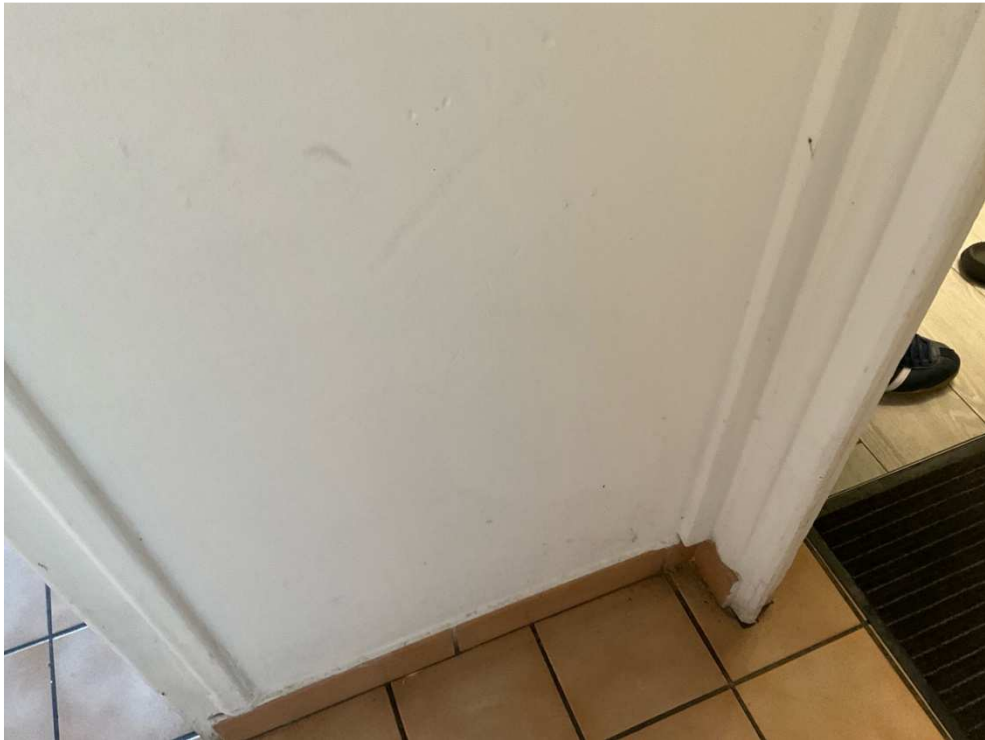
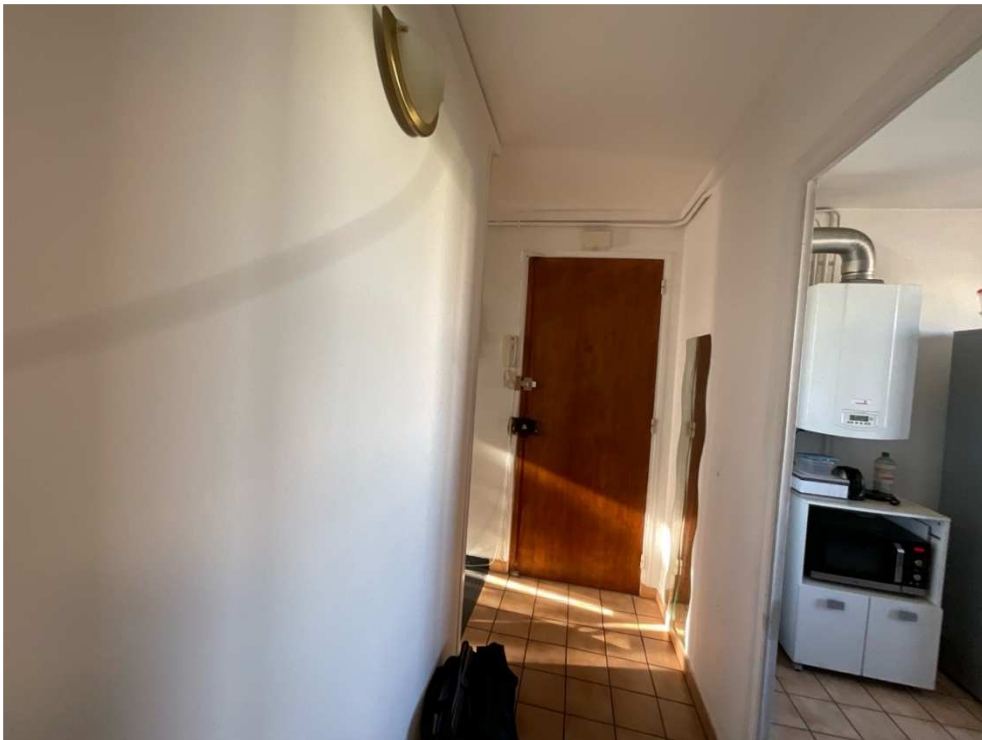
Deux taches sont visibles sur le mur après la cuisine, ainsi que quelques éclats.

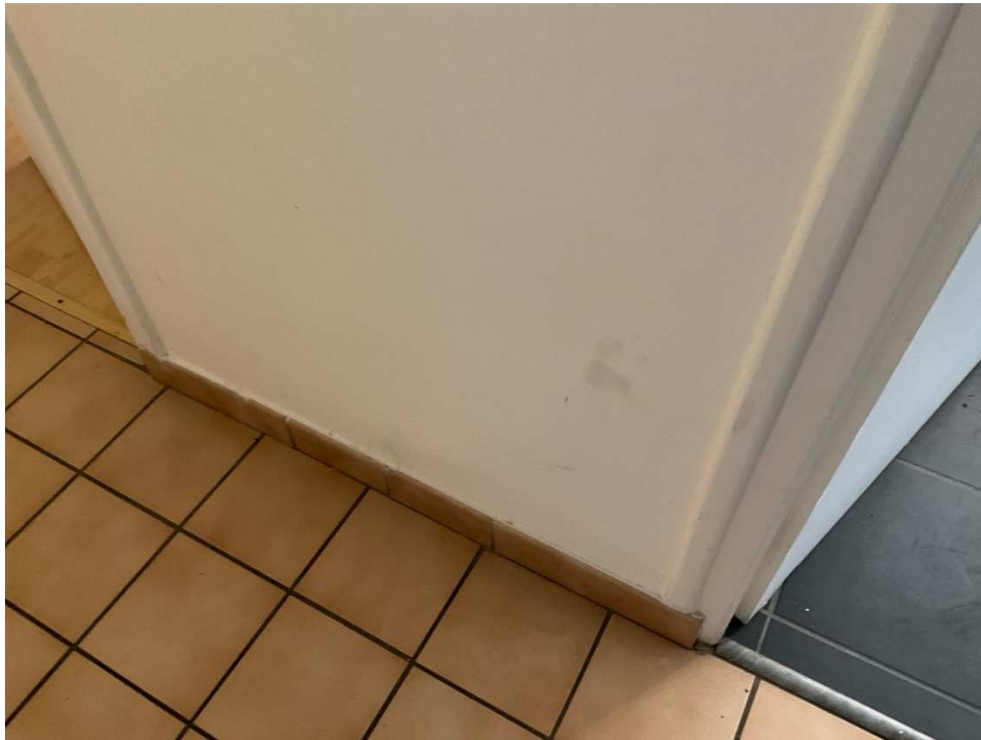
Des taches sont visibles à gauche de la porte donnant accès à une première chambre.

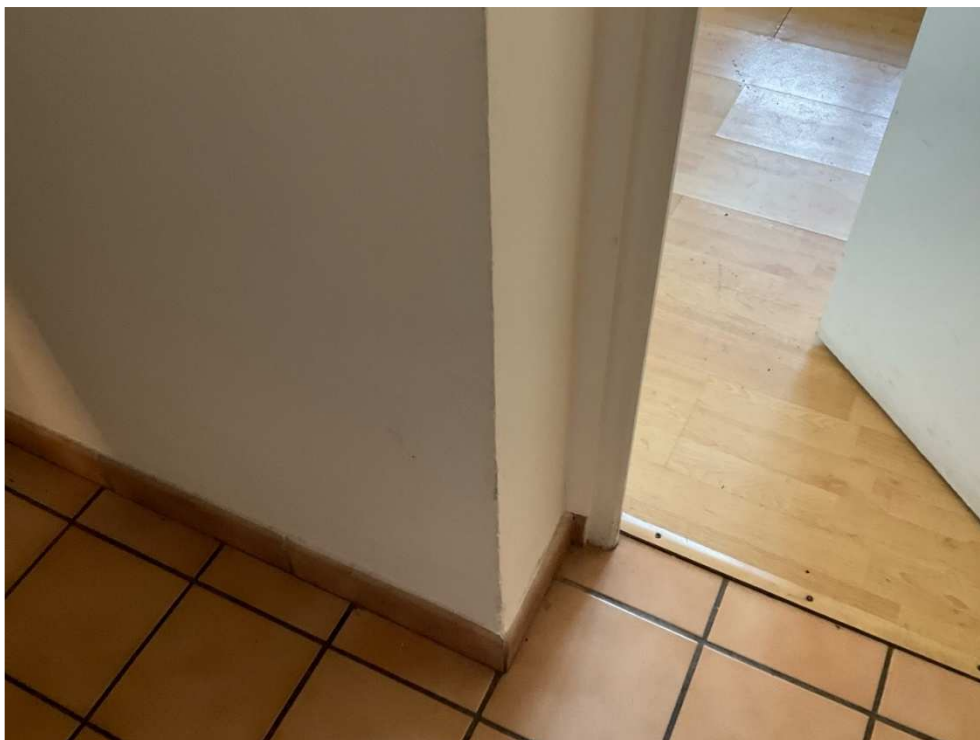
L'arête du mur à gauche de la quatrième chambre est épafrée. Le mur à gauche de cette porte comporte des taches.

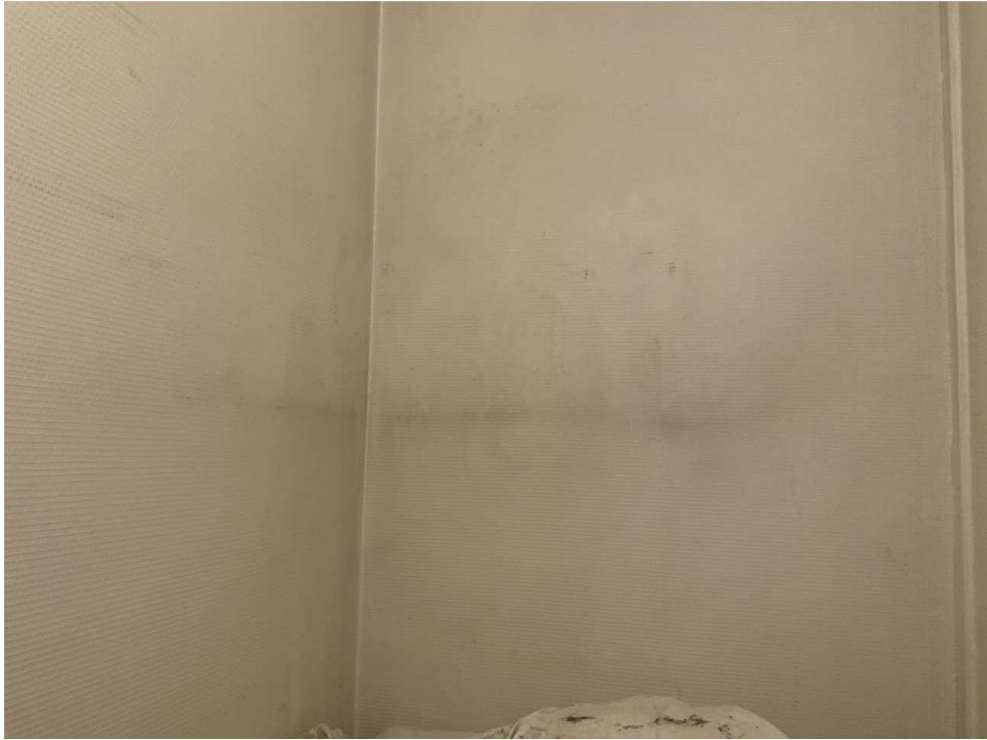
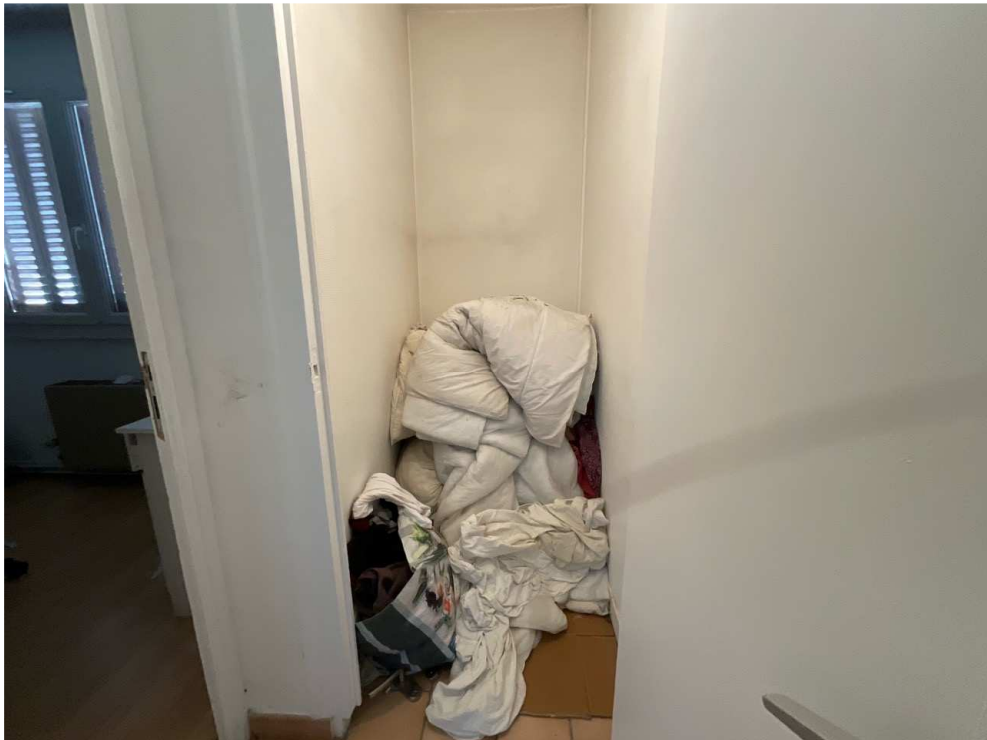
Le revêtement de la porte comporte des taches sur ses deux faces.

La poignée ne fonctionne pas face.

Les plinthes en bois sont revêtues de peinture écaillée.

Les murs sont revêtus de toile de verre recouvert de peinture, comportant des traînées noirâtres sur le mur en face de la porte et sur le mur latéral gauche.

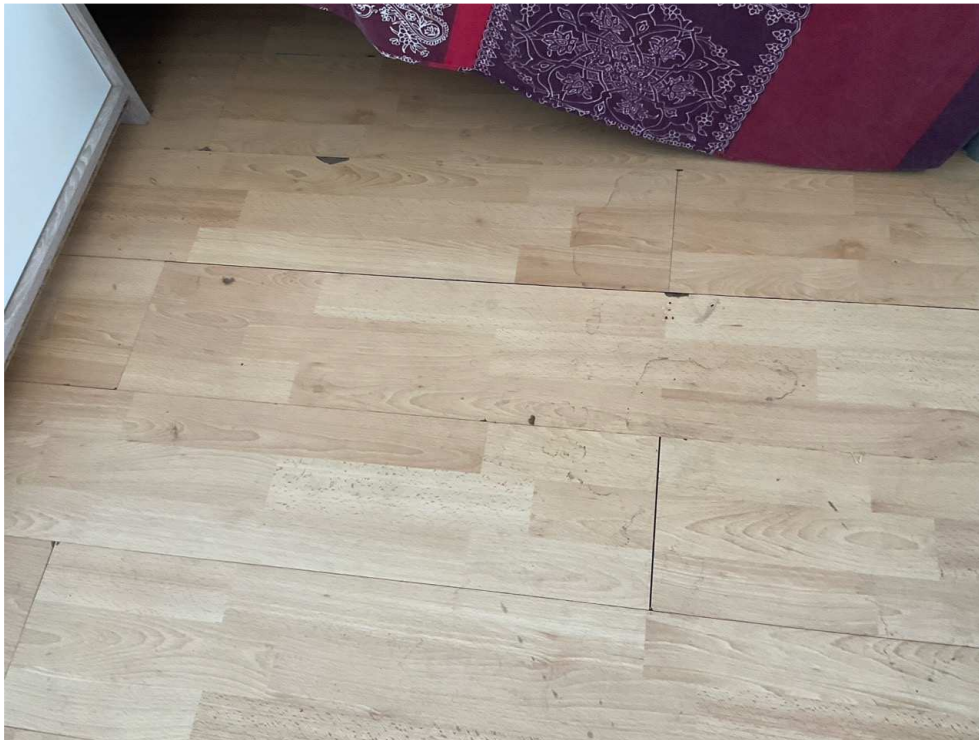
Plusieurs lattes sont détériorées.

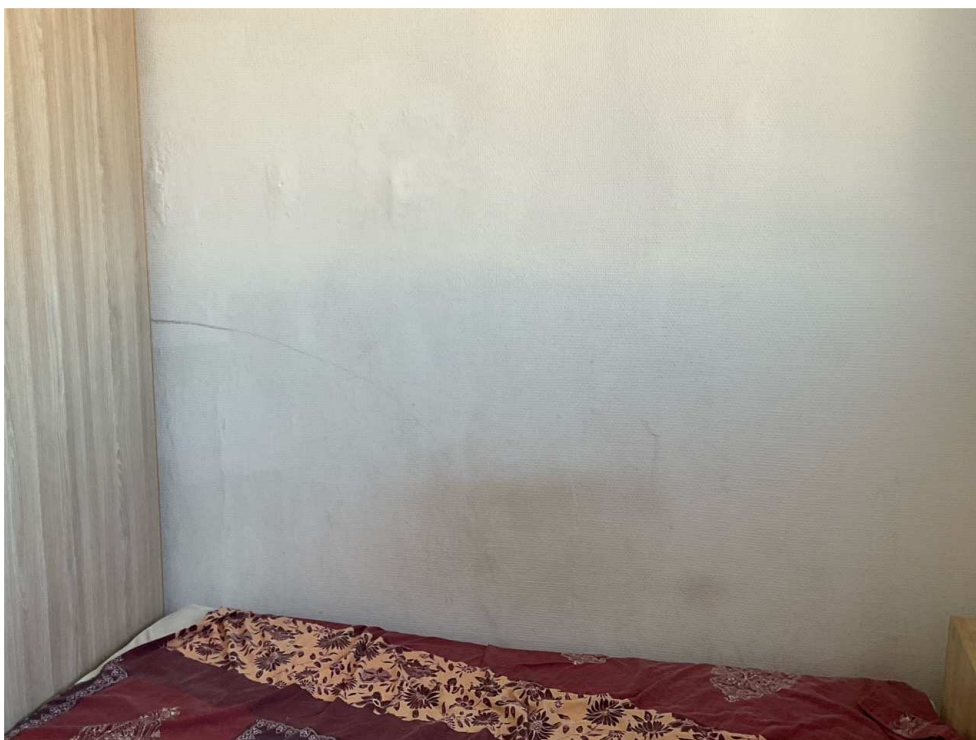
Les murs sont recouverts de toile de verre revêtue de peinture, comportant des traces noires sur le mur latéral droit, de la moisissure au-dessus de la fenêtre et de part et d'autre de celle-ci.

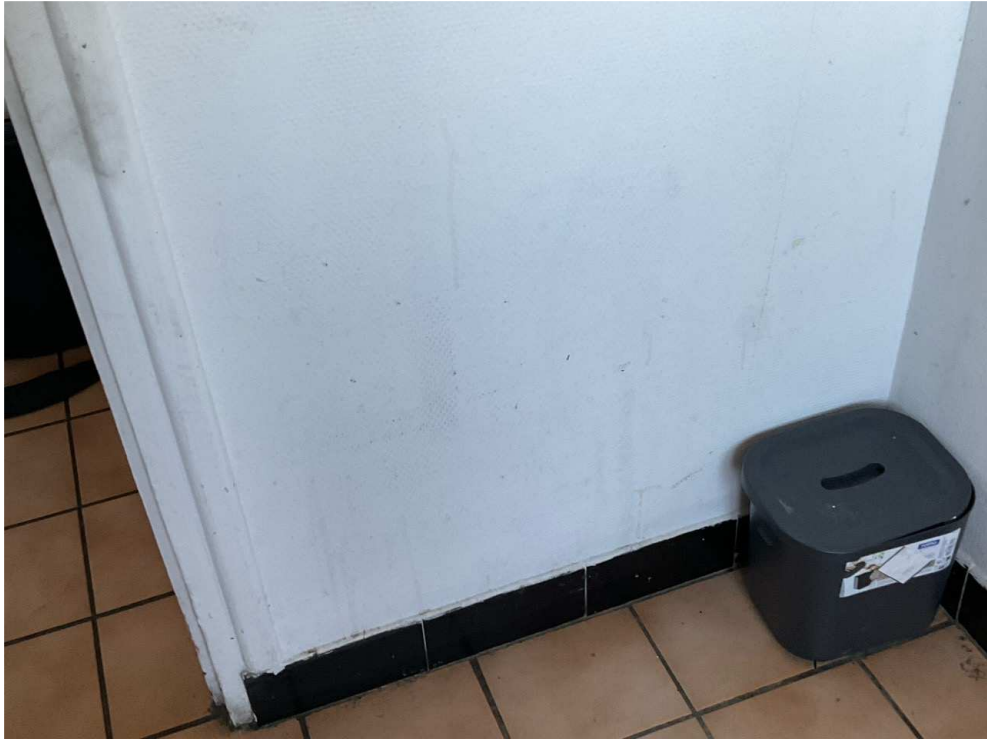
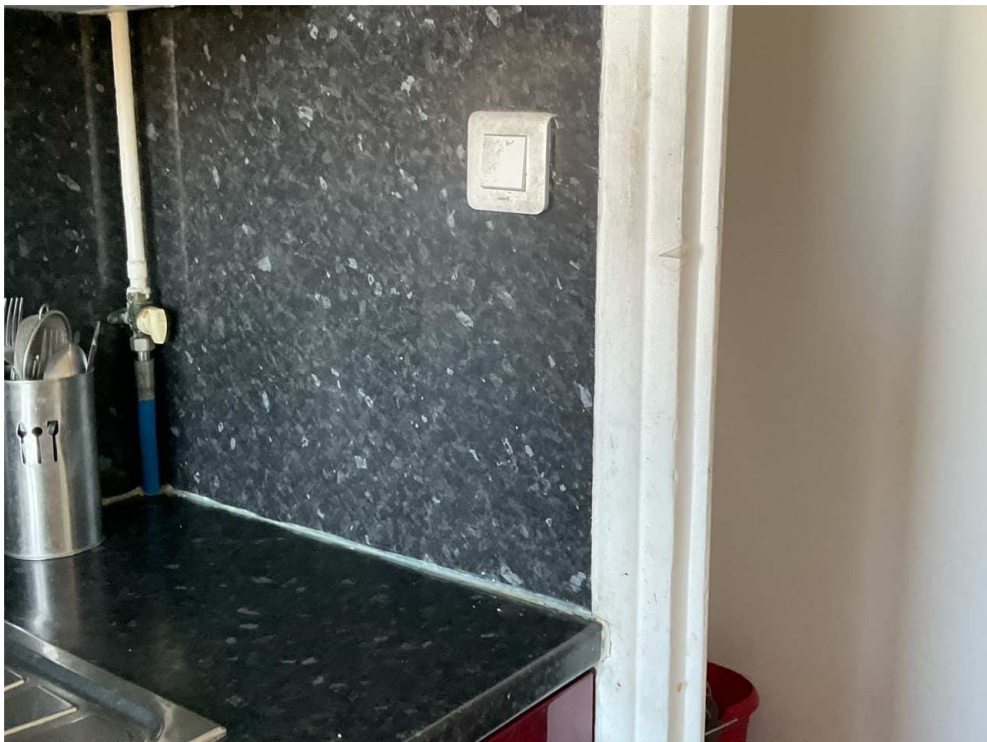
Les murs sont recouverts de toile de verre revêtue de peinture comportant des taches et des traînées sur le mur à droite de la porte face au couloir ainsi que sur son encadrement gauche.

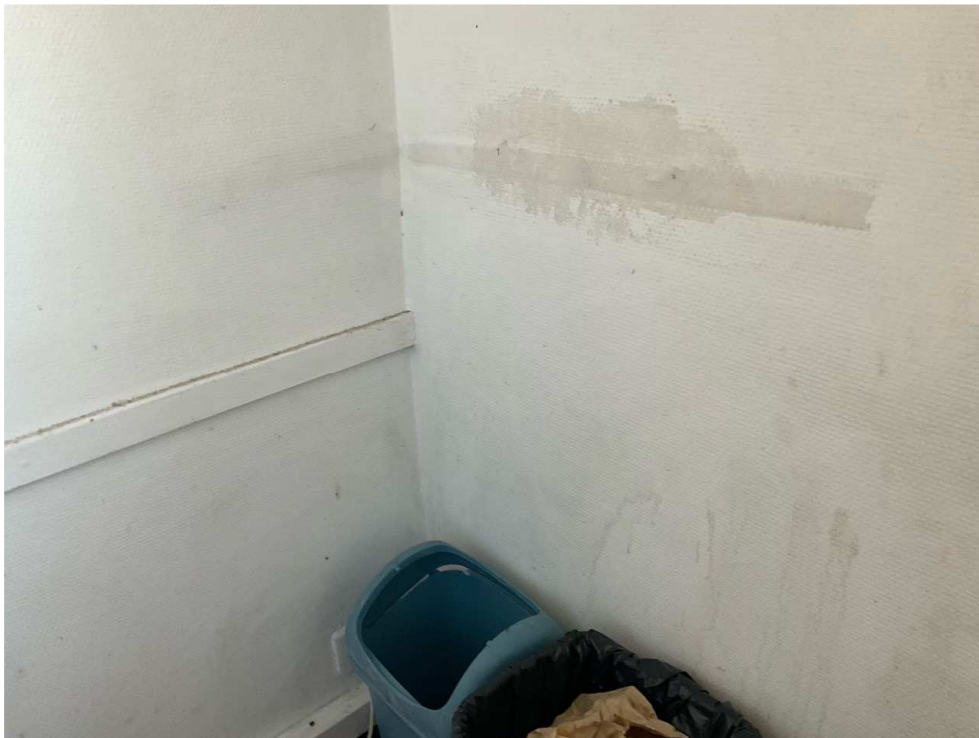
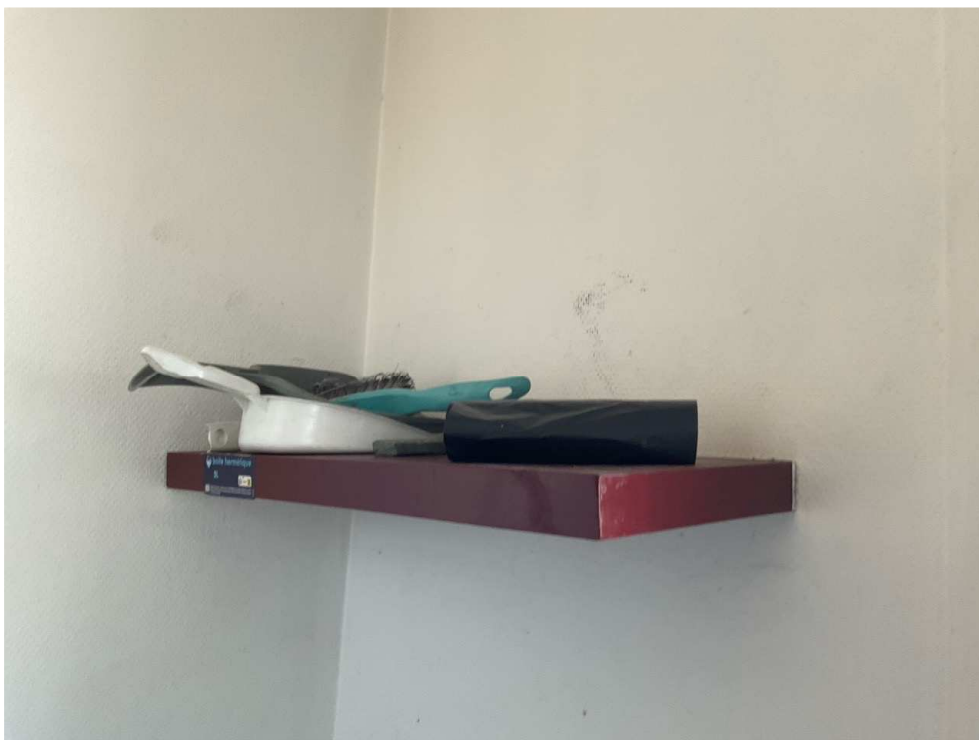
Le mur latéral gauche est recouvert de toile de verre revêtue de peinture comportant des traînées noirâtres et des taches.

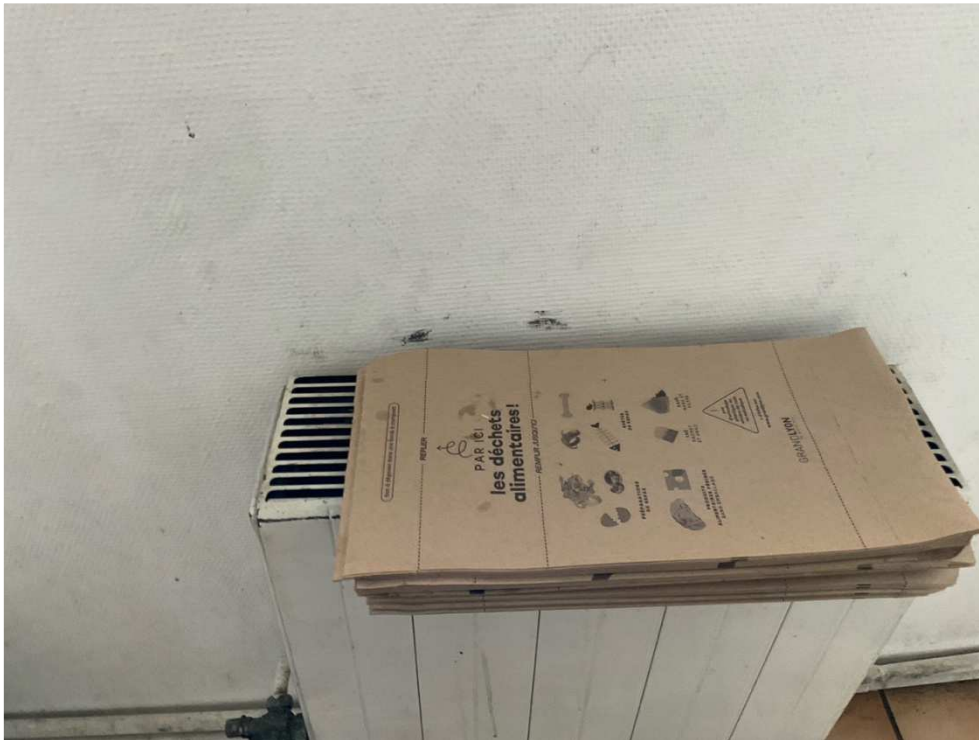
Des épaufrures et des coulures sont visibles sur le mur à gauche de la fenêtre ainsi qu'au-dessus du radiateur.

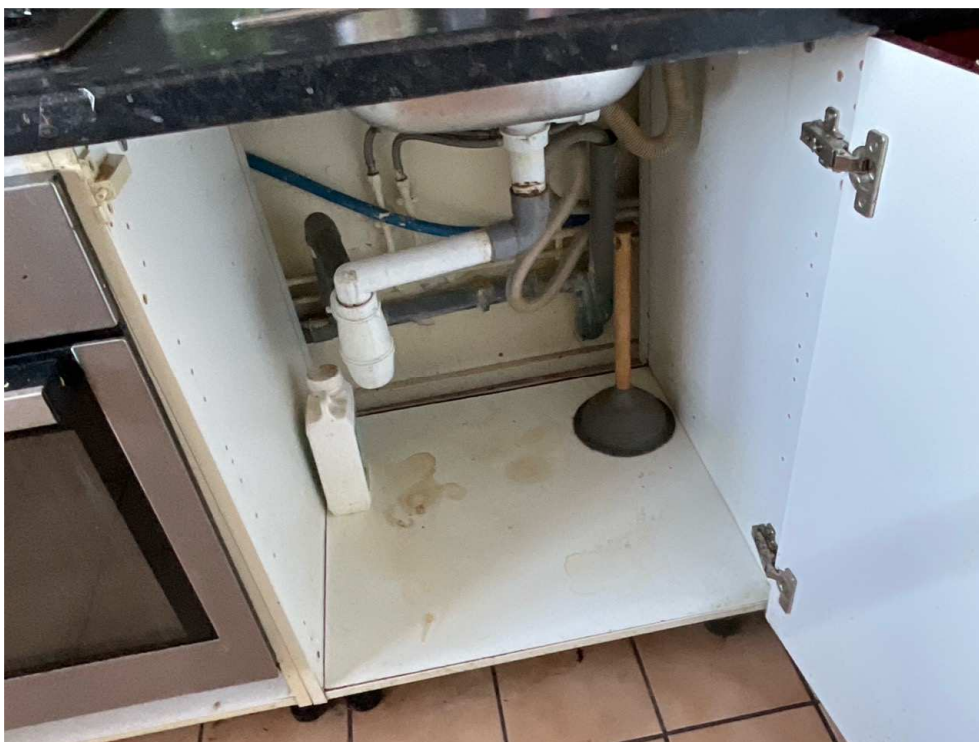
- d'un évier à un bac avec égouttoir, robinet mitigeur,
- d'une plaque à quatre feux de gaz,
- d'une hotte,
- d'un placard à une porte et d'un placard à deux portes,
- d'un lave-vaisselle,
- d'un placard sous évier à une porte, qui comporte des taches,

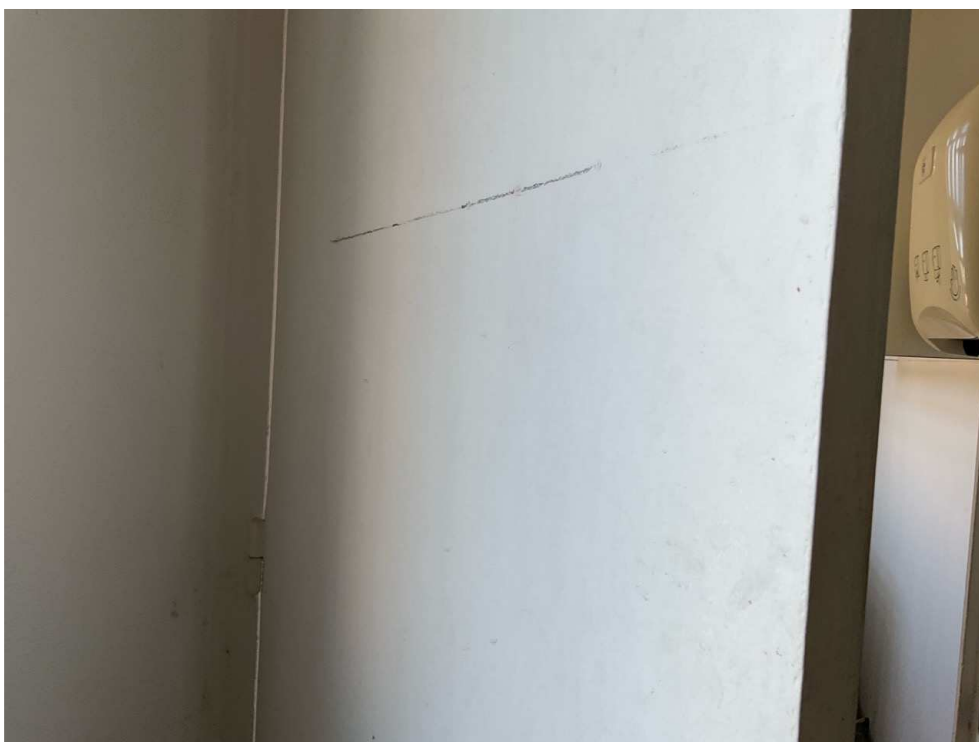
La porte, côté cuisine, comporte des taches et une traînée noire en partie haute.

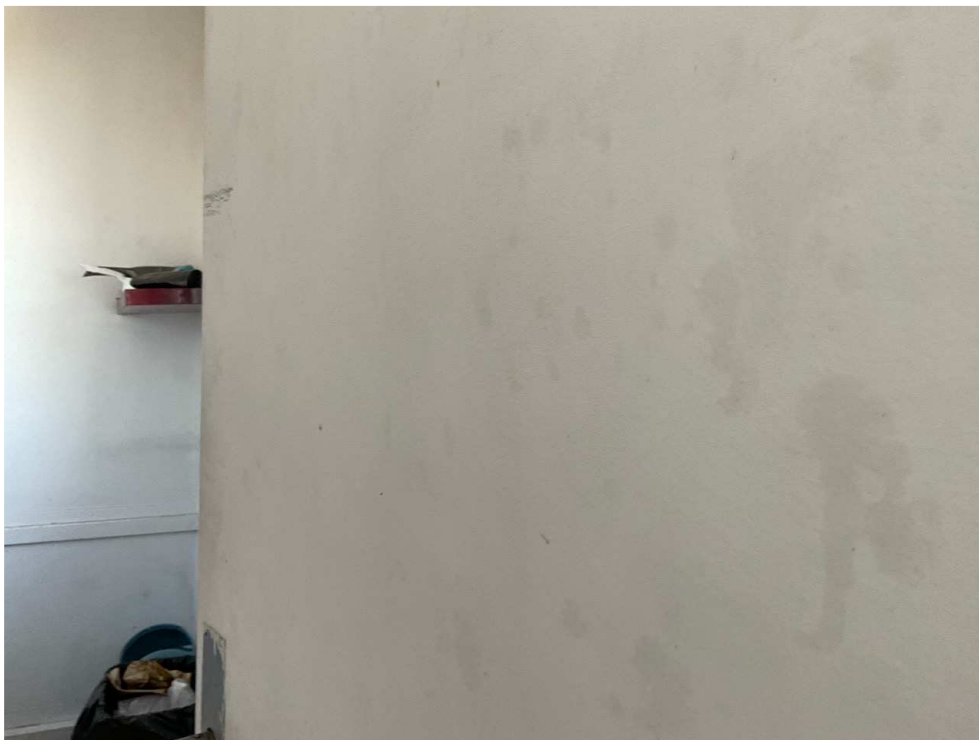
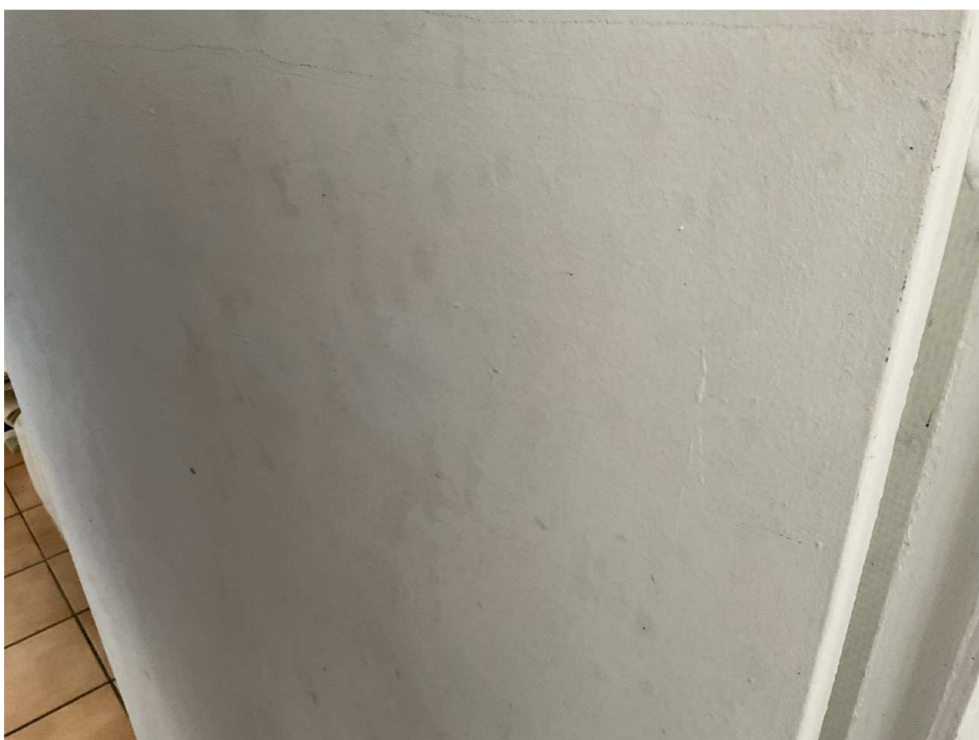
De nombreuses taches et rayures sont visibles sur sa face intérieure.
