## **PROCES VERBAL DESCRIPTIF**

**LE DEUX FEVRIER DEUX MILLE VINGT SIX**

Agissant par Maître Karen FAURRE, Commissaire de Justice associée, certifiée m'être rendue, ce jour, à neuf heures et quarante-trois minutes à PORTES LES VALENCES, 32 rue Jean Macé, en compagnie de la société EXPERT DIAG 38, diagnostiqueur immobilier qui a établi les diagnostics nécessaires à une vente immobilière (**ANNEXE 1**). J'ai procédé aux constatations suivantes.

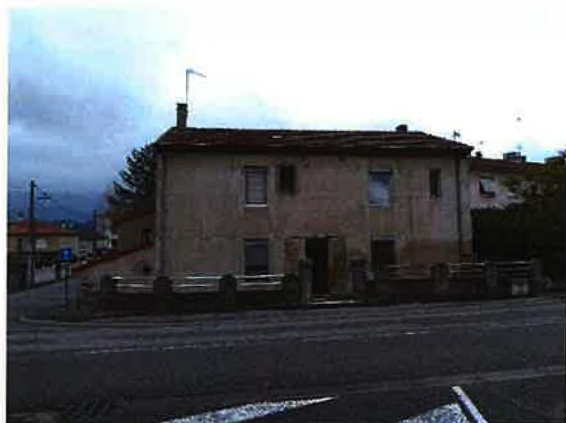
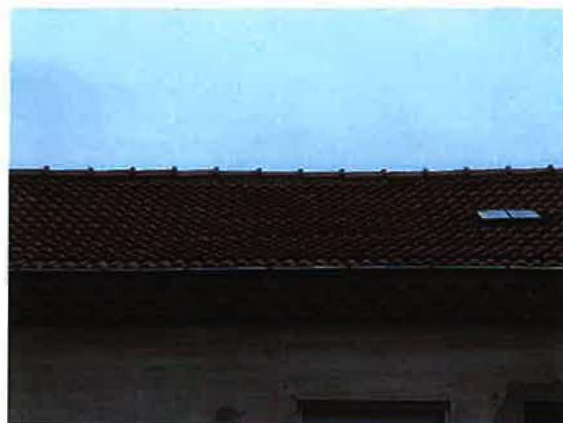
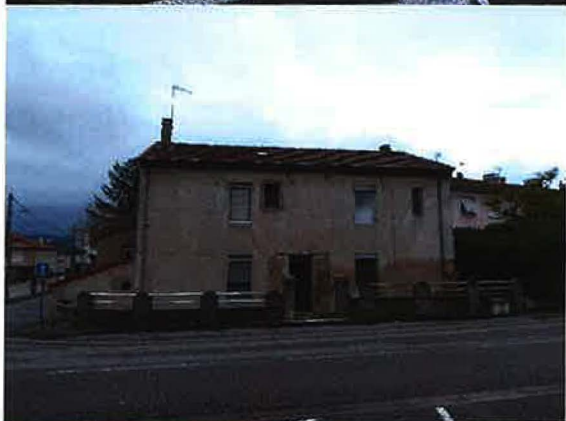
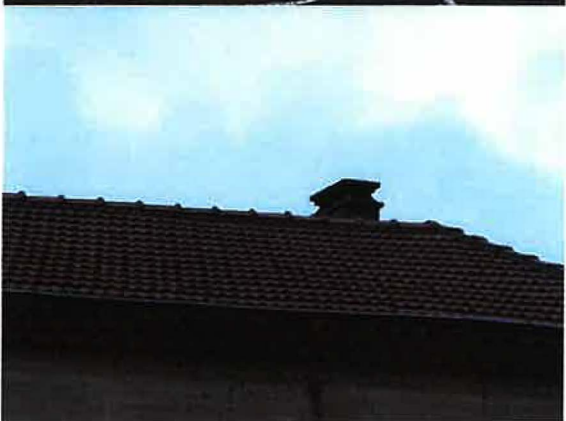
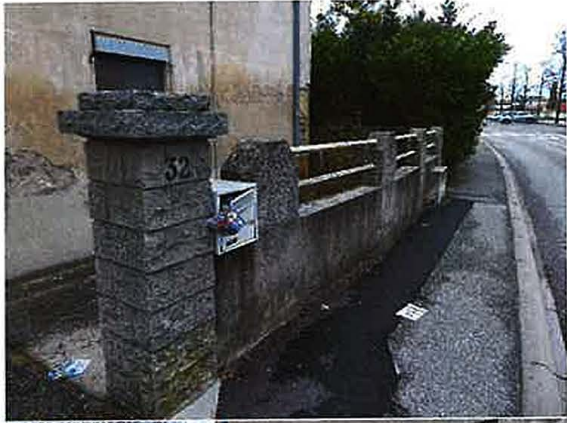
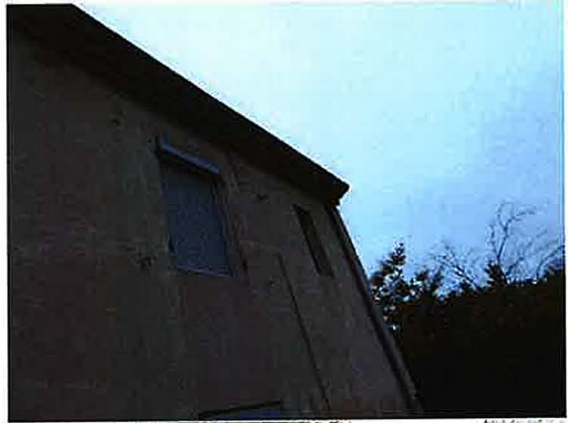
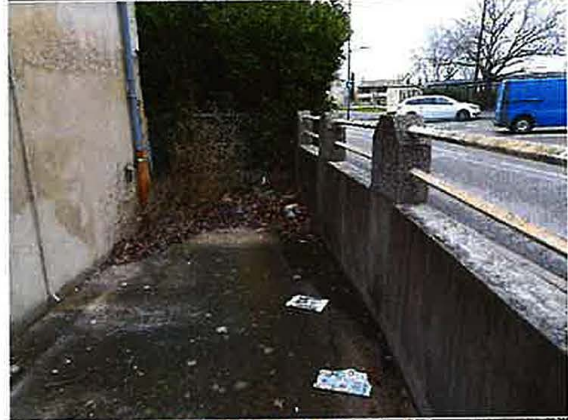
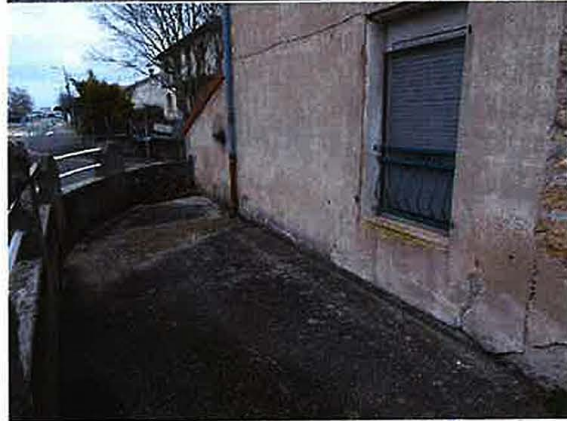
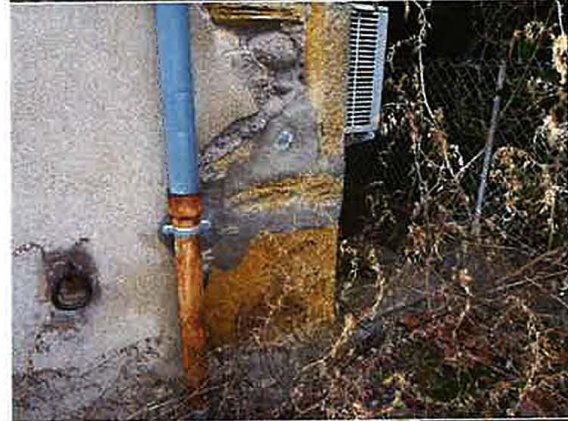
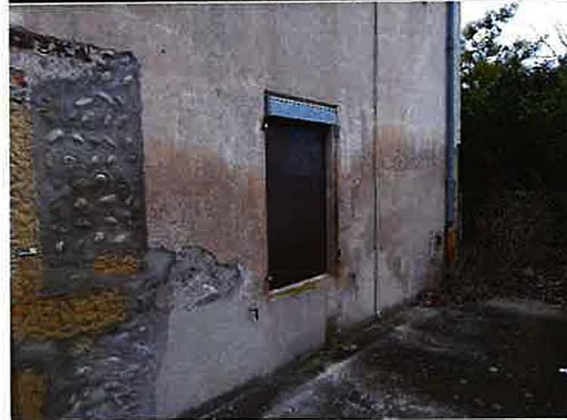
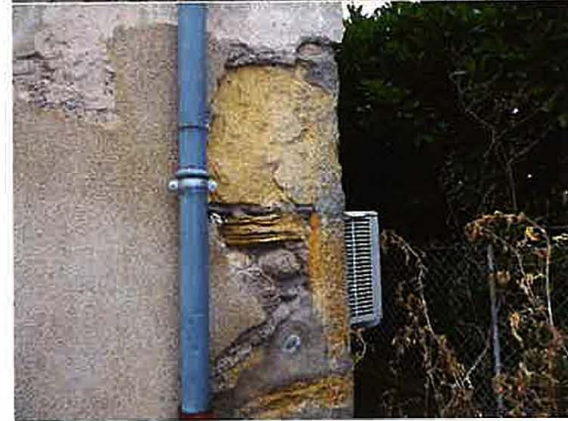
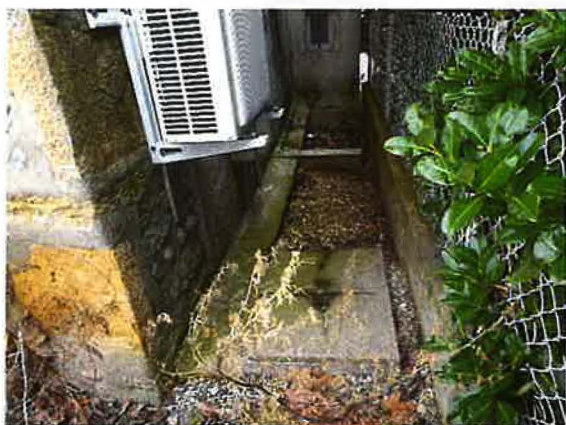
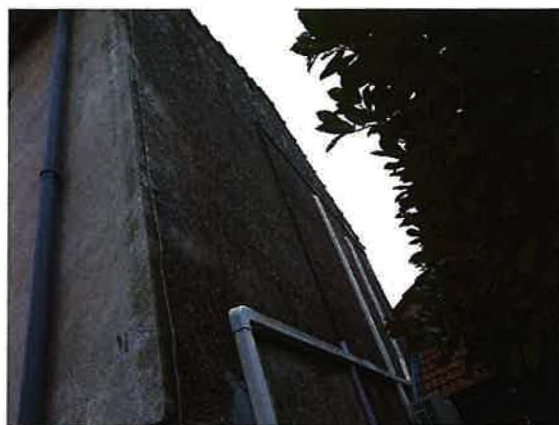
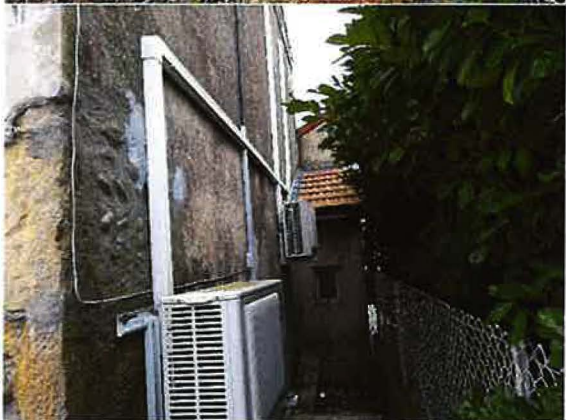
Photographies 1 à 19 :

La maison est mitoyenne côté gauche. La fenêtre du rez-de-chaussée gauche qui donne dans la cour du bien objet de la vente fait même partie d'une autre propriété.

La façade présente des manques de matière.

Sur le toit, il y a des tuiles avec de la mousse surtout côté droit.

L'immeuble est séparé du trottoir, par un muret béton avec des barres métalliques. Mais, il n'y a pas de portail donc l'accès à la cour est ouvert.

Au rez-de-chaussée, la fenêtre de gauche, n'appartient pas à l'immeuble objet de la vente et celle de droite est fermée par une plaque métallique.

La petite cour a le sol en béton fissuré et sur le côté de droite, il y a un petit espace avec au sol des cailloux. Sur la façade de l'immeuble de ce

côté, il y a deux blocs climatisation. Il y a de ce côté, un muret et un grillage qui séparent cette propriété avec celle voisine.

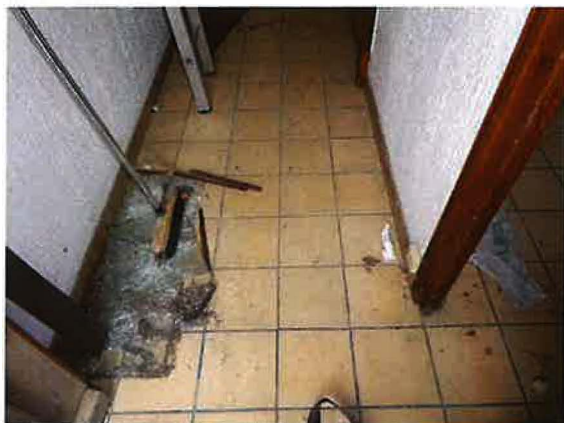
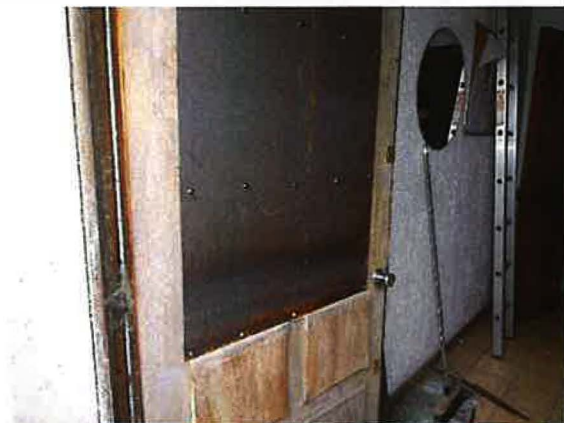
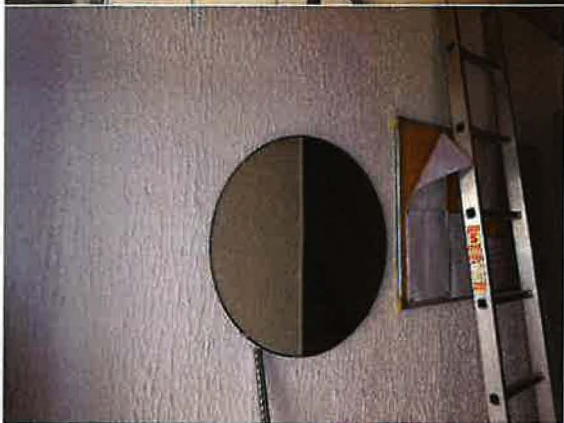
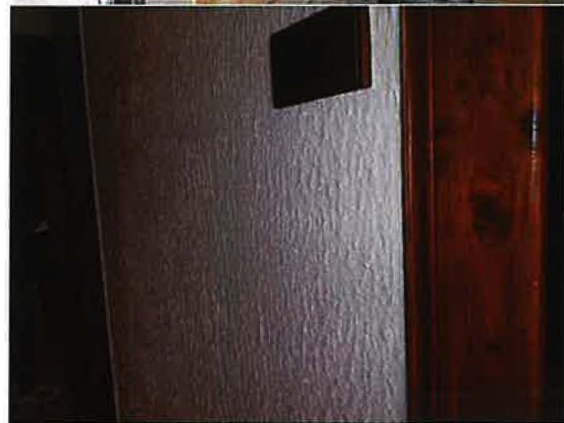
Photographies 20 à 24 :

La porte d'entrée en bois a dans le haut, le vitrage cassé. Il est remplacé par une plaque métallique.

Au sol, le carrelage est sale.

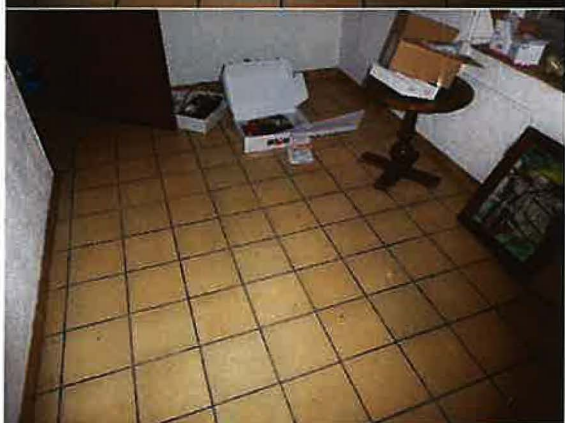
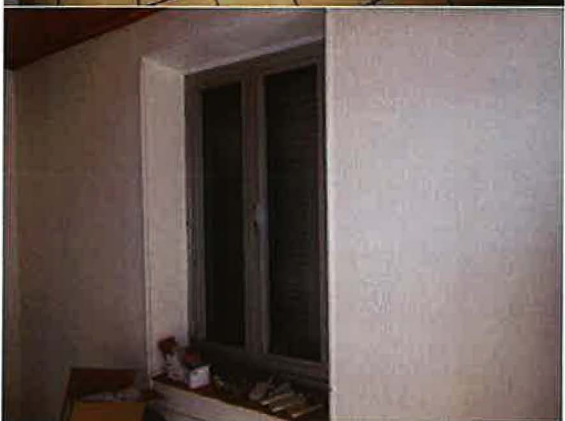
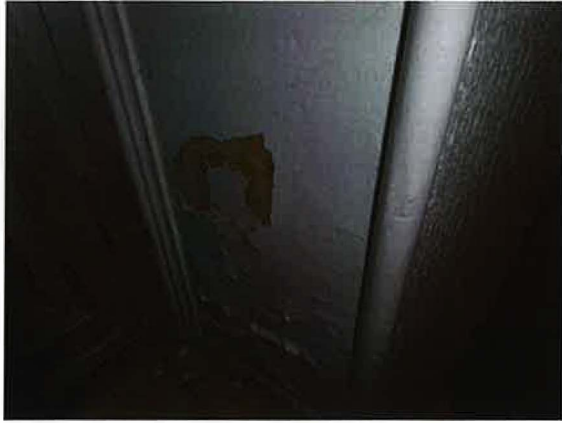
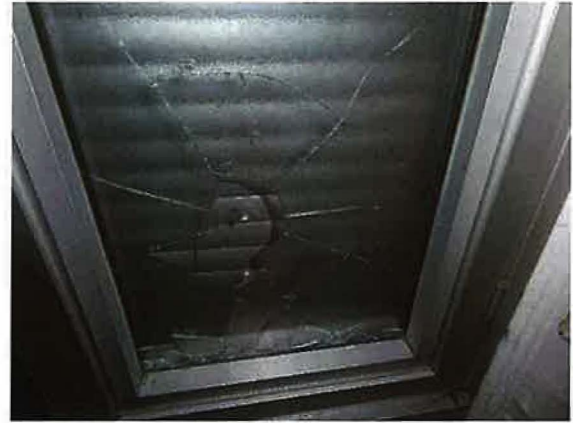
Photographies 25 à 32 :

Au sol, le carrelage est sale.

Les murs sont recouverts de peinture type crépi. Il y a des manques de peinture à proximité de la fenêtre.

Il existe une fenêtre métallique avec vitrage cassé et un bloc climatisation réversible MITSUBISHI.

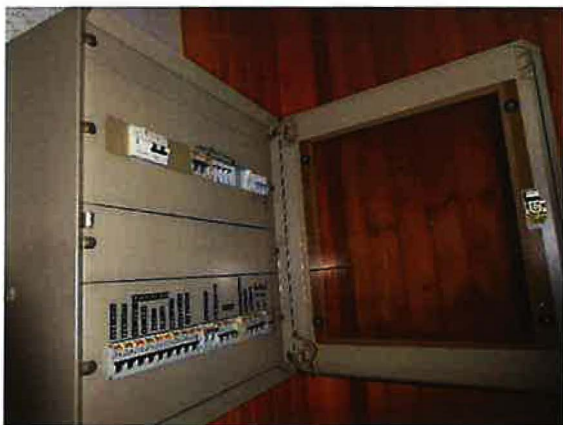
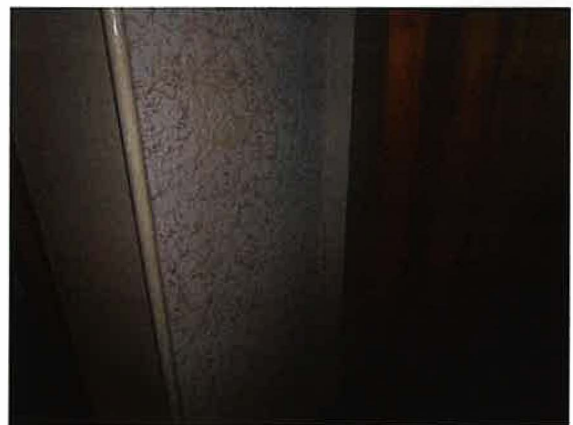
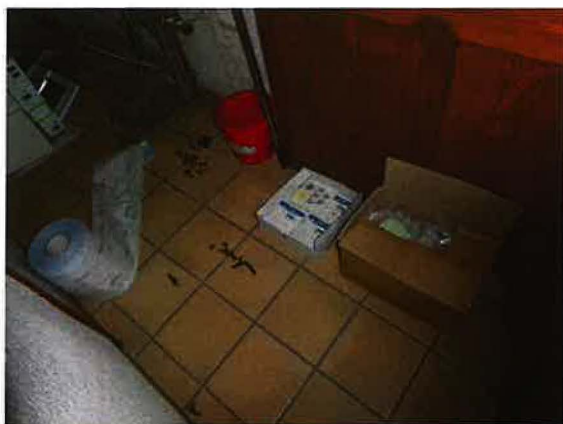
Photographies 33 à 40 :

Au sol, le carrelage sale est couvert d'excréments.

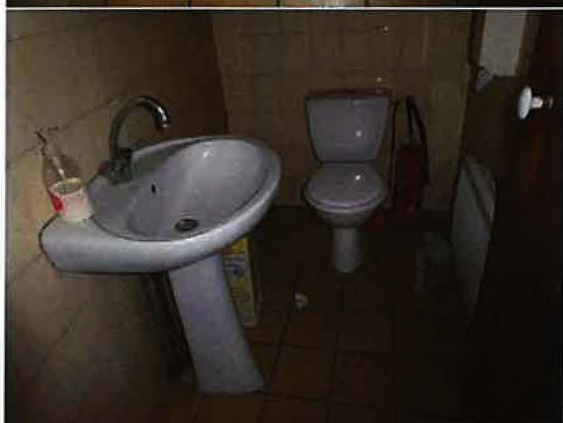
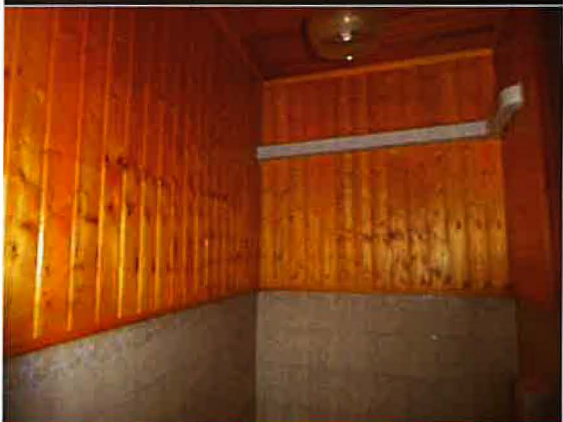
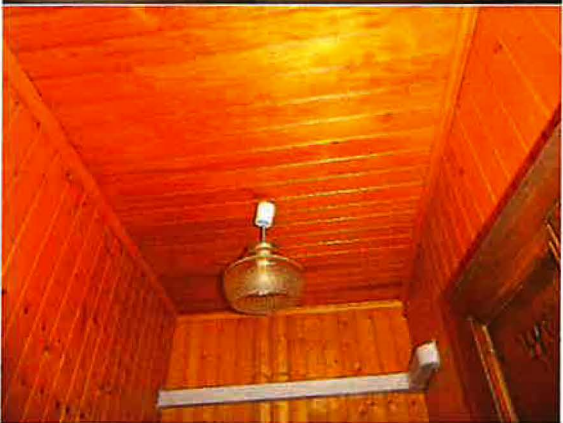
Photographies 41 à 48 :

Au sol, le carrelage est sale.

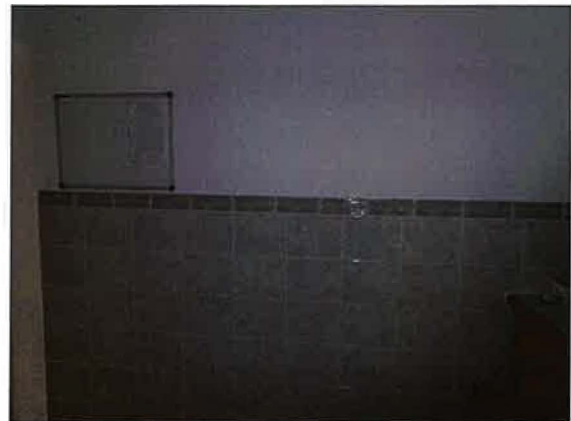
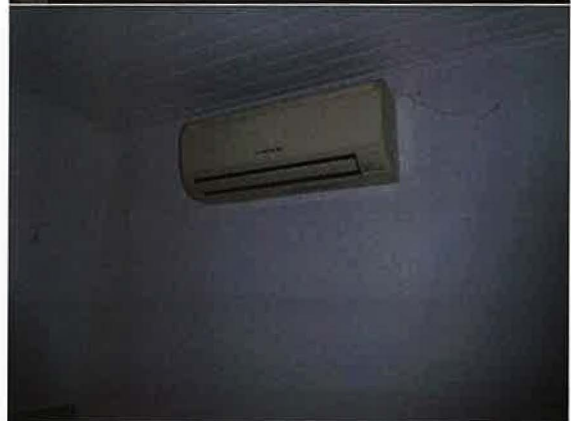
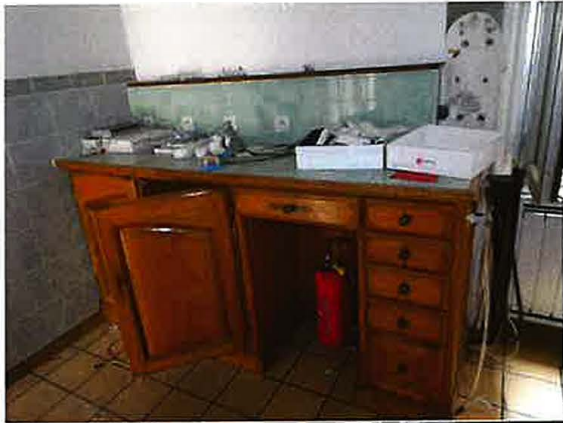
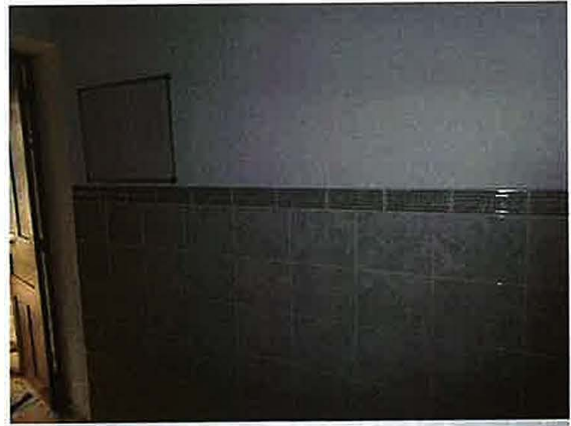
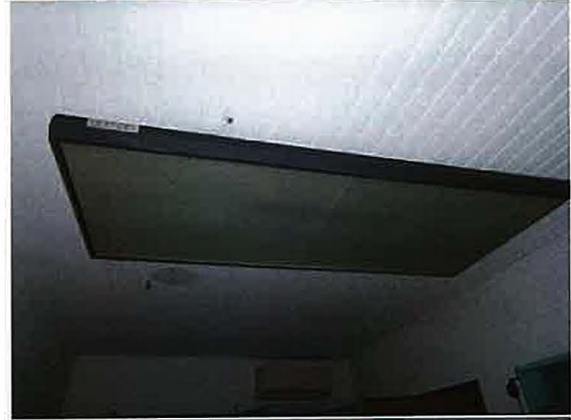
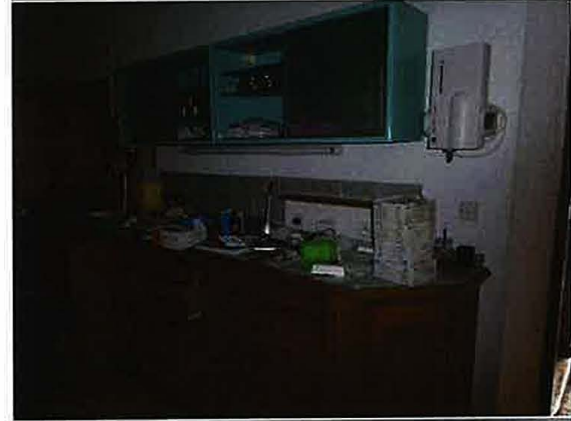
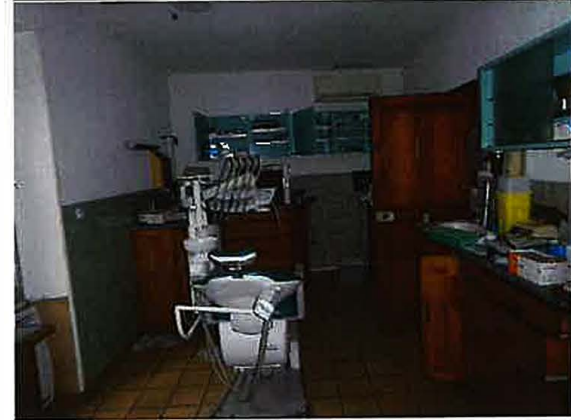
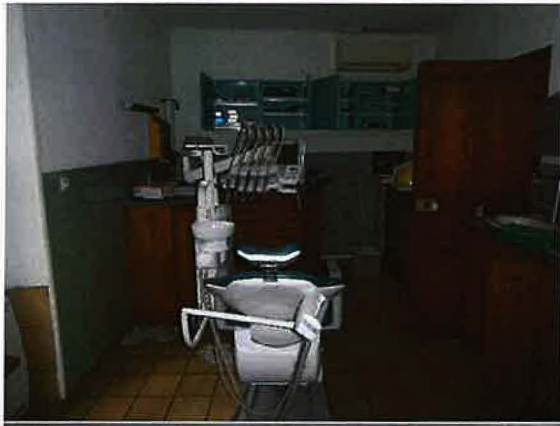
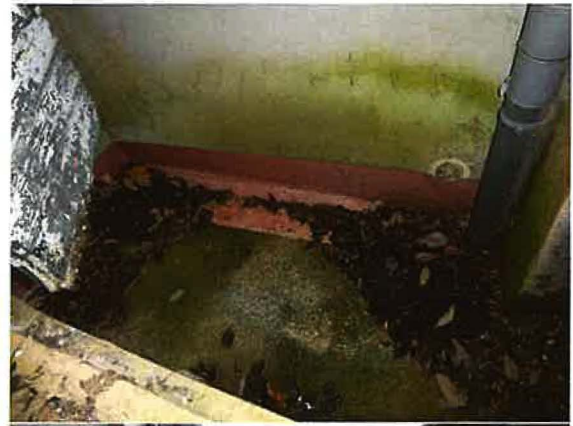
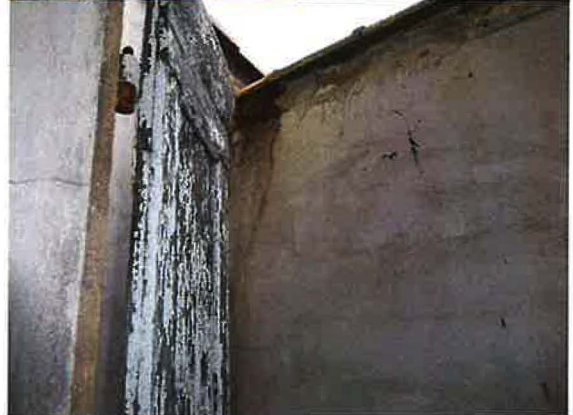
Photographies 49 à 65 :

Les murs sont recouverts de faïence à mi-hauteur puis de peinture type crépi avec des traces et trous.

Cette pièce est encombrée de matériel médical.

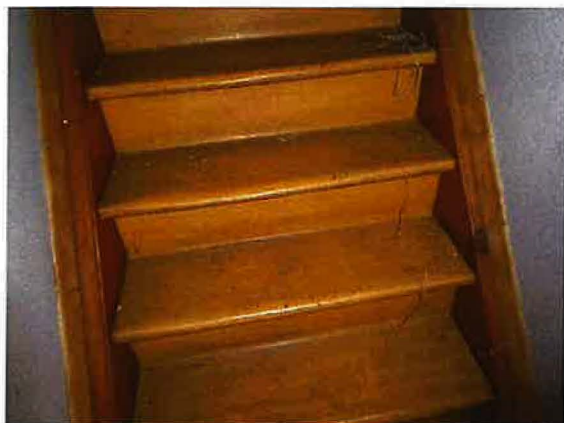
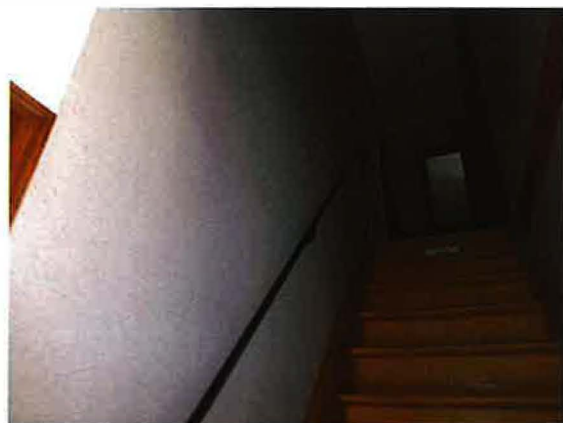
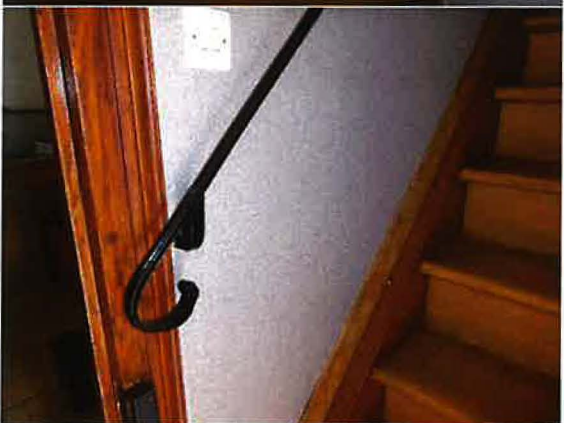
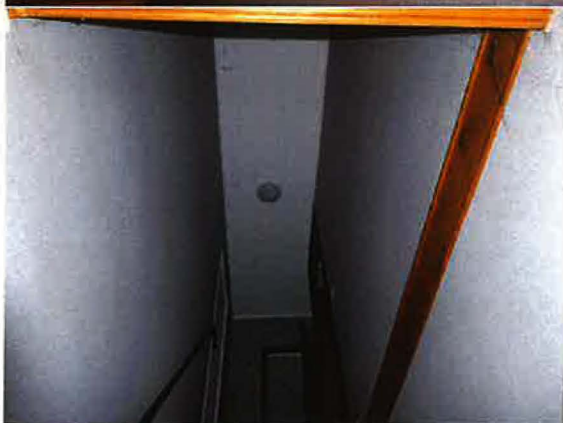
Photographies 66 à 72 :

Il est abrupt et les marches en bois ont des traces

Les murs sont recouverts de papier peint noirci.

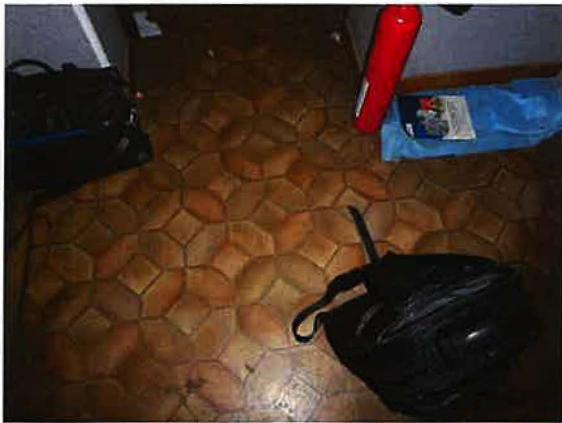
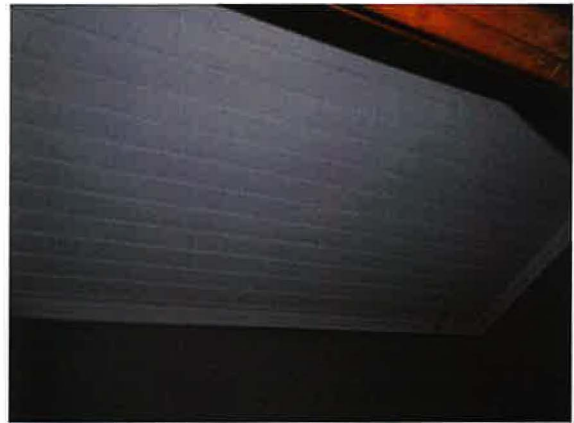
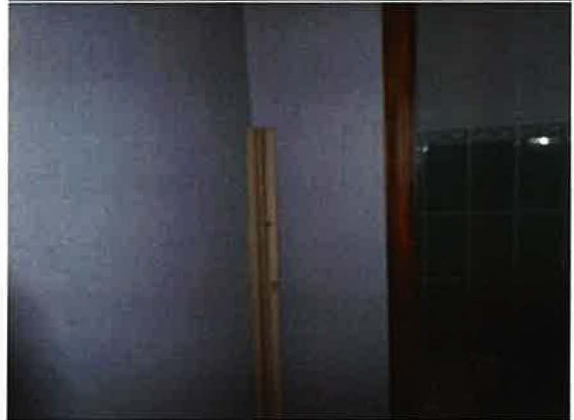
Photographies 73 à 76 :

Au sol, le linoléum est taché.

Sur les murs le papier peint est noirci.

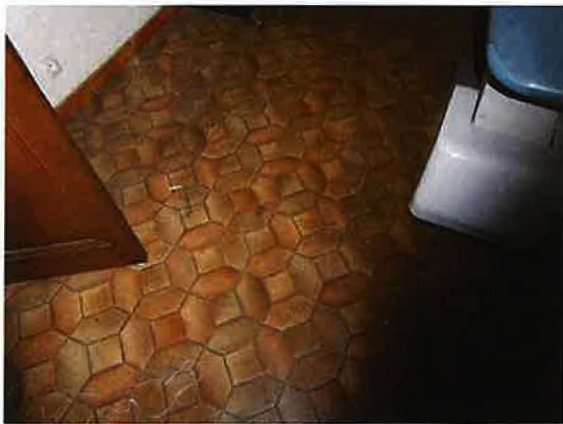
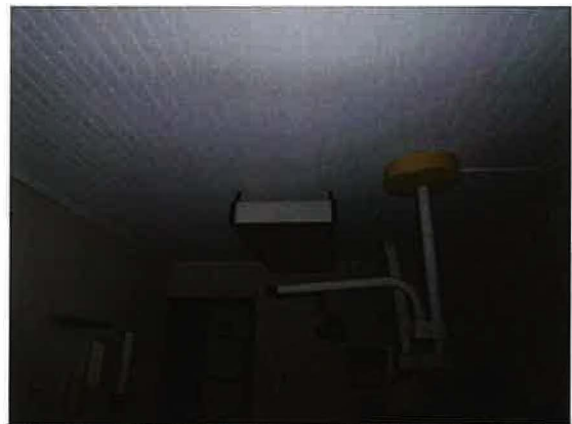
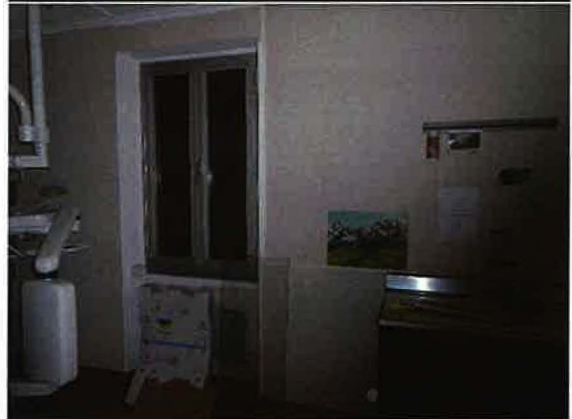
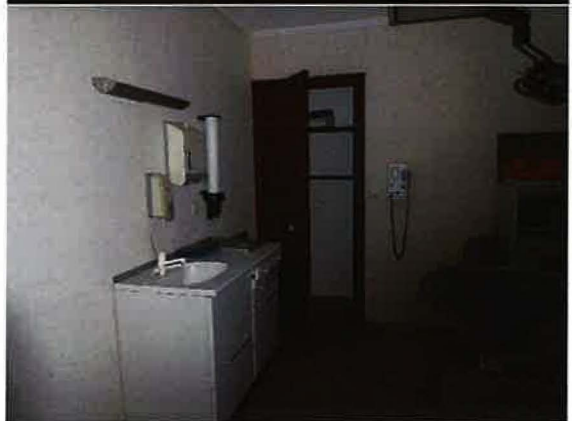
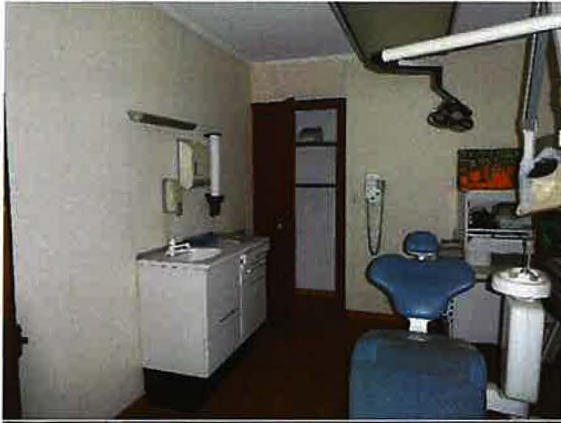
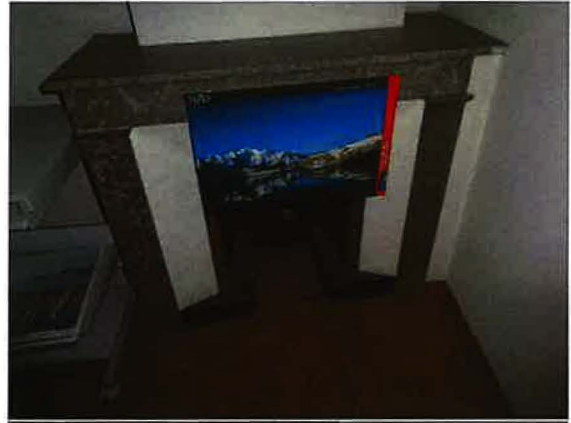
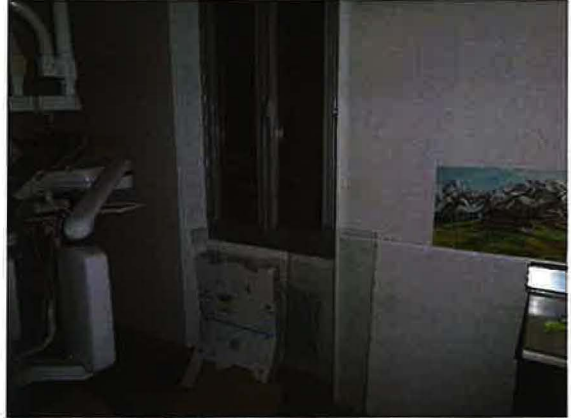
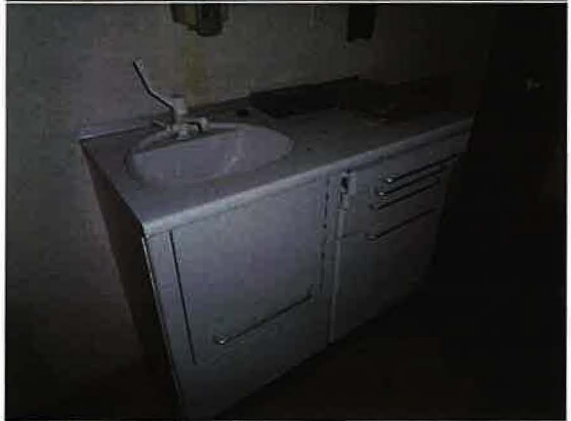
Photographies 77 à 89 :

Au sol, le linoléum est en état d'usage.

Cette pièce est encombrée de matériel médical.

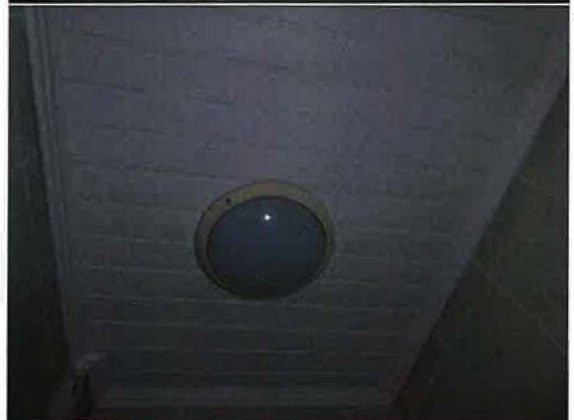
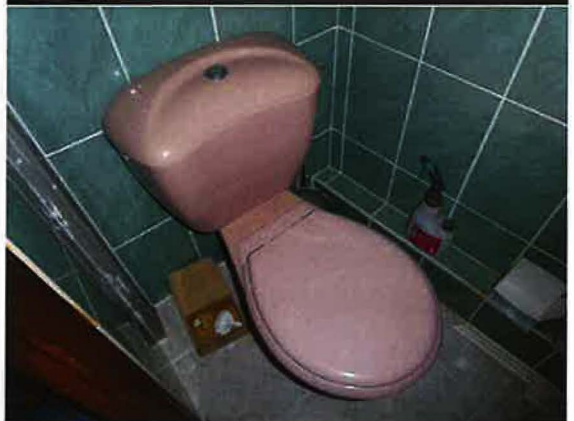
Photographies 90 à 95 :

Au sol, le carrelage est sale.

Sur les murs, il y a de la faïence. Le mur donnant sur la salle de bains, ne va pas jusqu'au plafond.

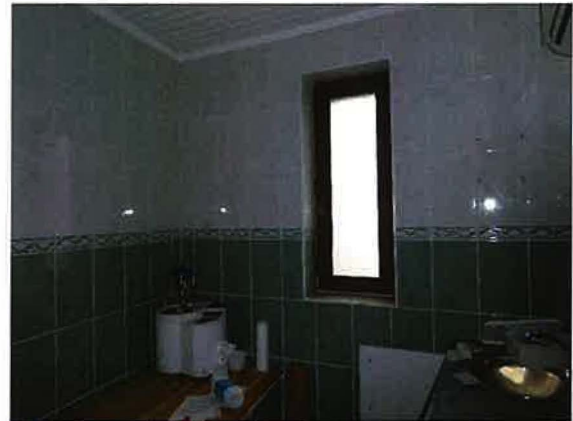
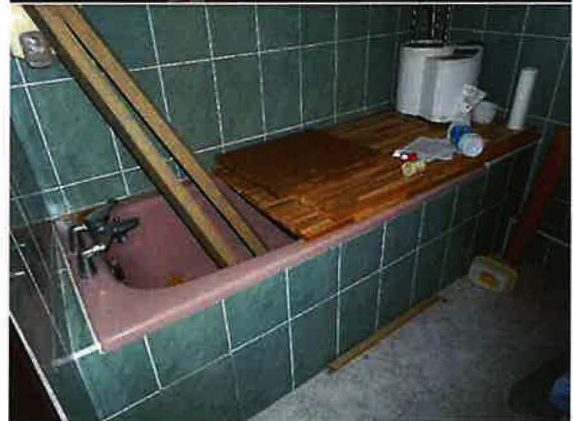
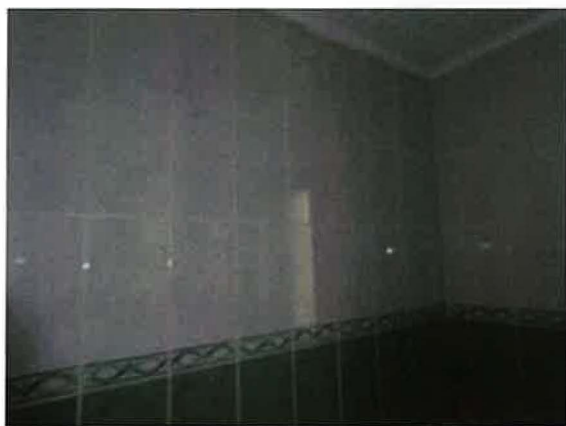
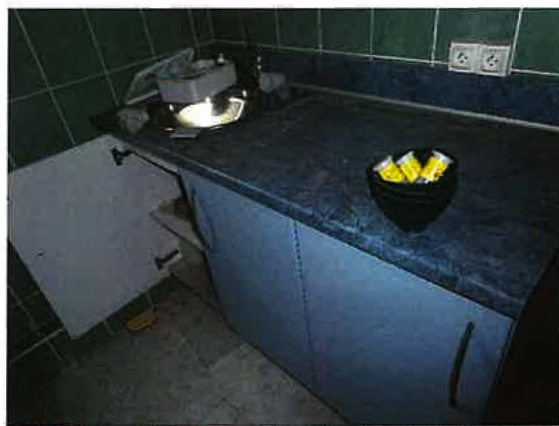
Photographies 96 à 104 :

Au sol, le carrelage est en état d'usage.

Il y a une baignoire encombrée, un lavabo inox sur un meuble trois portes, un bloc climatisation réversible MITSUBISHI, une petite fenêtre bois vitrage opaque double et une ouverture bois avec vitrage donnant sur la pièce de droite.

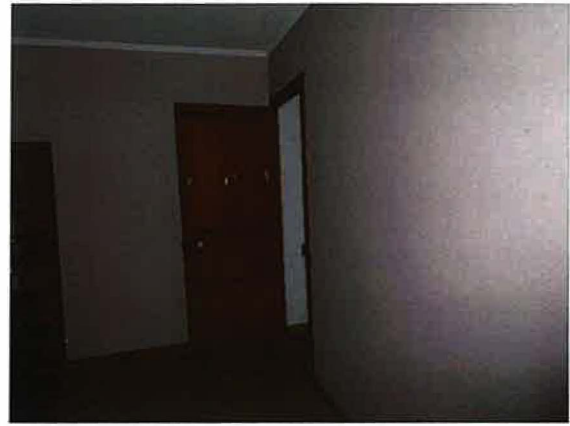
Photographies 105 à 112 :

Au sol, le linoléum est sale.

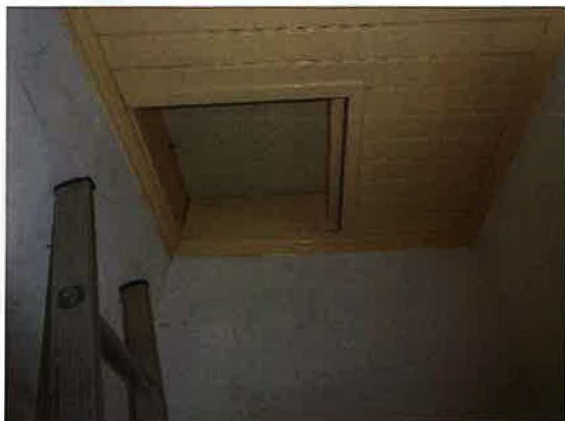
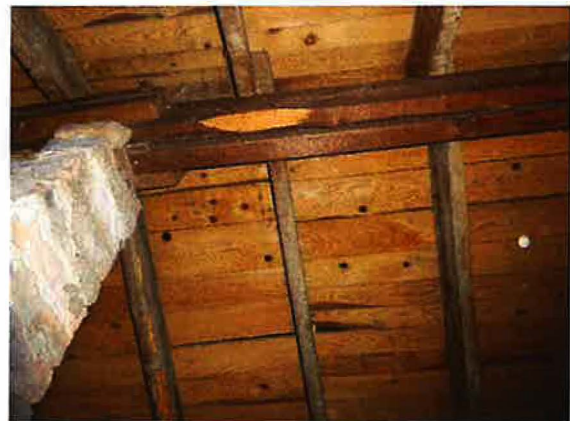
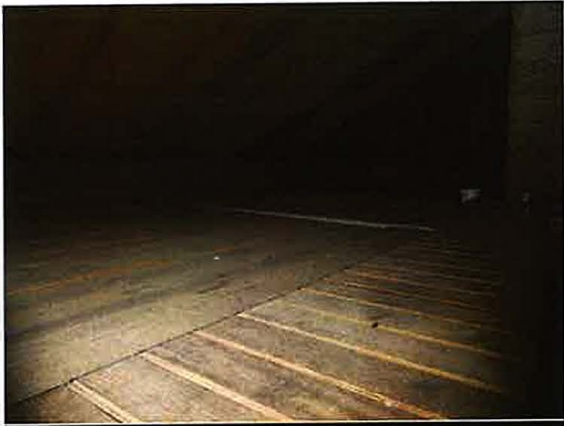
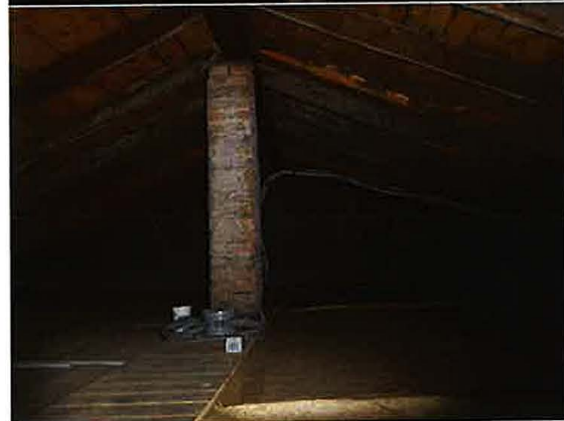
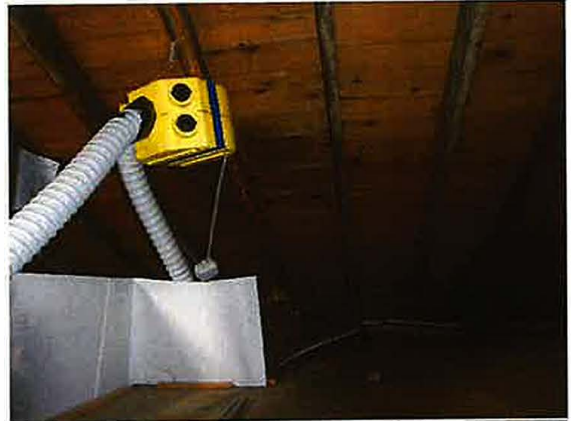
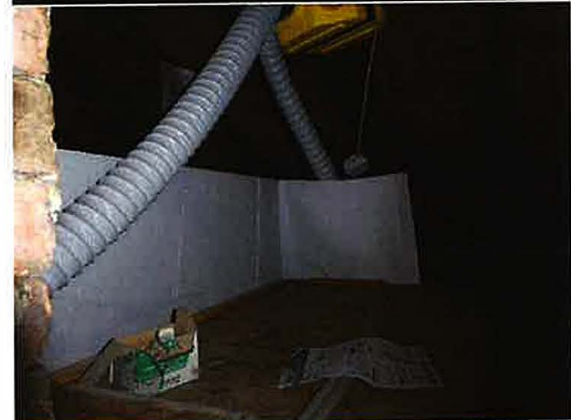
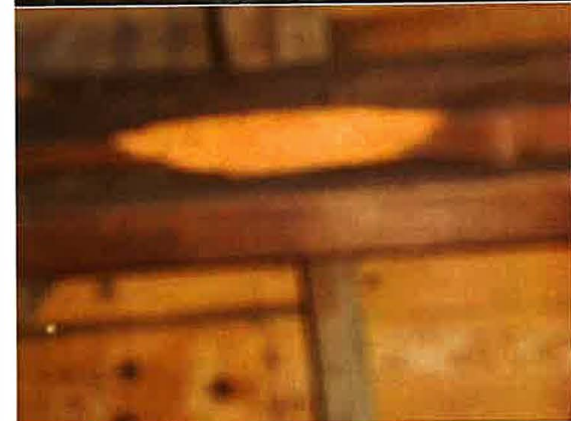
Photographies 113 à 122 :

Il n'y a pas de réelle séparation avec l'espace des voisins, uniquement des morceaux de plaques plastique.

Au plafond, il y a la charpente et des poutres bois. Une est abimée.
