## **PROCES VERBAL DESCRIPTIF**

**L'AN DEUX MILLE VINGT-TROIS**  
**ET LE VINGT-TROIS JANVIER**  
**A partir de 09 heures**

Certifie avoir procédé ce jour, à partir de 9 heures, sur la commune de PELUSSIN (Loire), 4 rue du Régrillon, aux constatations suivantes :

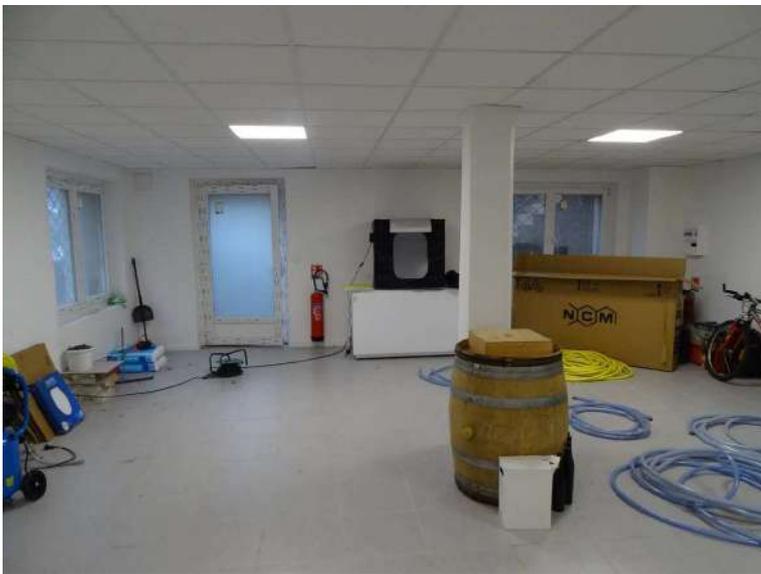
Je constate que deux dalles sont légèrement auréolées au niveau du plafond. Le tout est en bon état général.

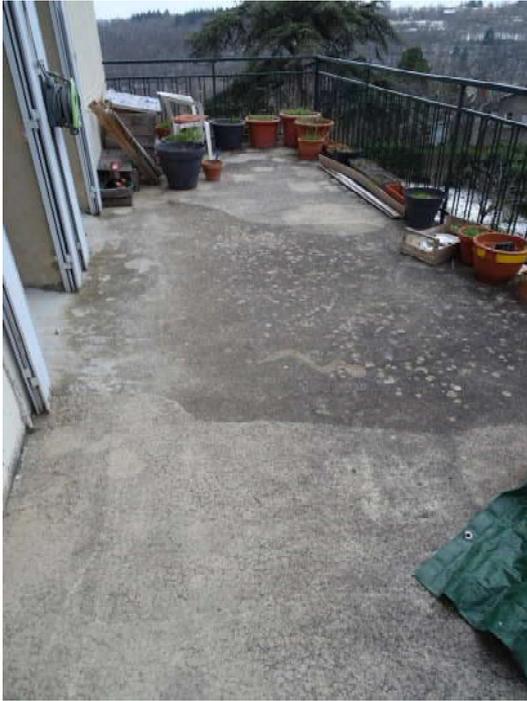
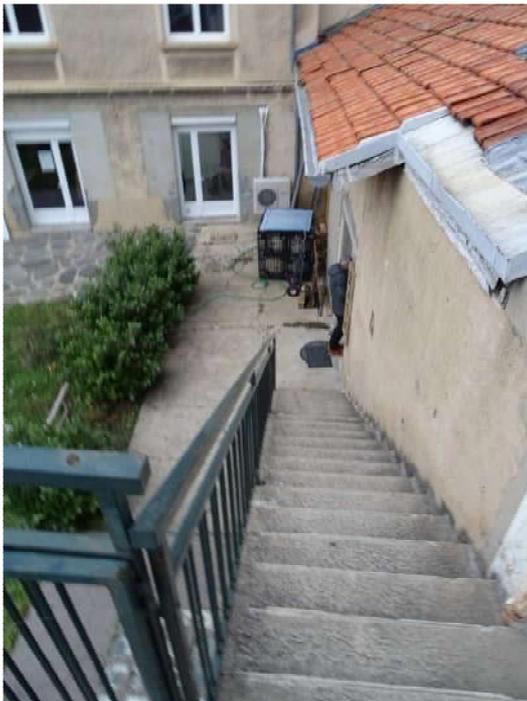
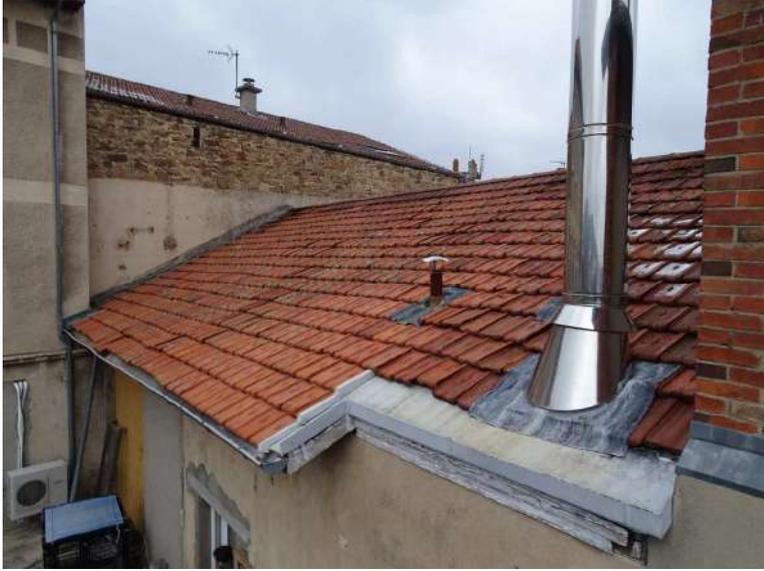
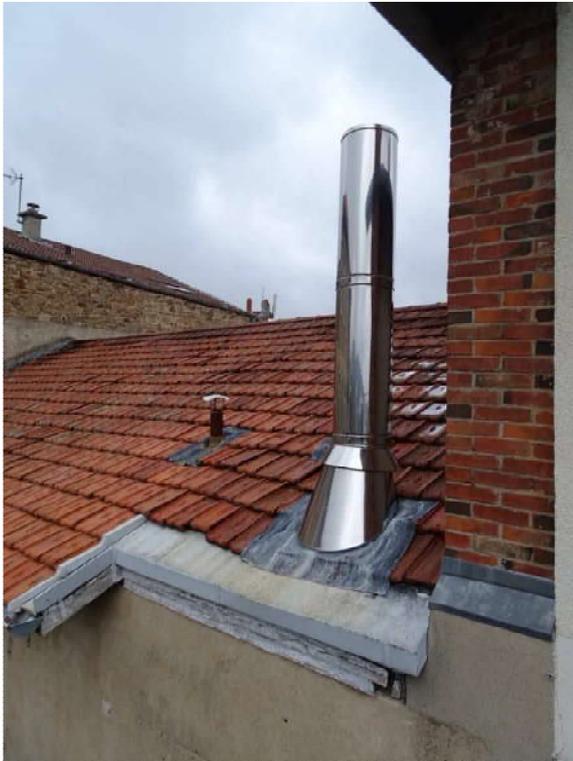
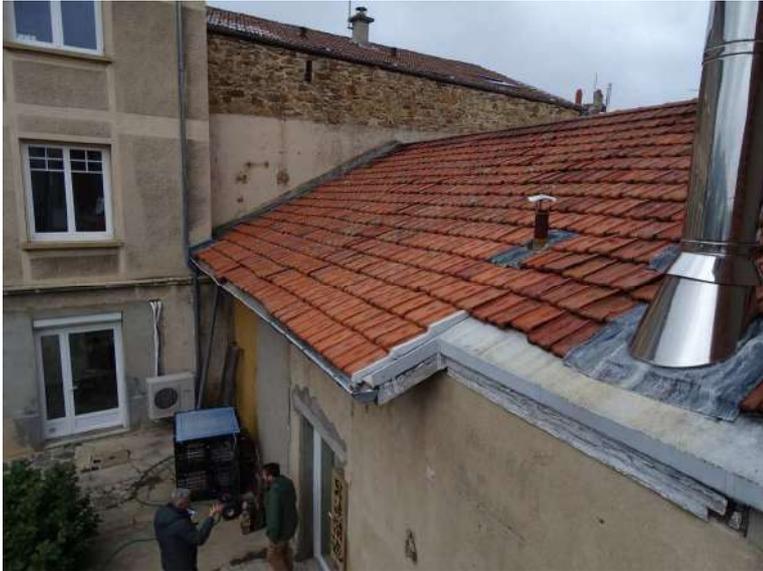
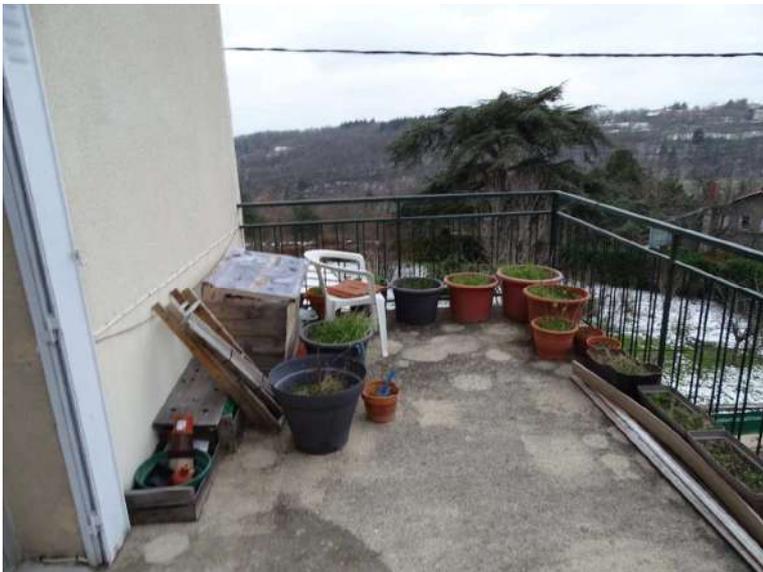
**Montée d'escalier :**

J'ai une vue sur la toiture. Je peux constater que les tuiles sont parfois désalignées sur les différents sheds.

Les chéneaux sont également légèrement dégradés.

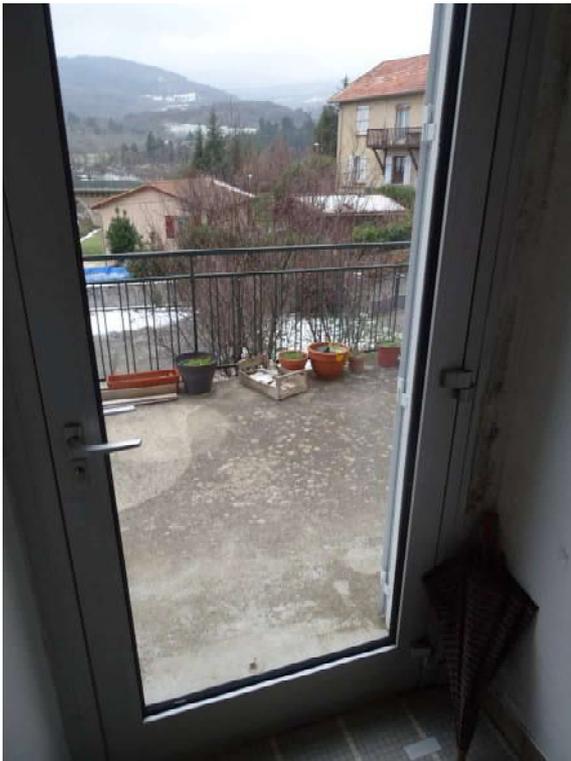
### **Couloir :**

Une porte d'entrée châssis métallique, vitrage translucide. Présence de marques d'humidité en face intérieure, sur le cloisonnement.

Plafond peint, état correct à l'exception des marques d'humidité précitées.

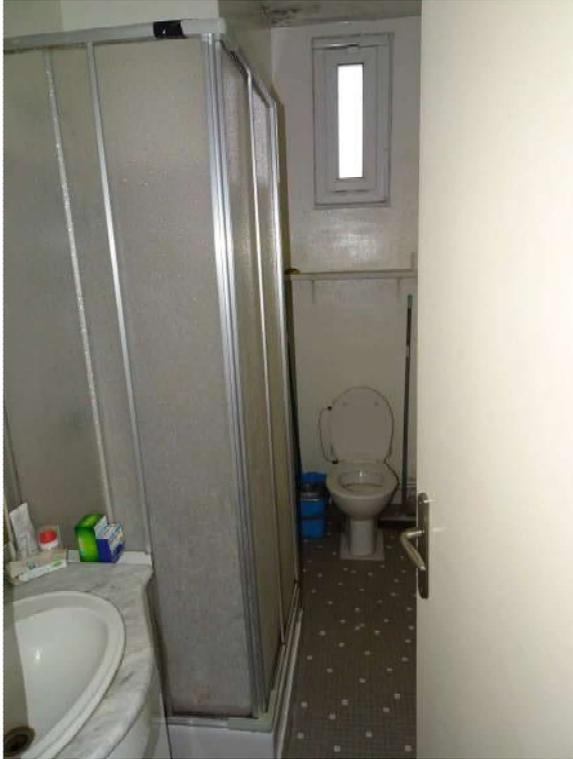
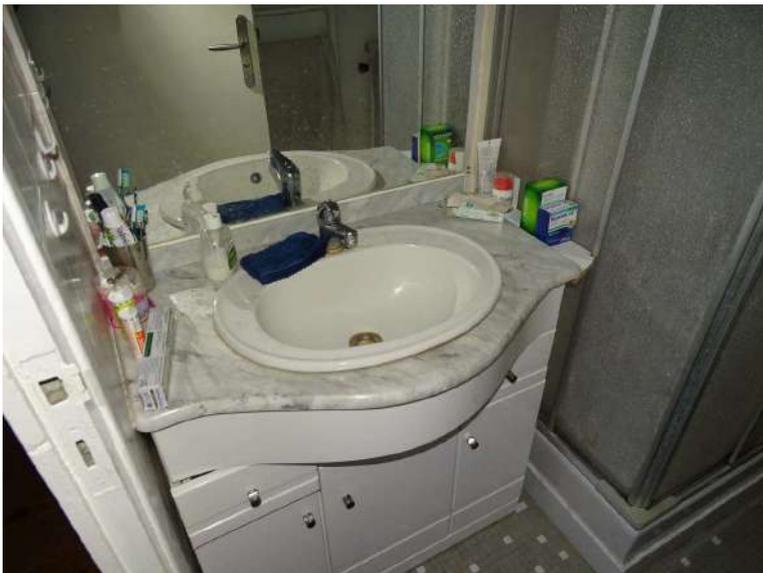
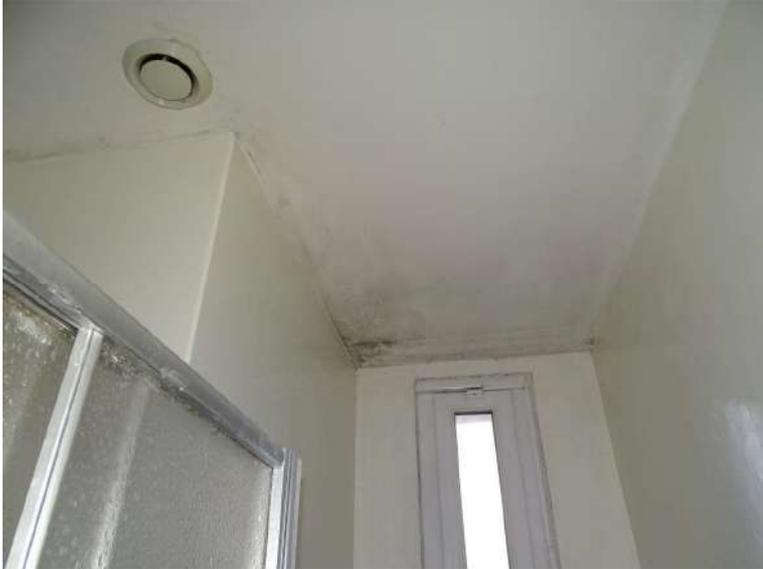
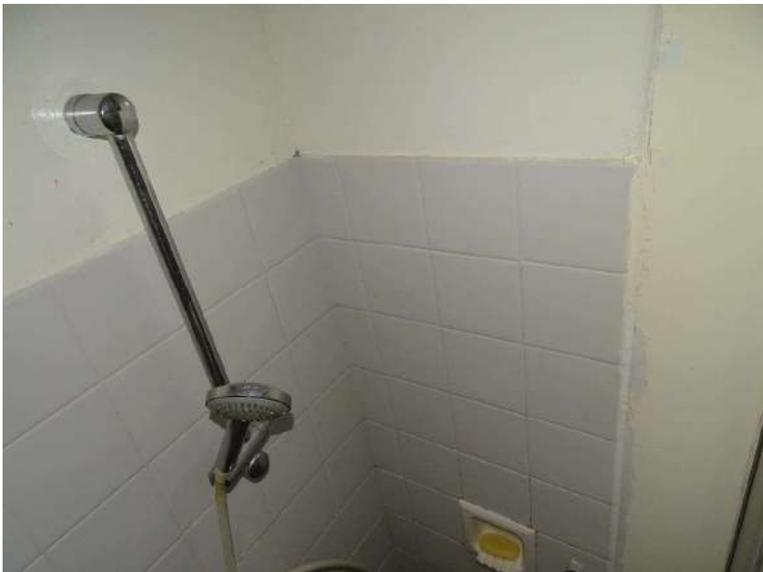
**Salle de bains :**

Egalement des marques d'humidité au niveau des plafonds. Peinture défraîchie.
