PROCES-VERBAL DESCRIPTIF

PROCES VERBAL DESCRIPTIF

Me suis transportée ce jour Commune de SAINT JUST MALMONT 43240 16 Rue du stade Cote Vieille sur la propriété immobilière appartenant à la :

DOSSIER DE DIAGNOSTICS TECHNIQUES

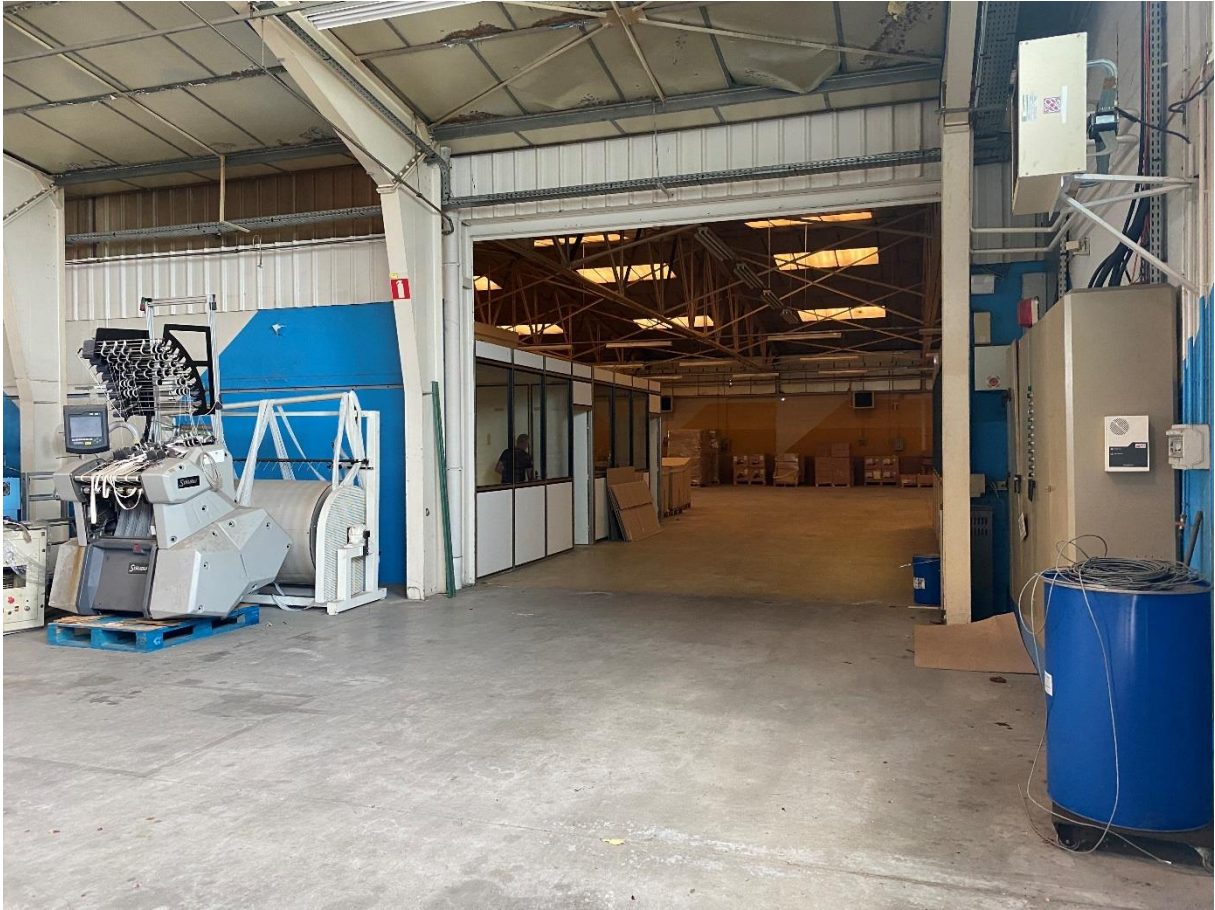
porte ouvrant le passage vers la zone 4 dite APPIA

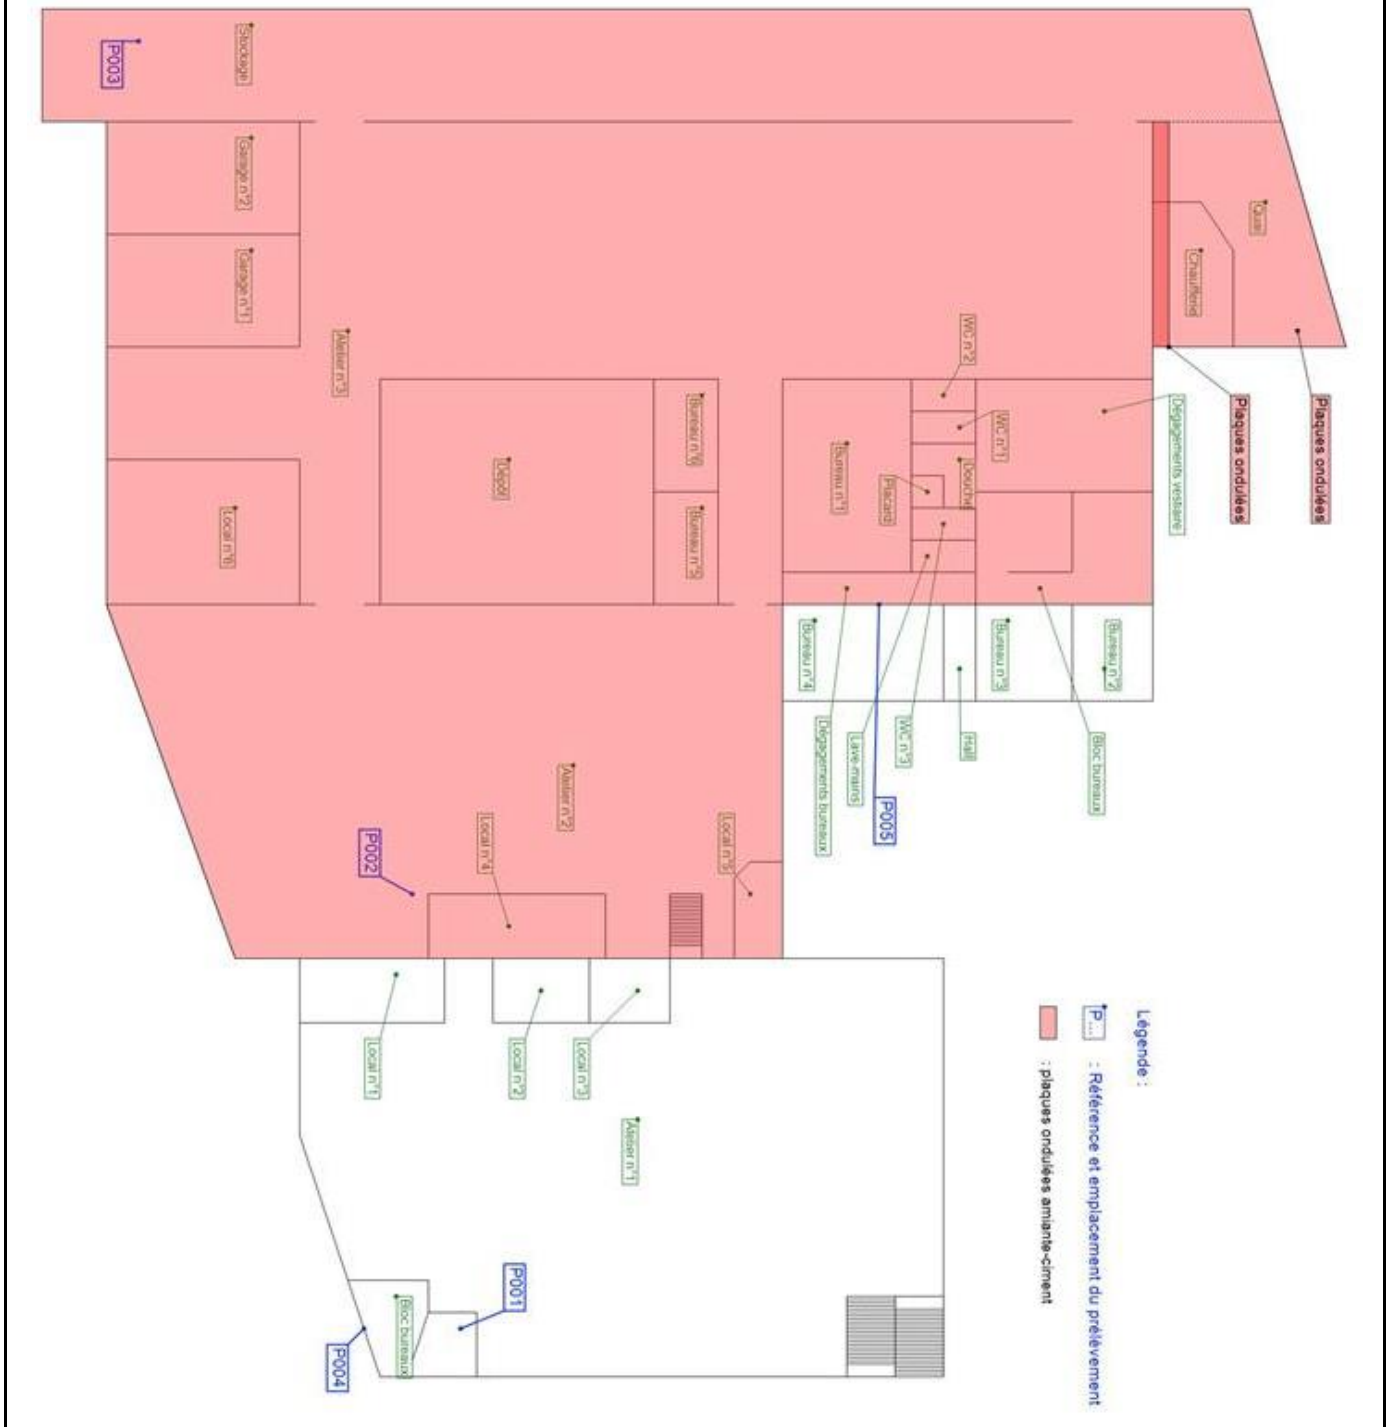
PLANCHE DE REPERAGE USUEL				Adresse de l'immeuble :	
N° dossier :	21371 Société C			16 route du Stade 43240 SAINT-JUST-MALMONT	
N° planche :	1/3	Version :	0	Type :	Croquis
Origine du plan :	Cabinet de diagnostics			Bâtiment – Niveau :	Croquis du RDC (ateliers et bureaux)

N° Local	Local	Etage	Elément	Zone	Matériau / Produit	Liste	Critère(s) ayant permis de conclure	Etat de dégradation	Photo
14	Quai	RDC	Plaques ondulées	D	Amiante ciment - Non peint	B	Résultat d'analyse	Matériaux dégradé

43	Extérieur		Plaques ondulées	Couverture	Fibres-ciment	B	Résultat d'analyse	Matériaux dégradé

EP - Evaluation périodique

AC1 - Action corrective de premier niveau
