# PROCÈS-VERBAL DE DESCRIPTION

BNP PARIBAS /

21/12/2022

Certifie m'être rendue ce jour à 11 heures 00 sur la Commune de FAREINS (01480), 247 chemin du Mas du Puits, à l'effet de dresser un procès-verbal de description du bien immobilier appartenant à

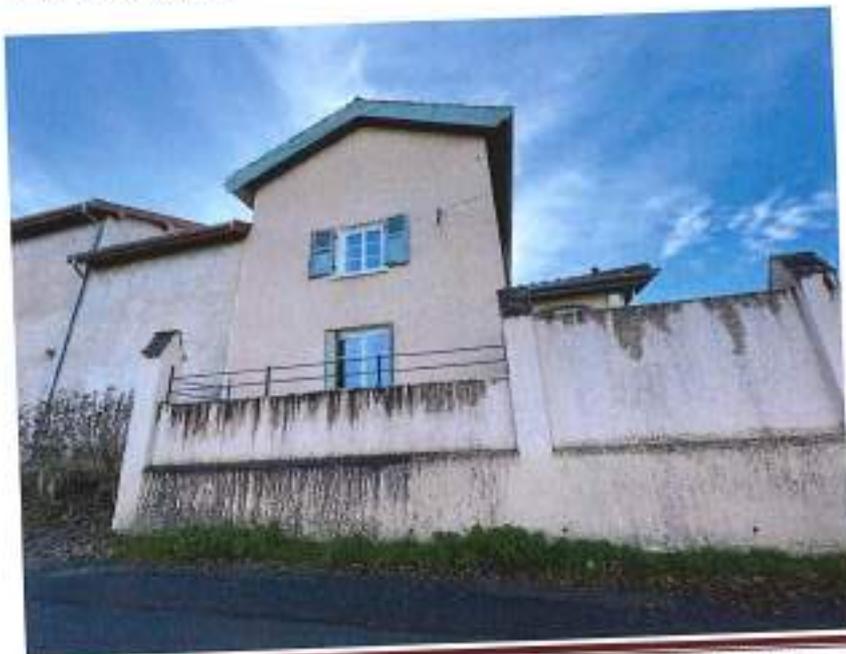
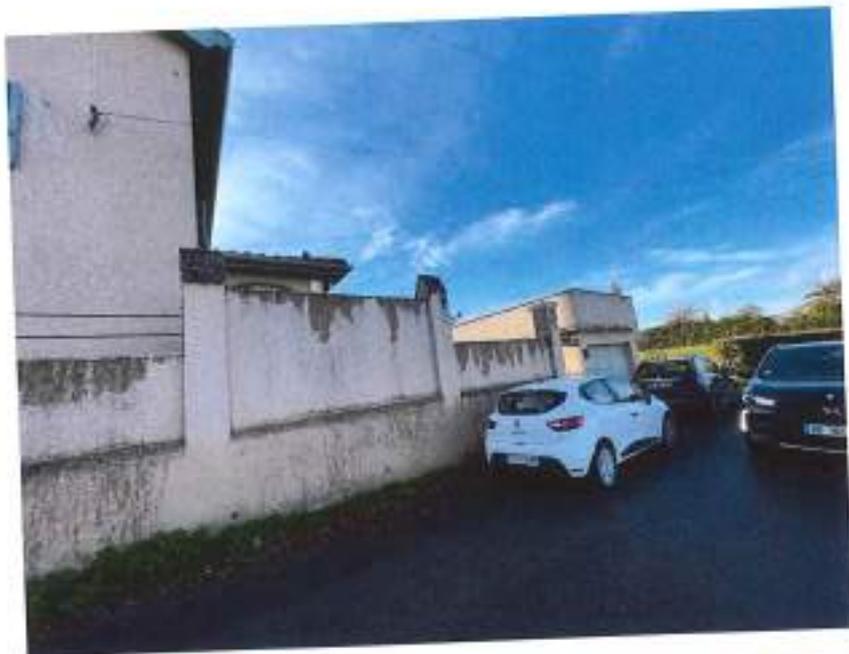
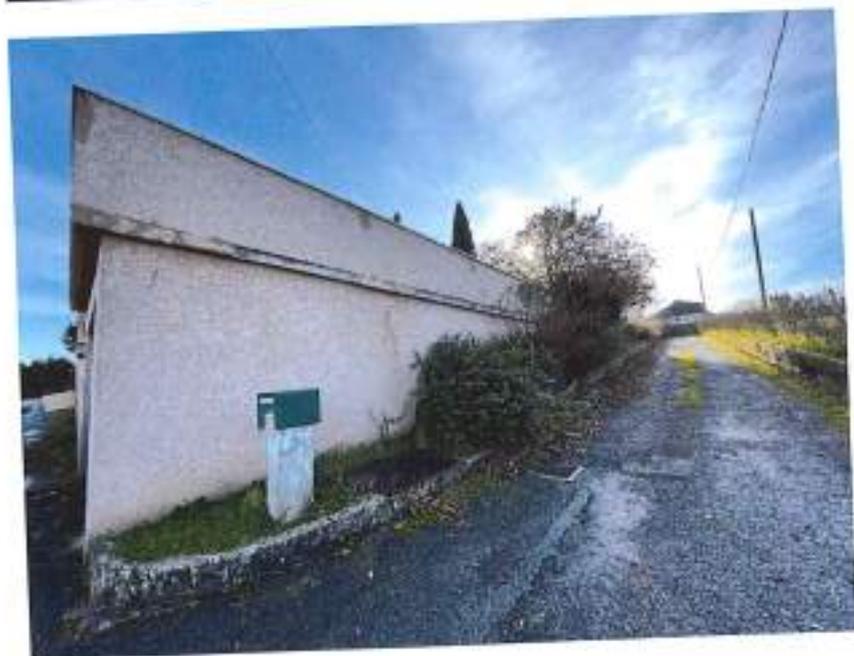
#### **Façades**

Elles sont recouvertes d'un crépi, en état d'usage. Les fenêtres sont fermées par des volets bois.

La propriété est mitoyenne en façade Est. Le crépi s'écaille sur certains pans de murs. Garde-corps pour partie.

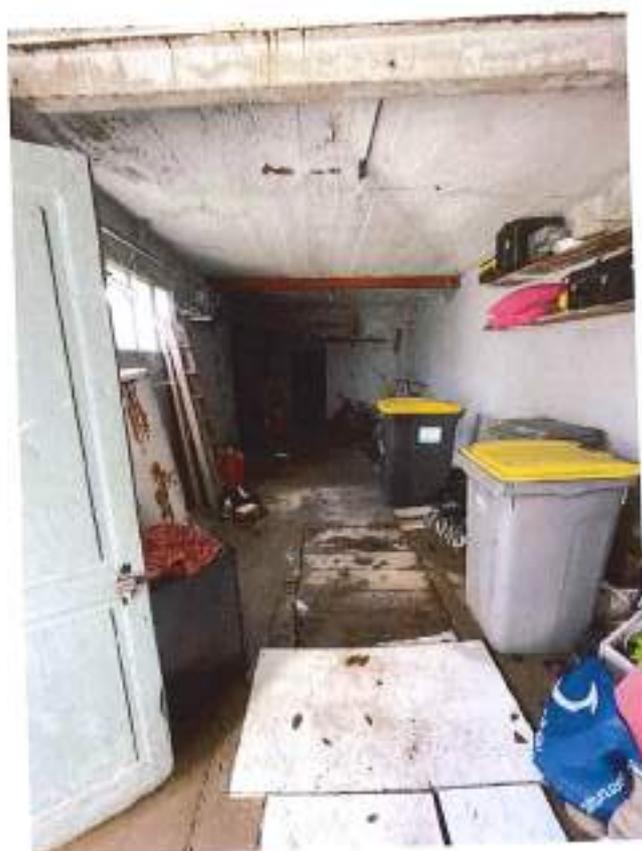
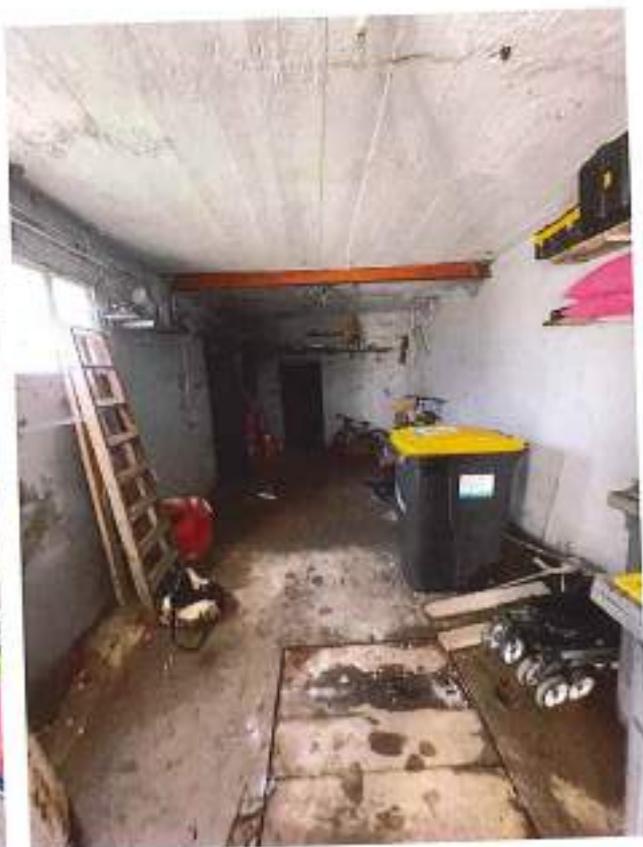
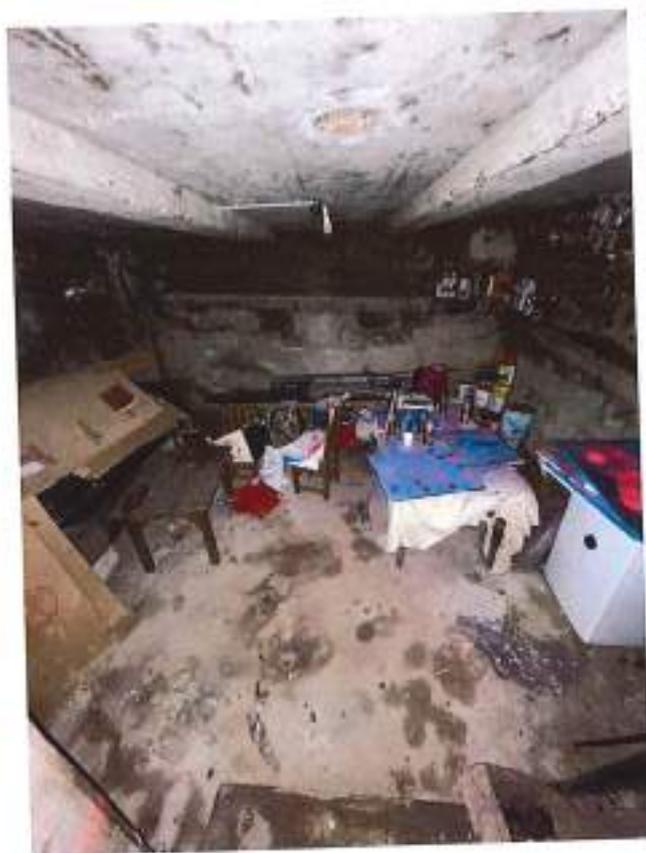
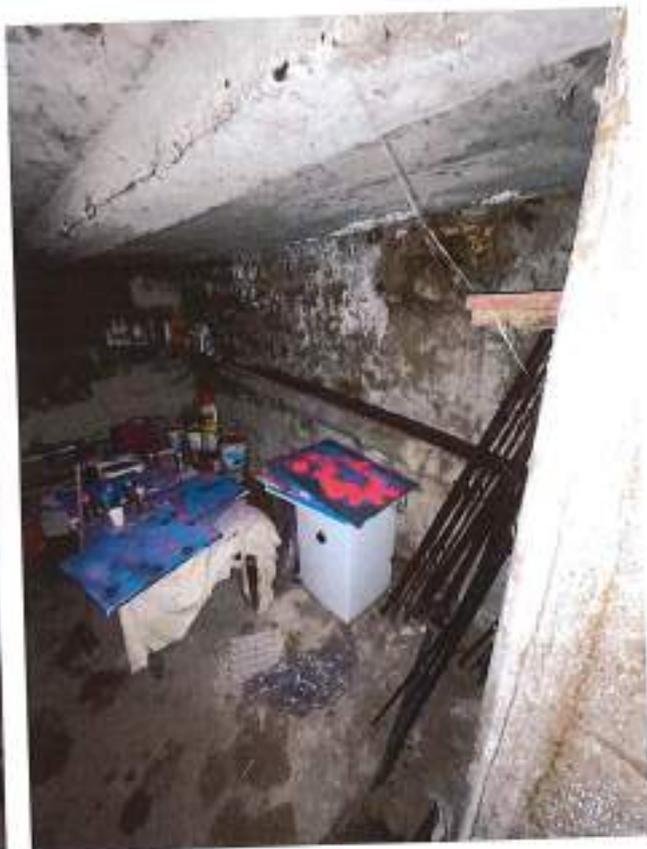
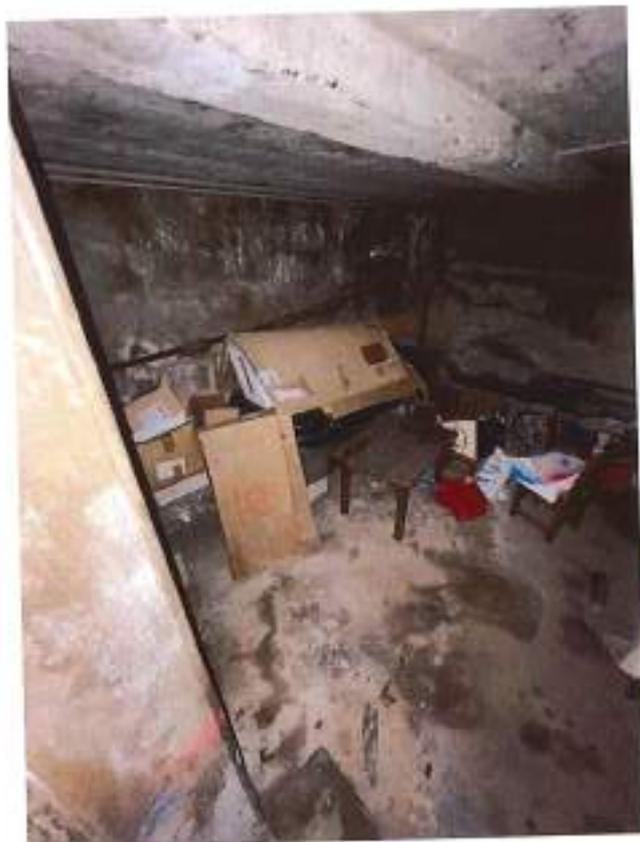
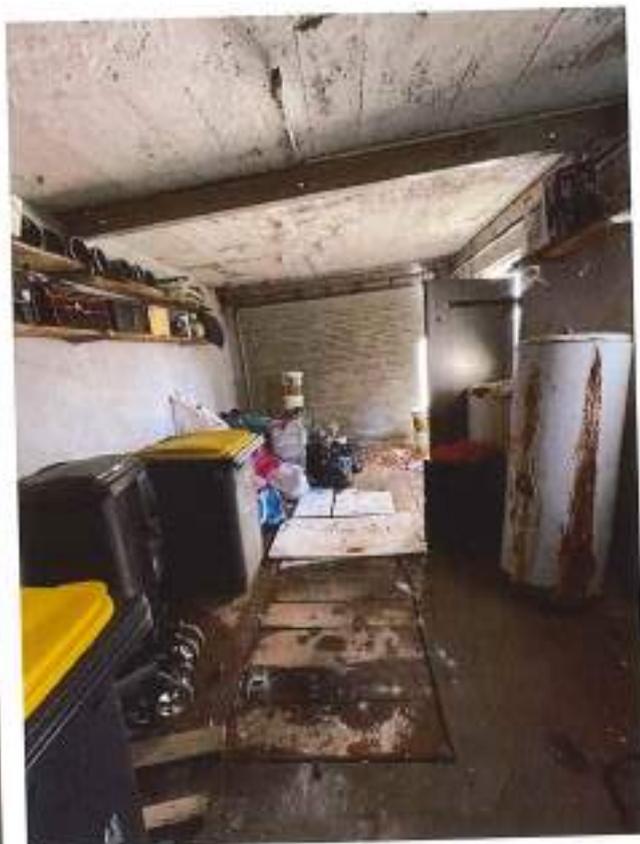
### Garage

Le plancher comporte des infiltrations d'eau.

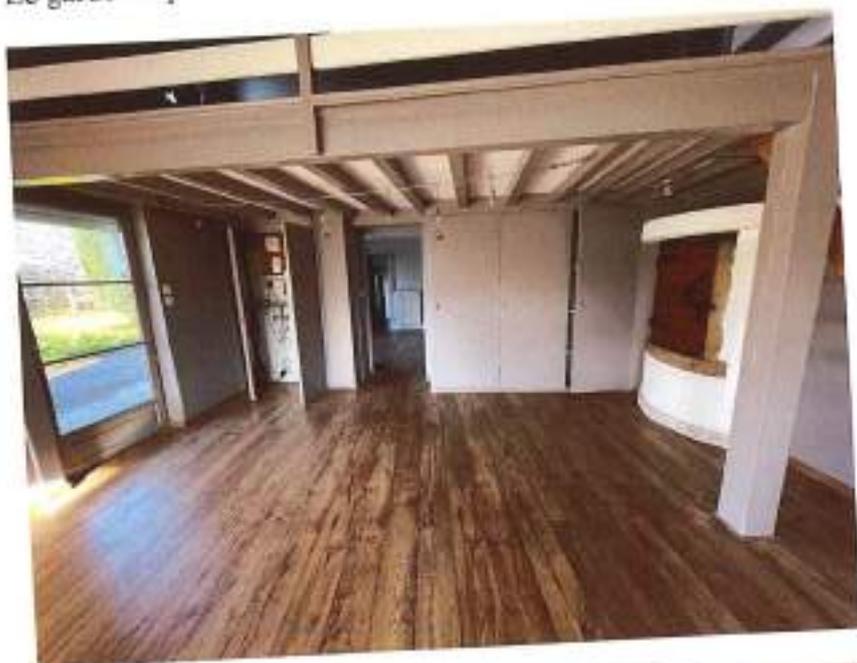
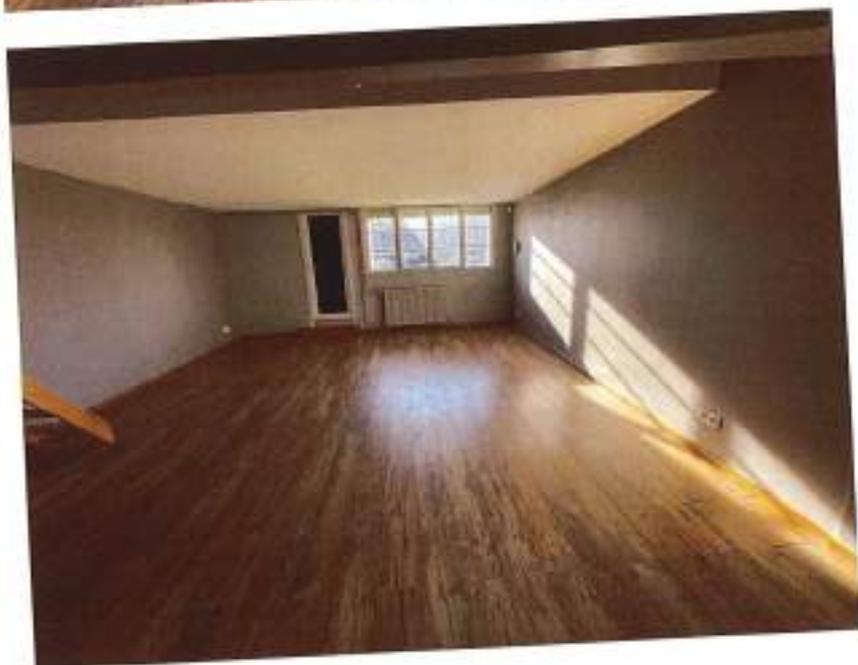
### Salon

Le plafond est recouvert de peinture blanche, avec des traces d'infiltration côté .

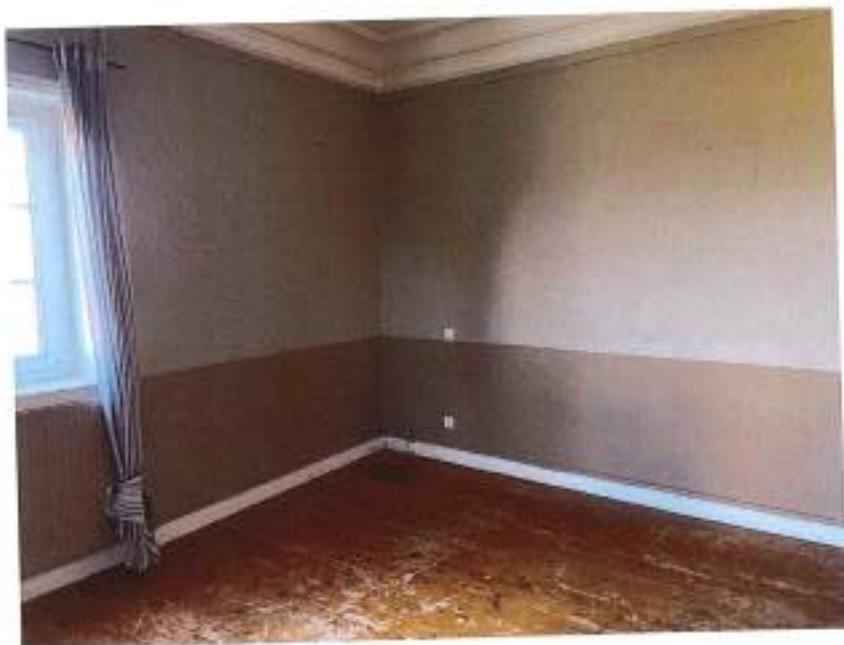
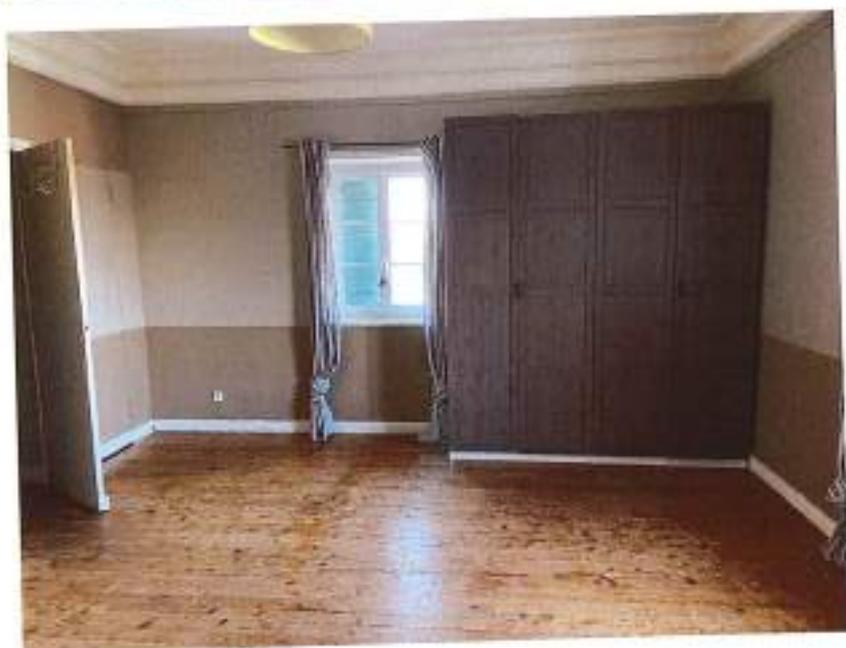
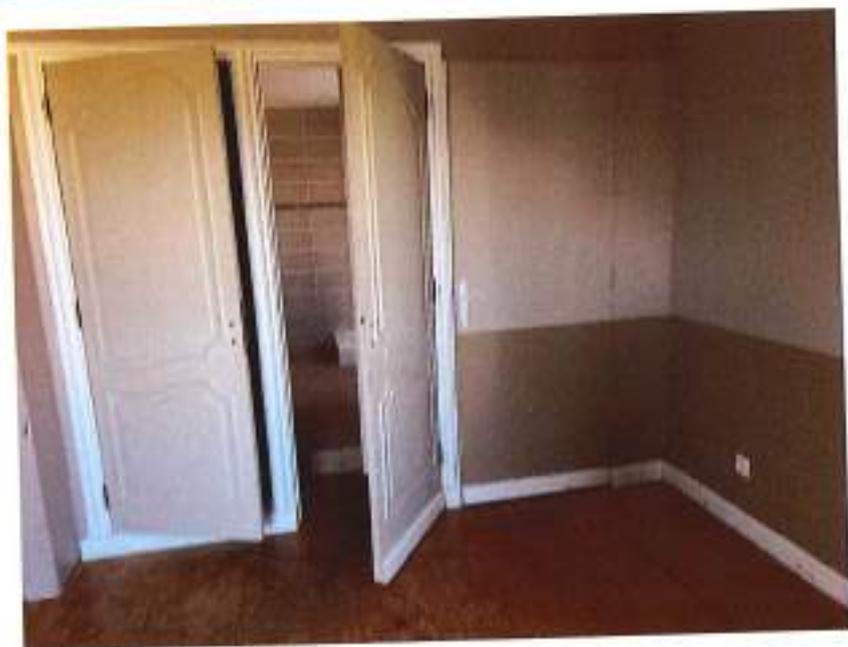
## Chambre 1

Le plafond est recouvert d'une toile peinte, fissurée. L'éclairage artificiel est assuré par un luminaire en plafond.

Les murs sont recouverts d'une peinture de couleur avec différentes traces. Le sol est recouvert de parquet, en mauvais état.

J'accède, par deux portes, à une salle de bain. Les deux portes laissent un petit sas d'entrée, dont la peinture est écaillée.

Les portes sont recouvertes d'une peinture blanche, également écaillée. Les murs sont recouverts de carrelage sur toute la hauteur.

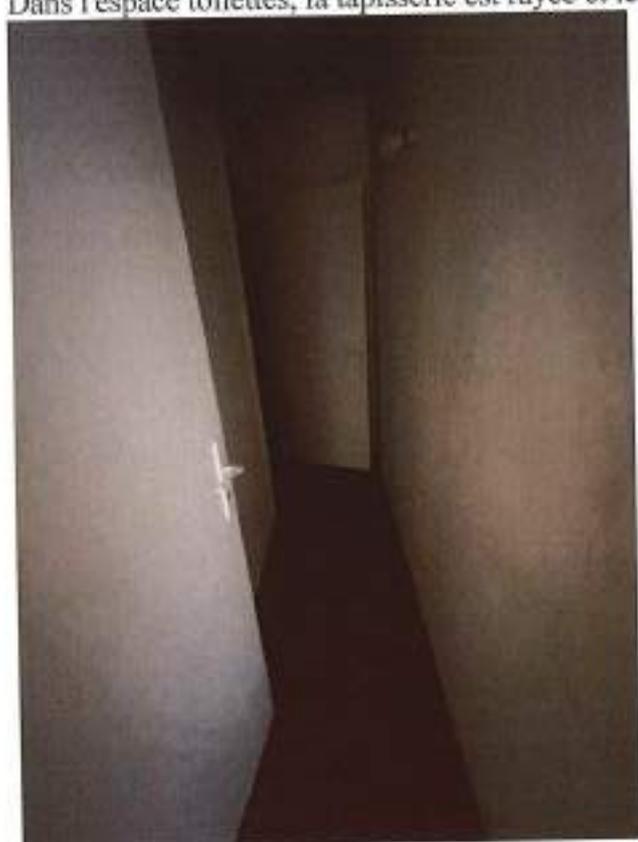
Dans l'espace toilettes, la tapisserie est rayée et le plafond est crépi non étalé.
