Etat de l'Installation Intérieure de Gaz

Numéro de dossier : 03/02/2024 MF
Norme méthodologique employée : AFNOR NF P 45-500
Date du repérage : 08 Février 2024

Département : **Rhône**
Adresse : **17, Rue Romain Rolland (Lot 107 à usage d'Appartement au 9° Etage)**
Commune : **69500 BRON**

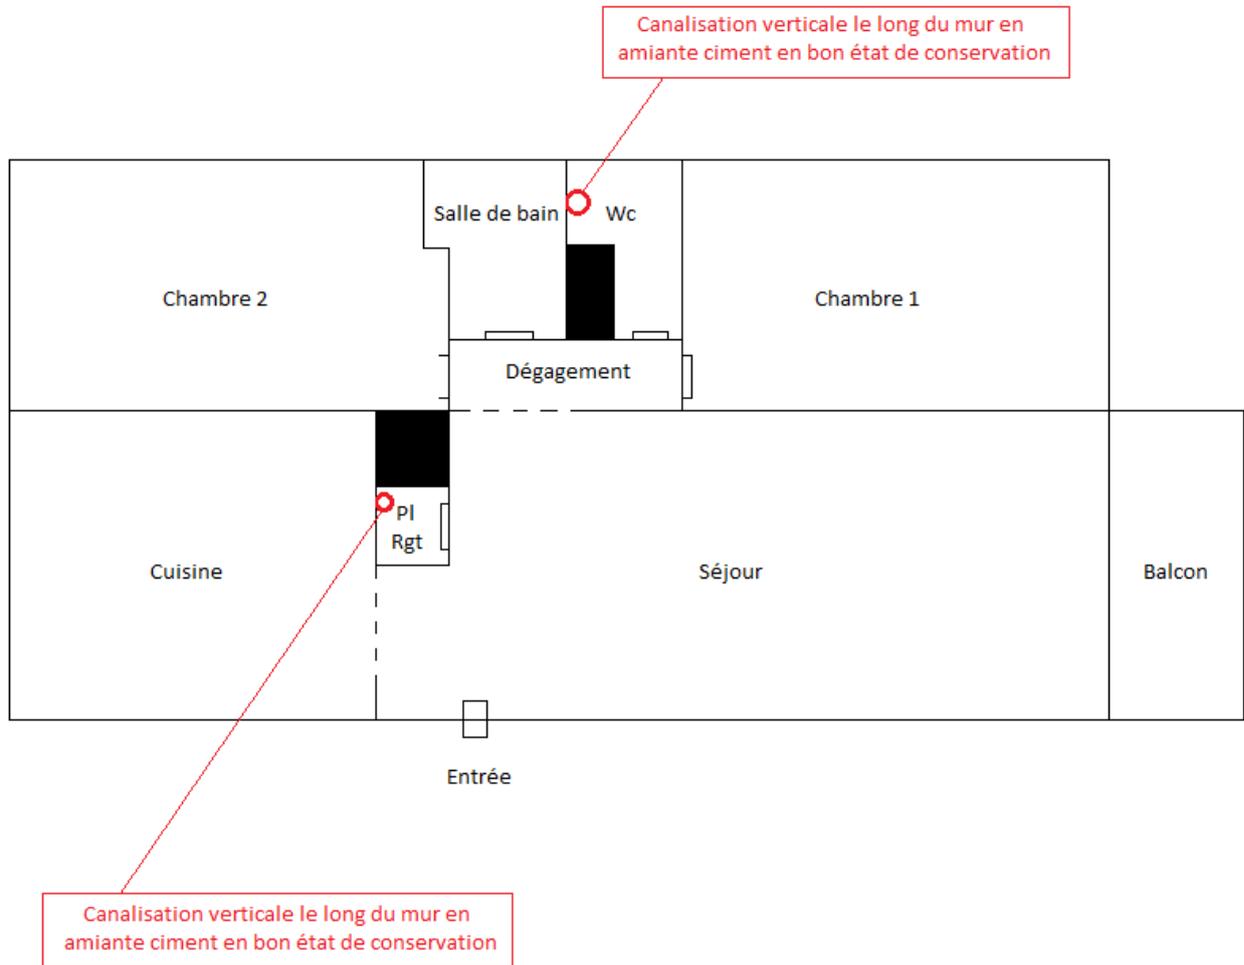
7.1 - Annexe - Schéma de repérage

Localisation	Identifiant + Description	Conclusion (justification)	Etat de conservation** et préconisations*
9ème Etage - Wc	<u>Description:</u> Canalisations verticales le long du mur <u>Liste selon annexe.13-9 du CSP:</u> B	Présence d'amiante (Sur jugement de l'opérateur)	Matériau non dégradé Résultat EP** Préconisation : Il est recommandé de réaliser une évaluation périodique.
9ème Etage - Séjour/Cuisine (PI Rangement)	<u>Description:</u> Canalisations verticales le long du mur <u>Liste selon annexe.13-9 du CSP:</u> B	Présence d'amiante (Sur jugement de l'opérateur)	Matériau non dégradé Résultat EP** Préconisation : Il est recommandé de réaliser une évaluation périodique.
