# DPE Diagnostic de performance énergétique (logement)

N°ADEME : 2369E3836422L  
Etabli le : 10/11/2023  
Valable jusqu'au : 09/11/2033

Adresse : **101 Rue Marietton**  
**69009 LYON**  
Etage : 3, N° de lot: C307

Type de bien : Appartement  
Année de construction : 2016  
Surface habitable : **18,95 m<sup>2</sup>**  
Ref. personnelle : C307  
Propriétaire : FRANCE EDL  
Adresse : 19 Rue Cuvier 69006 LYON

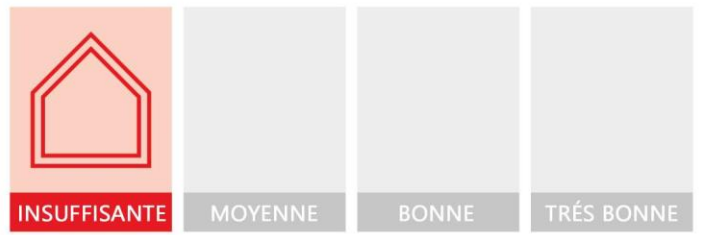
### ▲ Performance de l'isolation

<b>Murs</b>	Mur en béton banché d'épaisseur $\leq 20$ cm avec un doublage rapporté donnant sur l'extérieur	très bonne

<b>Plancher bas</b>	Dalle béton donnant sur un bâtiment ou local à usage autre que d'habitation	très bonne

<b>Toiture/plafond</b>	Dalle béton donnant sur l'extérieur (terrasse) avec isolation extérieure (16 cm) Dalle béton donnant sur l'extérieur (terrasse)	très bonne

<b>Portes et fenêtres</b>	Fenêtres battantes pvc, double vitrage Portes-fenêtres battantes pvc, double vitrage	moyenne
