Dossier Technique Amiante

Adresse :Le Village

Ville :NIVOLAS VERMELLE

**Rapport de mission de repérage des matériaux et produits
contenant de l'amiante à intégrer au Dossier technique
amiante**

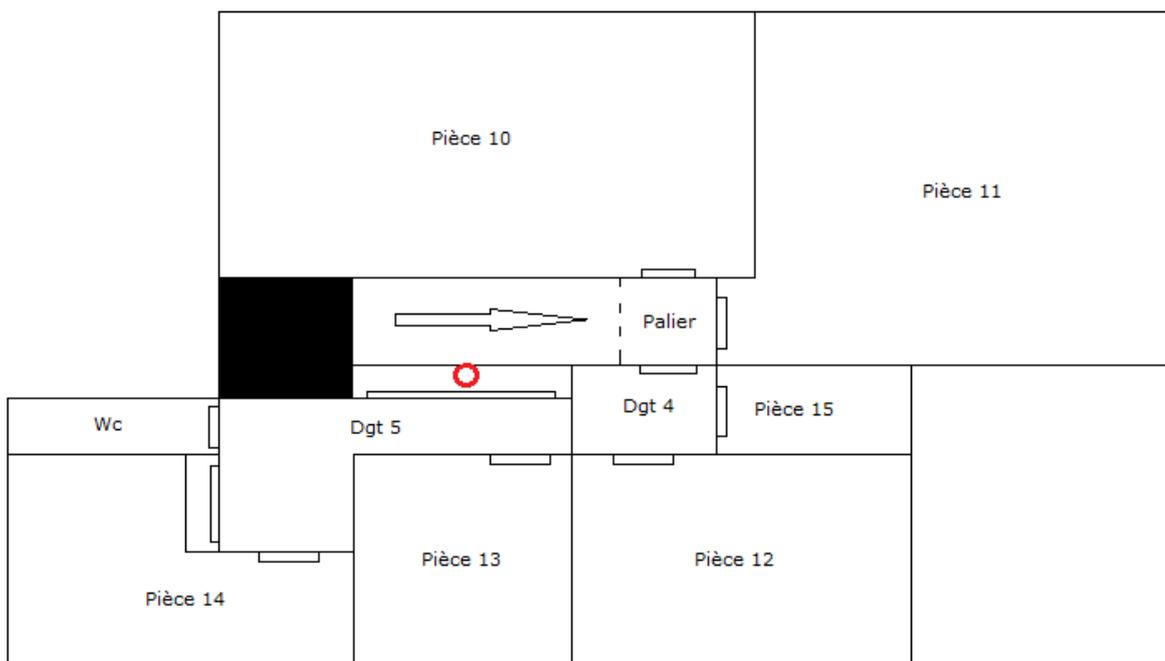
1er Etage

○ Conduit vertical le long du mur + sortie en toiture en amiante ciment en état dégradé de conservation

Localisation	Identifiant + Description	Conclusion (justification)	Etat de conservation** et préconisations*
			Préconisation : Il est recommandé de réaliser une évaluation périodique.

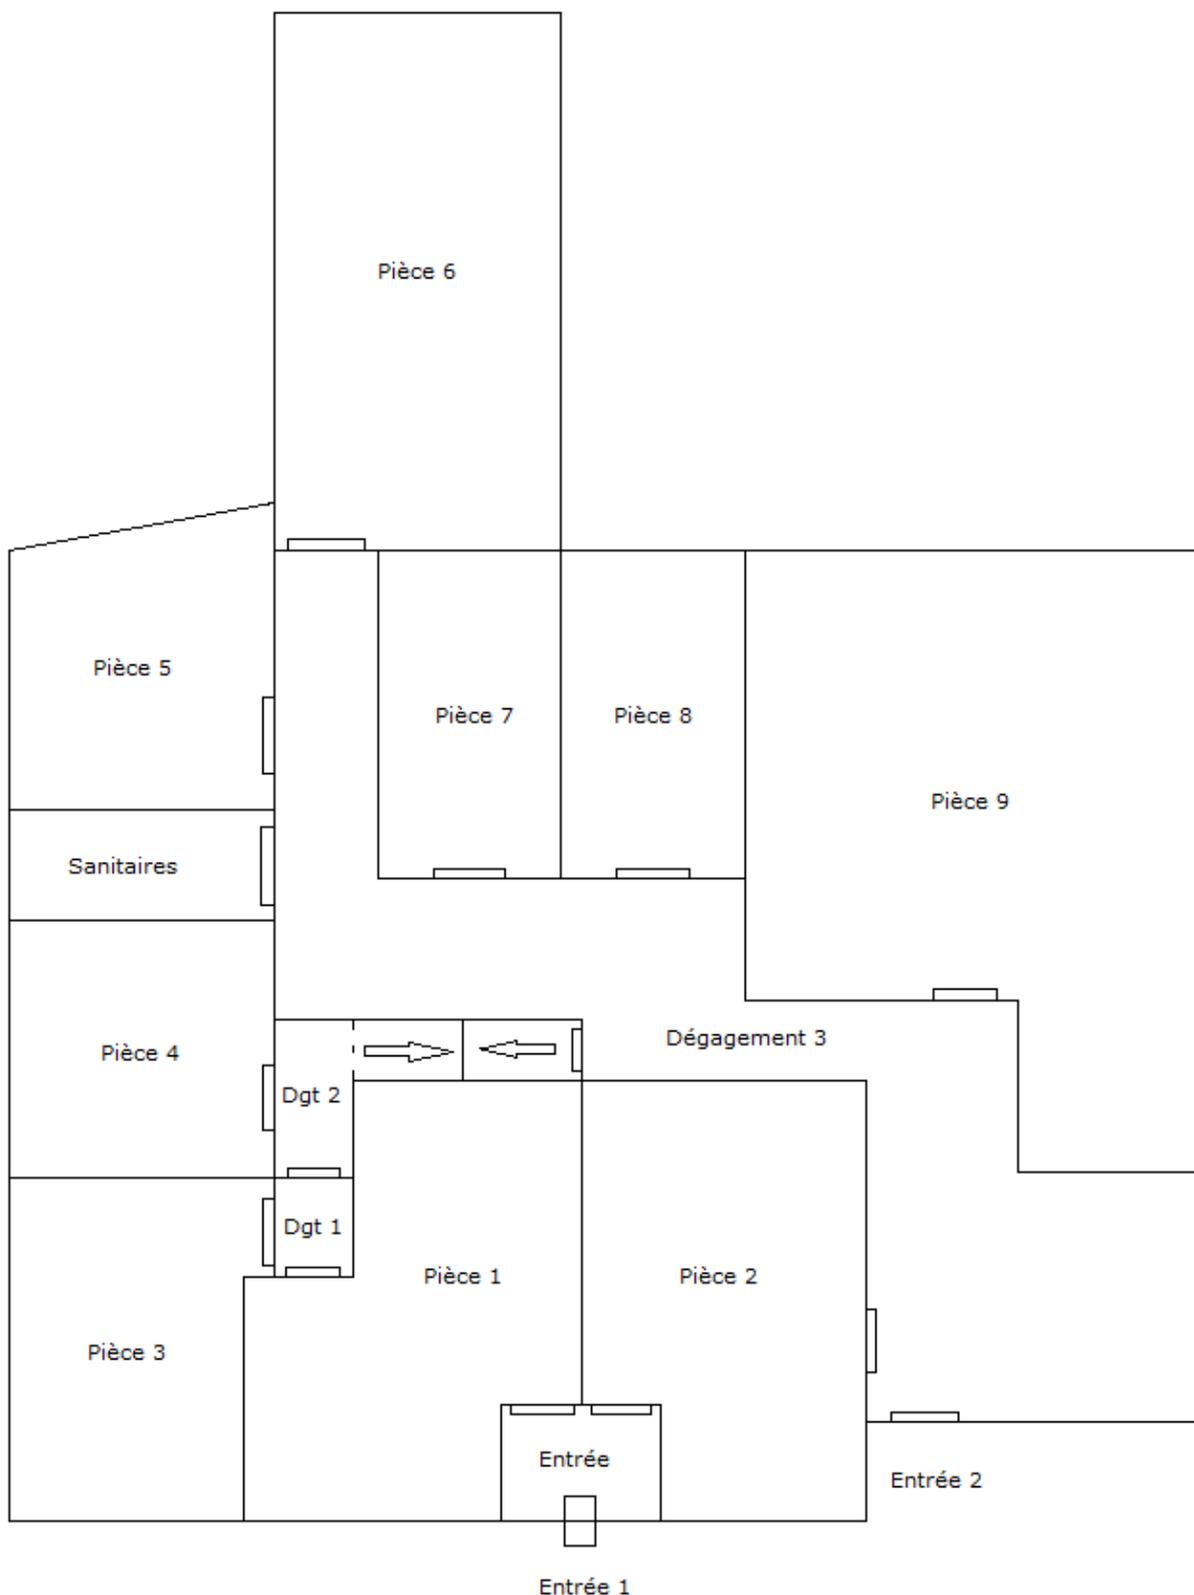
Rez de chaussée

○ Conduit vertical le long du mur + sortie en toiture en amiante ciment en état dégradé de conservation
