## Résumé de l'expertise n° 25/05/France/8157

Adresse : ..... 29 rue émile zola  
Commune : ..... 38400 ST MARTIN D HERES

Désignation et situation du ou des lot(s) de copropriété :  
Etage 4; Porte Droite, Lot numéro Non communiqué

## Rapport mission de repérage

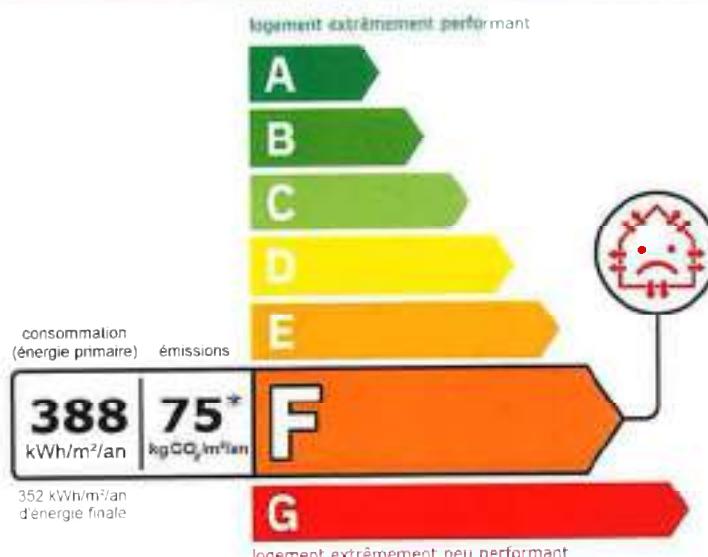
## Performance énergétique et climatique

Le niveau de consommation énergétique dépend de l'isolation du logement et de la performance des équipements.  
Pour l'améliorer, voir pages 4 à 6

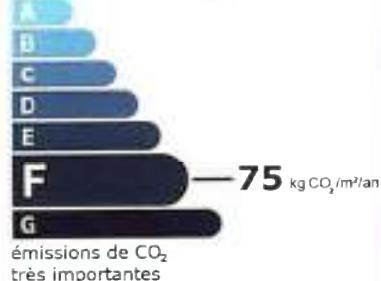
Ce logement émet 4 528 kg de CO<sub>2</sub> par an, soit l'équivalent de 23 462 km parcourus en voiture.

Le niveau d'émissions dépend principalement des types d'énergies utilisées (bois, électricité, gaz, fioul, etc.)

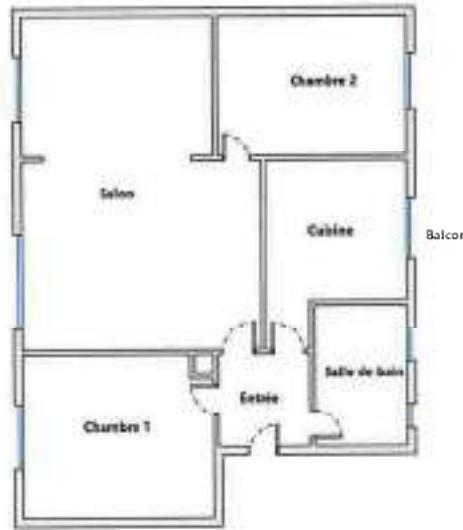
### 7.1 - Annexe - Schéma de repérage

Planche (croquis) de repérage technique effectué par le cabinet : Expert Diag 38, auteur : Bellussi theo

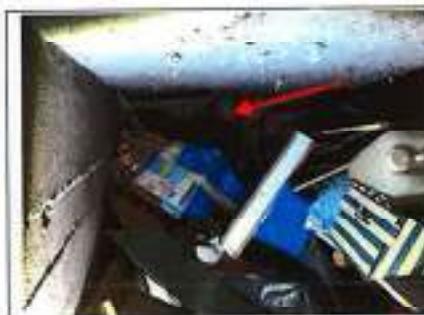
Photo n° PhA001  
 Localisation : Cave  
 Ouvrage : Conduits de fluides (air, eau, autres fluides)  
 Partie d'ouvrage : Conduits  
 Description : Conduits  
 Localisation sur croquis : M001

Localisation	Identifiant + Description	Conclusion (justification)	Etat de conservation** et préconisations*	Photo
Cave	<u>Identifiant:</u> M001 <u>Description:</u> Conduits <u>Composant de la construction:</u> Conduits de fluides (air, eau, autres fluides) <u>Partie à sonder:</u> Conduits <u>Liste selon annexe 13-9 du CSP:</u> B <u>Localisation sur croquis:</u> M001 <u>Sondage:</u> Visuel	Présence d'amiante (sur jugement de l'opérateur)	Matériau non dégradé  <u>Résultat EP**</u>  <u>Préconisation :</u> Il est recommandé de réaliser une évaluation périodique.

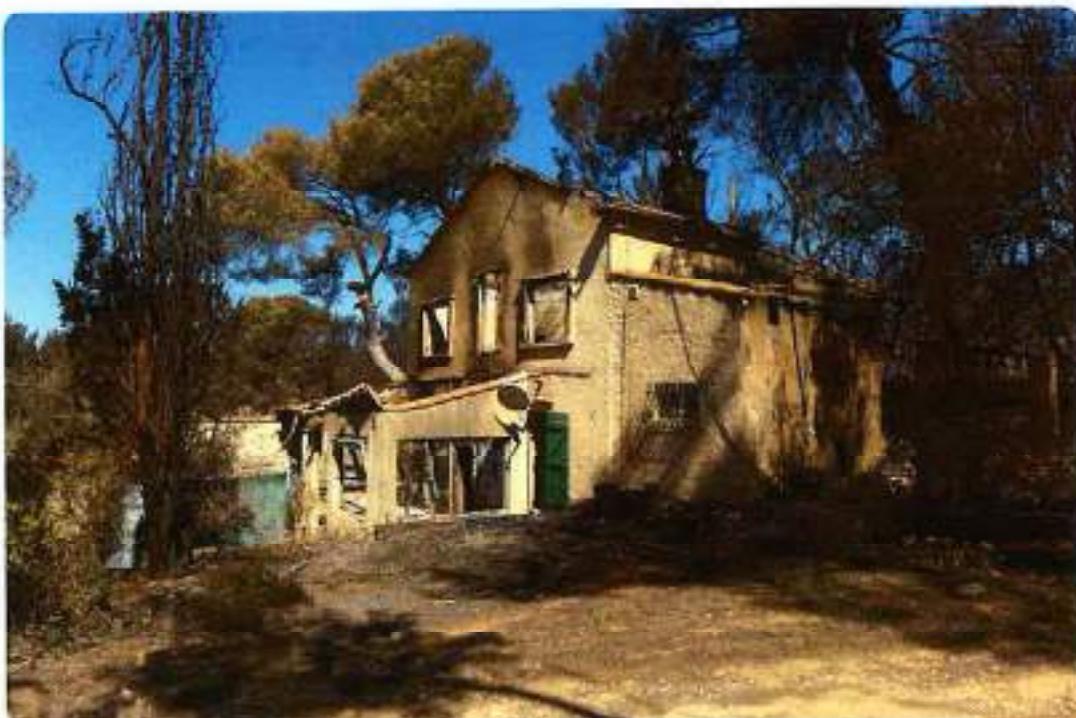
Maison non débroussaillée, partiellement détruite par le passage d'un feu, Rognac (13), source : ONF.
