# Résumé de l'expertise n° 11/05/2025/ [REDACTED]

Adresse : ..... 151 chemin du Renonceau

Commune : ..... 69780 ST PIERRE DE CHANDIEU (France)

# Constat de risque d'exposition au plomb CREP

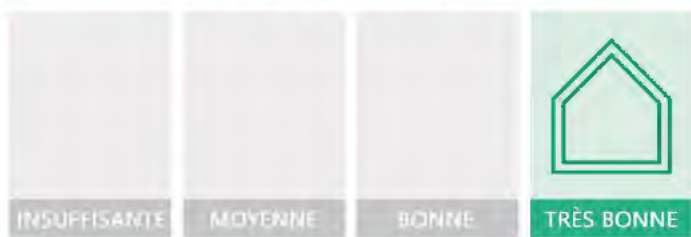
## Performance de l'isolation

| | description | isolation |
|---|---|---|
| <b>Portes et fenêtres</b> | Fenêtres battantes métal à rupture de ponts thermiques, double vitrage à isolation renforcée / Fenêtres fixes métal à rupture de ponts thermiques, double vitrage à isolation renforcée / Portes-fenêtres coulissantes métal à rupture de ponts thermiques, triple vitrage à isolation renforcée / Fenêtres oscillantes bois, double vitrage à isolation renforcée / Fenêtres battantes bois, simple vitrage / Portes-fenêtres battantes métal à rupture de ponts thermiques, triple vitrage à isolation renforcée / Porte(s) autres isolée avec double vitrage / Porte(s) bois avec double vitrage | <b>bonne</b> |

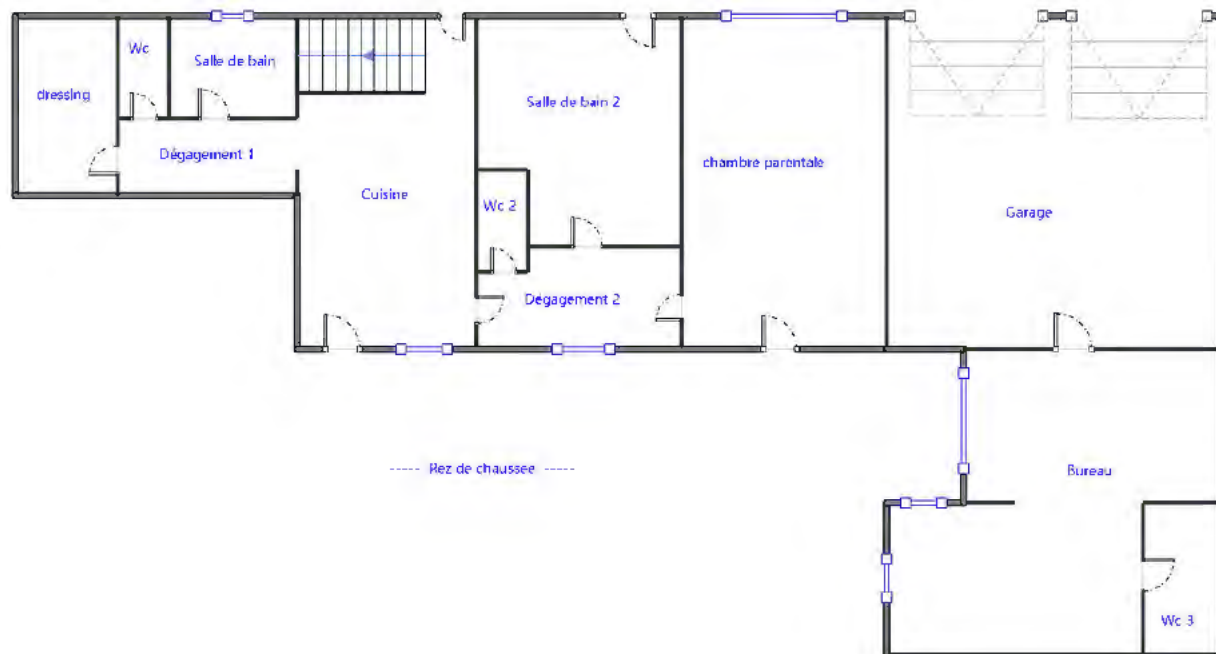
## 7.1 - Annexe - Schéma de repérage

Planche (croquis) de repérage technique effectué par le cabinet : GBdiagnostic, auteur : Gimeno benoit  
Dossier n° 11/05/2025/ [REDACTED] du 07/04/2025  
Adresse du bien : 151 chemin du Renonceau (Non communiqué) 69780 ST PIERRE DE CHANDIEU France

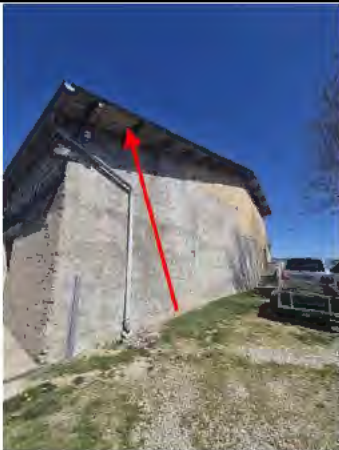
| | <p>PHOTO N° PHA001<br/> LOCALISATION : GRANGE - ECURIE 1<br/> OUVRAGE : 1 - COUVERTURES, TOITURES, TERRASSES ET ÉTANCHÉITÉS - PLAQUES ONDULÉES ET PLANES<br/> PARTIE D'OUVRAGE : PLAQUES EN FIBRES-CIMENT (Y COMPRIS PLAQUES « SOUS TUILES »)<br/> DESCRIPTION : PLAQUES EN FIBRES-CIMENT (Y COMPRIS PLAQUES « SOUS TUILES »)</p> |

| Localisation | Identifiant + Description | Conclusion (justification) | Etat de conservation** et préconisations* | Photo |
|---|---|---|---|---|
| GRANGE - Ecurie 1 | Identifiant: ZPSO-001<br>Description: Plaques en fibres-ciment (y compris plaques « sous tuiles »)<br>Liste selon annexe.13-9 du CSP: B | Présence d'amiante (Sur jugement de l'opérateur) | Matériau non dégradé<br><br><b>Résultat EP**</b><br><br><b>Préconisation :</b> Il est recommandé de réaliser une évaluation périodique. | |

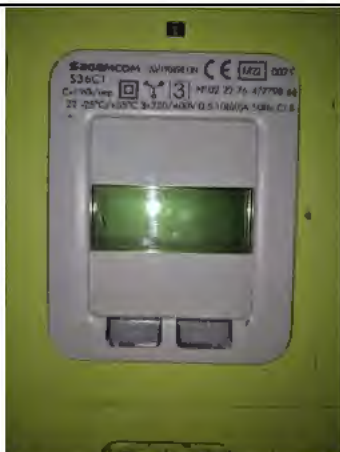
PHOTO DU COMPTEUR ÉLECTRIQUE
