## Dossier Technique Immobilier

**Rapport de mission de repérage des matériaux et produits contenant de l'amiante pour l'établissement du constat établi à l'occasion de la vente d'un immeuble bâti (listes A et B de l'annexe 13-9 du Code de la Santé publique)**

| Adresse | Rue : ..... <b>18 Chemin de la Vionnaz (205-172-14)</b><br>Bât., escalier, niveau, appartement n°, lot n°:<br><b>Rdc, Lot numéro 205-172-14</b><br>Code postal, ville : . <b>74200 THONON-LES-BAINS</b><br>Section cadastrale : <b>NC, Parcelle(s) n° AQ 407/409</b> |

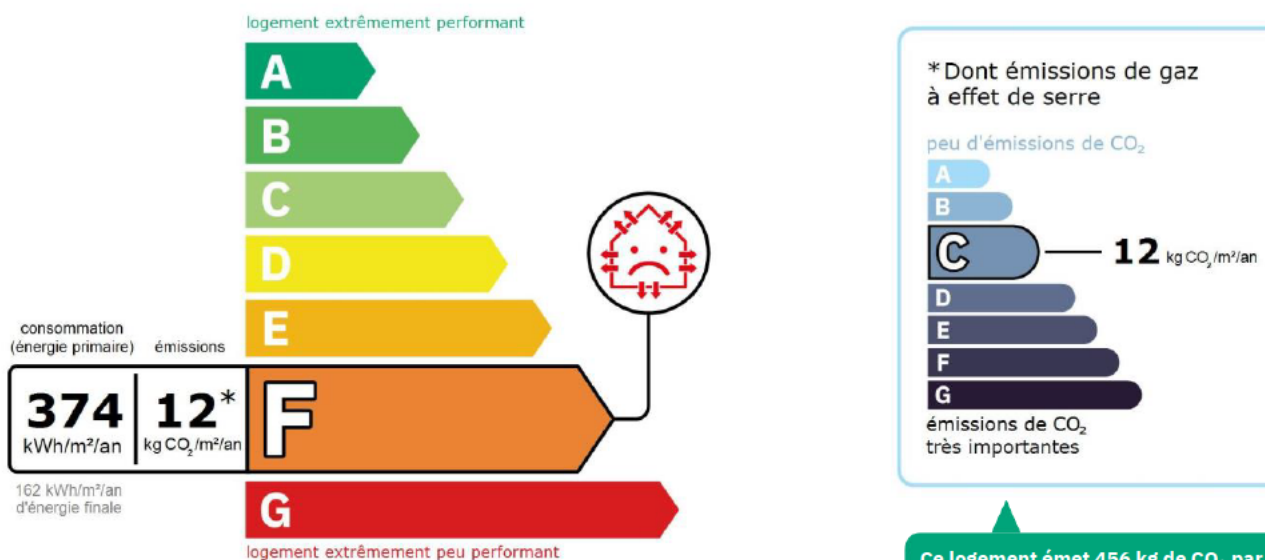
## Performance énergétique et climatique

Le niveau de consommation énergétique dépend de l'isolation du logement et de la performance des équipements. Pour l'améliorer, voir pages 4 à 6

Ce logement émet 456 kg de CO₂ par an, soit l'équivalent de 2 361 km parcourus en voiture. Le niveau d'émissions dépend principalement des types d'énergies utilisées (bois, électricité, gaz, fioul, etc.)

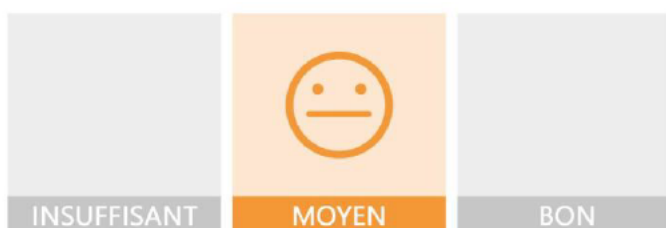
## Confort d'été (hors climatisation)\*

Les caractéristiques de votre logement améliorant le confort d'été :
