Résumé de l'expertise n° 02/02/2025/XXX/0341

Adresse : **1 rue Gaston Brissac**

Commune : **69008 LYON 08 (France)**

DPE Diagnostic de performance énergétique (logement)

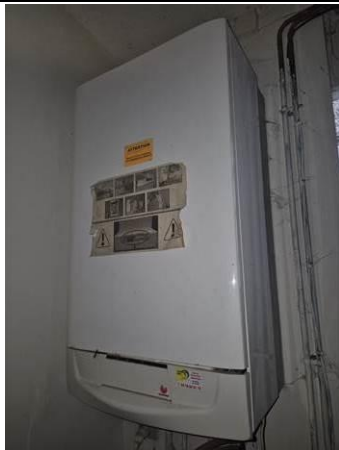
PHOTO N° PHGAZ001
CHAUDIÈRE SAUNIER DUVAL (TYPE : ETANCHE)

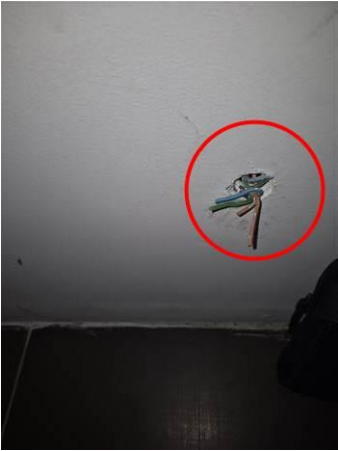
<p>PHOTO PHELE001 LIBELLÉ DE L'ANOMALIE : B7.3 C2 AU MOINS UN CONDUCTEUR NU ET/OU AU MOINS UNE PARTIE ACCESSIBLE EST ALIMENTÉ SOUS UNE TENSION SUPÉRIEURE À 25 V A.C. OU SUPÉRIEURE OU ÉGALE 60 V D.C. OU EST ALIMENTÉ PAR UNE SOURCE AUTRE QUE TBTS. REMARQUES : PRÉSENCE DE PARTIES ACTIVES ACCESSIBLES ALIMENTÉS PAR UNE TENSION >25 VAC (COURANT ALTERNATIF), OU >60 VDC (COURANT CONTINU) OU NON TBTS (TRÈS BASSE TENSION DE SÉCURITÉ) ; FAIRE INTERVENIR UN ÉLECTRICIEN QUALIFIÉ AFIN DE SUPPRIMER LE(S) RISQUE(S) DE CONTACT AVEC LES PARTIES ACTIVES</p>

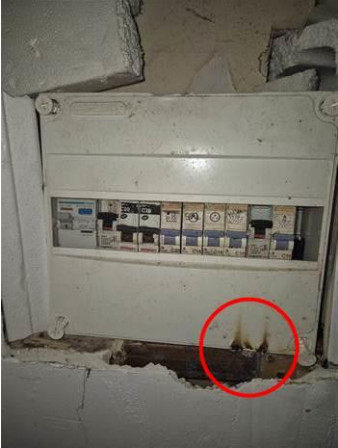
<p>PHOTO PHELE002 LIBELLÉ DE L'ANOMALIE : B4.3 H DES CONDUCTEURS OU DES APPAREILLAGES PRÉSENTENT DES TRACES D'ÉCHAUFFEMENT. REMARQUES : PRÉSENCE D'APPAREILLAGE PRÉSENTANT DES TRACES D'ÉCHAUFFEMENT ; FAIRE INTERVENIR UN ÉLECTRICIEN QUALIFIÉ AFIN DE REMPLACER LES APPAREILS PRÉSENTANT DES TRACES D'ÉCHAUFFEMENT</p>
