Etat de l'Installation Intérieure d'Electricité

Numéro de dossier : 0/06/72022
 Norme méthodologique employée : AFNOR FD C 16-600 (juin 2015)
 Date du repérage : 27/06/2022

Type d'immeuble : **Maison d'habitation**
 Adresse : **16, Rue d'Apollon (Lot n° 12 à usage de maison mitoyenne sur 2 niveaux)**
 Commune : **69230 ST GENIS LAVAL**
 Département : **Rhône**
 Référence cadastrale : **NC, identifiant fiscal : NC**
Désignation et situation du ou des lot(s) de copropriété : **Lot n° 12 à usage de maison mitoyenne sur 2 niveaux**

DOSSIER DE DIAGNOSTICS TECHNIQUES

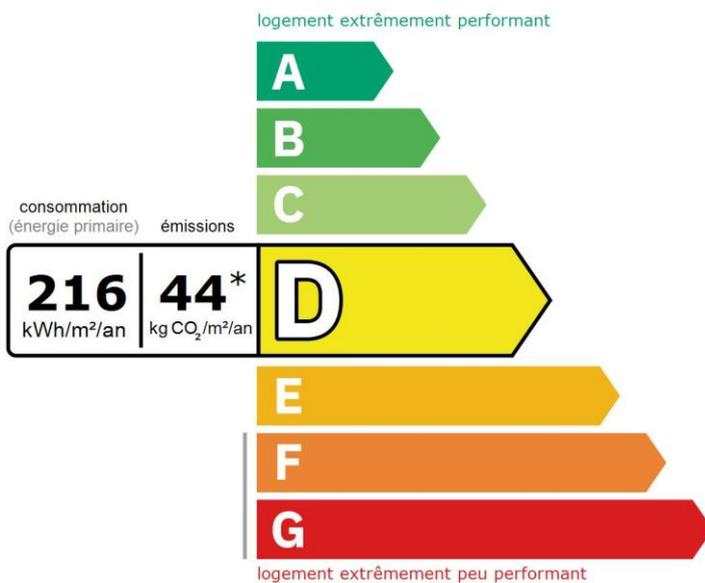
Performance énergétique et climatique

Le niveau de consommation énergétique dépend de l'isolation du logement et de la performance des équipements. Pour l'améliorer, voir pages 4 à 6

Ce logement émet 4 456 kg de CO₂ par an, soit l'équivalent de 23 090 km parcourus en voiture.

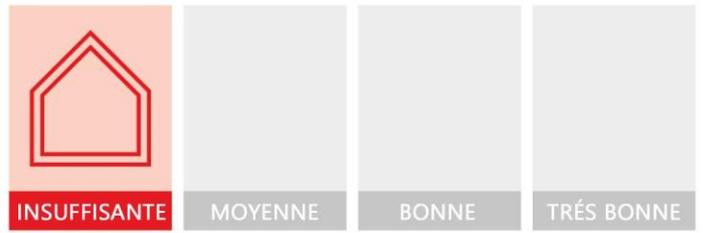
Performance de l'isolation

Portes et fenêtres	<p>Porte(s) bois opaque pleine</p> <p>Fenêtres battantes bois, double vitrage</p> <p>Portes-fenêtres battantes avec soubassement bois, double vitrage</p> <p>Fenêtres coulissantes métal sans rupture de ponts thermiques, double vitrage</p> <p>Fenêtres fixes bois, double vitrage</p> <p>Fenêtres oscillantes bois, double vitrage</p>	moyenne
