DOSSIER DE DIAGNOSTICS TECHNIQUES

Référence : 2022DI31895

Bien :	Maison individuelle
Adresse :	247 chemin du Mas du Puits 01480 FAREINS
Numéro de lot :	
Référence Cadastre :	AN - 50

RAPPORT N° 2022DI31895

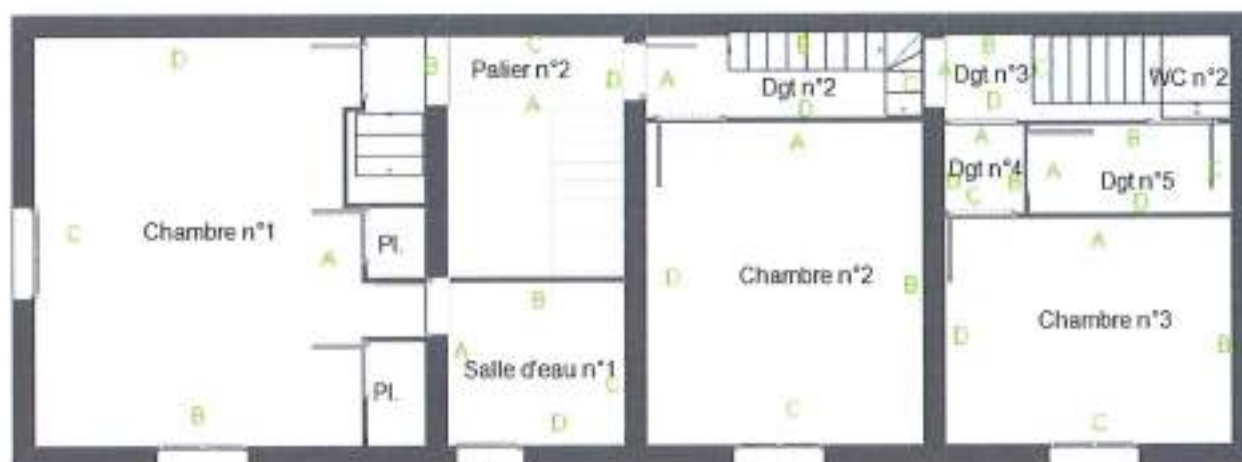
ÉTAGE 1

Salle d'eau n°1
 Métal Peinture D
 3,06 mg/cm²

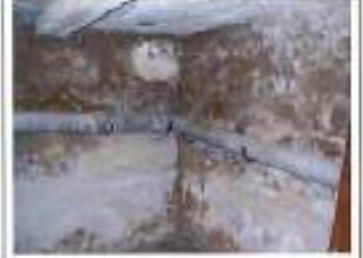
PHOTO N° 2

Commentaires : Présence d'un conduit en fibres ciment : ANF (photo n°2) en bon état.

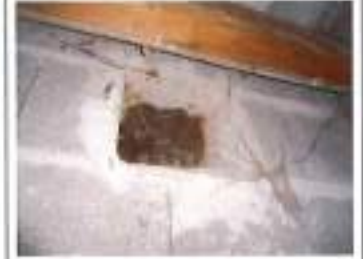
PHOTO N° 6

Commentaires : Présence de plaques en fibres ciment composant la toiture (photo n°5). Ventilation murale en fibres ciment (photo n°6)
