# CERTIFICAT DE SUPERFICIE

## Dossier 2205-0117\_1

<b>DESIGNATION DU BIEN :</b> ADRESSE : 7 rue de la Goutte (8,9,10,11,12,13) 69240 ST VINCENT DE REINS NUMÉRO DE LOT(S) : 8,9,10,11,12,13 CATEGORIE : Autres TYPE : habitation et dépendances NOMBRE DE NIVEAU : 2	<b>DESIGNATION DU PROPRIETAIRE :</b> NOM : Mr ADRESSE : NC PERSONNE PRESENTE LORS DE LA VISITE : HUISSIERS REUNIS <b>DESIGNATION DU DEMANDEUR :</b> NOM : HUISSIERS REUNIS (Me Delarue) Adresse : 13 r Louis Guillaumond 69440 MORNANT
--	--

# Rapport de mission de repérage des matériaux et produits contenant de l'amiante

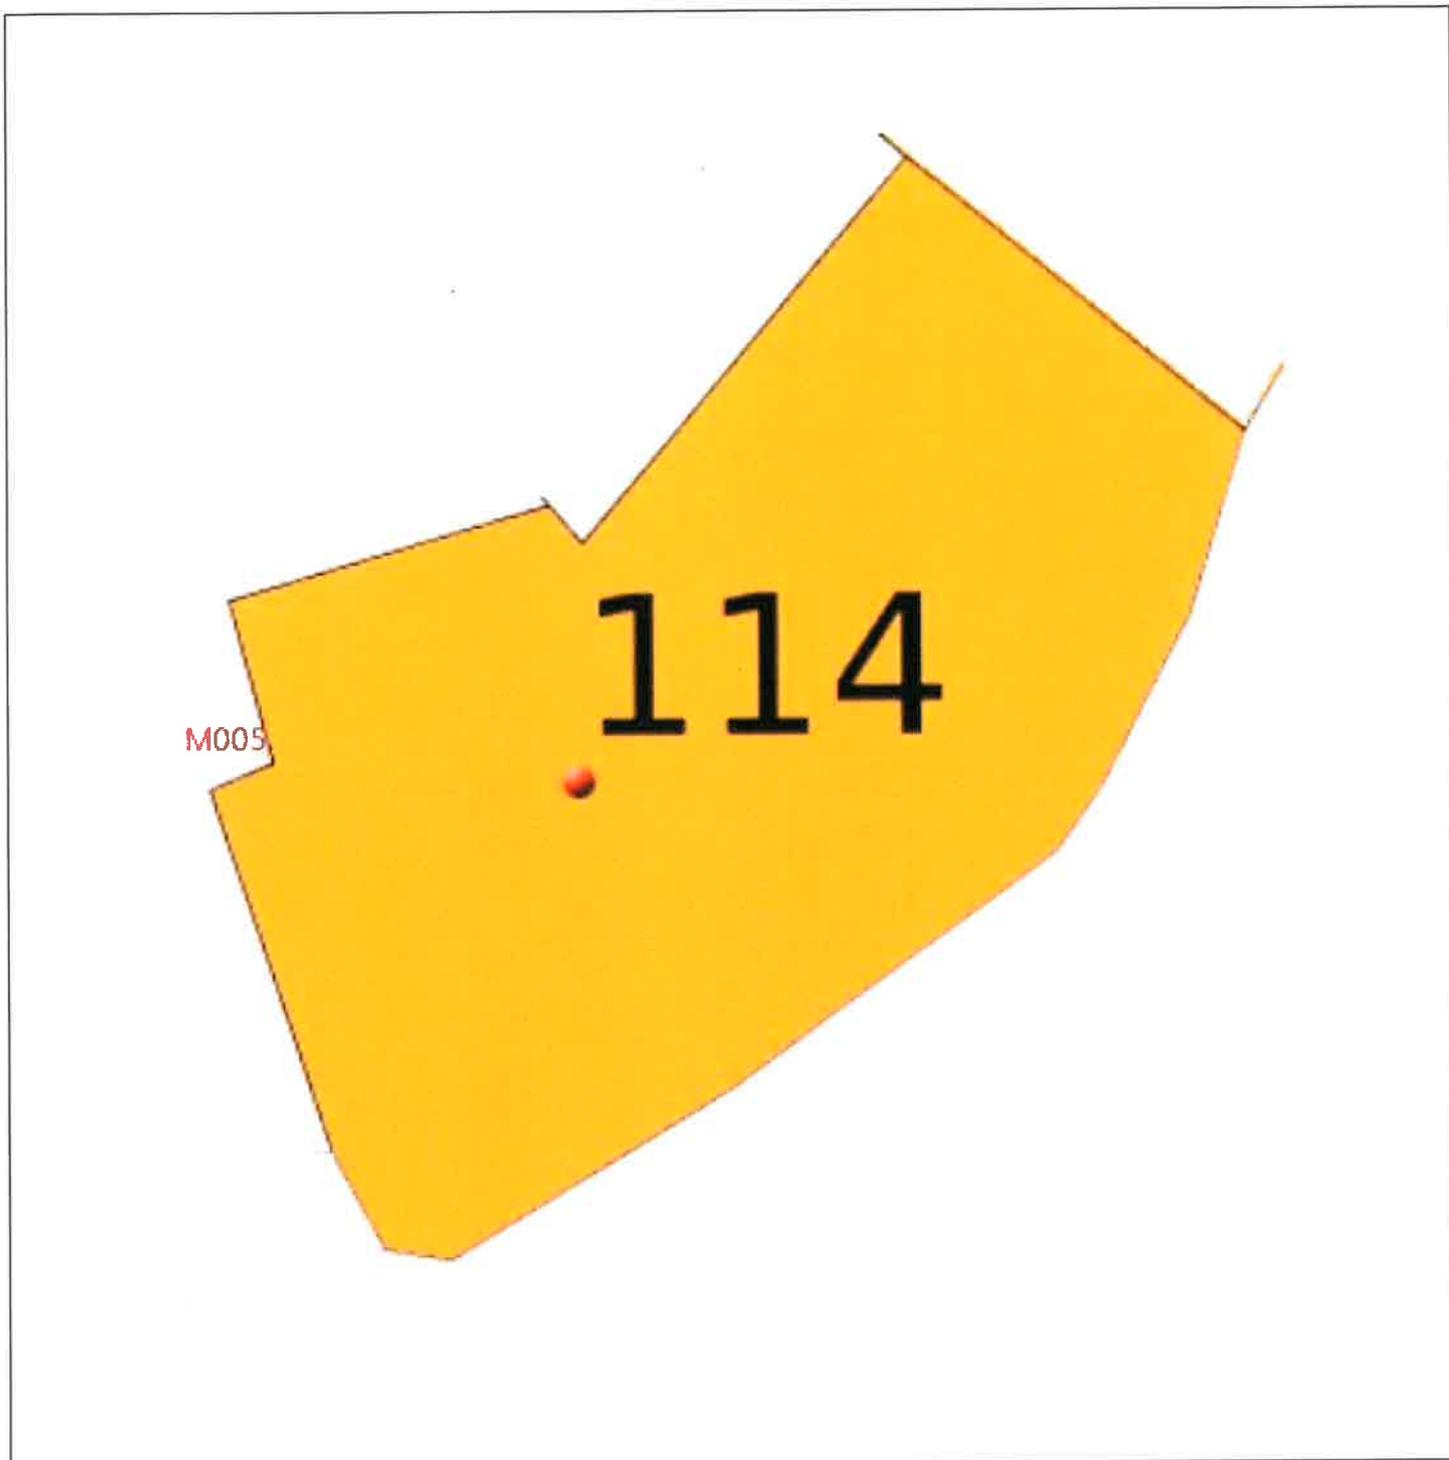
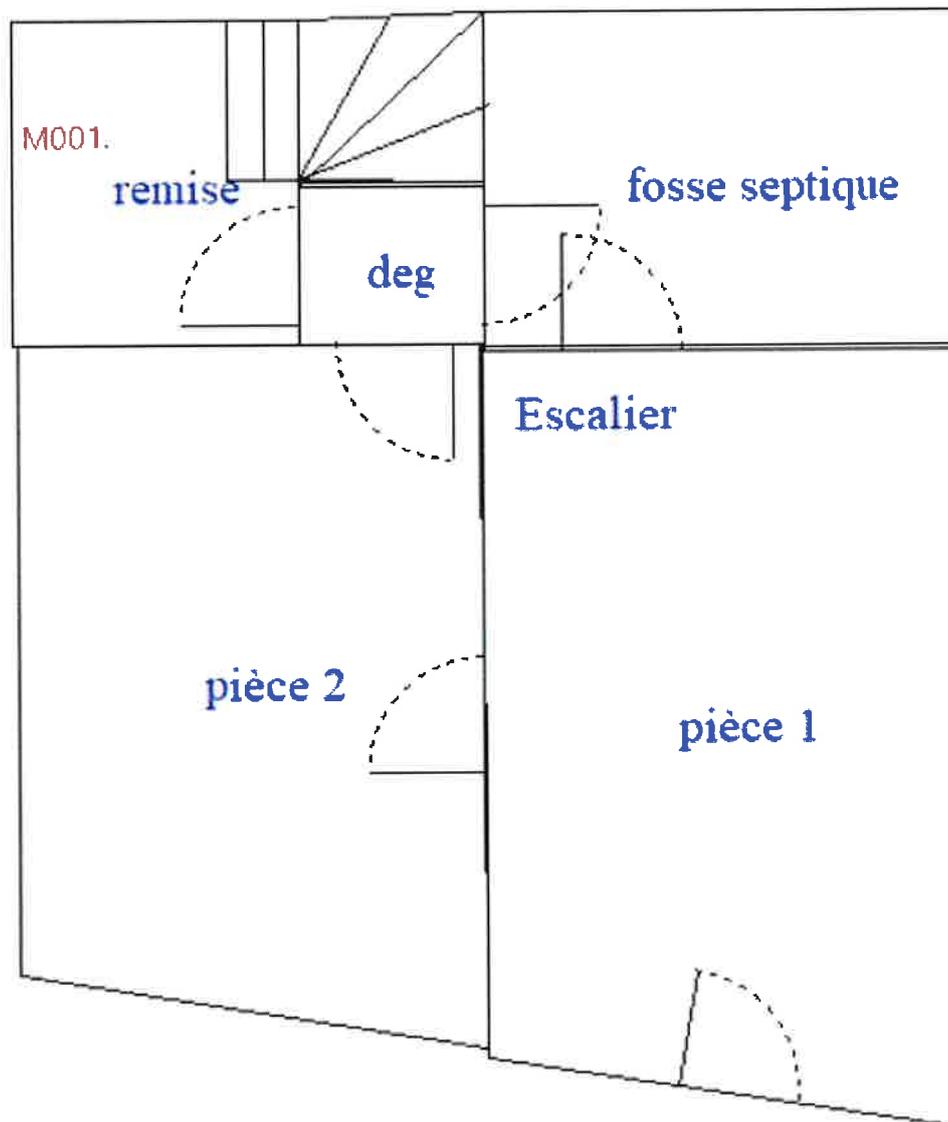
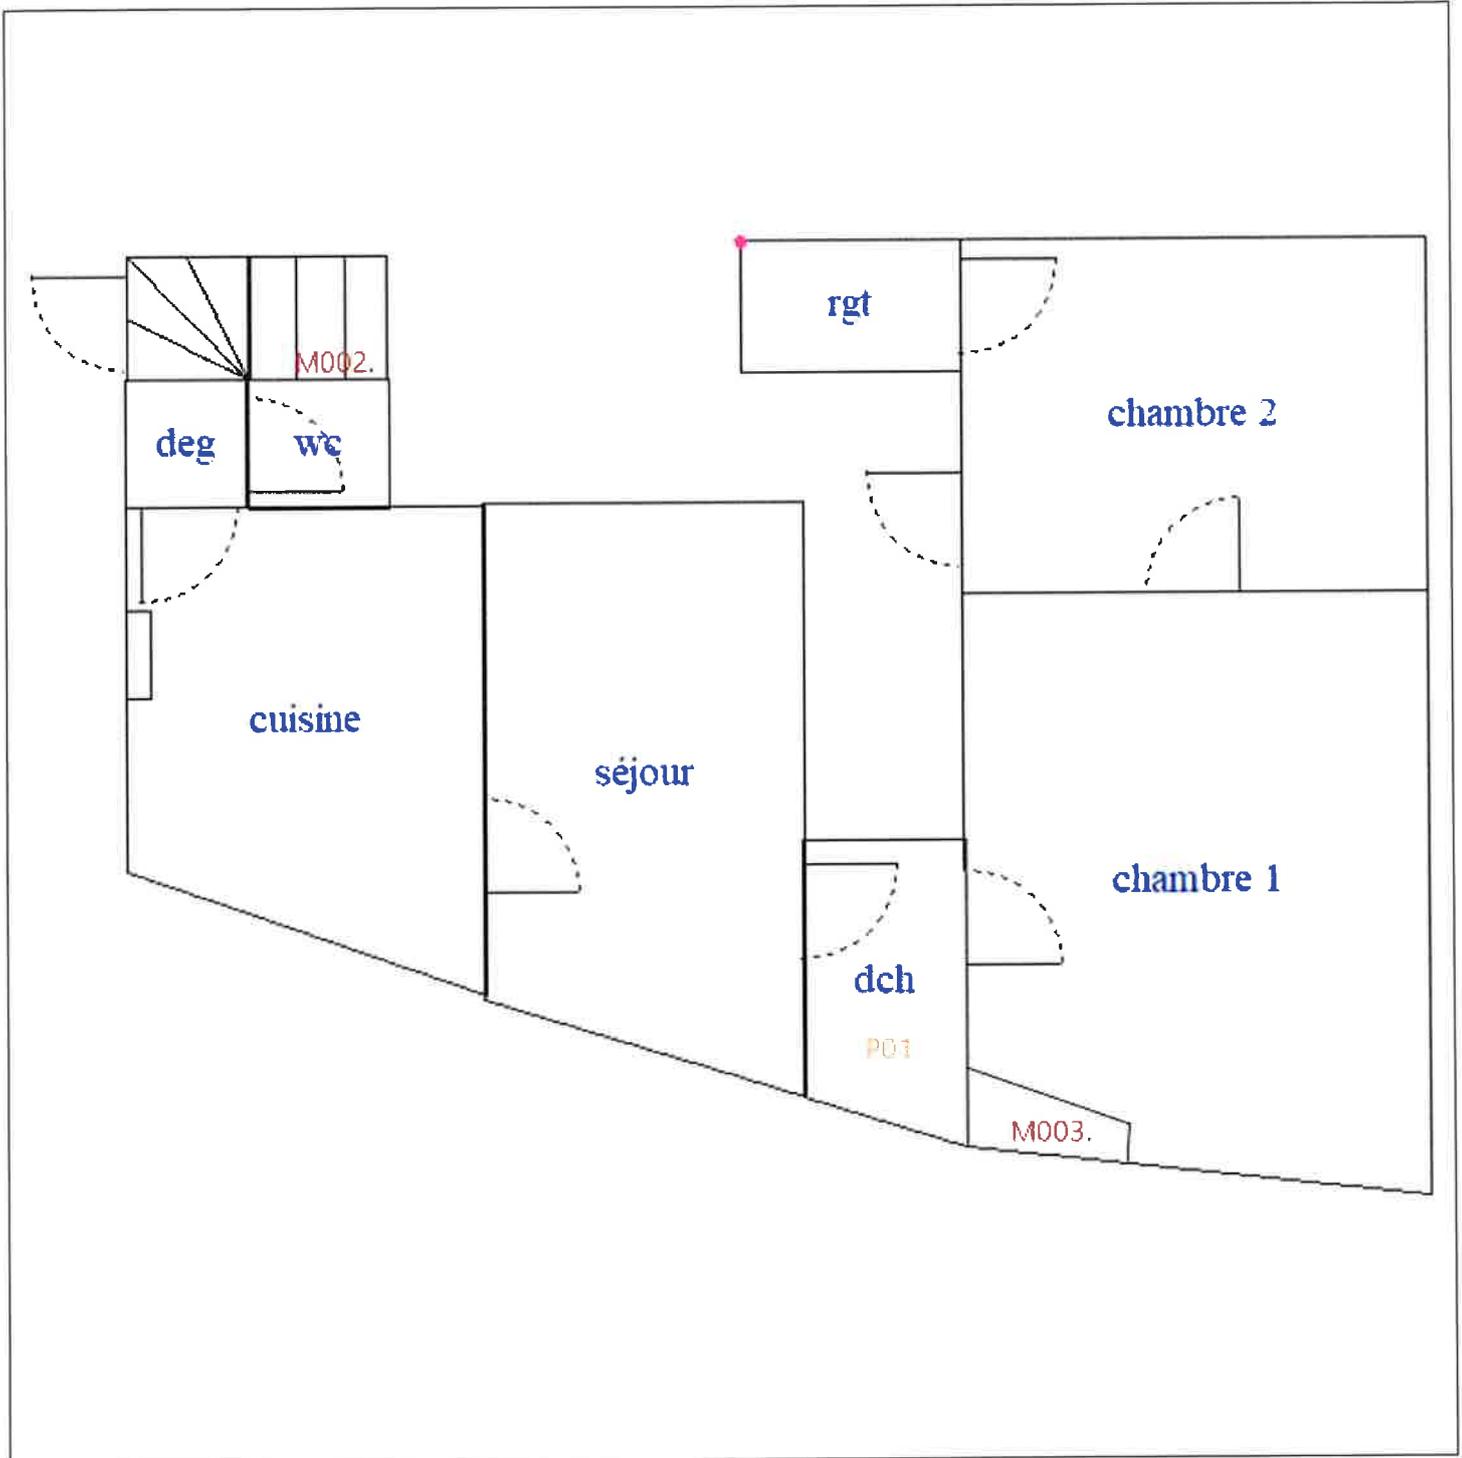
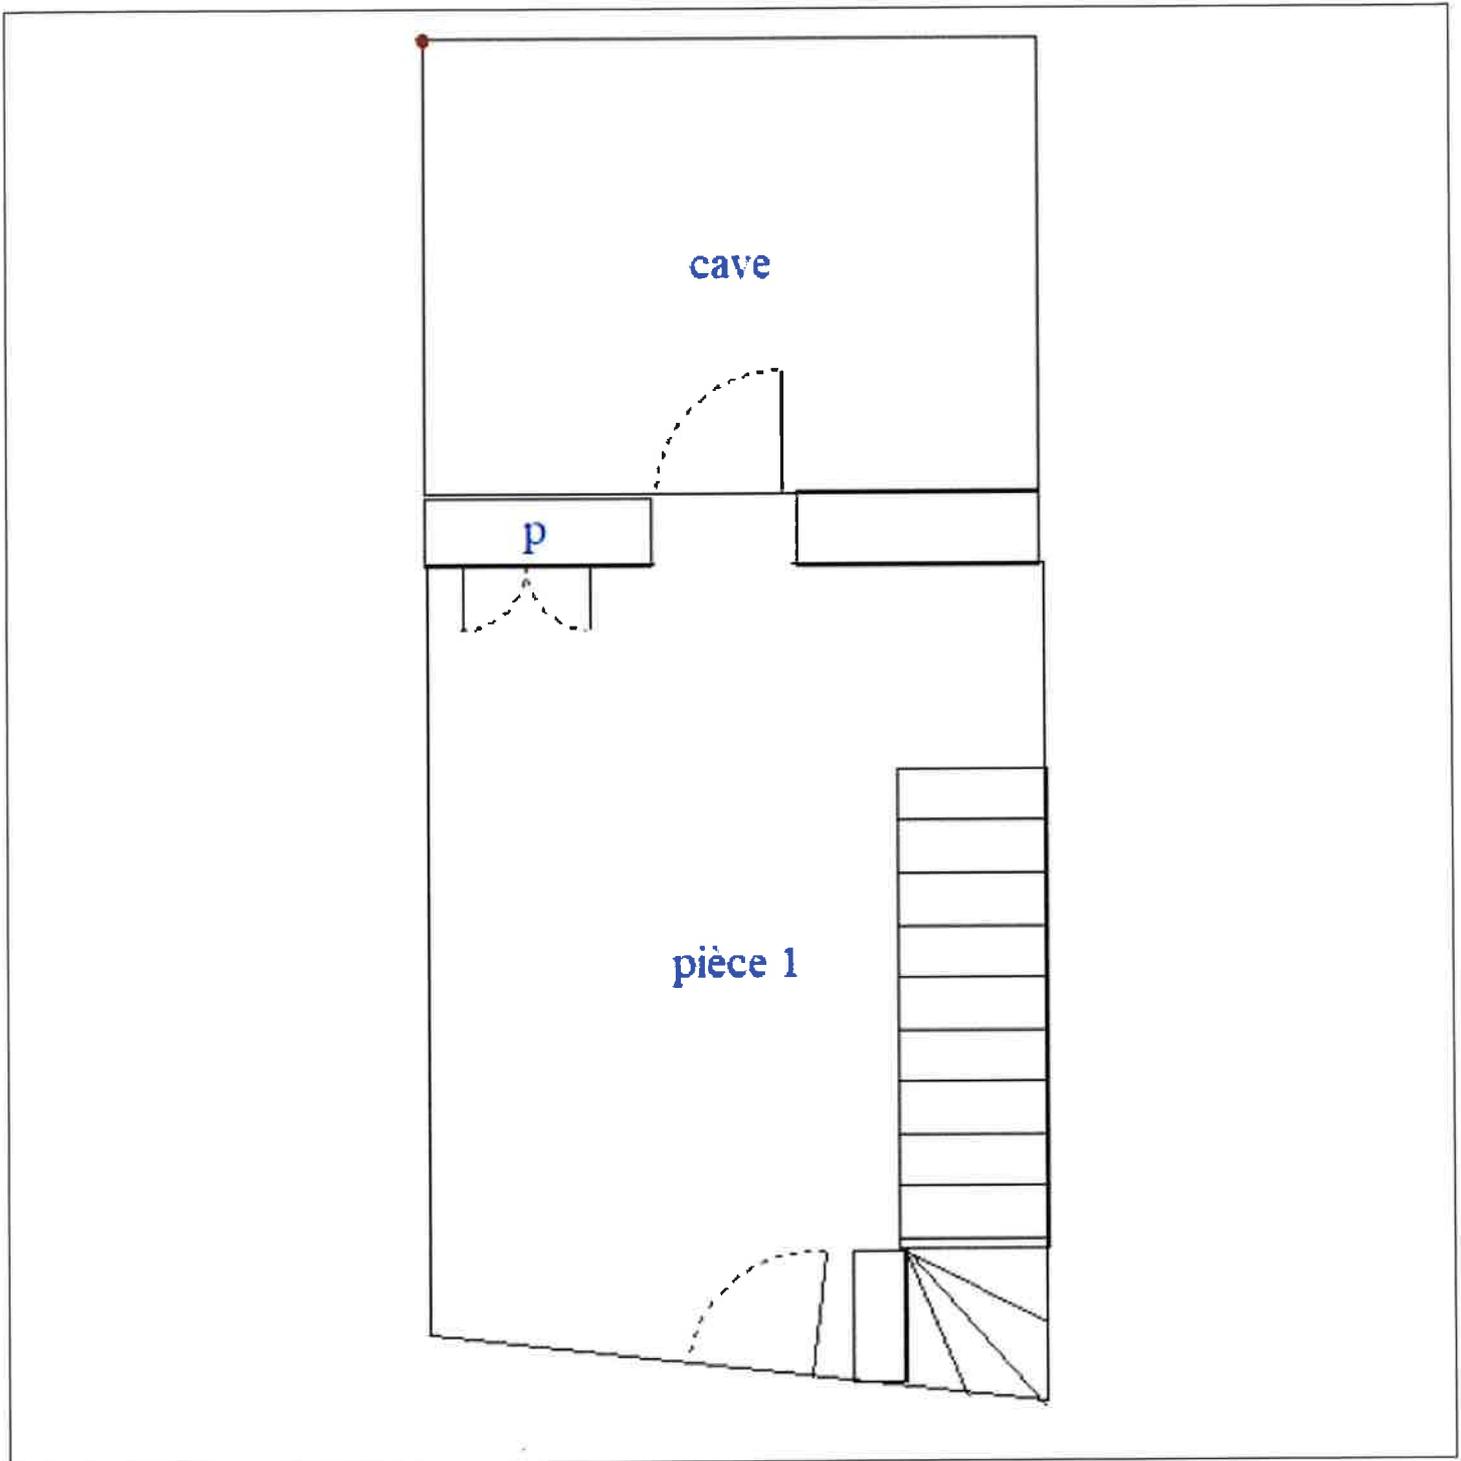
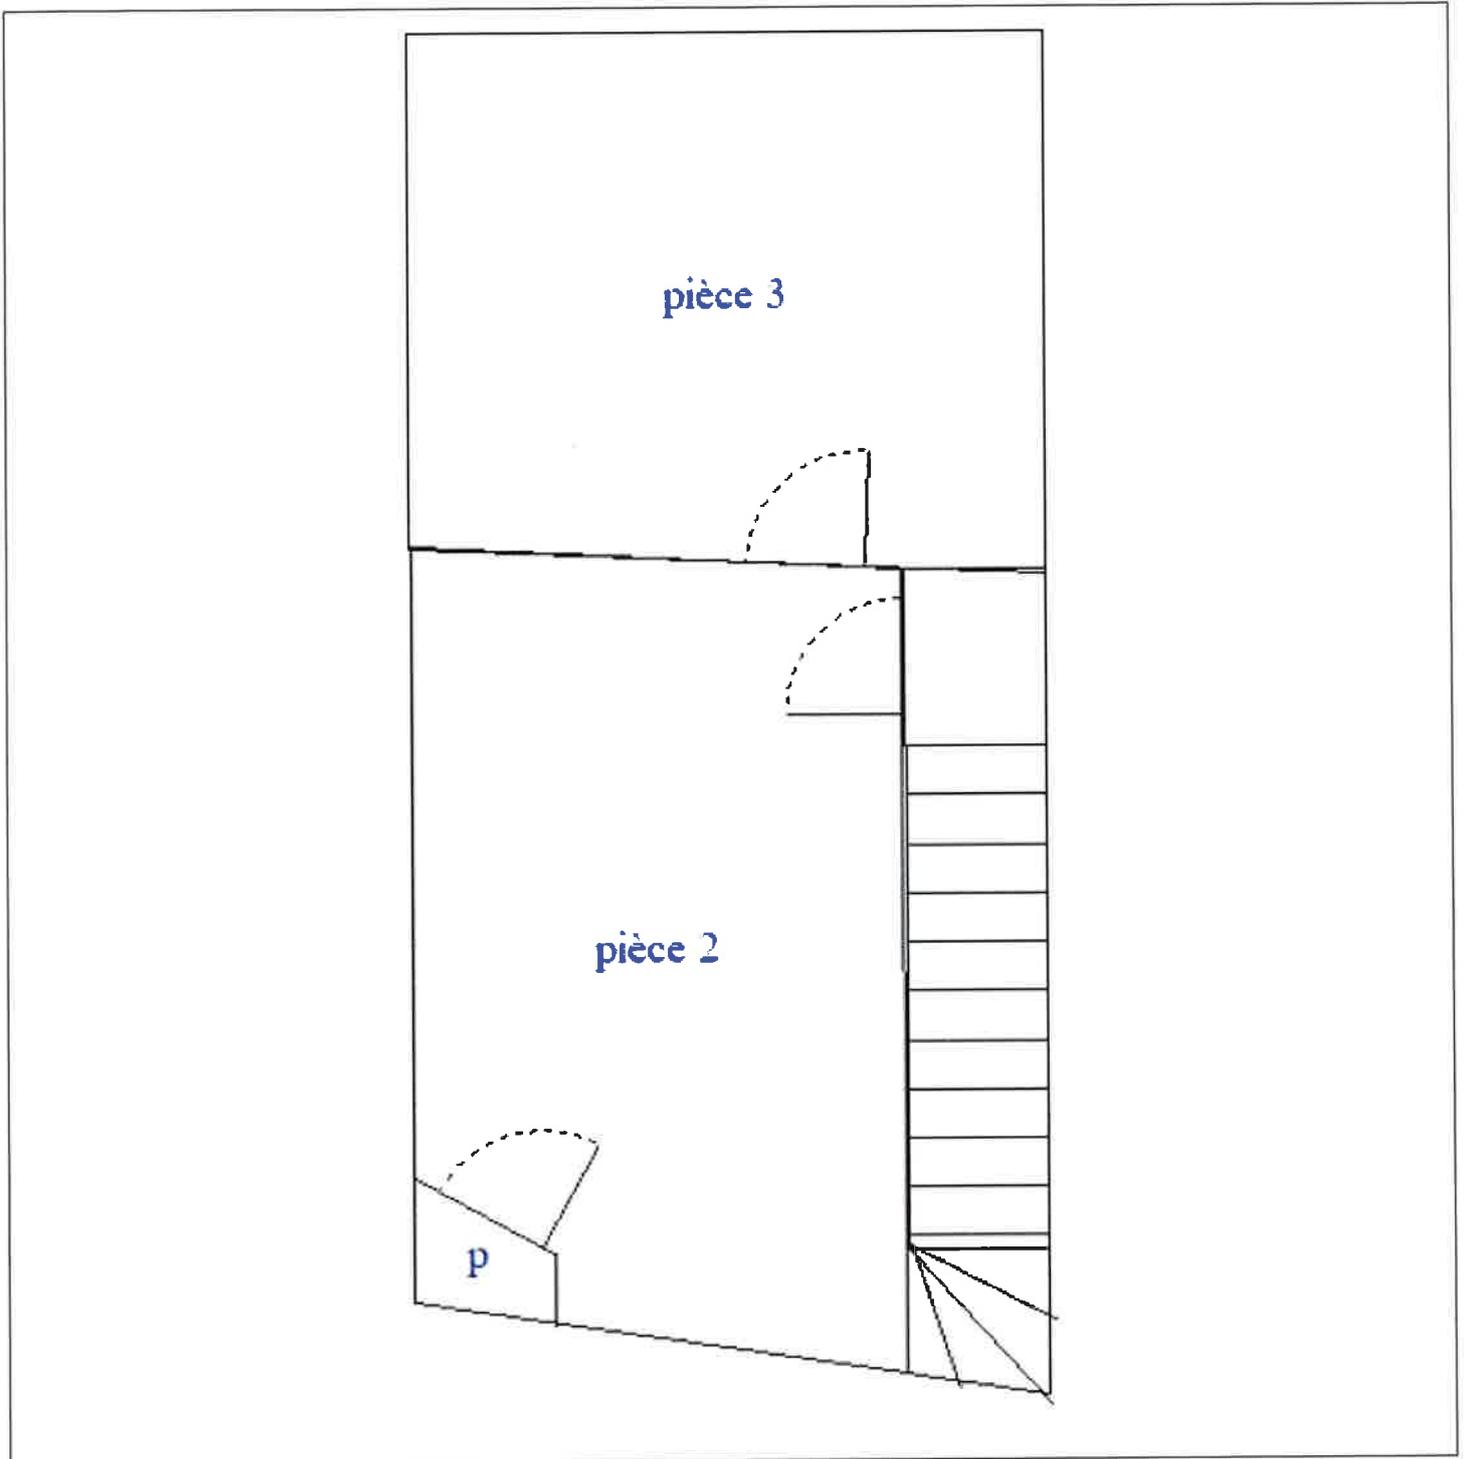
### 2.1. Schéma de repérage

Il s'agit de l'ensemble des locaux ou parties de l'immeuble concerné par la mission de repérage figurant sur le schéma de repérage joint en annexe à l'exclusion des locaux ou parties d'immeuble n'ayant pu être visités.

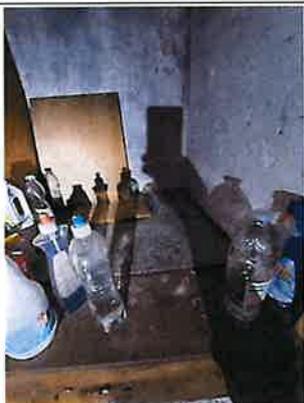
1er-gauche wc (dans le placard)	<u>Identifiant:</u> M002 <u>Description:</u> plaque amiante ciment	Présence d'amiante (sur jugement de l'opérateur)	Matériau dégradé (étendue ponctuelle)  <b>Résultat</b> EP**  <b>Préconisation :</b> Il est recommandé de réaliser une évaluation périodique.

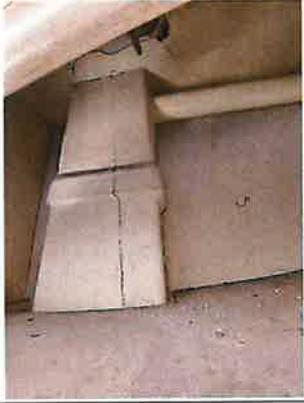
Localisation	Identifiant + Description	Conclusion (justification)	Etat de conservation** et préconisations*	Photo
1er-gauche chambre1	<p>Identifiant: M003 Description: Conduit en amiante ciment Liste selon annexe.13-9 du CSP: B</p>	Présence d'amiante (sur jugement de l'opérateur)	<p>Matériau non dégradé</p> <p><b>Résultat EP**</b></p> <p><b>Préconisation :</b> Il est recommandé de réaliser une évaluation périodique.</p>

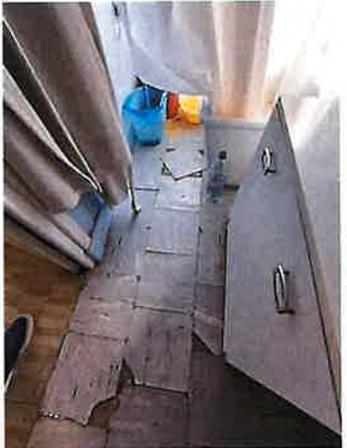
Localisation	Identifiant + Description	Photo
1er-gauche dch	<p>Identifiant: M004-P001 Description: Dalle de sol Liste selon annexe.13-9 du CSP: B</p>

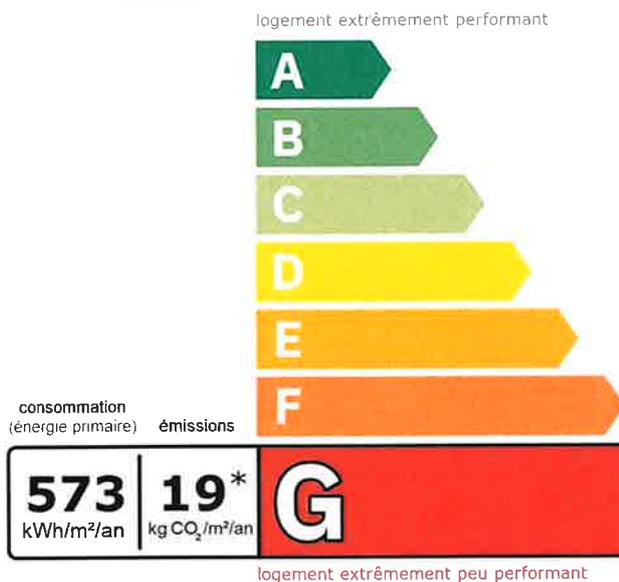
Le niveau de consommation énergétique dépend de l'isolation du logement et de la performance des équipements.  
Pour l'améliorer, voir pages 4 à 6

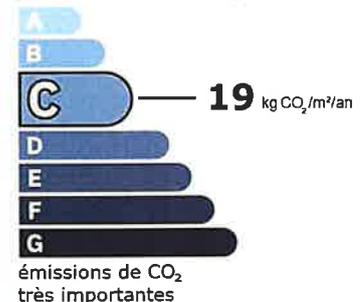
Ce logement émet 1 322 kg de CO<sub>2</sub> par an, soit l'équivalent de 6 850 km parcourus en voiture.

Le niveau d'émissions dépend principalement des types d'énergies utilisées (bois, électricité, gaz, fioul, etc.)

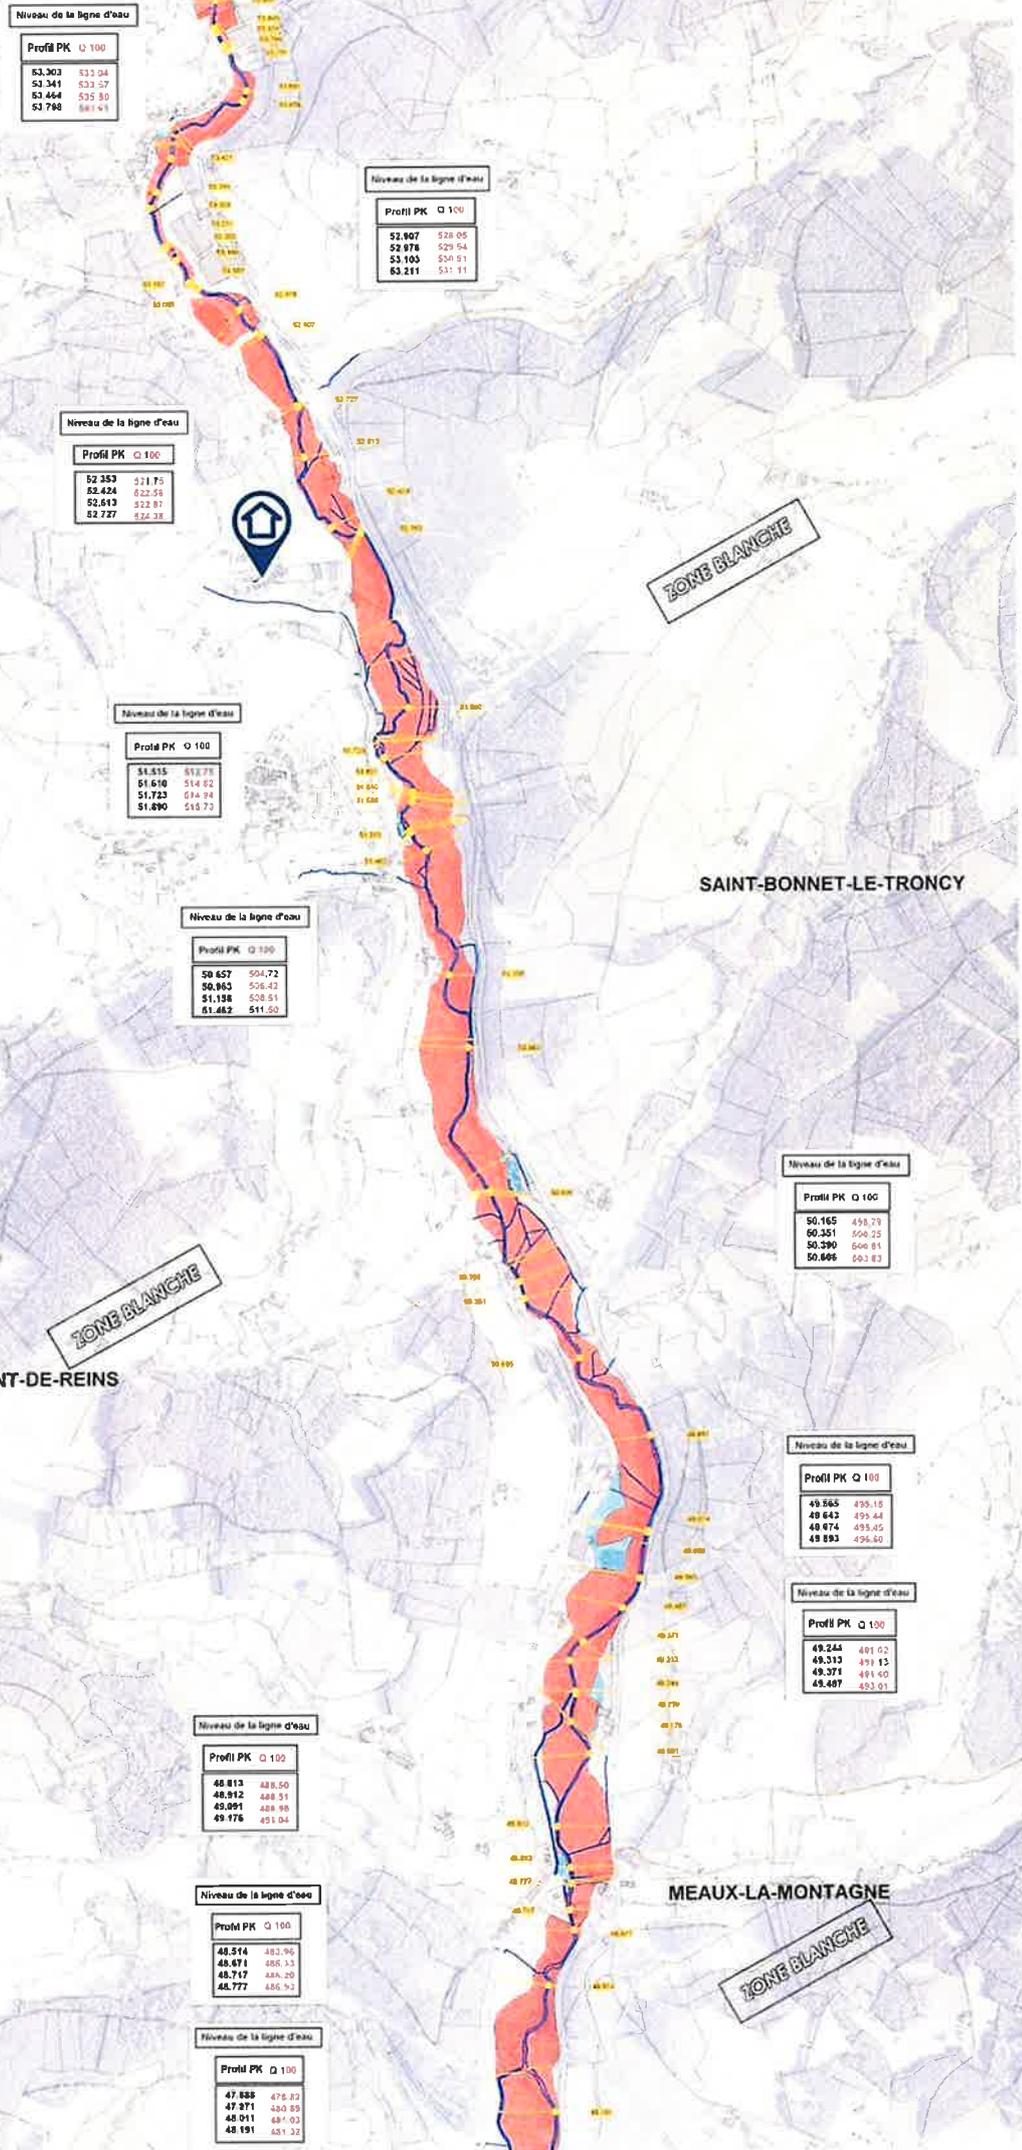
■ PK  
■ Profil en travers  
■ Zone rouge  
■ Zone bleue  
— Limite communale  
— Cours d'eau  
ZONE BLANCHE

Ces zones représentent l'ensemble des formes de prescriptions à l'exception des zones rouges et bleues.

Niveau de la ligne d'eau

Profil PK Q 100
