Etat de l'Installation Intérieure d'Electricité

Numéro de dossier : 22/VAR/3067
Date du repérage : 18/05/2022
Heure d'arrivée : 14 h 15
Durée du repérage : 02 h 05

Adresse : **1188 Triols**

Commune : **42380 LURIECQ**

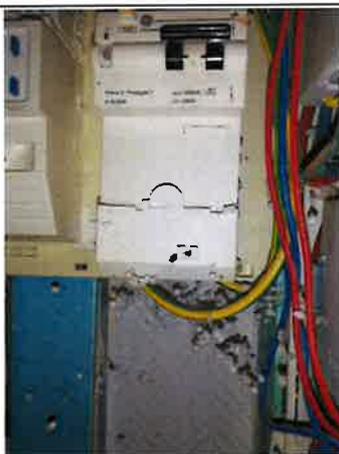
Photo PhEle001

Libellé de l'anomalie : B8.3 c L'installation comporte au moins un conducteur actif repéré par la double coloration vert et jaune.

Remarques : Présence de conducteurs actifs repérés par la double coloration vert/jaune ; Faire intervenir un électricien qualifié afin de les remplacer

6. Matériels électriques vétustes, inadaptés à l'usage	L'installation comporte au moins un conducteur actif repéré par la double coloration vert et jaune. s'''''''' : Présence de conducteurs actifs repérés par la double coloration vert/jaune ; Faire intervenir un électricien qualifié afin de les remplacer

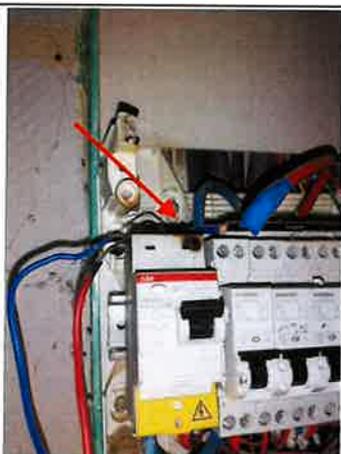
Photo PhEle002

Libellé de l'anomalie : B4.3 h Des conducteurs ou des appareillages présentent des traces d'échauffement.

Remarques : Présence d'appareillage présentant des traces d'échauffement ; Faire intervenir un électricien qualifié afin de remplacer les appareils présentant des traces d'échauffement

Domaines	Anomalies	Photo
3. Dispositif de protection contre les surintensités adapté à la section des conducteurs, sur chaque circuit	Des conducteurs ou des appareillages présentent des traces d'échauffement. s'''''''' : Présence d'appareillage présentant des traces d'échauffement ; Faire intervenir un électricien qualifié afin de remplacer les appareils présentant des traces d'échauffement
